МЕЖГОСУДАРСТВЕННЫЙ АВИАЦИОННЫЙ КОМИТЕТ
КОМИССИЯ ПО РАССЛЕДОВАНИЮ АВИАЦИОННЫХ ПРОИСШЕСТВИЙ

ОКОНЧАТЕЛЬНЫЙ ОТЧЕТ
ПО РЕЗУЛЬТАТАМ РАССЛЕДОВАНИЯ АВИАЦИОННОГО ПРОИСШЕСТВИЯ

Вид авиационного происшествия	Катастрофа
Тип воздушного судна	Самолёт Ан-28
Государственный регистрационный опознавательный знак	РА-28715
Владелец	ФГУ ПКАП
Эксплуатант	ФГУ ПКАП
Авиационная администрация	Камчатское МТУ ВТ ФАВТ МТ РФ
Место происшествия	Район аэропорта Палана, удаление 10,7 км с азимутом 219° от КТА аэродрома. Координаты 58°59'4" СШ; 159°48'20" ВД
Дата и время	12.09.2012, 00:20 UTC (12:20 местного времени), день

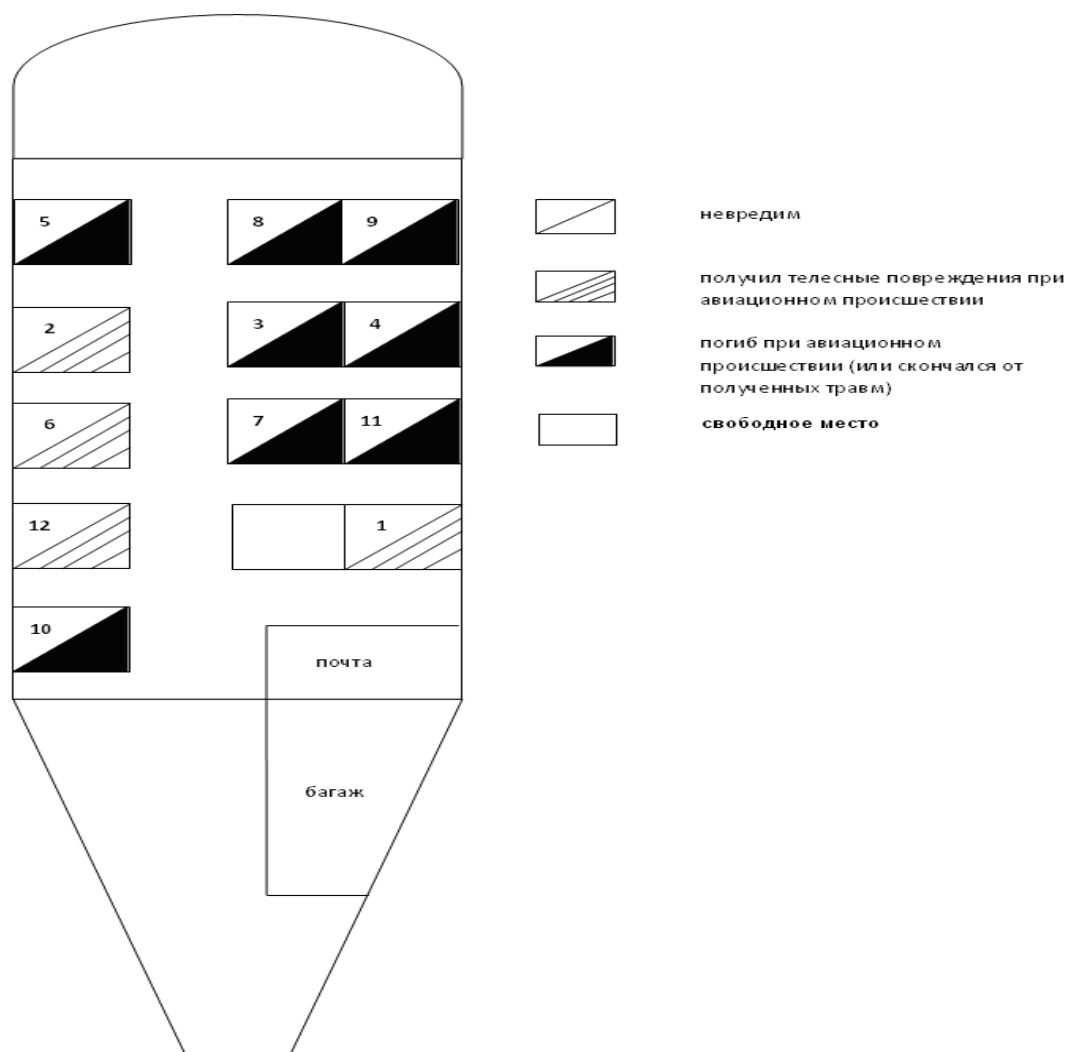
По показаниям сотрудников МЧС и выживших пассажиров составлена схема расположения пассажиров в салоне ВС (Рис. № 7).

Рис. № 7. Схема размещения пассажиров.

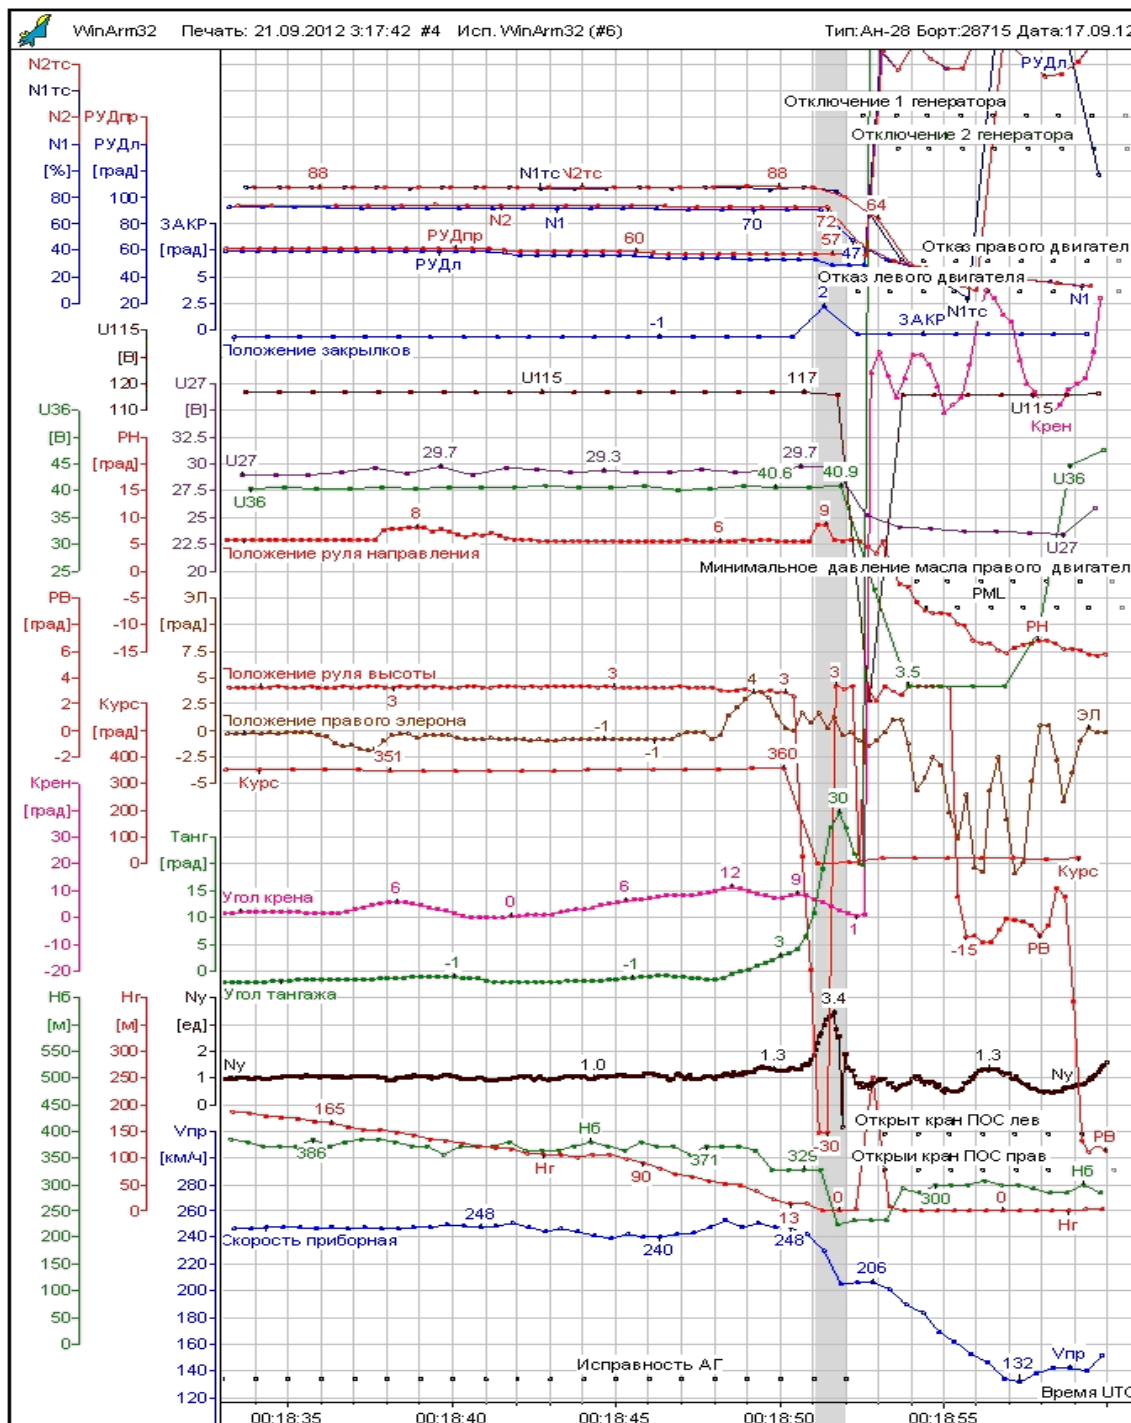
Средняя скорость снижения с высоты (Нбар) 1200м до 600м составила 4,6м/с, средняя скорость снижения с высоты (Нбар) 600м до 370м составила 3,82м/с, угол тангажа на пикирование 2-3 град (Рис. № 9). Данные параметры соответствуют стандартному снижению.

Рис. № 9. Параметры полёта ВС на заключительном этапе.

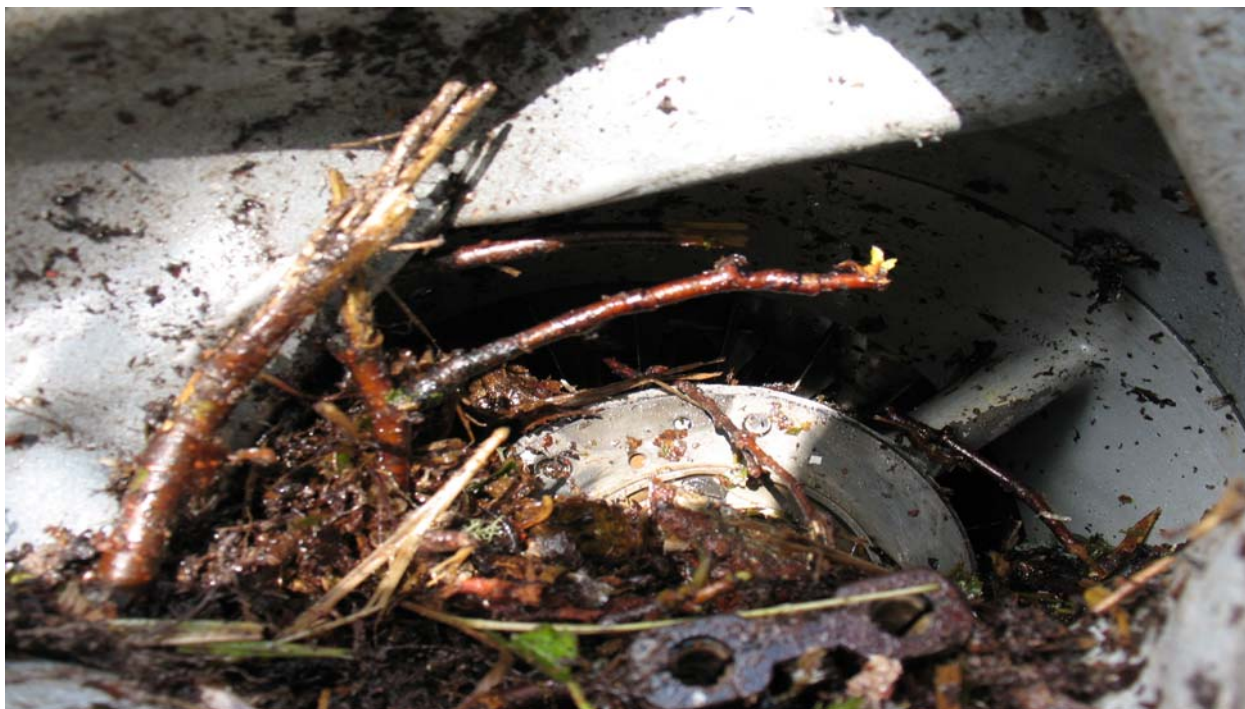
По данным протоколов испытаний, проведённых на подобных двигателях в ОАО «ОМКБ», при попадании во входное устройство двигателя снега массой 60г (протокол испытаний № 10Б.00.030 ДС5.349 от 18.02.1993) происходит выключение двигателя с флюгированием воздушного винта.

Таким образом, причиной останова двигателей в полёте стал срыв пламени в камере сгорания двигателей из-за попадания одновременно большого количества древесной массы на вход двигателей, что привело к существенному уменьшению площади проходного сечения ВНА и, как следствие, резкому уменьшению расчётного поступления воздуха для устойчивого газодинамического процесса в камере сгорания.

Рис. № 11. Входной направляющий аппарат двигателя с древесным материалом.
