NEERGESTORT TIJDENS DE NADERING VOOR DE LANDING

| Nummer voorval: | 2011063 |
| Registratie: | RA-1428K |
| Type luchtvaartuig: | Yakovlev Yak-52 |

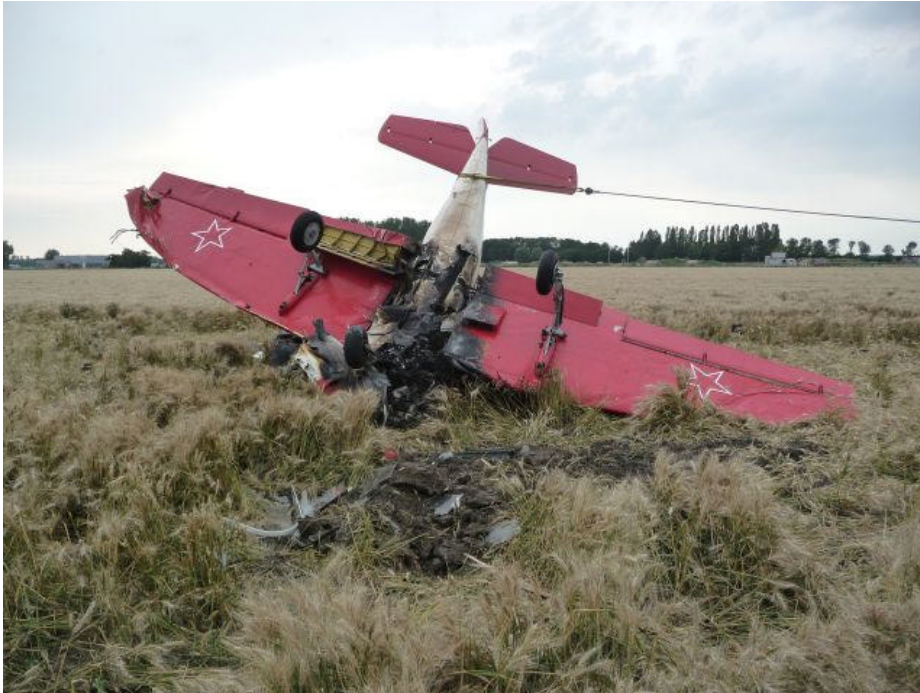
Figuur 2: RA-1428K na het ongeval

De RA-1428K had de volgende zichtbare schade:

Romp

- Linkerzijde romp, geknikt net achter de cockpit.
- Onderzijde aan de voorkant brandschade.
- Voorste cockpit brandschade.
- Achterste cockpit beschadigd.

Neussectie

- Impact- en brandsporen.
- Propeller versplinterd in de grond gevonden.
- Motor losgekomen van frame .

Vleugels en roeren

- Vleugelvoorrand linkervleugel ingedrukt met de meeste schade aan de vleugeltip.
- Linkervleugelwortel gedeukt en brandschade.
- Rechtervleugeltip ingedrukt.
- Brandschade bij vleugelwortel.

- Schade aan het richtingsroer.
- Staartvlak ingedrukt.
- Vleugelklep linkervleugel neer, aandrijving afgebroken.

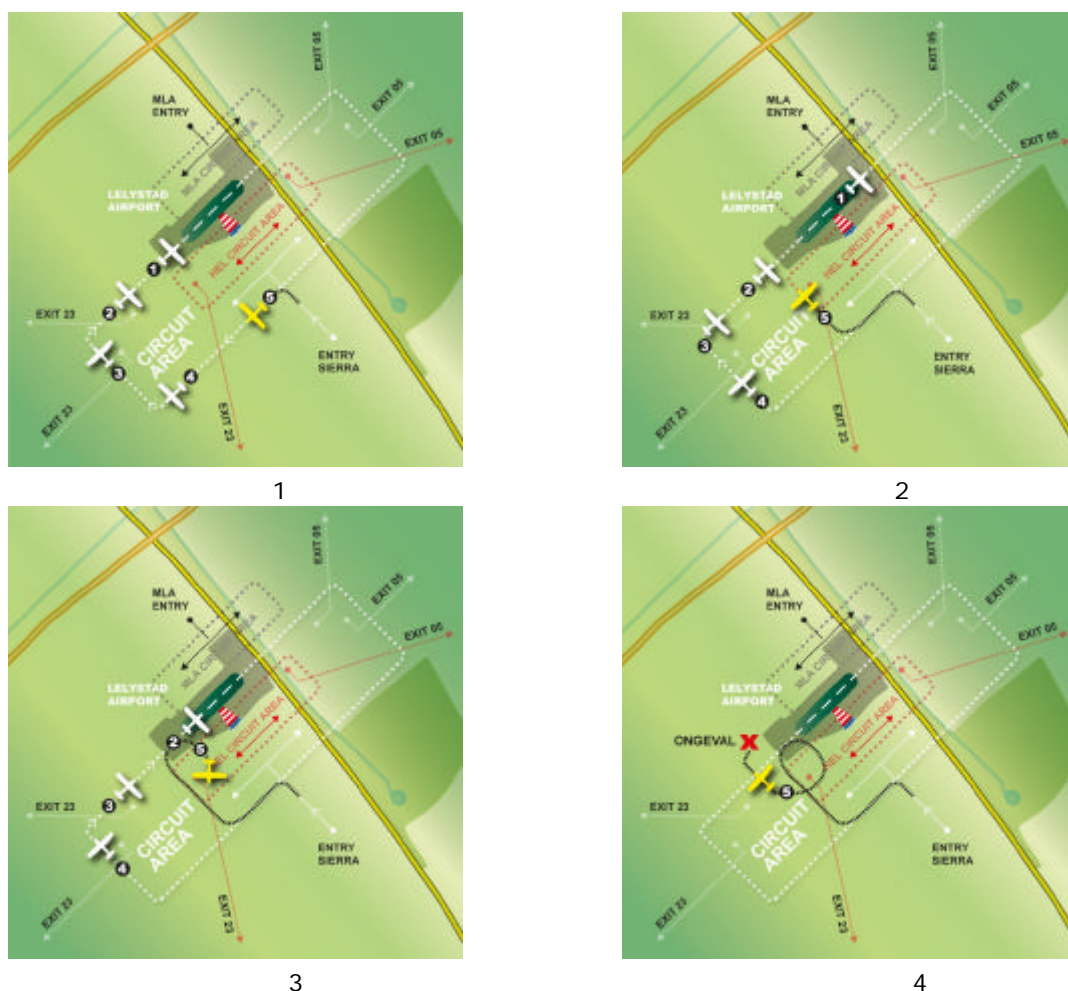
Figuur 3: reconstructie van de vliegbewegingen aan de hand van de getuigenverklaringen, (1: PH-IIS, 2: PH-MLL, 3: PH-MWF, 4: PH-MRB, 5: RA-1428K).

Uit de verklaringen blijkt dat de RA-1428K een doorgaande rechterbocht maakte maar voorbij de verlengde as van de baan vloog. Dit werd mogelijk veroorzaakt door de wind die uit de richting van 140 graden kwam waardoor het vliegtuig rugwind had tijdens het laatste deel van de bocht. Hierna rolde de bestuurder nog meer helling aan om zijn positie voor de landing te verbeteren. Door de grotere helling nam de overtreksnelheid toe waarna het vliegtuig in een overtrokken toestand kwam. Het vliegtuig viel over de rechter(binnen)vleugel weg, rolde door en vloog een stukje ondersteboven waarna het vliegtuig met de neus naar beneden neerstortte. Het doorrollen van het vliegtuig kan zijn versterkt doordat mogelijk meer vermogen werd gegeven om het verlies van snelheid in de bocht op te vangen. Door het koppel van de motor zal de linksom draaiende propeller een rechtsom draaiende beweging van de romp veroorzaken.

Door de lage hoogte was het voor de bestuurder niet mogelijk om het vliegtuig uit de overtreksituatie te halen, waarna het toestel neerstortte.

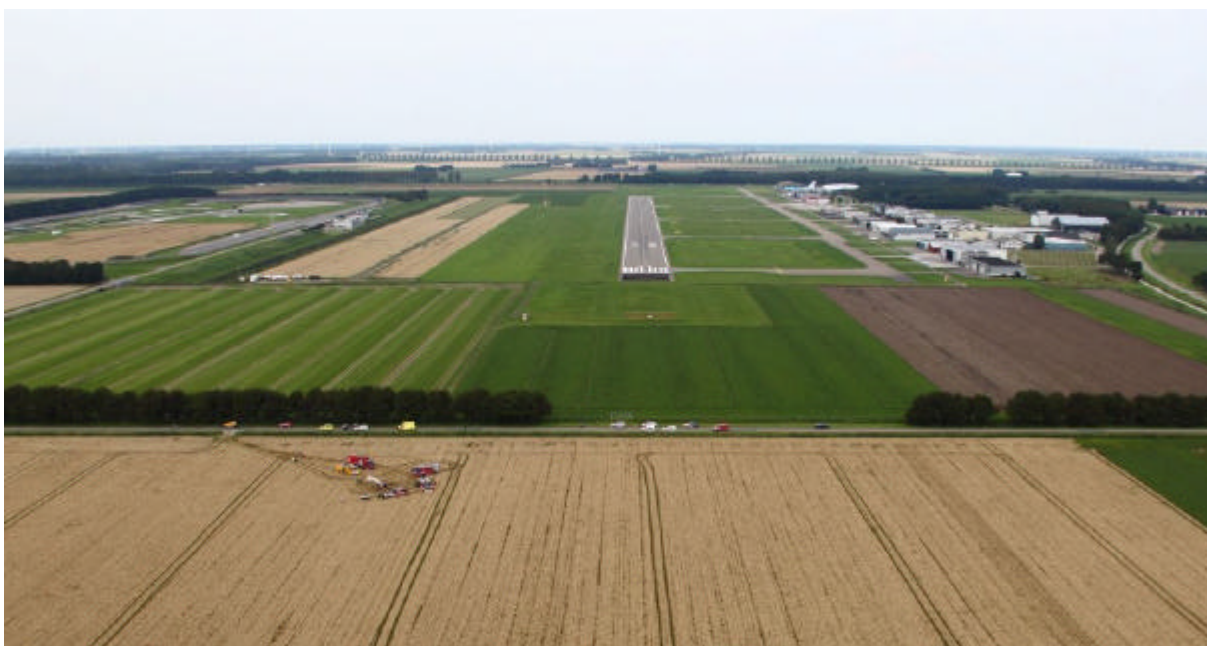
Figuur 4: de plaats van het ongeval ten opzichte van landingsbaan 05 (bron: KLPD)

De plaats waar het vliegtuig was terechtgekomen betrof een graanakker. Deze werd verontreinigd door gelekte brandstof en brand.
