# Neergestort tijdens nadering

*Den Haag, september 2013*

Nummer voorval:	2012105
Classificatie:	Ongeval
Datum, tijd <sup>1</sup> voorval:	4 mei 2012, 17.00 uur.
Plaats voorval:	Eindhoven Airport (EHEH)
Registratie luchtvaartuig:	PH-GWW
Type luchtvaartuig:	Ruschmeyer R90-230RG
Soort luchtvaartuig:	Eenmotorig propellervliegtuig
Soort vlucht:	Privévlucht
Fase van de vlucht:	Nadering
Schade aan luchtvaartuig:	Totaal vernield
Aantal bemanningsleden:	Een
Aantal passagiers:	Drie
Persoonlijk letsel:	Een zwaargewond, drie lichtgewond
Overige schade:	Geen
Lichtcondities:	Daglicht

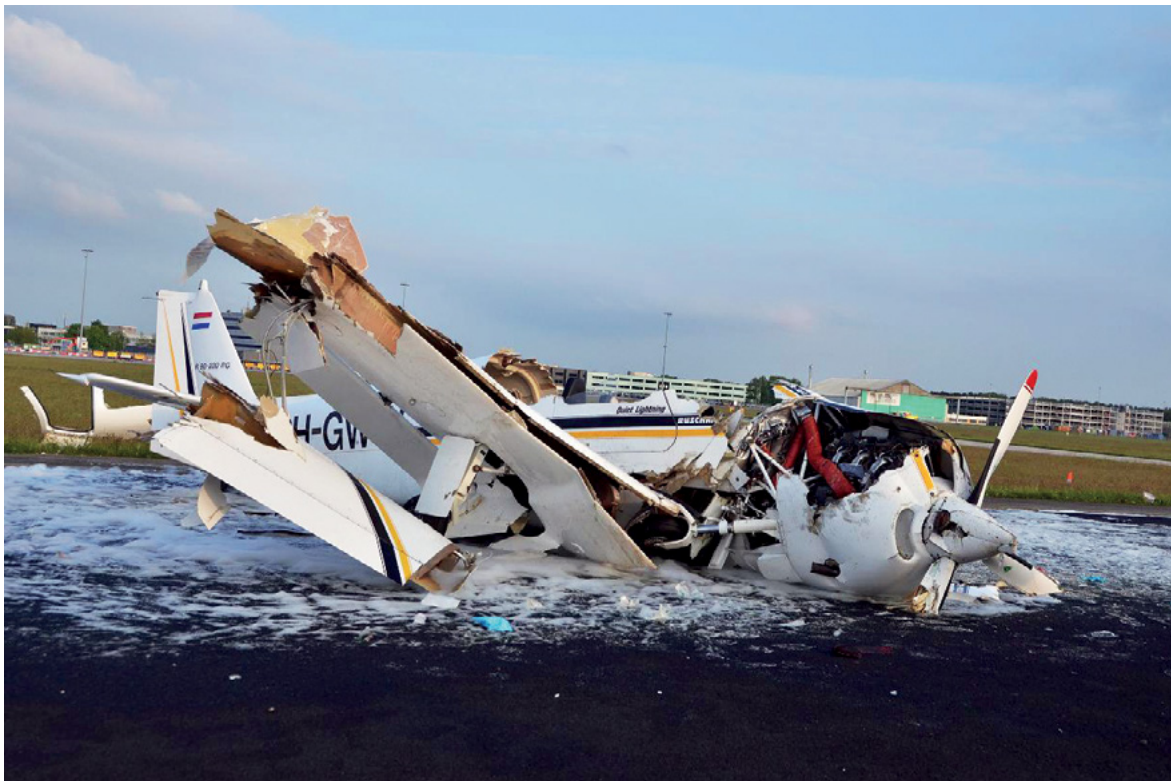
Figuur 2: Het vliegtuig na het ongeval. (Bron: Nationale Politie, Landelijke Eenheid, Afdeling Luchtvaart)

Het vliegtuig werd totaal vernield tijdens het ongeval. Na het ongeval is geconstateerd dat het tipgedeelte van de rechtervleugel was afgebroken. De rechtervleugel was deels van de romp gesepareerd en had onder meer schade aan het tiplicht en het landingslicht.

De motor van het vliegtuig en het voorste deel van de cockpit waren linksom gedraaid ten opzichte van het achterste deel van de romp. De bovenzijde van de cockpit was om de redding van de inzittenden mogelijk te maken verwijderd.

Het rechter- en neuslandingsgestel waren uit, het linkerlandingsgestel zat door de impact in de linkervleugel. De hendel van het landingsgestel was naar beneden geselecteerd. De flapschakelaar stond in de stand 15 graden.

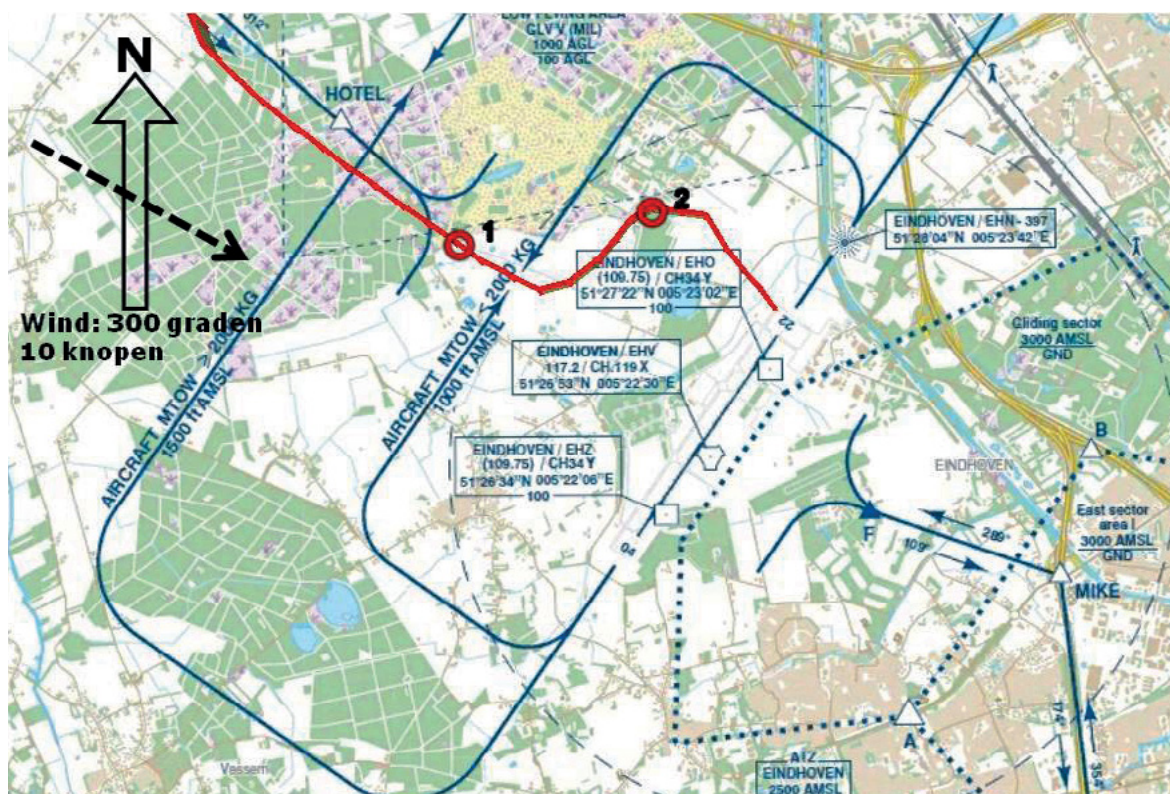
Figuur 3: Gereconstrueerde verloop van de vlucht (rood) en de contactmomenten met de toren.

<sup>6</sup> Dit locatie waar het vliegtuig zich op dat moment bevond, is in figuur 3 weergegeven met punt 1.

<sup>7</sup> Dit locatie waar het vliegtuig zich op dat moment bevond, is in figuur 3 weergegeven met punt 2.

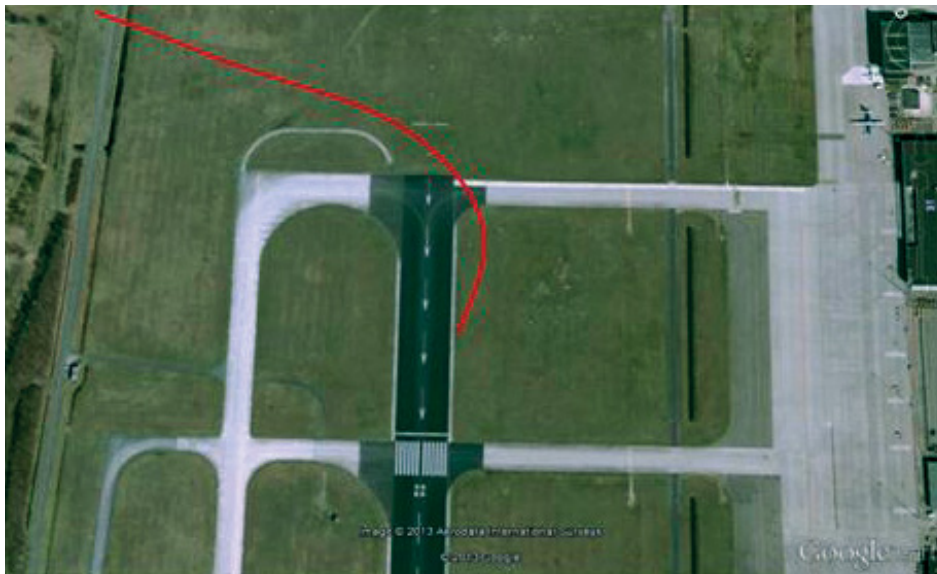
Uit de radargegevens is gebleken dat het vliegtuig, na de toestemming, direct een rechterbocht naar het dwarswindbeen heeft ingezet. De reconstructie van het vliegpad (figuur 4) laat zien dat het vliegtuig bij de eindnaderingsmanoeuvre niet recht voor de landingsbaan uitkwam.

Figuur 4: Detail bovenaanzicht van het gereconstrueerde vliegpad (rood).

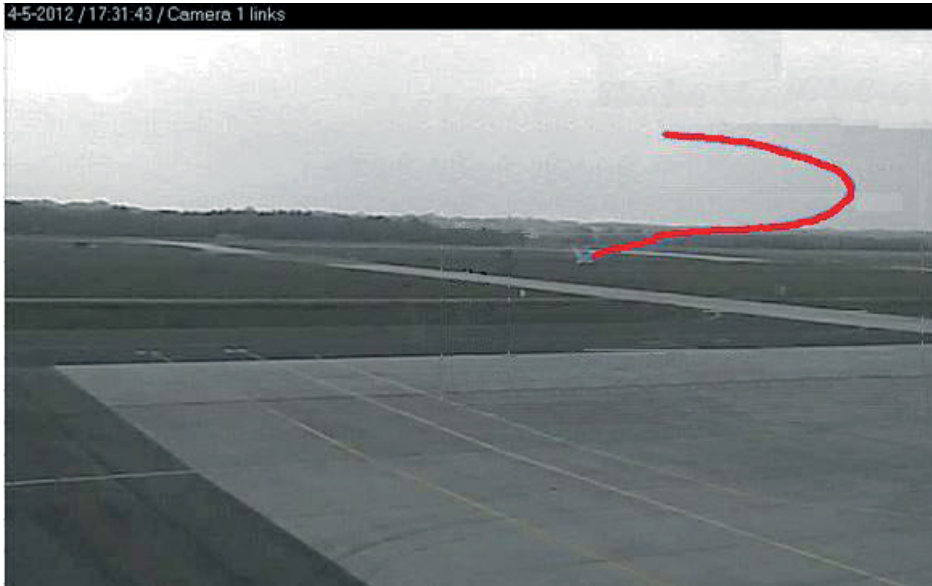
*Figuur 5: Opname beveiligingscamera met daarin het toestel net voor het moment van impact en het gereconstrueerde vliegpad (rood).*

Op de camerabeelden is verder te zien dat het vliegtuig tijdens de naderingsmanoeuvre rechtersom zijn langsas draait en uiteindelijk, met een rolhoek van ongeveer 90 graden, met de rechtervleugeltip het gras naast de landingsbaan heeft geraakt. Door middel van een reconstructie is het vliegpad van de laatste achttien seconden gemaakt, zie bijlage B.

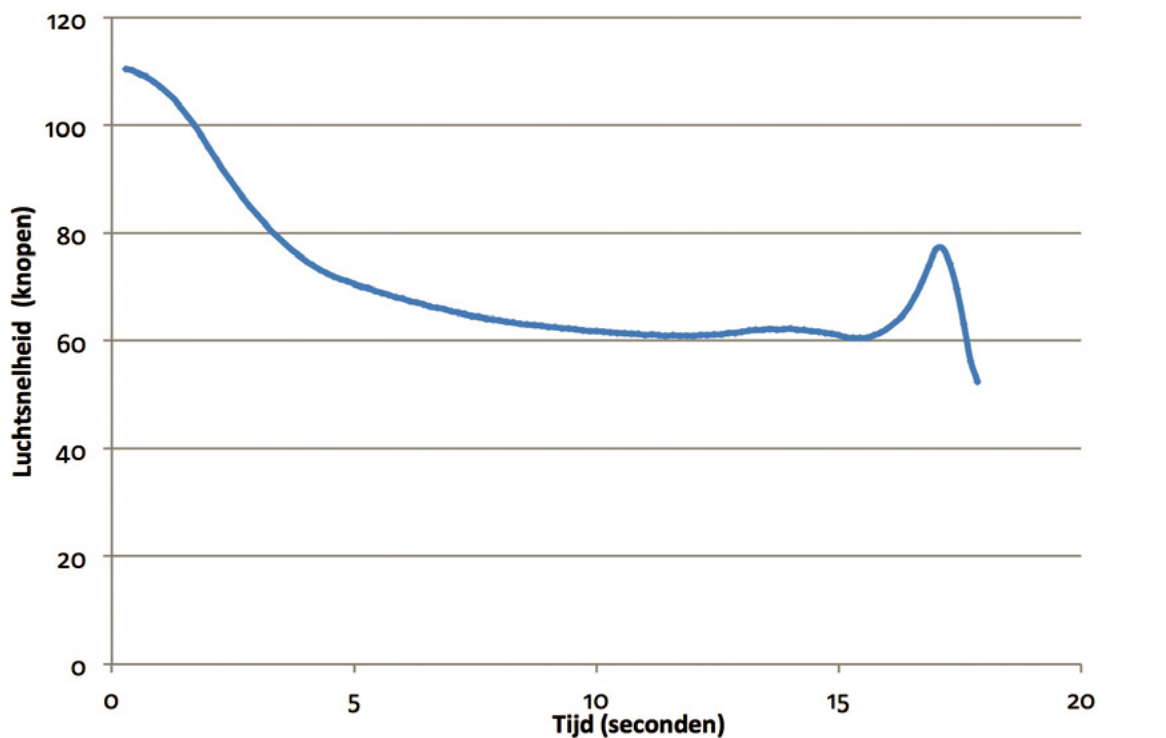
Figuur 6: Gereconstrueerde luchtsnelheid van het vliegtuig.

De overtreksnelheid bij het gewicht van het vliegtuig tijdens het ongeval, 15 graden flaps geselecteerd en de vleugels horizontaal ligt tussen de 60 en 62 knopen.

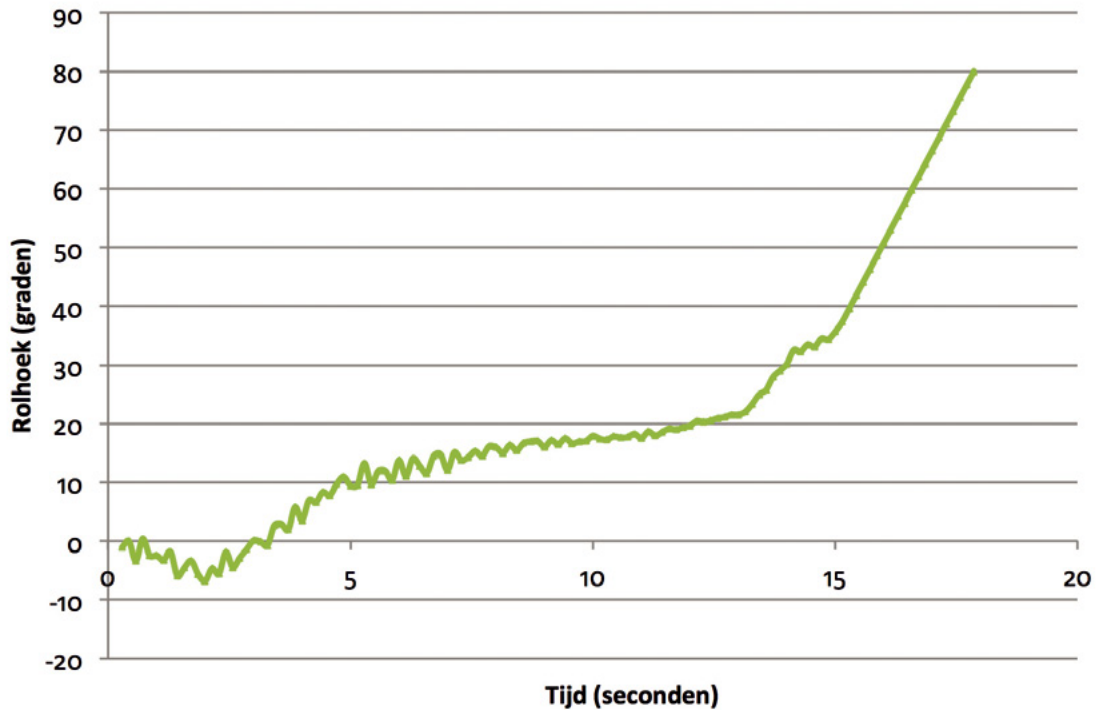
Figuur 7: Gereconstrueerde rolhoek van het vliegtuig.

Aan de rolhoek is te zien dat het vliegtuig naar de baan toedraait met een rolhoek die toeneemt van -10 naar 20 graden. Hierna (op het tijdstip 14 seconden) neemt de rolhoek snel toe tot het vliegtuig de grond raakt.

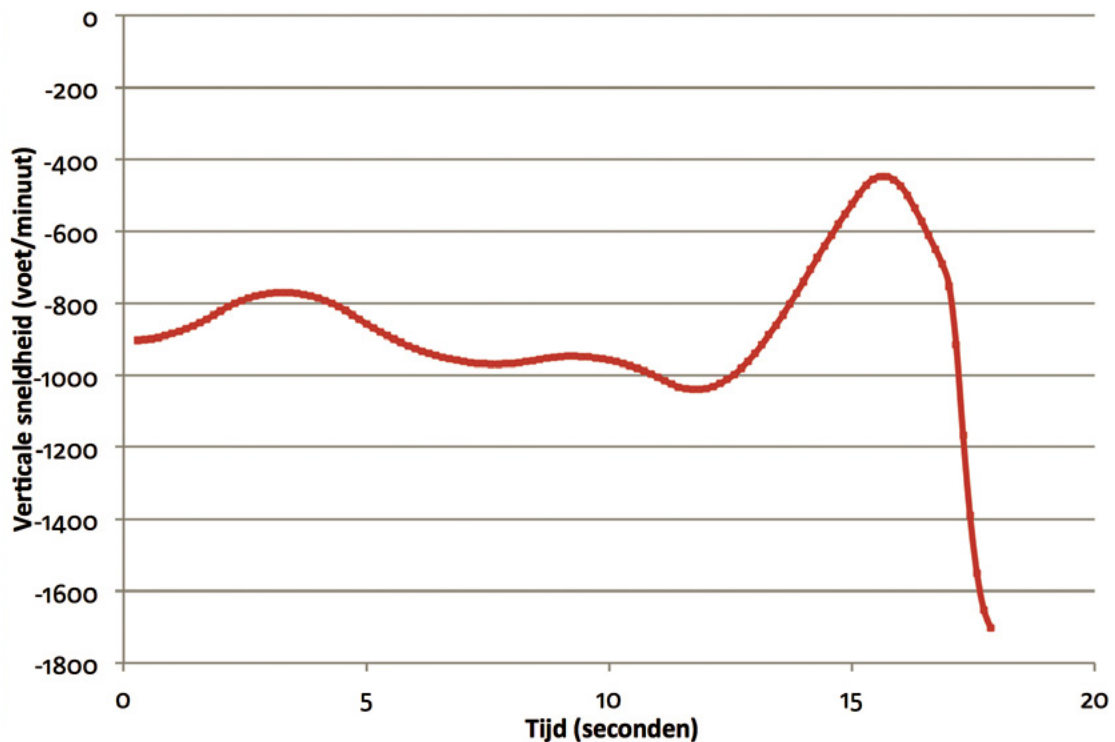
Figuur 8: Gereconstrueerde verticale snelheid van het vliegtuig (- = dalen).

Tussen de 12 en 16 seconden is de afvangmanoeuvre van het vliegtuig te zien; de daalsnelheid neemt af. Vanaf het tijdstip 16 seconden neemt de daalsnelheid weer toe.
