ПАСПОРТ
НА ПАМЯТНИК АРХИТЕКТУРЫ

М.Г.
регистрационный № 394 от 17.8.1991

1. Наименование. Ворота ограды Никольских церквей.
2. Адрес. Ивановская обл. Шуйский р-н, с.Черницы Черницкий с/совет.
3. Время сооружения
4. Автор, строитель, заказчик

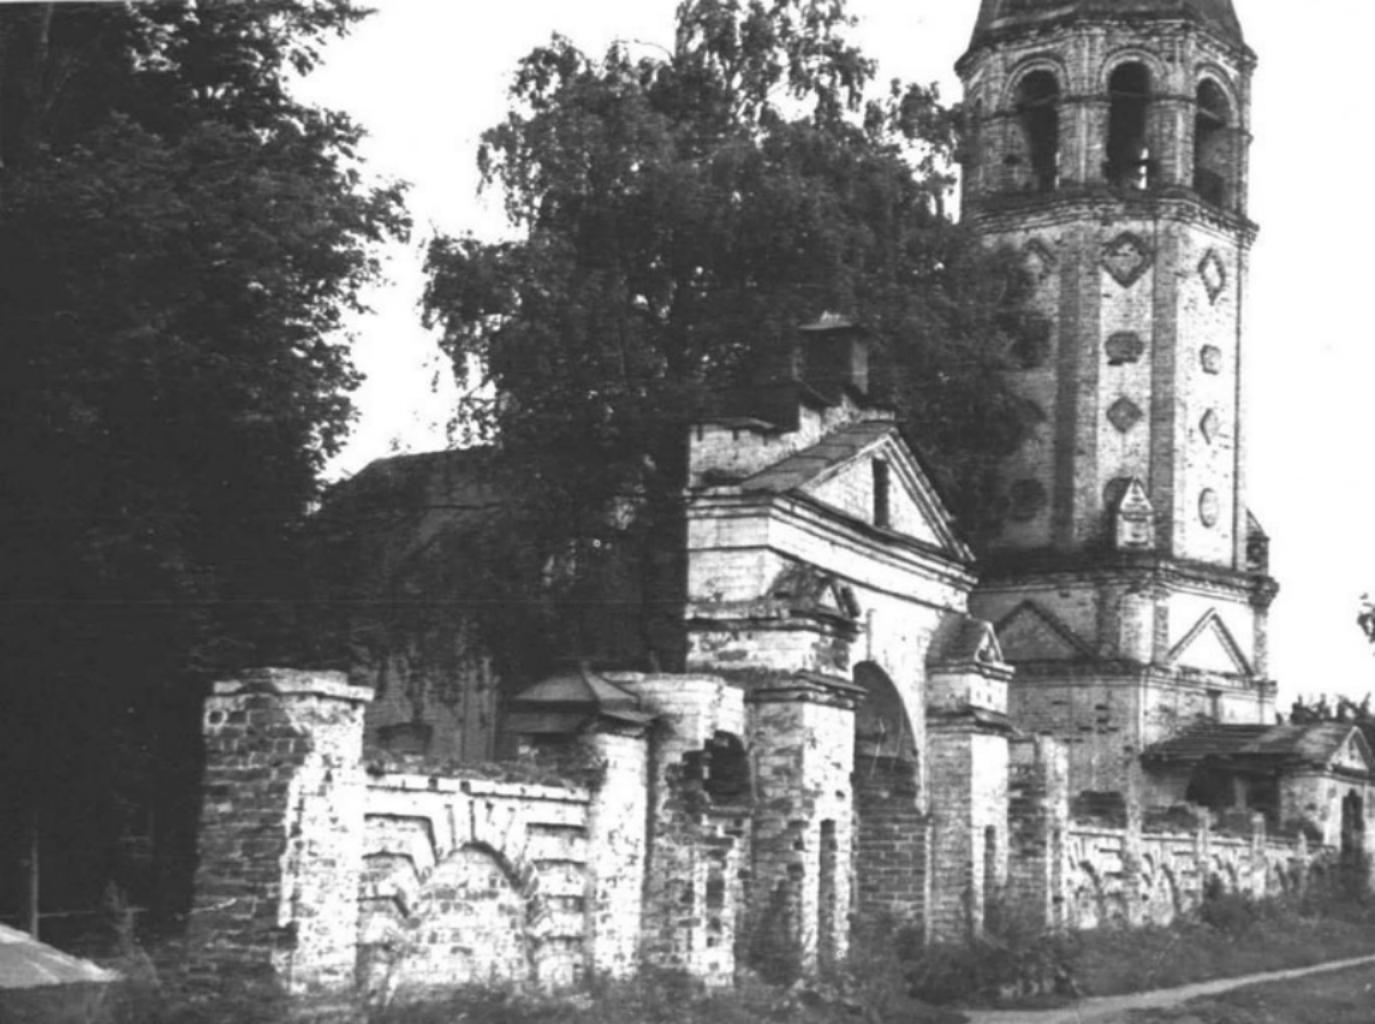
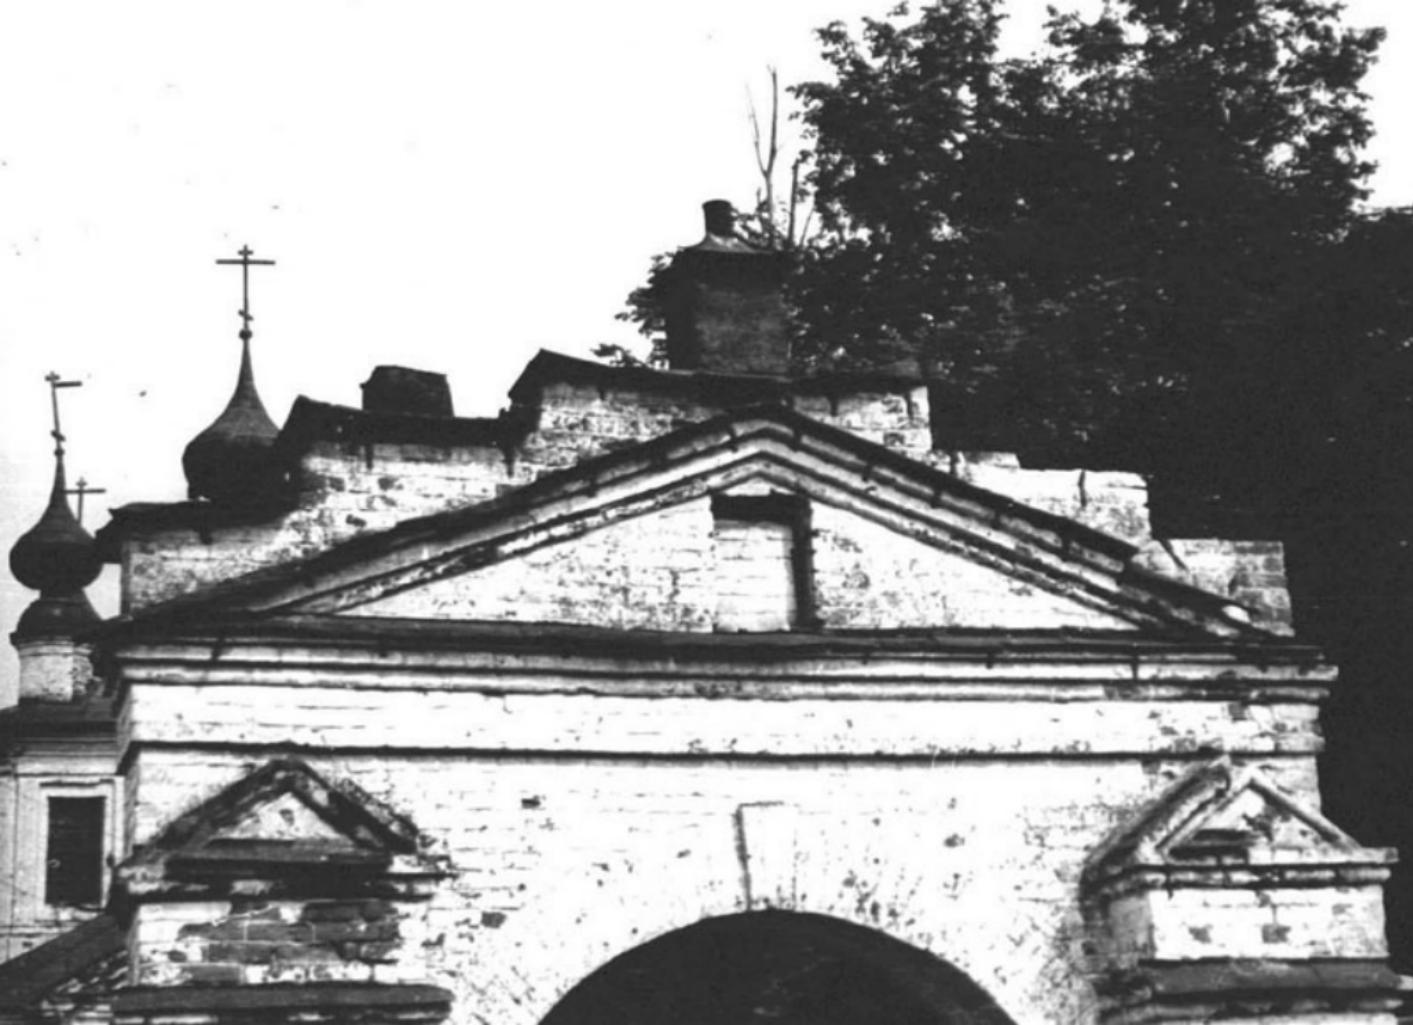
I5. Состояние памятника. Левая, от проезда, калитка и пилон имеют значительные повреждения. Металлическая кровля в некоторых местах сорвана. Основной проезд расширен. Побелка почти не сохранилась.
