木造家屋火災實驗報告

愛 知 縣 ・ 名 古 屋 市

大日本防空協會 ・ 同 愛知縣支部

I 序

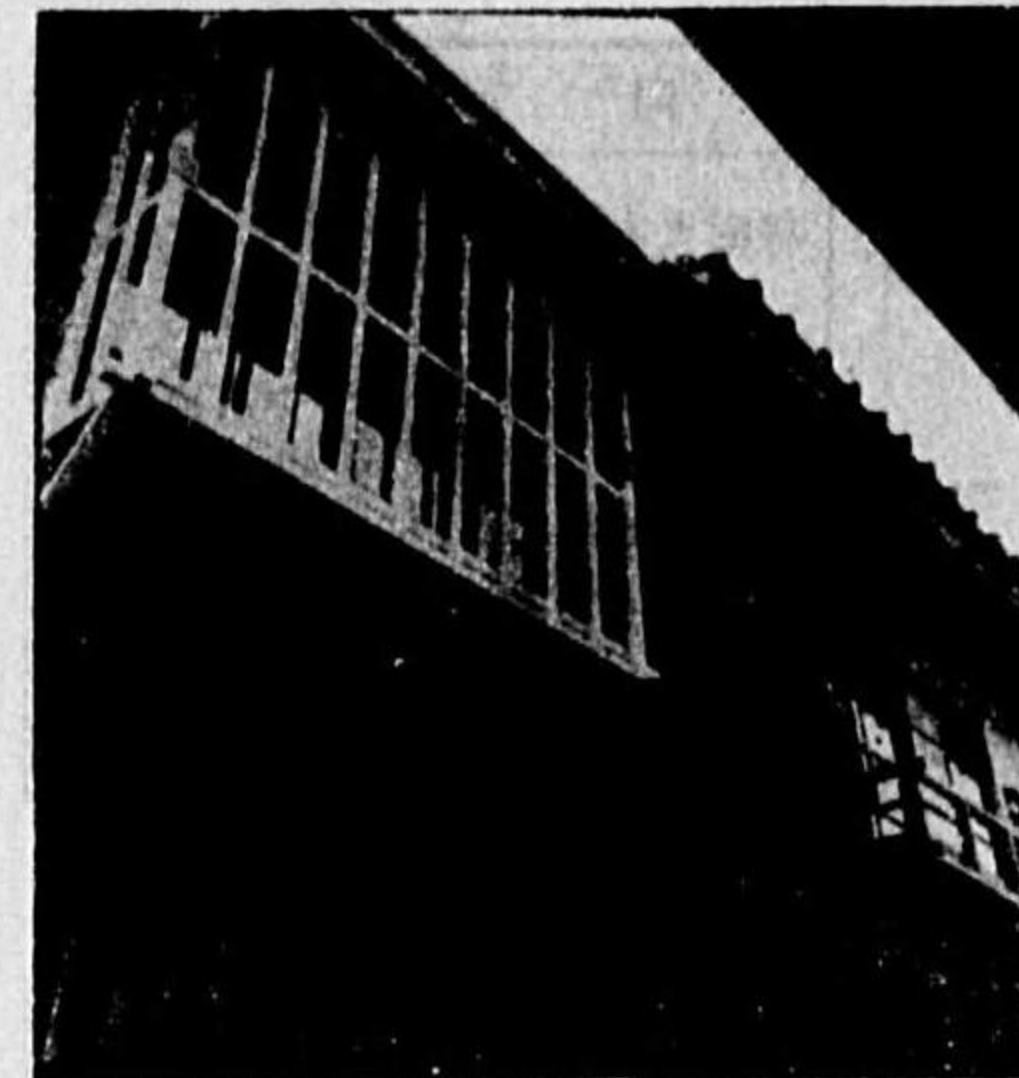
寫眞第4 袖 壁

寫眞第5 袖 壁

風の方向が西北西であつた爲、中央通路には北から南へ流れる氣流を生じたのであるが、之が爲⑥號家屋の軒、庇裏を這ひ出た煙は風に叩かれ、袖壁を越して⑥號家屋の方へ廻つた。更に⑥號家屋の熱及び煙も手傳つて⑥號家屋には豫想に反して風上の方から引火する所となつた。

本袖壁の出は、軒、庇の出と鼻を揃へてあつたが、強風の場合を豫想すれば少しく出が足りないのではないかと考へられる。

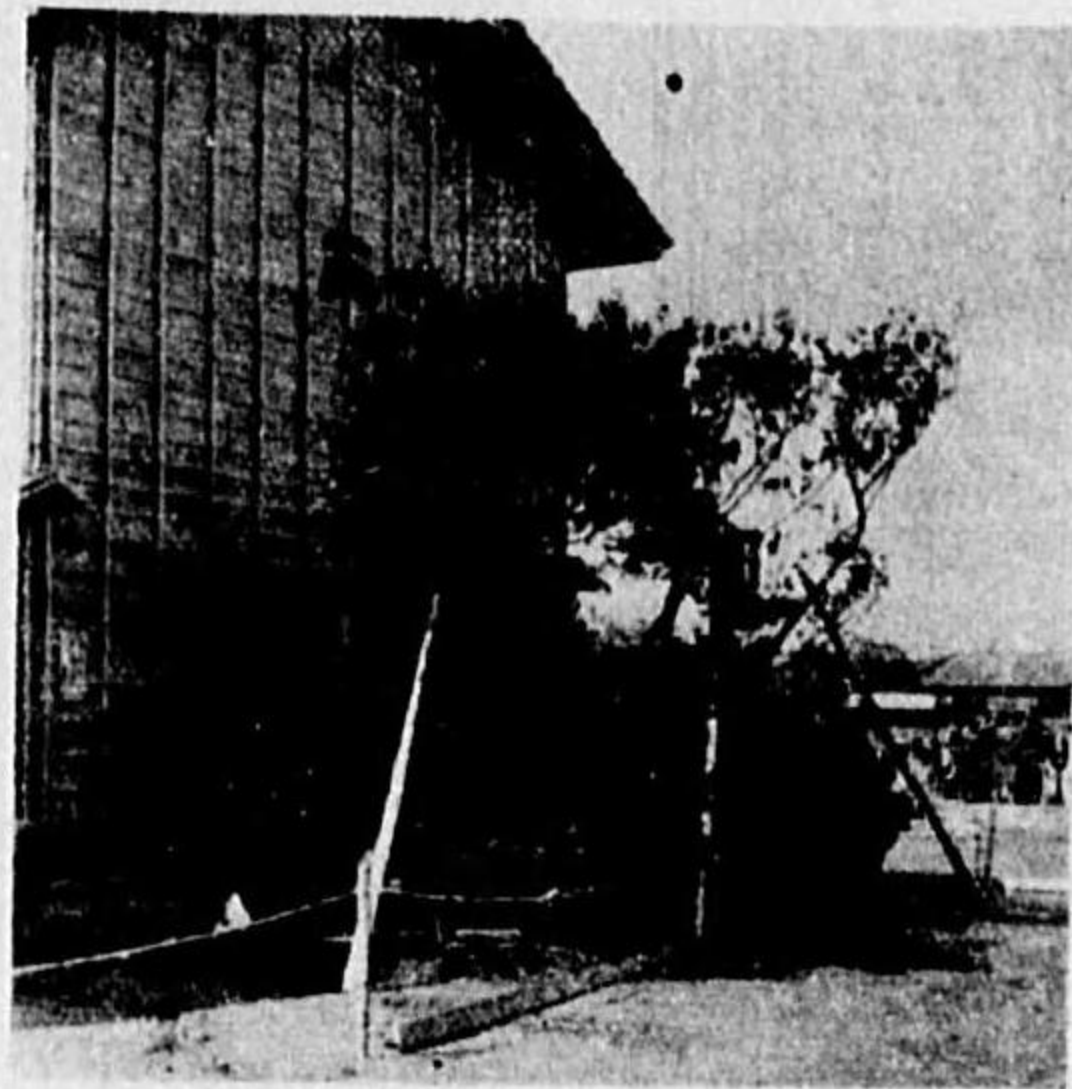
寫眞第7 防火樹

寫眞第8 防火樹

①號樹木(椎及び下木として青木3本を植栽)椎は地上2尺位より上は皮が剝脱して半面焼失し、材部焦げ、枝葉の大部分は残存したが南面のは焼失した。「アヲキ」南面の葉は一部萎凋し、約2分の1は變色したが、北半部は影響を認めなかつた之に依つて樹木が相當防火的効力のある事が認められた。②號樹木の幹は全般的に黒焦げとなり、皮は殆んど全部焼けて剝落し、葉及び梢は殆んど焼失し枯死せるものと認めた。即ち葉の一部が萎凋して残存して居た。之に依つても火勢が相當猛烈であつた事が解る。

上述の實驗後に於ける觀測及び驗燒板に表れた結果を綜合すれば火勢相當猛烈なるに拘らず北面枝葉の残存せる點に依り樹木は防火上相當の效果あるものと考へられる

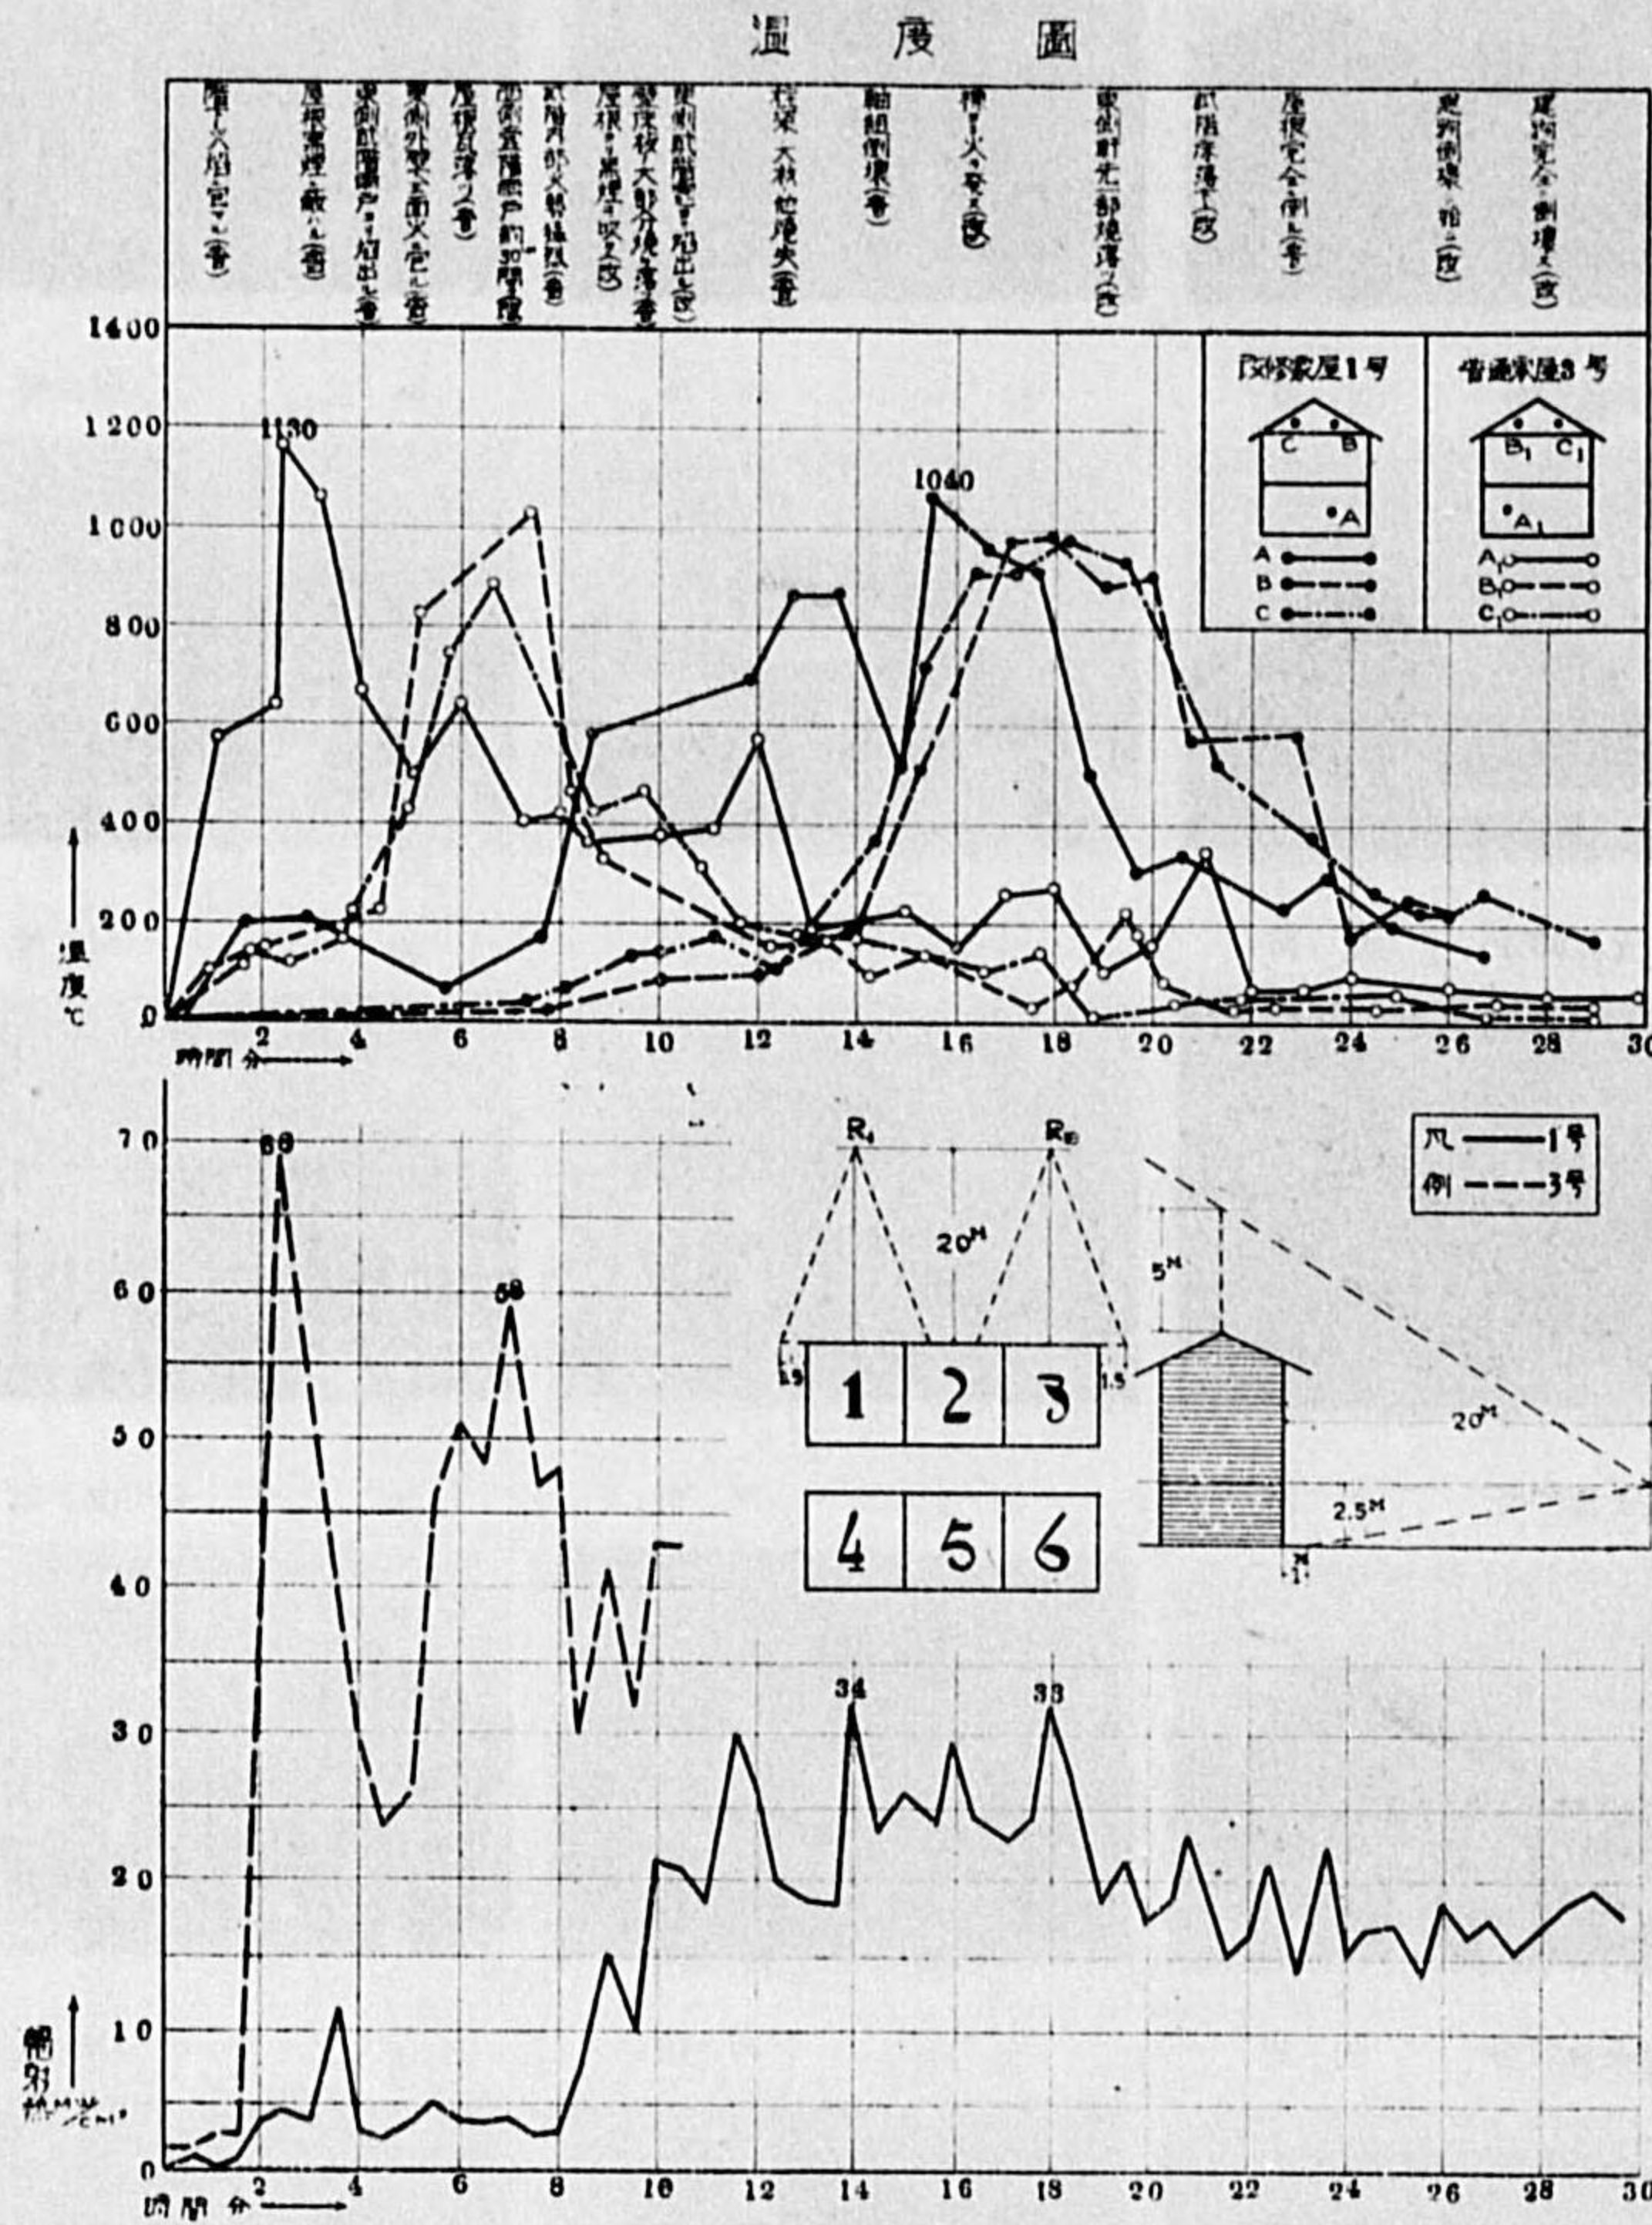
第10圖 温度圖 (家屋内)

温度は点火後2乃至3分にして220°Cに達するも漸次減少し火勢は進まず閉塞状態にある改修家屋の大なる防火効力を物語つて居る。6分の閉扉以後は温度は急激に上昇を初めたのであるが未改修家屋に比し緩慢である。1階温度は16分にして最高1040°Cに達し、屋根裏にては18分にして最高970°Cに達してゐる。

1階の温度上昇は極めて急激であつて点火後2分30秒で最高1130°Cに達した。屋根裏の温度は7分前後に最高900~1020°Cに達した。

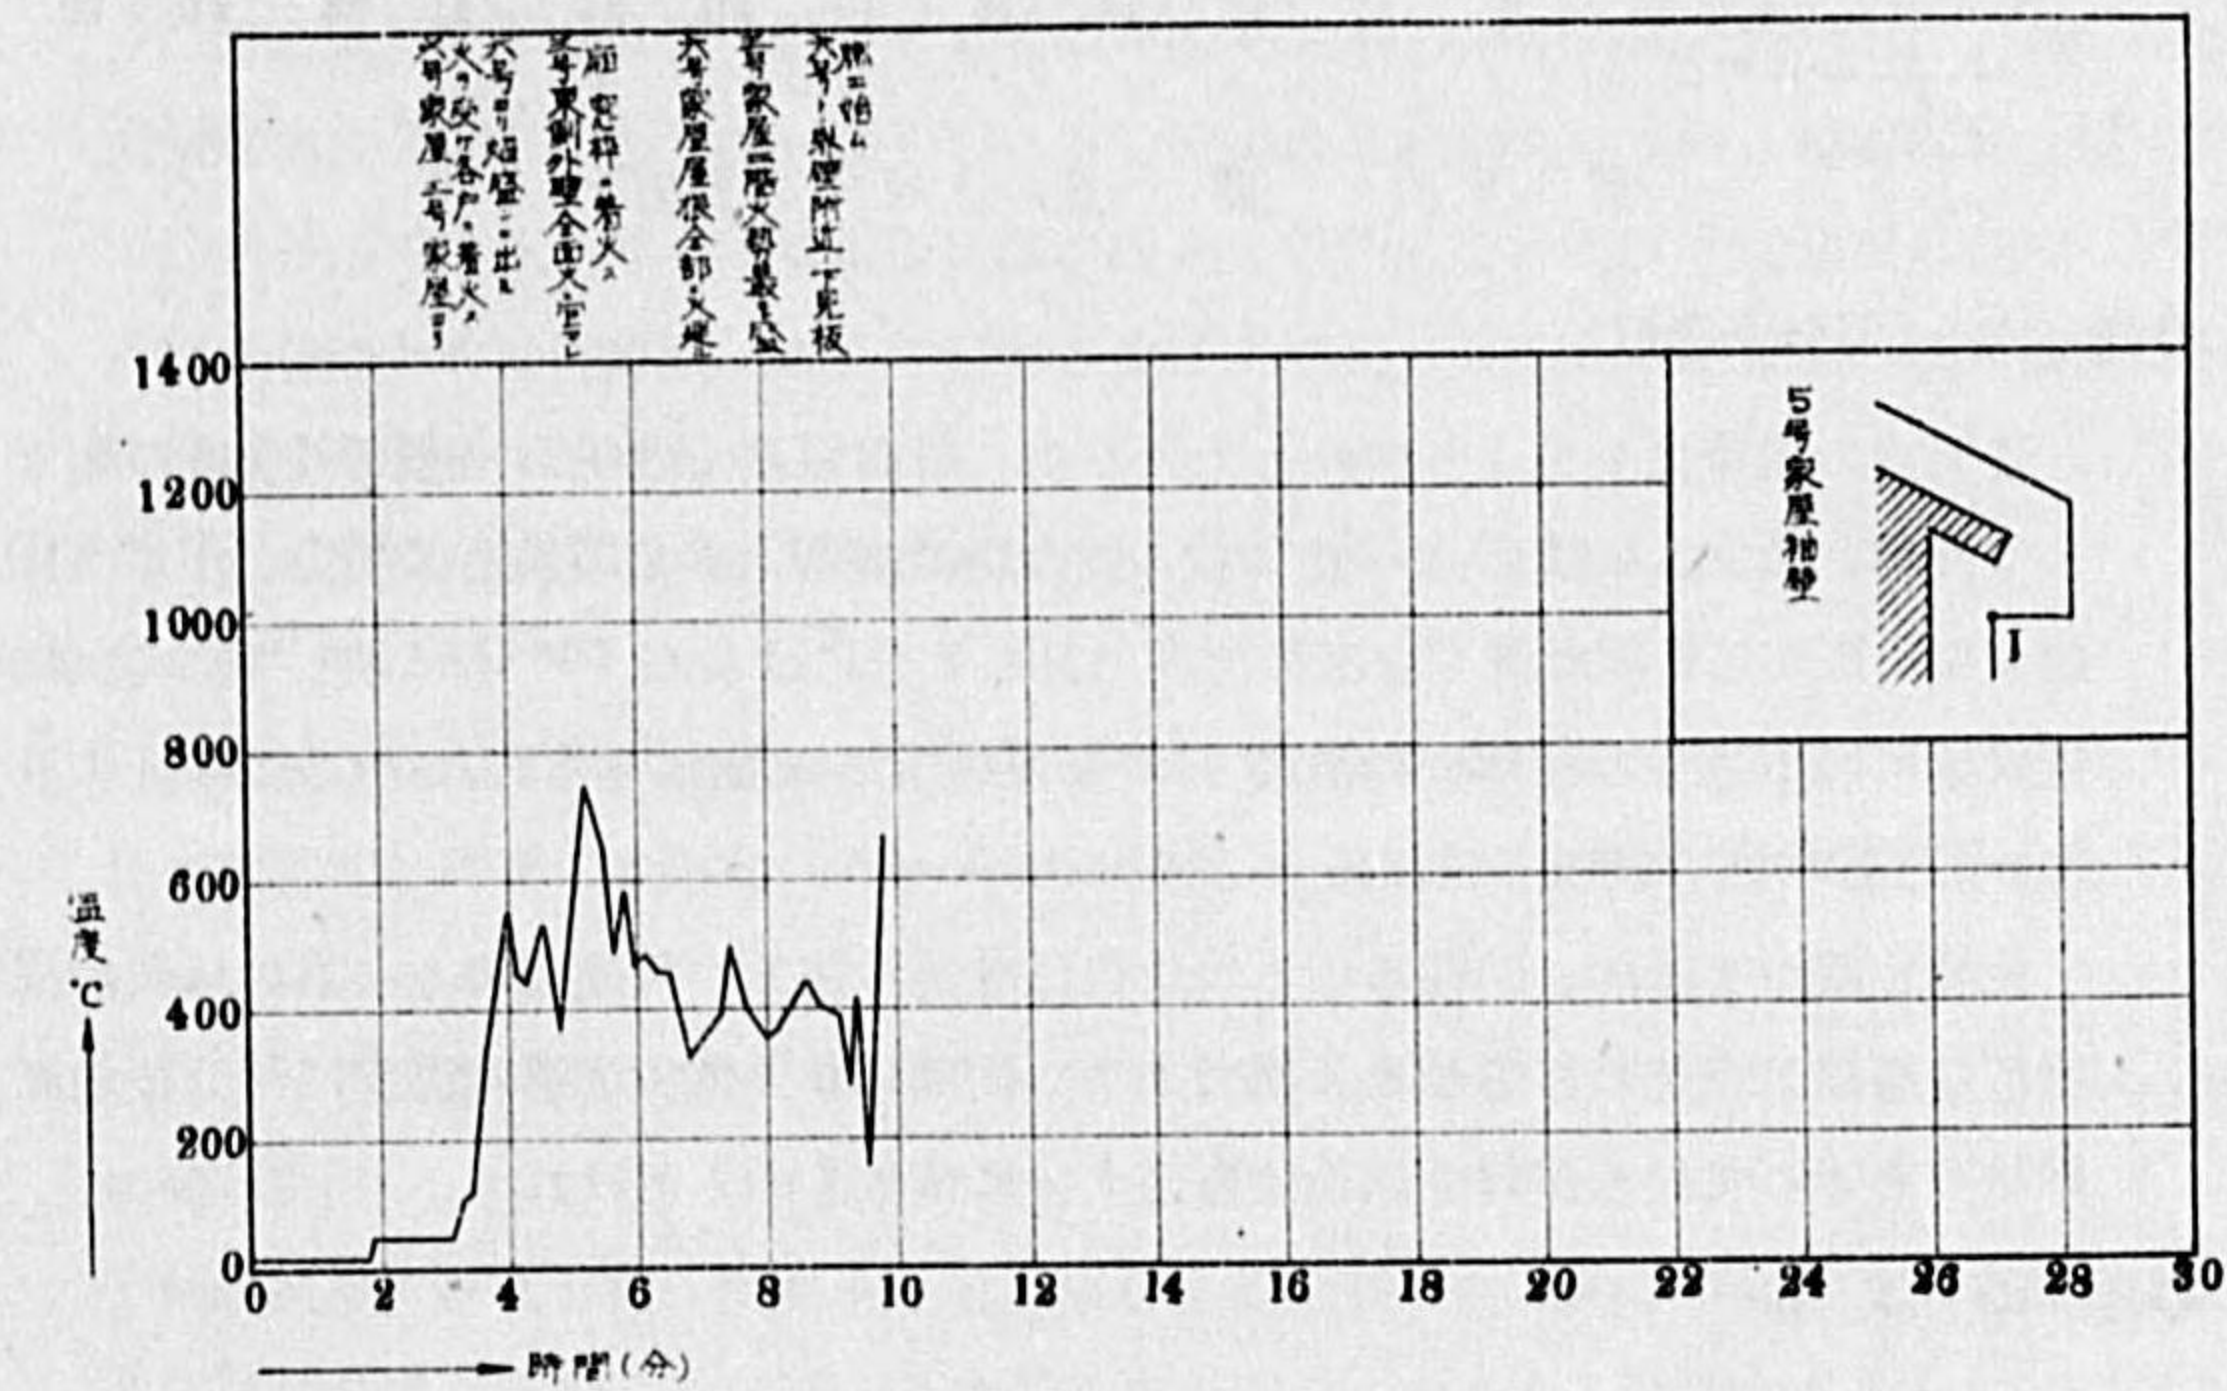
第12圖 温度圖 (袖壁)

③號家屋より④號家屋へ延焼せる時間、即ち3分30秒前後より温度は急激に上昇し以後500°C前後を示しつつ、5分20秒に於て最高730°Cに至つた。9分30秒迄相當に高温が持續したが、丁度此の時刻に断線し測定不能となつた。之は導線が④號家屋内を通つて居た關係で焼け切れたものと想像される。此の測定點の温度は④號家屋へ延焼前迄は専ら③號家屋の燃焼の影響と看做されるが其の後は③號④號の燃焼の影響が加味されて居るものと思はれる。

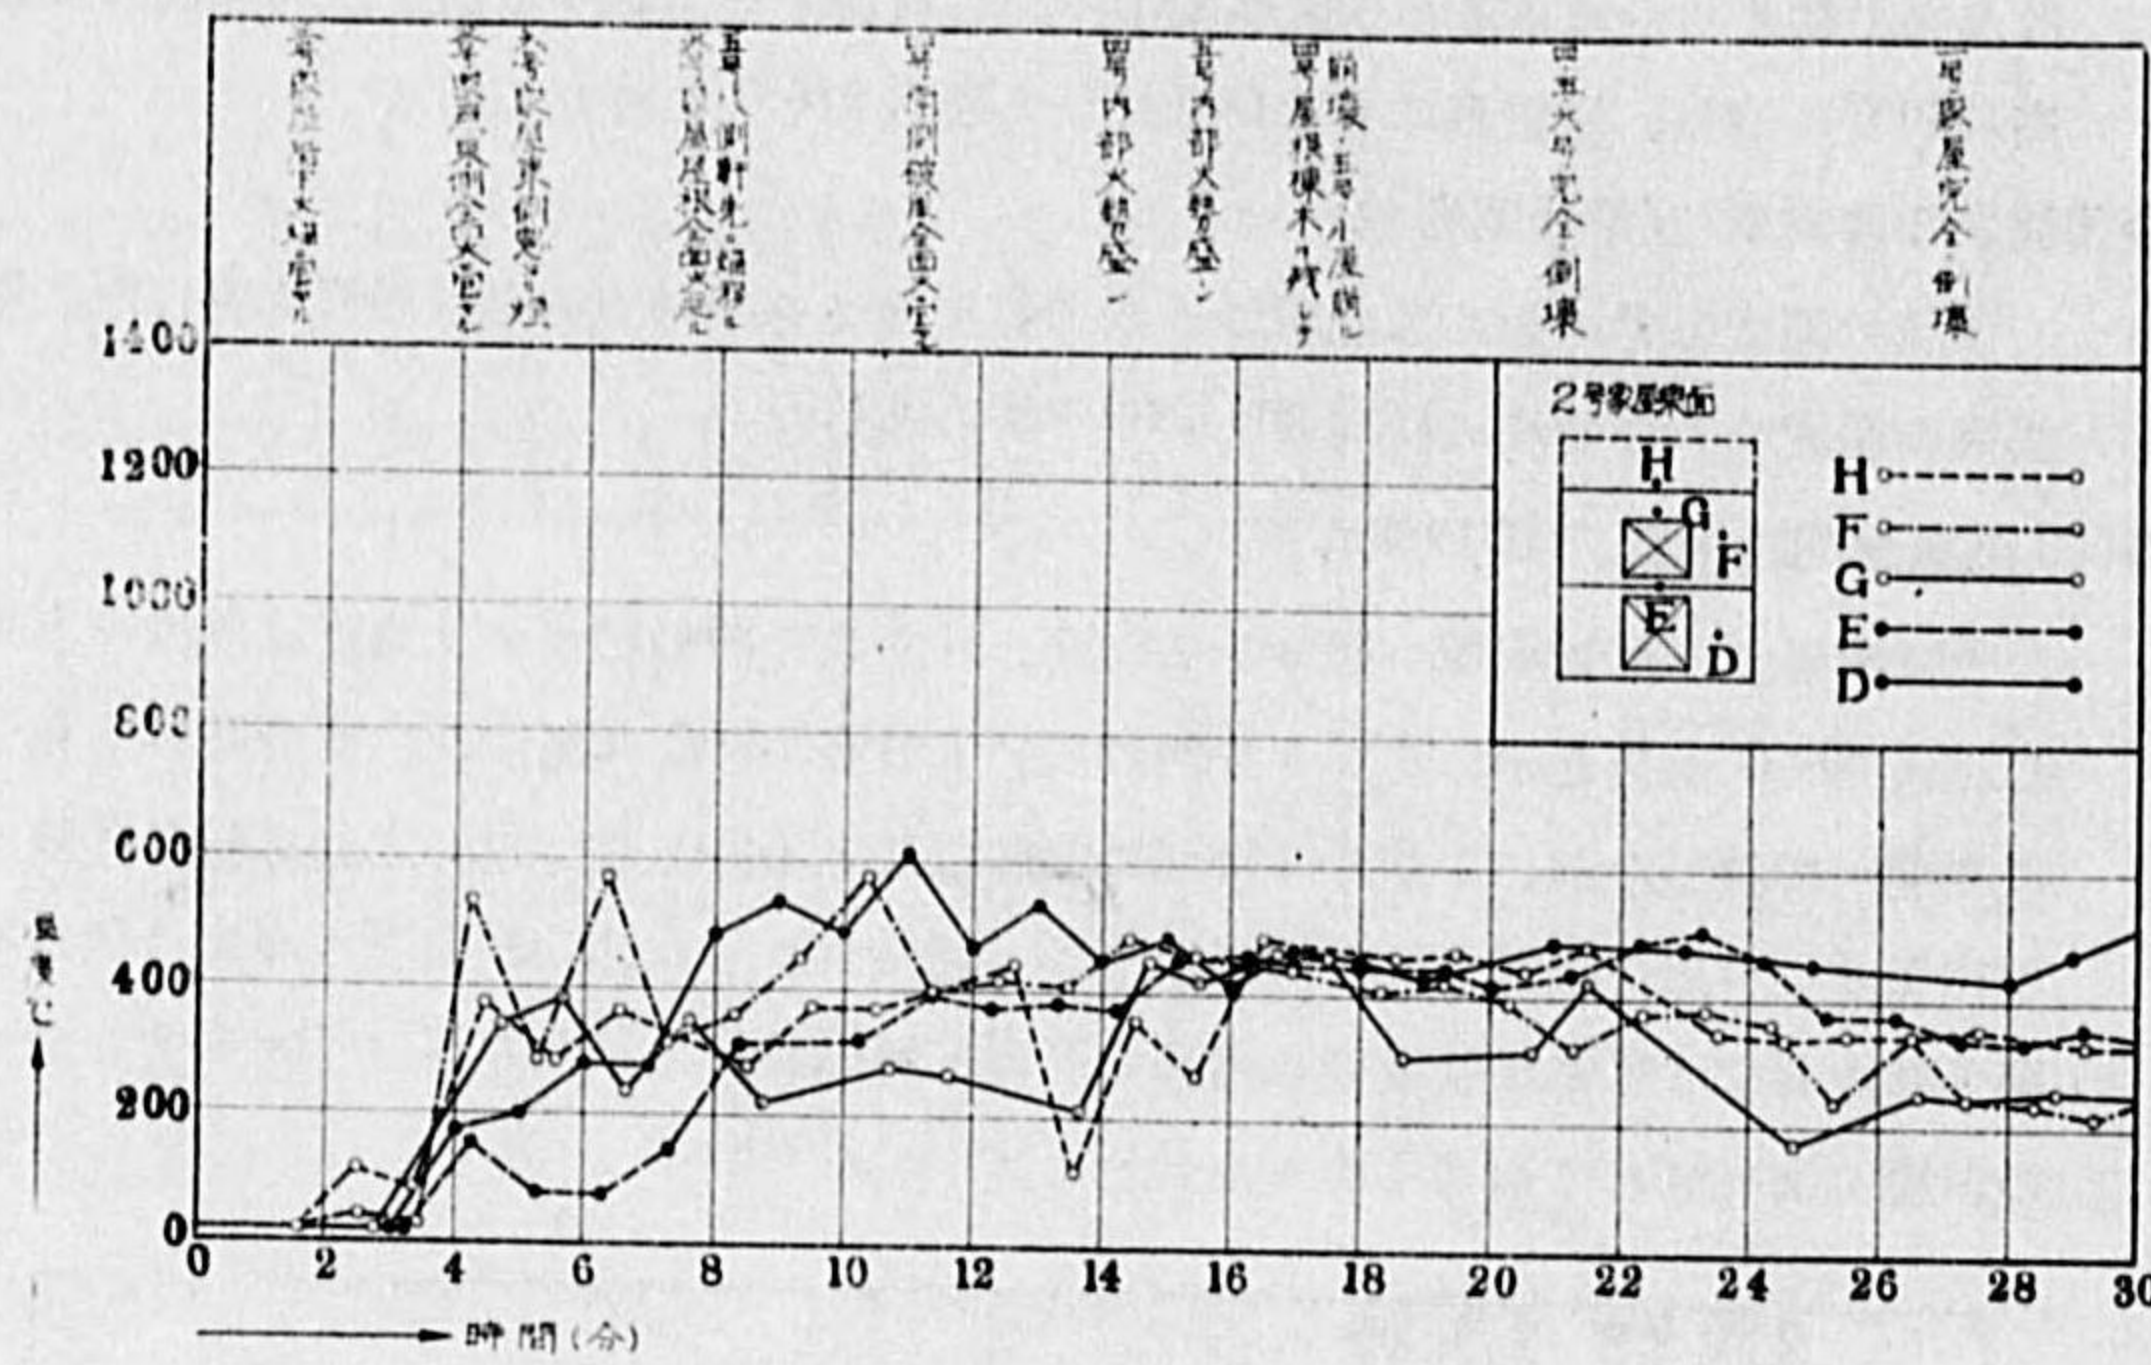
第13圖 温度圖(外壁面)

前面建物の燃焼に依つて2階の測定點何れも温度上昇し、③號寄りの點は6分30秒に最高580°Cに達した。次いで11分1階の③號寄りの部分も最高610°Cに達した。此等の温度には漸次④④號の影響が加算されて居るのである。初期に於ては2階温度が1階温度に比して概して高かつたが10分にして1階及び2階の温度は殆んど

同様となり以後は2階より1階の方が温度高くなって居る。これは11分以後は前面家屋の倒壊相次いで起り、21分④⑥家屋完全に倒壊し之等は地上に大きな堆積をなして燃焼を続けたことに依るのである。

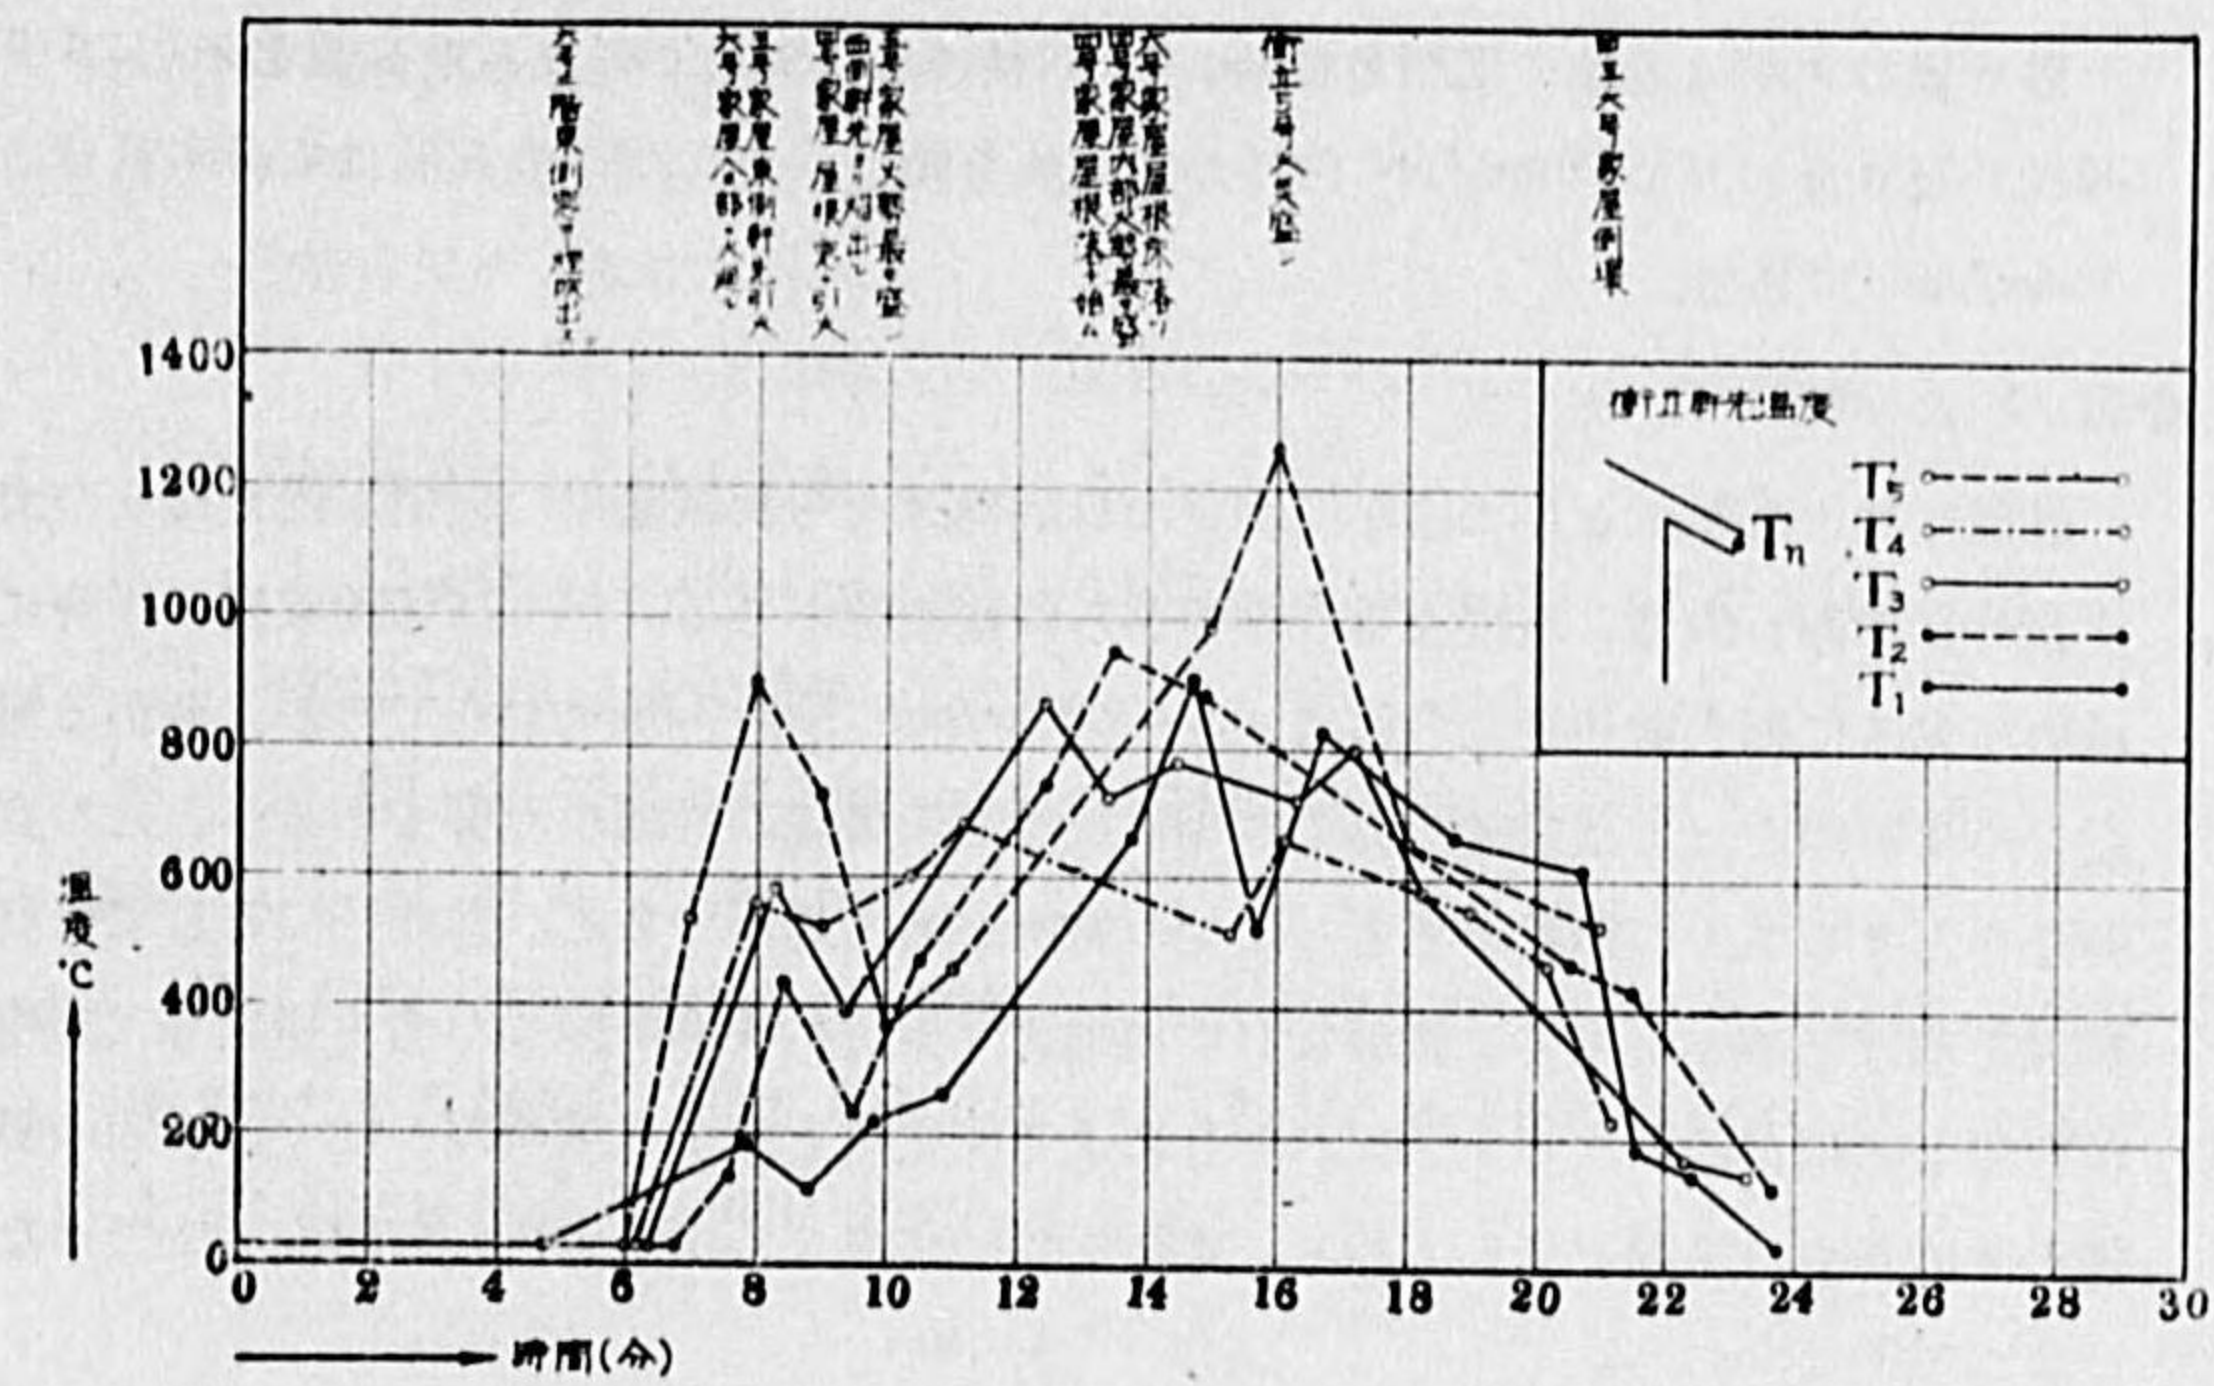
第14圖 温度圖(衝立)

各衝立の温度は7分より何れも上昇した。對向家屋の燃焼が⑥號⑤號④號の順であつた爲、衝立も⑥號①號③號②號⑥號の順に温度上昇を開始して居る。中でも⑥號家屋に面する⑥號は最も急激に温度上昇し7分には最高900°Cに達して居る。④號家屋に面するものは12分に最高870°C、⑤號家屋に面するものは14乃至15分に最高900乃至940°Cに達して居る。

此等を觀察する時、問題になるのは自己燃焼の開始の時間である。其れ以後の温度には自己の燃焼の影響がある譯である。觀測に依り衝立⑥號の温度は16分後最高1270°Cを示して居るが14分以後は自己火災に依るものと思はれる。

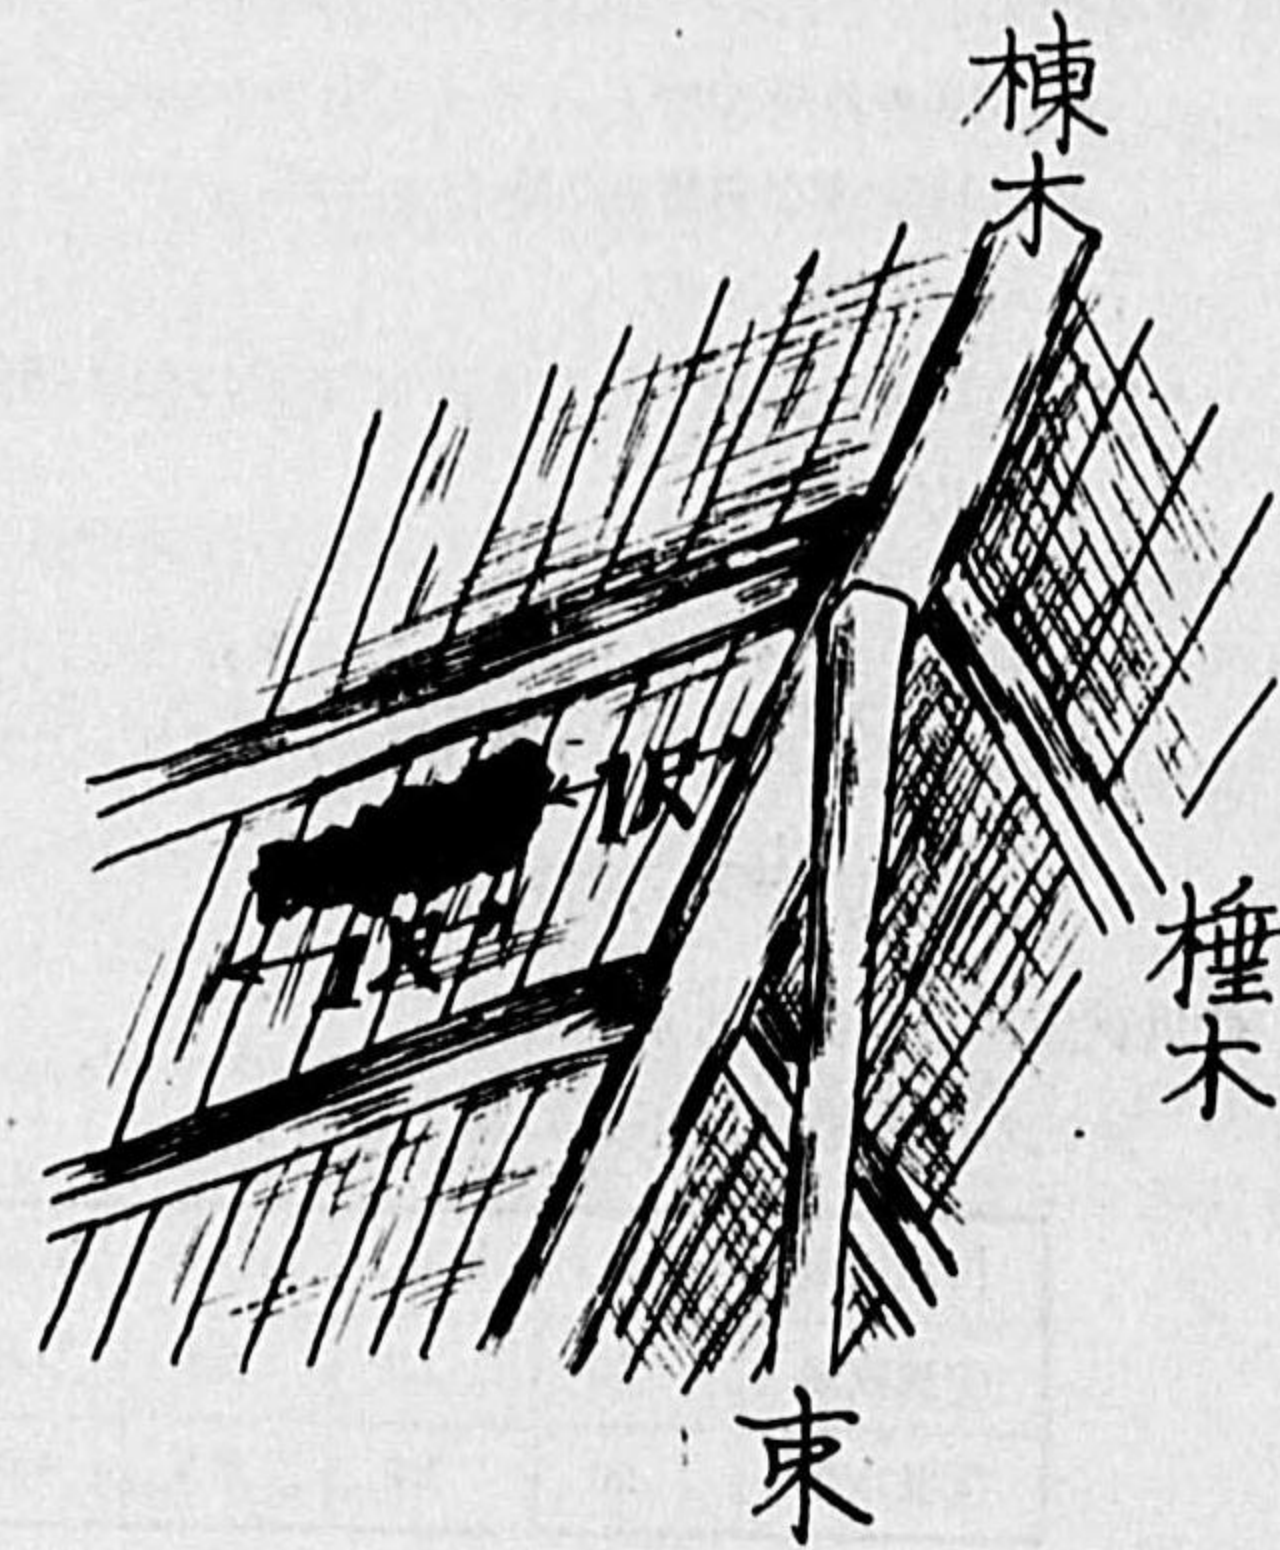
準防火壁から 1.5m の範圍は前述の如く瓦下地にラスモルタルを用ひてあり、他の部分も裏板、葺土等出來得る限り入念な施工がしてあつたのである。實驗終了後調査するに棟の中央を西に約30cm下つた個所に、表面からは何等の變異も認められないのであるが、野地板が圖示の如く焦げて居つた。

之は瓦の隙間より這入つた火の粉に依るものである事は明瞭である。葺土は入念に施工した積りであつたが、矢張り何等かの缺點があつたものと考へられる。斯る結果を見ると現在迄先づ防火上安心だと見られて居つた瓦葺屋根も防火上必ずしも安全でない、殊に疾風下に於ては疑問を持つて然るべきである事

が確然とするのである。過る函館、静岡の大火の延焼の原因が實驗的に證明せられた譯である。

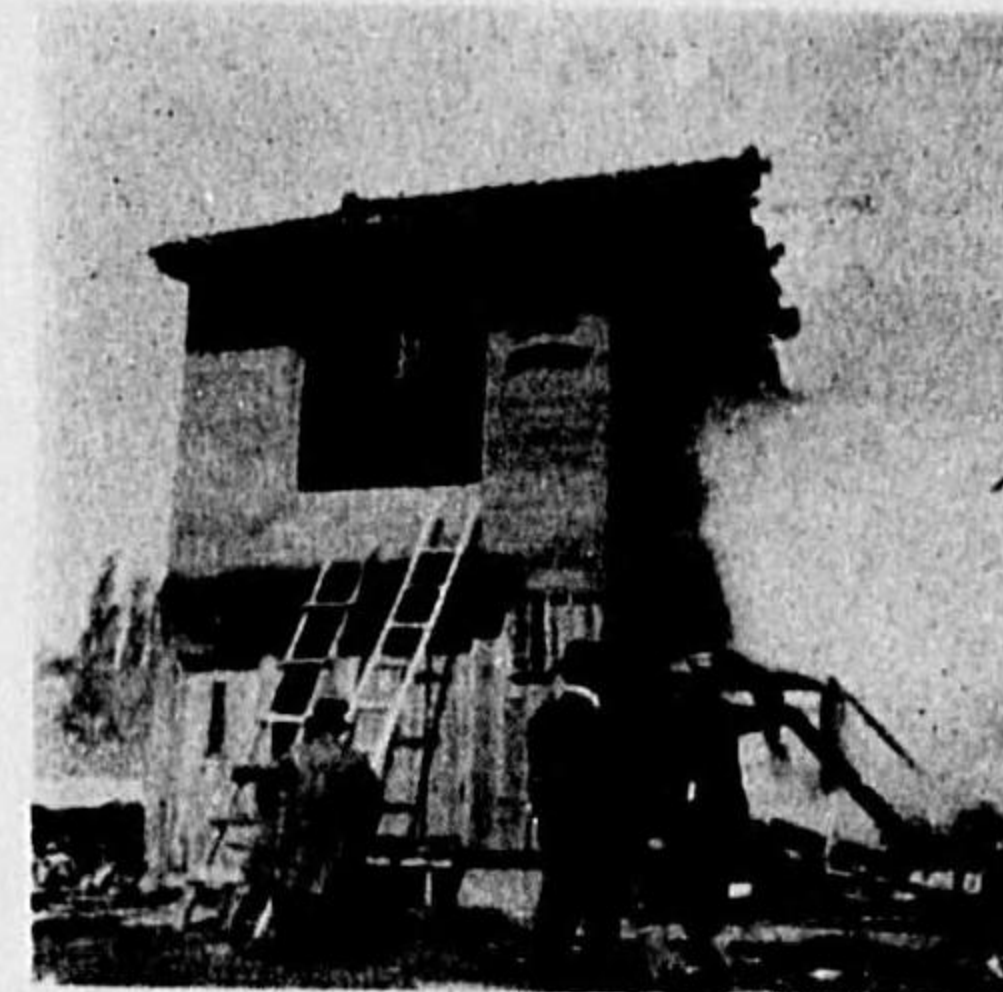
寫眞第23 實驗直後の②號家屋(西面)

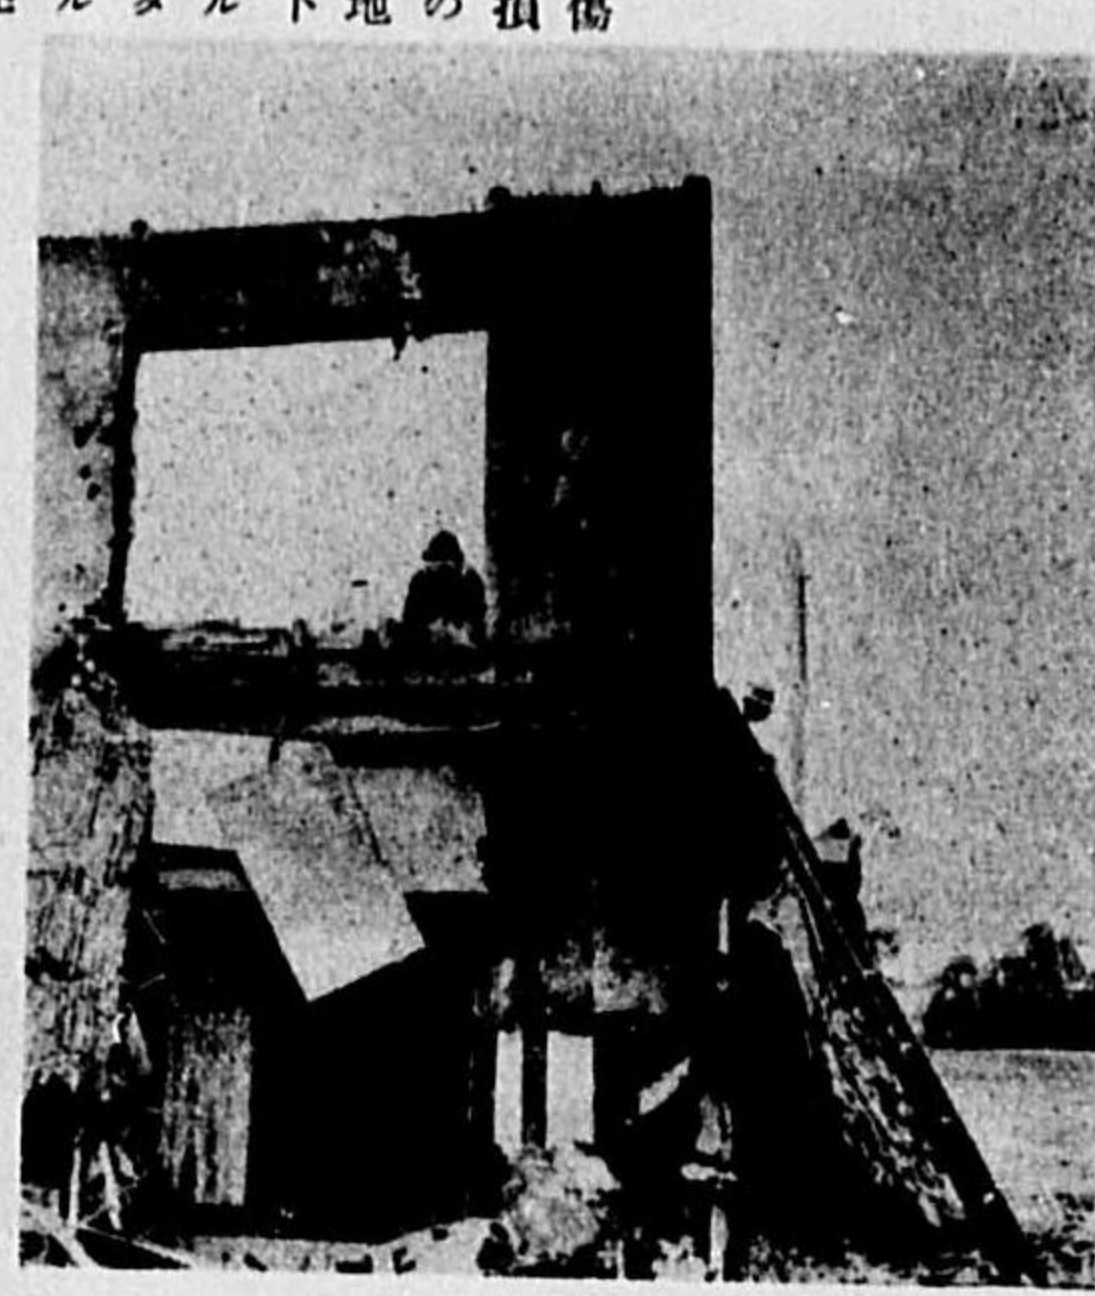
實驗後壁面のラスモルタルを剝して見ると木部は矢張り相當參つて居つて木摺、柱等が焦げたり或は變色した箇所が數多發見されて内部より發火の一步手前であつた事が頷かれるのである。

⑨ 號家屋東面外壁モルタル下地の損傷

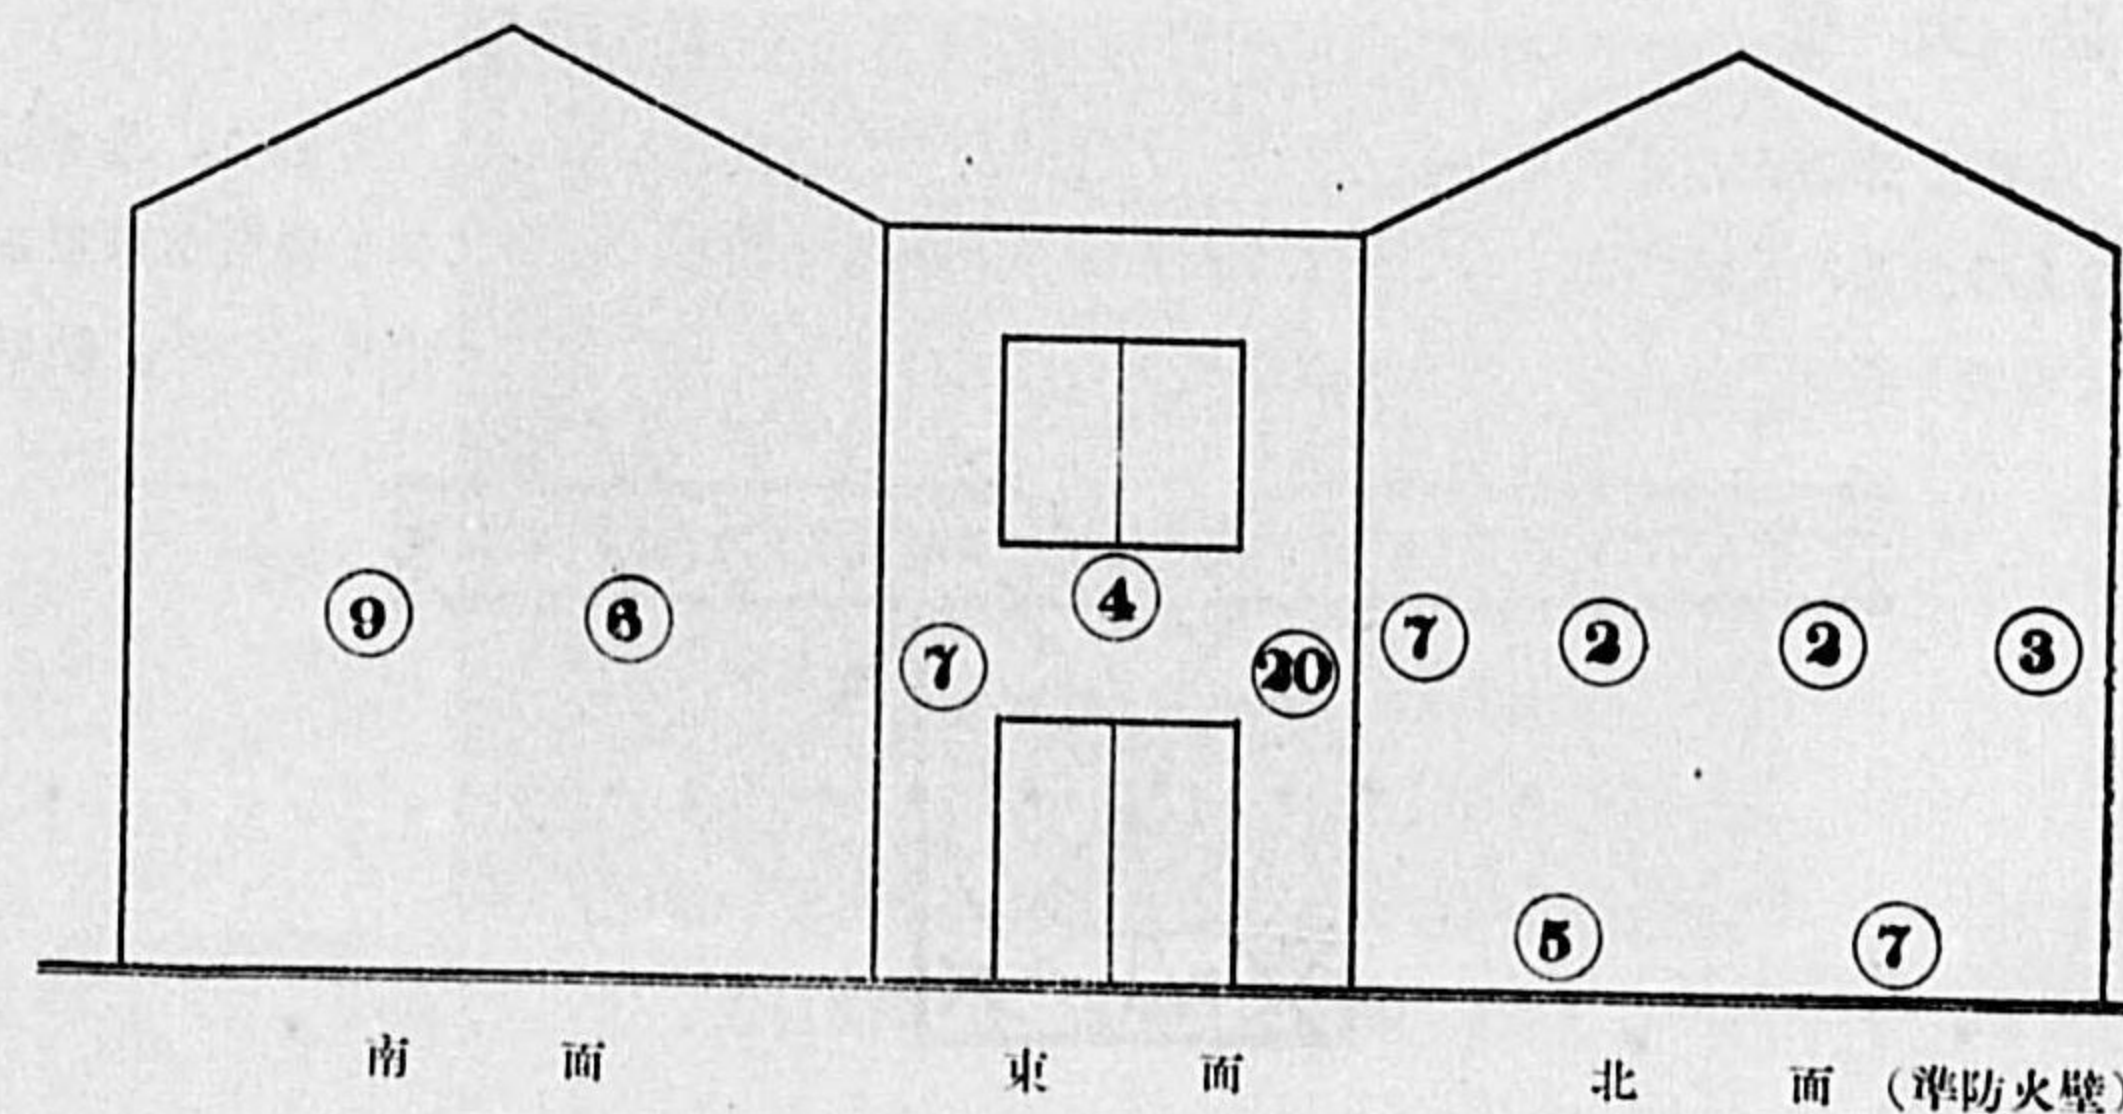
第17圖 モルタル變質圖 数字は耗を表はす

モルタルの調合、或は厚によつて當然結果も異なる可きであるが、その概況を知る事が出来る。北面は準防火壁の面につき測定した。この部分は壁厚も厚く、又㊸號家屋の倒壊が早かつた爲洞差の東寄り部分を除いては影響が少なく、地面に近い部分が比較的厚いのは燃え残りの堆積に依るものと思はれる。

東面は500°C程度の熱を長時間受けた關係で變質部分も厚い。特に㊸號家屋寄りの部分は㊸號㊸號の焔を直接蒙つたので殆んど全厚みに及んで居る。この

南面は改修家屋に接し、長時間熱は受けたが温度は差迄高温とは云ひ兼ねるが、結果を見ると可成り變質して居る、モルタルの質が多少他に比して不良であつた事も影響して居ると思ふ。
