木造家屋火災實驗報告

愛 知 縣 ・ 名 古 屋 市

大日本防空協會 ・ 同 愛知縣支部

I 序

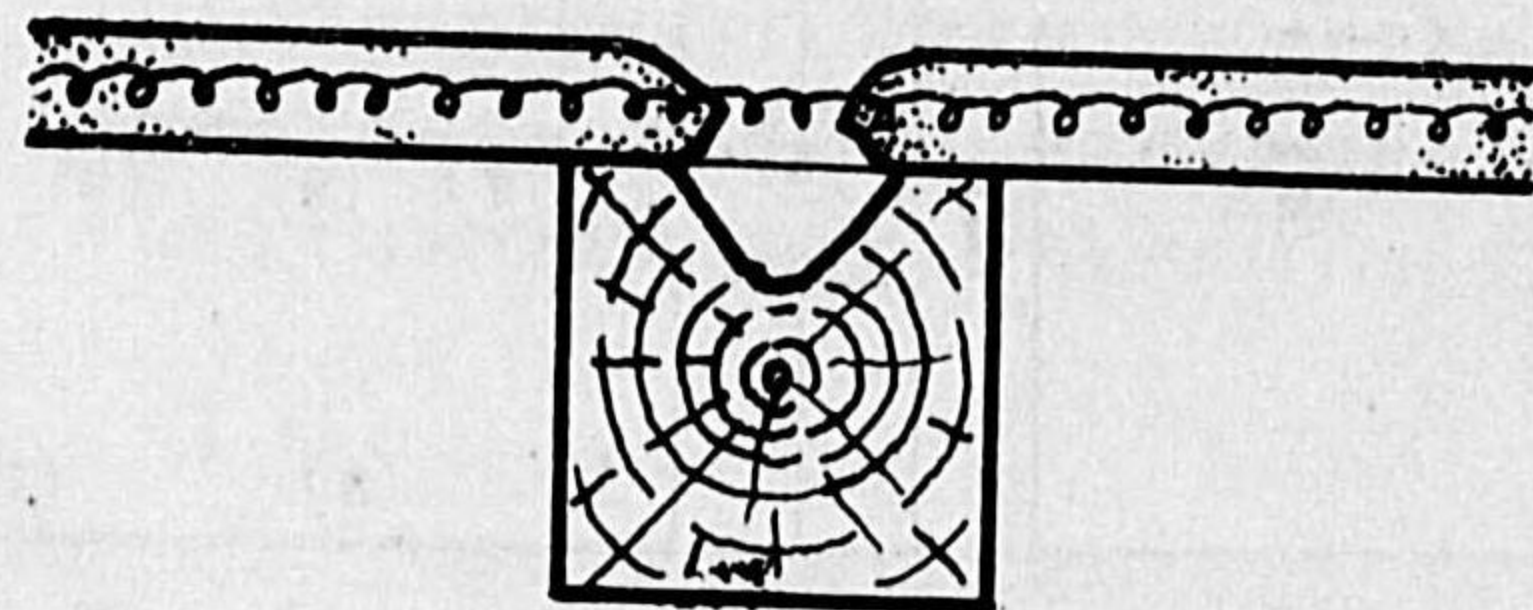
見ると矢張りモルタルの塗り残しがあつたり、塗厚にも可成りの凸凹があり斑があつた次第である。

㊸號家屋北側の壁の中央柱で地上約30cmに相當する部分に上圖に示す如く大きな塗り残しがあつたが、之は幸ひ柱の爲に延焼を防ぎ得て事なきを得た。土臺及び棟木は㊸號と㊸號とが連がつて居たのであるが、木部が燃えれば結局防火壁に大きな穴があくのであるから缺點となるを免かれない。大材と雖も絶縁した方が無難の様である。

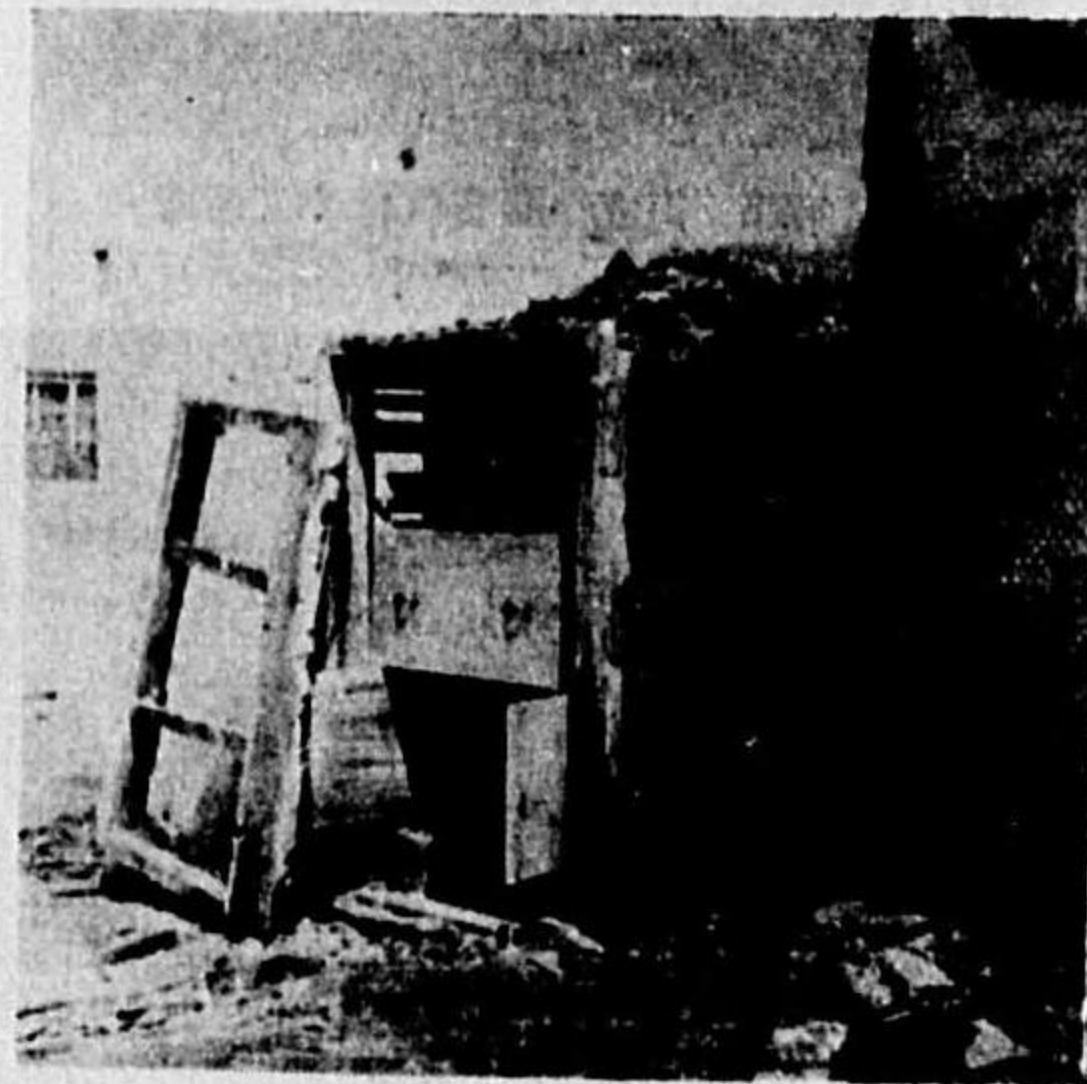
最後まで殆んど完全に残つて居つた。實驗後見るにモルタルが處々龜裂を生じ上塗の一部が剝落して居たが之は實驗後の消火用の注水に依るもの様である。扉を縛つ

寫眞第31 焼け残つた安全庫

寫眞第32 實驗後開扉せる安全庫

てあつた針金が弛んで扉が約1寸位開いて居たが、之も周圍が殆んど燃え盡してから起つたものの如く内部には別に異状は認められなかつた。たゞ西北隅の下部に壁貫があり、之が燃え抜けて煙が若干這入つた形跡が見られた。中に入つて居る耐火木材の

箆筒も上記の個所が表面幾らか炭化し黒くなつて居たが、内部迄には及んで居なかつた。抽出しの中に入れてあつた溫度計により推定すれば

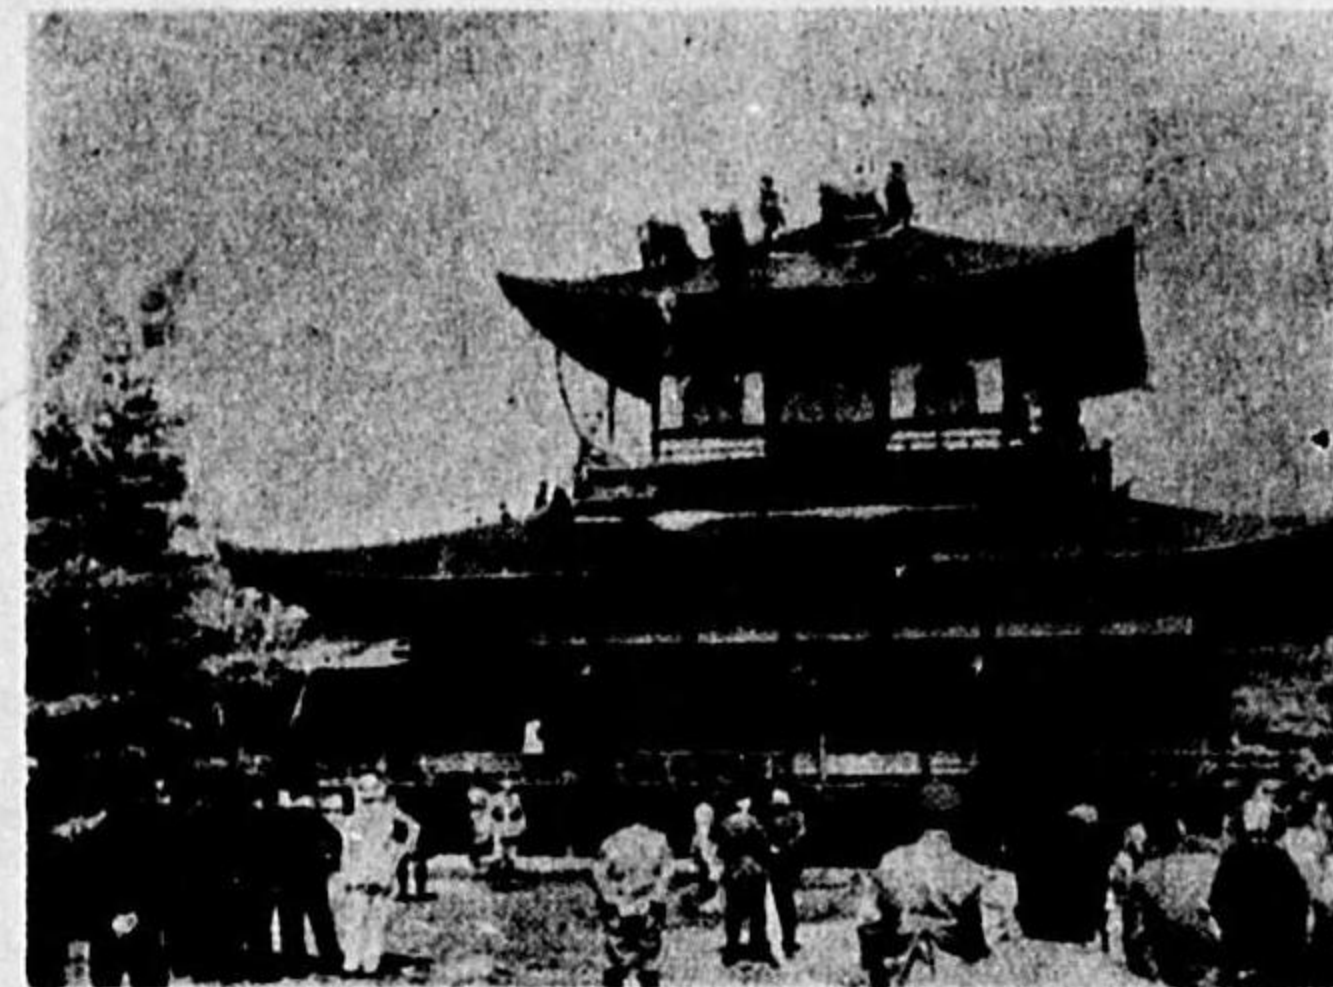
寫眞第35 開天閣の飛火

公園内にある開天閣は供試家屋に比較的近く、高層建物である上に屋根が可燃性の檜皮葺となつて居た關係で、遂に引火する所となつた。此の建物は、供試家屋からは282m 距つて居り、眞西よりは北へ約9度程ふれて居り、名古屋市有のものであつて概要は次の如くである。（第19圖参照）

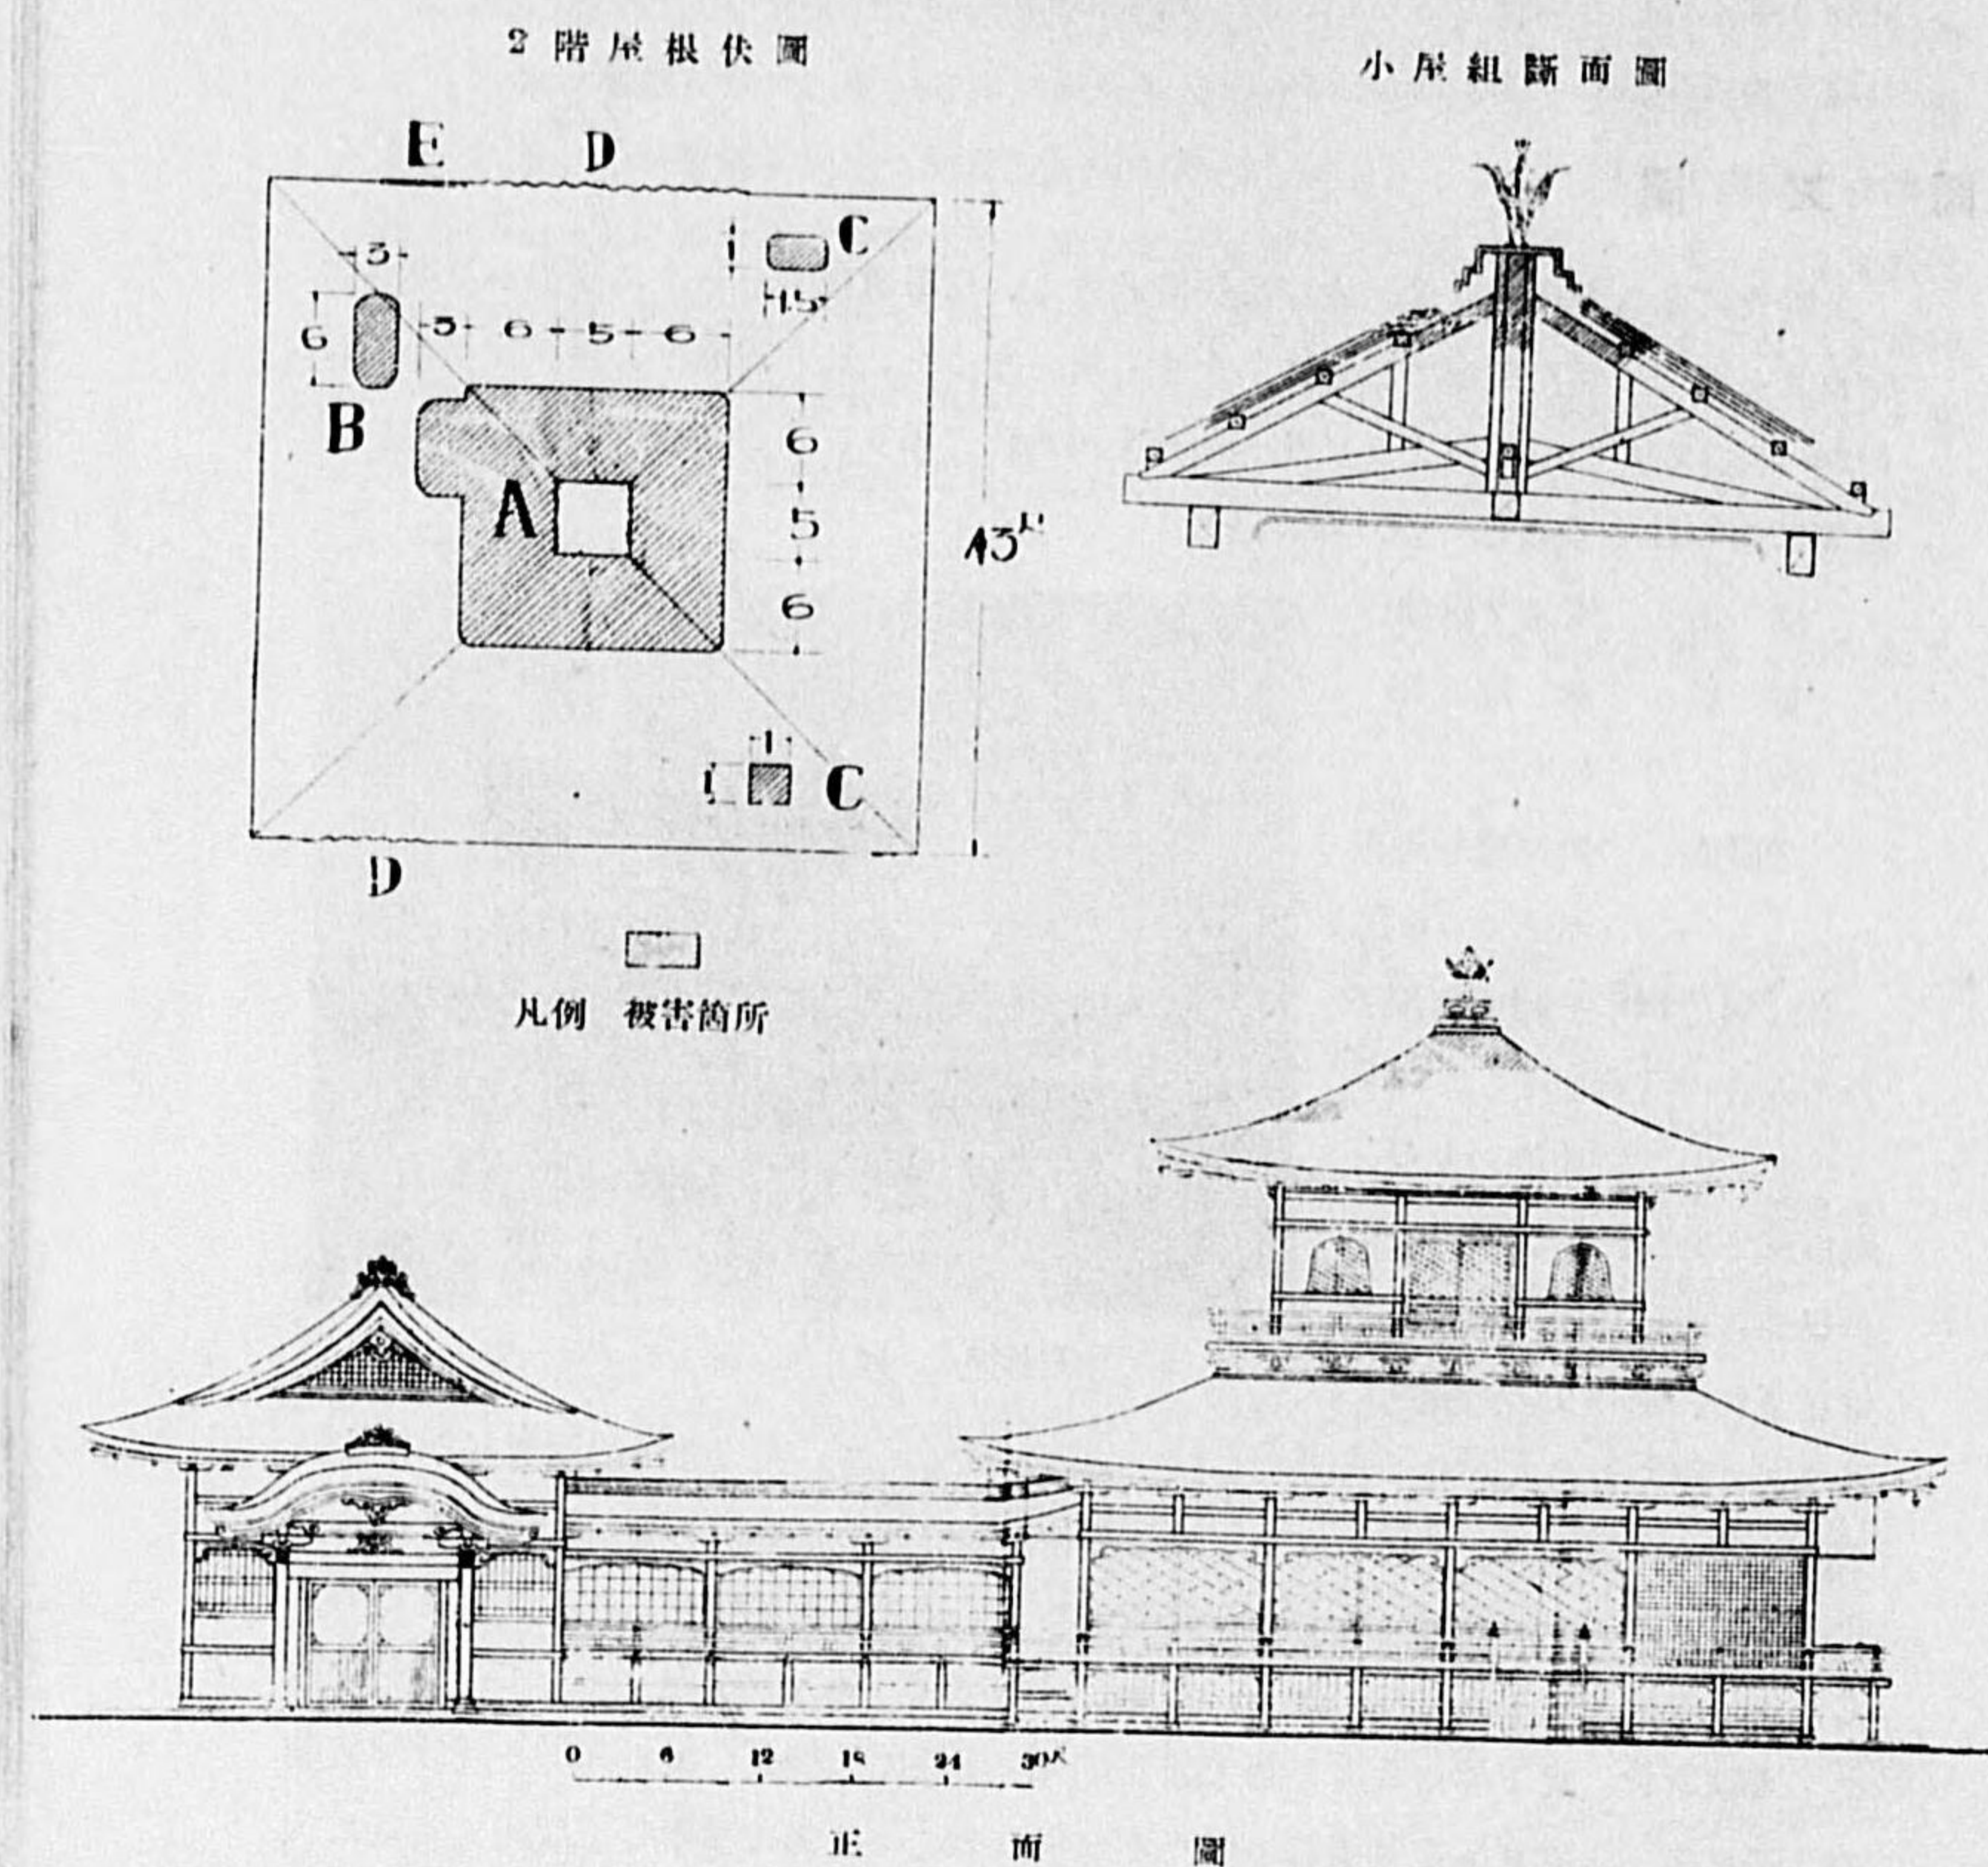
第19圖 開天閣被害圖

被害の状況は第19圖に示す如くになつて居て、2階屋根の露盤を中心に檜皮、裏板、隅木、母屋が焼け、眞東、合掌が焦げて居る。Bも屋根が抜けて居るが其の他のC及びD箇所は表面の檜皮が焼けた程度である。機敏な警備員の活動に依り火災は一

A	檜皮、裏板、檼、隅木、母屋焼く、合掌、眞東焦ぐ
B	檜皮、裏板、檼、母屋焼く
C	檜皮焼く
D	軒先檜皮離る
E	軒先檜皮離れ銅板(水切り)曲る
