ONDERZOEKRAAD
VOOR VEILIGHEID

Twee gevallen van vleugelbrand

in Apex DR400 vliegtuigen

Den Haag, mei 2017

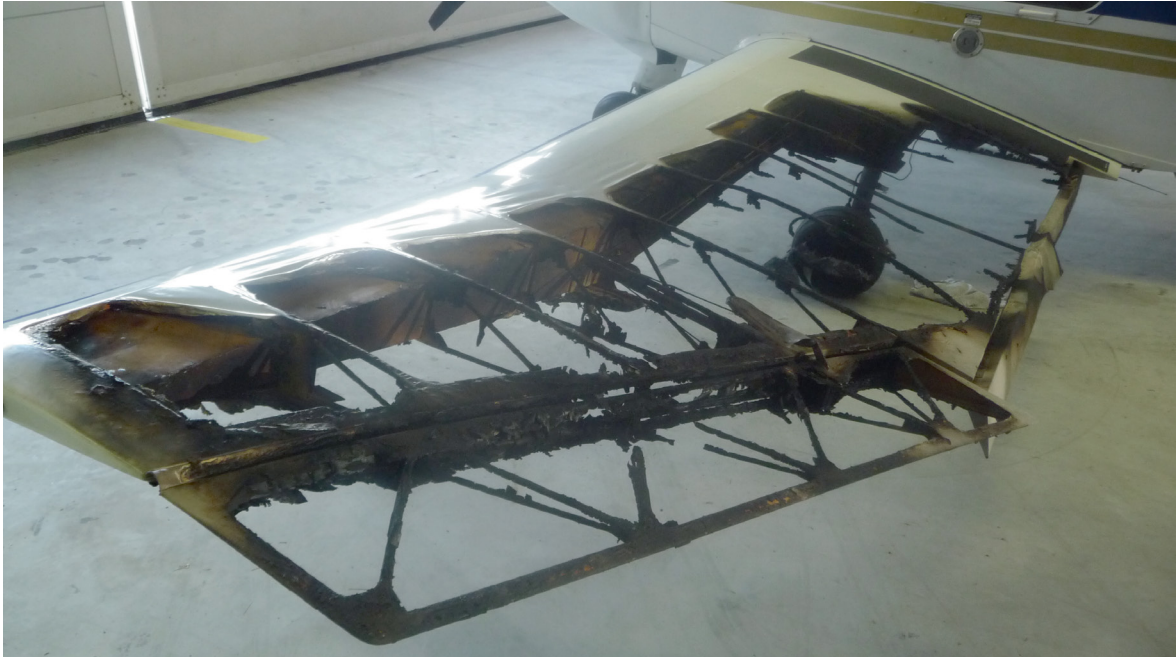
De linkervleugel was voor een groot deel verbrand: de vleugel huid en het frame achter de hoofdligger waren, met inbegrip van het rolroer, grotendeels door het vuur verteerd (zie figuur 6). De aluminium linkerklep was beschadigd door de brand.

Figuur 6: Schade aan de linkervleugel van de PH-SPZ. (Foto: Onderzoeksraad voor Veiligheid)

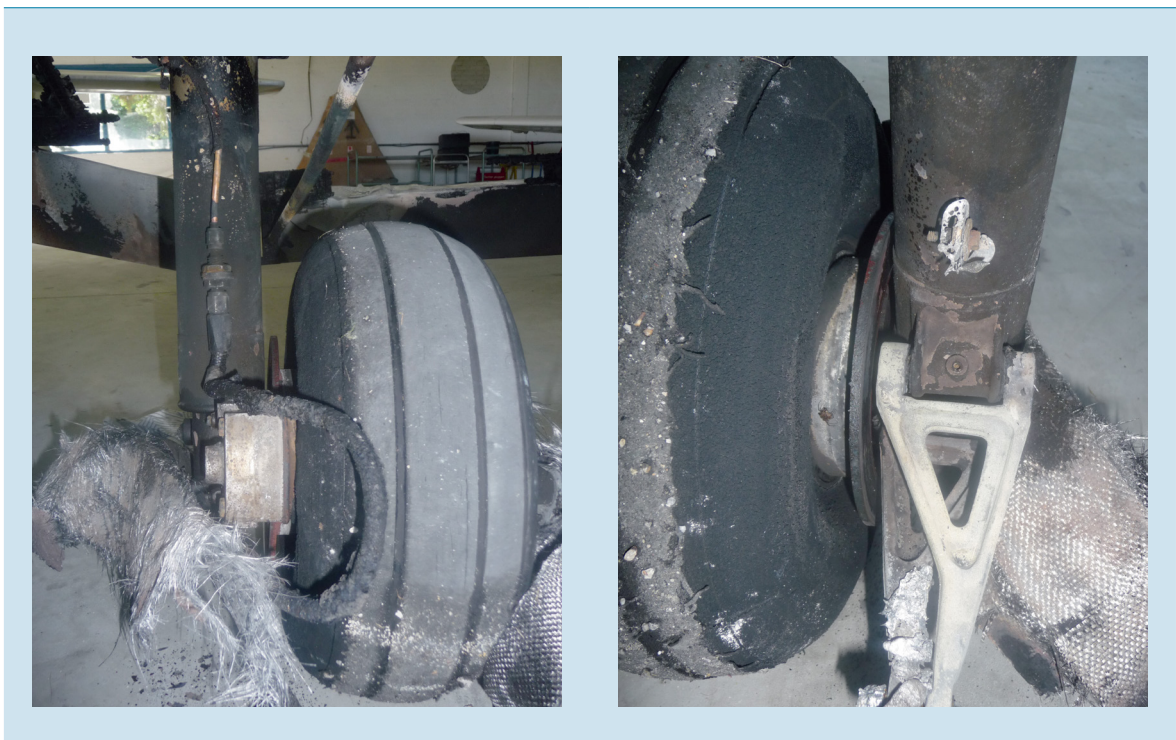
Het linkerlandingsgestel was zwaar beschadigd door de brand (zie figuur 7). De cilinder van het linkerhoofdlandingsgestel was volledig samengedrukt. De stroomlijnkop van het linkerlandingsgestel was vrijwel geheel door het vuur verbrand. Alleen wat glasvezel resteerde. De rechterzijde van de band van het linkerlandingsgestel was beschadigd door hitte en/of brand. Sommige aluminium delen van het linkerlandingsgestel waren gesmolten, andere metalen delen aan de linkervleugel waren beschadigd door de brand. De flexibele leiding van de linkerrem was verbrand en lekte.

Figuur 7: Het kapotte linkerlandingsgestel en de stroomlijnkop van de PH-SPZ, gezien vanaf de voorzijde (foto links) en vanaf de achterzijde (foto rechts). (Foto's: Onderzoeksraad voor Veiligheid)

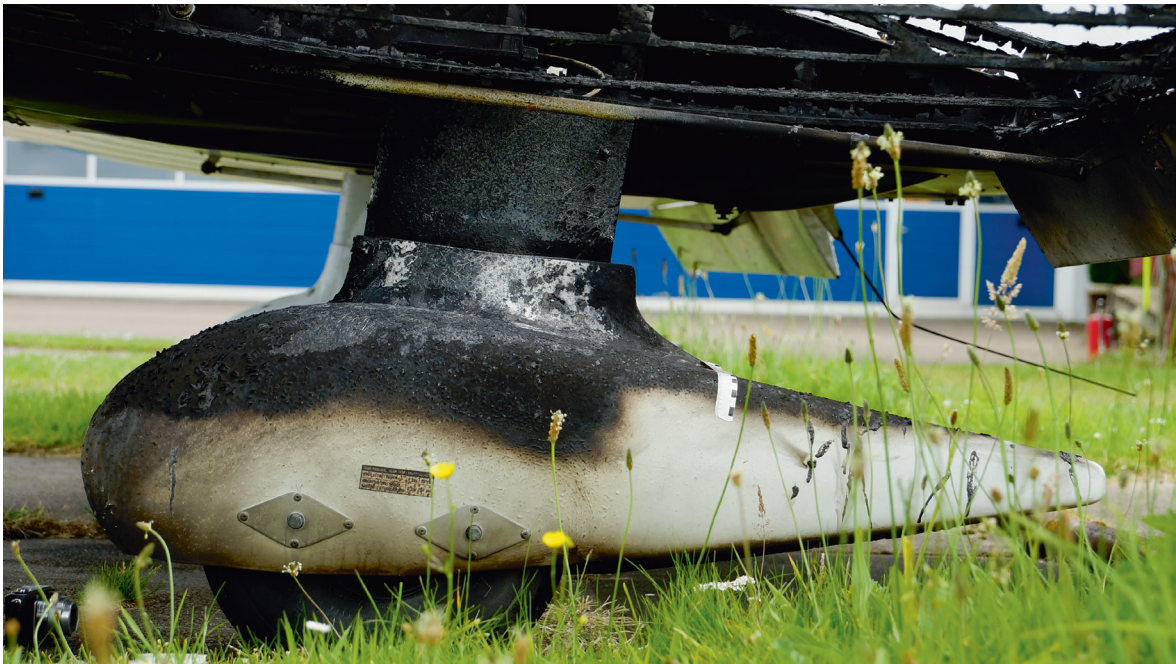
Een soortgelijk technisch onderzoek werd uitgevoerd aan de PH-HLR. Het bovenste deel van de linkerwielkap vertoonde grote schade door hitte, waarbij de individuele vezels in de matrix van de composiet zichtbaar waren. De schade bevond zich net boven de aansluitingsbeugel van de rem. De rest van de wielkap was gedeeltelijk zwart geworden door de hitte, maar de vezels in de matrix van het composiet waren nog intact (zie figuur 8).

Figuur 8: Zijaanzicht PH-HLR van de linkerwielkap en de stroomlijnkap van het linkerlandingsgestel, beschadigd door de hitte. (Foto: Onderzoeksraad voor Veiligheid)

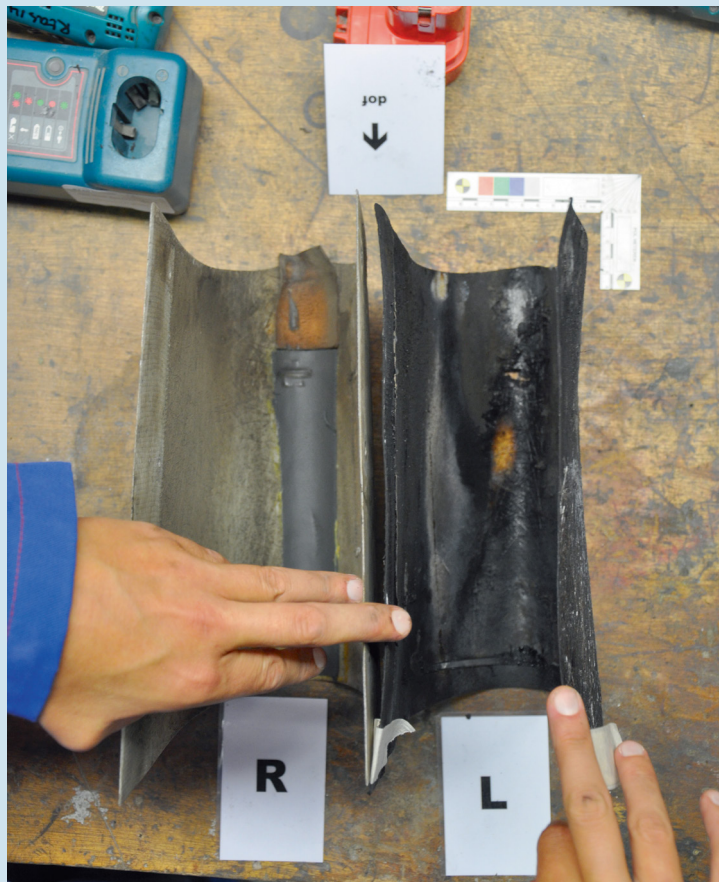
De stroomlijnkap was beschadigd door hitte en brand. Binnen de stroomlijnkap werden twee verbrande stukken materiaal gevonden. Na inspectie van de rechterwielkap werd binnenvoeringsmateriaal en een stukje leer aangetroffen. Dit materiaal biedt bescherming tegen het schuren van de wielkap tegen het verbindingsoog op de stang (zie figuur 10).

Figuur 10: Binnenaanzicht van de linker- en rechterstroomlijnkap. (Foto: Onderzoeksraad voor Veiligheid)

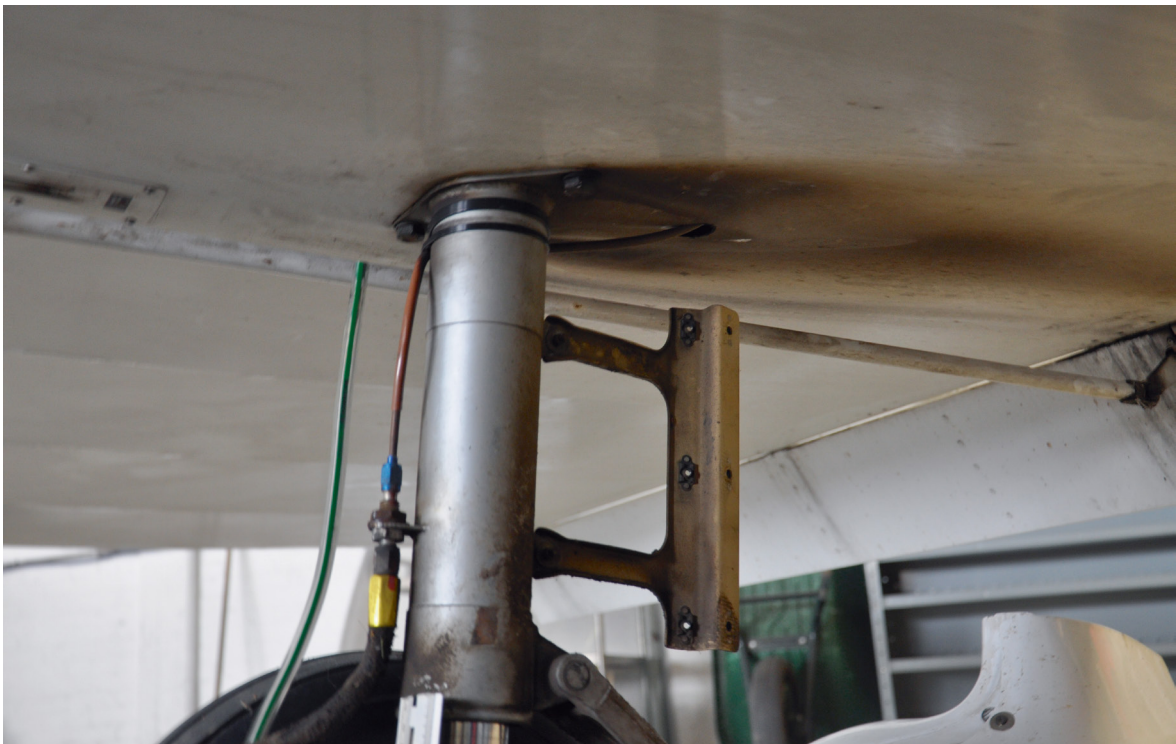
Na het demonteren van de stroomlijncap aan de rechterzijde vertoonde de onderzijde van de rechtere vleugel een opvallende, donkergekleurde veeg. Deze veeg liep in de richting van de achterzijde van het vliegtuig (zie figuur 11). Hoewel deze veeg in eerste instantie op een brandvlek leek, werd het al snel duidelijk dat het vuil was en bleek de structuur eronder onbeschadigd te zijn.

Figuur 11: Zijaanzicht van het rechterlandingsgestel van de PH-HLR. Beide stroomlijncappen zijn verwijderd, waardoor de donkergekleurde veeg op de vleugelbekleding zichtbaar is. (Foto: Onderzoeksraad voor Veiligheid)

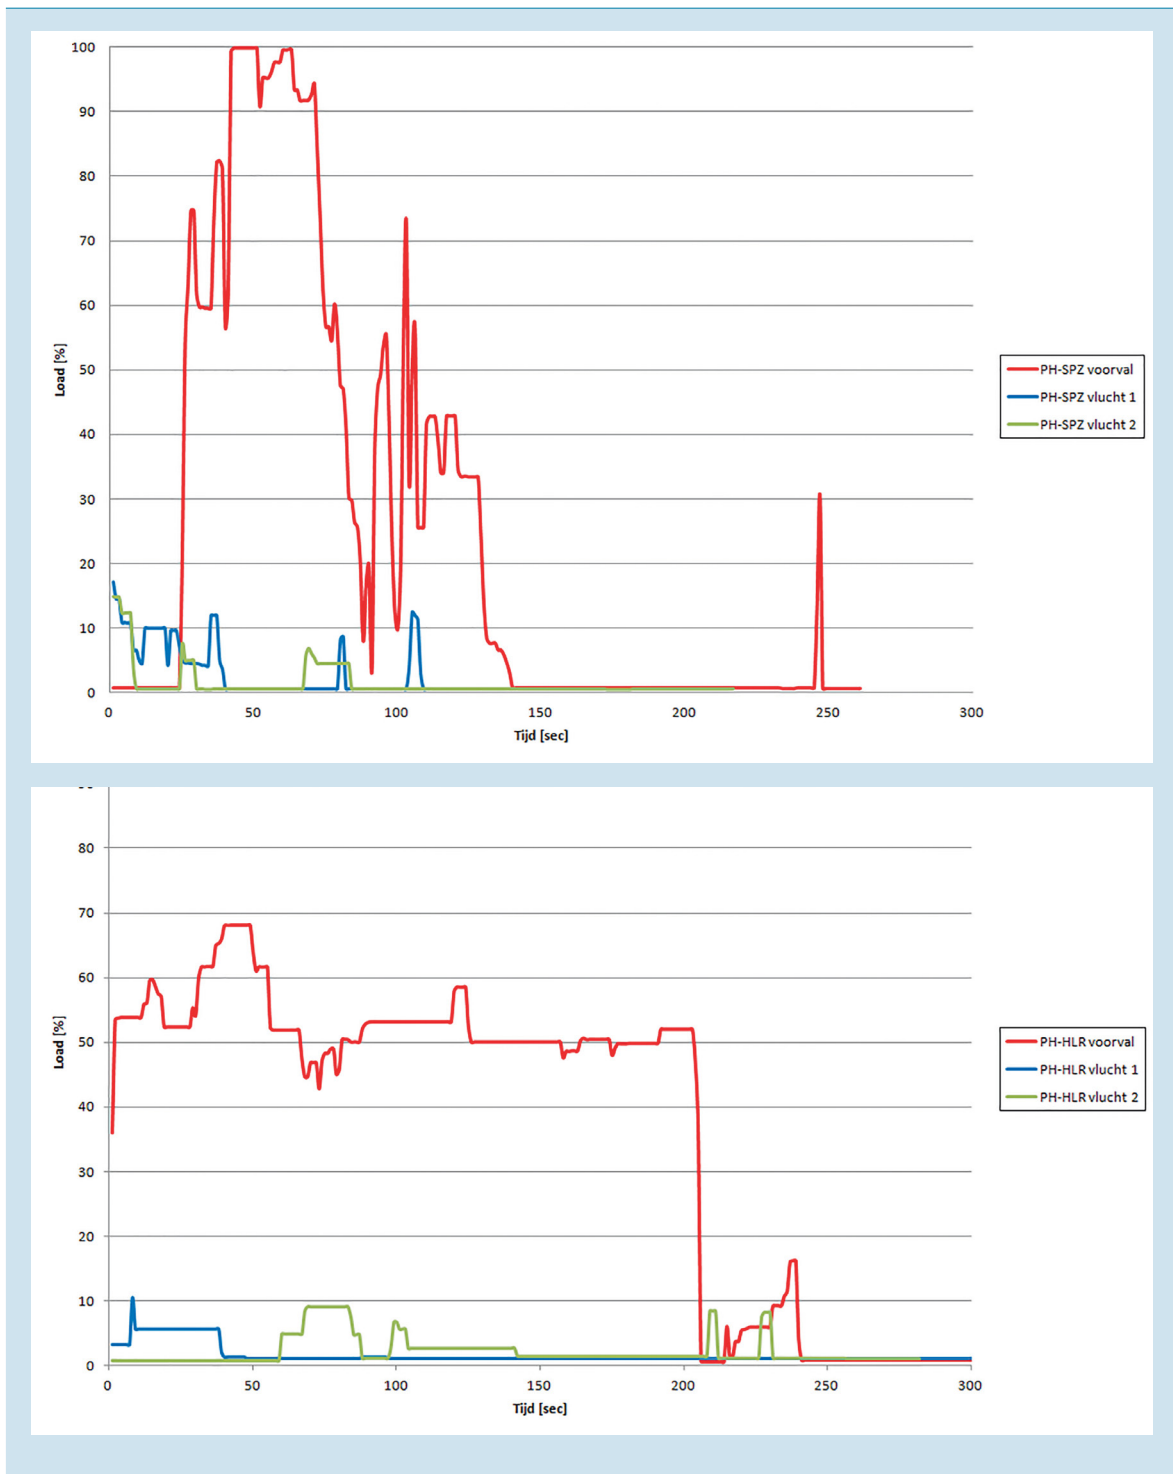
De FADEC-gegevens van de PH-SPZ en PH-HLR zijn na de voorvallen gedownload en geanalyseerd door de Onderzoeksraad voor Veiligheid. Figuur 12 toont het geselecteerde vermogen (dat wil zeggen de stand van de gashendel) van beide vliegtuigen, uitgezet tegen de tijd (in seconden), vlak na de landing (T = 0). De grafieken tonen het vermogen na de twee voorgaande landingen van elk vliegtuig afgebeeld in groen en blauw en na de landing van elk vliegtuig tijdens het voorval in het rood. Het laat bij beide voorvallen zien dat het geselecteerde vermogen tijdens het taxiën aanzienlijk hoger was dan in de laatste vluchten voor het voorval.

Figuur 12: Gegevens van beide vliegtuigen (PH-SPZ boven en PH-HLR onder), zoals opgenomen op de FADEC van het betreffende vliegtuig. Tijd=0 geeft de landing aan. (Bron: Onderzoeksraad voor Veiligheid)

In beide gevallen bleek uit de FADEC-motorgegevens dat er meer vermogen werd geselecteerd voor het taxiën na de landing tijdens de voorvalvluchten dan tijdens eerdere vluchten. In combinatie met het feit dat er geen abnormaal hoge taxiselheden werden geconstateerd, geeft dit aan dat vermoedelijk een of beide wielen van het hoofdlandingsgestel een zodanige weerstand ondervonden dat er meer motorvermogen nodig was om de taxiselheid te bereiken.

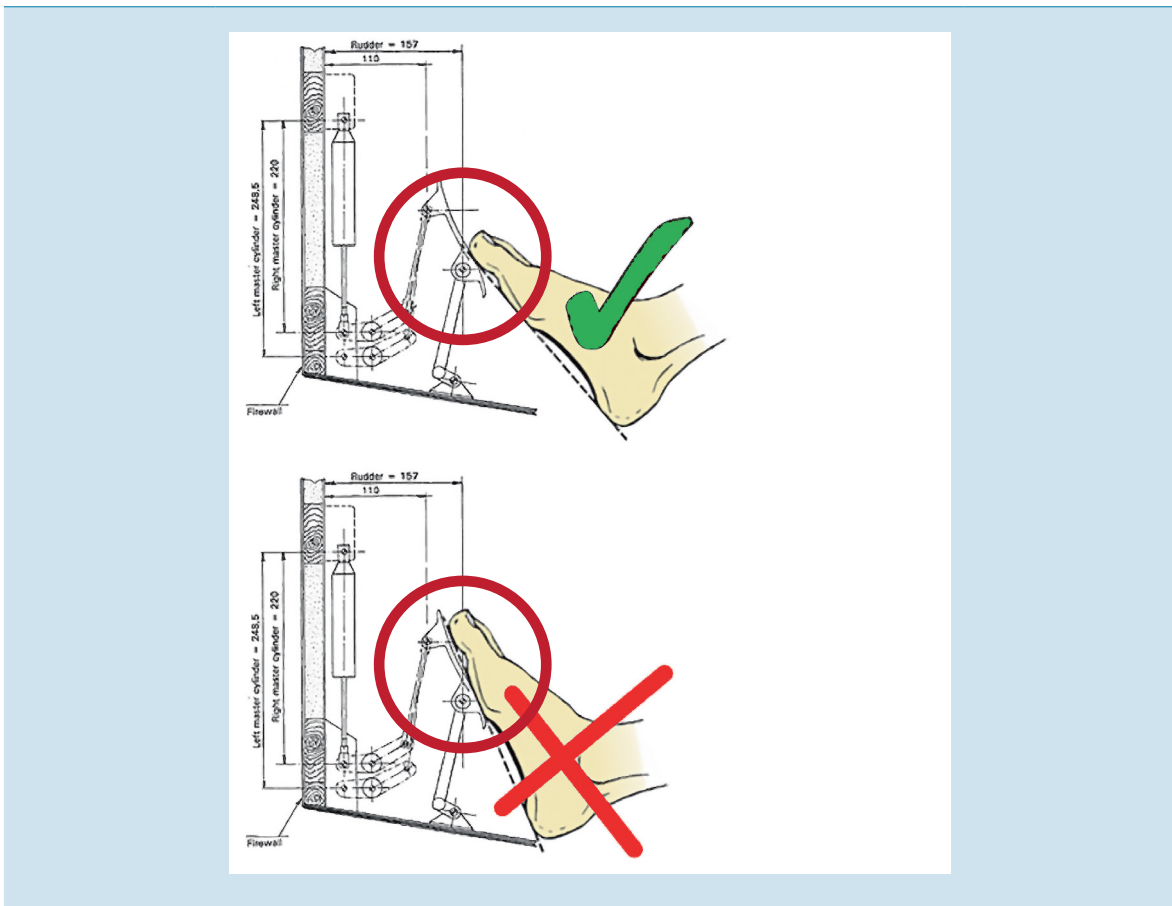
In de DR400-onderhoudsdocumentatie staat dat permanente wrijving van de remblokken op de remschijf kan worden veroorzaakt door een onbedoeld creëren van remdruk als gevolg van een onjuiste positie van de voeten op de pedalen. Dit wordt 'brake riding' genoemd. Tijdens het taxiën moeten de voeten van de piloot op het onderste uiteinde van de pedalen zijn geplaatst om het neuswiel te besturen. Alleen tijdens het remmen moeten de voeten worden verplaatst naar de bovenzijde van de pedalen; zie figuur 13.

Figuur 13: Juiste en onjuiste plaatsing van de voeten op de pedalen. (Bron: Vliegclub Rotterdam, cirkels geplaatst door de Onderzoeksraad voor Veiligheid)

Verder zijn de pedalen van het gecombineerde neuswielbesturings-/remsysteem relatief klein en zijn de pedalen in de DR400, in tegenstelling tot de tekening in figuur 13, in een steile hoek geplaatst; zie figuur 5. Deze drie factoren kunnen ertoe leiden dat de voeten niet goed worden geplaatst, c.q. dat er onbedoeld wordt geremd. 'Brake riding' kan derhalve in beide gevallen niet worden uitgesloten.

Na het tweede voorval publiceerde de vliegclub een nieuwsbrief waarin aandacht werd besteed aan de plaatsing van de voeten in de cockpit. Deze nieuwsbrief omvatte ook de tekening uit figuur 13. Ook kregen instructeurs van de vliegclub het advies om speciale aandacht te besteden aan de positionering van de voeten van hun leerlingen tijdens vlieglessen in de DR400. Tenslotte werden clubleden eraan herinnerd dat zij het geselecteerde vermogen tijdens het taxiën in de gaten moeten houden.

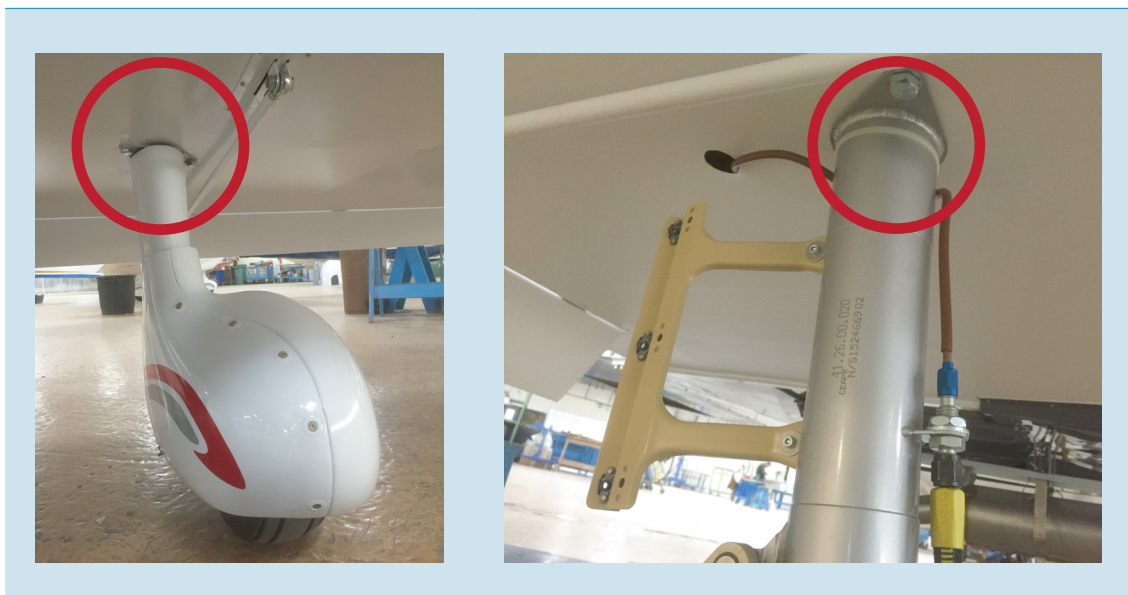
Als gevolg van de hitte ontsnapten gassen uit de polyester vleugelbekleding en het hout van de vleugelconstructie. Dit is een endotherm proces dat bekendstaat als *pyrolyse*. Hitte kan dienen als een ontstekingsbron bij gelijktijdig contact met een voldoende hoeveelheid van zowel zuurstof als brandstof. Het is aannemelijk dat zuurstof aanwezig is in de gehele constructie van het vliegtuig, terwijl de houten vleugelconstructie met polyester bekleding een overvloedige bron van brandstof vormt. Daarom kon de aanvankelijke hitte een ontstekingsproces op gang brengen op het punt waar de landingspoot en de houten hoofdlijger van de vleugel zijn verbonden (zie figuur 15). Daarnaast kan het niet worden uitgesloten dat vet en olie een geleidende rol speelden in de ontwikkeling van de brand.

Figuur 15: De vleugel-landingspoot verbinding (rood gemarkeerd), gezien met en zonder stroomlijnkappen tijdens de fabricage. (Foto's: Onderzoeksraad voor Veiligheid)
