CARLOS MAZZOLA DOPAZO
ESTUDIO DE ARQUITECTURA

INFORME TECNICO

REHABILITACION DE PILAR DE ACERO EN
FACHADA SUR EN EDIF. ALGAIDA

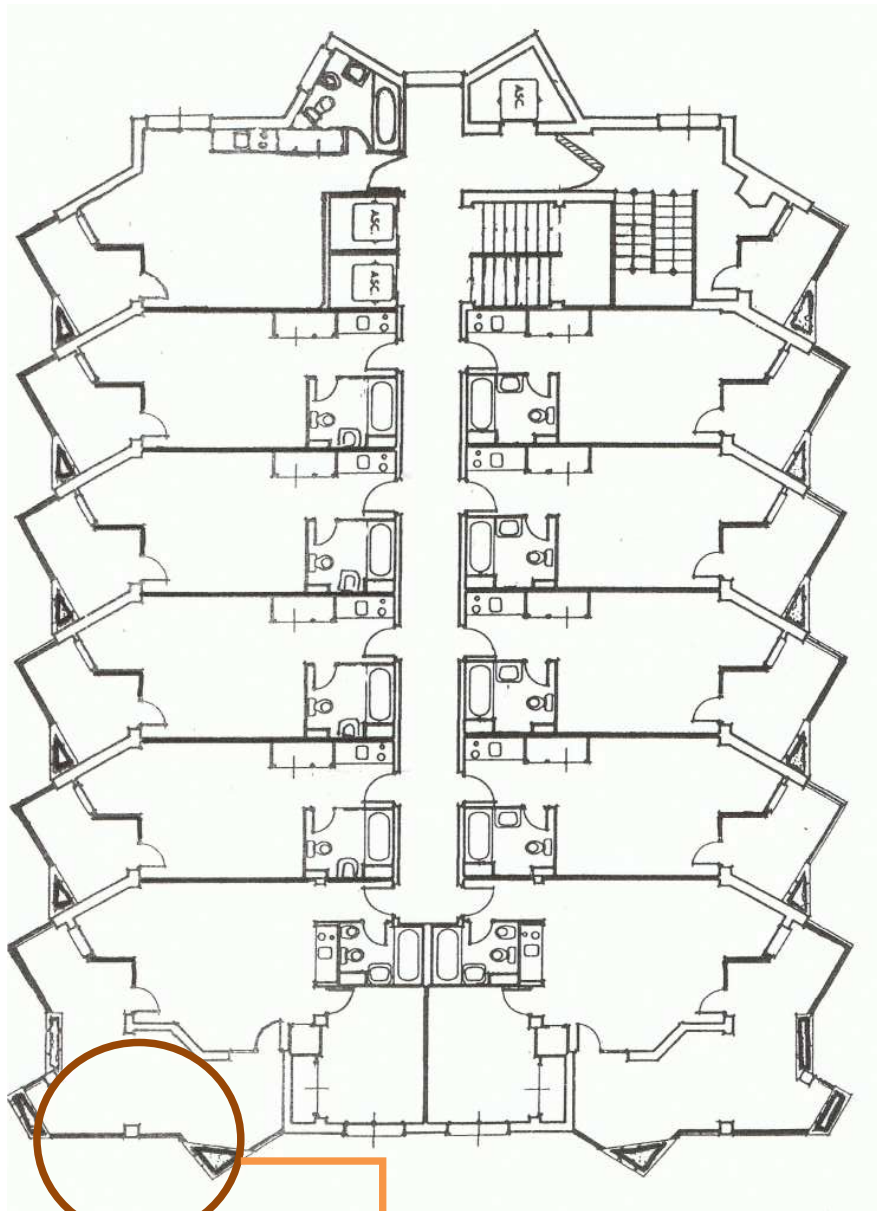
IMAGEN n° 1- GRAFICO DE SITUACION DEL ESTUDIO

ZONA DE ESTUDIO DE PATOLOGIA

- a. La zona del edificio sobre la que trata el presente informe, presenta un grado elevado de corrosión, en especial el pilar de los balcones de la esquina sur (ver imagen n° 1) y exige la urgente realización de los trabajos de rehabilitación, sean estos de reparación y/o de sustitución de piezas irre recuperables.

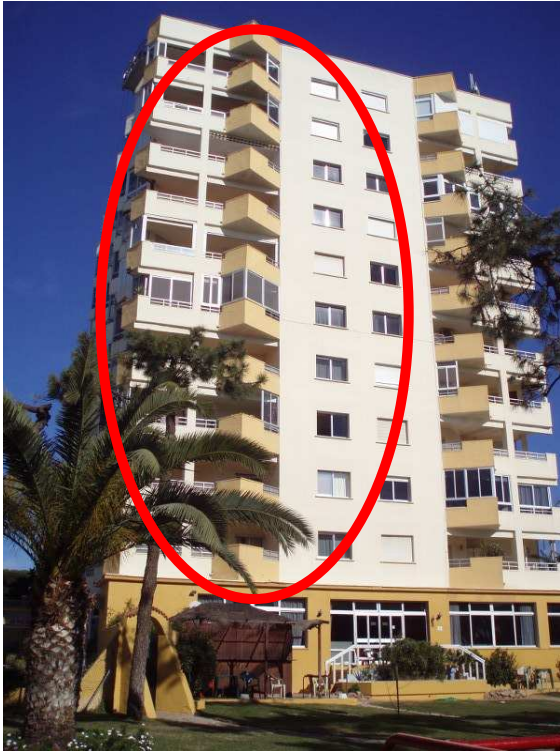
1 - Vista Fachada Sur

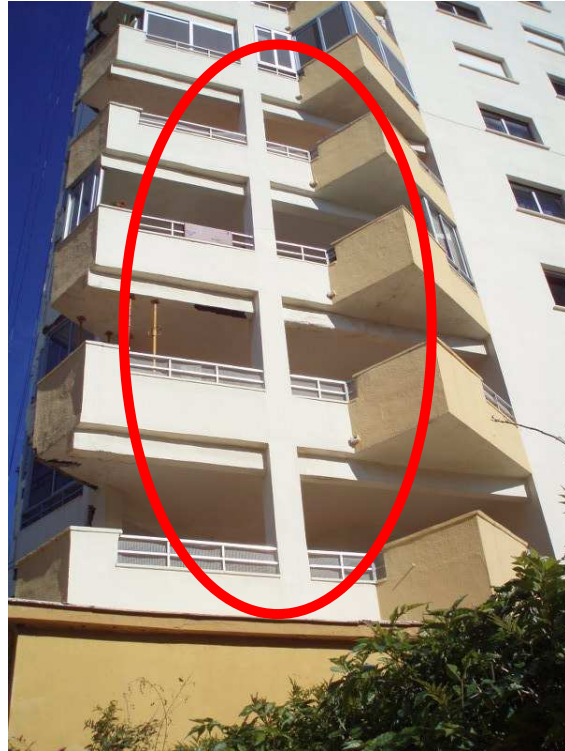
2 - Detalle zona de estudio de patología

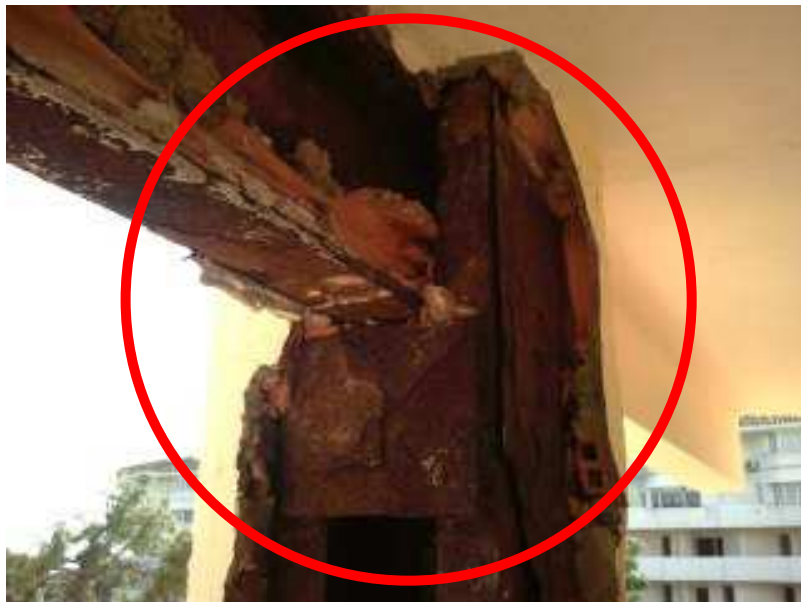
3 - Detalle de la corrosión en nudo entre pilar y viga de acero en balcón sur 2º piso

La corrosión que presenta la estructura metálica de esta zona del edificio, presenta procesos de exfoliación muy avanzados. Esto provoca una disminución de la sección de acero, un proceso de aumento de volumen, que provoca la rotura de los revestimientos, desprendimientos del mismo y presencia de grietas. Esta patología se manifiesta en los perfiles UPN que conforman los pilares y vigas de la zona de estudio, agravado por el mortero empleado en la fábrica de ladrillo que reviste los pilares, presumiblemente con agregado de cal en su conformación, lo que

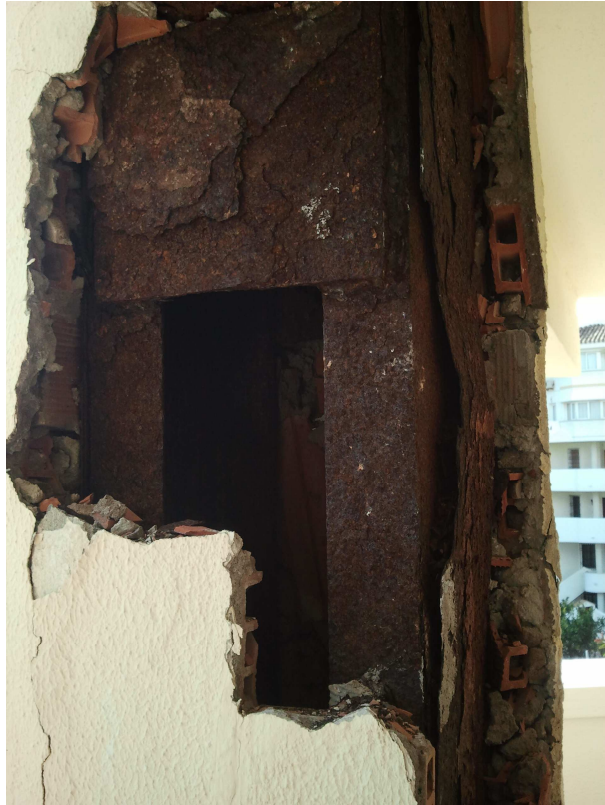
4 - Detalles de la corrosión que presenta el pilar del balcón 2º piso

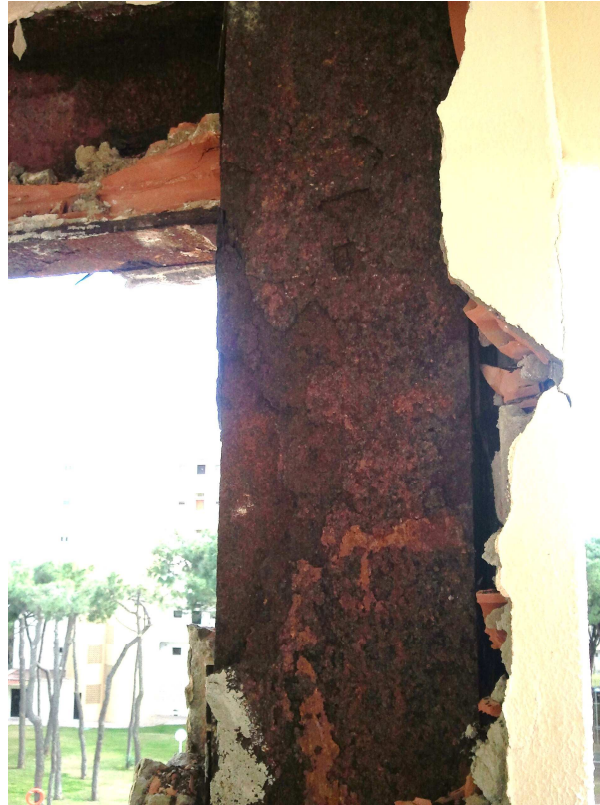
5 - Detalles de nudo estructural entre pilar y viga en balcón de 7º piso

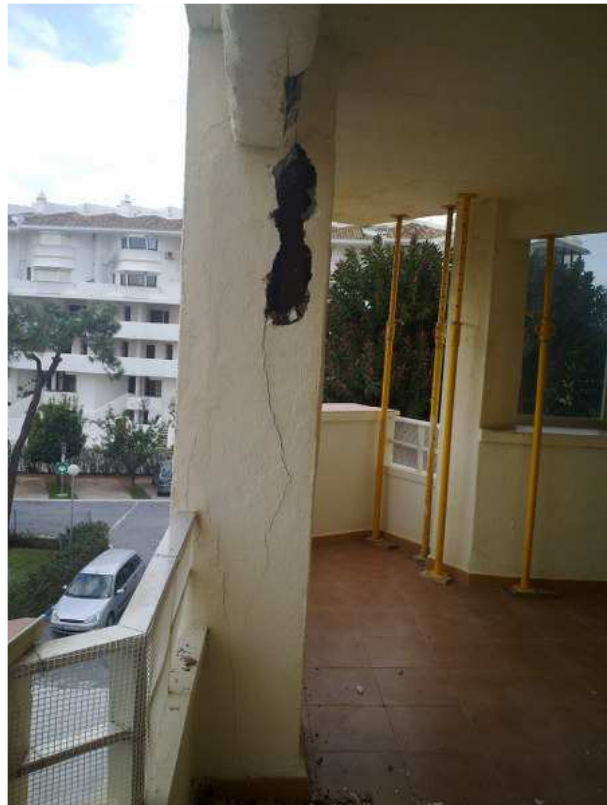
6- Detalle de fisuras del revestimiento del pilar de

acero en fachada Sur 2º piso, previo a la realización de catas. fachada sur, 2º piso, previo a la realización de catas.

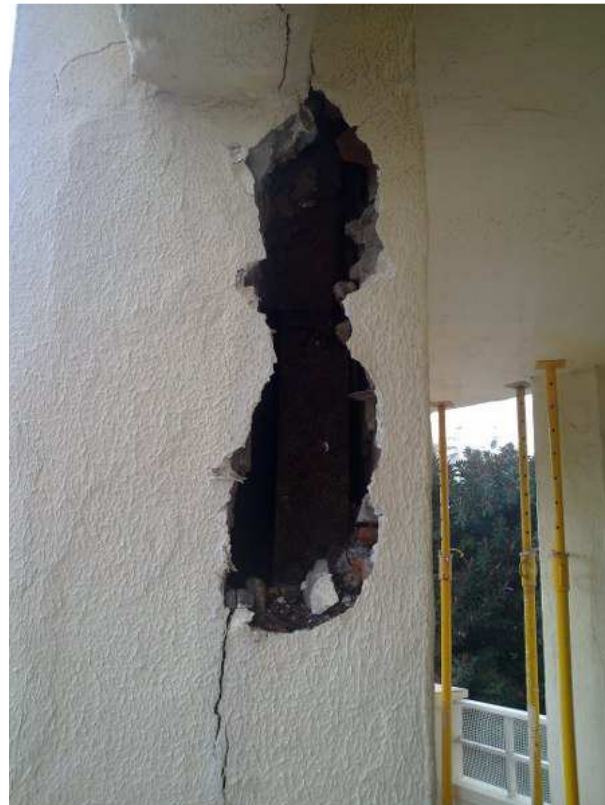
7 - Detalle de corrosión del pilar de acero en

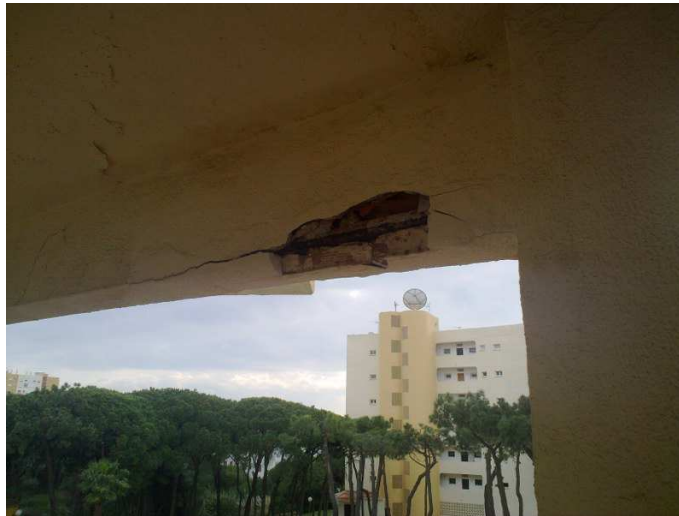
8 - Detalles de fisuras en revestimiento de vigas en fachada sur en 2º piso, previo a la realización de catas.

provoca un proceso mas acentuado de oxidación. También este proceso se presenta en la cara inferior de las vigas en estos balcones, aunque en principio con menor deterioro que en el caso de pilares.
