**МЕЖГОСУДАРСТВЕННЫЙ АВИАЦИОННЫЙ КОМИТЕТ
КОМИССИЯ ПО РАССЛЕДОВАНИЮ АВИАЦИОННЫХ ПРОИСШЕСТВИЙ**

**ПРЕДВАРИТЕЛЬНЫЙ ОТЧЕТ
ПО РЕЗУЛЬТАТАМ РАССЛЕДОВАНИЯ АВИАЦИОННОГО ПРОИСШЕСТВИЯ**

Вид авиационного происшествия	Катастрофа
Тип воздушного судна	Boeing 747-412F
Государственный и регистрационный опознавательные знаки	TC-MCL
Собственник	LCI Freighters One Limited (Ирландия)
Эксплуатант	Авиакомпания «ACT Airlines»
Авиационная администрация	Авиационная Администрация Турецкой Республики (Turkish DGCA)
Место происшествия	Кыргызстан, г. Бишкек, район аэродрома «Манас», координаты: 43°03.248'с. ш. и 074°2.271'в. д.
Дата и время	16.01.2017, 07 ч 17 мин местного времени (01 ч 17 мин UTC), ночь

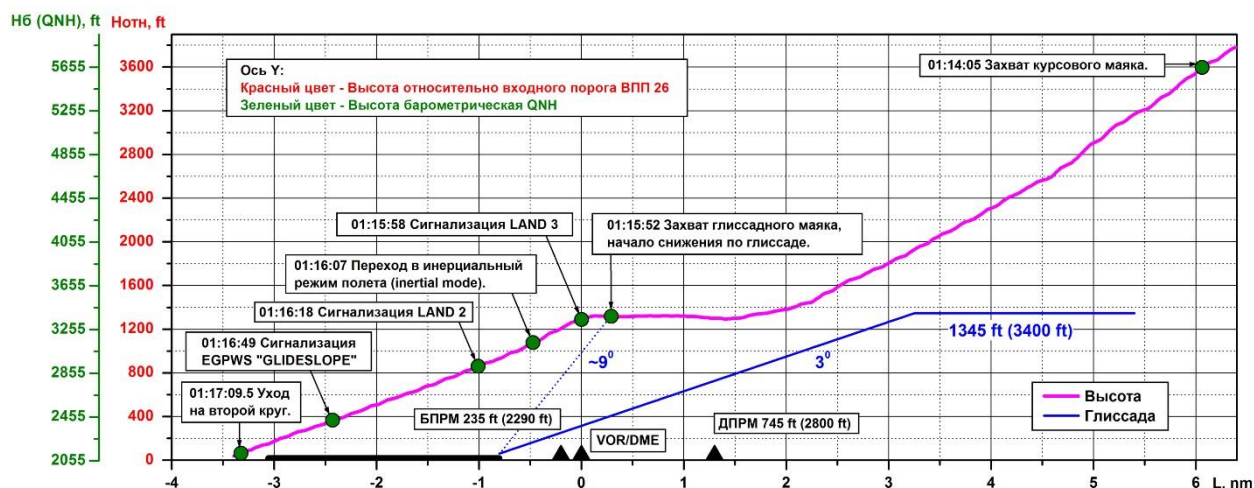
В 01:14:05 зарегистрирован захват курсового радиомаяка (Рис. 1) и начало автоматического вывода самолета на посадочный курс. В этот момент самолет находился на удалении около 6 nm в режиме снижения, высота полета составляла около 5700 ft.

Рис. 1. Вертикальная траектория заключительного этапа полета (отсчет высоты от порога ВПП 26, превышение порога 2055 ft)

Начиная с этого момента, полет выполнялся на постоянной высоте практически по оси ВПП 26. Самолет находился значительно выше глиссады, указатель отклонения от глиссады находился в крайнем нижнем положении. Режим глиссады был подготовлен («G/S MODE ARM»), однако захвата глиссады не происходило.

Захват сигнала глиссадного маяка произошел в 01:15:52, при этом самолет находился практически над VOR/DME MANAS, на удалении около 1.1 nm от входного торца ВПП 26, угол места составлял около ~ 9° (Рис. 1). При этом установленный схемой захода на посадку номинальный угол наклона глиссады составляет 3° (Рис. 4).

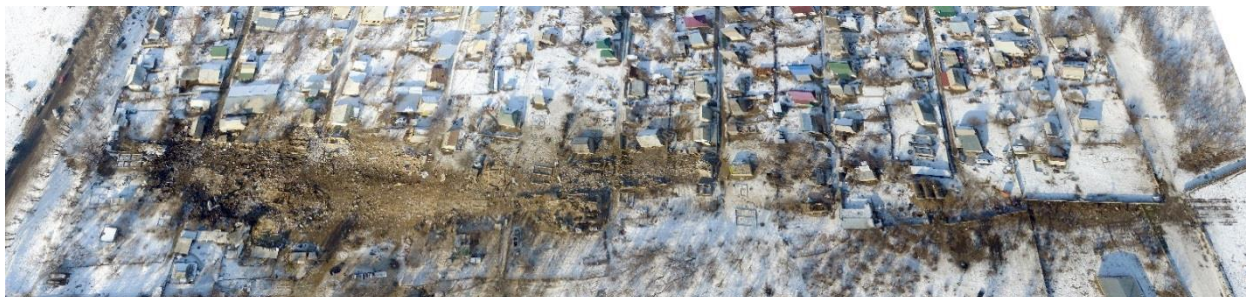
Планер самолета разрушен на множество фрагментарных частей, из которых самые большие располагаются в последней трети траектории движения самолета по земле. Зона разброса обломков представлена на Рис. 5.

Рис. 5. Зона разброса обломков самолета

Наиболее крупные части воздушного судна, обнаруженные на месте авиационного происшествия, располагались в следующей последовательности (по направлению полета):

- элементы правой консоли крыла с элементами механизации;
- двигатели № 3 и № 4, элементы реверсивных устройств двигателей №№ 3, 4;
- основные стойки шасси с колесами;
- элементы передней части фюзеляжа (обшивка, силовой набор, входная дверь в грузовой отсек);
- передняя стойка шасси с колесами;
- хвостовая часть самолета с килем, стабилизатором, герметичной перегородкой и ВСУ;
- двигатель № 2 с элементами пилона;
- двигатель № 1, элементы механизации левой консоли крыла;
- левая консоль крыла.

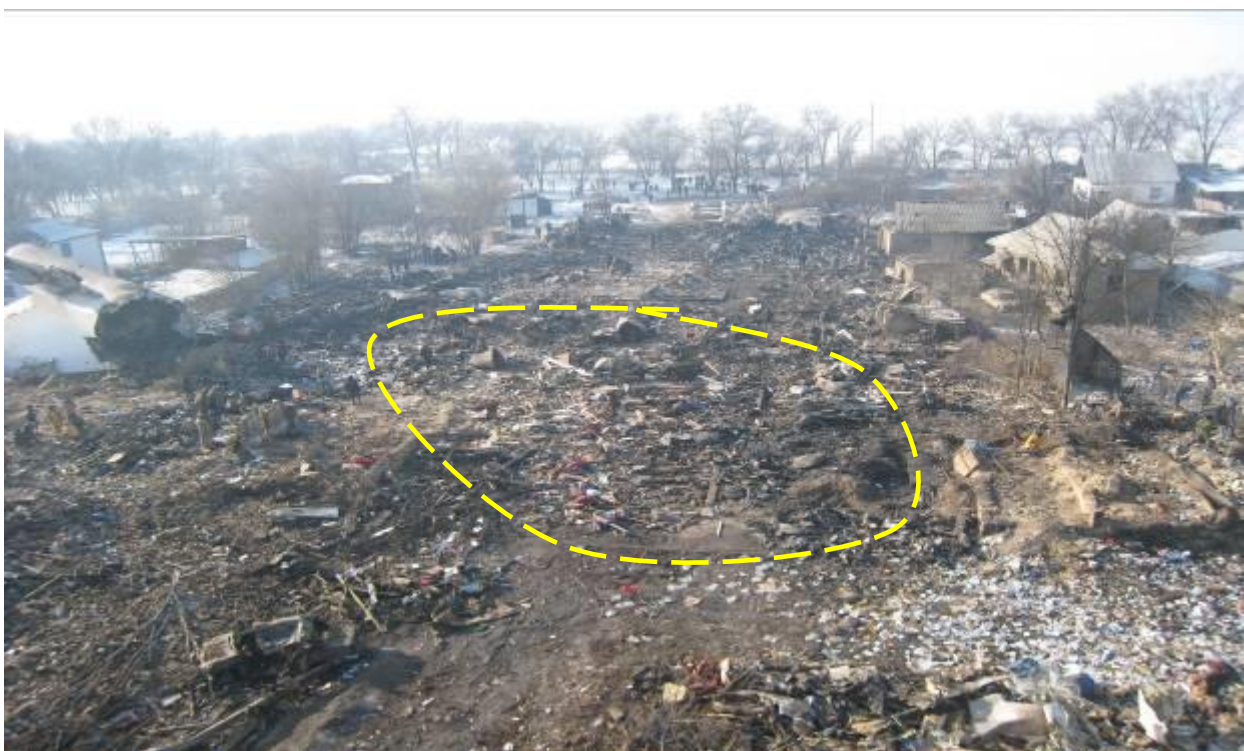
Очаг пожара располагался в районе центральной части фюзеляжа, на линии между отделившейся хвостовой частью самолета и кабиной экипажа (Рис. 6).

Рис. 6. Основной очаг пожара (указано пунктирной желтой линией)

На фрагментах фюзеляжа, крыла и двигателей до очага пожара признаков пожара или термического воздействия как с внешней, так и с внутренней стороны обшивки не имеется.

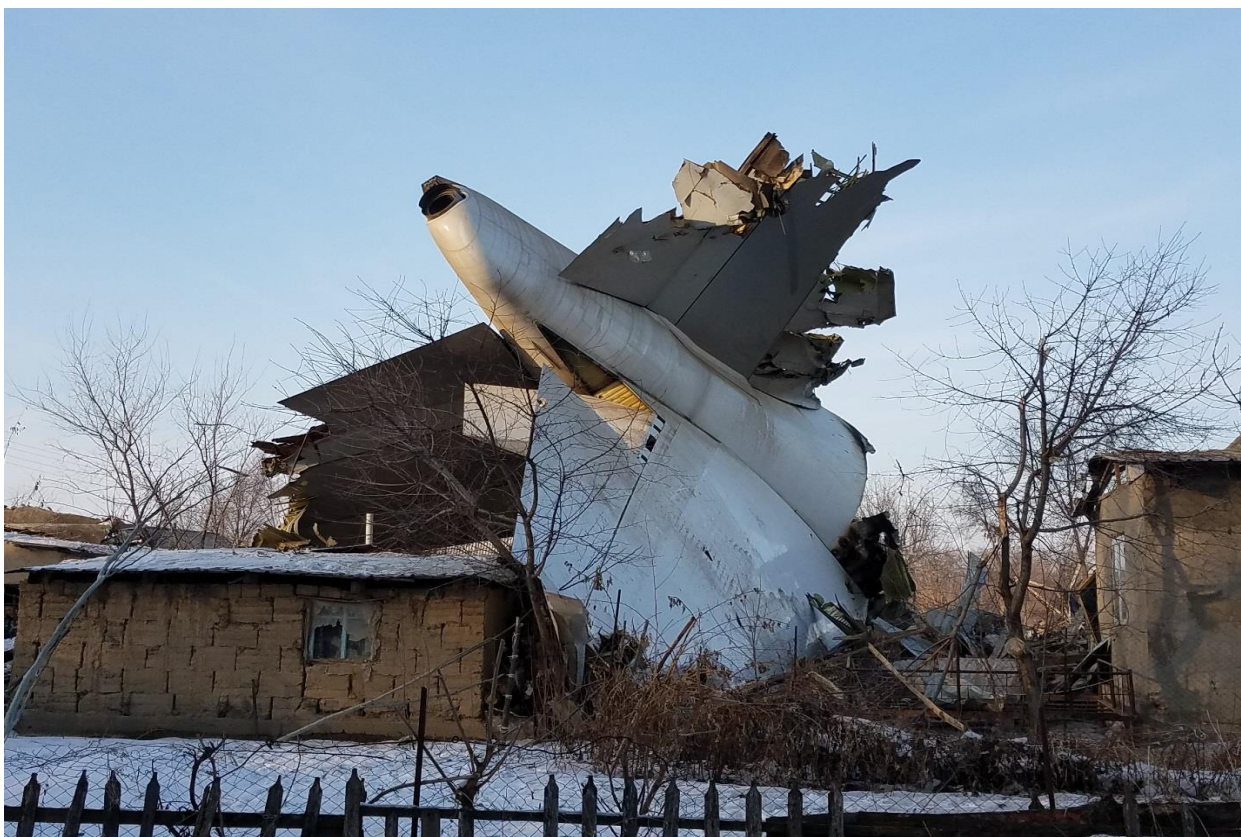
Киль и стабилизатор (Рис. 7) сохранились вместе с хвостовой частью фюзеляжа, начиная от заднего гермошпангоута и до хвостового стекателя. На месте АП находятся в перевернутом положении. Следы пожара и копоти на киле отсутствуют.

Рис. 7. Хвостовая часть фюзеляжа

Коробочный сегмент, соединяющий две половинки стабилизатора, механизм перестановки стабилизатора и червячная пара внешних повреждений не имеют.
