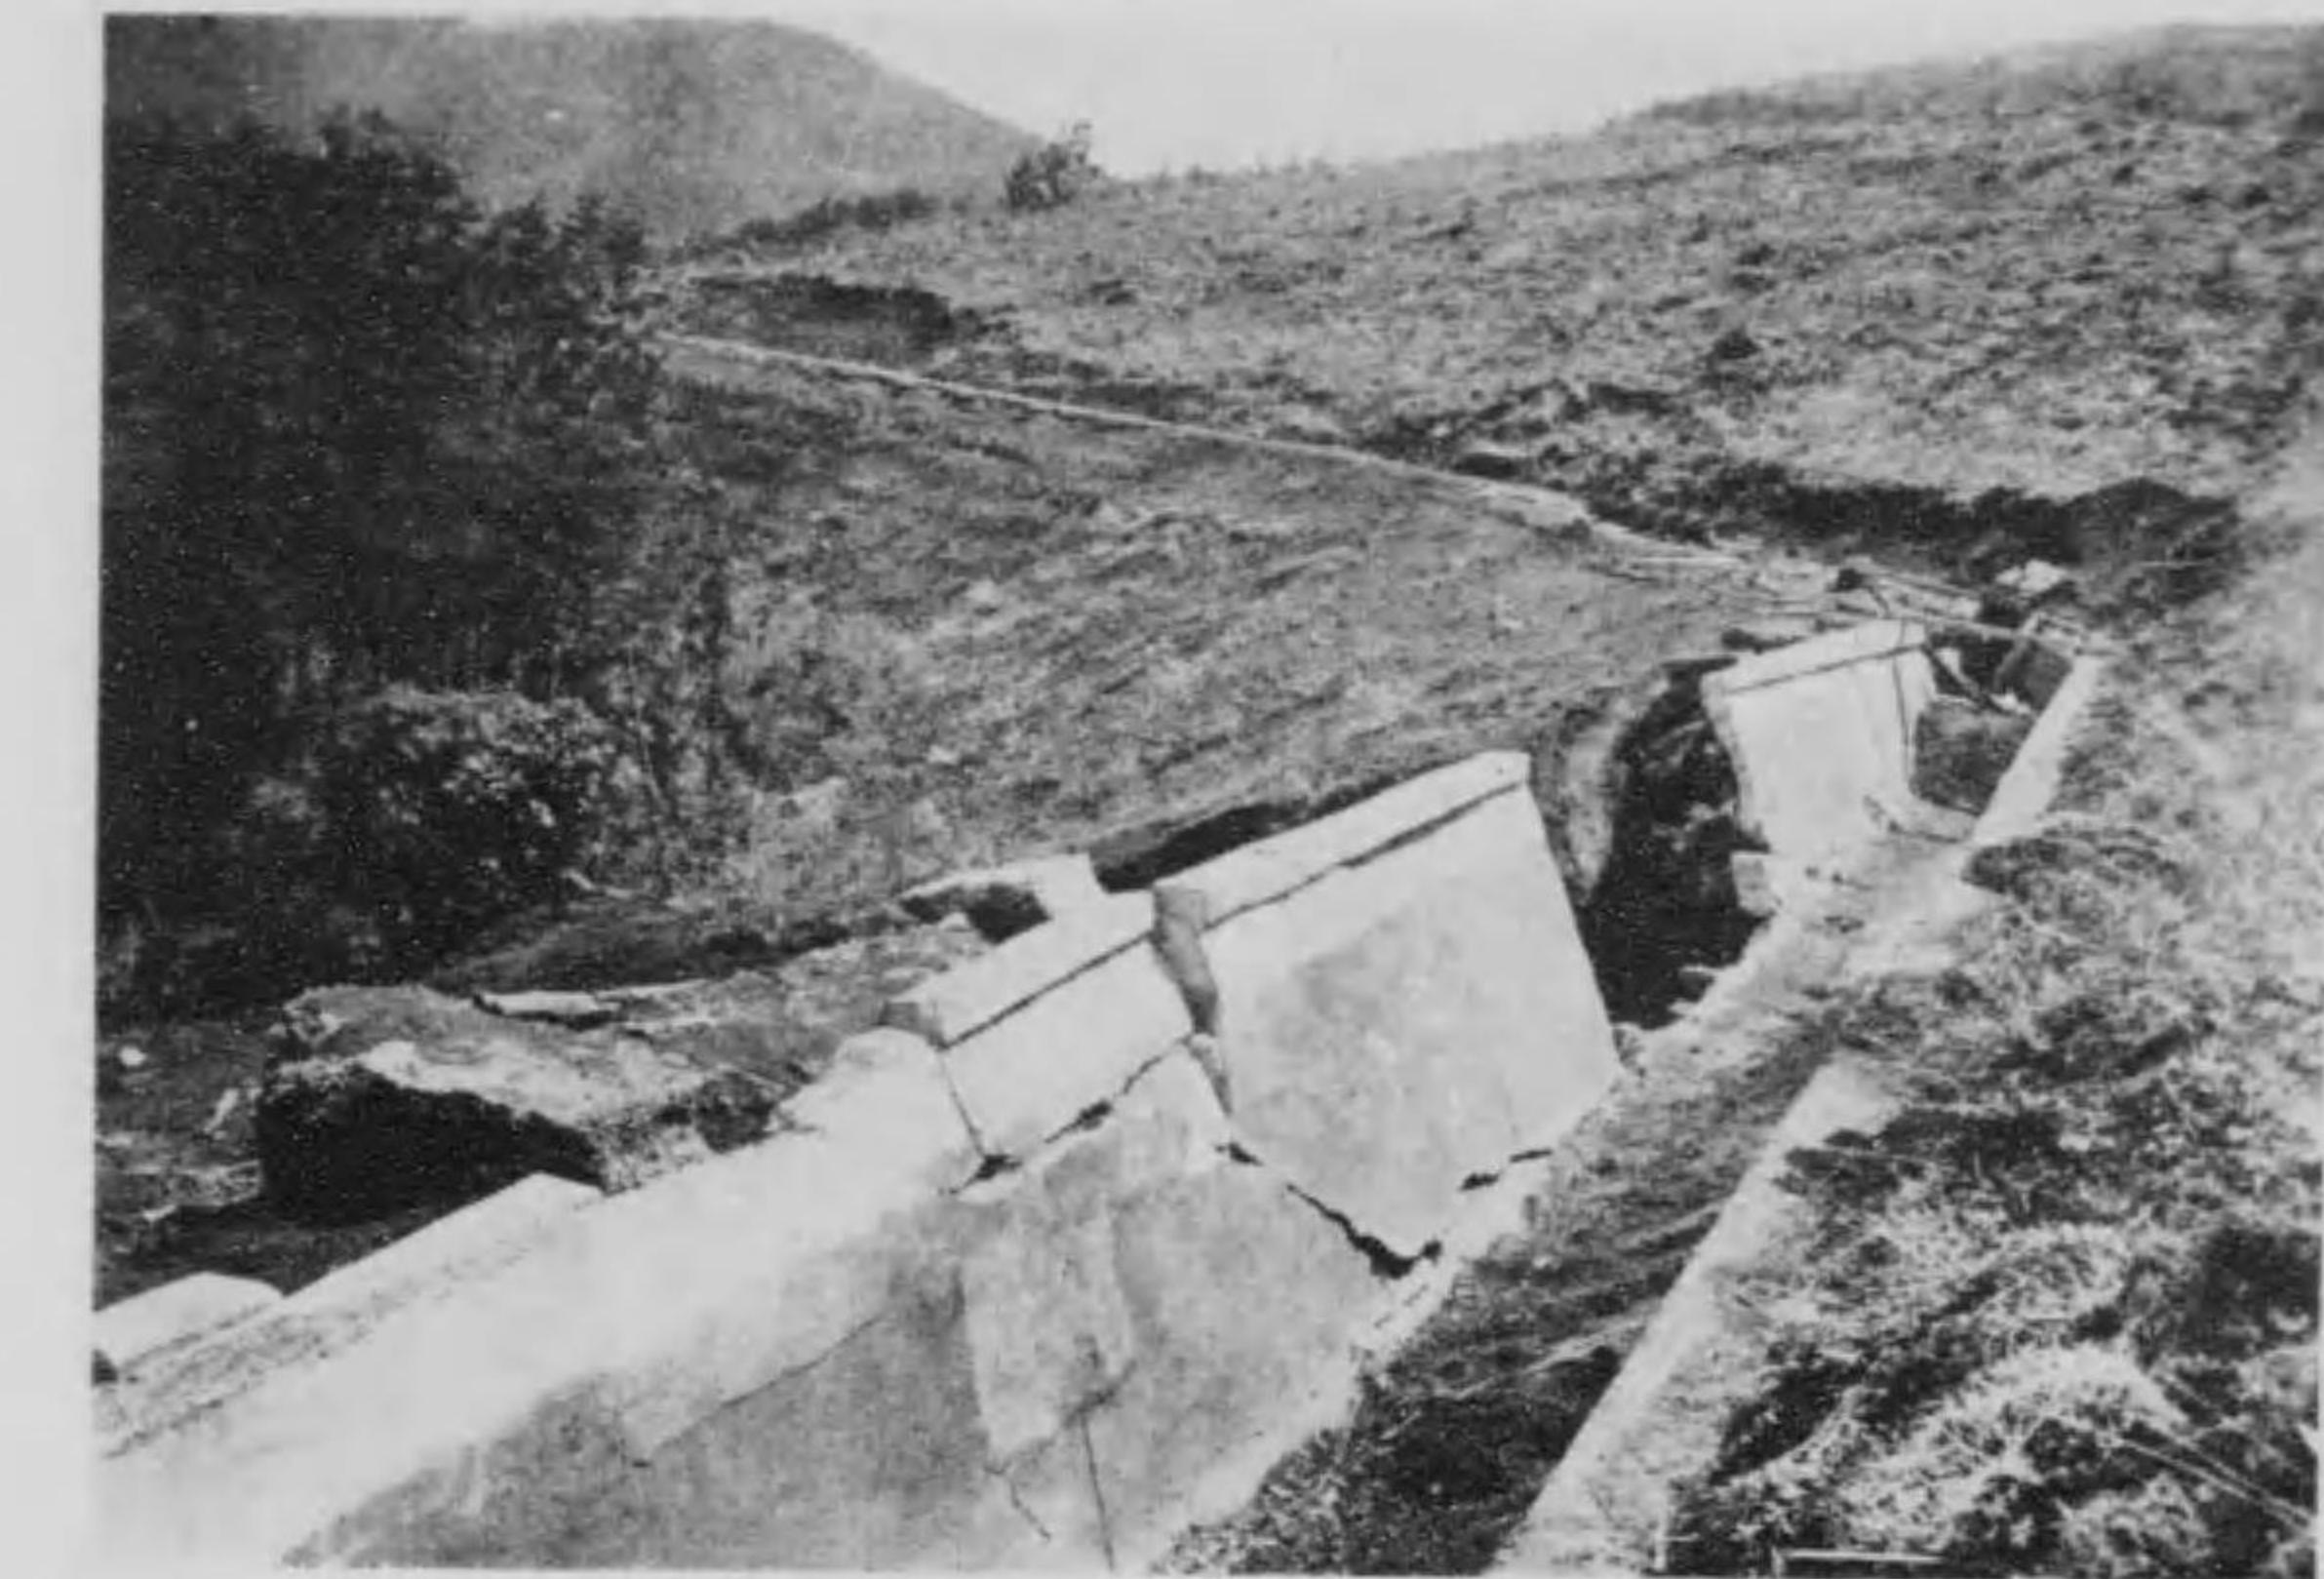
寫 真 第 一

忍野水力の開渠の如きは山腹を傳はるのみならず、その地盤の地質不良なるため震動を受くるや彎曲作用を起し側壁及び床面に大龜裂を生じ次で漏水は側壁の基礎を冒し遂に一部の側壁を轉倒せしめたるものなり、又駒橋及び塔ノ澤水力の開渠の如きは山腹を通過せる部分に於て山崩れに依る土砂水路中に崩落し水は開渠を溢流して急傾斜面を逆り以て法面を洗掘して側壁を危險に瀕せしめたるものなり。

東京電燈株式會社 桂川忍野水路破壊狀況

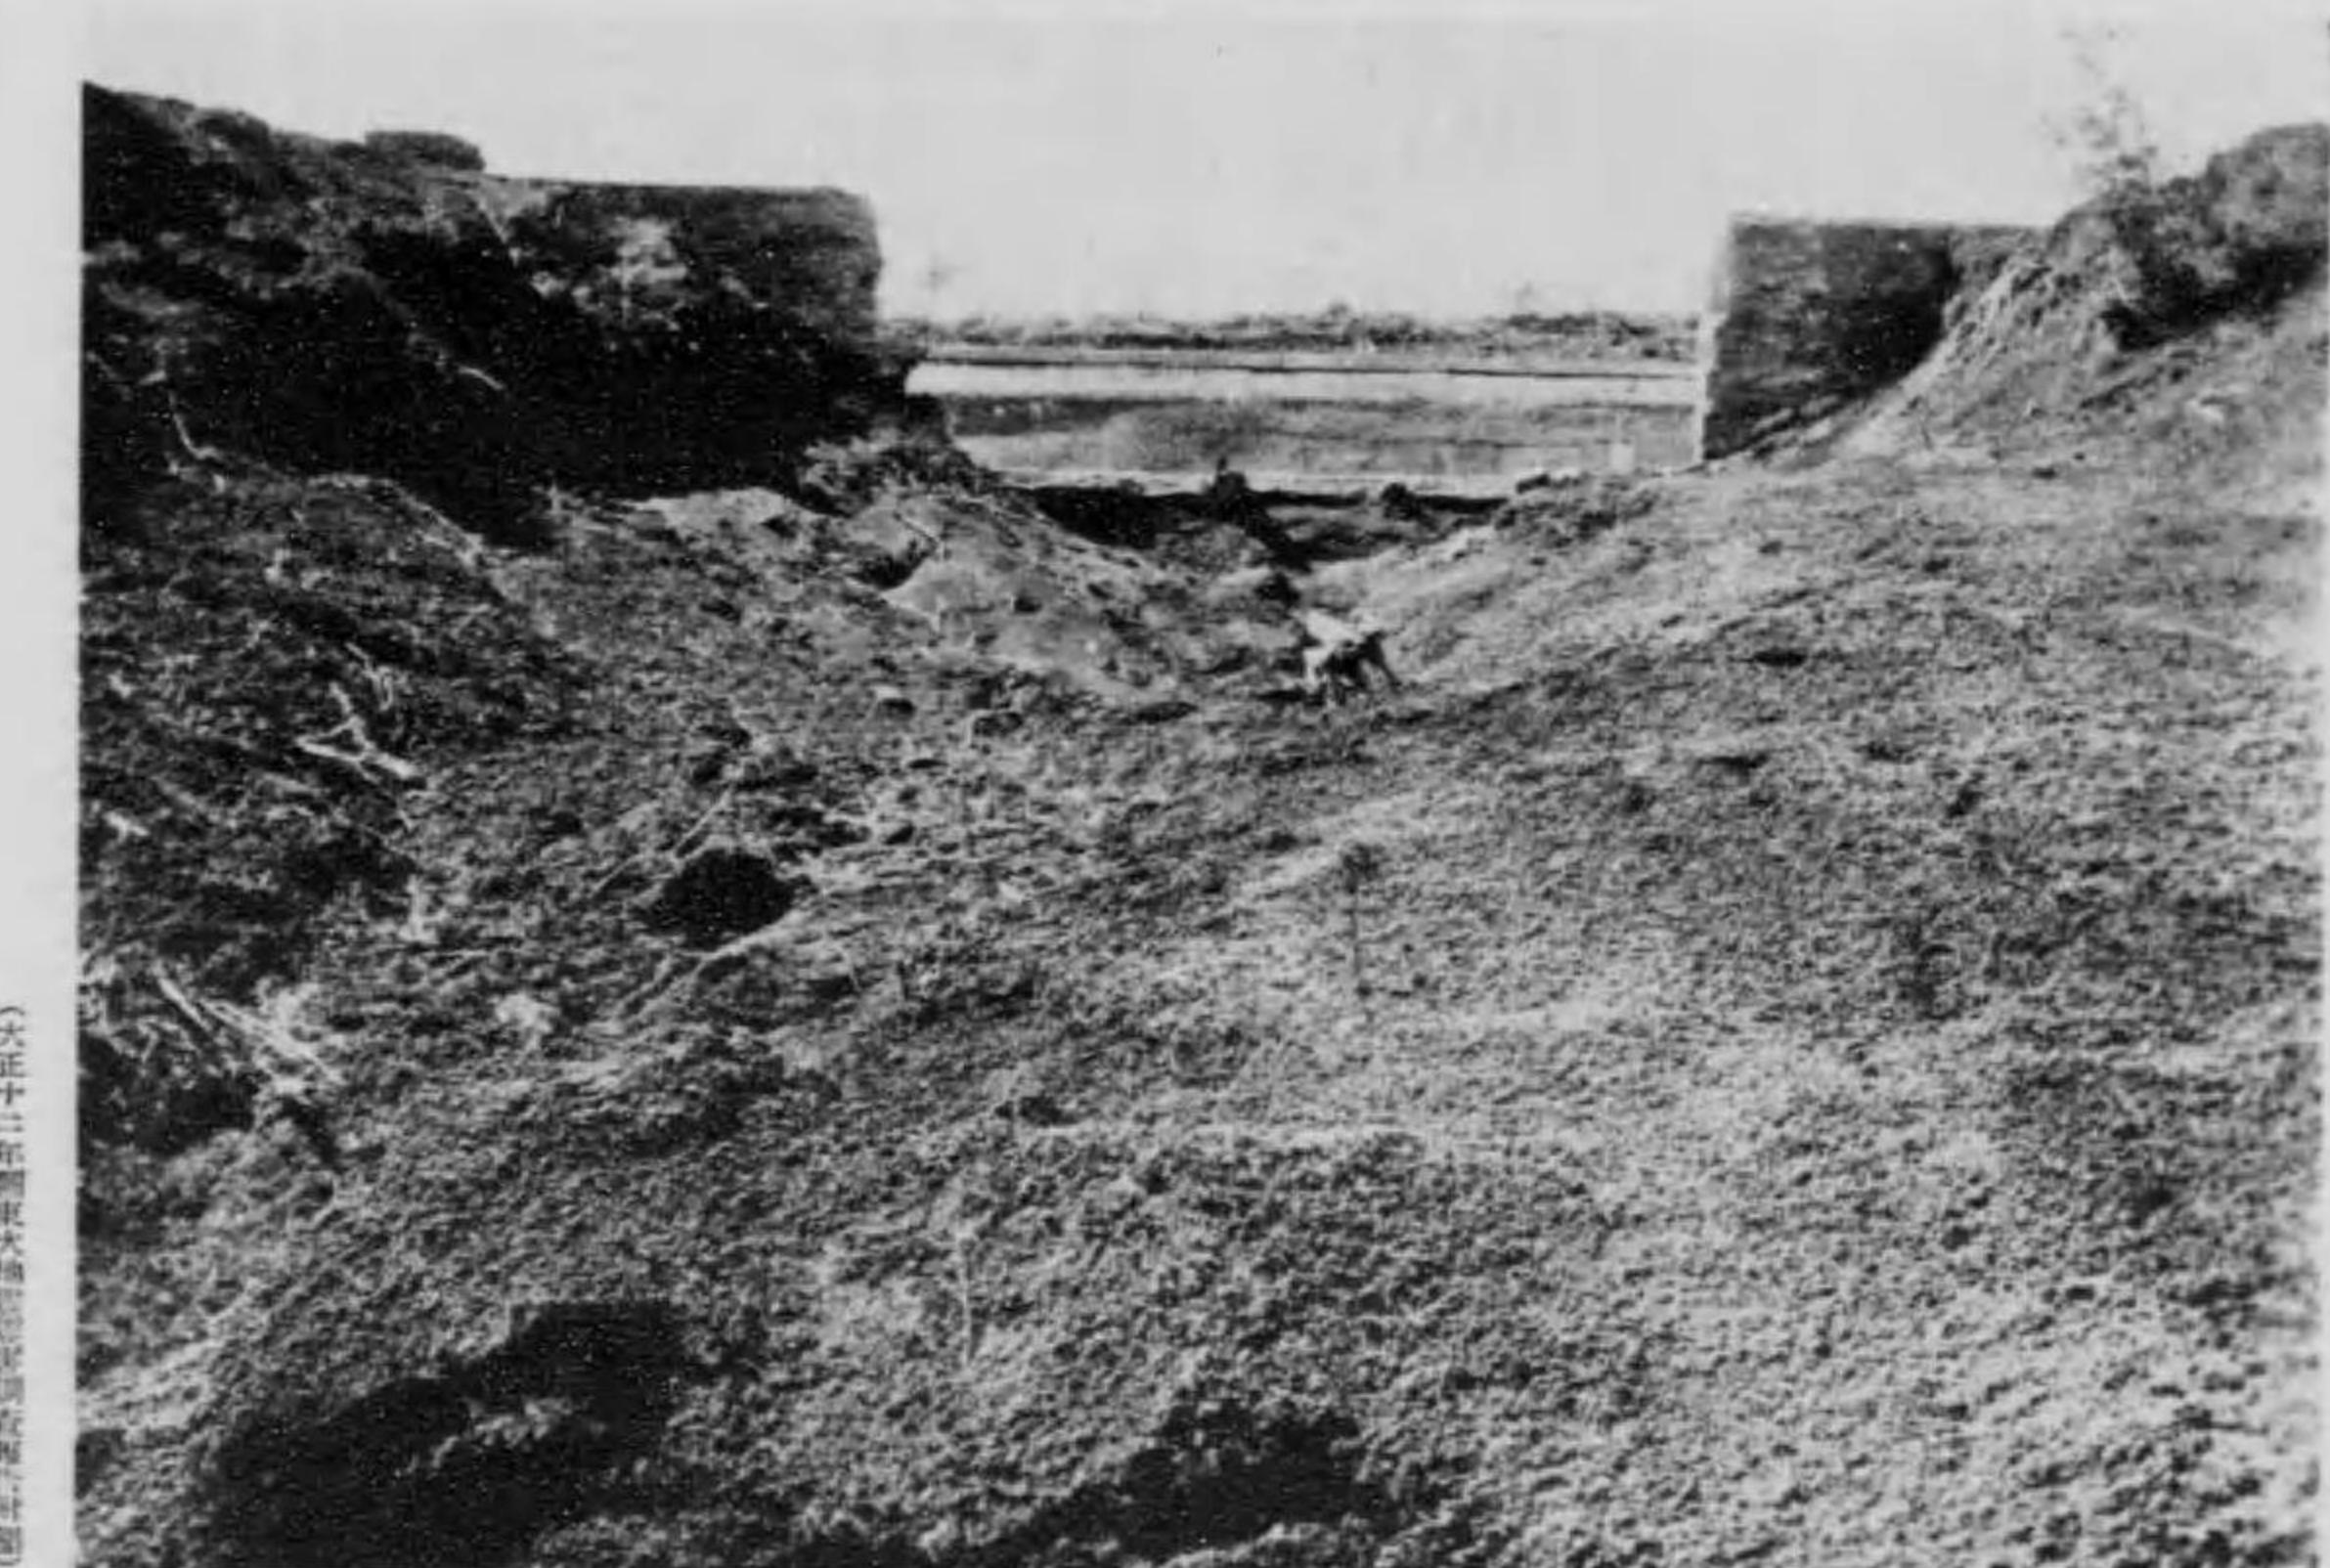
寫 真 第 二

東京電燈株式會社 桂川忍野水路破壊狀況

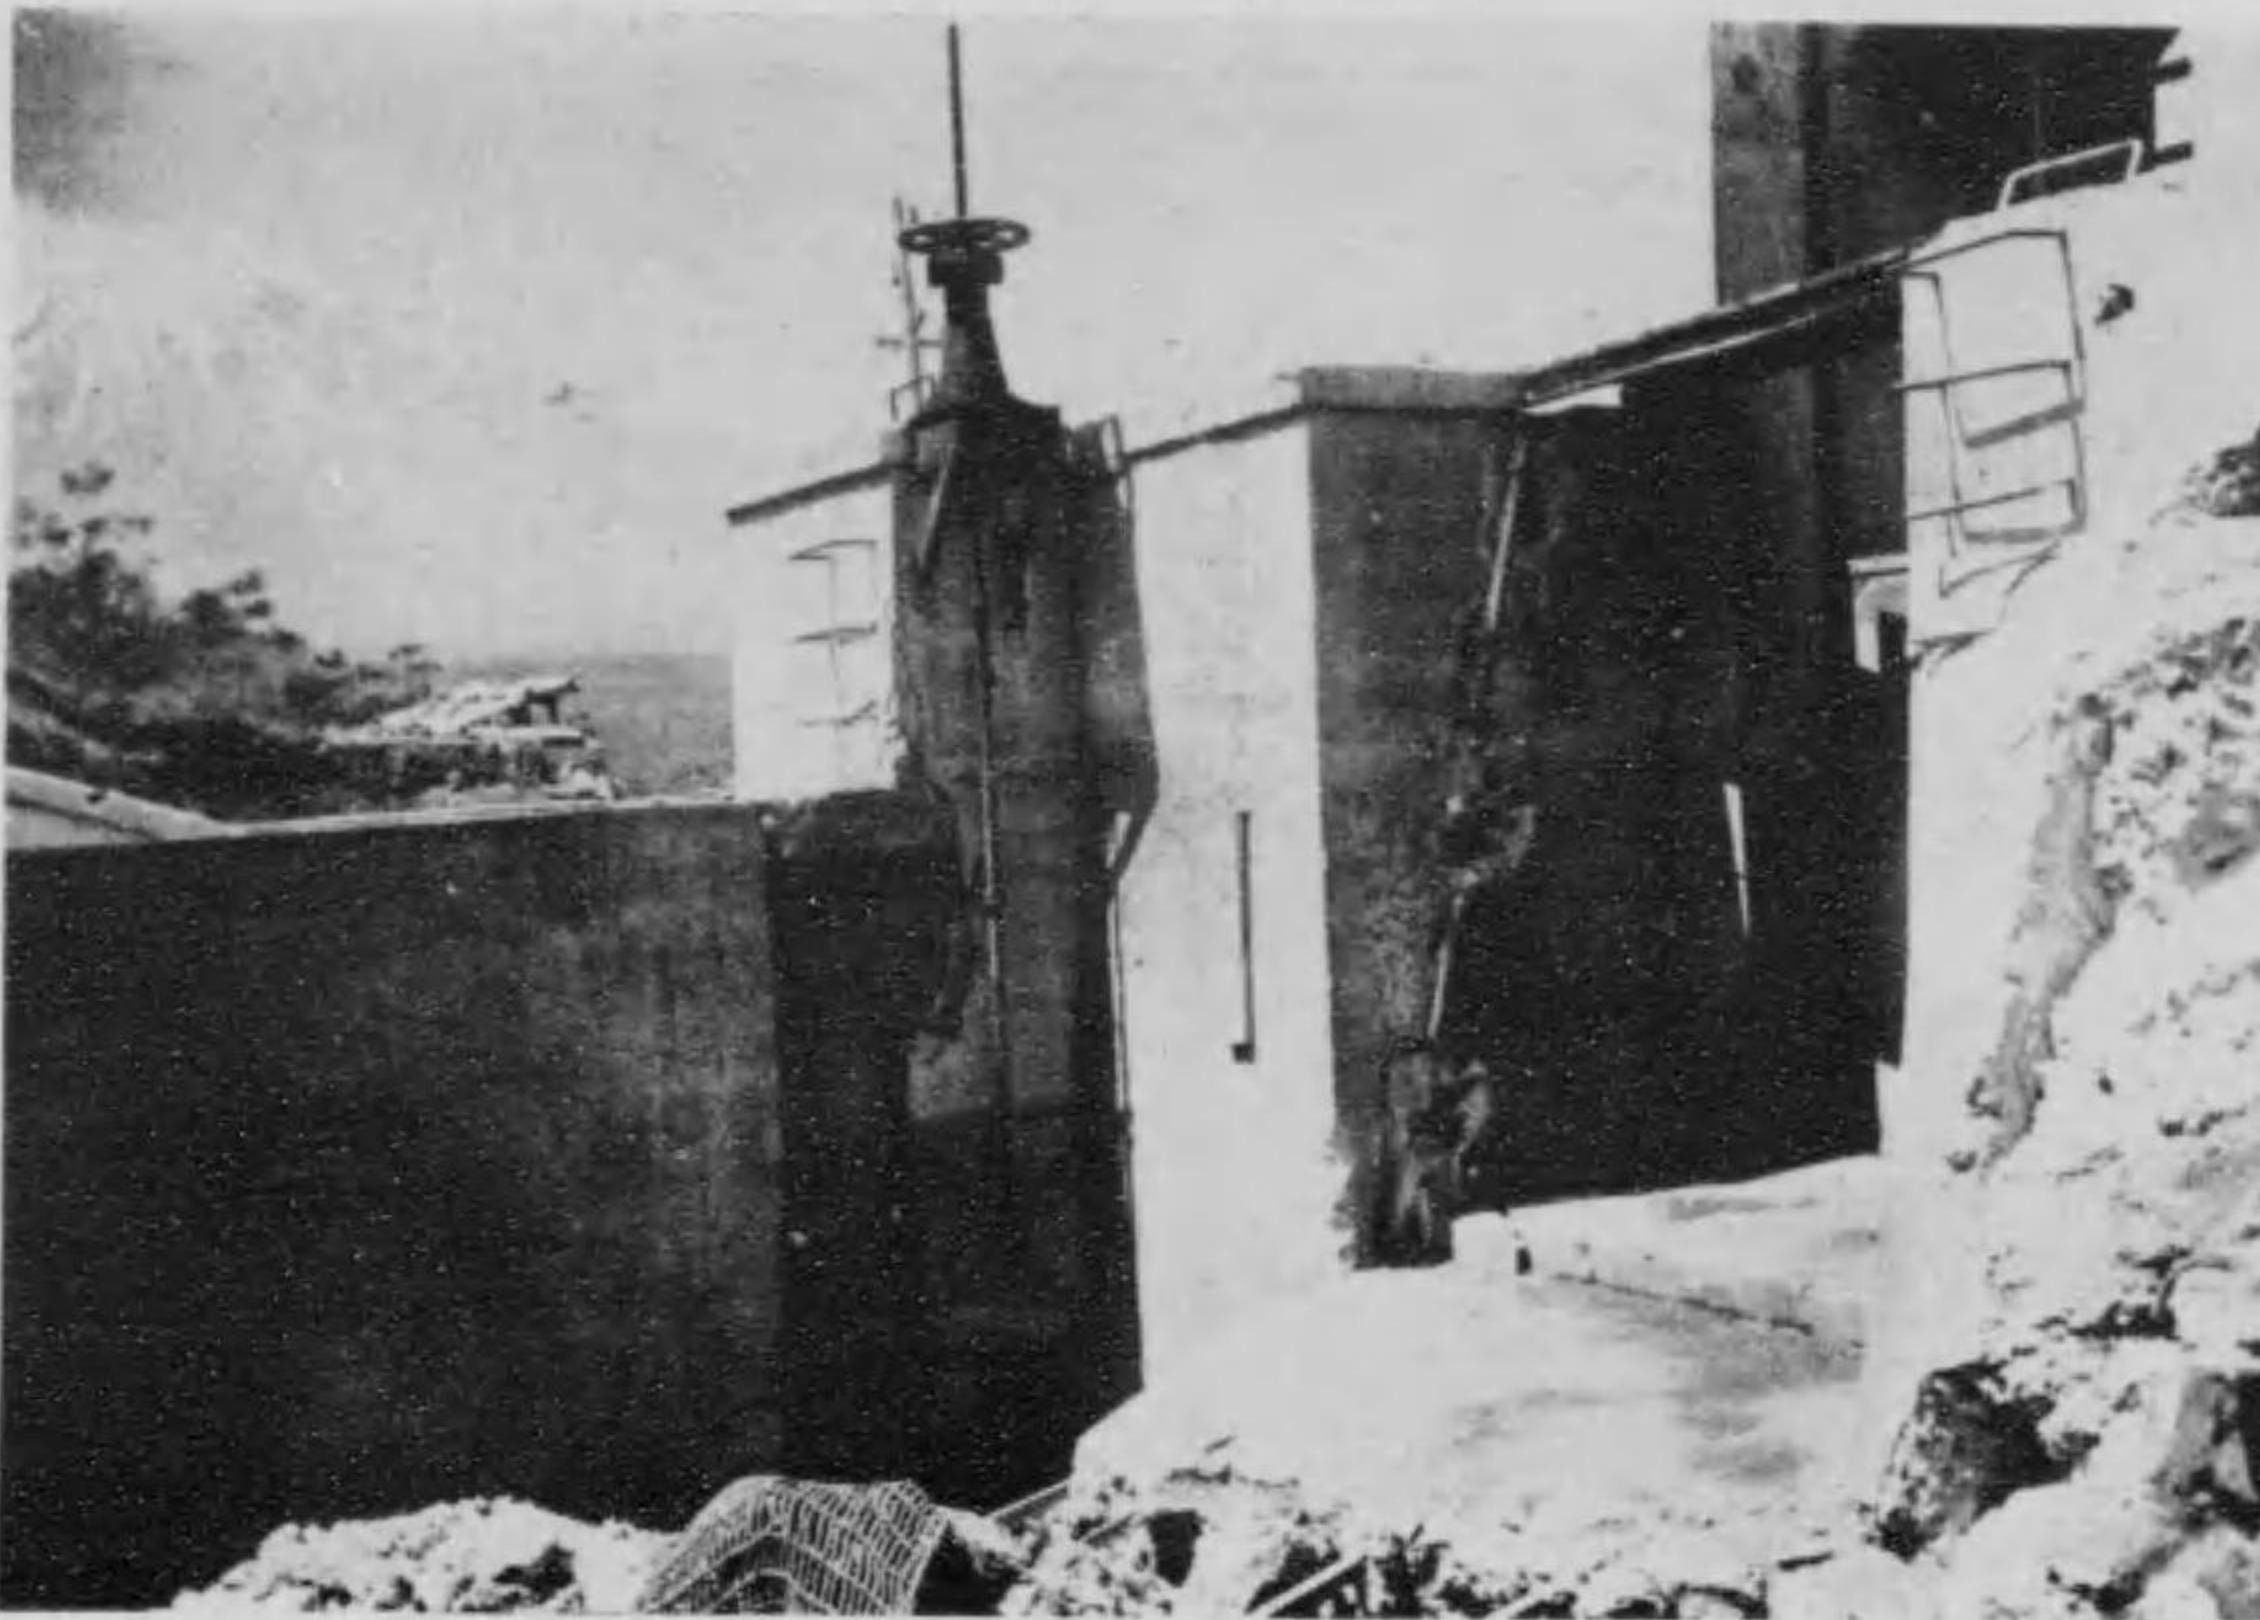
寫真第三

東京電燈株式會社 桂川忍野水槽の破壊

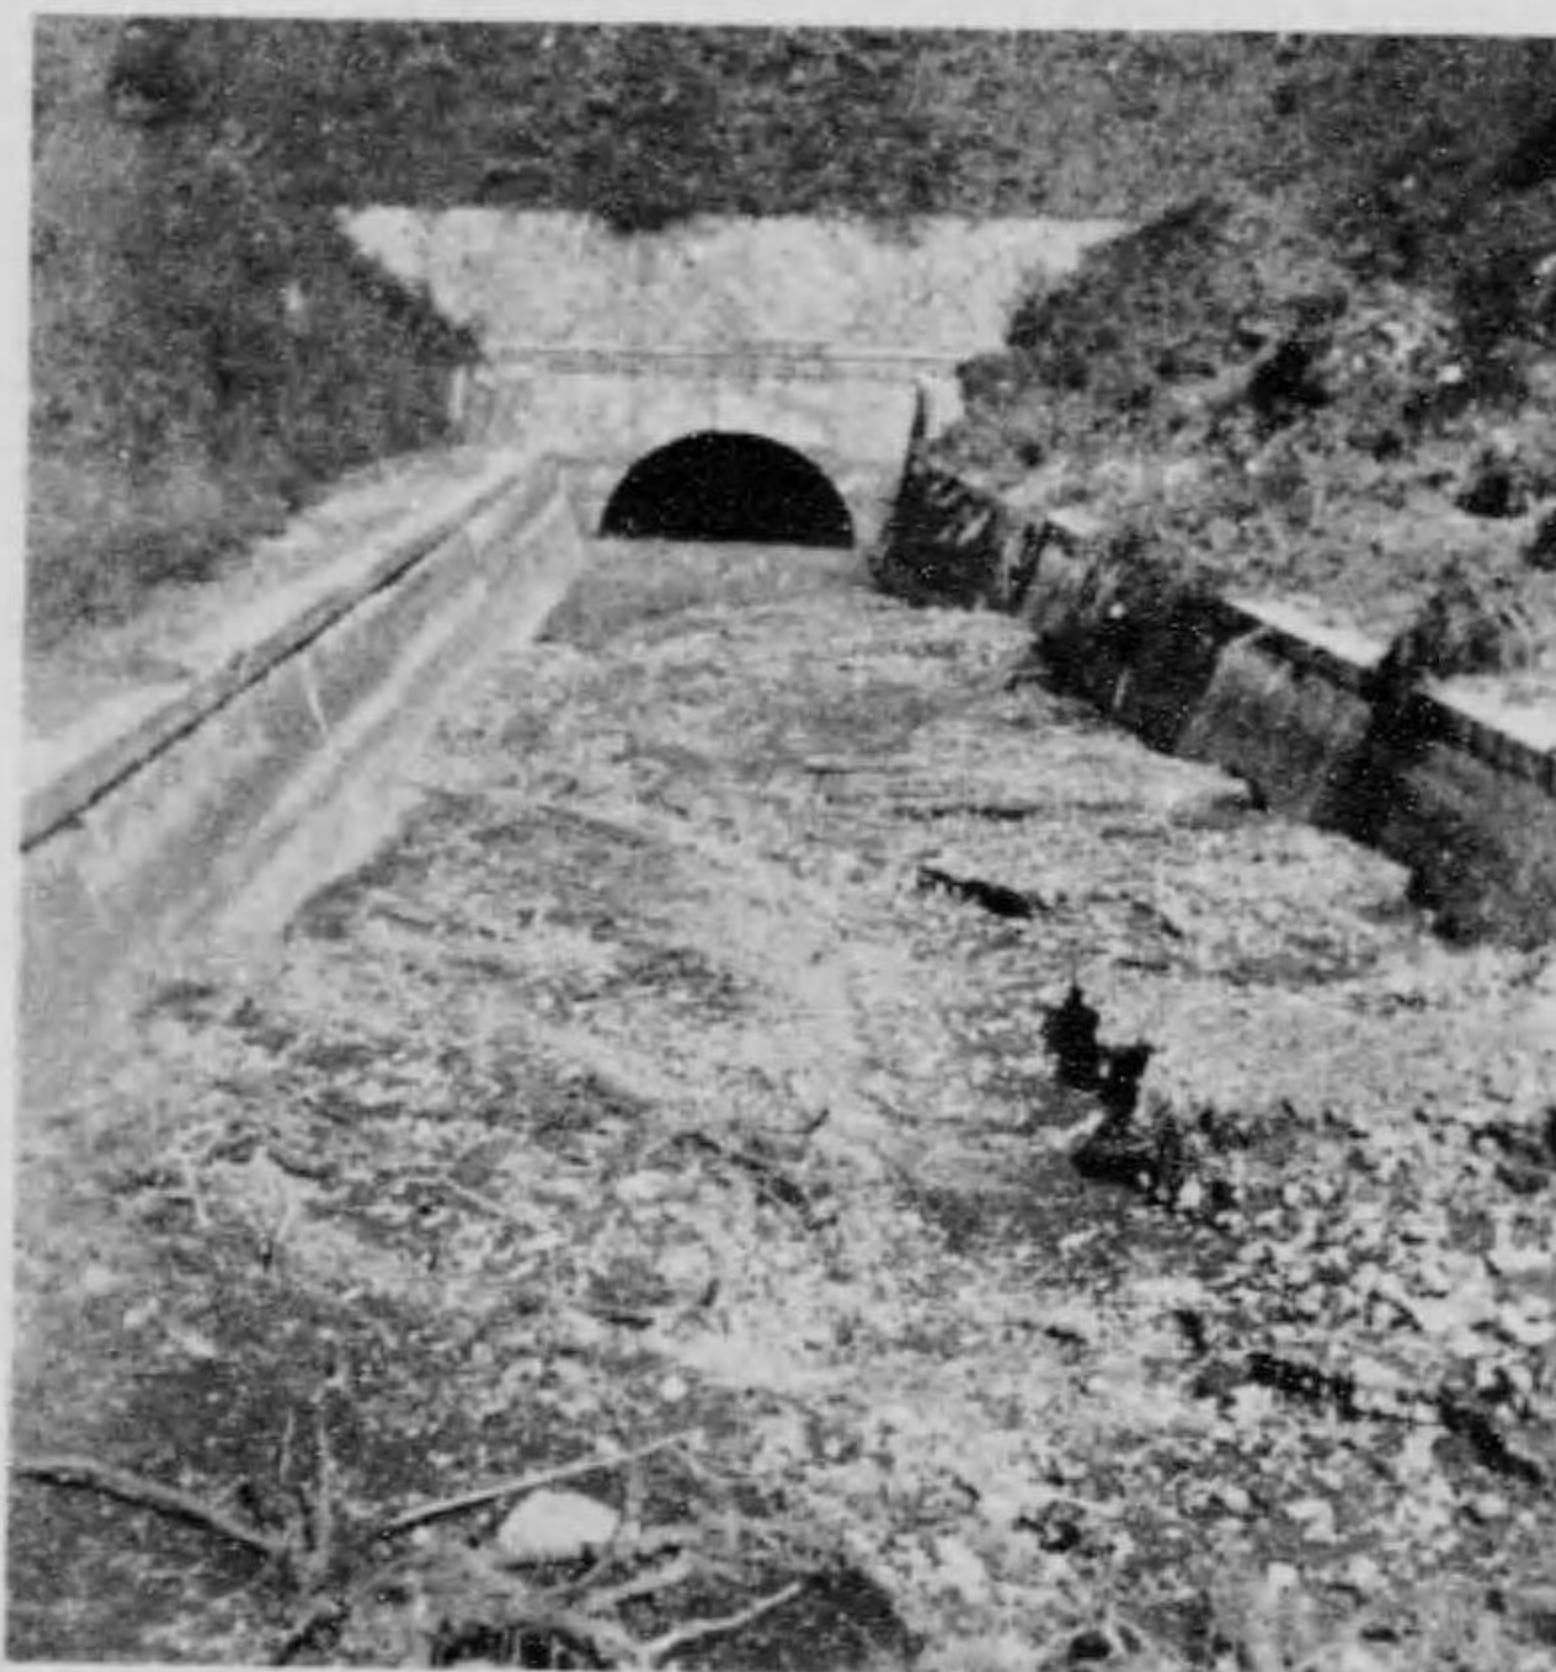
寫真第四

鹿留水力の開渠に於ては水路に接する傾斜面が九月一日の地震に依て弛緩龜裂を生じ居りたるに加へて九月十五日の豪雨に際しこれ等の表土崩落して該水路を埋没したり。

東京電燈株式會社 鹿留水力開渠へ土砂の押込みたる状況

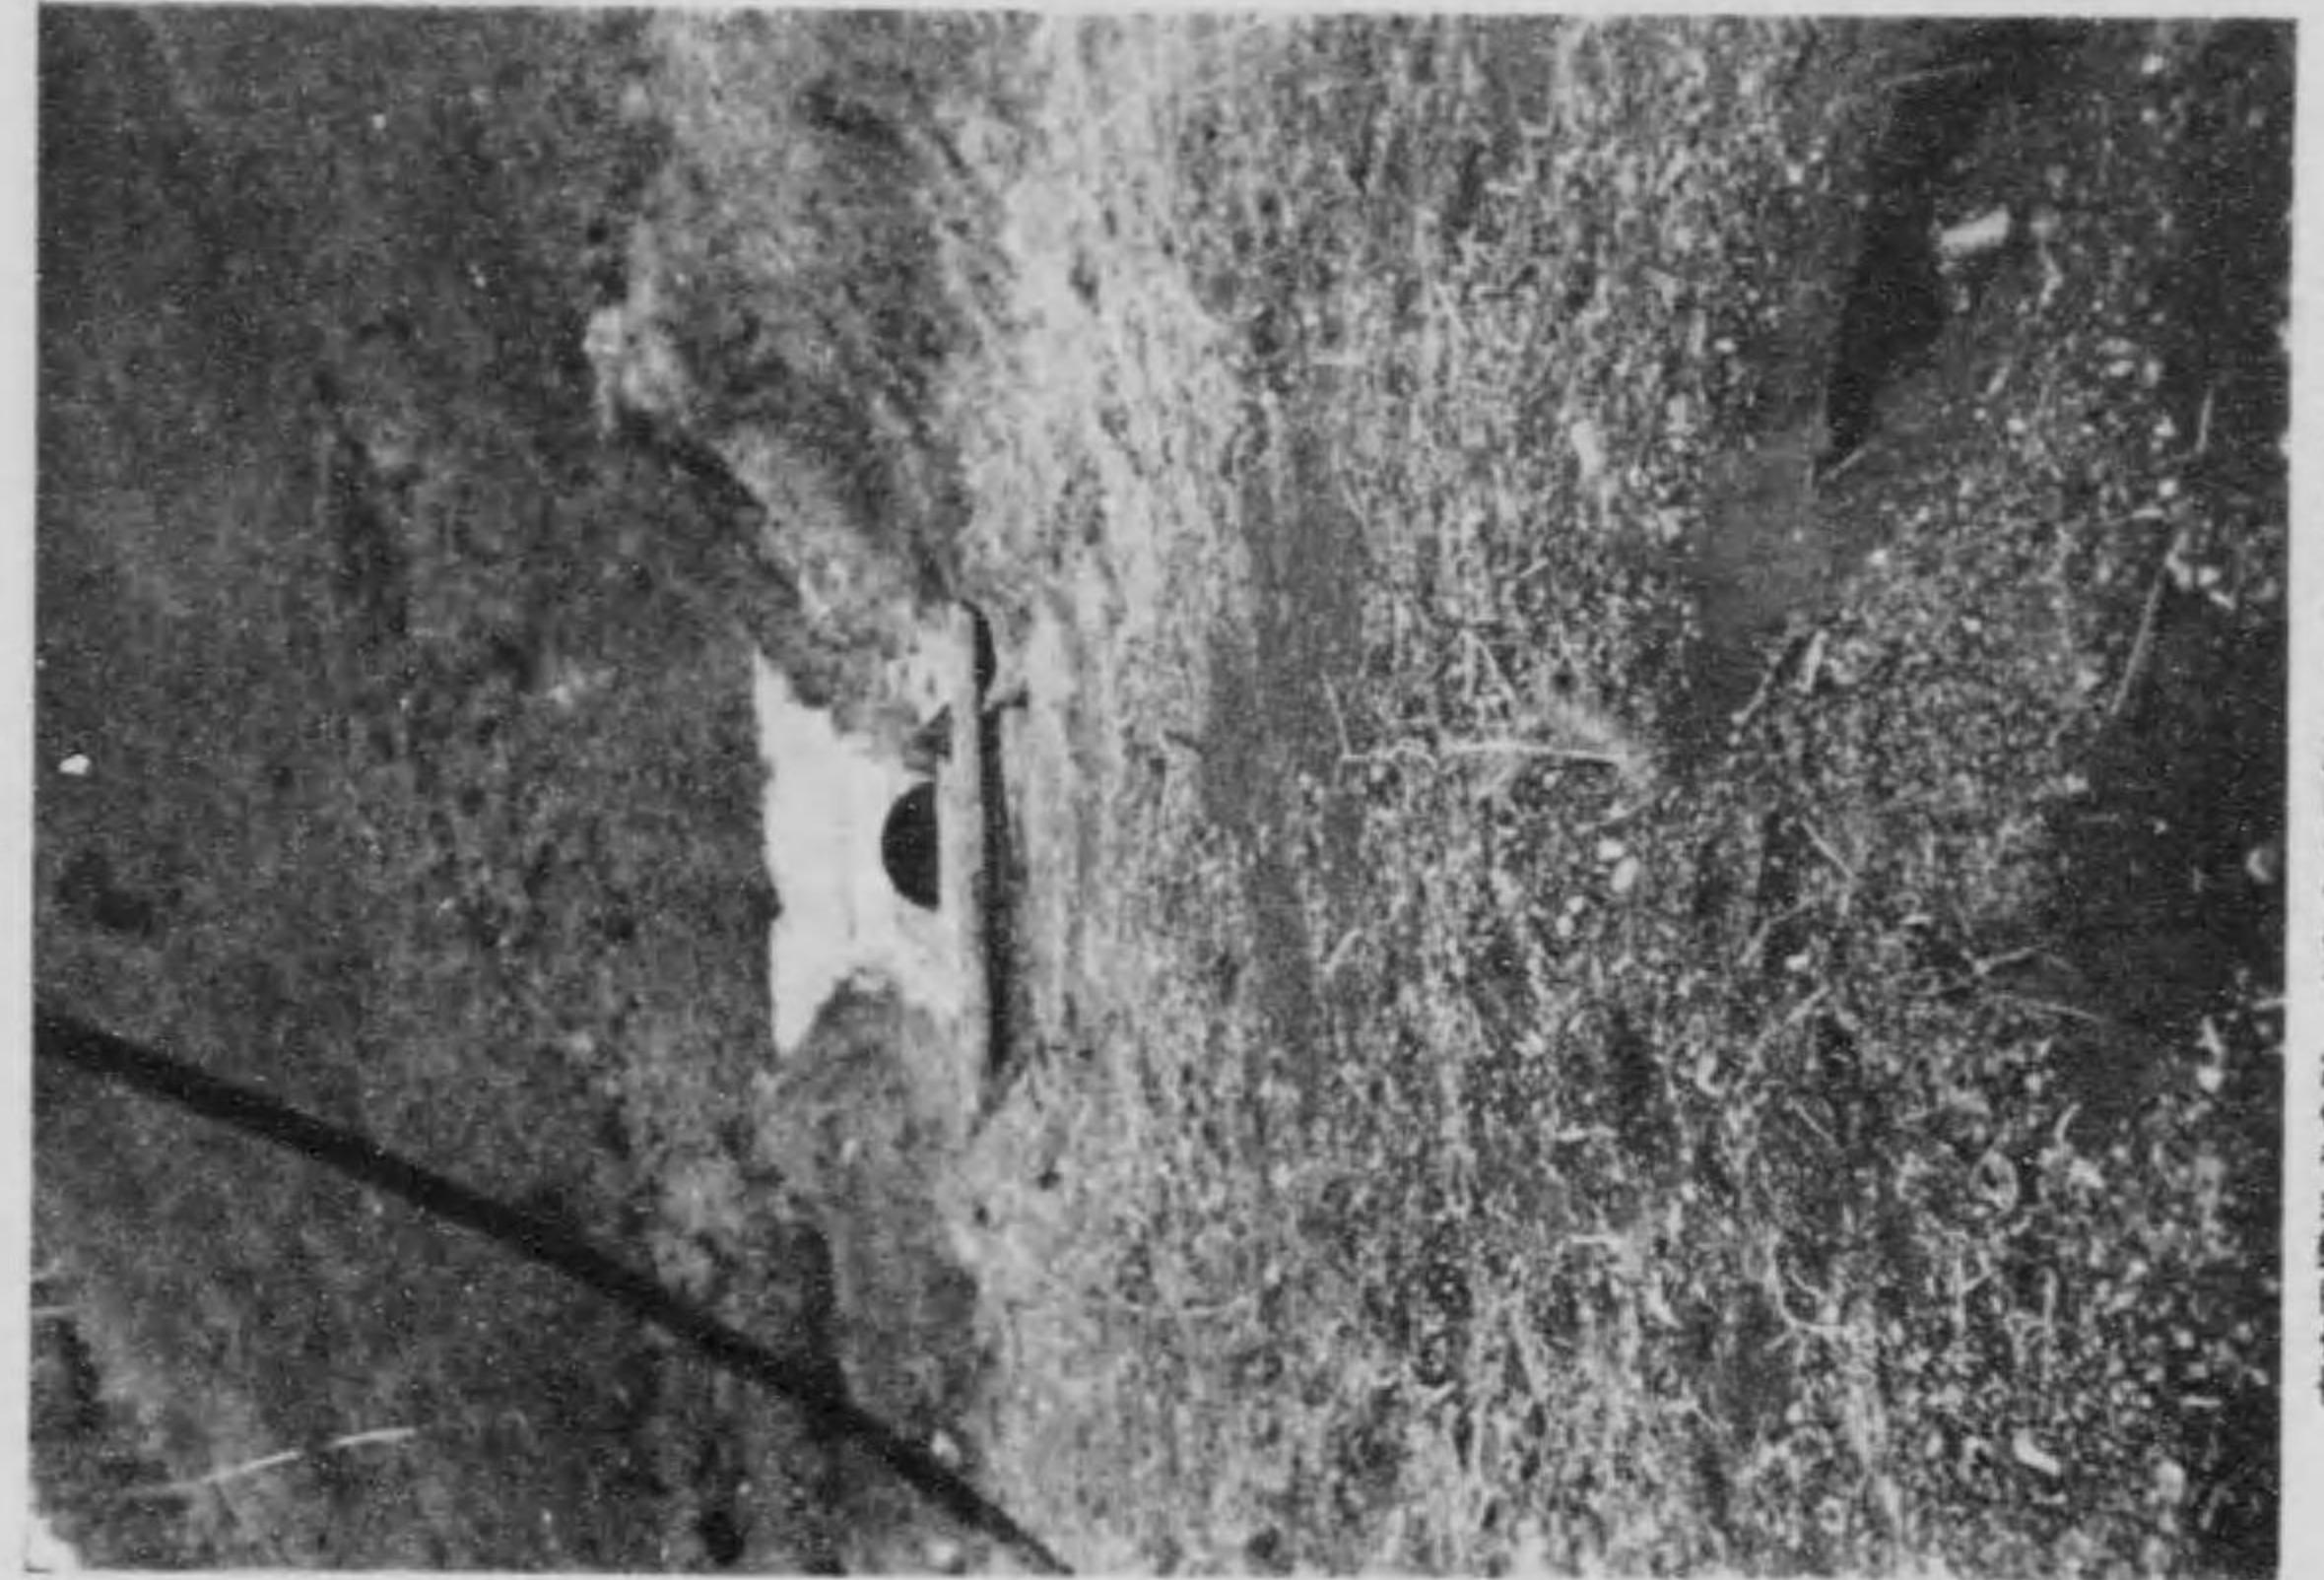
寫真第六

東京電燈株式會社 施留水力開渠へ土砂の押込みたる状況

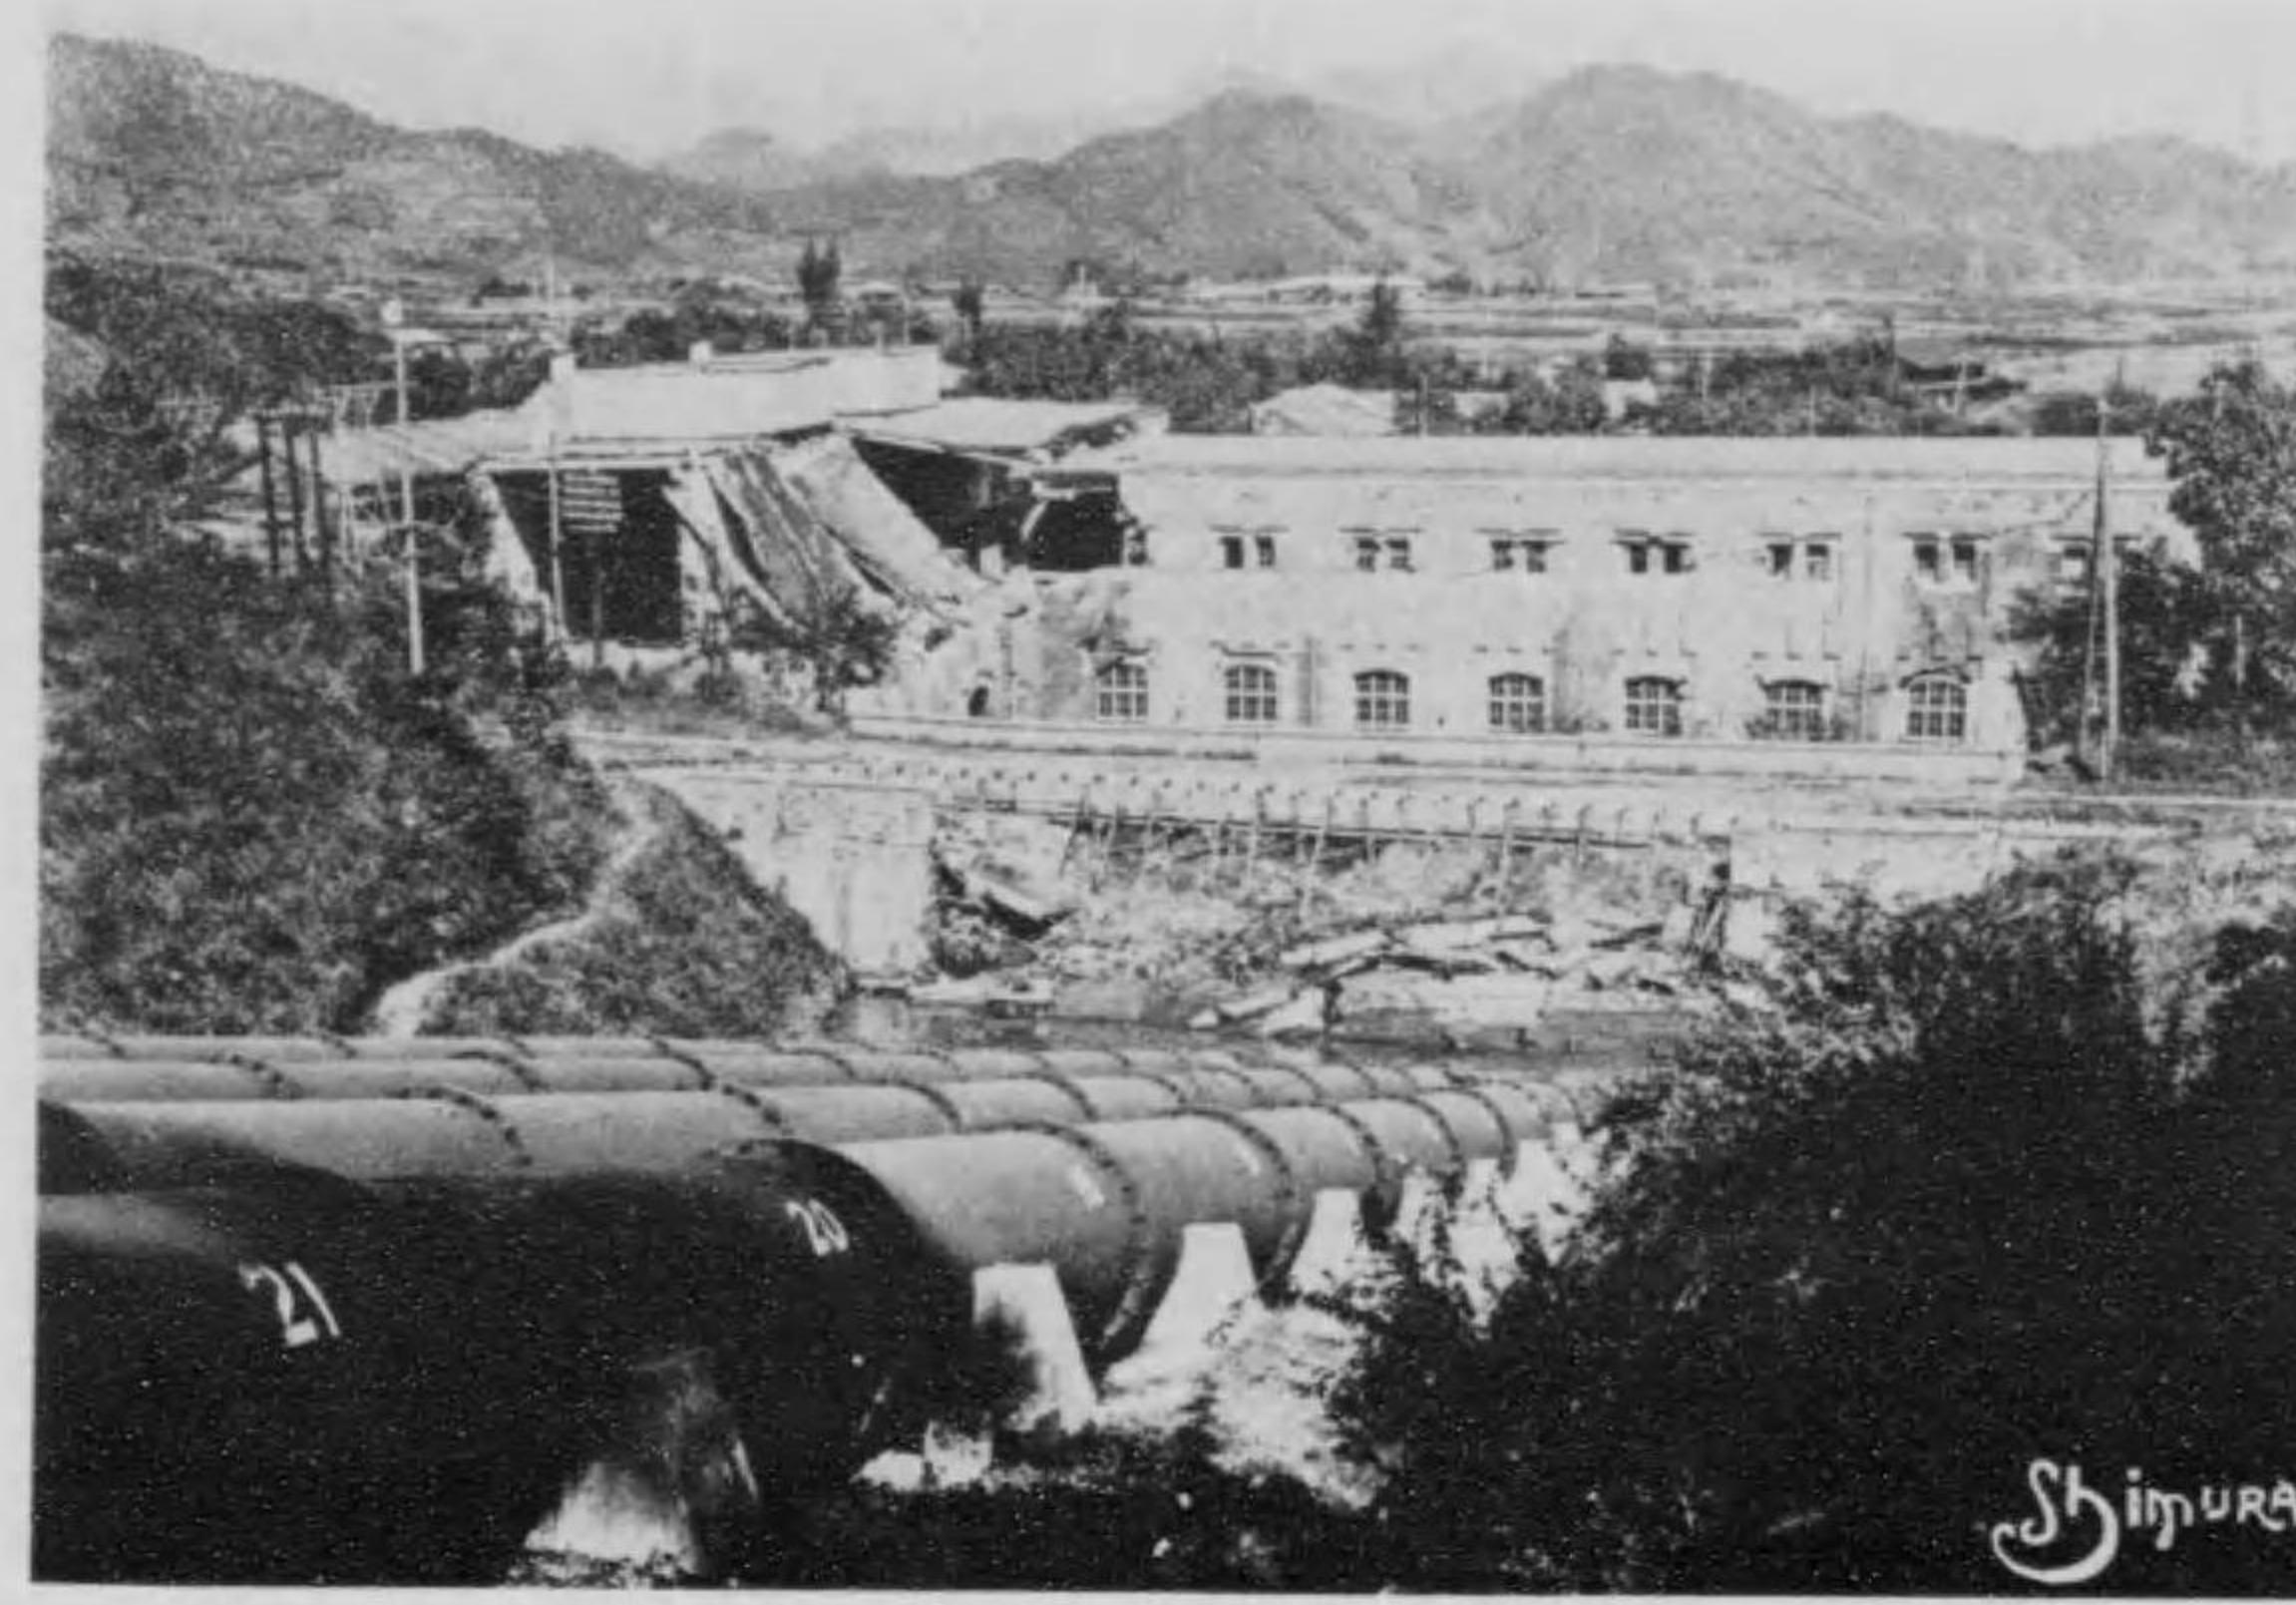
寫 真 第 七

鹿留發電所に於て基礎床面及び放水溝並に暗渠の拱頂又は底部に龜裂を生じたるは基礎の地質一樣ならず一部は岩盤に座し他は比較的軟弱なる土質の上に座するに起因すること明にして震力より来る彎曲作用により土質不良なる半分は耐荷力不足となり沈下し地盤の變り目附近に於て龜裂を生じたるものなり、從て最大垂直壓力を受くる基礎地盤が耐荷力充分なるときはこの被害を免れたるなるべし、駒橋發電所の如きは幾分軒高は他に比して低く屋根重量輕く且基礎地盤の耐荷力充分なりしに依るべし、若し又基礎地盤土砂層にして一樣なるものとすれば上部構造鐵骨煉瓦又は鐵筋混泥土造の如き場合には土質の耐荷力幾分不足するもさしたる被害なかるべし、基礎は堅固なる岩盤上に位するも上部家屋が煉瓦造なるものは屋根の重量のため全家屋の重心は上部に偏し震動に依り地震の方向と直角をなす壁には屋根下に水平龜裂を生じ同方向側の壁には設計及び施工等の關係により對角線状又は垂直龜裂を生ずるに至るべし、殊に隅々に何等の補強なきものは振動の差異に依り龜裂又は脱落するに至るべし、鐘ヶ淵及び塔ノ澤發電所の被害はこの原因による、忍野及び西湖發電所の基礎及び建物に被害少かりしは基礎地盤比較的堅く家屋は西洋小屋組の木造なりしがため載荷重も軽く安全なるを得たりしなり。

東京電燈株式會社 廉留發電所震害狀況
