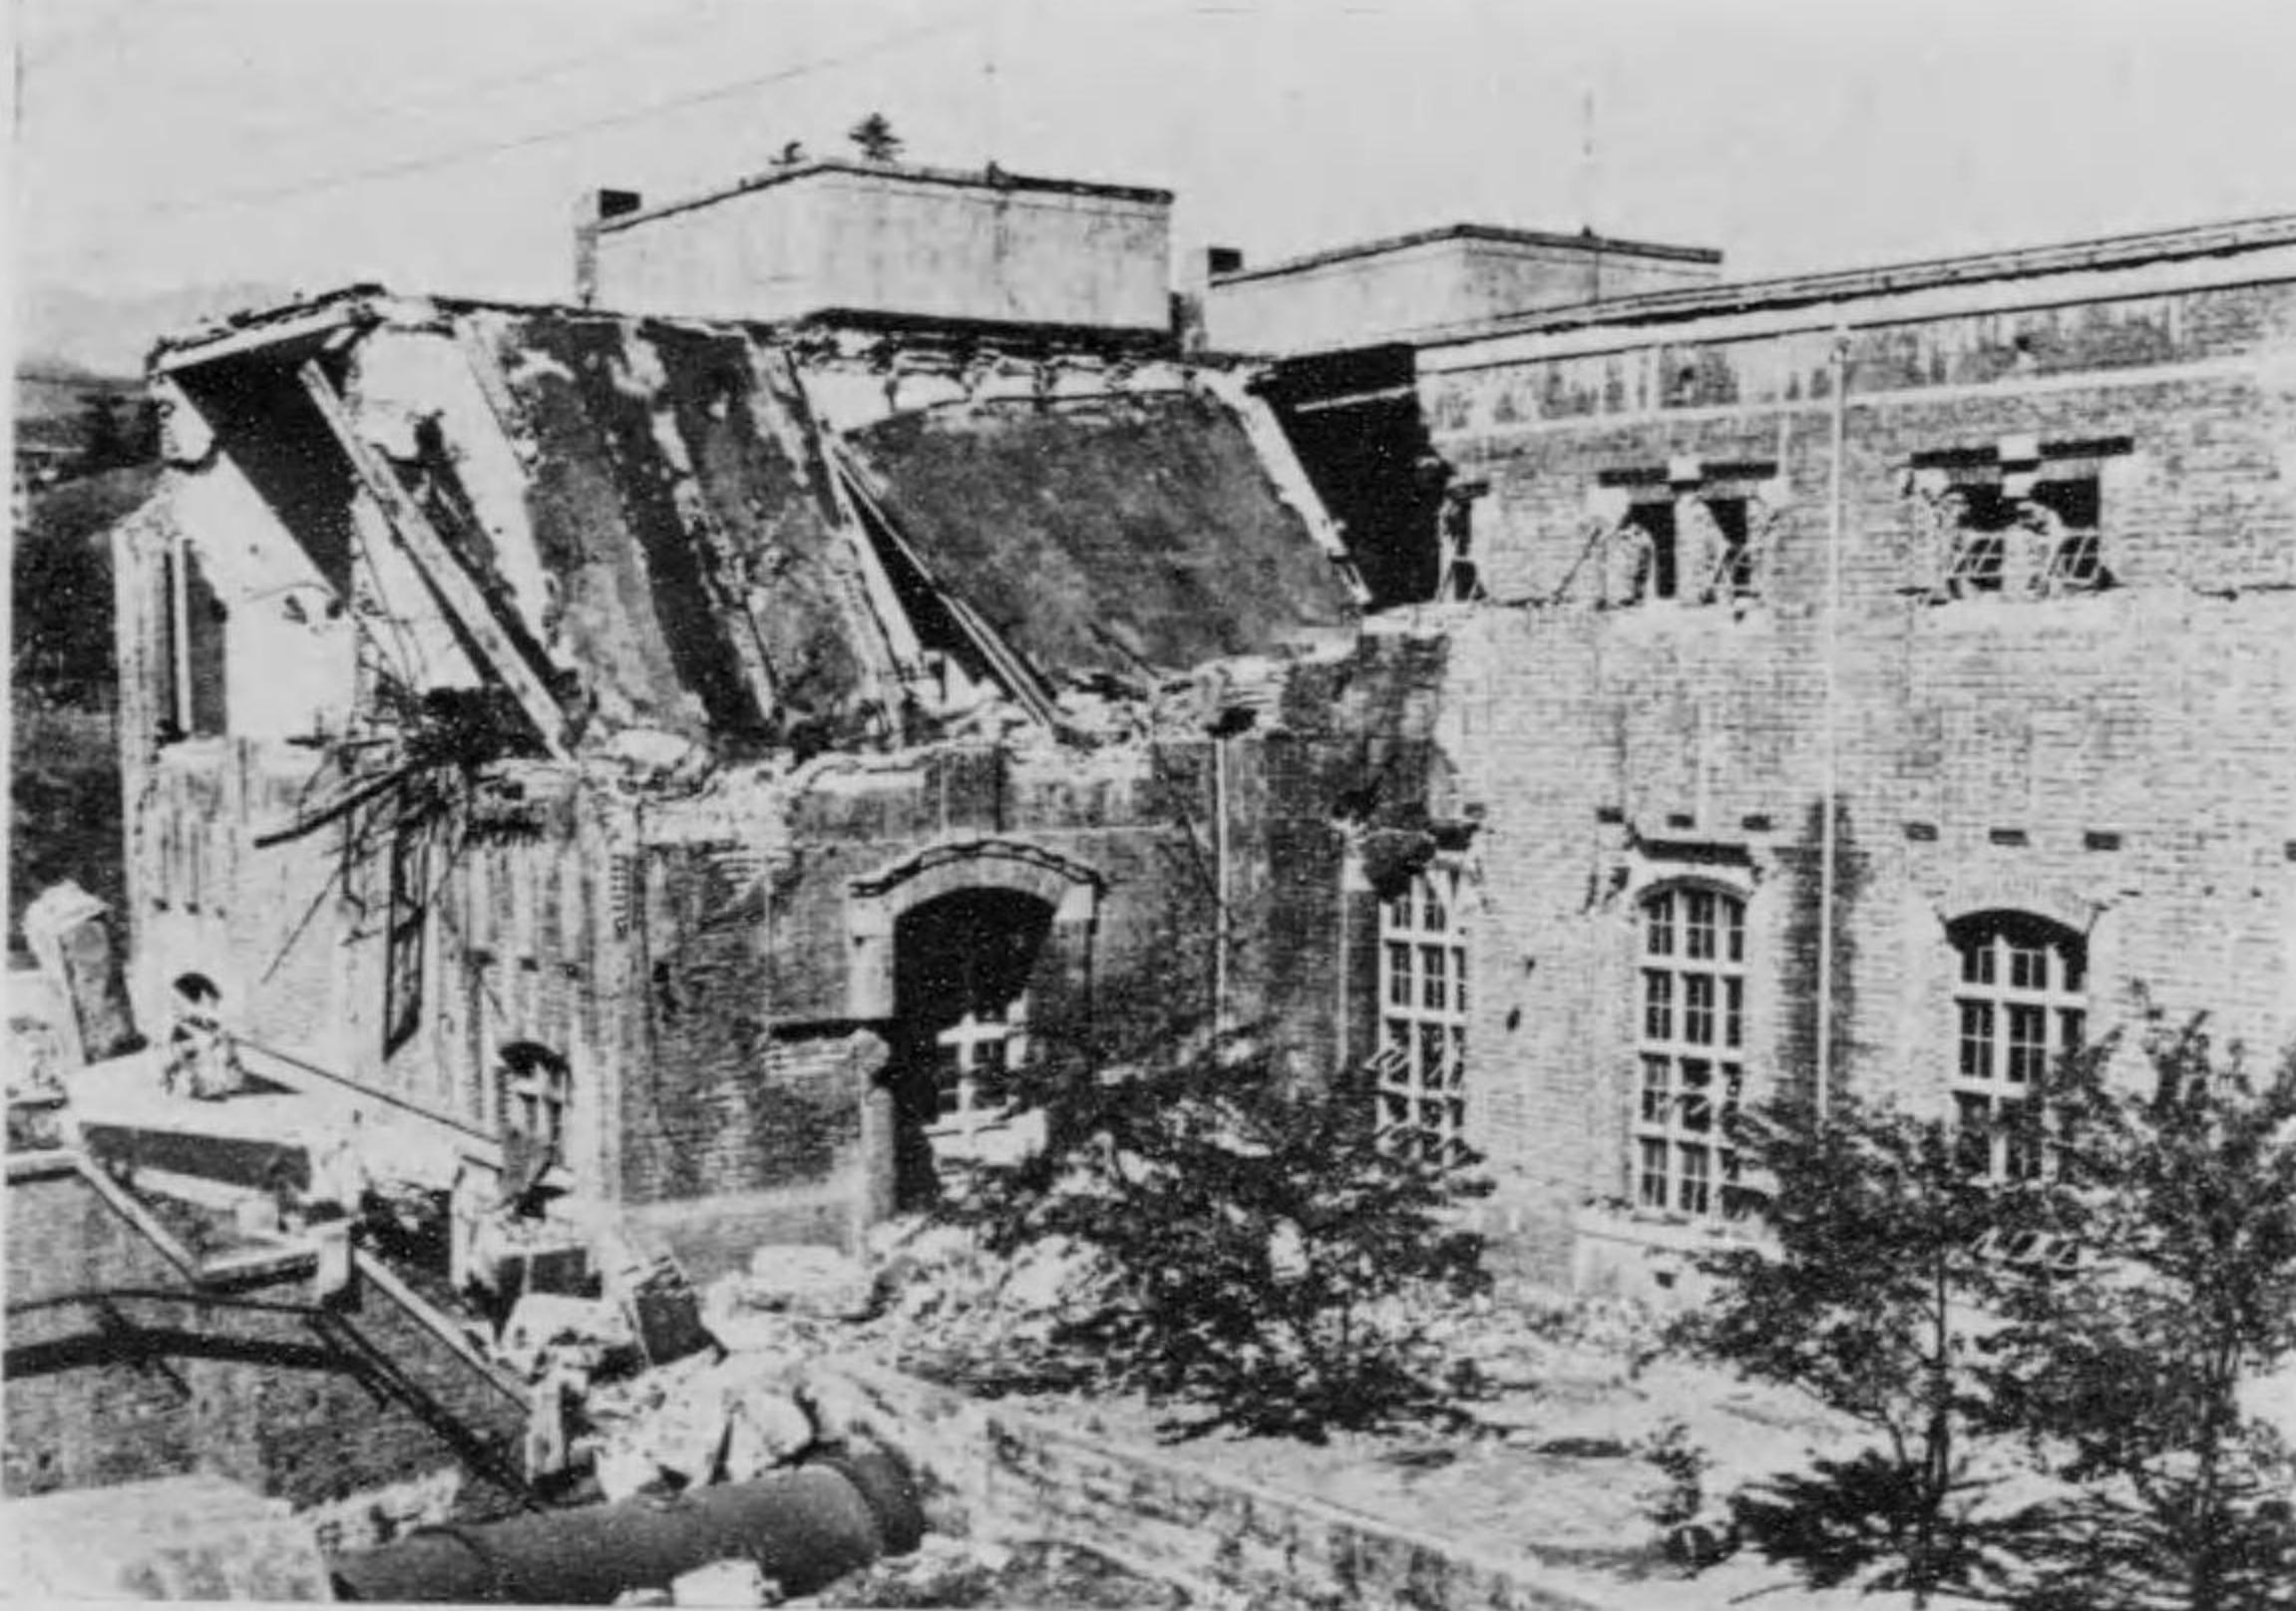
寫 真 第 八

東京電燈株式會社 廉留發電所及變電所震害狀況

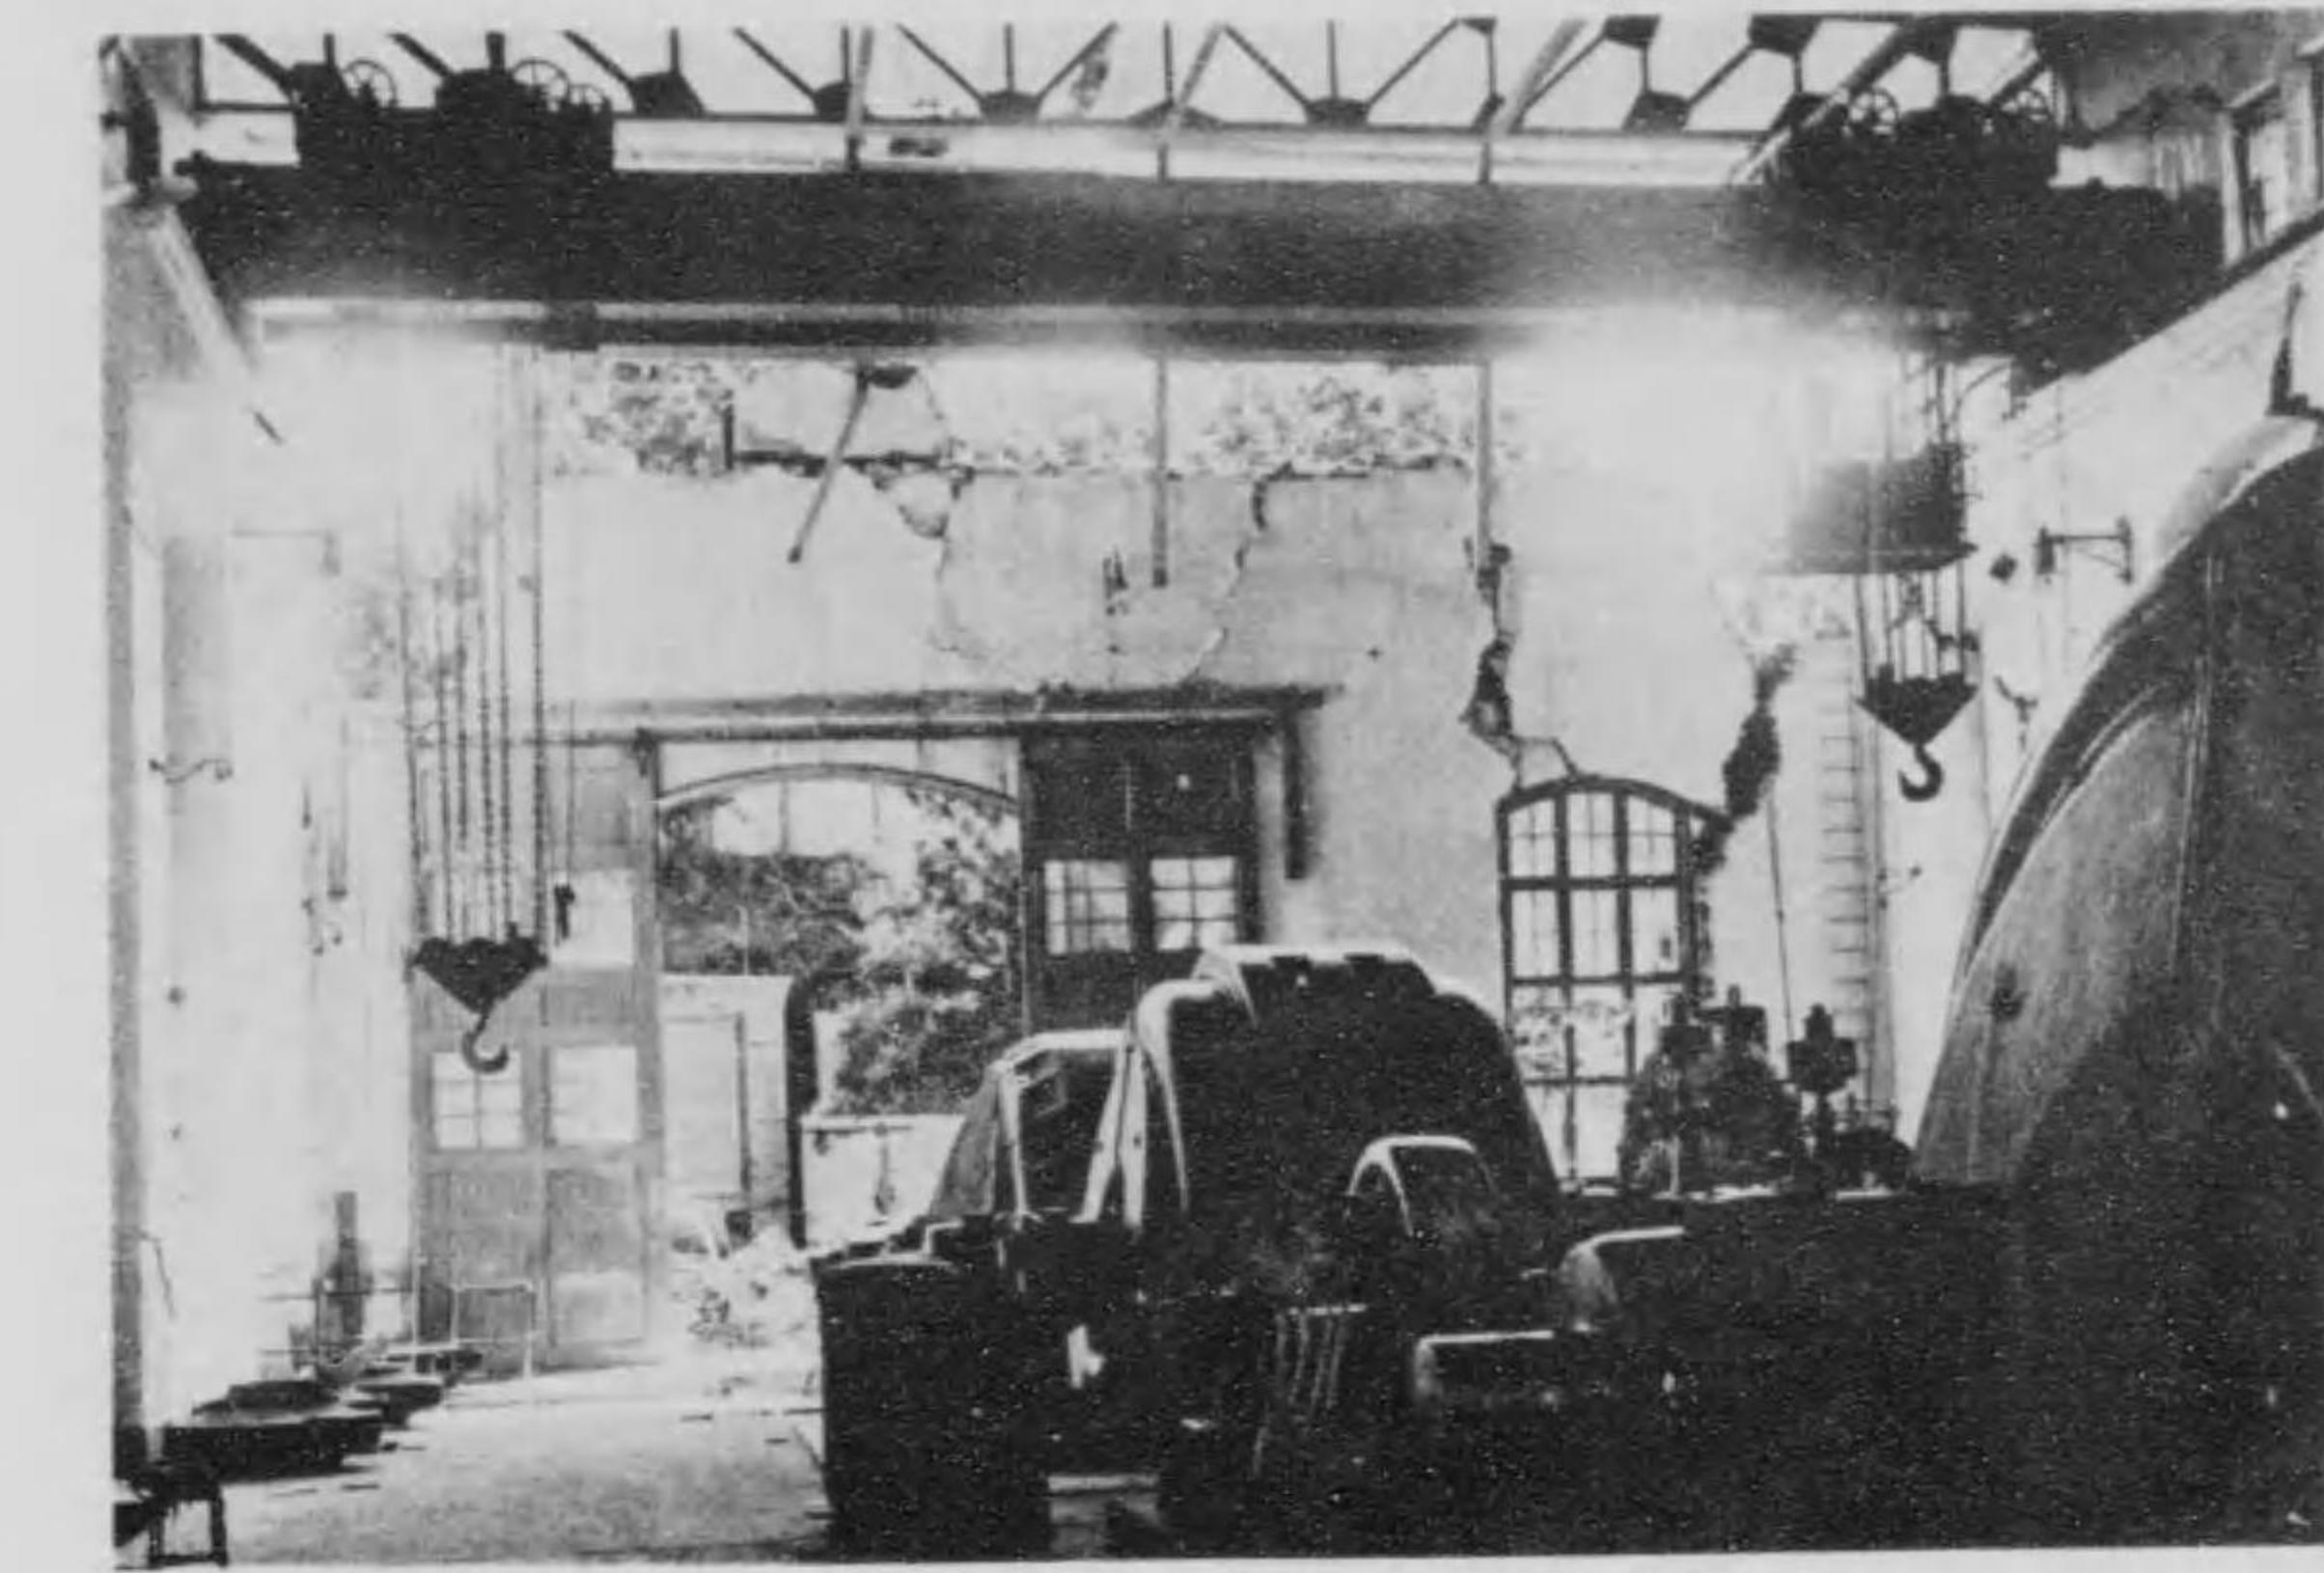
寫 真 第 九

東京電燈株式會社 廉留發電所震害狀況

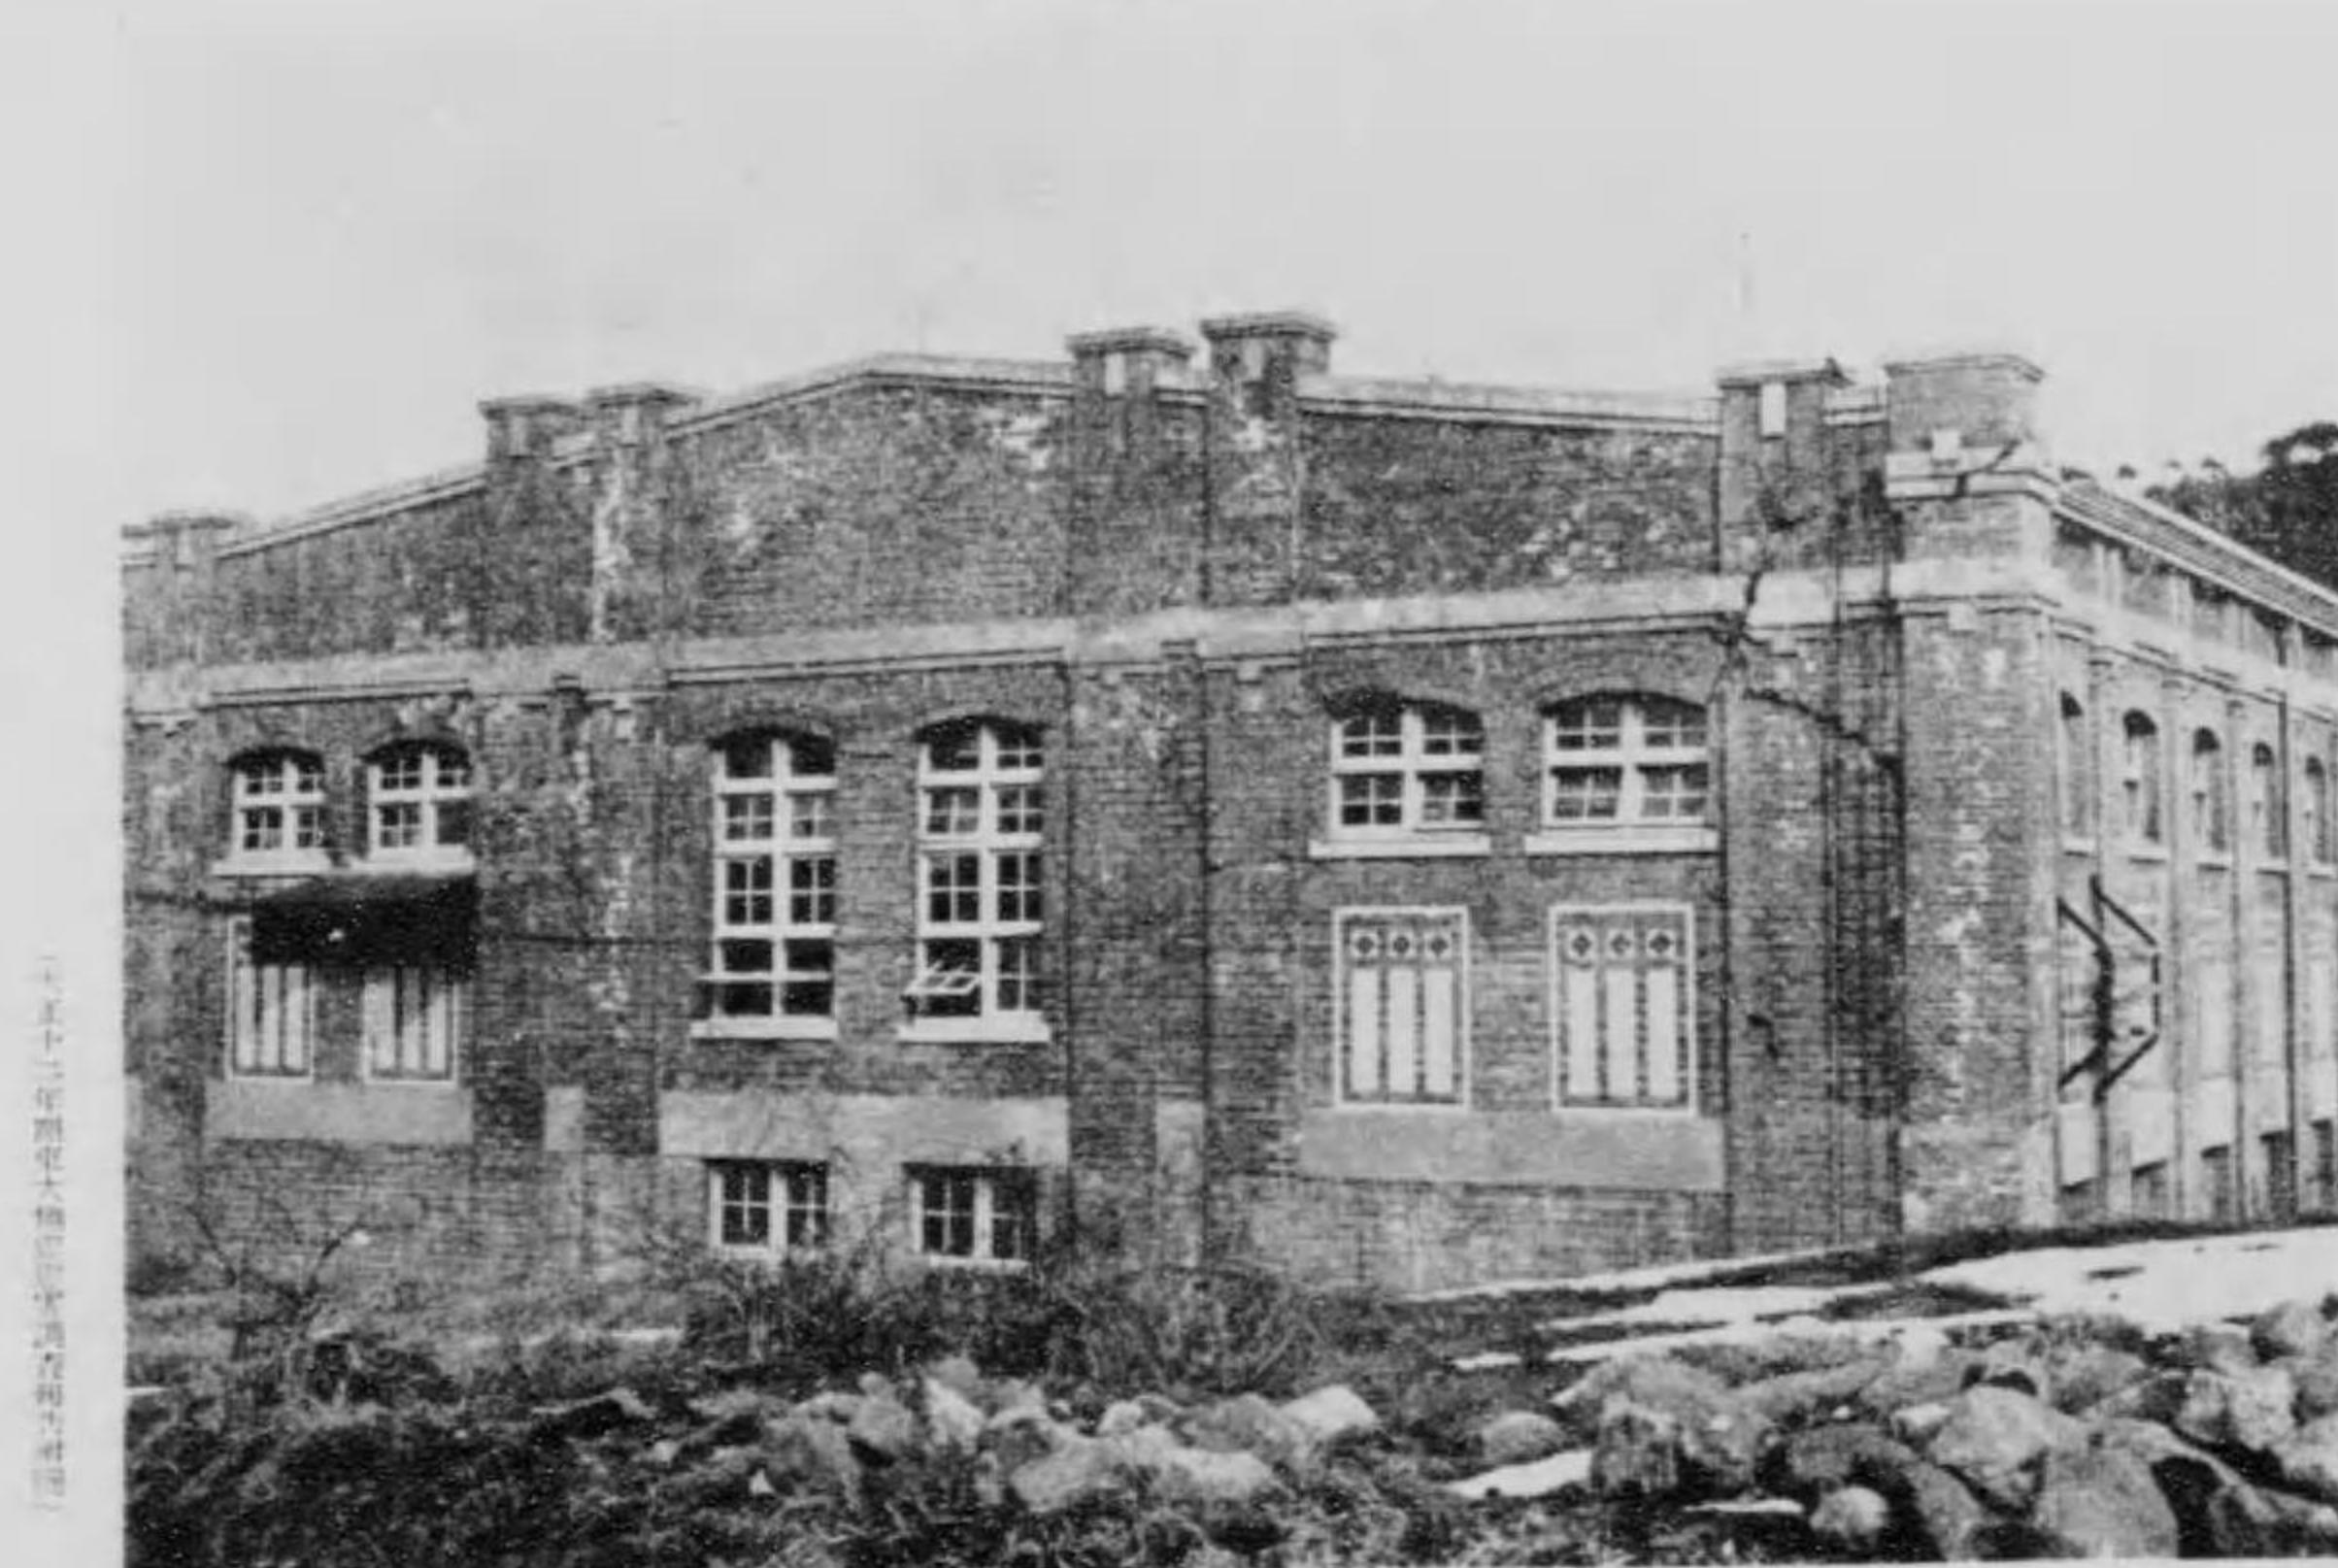
寫 真 第 十

東京電燈株式會社 谷村發電所震害狀況

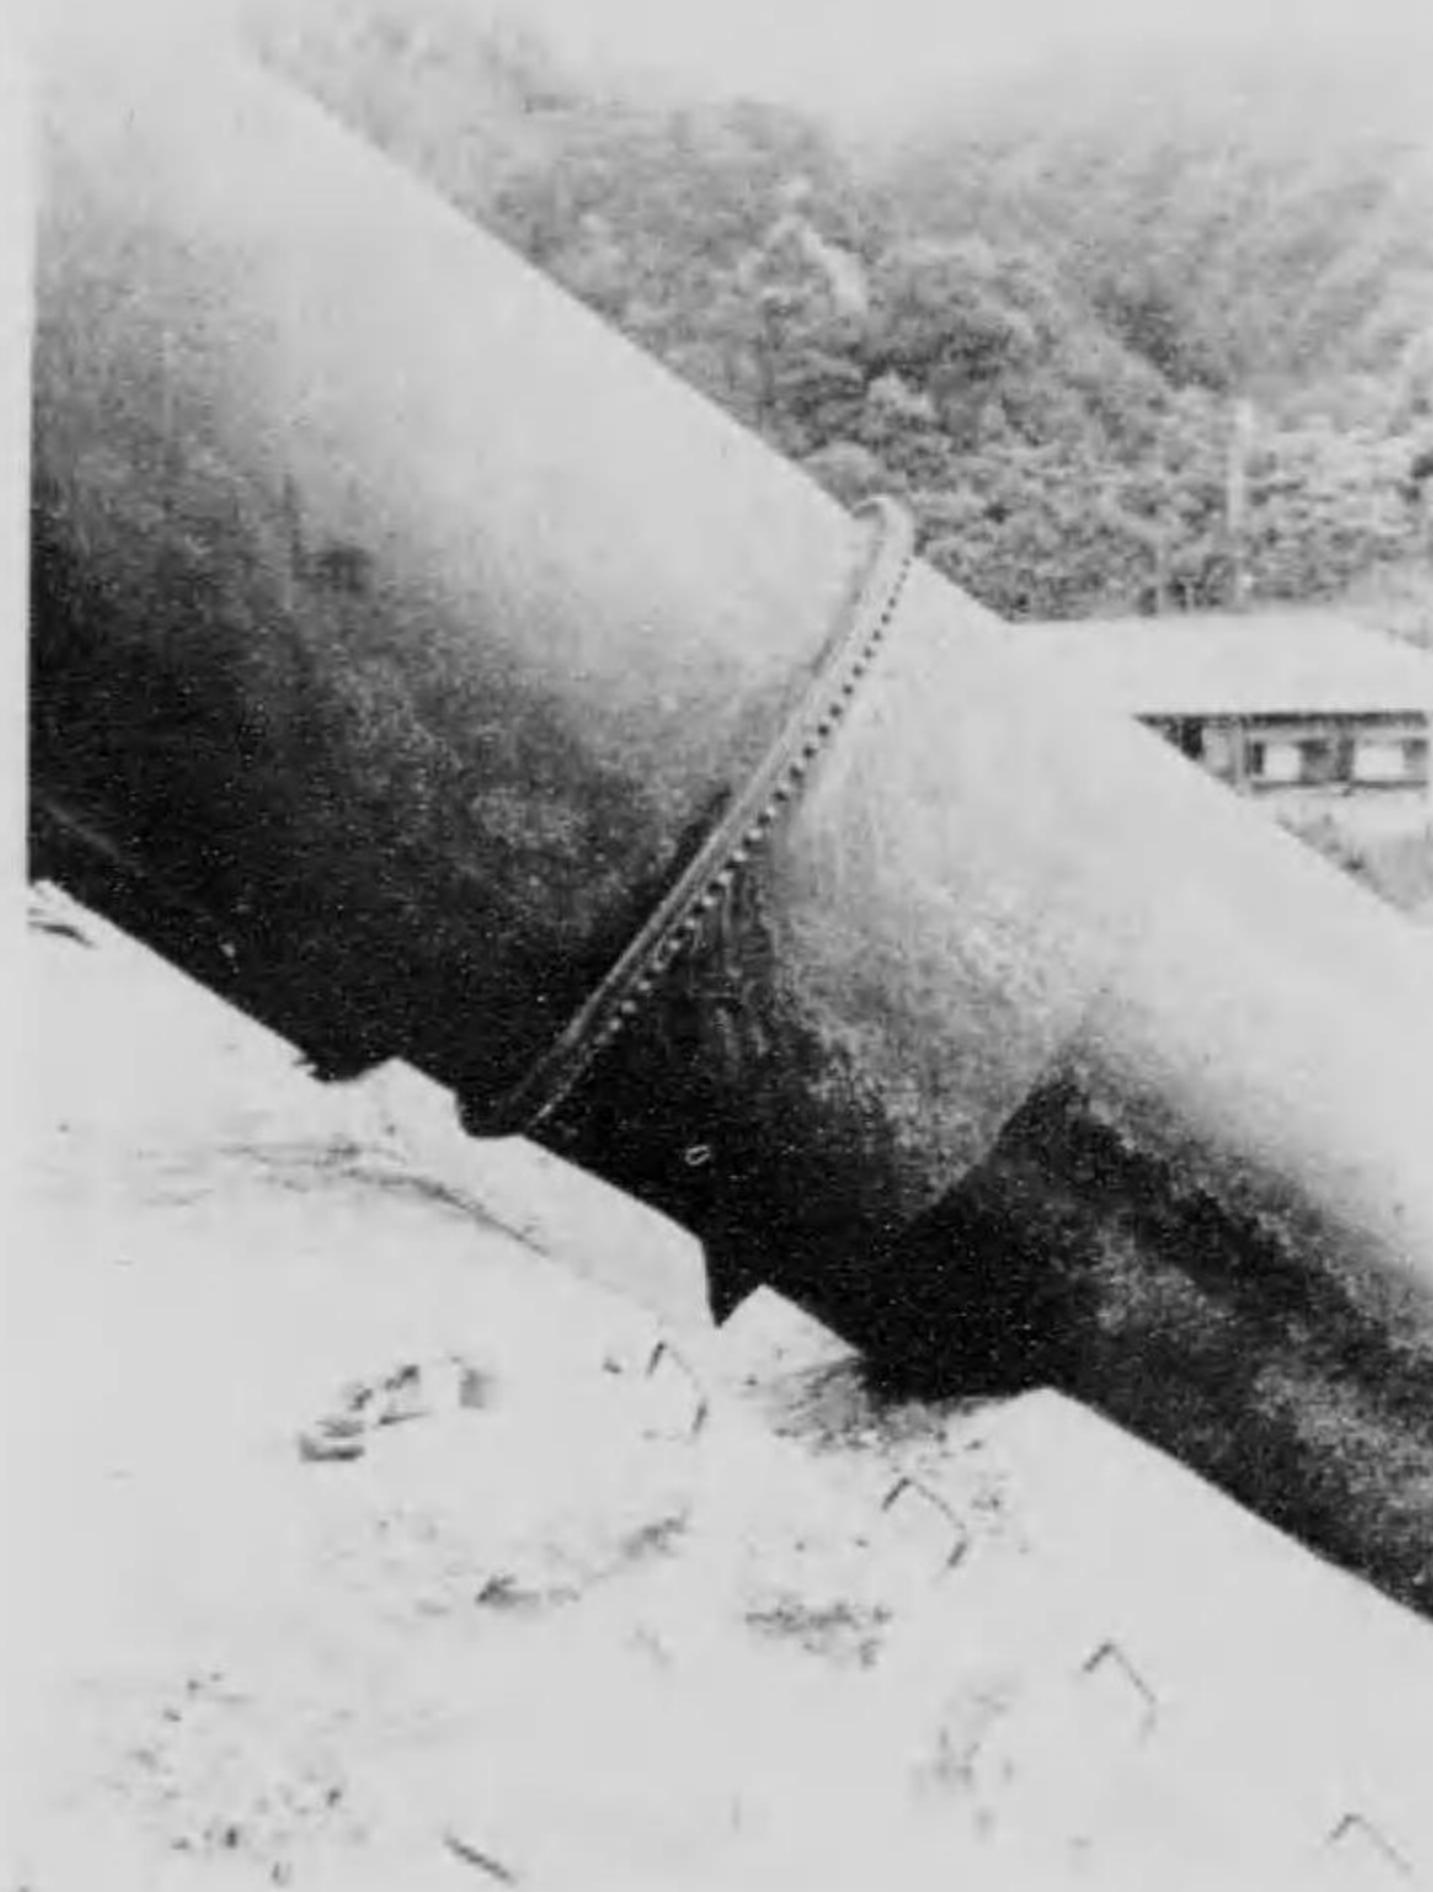
寫真第十一

(ロ) 水壓管は布設地盤の移動又は水槽鐵管口の沈下倒潰等他動的原因に依りて壓縮又は鉄錆切斷、縫目離脱等の震害を被り鐵管それ自身の振動により自ら破損したる如き例なし。八ツ澤水力の鐵管線路はその地質不良なる石交り土にして固定臺は風化して縫裂多き急傾斜層の粘板岩上に築かれたるものなり、故に地盤の震動により粘板岩は御坂凝灰岩との接觸部即ち水槽下手に於て滑落を生じ從て鐵管は張石斜面に沿ひて壓縮摺下せり、然れどもその下部は地盤堅固なるため移動なく茲に上部は滑脱1尺餘の裂口を生じ鐵管の伸縮接合は脱出し張石は龜裂又は段違を生じ、下部第三固定臺より下方には伸縮接合なからしめ鐵管自身が一の支柱となりパンプ縫手は甚しく壓縮せられたり、又固定臺に於て鐵管横断面の水平中軸線附近より水平に龜裂を生じたるは地にり等により傾斜面の推力を増大せしめ或は上下震動の周期を異にせるによるべく受臺の龜裂を生じたるも略々同一理由なり、他の發電水路に

東京電燈株式會社
片川ハツ澤水壓管接手部破裂及び受心滑離状況

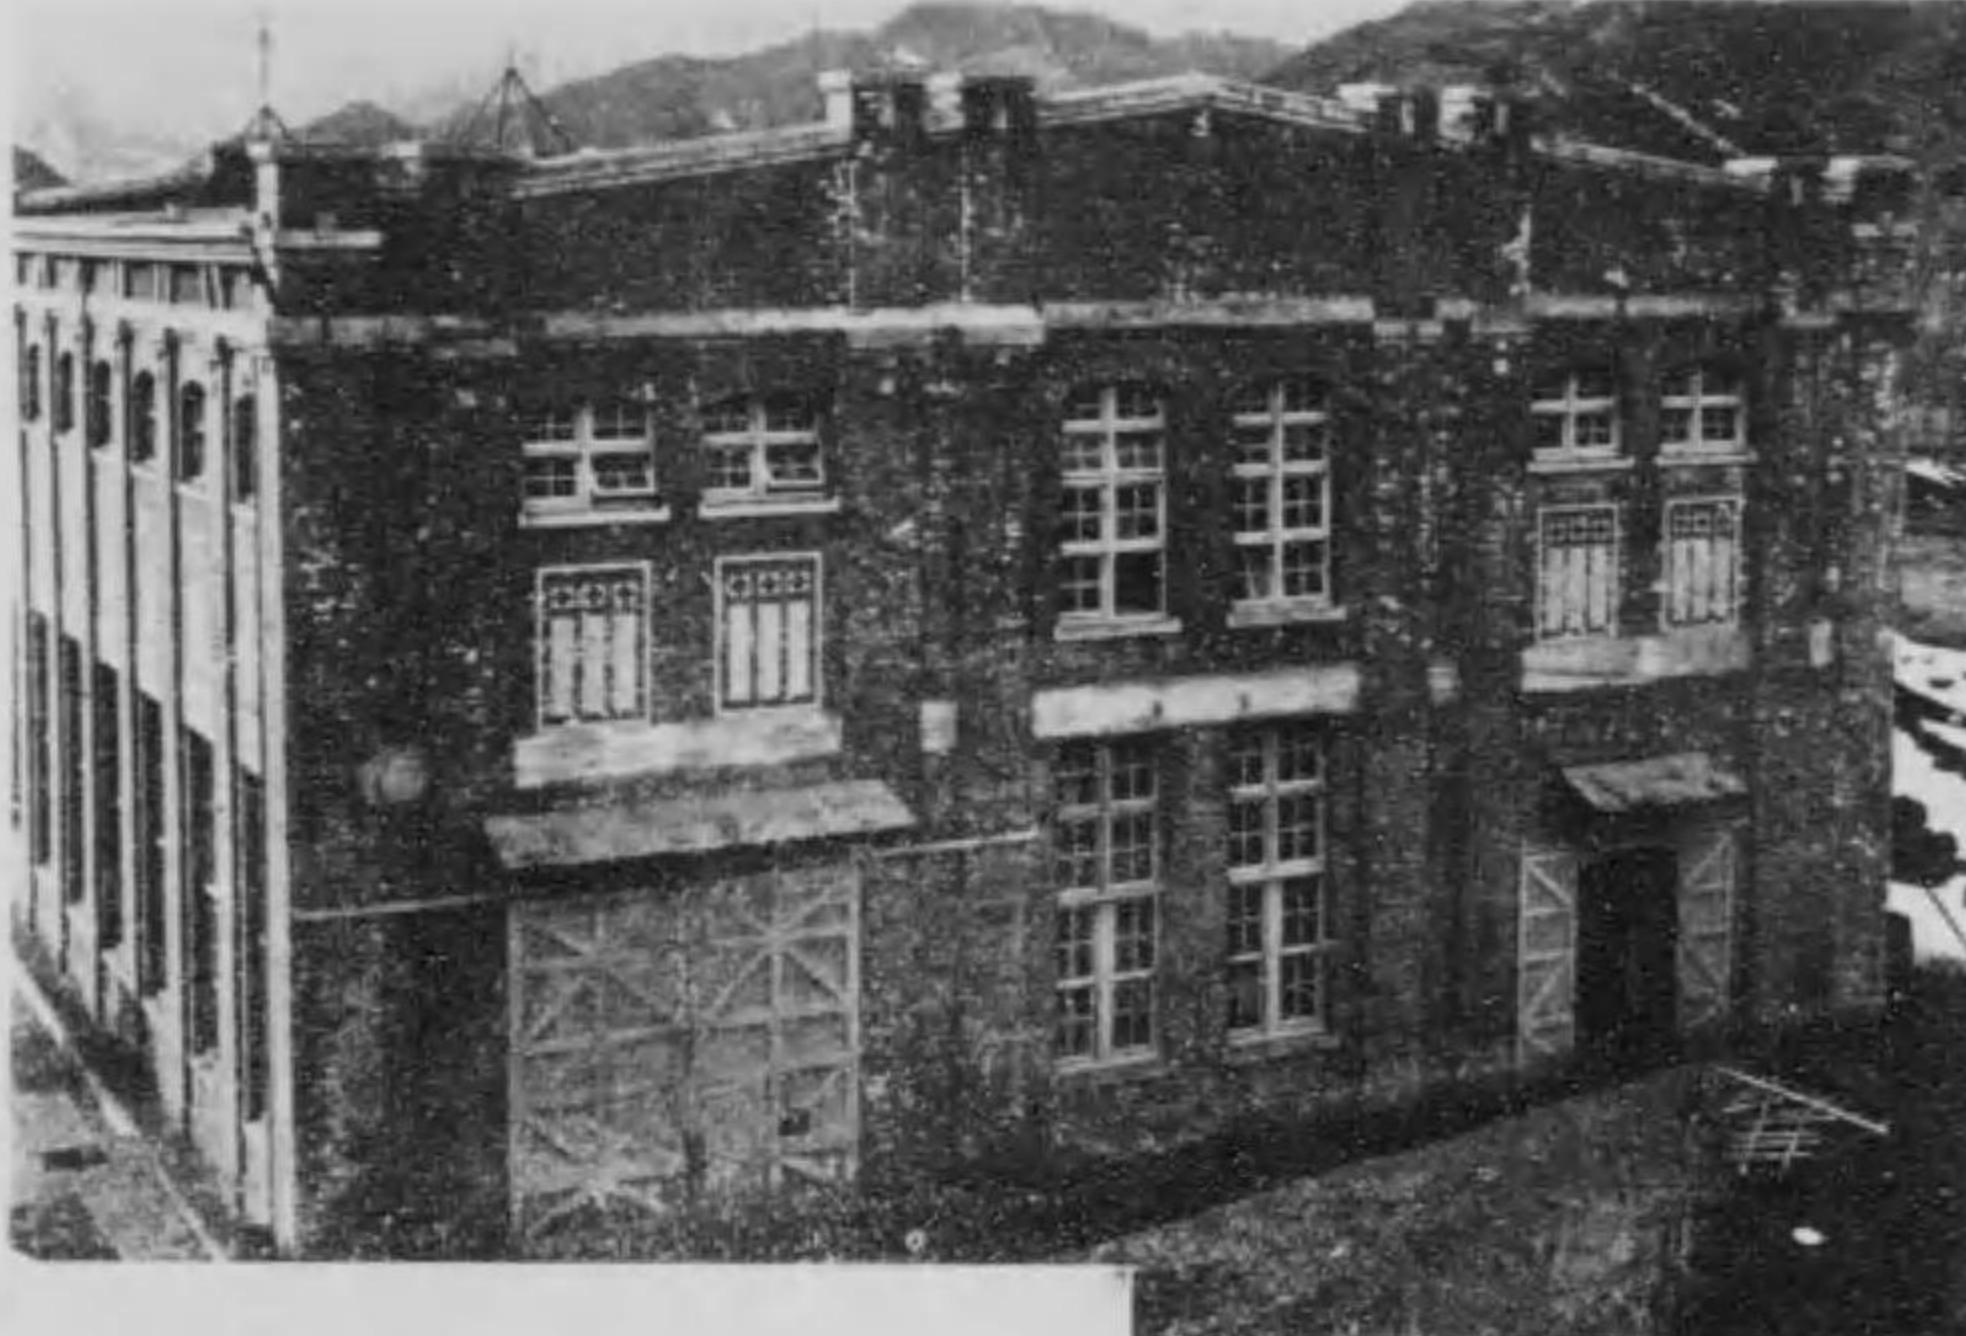
寫真第十一

東京電燈株式會社
谷村發電所震害状況

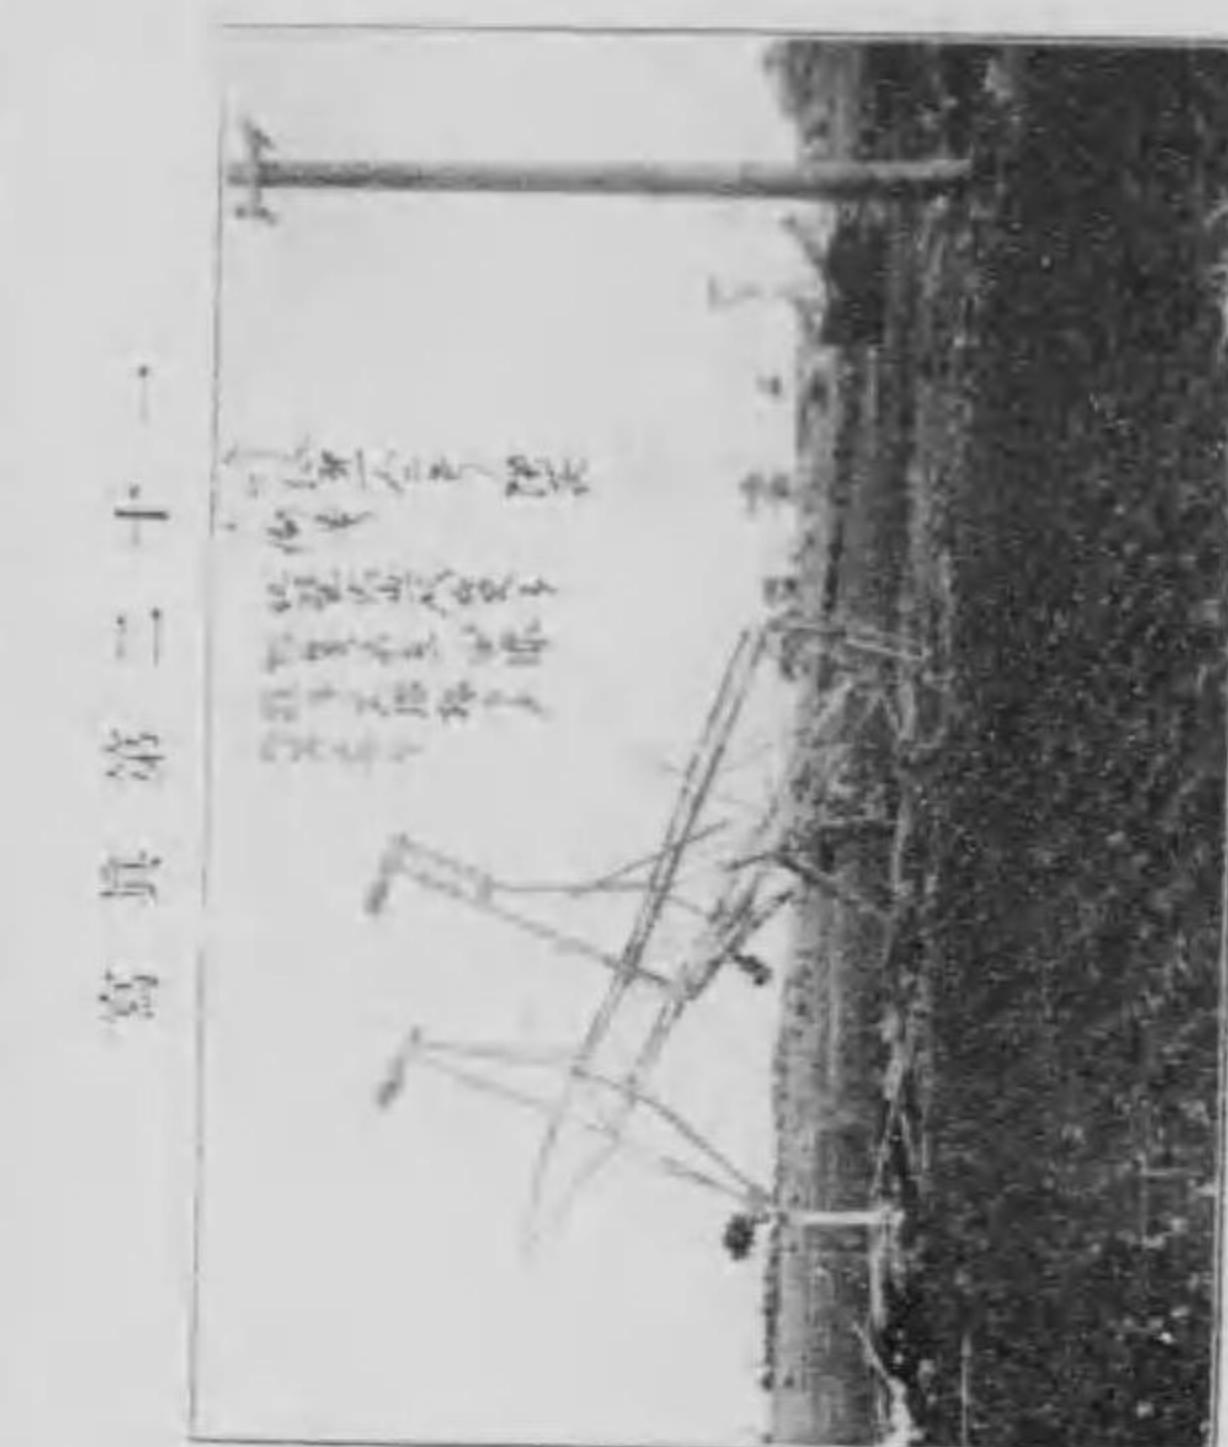
東京電燈株式會社 (岸部) 倒伏せる角度鐵塔

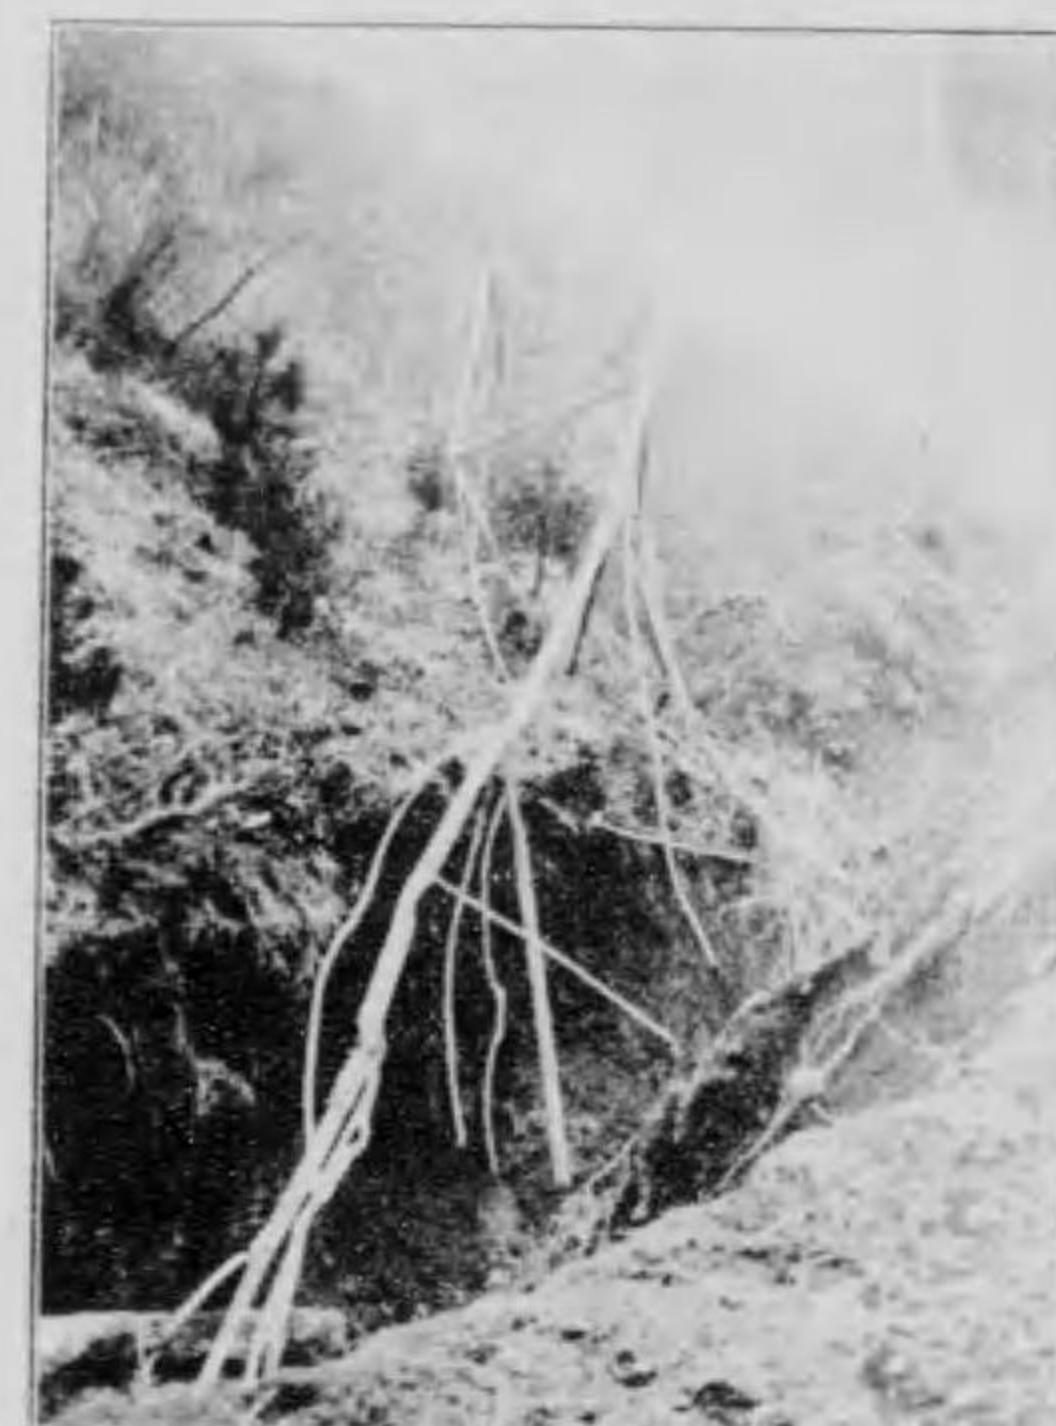
寫 真 第 十 八

東京電燈株式會社 (峯線)
山崩れのため倒伏せる鐵塔

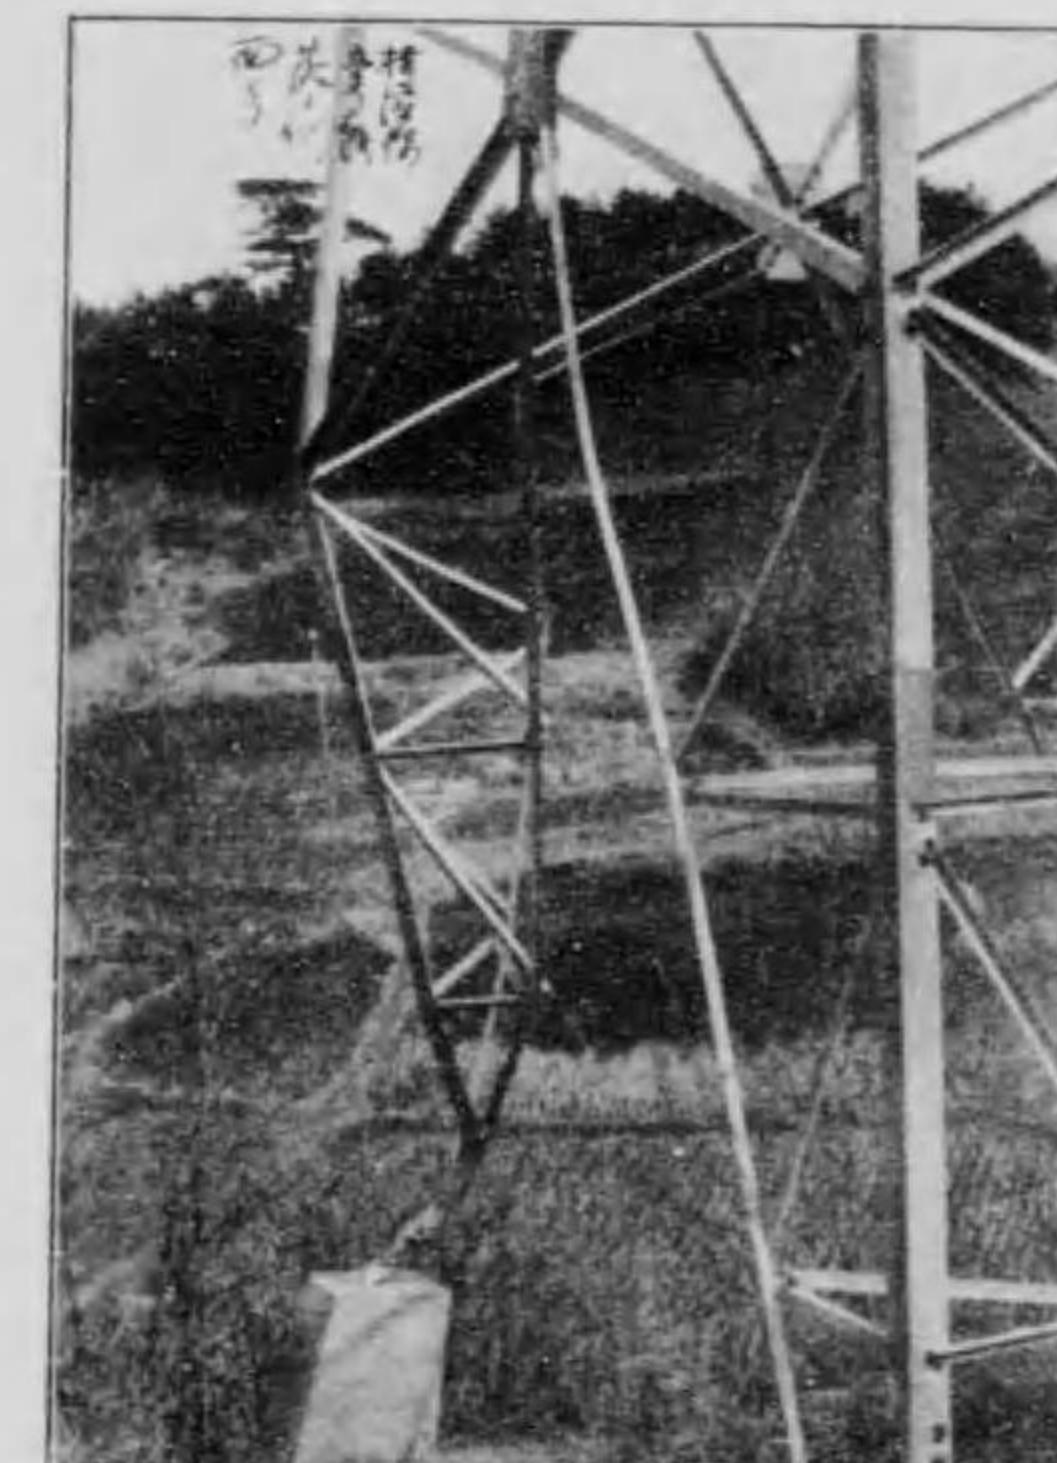
寫 真 第 十 九

東京電燈株式會社 (横濱線)
山崩れによる鐵塔の被害 (側面より見たもの)

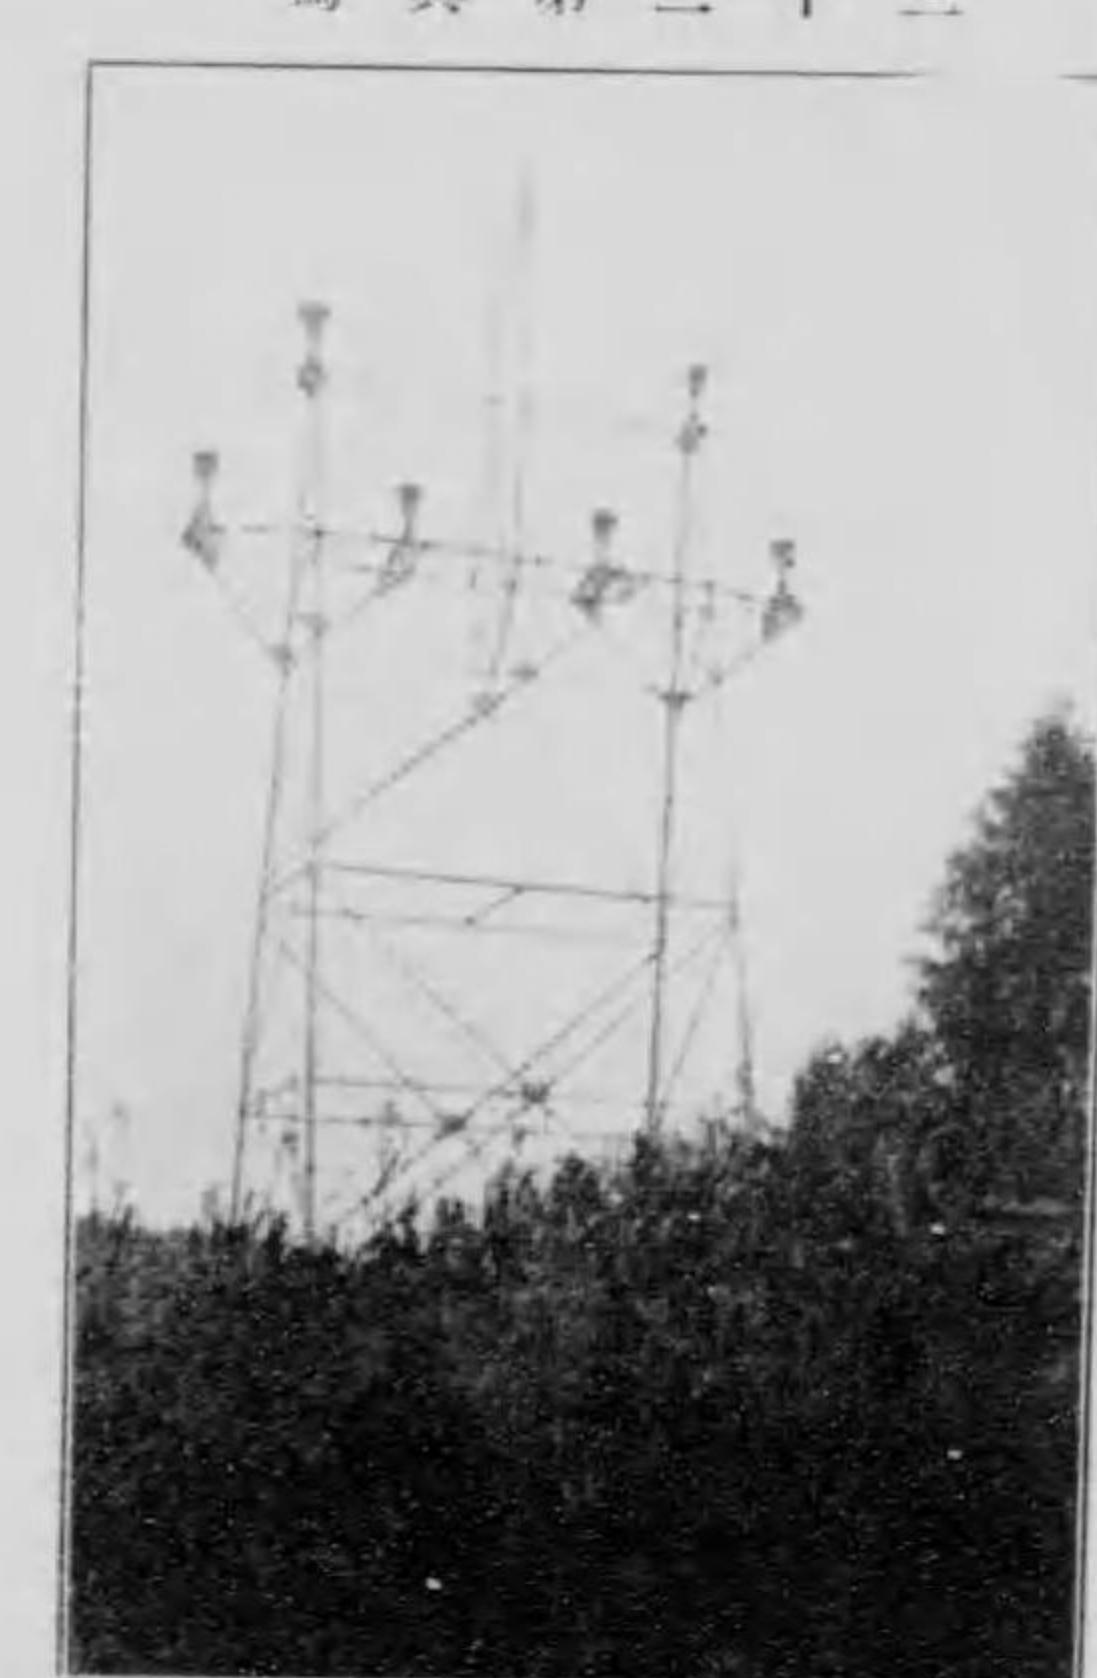
東京電燈株式會社 (桂川線) 架空地線支持メン
バーの屈曲せるもの
