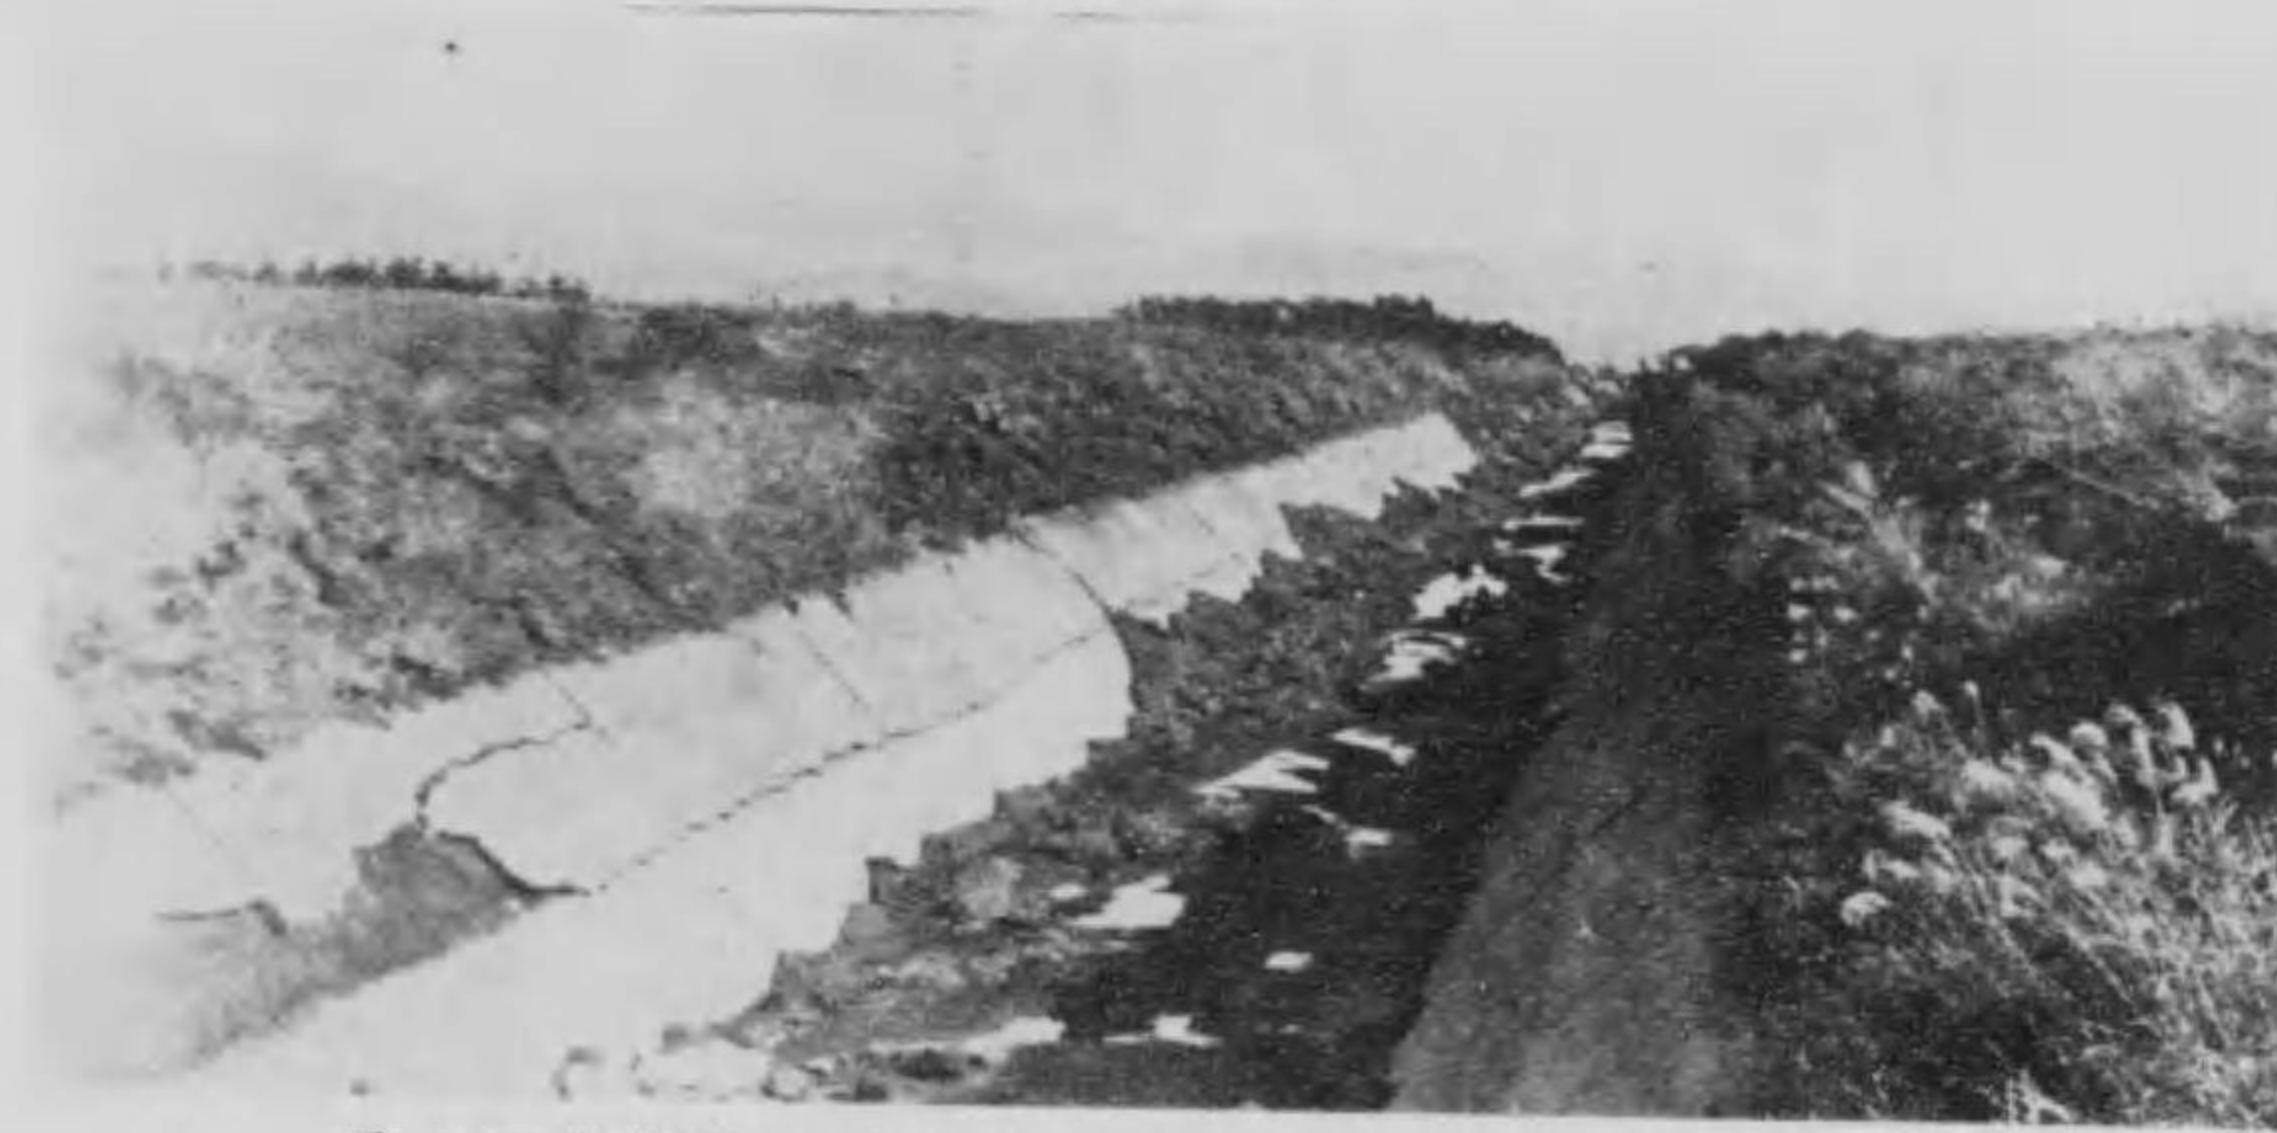
寫真第二十四

下開渠： 敷幅 24 尺、深 14.5 尺、兩側法各 1 割、混凝土厚 6 寸、側壁上端に幅 3 尺の大走りを設け上部法 1 割とし、混凝土壁の部分は赤褐色真砂土、上皮 3, 4 尺は黑色火山灰を掘鑿築造したものにして全長に涉り兩側共水平に數段の龜裂を生じ壁は伸縮接合に於て切斷し上部は裏面土砂と共に押出され甚しきは崩落したる部分あり。

富士瓦斯紡績株式會社 須川水力下開渠法混凝土造製

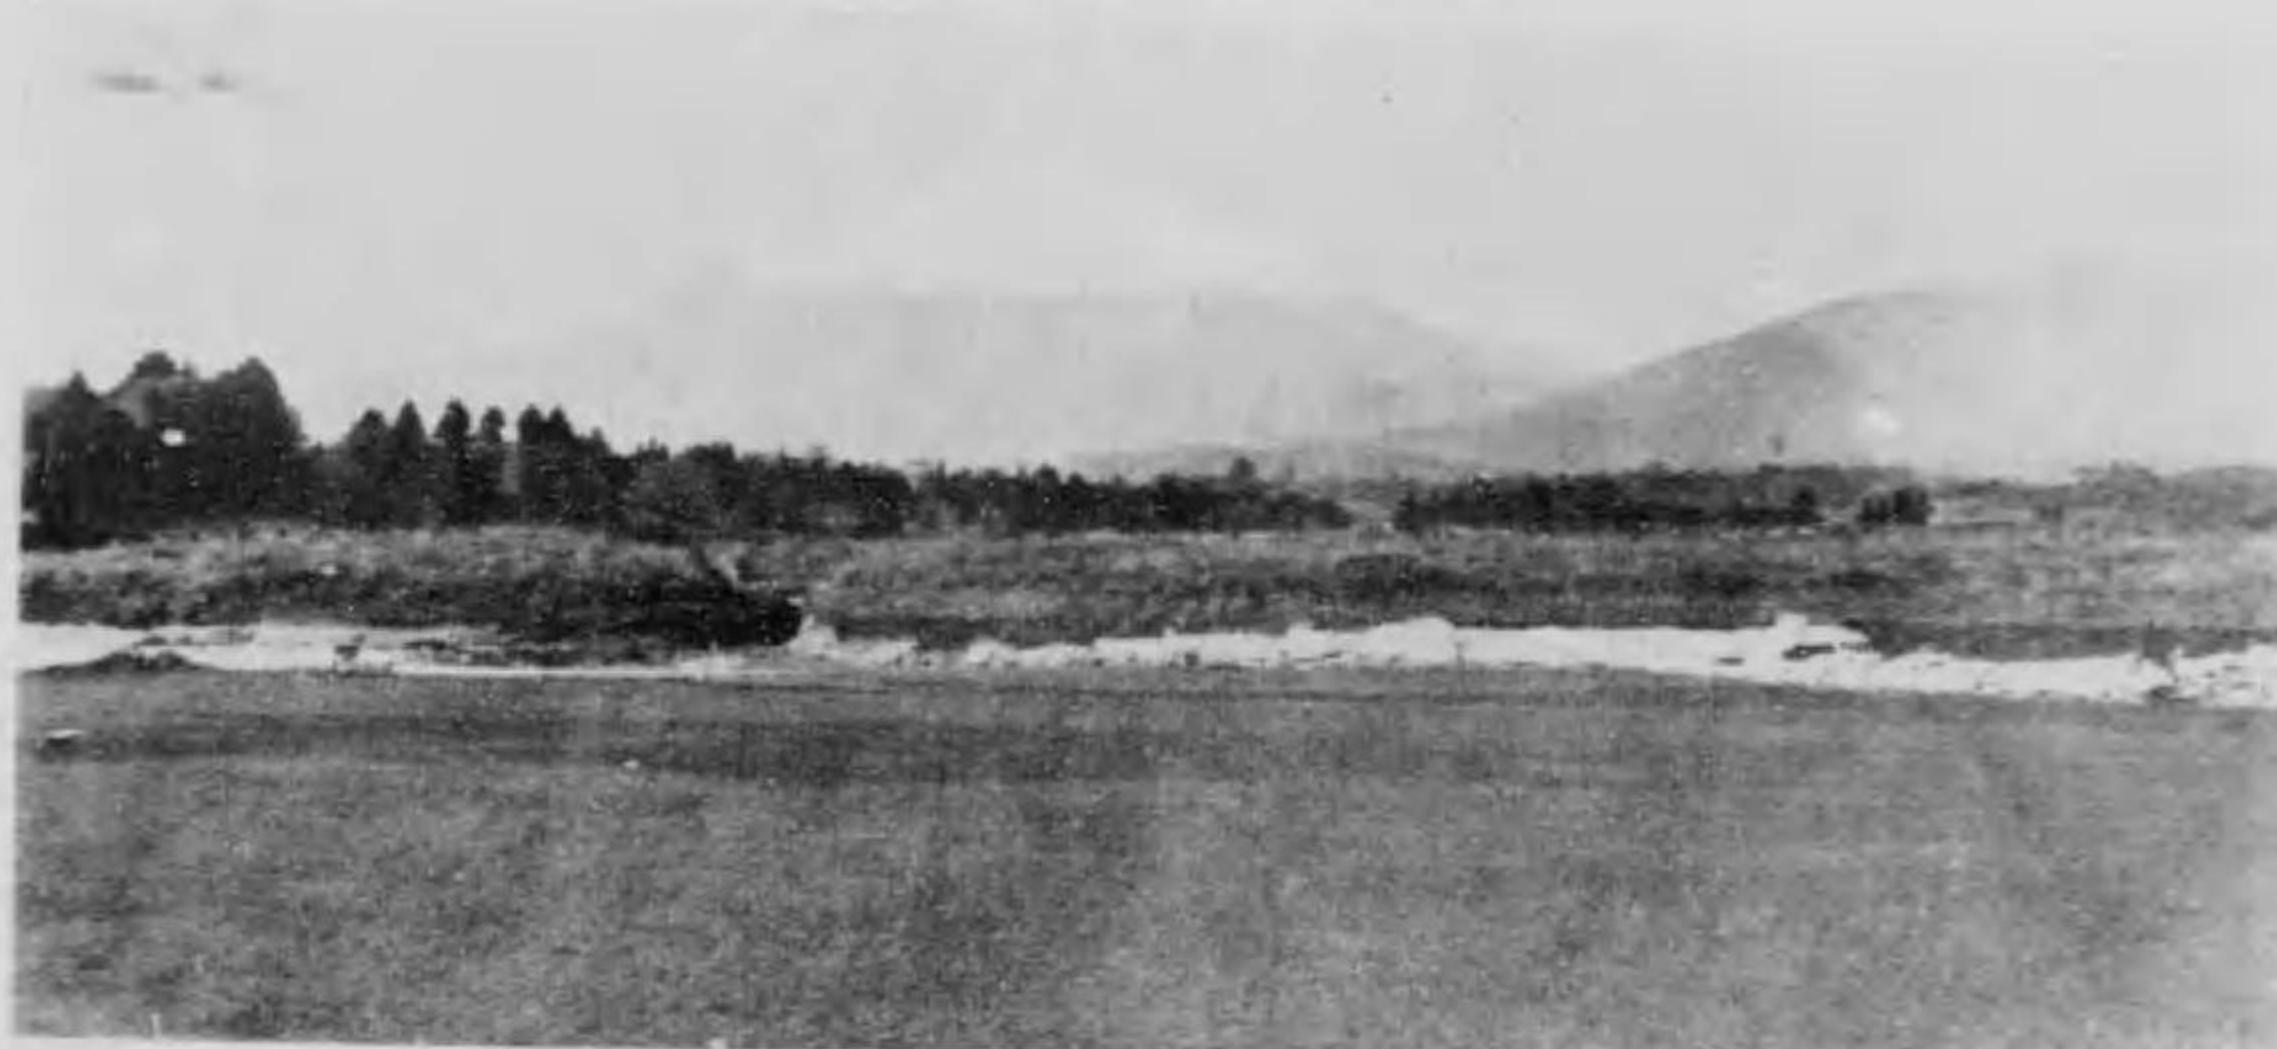
寫真第二十五

面積 10,612坪、深 14.5 尺、周囲法 1 割 2 分、混凝土厚 3 寸、上塗厚 5 分敷厚 3 寸叩き、側壁上端に大走りを設くること等開渠と同一にして混凝土壁の部分は赤褐色真砂土及び黑色火山灰の凝結したる地層、上皮 3, 4 尺は黑色火山灰を掘鑿築造したものにして周囲壁に數段の龜裂を生じ上部は押出され或は崩落したこと下開渠と略々同一なれども、全形中短邊は長邊に比しその程度少かりしは地震方向との關係なるべく道路に沿ひたる長邊の内地形の凹所は長約 70 間法尻に地割れを生じその上幅廣さは 2 尺深 5 尺に達しその部分の前面池底には缺凹状をなし數條の輕少なる地割れ沈下をなす、これ等は地質軟弱なるに基くものならん。

富士瓦斯紡績株式會社 須川水力調整池法混凝土崩壊

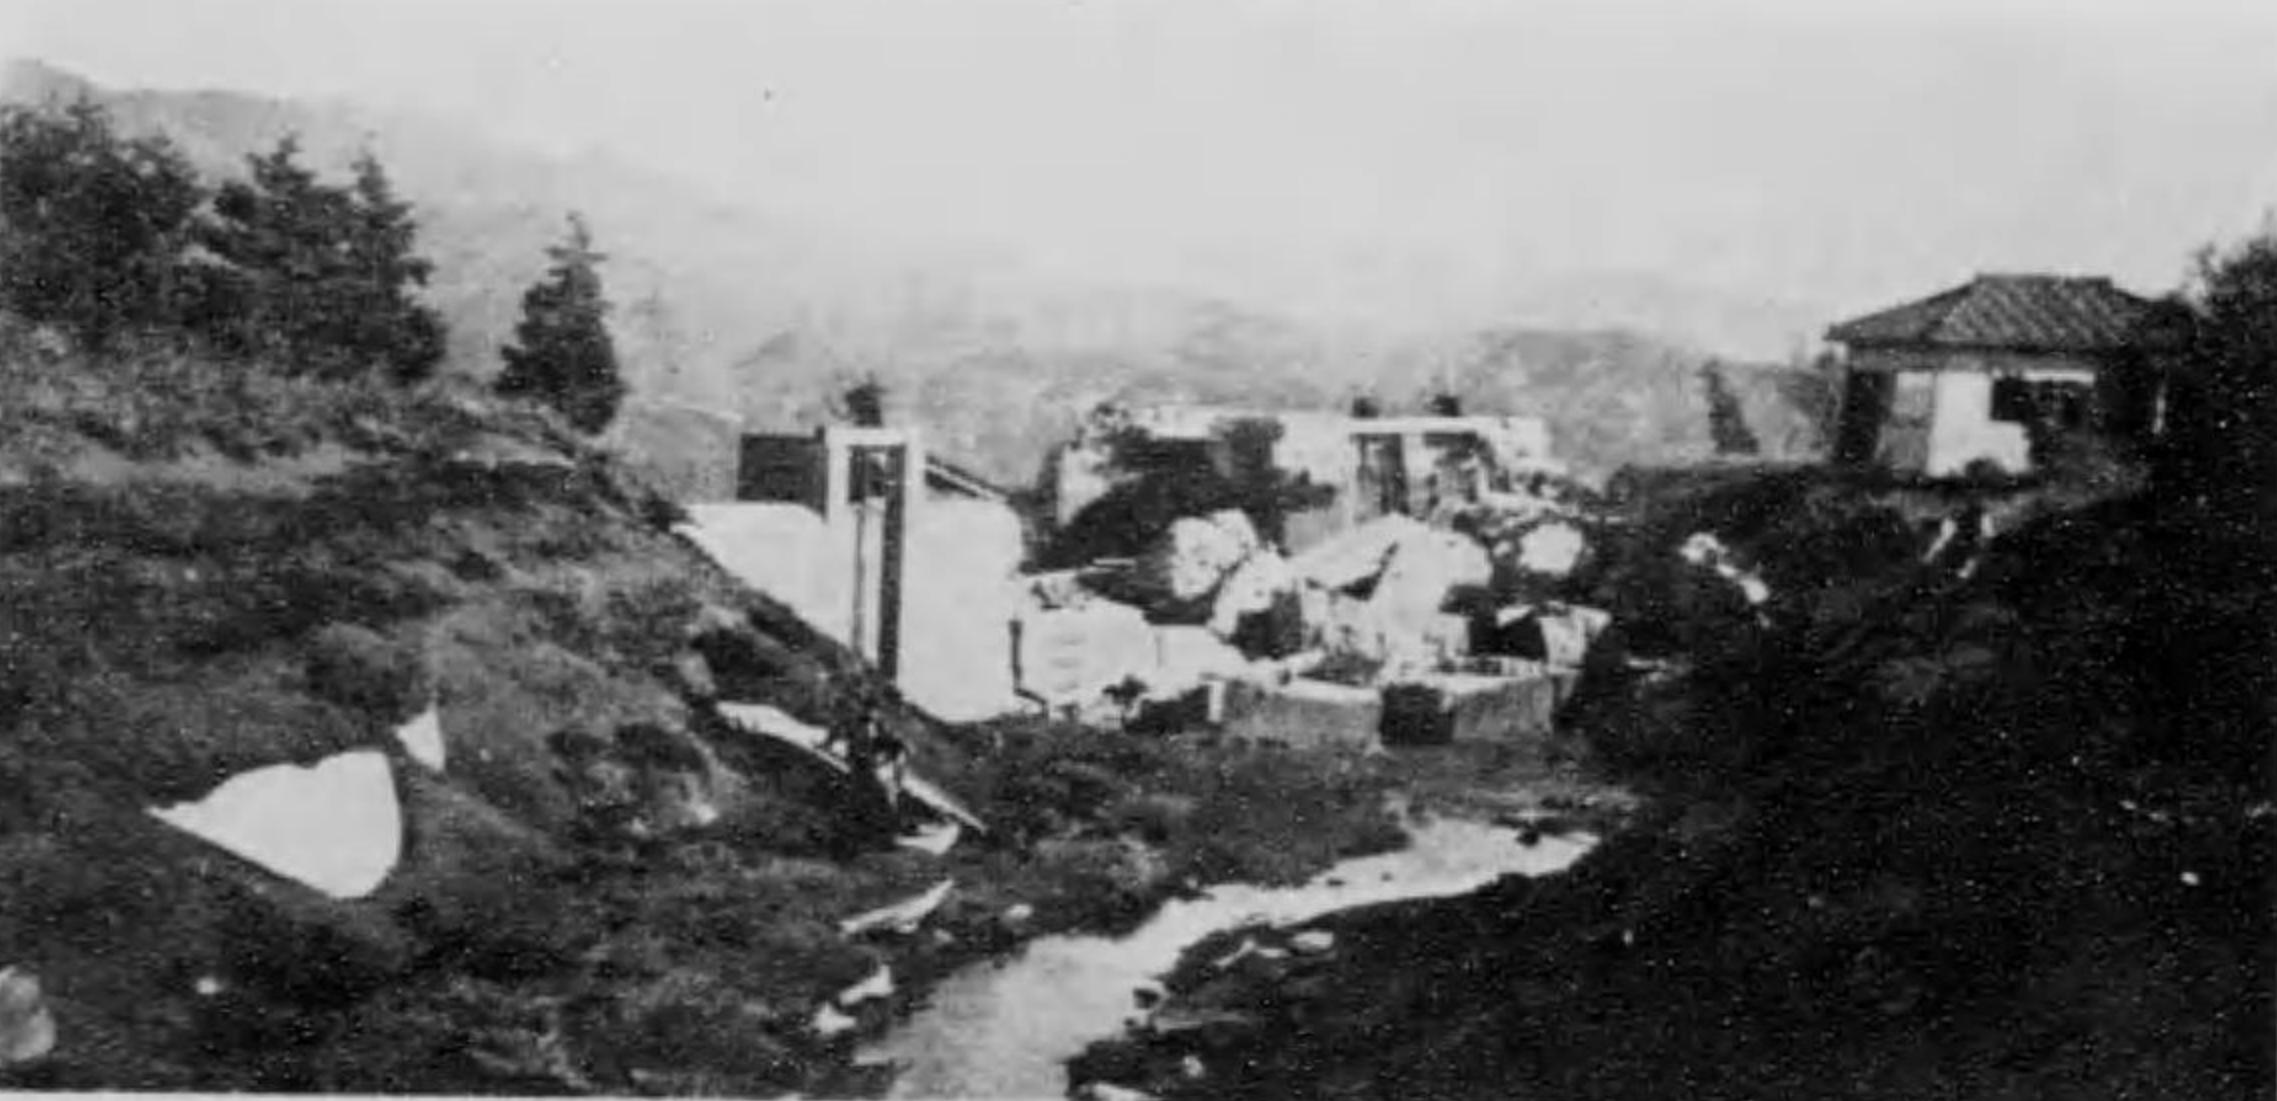
寫真第二十六

水槽 混凝土造水門幅 4 尺、高 10 尺、4 孔、鐵管内徑 9 尺、管底よりの高 31.3 尺、水門前側壁高 15.5 尺、厚 4.5 尺、後壁上厚 5 尺、下厚 15.5 尺とし上皮厚度は黑色火山灰、以下赤褐色真砂土を掘鑿築造したものにして側壁は地震の方向と稍々直角をなしその當時は發電所負荷の關係上側壁上端以下 2 尺まで満水したる時にて地震と同時に水面波動を起し川手側壁を越へ溢流し壁體の龜裂、壁下の山腹崩潰相距ぎ側壁を倒壊し調整池内の貯水は全部この缺環部分より流出し土砂を洗掘し基礎面に空隙を生じ遂に構造物の安定を失して水槽の約半分を倒壊し他半は半壊の様状を呈し山手側壁も鐵管口接續の部分缺壊し少量の水流出したる形跡あり。他の水路に於ける水槽より推し本水槽に於ても混凝土の關係上鐵管口は斯の如き大破を來すべき理なきが如く察せらるゝも川手側壁背面の傾斜地が地震の方向と直角をなし加ふるに地層軟弱のため崩潰失速にこの結果を來したるものと認む。

富士瓦斯紡績株式會社 須川水力水槽鐵管口崩壊

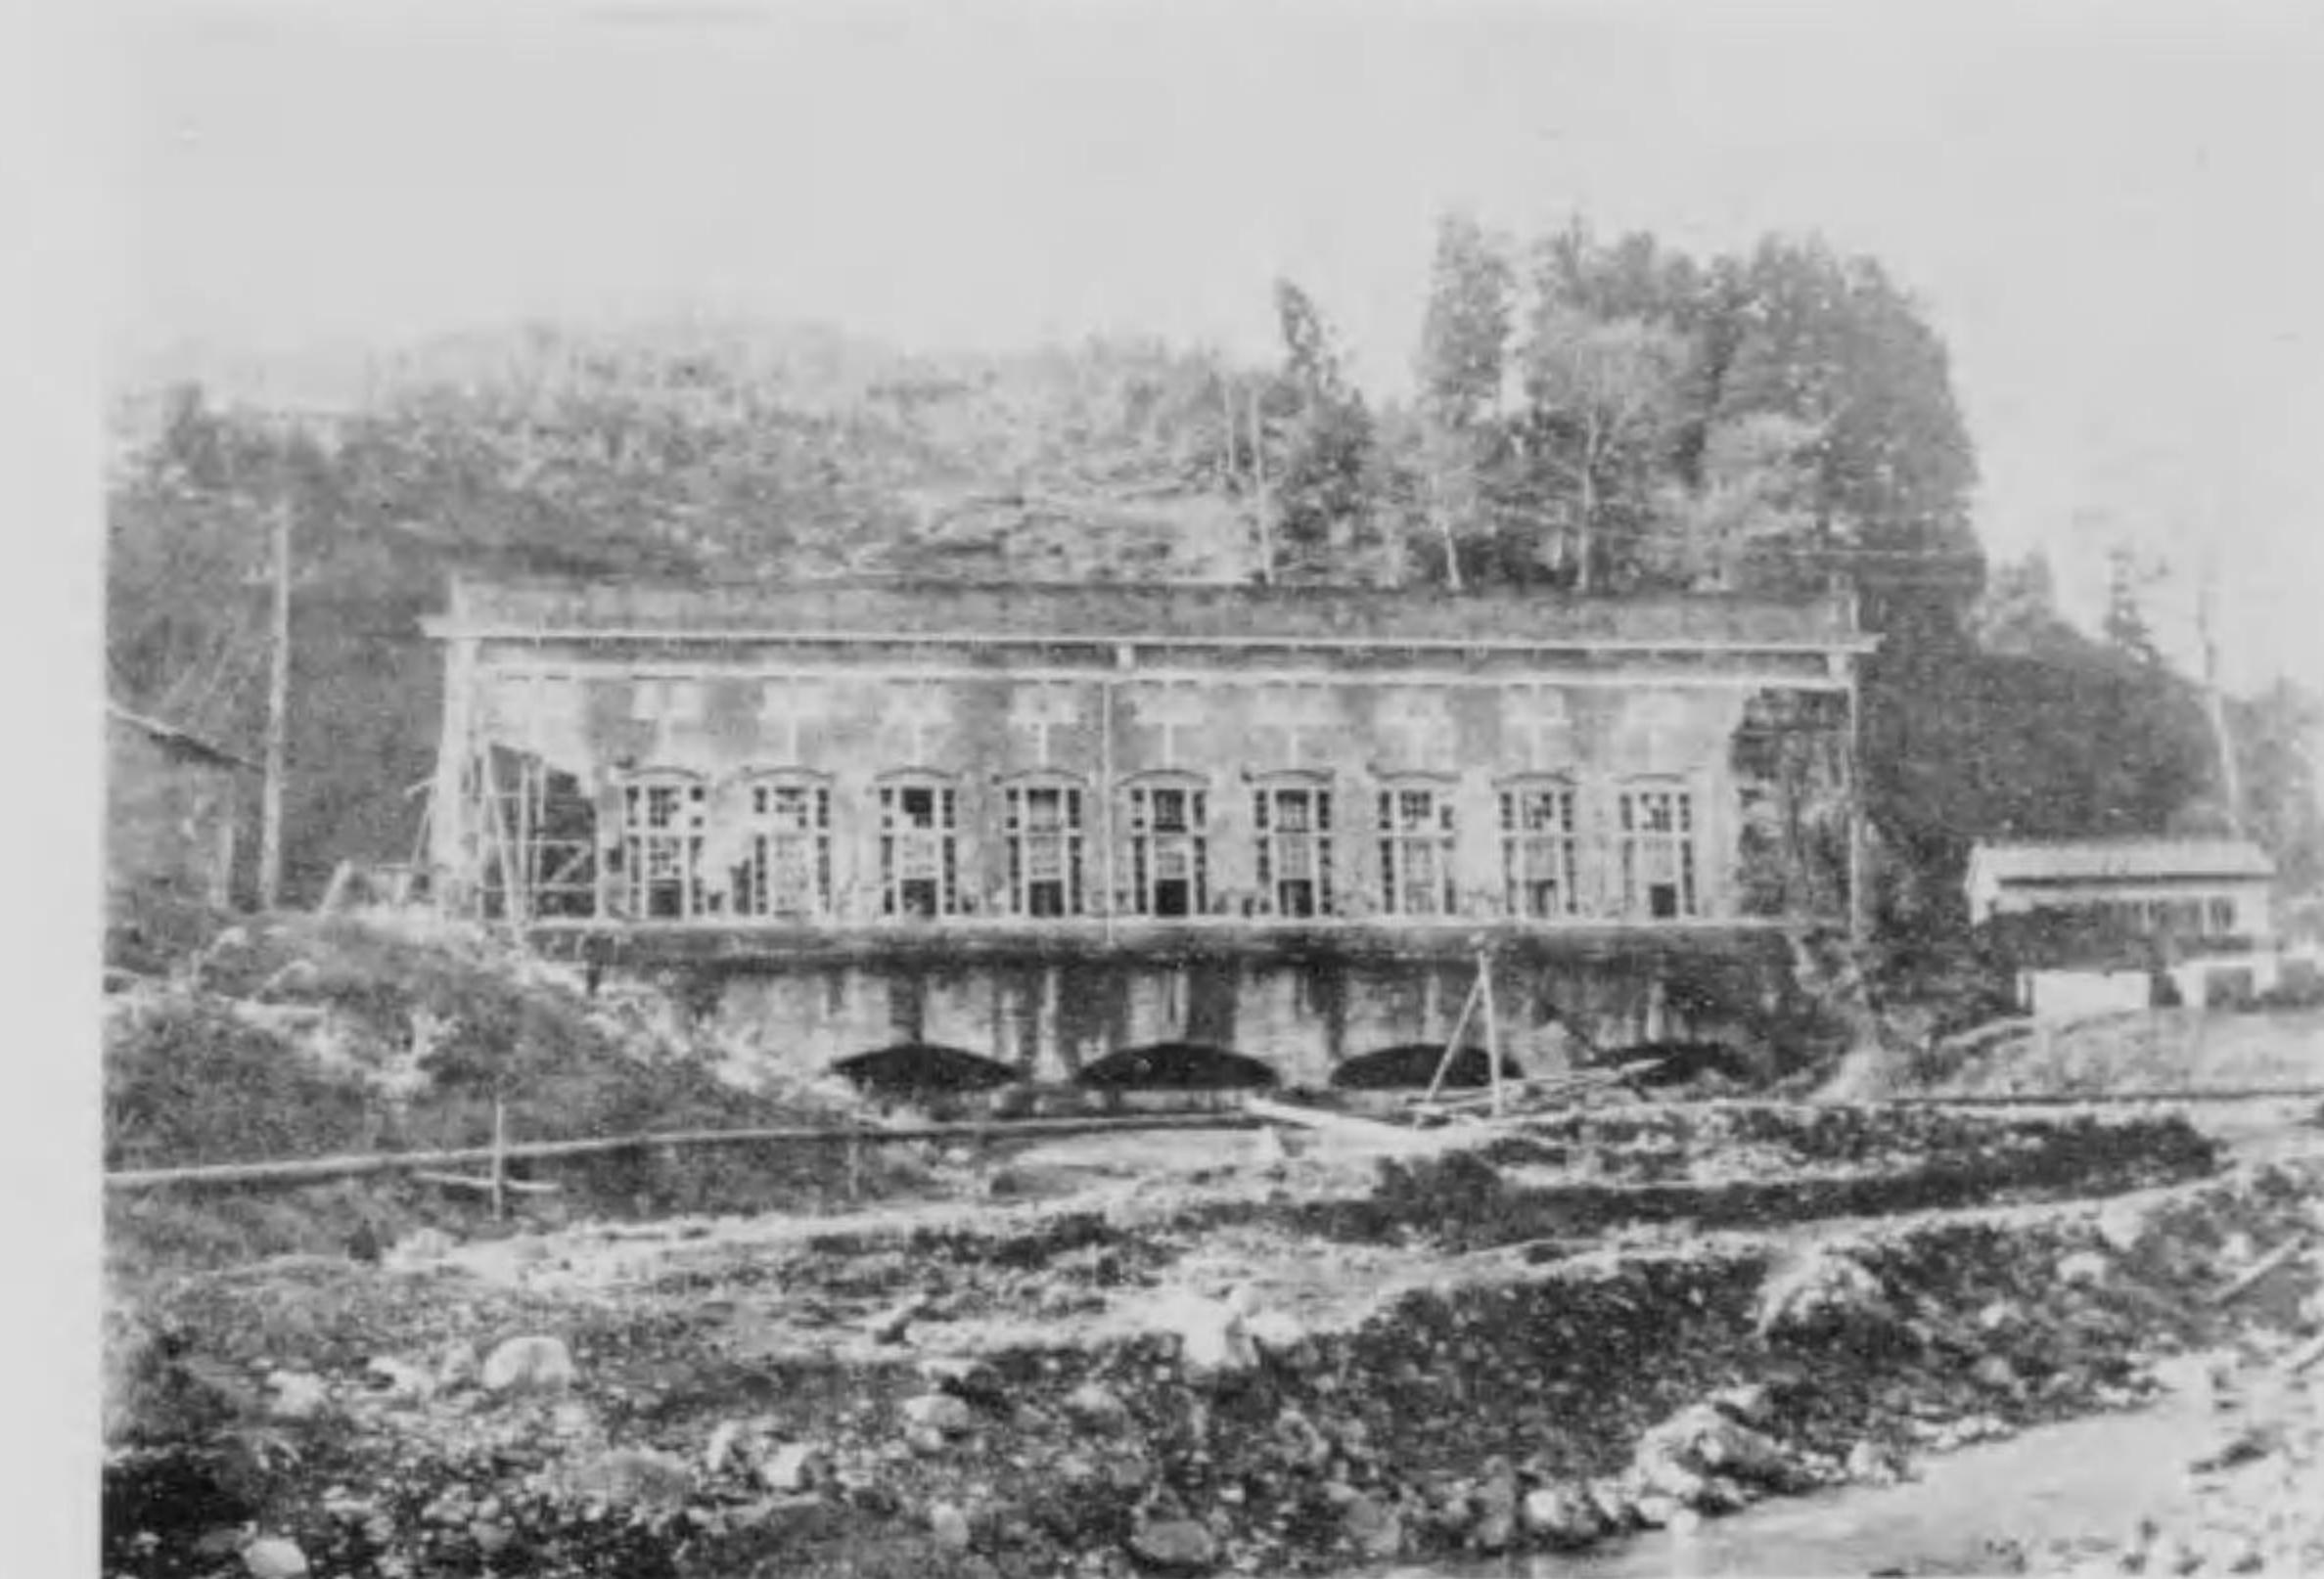
寫真第二十七

富士瓦斯紡績株式會社 須川發電所電製及放水路崩壊

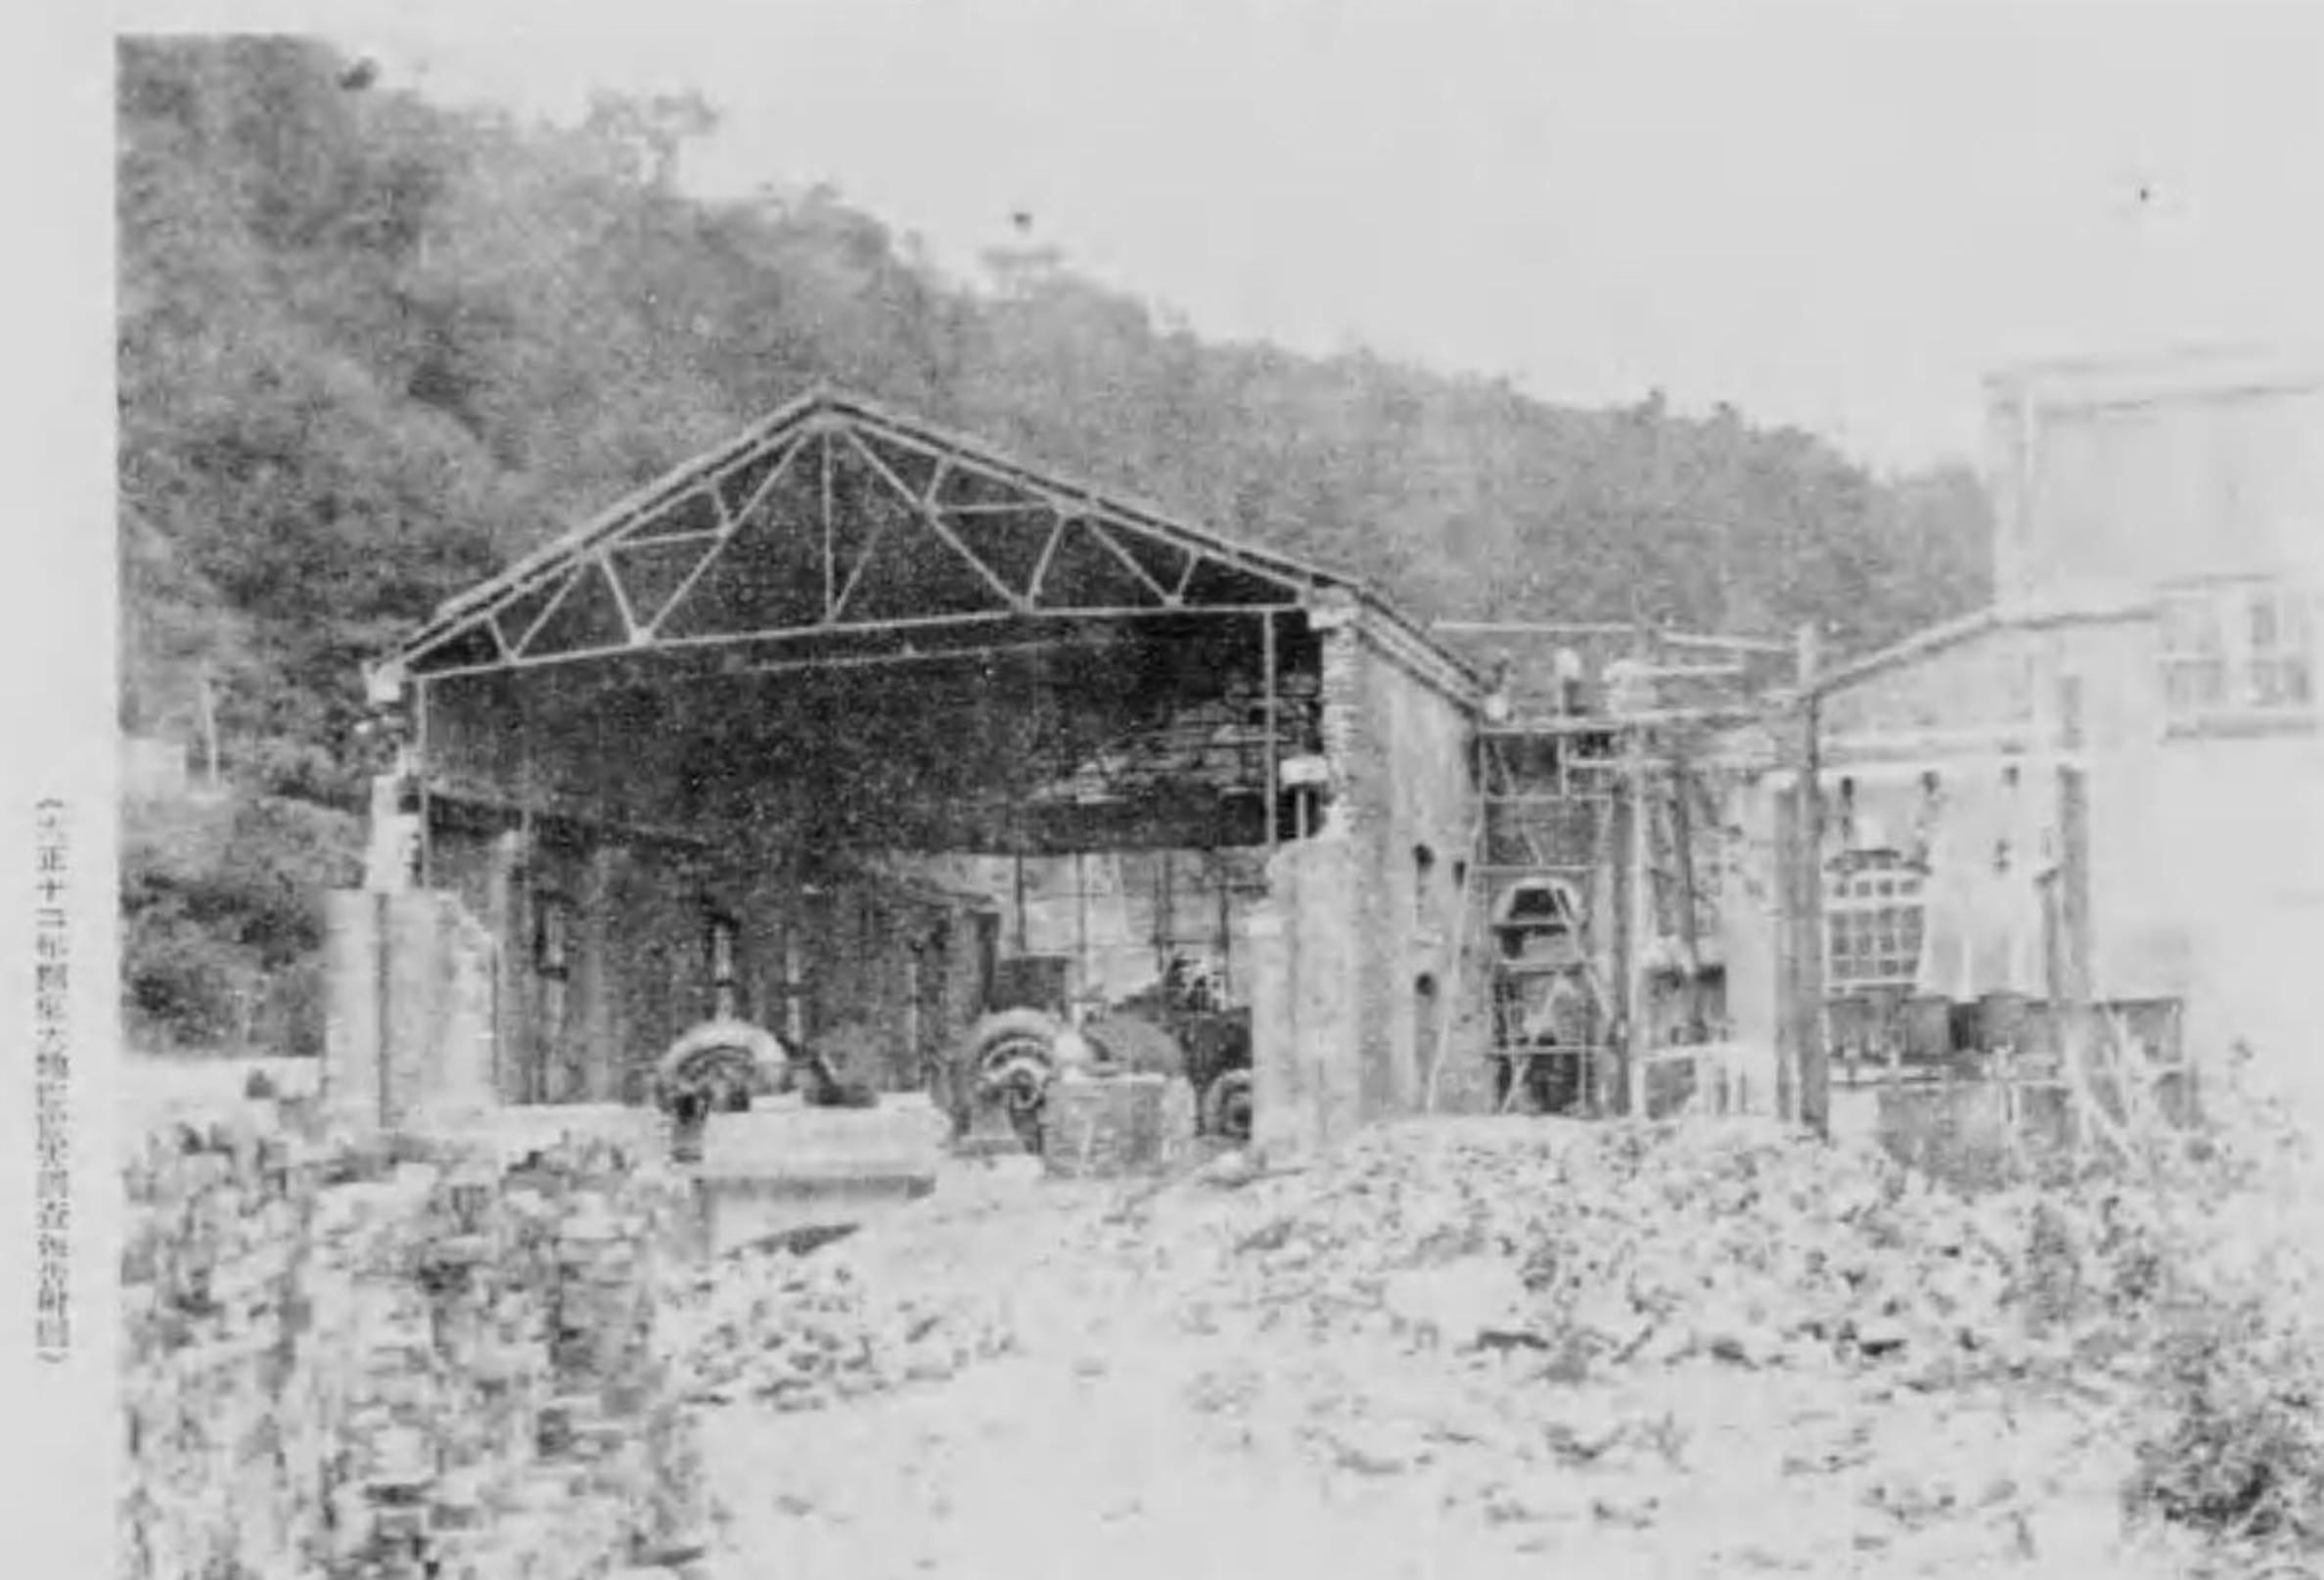
寫真第二十八

富士瓦斯紡績株式會社 峯發電所水車倒壊

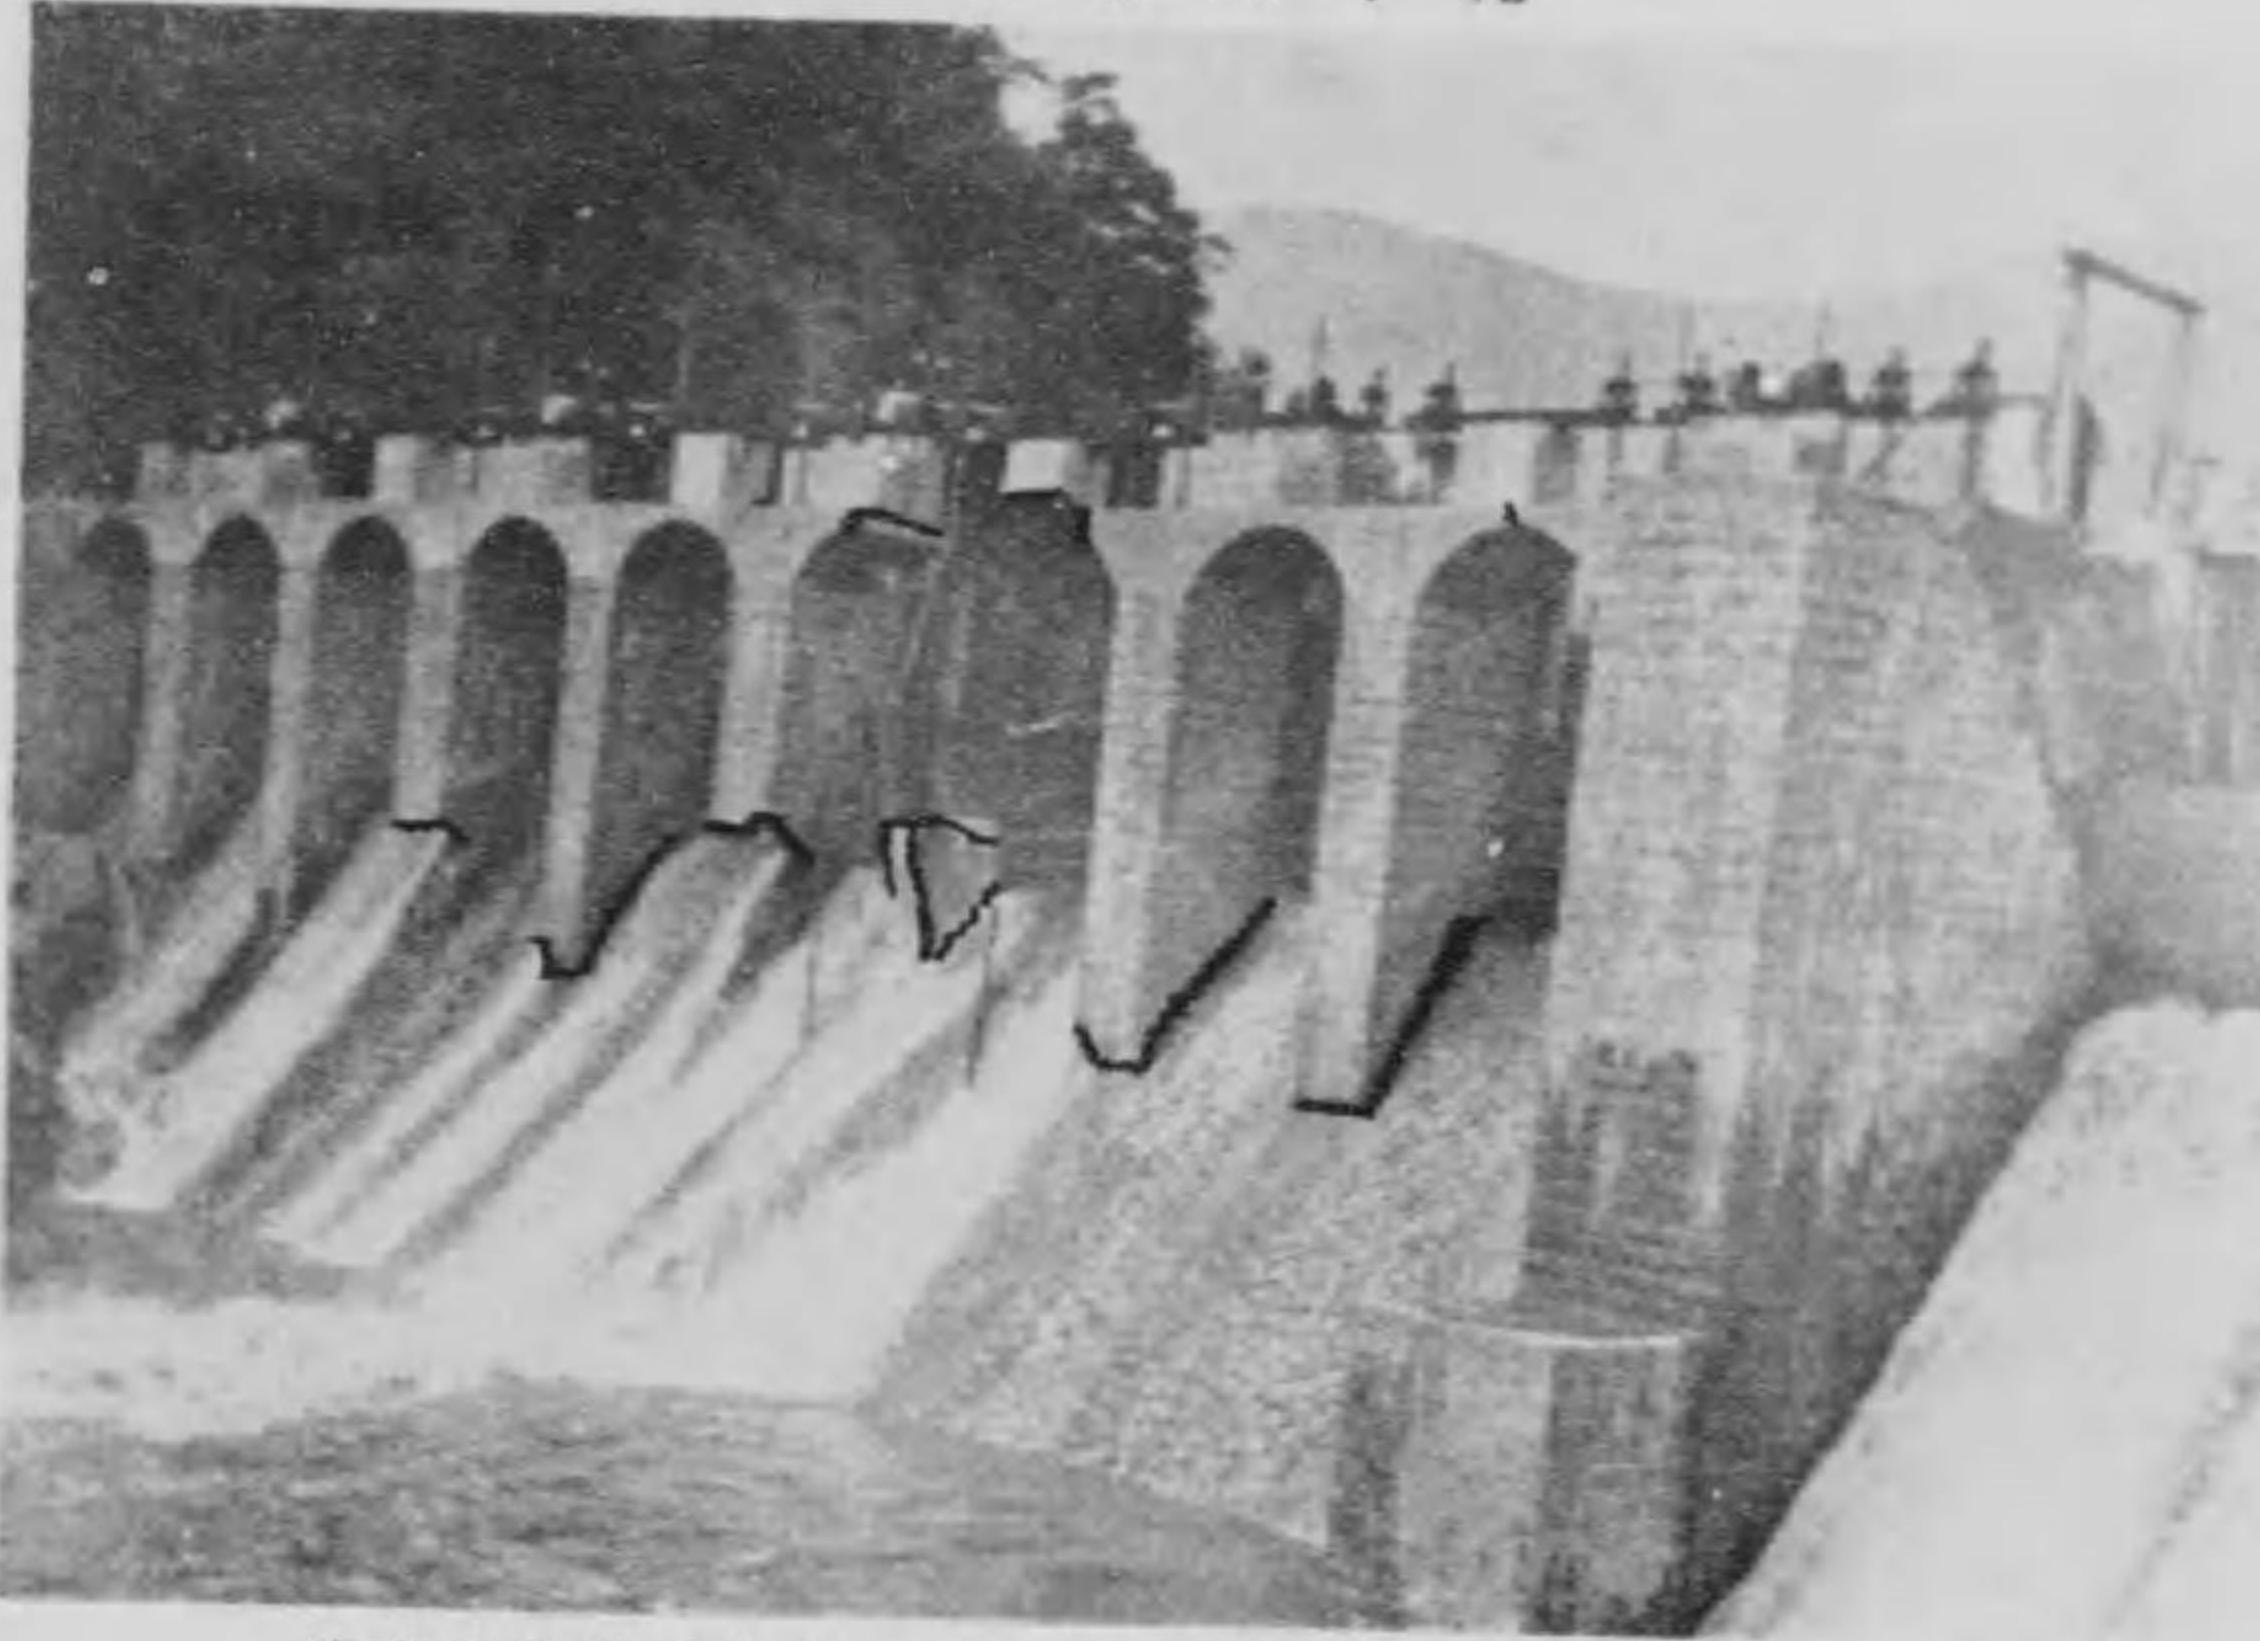
寫真第二十九

堰堤 線泥片岩及び粘板岩を根入 3 尺以上掘鑿長 248.6 尺、高 34 尺、上幅 9 尺、下幅 41.4 尺、堤底玉石入混擬土造上流に向ひ半徑 730 尺の弧狀をなしたる固定堰上に徑間 12 尺、拱矢 4 尺、高 20.5 尺、扉高 10 尺の水門 10 個、徑間 70 尺、高 10.8 尺の轉動堰 1 個を設けたるものにして 水門橋脚幅 5 尺、長 16 尺、上面までの高 21.5 尺、9 個は悉く固定堰頂に於ては水平に切斷し、堤頂の終りに於て上下に分れ一は堰堤の外側に沿ひ一は上向約 45 度に龜裂し甚しきは橋脚は 1 尺以上下流に移動し龜裂線内 3 角形の部分は墜落したるものあり、その然らざるものも多少下流に移動し上端を連結したる拱は拱頂に於て分離切斷す、兩端壁は高 21.5 尺、厚 5 尺、轉動堰橋脚は高 20.6 尺、厚 10 尺、長 43 尺にして固定堰並に轉動堰は震害を免るゝことを得たり。

これ扉前面に溝水の儘地震に遭ひ橋脚の接續面に於て龜裂を生じたるため後方に壓出せられたるものにして破損の箇所は何れも構造上の弱點に當り鐵筋補強を以て相當程度まで耐震強度を保たしむることを得べく固定堰と厚 10 尺の橋脚が震害を受けざりしは岩盤の基礎上にありて厚亦大なるが故なるべし、尚震害後九月十五日豪雨の際には上流より無数の立木出し橋脚に間へたるためこの龜裂ある部分は全部倒壊せり。

富士瓦斯紡績株式會社 嵐水力取入口堰堤灾害の状況

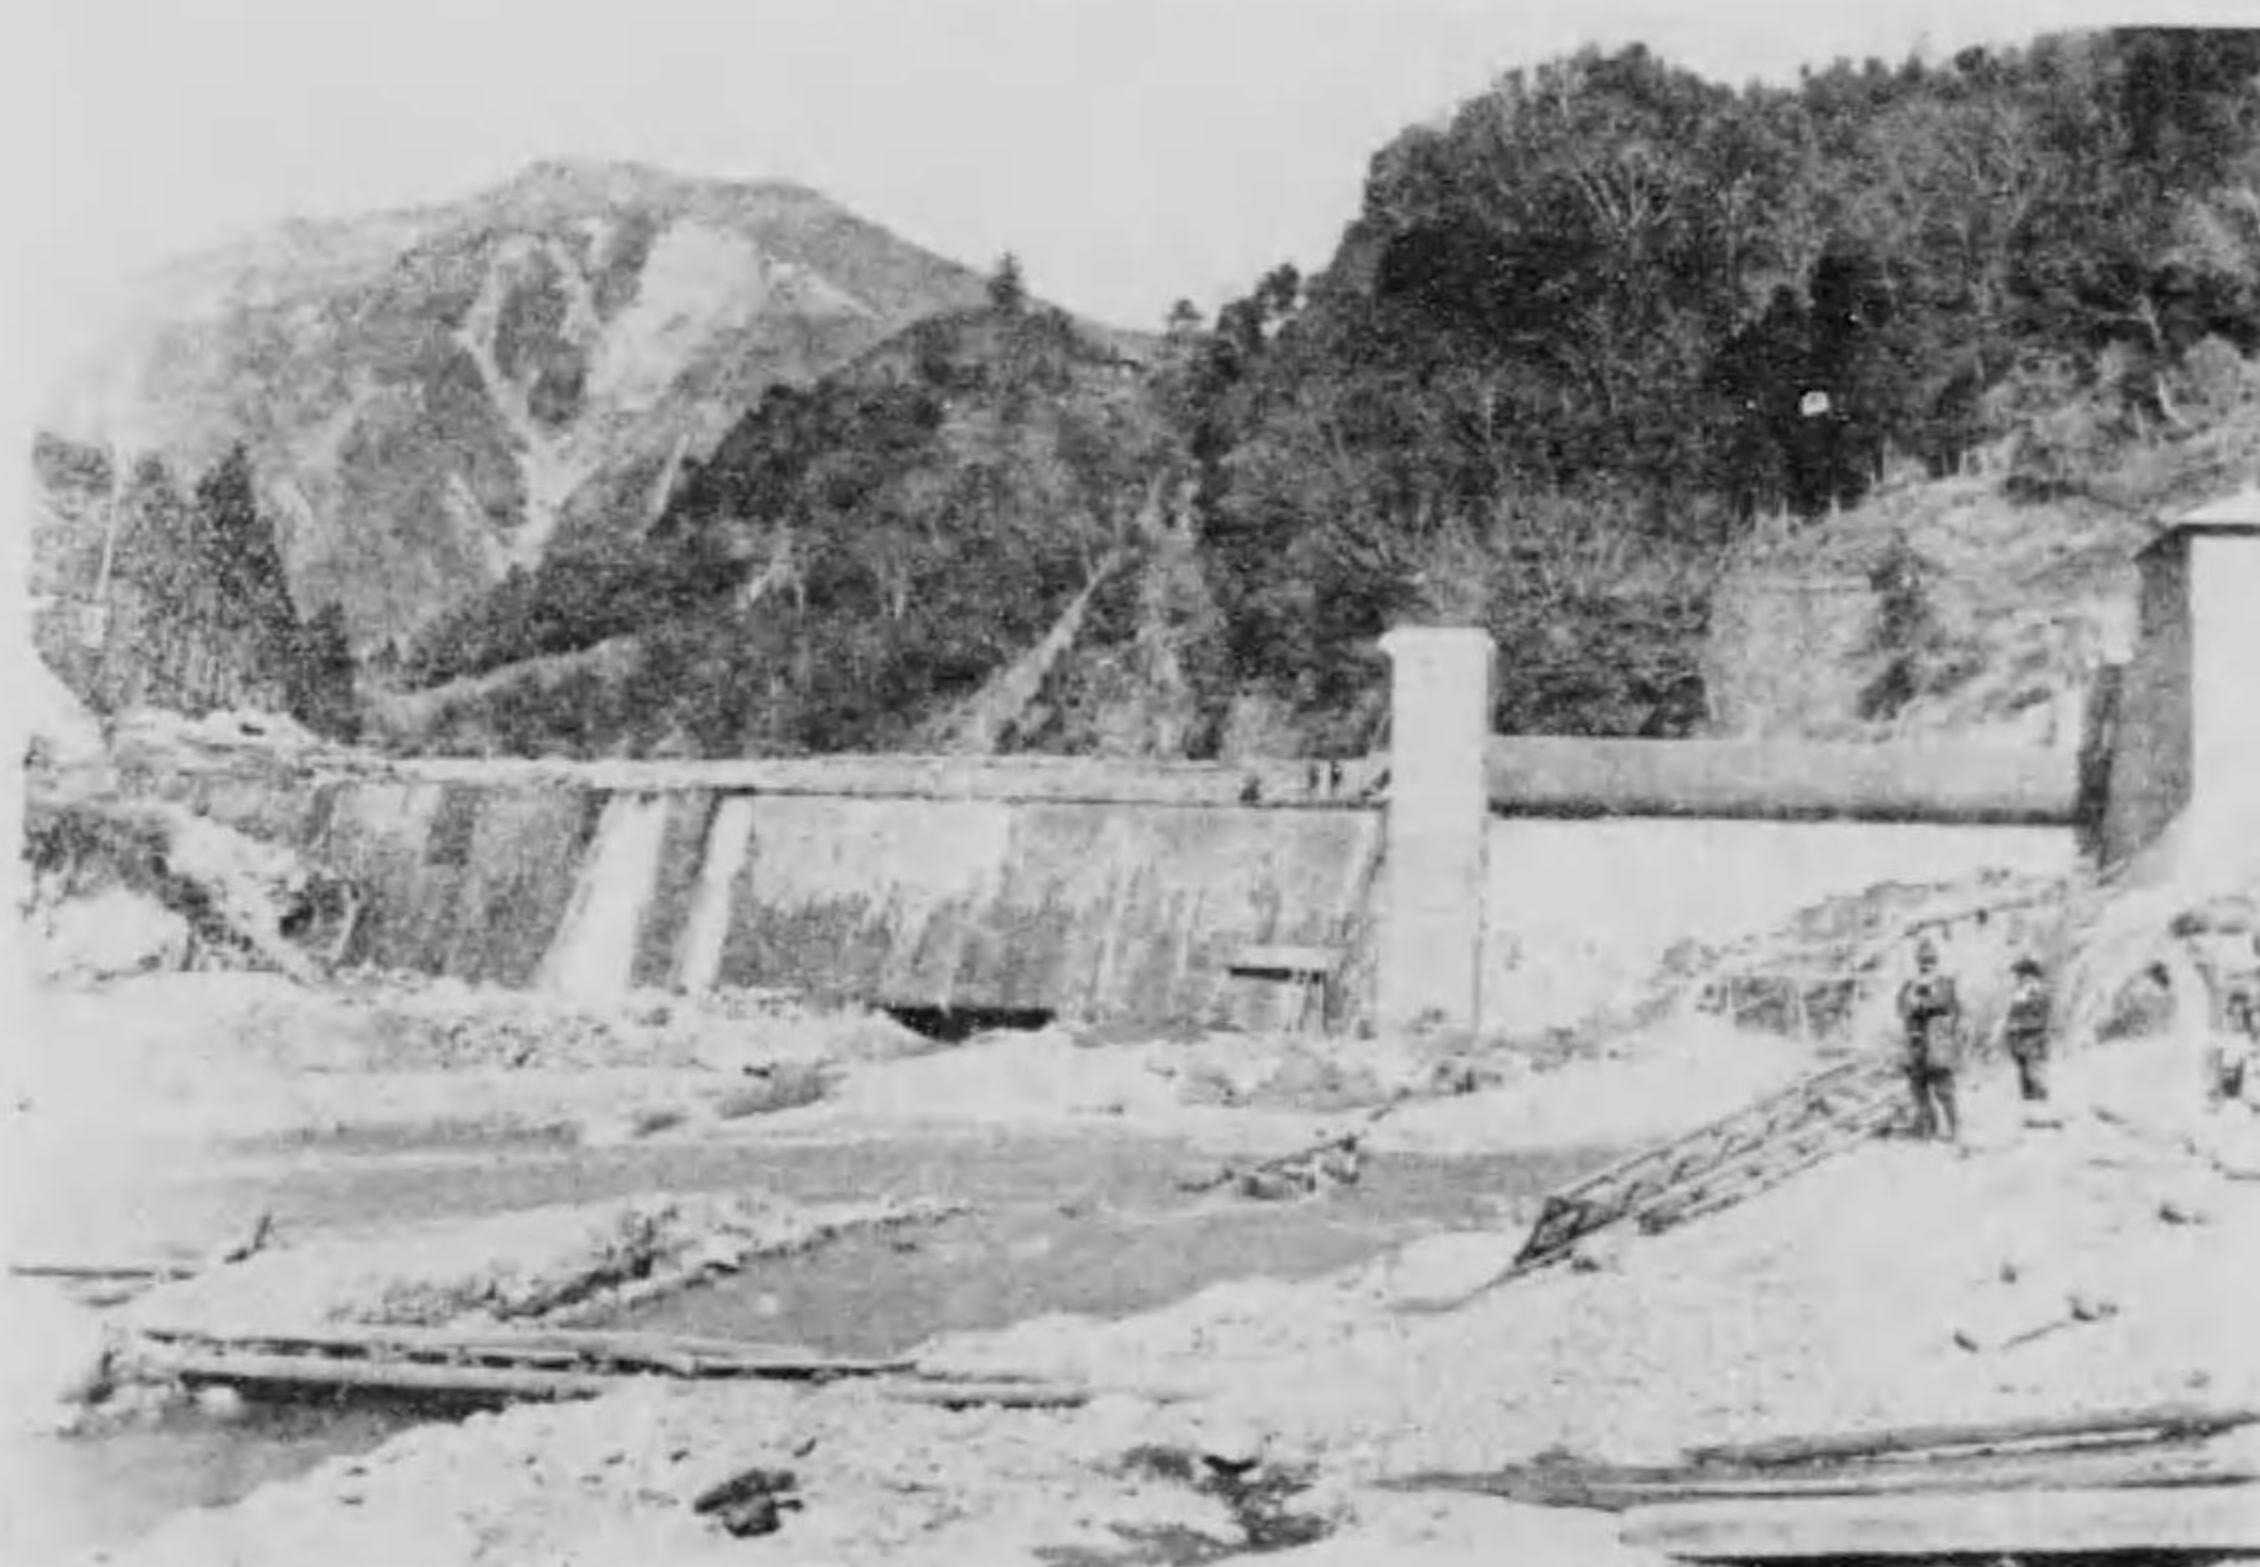
寫真第三十

富士瓦斯紡績株式會社 嵐水力取入口堰堤水門倒壊後右方は災害を免れたるビーヤとローリムグ・ダン
