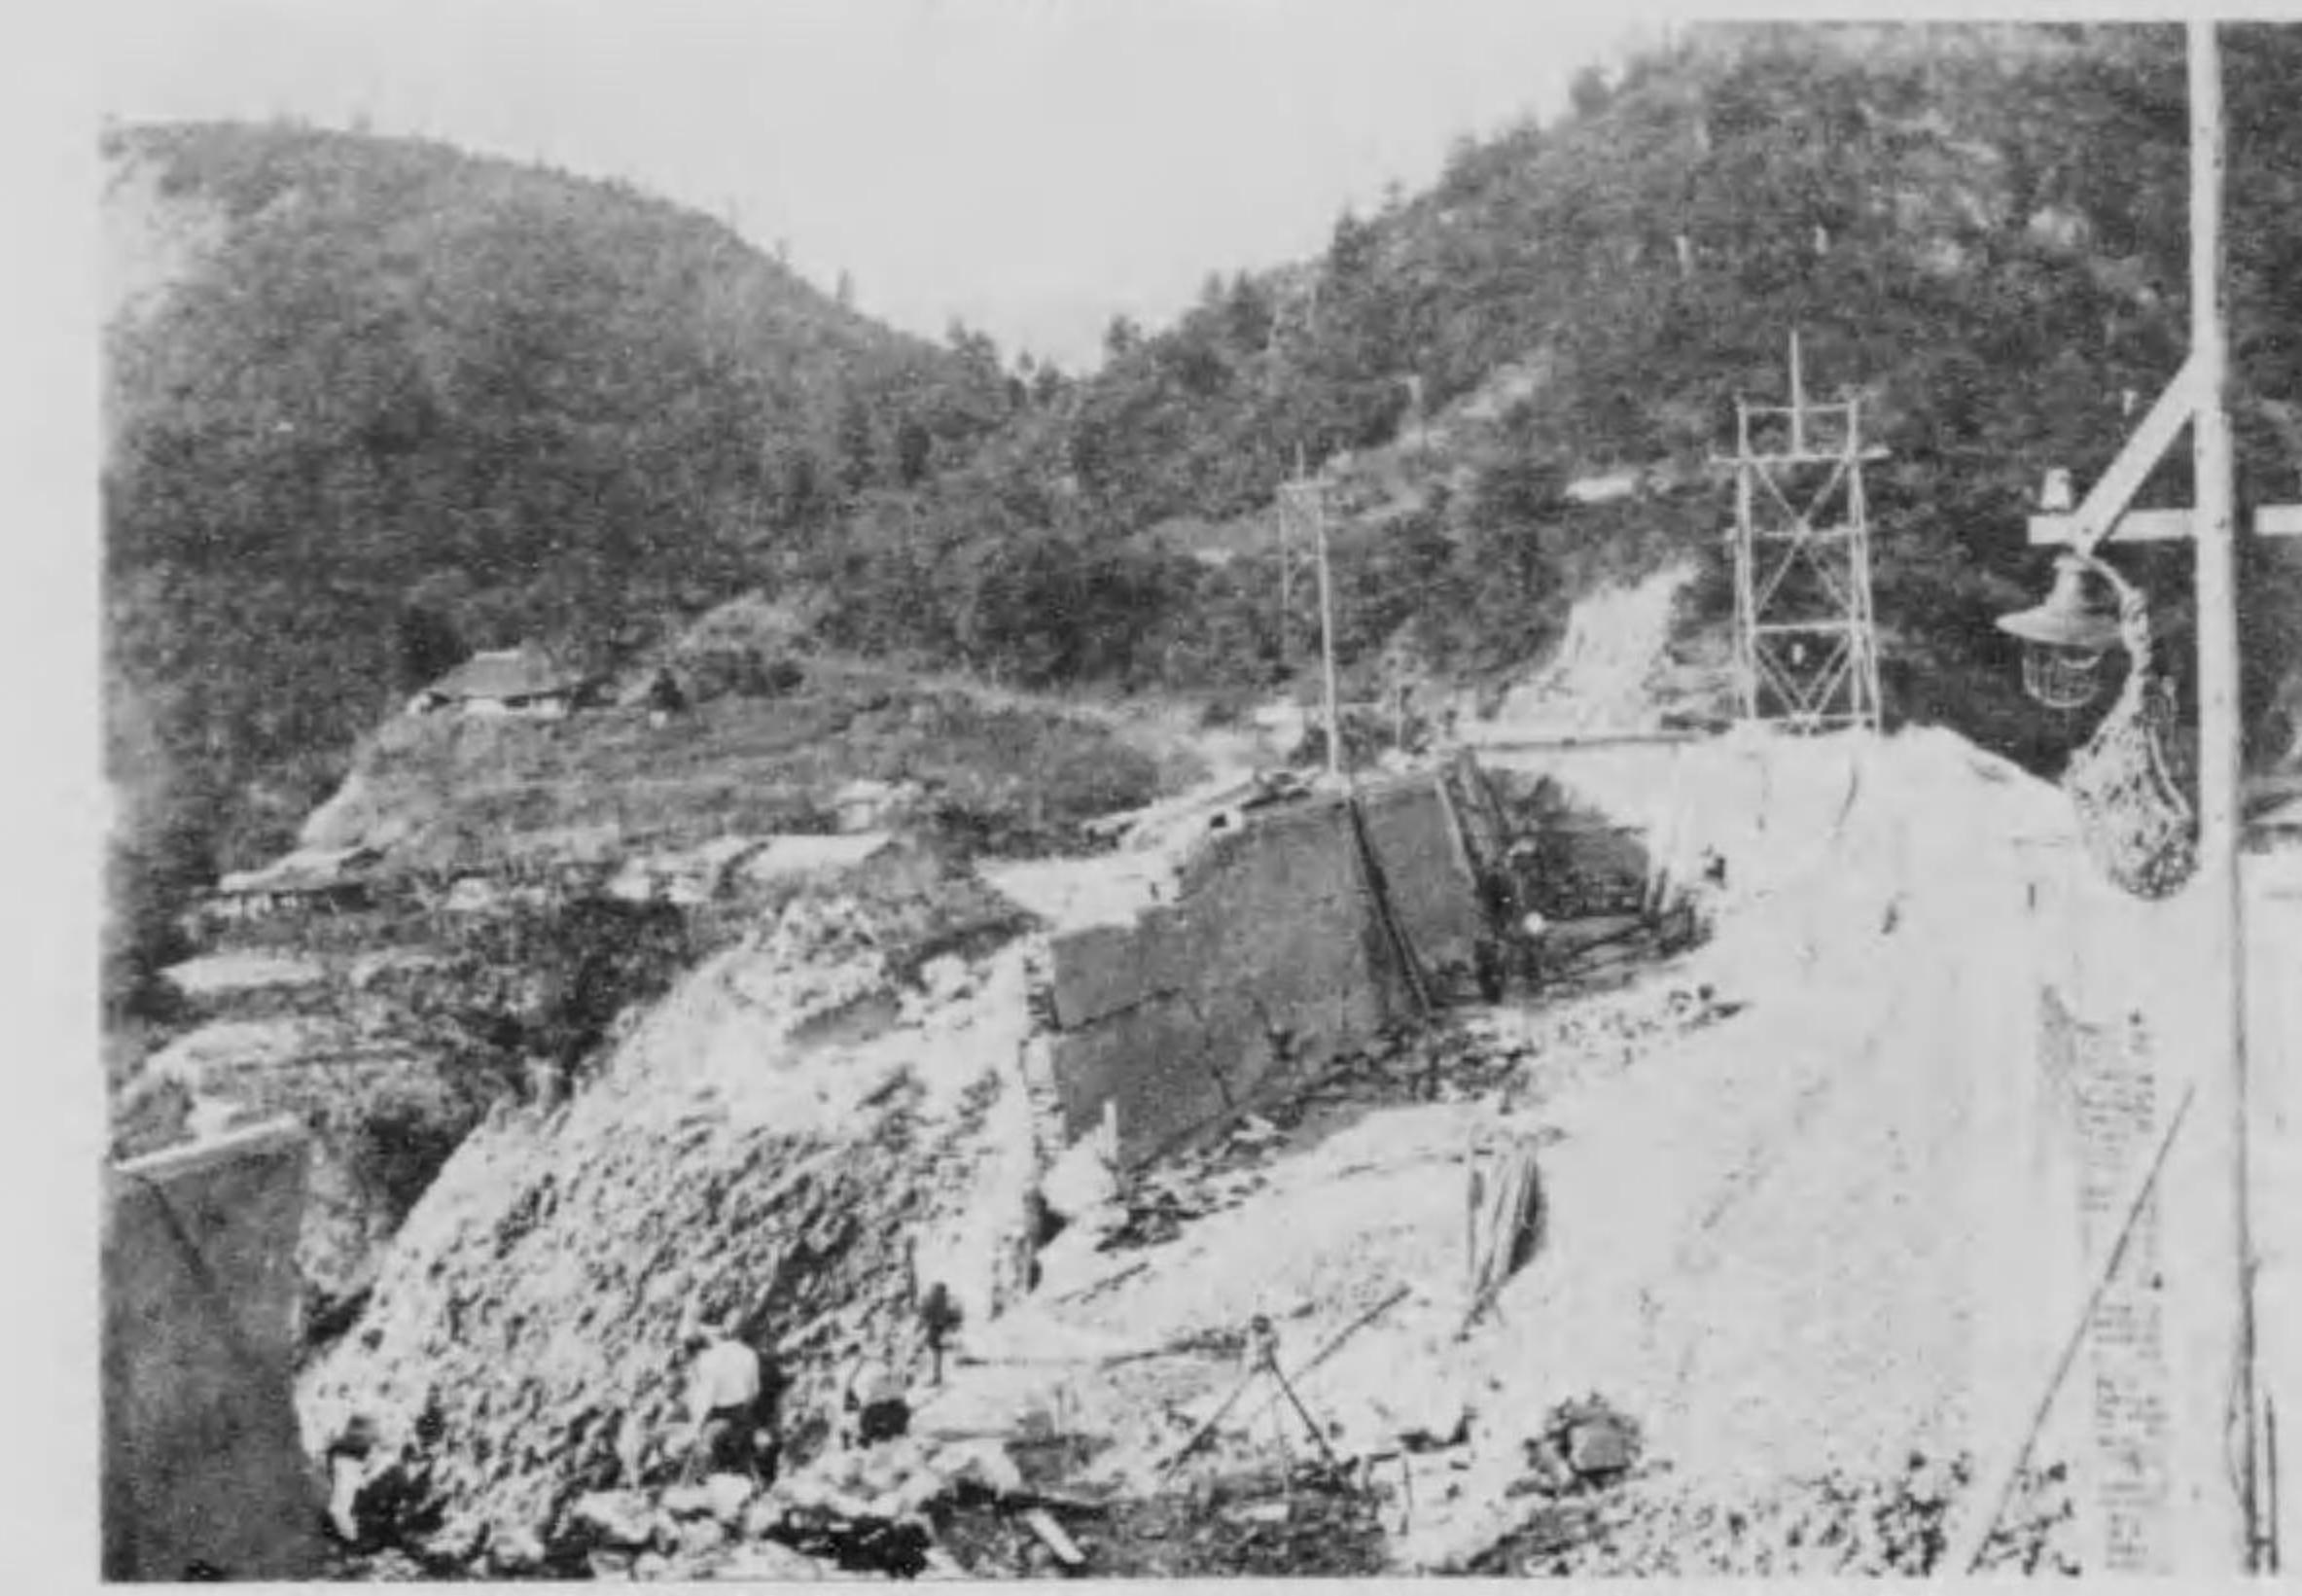
寫真第三十一

開渠及び水槽 第四號隧道出口より鐵管口に至る延長 125.88 間の開渠及び水槽は粘板岩及び軟弱なる礫岩を掘鑿し築造したるものにして側壁は高 15 尺、上厚 1.5 尺、下厚 3 尺、表面煉瓦又は混凝土塊、裏混凝土とし右方に傾斜したる山腹に沿ひ開鑿し水槽長 40 間は山脊上に建設、左側々壁は高 15 尺、上厚 6 尺、下厚 12.5 尺にして地盤面上に露出し右側々壁は開渠山手と同厚にして右側は後面岩層の摺動と共に裏混凝土の接合面に於て分離後退し開口廣さは 6 寸に達したる部分あり、又鐵管口前に設けたる長 90 尺の溢水堰附近は地盤と共に崩落し左側壁も露出の箇所に於て僅か後退亀裂を生ず、その他縱に數條の亀裂を生じ鐵管口前面には幅 9 尺、高 10.5 尺の水孔 3 門を有し側壁高 15.5 尺、上厚 5 尺、下厚 8 尺、管底

側壁の通裂移動、溢水堰の崩潰等何れも岩層の地盤に基因し鐵管口の被害は構造上の弱點に基くものゝ如し。

富士瓦斯紡績株式會社 山北水力水槽溢水路附近岩盤地にりと共に崩落

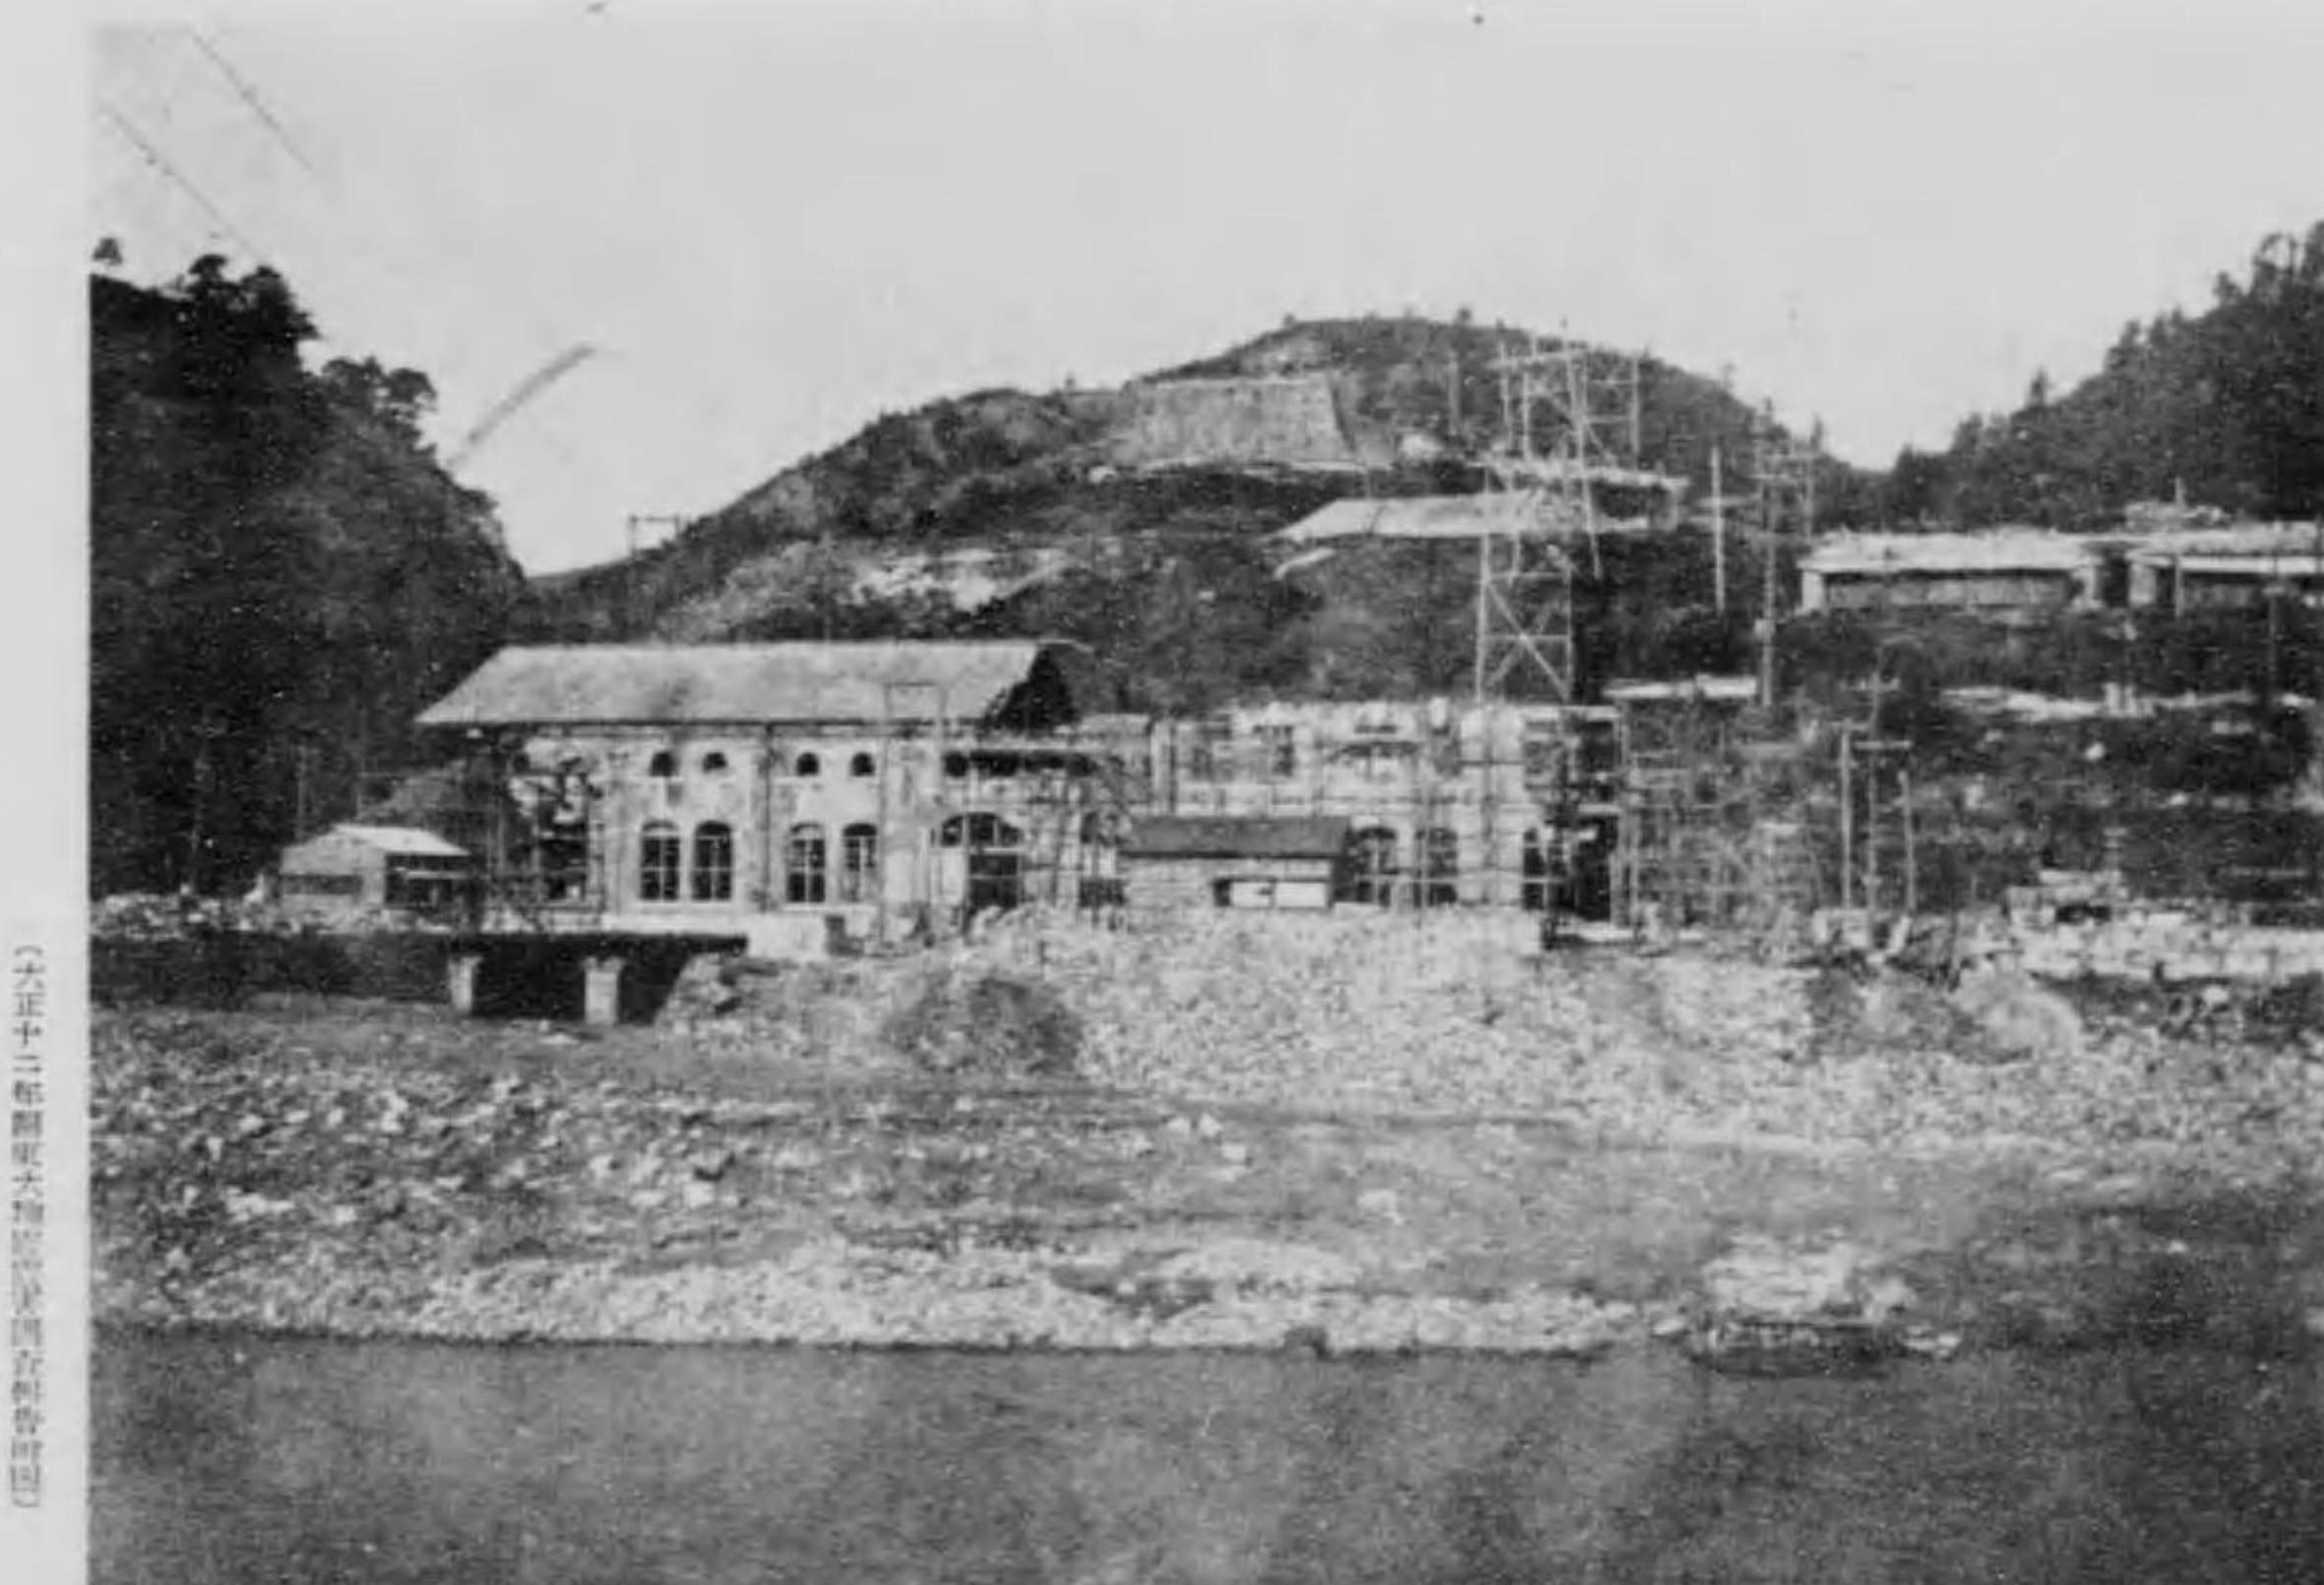
寫真第三十二

發電所及び變電所建物 長 165.6 尺、幅 43.56 尺、發電所軒高 24.8 尺、變電所軒高 42.9 尺、煉瓦造にして妻手壁面倒壊、變電所半壊その他大小の通裂を生じたれども内部機械は配電盤に多少の破損を來したるのみにて他は無事なることを得たり。

富士瓦斯紡績株式會社 山北發電所及び變電所半壊 鐵塔の傾斜

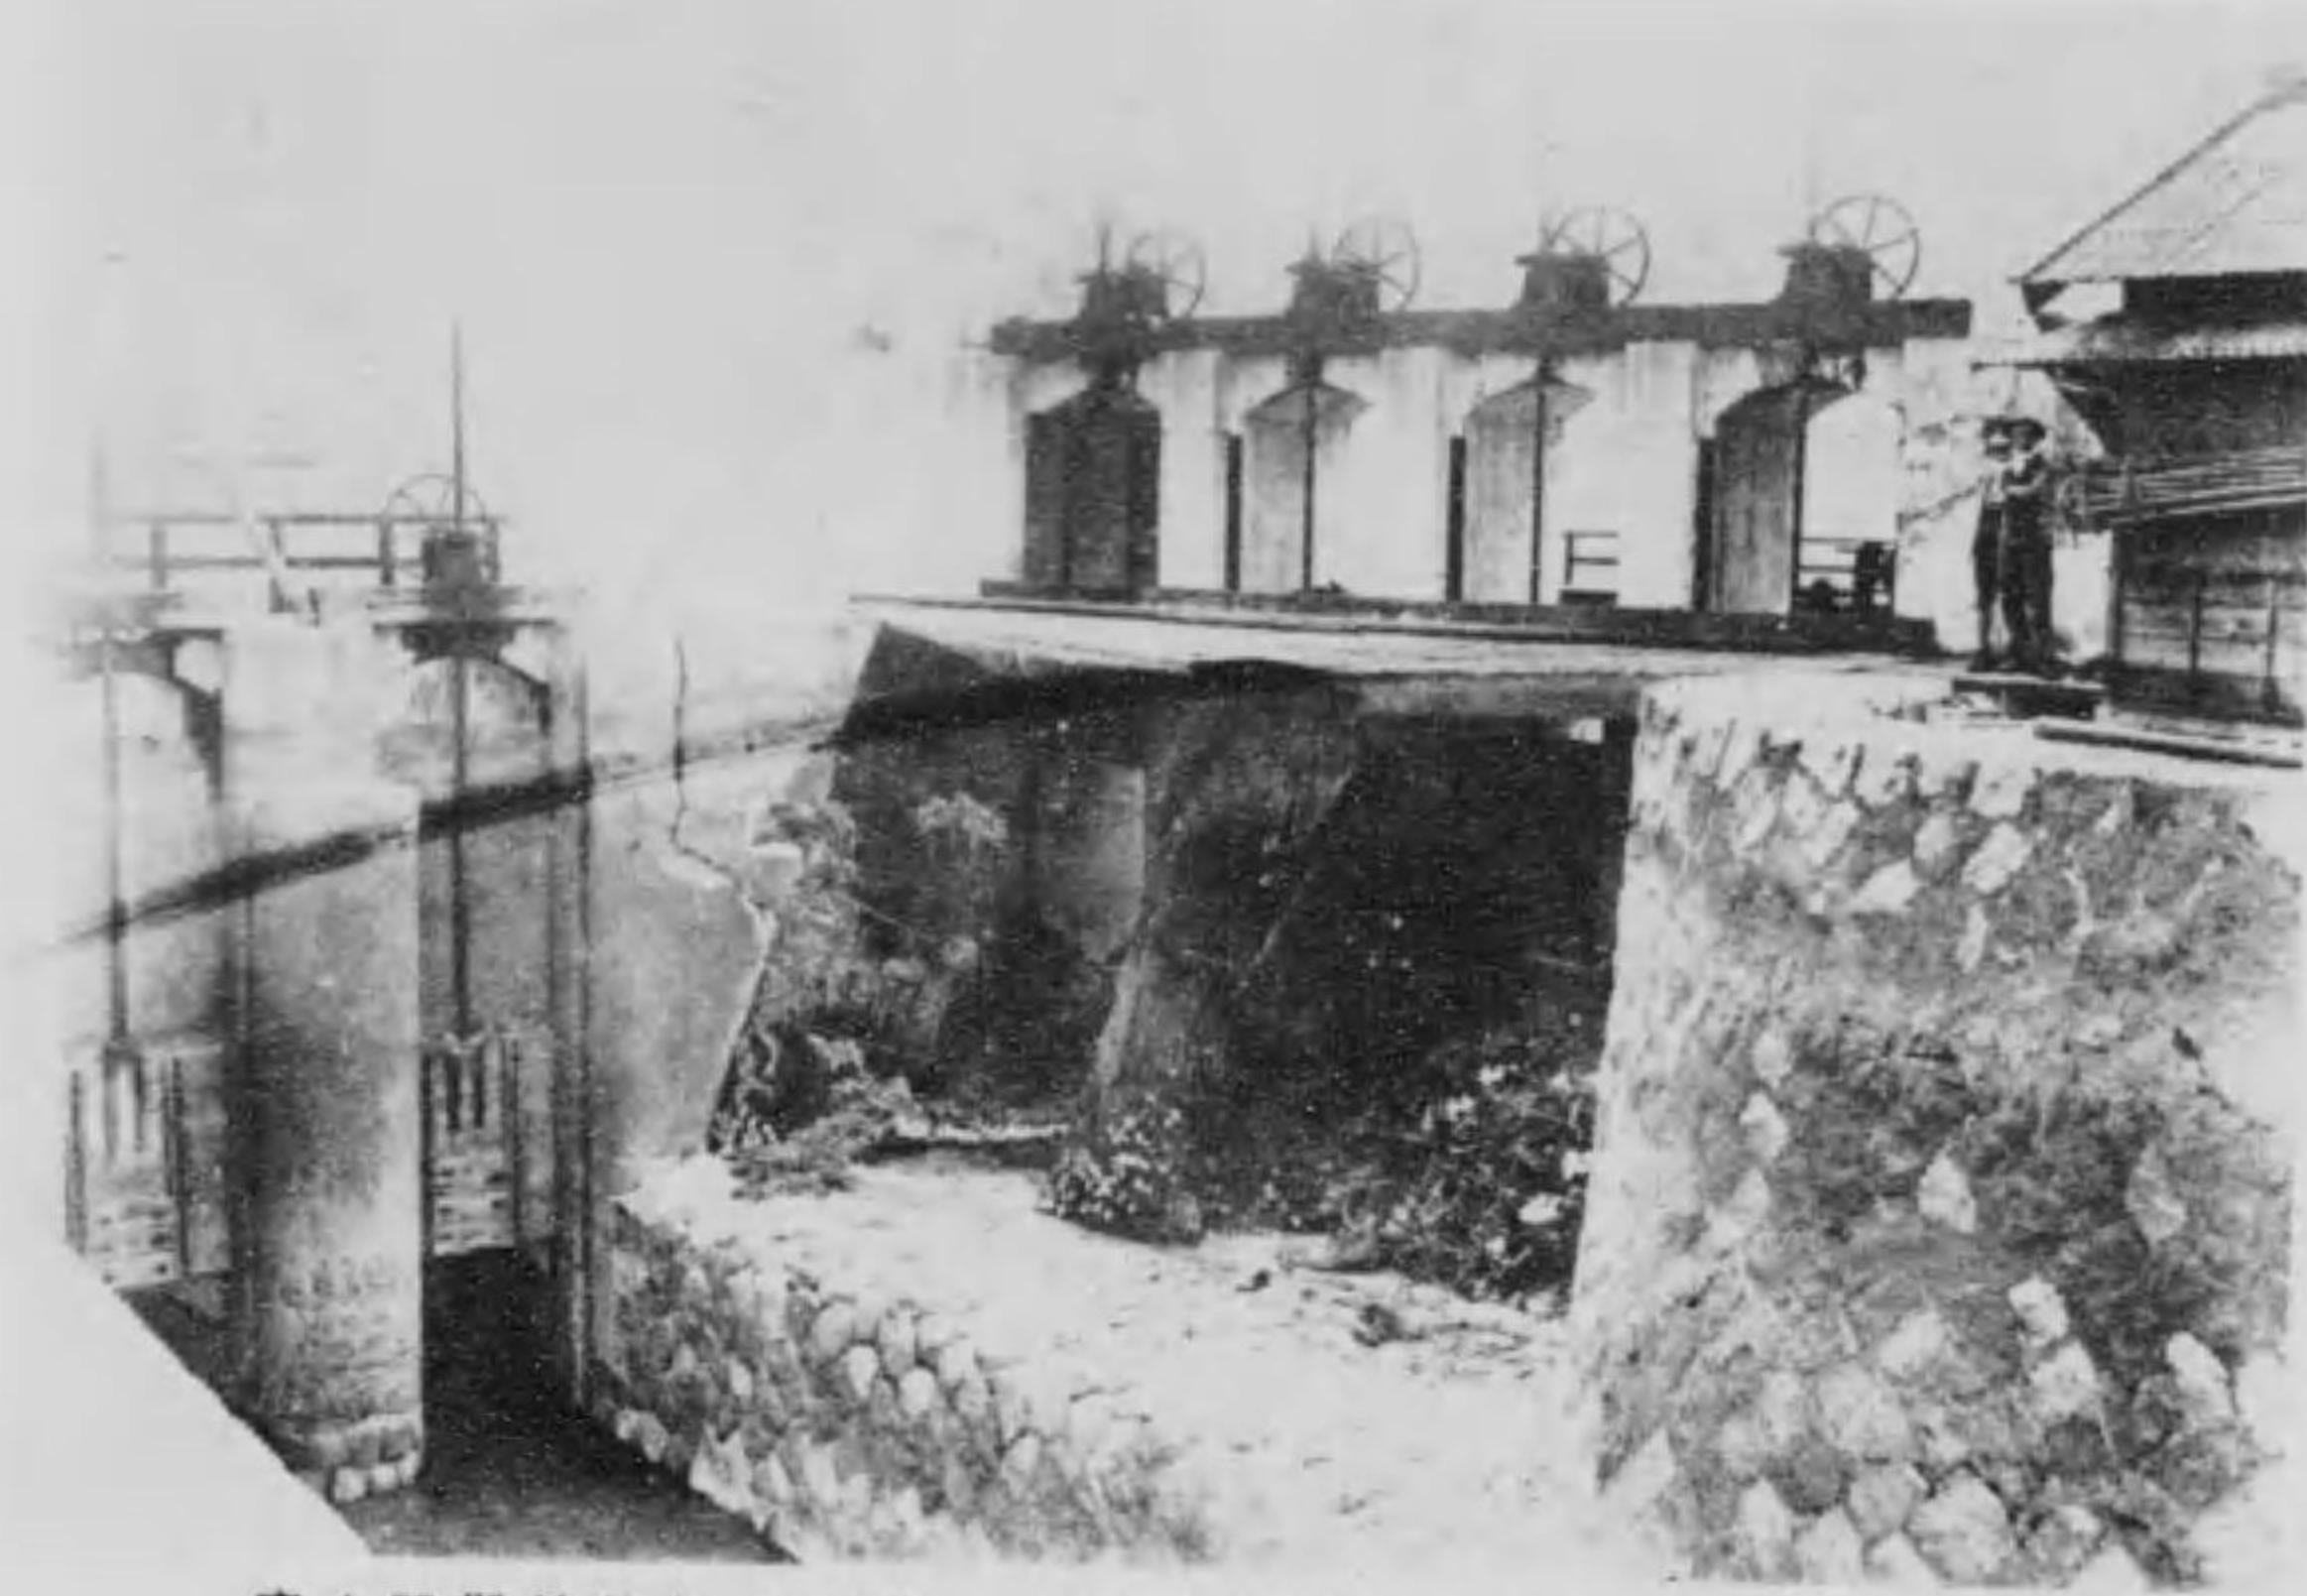
寫真第三十三

制水門及び餘水吐 基礎は砂利層を切り上部は盛土をなし築造したるものにして幅 5 尺、高 13.5 尺の水門 4 孔、地上凸出 8 尺、全高 22.5 尺、側壁厚 4 尺、橋脚厚 2.5 尺の混擬土造にして前面斧削鐵物、棧橋の橋脚底及び起拱點に於て切斷轉倒し地上の部分拱頭及び橋脚起拱點に地下の分橋脚に 2 條の通裂を生じ後面沈砂地側壁は水門敷より 10 尺下りを底とし漏斗形凹所を設け側壁は高 12 尺、勾配 5 分、厚 1.5 尺、裏面垂直栗石詰とす、裏面築堤沈下のため側壁傾斜し底との接合點に於て開口分離す。

富士瓦斯紡績株式會社 内山水力制水門及び餘水吐の亀裂

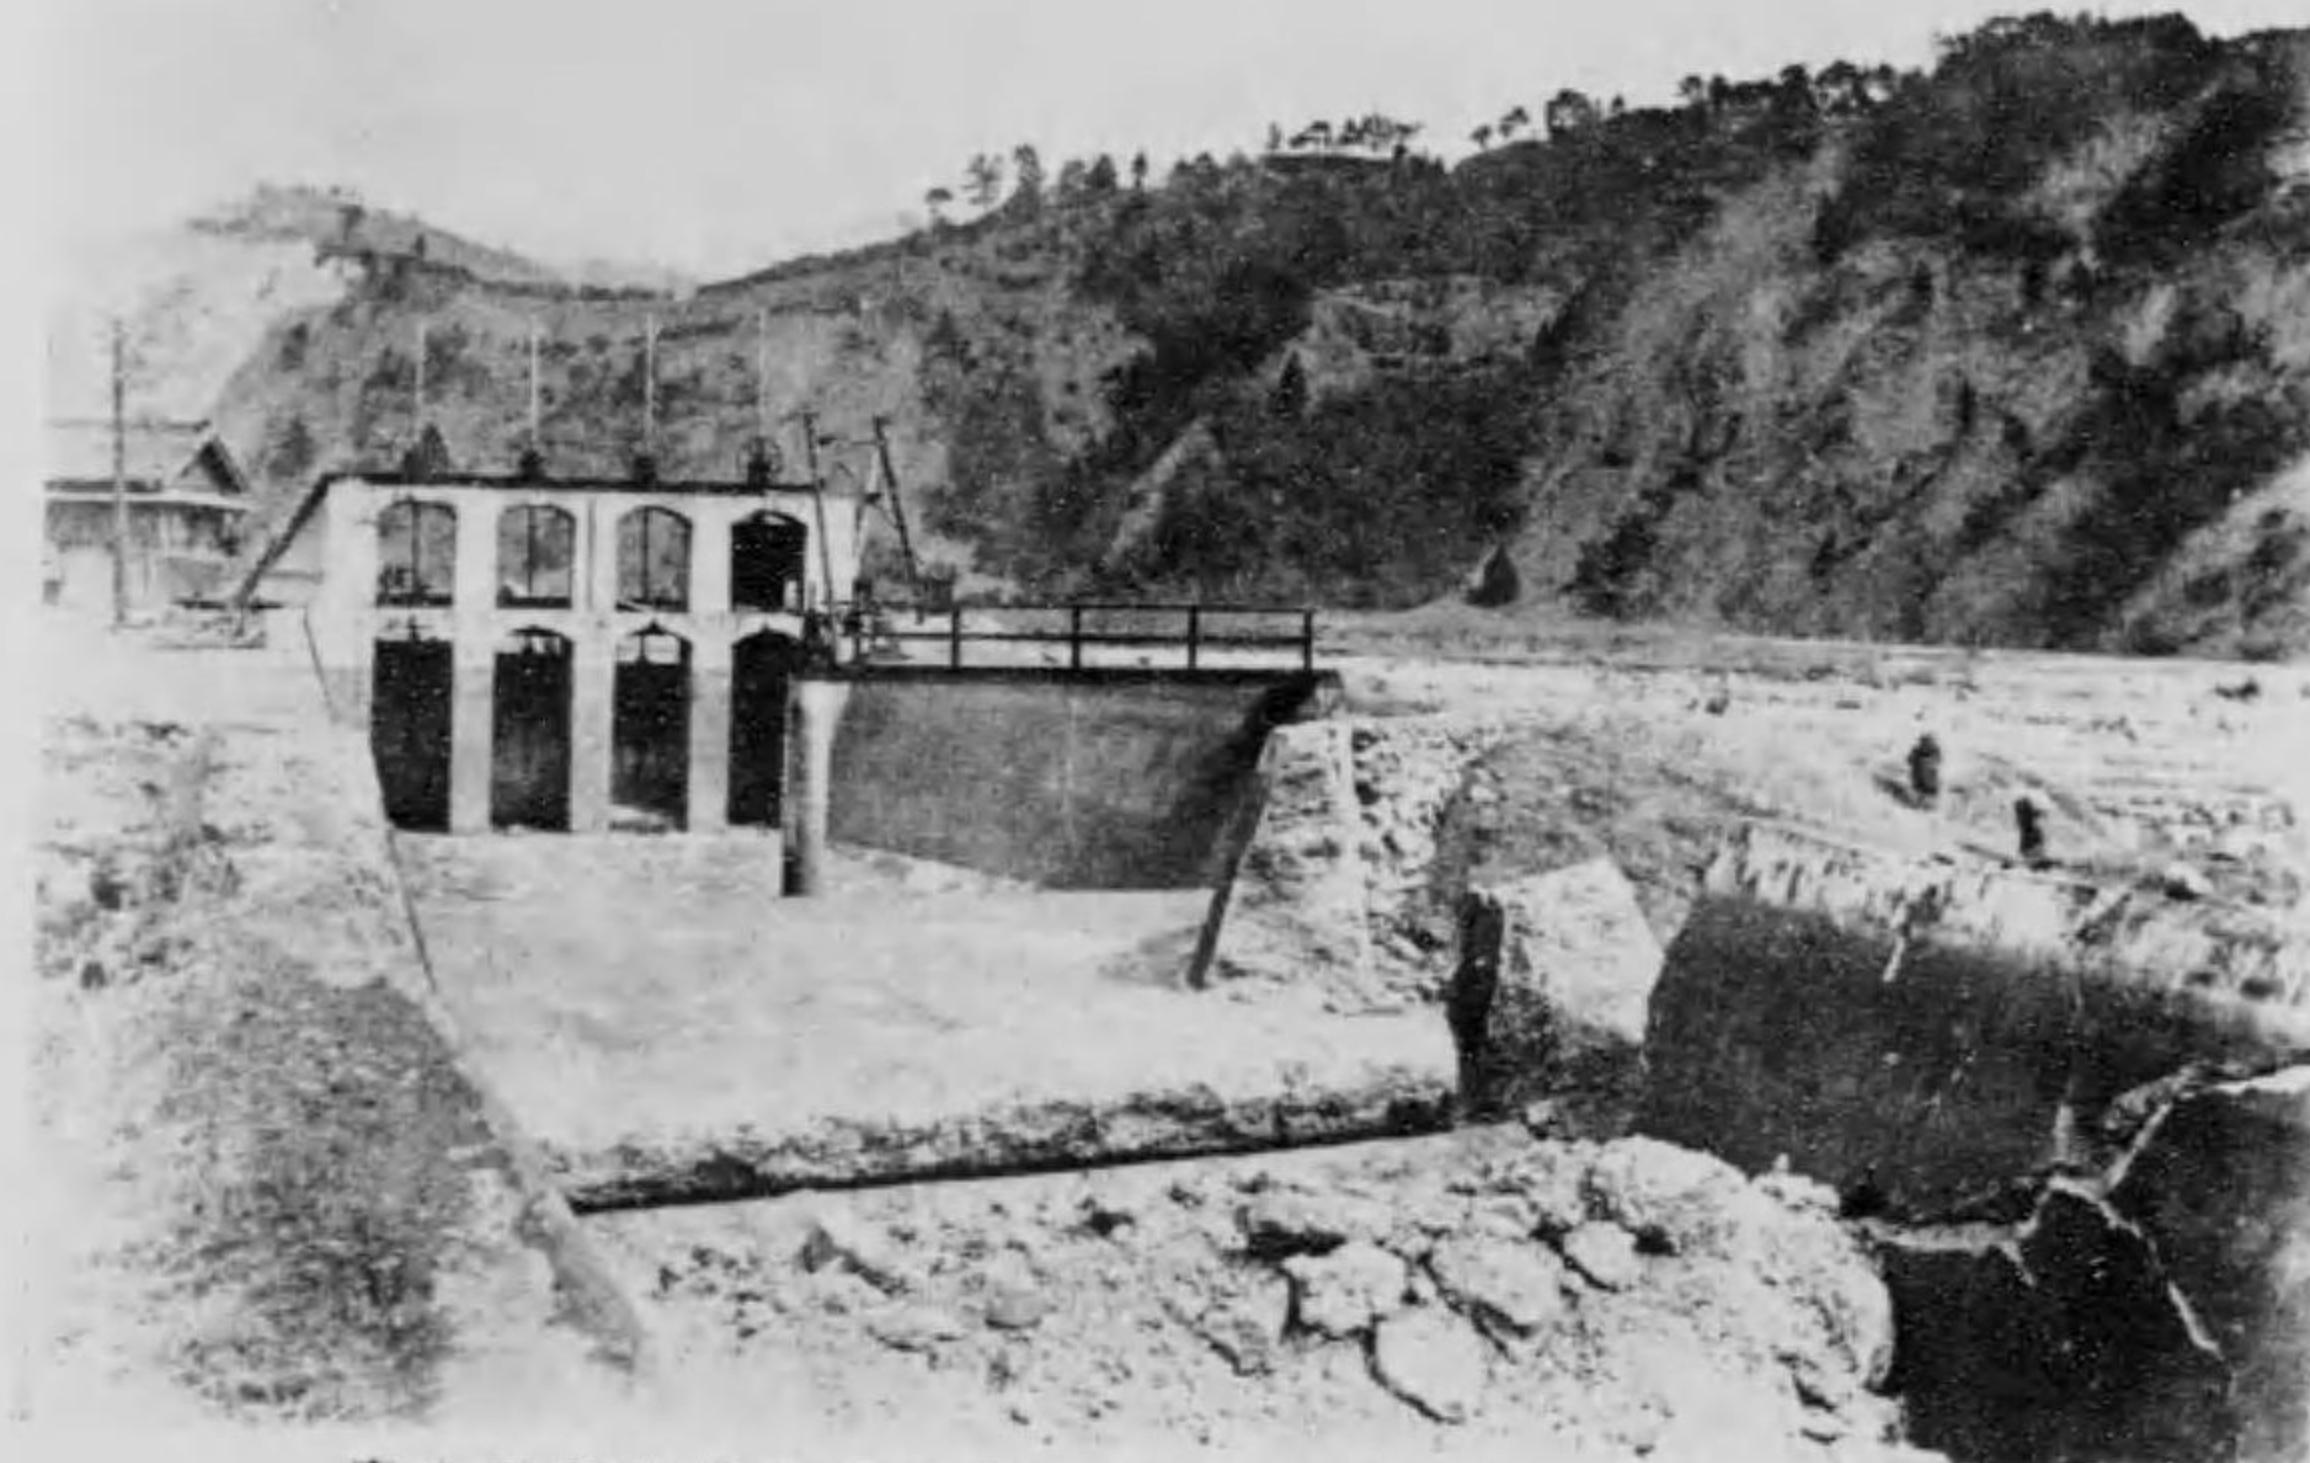
寫真第三十四

富士瓦斯紡績株式會社 内山水力制水門裏及び沈砂池

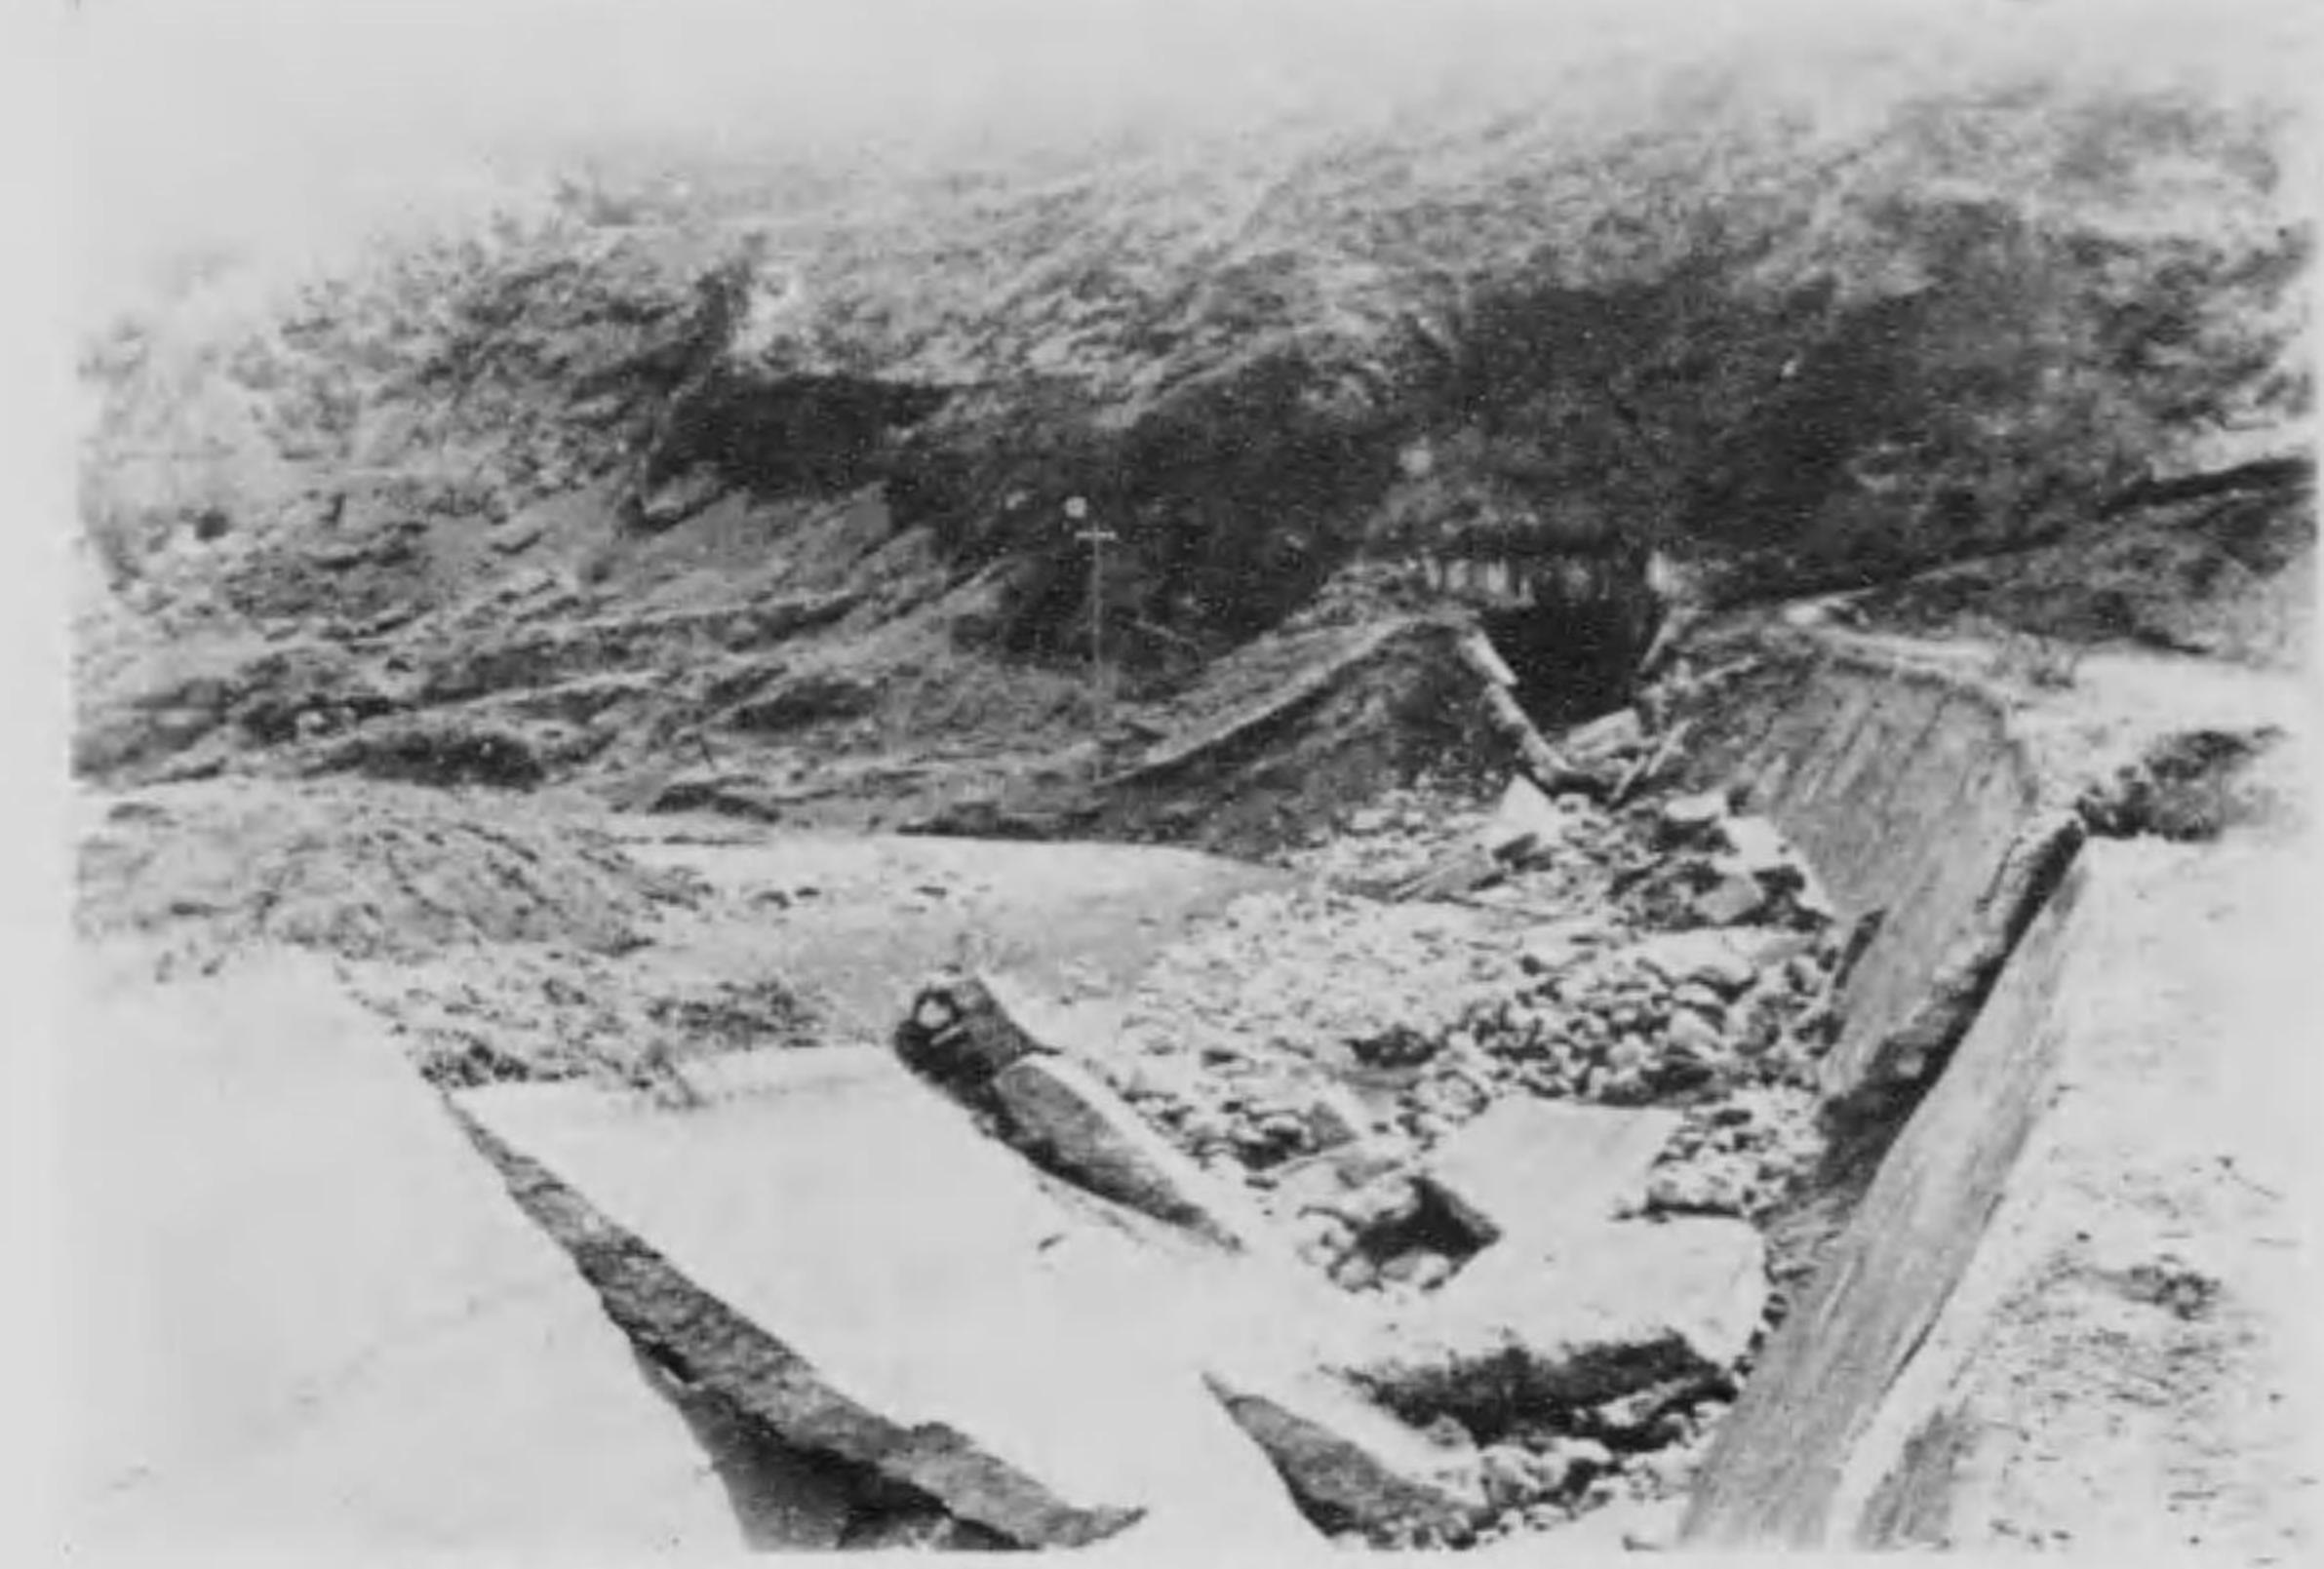
寫真第三十五

第二號開渠は砂又は砂利層を掘鑿若はその上に水間め盛土をなし敷幅 8.5 尺、深 12 尺、兩側法 5 分、上厚 1 尺、下厚 1.5 尺、仰拱厚 1.5 尺の混泥土を以て築造したるものにして盛土の部分に於て混泥土の接合面に龜裂を生じ内面に向ひ移動したるもの及び築堤の沈下に伴ひ水平に龜裂したるもの、底の接合點分離したるもの等あり、その最も甚しきは側壁仰拱共に倒壊し築堤外法原形の儘 5~6 間を陥れたる面上に移動したる部分あり。

富士瓦斯紡績株式會社 内山水力第二號開渠側壁倒壊

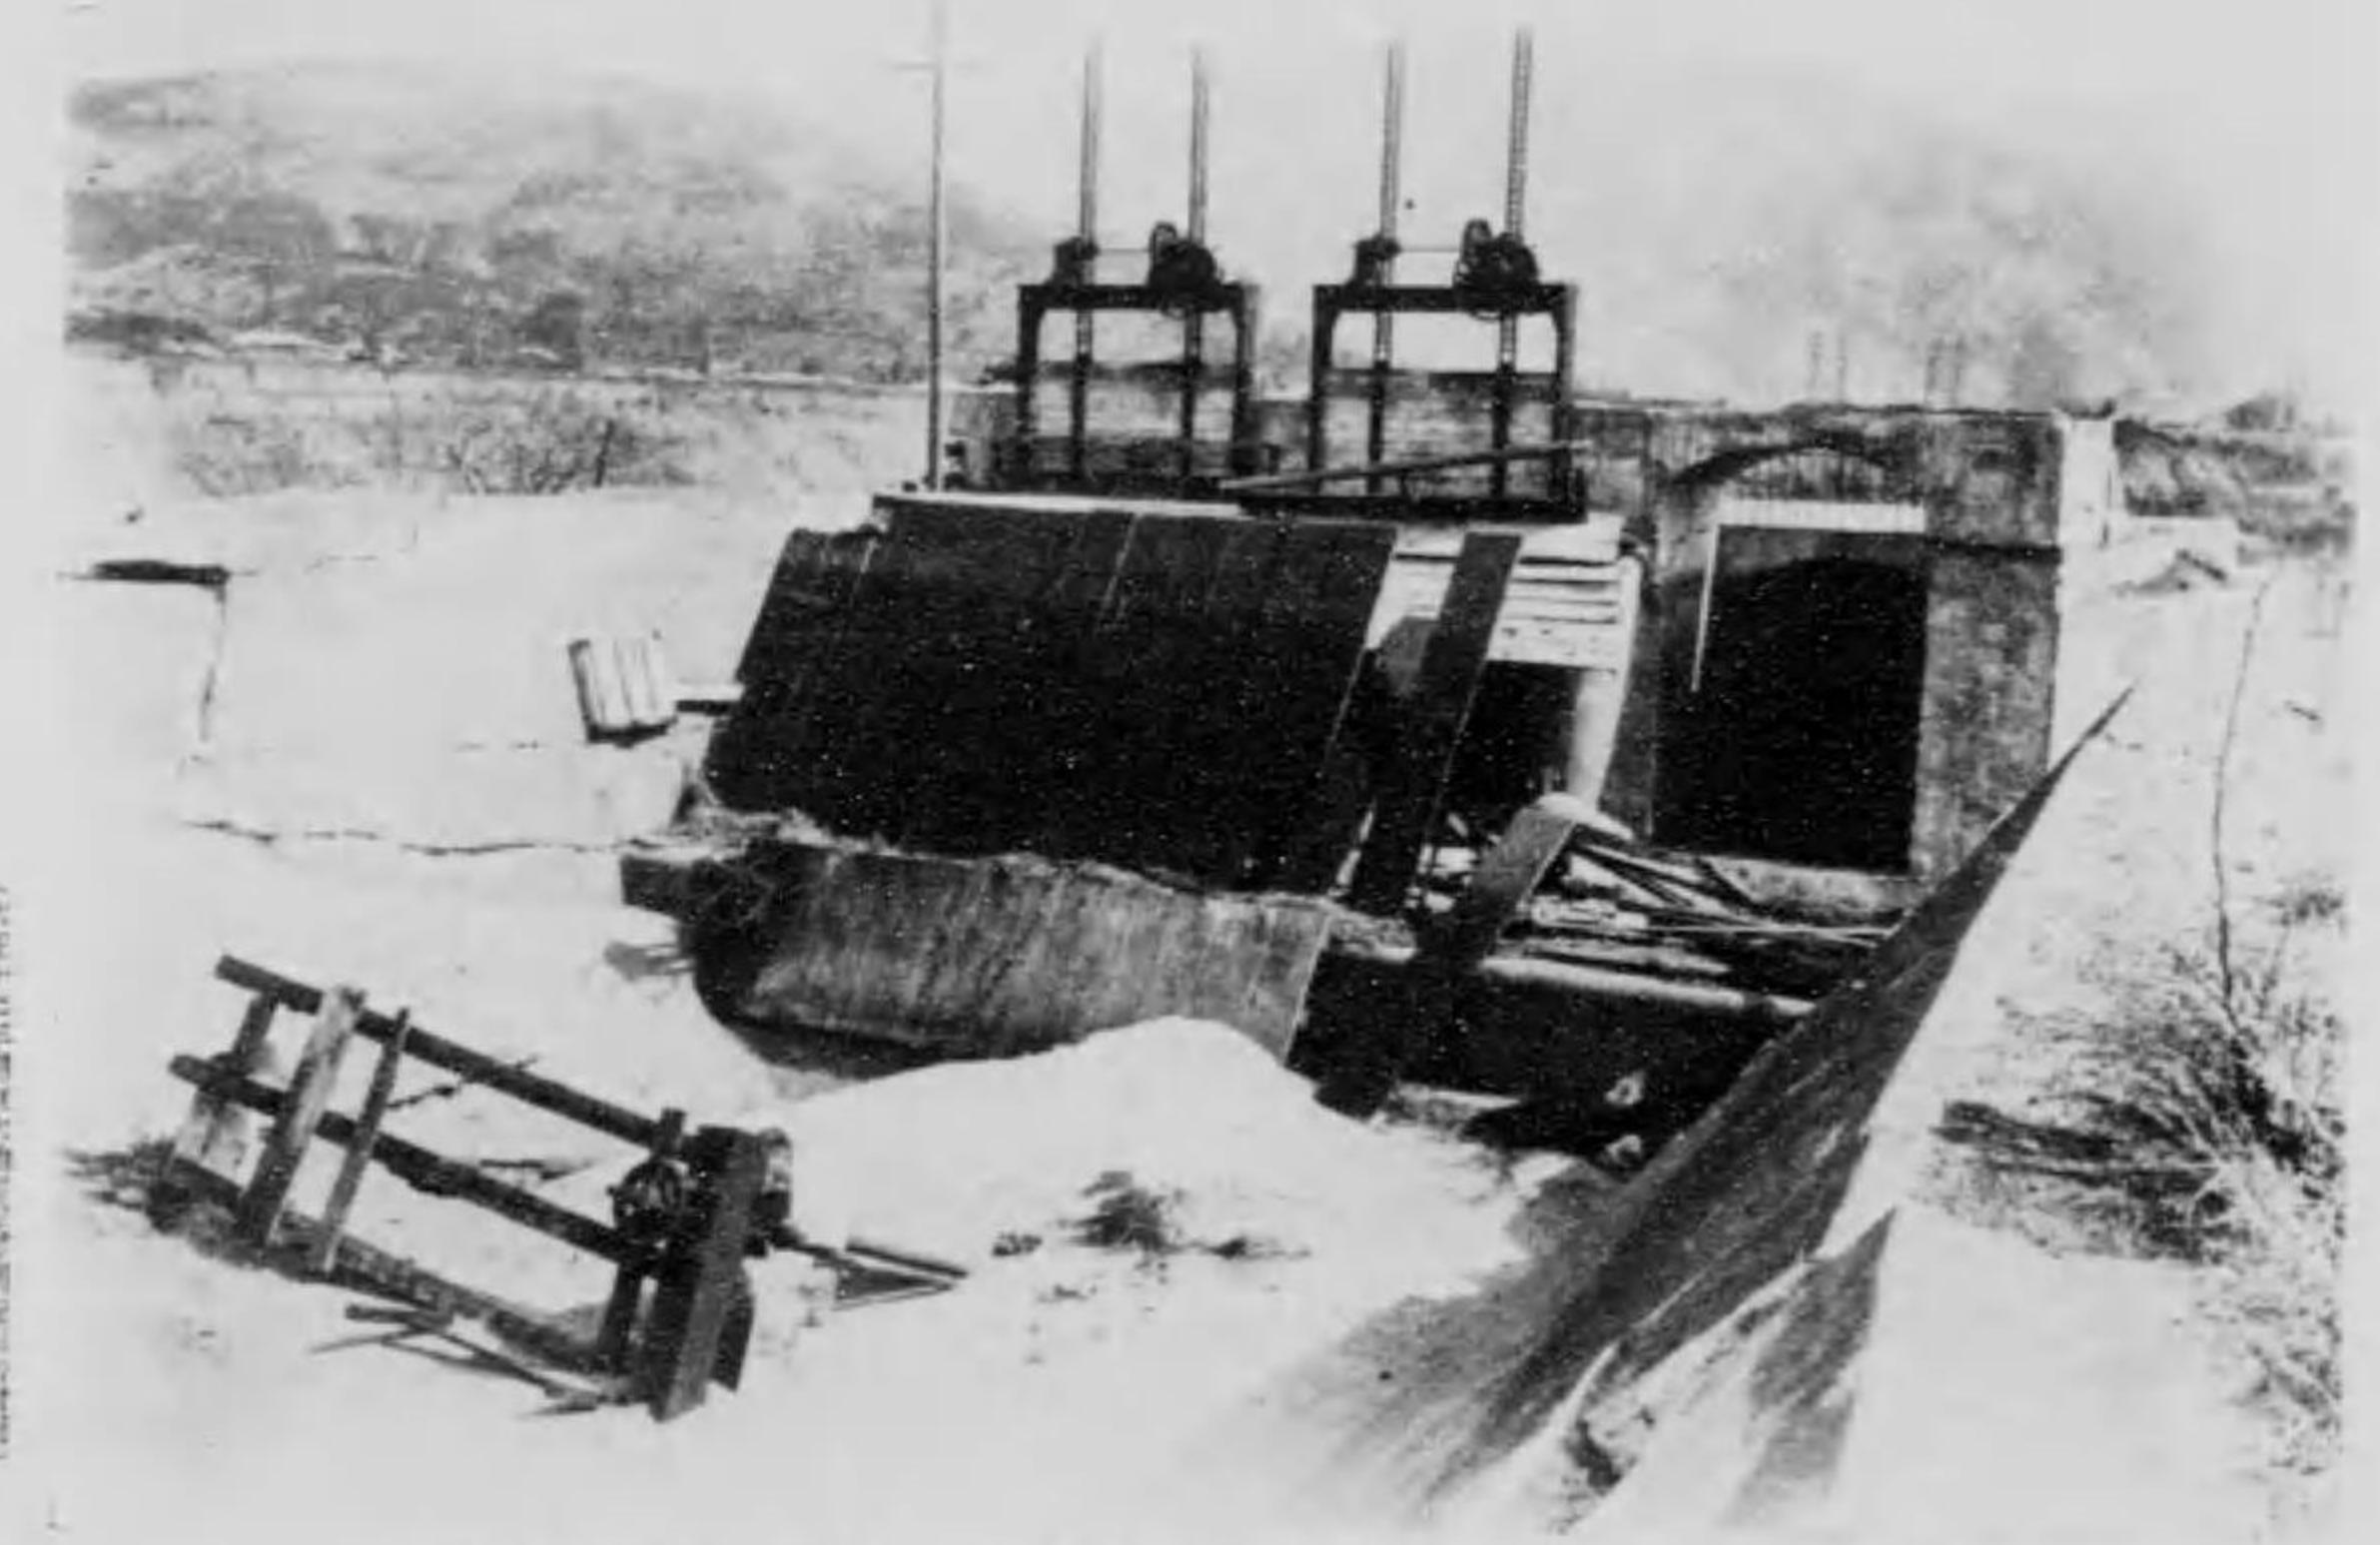
寫真第三十六

7.5 尺、管底よりの高 28.4 尺、後壁上厚 4 尺、下厚 11.9 尺、砂利交り真砂土層を切取り築造したるものにして右側壁に大なる龜裂を生じ水路内の水流出し鐵管右方傾斜面を洗流し發電所の一部を埋没す。

鐵管口水門より後部は前面と分離し約 2 尺沈下し又水門前に設けたる砂吐口開閉用鐵筋混凝土柱はその下端より切斷轉倒す、その他左側より本川に通じ設けたる溢水路及び側壁に大小の龜裂あり。

富士瓦斯紡績株式會社 内山水力水槽底管口崩壊及少砂吐門倒壊
