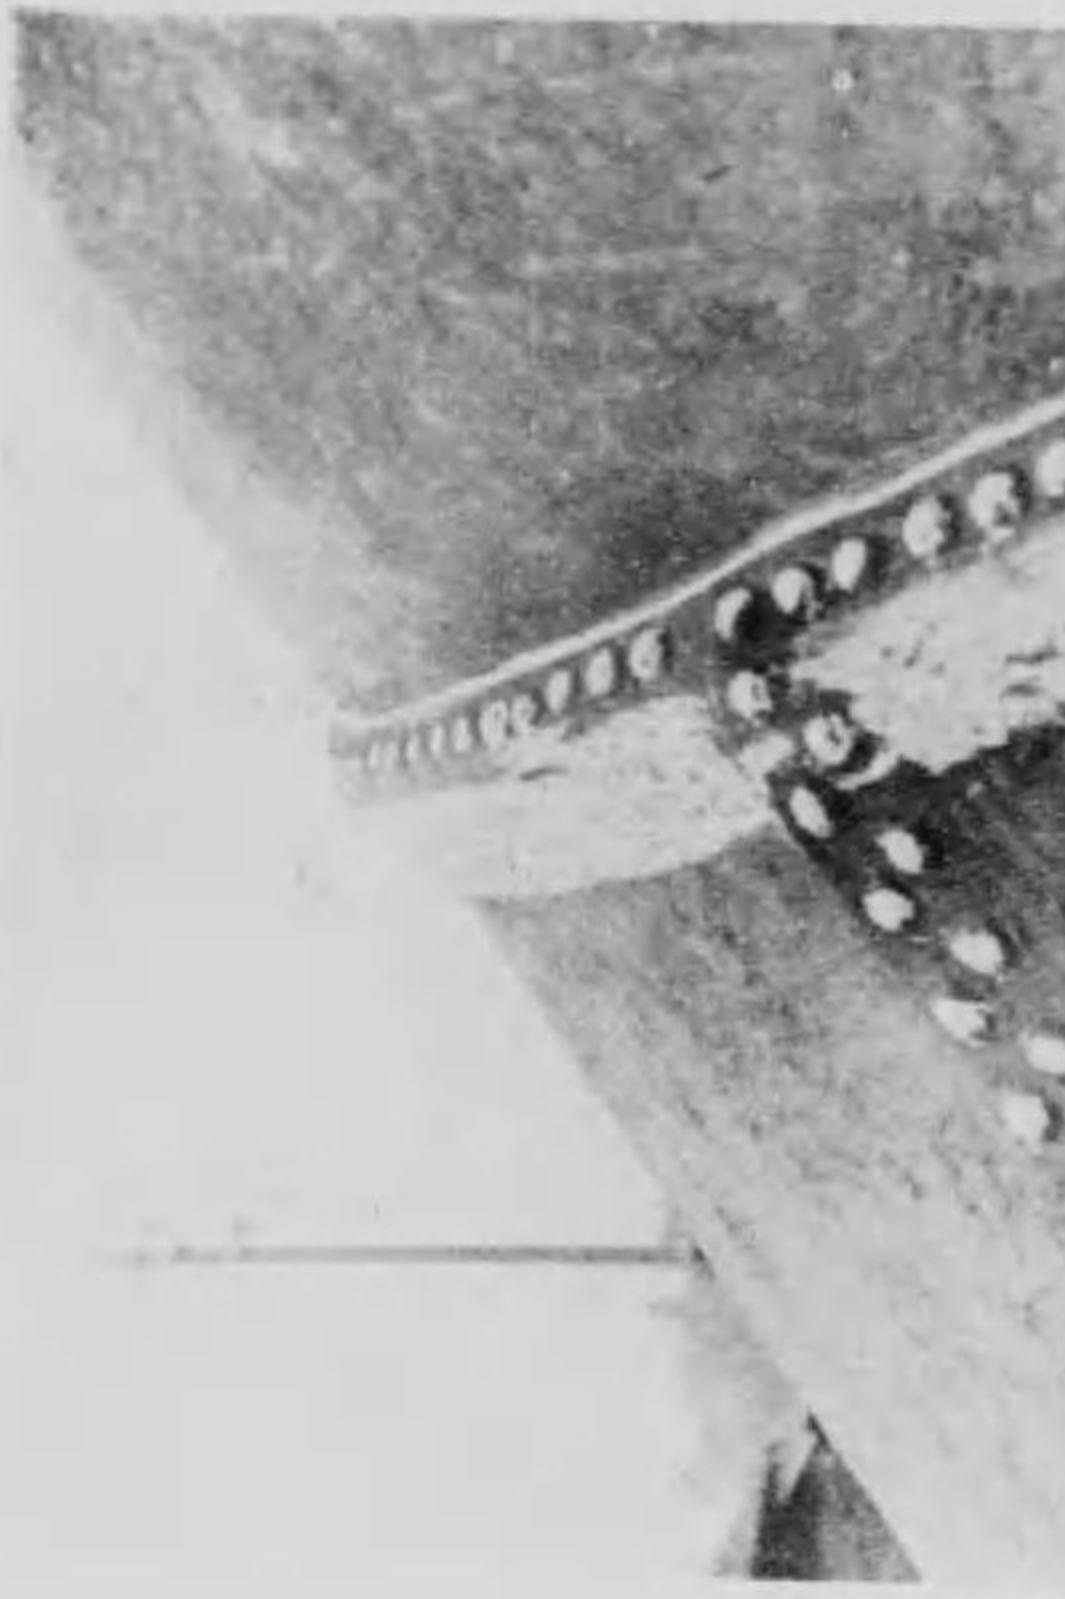
富士瓦斯紡績株式會社 内山水力水壓钢管一部(右)
寫真第三十八

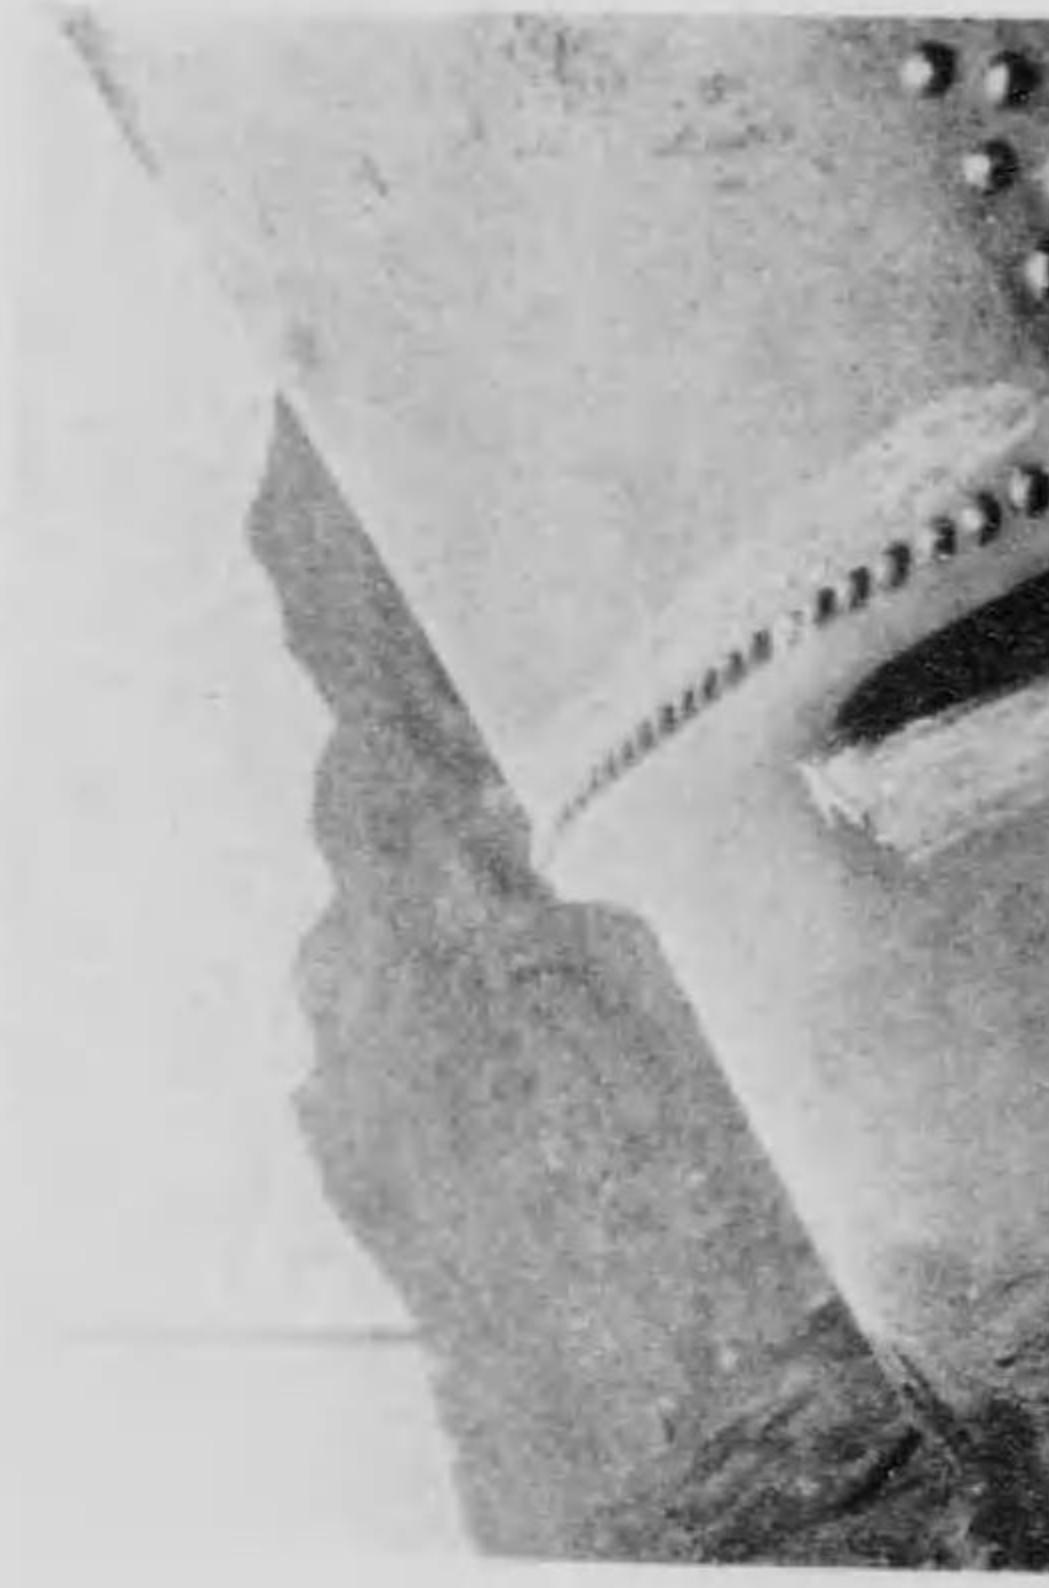
富士瓦斯紡績株式會社 内山水力水壓钢管の一部(中央)

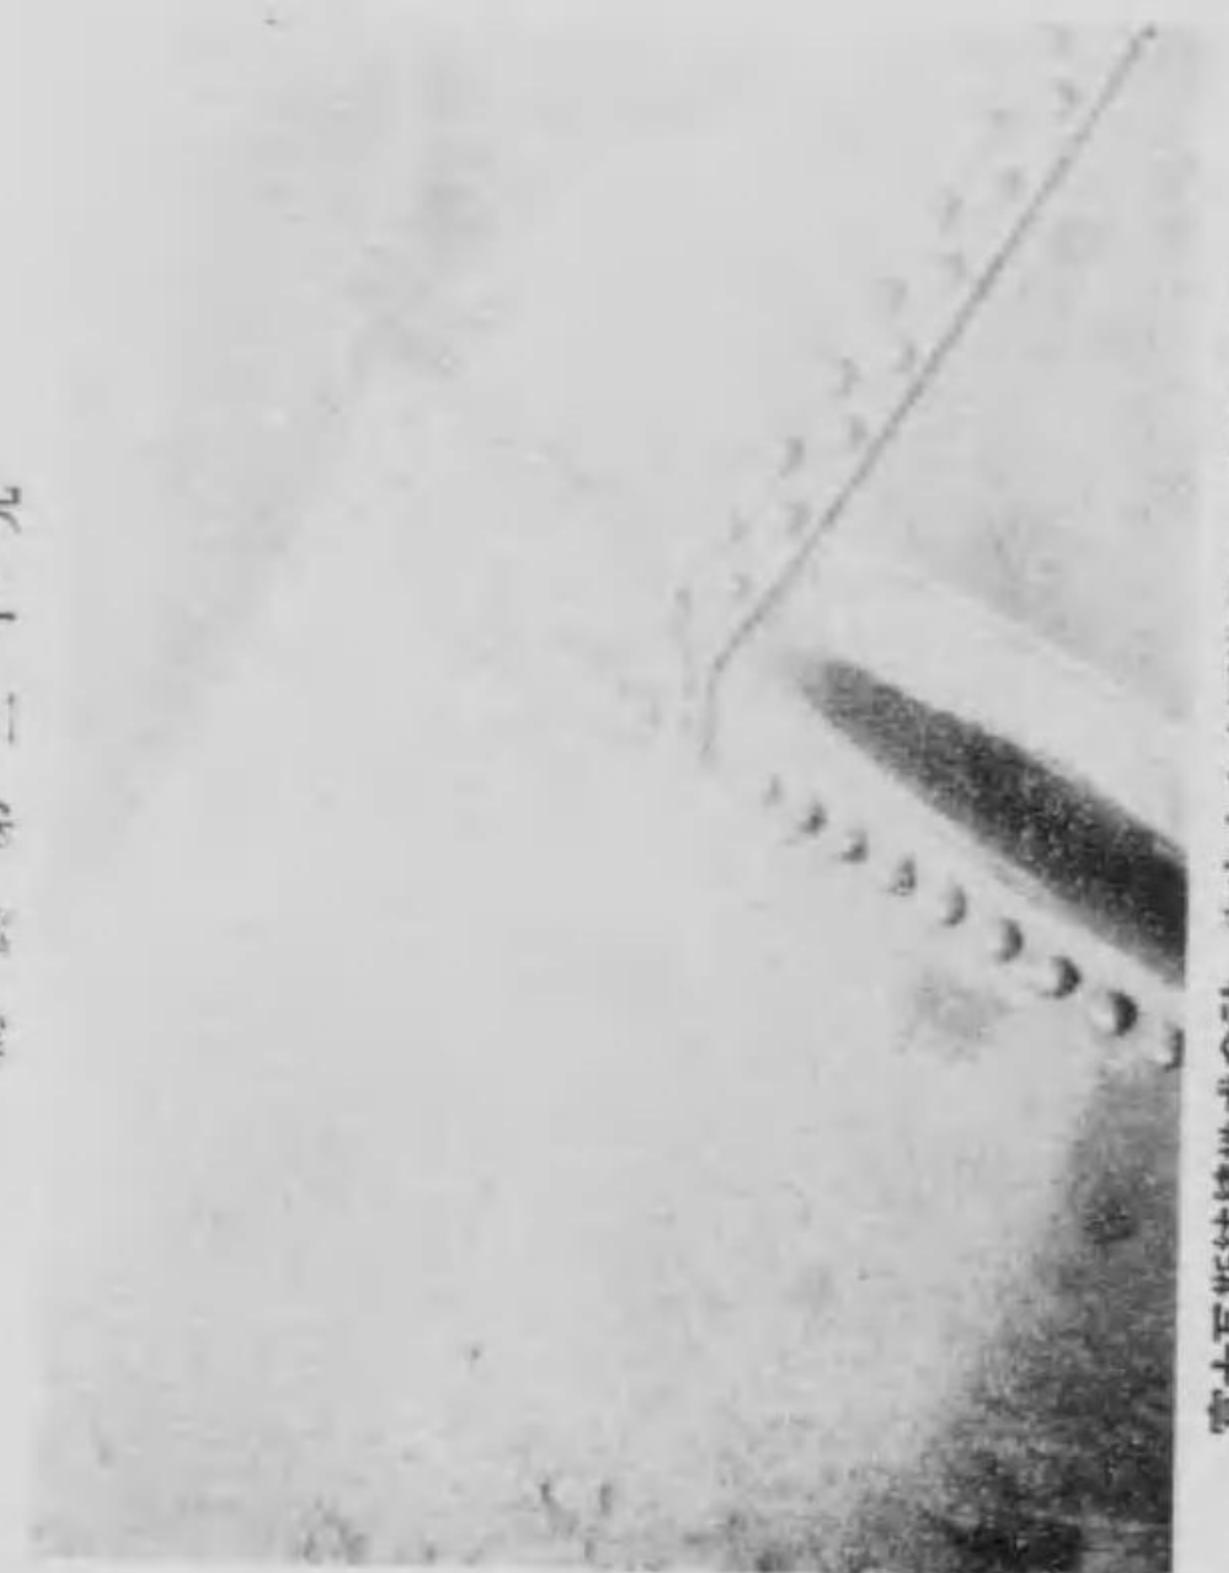
富士瓦斯紡績株式會社 内山水力水壓钢管一部(左)

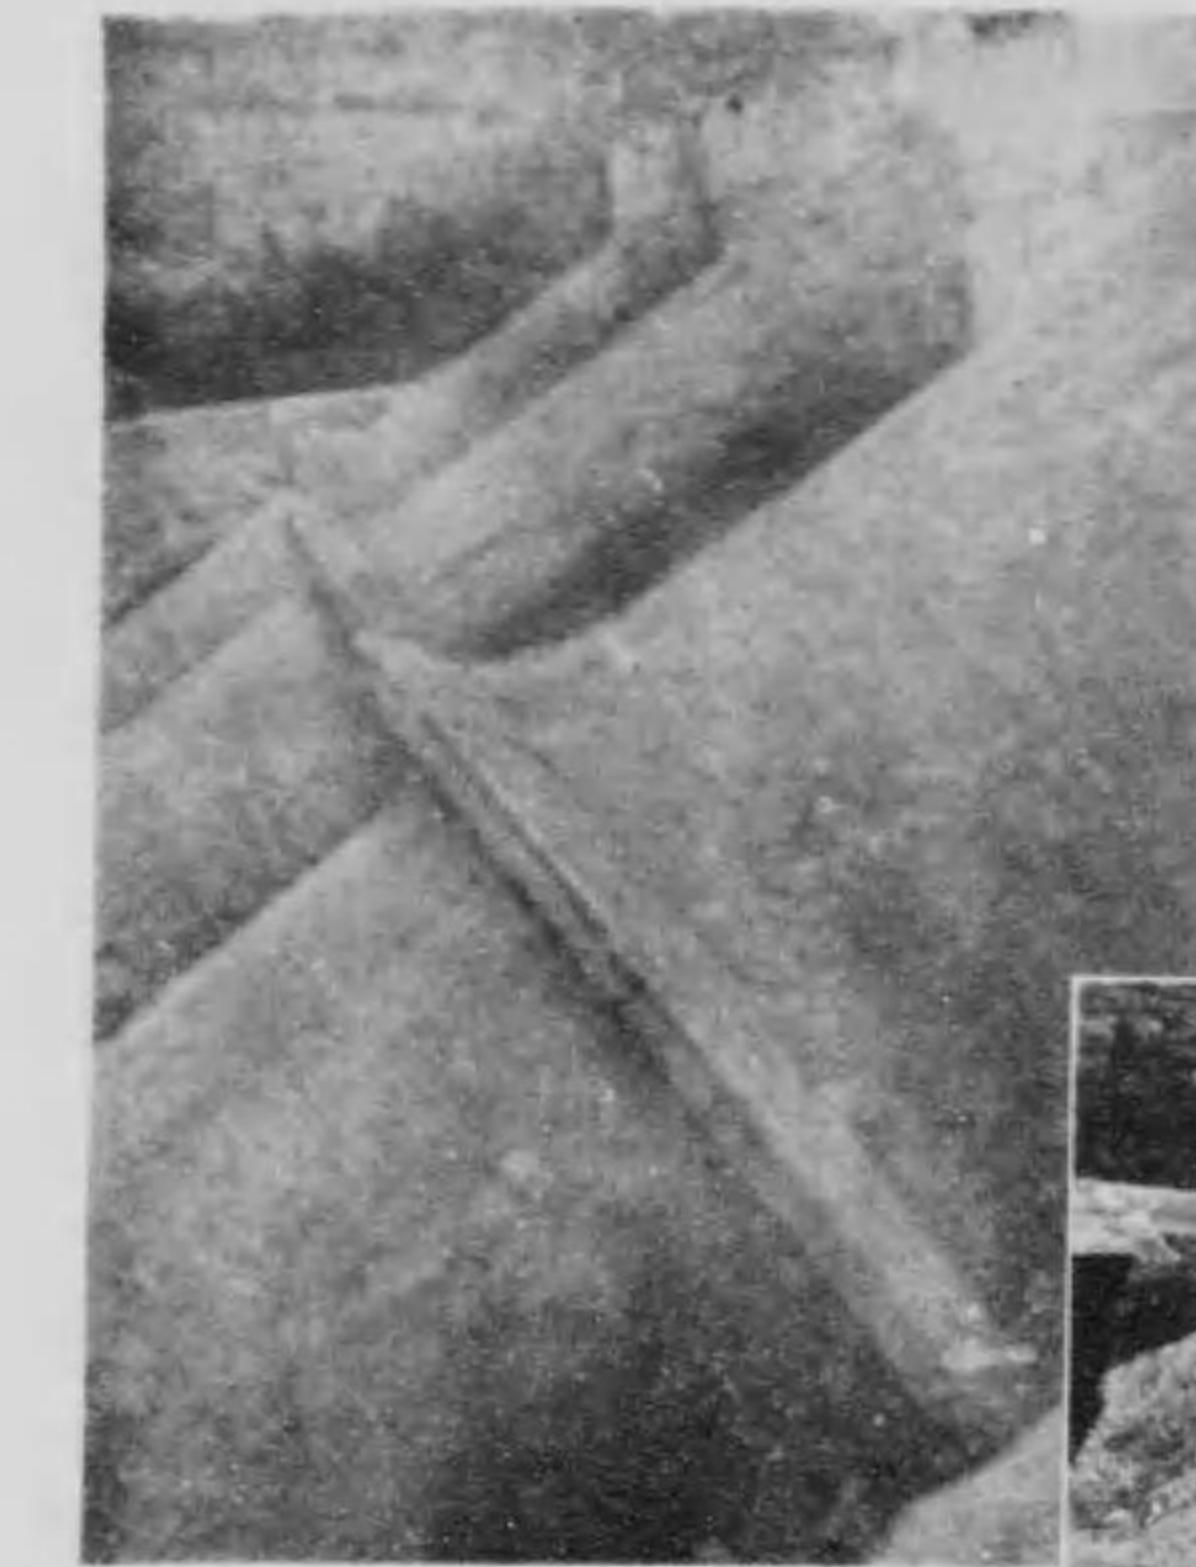
寫真第四十

富士瓦斯紡績株式會社
内山水力水壓钢管伸縮接合の壓縮

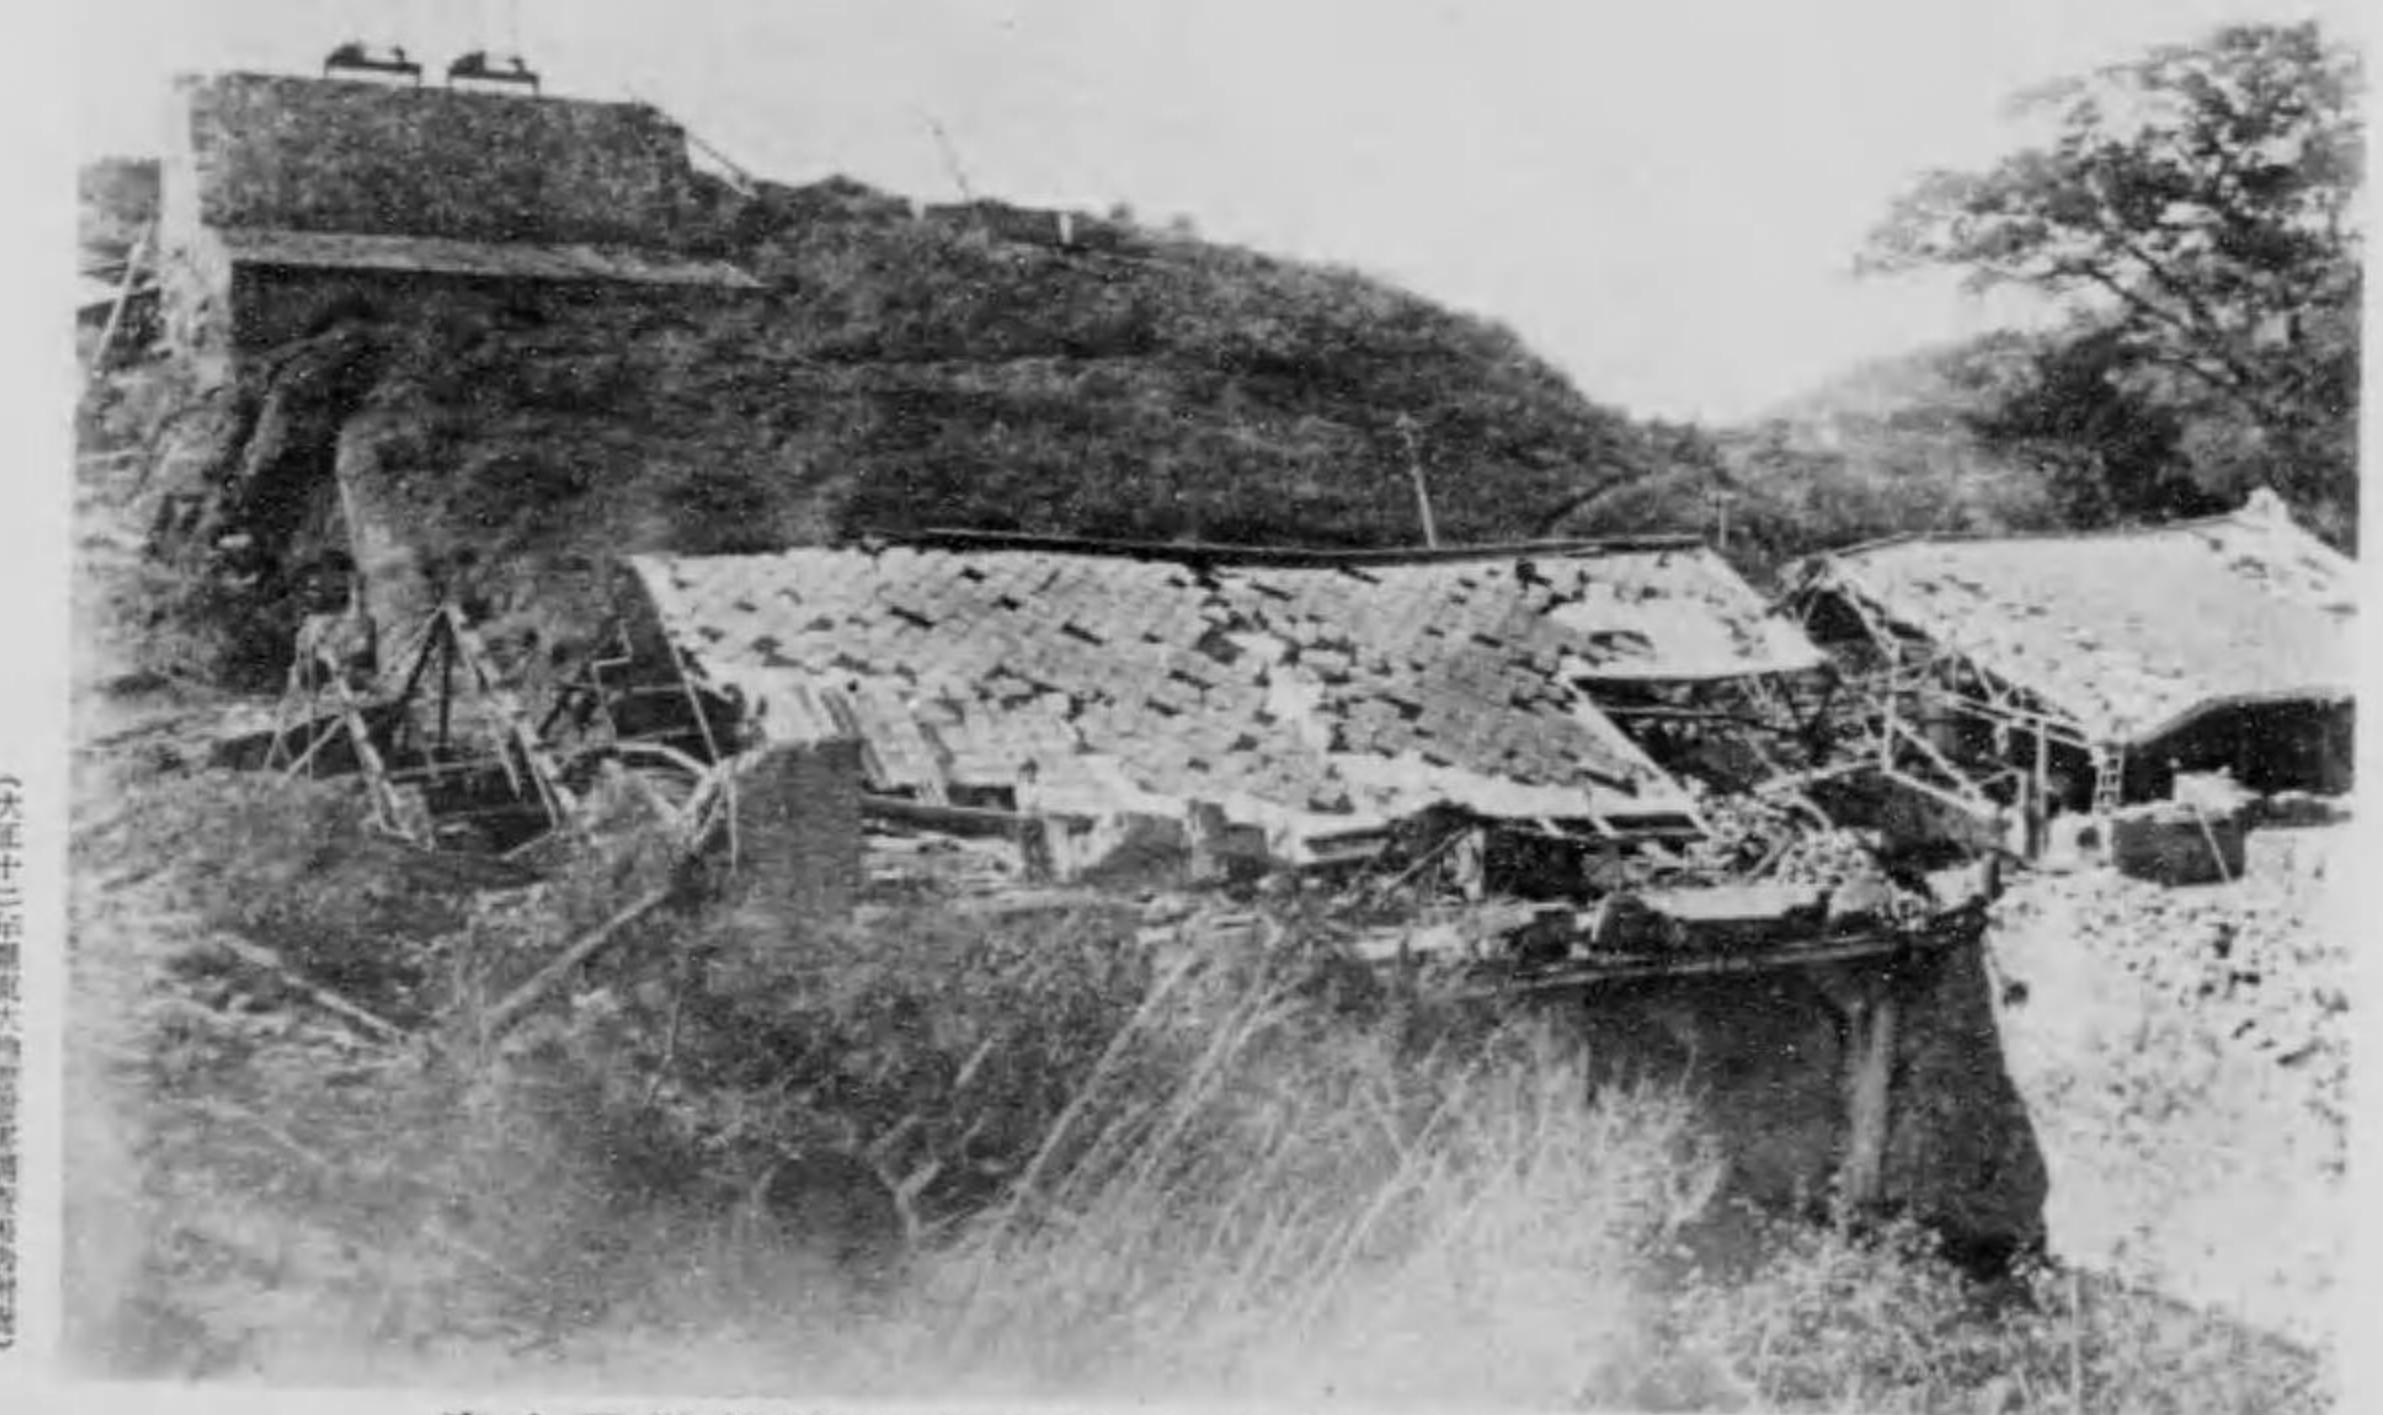
寫真第四十一

富士瓦斯紡績株式會社 内山發電所及び變電所倒壊

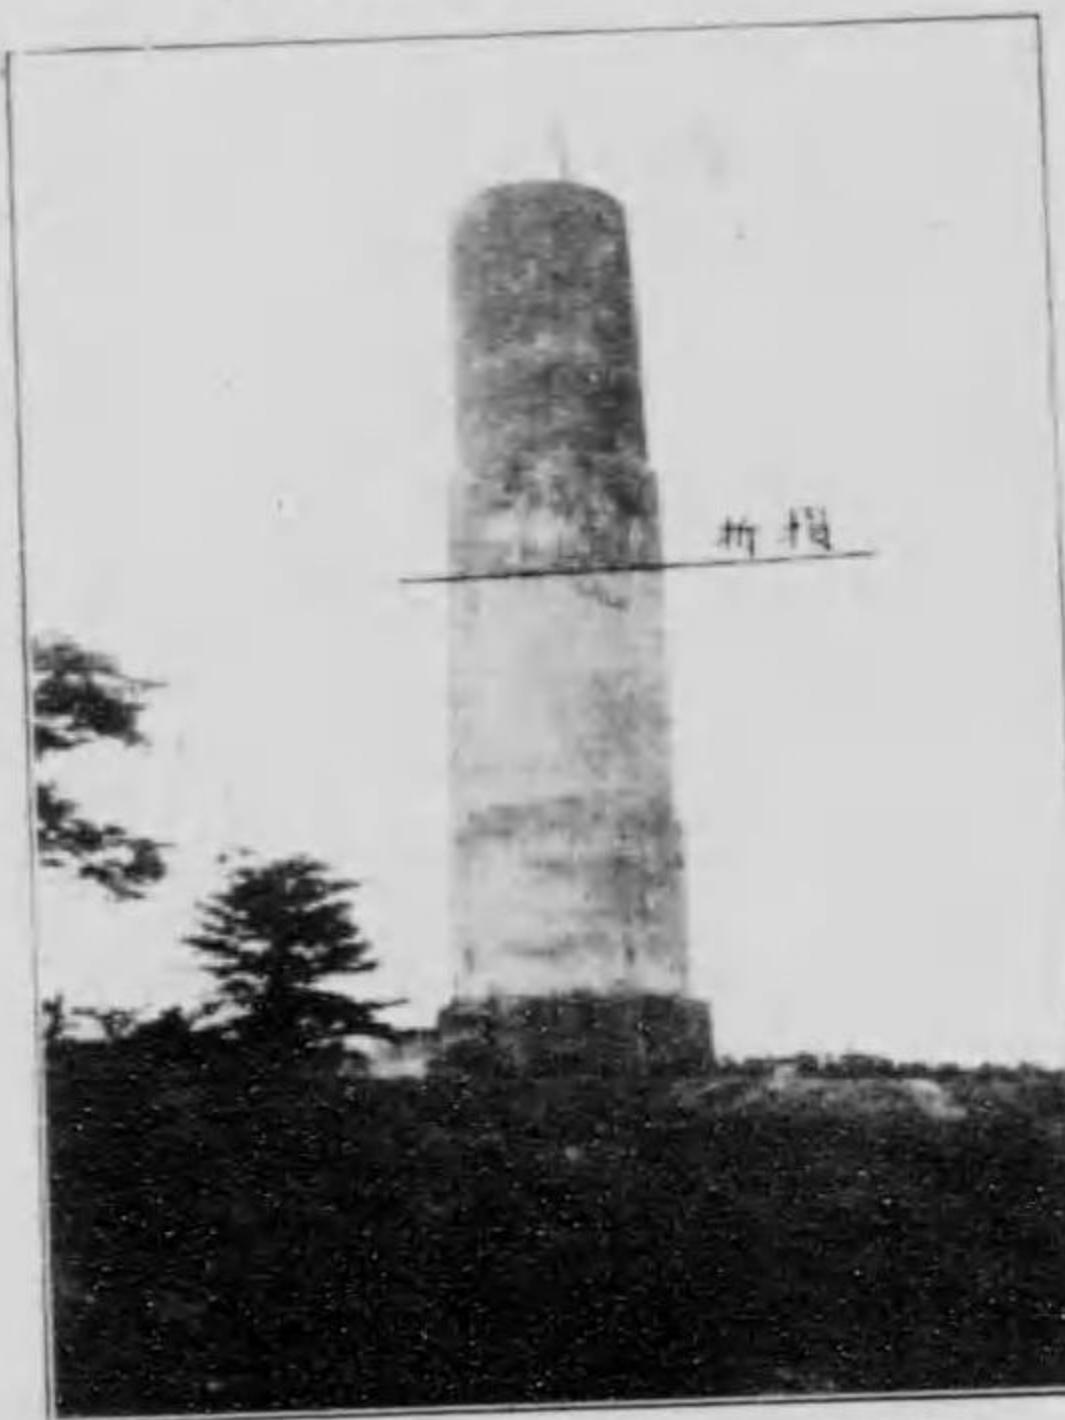
寫真第4十四

調整池並にスタンド・パイプ 水路の終端に近き平地に調整池を設く、側壁は高約 15 尺混泥土造としその底面も亦全部混泥土張りとす、然るに側壁の堤防は全部破壊し側壁に大なる龜裂を生じ整水門も大破せるが底部混泥土には異狀なし、調整池より鐵筋混泥土水壓管を経てサージ・タンクに達す、サージ・タンクは内徑 10 尺、高 60 尺、鐵筋混泥土造にして混泥土の厚は上部 0.5 尺、中部 1 尺、下部 1.5 尺とす、鐵筋は縦 3/8 吋横 5/8 吋、6 時間隔なり、スタンド・パイプは地震のため中央部に於て折れ上部は落下したり、寫真第四十二に見る如く上部の黒き部分は今回新に修理築造せるものなり。

小田原電氣鐵道株式會社 三枚橋發電所
(サーフタンク上半部墨書きは崩壊せし部分を修繕したるもの)

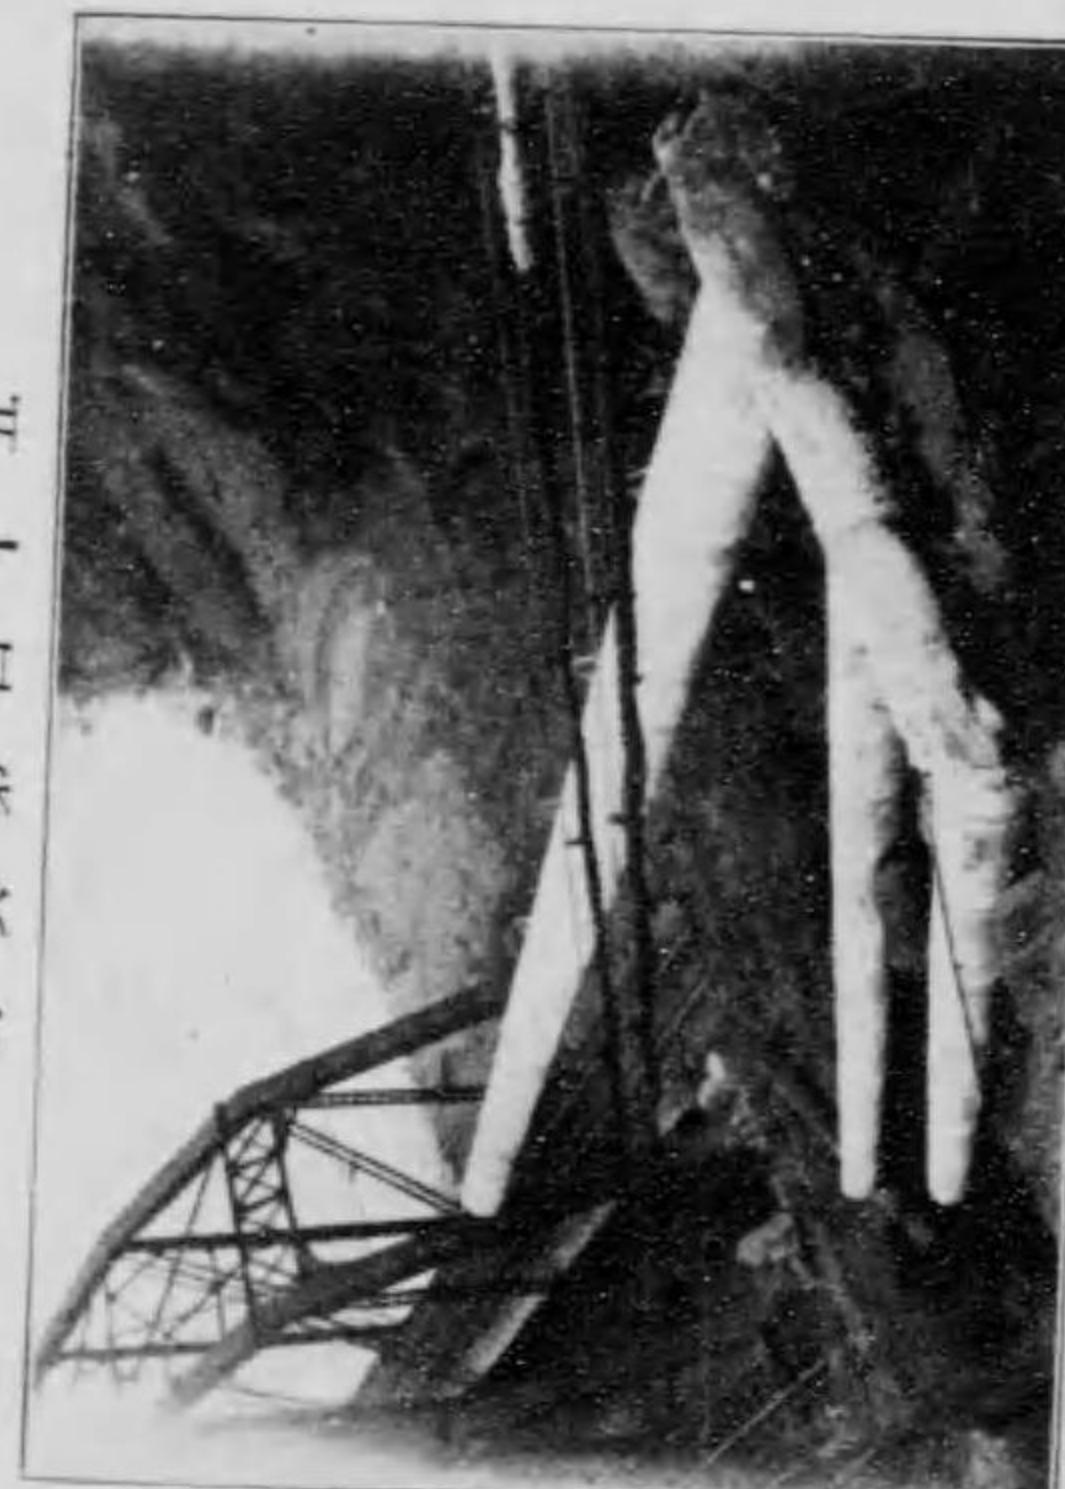
鉄道省通信線 山北谷戸間に於ける鋼筋混凝土柱の被害(第 56 鋼柱)

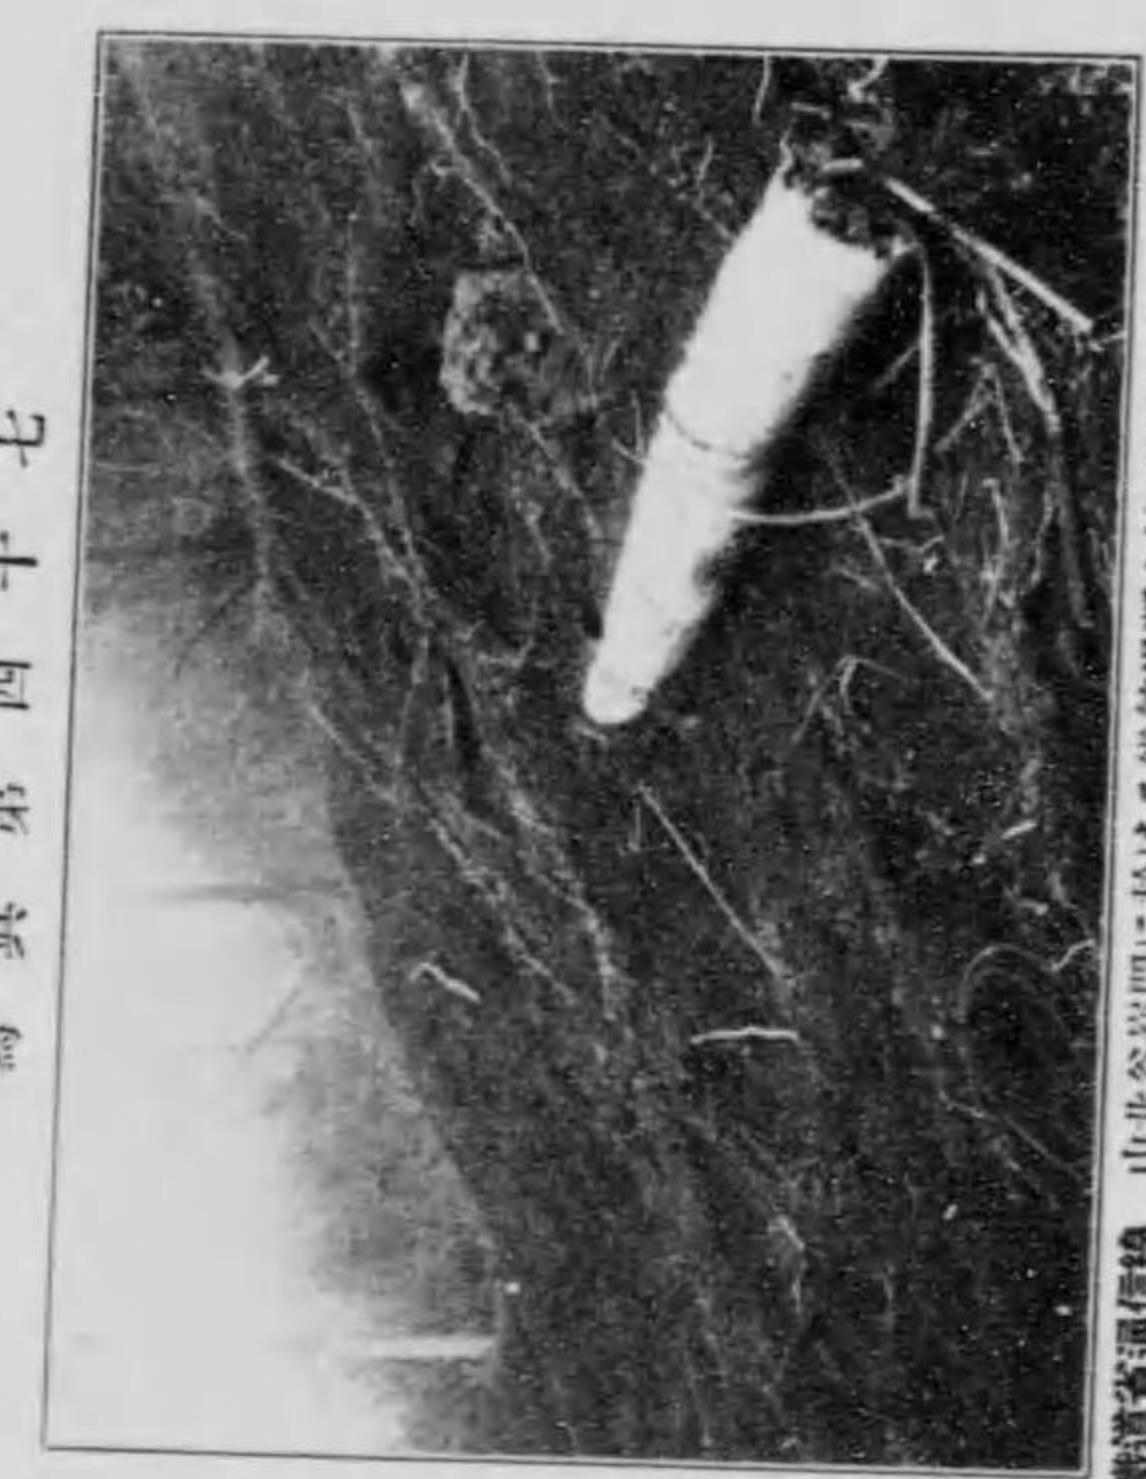
鉄道省通信線 山北谷戸間に於ける鋼筋混凝土柱の被害(第 58 鋼柱)
(鉄柱 3 日前の倒壊なり)

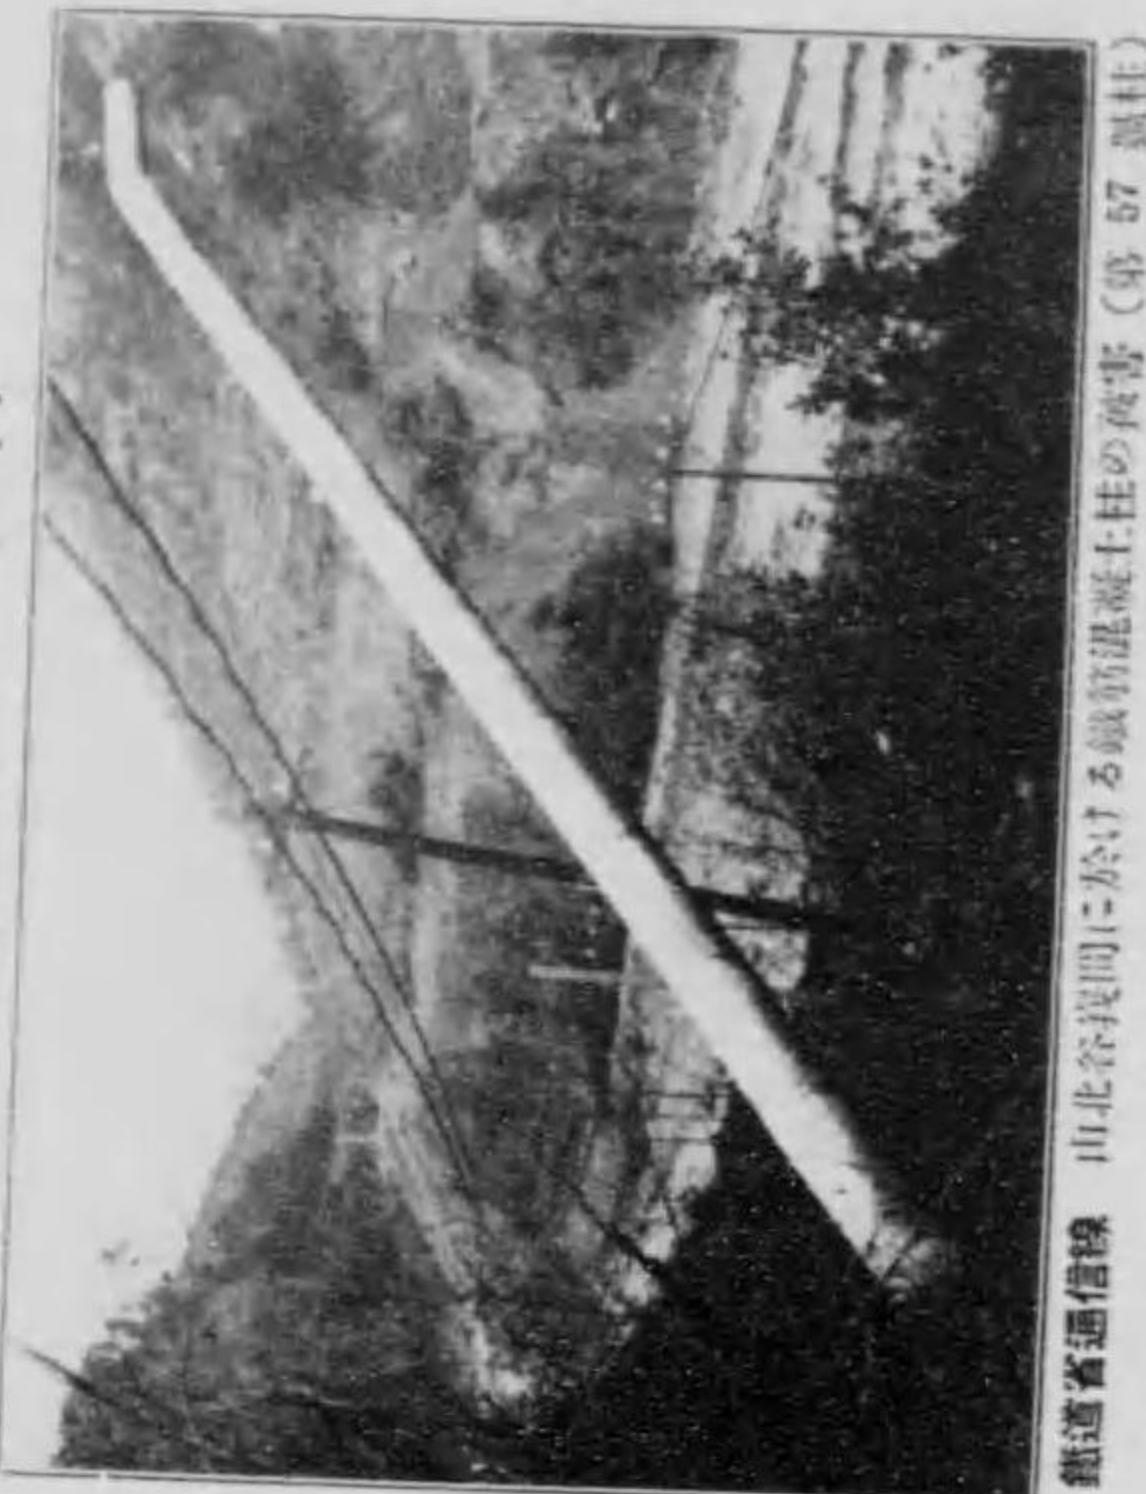
鉄道省通信線 山北谷戸間に於ける鋼筋混凝土柱の被害(第 57 鋼柱)

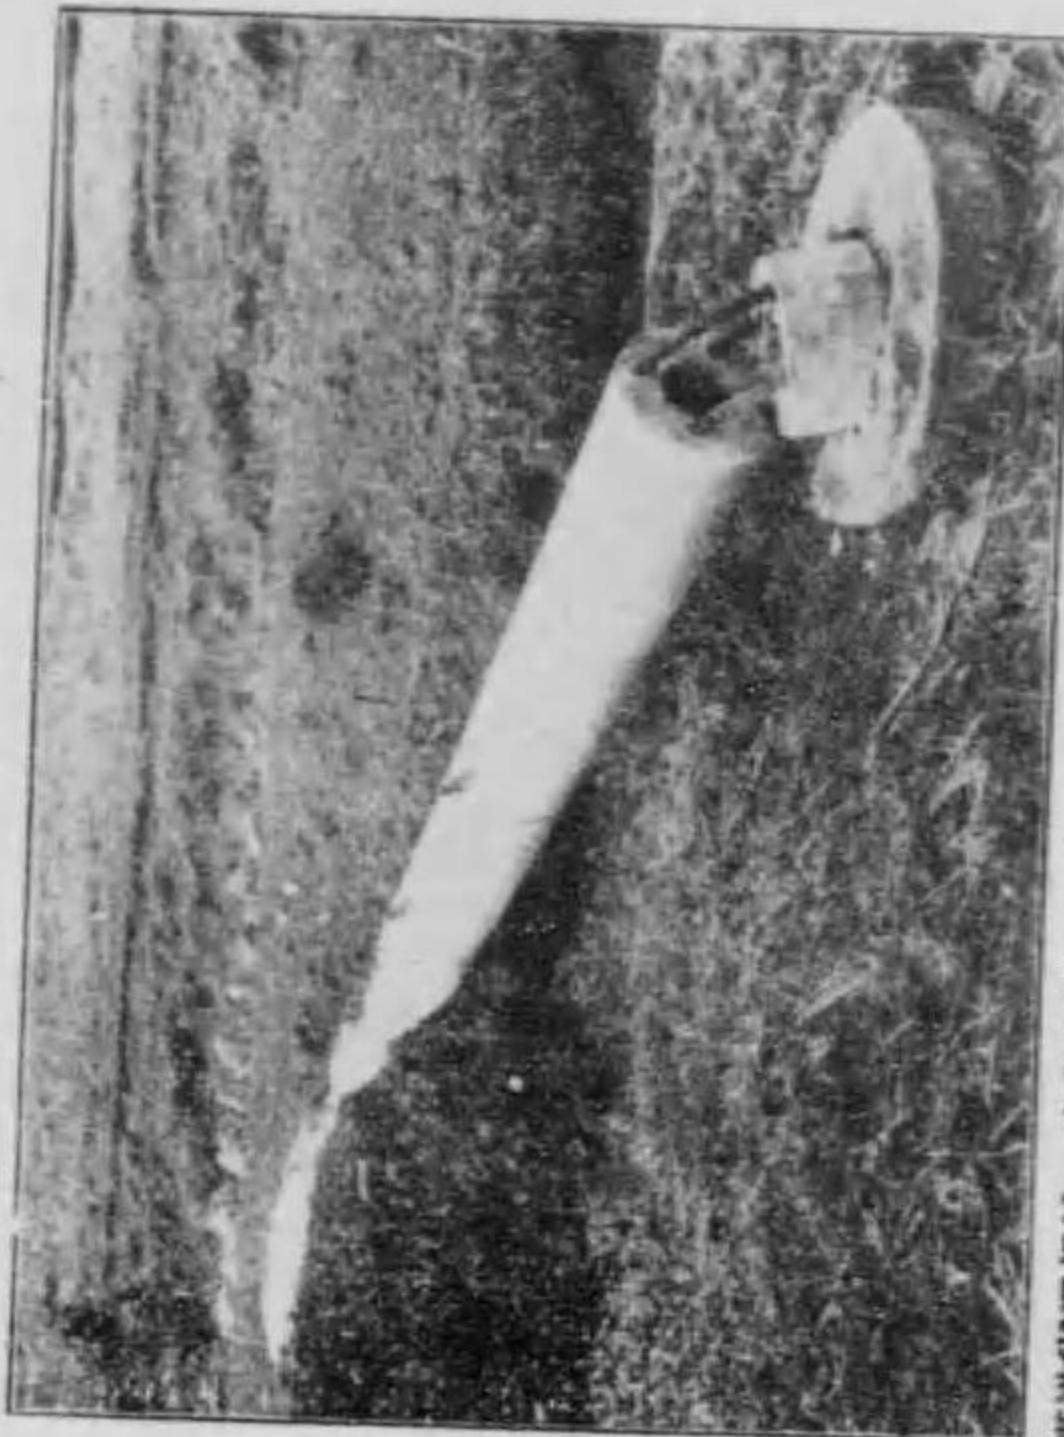
鉄道省通信線 山北谷戸間に於ける鋼筋混凝土柱の被害(第 53 鋼柱)

(鉄柱 3 日前の倒壊なり)
