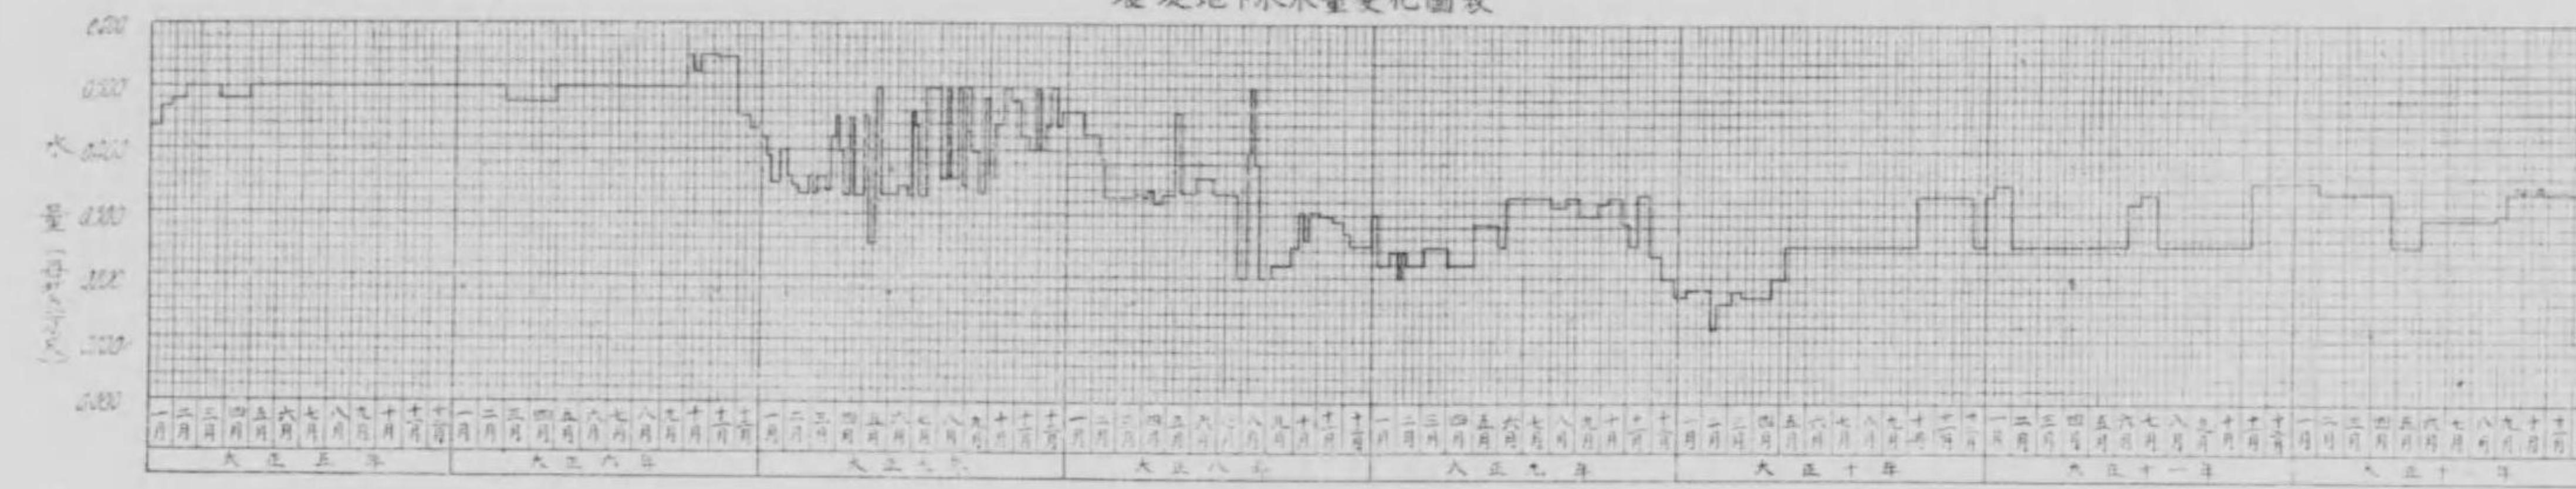
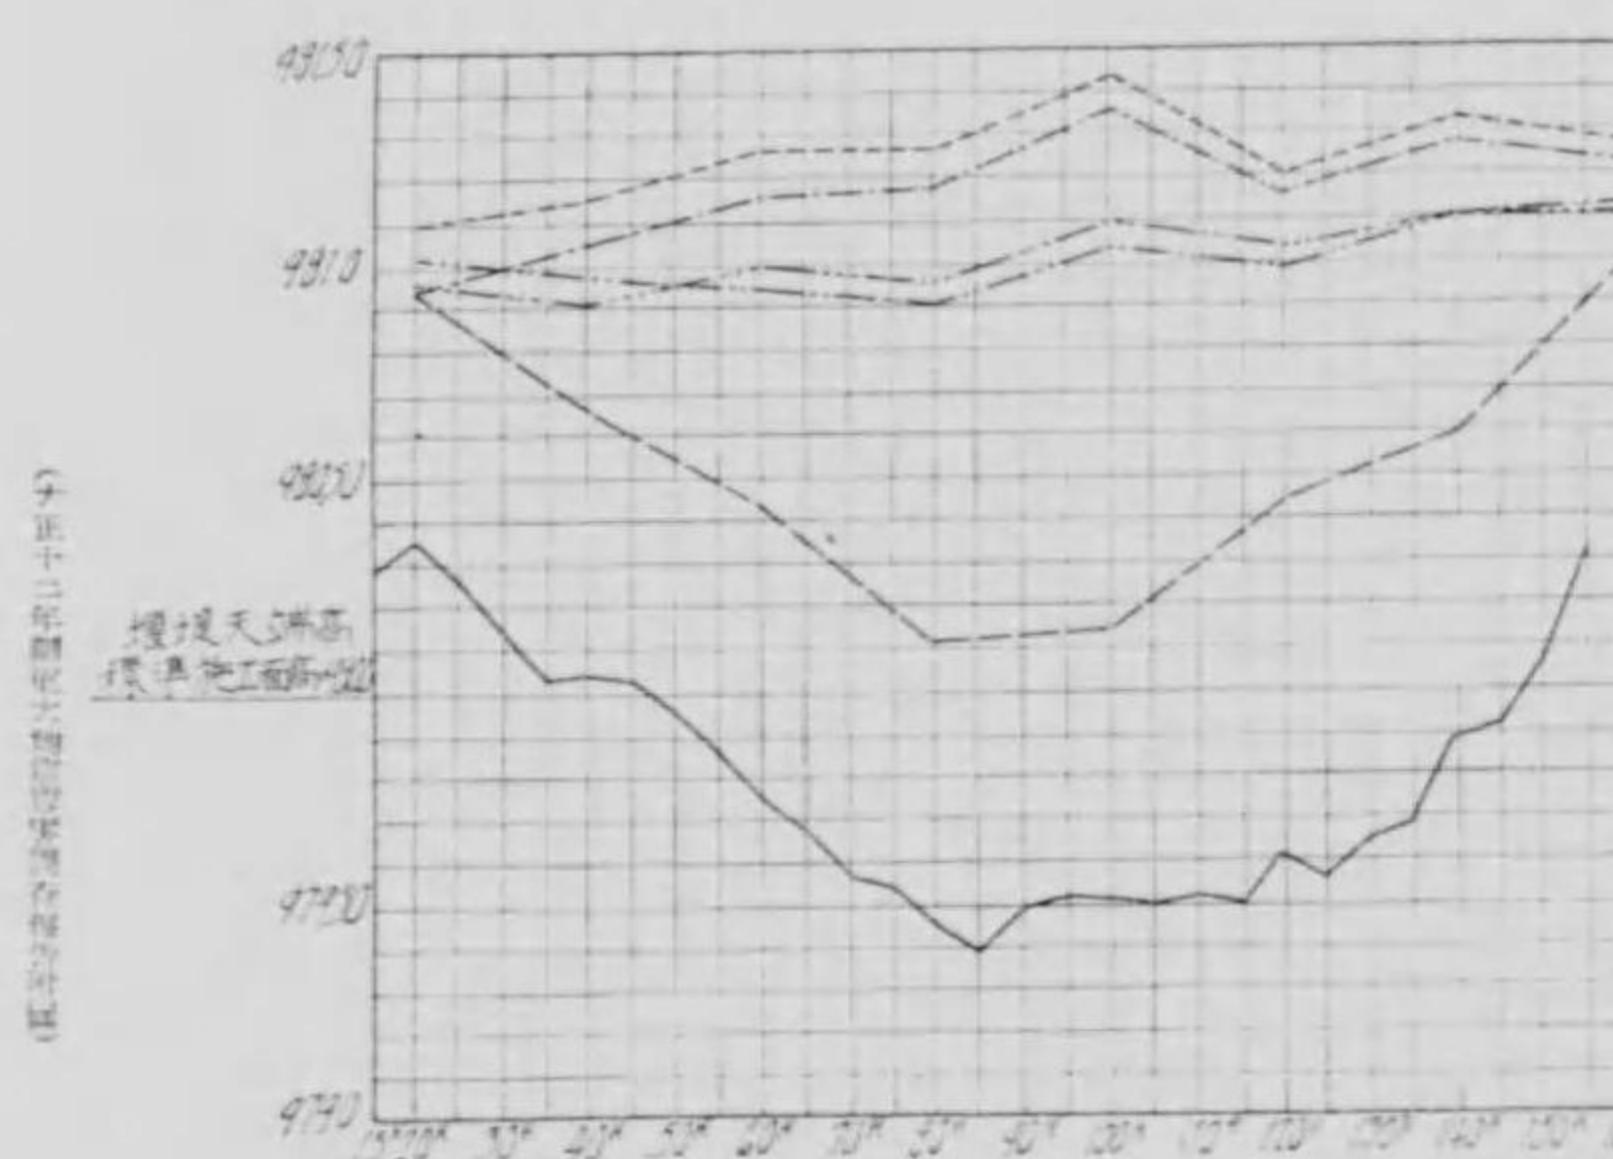
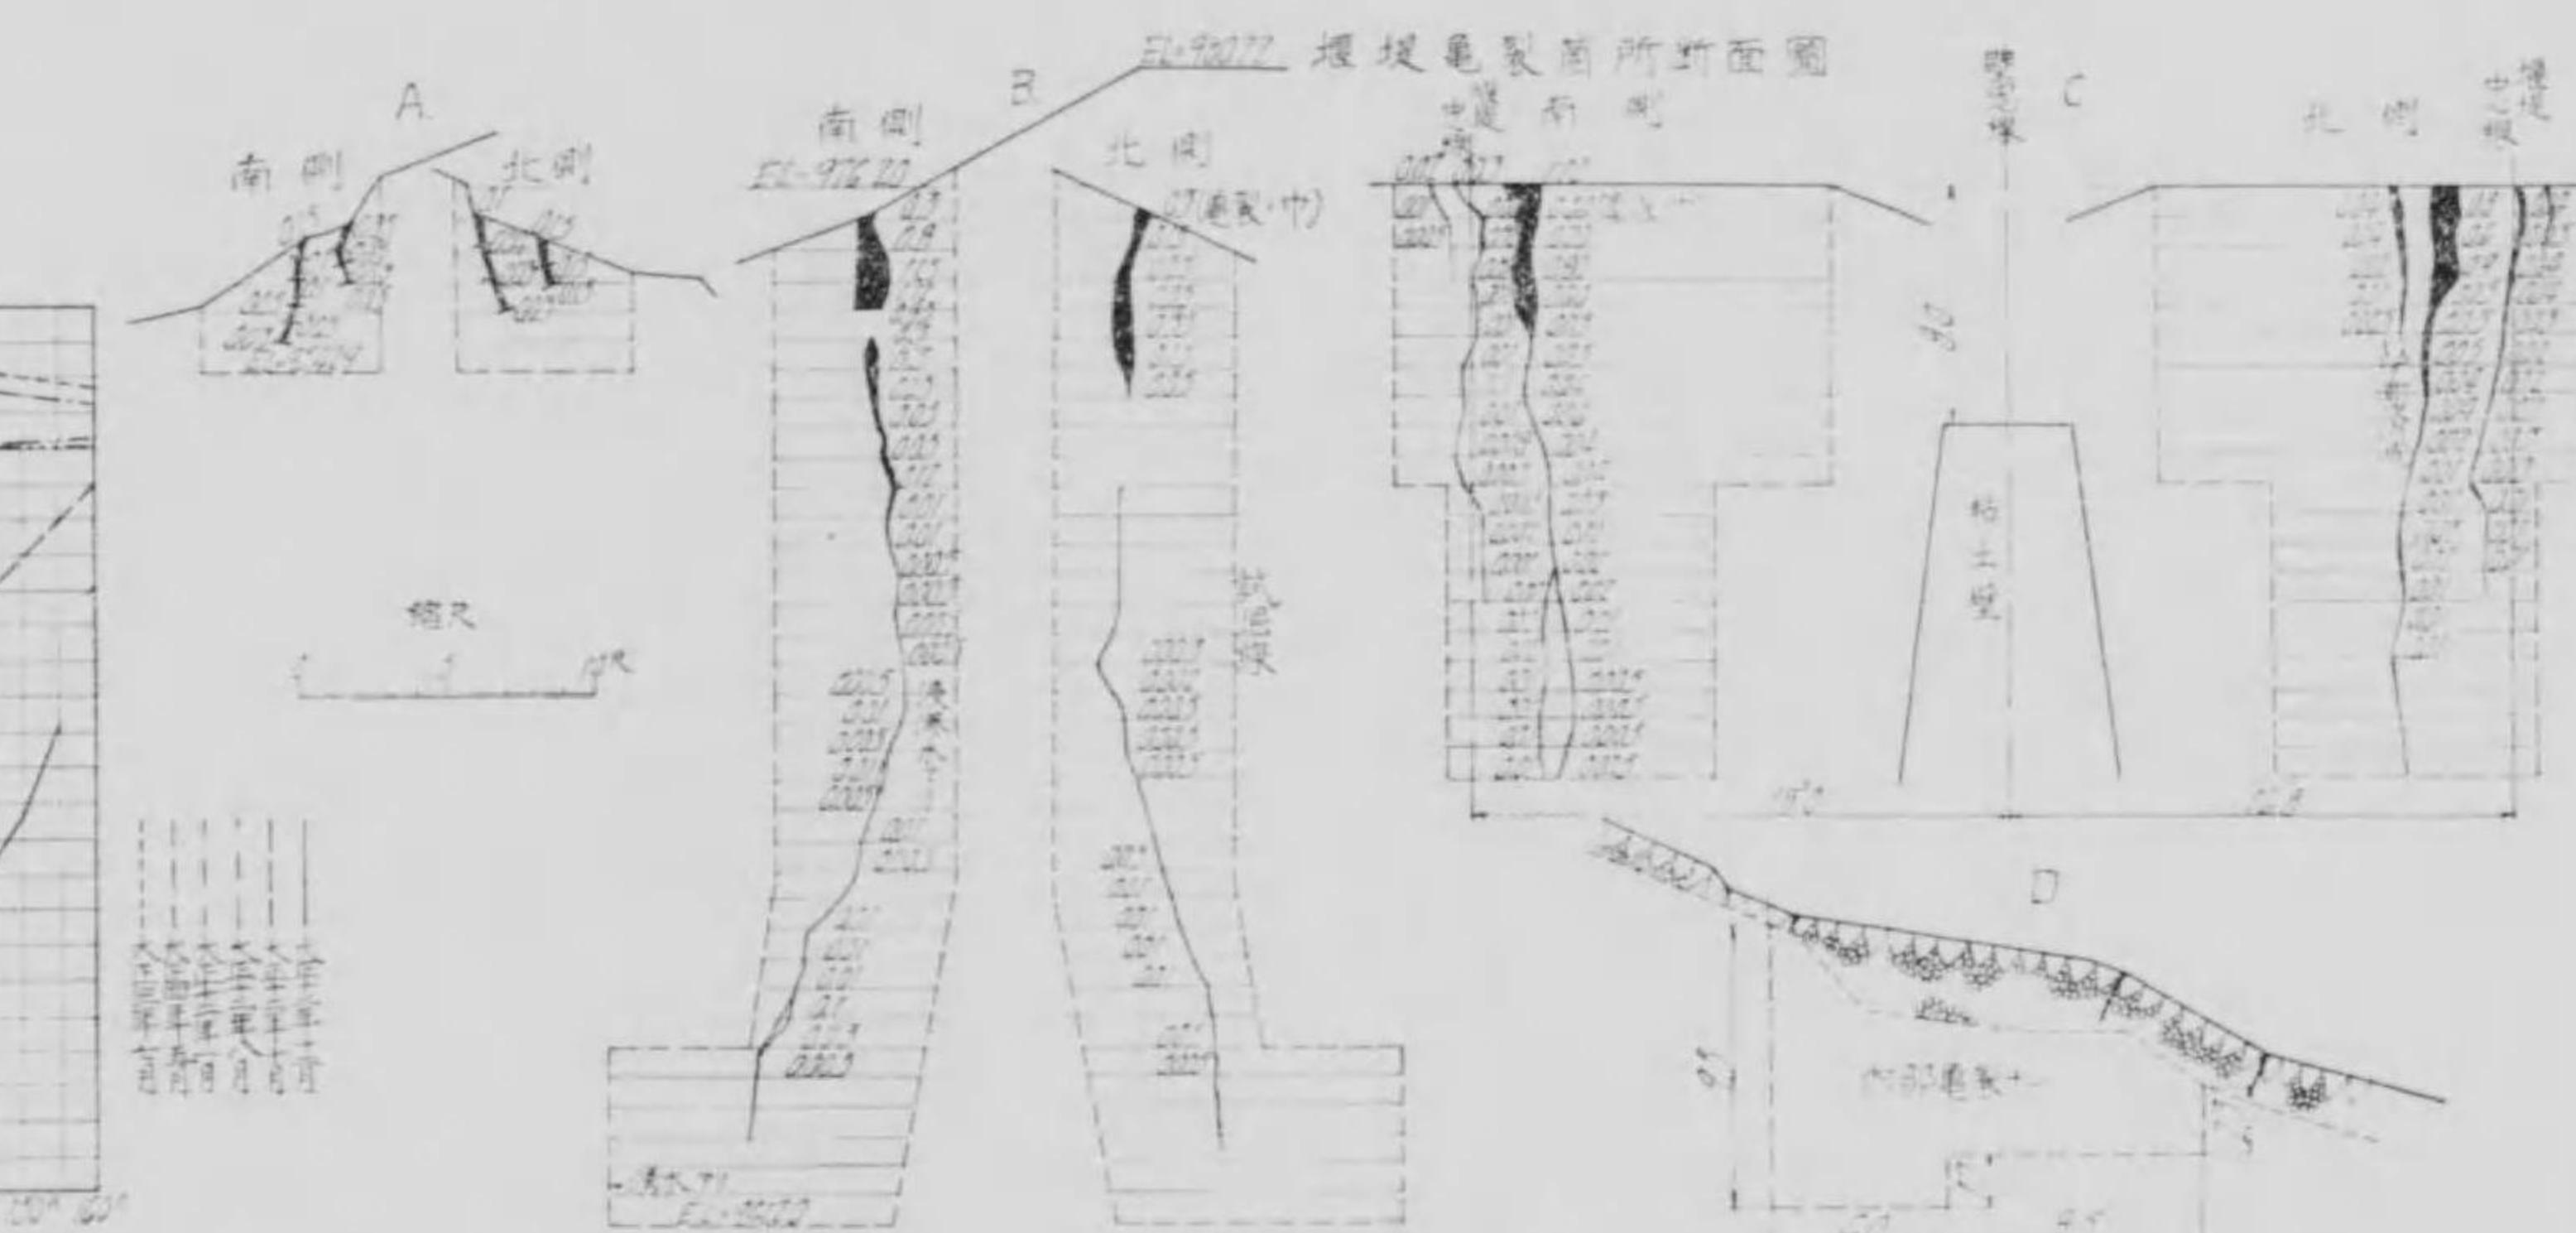
附 圖 第 六 東京電燈株式會社 大野貯水地 土壤堤被害圖

今大正三年十月竣工以後の堰堤の漏水状態を示せば附圖第六の如し。

一、堰堤全部に亘り各要所の龜裂に就き試掘の結果は附圖第六の如くにして掘鑿斷面に就き掘土に對し埋戻土の不足高を検せしに約 5 割減となれり。

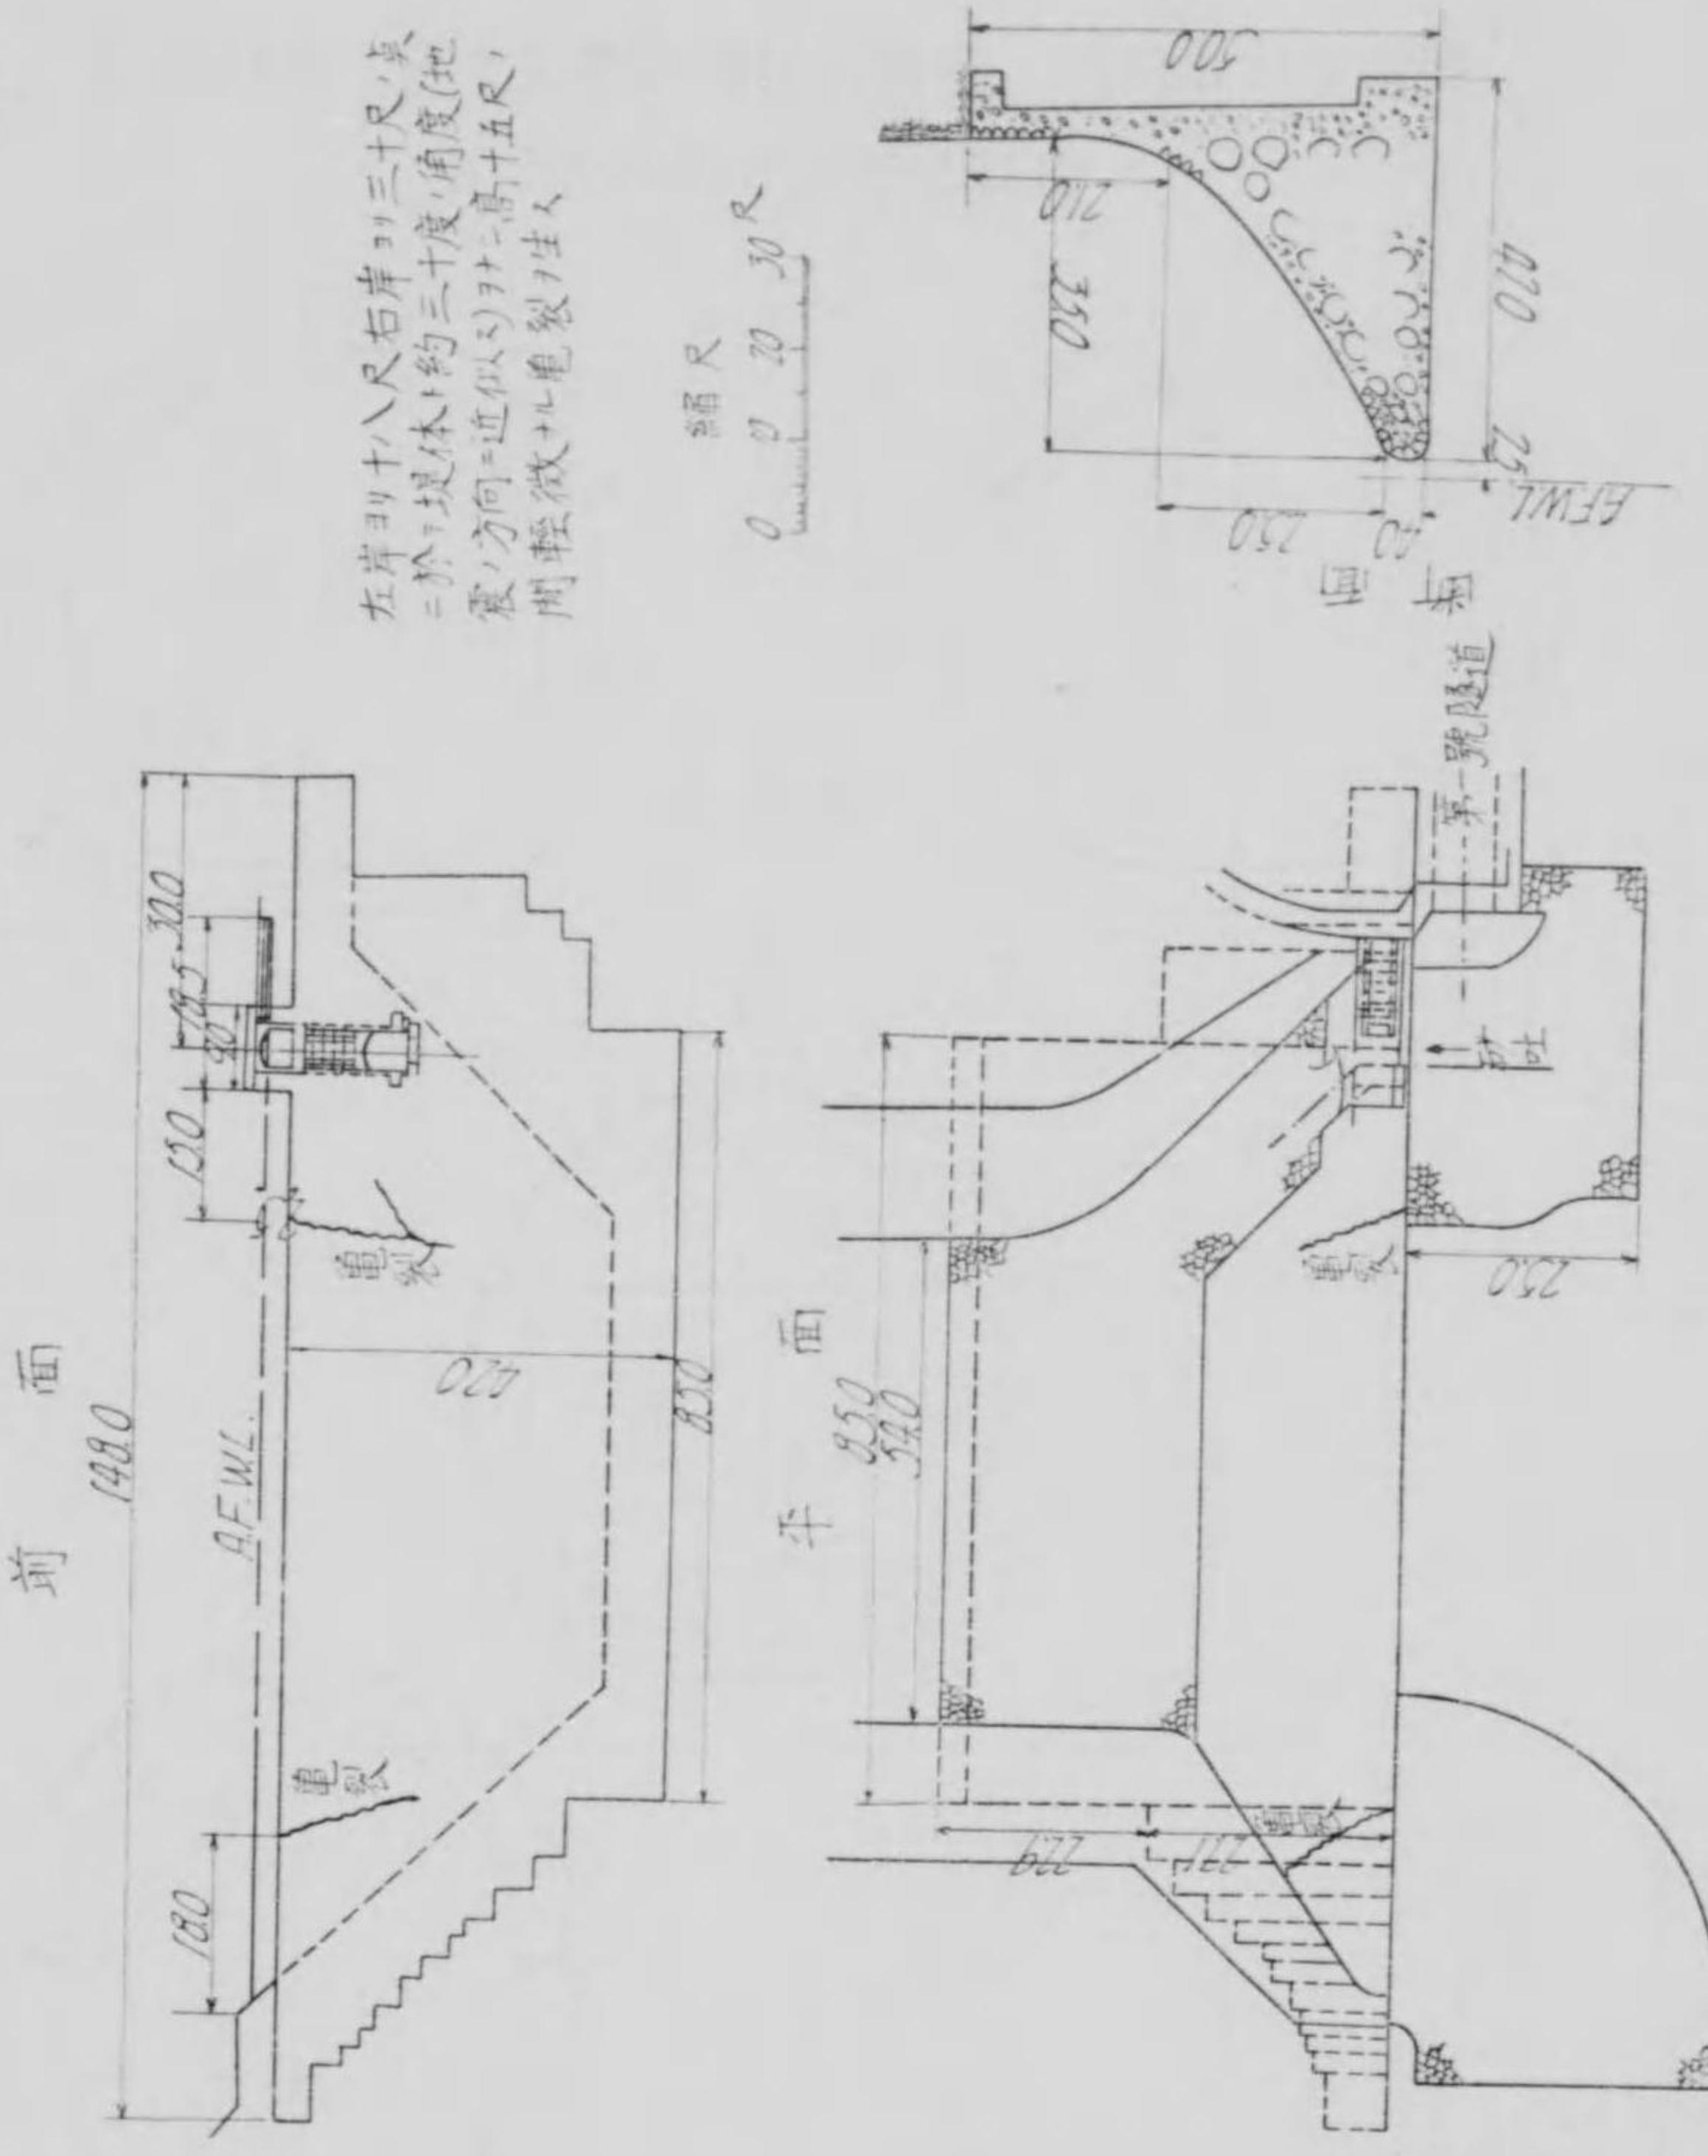
(註) 附圖第八 富士瓦斯紡績株式會社 須川水力發電所 須川取入口堰堤震害見取圖

須川取水口堰堤 混凝土造堤真玉石混入高 35 尺, 堤頂幅 4 尺, 長 115 尺, 堤敷幅 29 尺, 水叩長 21 尺, 軟質集塊岩を根入 4 尺に掘鑿し築造したものにして左岸より 18 尺, 右岸より 30 尺の點に於て堤體と約 30 度の角度 (地震の方向に近似す) をなし高 15 尺の間輕微なる亀裂を生ず。

本堰堤は高稍々増加し平均厚と長との比 (1:7) 亦増大したるに依り方向の關係は上野澤取水口堰堤に比し良好なる不拘被害ありたるものならん, 而してその亀裂が兩端に接近し地震の方向に平行したる同一方向に於て堤體を斜に横断し殆ど同高に達したることを以て見れば堰堤は三方岩盤に膠着し孤立の狀態にあらざるが故に兩端より或距離の間並に基礎に連續して厚大なる部分は地盤と共にその周期を等しくして震動し中央は地盤と物體との震動周期を異にするに依るものにして單に混凝土のみを以て耐震強度を保たしめんとするには上部の厚不足なるを表はすにあらざるか, 果して然らば重力堰堤の場合に於ても經濟的に耐震構造たらしめんとせば或程度の厚以内の部分には鐵筋補強の必要あるものと認めらる。

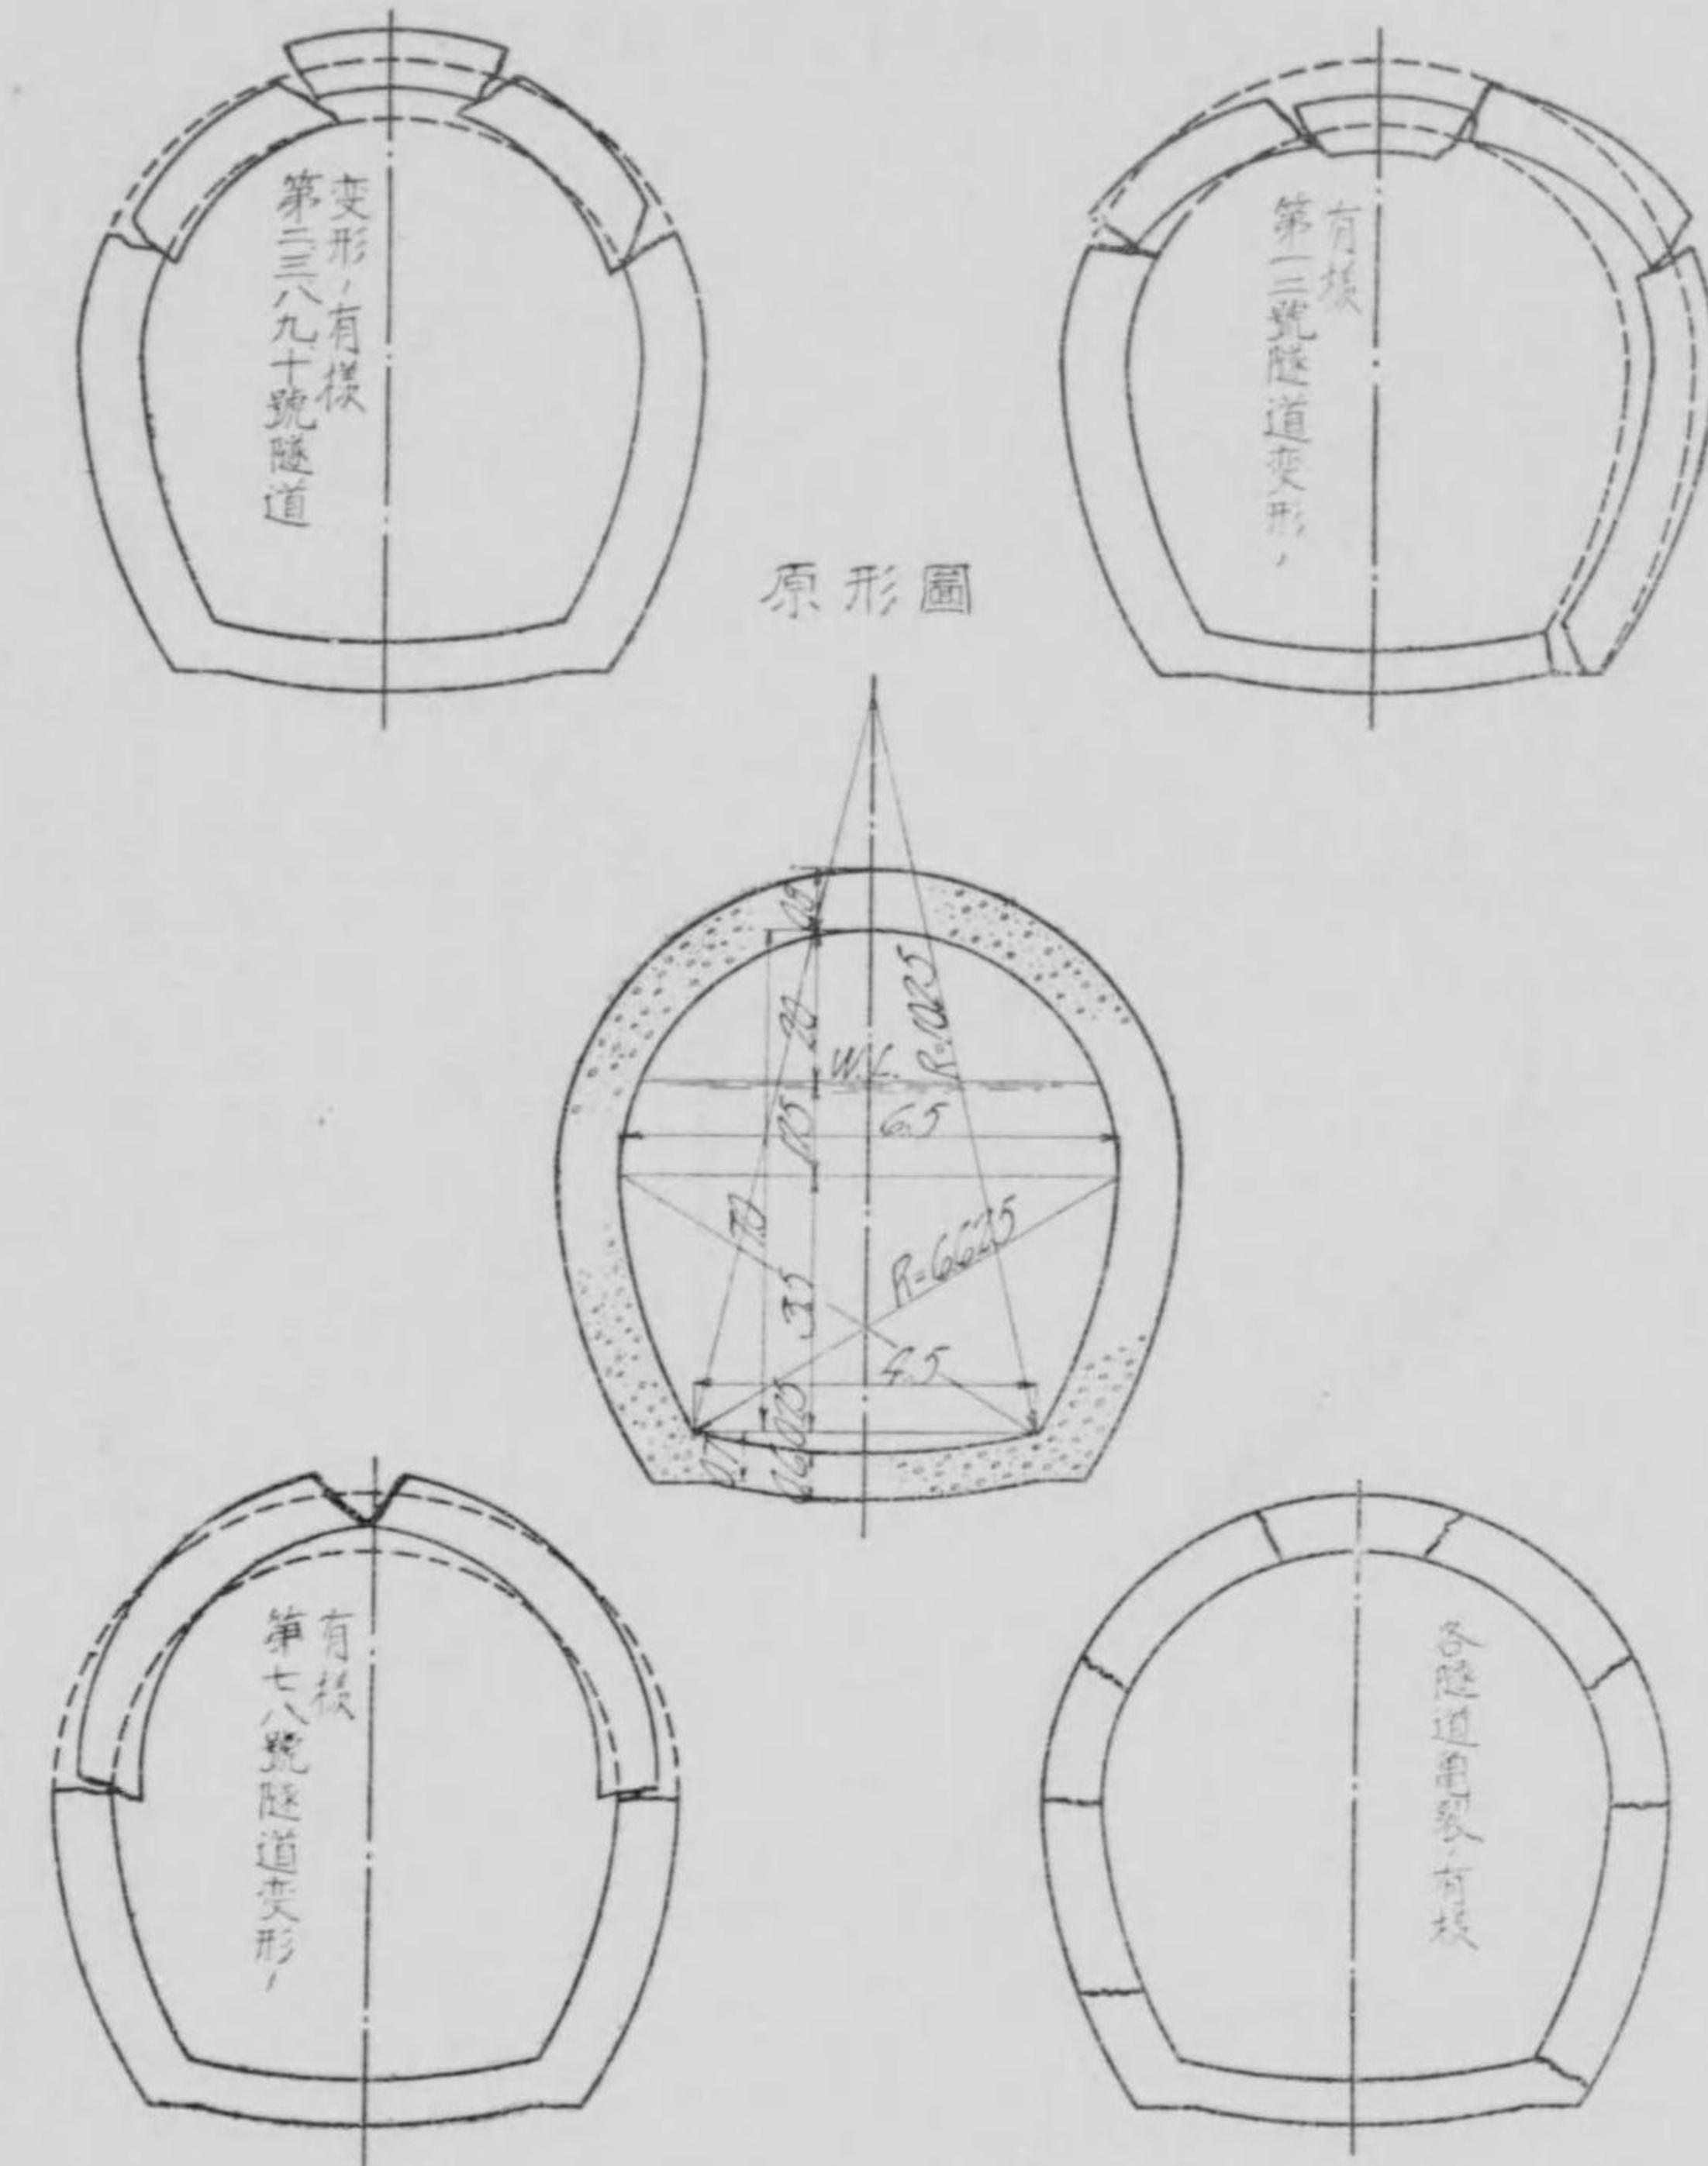
附圖第九 富士瓦斯紡績株式會社 須川水力發電所
須川水路隧道震害見取圖

坑門は上部斜面地崩落のため各所共龜裂大破しその附近は拱環側壁共不規則に數條の龜裂を生ず。これ地表よりの深少く地層亦軟弱なるに基くものにしてこの部分に對しては或程度の補強をなし地盤の變化に應する被害を軽減することを得べし。

その他の隧道に於ても他の水路に比し震害大なりしものは地質軟弱なると山腹に沿ひたる部分多きが故にして特に第七號以下は地下深少きと地震の方向となす角度大なる等のため龜裂の程度大なり、鐵筋補強も果して效を奏するや否や疑問なき能はず。

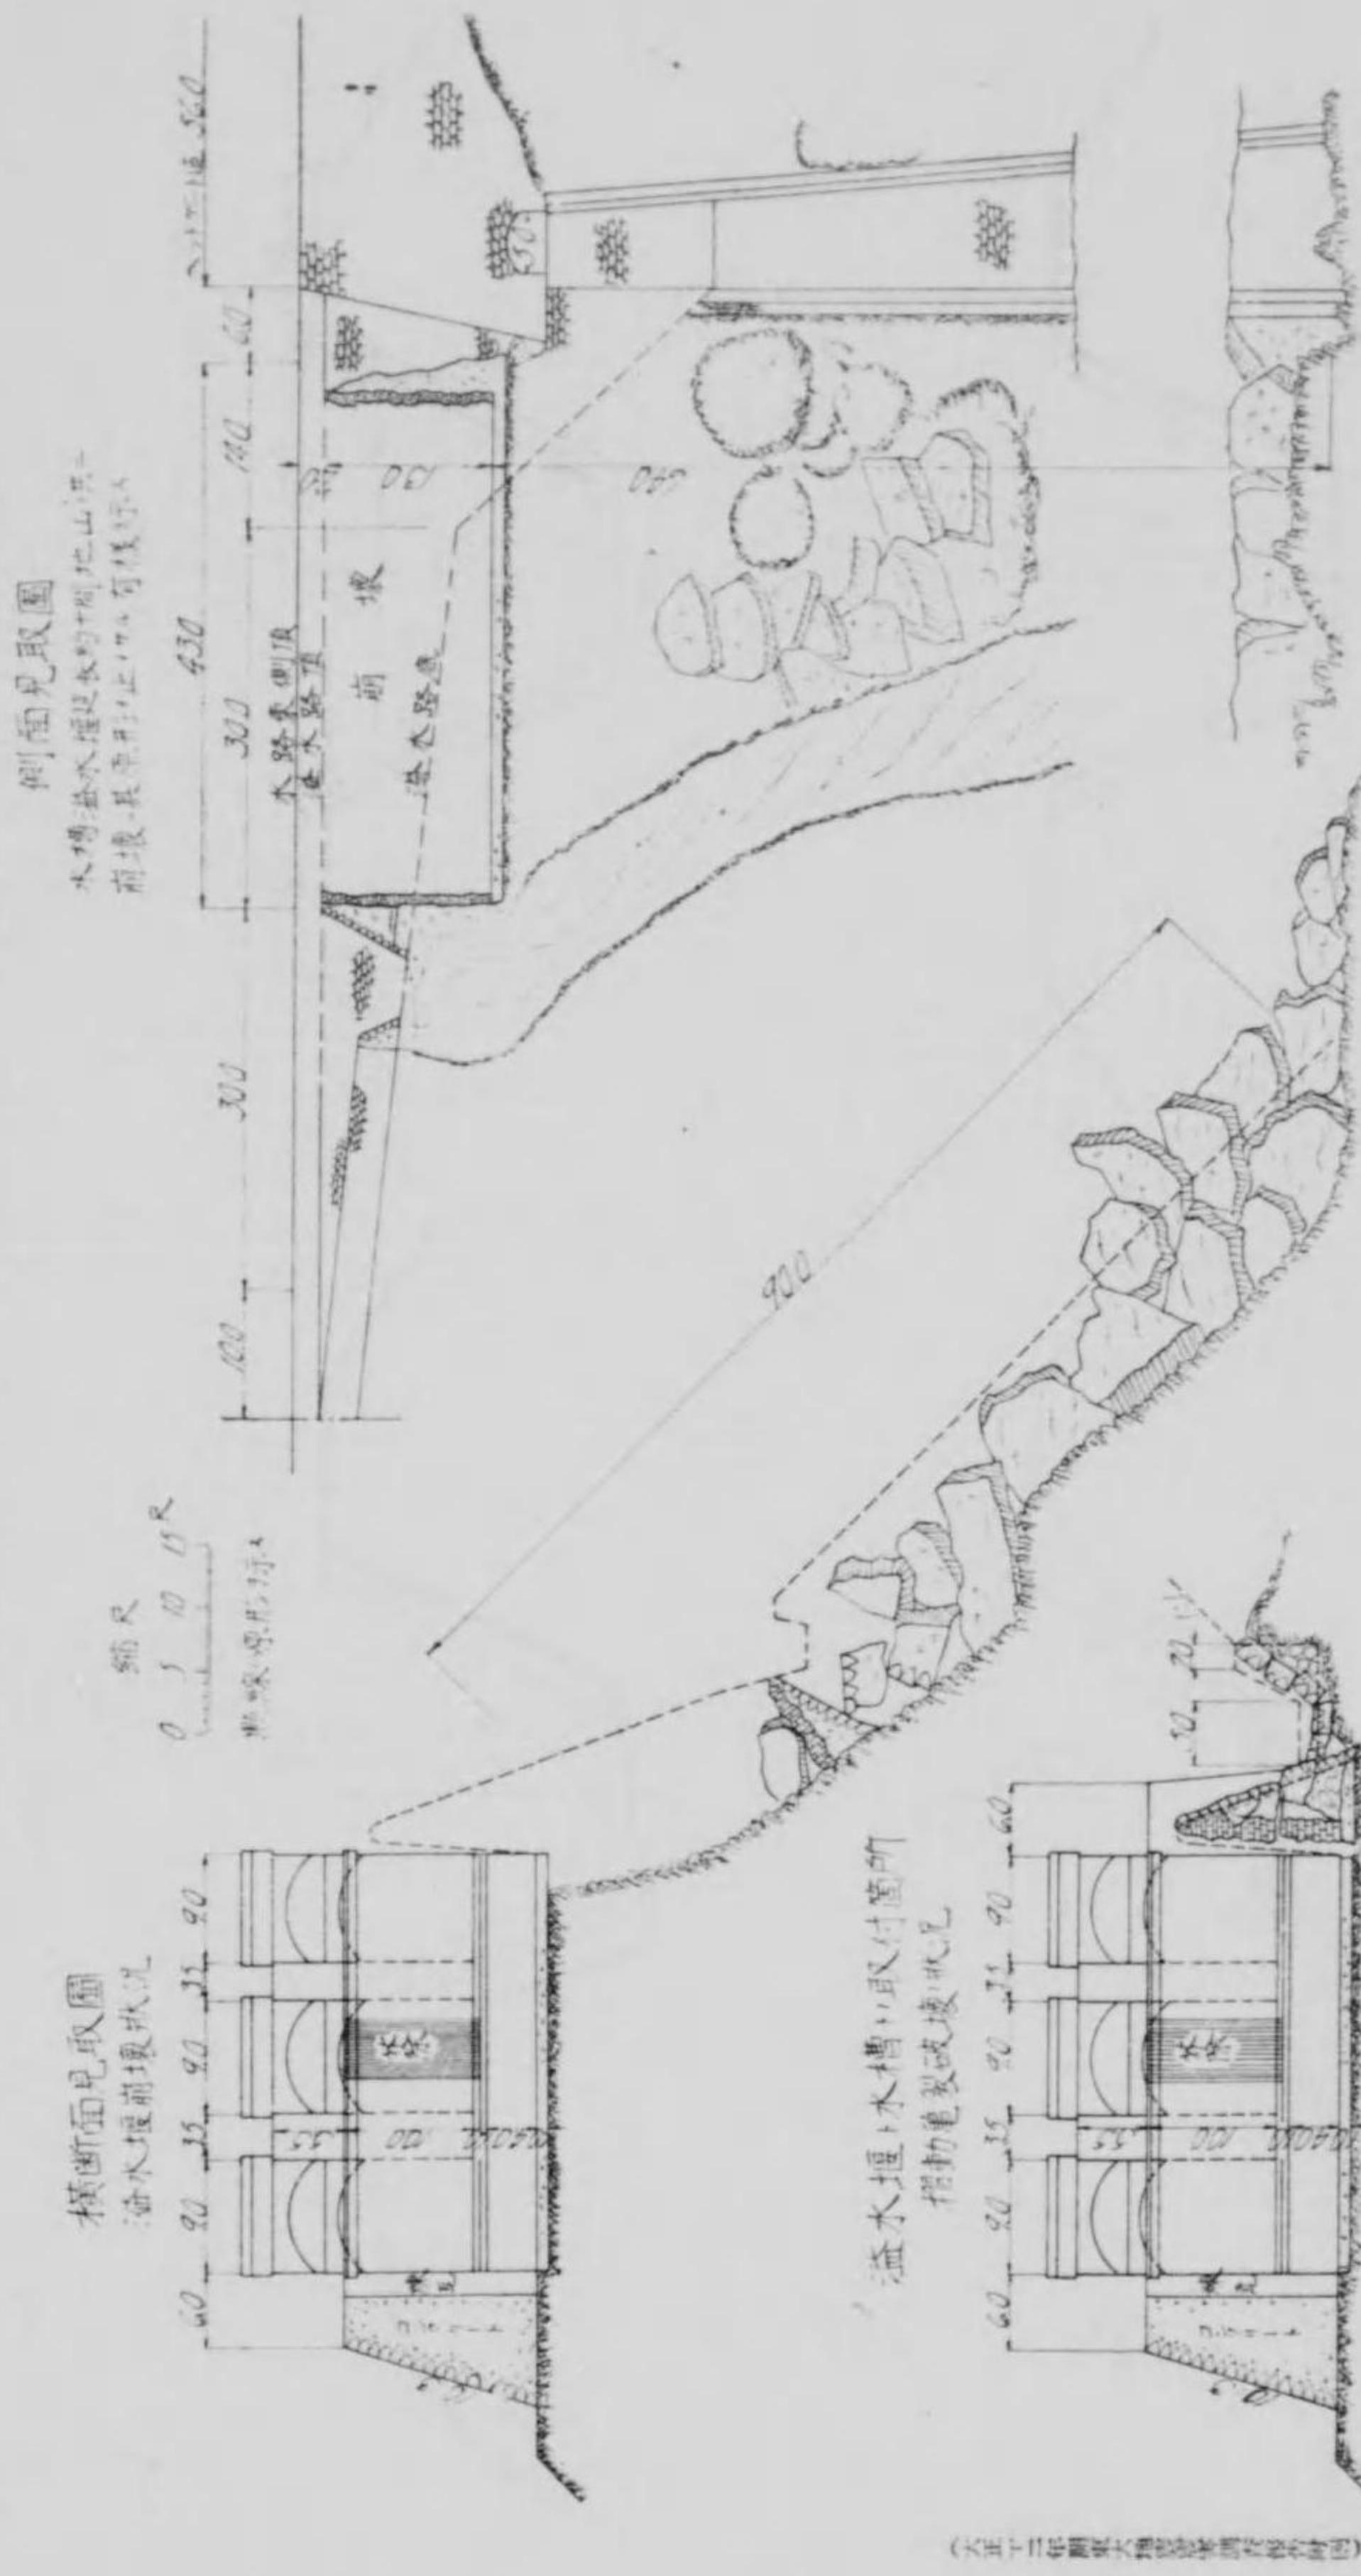
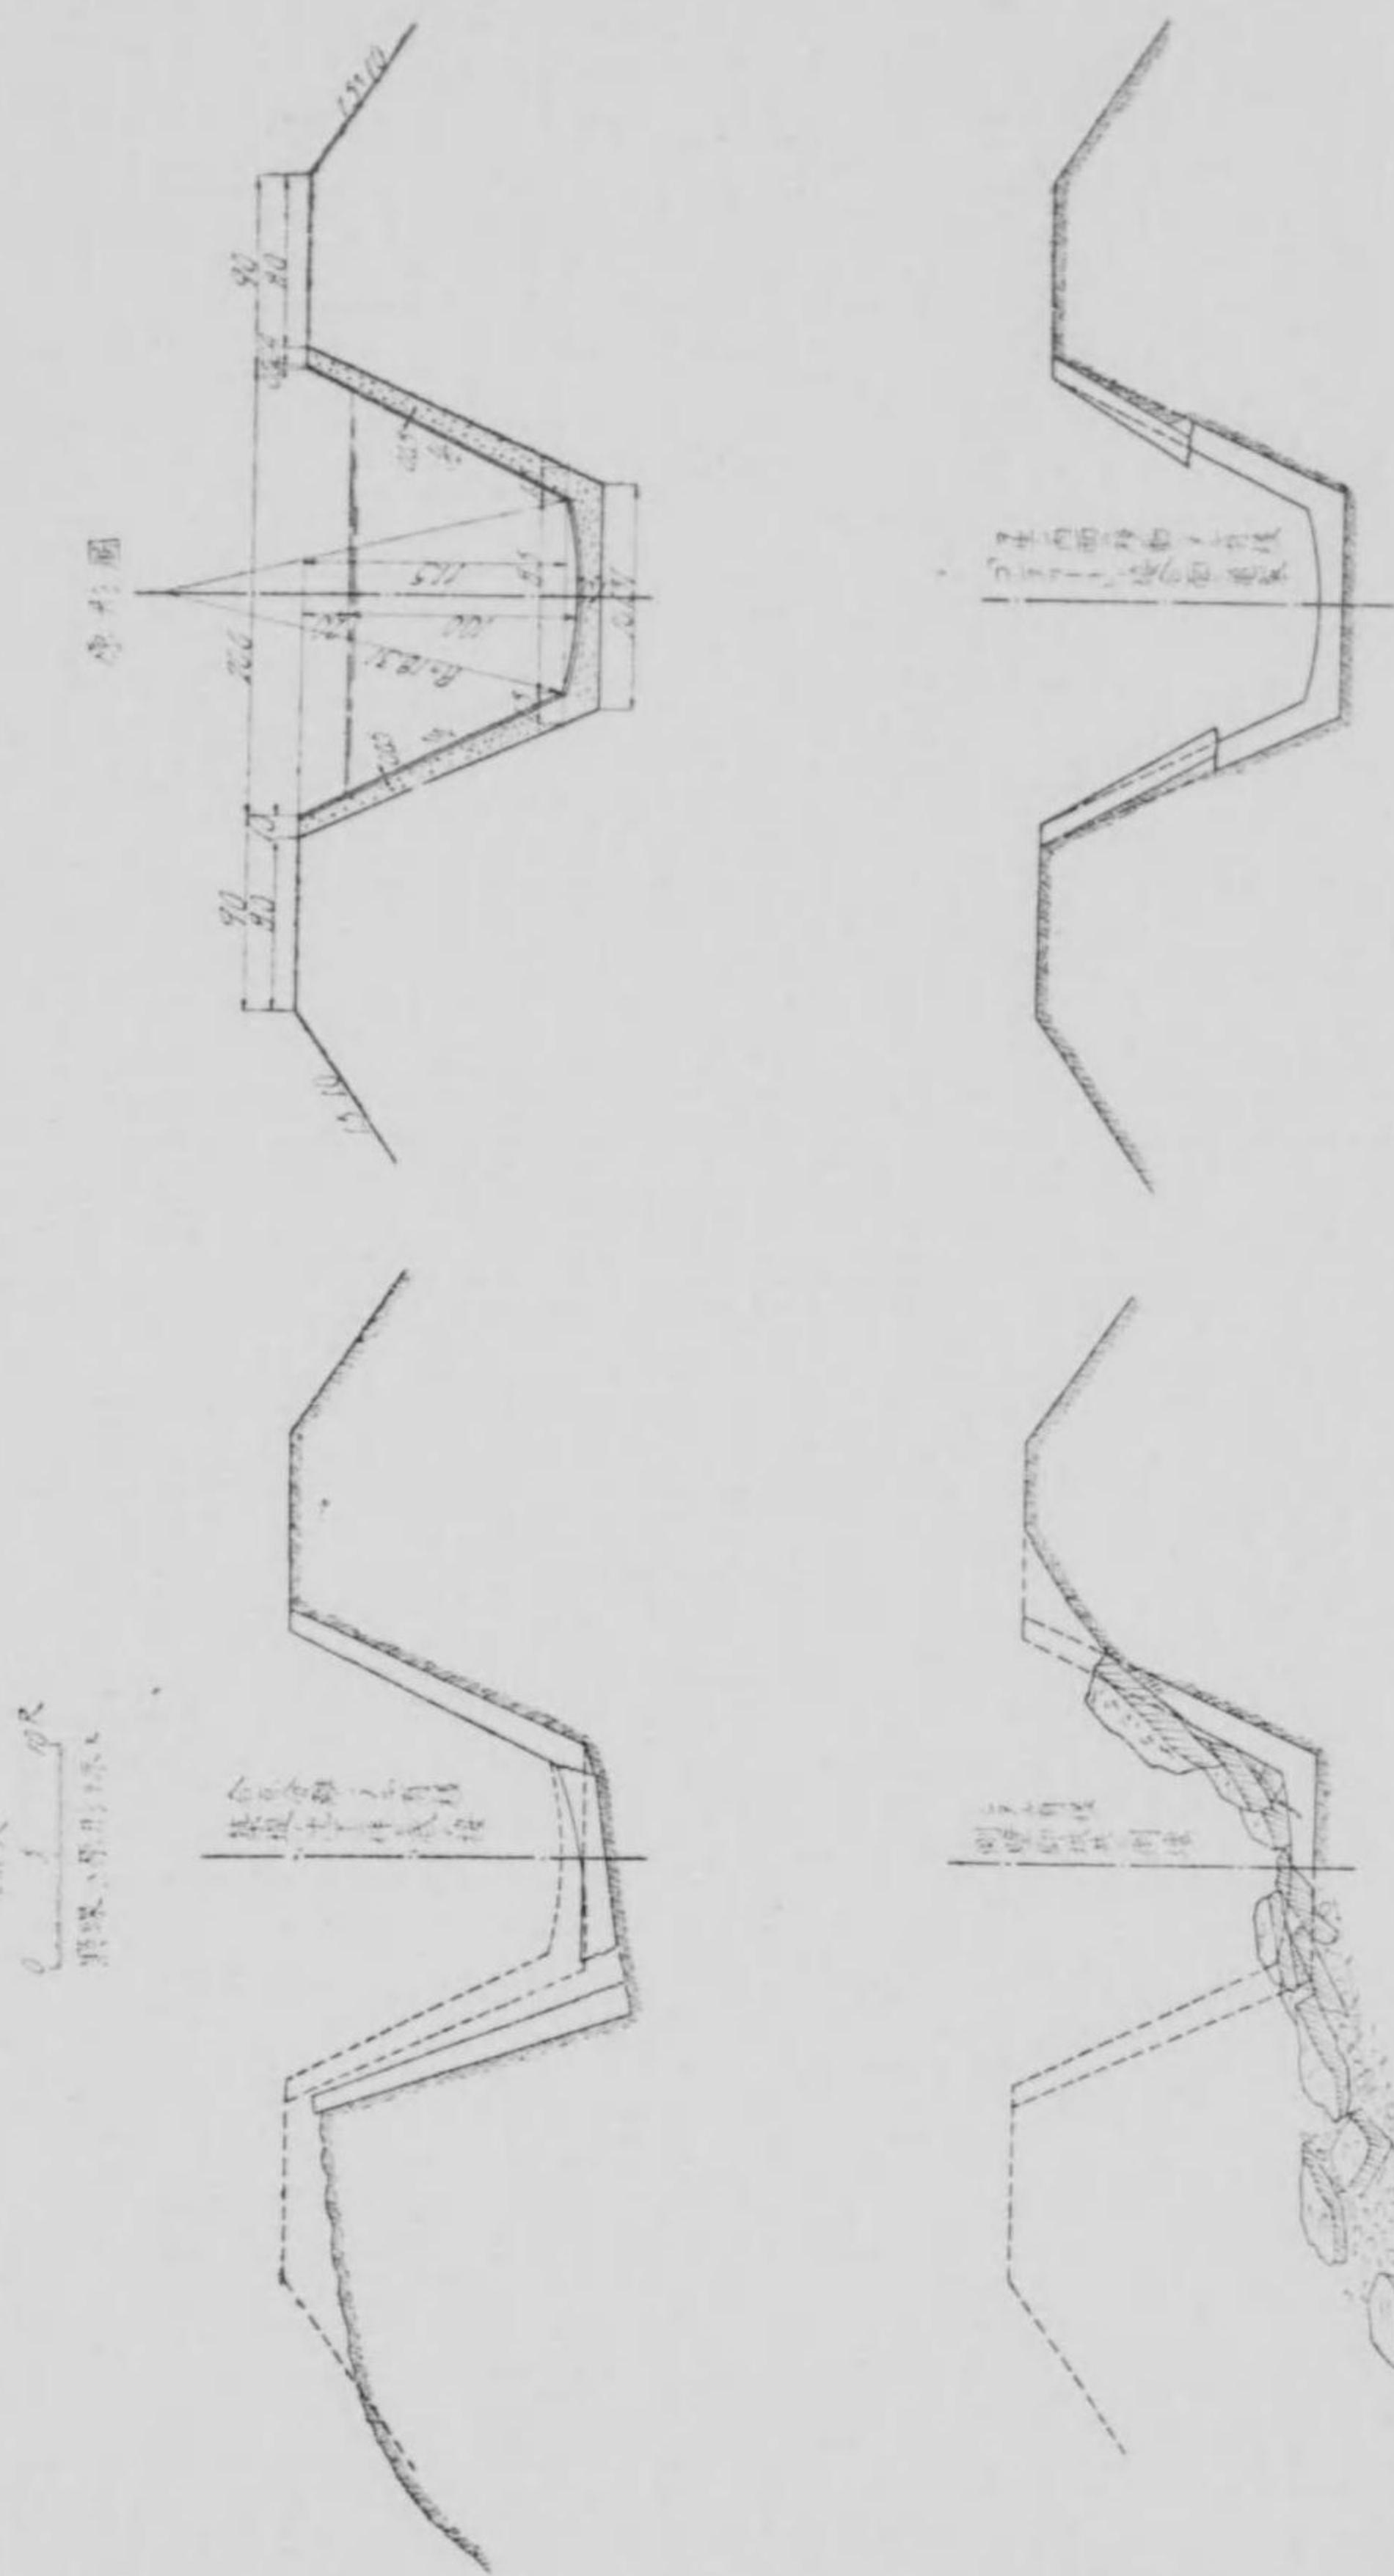
附圖第十四 富士瓦斯紡績株式會社 山北水力發電所 水槽震害圖

開渠及び水槽 第四號隧道出口より鐵管口に至る延長 125.88 間の開渠及び水槽は粘板岩及び軟弱なる礫岩を掘鑿し築造したるものにして側壁は高 15 尺、上厚 1.5 尺、下厚 3 尺、表面煉瓦又は混凝土塊、裏混凝土とし右方に傾斜したる山腹に沿ひ開鑿し水槽長 40 間は山脊上に建設、左側々壁は高 15 尺、上厚 6 尺、下厚 12.5 尺にして地盤面上に露出し右側々壁は開渠山手と同厚にして右側は後面岩層の摺動と共に裏混凝土の接合面に於て分離後退し開口廣さは 6 寸に達したる部分あり、又鐵管口前に設けたる長 90 尺の溢水堰附近は地盤と共に崩落し左側壁も露出の箇所に於て僅か後退亀裂を生ず、その他縱に數條の亀裂を生じ鐵管口前面には幅 9 尺、高 10.5 尺の水孔 3 門を有し側壁高 15.5 尺、上厚 5 尺、下厚 8 尺、管底

よりの高 29.7 尺、後壁上厚 5 尺、下厚 14.7 尺にして川手の分 1 孔掘頭より側壁に涉り通裂す。

側壁の通裂移動、溢水堰の崩潰等何れも岩層の地盤に基因し鐵管口の被害は構造上の弱點に基くものゝ如し。
