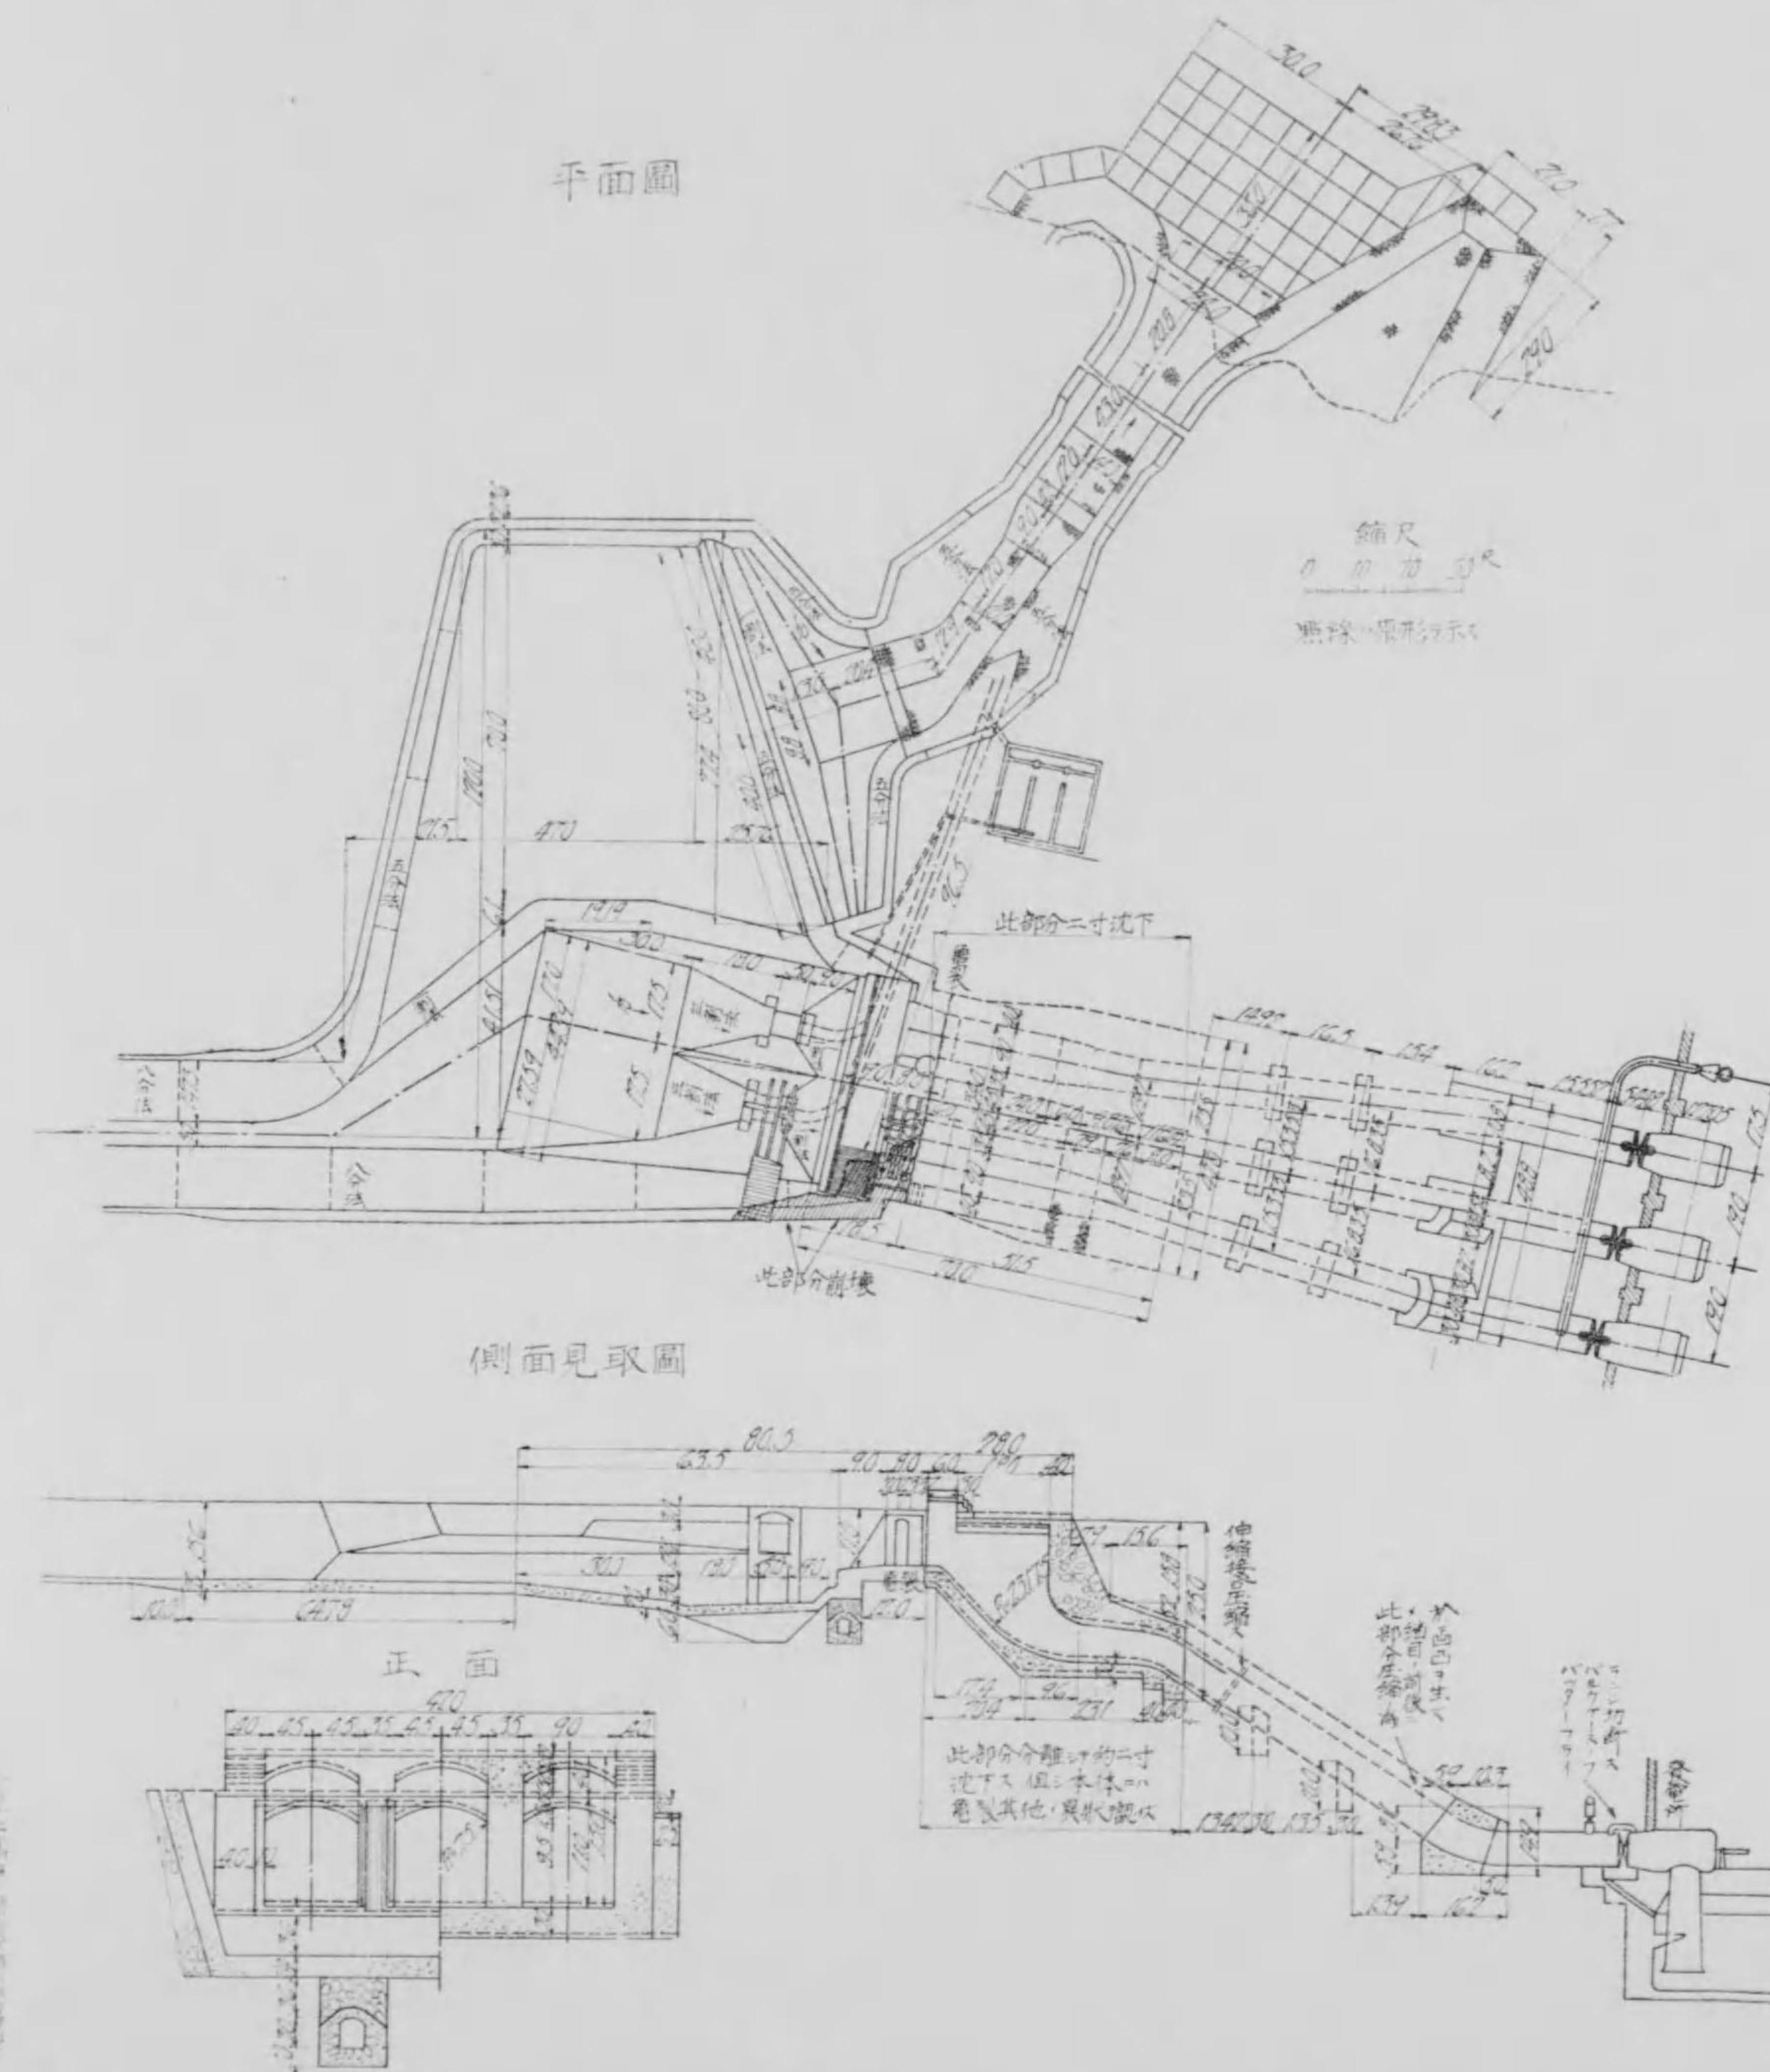
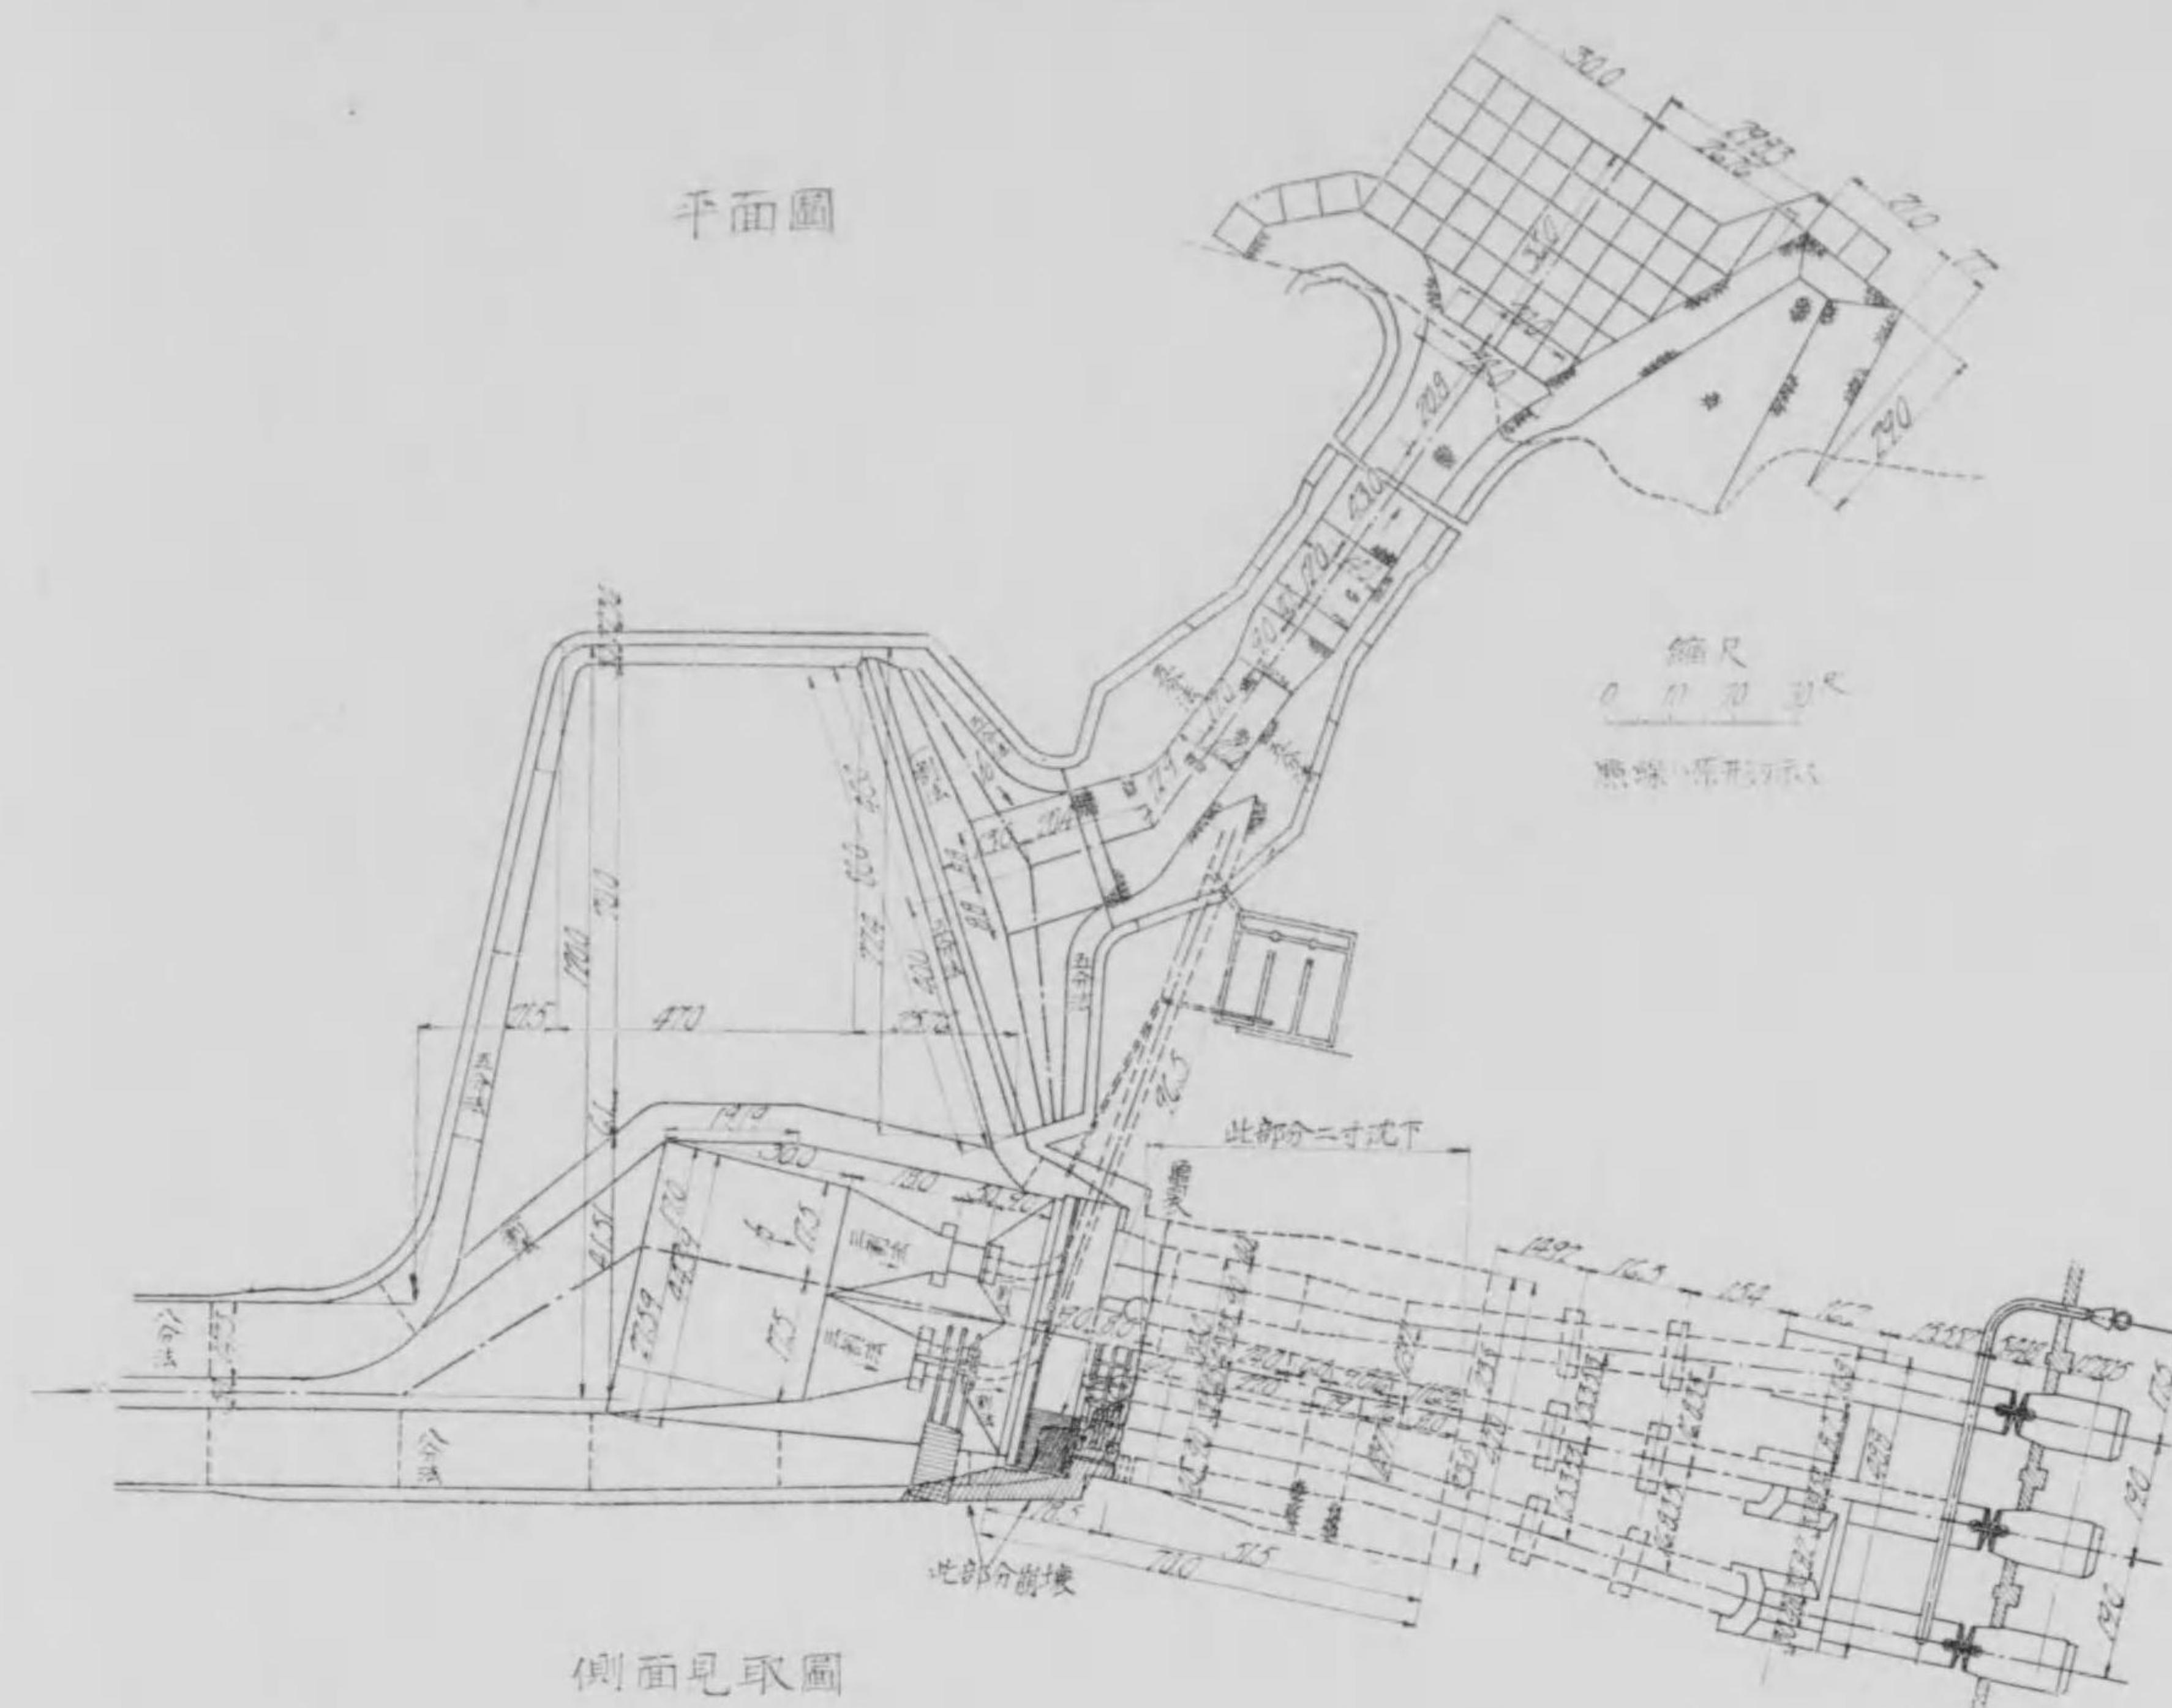
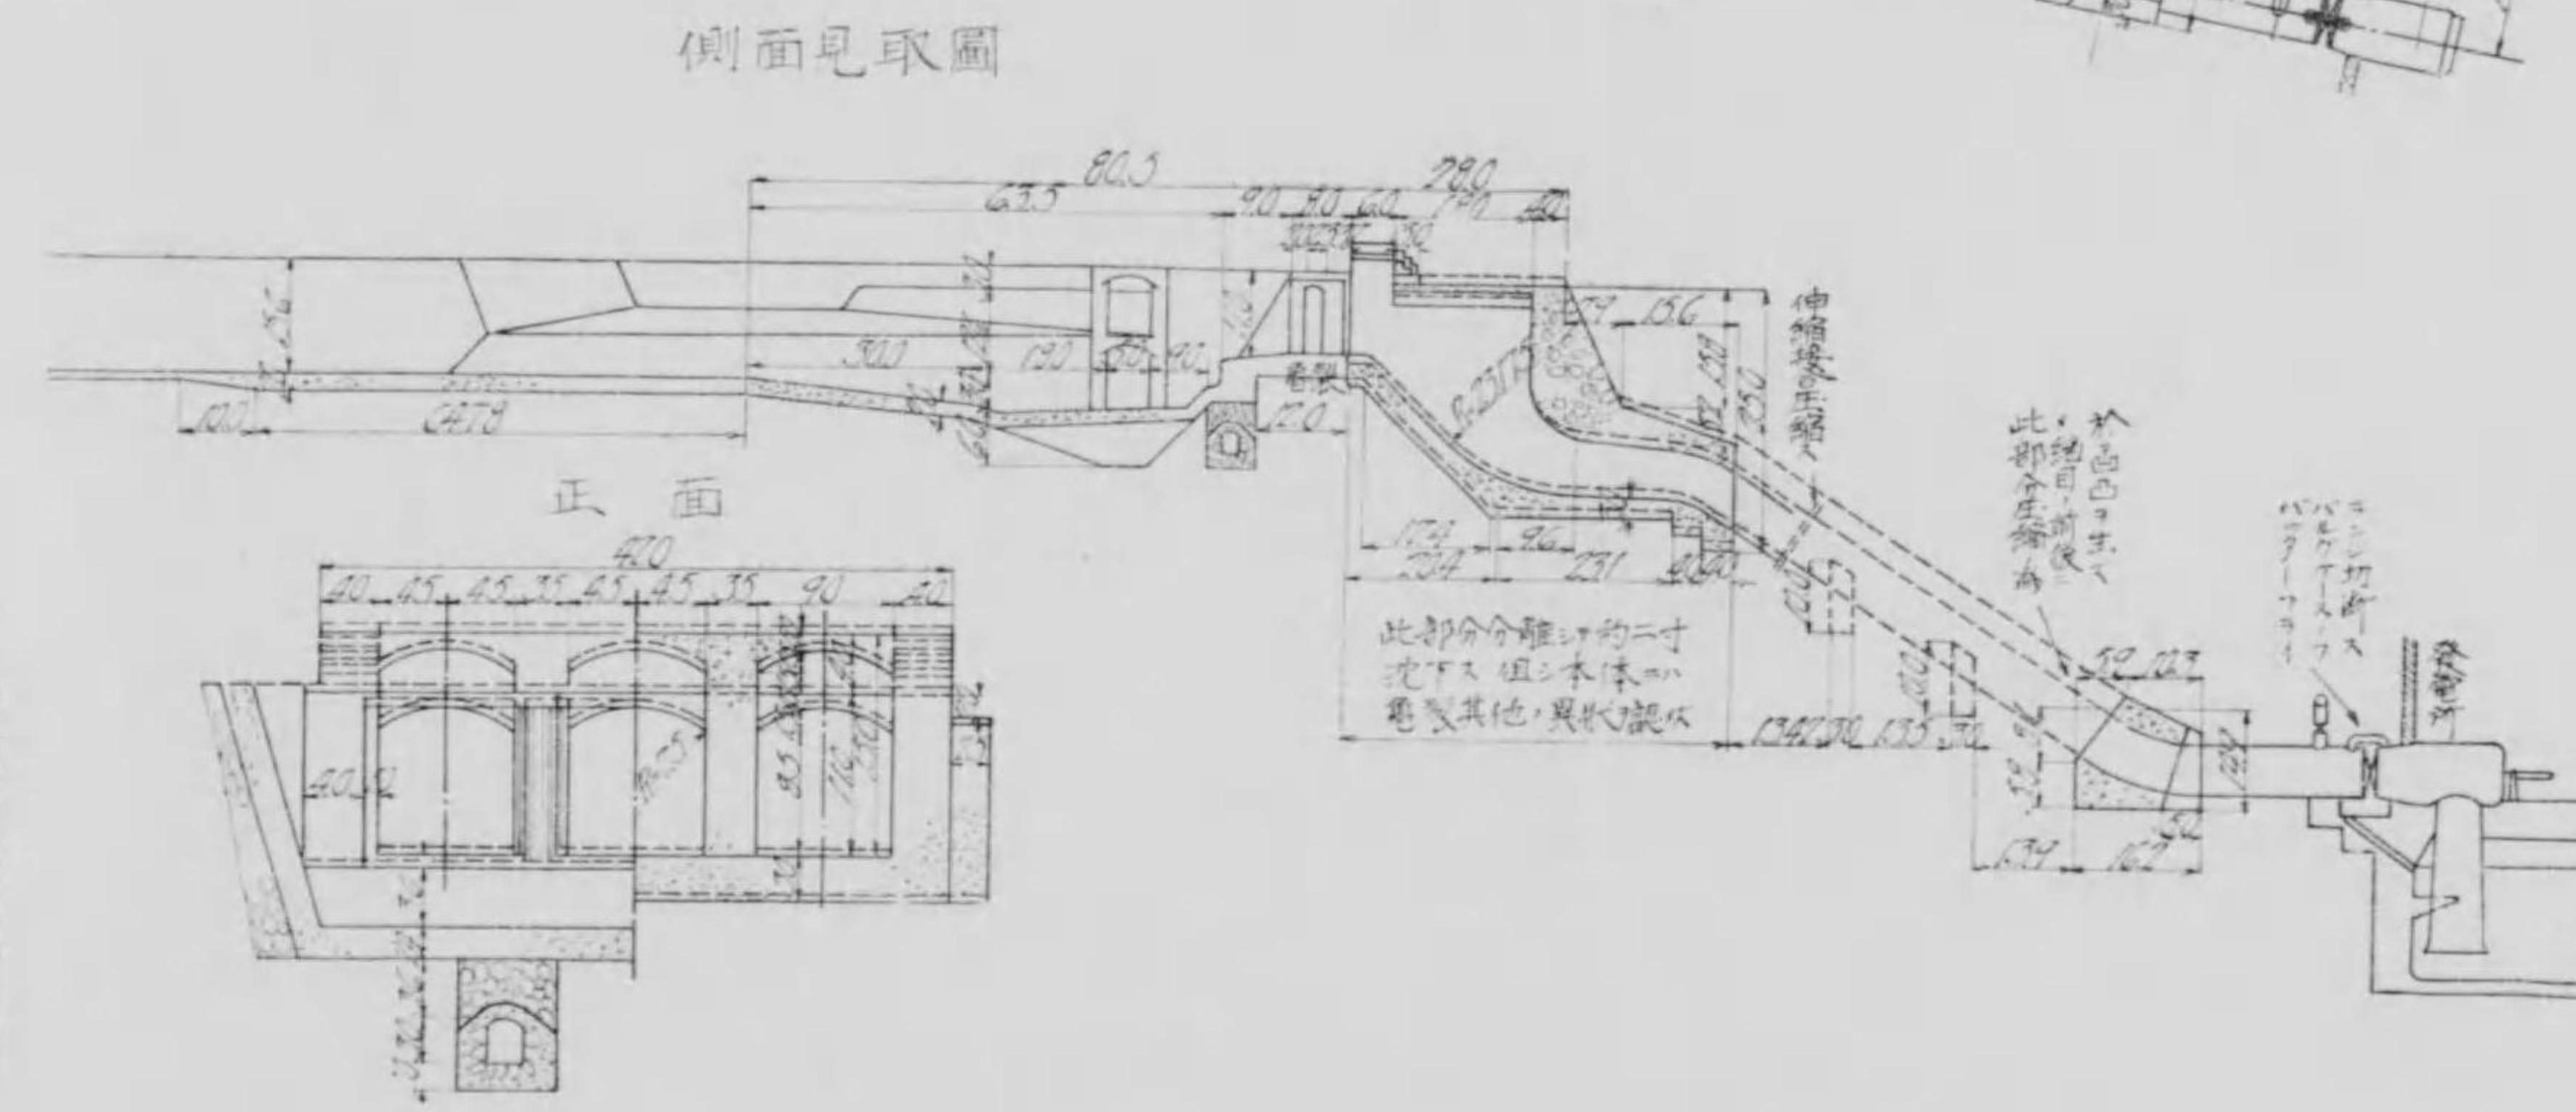
附圖第十六 富士瓦斯紡績株式會社 内山水力發電所 水槽震害圖

7.5 尺、管底よりの高 28.4 尺、後壁上厚 4 尺、下厚 11.9 尺、砂利交り真砂土層を切取り築造したるものにして右側壁に大なる龜裂を生じ水路内の水流出し鐵管右方傾斜面を洗流し發電所の一部を埋没す。

鐵管口水門より後部は前面と分離し約 2 尺沈下し又水門前に設けたる砂吐口開閉用鐵筋混凝土柱はその下端より切斷轉倒す、その他左側より本川に通じ設けたる溢水路及び側壁に大小の龜裂あり。
