ONDERZOEKRAAD
VOOR VEILIGHEID

Harde landing na automatische nadering

op Amsterdam Airport Schiphol

Den Haag, mei 2016

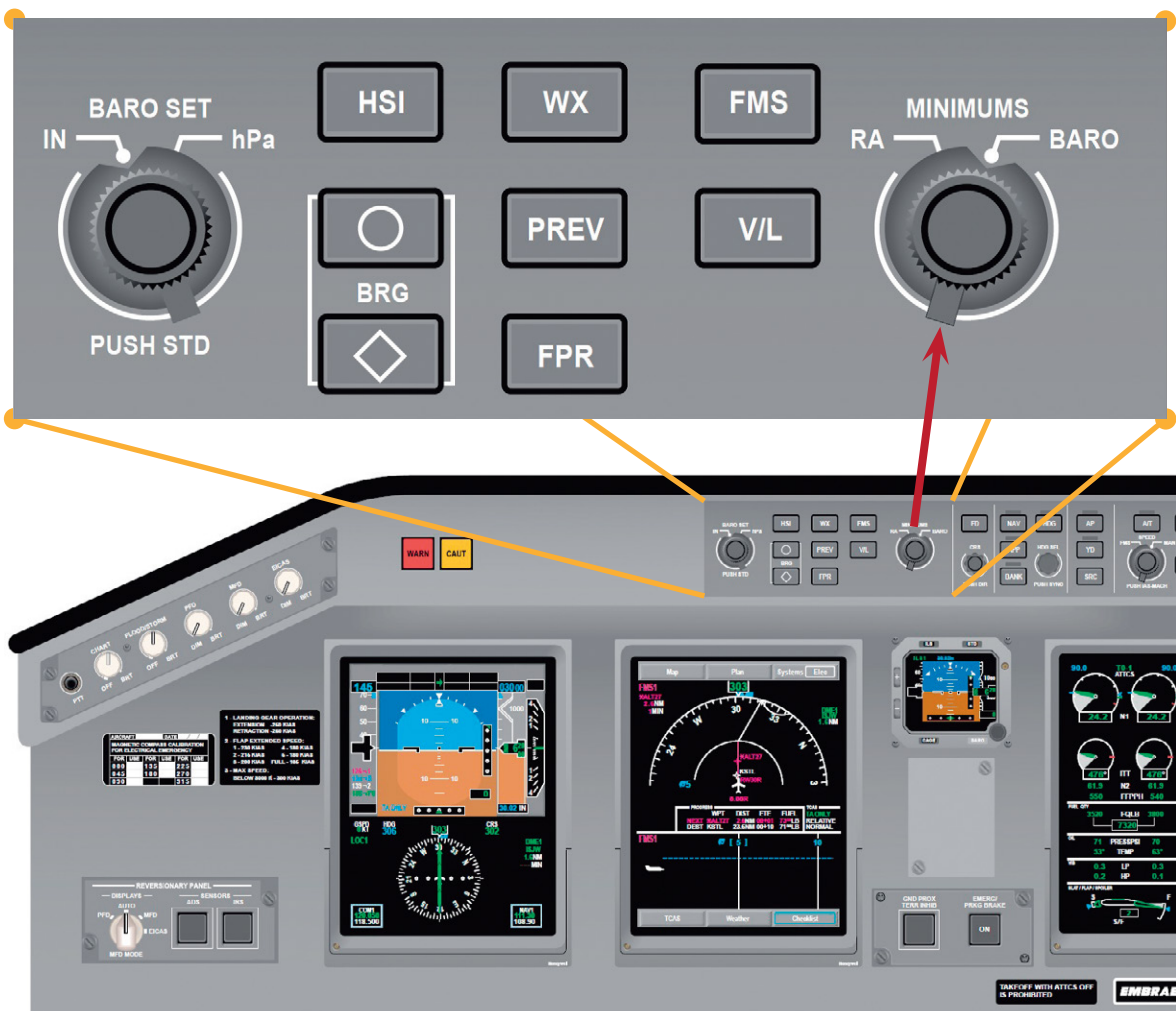
Figuur 1: Locatie van de BARO/RA instelknop op het instrumentenpaneel (zie rode pijl). (Foto: Embraer)

De referentie voor de hoogtemeting wordt ingesteld met de BARO/RA²¹ selectieknop (zie Figuur 1). Met de buitenste ring kan RA (*radio altitude*) of BARO (*barometric altitude*) worden ingesteld en de binnenste ring maakt het mogelijk om de beslis hoogte (DA of DH) voor de beoogde nadering in te stellen. Deze hoogte wordt gebruikt door het *Enhanced Ground Proximity Warning System (EGPWS)*²² voor het afroepen van het signaal 'minimums'. Wanneer deze hoogte op nul wordt gezet, wordt het afroepen van 'minimums' door het EGPWS onderdrukt. De instelling van de minima wordt zichtbaar gemaakt op de primaire vlieginstrumenten in de cockpit.

Voor het uitvoeren van een automatische landing is het noodzakelijk dat de referentie bij aanvang van de automatische ILS-nadering is ingesteld op radiohoogte (radio altitude, RA) en de vleugelkleppen in stand 5 staan. Pas nadat eenmaal de AUTOLAND functie is geactiveerd (wanneer het toestel zich op een hoogte tussen circa 1500 en 800 voet op het ILS-glijpad bevindt), dient de piloot de BARO/RA selectieknop op BARO in te stellen voor het correct afroepen van 'minimums'.

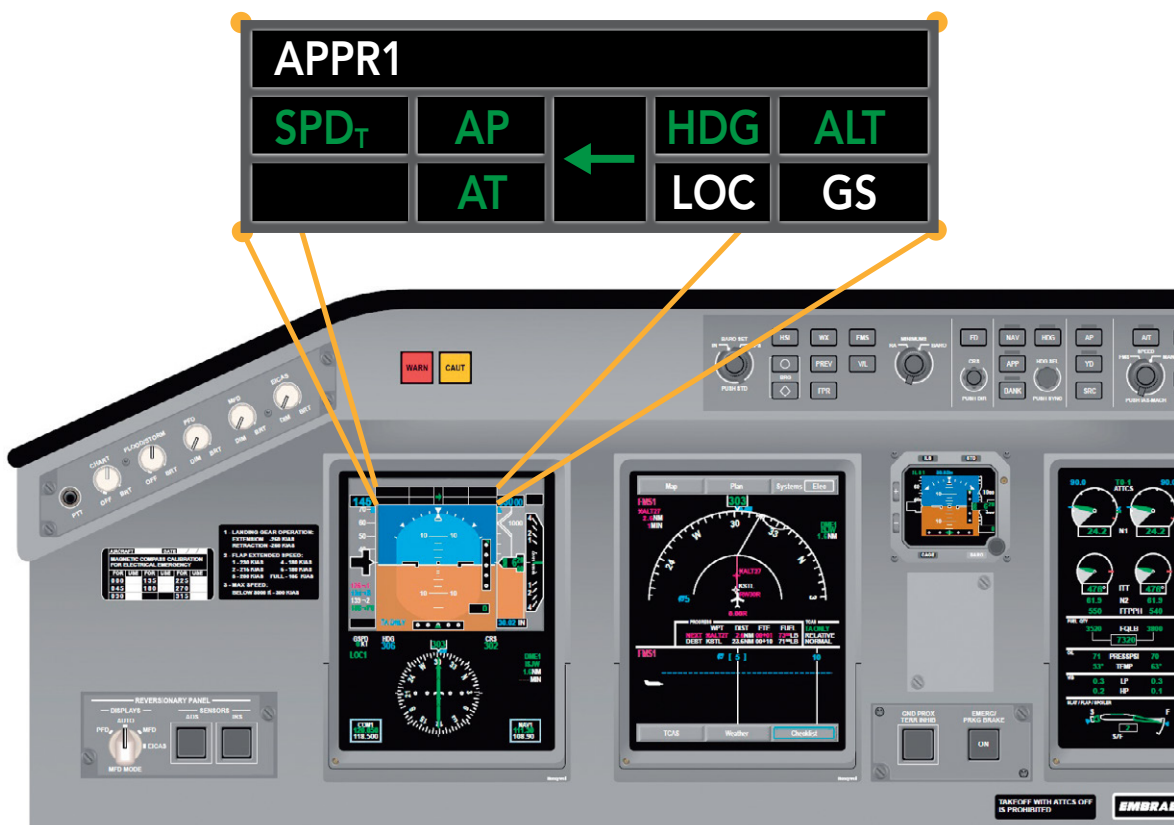
Figuur 2: Locatie van en indicaties op de Flight Mode Annunciator (FMA) op het instrumentenpaneel. (Foto: Embraer)

De status van de automatische piloot en autothrottle worden weergegeven als indicaties op het Flight Mode Annunciator (FMA) paneel boven de primaire vlieginstrumenten (zie figuur 2).

De FMA-indicaties behorende bij een ILS categorie I nadering, gevolgd door respectievelijk een handmatige en automatische landing, zijn weergegeven in Bijlage C. De FMA-indicaties zijn weergegeven voor negen verschillende momenten tijdens de nadering en landing. Deze indicaties worden toegelicht.
