# 建設

論水利事業	沈百先
錢塘江海塘沿革史略	汪胡楨
錢塘江海塘工程視察團視察報告	楊培璋 懷好施 康 益 邵福旼
	康時振 候家源
	薛卓斌 黃 炎
	鄭 華 梅安諾
	耿德生 須 懷
寧波給水計劃水源問題	倪維熊
蘇州給水工程初步計劃	顧世楫

## 錢塘江海塘工程視察報告(七)

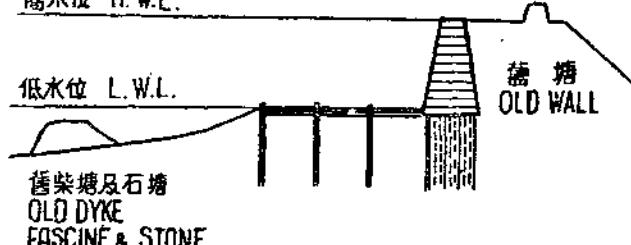
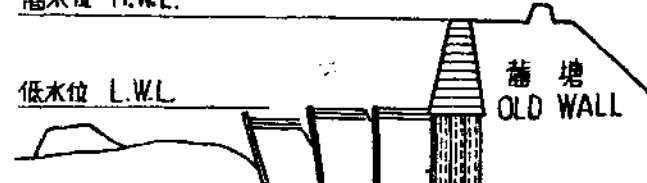
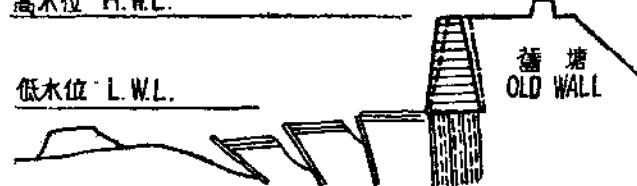
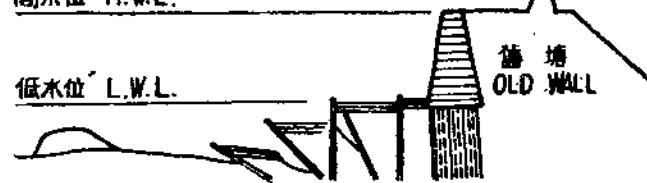
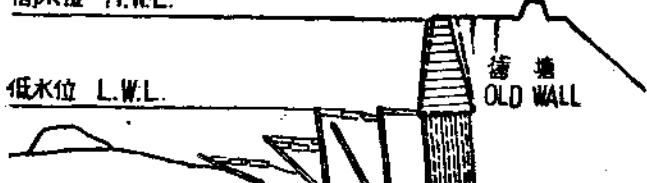
董王壠山上游，其海塘已有全部石塊坍入江中者，此則由於基礎坍毀之故，附圖6至10，即表示海塘漸次下坍乃至全部坍毀之實際情形，應注意者為由於坦水及塘前灘岸之逐漸變化則塘身之模樣，亦逐漸變化也。

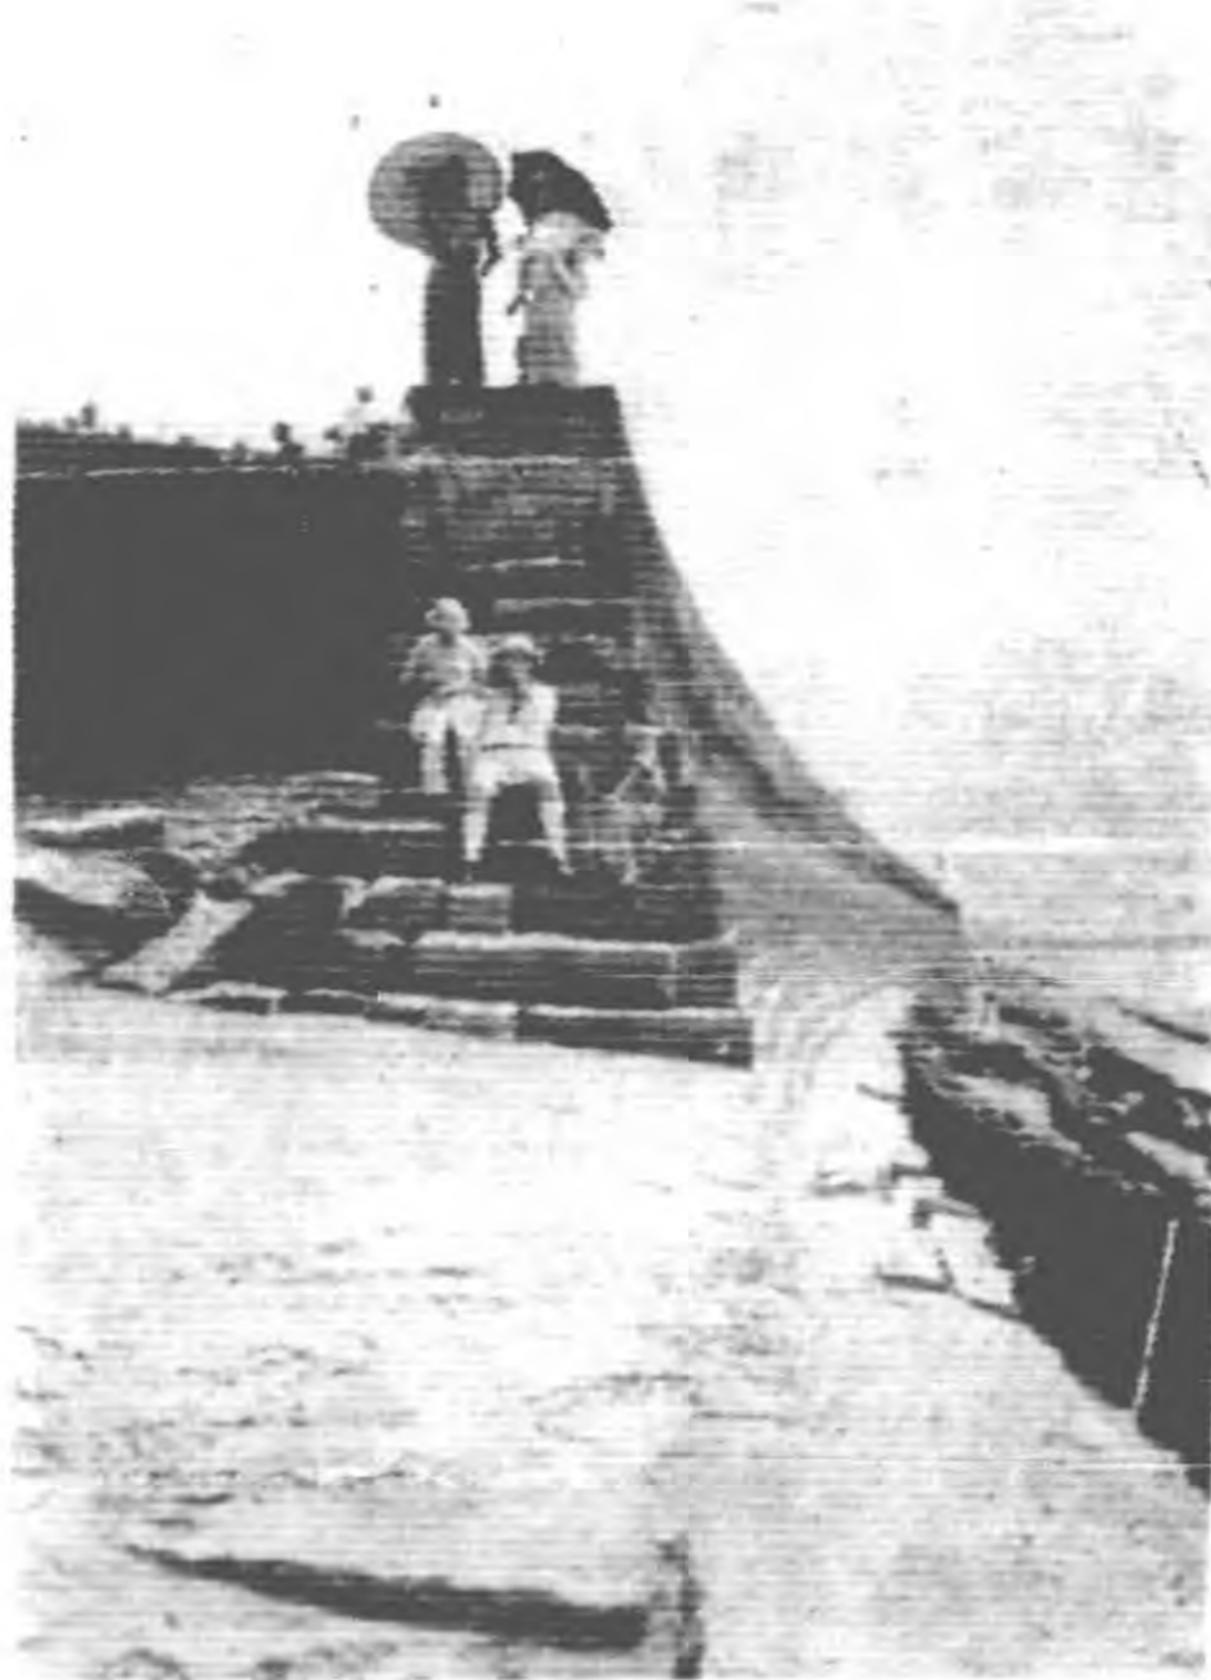
影片1 海甯以次海塘為浪潮冲坍

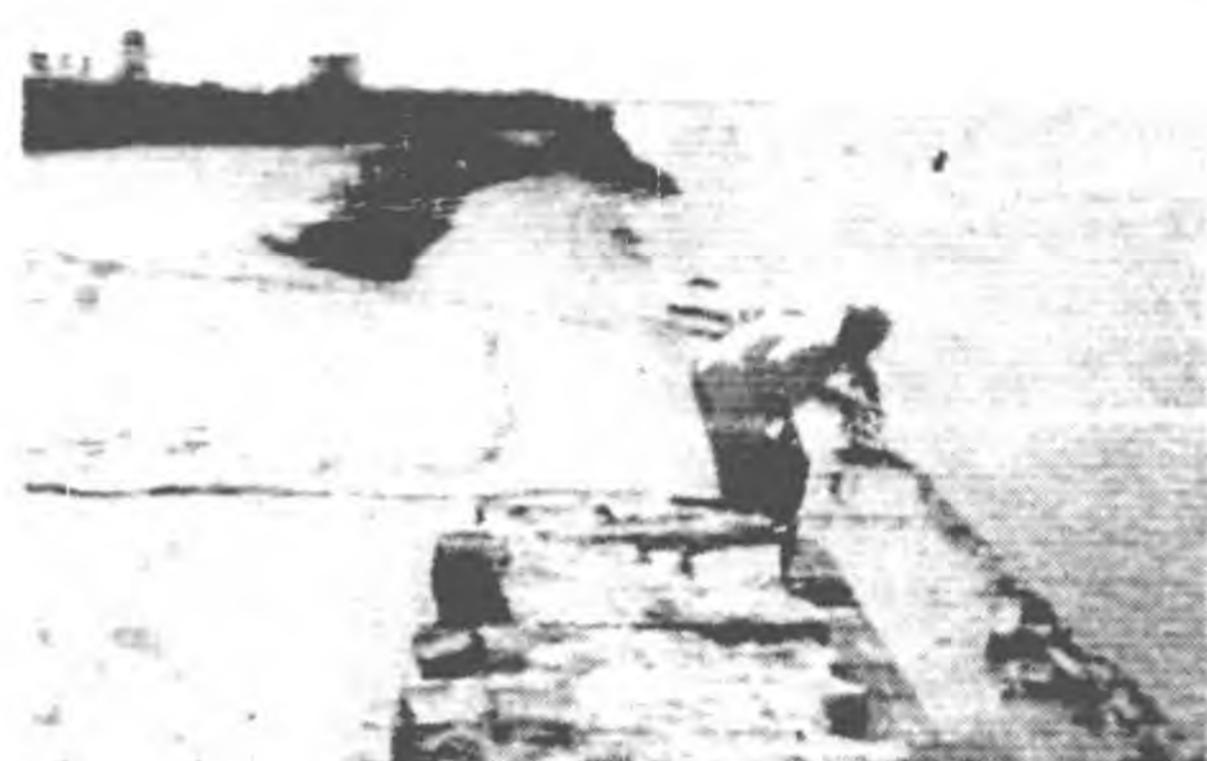
影片3 海塘决口外觀之情形

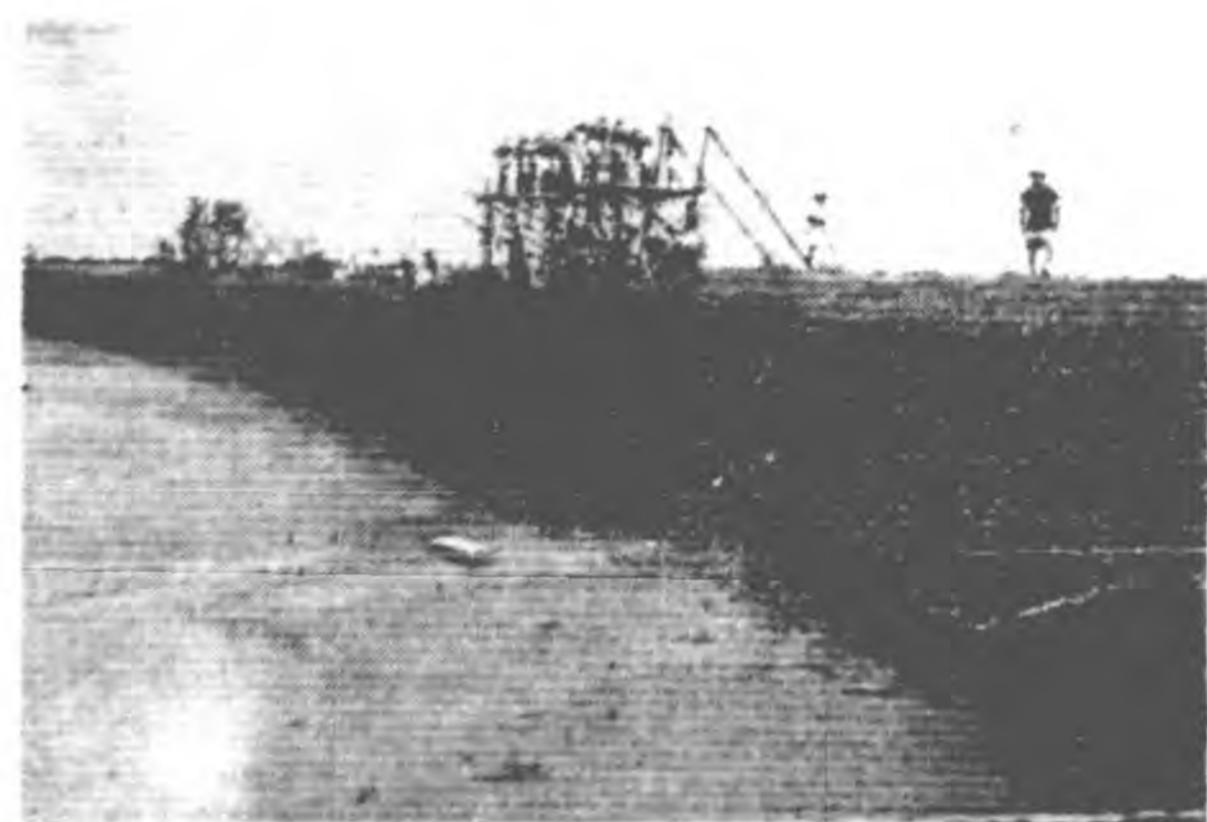
影片4 臨時搶修之柴塘

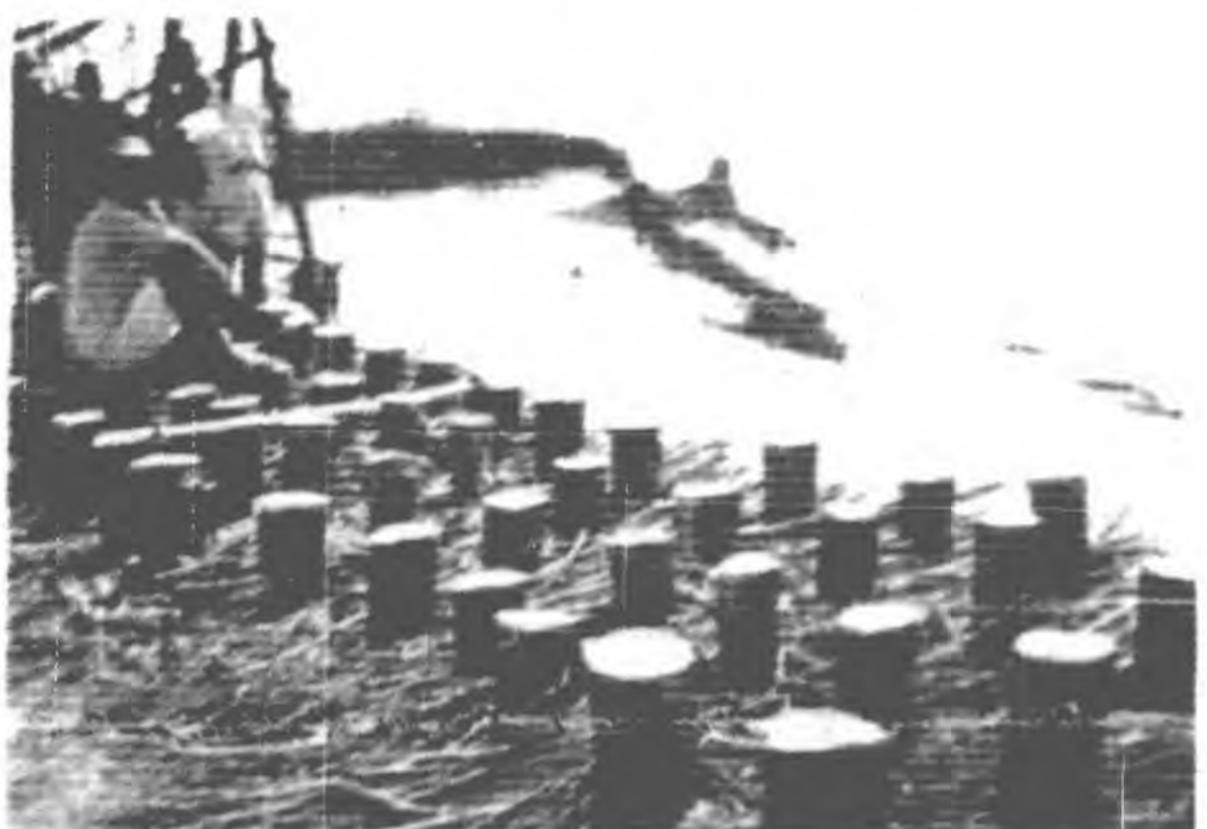
影片5 臨時柴塘之木椿

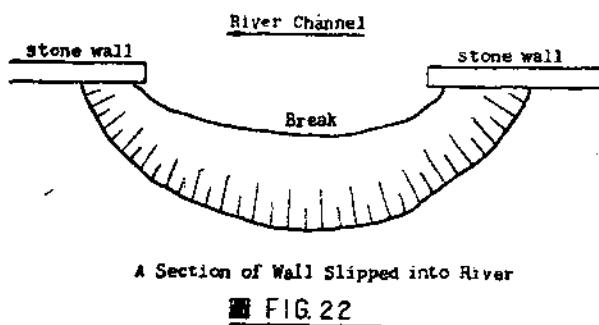
急，塘之一小段及其後部填土，俱已冲入江中，無跡可尋。現該處僅留有圓形小池而已，如圖22。此乃係激流逐日沖刷塘基，而致崩坍之結果。倘此激流不加控制，而保持一安全距離，則此江塘即屬以山岩為之，其底部亦必受逐漸之衝擊，而全部坍入江底，化歸烏有。

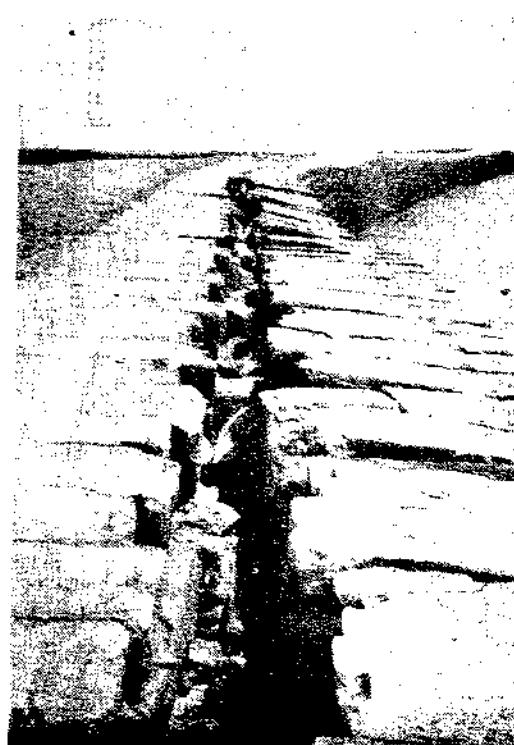
中部縱裂之塘工 回海寧城以前，見有一段雙重寬度之舊石塘，呈現分裂現象。影片6表示該塘縱向中部現有深而且寬之裂口。該塘以雙重厚

影片6 石塘縱向之裂縫

度構成之目的，在防止巨浪，不幸石塊砌置，未能疊接妥善，以至有如兩座互不相關之石牆。復因樁基具有不均衡之沉陷，致外部之牆自行傾裂，而造成此種長裂縫。午後本團前進至乍浦，惟沿途塘工均無可記述者。
