ONDERZOEKRAAD
VOOR VEILIGHEID

Vliegtuigongeval na motorstoring

Den Haag, maart 2016

Failure analysis of several gas turbine engine components

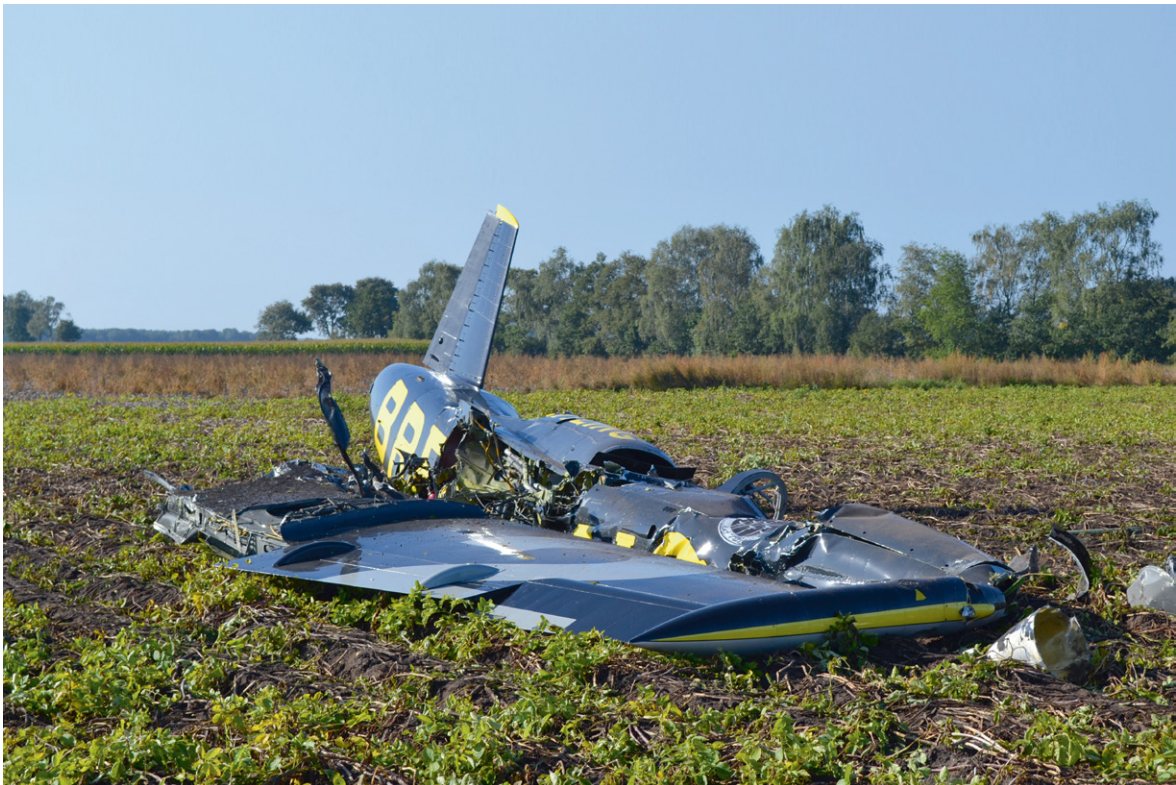
Figuur 1: ES-YLS na het ongeluk. (Foto: Nationale politie)

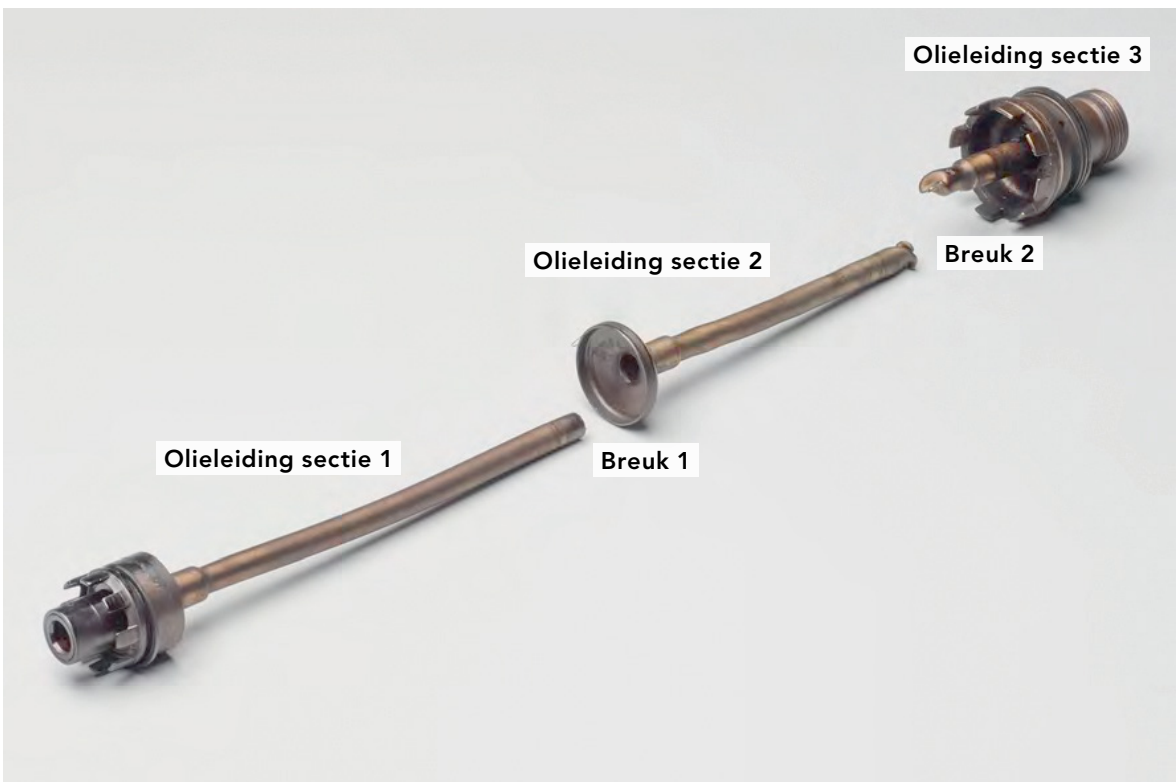
Figuur 5: De verdraaide en gescheurde olieleiding. (Foto: NLR)

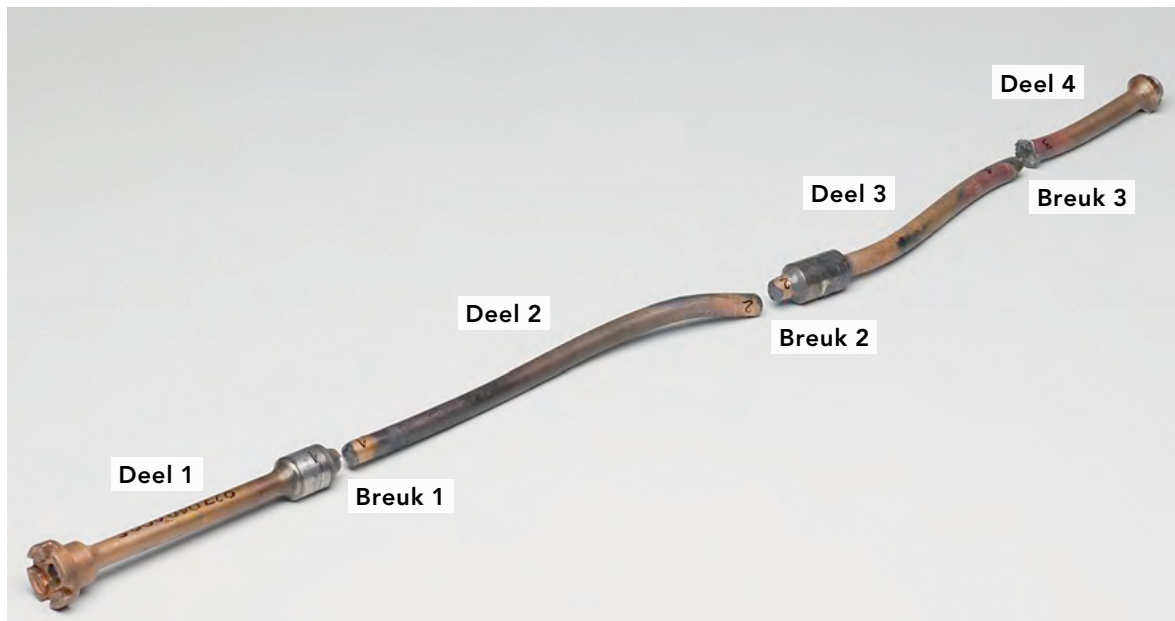
Figuur 6: De verbogen en gebroken 'coupling bolt'. (Foto: NLR)

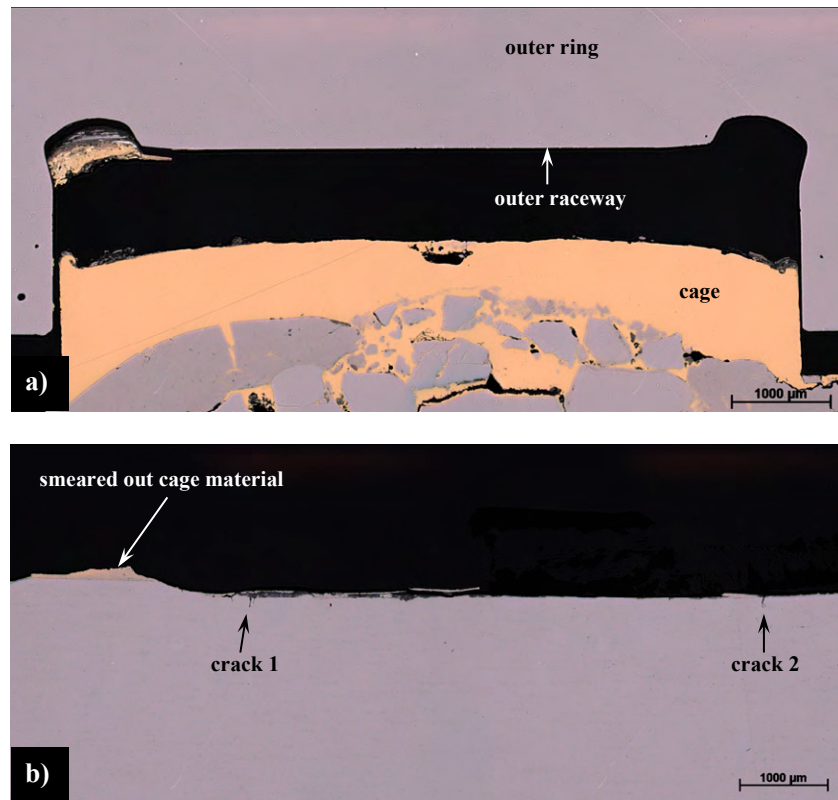
An optical microscopy (OM) image of the cross-section of the outer raceway shows no apparent damage to the raceway (see Fig. 4). The inner raceway does show material removal from the original raceway surface (see Fig. 4 and Fig. 5). This corresponds to the visual inspection of the inner ring. Fig. 5 show an SEM image of the raceway surface with the smeared out cage material. EDX measurements and the microstructure of the smeared out cage material indicate that the smeared out cage material consists of about 50 percent of ring material and is actually a solidified mix of cage and ring material (see Fig. 5 and Table 2). Vertical cracks are present in the inner ring material where the ring material is worn out. Phases of iron-chromium oxides are present on the surface and around the cracks (see Fig. 6, Fig. 7 and Table 2). Fig. 8 shows SEM

Fig. 4 Optical microscopy image of the cross-sections of the bearing a) outer ring and b) inner ring

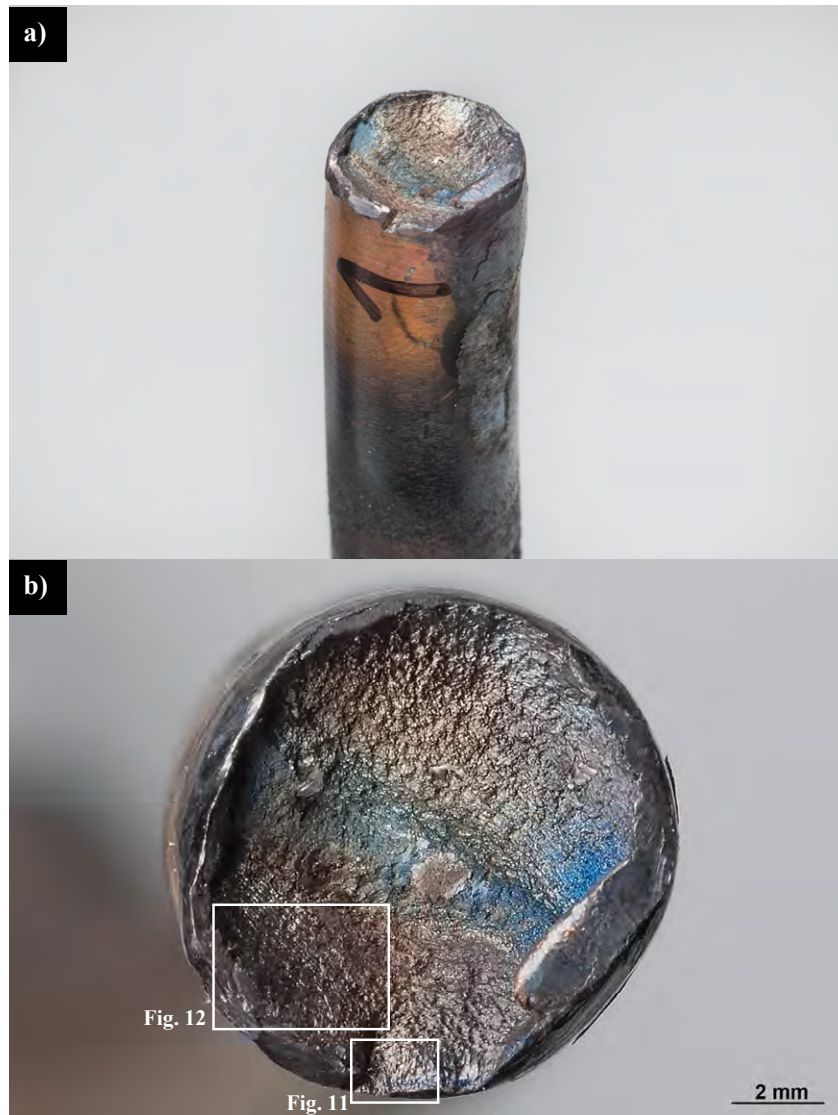
Fracture surface {1,2} of the coupling bolt clearly shows crack initiation and propagation from opposite sites. In the middle a band of discoloration can be observed, due to a thin oxide layer. At the crack initiation points the oxide layer is thicker and hence the discoloration is not present. Crack growth from opposite sides is characteristic for reversed bending. The fatigue failure occurred in both radii of that section (fracture 1 and 2). The origin of the reversed bending and the black discoloration on the outside of the section in between fractures 1 and 2 is at this point unclear. Since the stresses and the crack propagation rates are also unknown, the time to failure cannot be calculated. However, the relative small overload areas and the thick oxide layer at the initiation points indicate that the stresses were low and crack propagation took some time.

Fig. 10 Fracture surface {1,2} from two angles a) and b). The white rectangles indicate the locations of subsequent figures

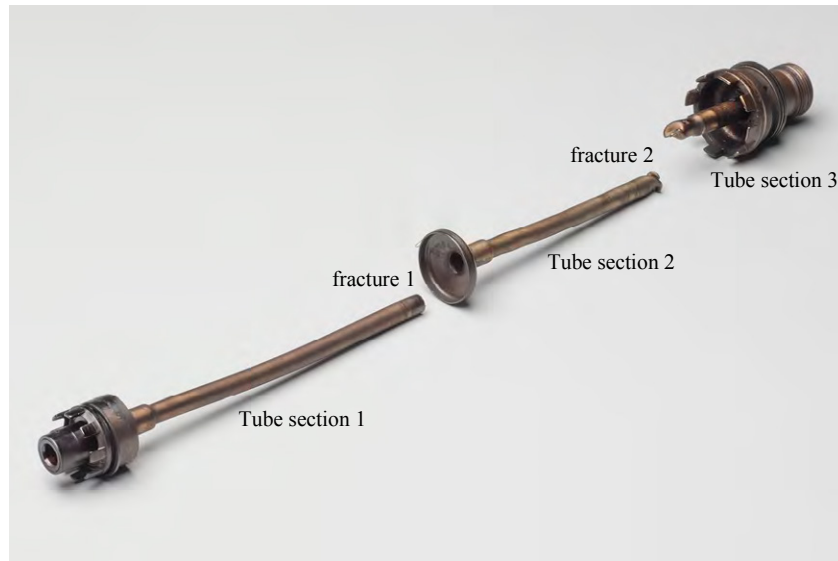
Fig. 13 shows a photograph of the sections of the oil tube and Fig. 14 higher magnification images of the fractures in the oil tube. Fracture 2, between tube sections 2 and 3, shows a high twist (see Fig. 14b). Fracture 1, between tube section 1 and 2, originally lies within tube section 2 and is not twisted (see Fig. 14a). The darker colour of tube 1 shows the length of tube section 1 that was inside tube 2. All sections of the tube show some distortion, but especially tube section 2.

Fig. 13 Overview of the failed oil tube

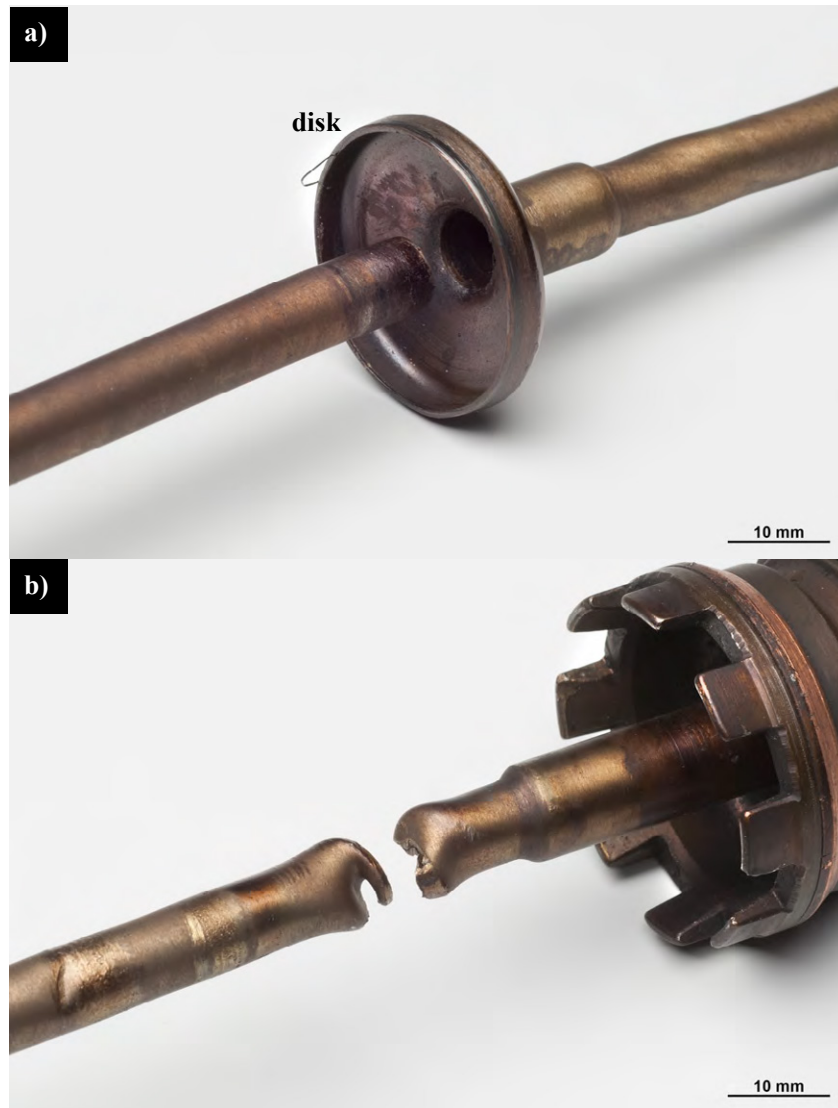
Fig. 14b clearly shows that Fracture 2 is due to torsion and the amount of rotation between the disk in section 2 and the tube end in section 3 is estimated to be $>90^\circ$. No clear rotation is observed in section 1, which means that the disk did not rotate considerably. Fig. 24 shows scratches in the circumferential direction and flattening of the outer edge of the disk, which can indicate that the disk was tightly locked in the shaft. Rotation is also prohibited at the tube end at section 1. It is therefore clear that rotation between the tube ends has occurred and that most of the rotation ended up in section 2. Torsion of section 2 results in shortening of this section. Since the disk does not rotate, the torsion in section 2 results in uniaxial tensile load in section 1. The cross-sections show necking of the cell wall at one side of the tube. Fig. 21a and b show necking of the tube on both sides for other locations around the fracture surface (see Fig. 15 for locations). It is therefore concluded that the tube also failed due to overload at fracture 1.

Fig. 14 Higher magnification photographs of the fracture locations a) 1 and b) 2

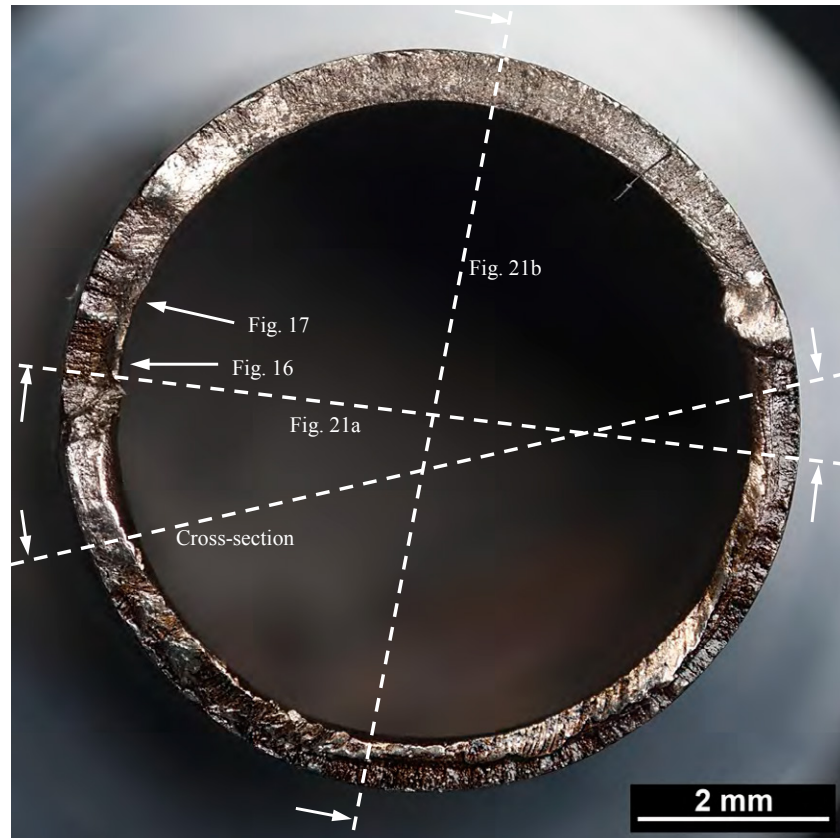
Fig. 15 shows the fractograph of fracture surface {1,1}. The fracture surface is not very clean and a lot of deposit is present (see Fig. 16). Therefore it is difficult to detect characteristic fractographic features. Fig. 16 does show small steps, which can be a sign of fatigue. Some fine lines were observed, but due to their appearance and orientation they are not regarded as fatigue striations.

Fig. 15 Fractograph of fracture surface {1,1}

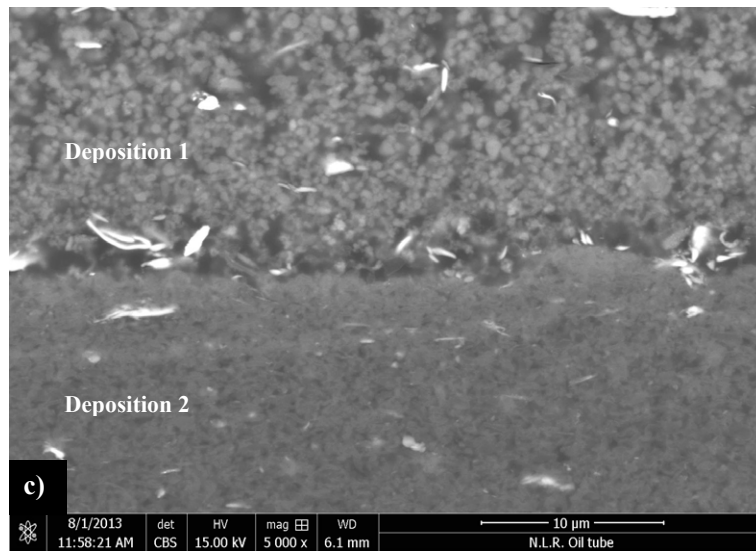
Fig. 22 shows SEM images of the cross-section of fracture surface {1,2}. Fig. 23 shows that a deposit is present on the inside of the tube at exactly the failure and brazing location. Fig. 23 also shows SEM images of the deposit and it can be observed that two different layers of

It is expected that the deposition on the inside of the oil tube has nothing to do with failure. The presence of Pb and Cd in the oil was measured one month before the crash. The deposition is only present where the disk and small tube section is brazed to the oil tube. It is expected that heat from the engine dissipates through the disk to the oil tube and causes deposition of the Pb and Cd at the hotter parts of the tube. The thin tube sections have a low heat input and are cooled by the oil.

Fig. 23 a) Photograph of the remaining half of the disk and tube after sectioning.
SEM images of the cross-section of the deposition on the inside of the oil tube
at b) 1000x and c) 5000x magnification
