震災豫防調査會報告

第四號

○參照第二

參照第二 東京附近震災被害建物等調査報告

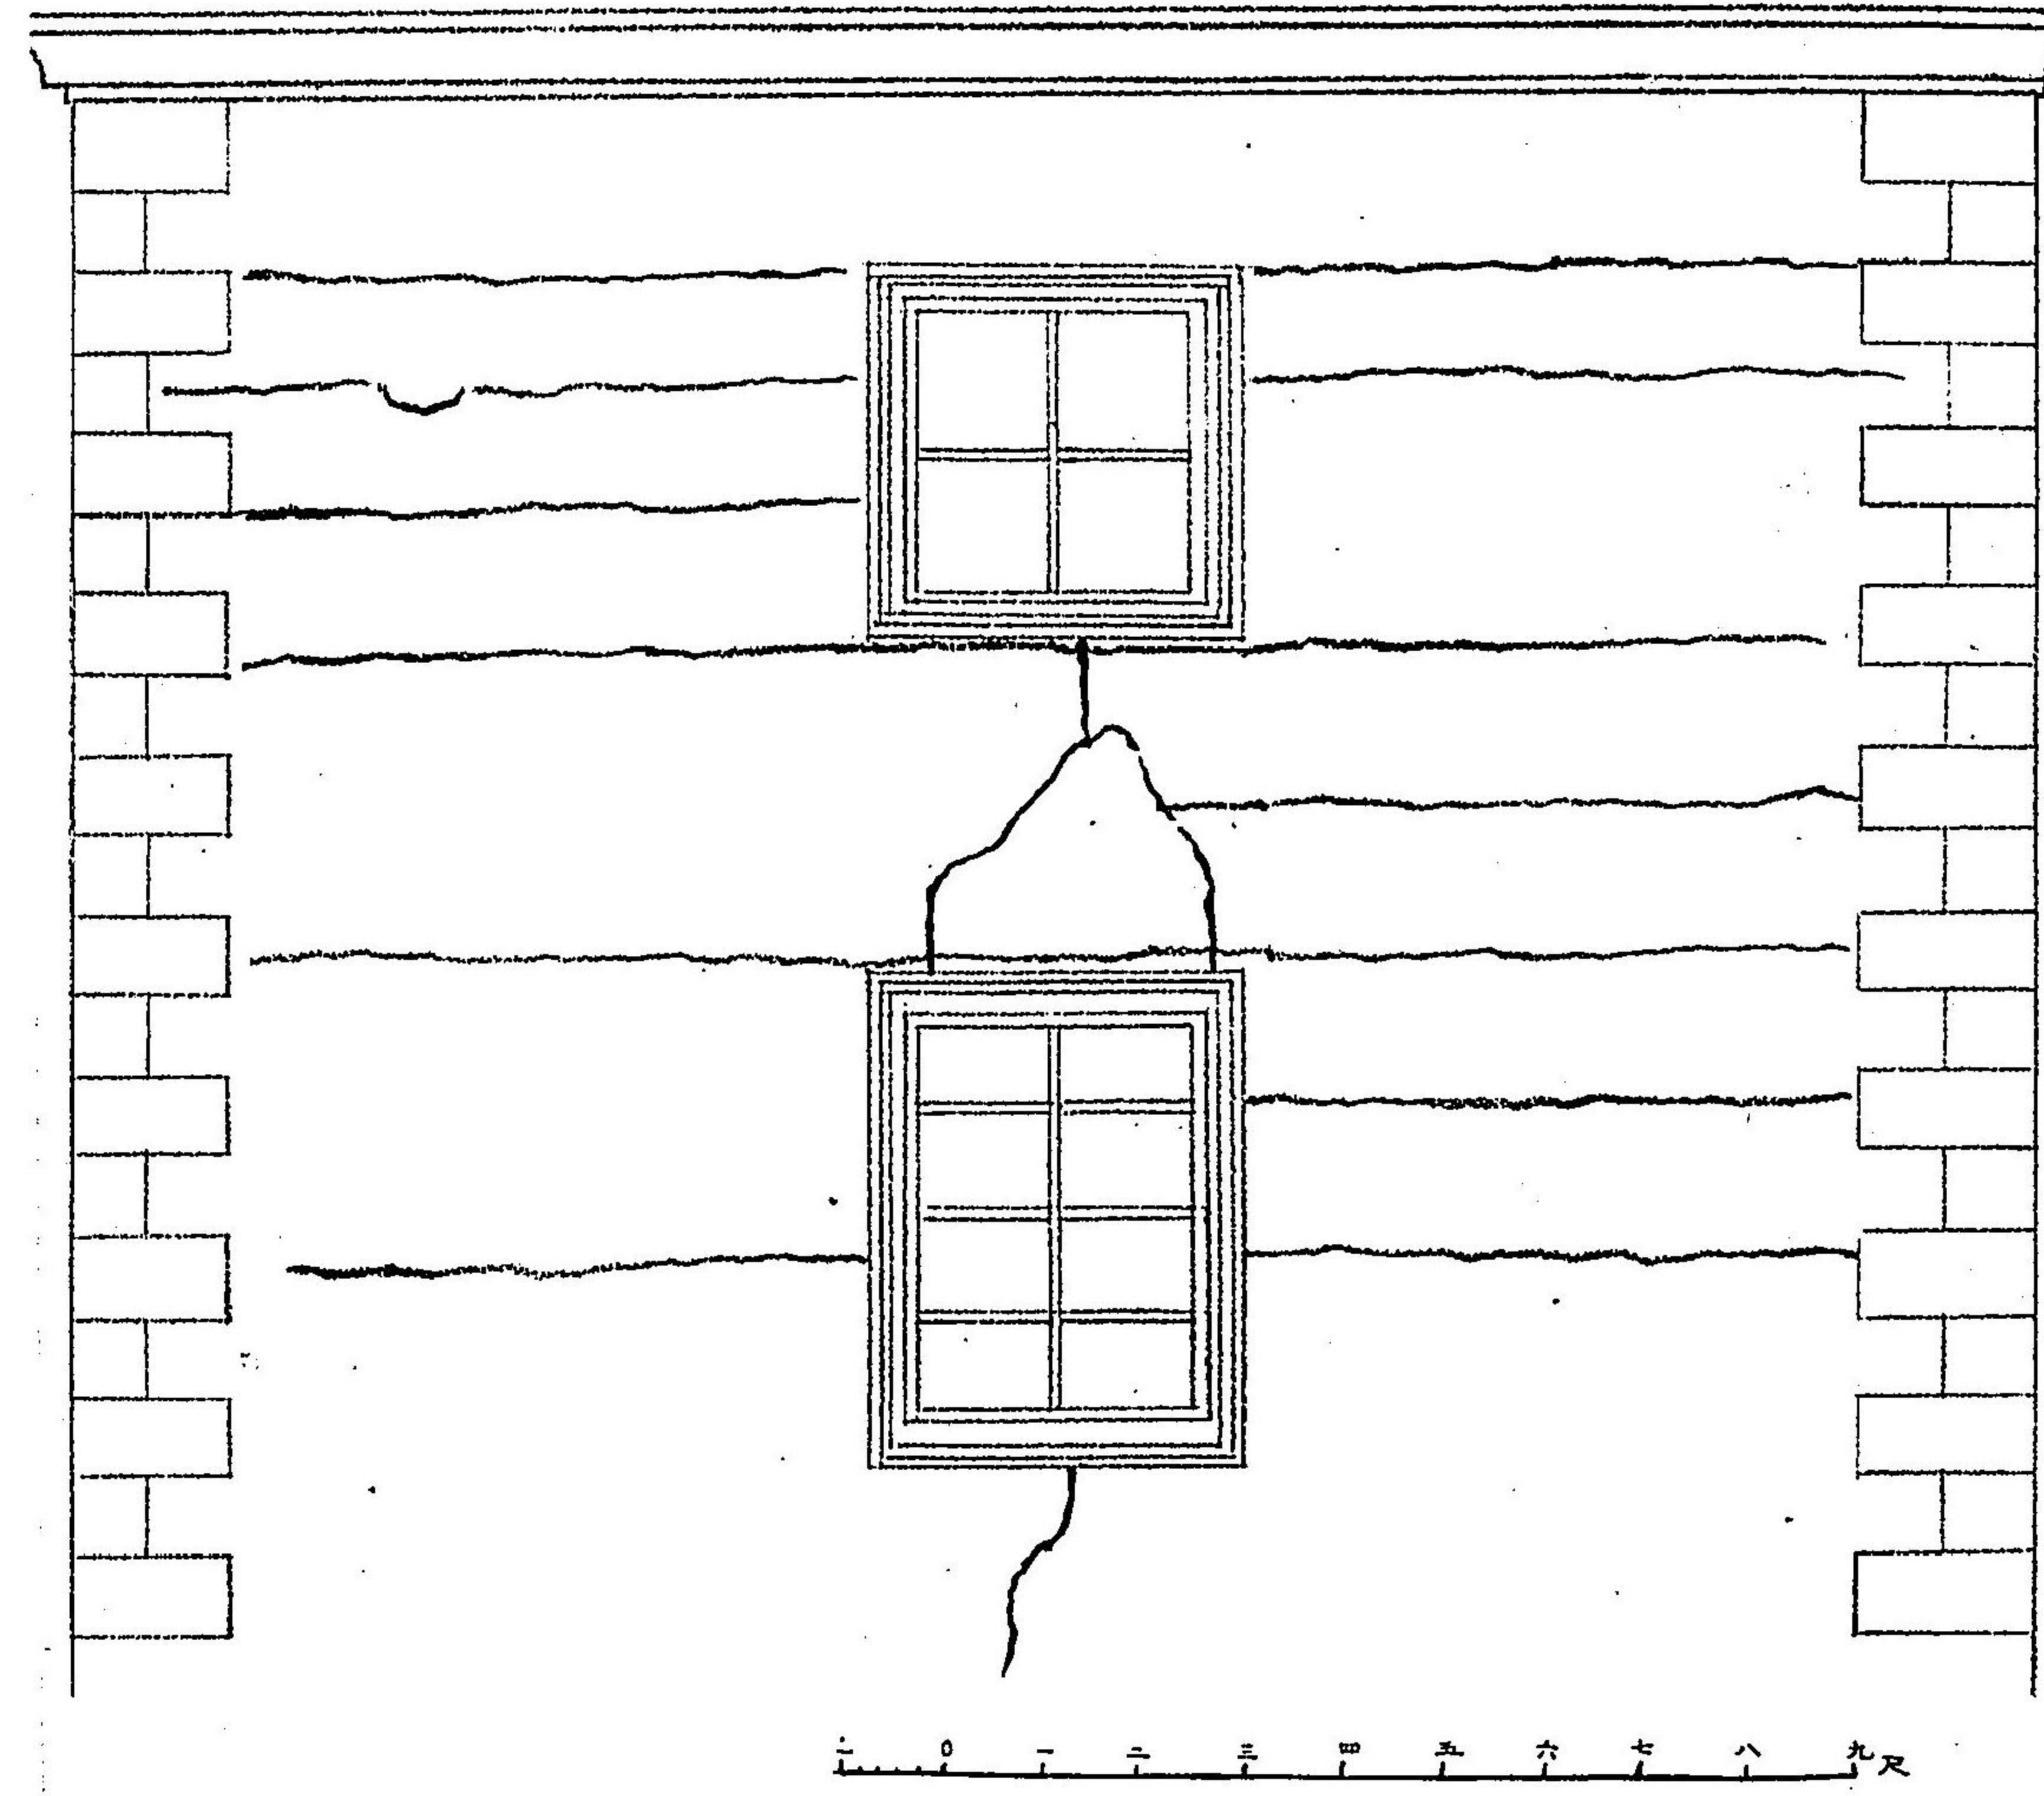
圖一第

報告者云ク上來陳來リタル所ヲ反讀シ之ヲ這回ノ損害ニ徵スルニ前述ノ奇異ナル箇條ハ逐次氷解スルヲ得即チ其損害ハ全ク地震ノ爲メニ起リタル者ニ非スシテ震災ノ爲メニ從來ノ弱點ヲ顯表シタル者ナリ而シテ余ノ考察スル所ニ依レバ東壁兩隅ノ縦裂ハ全ク東隣建造物ノ直ニ之ニ接セルガ爲メニシテ現ニ東隣ノモノハ平家ヨリ成リ其屋棟正ニ燈臺第二層ノ所ニ及ヘリ又水平ノ罅裂ニ就テ特ニ吾人ノ注意ヲ惹ク可キハ其上下ノ距離殆ソド均一ナルノ事實是ナリ(凡煉化石七段及八段)蓋シ是レ煉瓦積ノ時、日々工ヲ繼クノ際前後モルタルノ粘着其宜キヲ得サルノ結果ニハ非ルカ猶同所鐵工場ニ於テモ同様ノ水平罅裂ヲ見ル右ノ外損害ノ箇所ハ一般ニ北ノ面ニ稀ニ東西南ノ三面ニ多キヲ見レバ(第一圖ハ南面ノ壁ナリ)這般災害ノ一因ハ確ニ地形ノ不完全ニ在ルヤ明ナリ

本試験所ハ管理所ノ西北隅ニアリ其被害ノ實況ヲ視察スルニ實ニ奇異ニシテ他ニ多ク其類ヲ見ス即チ數多ノ水平罅裂四壁ヲ廻ルニ是ナリ蓋シ是レ煉瓦積ノ時日々工ヲ繼クノ際前後モルタルノ粘着其宜キヲ得サリシノ結果ニハ非ルカ尙建物ノ來歴ヨリ考フレバ這般災害ノ二因ハ確ニ地形ノ不完

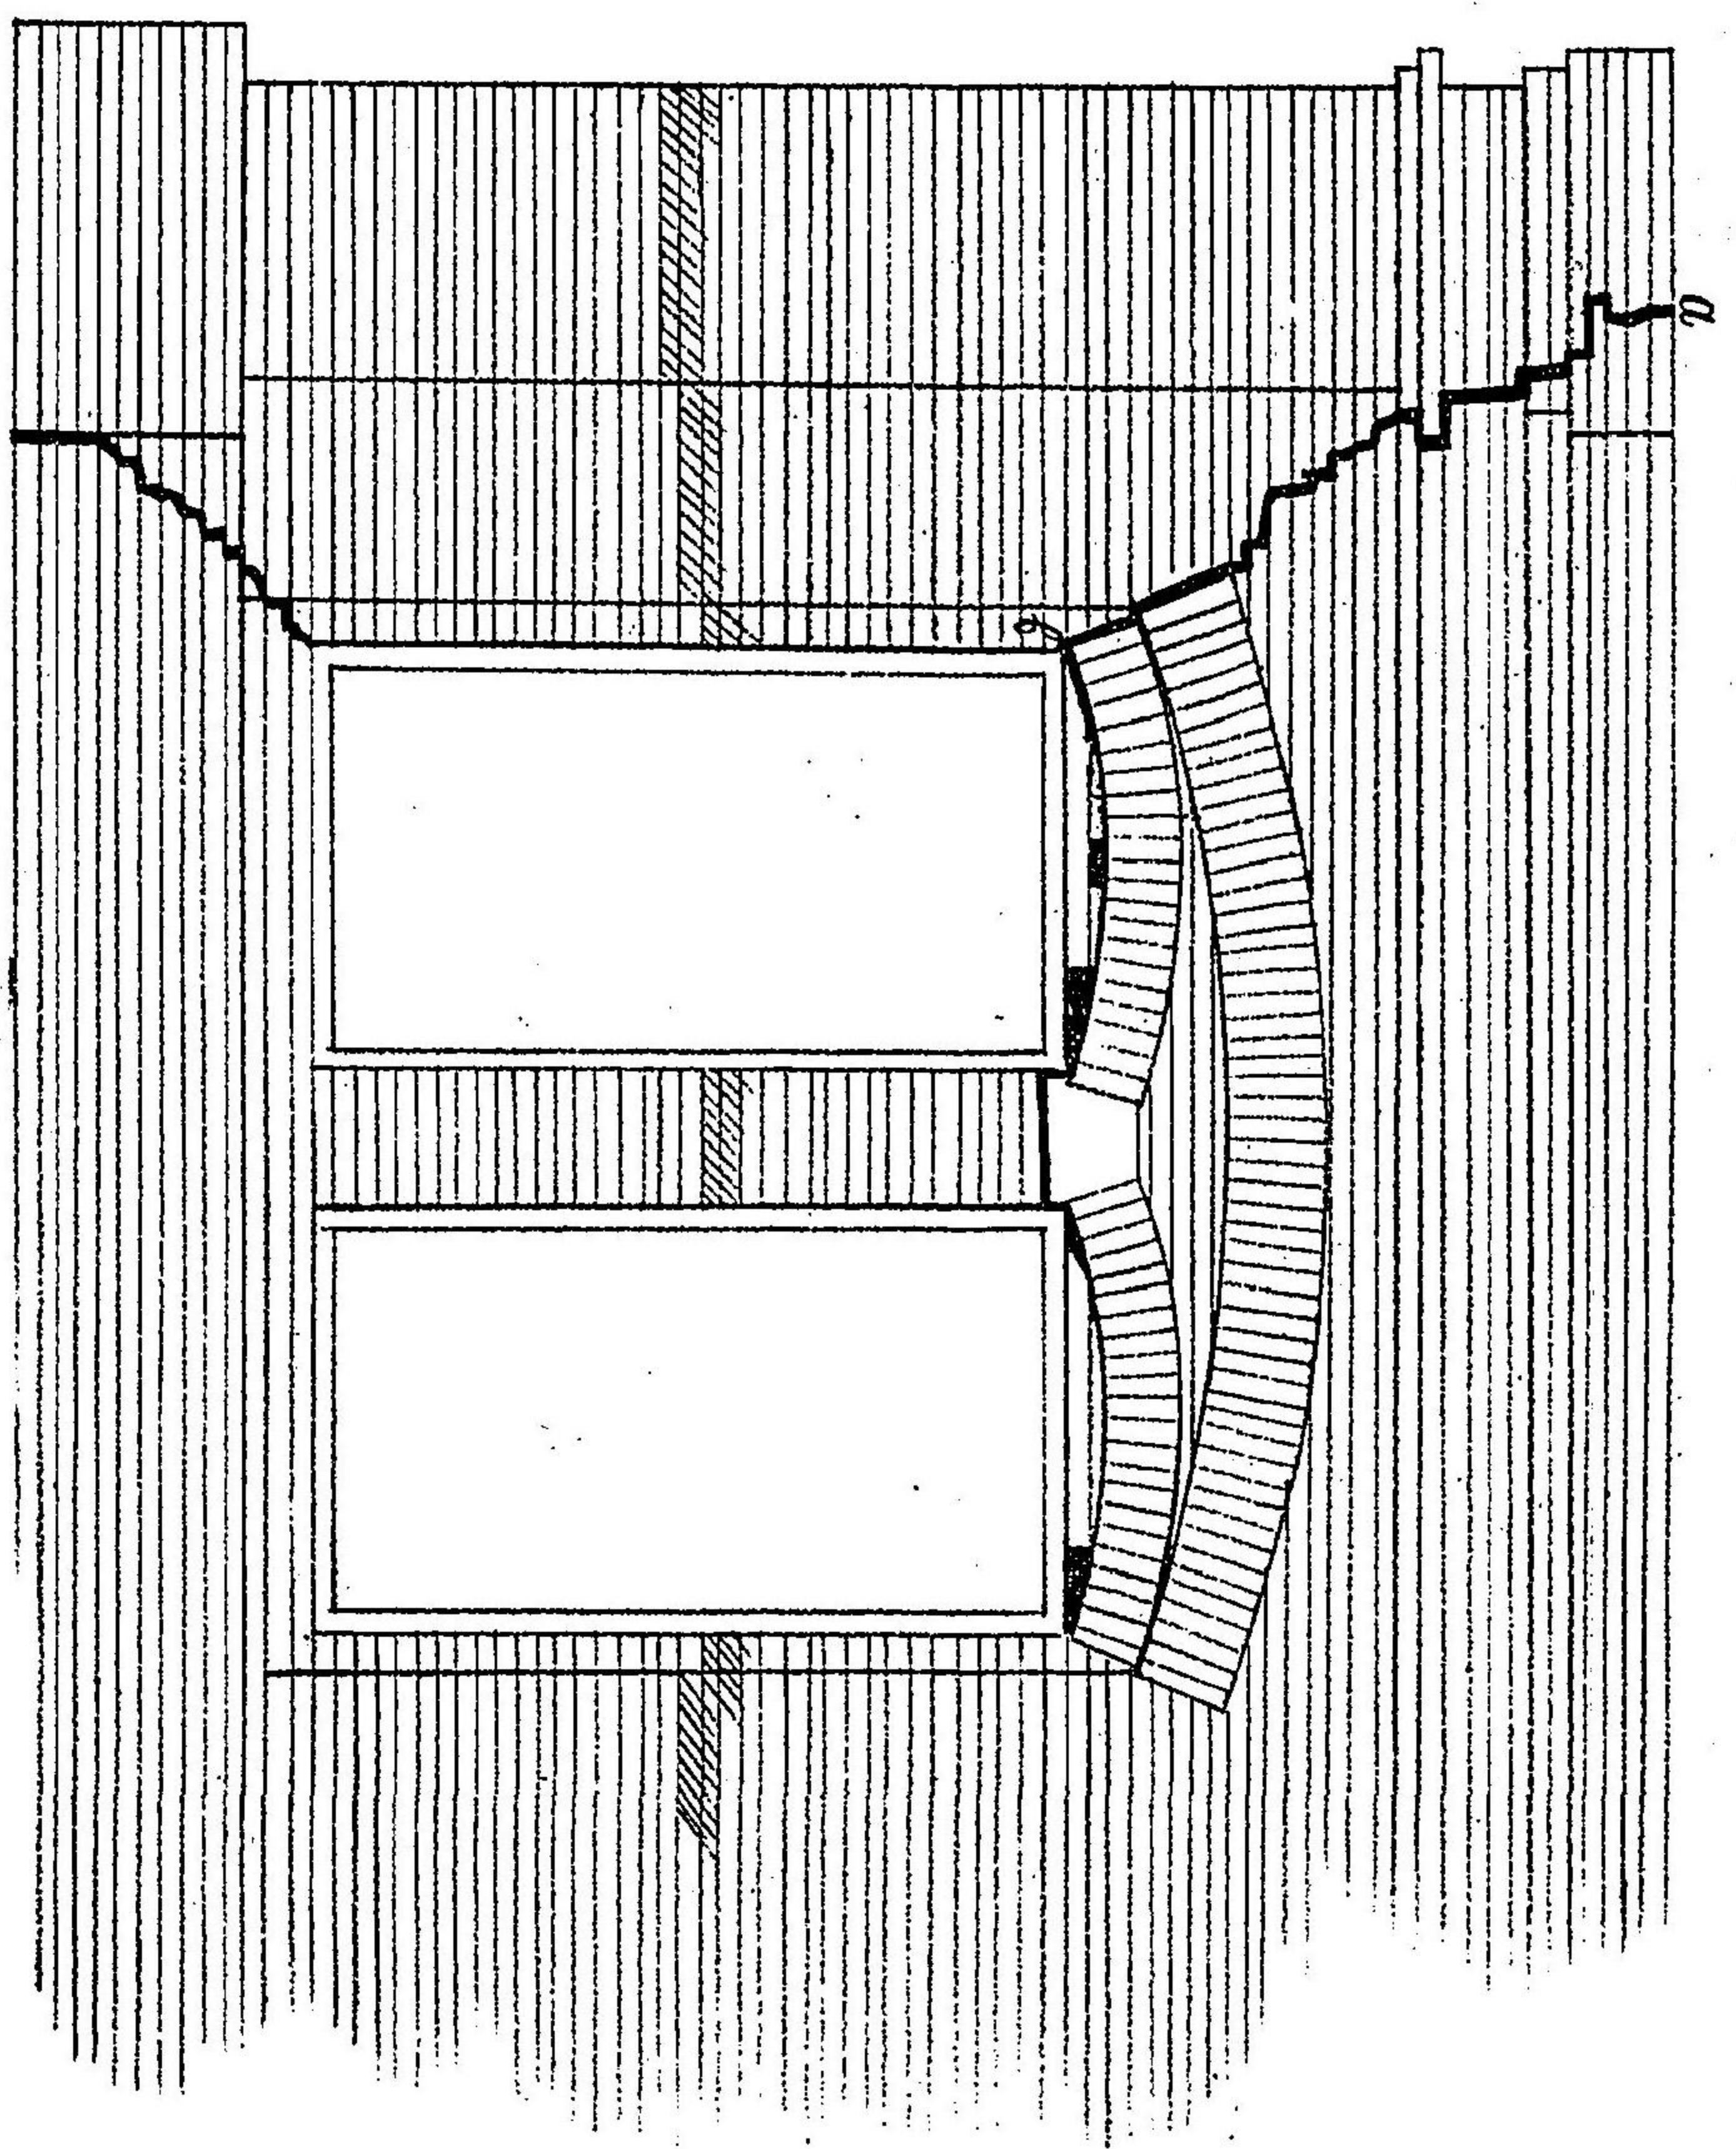
圖 二 第

蔽ヘリ
罅裂ノ原因ヲ釋スルニモルタルノ粗惡ナル其一ニ算入スルヲ得ベシト信ス而シテ其地形ノ不完全ナルハ主ナル原因ノ一ナルベシ今其地形ノ方法ヲ述ヘンニ地盤下三尺九寸六分ノ所ニ厚板ヲ根切一面ニ並ベアリ而シテ之ヲ支フルニ捨テ以テシ其下ニ杭アルコト第三圖ノ如シ杭ハ真々二尺三寸一分其歩ミ真々三尺三寸ニシテ壁下ニハ根積無ク又コソクコトナシ試ニ杭上ノ目方ヲ計算セシニ一本ニ付キ二噸、六ノ割合ニ當レリ
聞クカ如クンベ數年前内部修繕ノ際杭頭ノ既ニ腐朽セシテ見タリト蓋シ永久水中ニアラザル故ナラン且設令ヘ杭ヲシテ腐朽セザルト假定スルモ尙完全ナル地形ト云フ可ラズ况ソヤ杭ノ腐朽セシテヤ腰卷ニ罅裂アルハ其實證ナラン
右ノ如ク不完全ナル地形ニ在テハ例ヘ屋根ヲ輕クスルモ到底煉瓦壁中龜裂ヲ免ル、一難カルベシ將來杭打地形ヲ用フルモノ注意セズンベアルヘカラサルナリ

乙の同破れを甚く大し處六七分幅あり對邊即ち西北外壁へ位置全條
毀裂し其内壁、直角壁即ち東北側、上部、外方傾斜せり

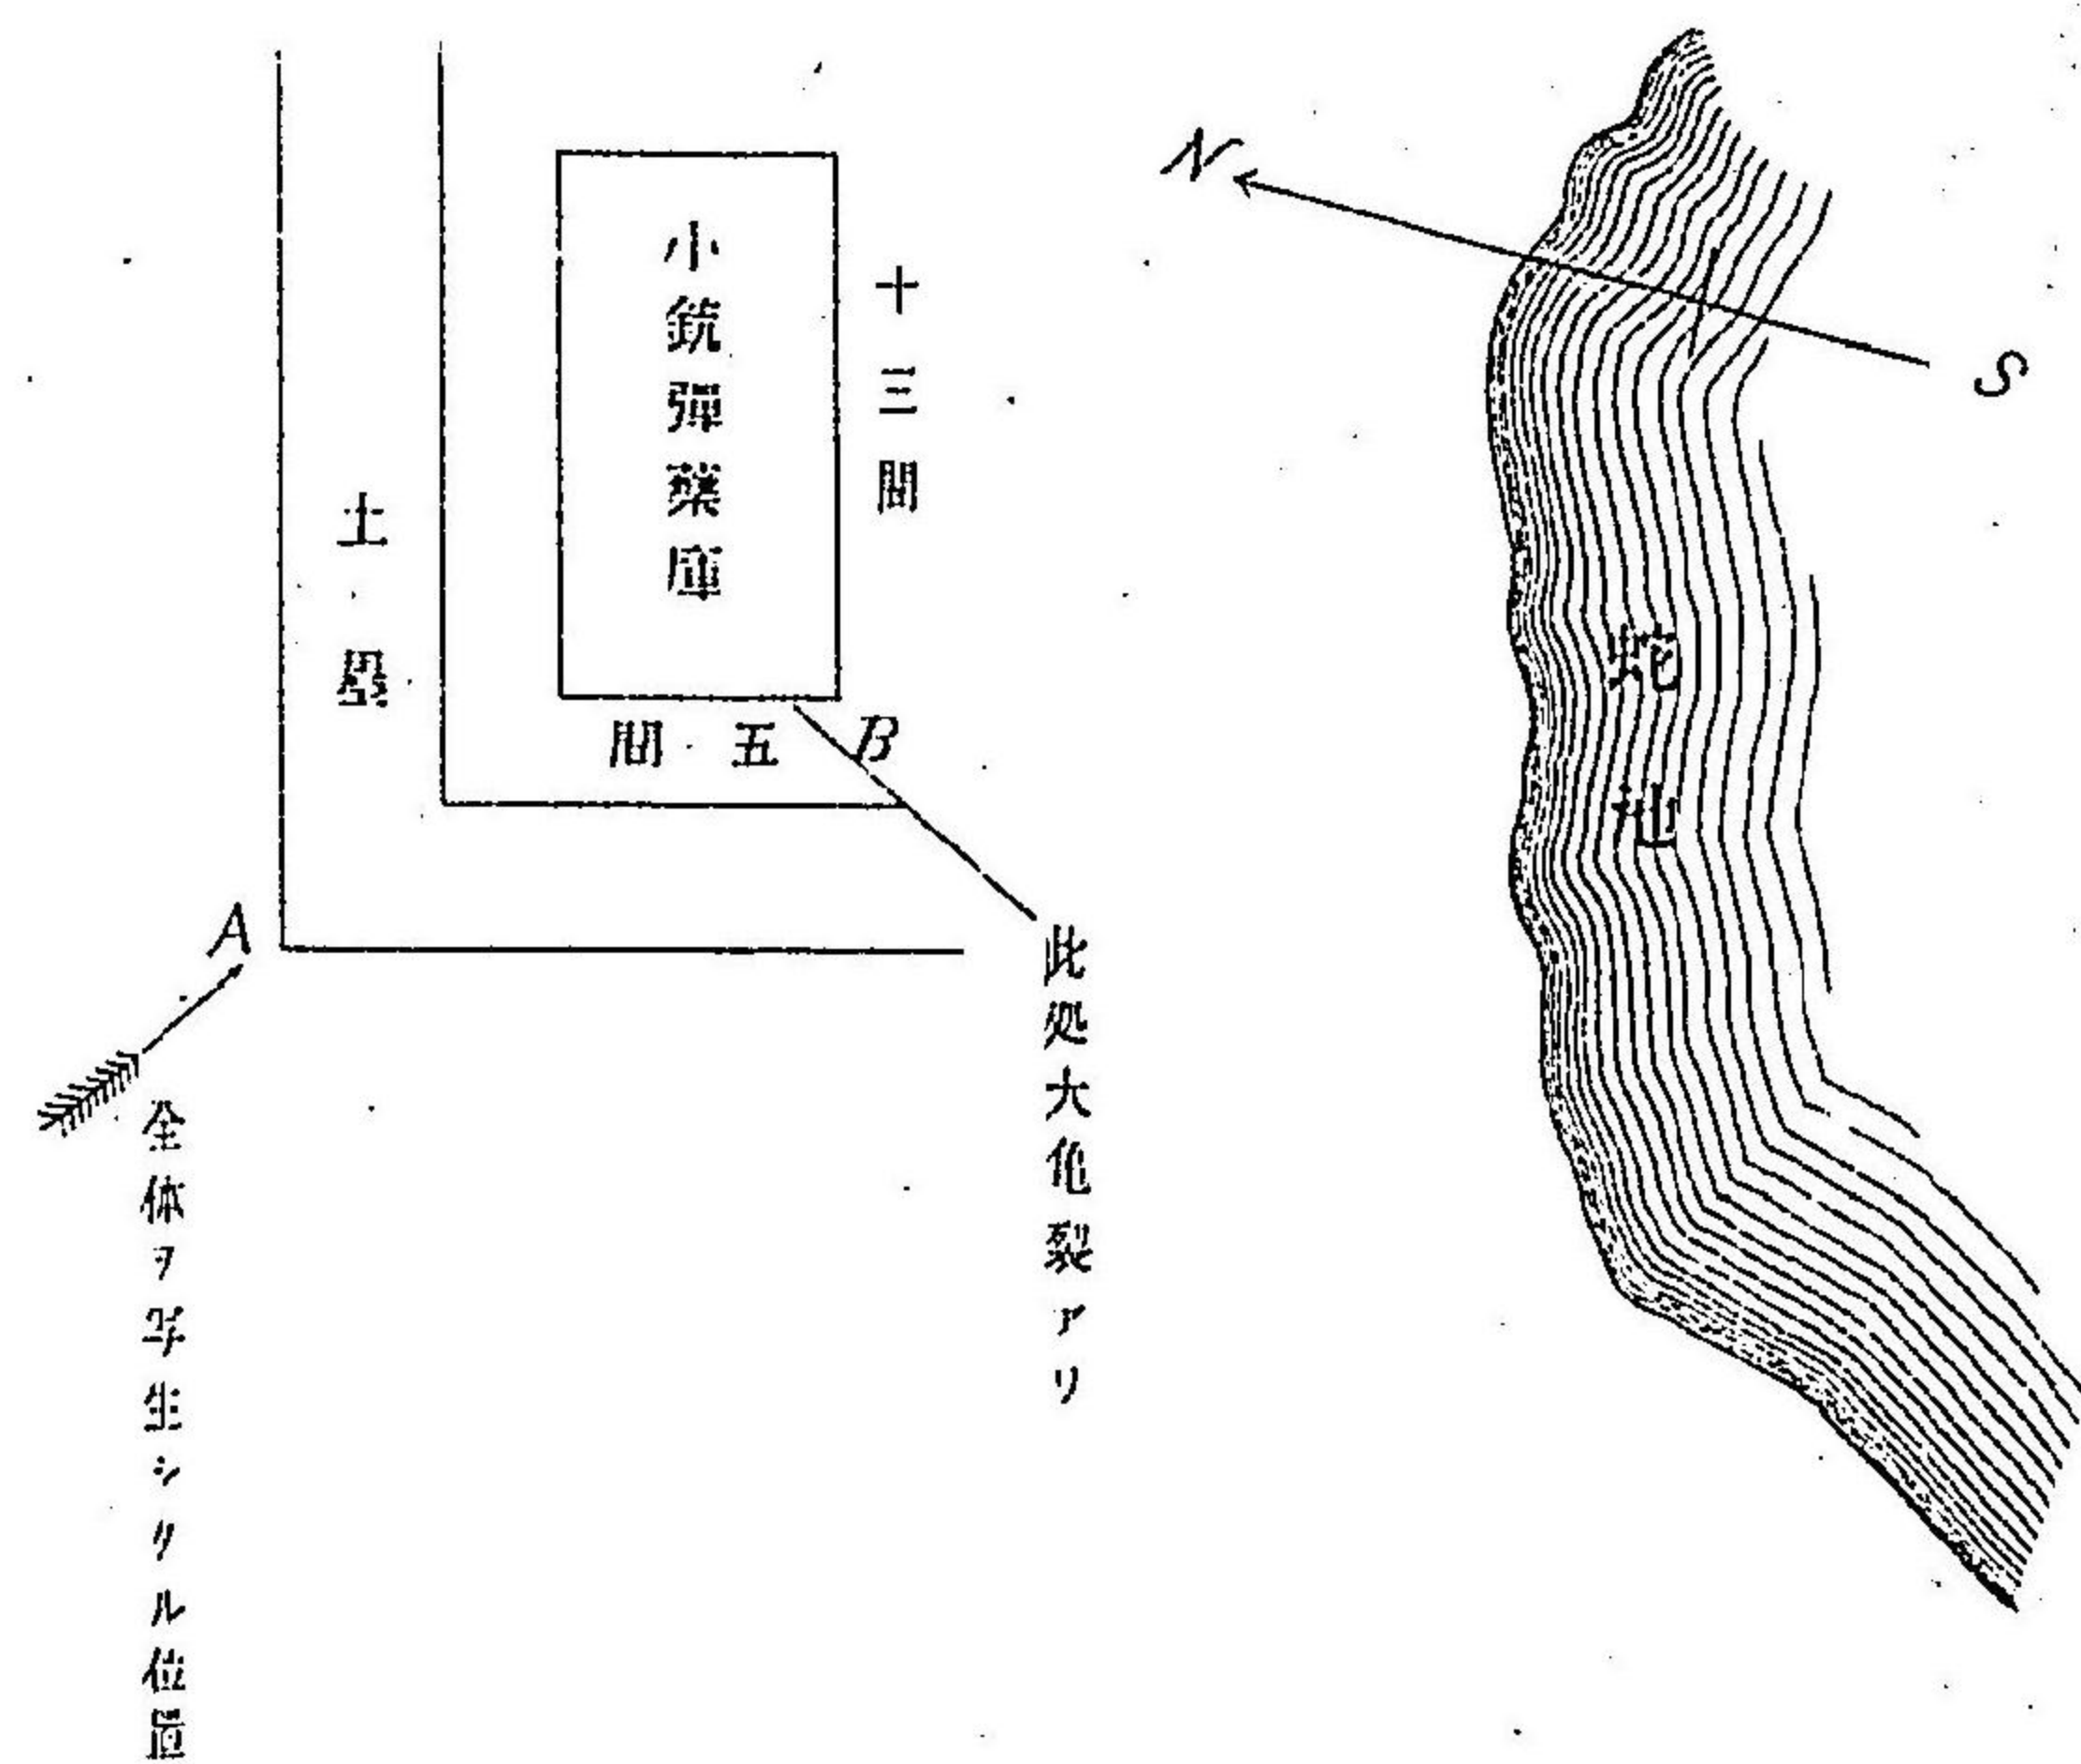
第六圖

砲兵工廠ノ地ハ古圖ヲ案スルニ神田河底ニ當ルヲ以テ地質ノ粗惡ナル殊ニ甚ク武拾間以下ニ掘下ルモ尙堅地盤ニ達セスト云フ(傳ヘ云フ此砲具庫ハ三間杭式本ヲ打込ミタリト)此砲具庫ハ明治ノ初年最モ注意シ費用ヲ節セズ(或ハ外人ノ關係スルモノアリシト云フ)構造セラレタルモノナレバ張間ノ廣大ナルト壁中ニ柱ヲ積ミ込ミシト地質ノ粗惡ナルトニ源因シ斯ル結果ヲ生セシモノナランカ(第六圖參照)

砲兵工廠ノ地ハ古關ヲ築スルニ神田河底ニ當ルヲ以テ地質ノ粗悪ナル殊ニ甚クシク二十間以下ニ掘下クルモ尚ホ堅地盤ニ達セスト云フ
 (傳ヘ云フ此砲具庫ハ三間杭ニ承テ打込ミタリト云フ)
 此ノ砲具庫ハ明治ノ初年最モ注意シ費用ヲ節セズ(或ハ外人ノ關係スルモノアリシト云フ)構造セラレタルモノナレバ張間ノ廣大ナルト壁中ニ柱ヲ積込ミシト全ク地質ノ粗悪ナルト
 三元因シ斯ル結果ヲ生ゼシモノナランカ

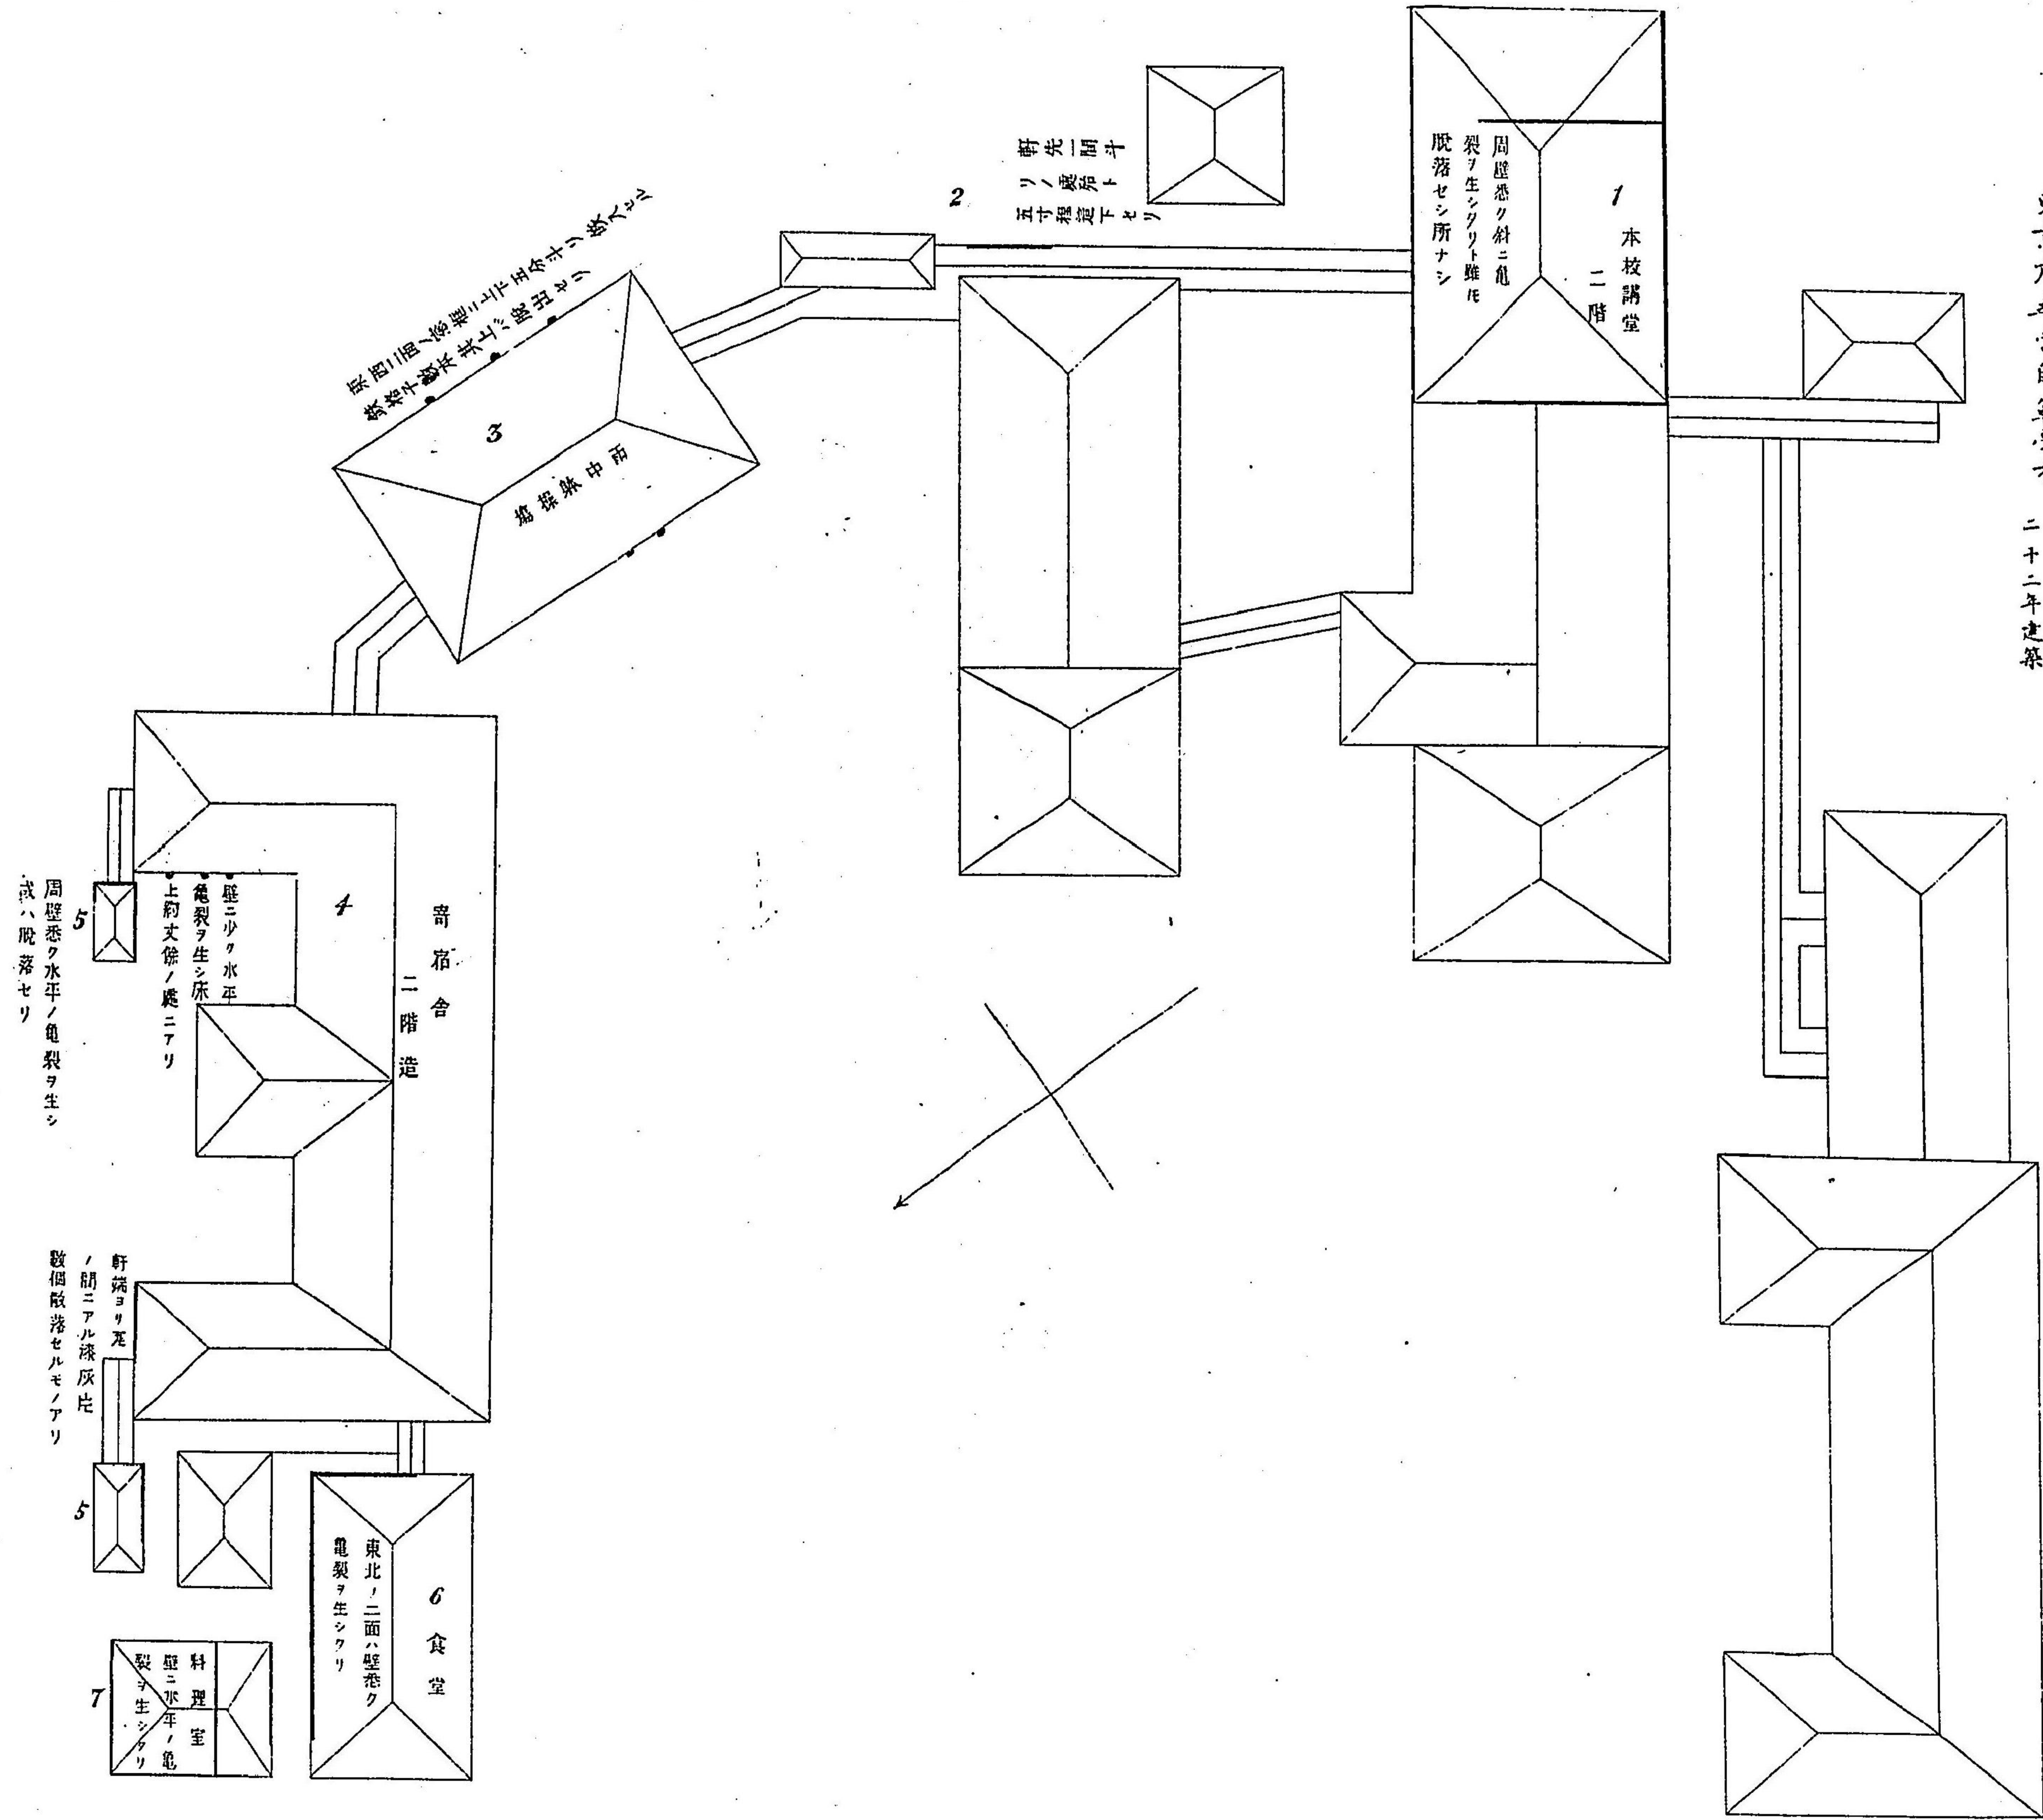
第七圖

破損箇所ハ本校敷地ノ東及北ノ部ニ多クシテ多クハ傾斜ノ崖際ニ近キ部分ナリトス而シテ西南部ニアリテハ殆ソド破損ヲ認メズ(第七圖參照)

破損ハ敷地ノ東及北ノ部ニ多クシテ多クハ傾斜ノ際産ニ近キ部分ナリトス

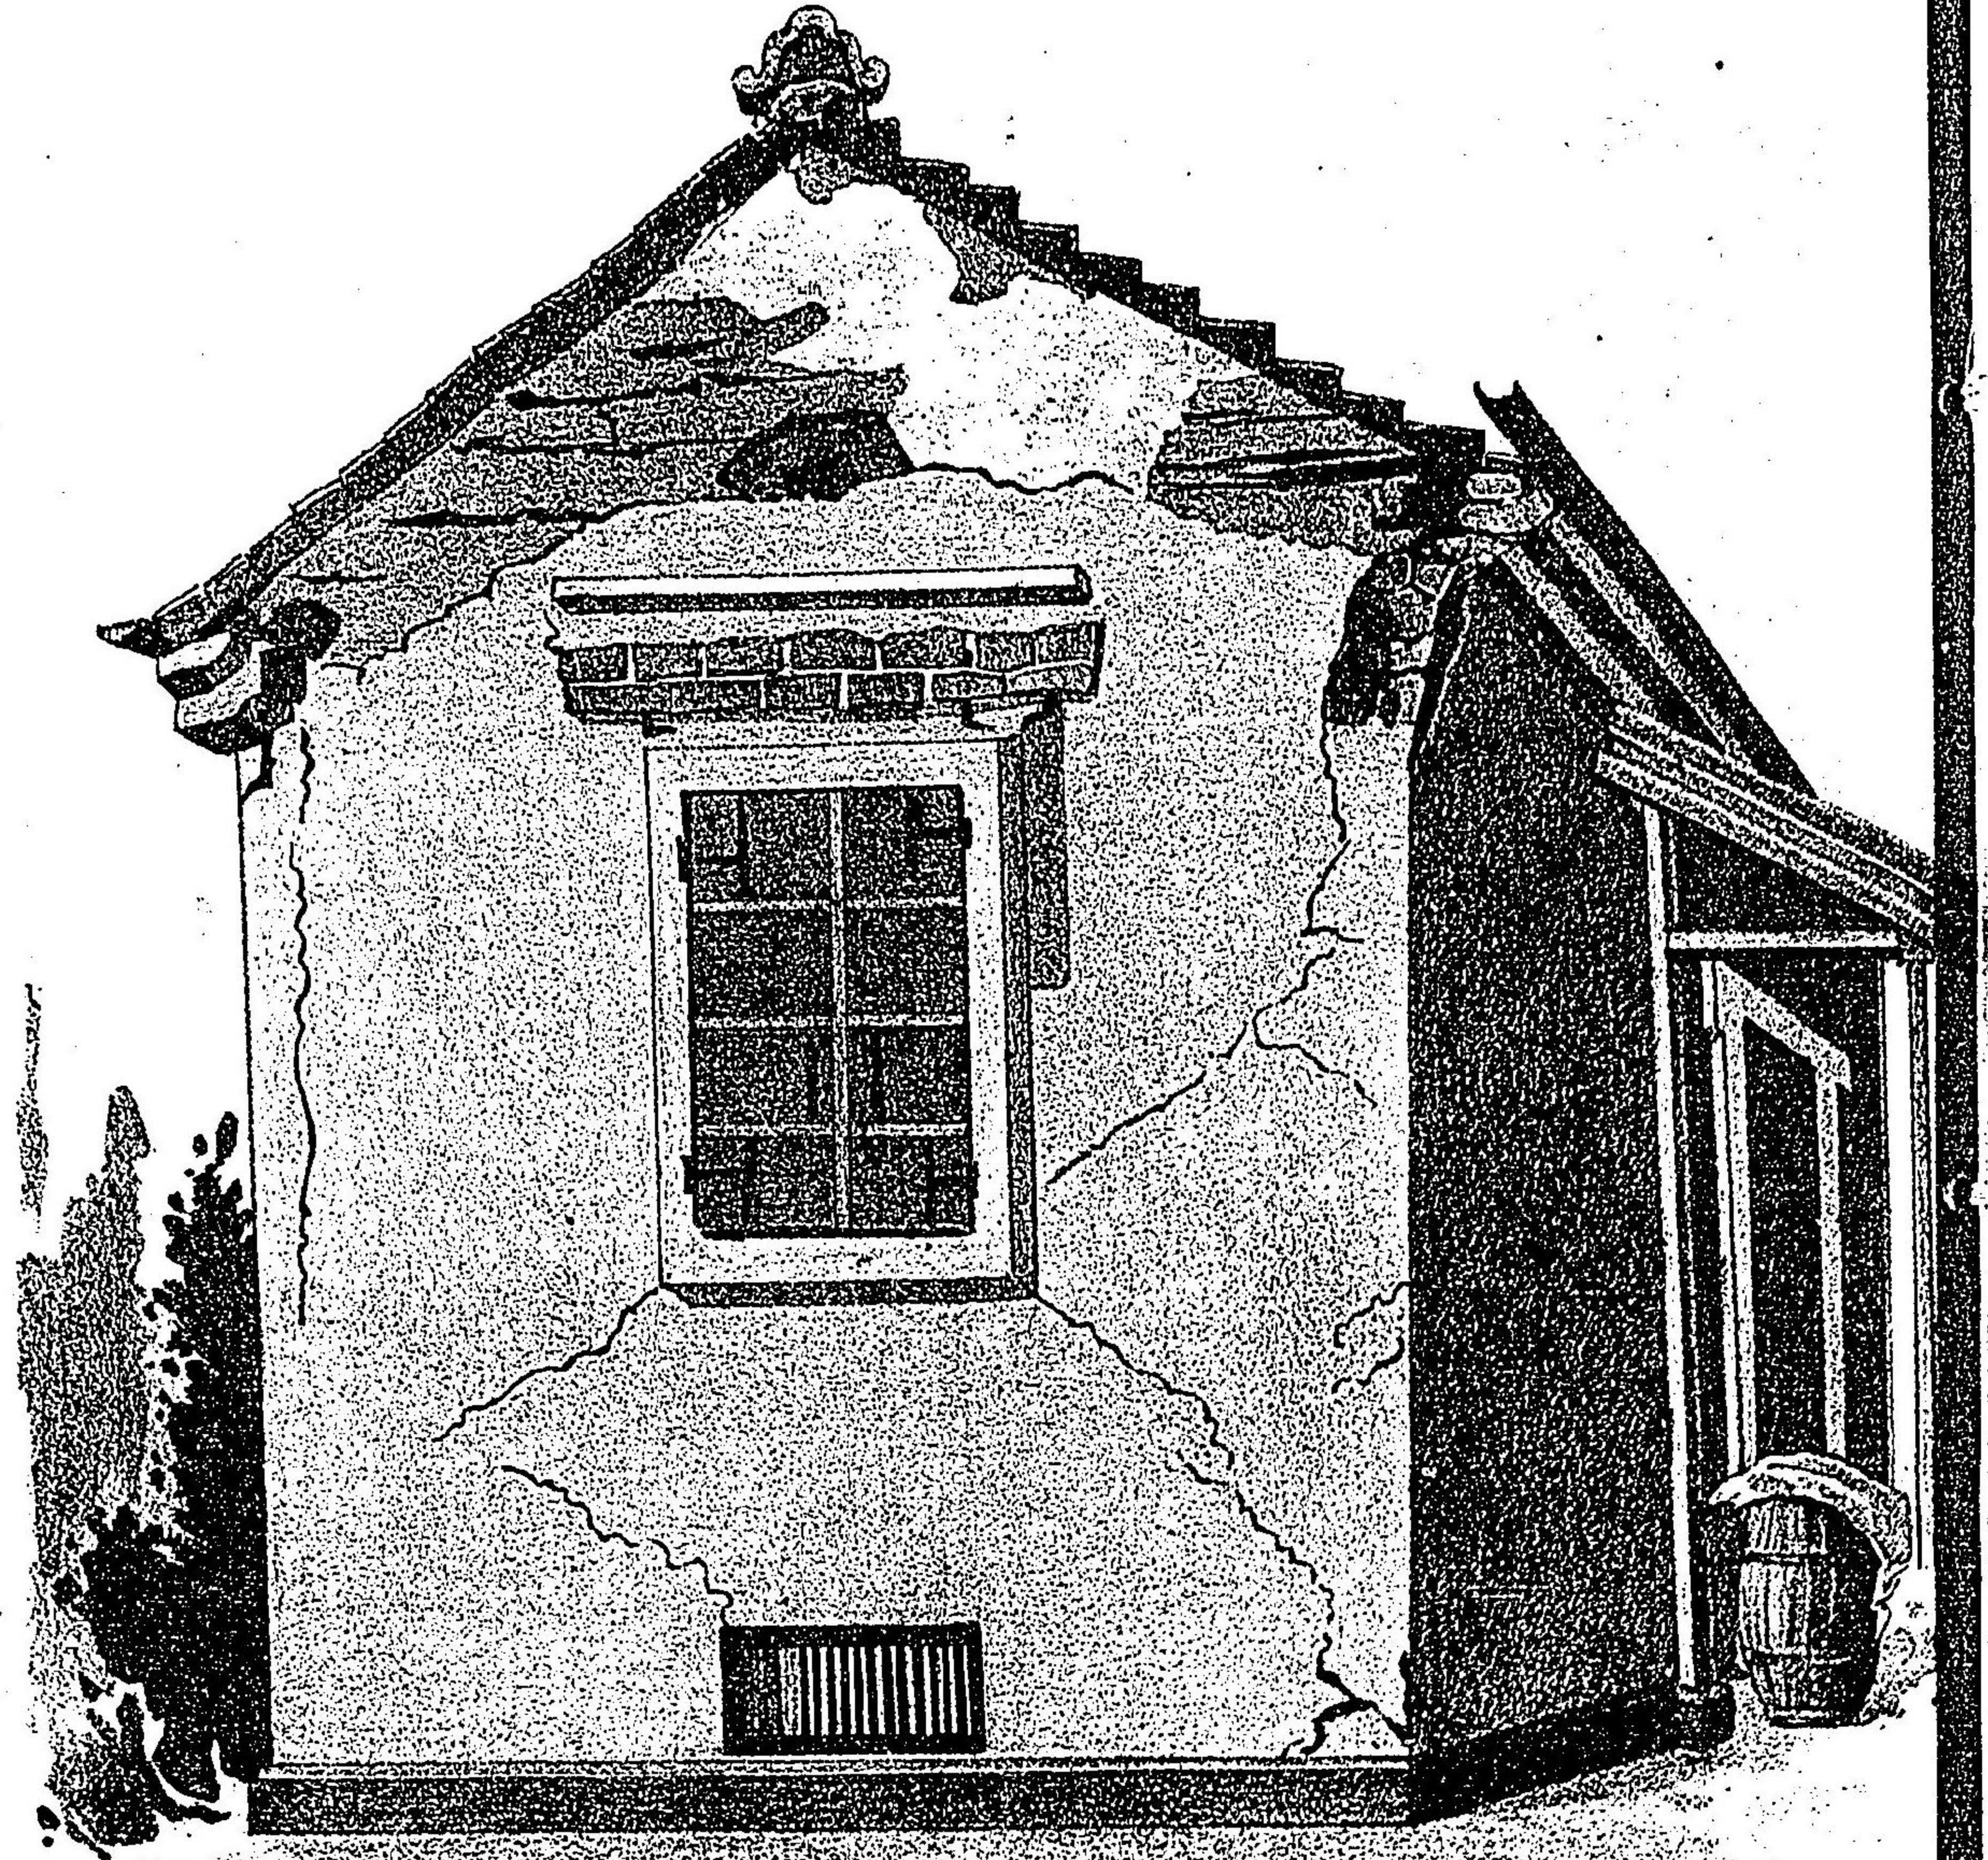
圖 八 第

麻布第一聯隊火藥庫ハ麻布第一聯隊營北隅ニ在リテ東北西北ニ方ハ絶崖ヲ以テ廻ラスヲ以テ震動甚シカリシナルベク圖ニ示スカ如ク兩妻ニ於ケル煉瓦ヲ剝脱シ四面ノセメント塗壁ニ及ボス龜裂モ亦甚シ(第八圖參照)

此建物ハ麻布歩兵第一聯隊管北隅ニ在リテ東北西北二方ハ絶崖ヲ以テ廻ラスヲ以テ震動甚シカリシナルメク圖ニ示
スカ如ク兩妻ハ木骨ノ震動煉瓦ヲ剥落シセント塗壁ニ及ボス亀裂モ亦甚シ

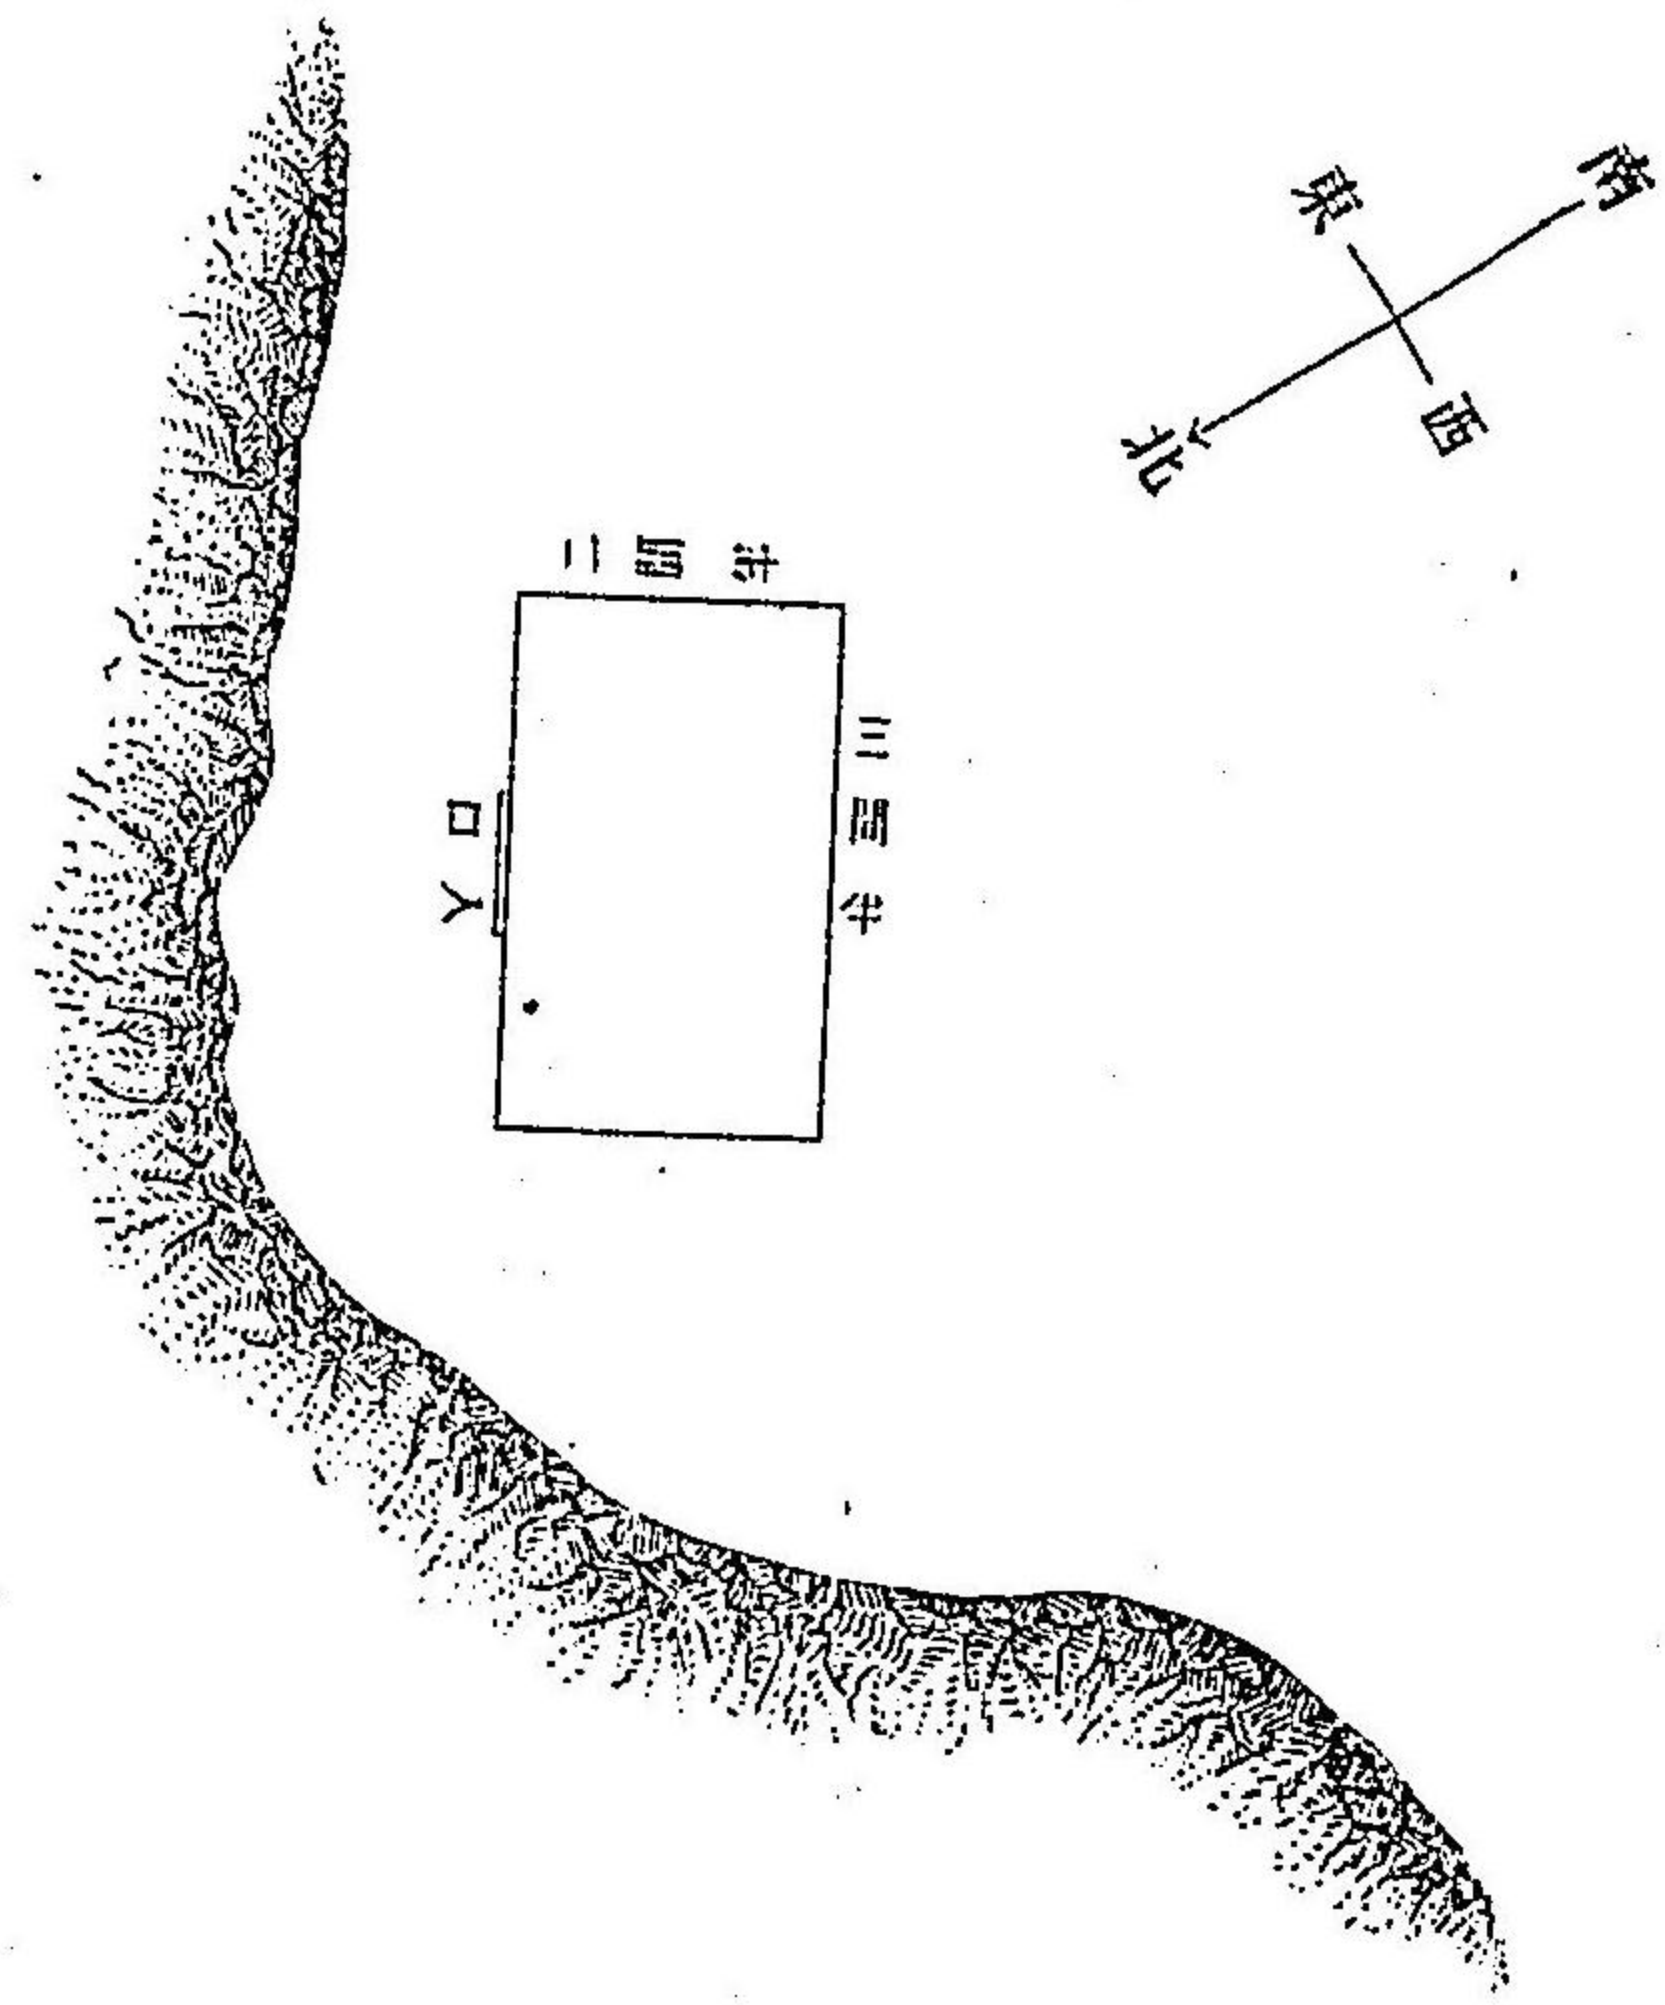
第九圖

元來第一聯隊ハ般モ高城ノ地ニ在リテ二方ハ險坂ヲ以テ廻ラセテ多クハ木造建築ナルヲ以テ震害隨テ少シ水部煉瓦
造ハ四隅蛇腹ニ亀裂アリ烟筒或本落下ノ一方ハ幸ニ軒壁上ニアルヲ以テ屋根ニ當ルナク南側壁ノ下ニ落ツ一方ハ
北側ノ屋根ニ南方ヲ向キテ落タレモ甚シク家根ヲ害サス其他拾四水ノ煙突多クハ附根ヨリ二段上リシ所ニ亀裂アリ
リ又々窓ハ皆閉ニ多少ノ亀裂アリ
