震災豫防調査會報告

第四號

○參照第二

參照第二 東京附近震災被害建物等調査報告

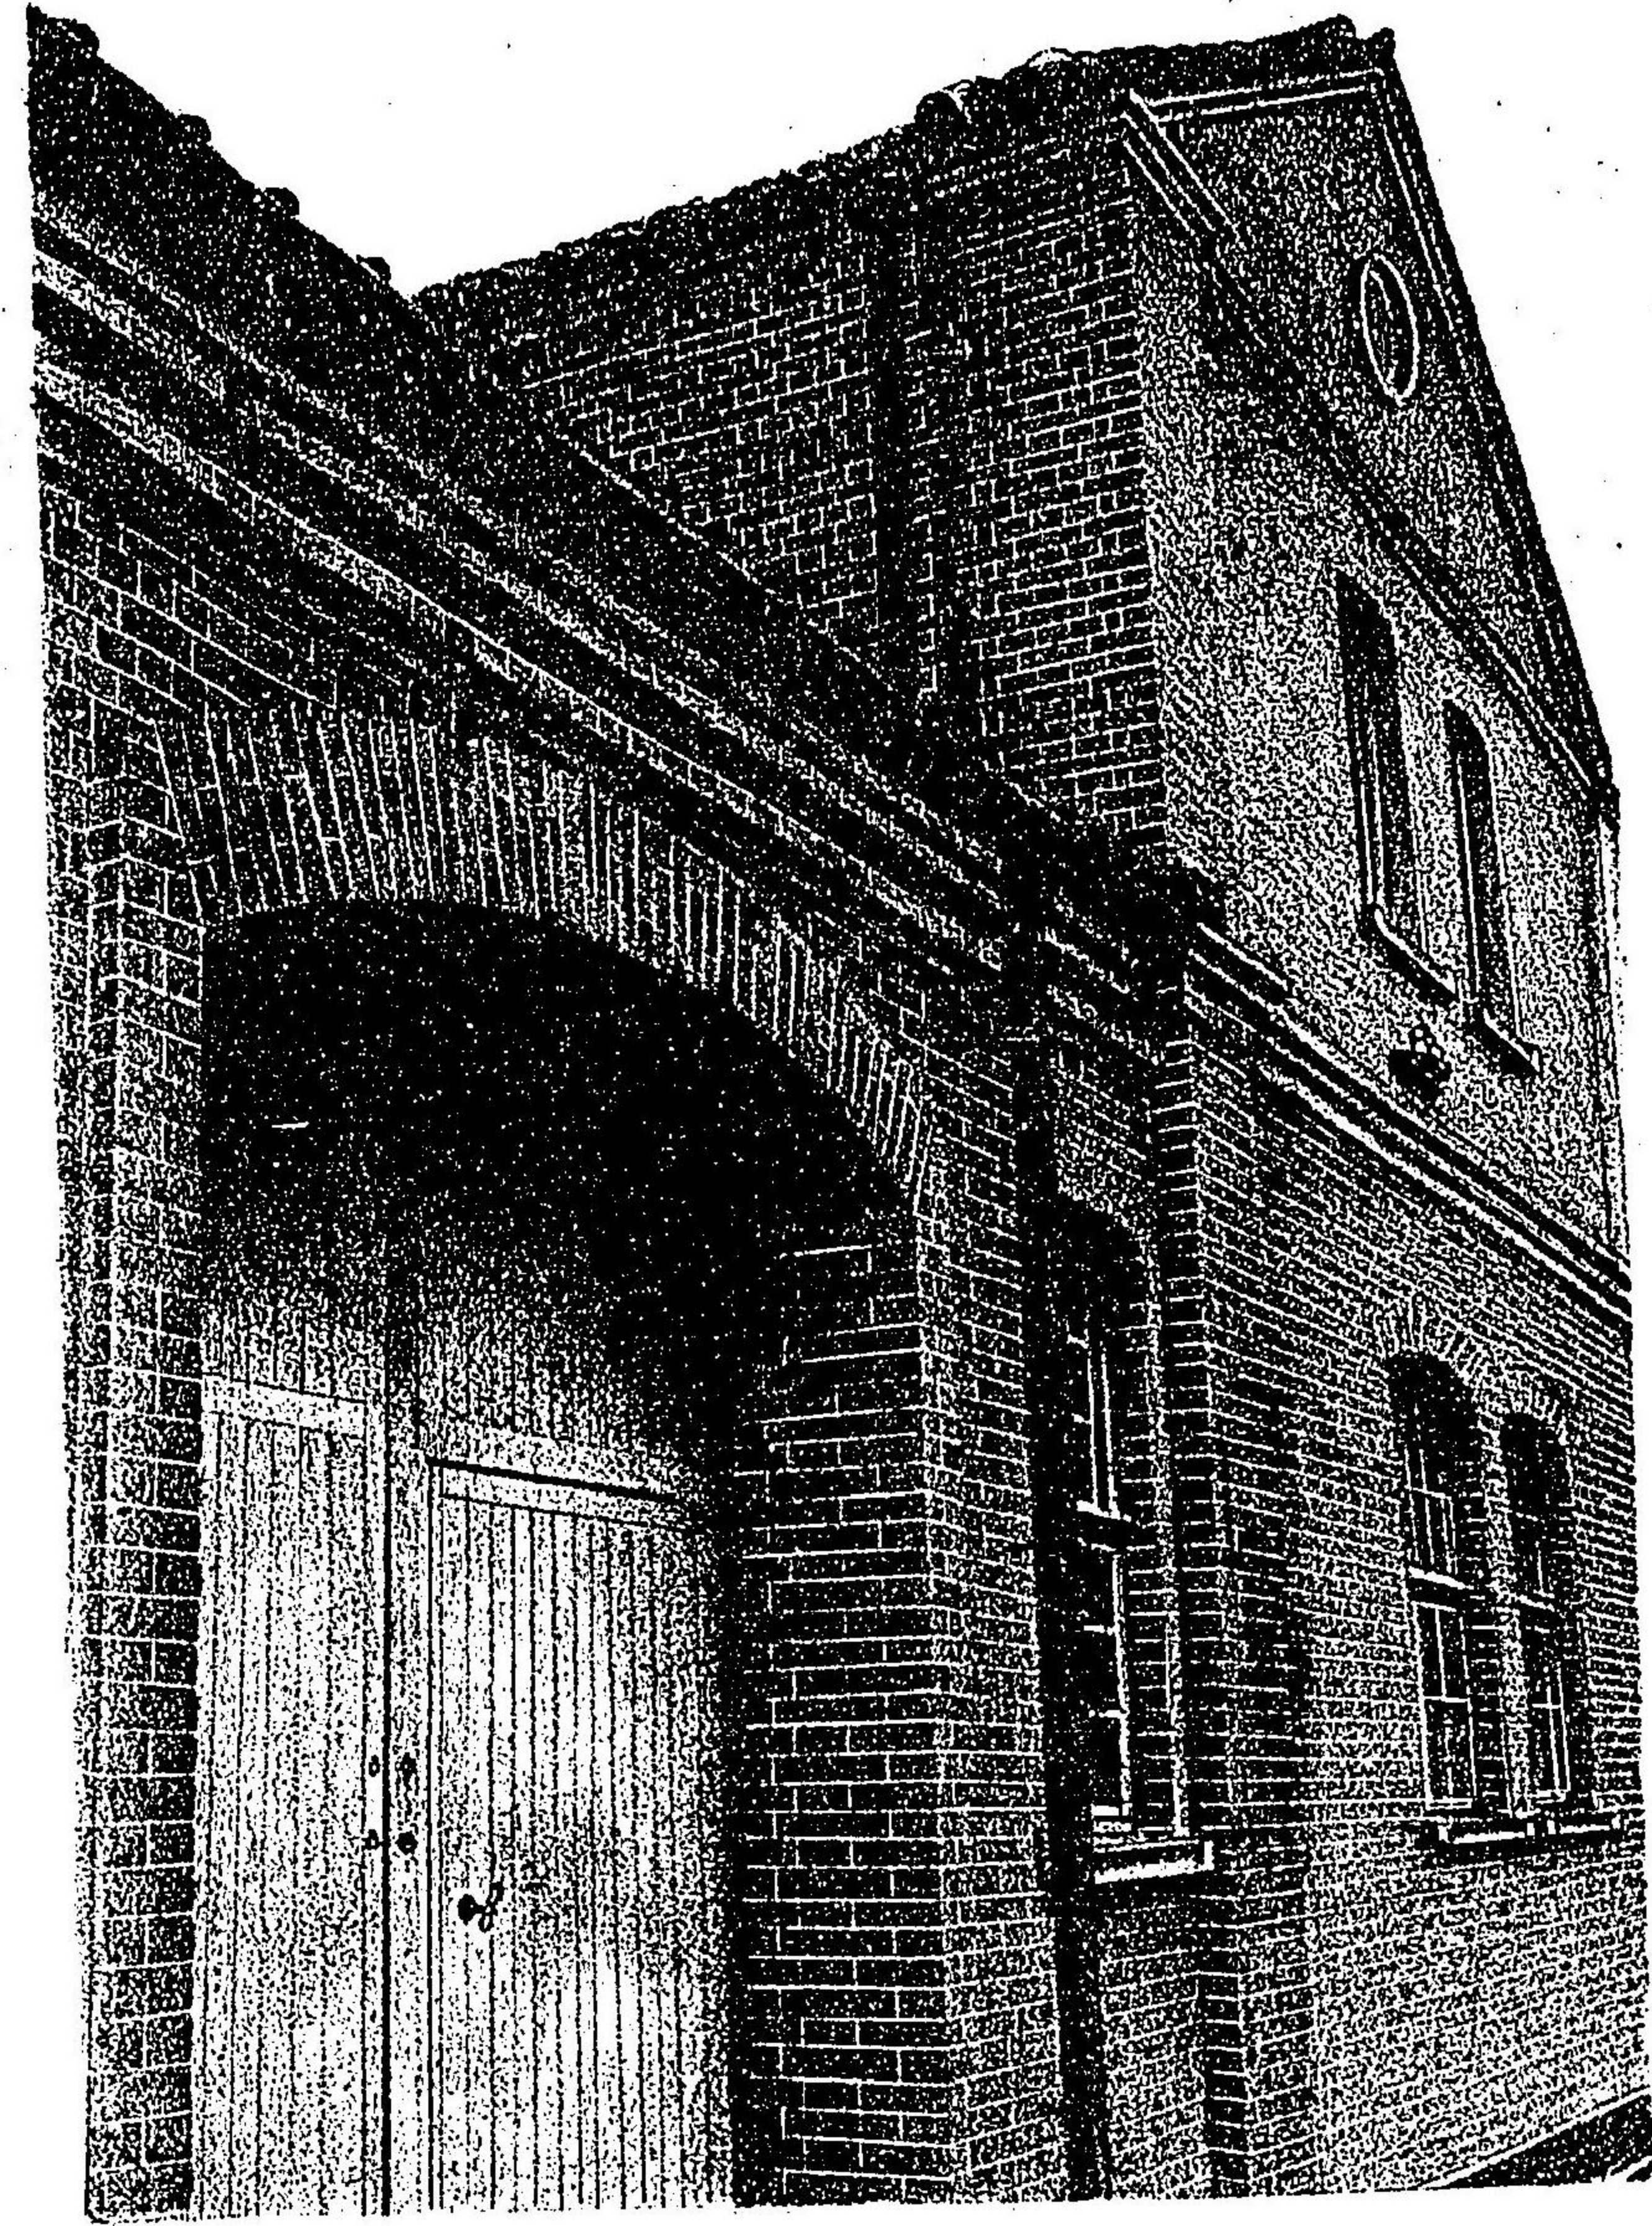
圖十二第

一 東京工業學校木工場(工學士石井敬吉報告)
二個ノ外壁ノ接際ニ於テ垂直罅裂ヲ生セリ即チ第二十圖ノ如シ

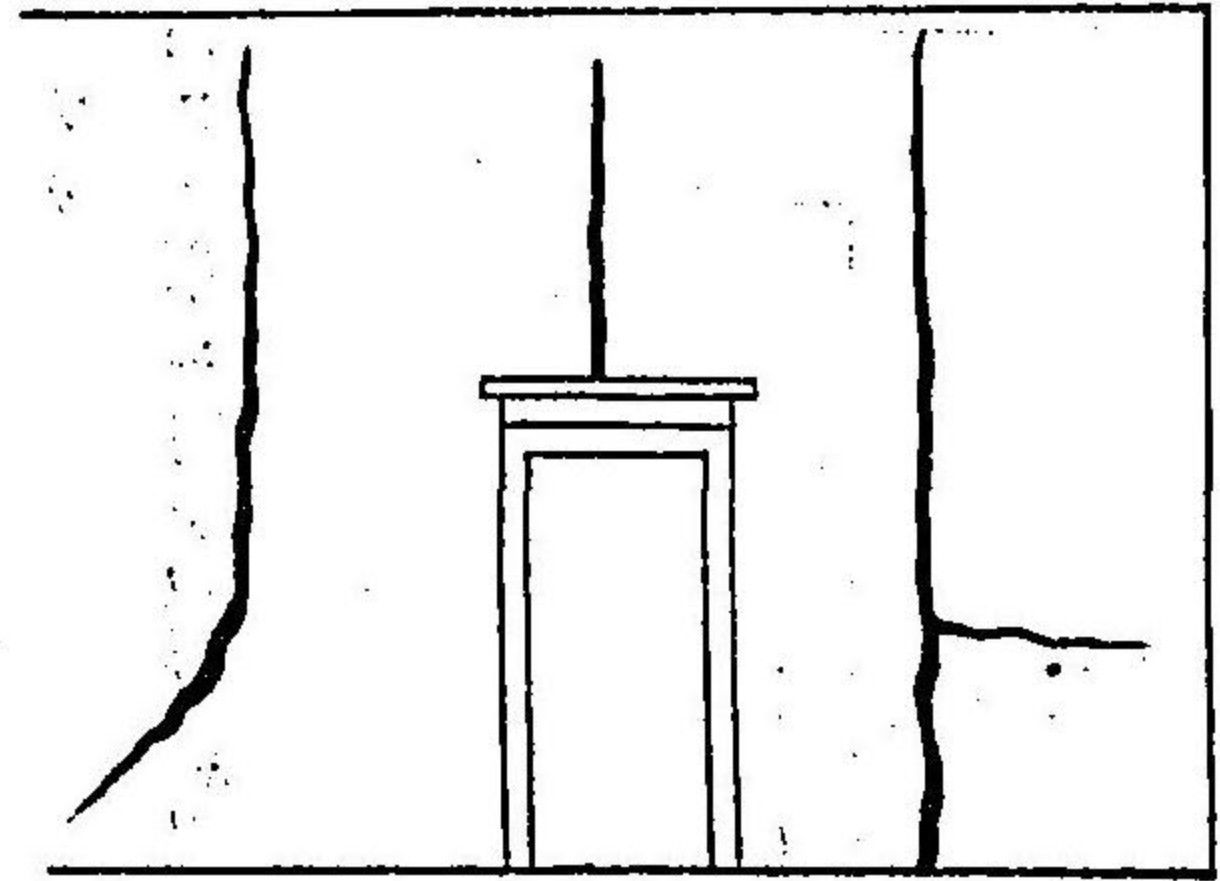
圖二十二第

一 遊就館(委員中村達太郎報告)
階段ノ間上ニ煉瓦半枚積ノ間仕切アリ其面中三條ノ垂直罅裂ヲ生セシ(第二十二圖ノ如シ)

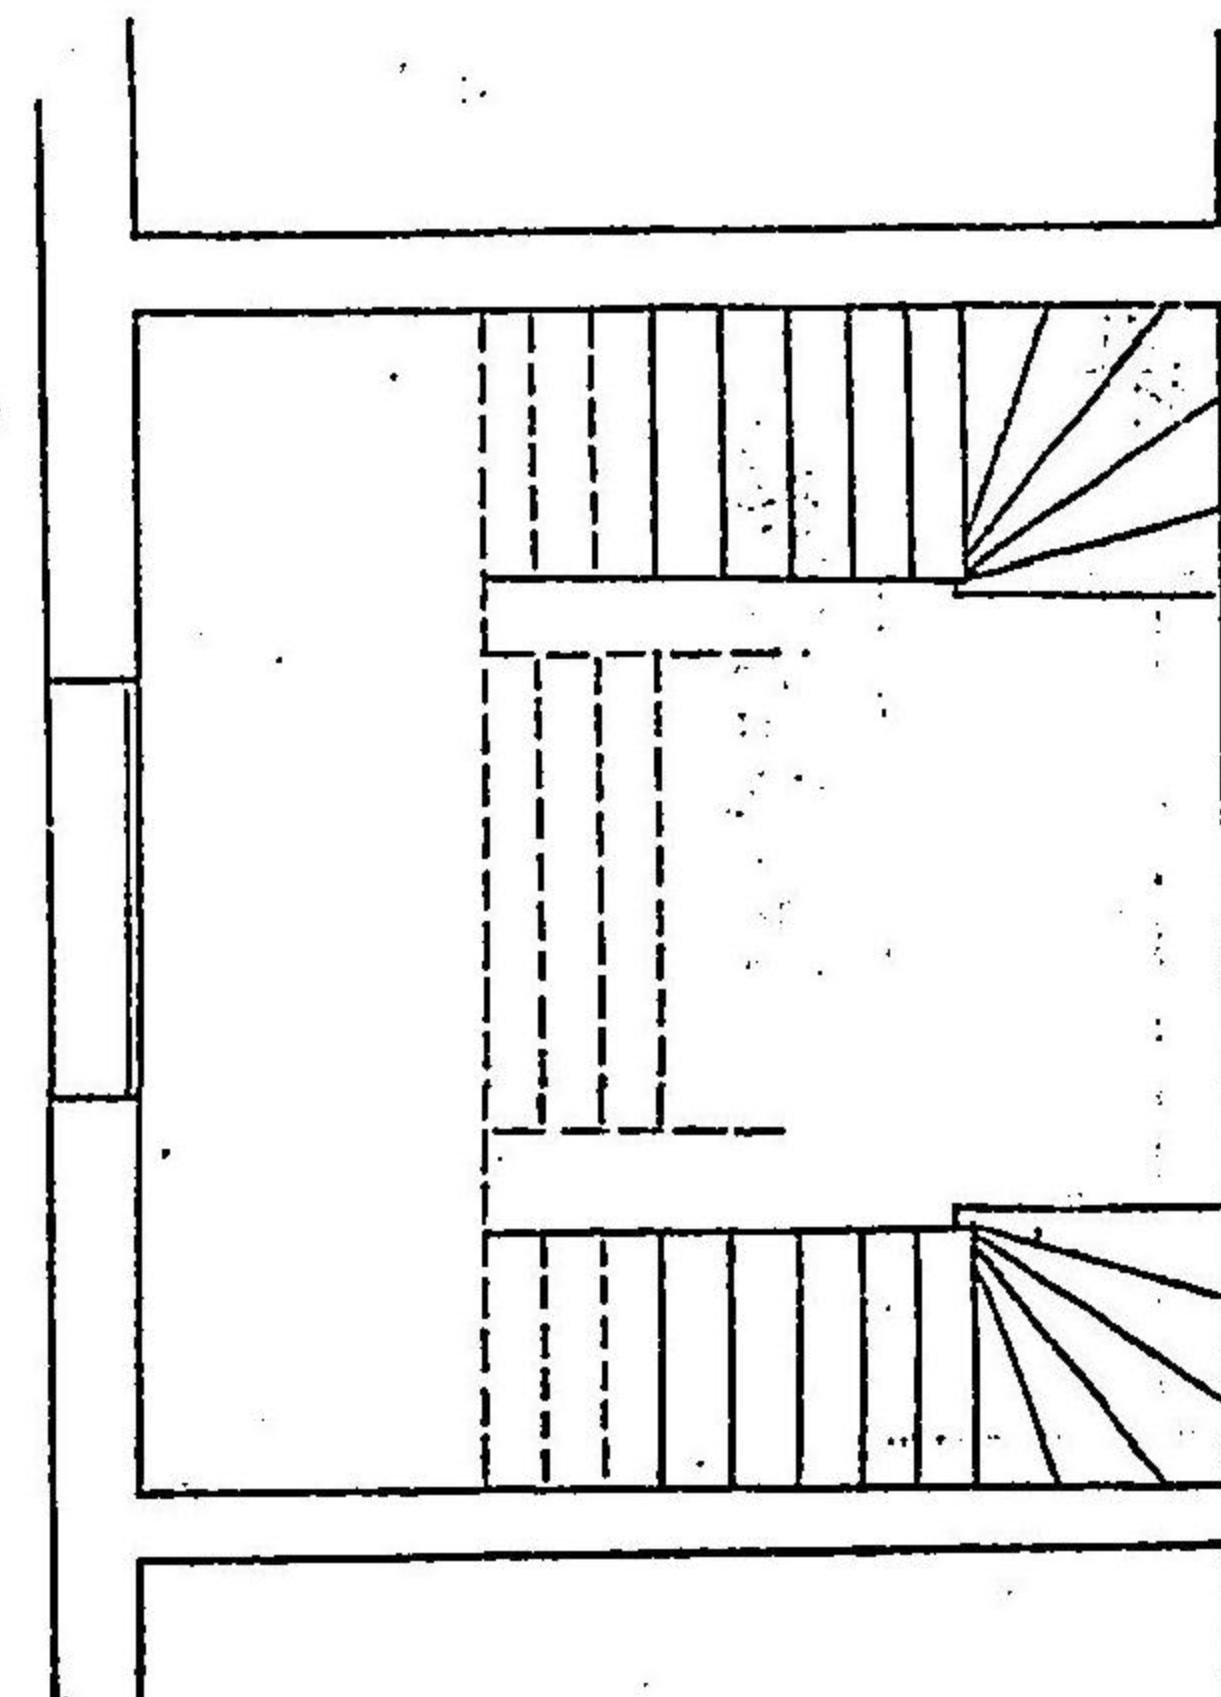
圖 三 十 二 第

- 一 偕行社(委員中村達太郎報告)
- 階段ノ間左右兩壁ニ於テ長キ斜行罅裂ヲ生セリコト恐クハ基礎ニ歸因スルナラン(第二十三圖參照)
- 一 内匠寮(全上)
- 廊下ニ隣スル壁ニ長キ斜行罅裂ヲ生セリコト隠レタル古瑕

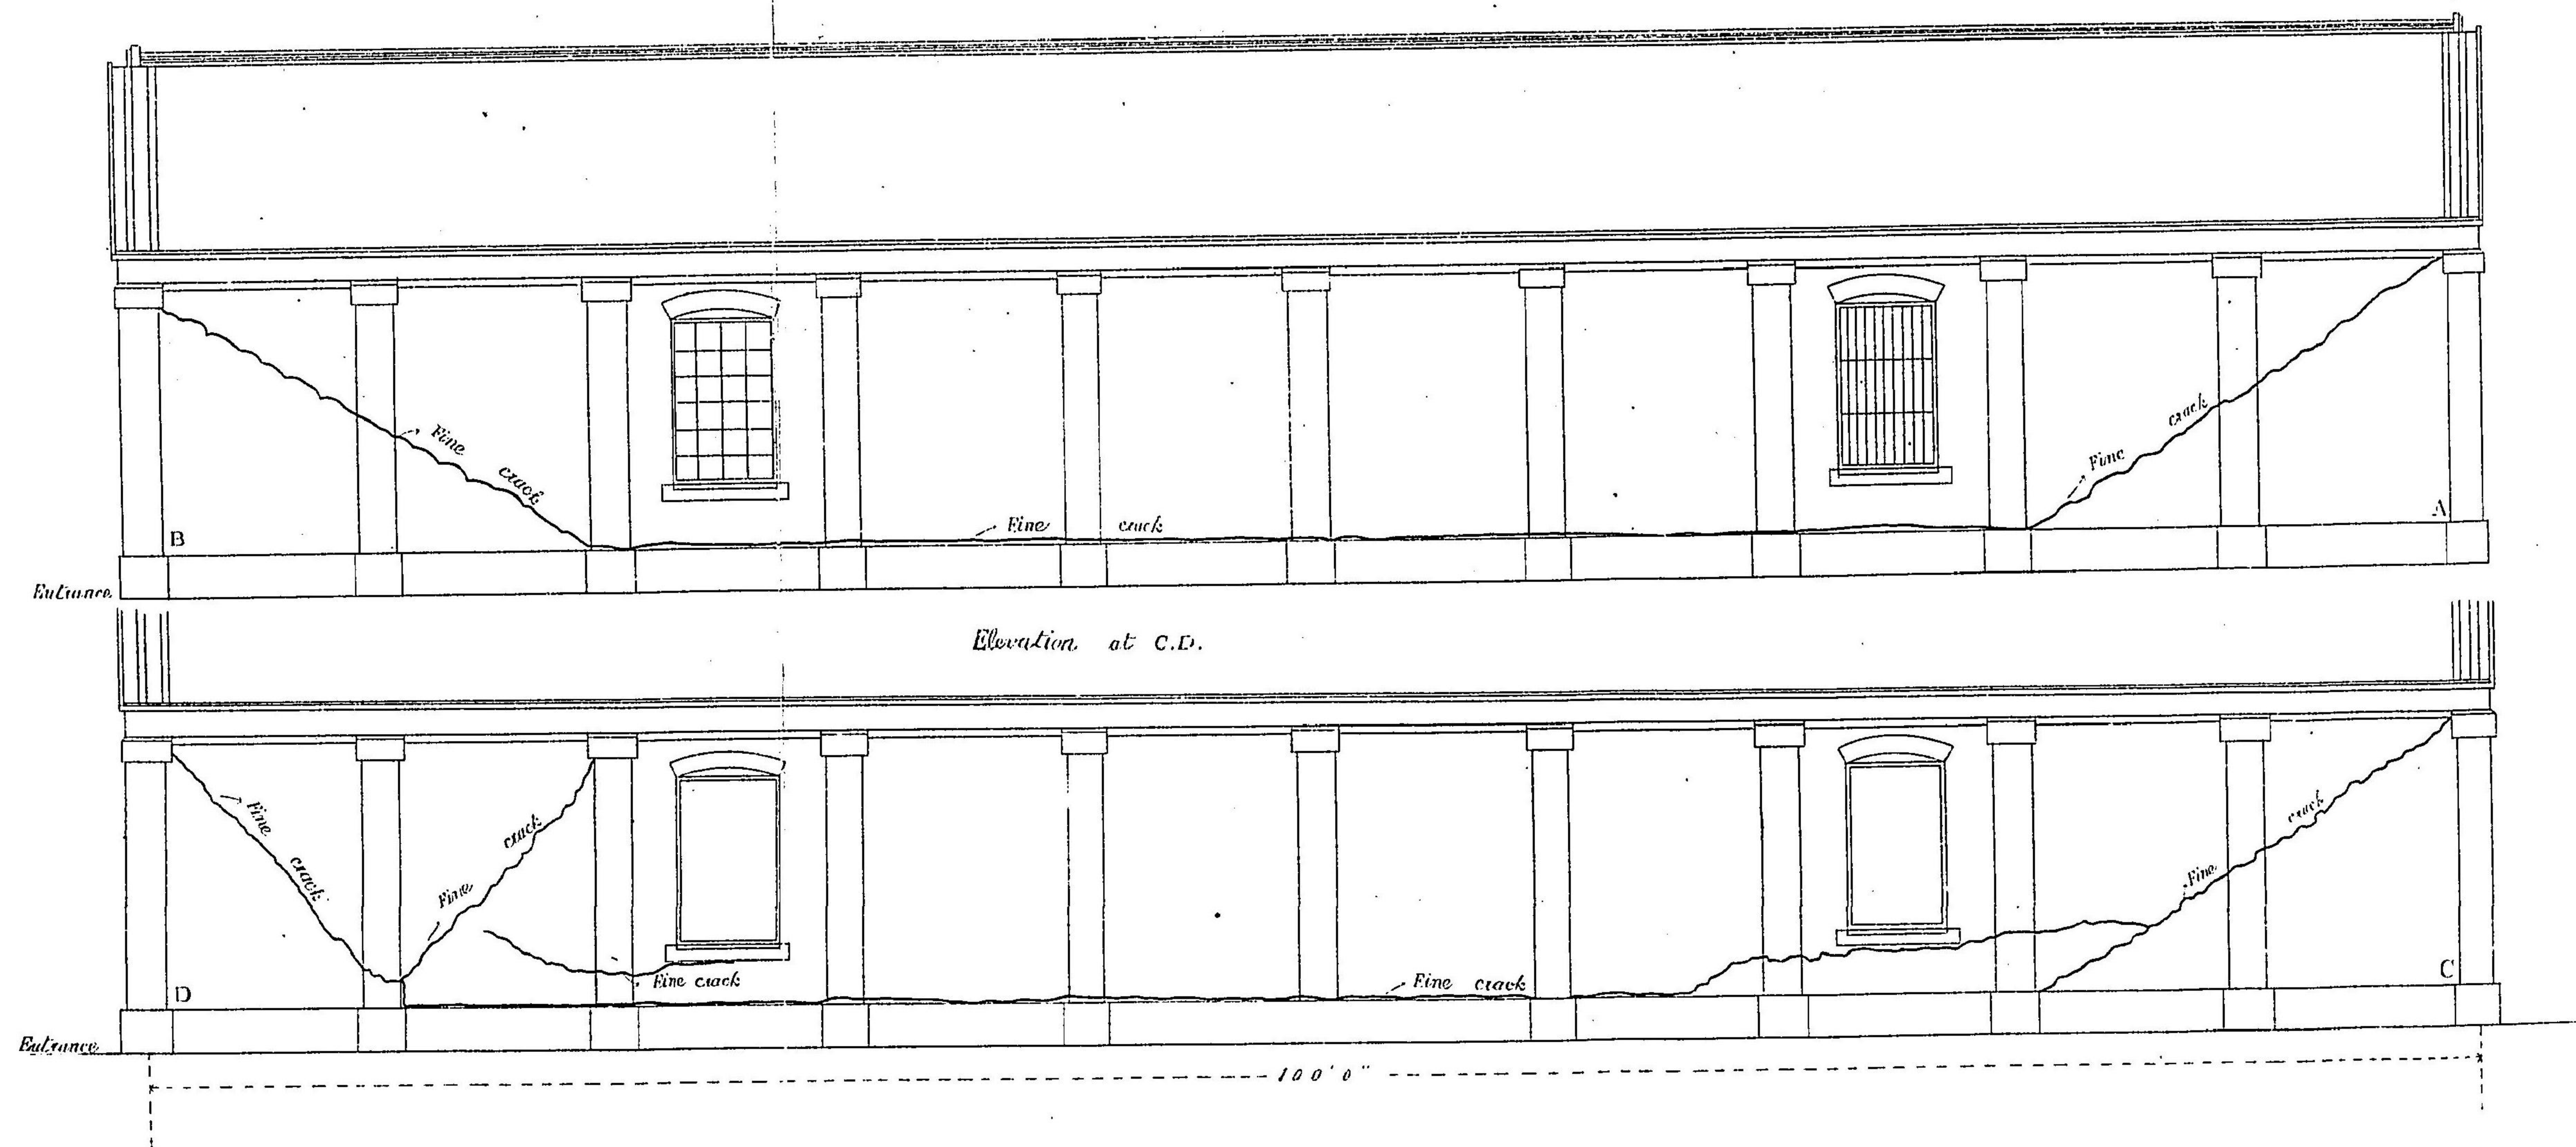
圖四十二第
 又生ノ裂龜=側兩・庫車客

- ノ地震ノ爲メニ顯レ且増大シタルナリ
- 一 新橋停車場(委員原口要報告)
- 煉瓦石造上等車庫側壁ニ數條ノ罅裂ヲ生セシコト第二十四圖ノ如シ
- 一 右ノ外窓ノ上下左右ノ隅ヨリ斜行罅裂ヲ生セシモノ枚舉ニ違アラザルナリ
- 又軒ノ隅角ヨリ窓ニ向テ斜行罅裂ヲ現出スルモノ甚ク多シ

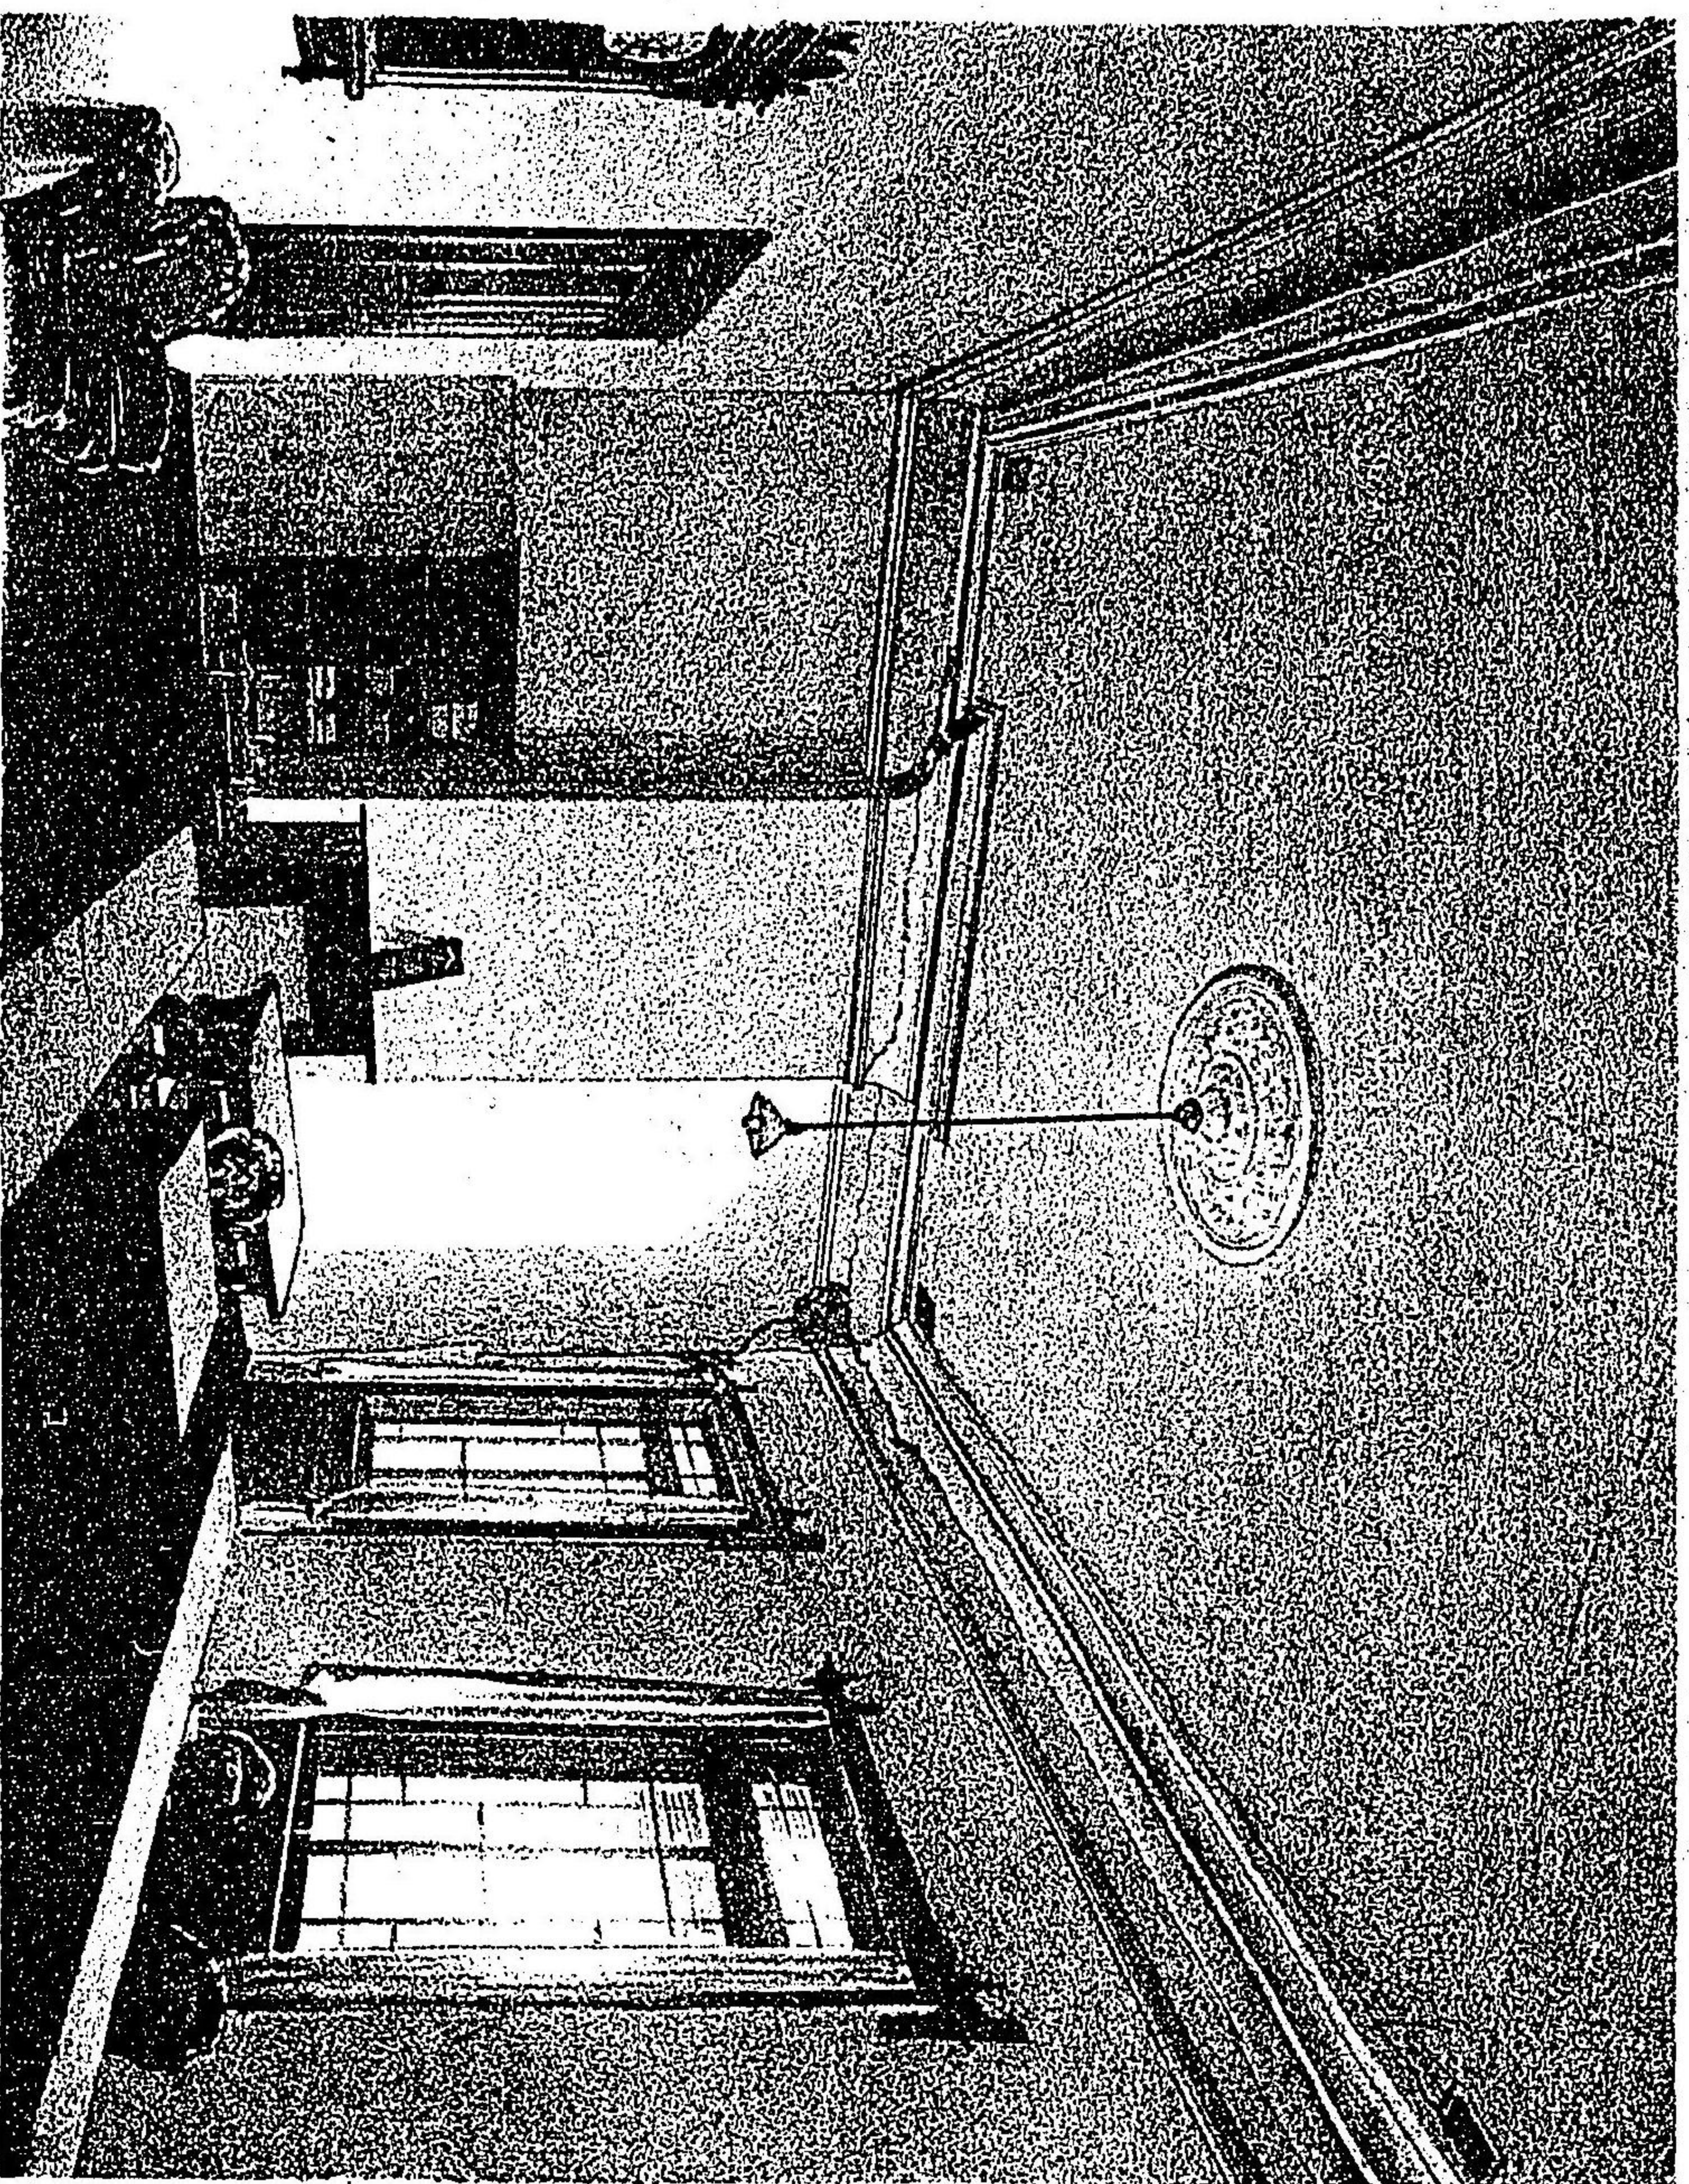
圖 五十二 事務所議會所判裁政行

同所會議室ハ二階ニ在リ其間仕切ト外側壁トノ接際ニ於テ
罅裂ヲ生シ外側壁ハ少シク開ケタルヤニ見受ケタリ且ツ天
井蛇腹ニハ悉ク水平罅裂ヲ生シタリ (第二十五圖參看)

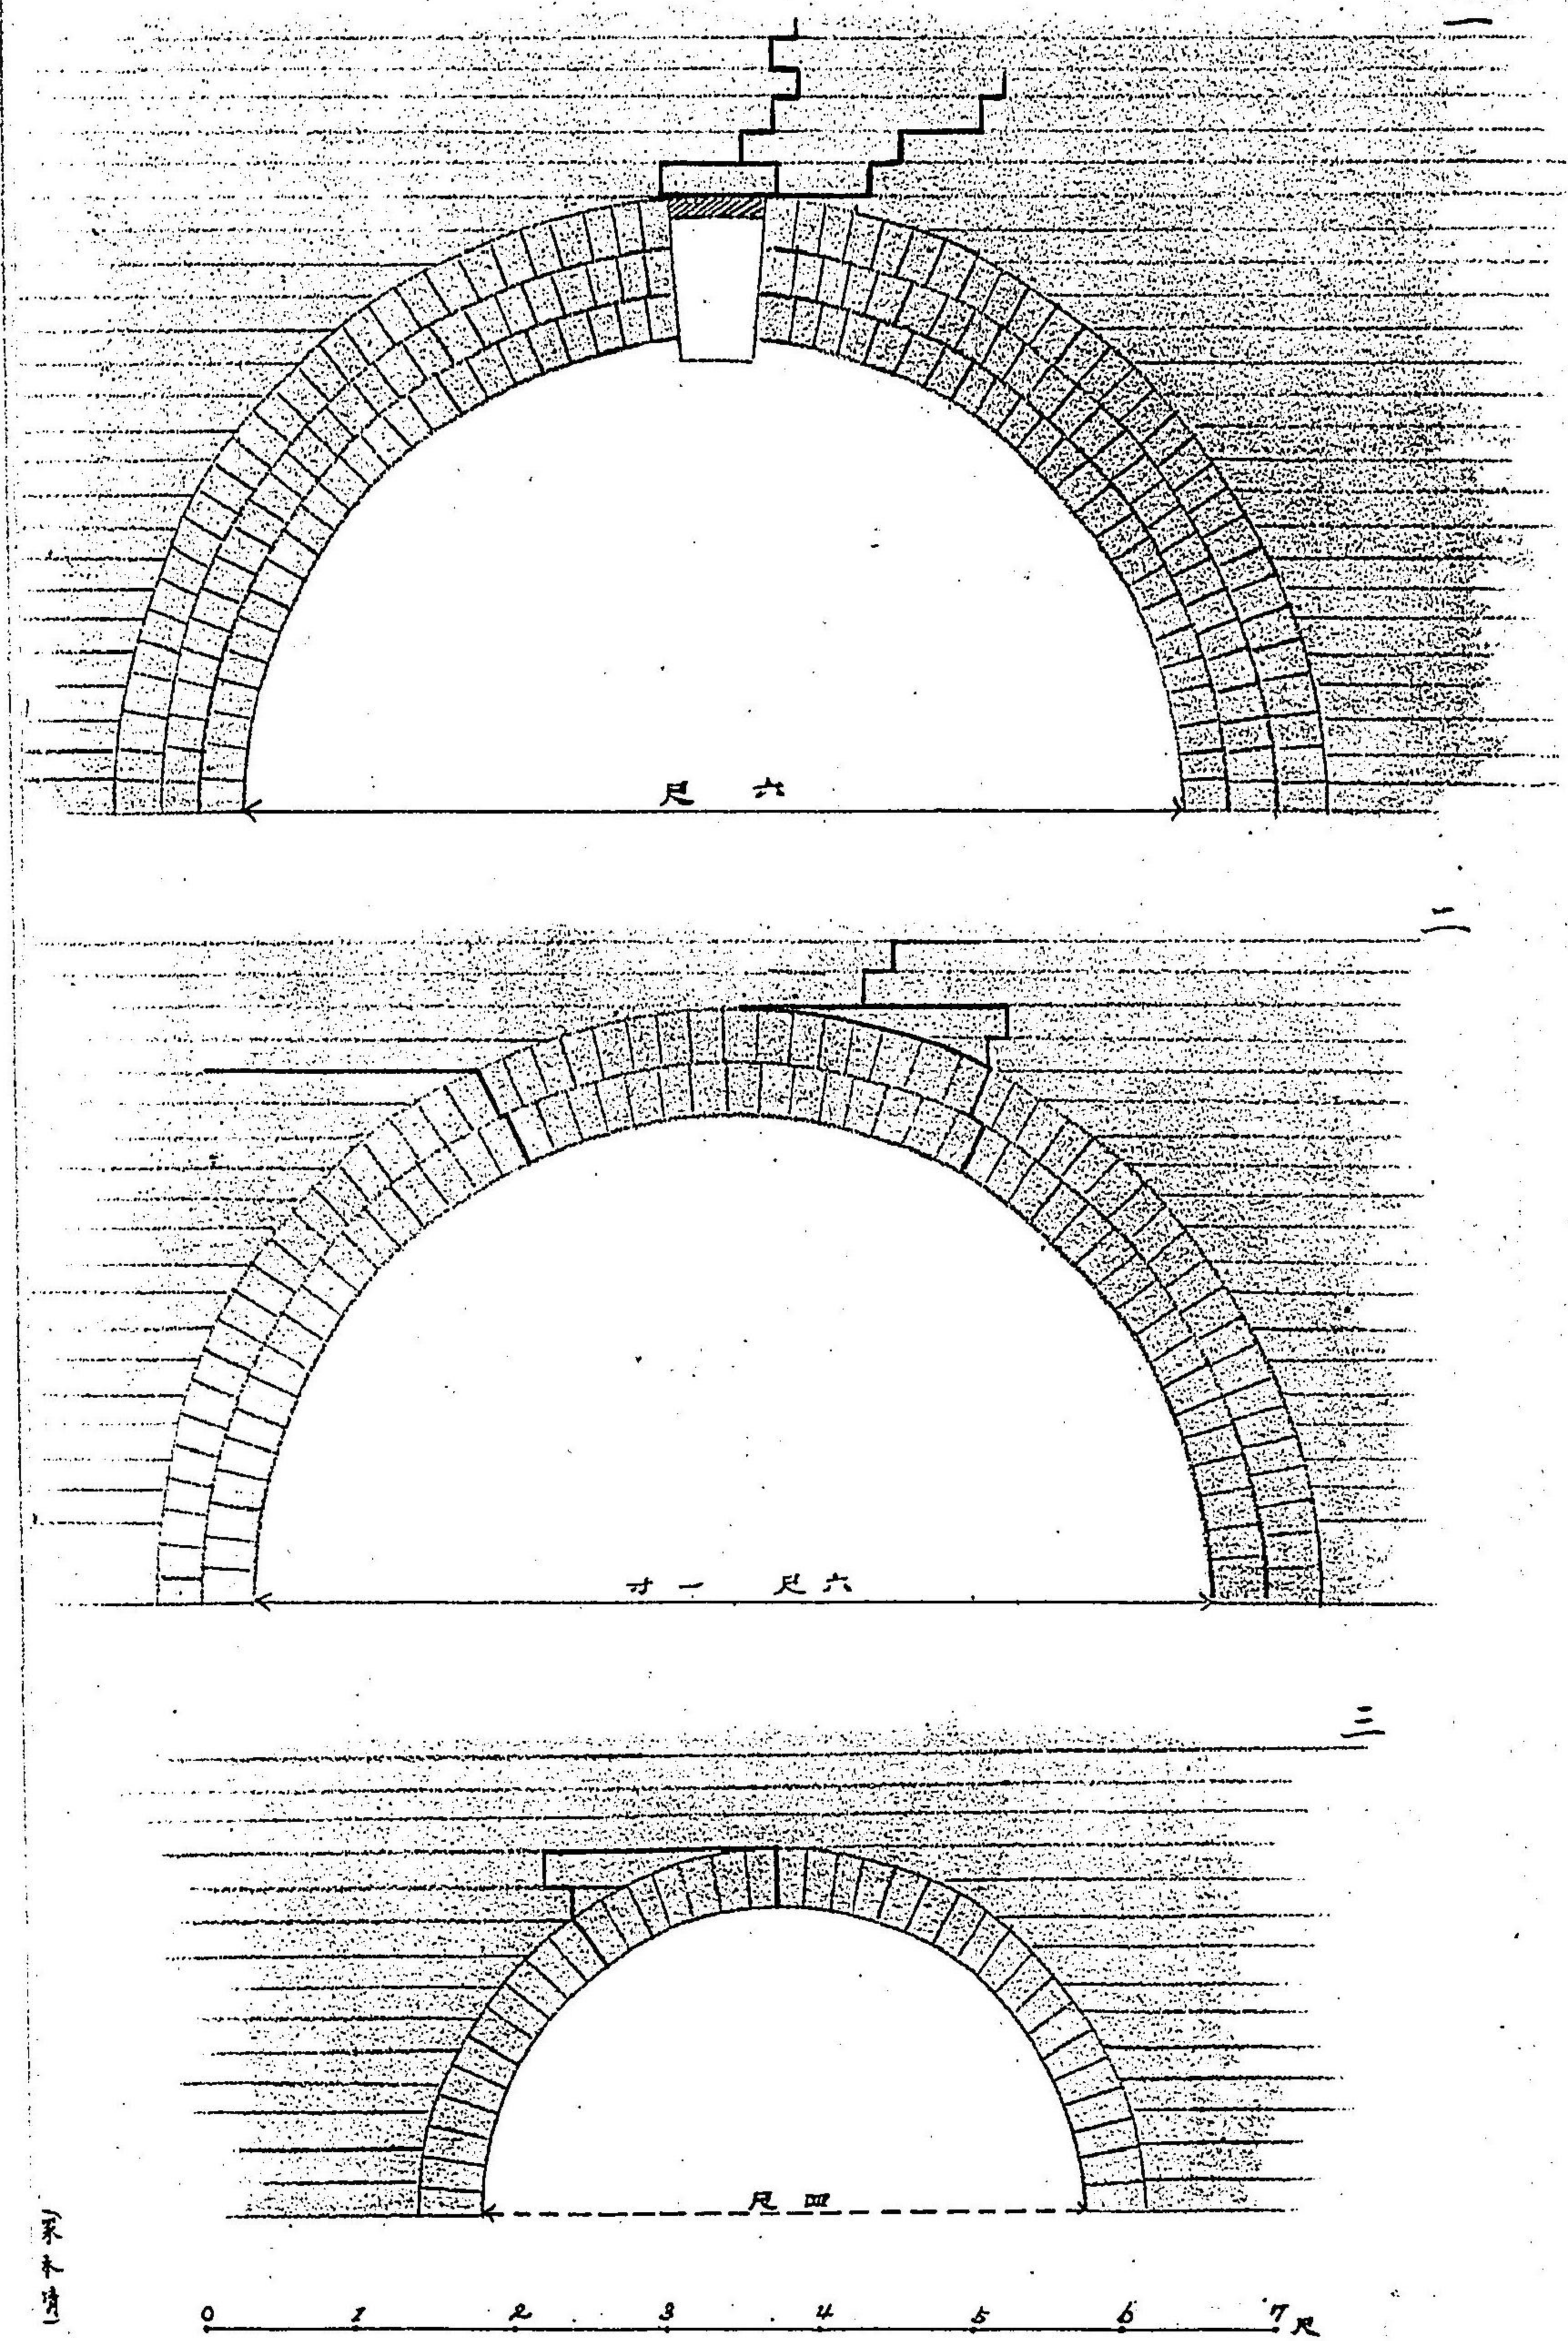
第二十六圖

半圓形迫持ニ於テハ頂部ニ罅裂ヲ生ゼンモノ最多ク腰部ノ罅裂之ニ亞キ起點附近ノモノ最少ナキカ如シ

同社半圓形迫持被害ノ狀況第二十六圖ノ如シ

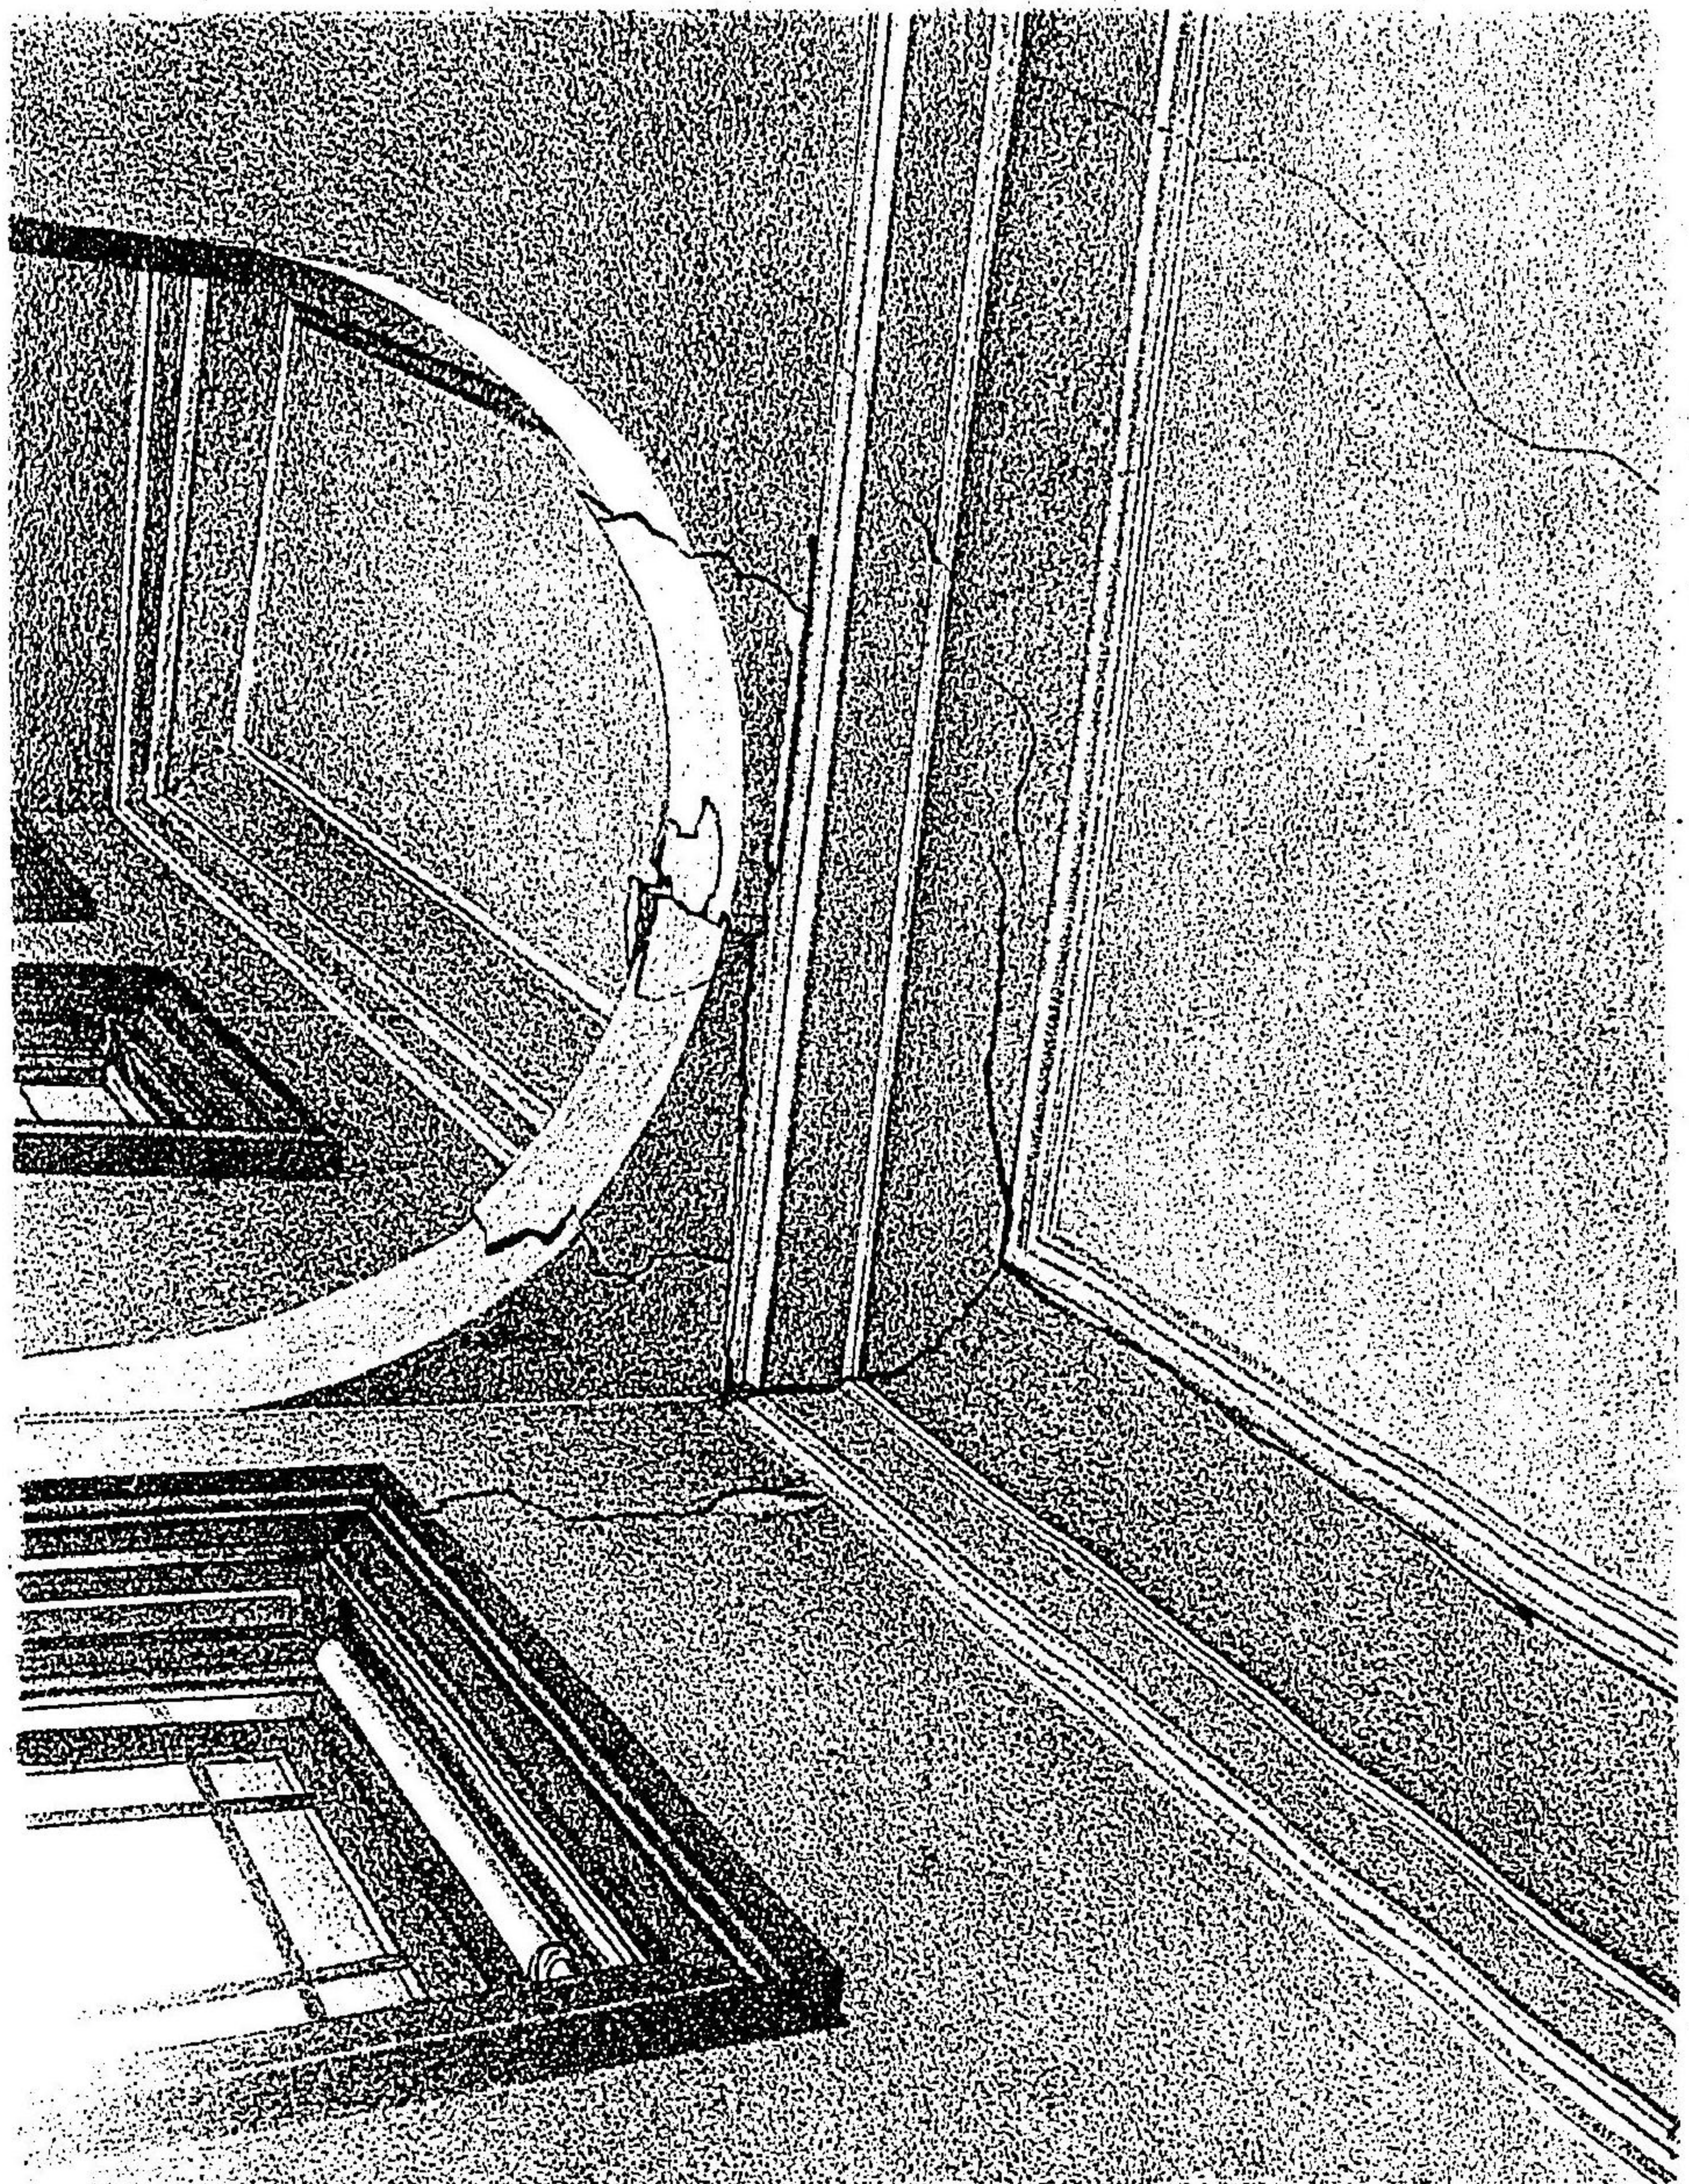
圖七十二第
損破特迫ノ間、下扉ト間廣上階會官臣大軍陸

舎内階上出入口上漆喰塗半圓形迫持及ヒ天井蛇腹被害ノ狀況第二十七圖ノ如シ
