震災豫防調査會報告

第四號

○參照第二

參照第二 東京附近震災被害建物等調査報告

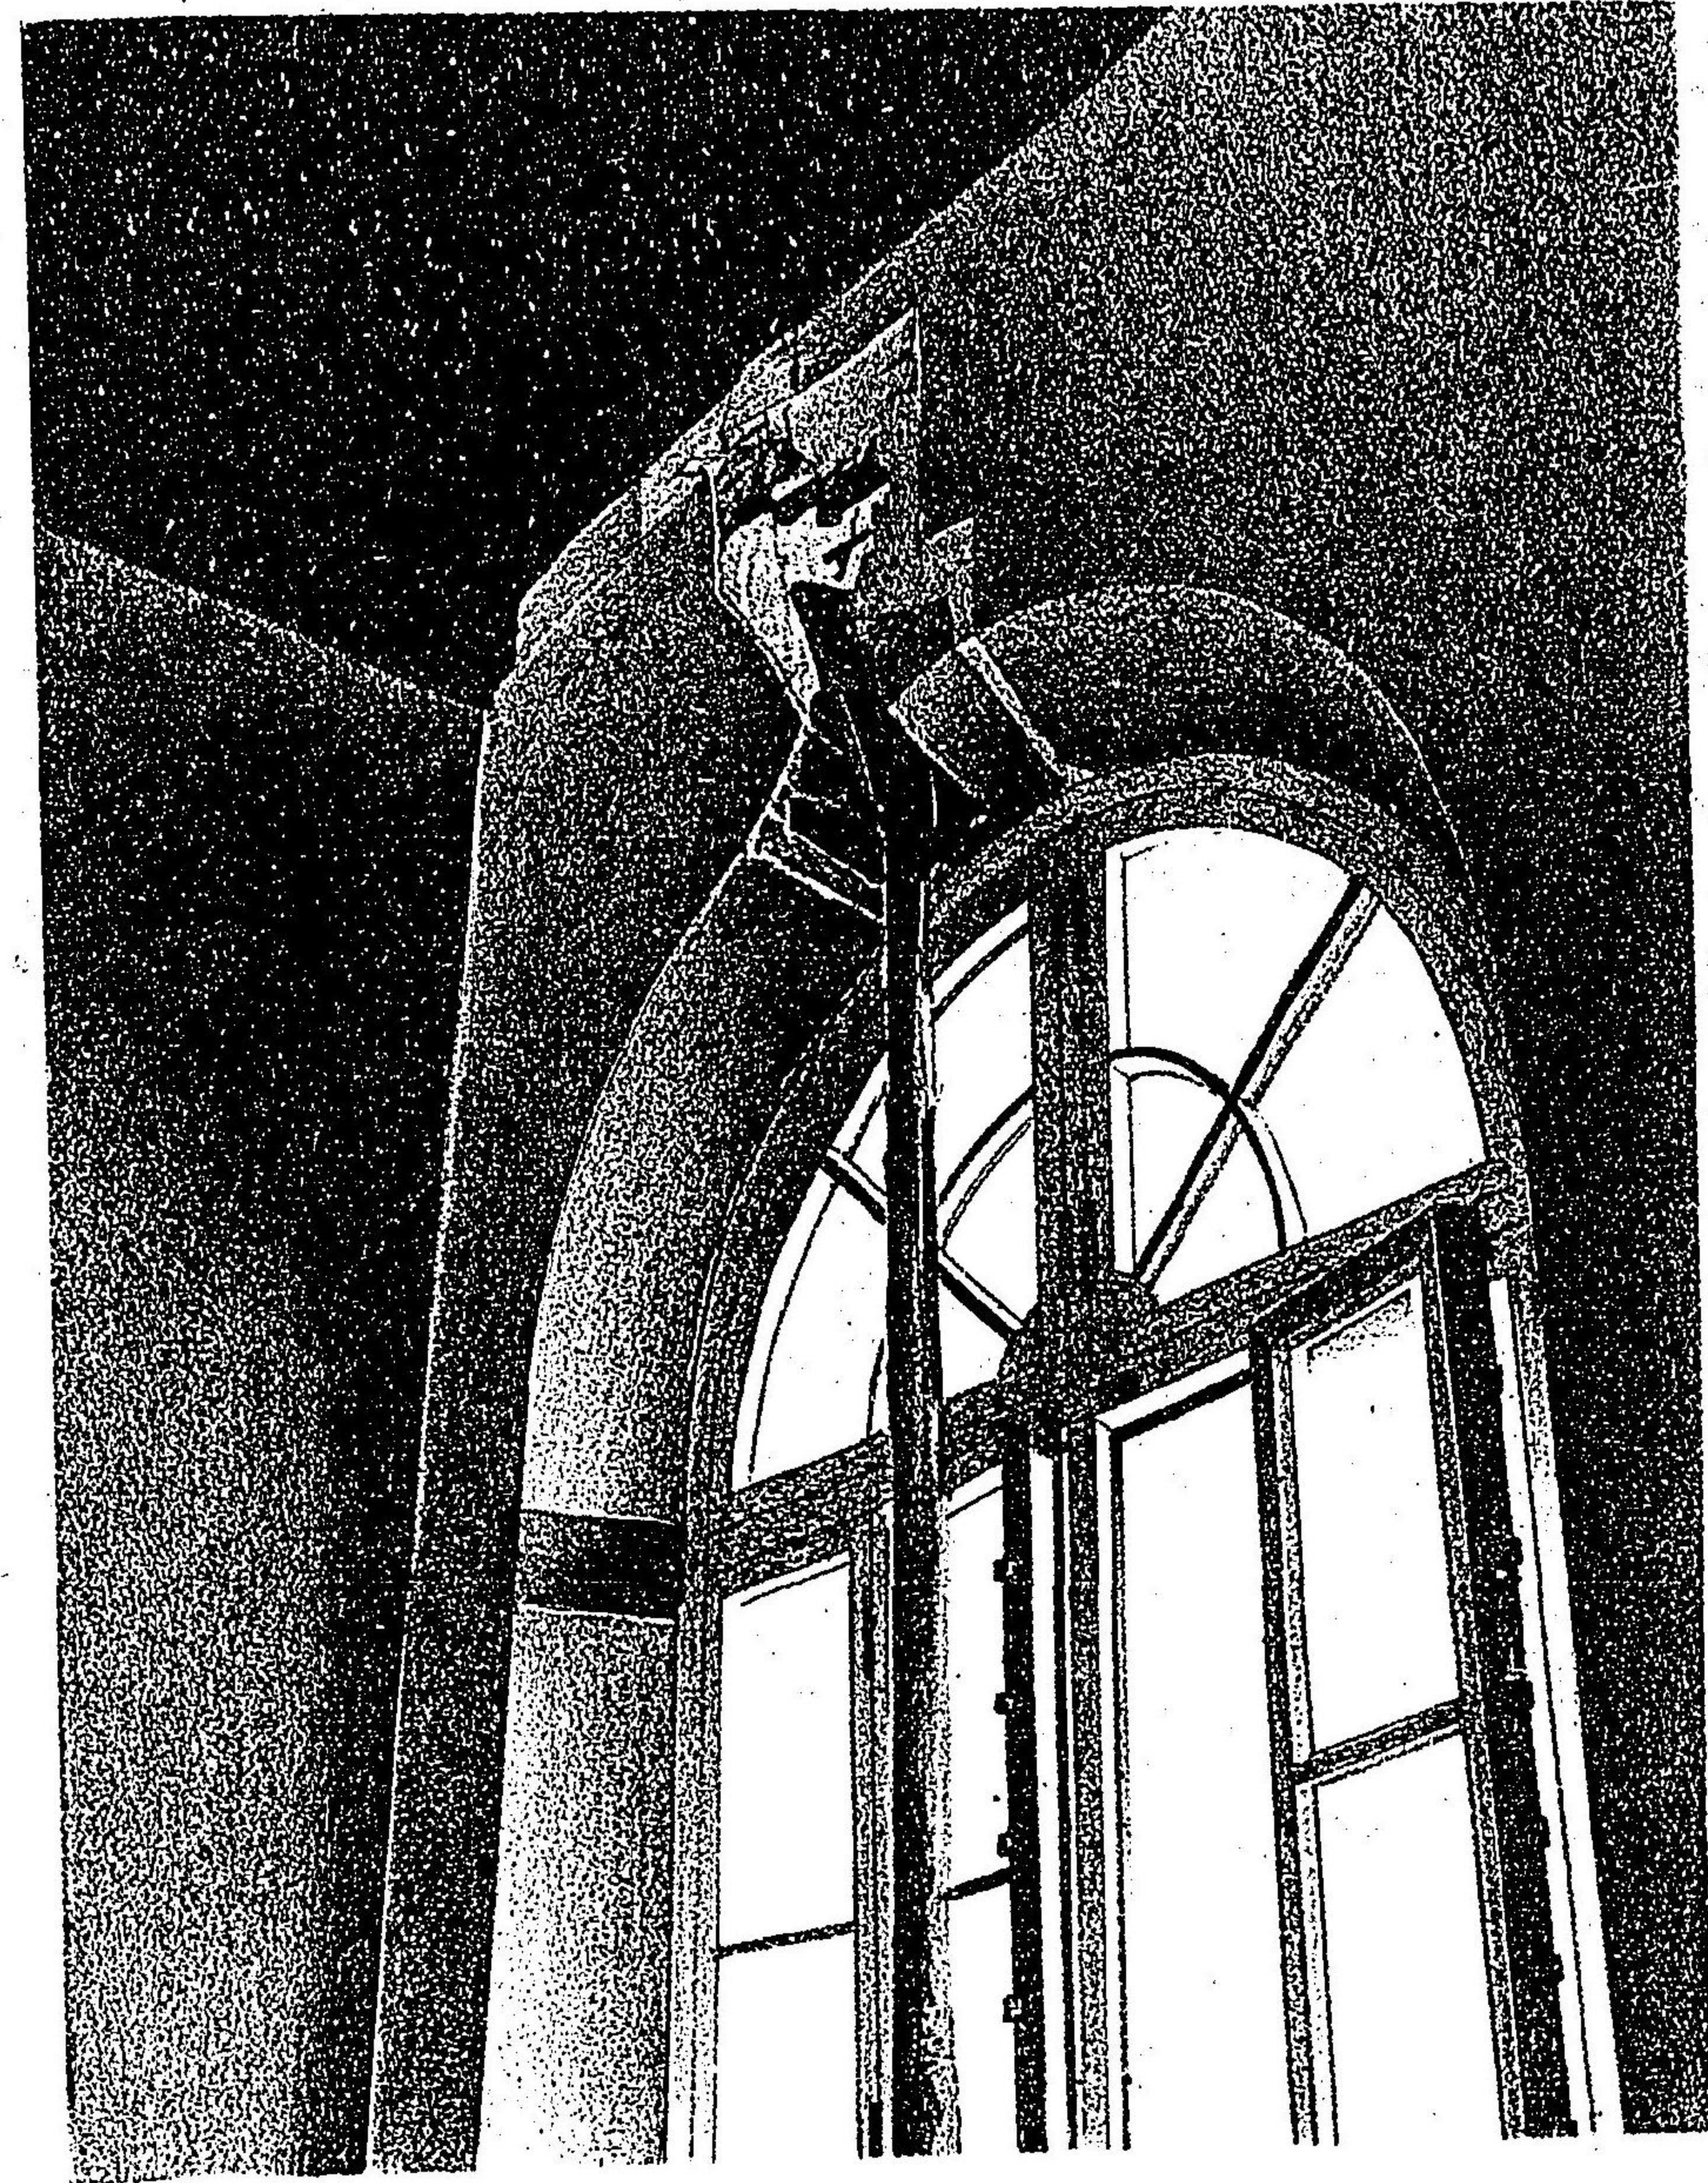
圖 八 十 二 第

小石川砲兵工廠構内大棟工場ノ外部入隅ニアル階上窓圓形迫持ノ煉瓦四個墜落シ罅裂ハ上部軒ニ達シ下部ハ階下窓迫持ニ至ルアリテ其内部モ全棟罅裂ヲ生ゼリ(第二十八圖)

損破特迫窓部内棟大所造製銃小廠工兵砲軍陸川石小

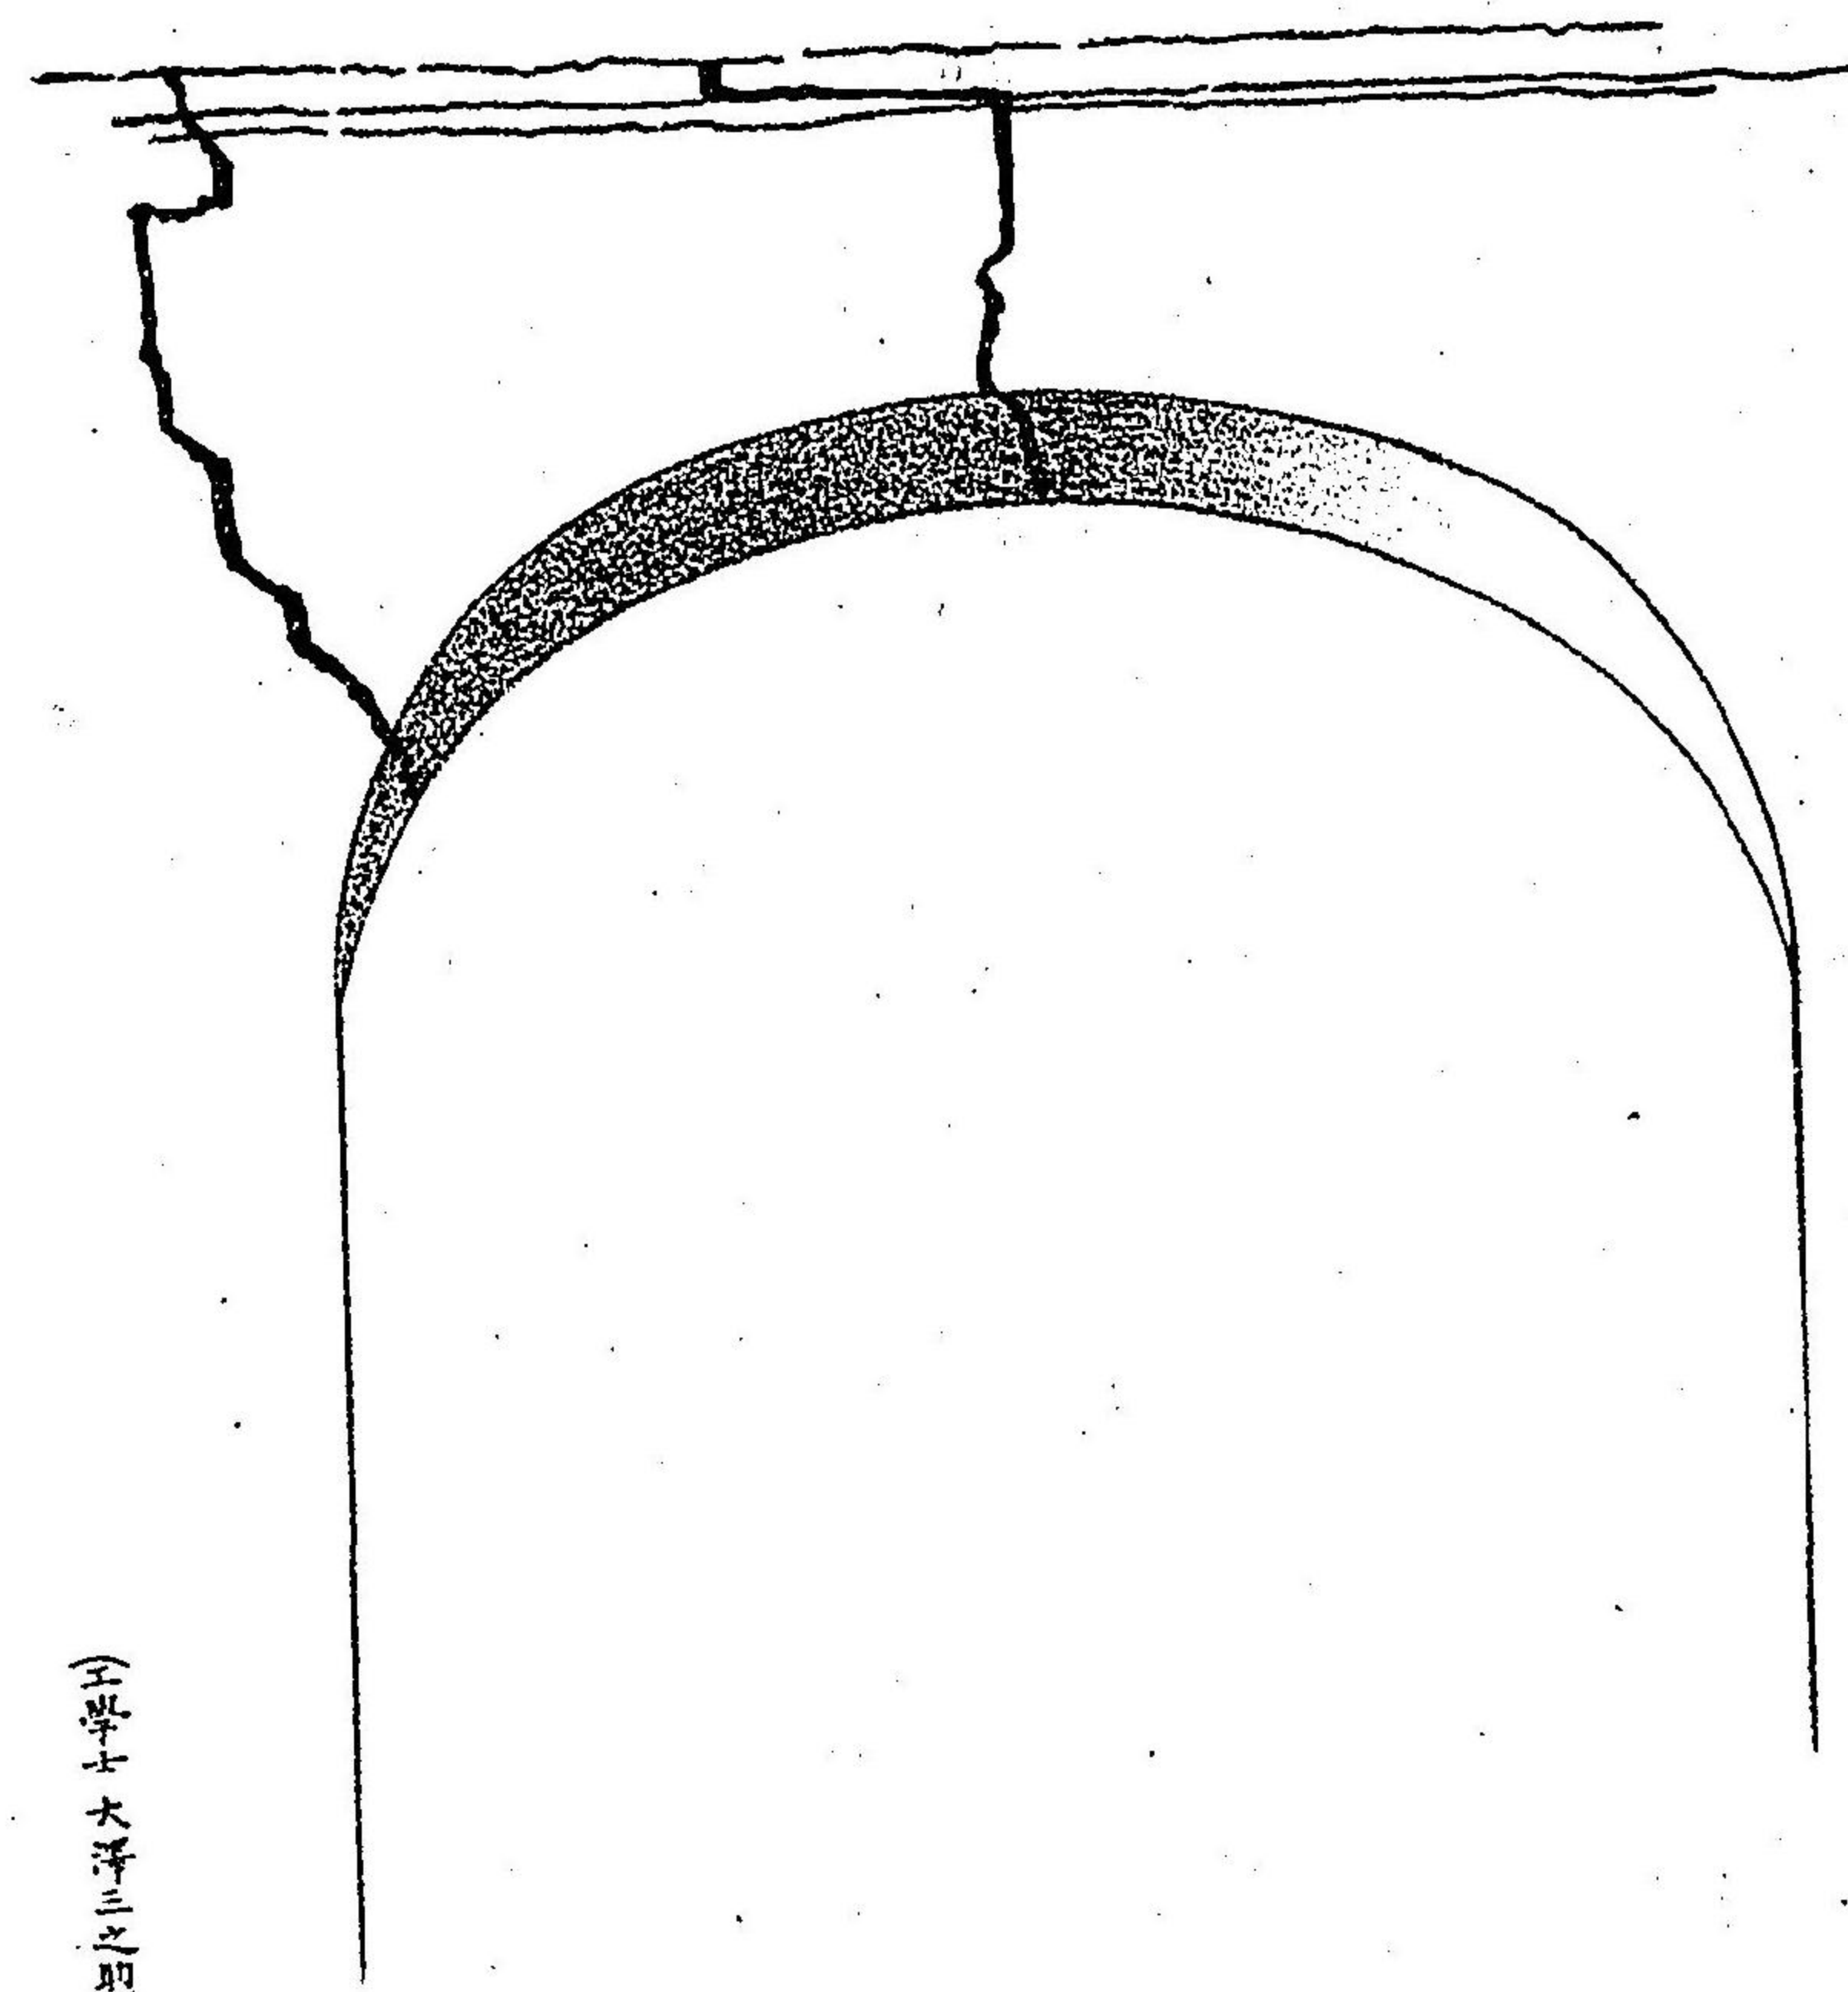
圖九十二第

一室内廊下ノ迫持ハ多ク第二十九圖ノ如キ罅裂ヲ生ゼリ

持迫下廊所判裁政行

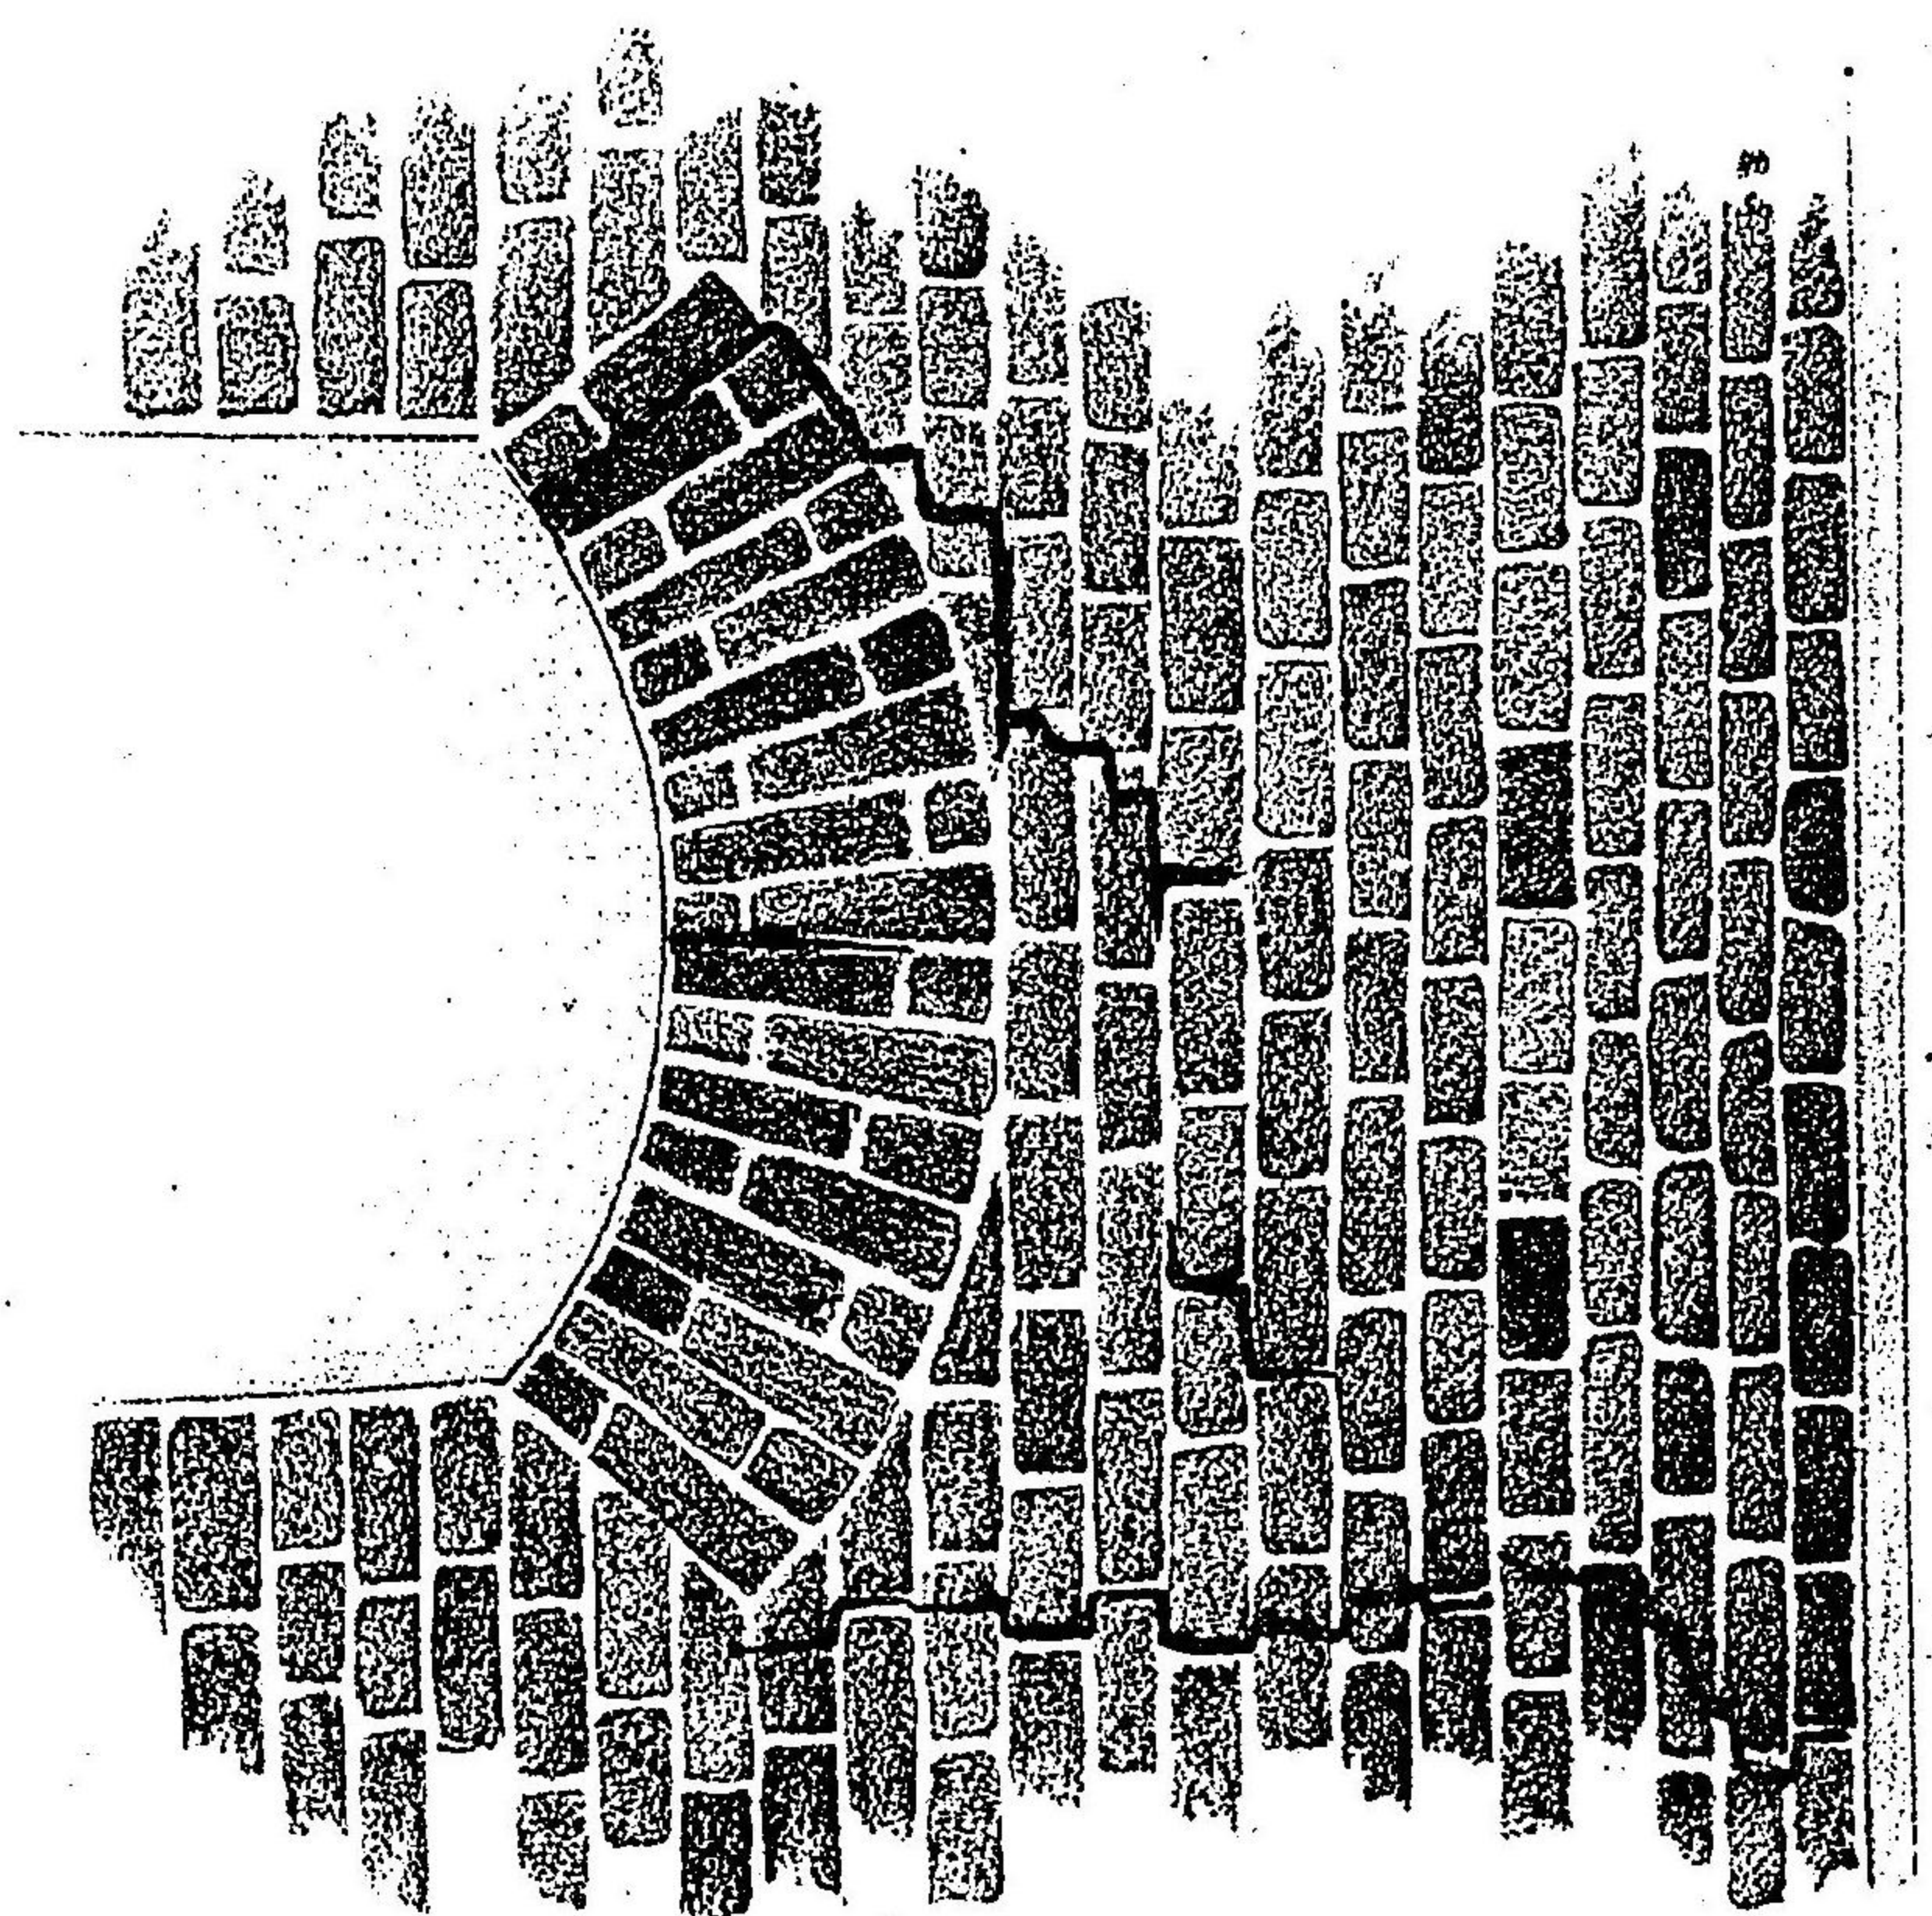
第三十三圖

一第三聯隊銃工室ノ陸迫持
青山第三聯隊銃工室東南向壁ハ第三十三圖ノ如ク軒近クニ於テ罅裂シ其陸迫持モ亦損害ヲ受ケリ

青山第三聯隊銃工室東南向壁裂

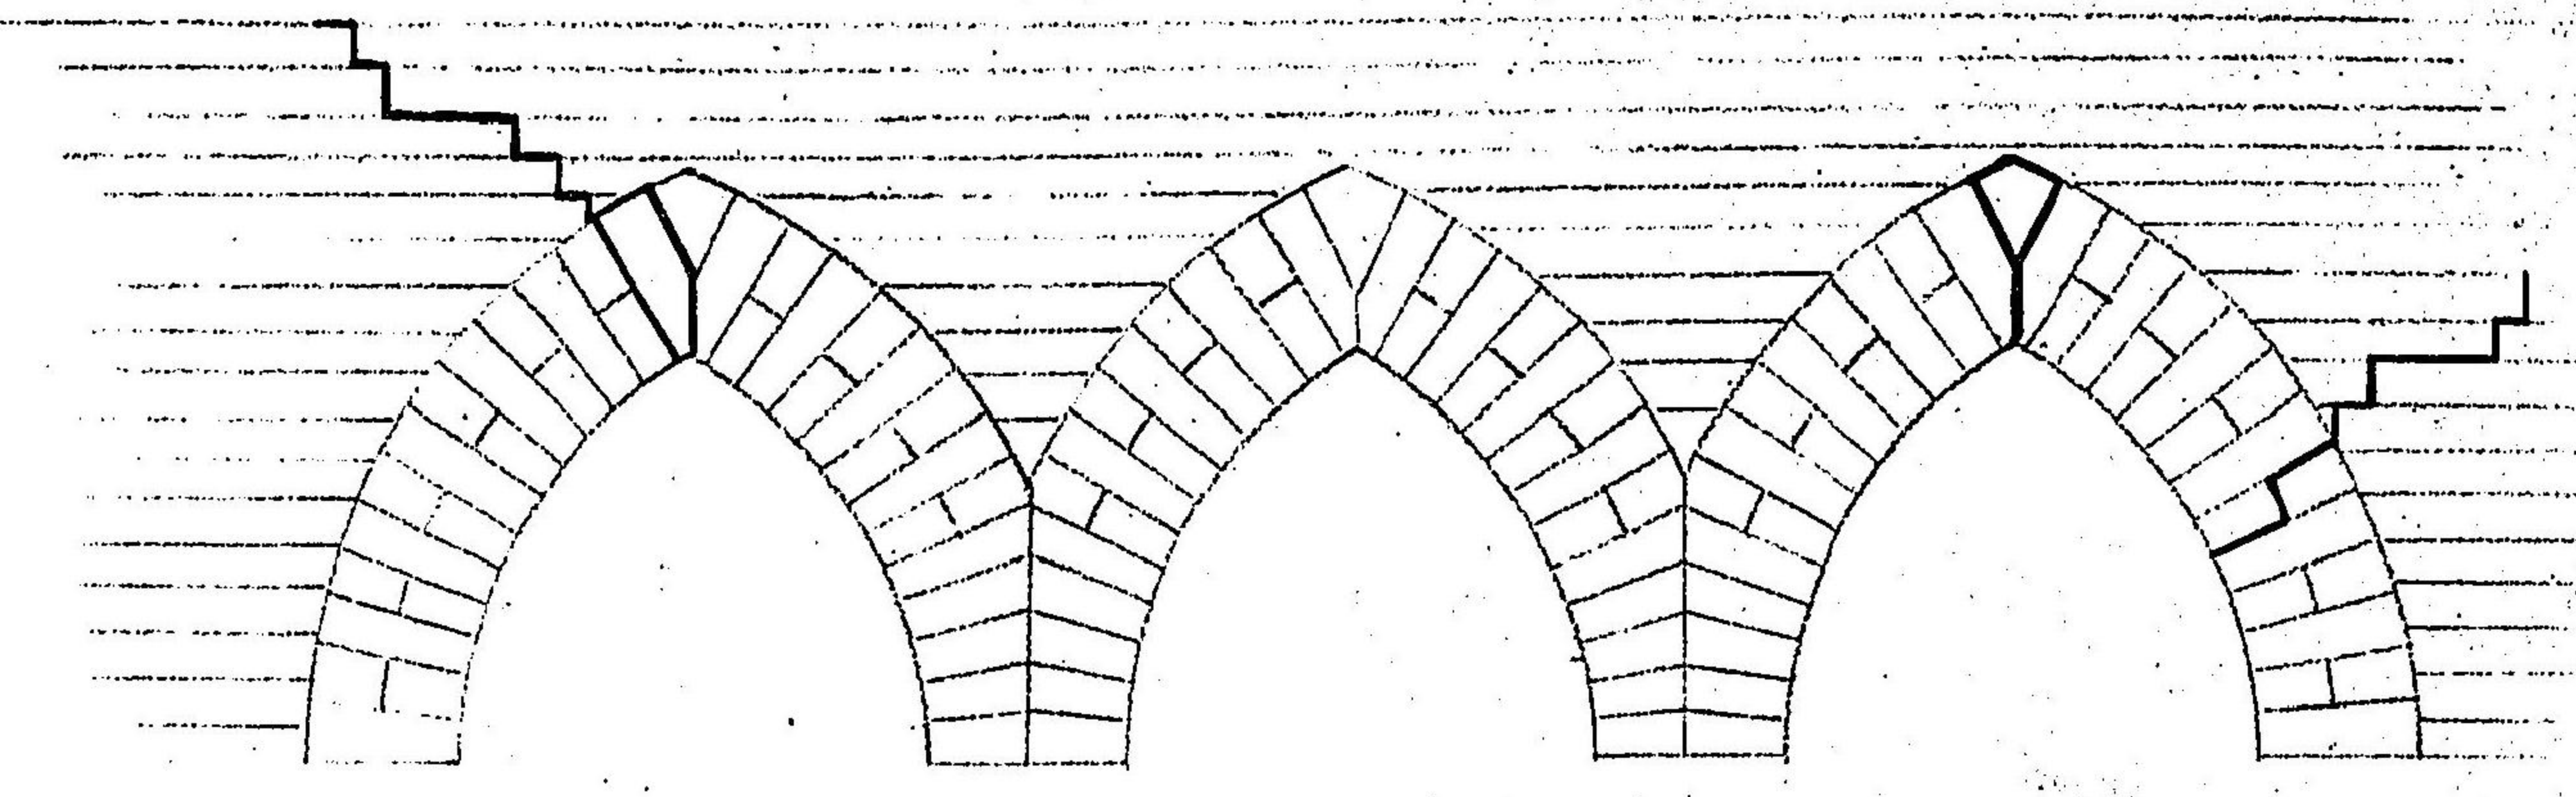
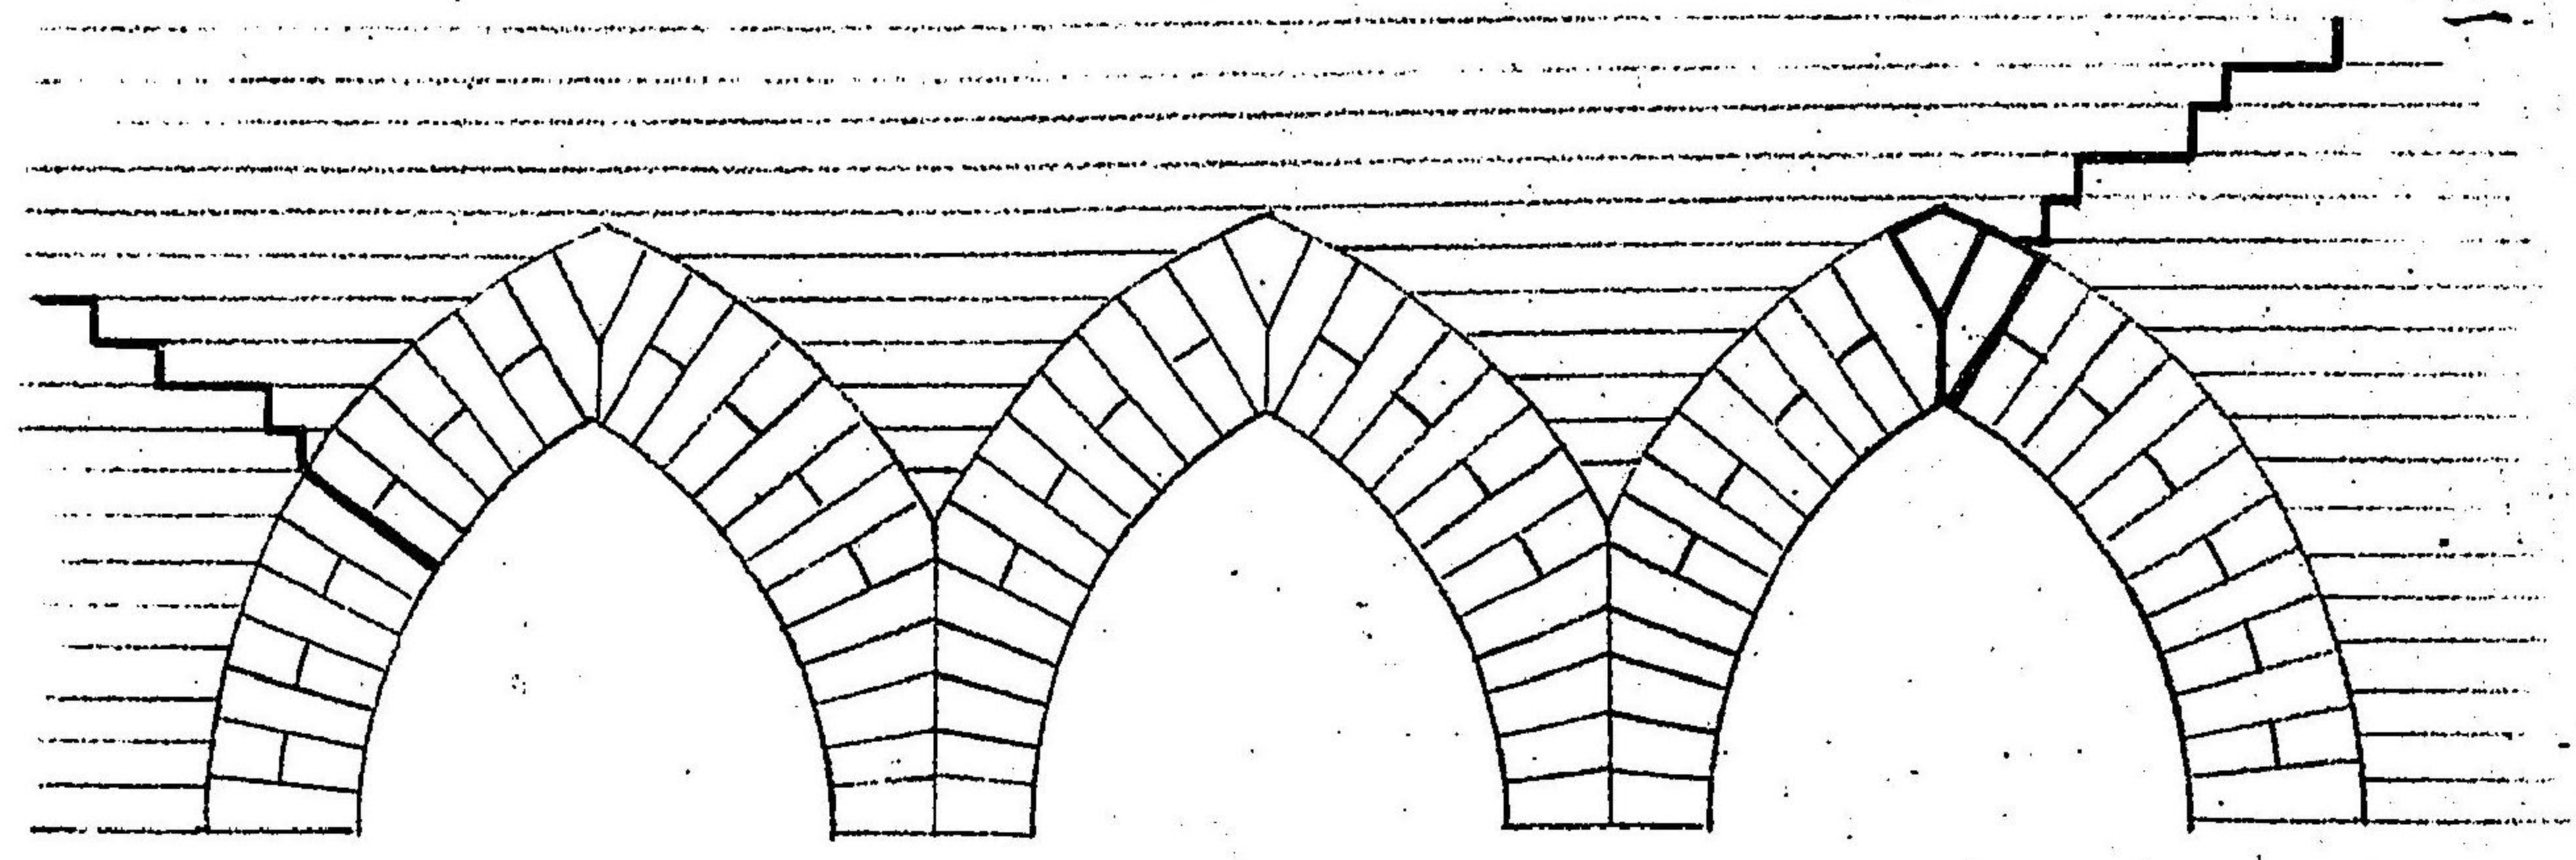
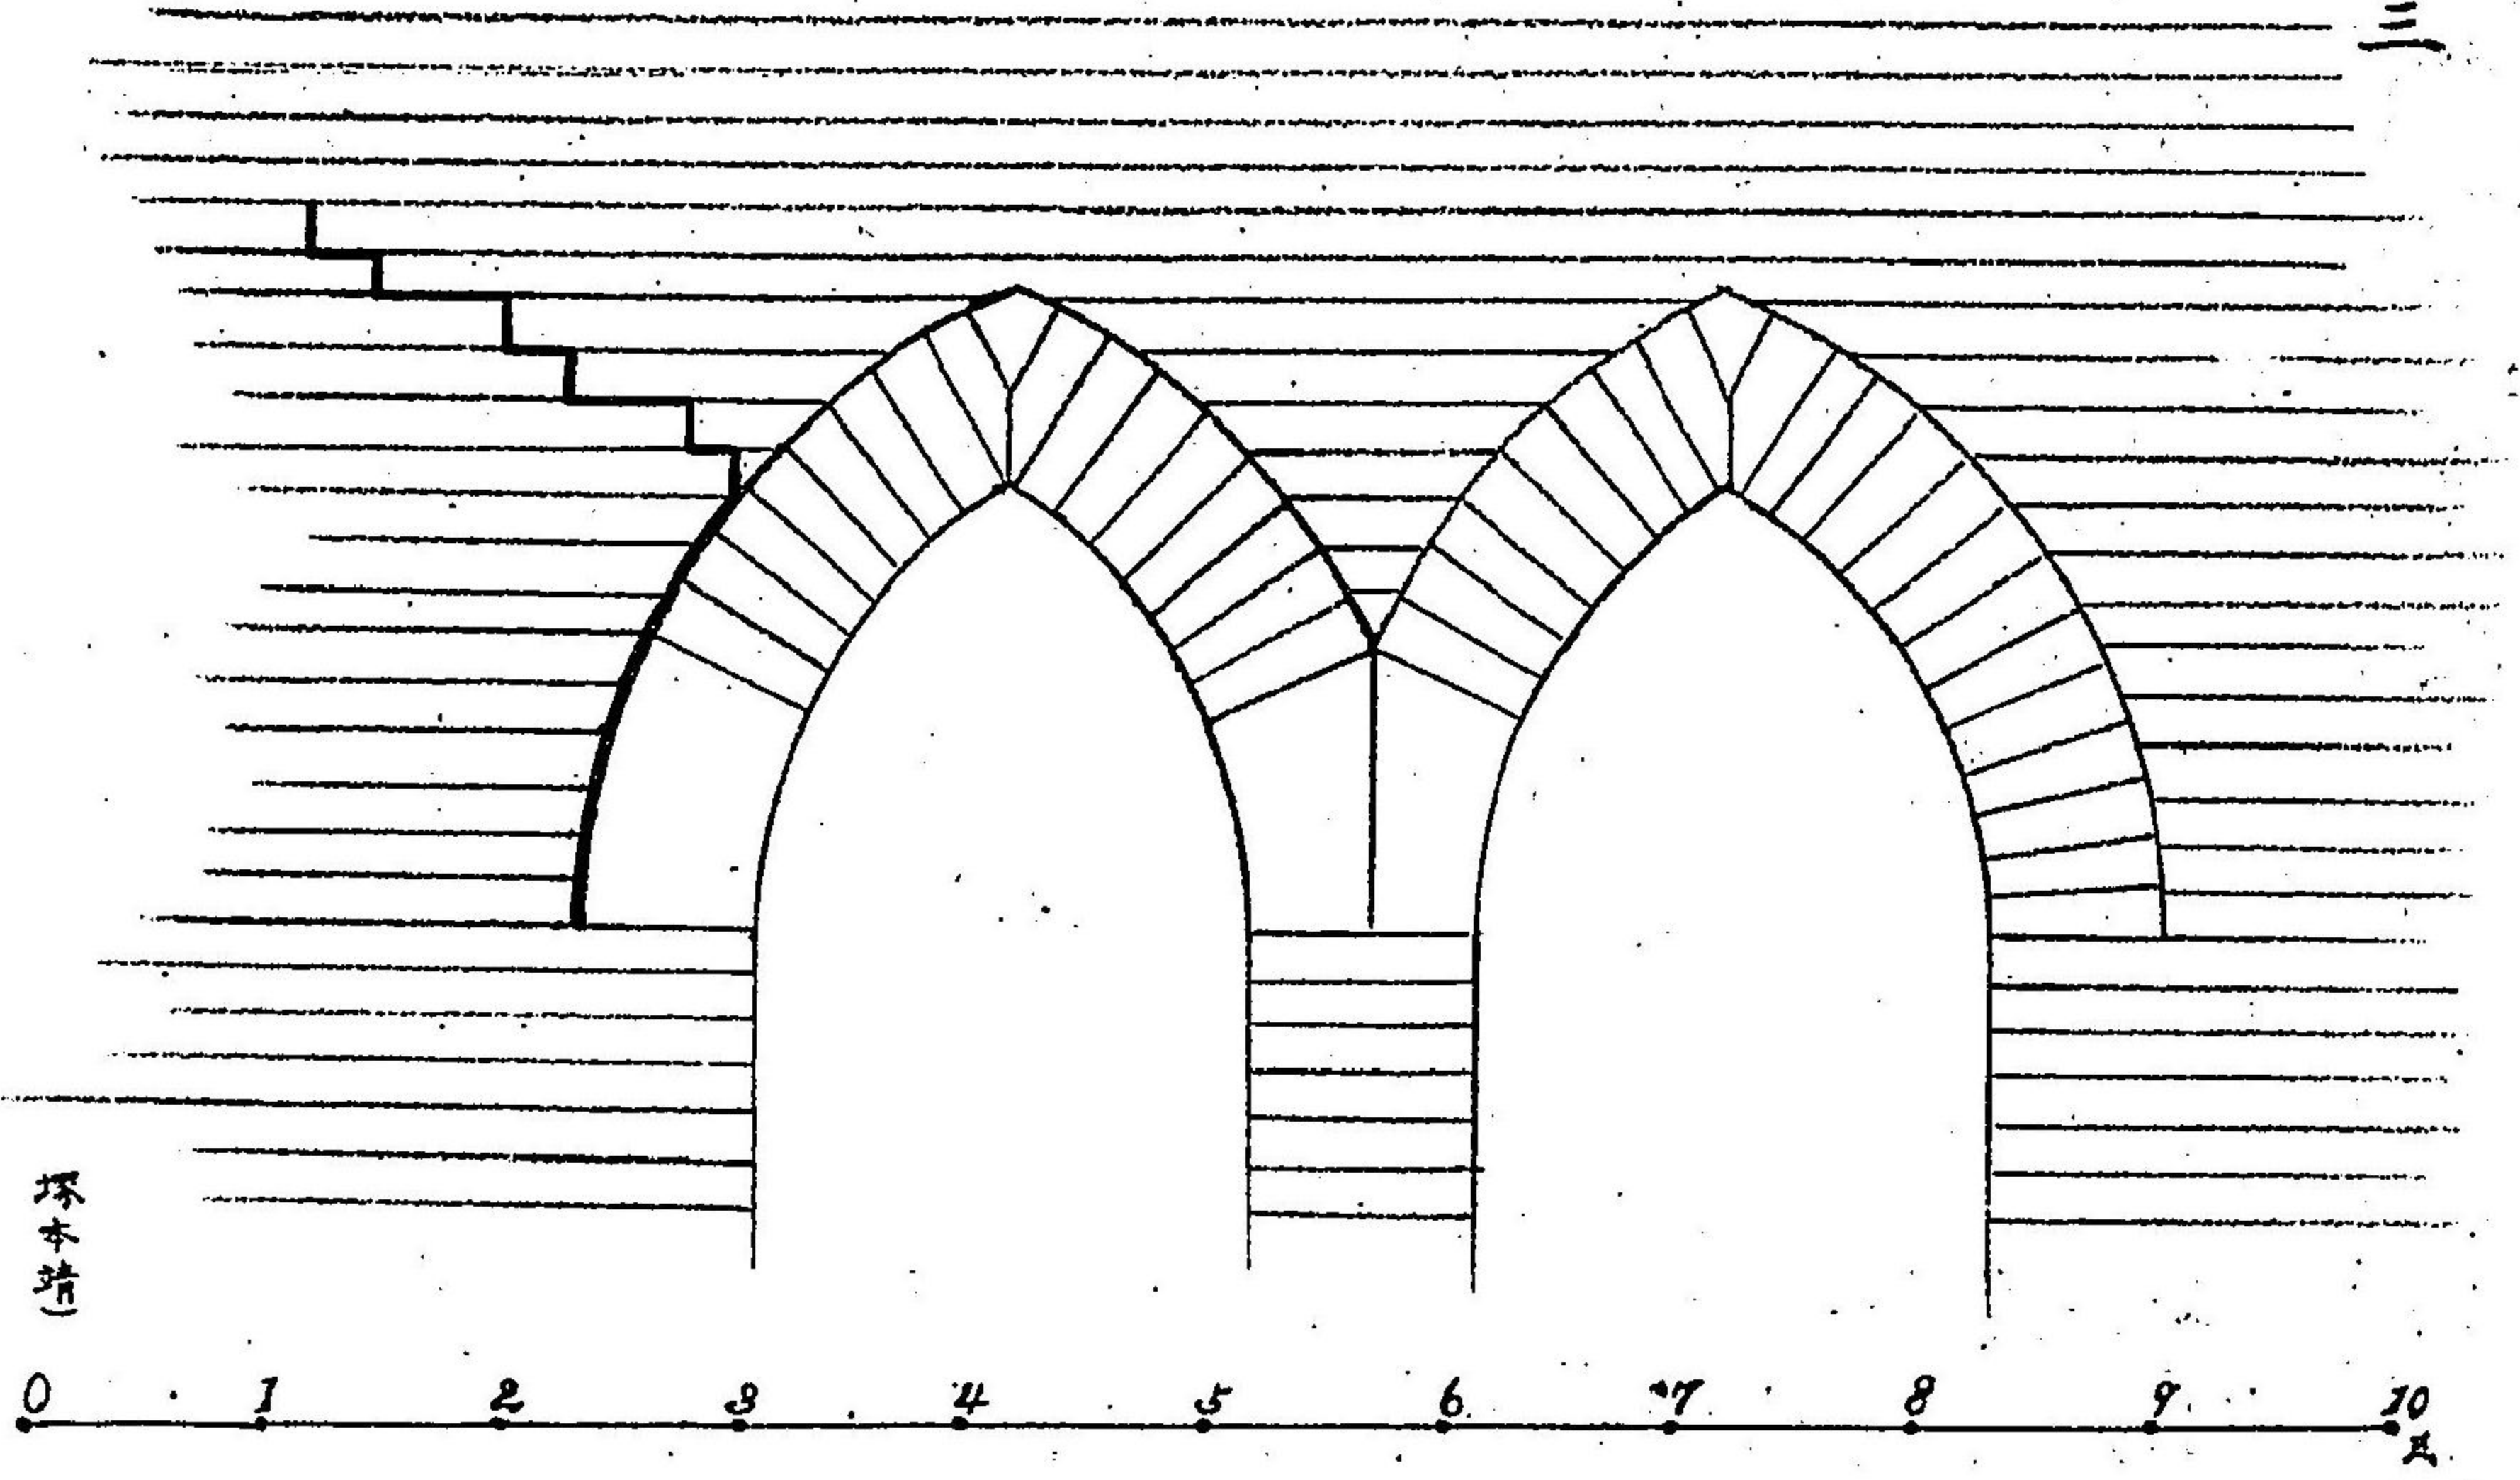
第三十四圖

同實驗室迫持被害ノ狀況ハ第三十四圖ノ如シ
一北白川宮御殿

元工部大學校構内化學及機械實驗室迪持龜裂

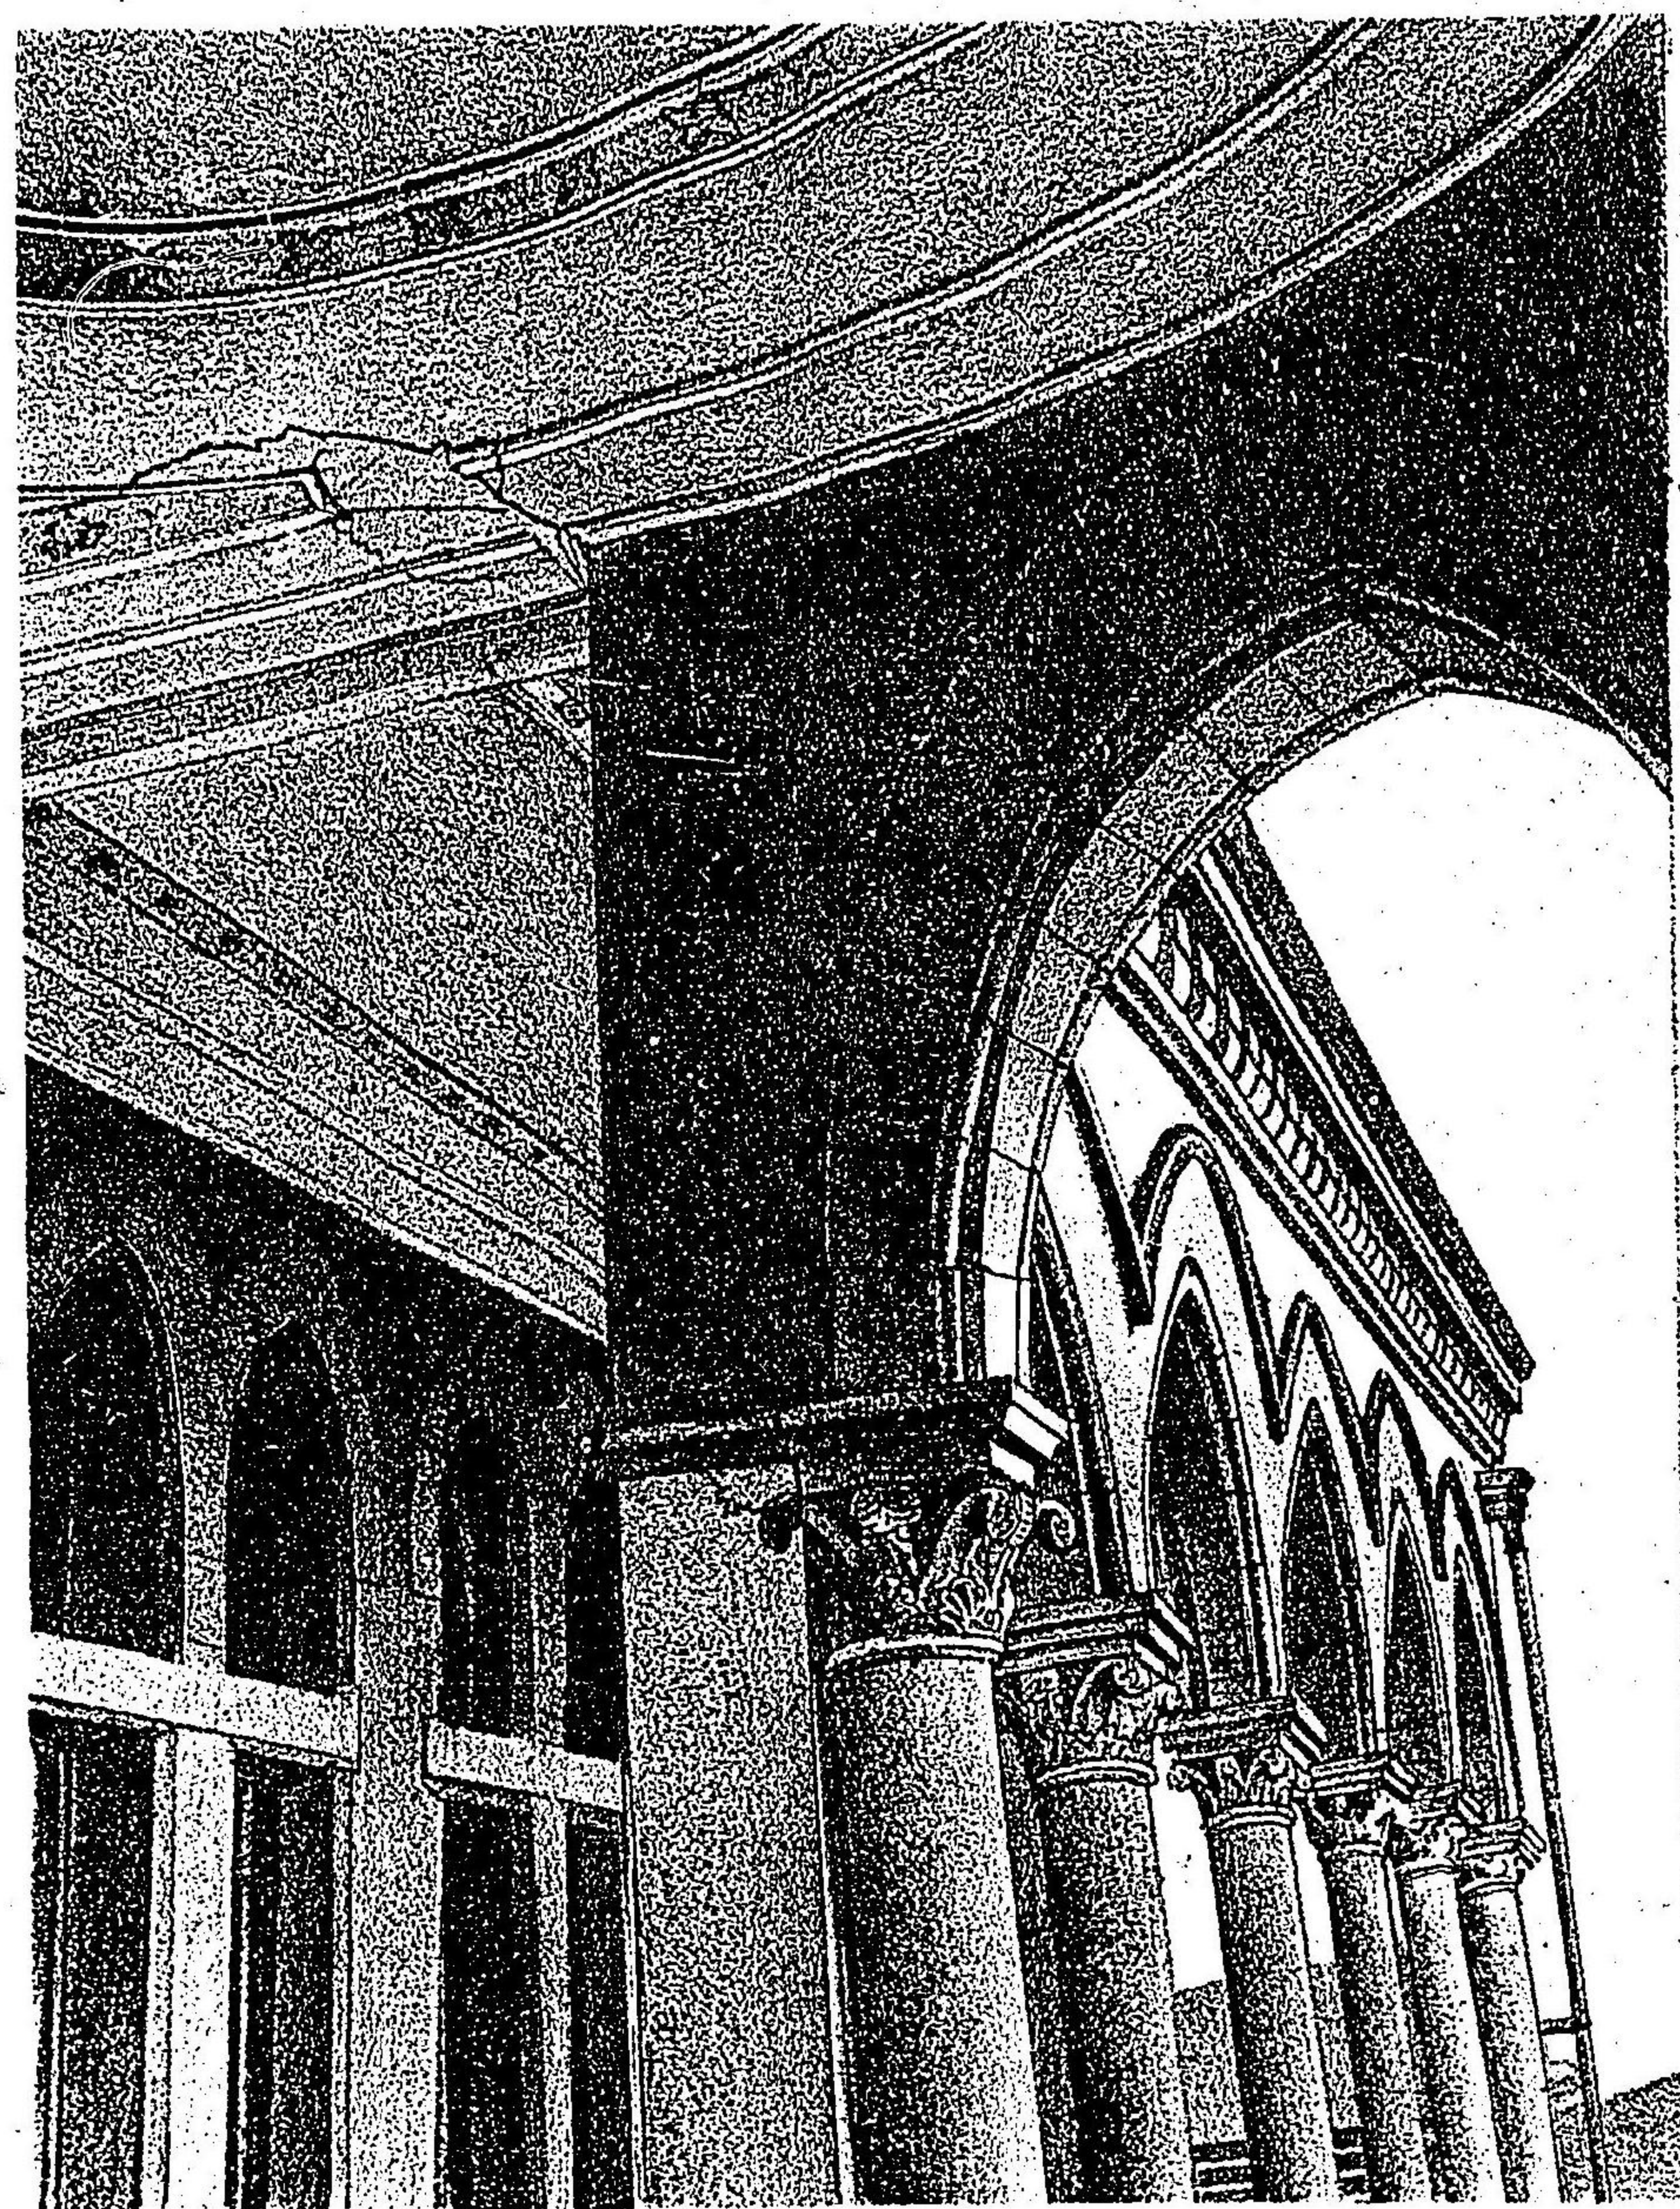
一、圖五十三第

濡椽上ノ迫持ハ石造ニシテ尖形ナリ其内、中央ニ於テ少シ
ク罅裂ヲ生ゼシモノアリ(第三十五圖參照)
