震災豫防調査會報告

第四號

○參照第二

參照第二 東京附近震災被害建物等調査報告

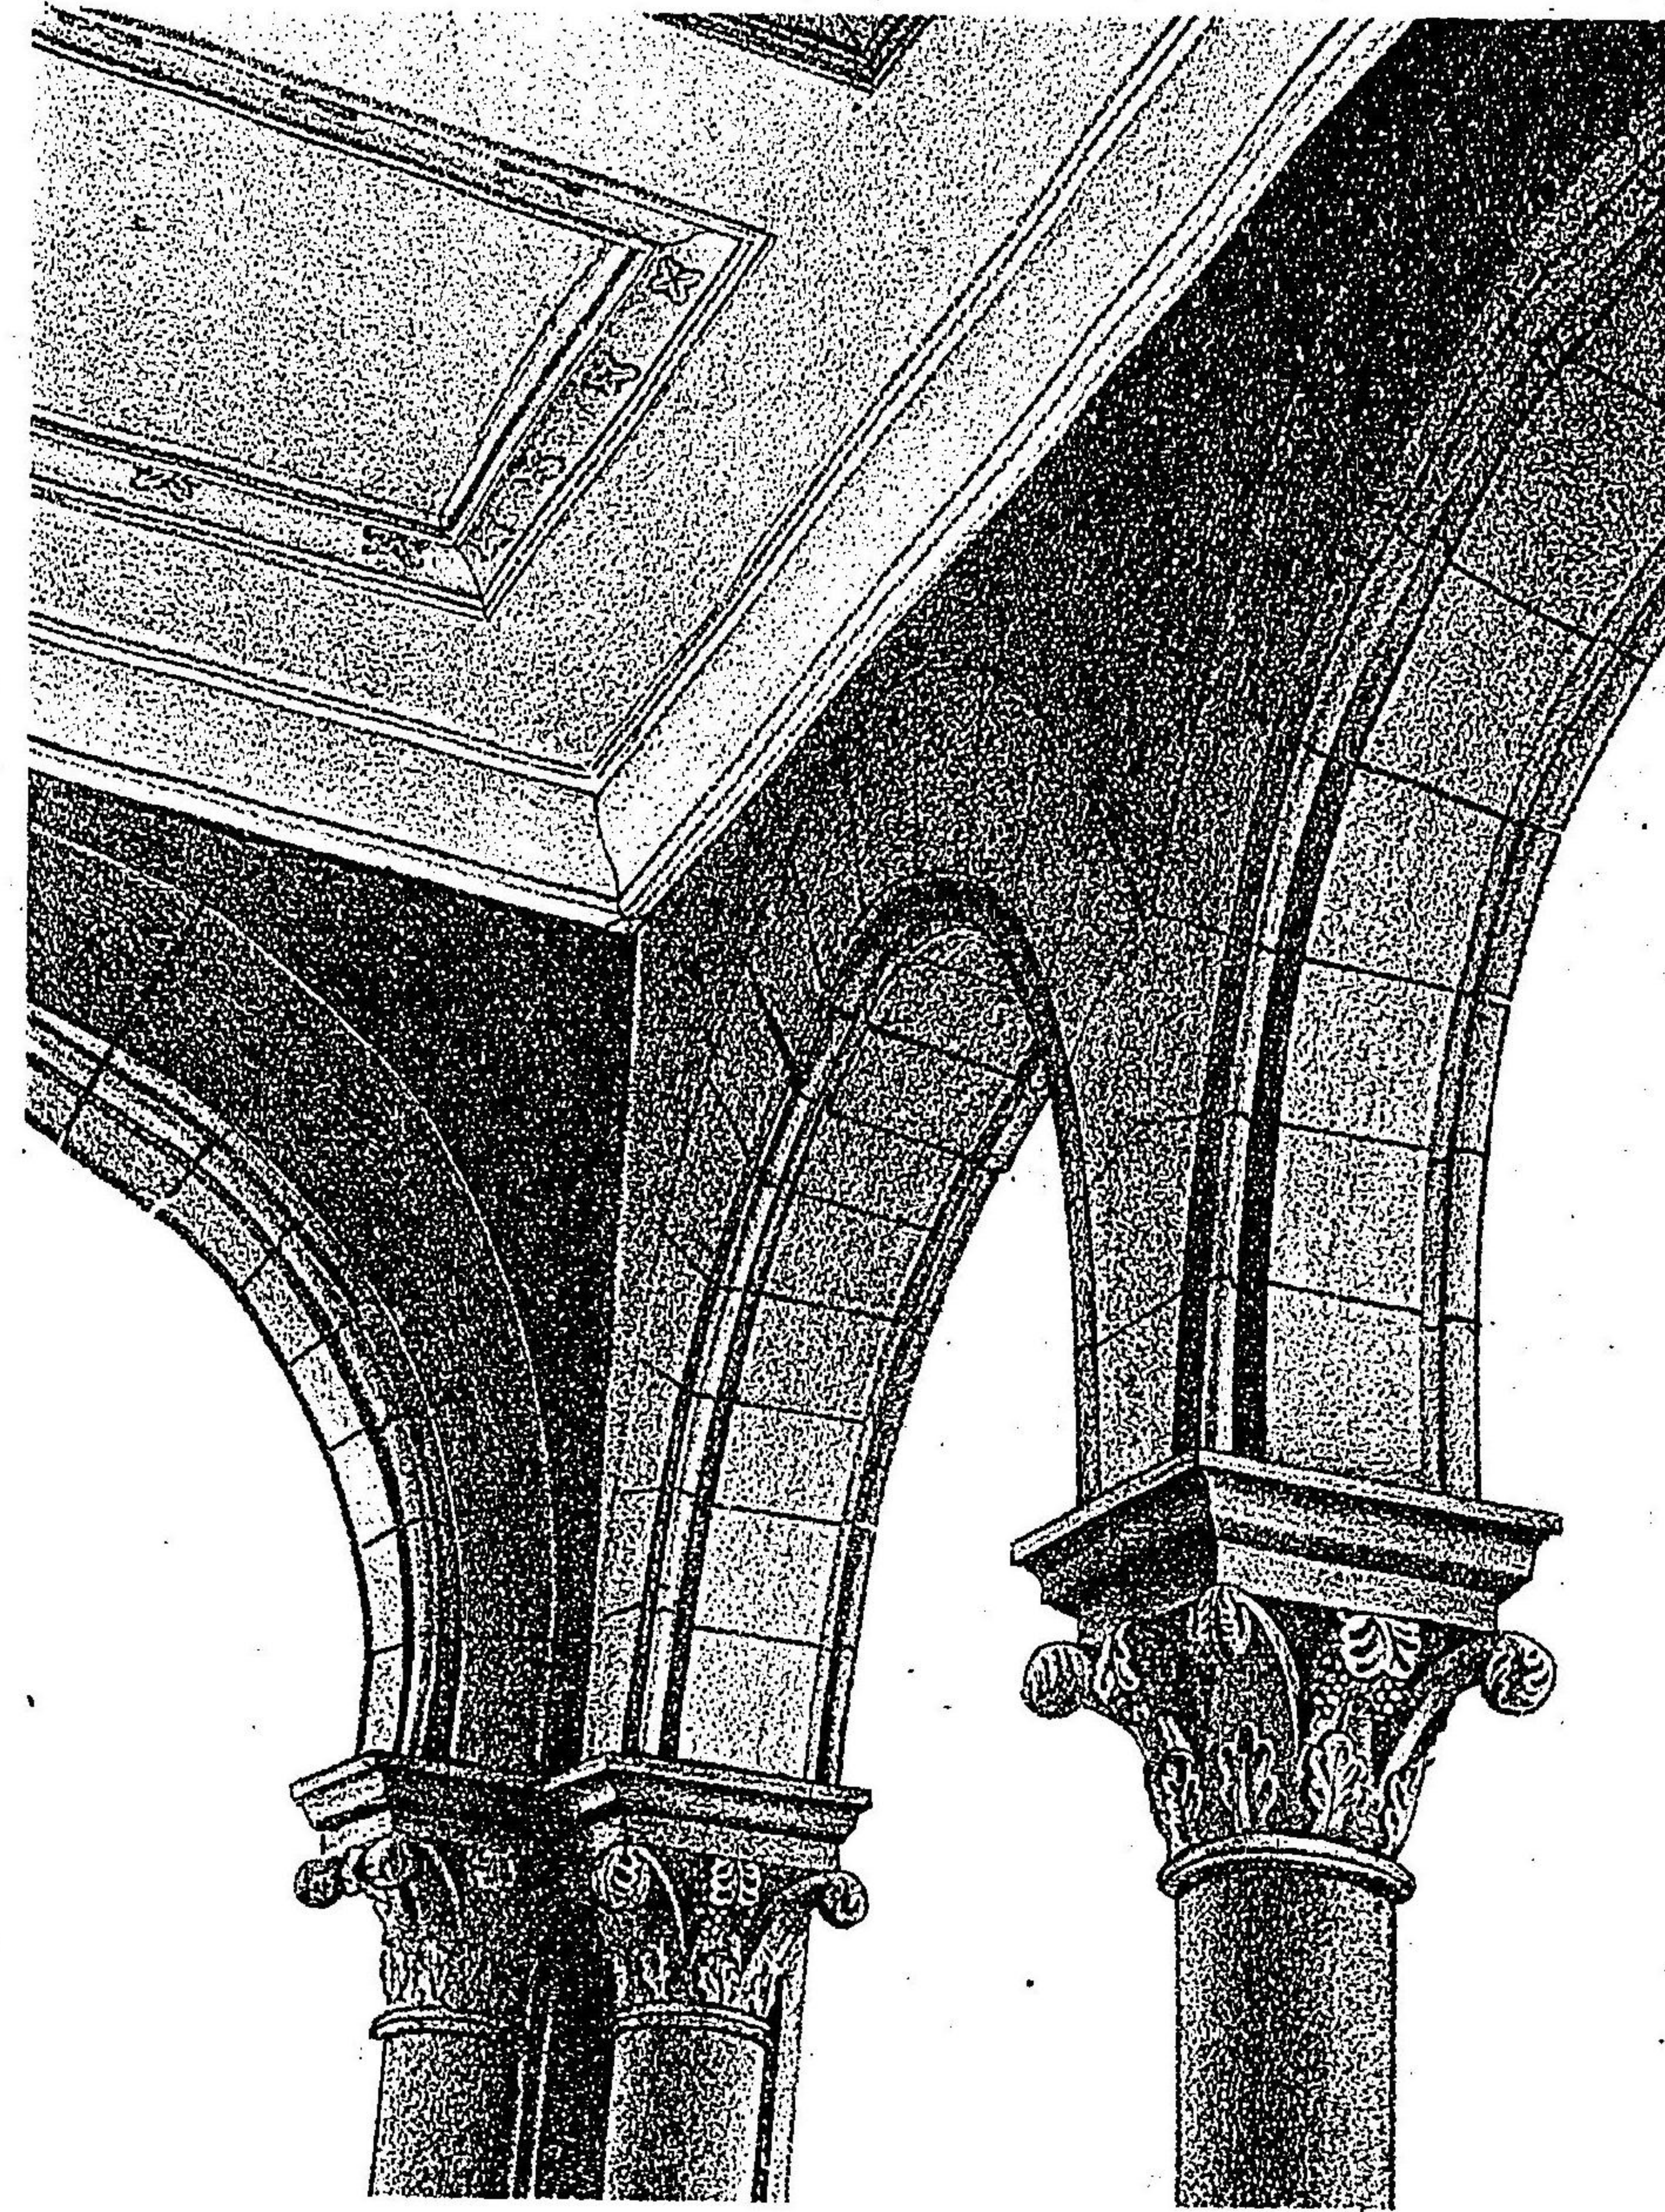
二ノ圖五十三第

濡椽上ノ迫持ハ石造ニシテ尖形ナリ其内、中央ニ於テ少シ
ク罅裂ヲ生ゼシモノアリ(第三十五圖參照)

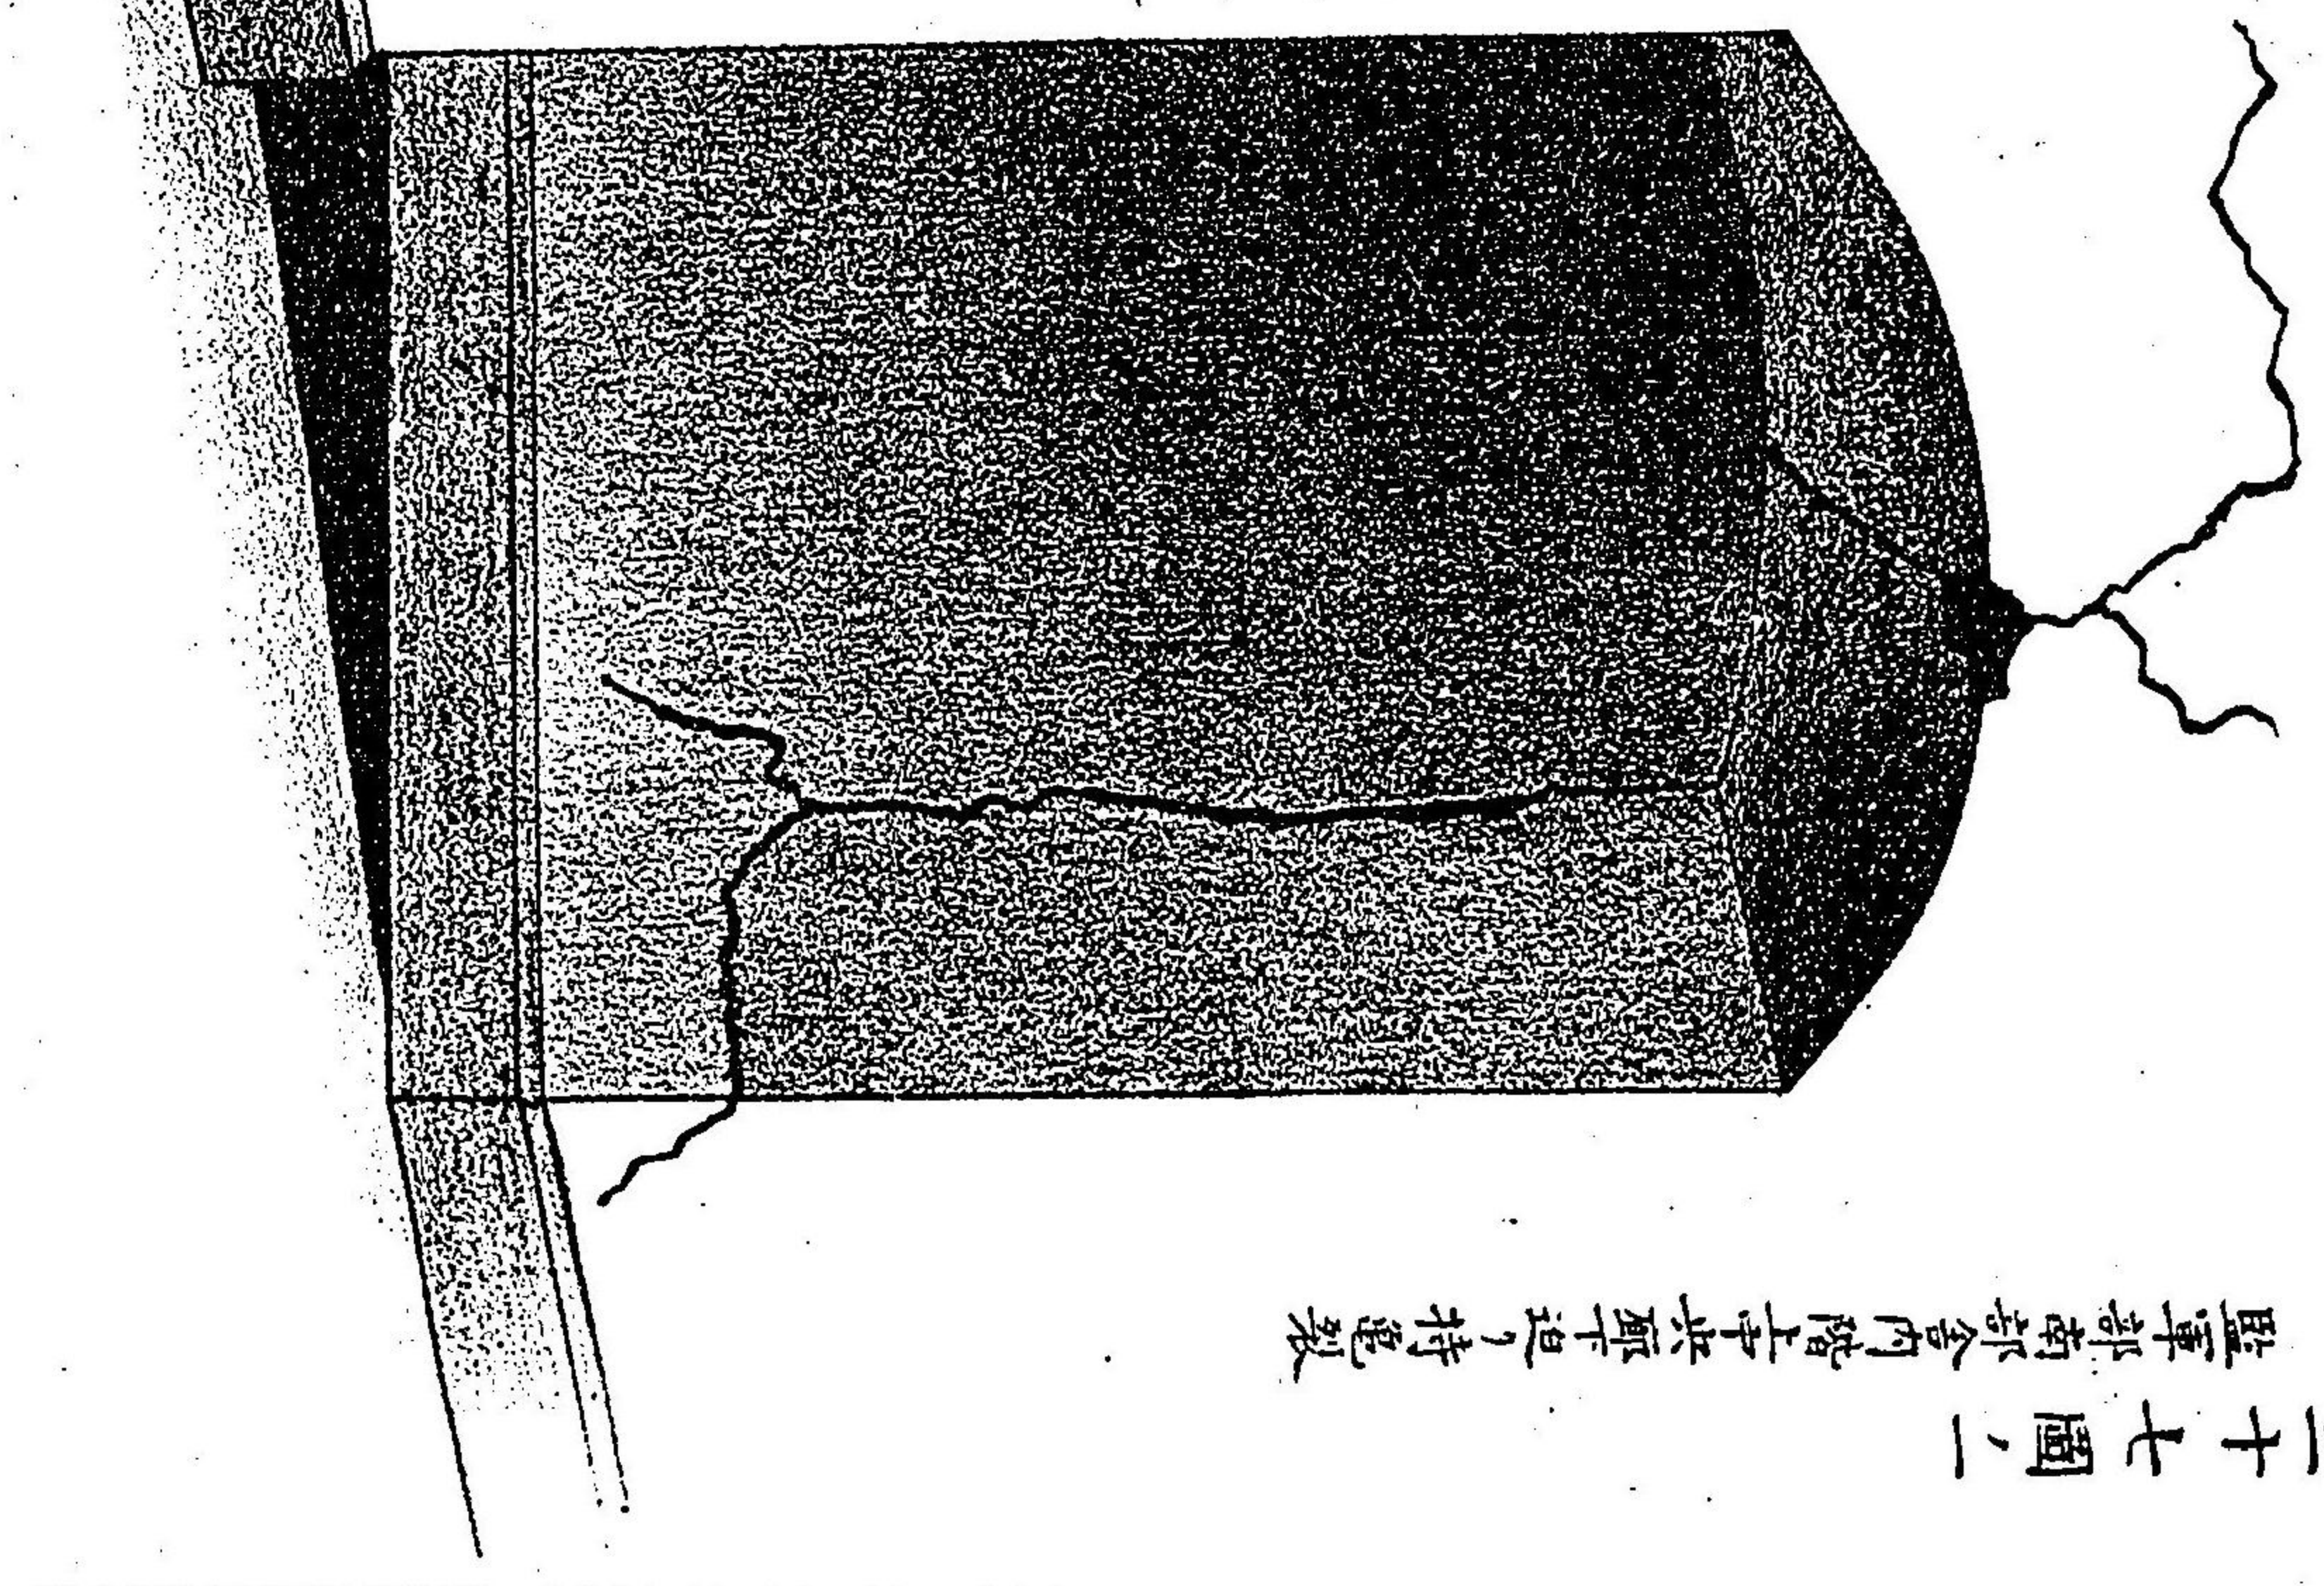
第三十六圖
近衛步兵二聯隊營內部階上廊下入口上部迫持急效

階上廊下ノ上半圓形迫持ハ頂部及ヒ腰部ニ於テ罅裂ヲ生ゼ
リ(第三十六圖)

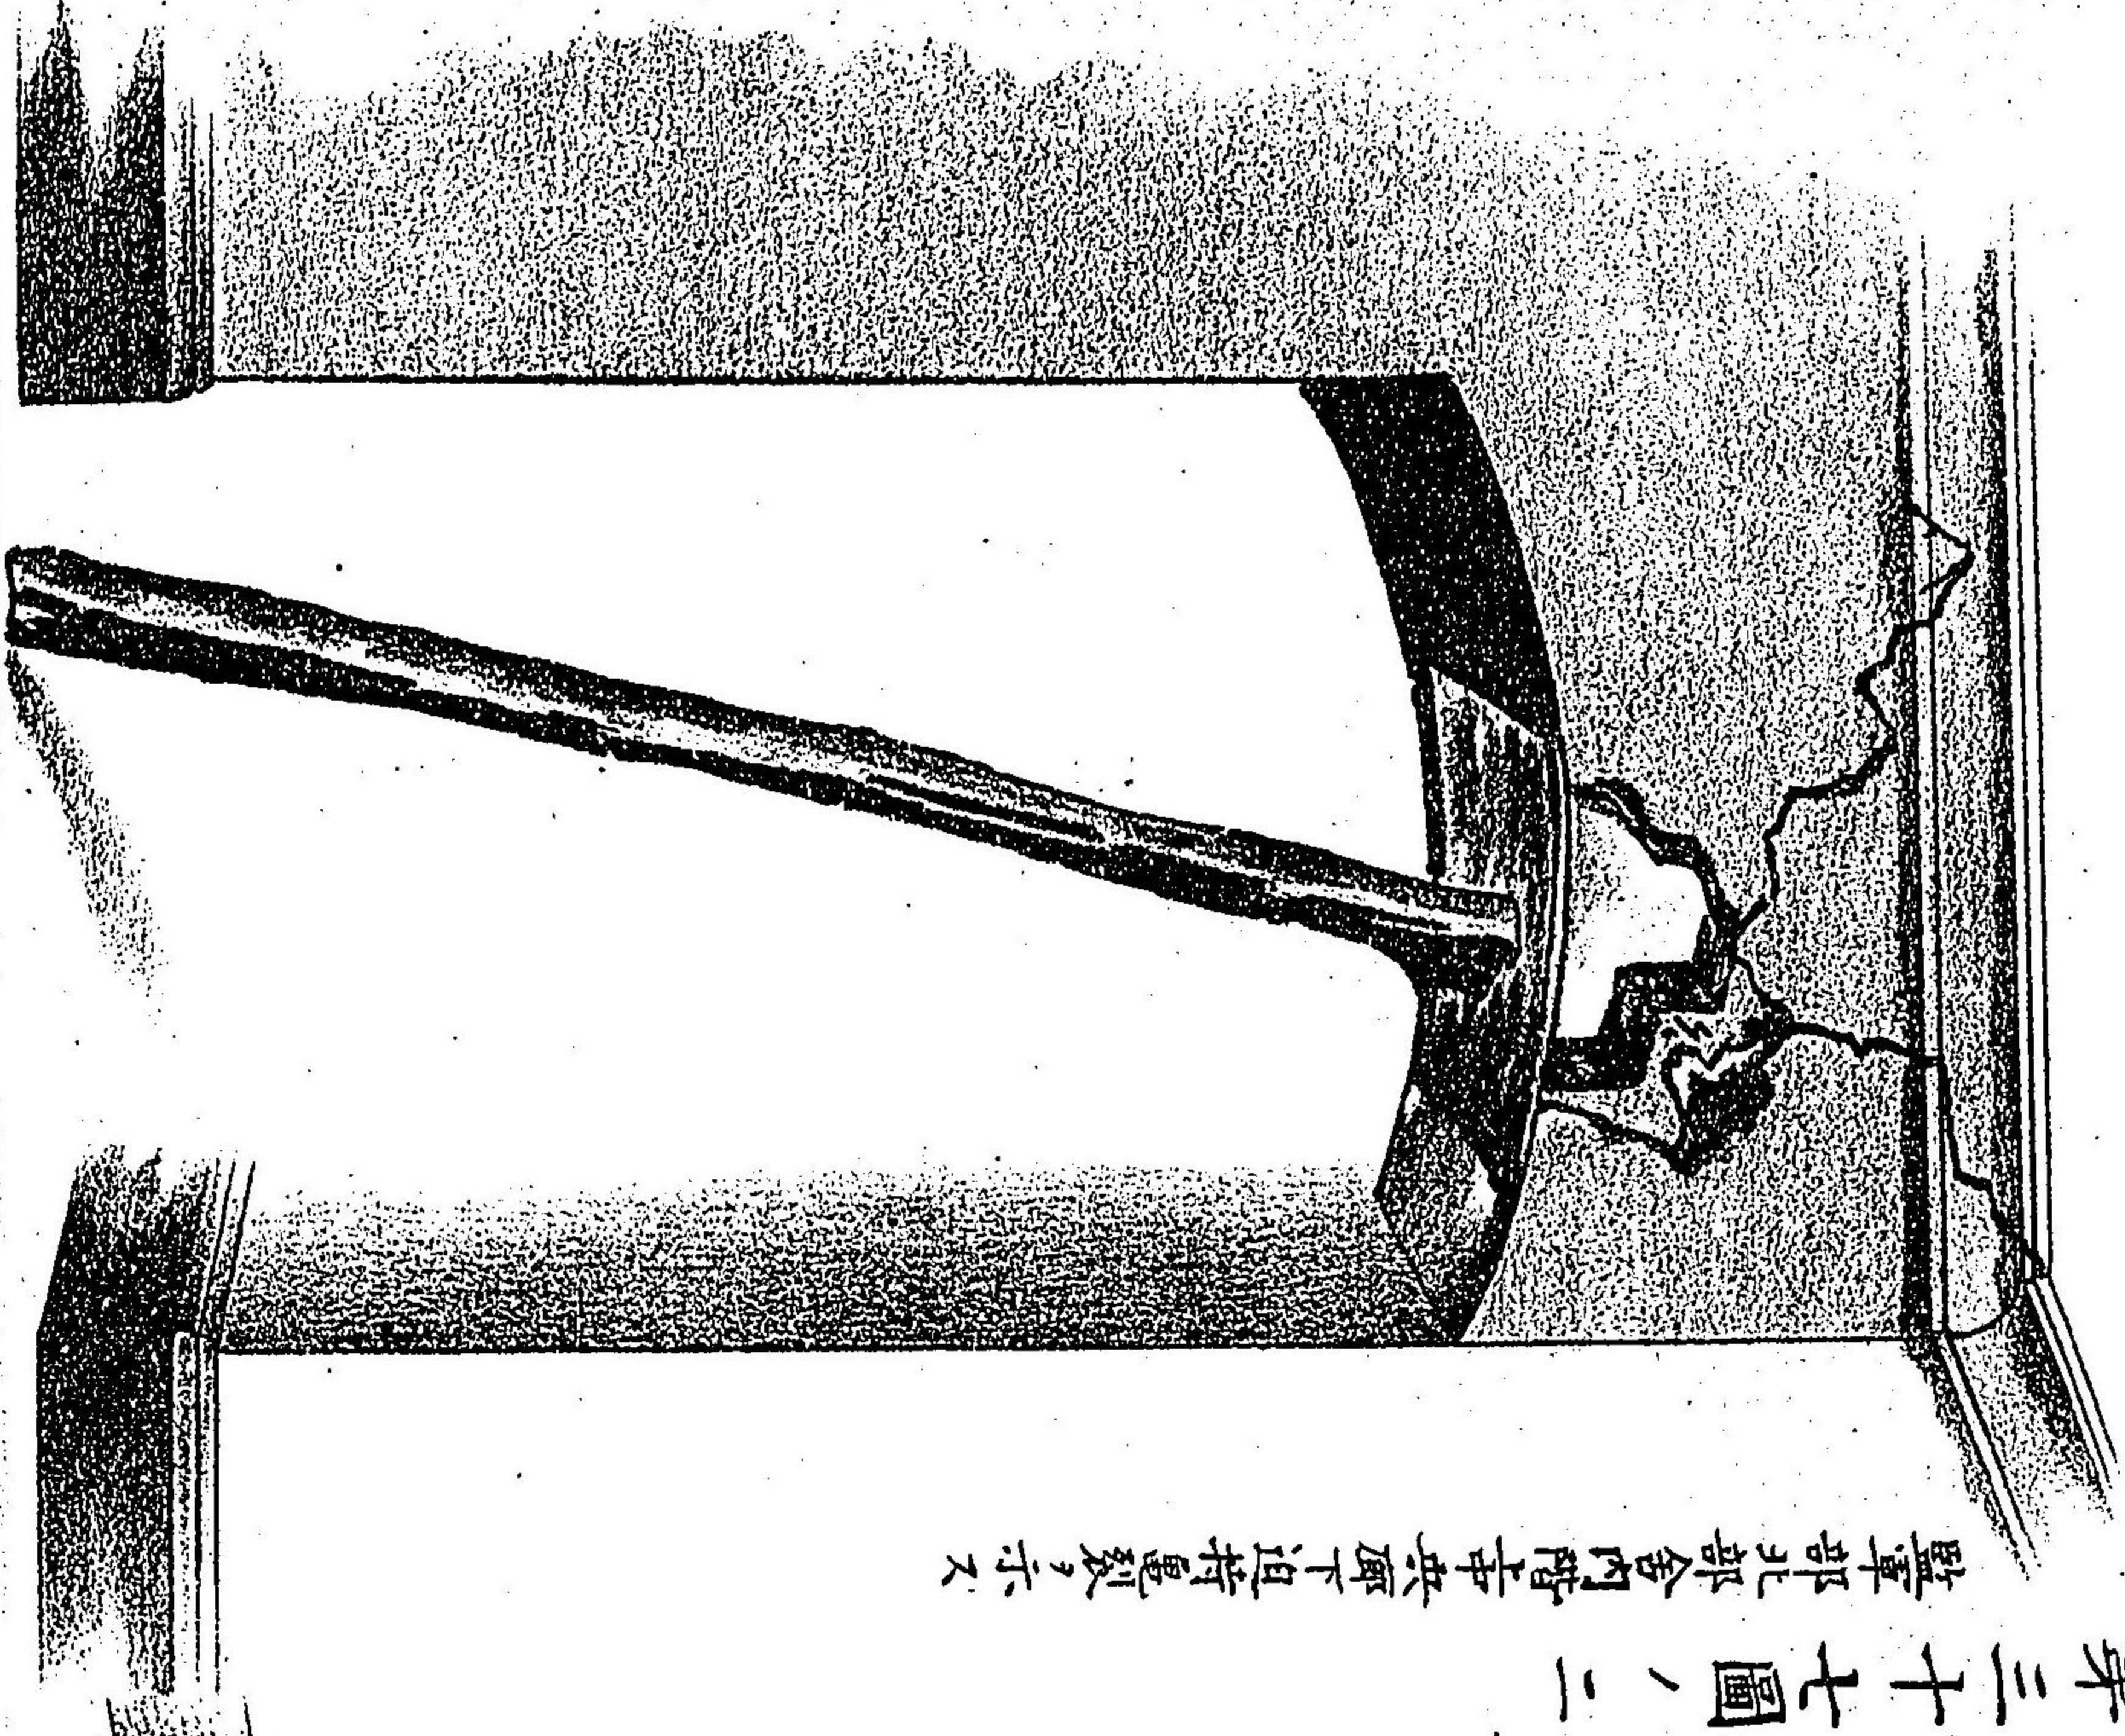
第三十七圖，一
監軍部南舍內階中塔碑平坦，持龜裂。

麹町區隼町監軍部ノ北部階上中央廊下上ノ迫持ハ橢圓形ナリ
其龜裂シテ危險ナルヲ第三十七圖ノ如シ

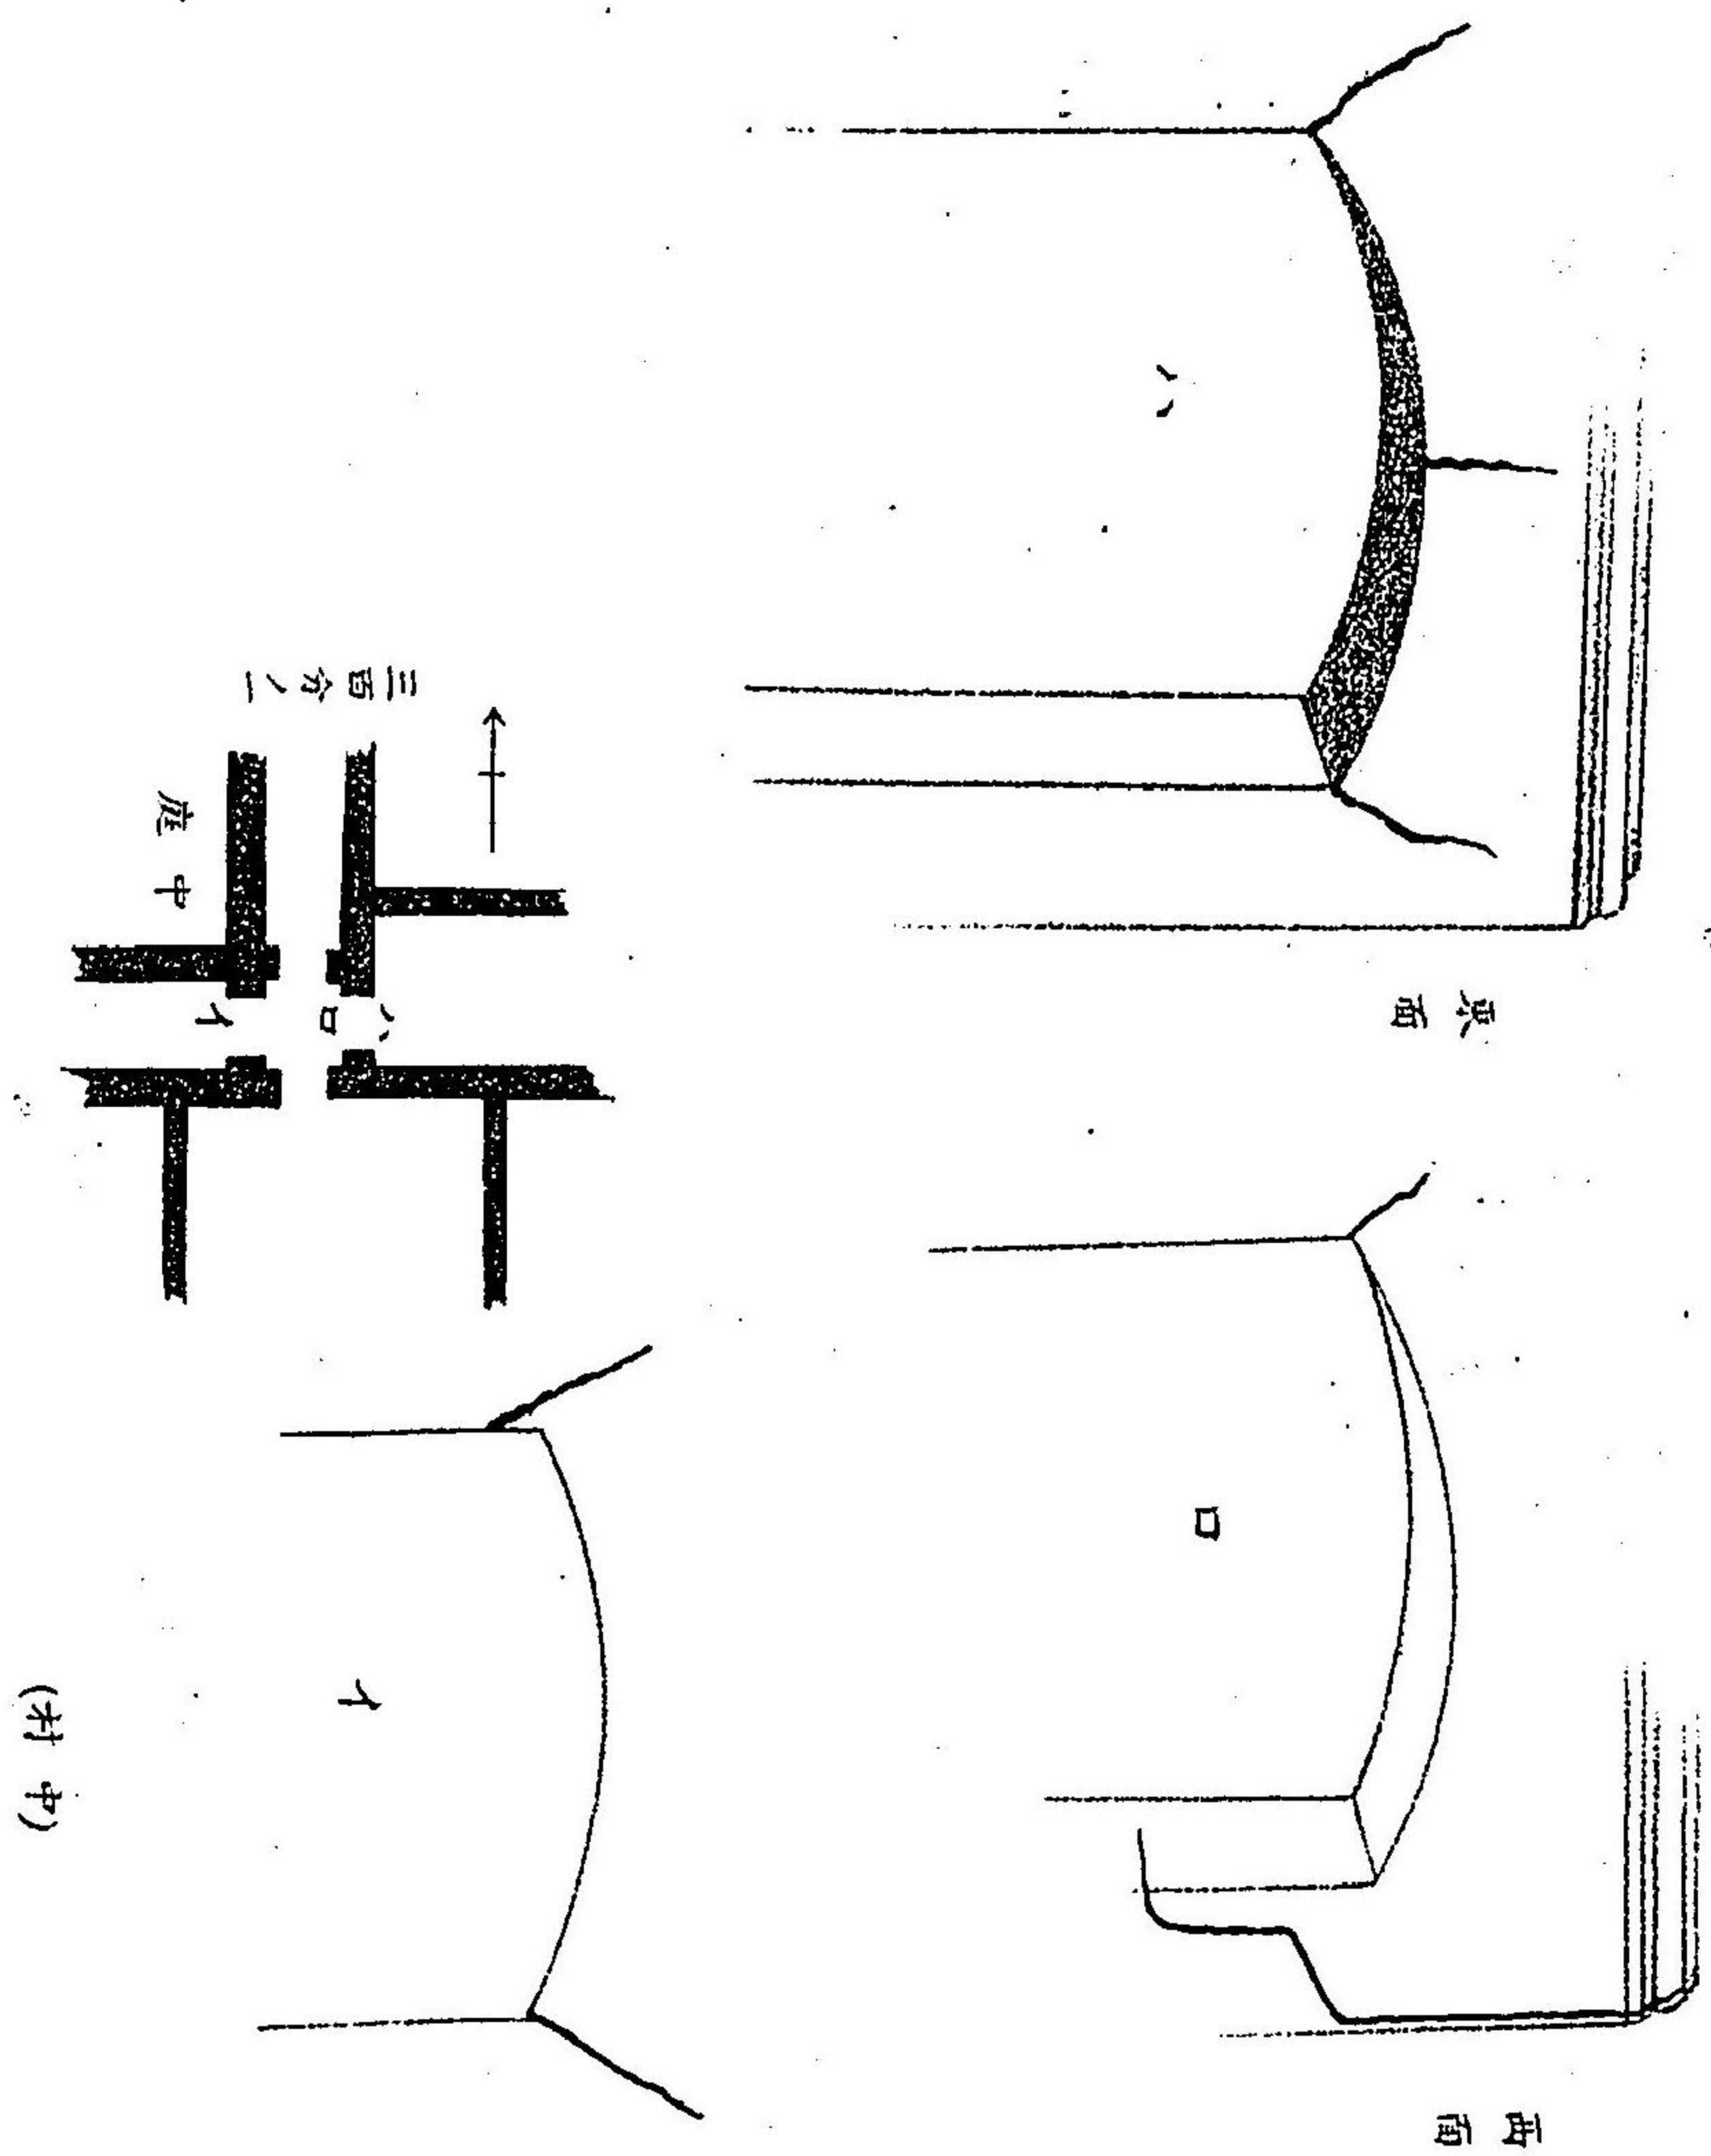
圖八十三第

海軍大學校ハ無難ト稱シ得ベキ程ノ建物ナリ此ノ如キ建物
ニシテ尙廊下迫持ニ罅裂ヲ生ゼリ即チ第三十八圖ノ如シ但

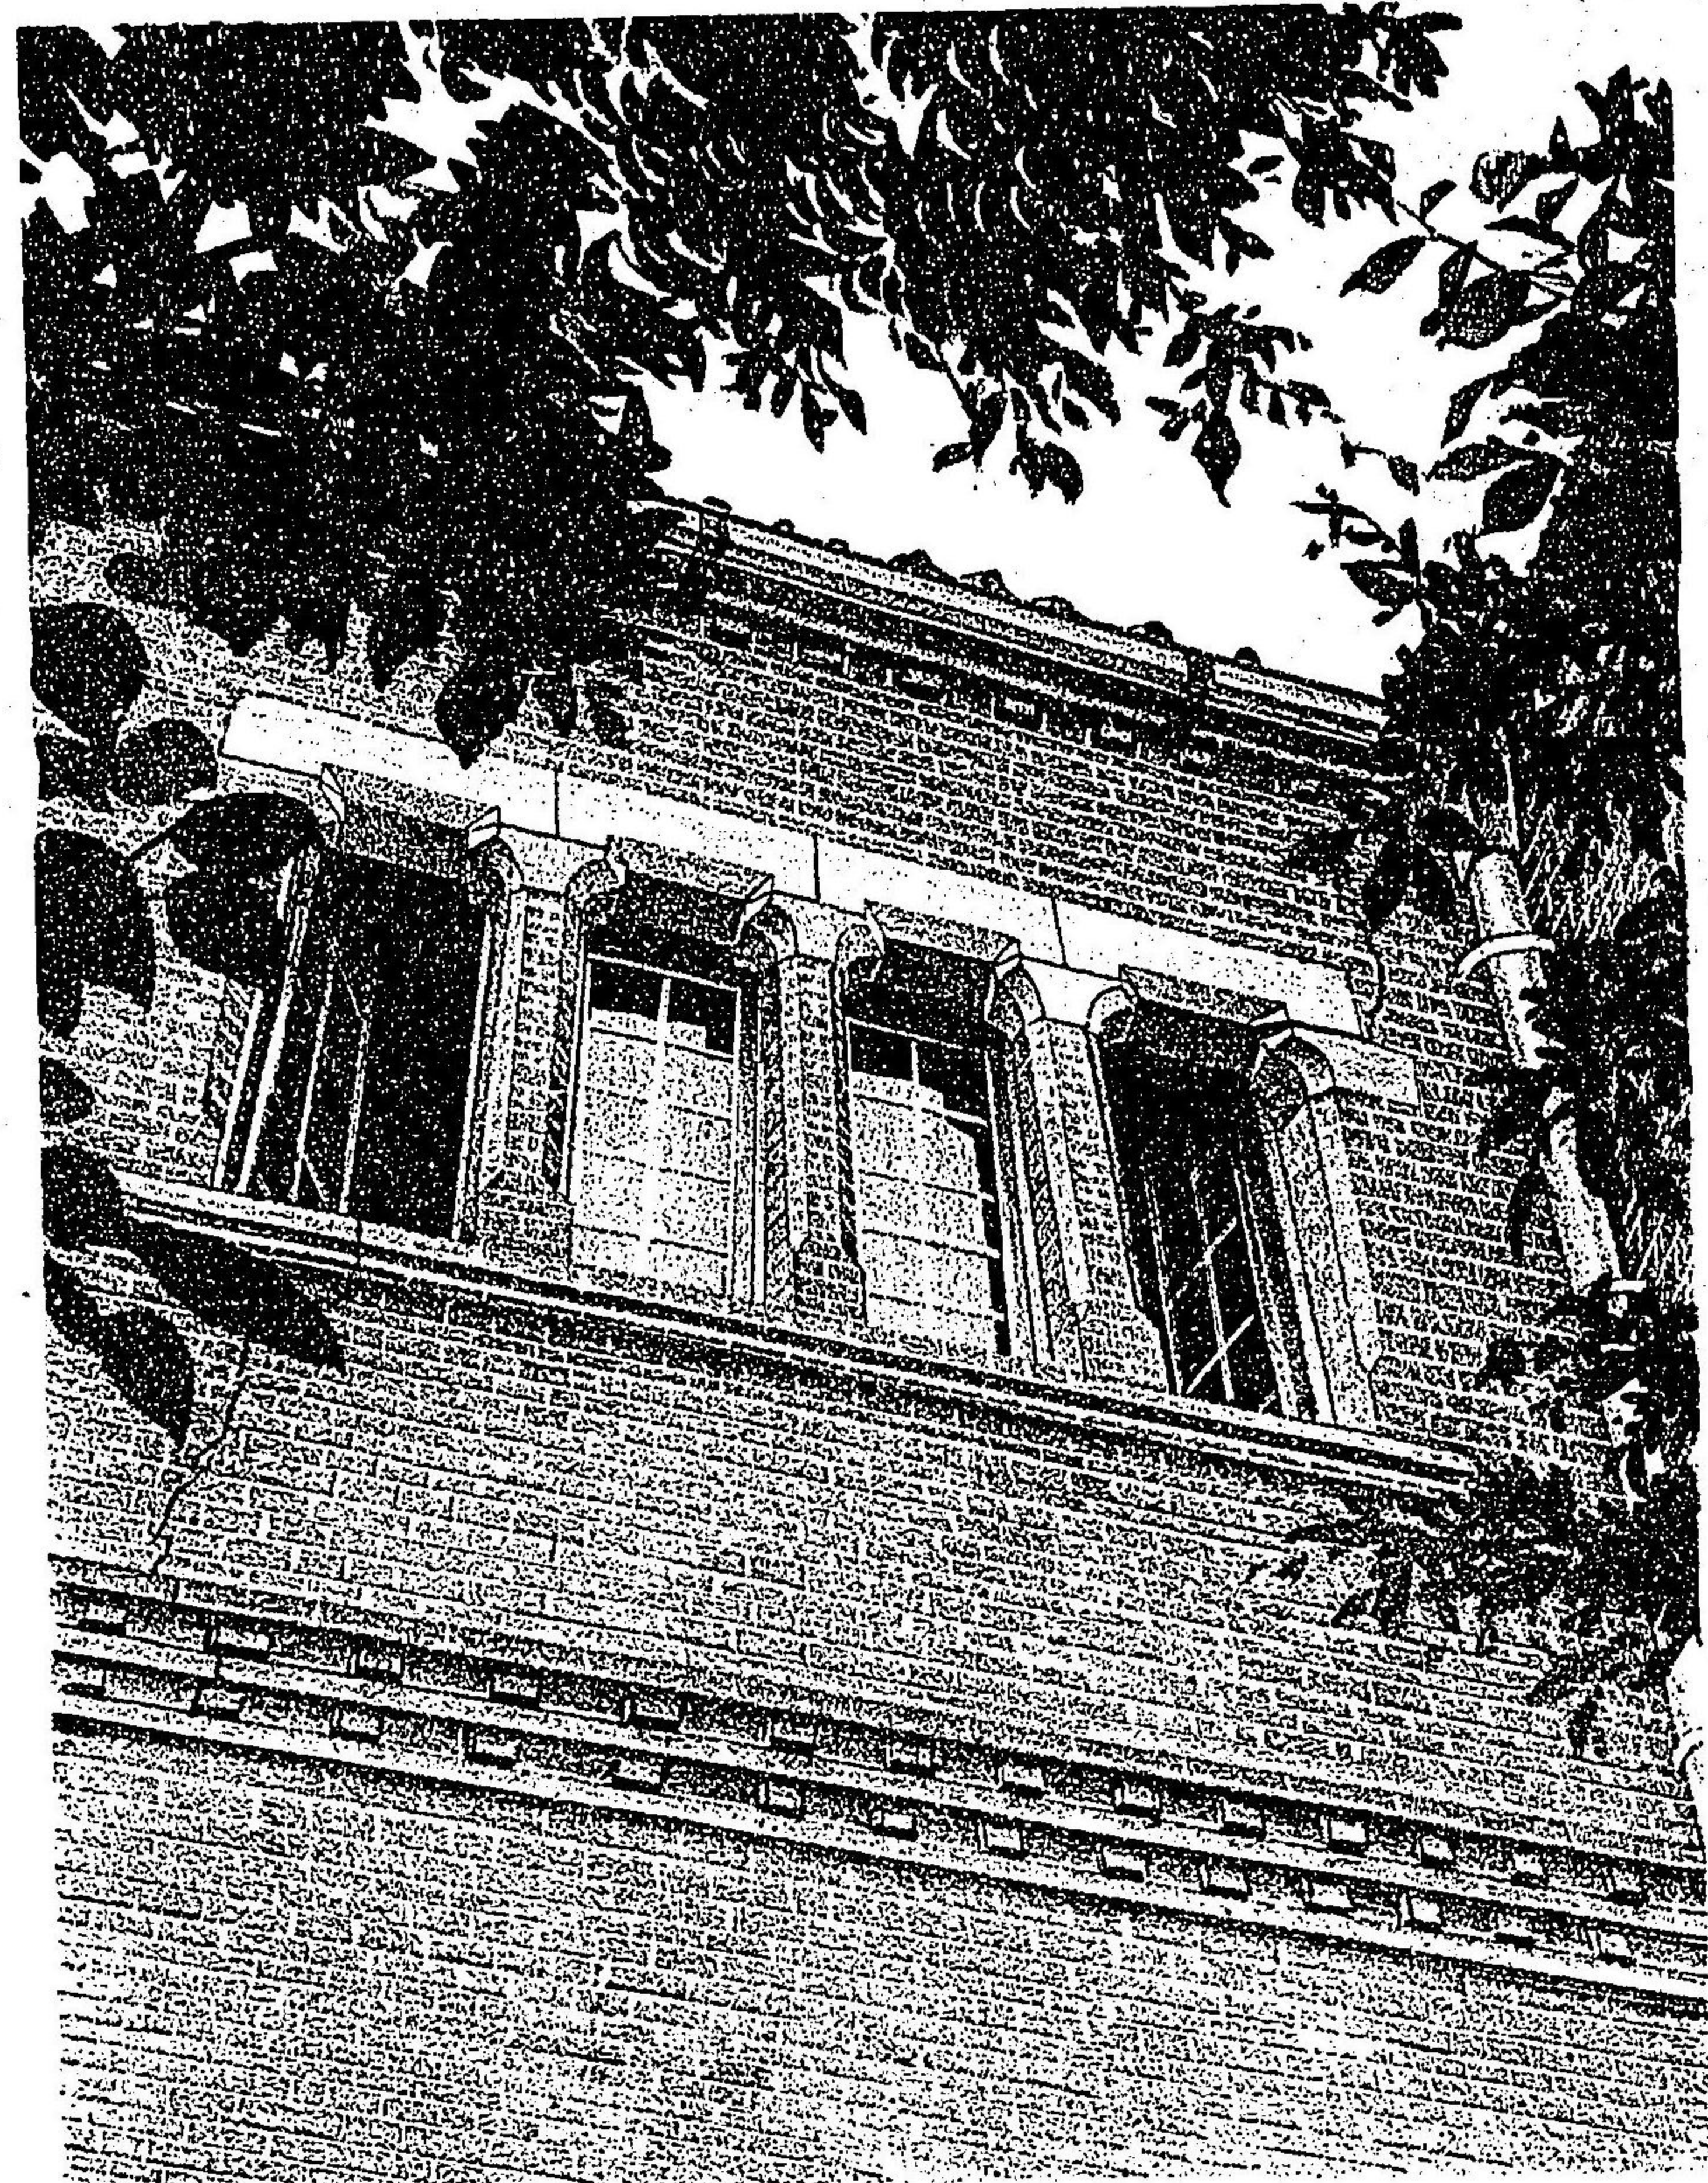
圖九十三第

舊生徒館窓上楣石ノ割レタルモノ無シ罅裂ハ單ニ楣石ト煉
瓦ノ接際ヲ通シ居ルノ場合アルノミ(第三十九圖參照)

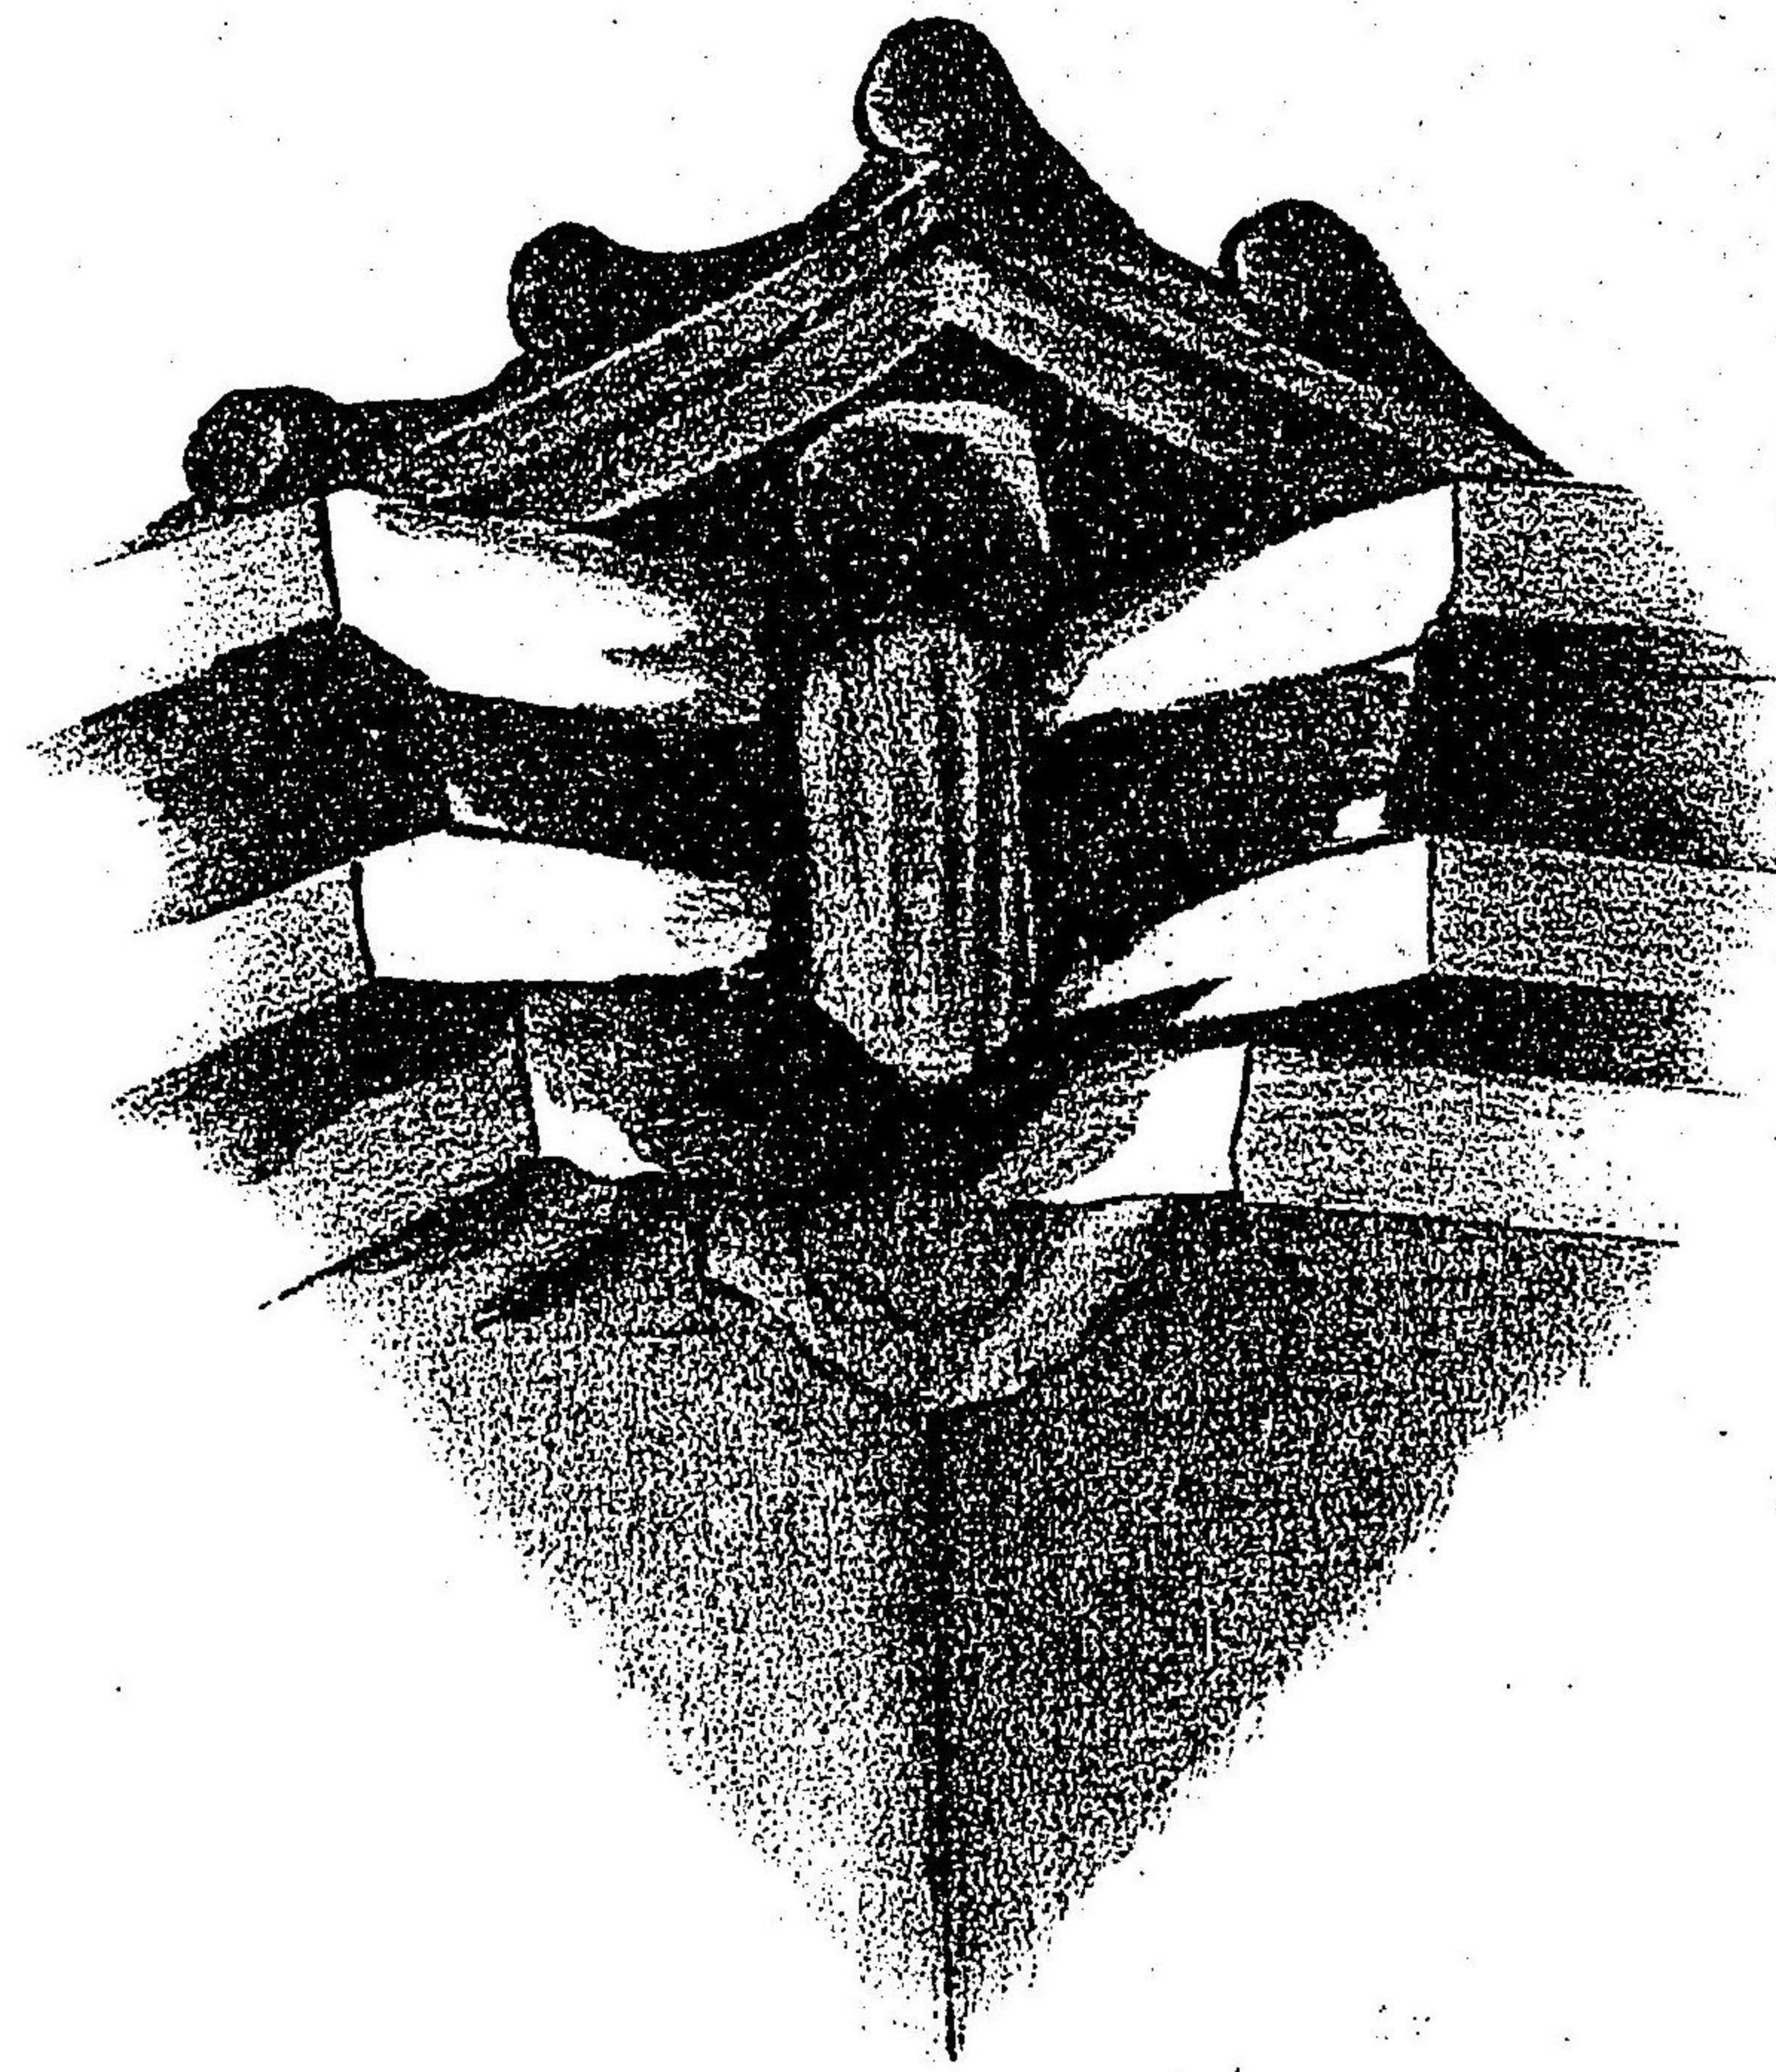
第五十二圖

近衛步兵茅三聯隊營厩所外部隅棟化壁龜裂

庖厨所ノ壁ハ軒ノ隅ニ於テ罅裂ヲ生セリ
