震災豫防調査會報告

第四號

○參照第二

參照第二 東京附近震災被害建物等調査報告

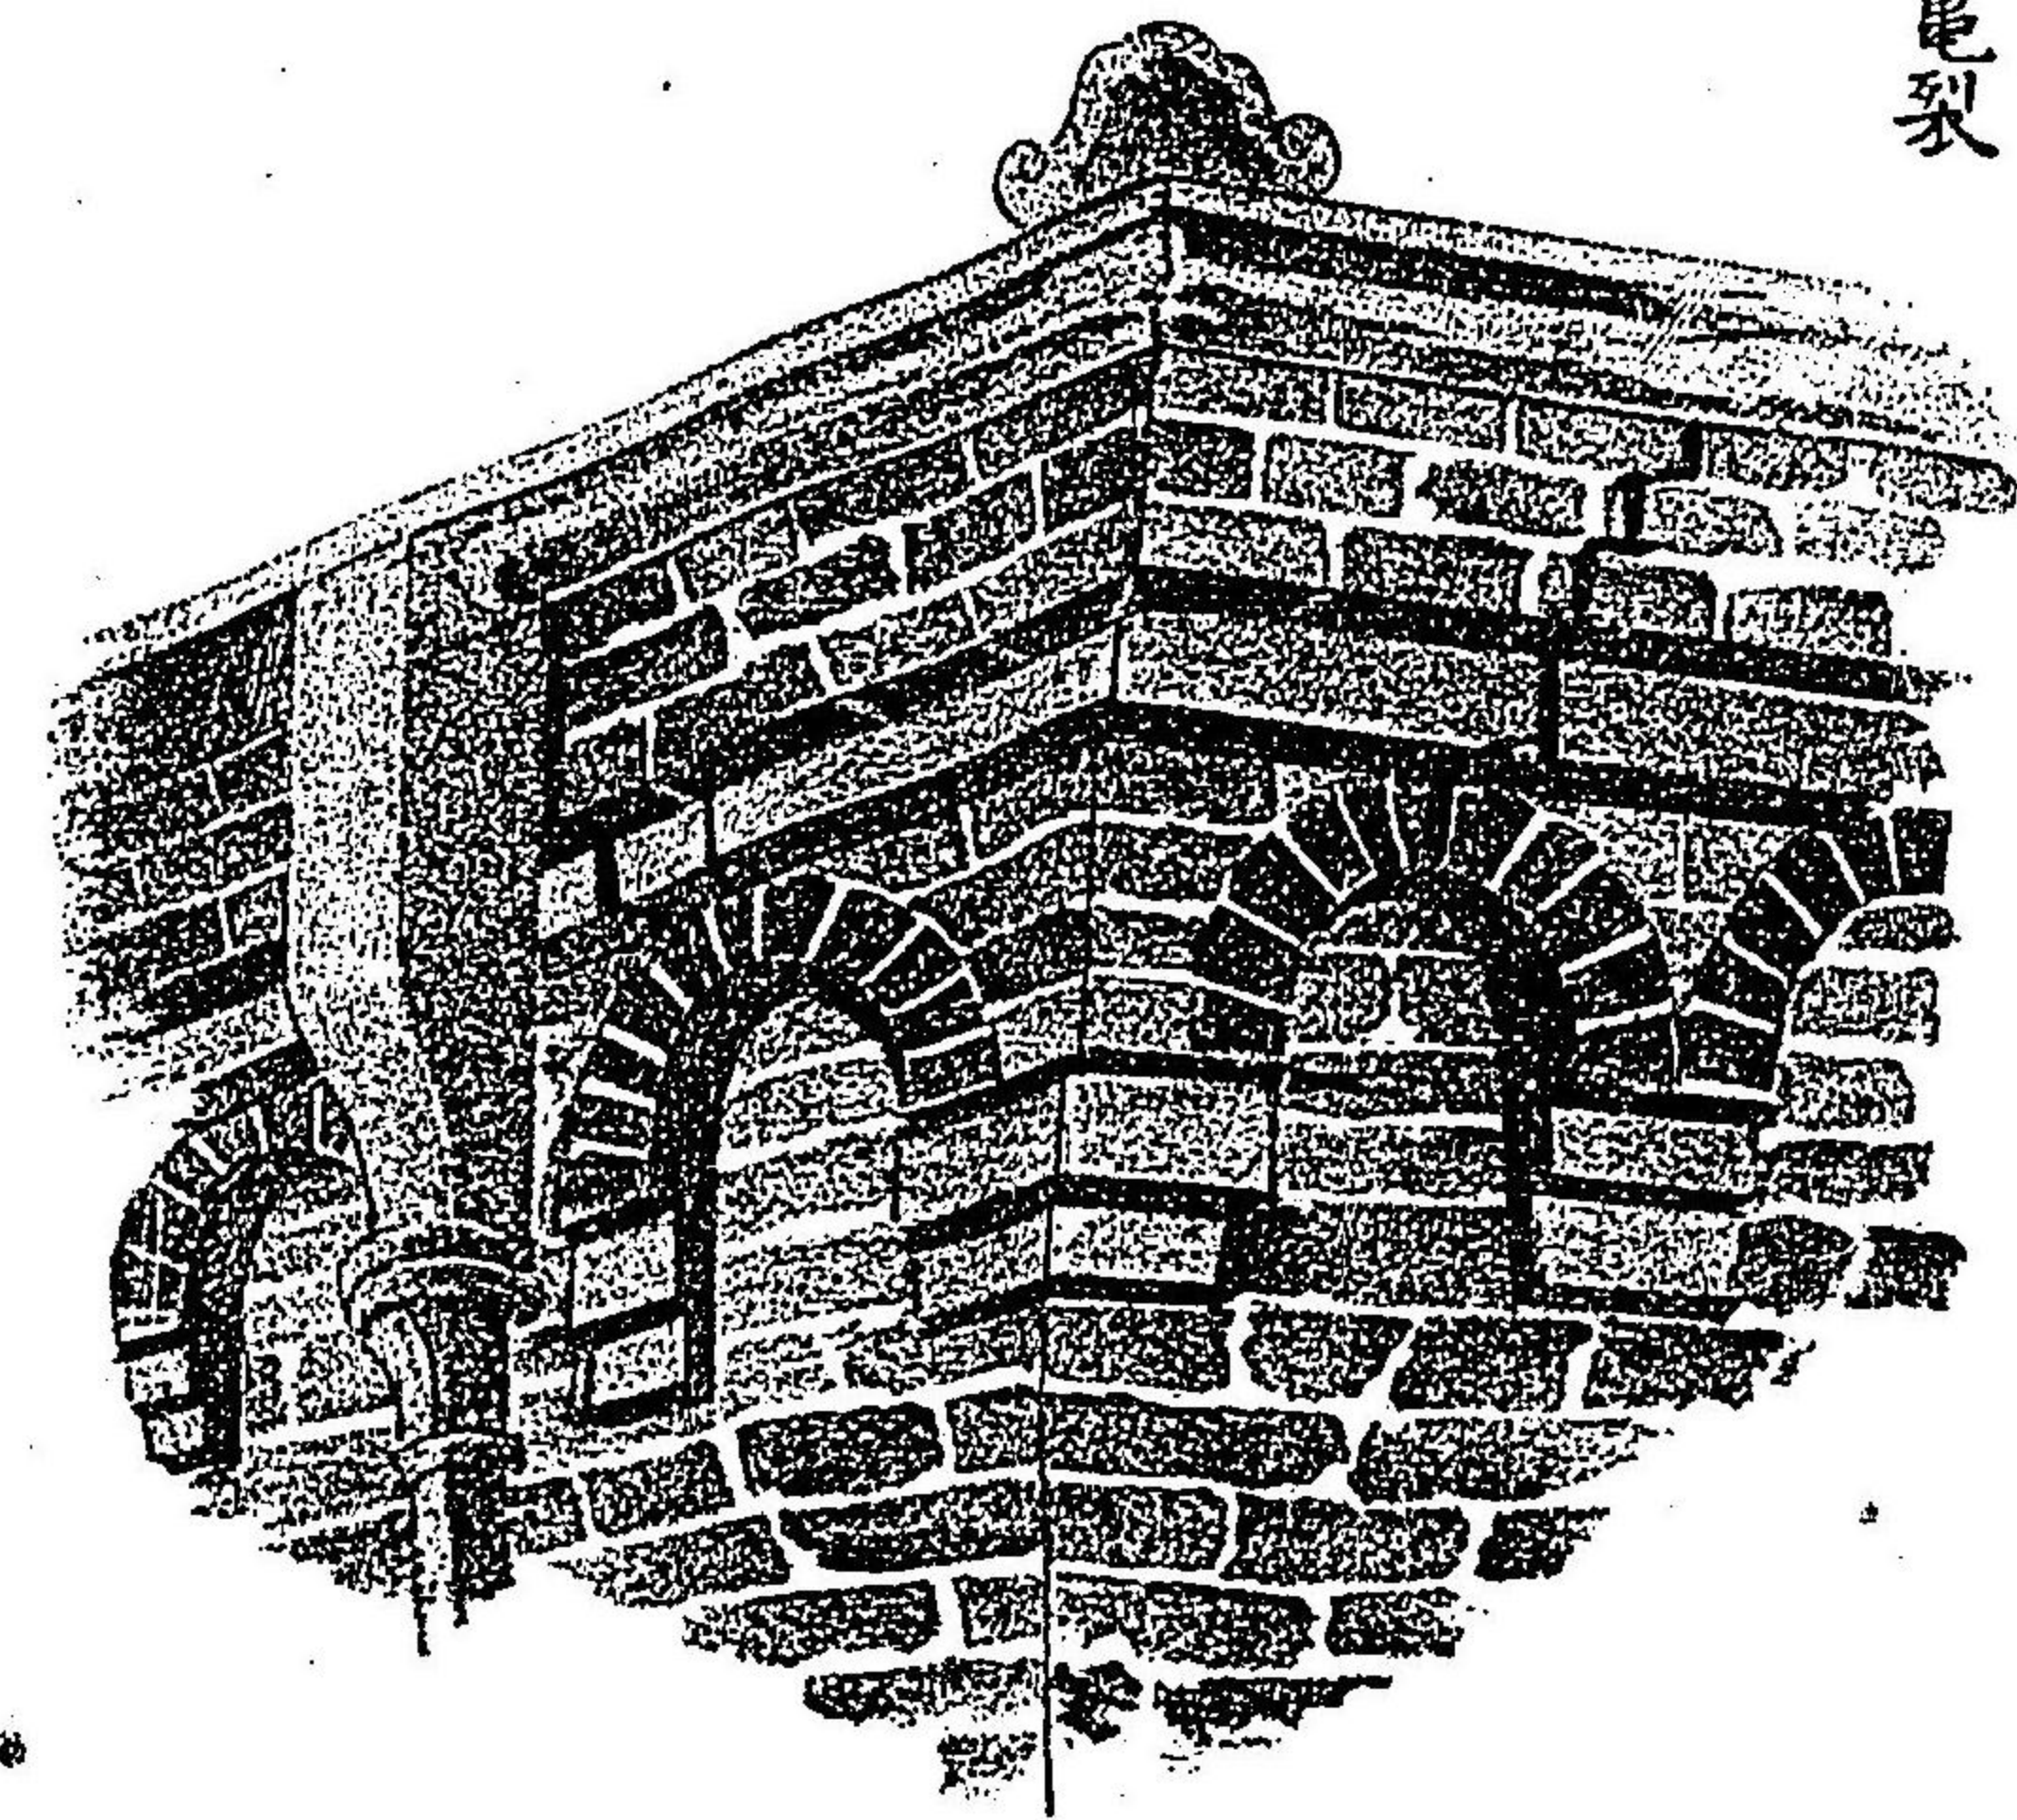
第五十四圖

麻布第一聯隊本部軒蛇腹角龜裂

同所ノ煉瓦軒蛇腹ハ四隅トモ同様ノ罅裂ヲ生セリ第五十四
圖ハ即チ其一角ヲ示ス

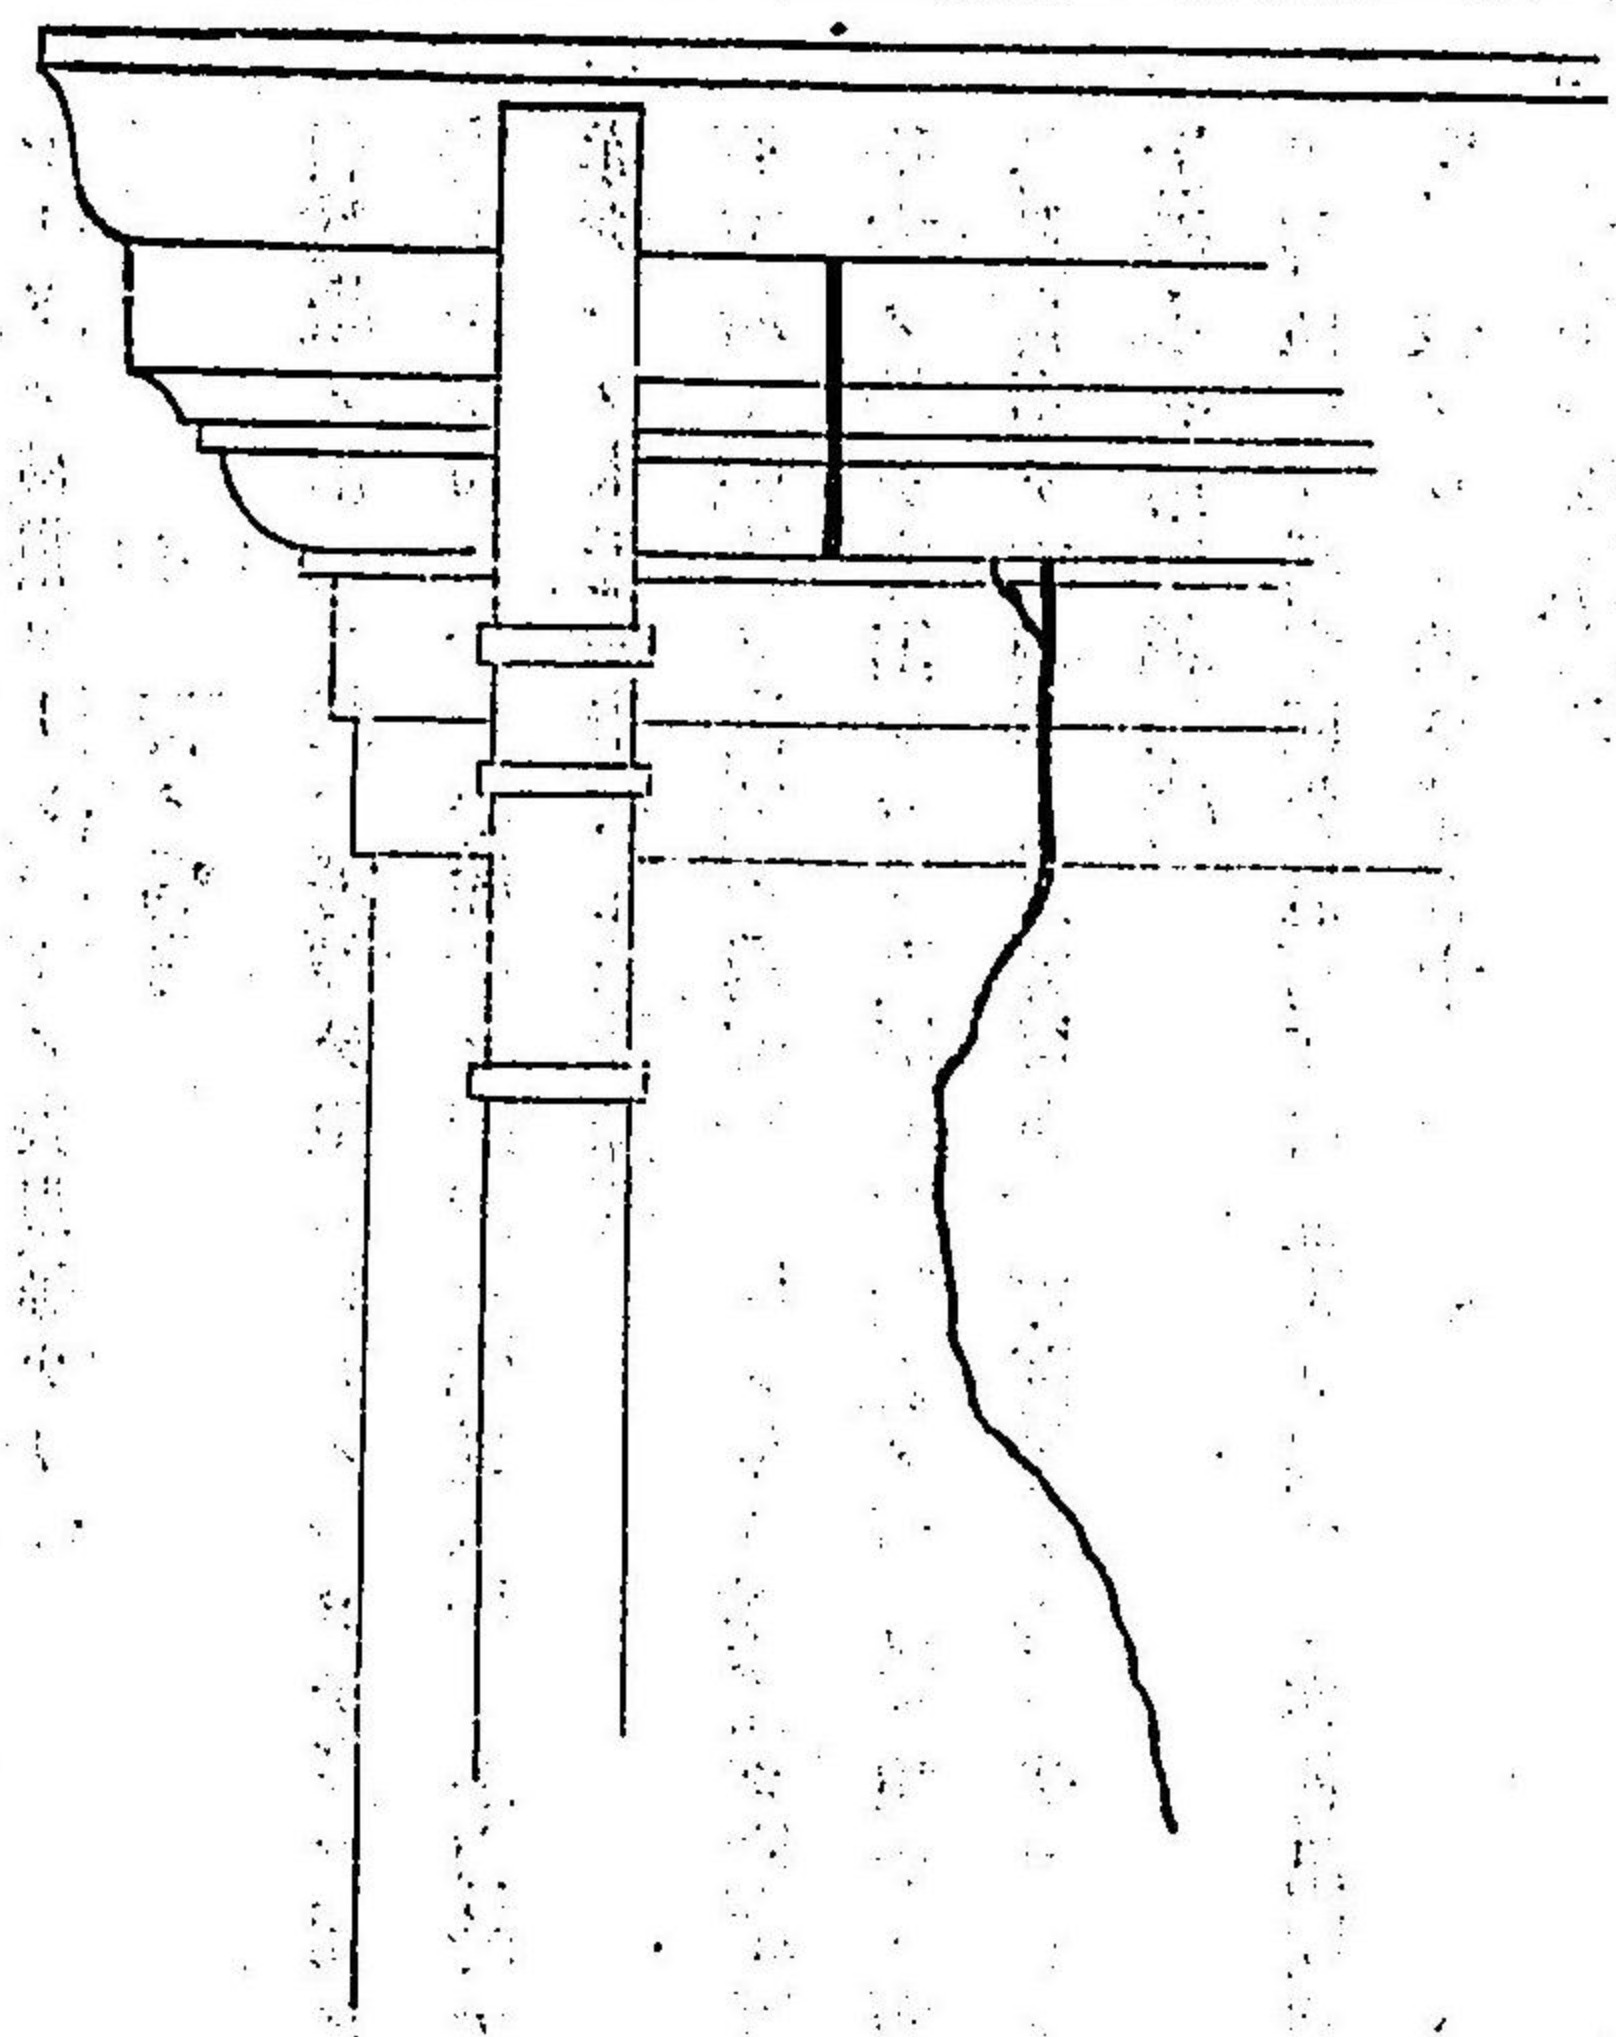
第五十六圖
海軍大臣官舎

新築煉瓦造ナル海軍大臣官舎ハ損害至テ甚ナシ然レドモ其
東南隅ニ於テ煉瓦及ヒ石ニ沿フテ罅裂ヲ生セシヲ第五十六
圖ノ如シ其罅裂ハ目地並ニ煉瓦ヲ通ス

ス通ヲ地目ヒ及尾煉ハ裂罅

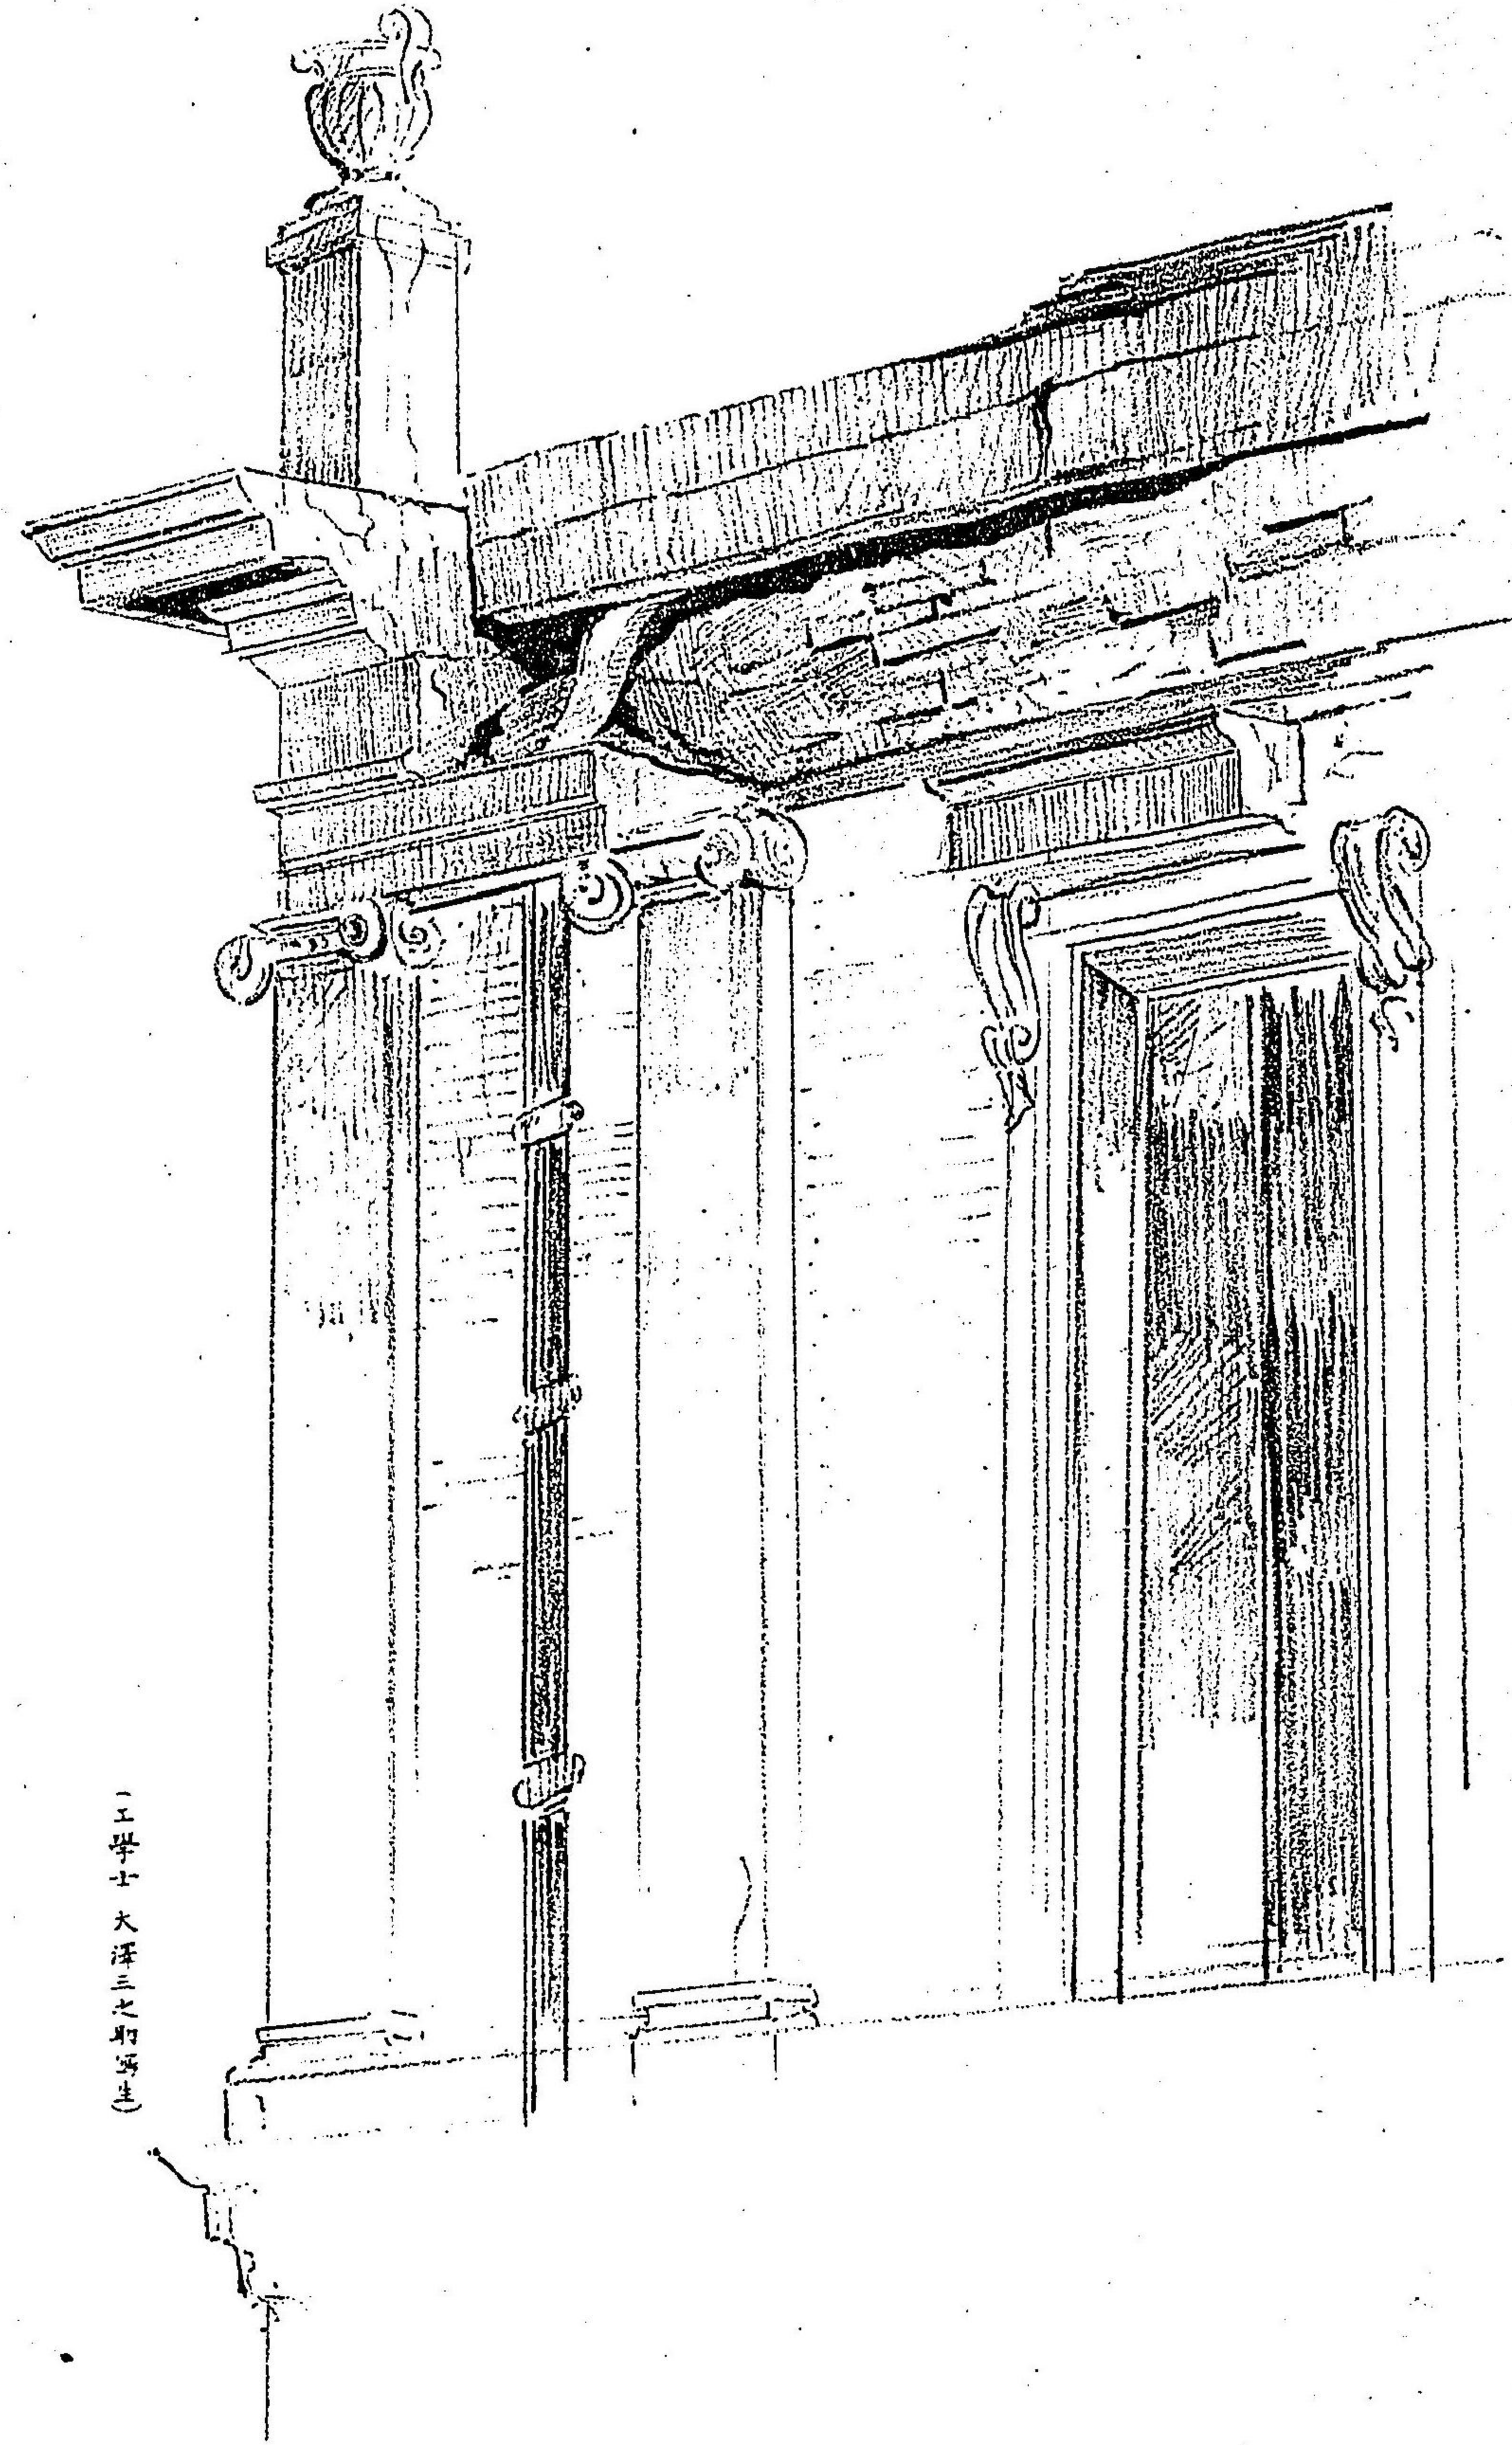
第五十九圖 虎之門元工部大學校本館左翼

舊工部大學校左翼ノ軒蛇腹墜落ノ狀況第五十九圖ノ如シ
