Botsing in de lucht

*Tussen de vliegtuigen PH-BWC en PH-BWD
van de KLM Luchtvaartschool,
beiden van het type Beech Bonanza A36,
nabij Smilde op 8 juni 2000*

Den Haag, april 2003 (onderzoeksnummers 2000068/-069)

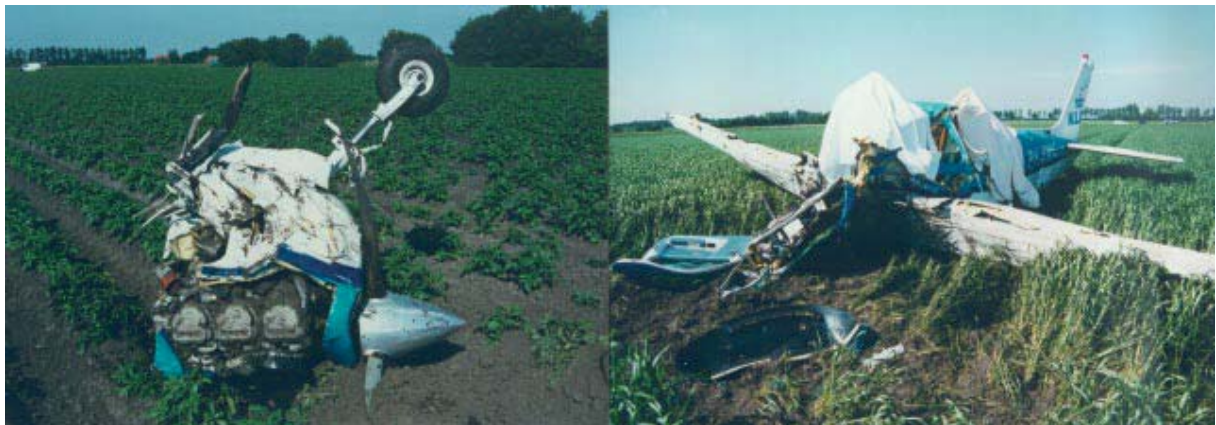
Tijdens de botsing is de motorsectie inclusief beplating, propeller en neuswiel van het vliegtuig gesepareerd. Bij de aanraking met de grond, die onder een zeer grote hoek plaatsvond, werd het vliegtuig volledig vernield.

Afb. 2 en 3 Motorsectie en rompgedeelte van de PH-BWC.

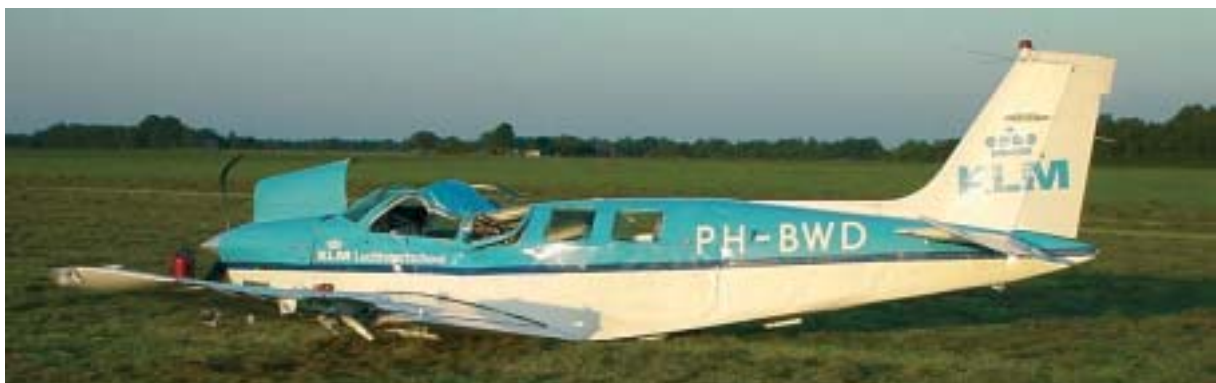
Na de botsing slaagde de bestuurder van de PH-BWD erin een noodlanding te maken op een weiland in noordwestelijke richting. De landing werd uitgevoerd met landingsgestel en flaps ingetrokken.

Afb. 4 De PH-BWD na de landing.

De PH-BWD was na de botsing zwaar beschadigd. De sterke indrukking van de bovenzijde van de romp achter de voorruit moet de besturing ernstig hebben belemmerd. Onder moeilijke omstandigheden heeft de bestuurder een geschikte landingsplaats gekozen en een geslaagde noodlanding gemaakt. De landing vond plaats op een weiland in noordwestelijke richting, met ingetrokken landingsgestel en zonder gebruik te maken van de flaps. De zware schade aan het vliegtuig en de op dat moment onbekende invloed daarvan op de besturingsmogelijkheden, rechtvaardigen de keuze voor een landingsveld in de onmiddellijke nabijheid dat met een beperkte bocht bereikt kon worden. De geringe rugwindcomponent tijdens de landing was hierbij van ondergeschikt belang.

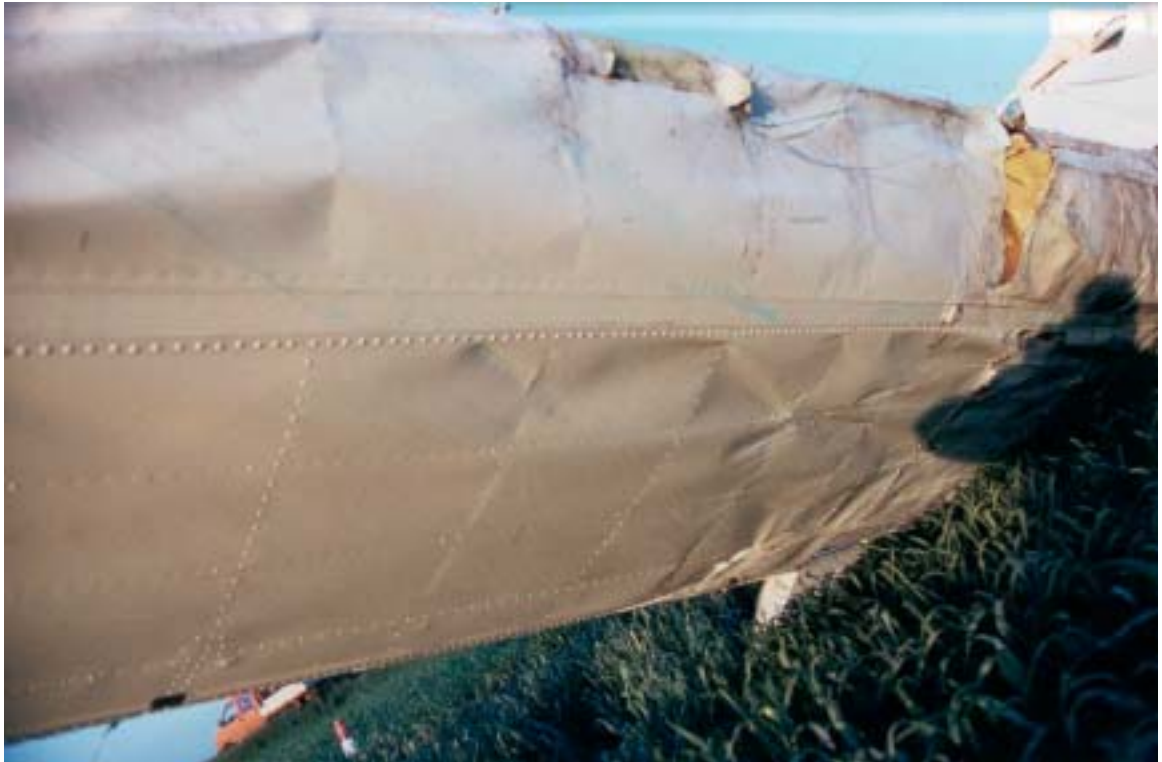
- De onderzijde van de rechtervleugel vertoont blauwe verfstrepen in dwarsrichting, en ook schade (gaten) die niet direct te verklaren is uit het in aanraking komen met de grond. Beide toestellen hebben alleen blauw gespoten delen op de bovenzijde (Figuur 2-4).

Figuur 2-4: Verf en schade aan de onderzijde van de rechtervleugel van de PH-BWC

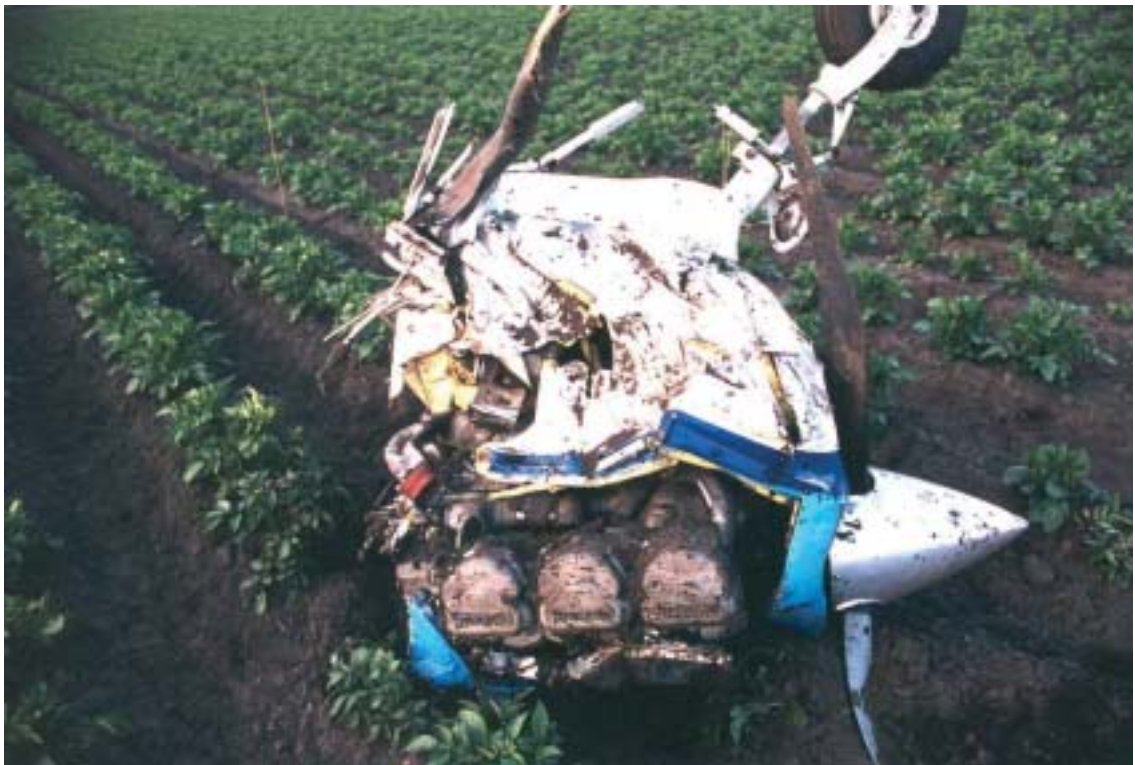
- Het motorsamenstel is nader onderzocht. Het plaatwerk van de motorbevestiging (monococque constructie) vertoont zware inslagschade. Het is niet goed mogelijk onderscheid te maken tussen schade ontstaan bij de mogelijke interactie tussen de twee vliegtuigen en schade als gevolg van de inslag(en) op de grond. Figuur 2-5 geeft een overzicht van het motorsamenstel. De stand is zoals in het veld teruggevonden. De neuspoot staat naar buiten als gevolg van een gebroken borging.

Figuur 2-5: Motorsamenstel PH-BWC

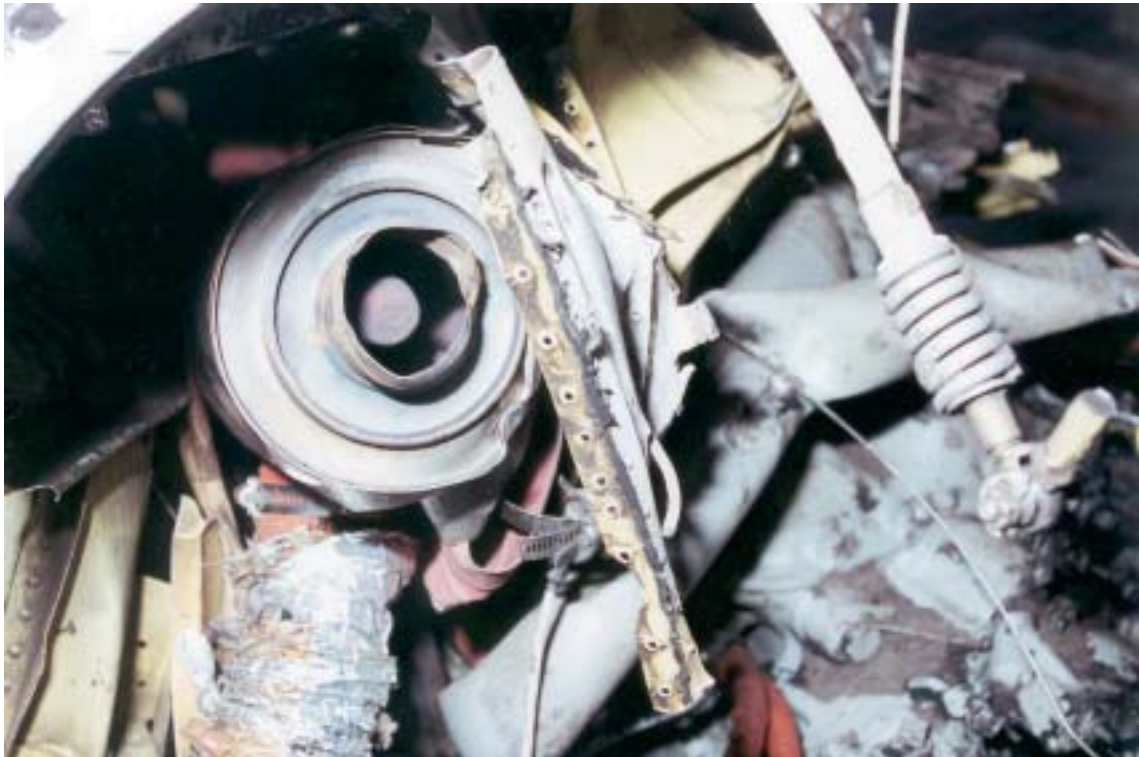
- De plaatwerkranden waarmee de metalen “doos” die de motor en in feite de hele neussectie draagt aan het brandschot vastzit vertonen allemaal hetzelfde beeld van uitgetrokken of uitgescheurde klinknagels en klinknagelgaten (zie Figuur 2-6). Door de vervorming bij de klap op de grond is geen krachtrichting aan te geven anders dan van het brandschot af. Dit vanwege de beperkte schade aan de bovenzijde van het samenstel (cowling deuren).
- Alle propellertippen vertonen scherp gedefinieerde gleuven en krassen als gevolg van inslag in een hard en scherp materiaal, waarschijnlijk metaal.

Figuur 2-6: Voorbeeld klinknagelrand neussectiebevestiging

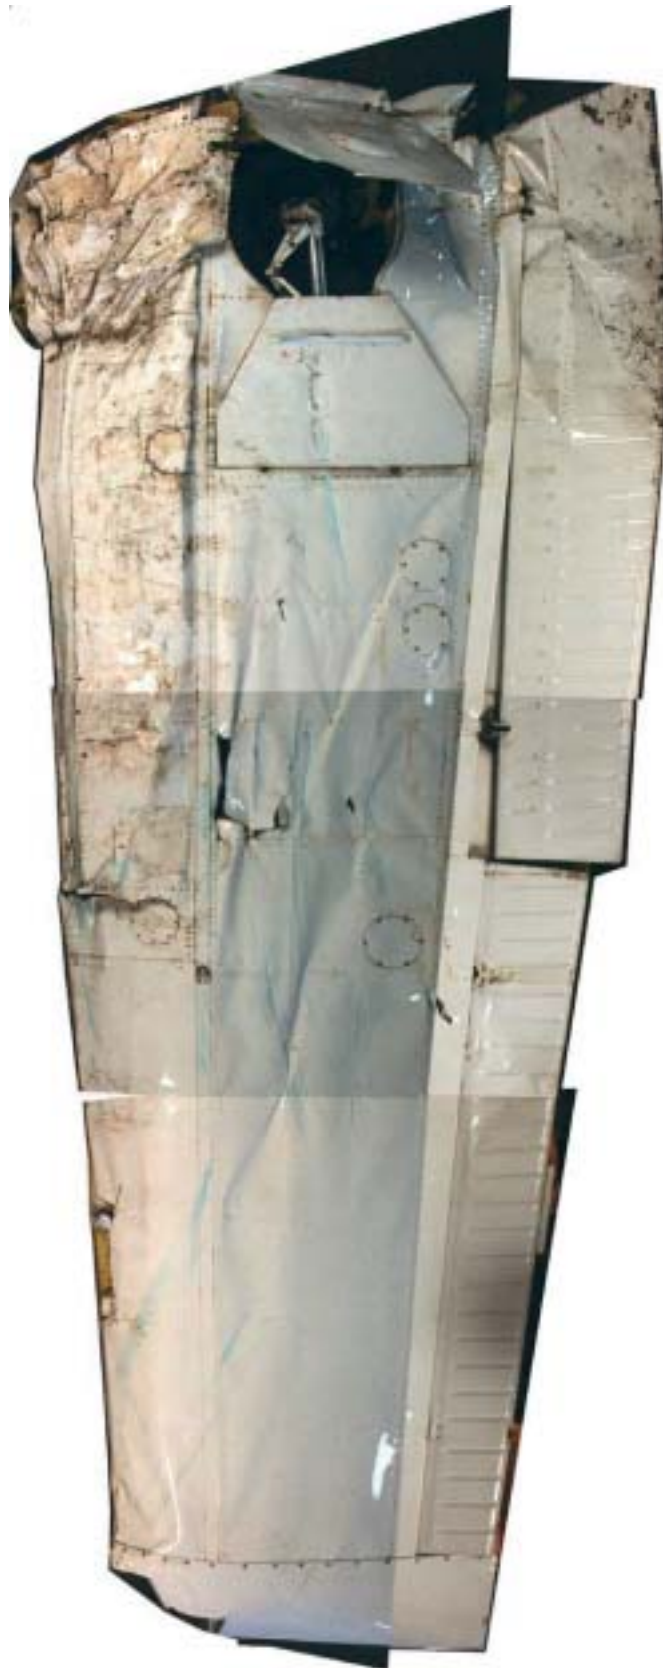
- De onderzijde van de rechtervleugel van de PH-BWC vertoont de volgende significante sporen (zie Figuur 2-7: Onthoekt fotosamenstel van de onderzijde van de rechtervleugel van de PH-BWC.):

- vervorming en blauwe verfsporen op het vastzetoog nabij de vleugelvoorrand. De richting van vervorming is dwars, van buiten naar binnen (mogelijk corresponderend met een gat in het dak van de BWD met dezelfde breedte).

- De algemene richting van de blauwe verfstrepen is dwars over de vleugel, met een deel onder 60 graden ten opzichte van de vliegtuiglansas op het buitenste deel van de vleugel.

Figuur 2-7: Onthoekt fotosamenstel van de onderzijde van de rechtere vleugel van de PH-BWC.

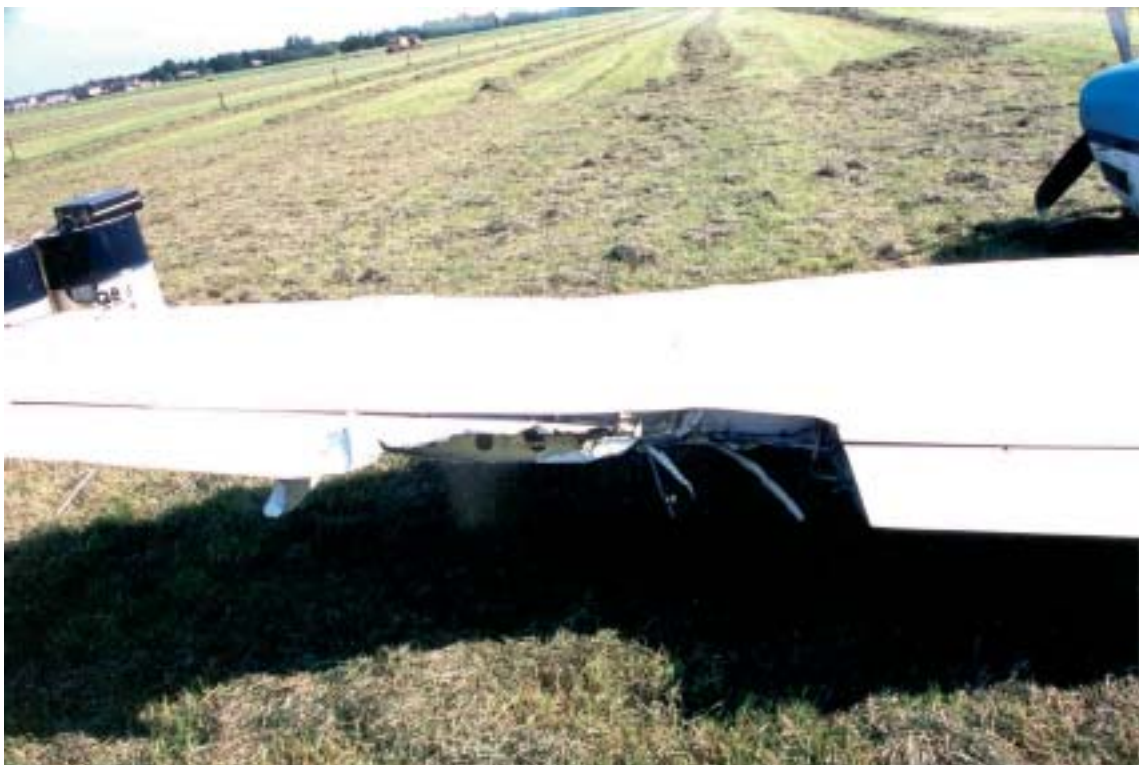
- De sporen in het landingsgebied geven aan dat de noodlanding gecoördineerd en zeer rustig is geweest. Het overgrote deel van de schade aan de PH-BWD is dus te wijten aan de interactie met de PH-BWC.
- De linker tip vertoont sporen van blauwe verf aan de boven zijde. De opstaande rand (strake) bij de tip is verbogen, naar het vliegtuig toe.
- Het linker rolroer is voor ongeveer tweederde van zijn lengte aan de rompzijde verdwenen. De randen vertonen ruwe, hakkelige sporen. Het roer is naar buiten (dwars op de vliegtuiglangsas) geforceerd, en zit ongeveer in de neutrale positie (gestroomlijnd) vast in de vleugelrand ernaast (Figuur 2-8).

Figuur 2-8: Schade linker rolroer PH-BWD

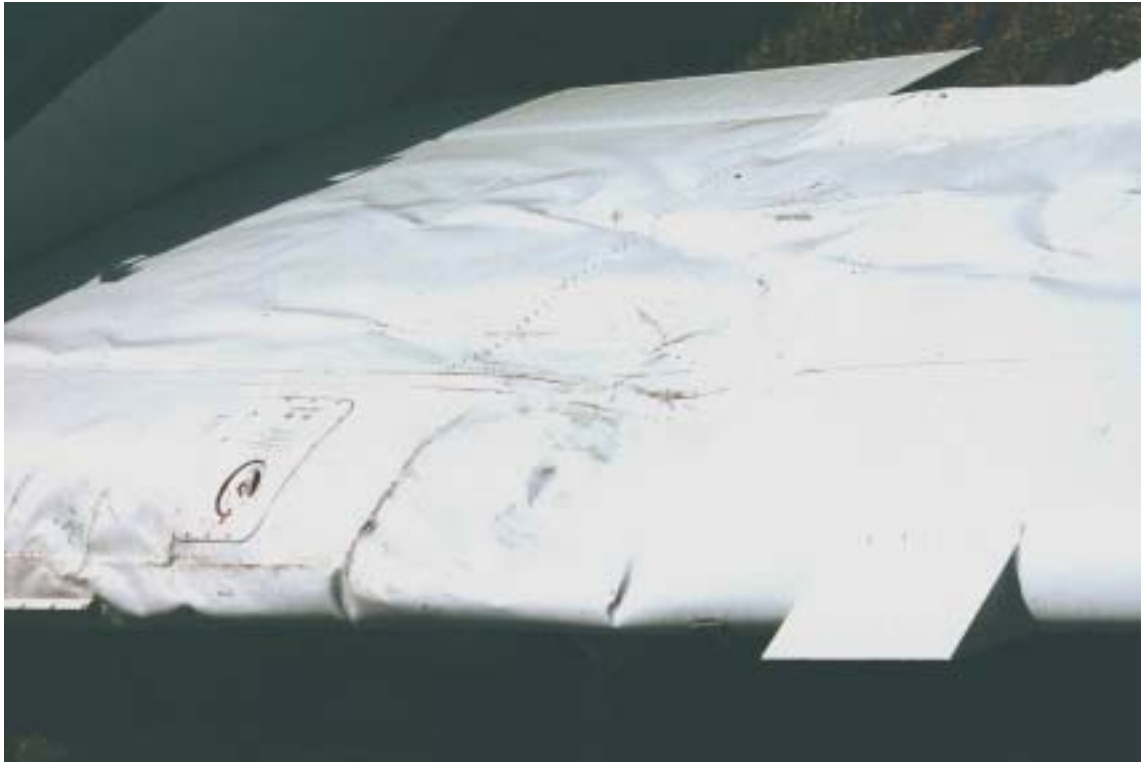
- De linkervleugel vertoont vouwen in langsrichting, tekenend voor doorbuiging van de hele vleugel. De plooien rond de klinknagels van een plaatwerkrand wijzen daar ook op (Figuur 2-9).

Figuur 2-9: Schade bovenzijde linkervleugel

- De bovenkant van de linkervleugel is ingedeukt; op de deukplek zit een zwarte vette substantie(Figuur 2-9).
- De linkervleugelvoorrand vertoont aan de binnenboordkant (voor het uitstekende hulpvlakje) een grote hoeveelheid deuken.
- De onderkant van de linkervleugel heeft in de buurt van het rolroer een aantal inslagmerken van een draaiende propeller, van voor naar achter oplopend in diepte (Figuur 2-10). De randen van de inslagmerken vertonen een braam naar buiten toe, wat aangeeft dat de (rechtsdraaiende) propeller van het andere toestel van voor naar achter bewoog. In de inslagmerken zitten zwarte verf(?)sporen.

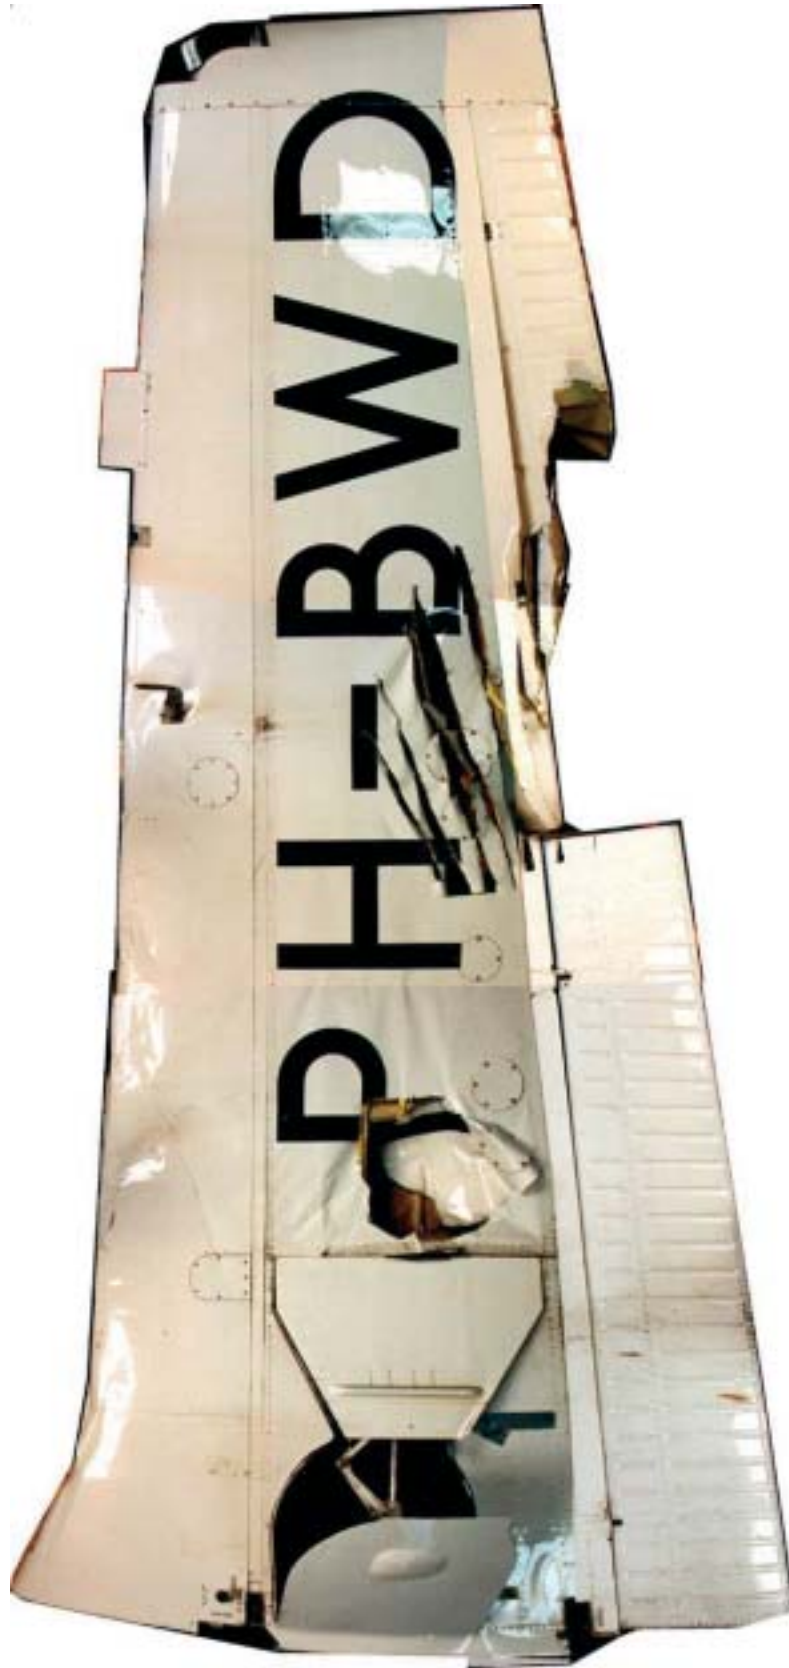
Figuur 2-10: Schade onderzijde linkervleugel PH-BWD

- Ook de onderbinnenvoorzijde van de linkervleugel vertoont deuken.
- In de onderzijde van de linkervleugel, net buiten de wielluiken, is een gat geslagen door een stomp of zacht voorwerp (geen plaatoppervlaktebeschadiging). In het gat zitten sporen van een zwarte substantie (mogelijk rubber).
- Het cockpitdak van het toestel is zeer zwaar ingedeukt, is overdekt met krassen op het plaatwerk in dwarse richting en heeft een aantal gaten. De antenne op het dak is afgescheurd (deze is aangetroffen bij het andere wrak).

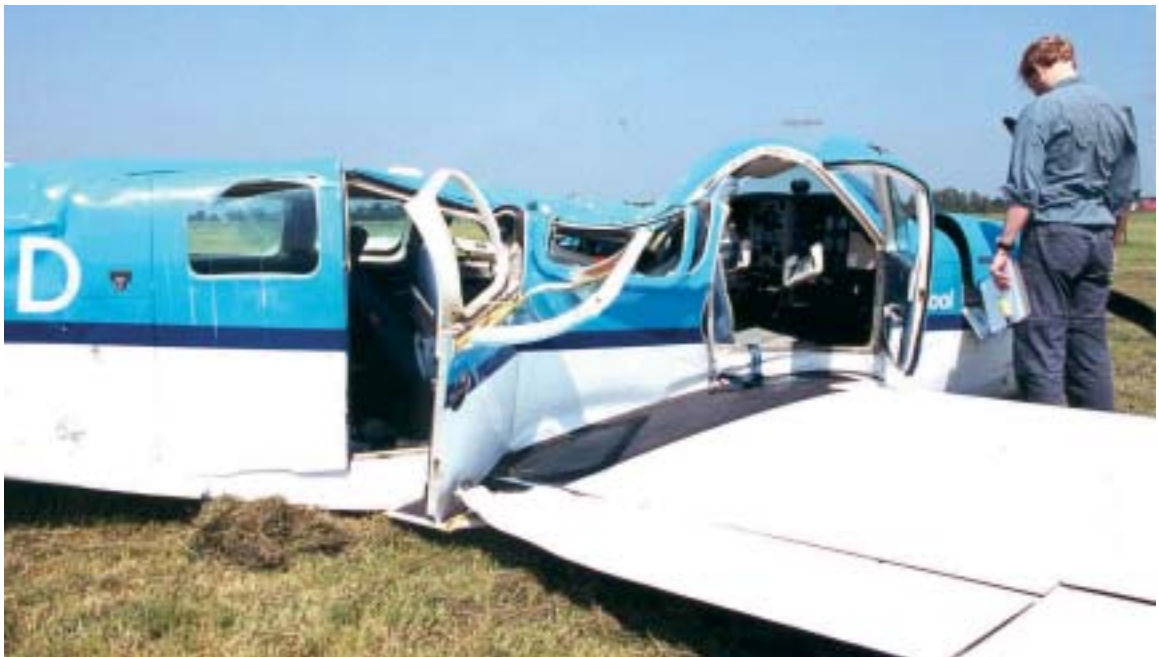
Figuur 2-11: Schade aan het dak van de PH-BWD

- De romp vertoont bucklingschade overeenkomend met het krachtmechanisme dat het dak heeft ingedrukt.
- De staart vertoont bucklingschade conform een belasting om de topas (heftige beweging in yaw).
- De propeller is op alle drie de bladen naar achter gebogen. Hij draaide dus bij het de grond raken. De powersetting was laag, of de propeller draaide alleen onder invloed van de snelheid.
- Het plexiglas in de raampjes is onder druk van bovenaf gebroken en er deels uitgesprongen.
- De linker raamstijl is naar voren toe ingedrukt, duidend op een kracht en/ of beweging met een voorwaartse component.
- Op de linkercowling direct naast de linker raamstijl zitten zwarte sporen, in een patroon dat wijst op de propeller van de BWC.
- De pitotbuis onder de linkervleugel is gekrast aan de rompzijde.

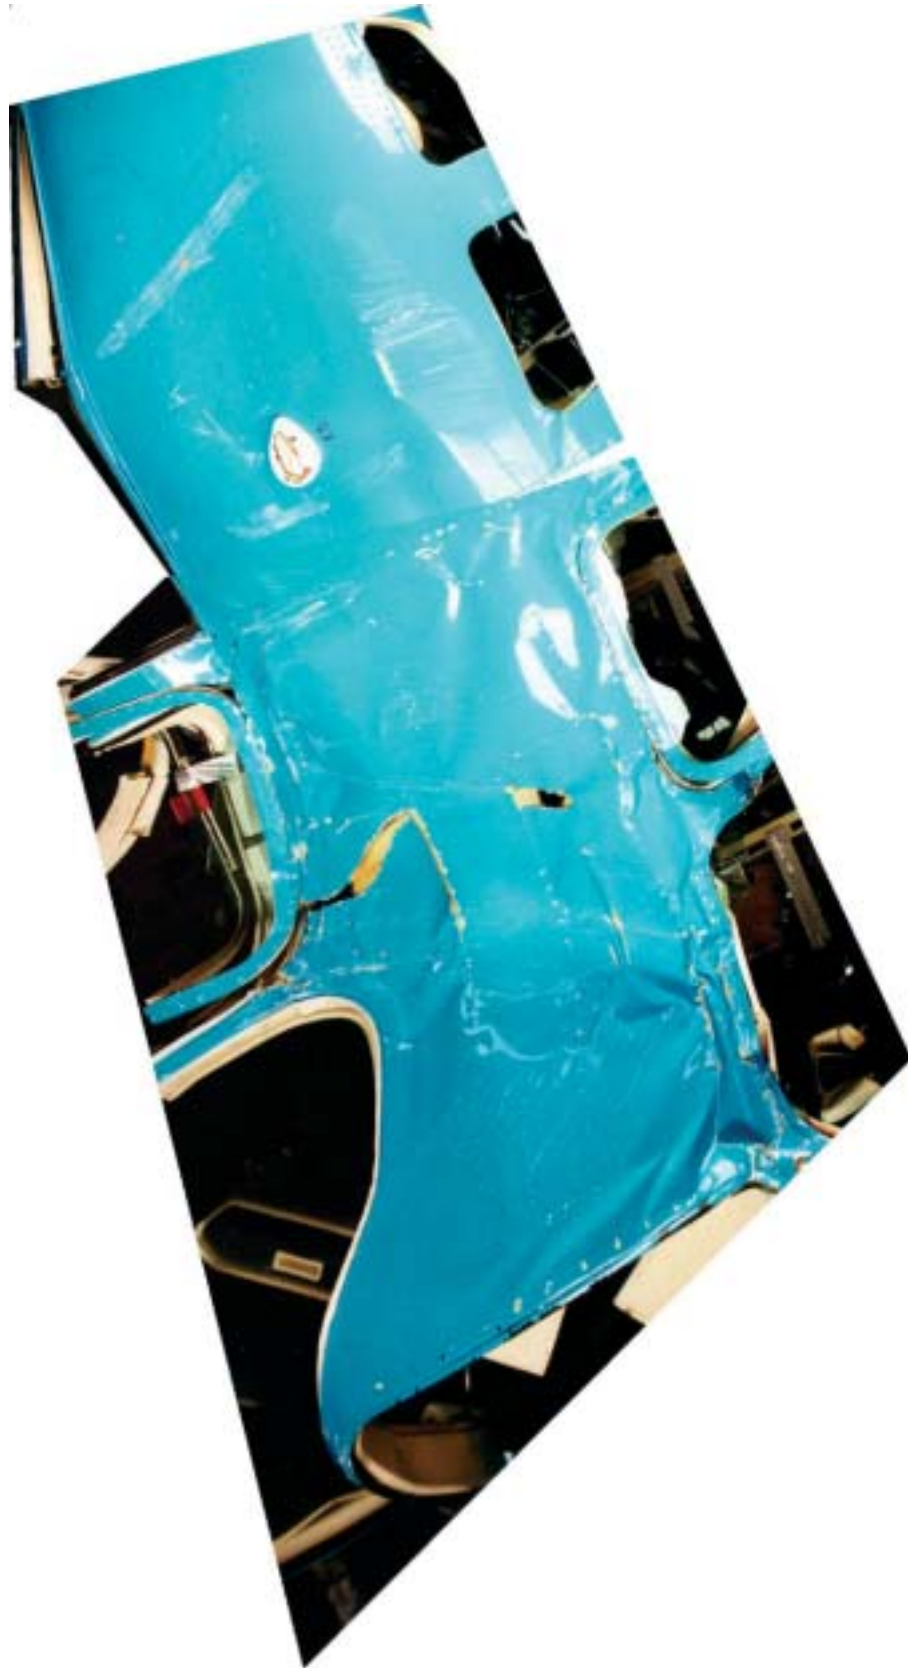
- in het dak zit een gat met erin opgekruld, opgedrukt plaatmateriaal. De beweging is onder 30 graden met de vleugelhartlijn naar rechts, de breedte van het gat correspondeert met de afmeting van het vastzetoog onder de rechtervleugel van de BWC.

- op het dak zitten wrijfsporen (gelige kunststof substantie), met initieel een vorm gelijkend op de antenne van de BWD, en daarna onregelmatig naar achter lopend. Mogelijk is de antenne platgedrukt tussen de vleugel van de BWC en het dak van de BWD, en weggewreven naar achteren. Figuur 2-12 laat een overzicht zien van de schade aan het dak.

Figuur 2-12: Fotosamenstel dak PH-BWD

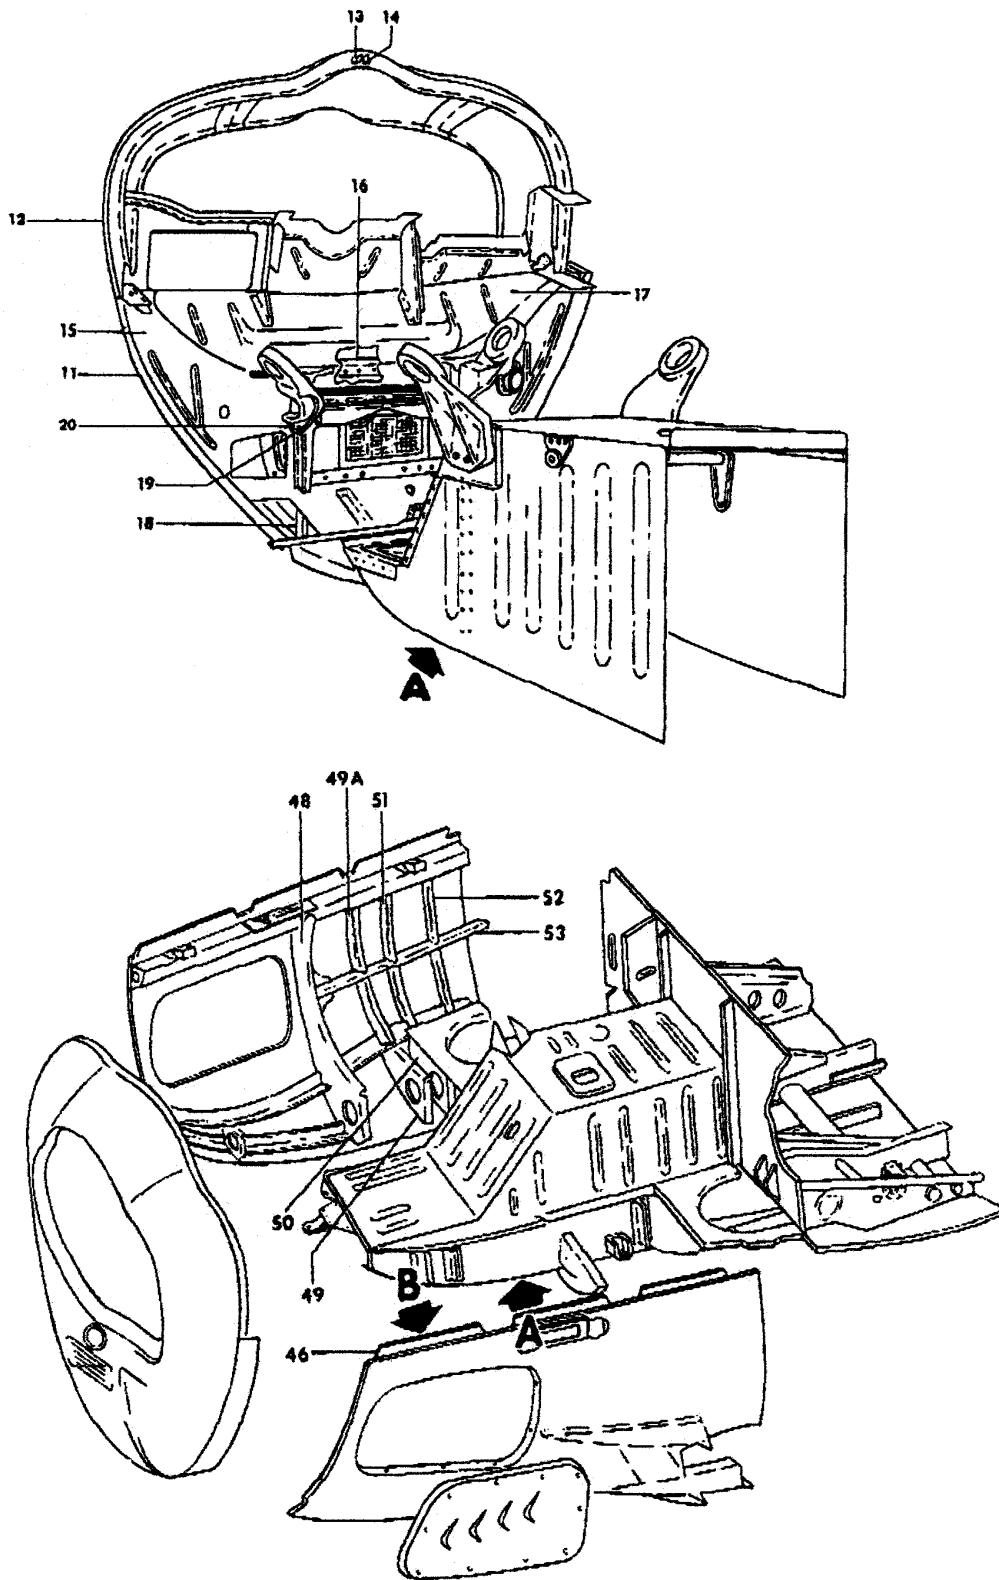
- de op de klinknagelrijen losgescheurde motorophanging,
- de grote hoeveelheid deuken op de linker vleugelvoorrand van de BWD (zie Figuur 2-9),
- het gat in het plaatwerk onder de linkervleugel van de BWD,
- de in achterwaartse richting bewegende inslagmerken van de propeller onder de linkervleugel van de BWD (zie Figuur 2-10),
- het overeenstemmen van de afstand tussen plaatwerk gat en propeller inslagmerken met de afstand van neuswiel tot propeller,
- de aanwezigheid van rubber in het plaatwerk gat,
- de aanwezigheid van donkerblauwe registratiemerkverf op het randje van de neuswielasbevestiging,
- het schadebeeld aan het linker rolroer van de BWD, corresponderend met de baan van de draaiende propeller aan het motorsamenstel van de BWC.

Zwakke punten: - Er is alleen analytisch bewijs voor de faaltheorie van de motorophanging.

Figuur 3-1: Constructie neussectiebevestiging (bron: Raytheon)

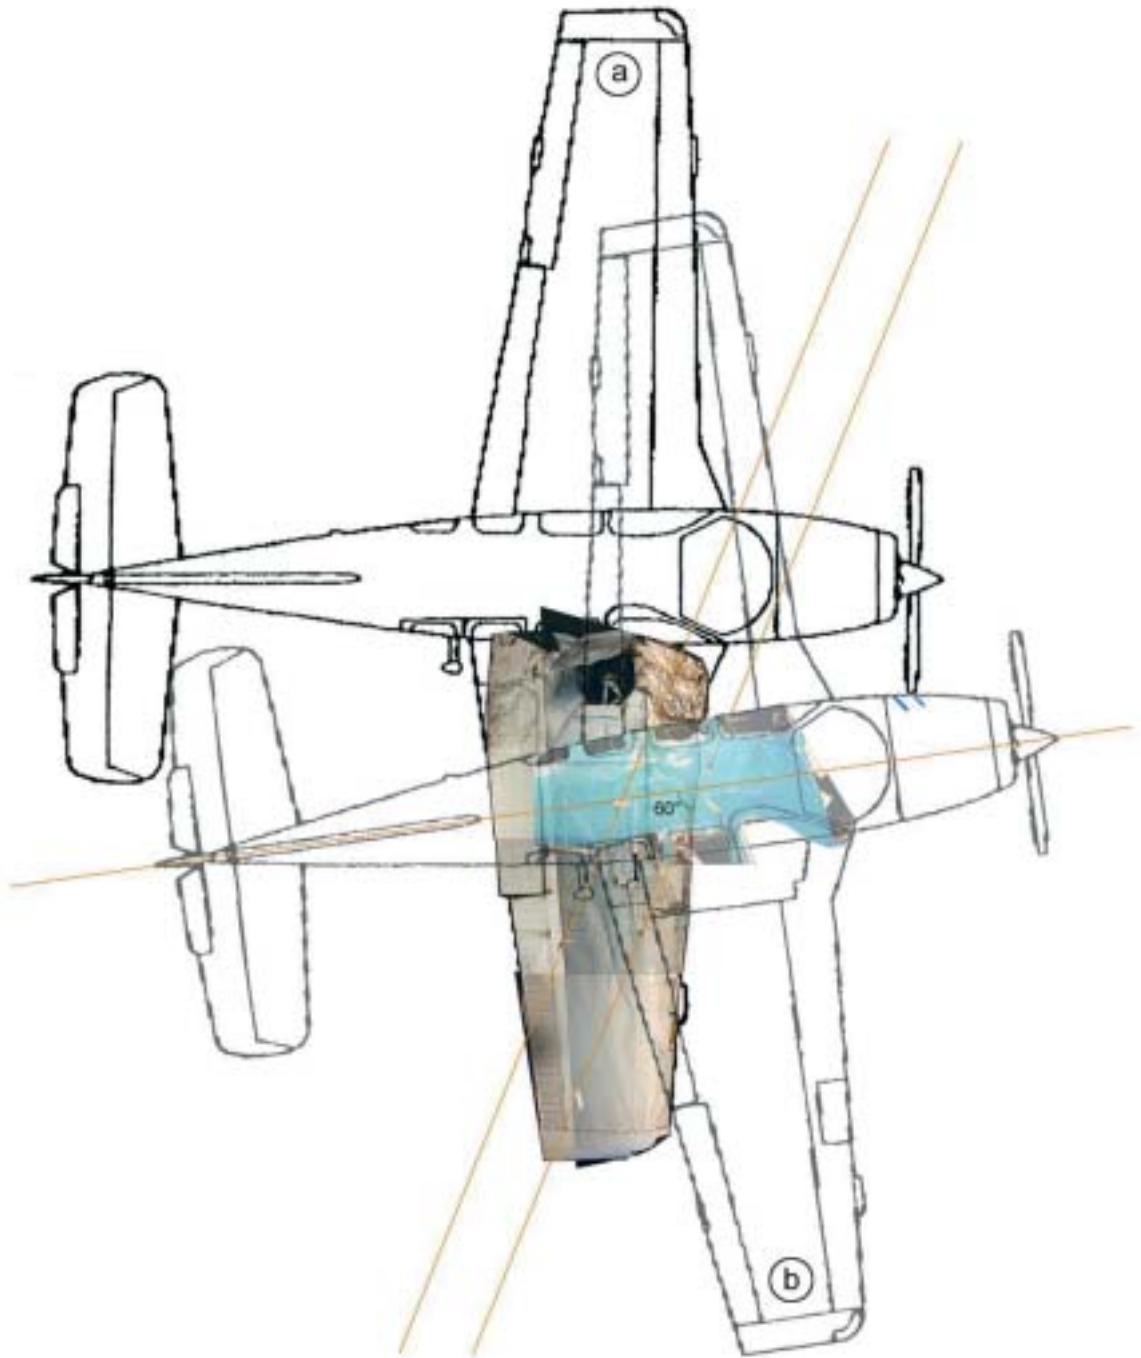
Noot: teneinde beter inzicht te geven in de correlatie van de botsingsschade van de BWC en de BWD, wordt in deze figuur in plaats van de feitelijk zichtbare bovenkant van de vleugel van de BWC het beeld (gespiegeld en onthoekt) van de onderkant getoond.

Uit het schadeonderzoek is alleen de geometrie van de botsing en dus de relatieve beweging van de toestellen ten opzichte van elkaar net voor de botsing te achterhalen. De relatieve beweging ten opzichte van de grond is onbekend. De vraag hoe de vluchtpaden van beide vliegtuigen voor de botsing zijn verlopen kan dus op basis van het technische bewijs niet beantwoord worden.

Figuur 3-2: Globale stand van de vliegtuigen tijdens de botsing (a: PH-BWC, b: PH-BWD).
