**МЕЖГОСУДАРСТВЕННЫЙ АВИАЦИОННЫЙ КОМИТЕТ**  
**КОМИССИЯ ПО РАССЛЕДОВАНИЮ АВИАЦИОННЫХ ПРОИСШЕСТВИЙ**

**ОКОНЧАТЕЛЬНЫЙ ОТЧЕТ**  
**ПО РЕЗУЛЬТАТАМ РАССЛЕДОВАНИЯ АВИАЦИОННОГО ПРОИСШЕСТВИЯ**

Вид авиационного происшествия	Авиационное происшествие без человеческих жертв
Тип воздушного судна	Ту-204-100
Государственный регистрационный опознавательный знак	RA – 64011
Владелец	ОАО «Финансовая Лизинговая Компания»
Эксплуатант	ООО Авиационная компания «АВИАСТАР - ТУ»
Авиационная администрация	Межрегиональное территориальное управление воздушного транспорта Центральных районов Росавиации
Место происшествия	Россия, район аэропорта Домодедово, координаты места авиационного происшествия 55°25'51,465"С.Ш., 37° 51' 23,815"В.Д.
Дата и время	22.03.2010, 02:35 московского времени (21.03.2010, 23:35 UTC), ночь

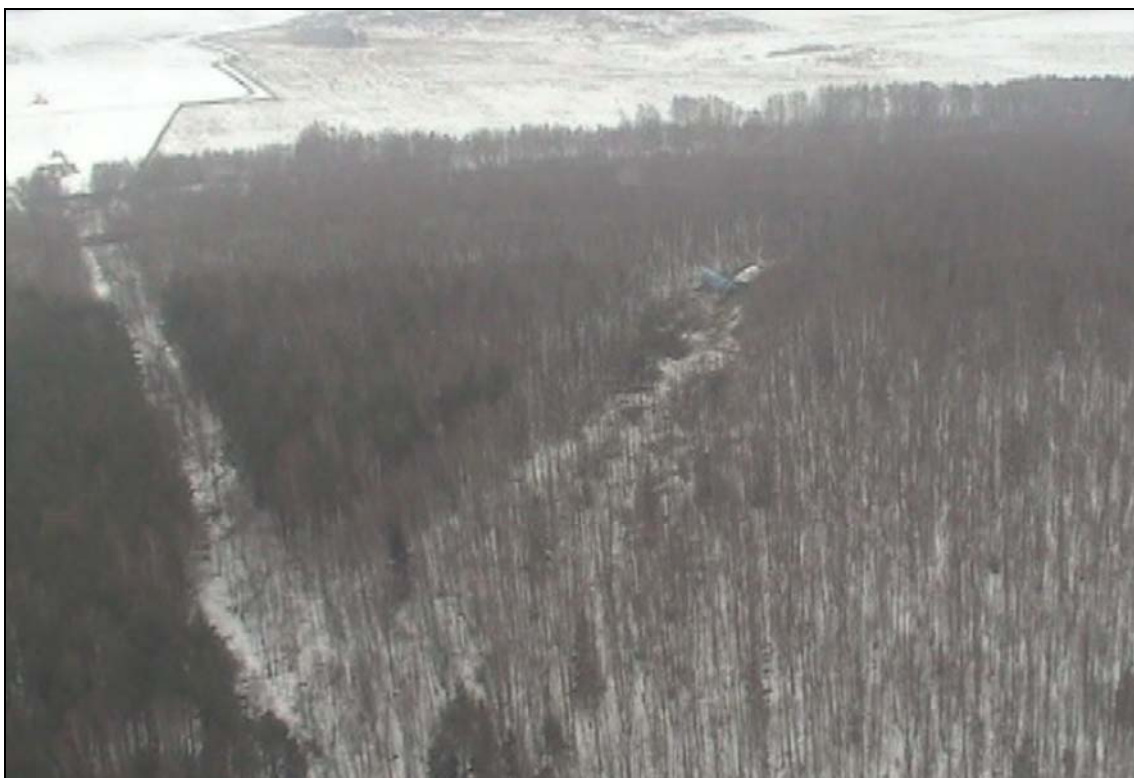
**Рис. 1. Вид места авиационного происшествия с воздуха**

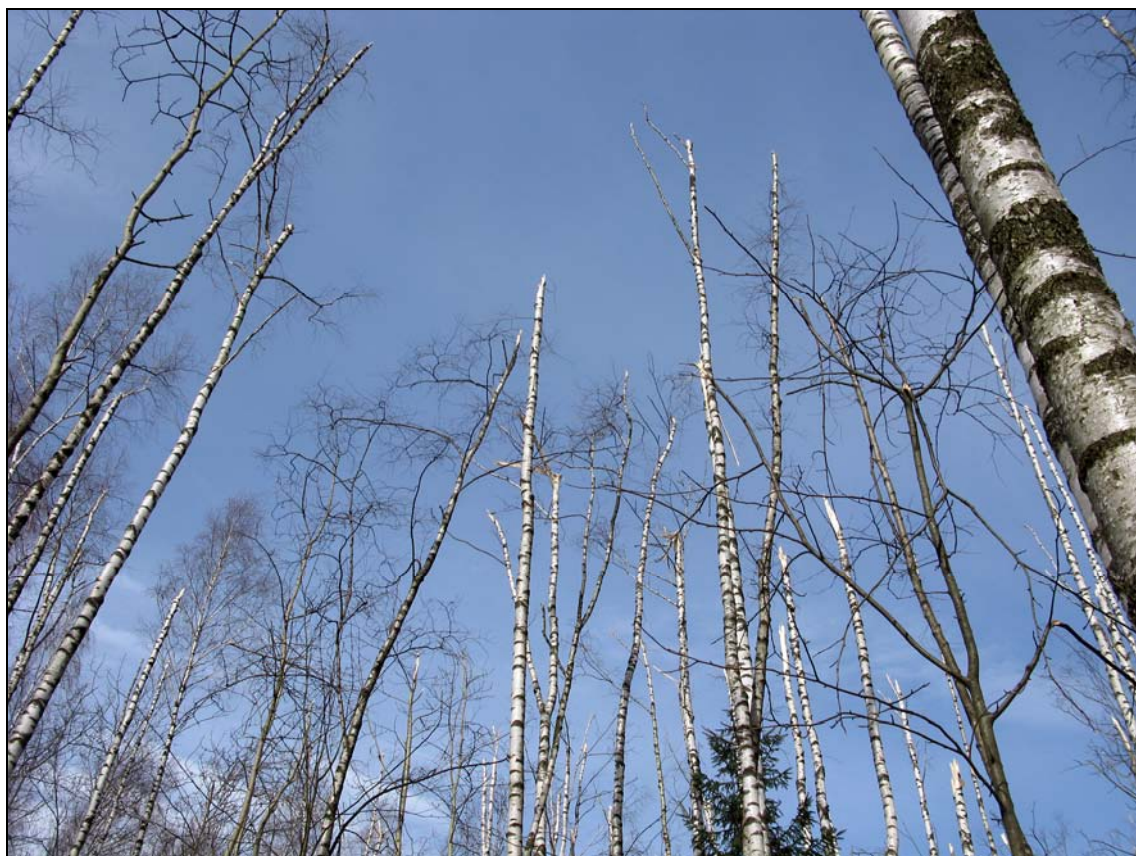
На расстоянии 49 м от точки первого касания находятся фрагменты правой плоскости крыла, а еще через 12 м слева по ходу движения – фрагменты руля высоты, что свидетельствует о начале разрушения самолета. Судя по расположению обломков и высоте срезанных деревьев, на начальном этапе самолет снижался с относительно

**Рис. 2. Место первого касания правой плоскостью крыла**

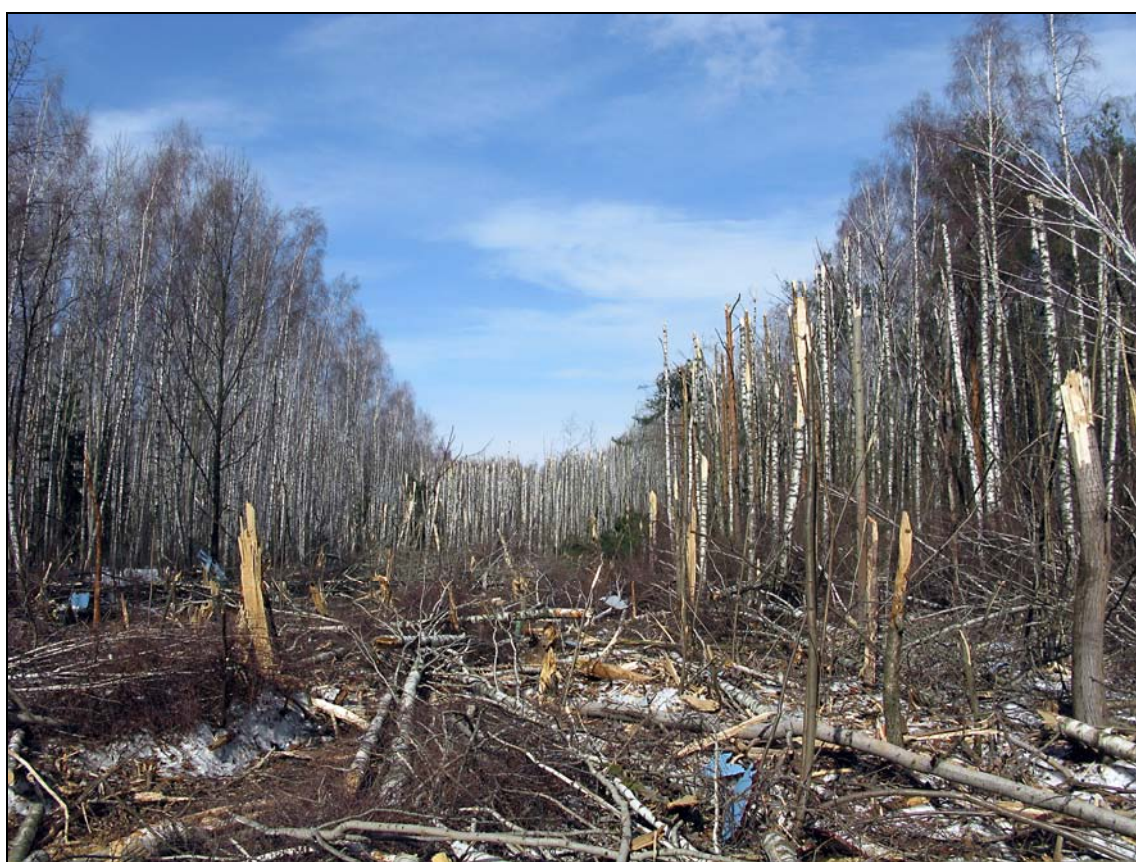
На расстоянии 120...130 м от места первого касания, судя по срезанным деревьям, самолет находился на высоте 7...10 м. На этом участке имеется большое количество фрагментов правой плоскости крыла самолета (в том числе и силовых элементов конструкции), элементы стабилизатора и руля высоты. Самолет продолжал движение с увеличением правого крена до 10...12°. При дальнейшем движении со снижением началось разрушение и левой плоскости крыла. Приблизительно через 180 м относительно точки первого касания имеется значительное количество фрагментов самолета (в том числе и силовые элементы) и в основном поваленные деревья (срезанные деревья находятся только слева по ходу движения самолета). К этому моменту самолет двигался практически по земле. Продвинувшись еще на 30...40 м, самолет остановился на удалении около 220 м от места первого касания с курсом около 210° (рис. 7). Основные фрагменты самолета находятся около места его остановки.

**Рис. 3. Срезанные и поваленные деревья на месте авиационного происшествия**

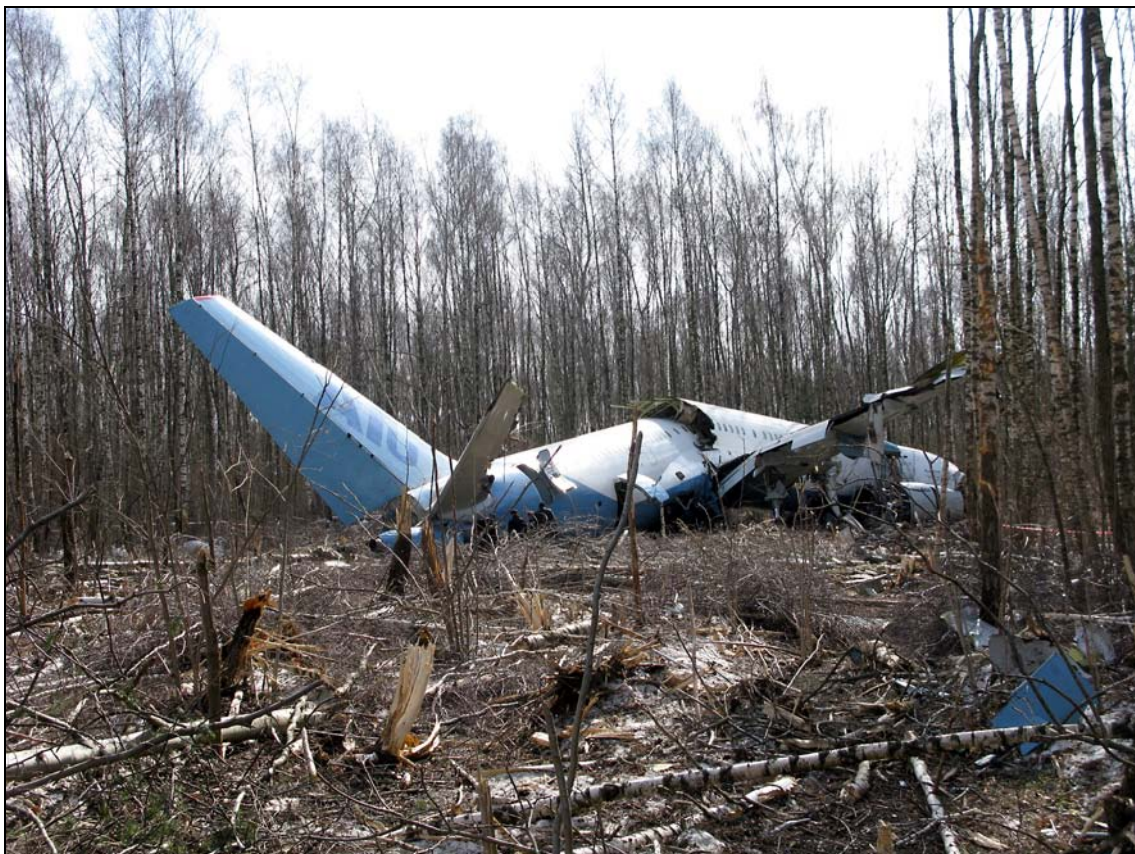
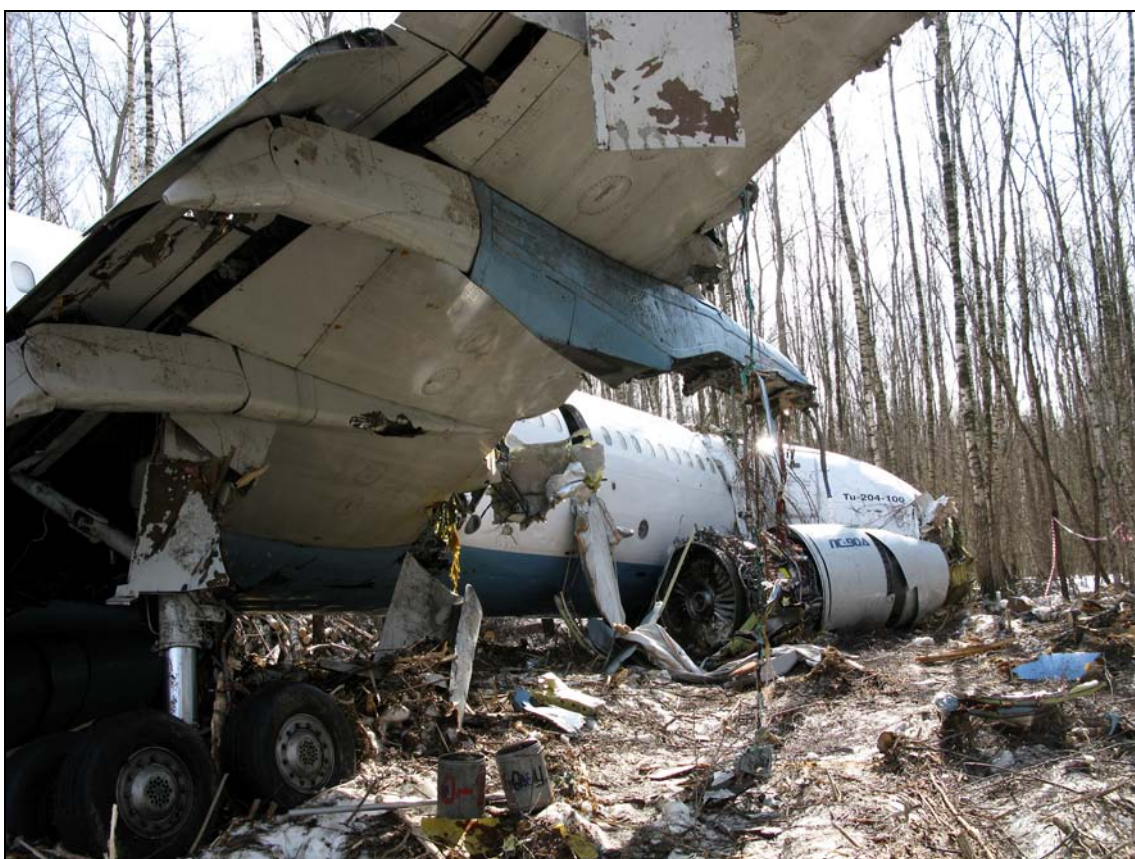
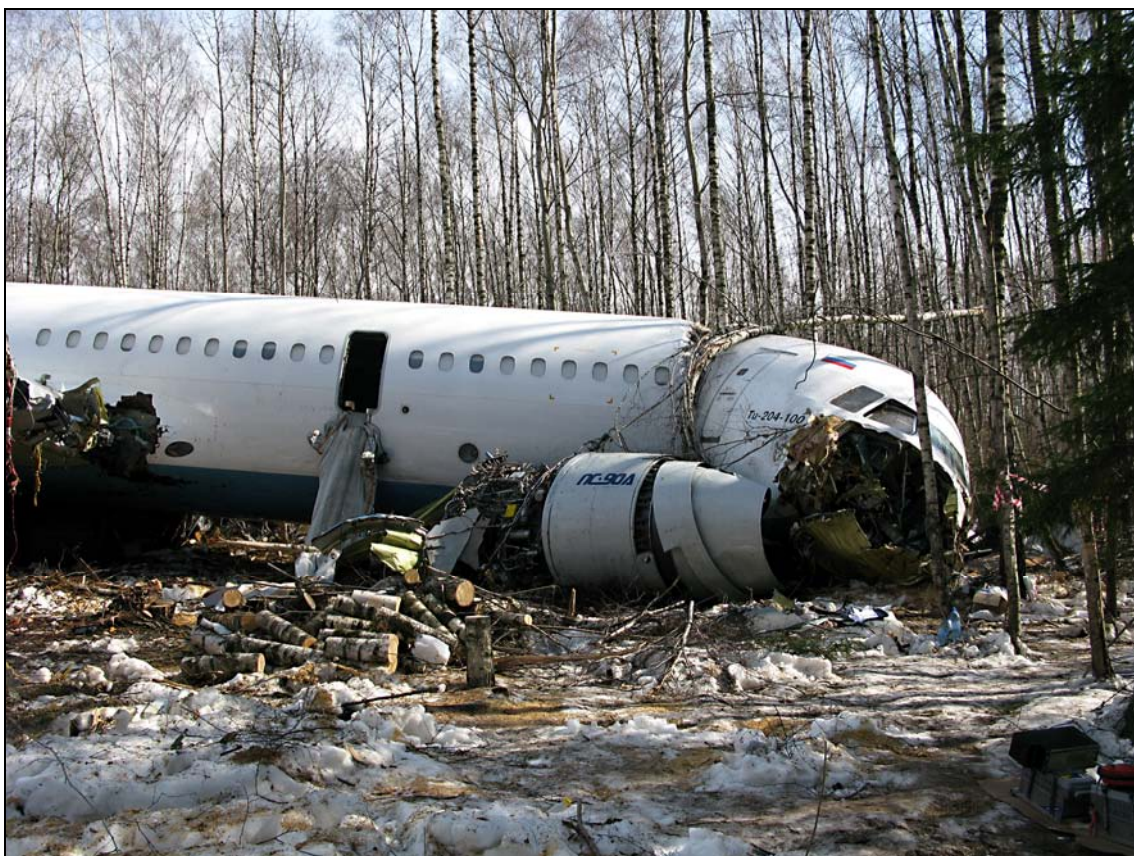
Внешний вид самолета после остановки показан на рис. 4-6. Самолет находится в нормальном положении, стойки шасси выпущены. Кабина экипажа сильно повреждена и деформирована.

Фюзеляж самолета имеет разломы в трех местах по всему периметру поперечных сечений: между шпангоутами №№ 12, 13; между шпангоутами №№ 42, 43; по шпангоуту № 86 (стык хвостовой части фюзеляжа с отсеком ВСУ). Смята носовая часть кабины пилотов. Остекление кабины повреждено. Разрушена антенна метеолокатора и ее обтекатель.

Крыло самолета имеет значительные разрушения. На крыле отсутствуют внешние закрылки, предкрылки и значительная часть носков крыла. Внутренние закрылки разрушены. Разрушены концевые участки обеих отъемных частей крыла.

Отделена левая консоль стабилизатора. Лобовая часть правой консоли стабилизатора и лобовая часть киля повреждены.

Разрушены левая и передняя опоры шасси самолета.

Двигатели с пилонов крыла сорваны и находятся на земле рядом с фюзеляжем самолета. Входные устройства, внешние обтекатели и реверсивные устройства двигателей разрушены. Проточная часть вентиляторов двигателей забита древесной щепой и ветками деревьев. Рабочие лопатки вентиляторов повреждены – имеют значительные забоины и деформированы в направлении против вращения роторов вентиляторов. Элементы внешней обвязки двигателей (агрегаты, блоки управления, трубопроводы и электрические жгуты), частично, сорваны с мест крепления, повреждены или разрушены.

**Рис. 4. Основные фрагменты самолета на месте авиационного происшествия**

**Рис. 5. Основные фрагменты самолета на месте авиационного происшествия**

**Рис. 6. Основные фрагменты самолета на месте авиационного происшествия**

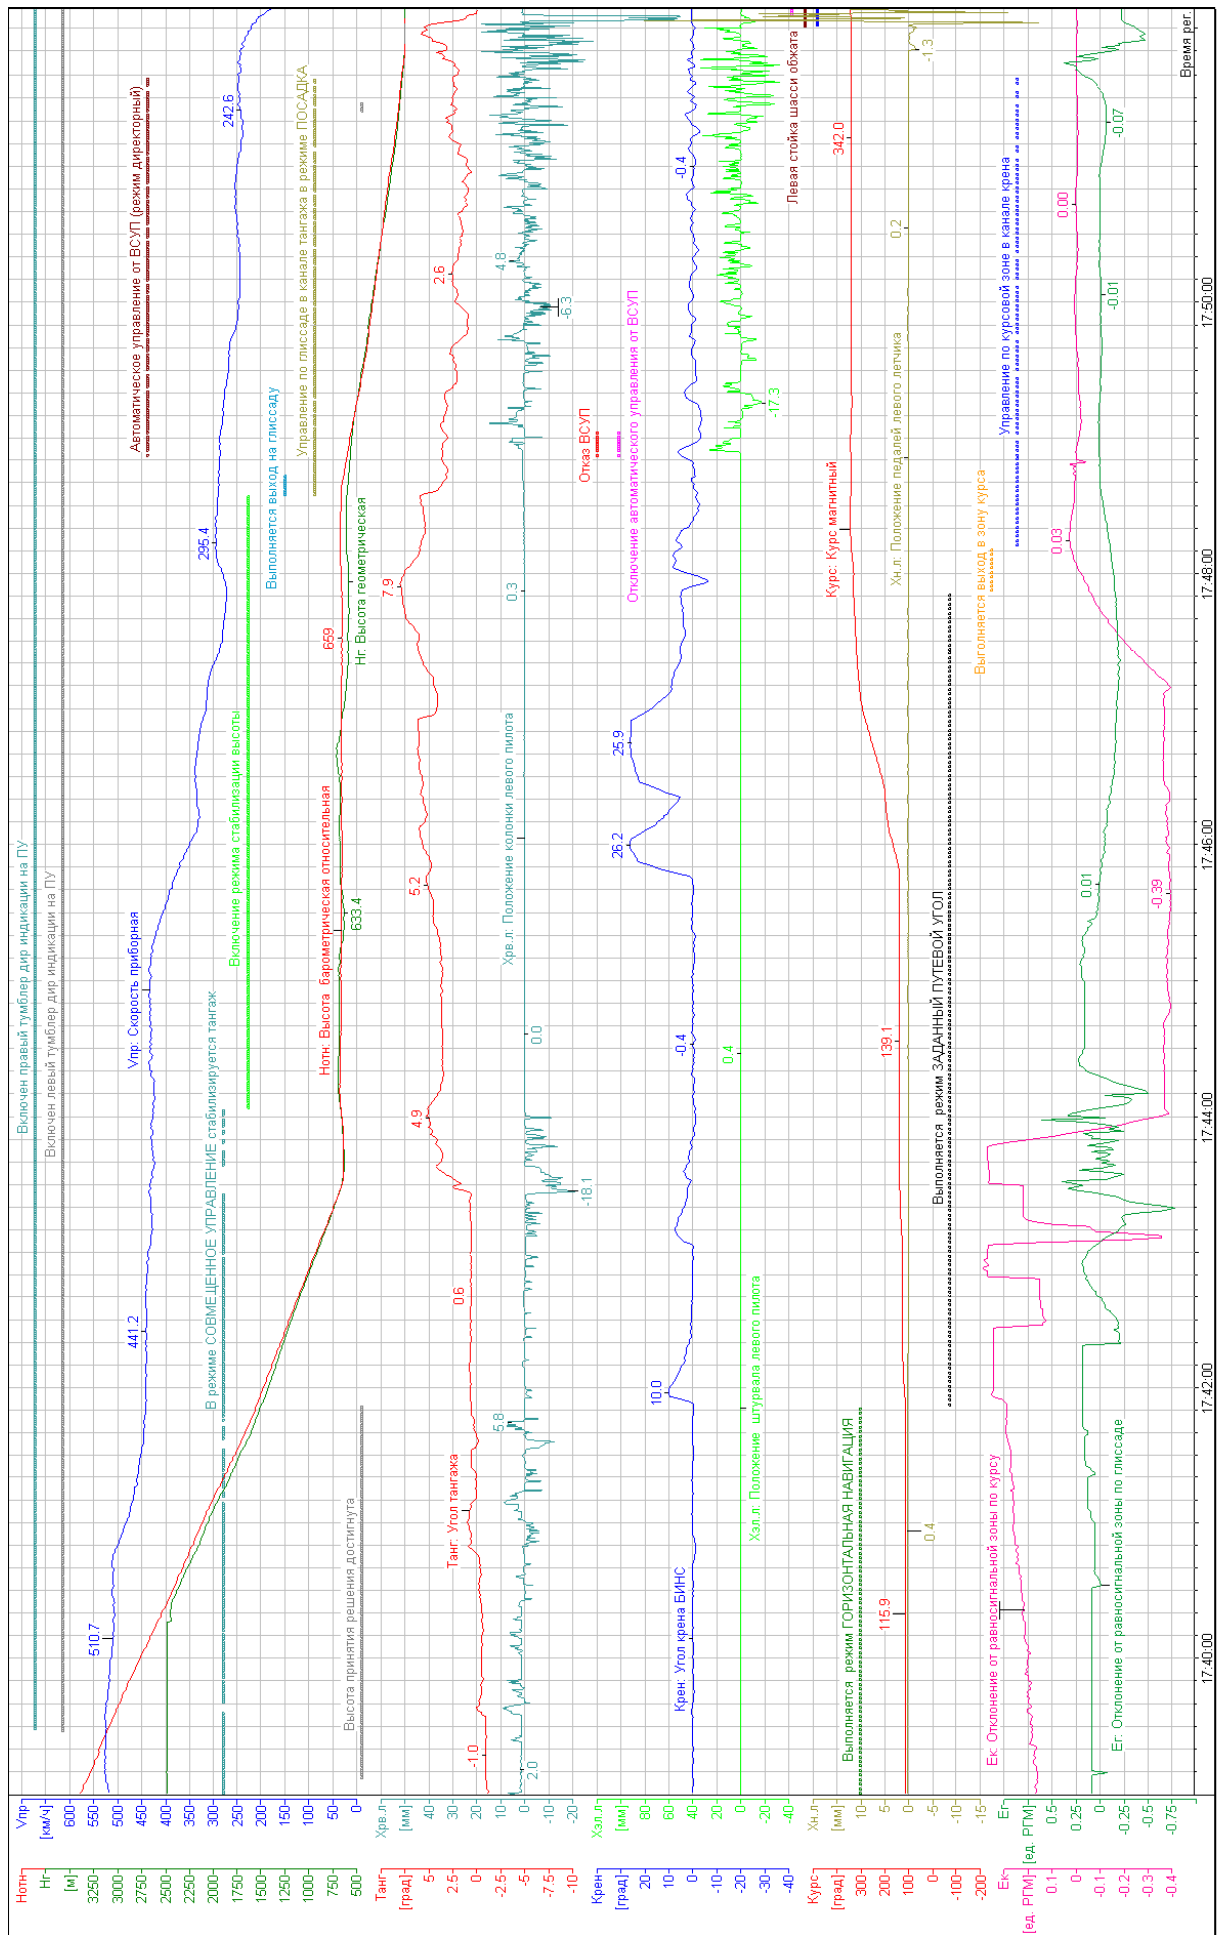
Рис. 8. Параметры полета самолета Ту-204-100 RA-64011 21.03.2010 (посадка в а/л Хургада (Египет))

В процессе выполнения захода на посадку в аэропорт Хургада, произошло самопроизвольное отключение ВСУП. Восстановить его работоспособность до посадки не удалось. Погодные условия были хорошие, посадка выполнялась в штурвальном режиме с использованием директорных планок (рис. 8).

Проведенный анализ показал, что появление разовой команды «Отказ ВСУП» имело место на высоте около 600 м в процессе автоматического захода на посадку (этап снижения по глиссаде), который активируется нажатием кнопки «ПОС» (посадка) на пульте ПУ-56. Одновременно с появлением разовой команды «Отказ ВСУП» зарегистрировано включение режима «Автоматическое управление от ВСУП (режим директорный)», что свидетельствует о сохранении директорного режима от ВСУП. Ранее, в процессе захода на посадку, экипаж включил отображение директорных стрелок на КПИ, что подтверждается регистрацией соответствующих разовых команд. Судя по зарегистрированным значениям отклонений от равносигнальных зон по глиссаде и курсу, снижение осуществлялось без значительных отклонений (рис 8).

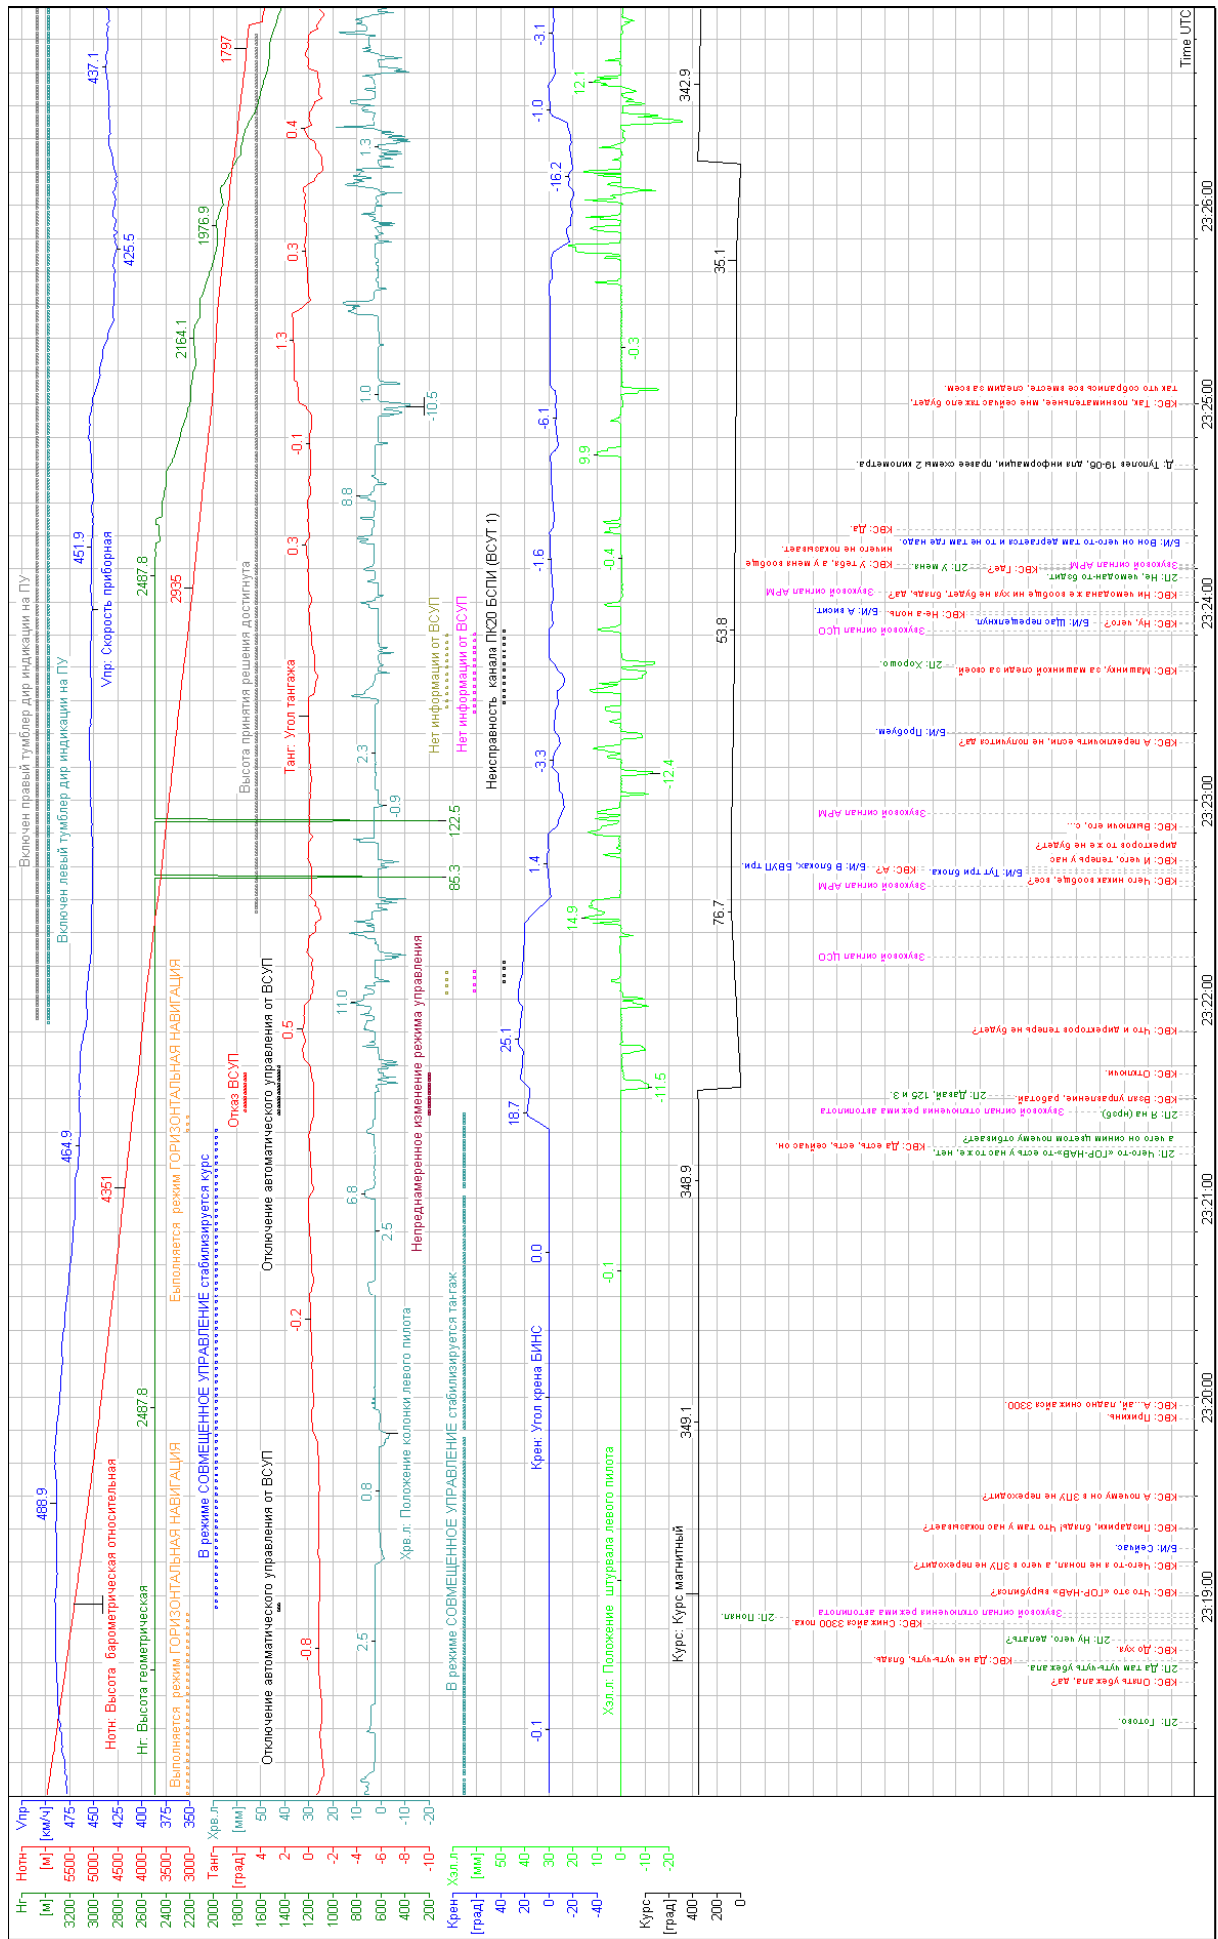
Рис. 9. Параметры полета самолета Ту-204-100 RA-64011 21-22.03.2010 (отказ ВСУП)

Судя по переговорам экипажа после отключения автоматического управления от ВСУП: «Чего-то я не понял, а чего в ЗПУ не переходит?», «А почему он в ЗПУ не переходит?», им были предприняты попытки включения режима «ЗПУ», однако задействовать режим не удалось. Такая ситуация при полете на больших высотах, при исправной ВСС-85, возможна только если на вход ВСУП поступают исправные сигналы от радиовысотомеров величиной менее 150 м.

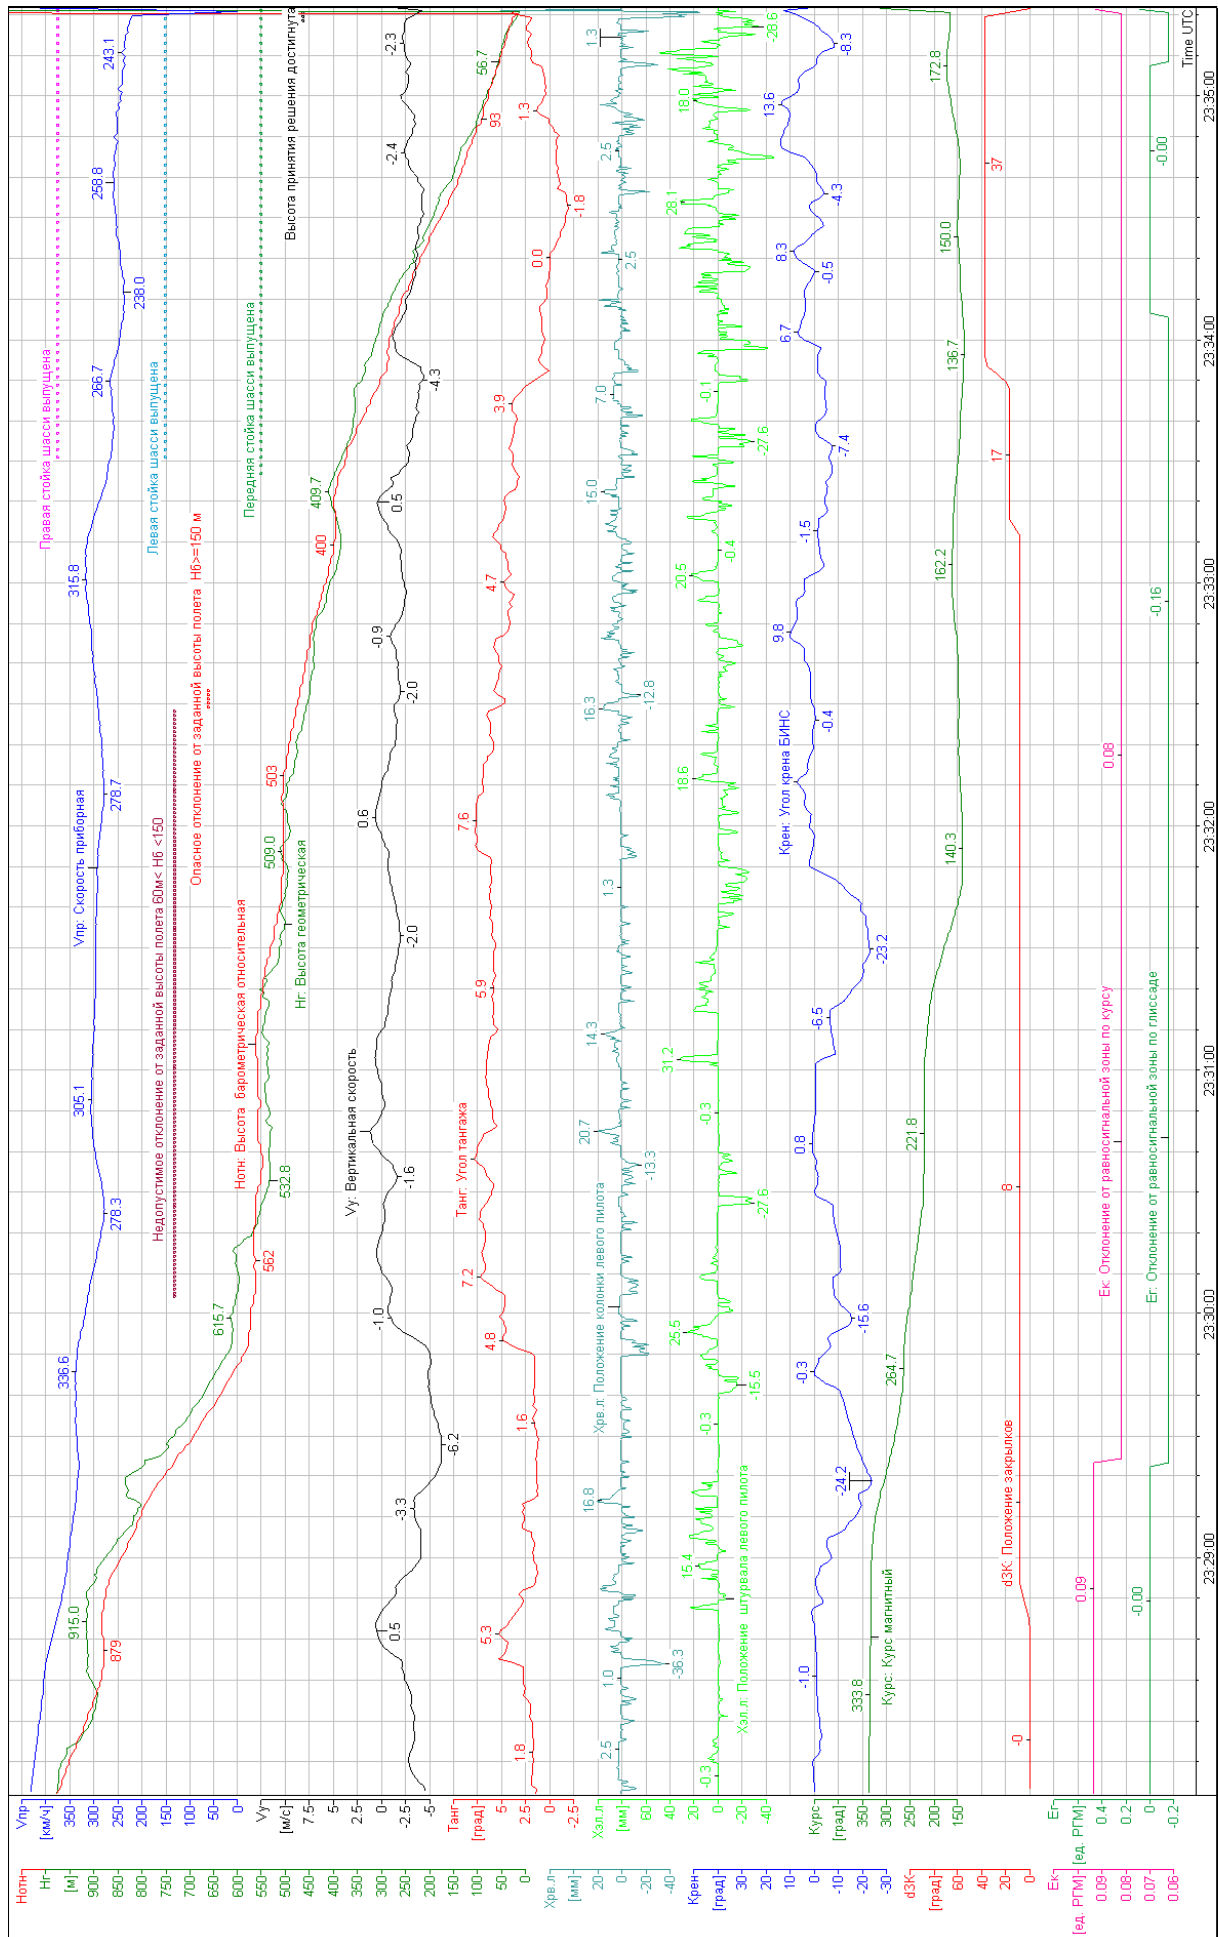
Рис. 11. Параметры полета самолета Ту-204-100 RA-64011 21-22.03.2010 (вход на посадку)

Анализ записи полетной информации показывает, что на протяжении всего захода на посадку значения зарегистрированных параметров «отклонение от равносигнальной зоны» по курсу и по глиссаде находились вблизи нулевых значений и не отражали реального положения самолета относительно посадочного курса и глиссады (рис. 11). Наиболее вероятно, экипаж, перед заходом на посадку, находясь в состоянии психоэмоционального перенапряжения, не выставил или неправильно выставил частоты ILS. Возможна также ситуация «сброса» заранее установленных частот маяков ILS, что не было проконтролировано экипажем. Сброс частот мог произойти из-за сбоя ЦВМ или при модернизации схемы захода экипажем в процессе снижения с эшелона.

Исследование блока СРПБЗ показало, что режим «чрезмерное отклонение ниже глиссады при заходе на посадку по приборам» в процессе снижения по глиссаде был не активен в силу отсутствия готовности сигнала Ег (отклонение от равносигнальной зоны по глиссаде) на борту. При проведении исследований блоков системы посадки ILS-85-01 было установлено, что указанные блоки технически исправны. Как показал проведенный анализ заходов на посадку в а/п Домодедово других самолетов 21-22.03.2010, замечаний по работе маяков ILS также выявлено не было. Регистрация установленных частот ILS бортовой системой МСРП-А-02-02 самолета Ту-204-100 RA-64011 не предусмотрена, что не позволяет однозначно определить причину отсутствия регистрации сигналов курсового и глиссального маяков в процессе захода на посадку.
