МЕЖГОСУДАРСТВЕННЫЙ АВИАЦИОННЫЙ КОМИТЕТ
КОМИССИЯ ПО РАССЛЕДОВАНИЮ АВИАЦИОННЫХ ПРОИСШЕСТВИЙ

ОКОНЧАТЕЛЬНЫЙ ОТЧЕТ
ПО РЕЗУЛЬТАТАМ РАССЛЕДОВАНИЯ АВИАЦИОННОГО ПРОИСШЕСТВИЯ

Вид авиационного происшествия	Авария
Тип воздушного судна	Самолет, ЕЭВС В-18Т
Идентификационный номер	ЕЭВС.03.1488
Государственный регистрационный опознавательный знак	РА-1594G
Собственник ВС	Частное лицо, гражданин РФ
Авиационная администрация	Приволжское МТУ ВТ ФАВТ
Место происшествия	Российская Федерация, Самарская область, Ставропольский район, 0,6 км западнее населенного пункта Подстепки. Географические координаты места АП: 53°29,782' сш, 049°07,697' вд.
Дата и время	06.01.2013 г., 11:15 UTC (местное время 15:15), день.

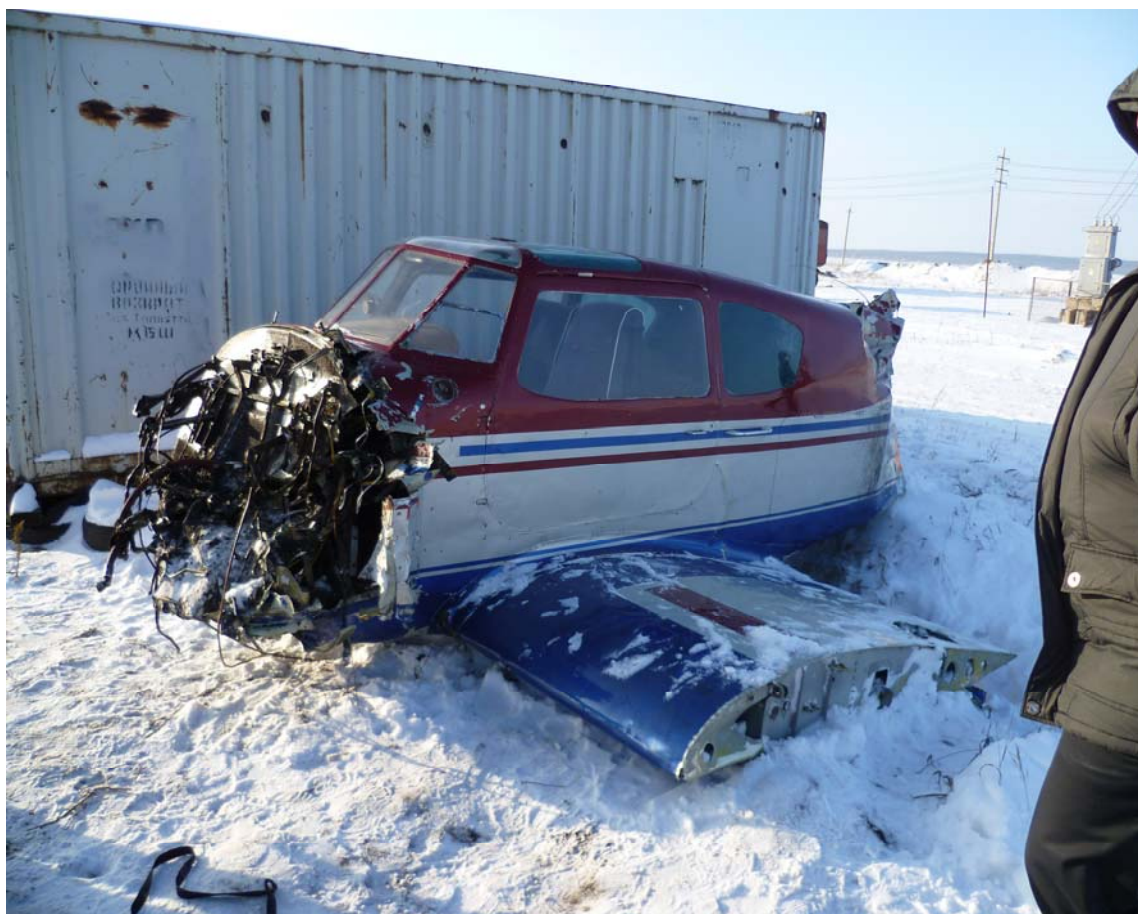
В результате воздействия нерасчётных нагрузок при падении самолета на лед водохранилища конструкция планера самолета и его систем подверглась множественным повреждениям: двигатель с моторамой крепления, хвостовая часть самолета, ОЧК левой плоскости отделены от фюзеляжа и практически полностью разрушены (Рис.1). Маслбак и маслорадиатор полностью разрушены, лопасти воздушного винта разрушены по комли (Рис. 2), правая плоскость имеет повреждения.

Рис. 1. Состояние планера ВС после АП

В результате падения на самолете отбита левая консоль, полностью разрушены воздушный винт, двигатель, моторама и хвостовая часть самолета, правая плоскость и фюзеляж самолета имеют значительные повреждения.

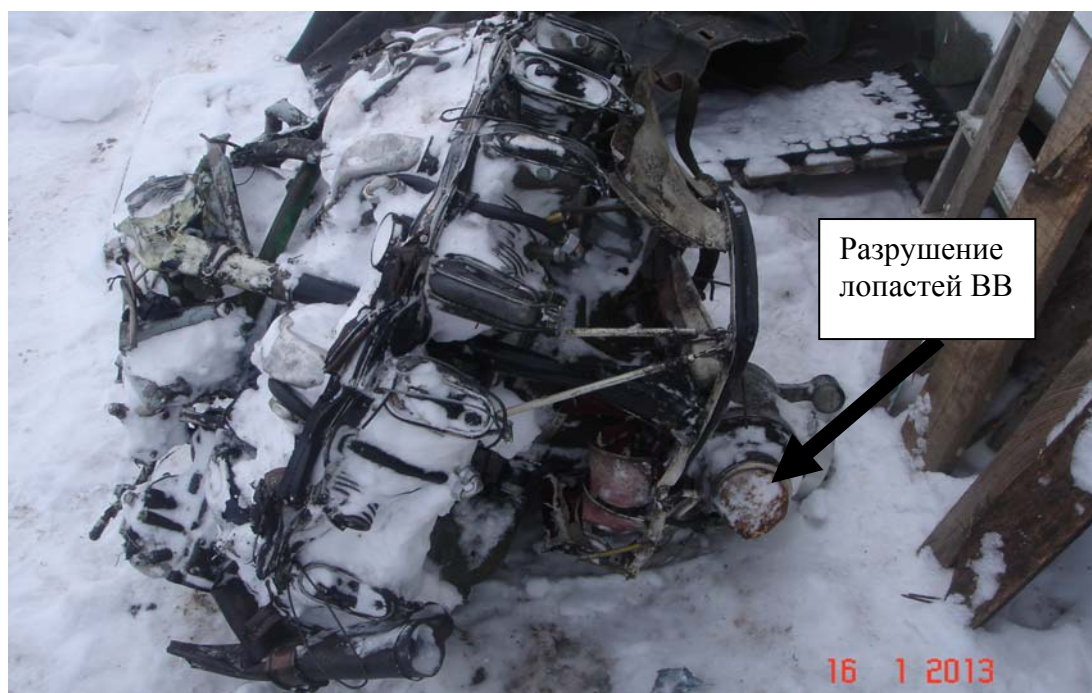
Рис. 2. Состояние двигателя и ВВ после АП

Характер повреждений и деформаций элементов конструкции двигателя, состояние его агрегатов и разброс частей воздушного винта при ударе о лед указывают на то, что двигатель работал на больших оборотах до самого столкновения с поверхностью водохранилища. Признаков отказа авиатехники в последнем полете ВС не установлено. Все разрушения конструкции и оборудования ВС являются результатом однократного воздействия нерасчетных нагрузок, возникших в результате столкновения ВС с поверхностью водохранилища. Пожара на самолете не было.

Испытания и исследования двигателя не проводились. По имеющимся признакам двигатель был работоспособен. Столкновение с поверхностью озера произошло при работе двигателя на оборотах, близких к максимальным (ВВ разрушен полностью, по самые комли, на множество мелких фрагментов). КВС подтверждает нормальную работу двигателя и тот факт, что перед столкновением с землей он увеличил режим работы двигателя до максимальных с целью перевода самолета в набор высоты.

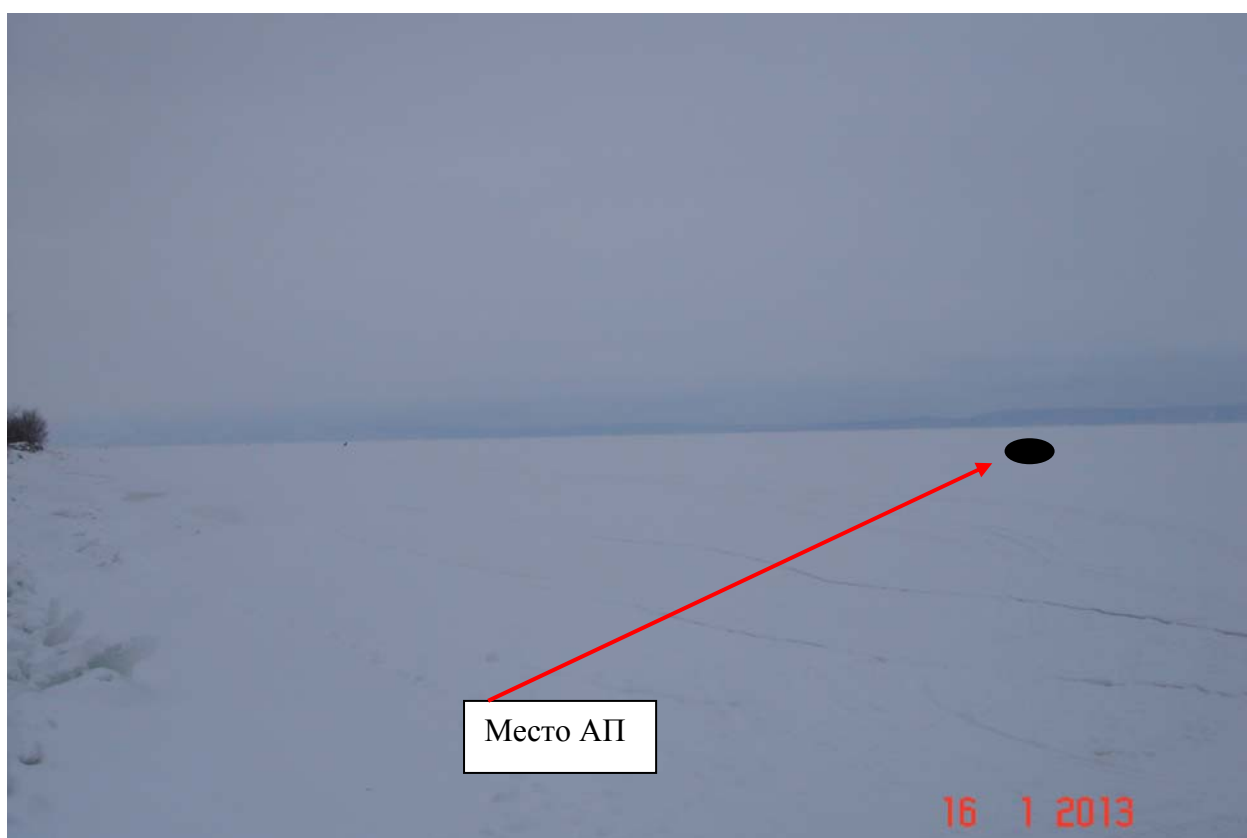
неконтрастной снежной подстилающей поверхности водохранилища, КВС, по его словам, практически перестал понимать, в каком положении находится самолет (похожая метеорологическая обстановка показана на рис. 3), упустил контроль за креном и высотой полета, в результате чего самолет левой плоскостью, с креном около 60° , столкнулся с поверхностью водохранилища и упал на лед. Данный факт подтверждается показаниями очевидцев и видеосъемкой момента АП. Самолет проскользил на фюзеляже (шасси были убраны) по ровной ледяной поверхности 160 м и остановился в 500 м от береговой черты.

Рис. 3. Вид на Куйбышевское водохранилище с берега
