調査報告第三十號

昭和七年七月刊行

西埼玉強震報告

埼玉縣熊谷測候所

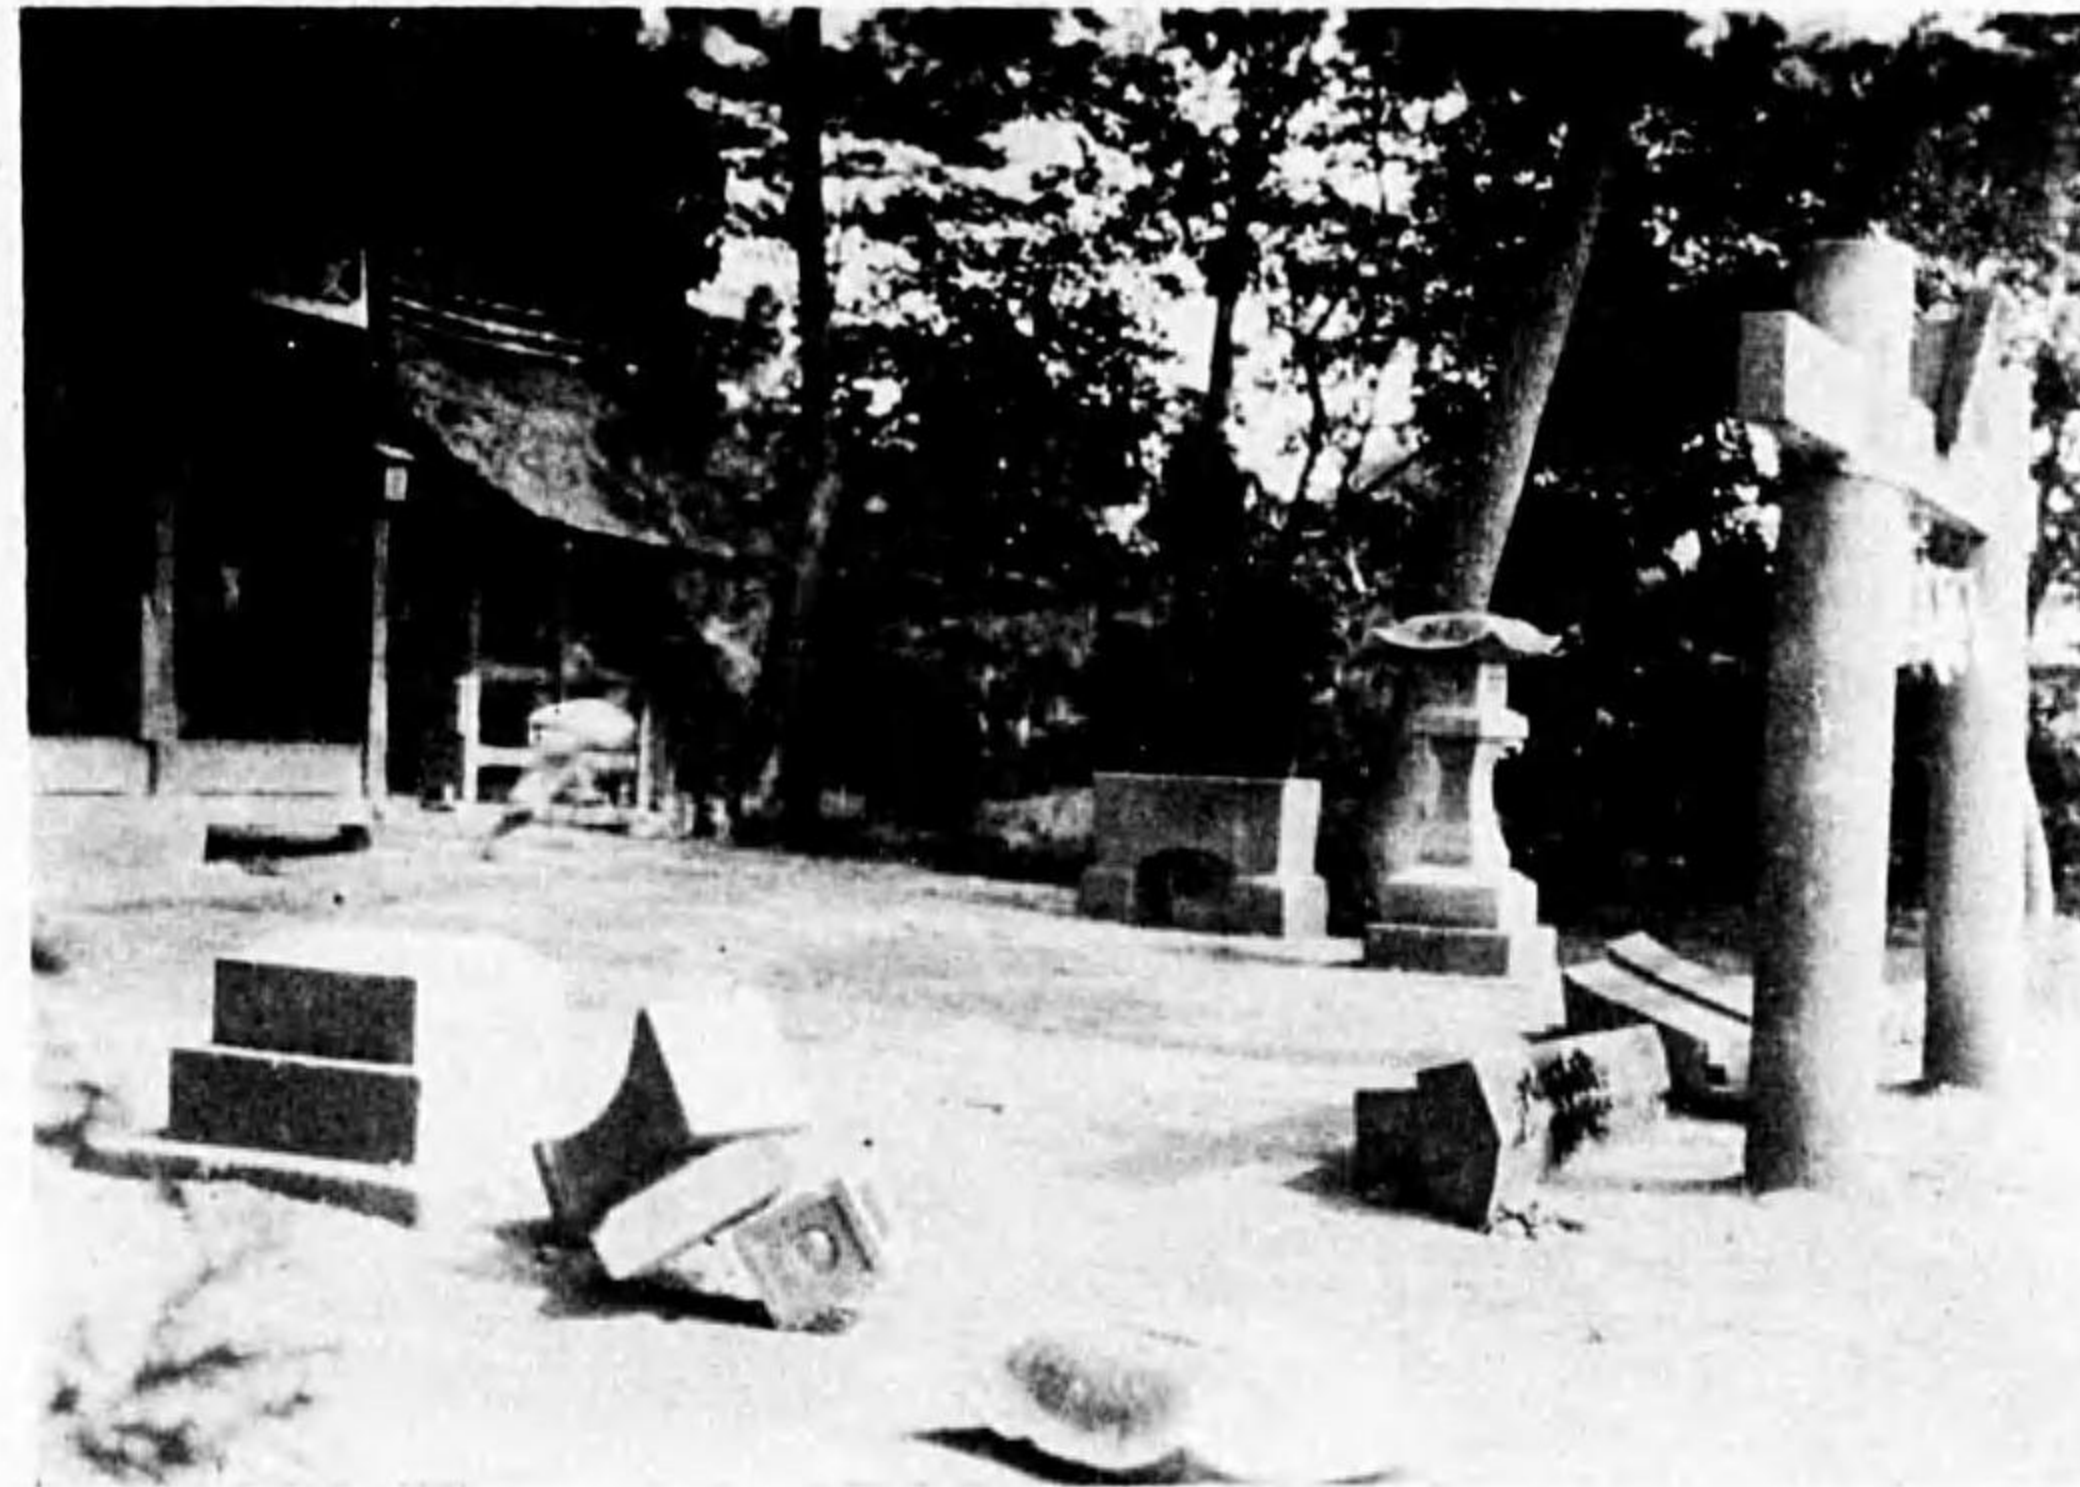
(影撮りよ西南西) 潰倒の籠燈石・居鳥社神岩愛水清宇村忍下 圖一第

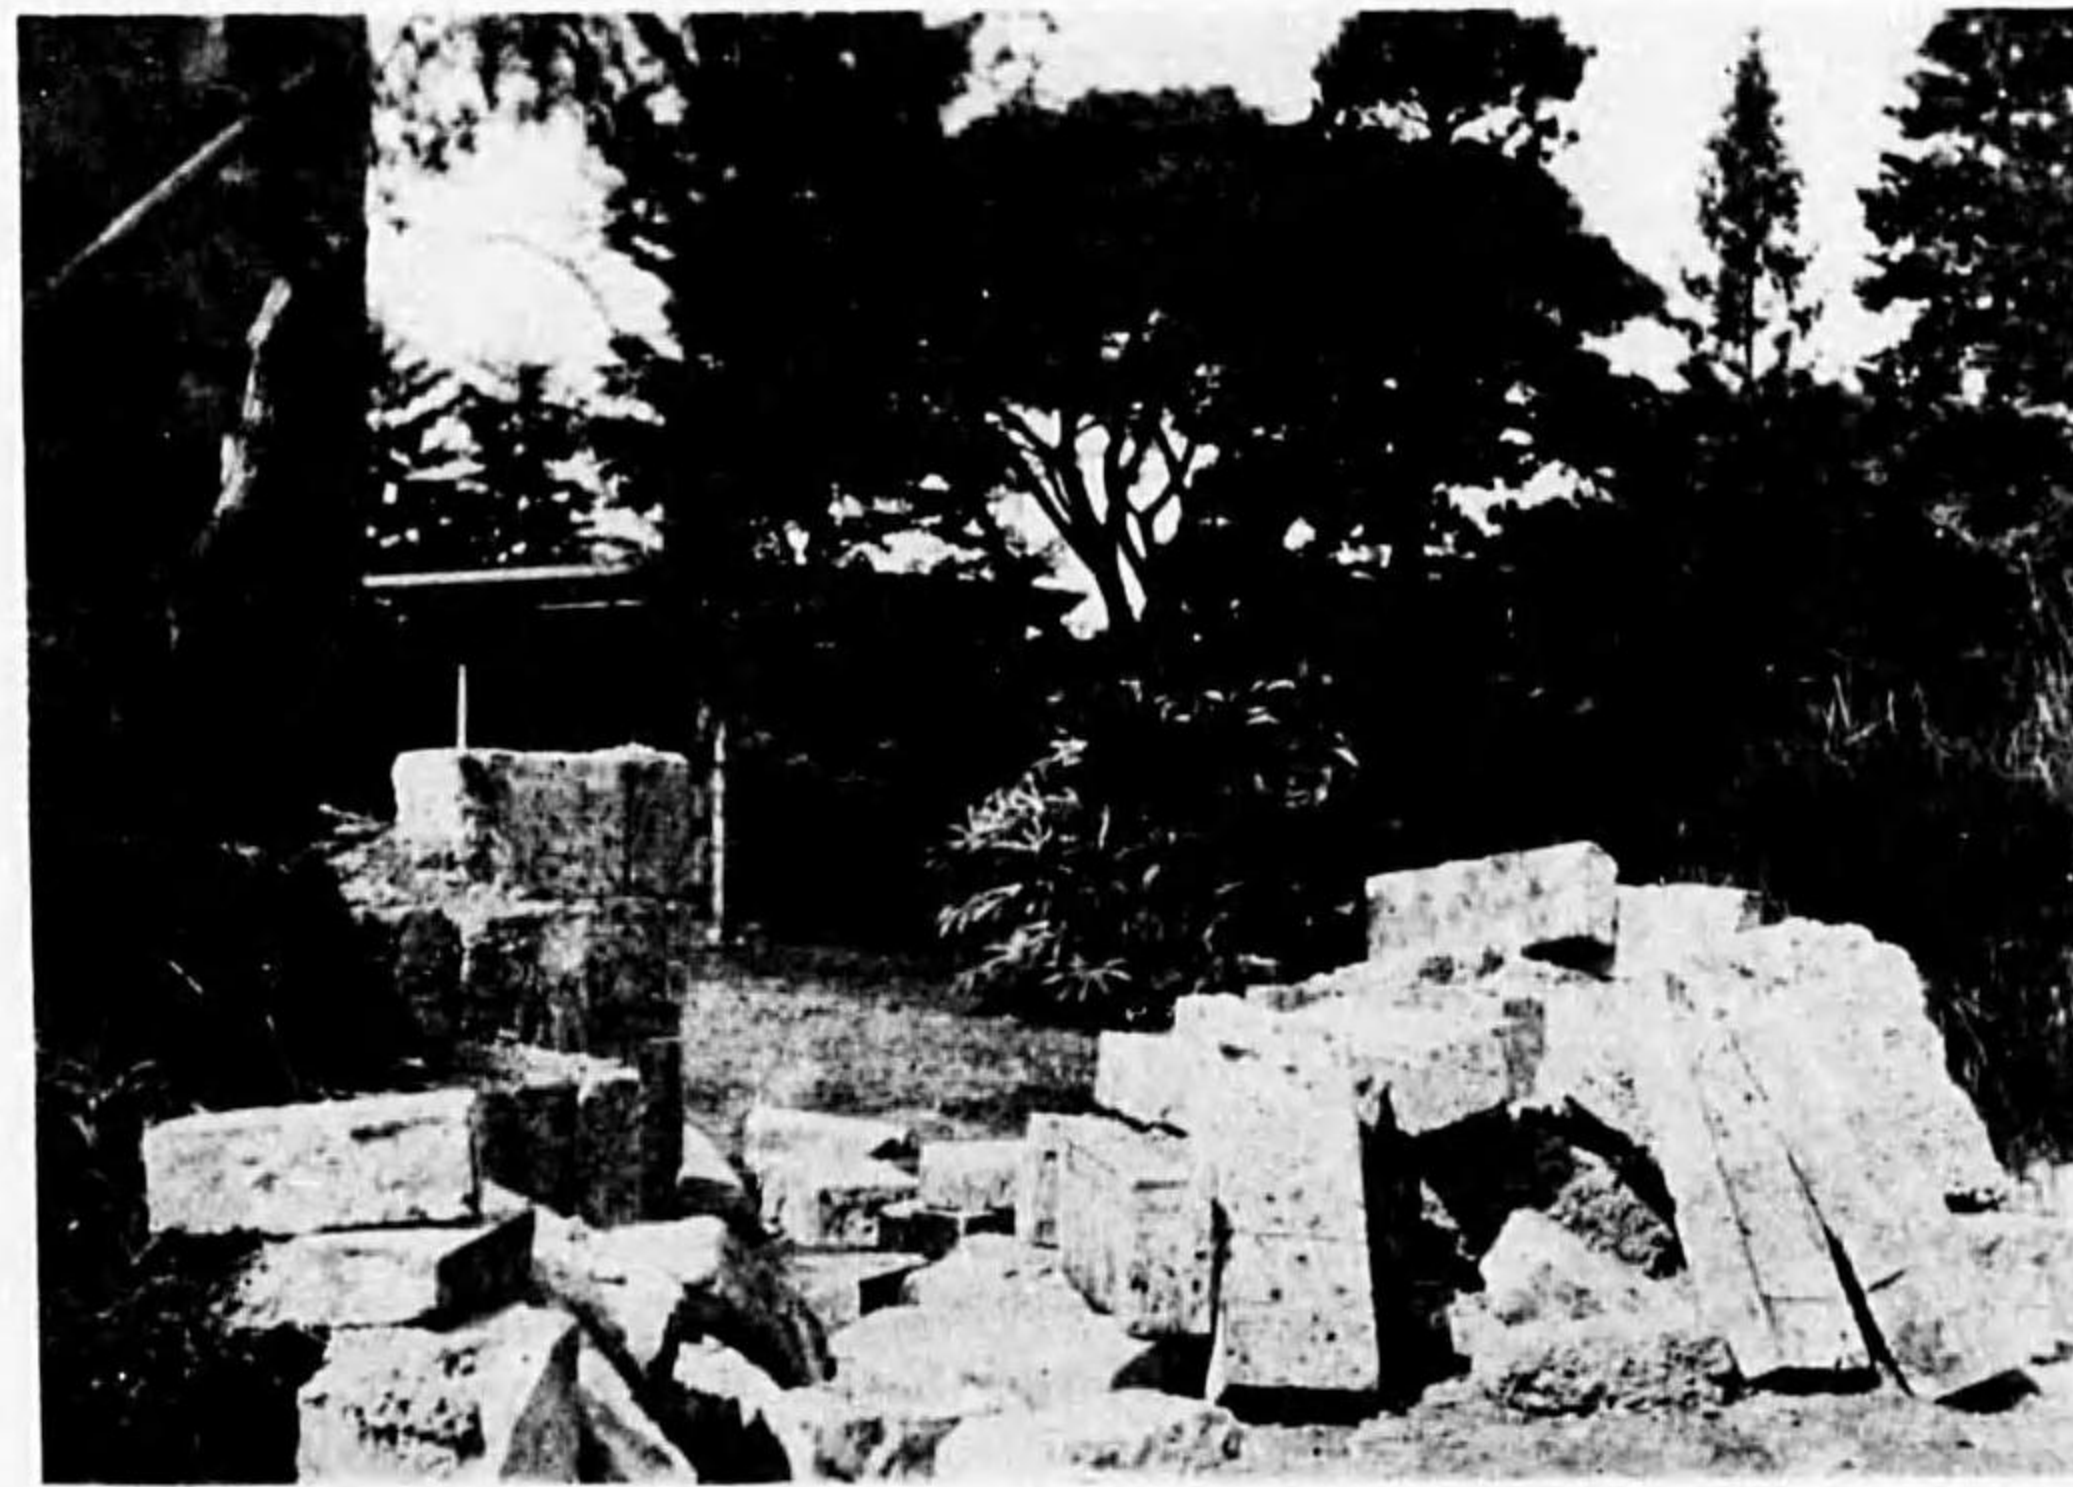
(影撮りよ東北) 柱門の場役村林小 圖二第

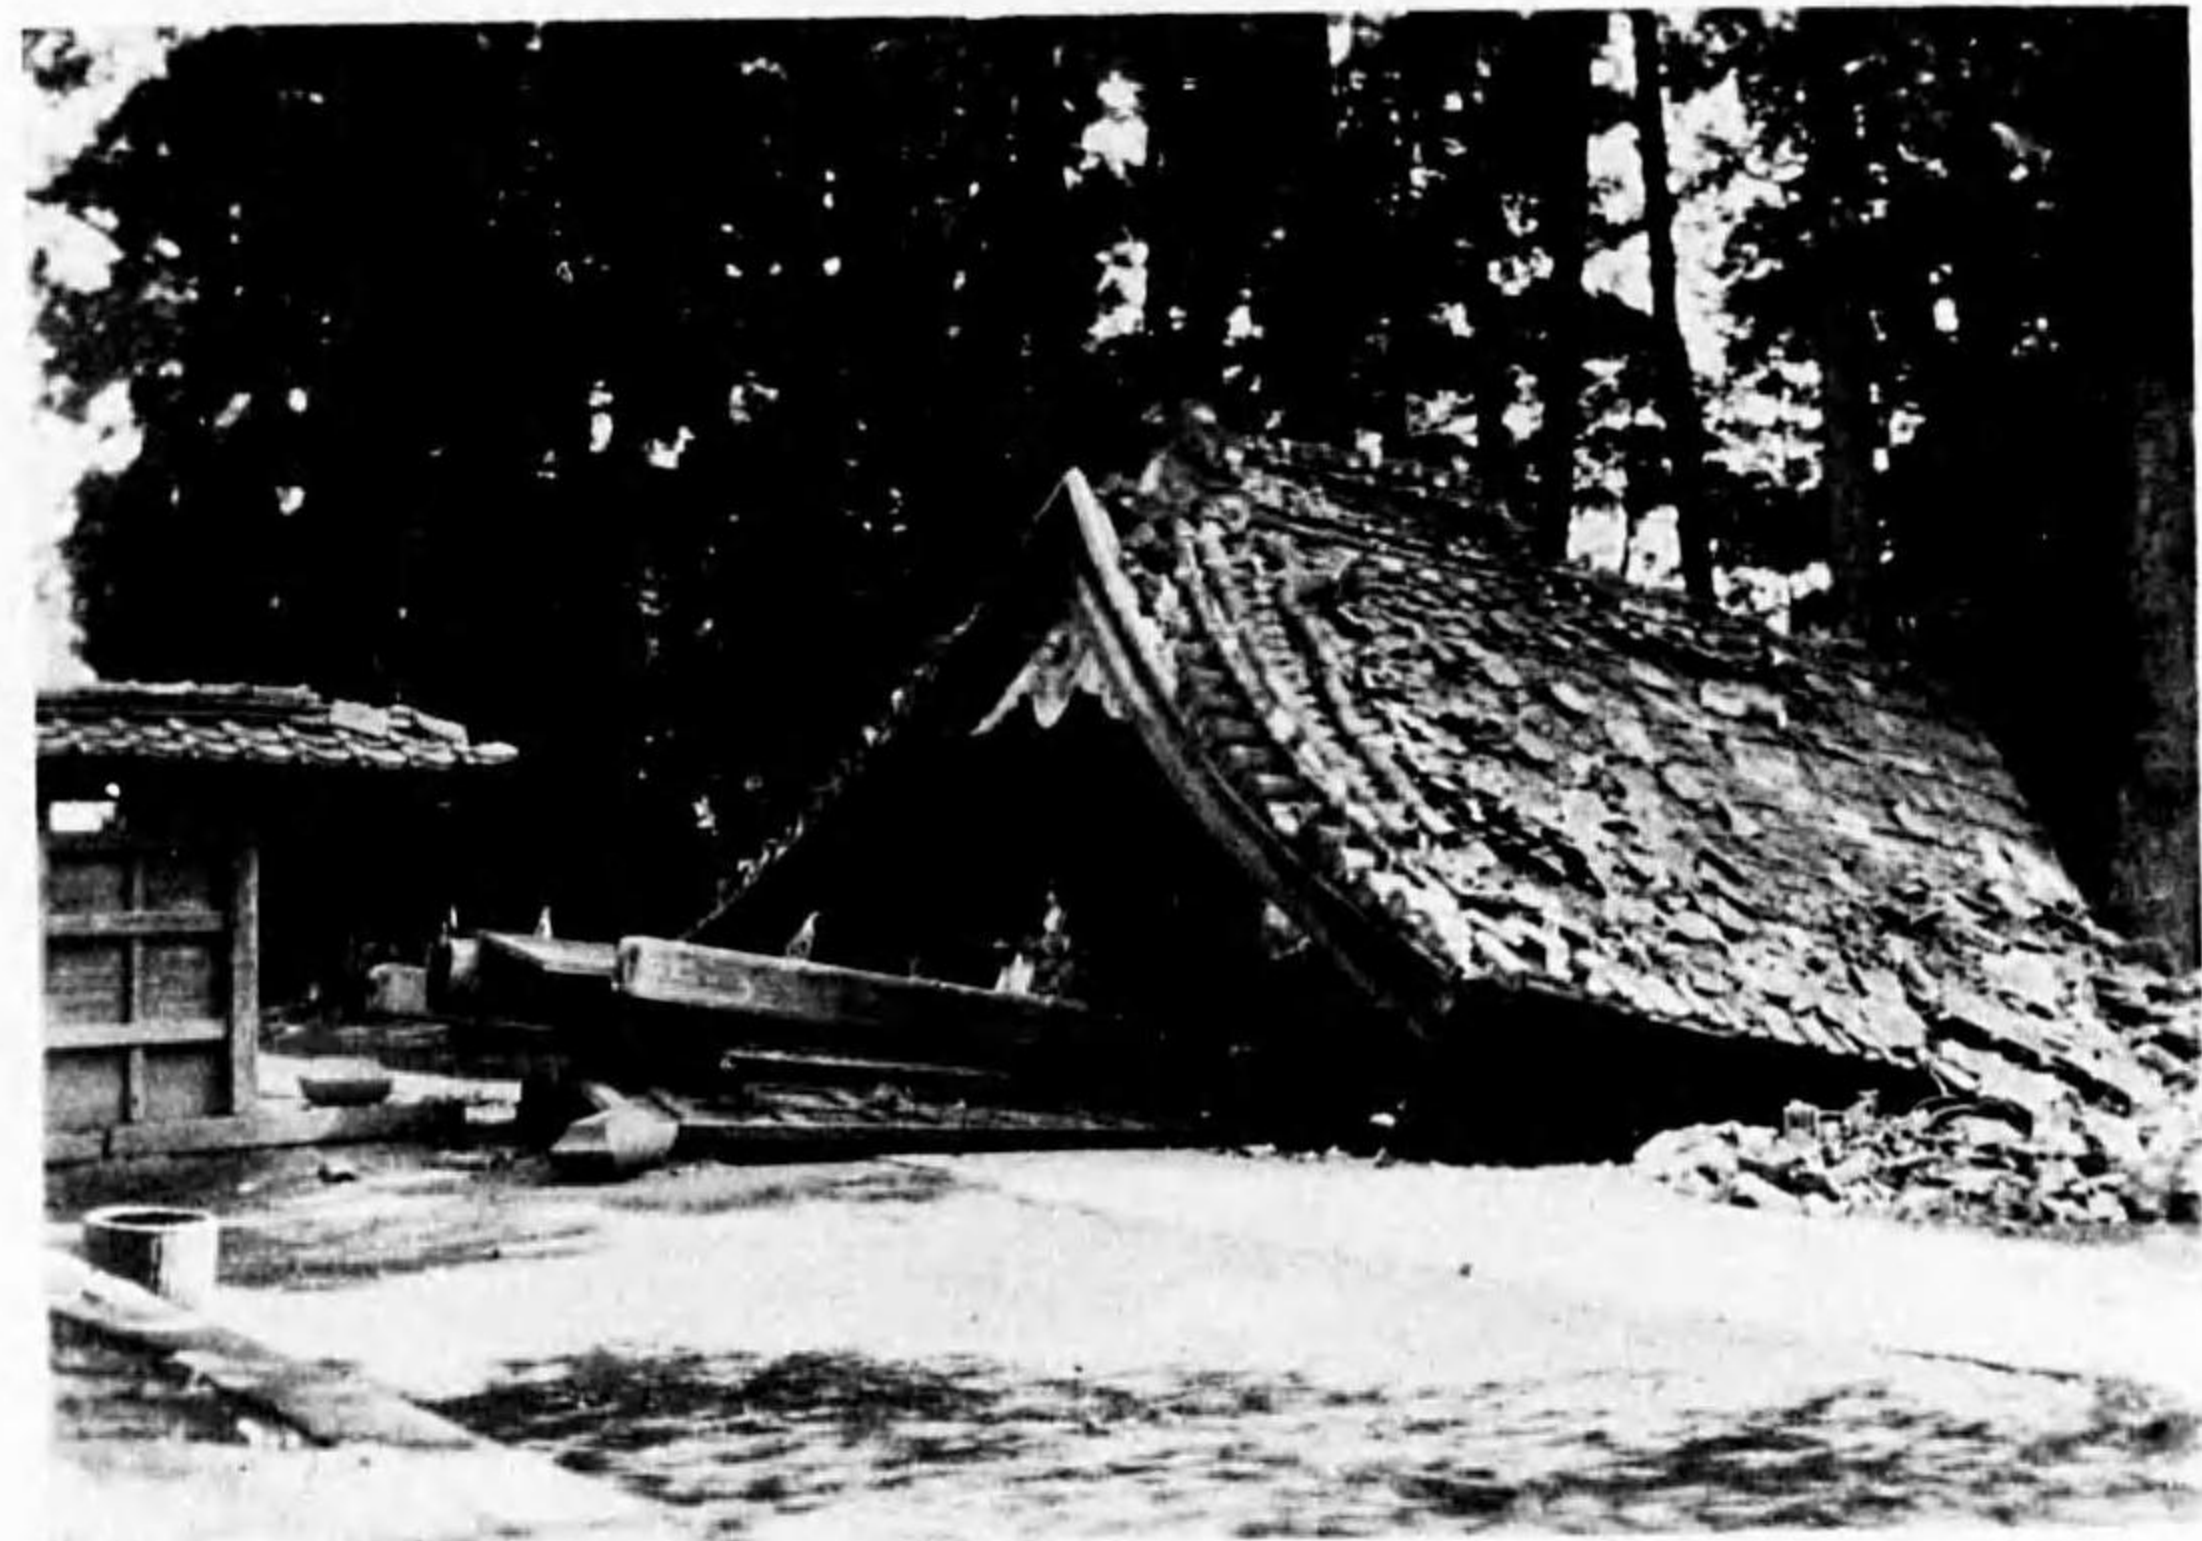
（影撮りよ西北）（る倒に南）門山寺福妙村林小 圖三第

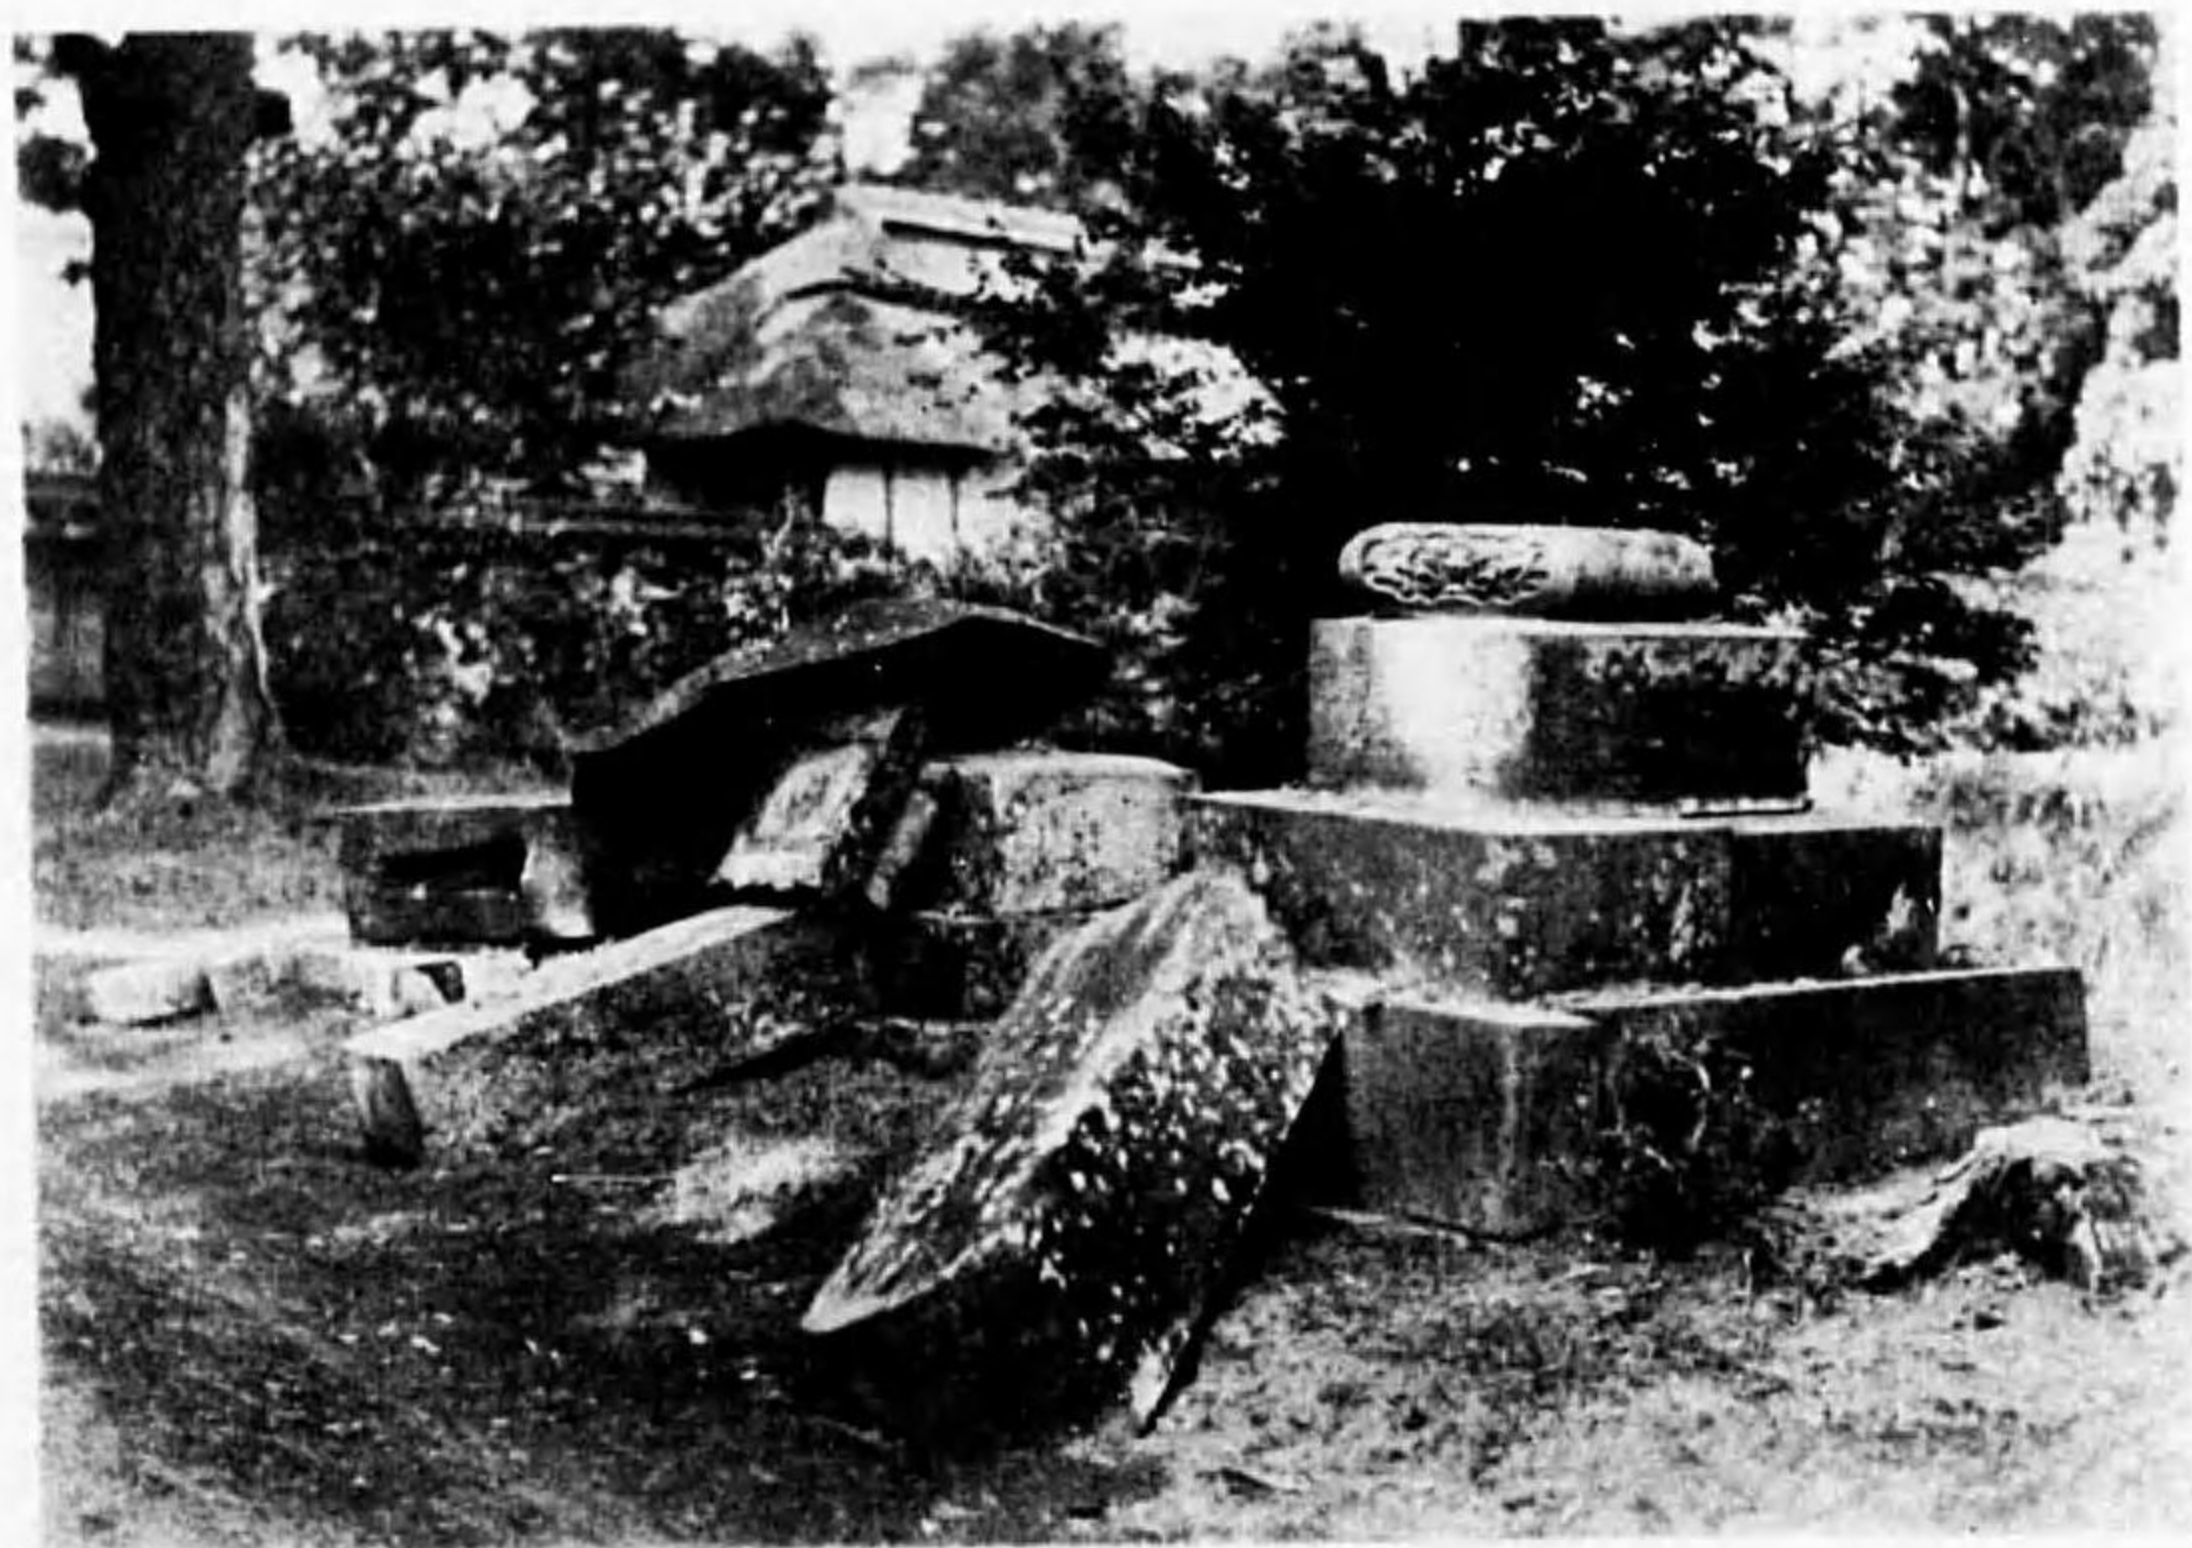
（影撮りよ東北）（る倒に南）塔石前門山上同 圖四第

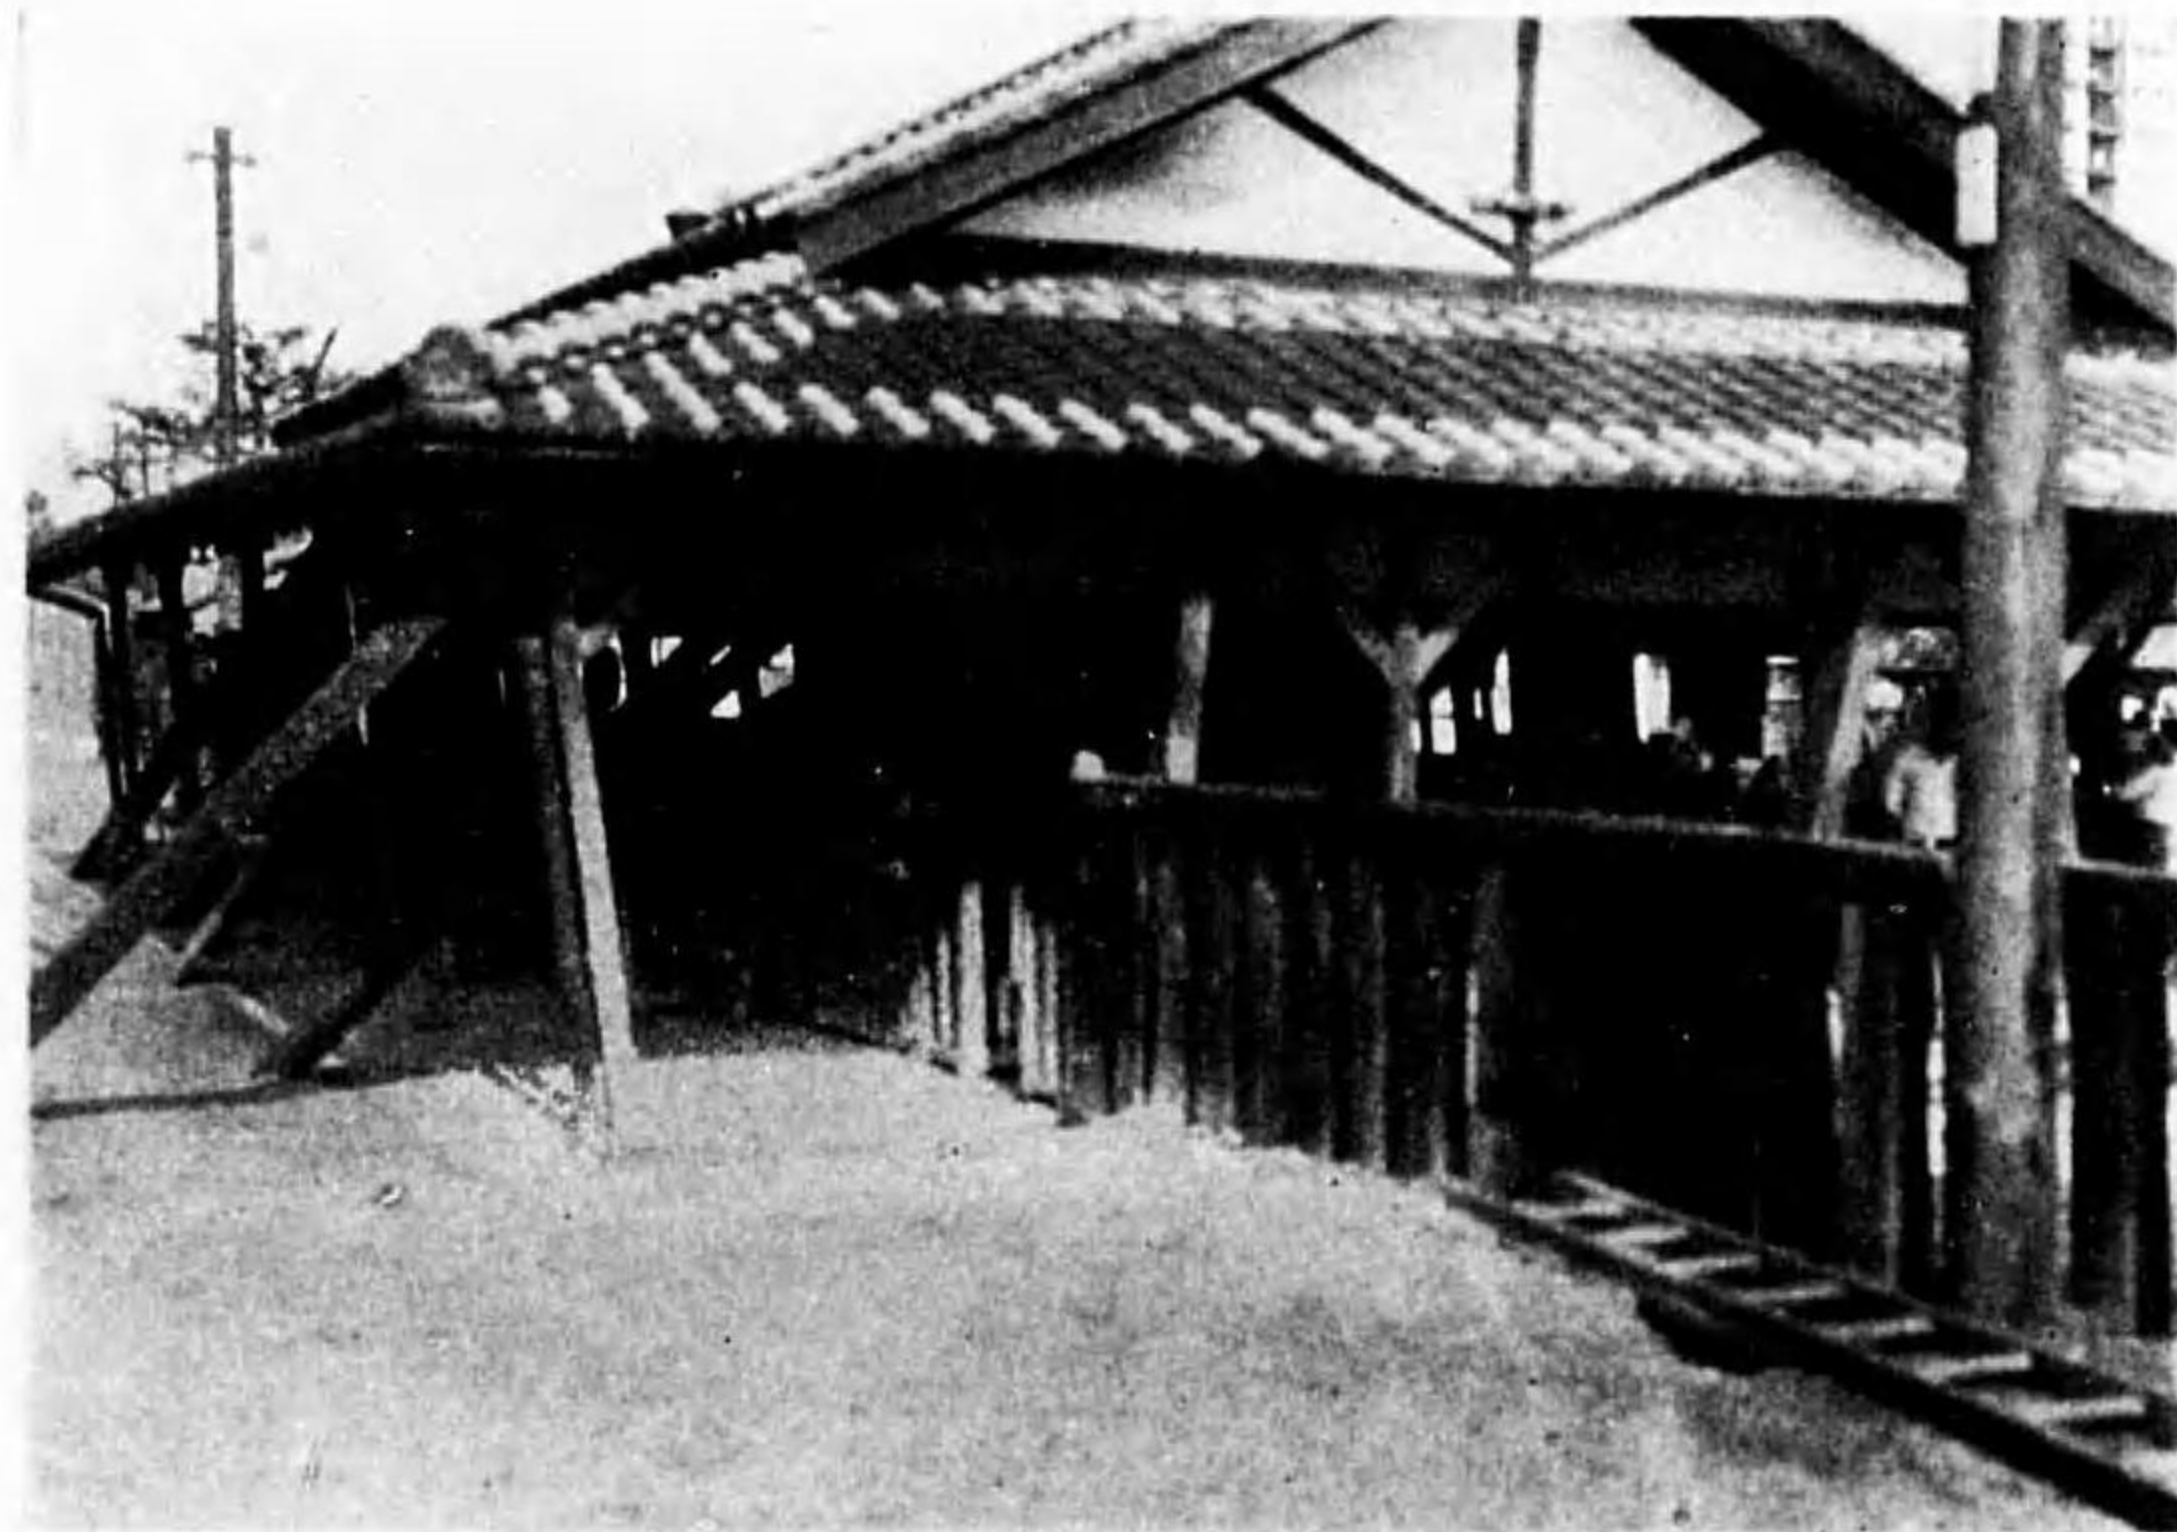
(影撮りよ東) 驛上吹線崎高るけ傾余度五十に南 圖五第

高崎線吹上驛の概況を見るに同驛建物は盛土の上に建設されたる爲か附近第一位の被害地なり。驛本屋は十五度餘も南東方に傾き丸太棒にて僅かに倒るゝを支へ、屋根瓦は全部搖ぎて全く雨水に對して其の効をなさざるべく、硝子戸等は悉く毀損し全く使用に堪えざるに至れり。尙プラットホーム又は地面とコンクリート面の接合部にも電光形に或は線狀の龜裂を生じ、電柱とコンクリートとの接觸箇所も離脱せるを認めたり。

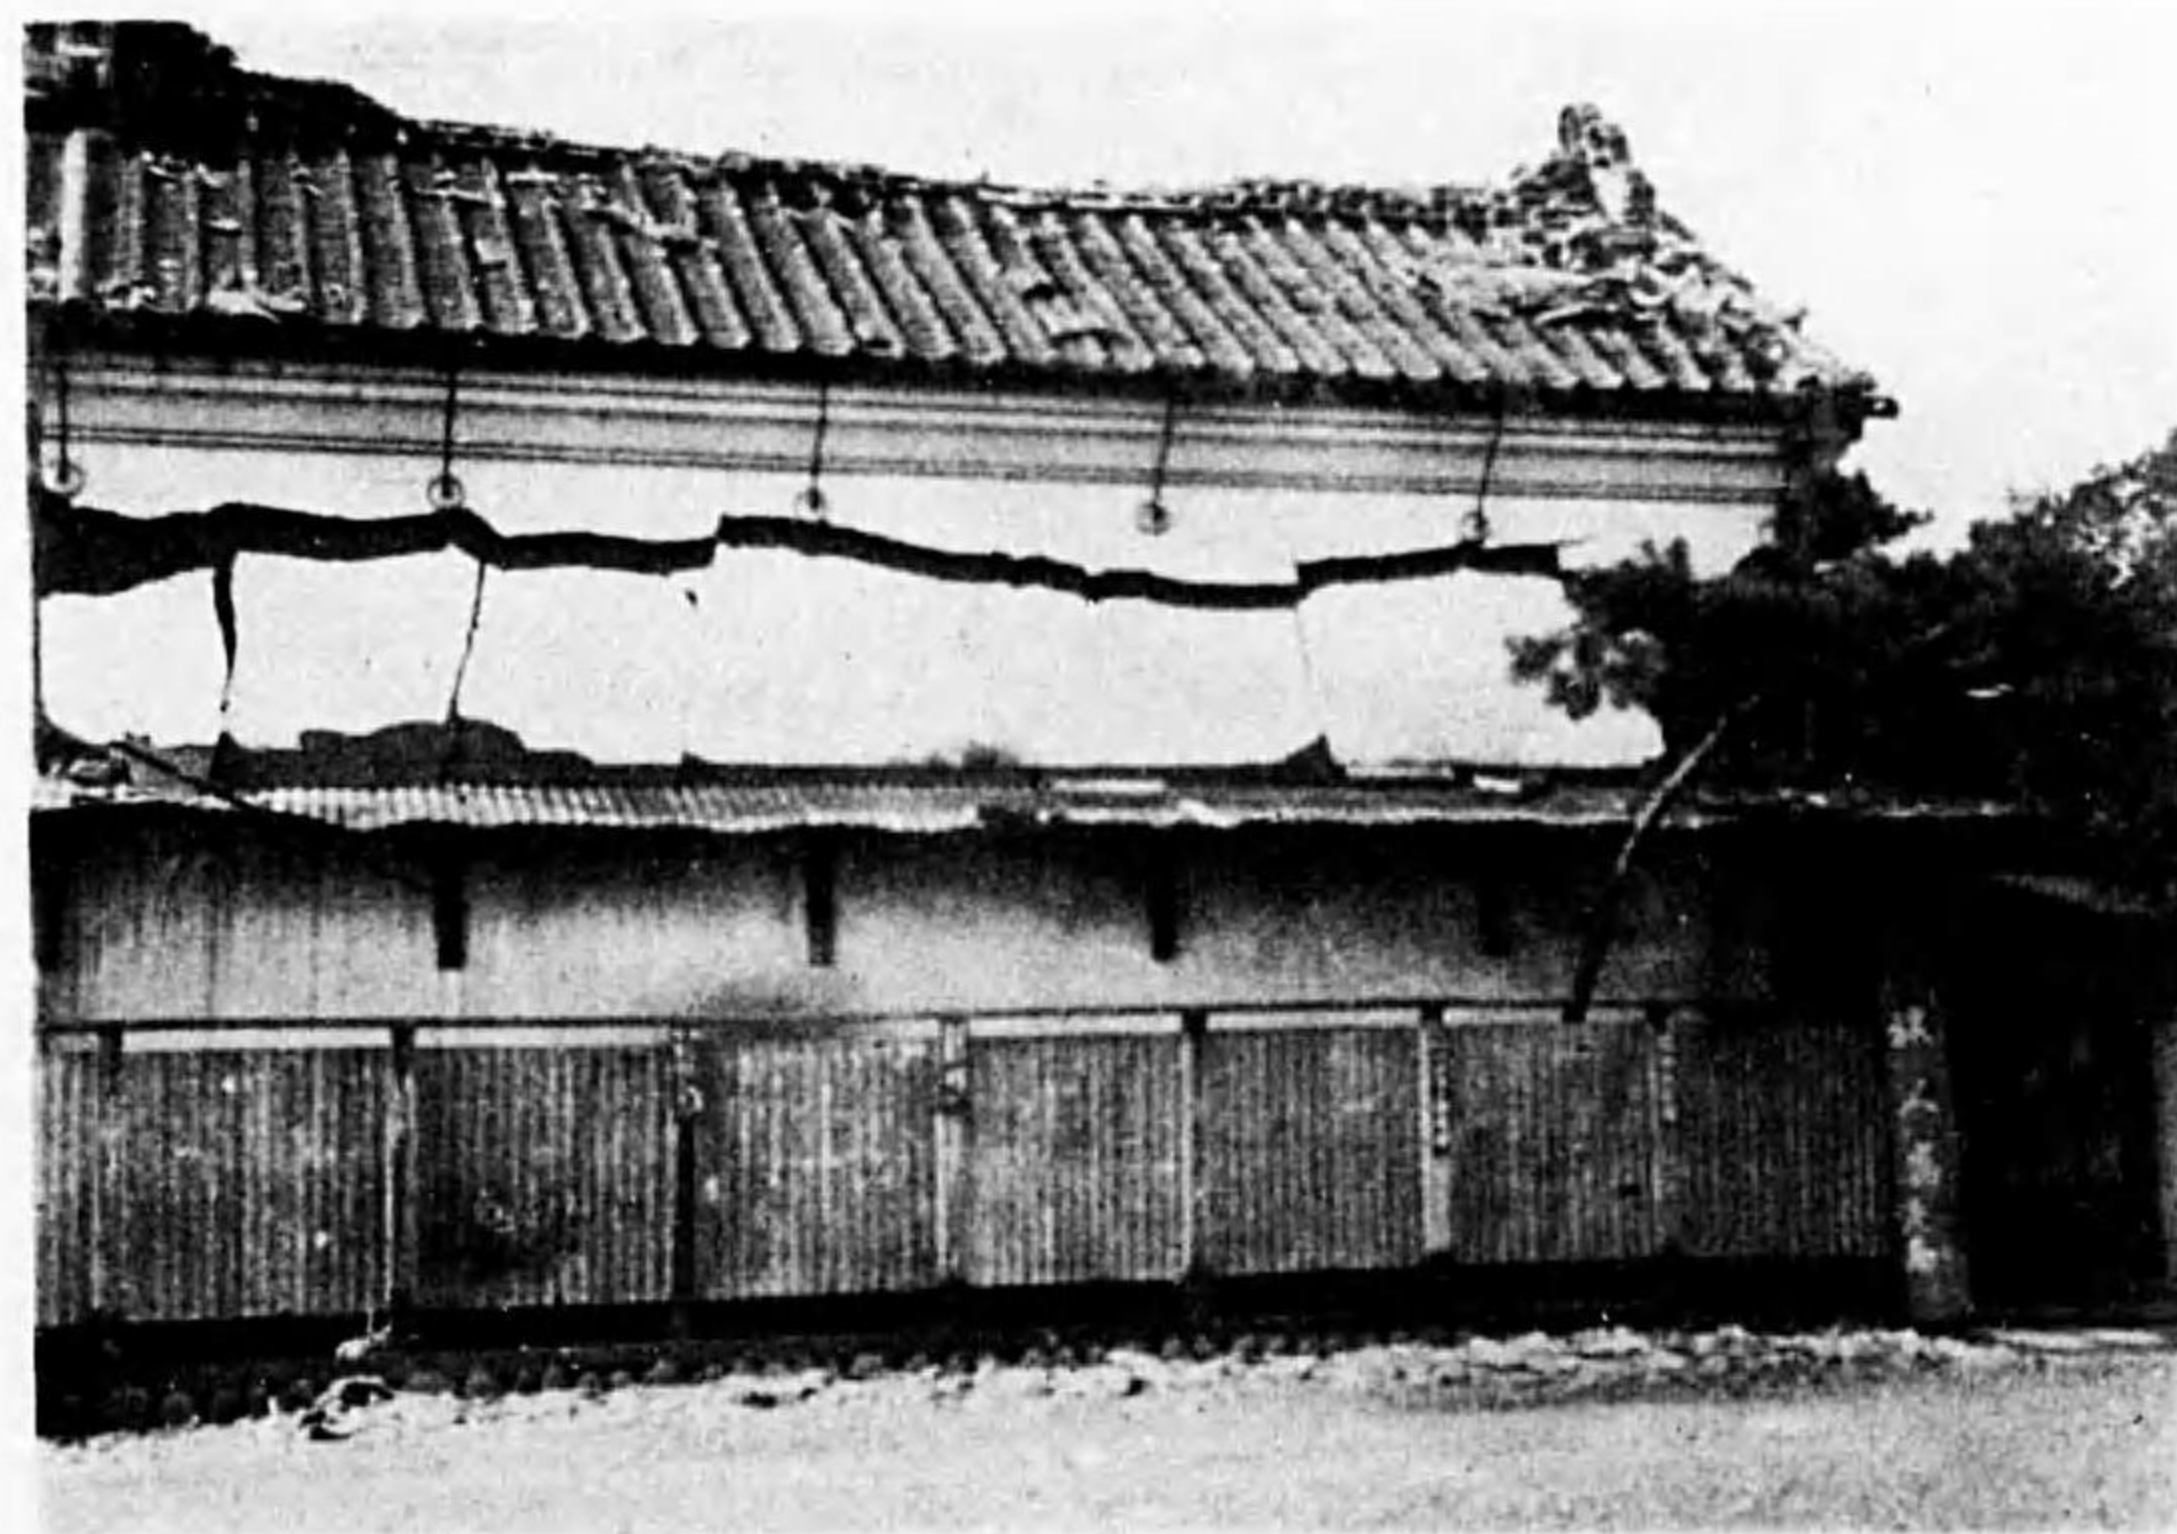
(影撮りよ東々北) (館旅屋湊上吹字村上吹)若崩の壁藏土 圖六第

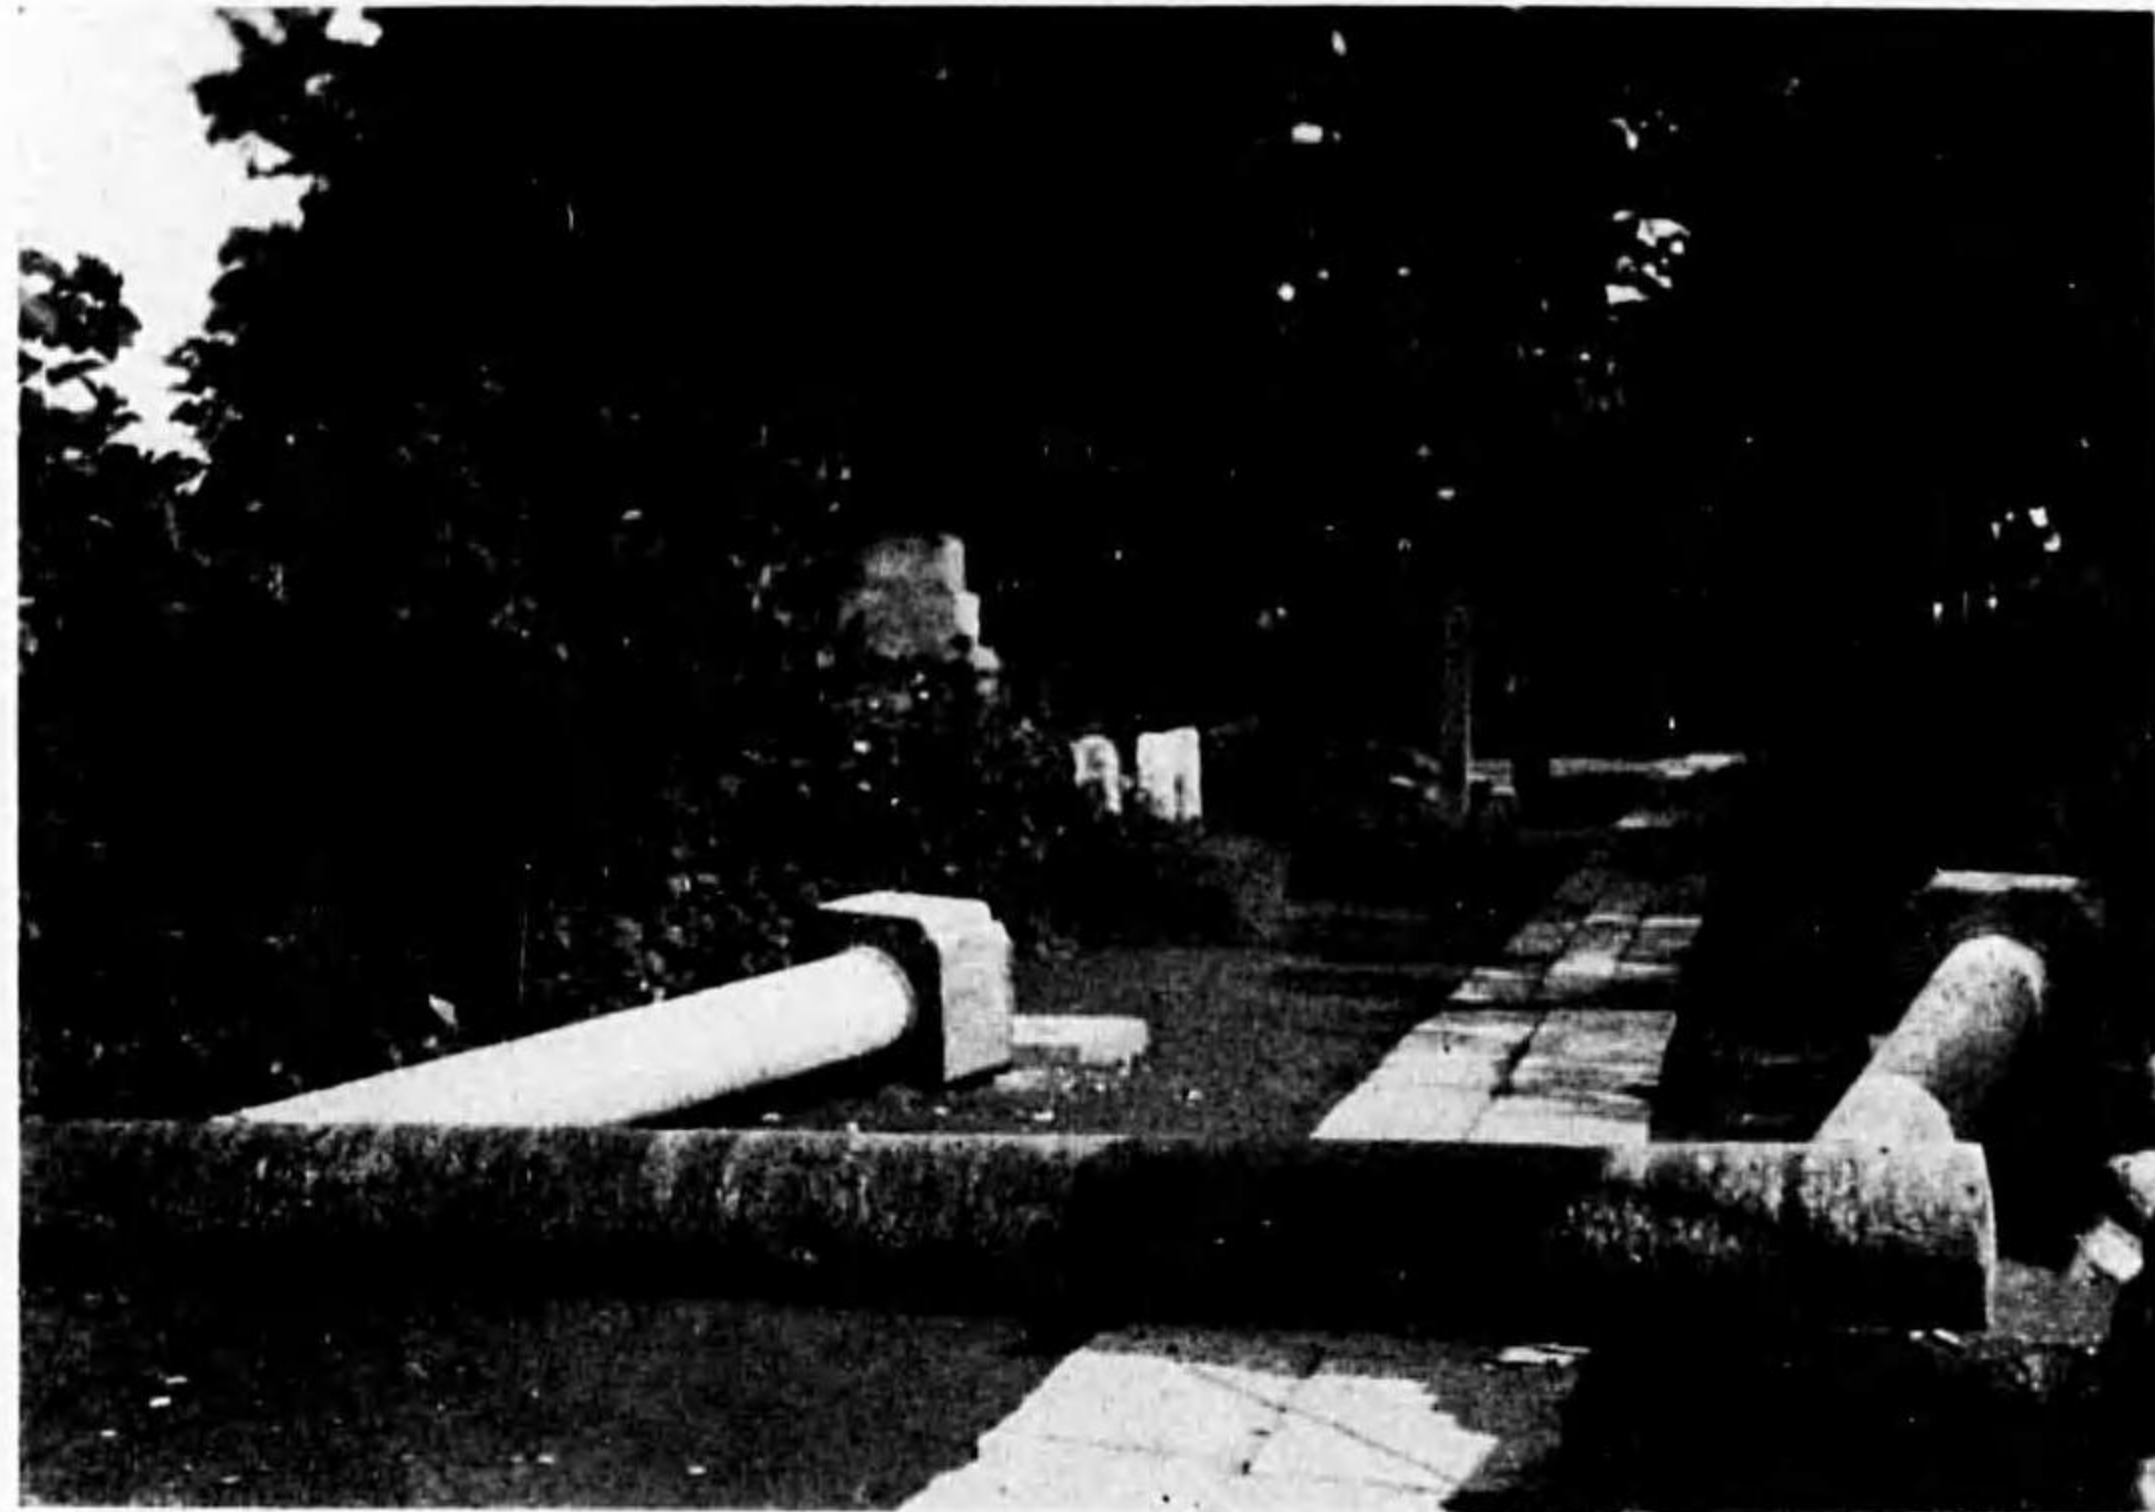
(影撮りよ南) る倒に南居鳥の社神川来芦大字村上吹 圖七第

同助役は小職等の爲めに役場吏員某氏をして倒壊家屋の在所を案内せしめたり。四五町の田圃を横ぎるときは區端れの老杉鬱蒼として繁れる裡に大芦區の鎮守村社氷川神社あり、檜の鳥居は完全なるも右側の石燈籠(高さ一間位か)の上半分を墜落しあり、南方に倒れたる花崗岩の鳥居を見ながら神庭を北進すればその右側に建てられたる旗竿置場(長さ四間、高さ一間内外)御水屋、社務所等は地震動來ると同時に倒潰せしもの、如く(南西方に向ひて倒れる)、御水屋近くに立てる花崗岩の華表は轉倒の浮目に遭はざるも、その笠木は大略南方に墜落し三個に割れたり。一禮の後拜殿の損傷を視たるに内部壁の龜裂も甚だしく當時南北の振動の強かりしを物語るものありたり。拜殿に向つて左側の神樂殿は完全に南東方に倒潰し慘狀を呈し、夫れに連續して南方に建てられたる住家は危く倒潰を免れたる程度にしてその損傷は甚大なるもの、如し。
