調査報告第三十號

昭和七年七月刊行

西埼玉強震報告

埼玉縣熊谷測候所

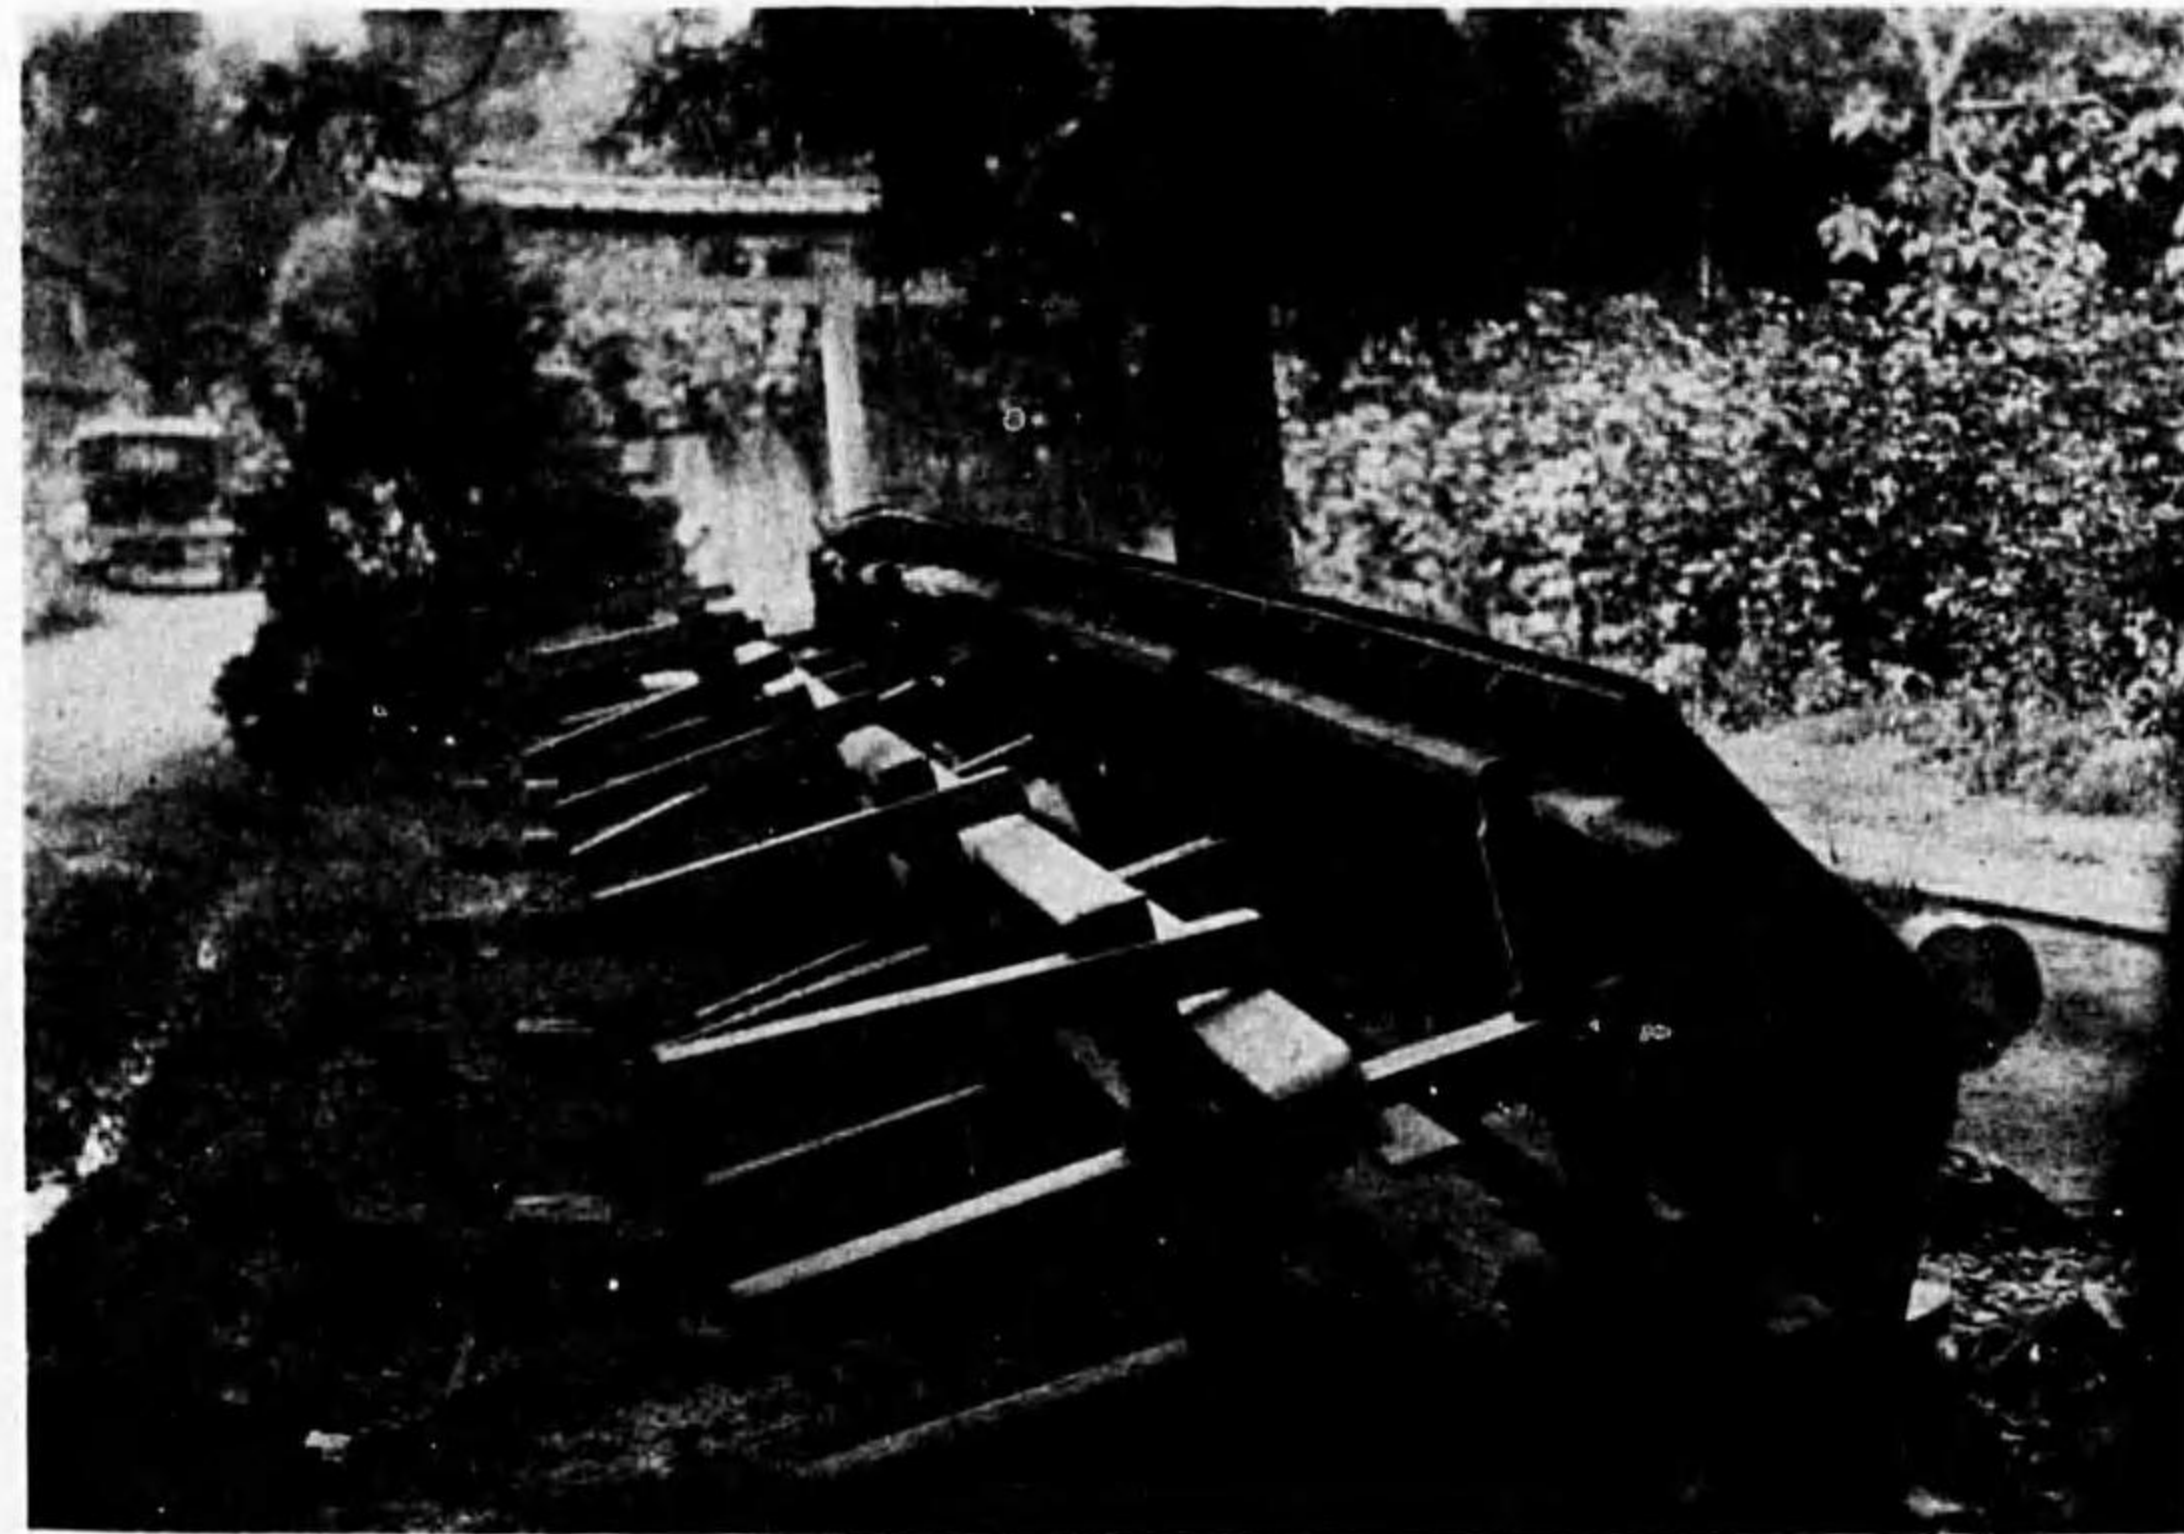
(影撮りよ方北) る倒に西所管保竿旗上同 圖八第

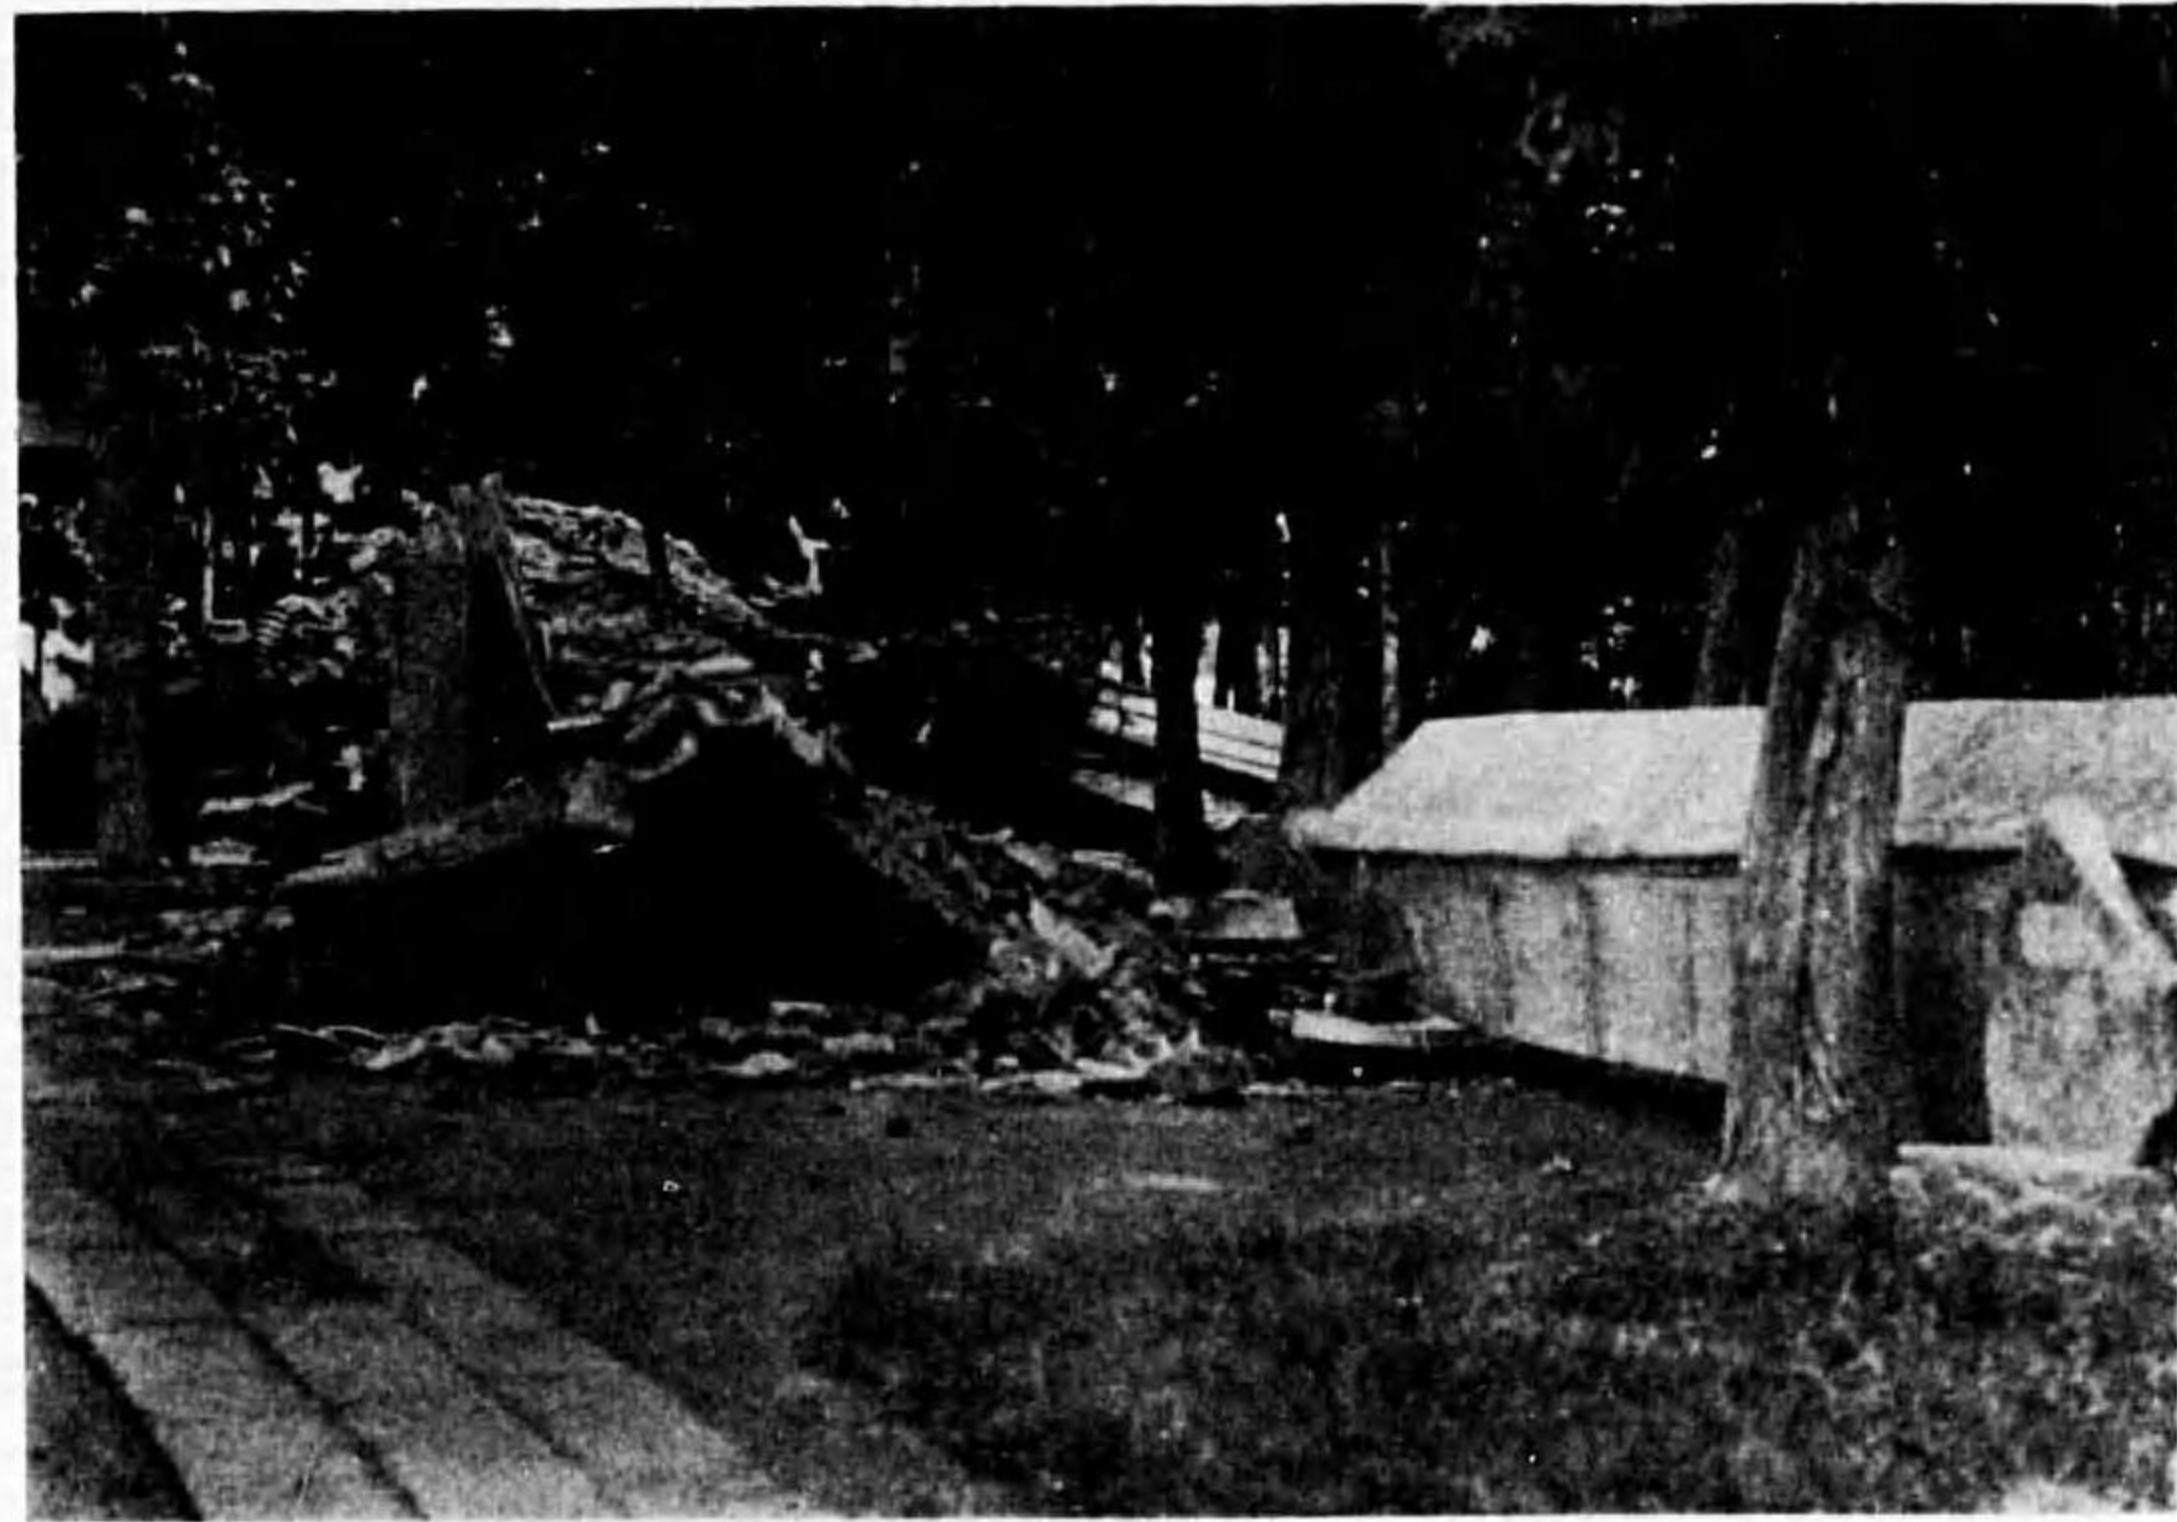
(る撮りよ南)る倒に西々南所務々社神川氷芦大字村上吹 圖九第

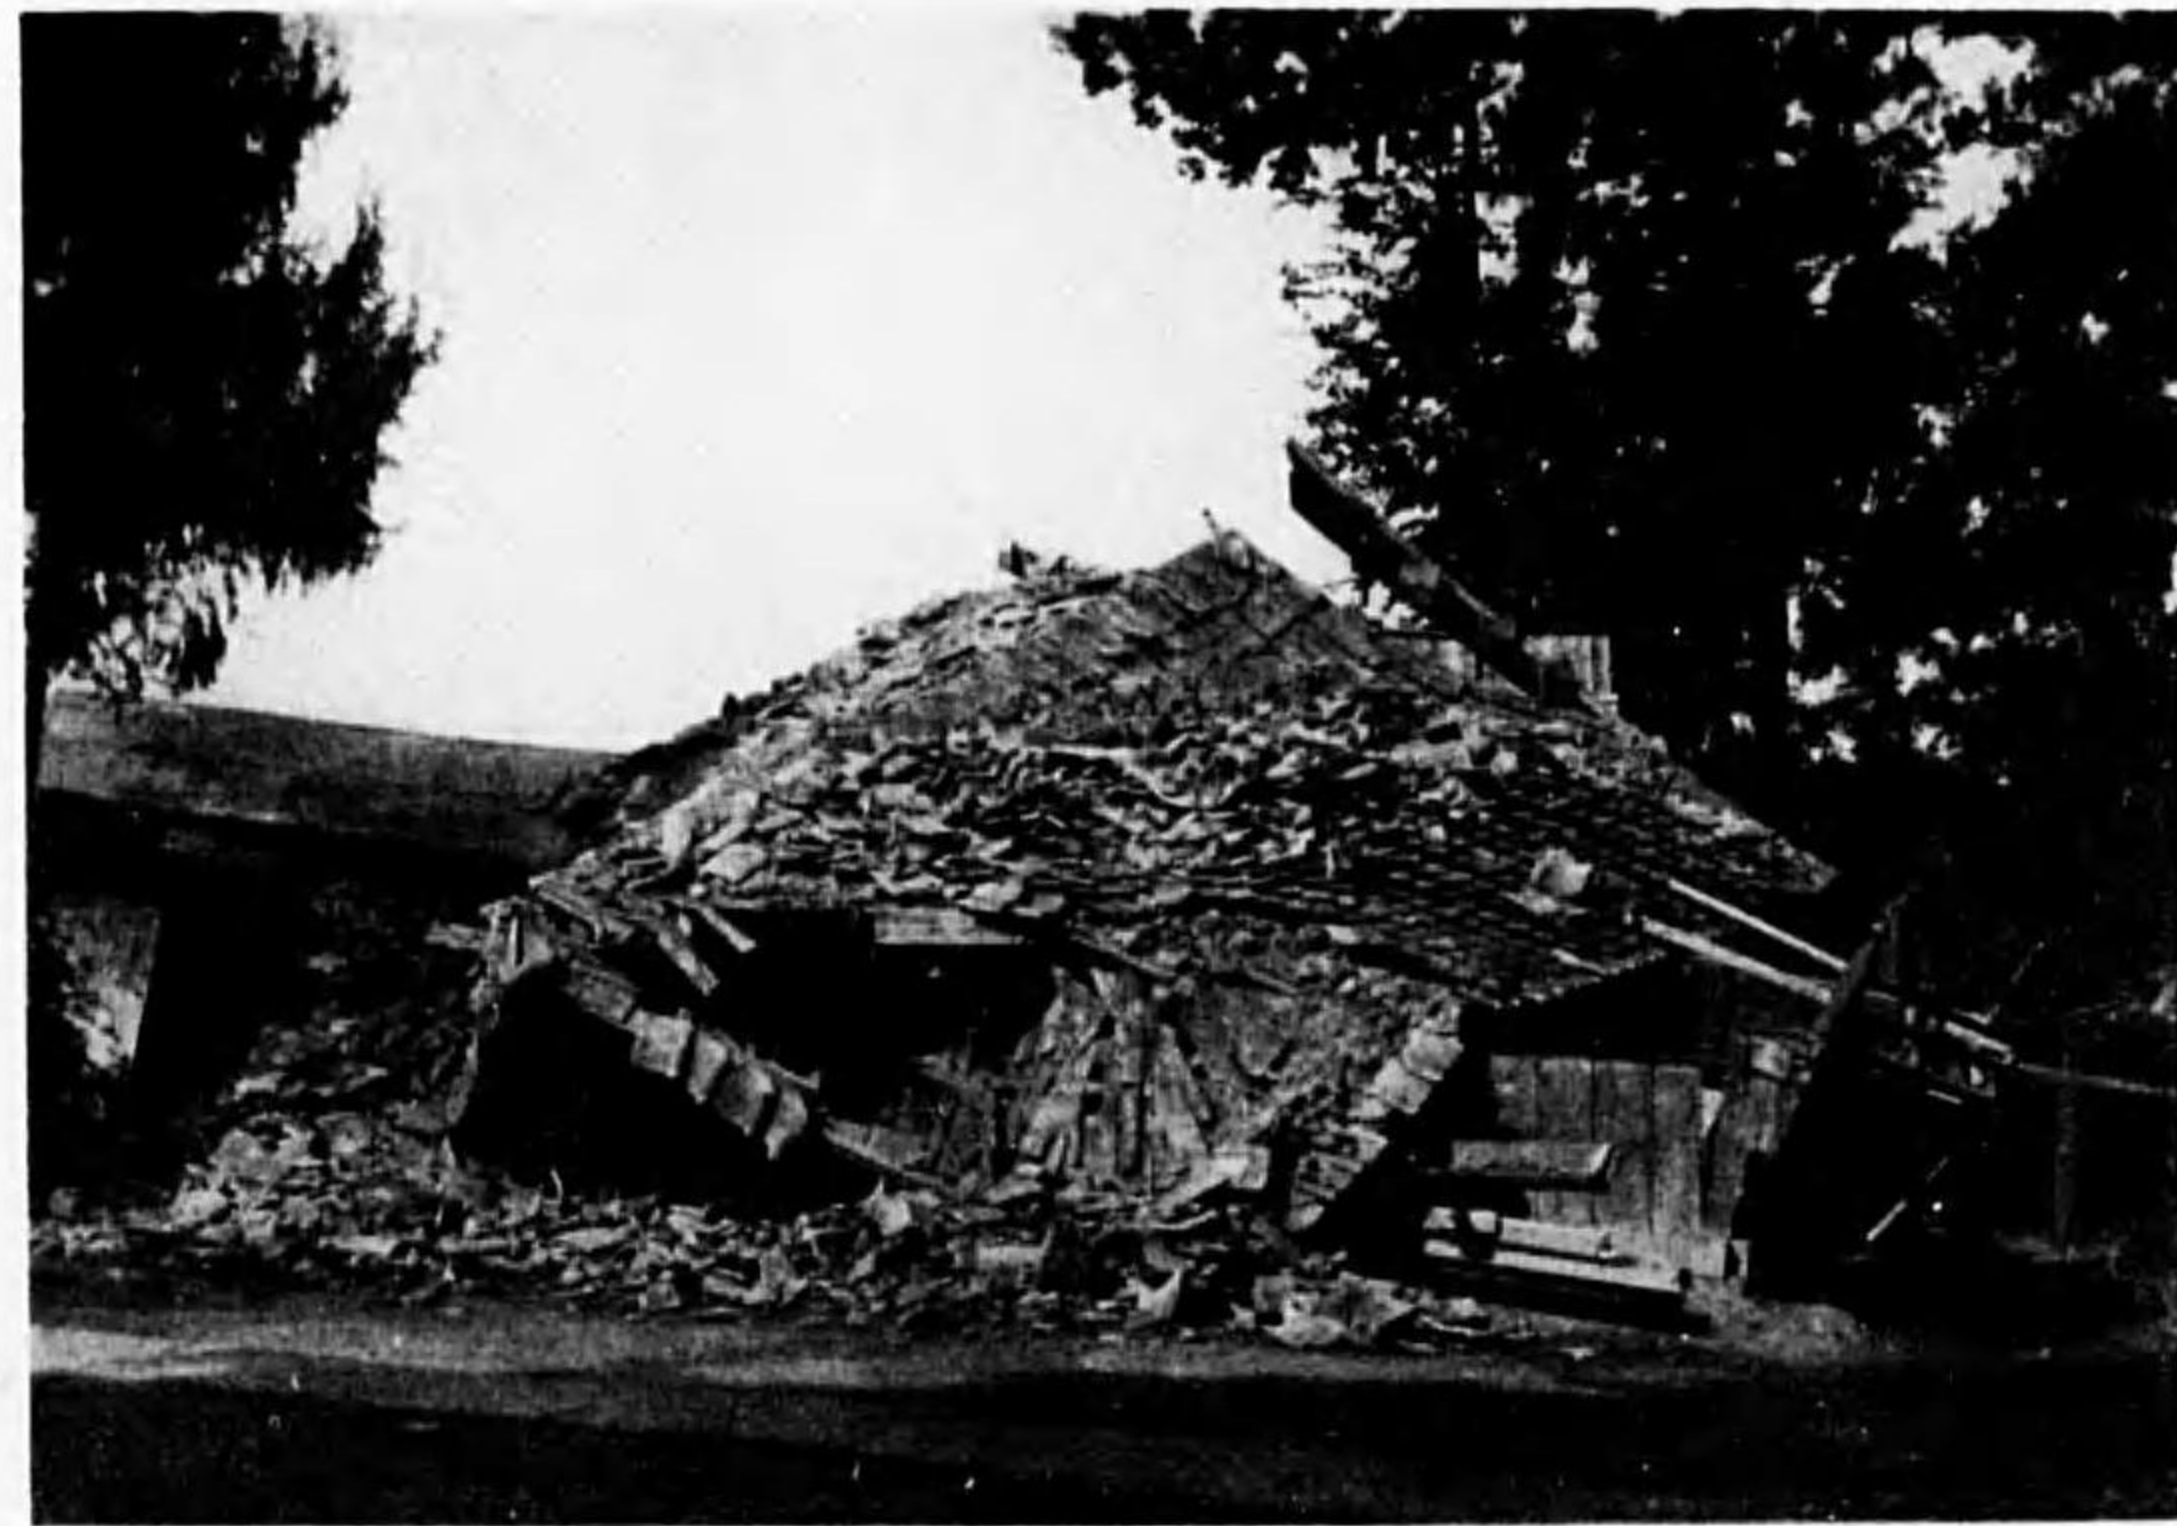
(る撮りよ東北)る倒に東南殿樂神社神川氷芦大字村上吹 圖十第

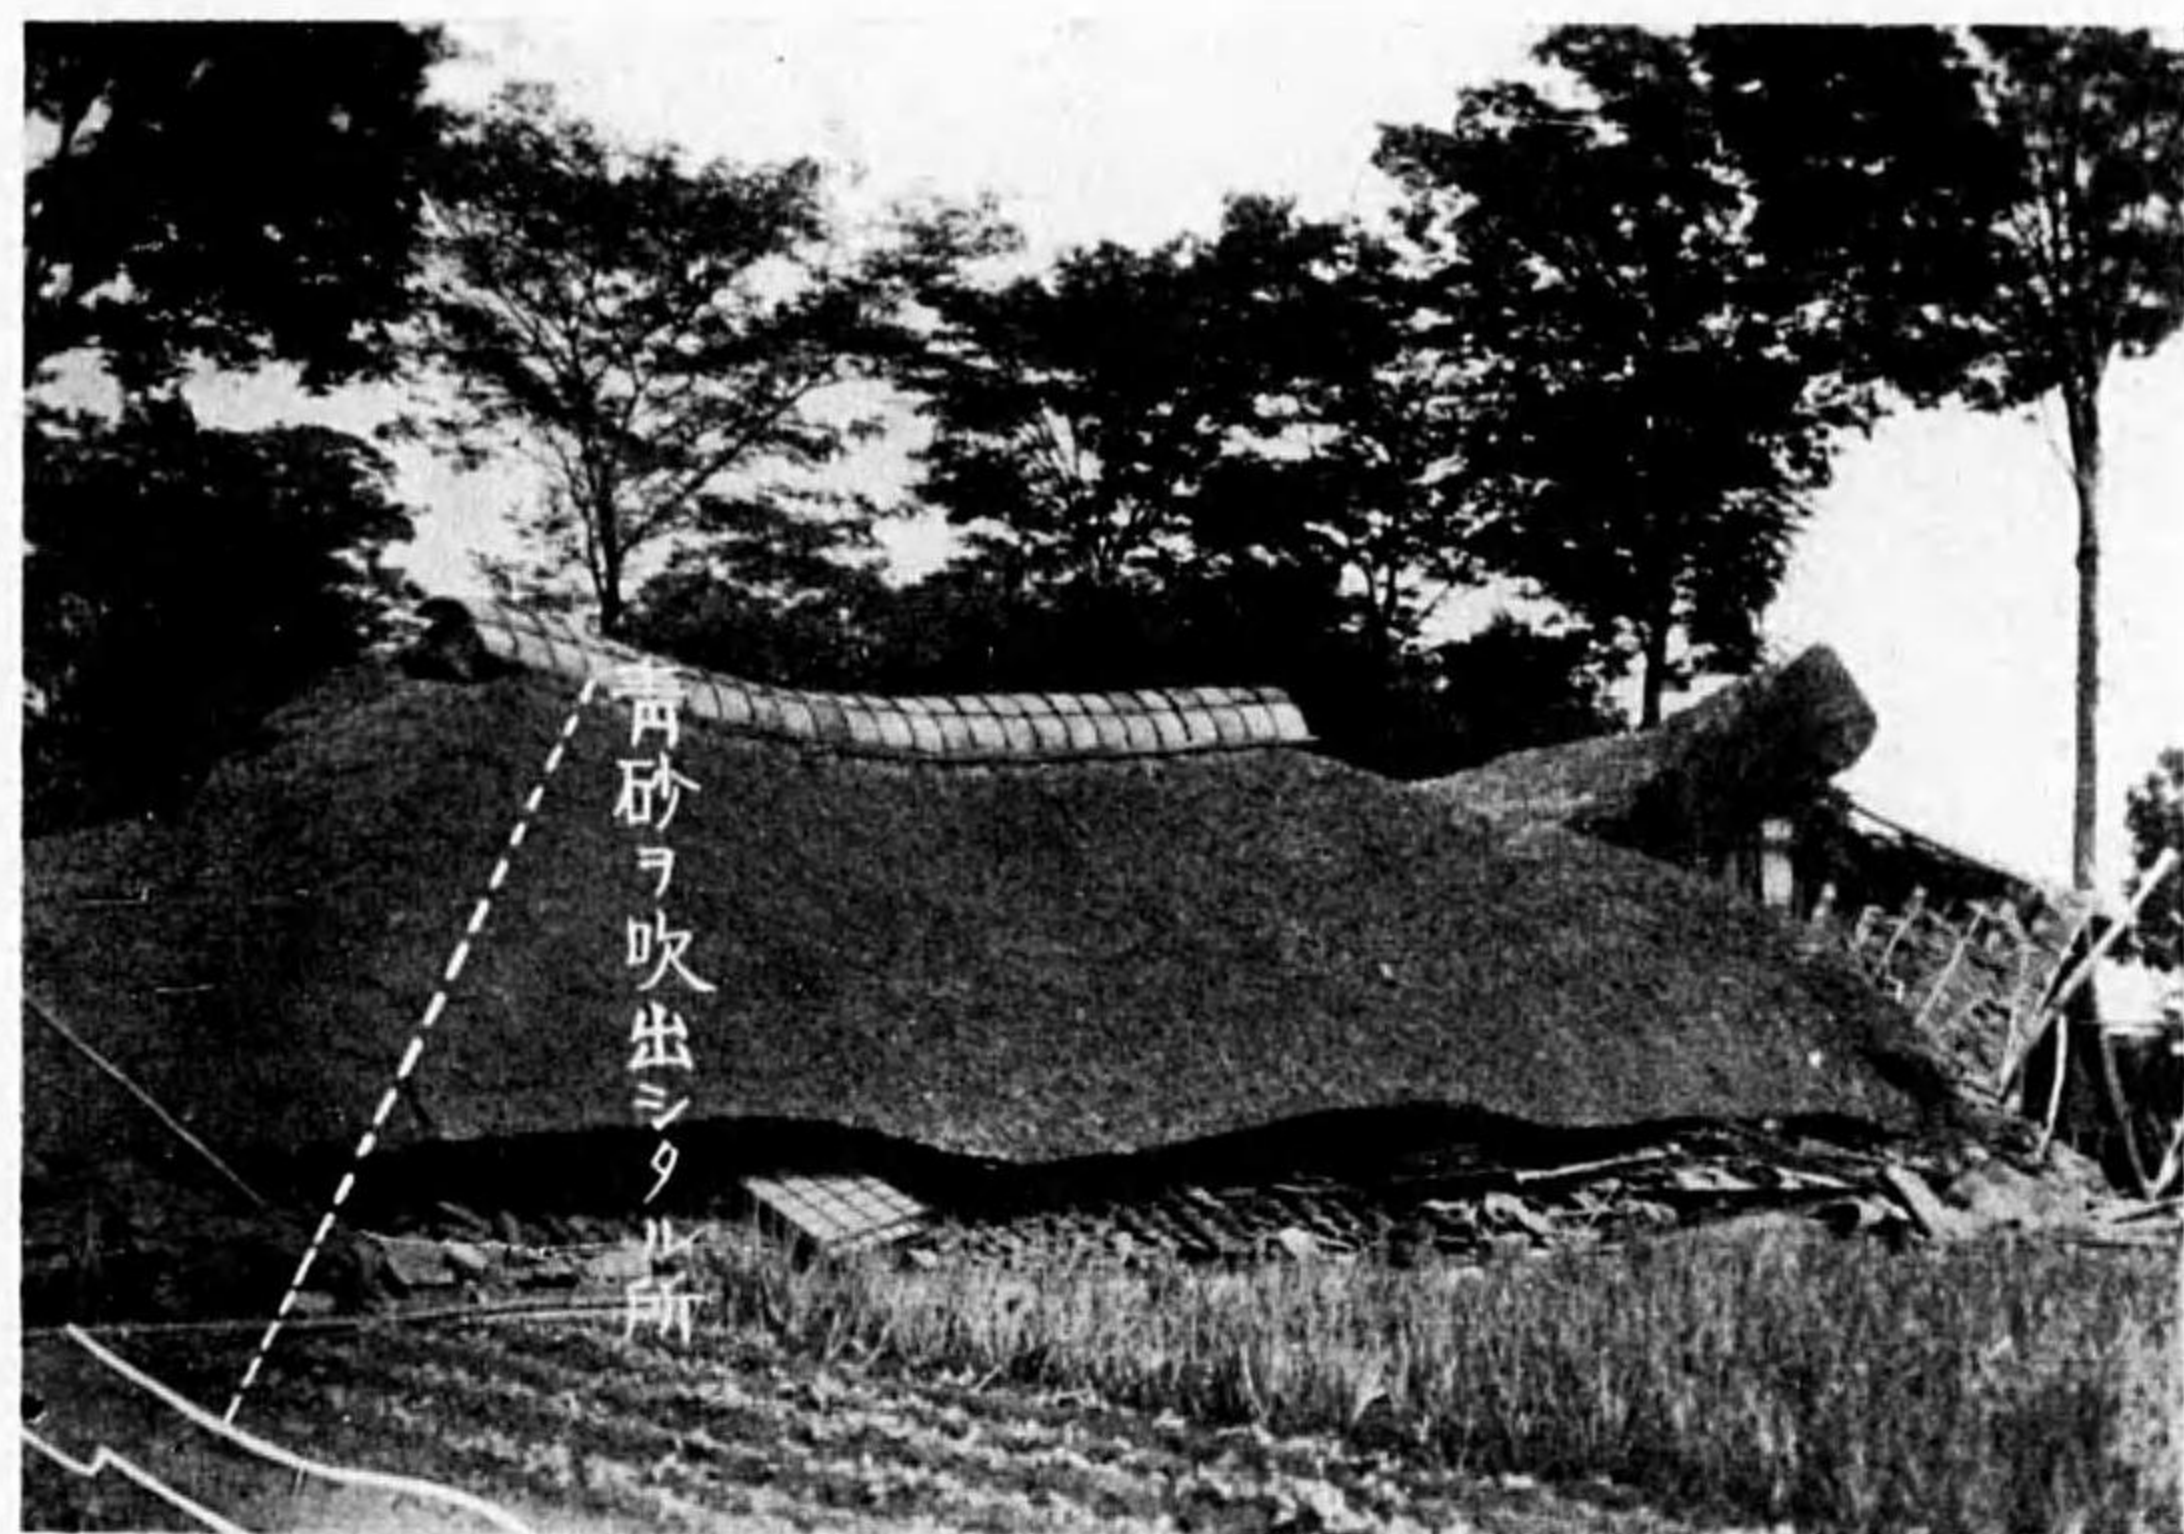
(影撮りよ西南) 屋家潰倒芦大字村上吹 圖一十第

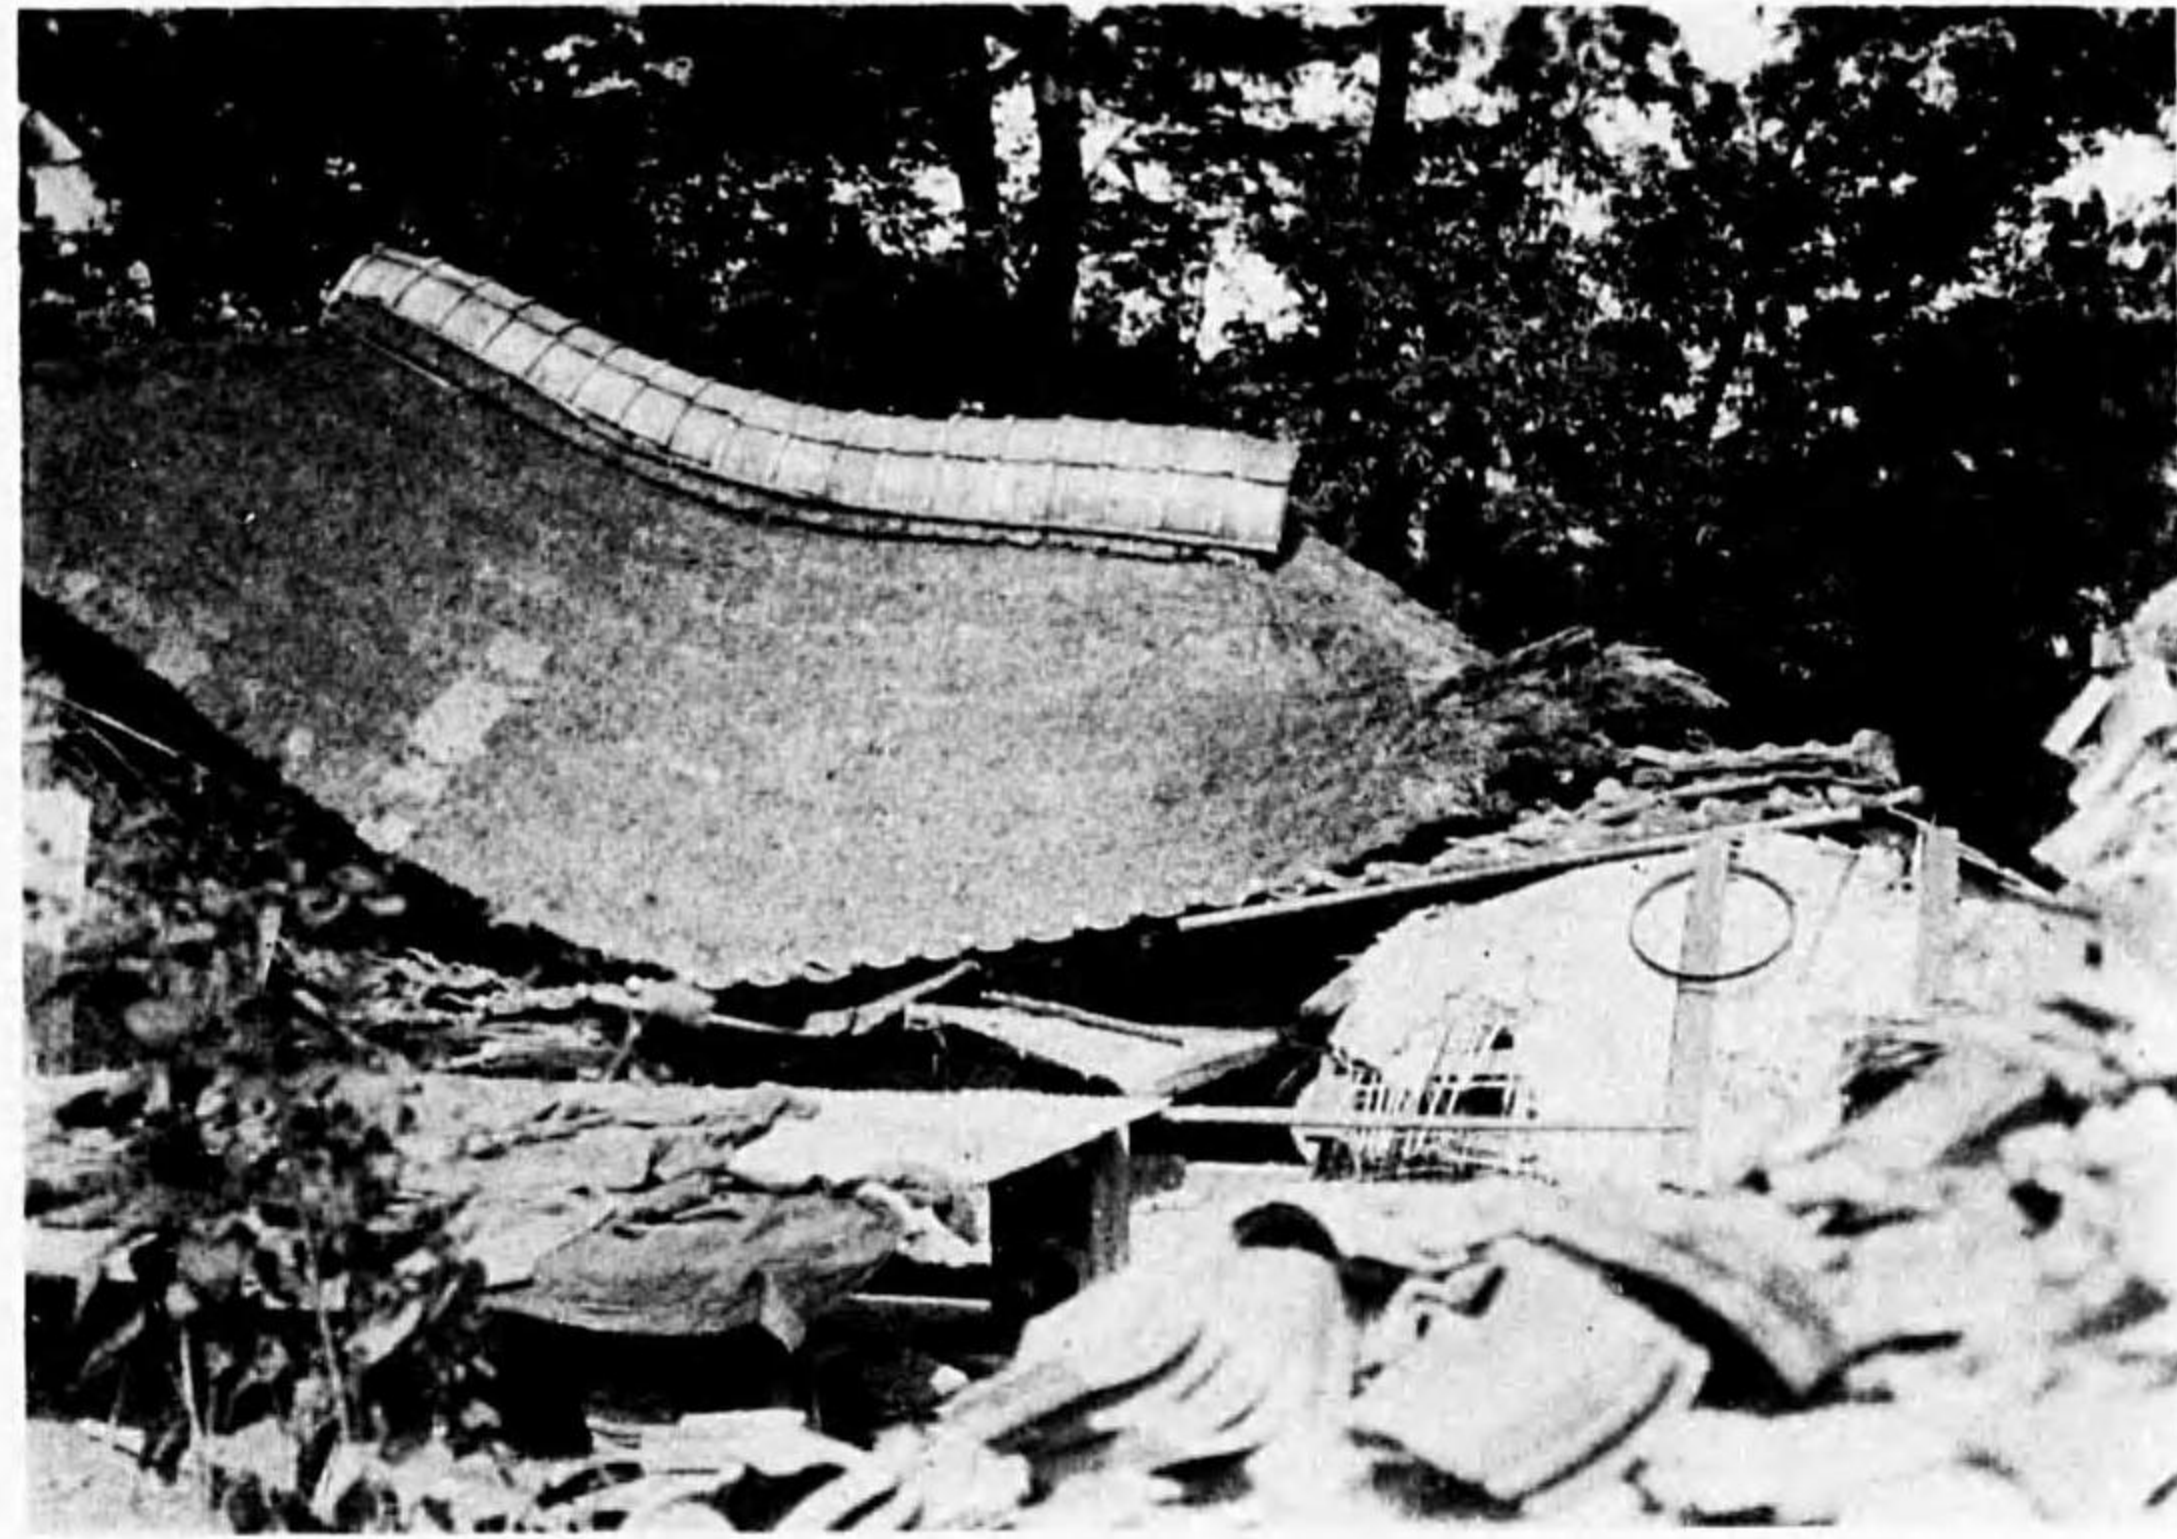
(る撮りよ西々南 屋家潰倒芦大宇村上吹 圖三十第)

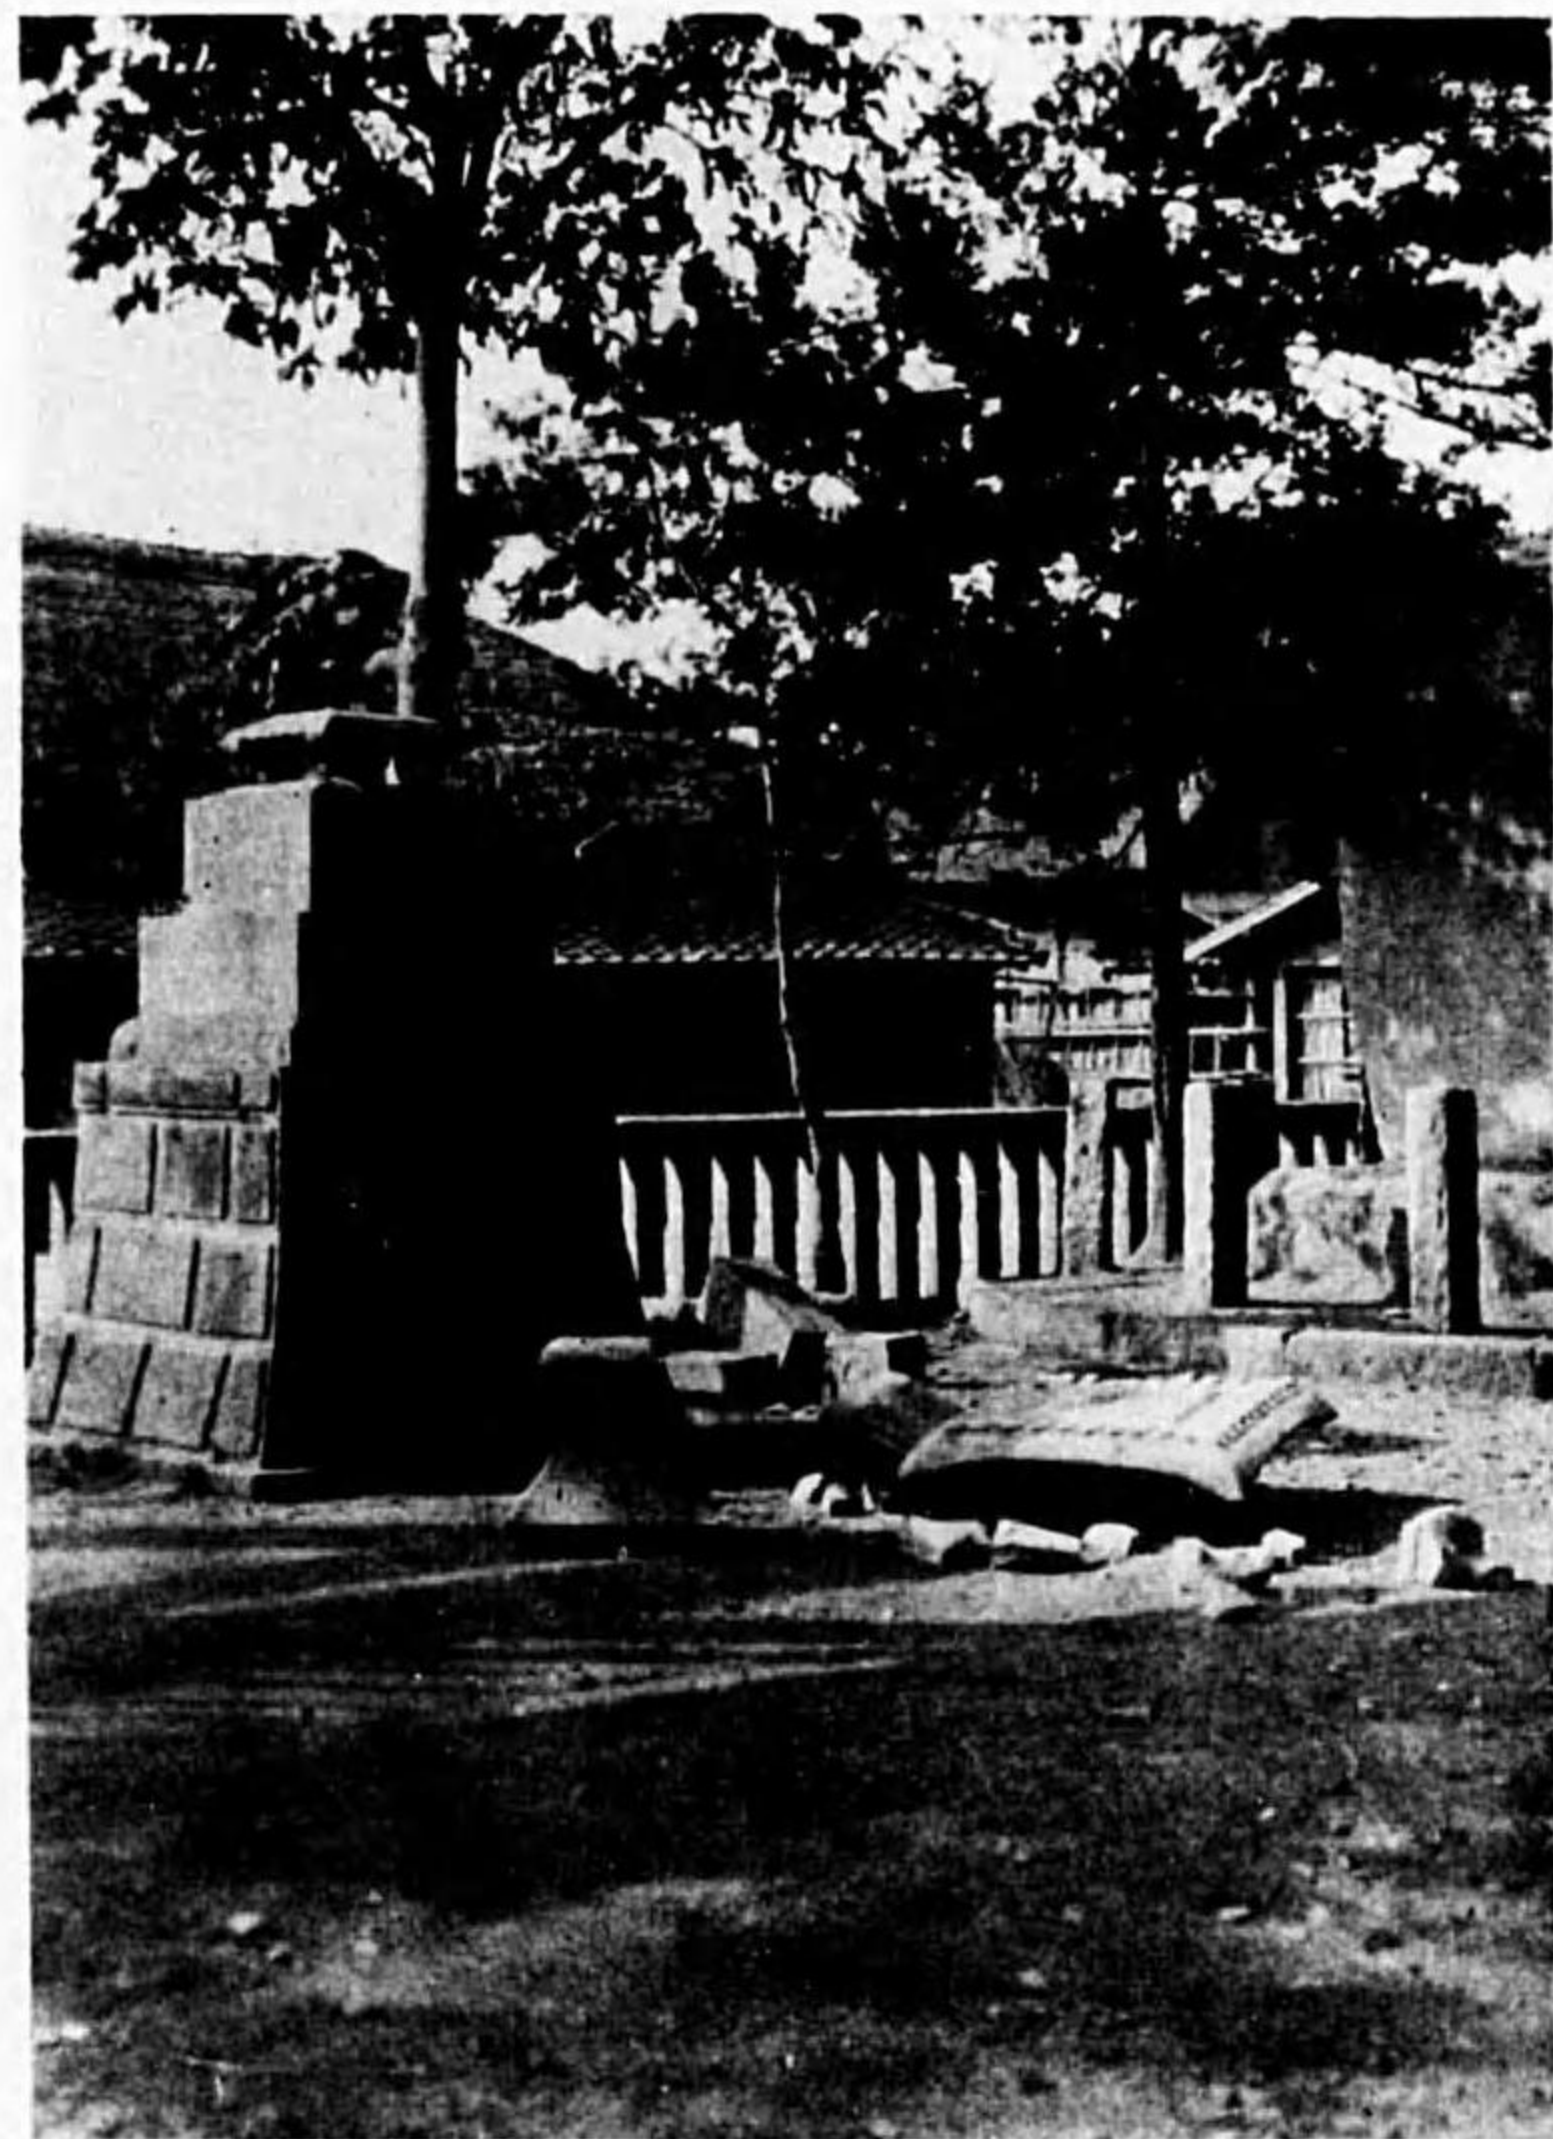
（影撮りよ東北）る倒に北籠燈石社神上吹 圖五十第

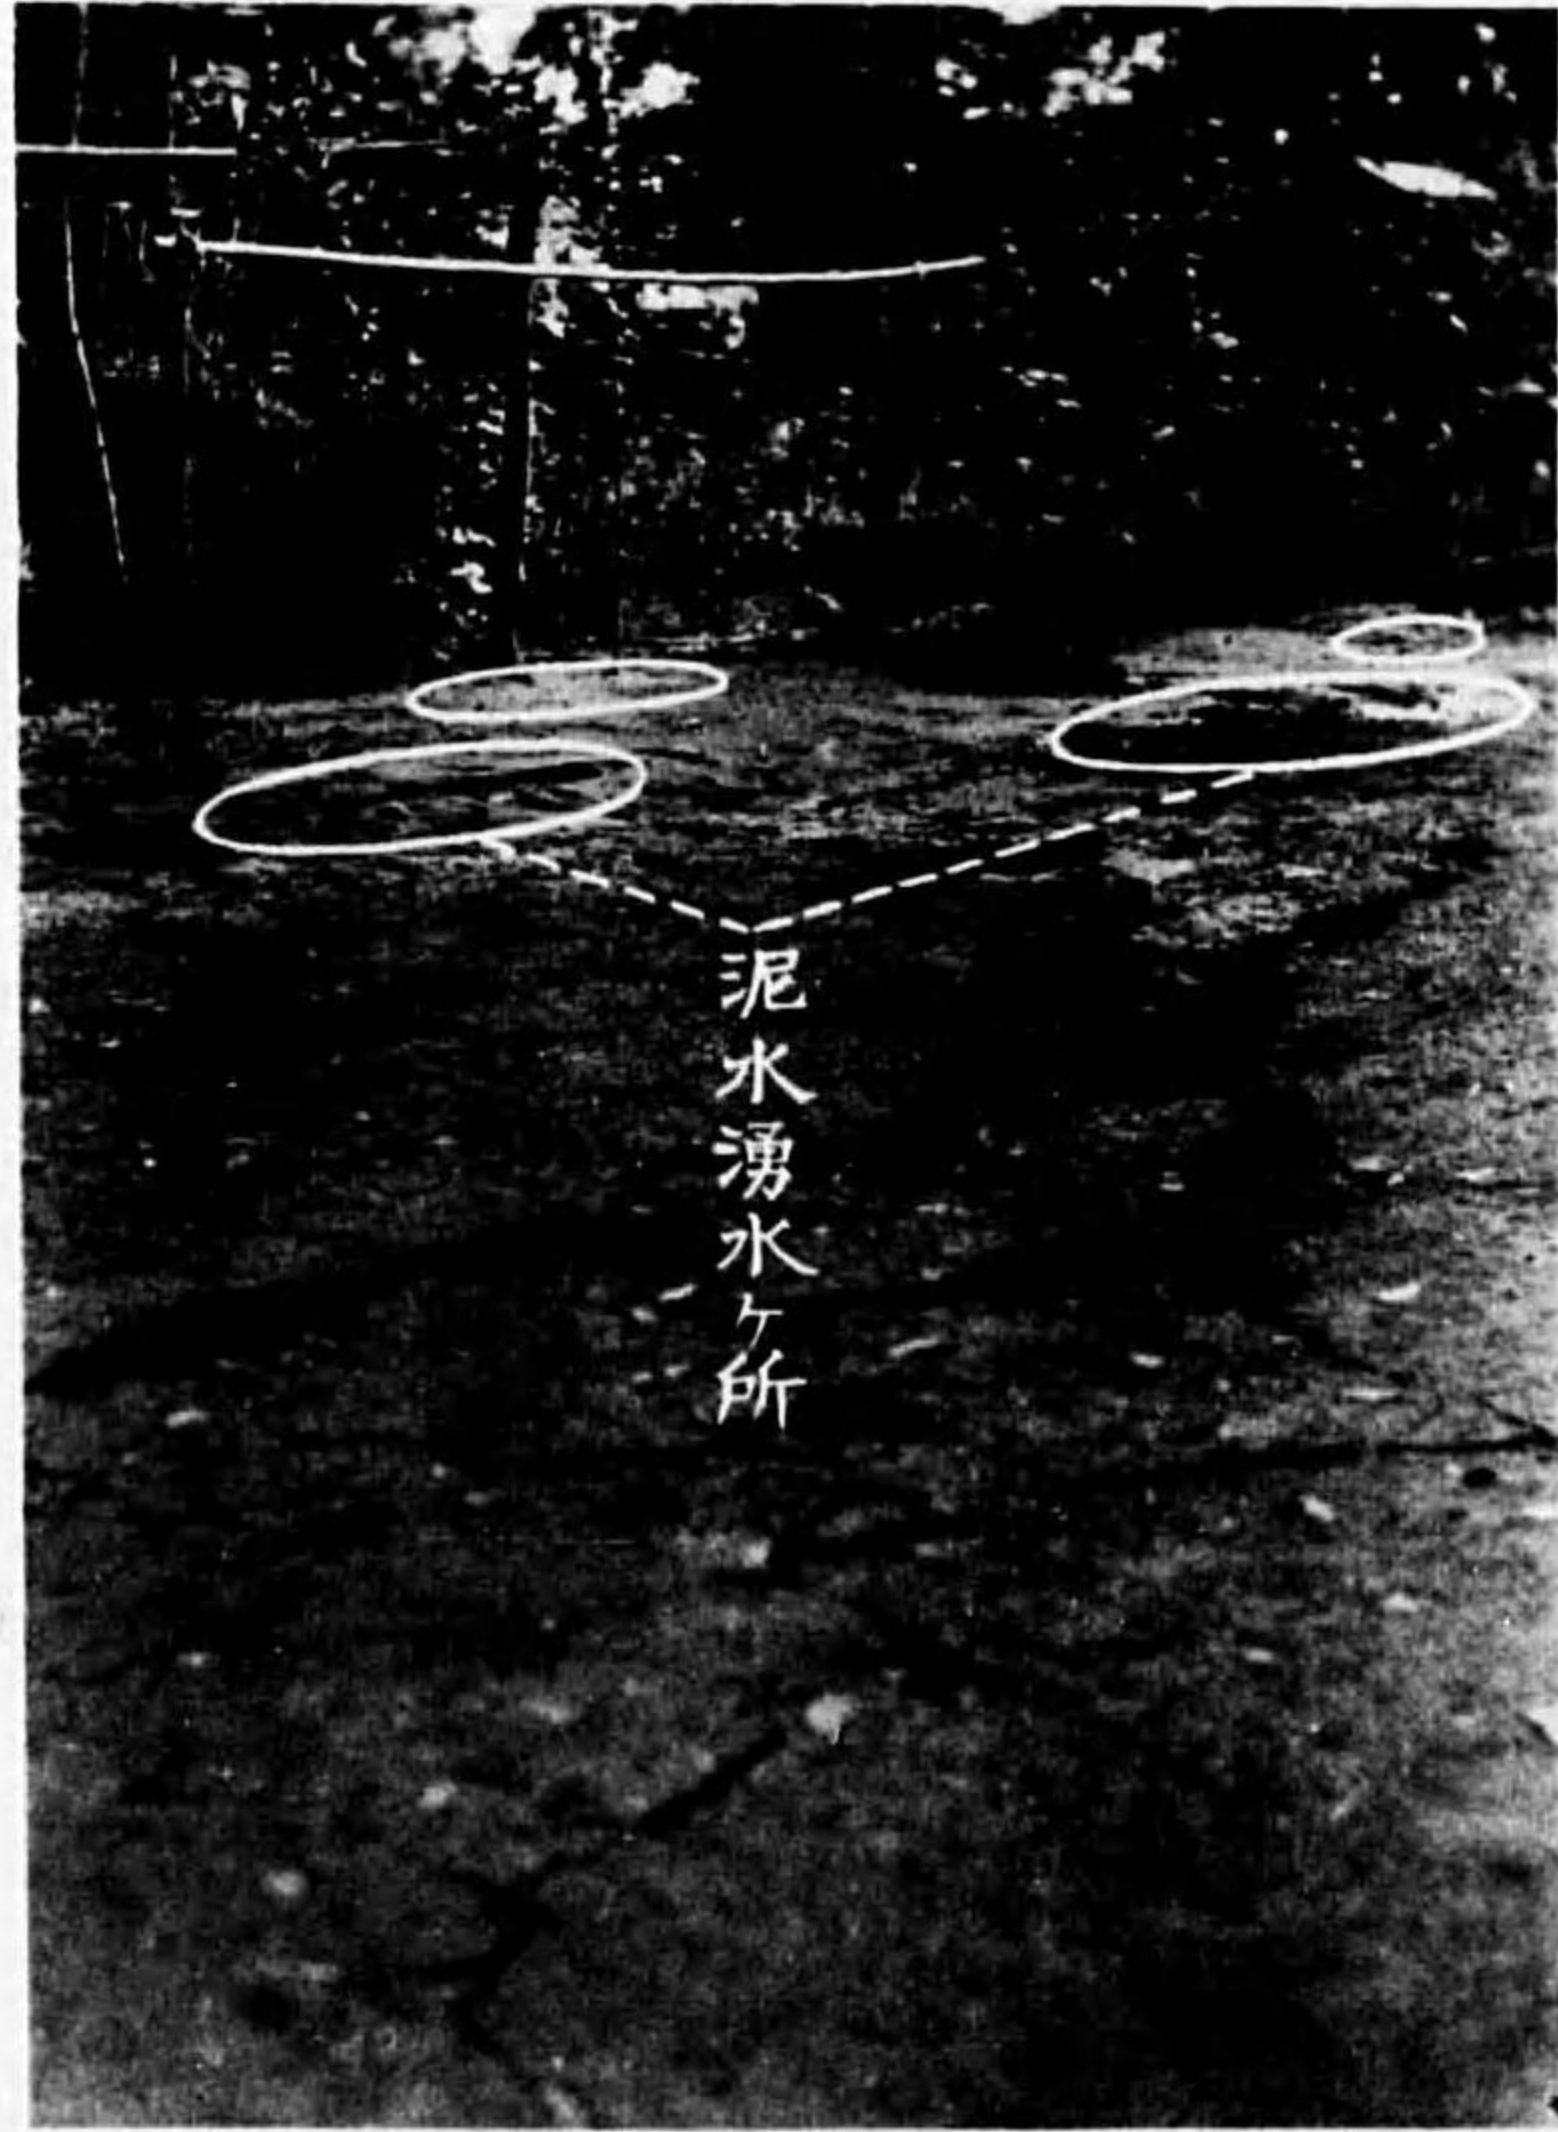
第十六圖 吹上村東曜寺境内の龜裂(北東—南西) (南西より撮影)
