調査報告第三十號

昭和七年七月刊行

西埼玉強震報告

埼玉縣熊谷測候所

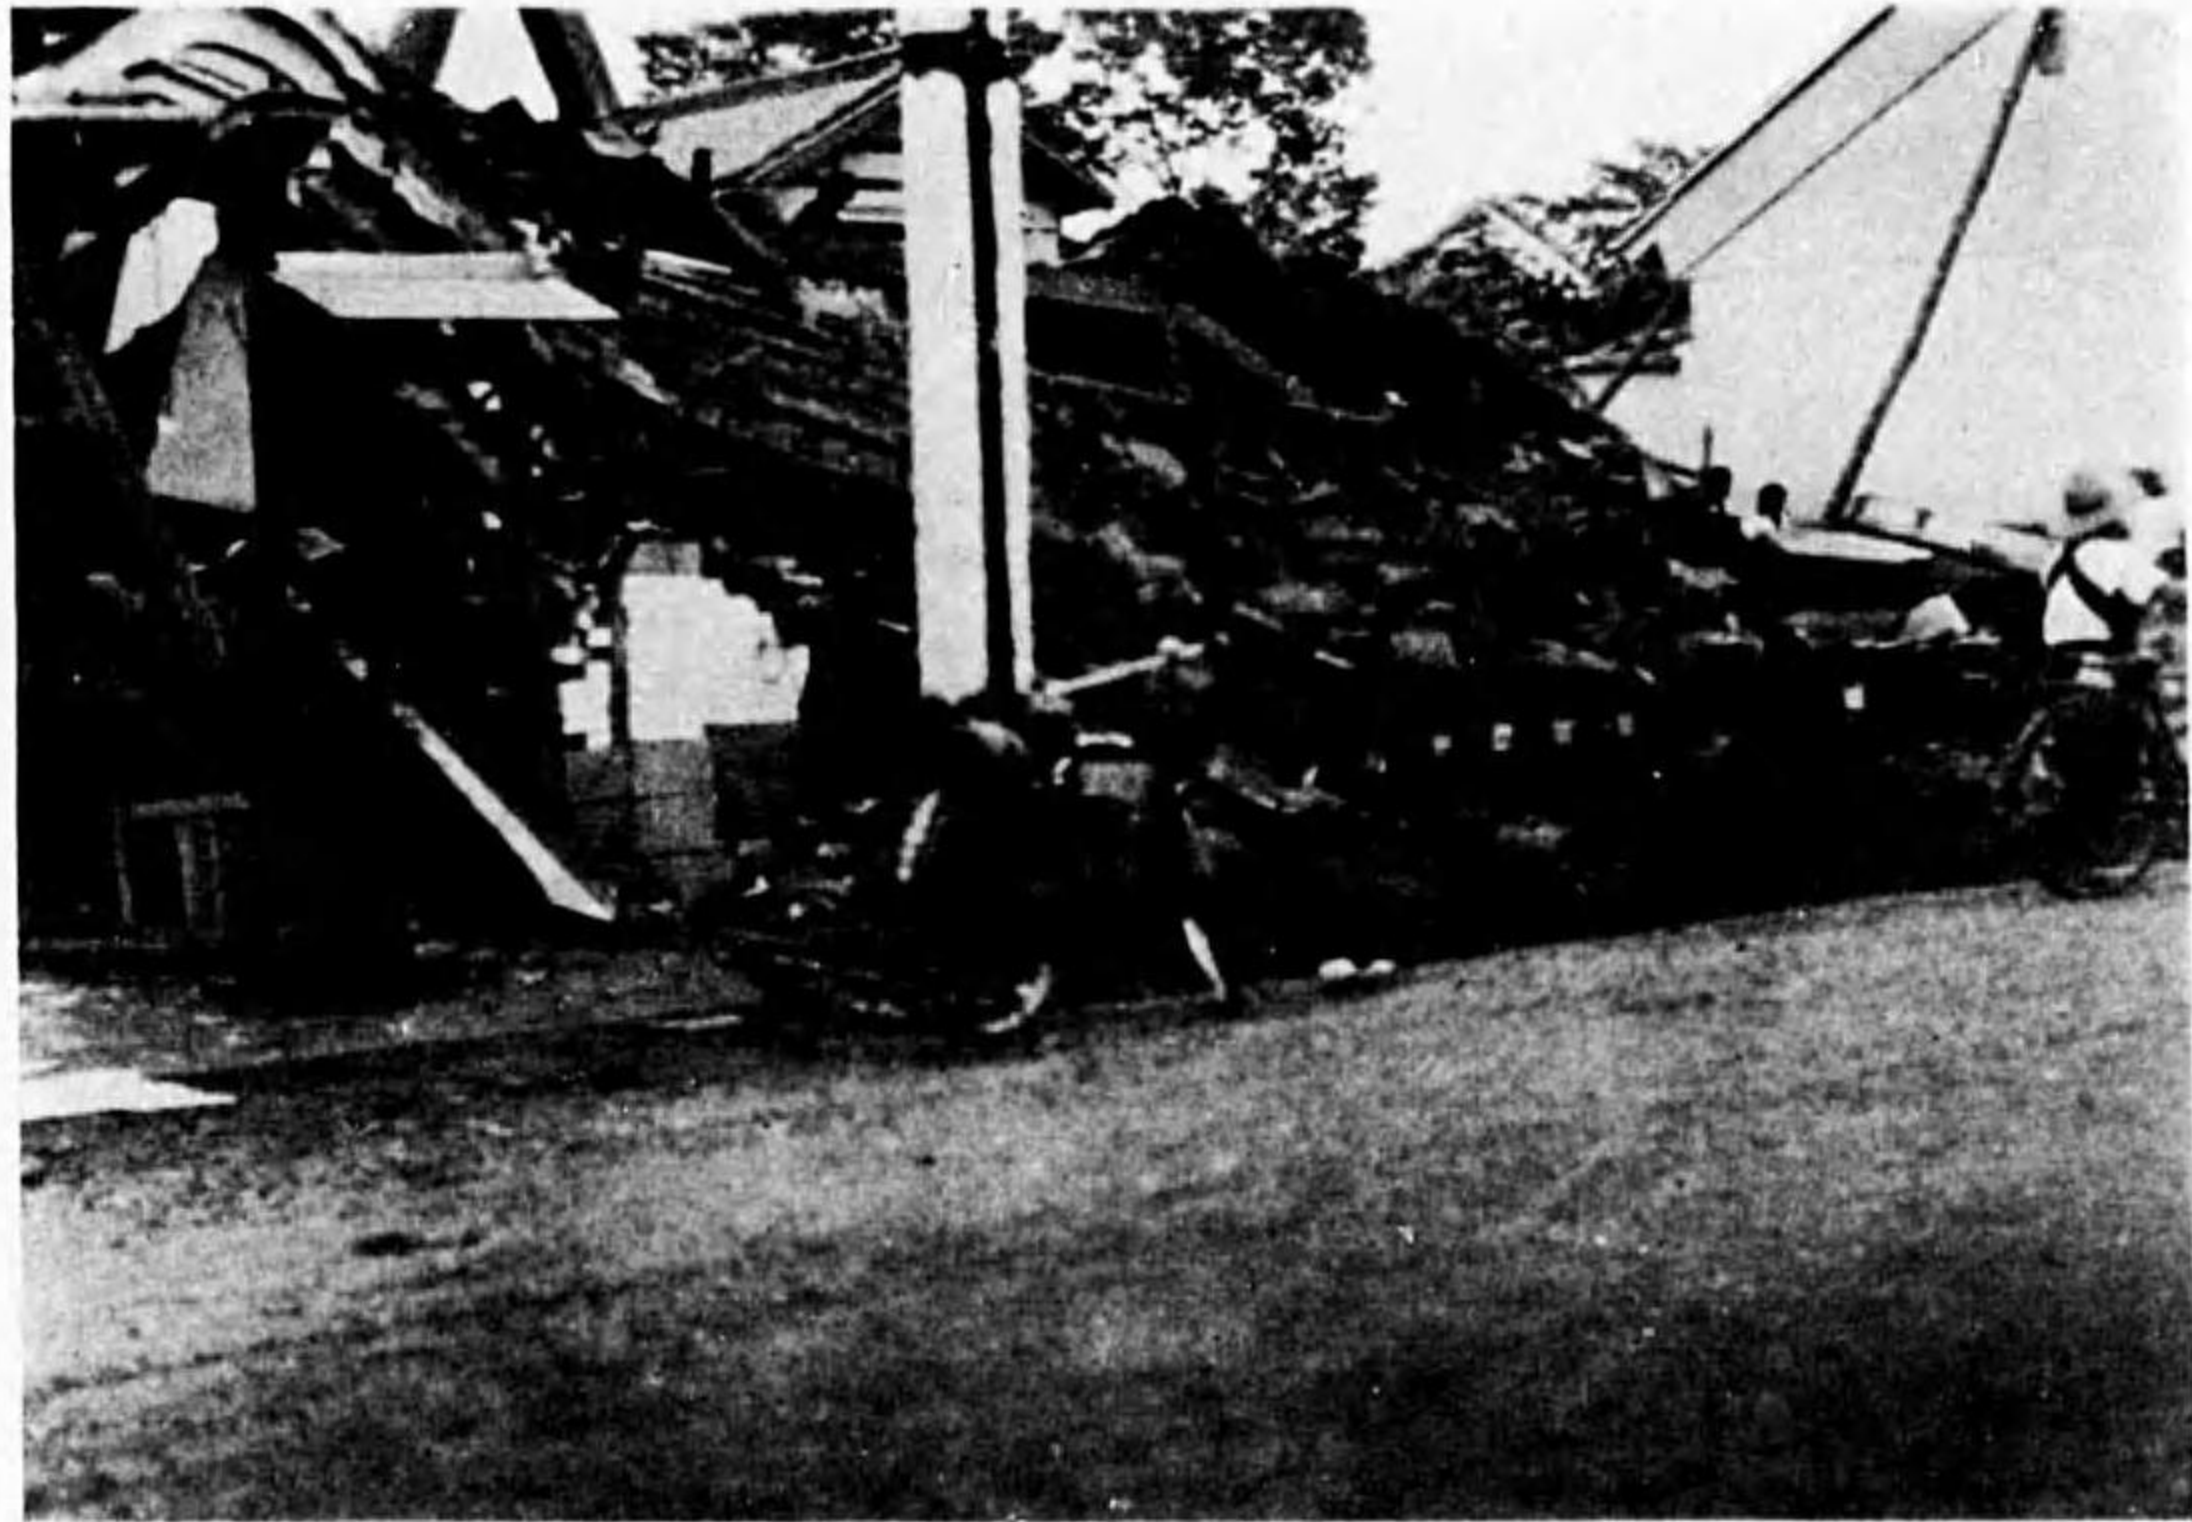
(る撮りよ西南) 屋家潰倒の町谷深 圖八十第

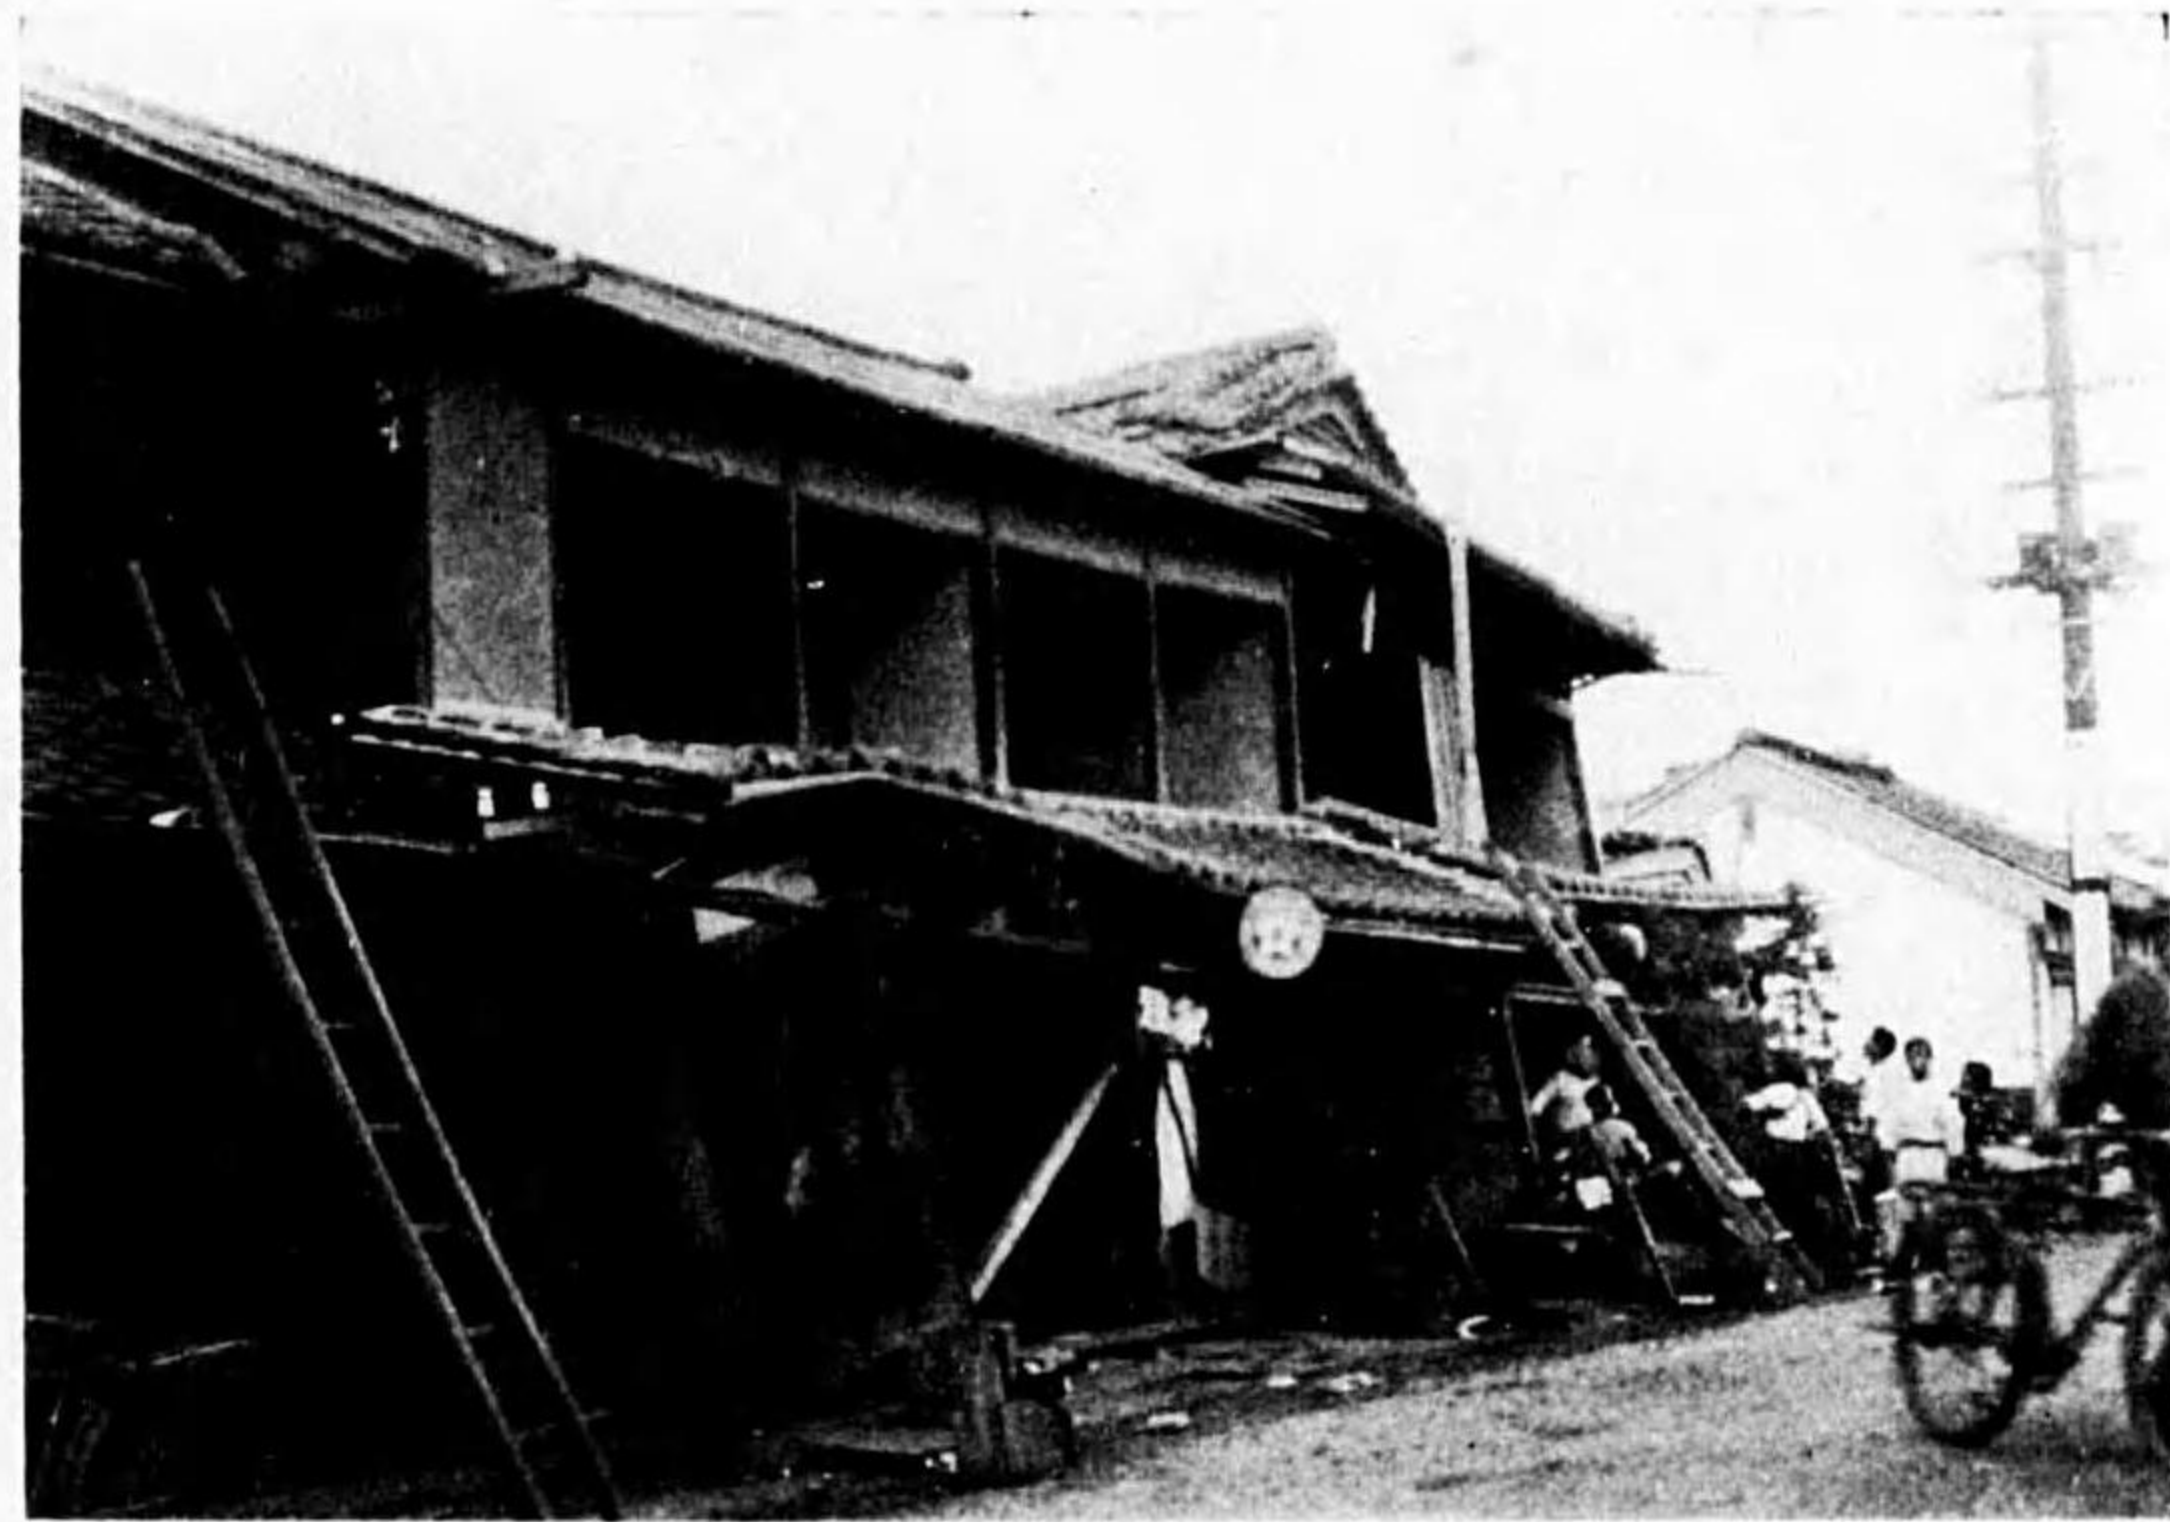
(りよ西) 屋家潰倒の町谷深 圖十二第

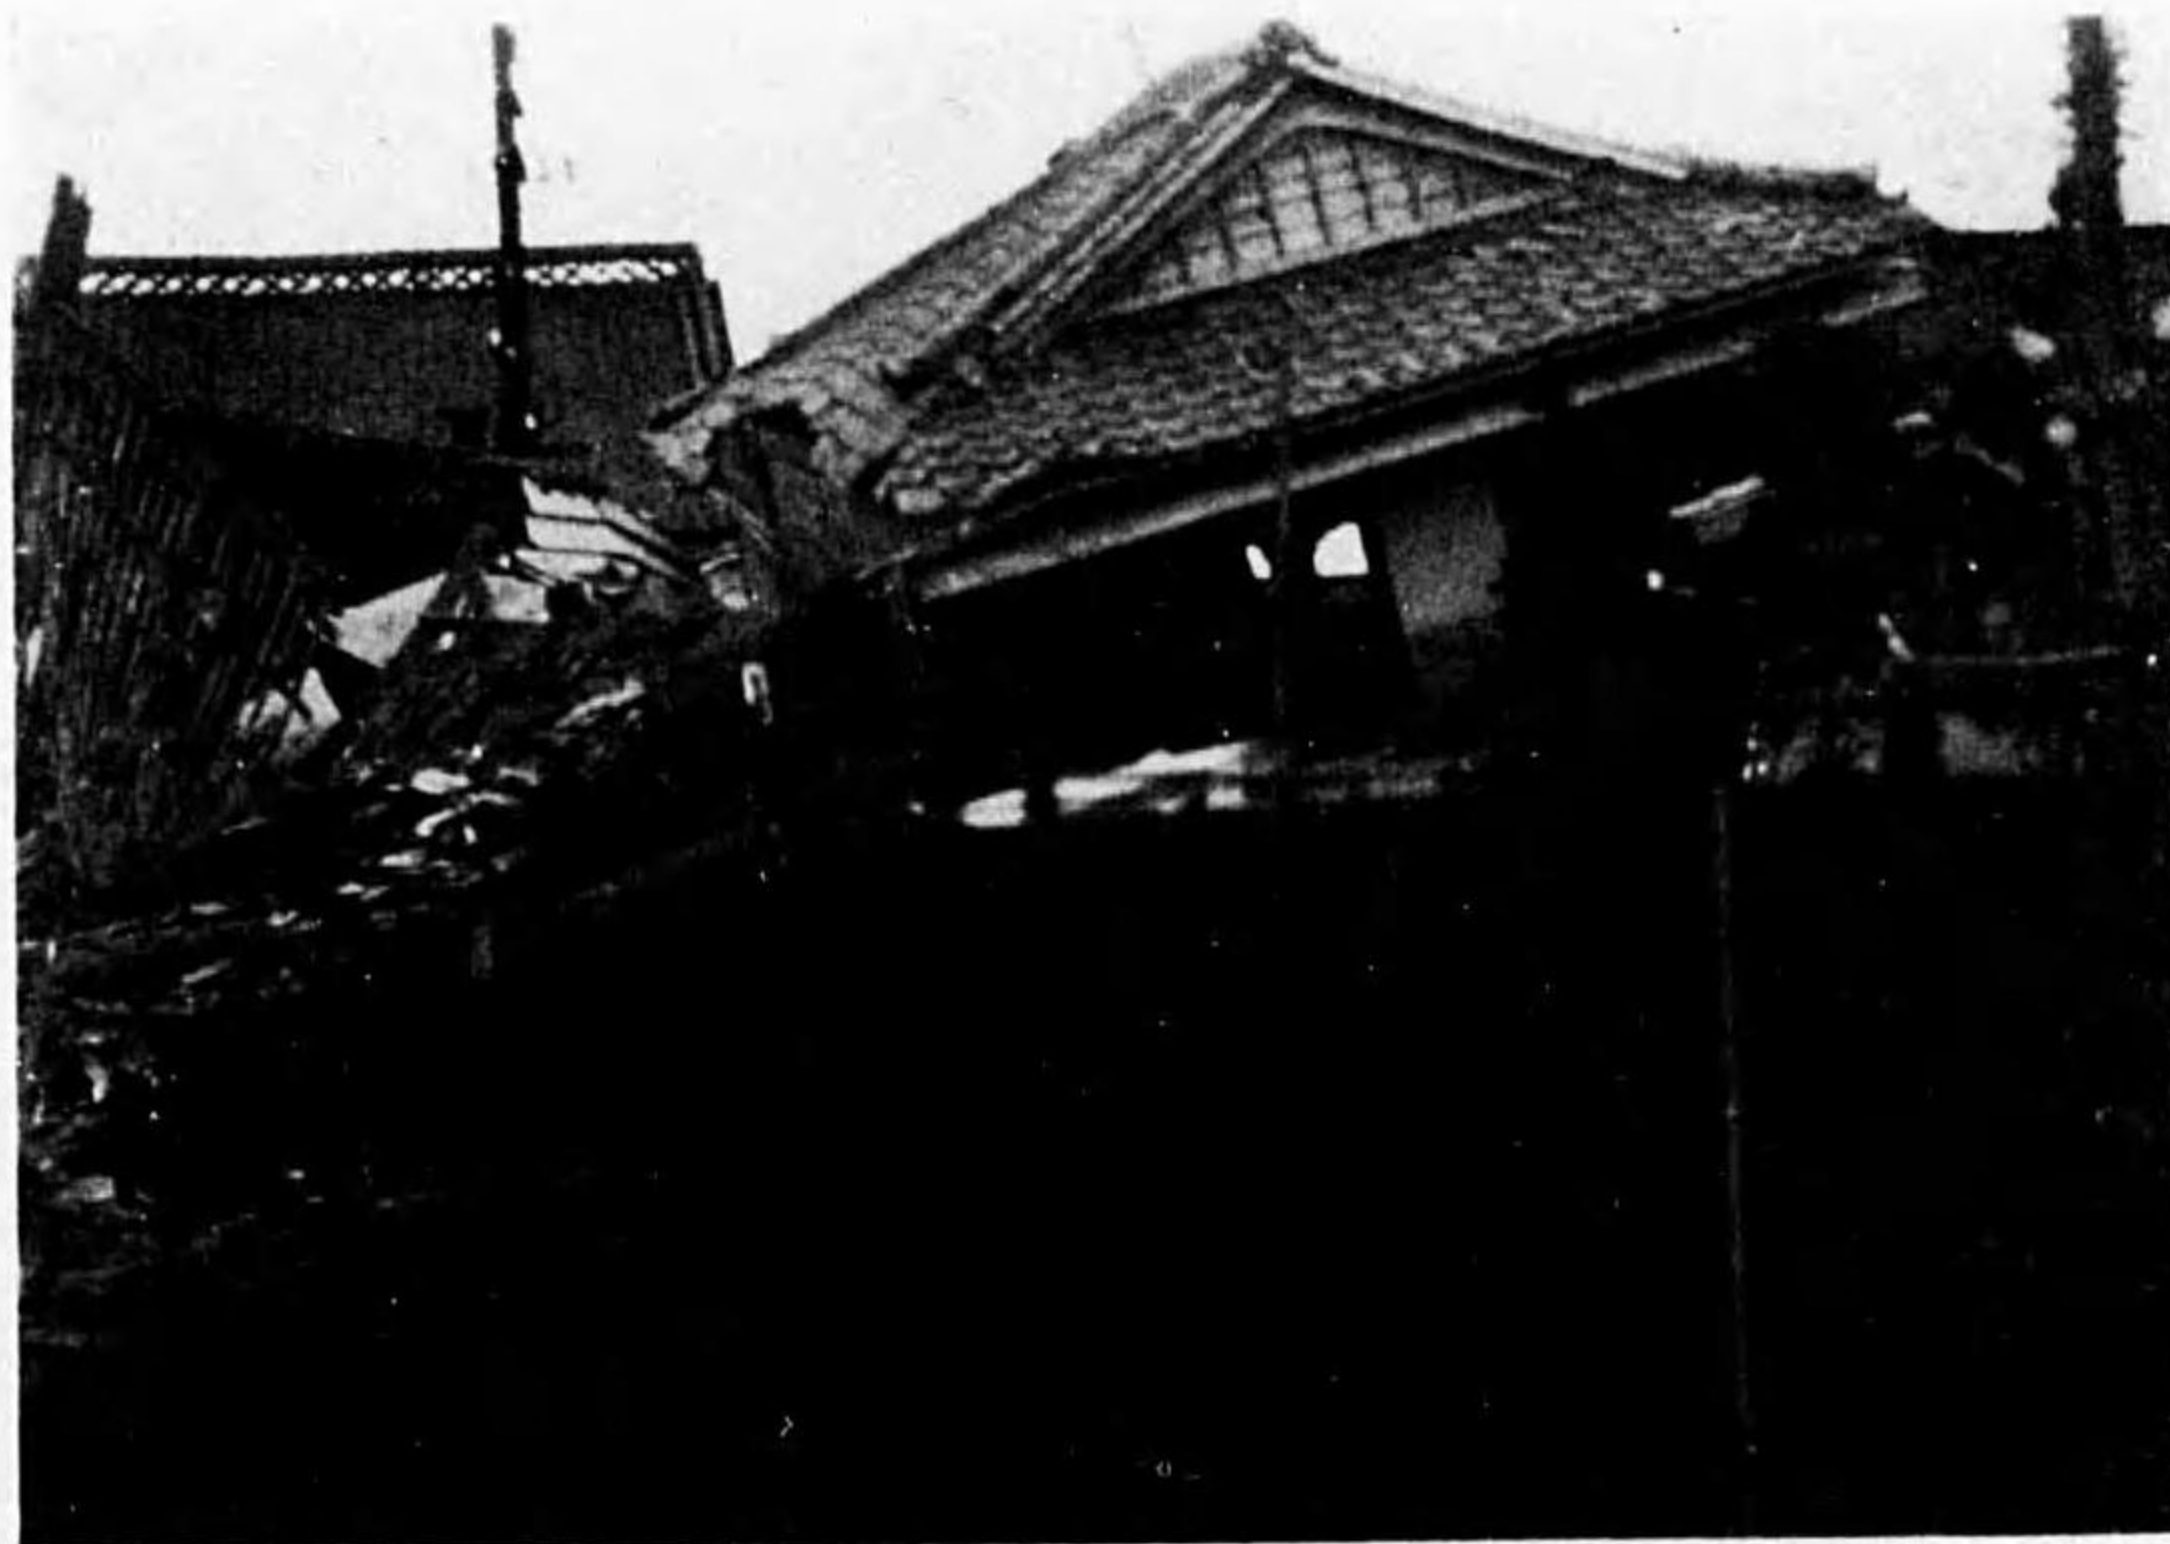
(影撮りよ西北) 害被の町谷深 圖一十二第

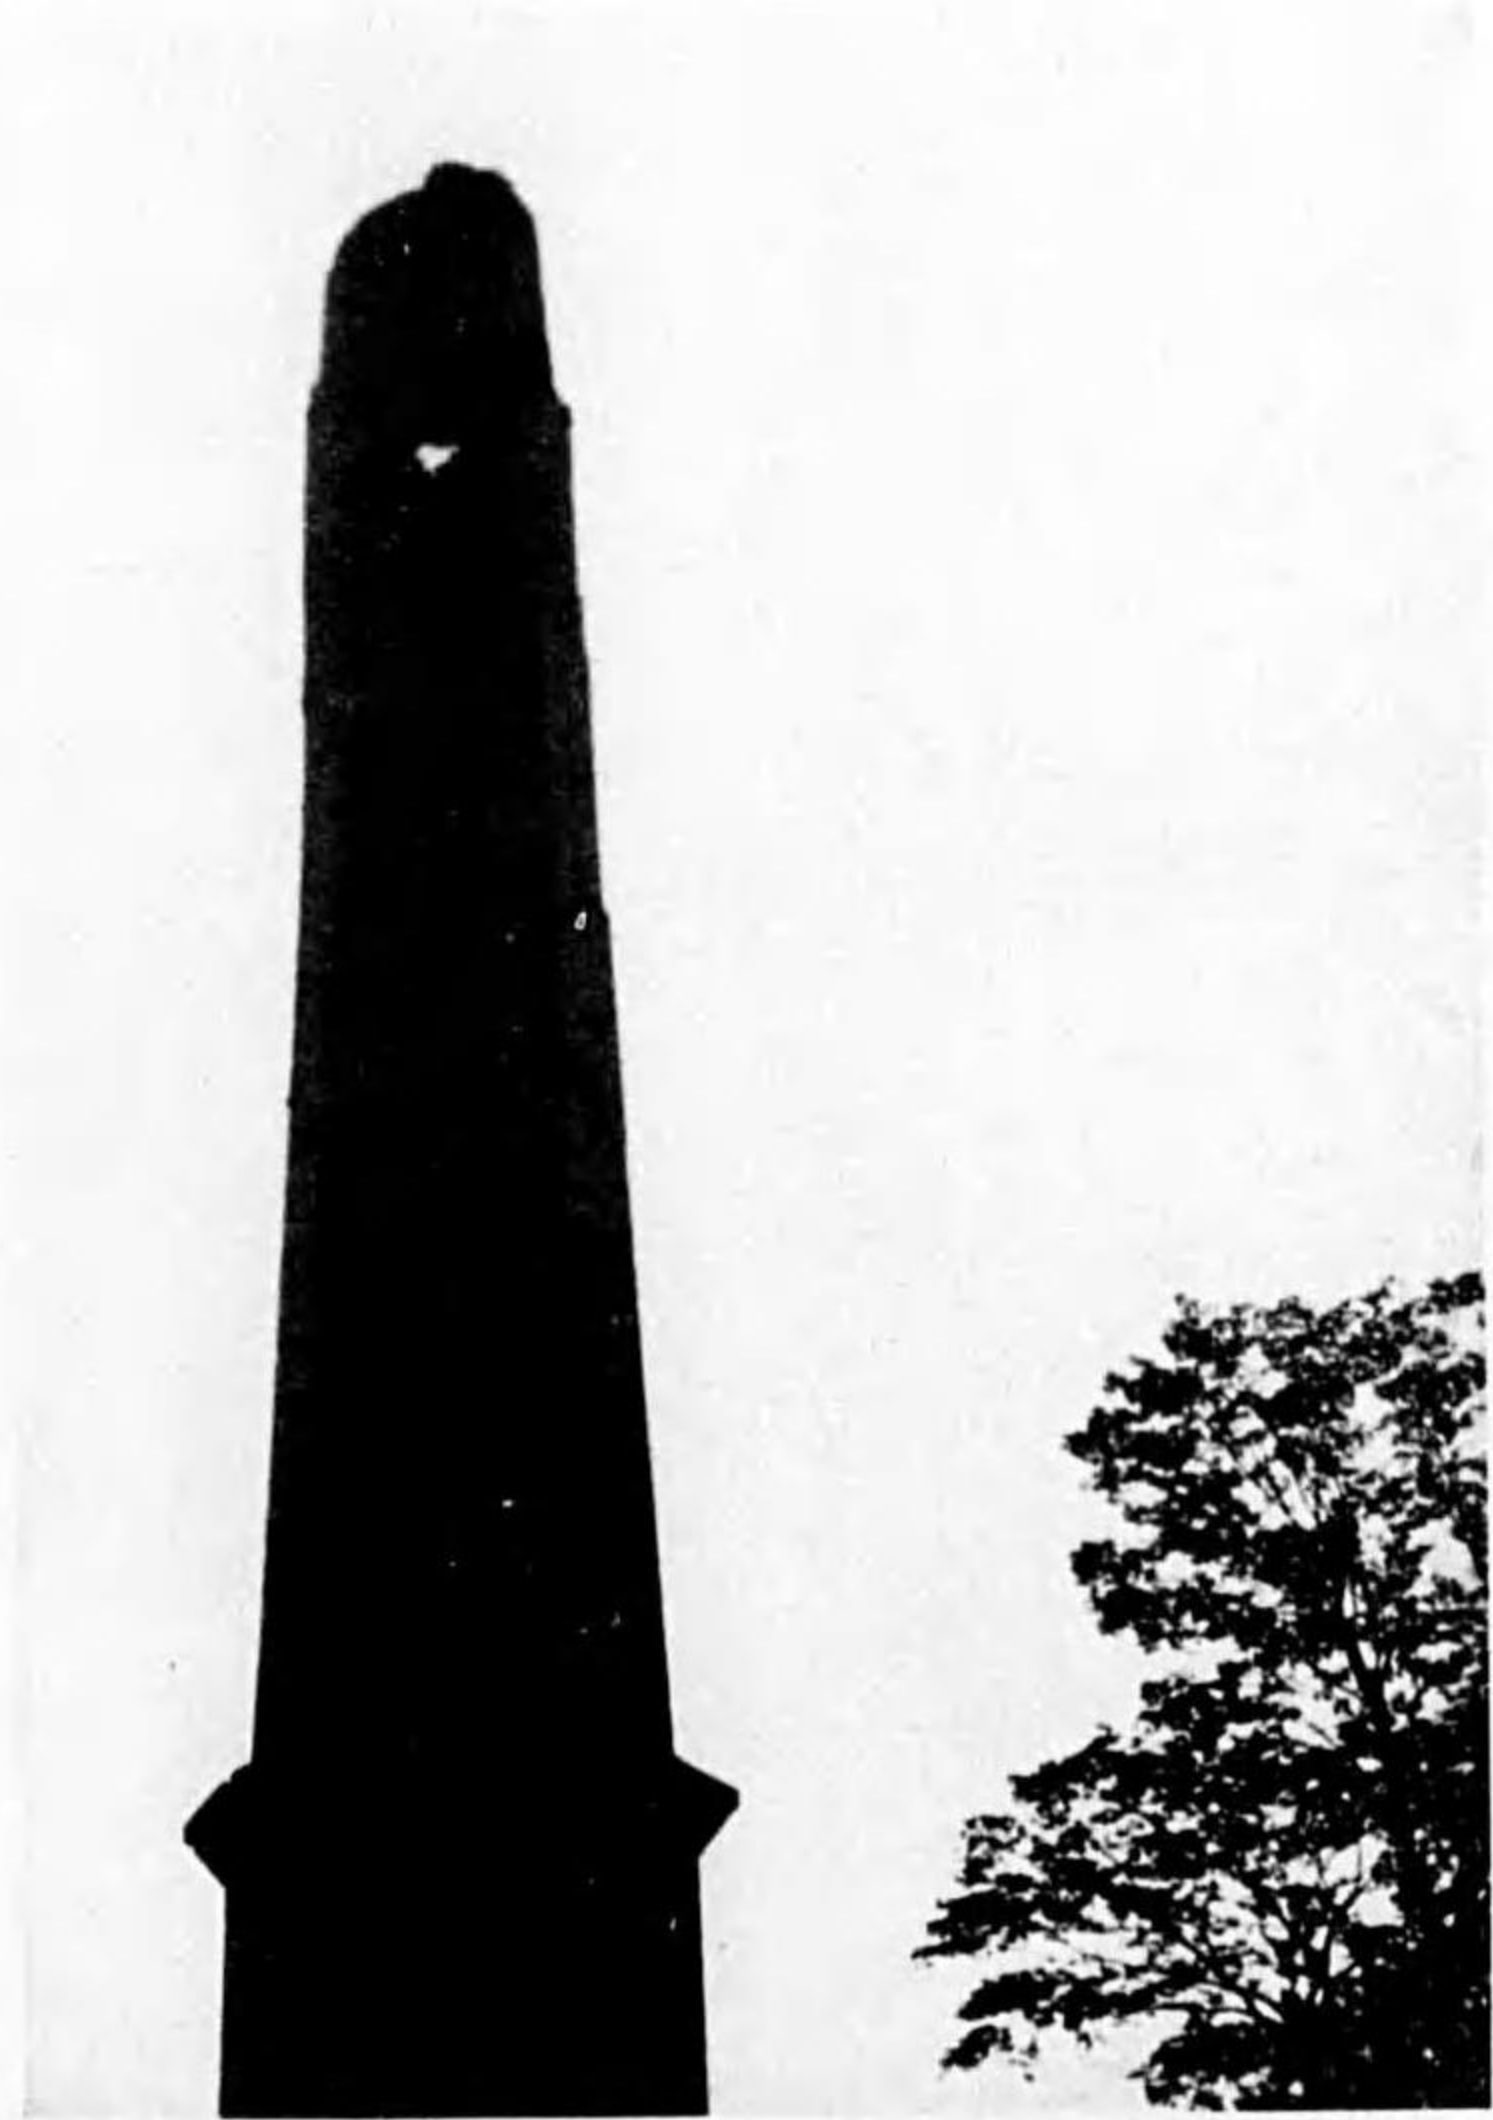
第三十二圖

深谷町富國館(紡績工場)煙突(高さ百二十尺)上部四分ノ一位より折れ北西に落下(即死三名重傷一名)(東より撮影)

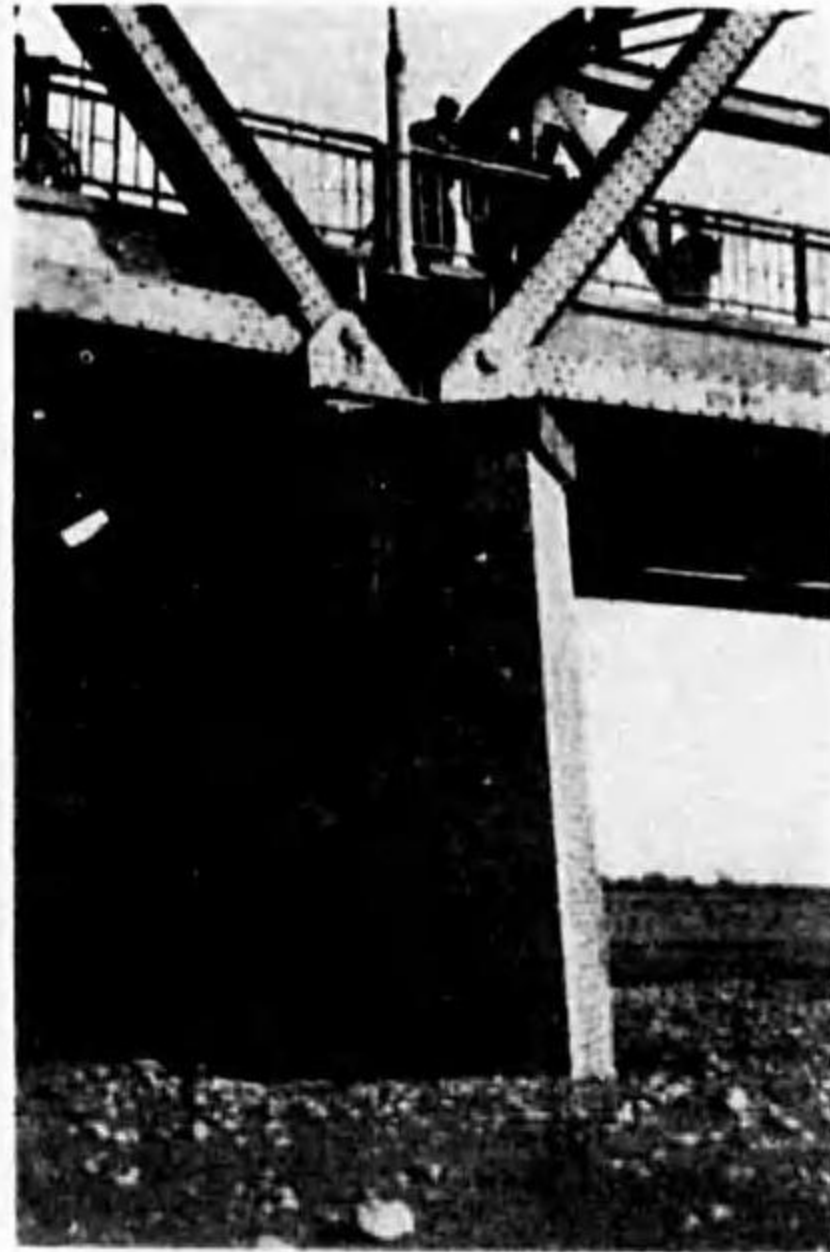
第二十八圖 荒川大橋の橋脚の龜裂

熊谷町の南西荒川大橋の兩側に於ては道路上に之と並行に龜裂を生じ最大なるものは幅六寸長さ十三間に及びたり。尙ほ荒川大橋右側の橋臺と道路面とは地震動の爲め落差三寸を生じたり。又該橋梁の橋脚は八本を數ふ。皆煉瓦及花崗岩にて建設されたるが、一寸乃至二寸の龜裂縦に入り、可成危険あるらしく觀察せり。尙ほ荒川の流水は地震と共に褐色に濁り午後三時半に觀たる時にも未だ清澄するに至らざりき。

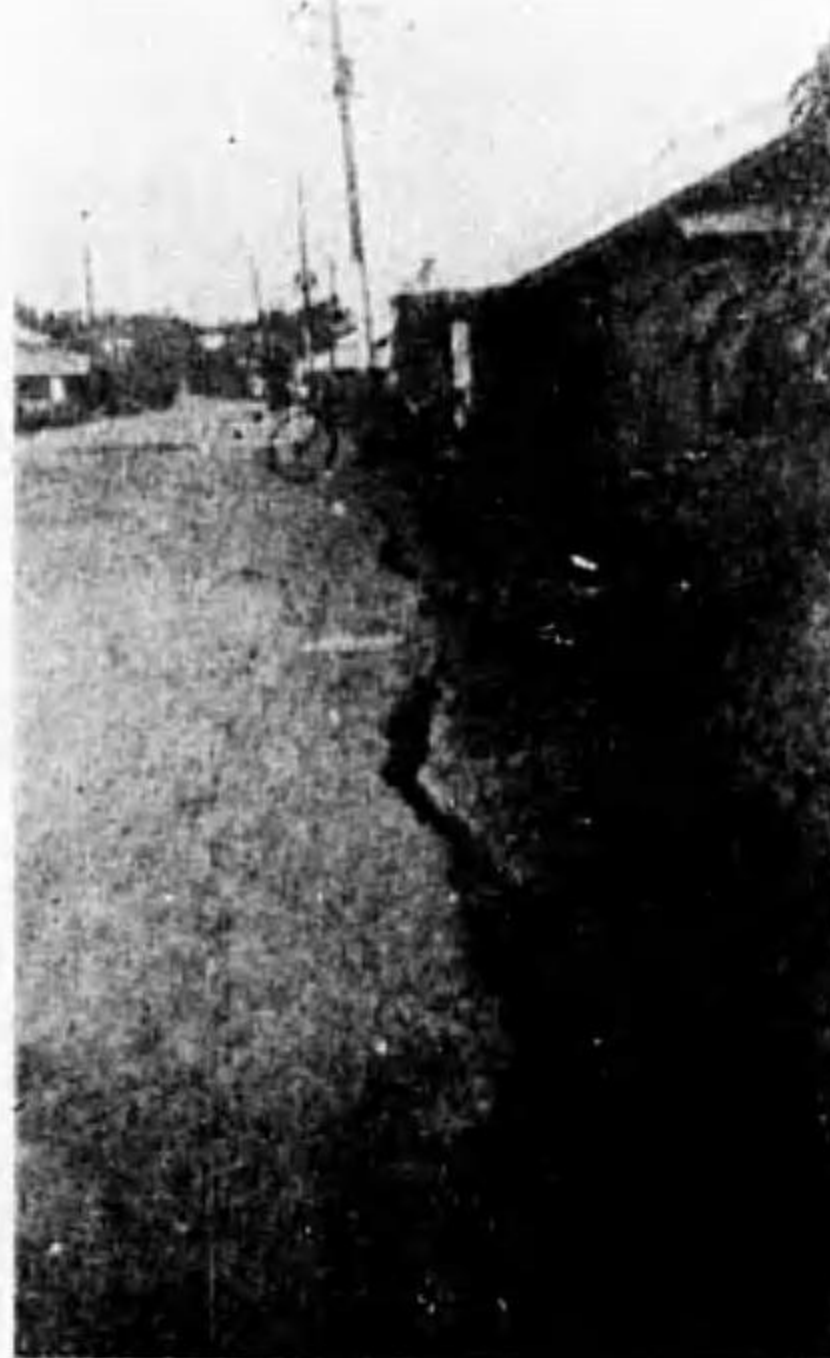
第三十圖 熊谷町道路の龜裂、荒川大橋より熊谷町に向つて撮す

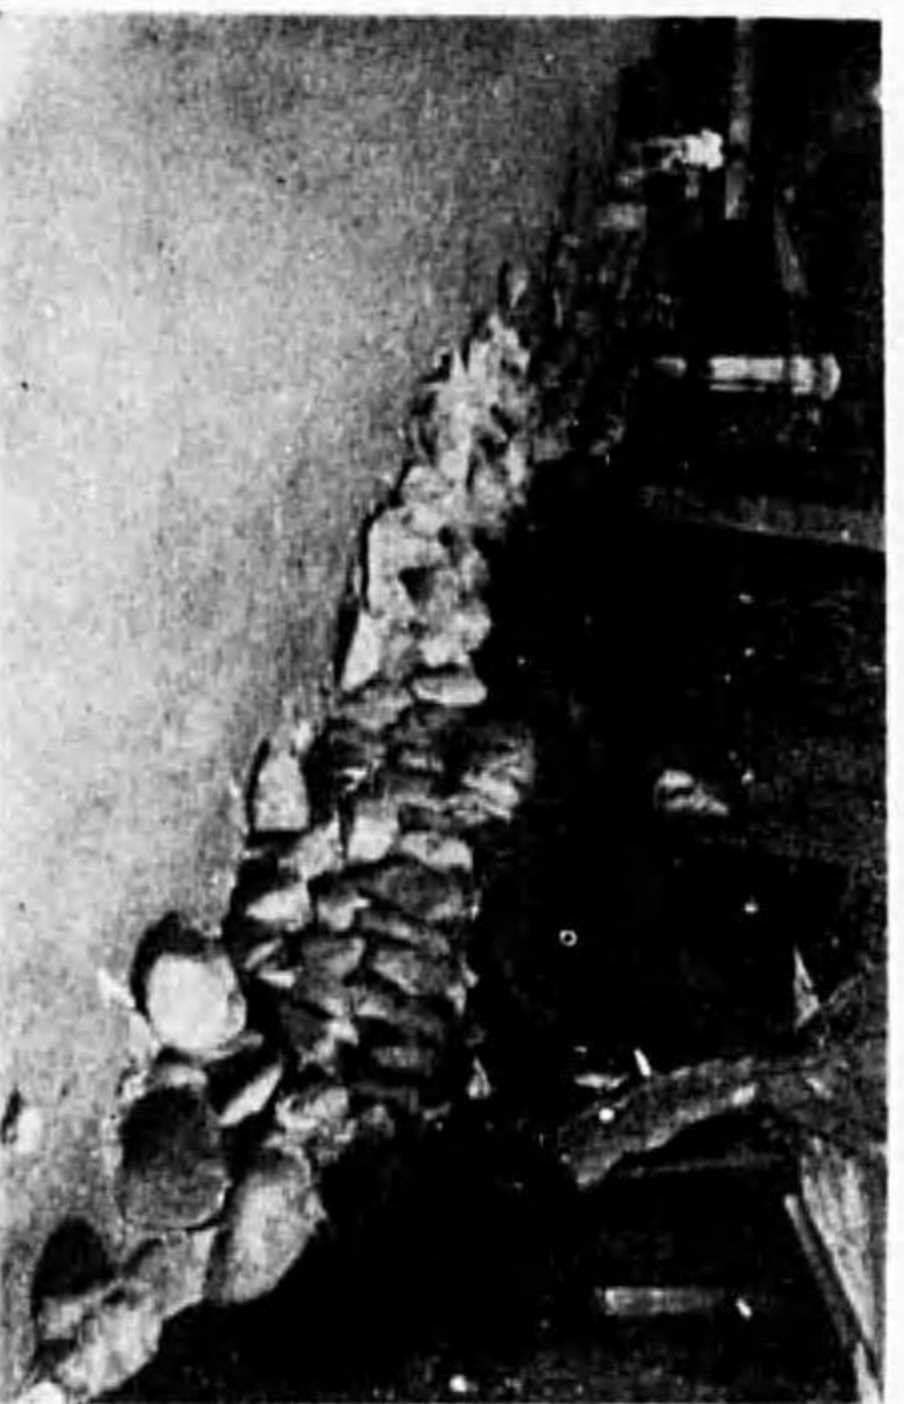
大里郡土用村役場前の垣石

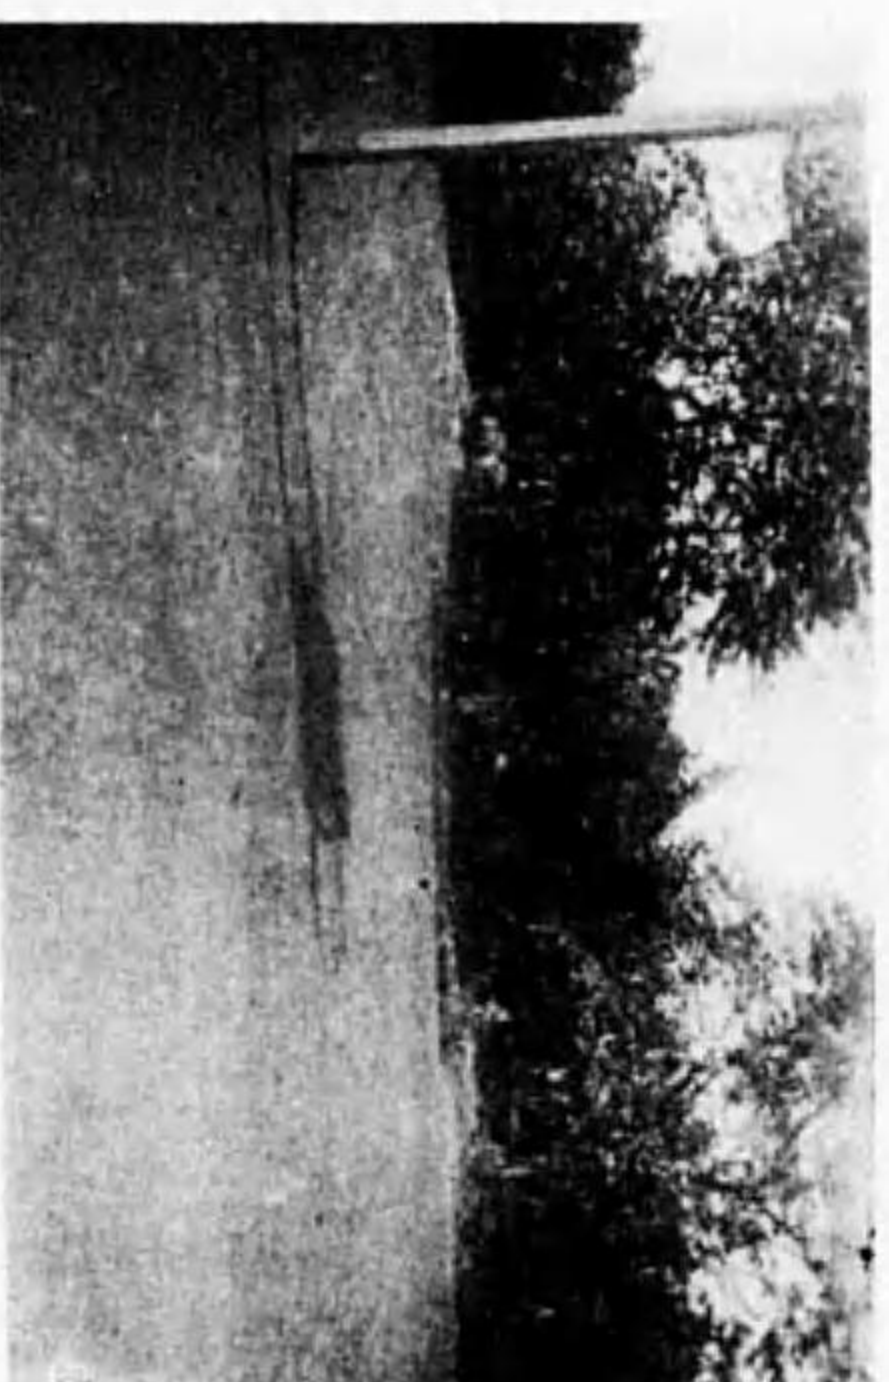
大里郡土用村小字校庭の龜裂

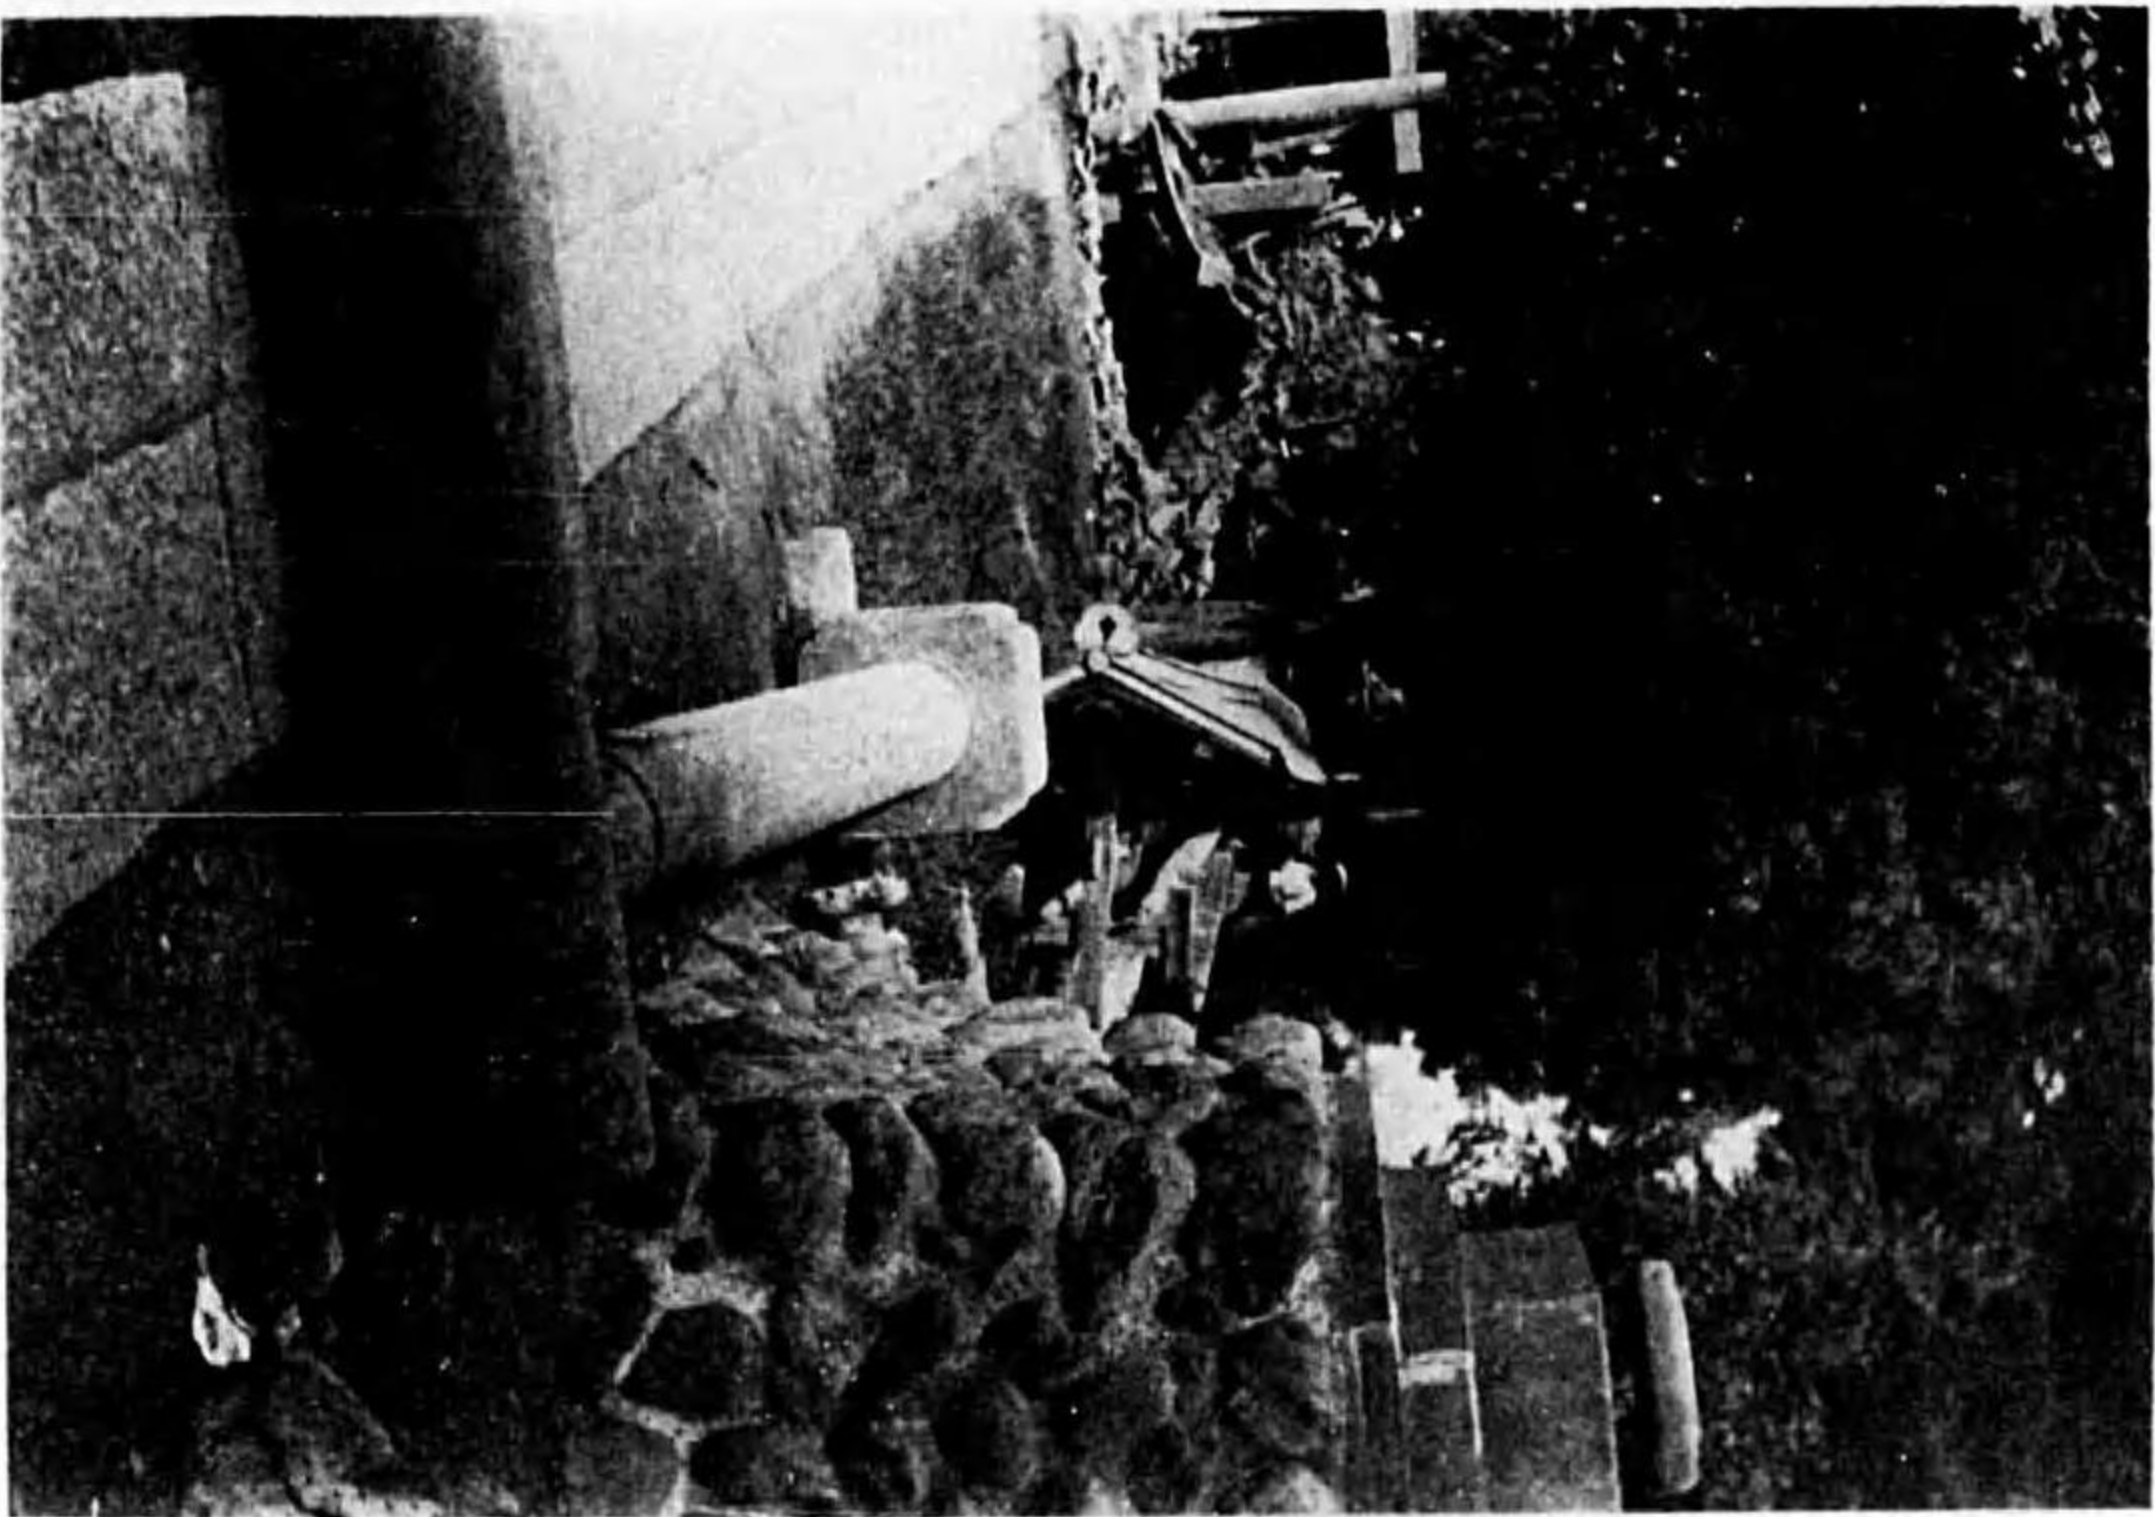
北足郡大苜水川神社の狹路 圖八十四第

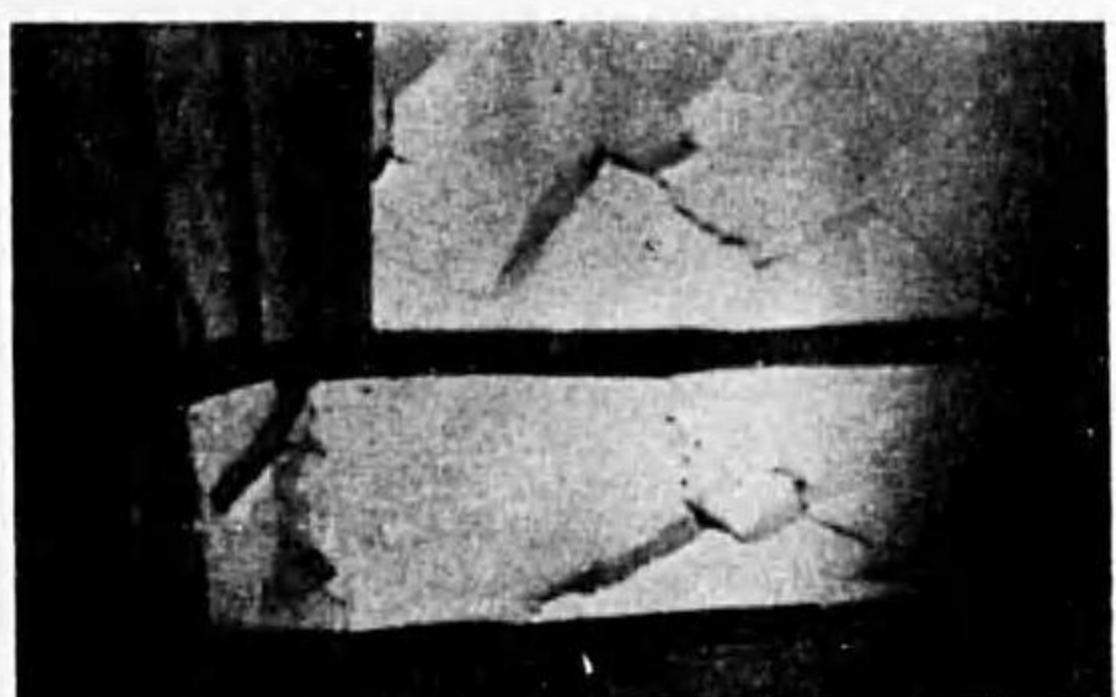
第五十一圖 王寺内納經堂壁面の龜裂

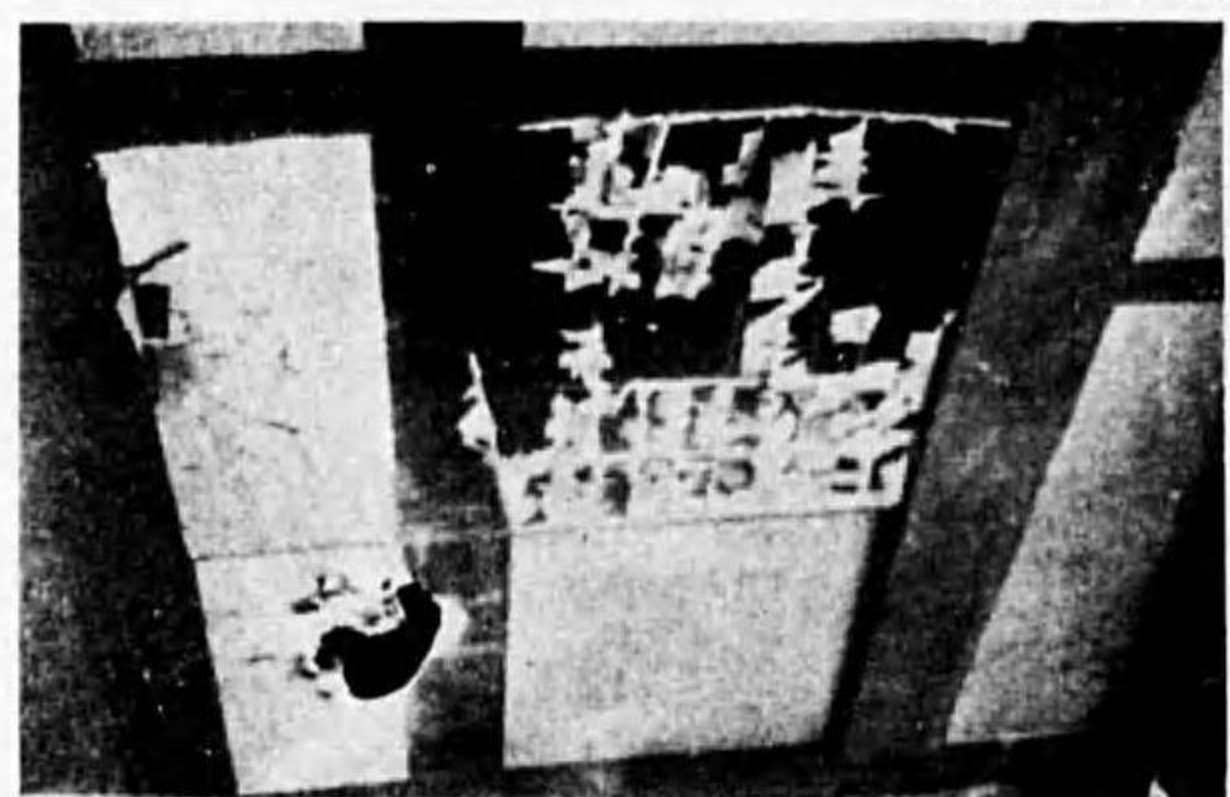
第五十二圖 吹上村大菩薩堀口宜之民宅の障子の破損
