調査報告第三十號

昭和七年七月刊行

西埼玉強震報告

埼玉縣熊谷測候所

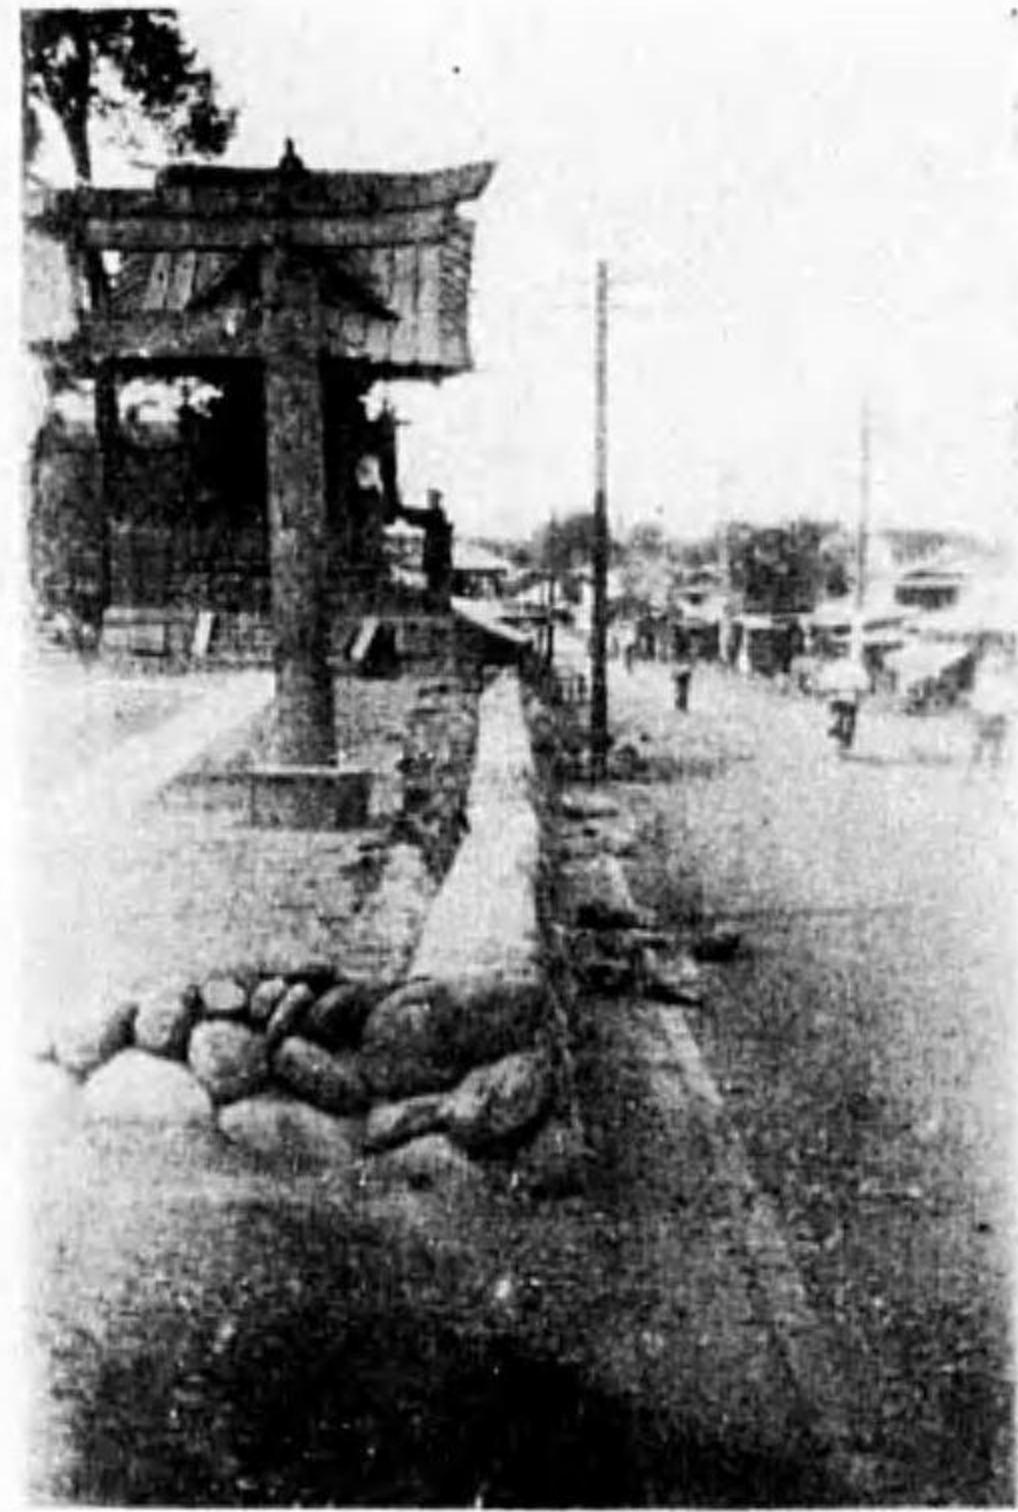
第五十五圖
比企郡松山町本町八雲神社東側石垣の破損

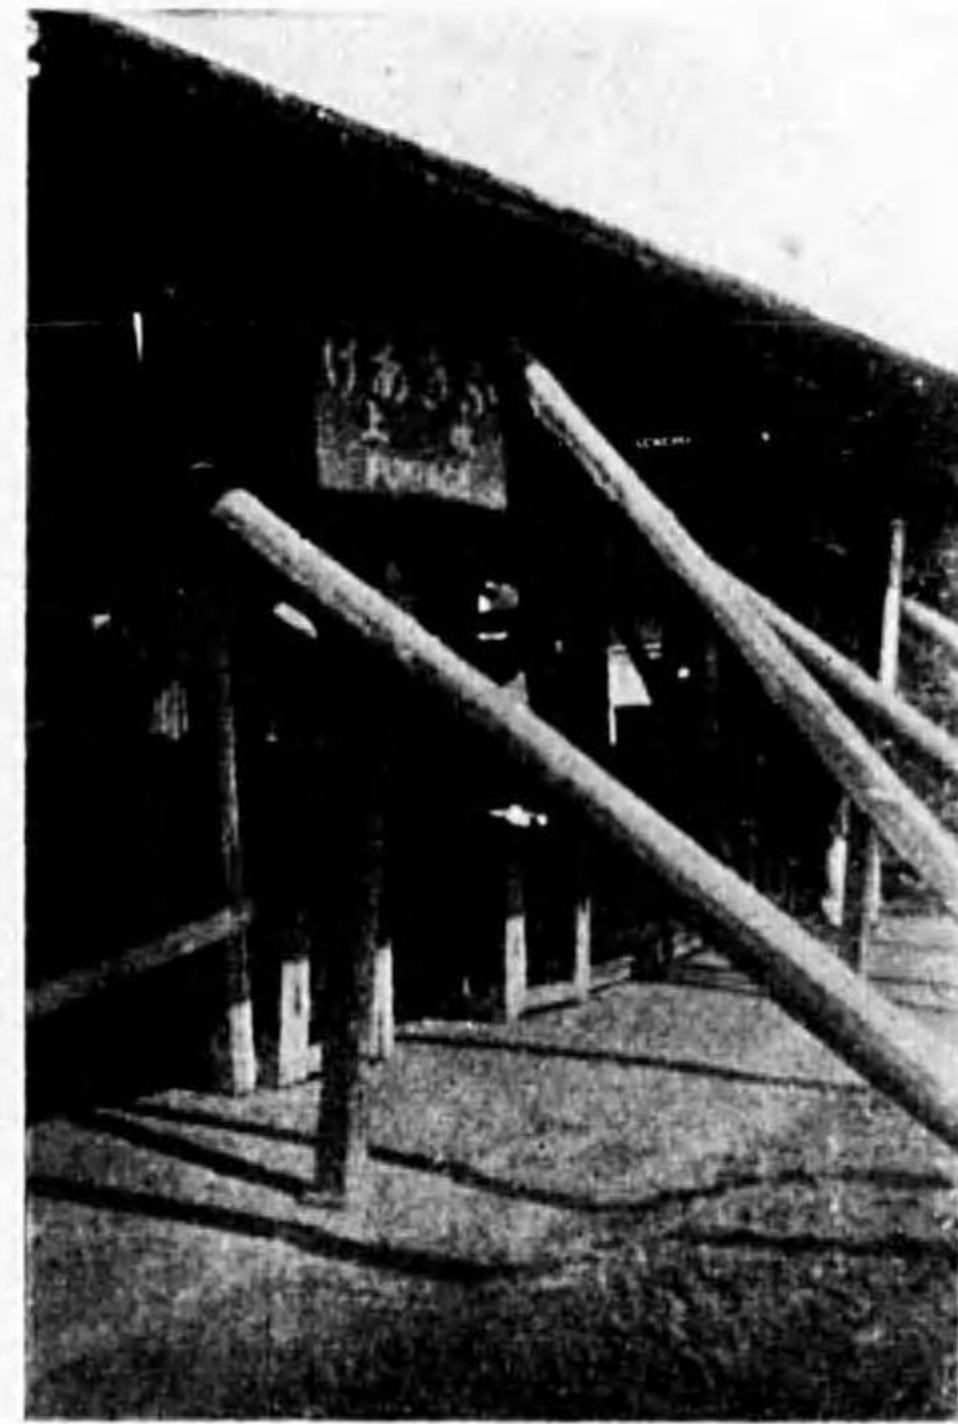
第五十三圖
吹上驛の傾斜

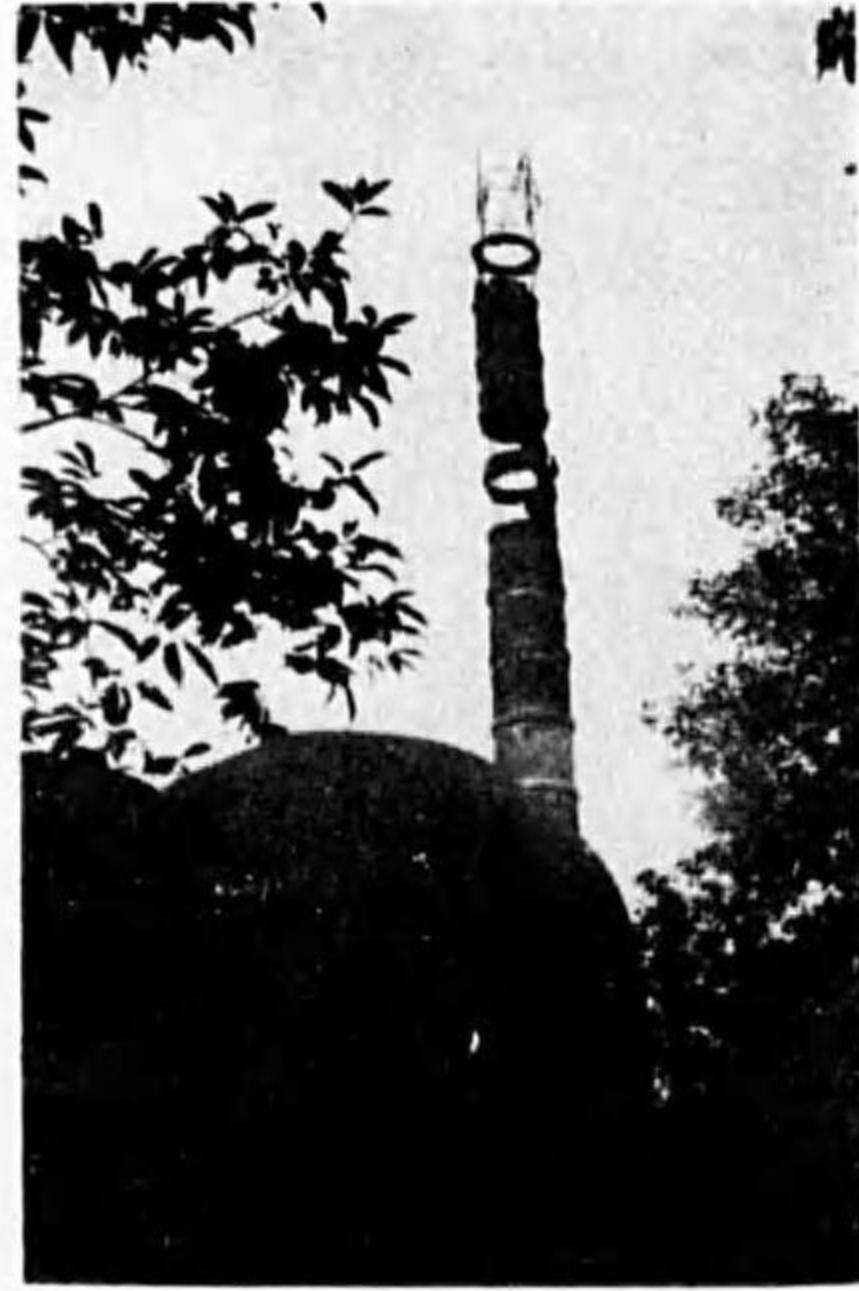
第五十九圖 深谷町大字大沼煙突の破損

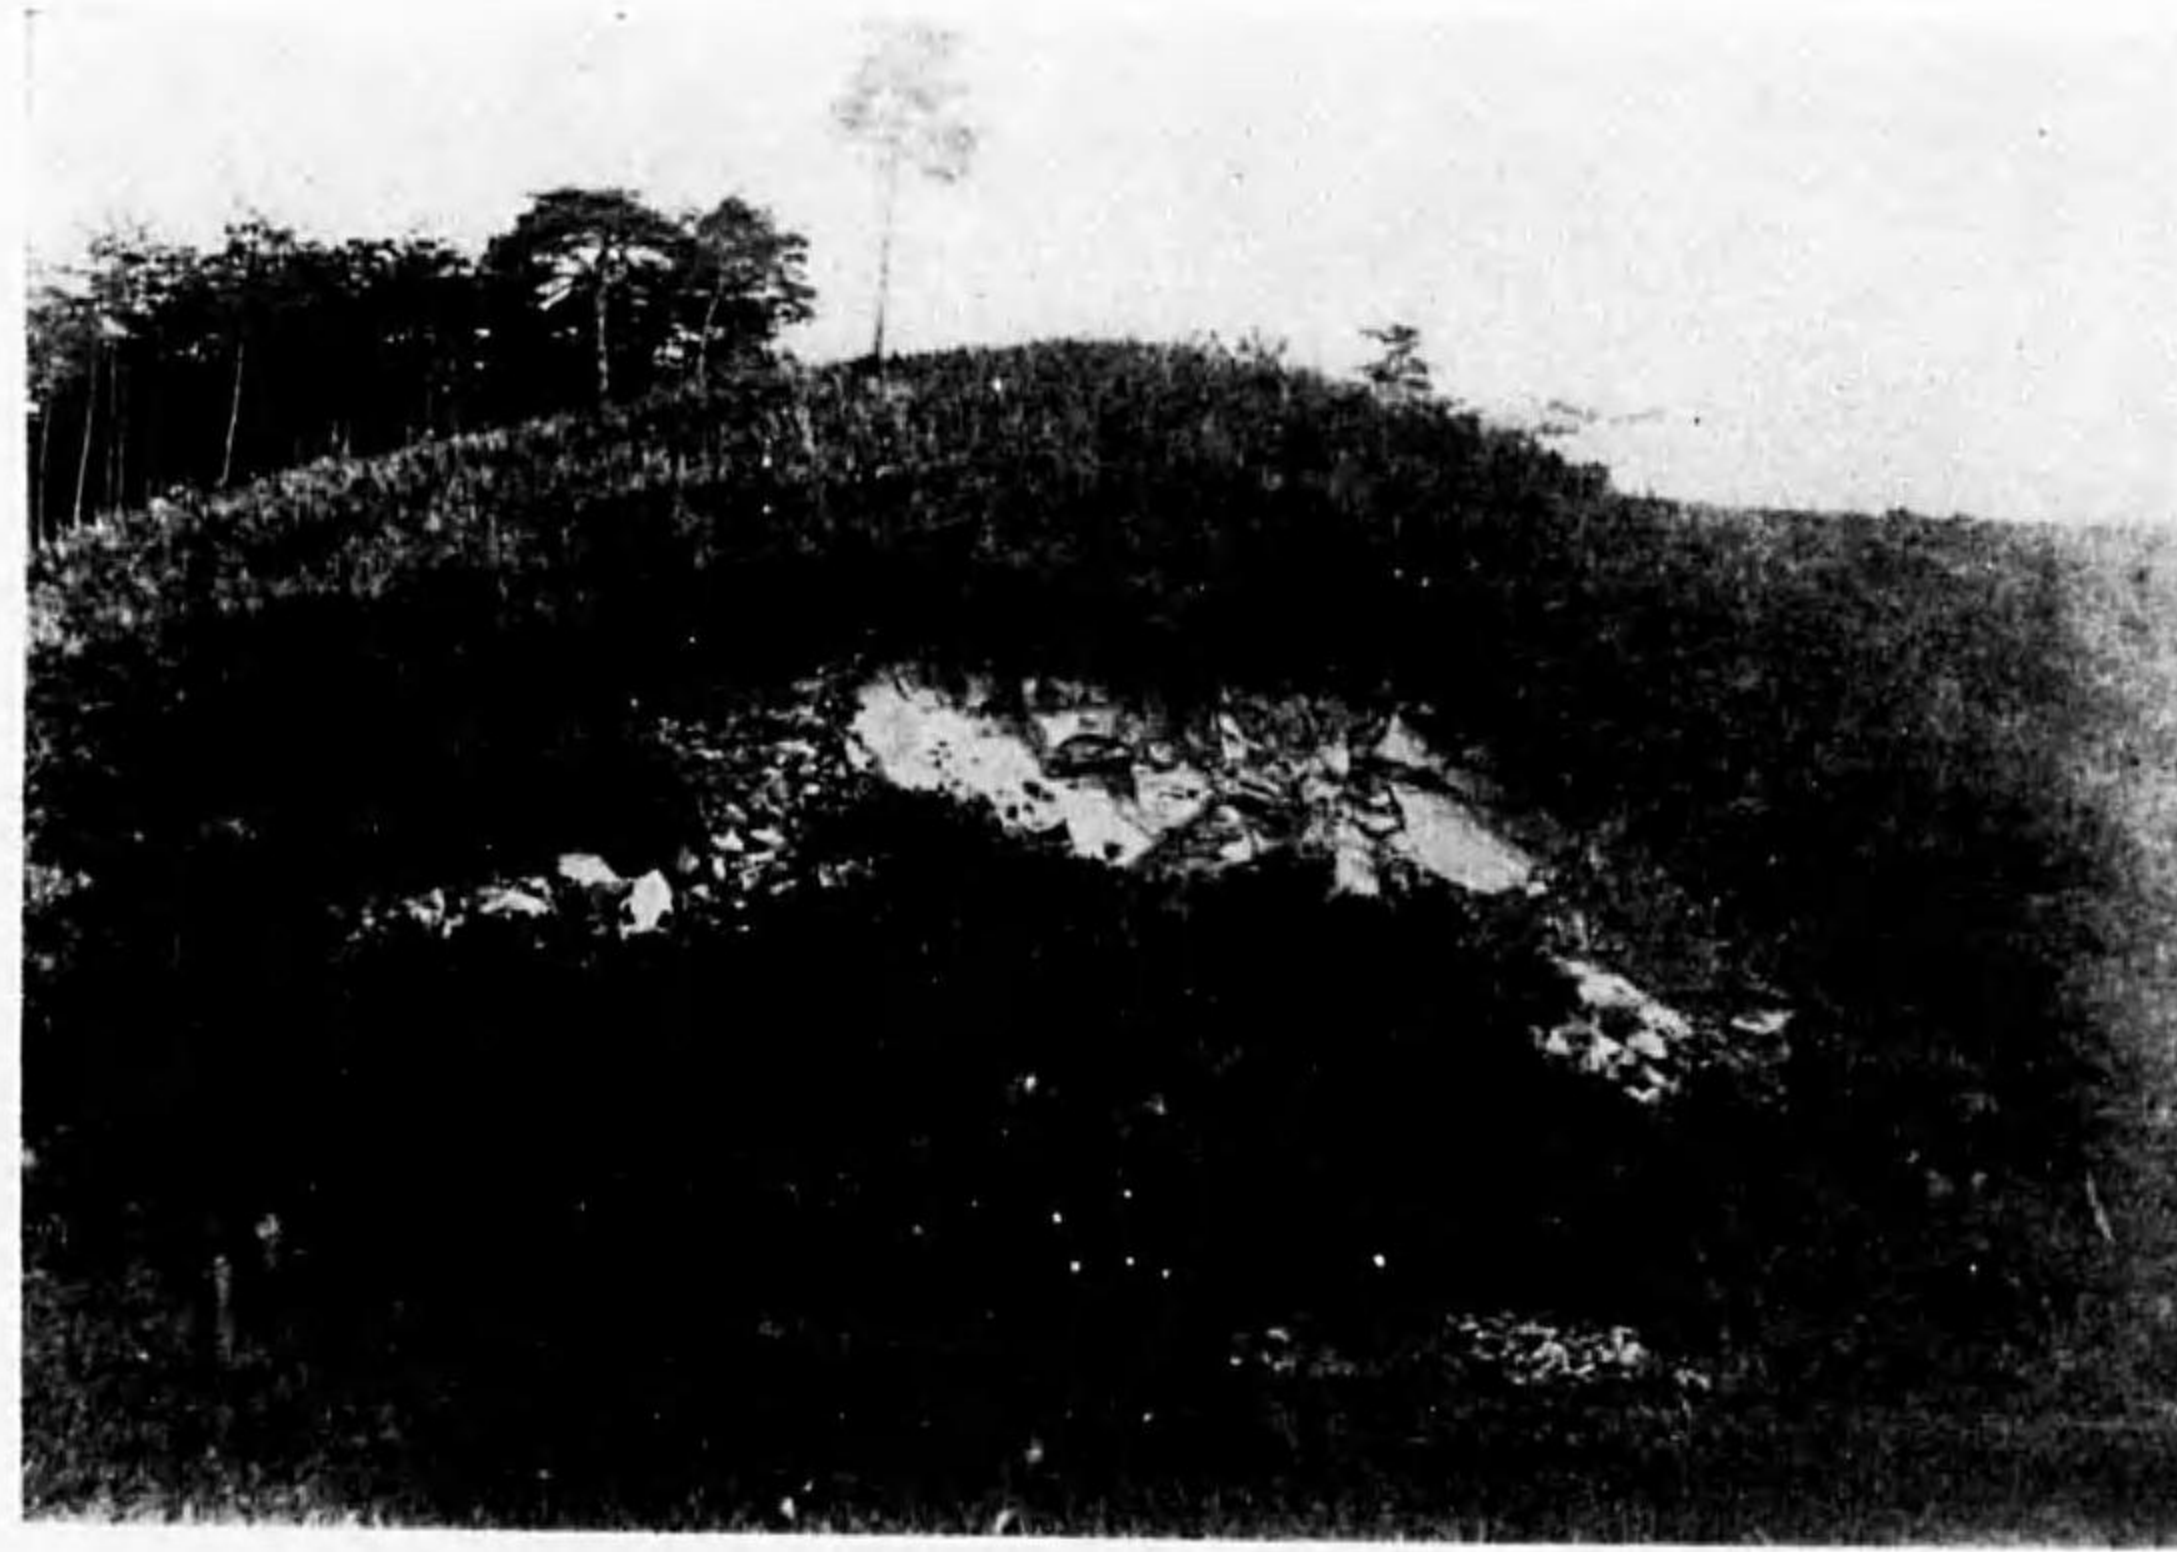
れ 崩 山 山 殿 岩 村 坂 高 圖 五 十 六 第

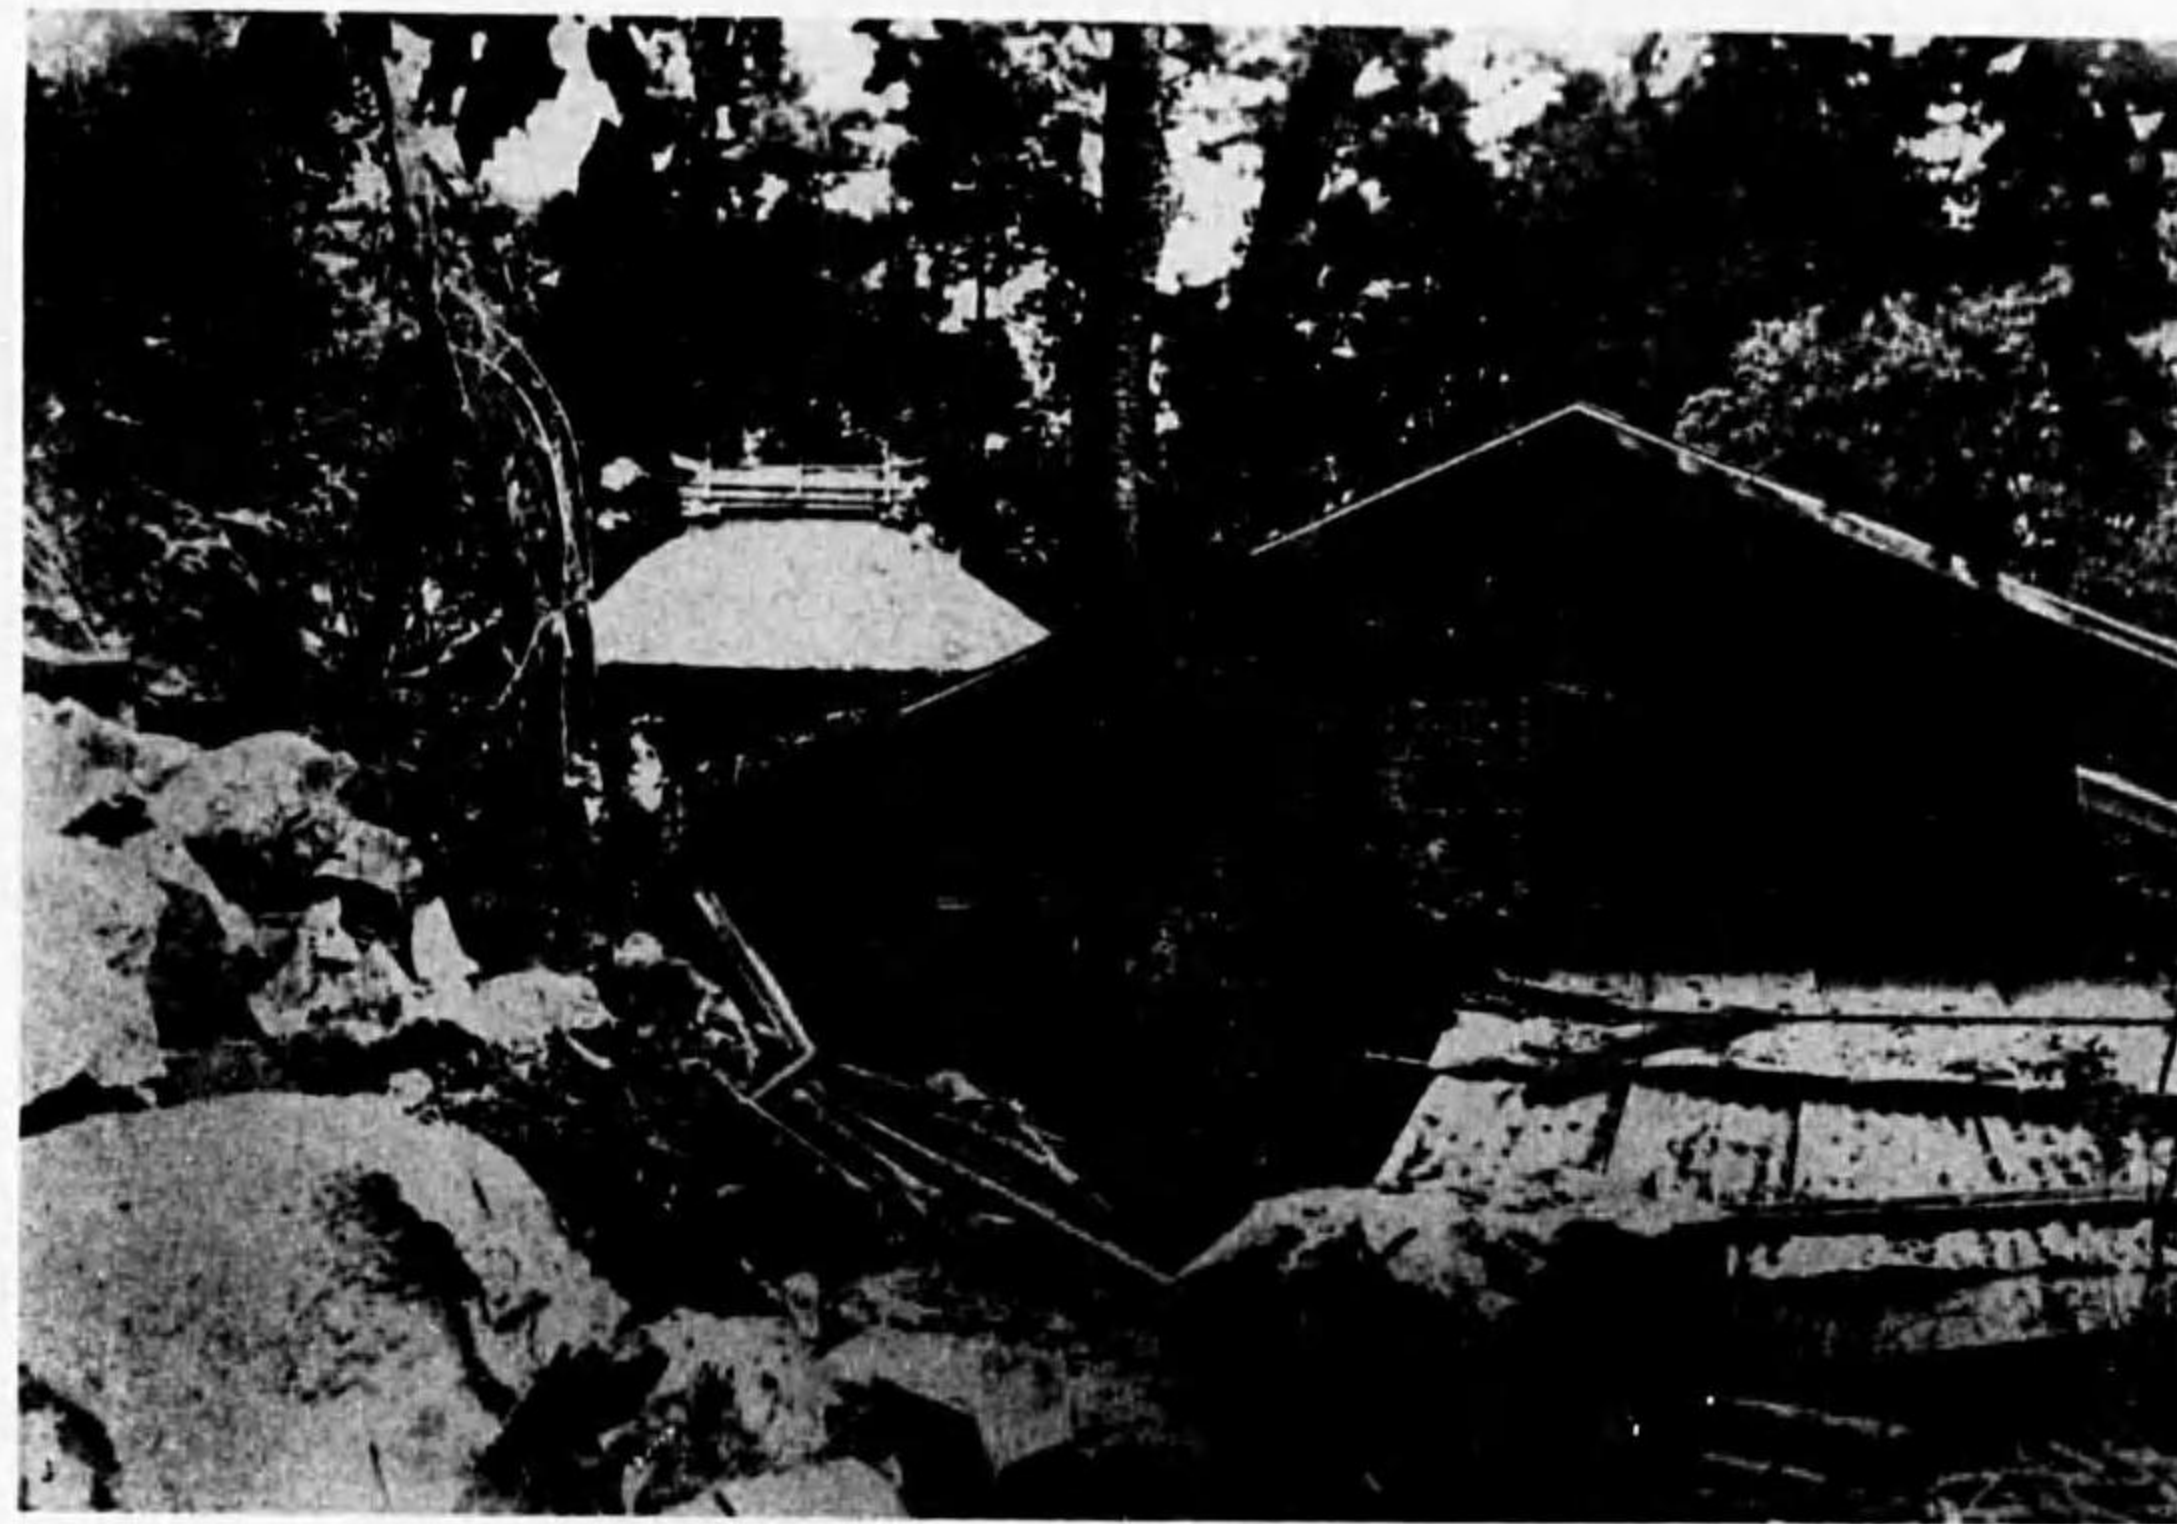
害 被 る よ に れ 崩 崖 の 内 境 音 觀 山 殿 岩 村 坂 高 圖 六 十 六 第

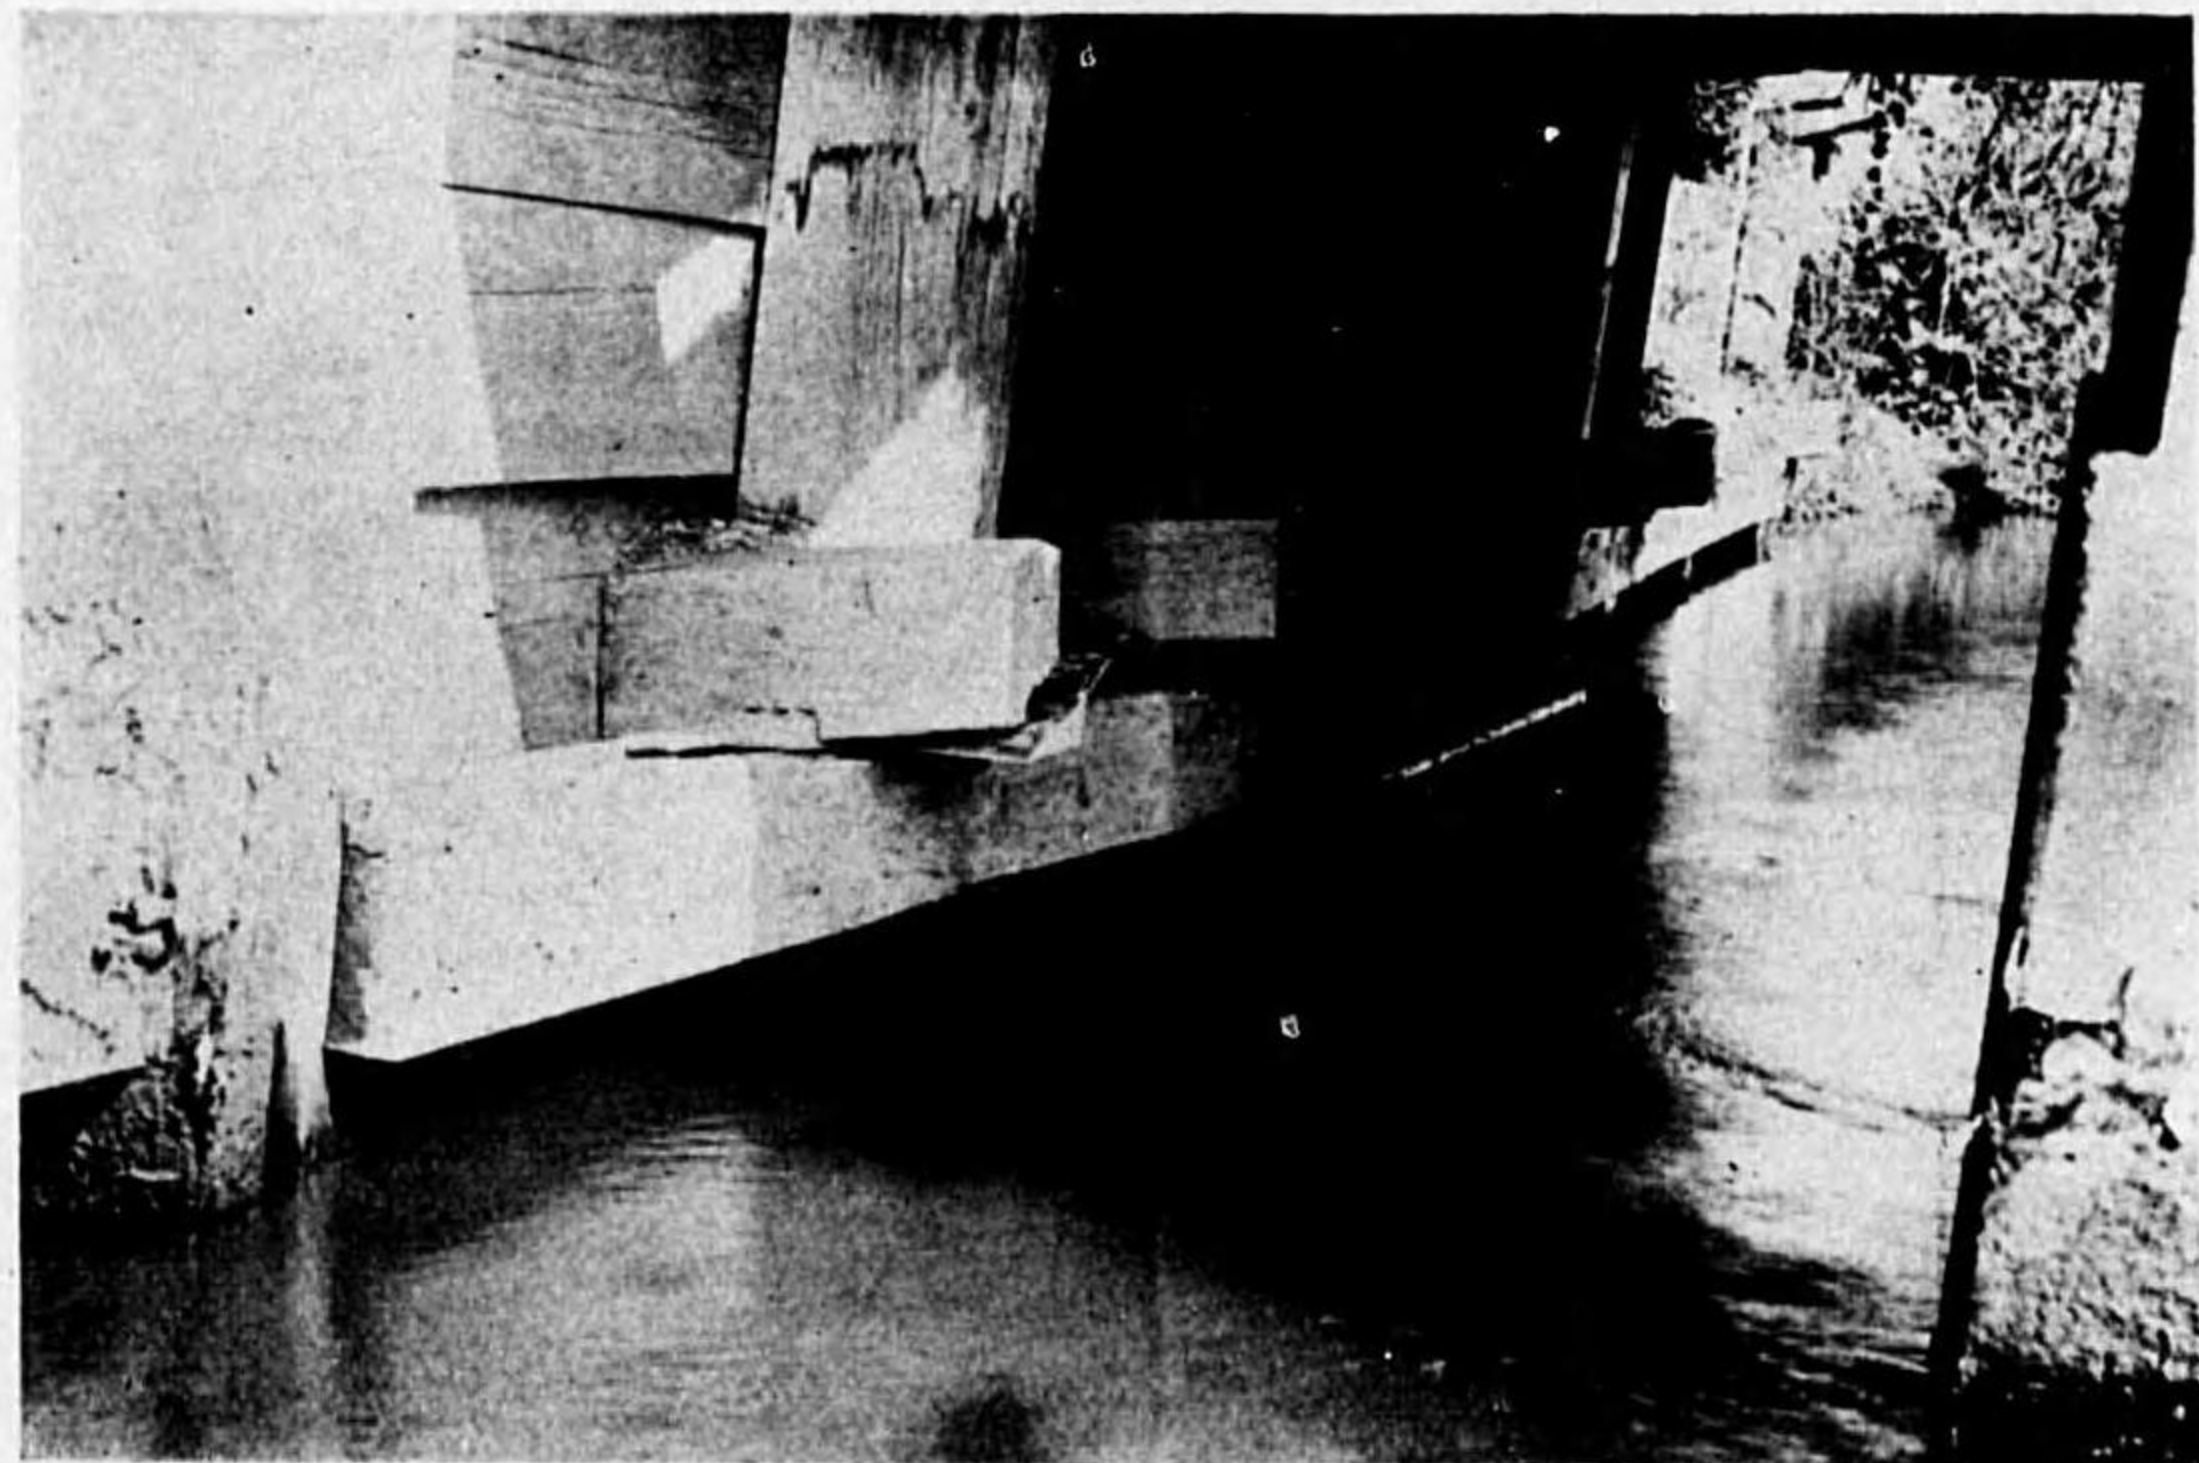
應狀の斜傾並折挫の梓堰間六十内地堀新宇大町蒲菖 (圖七十六第)

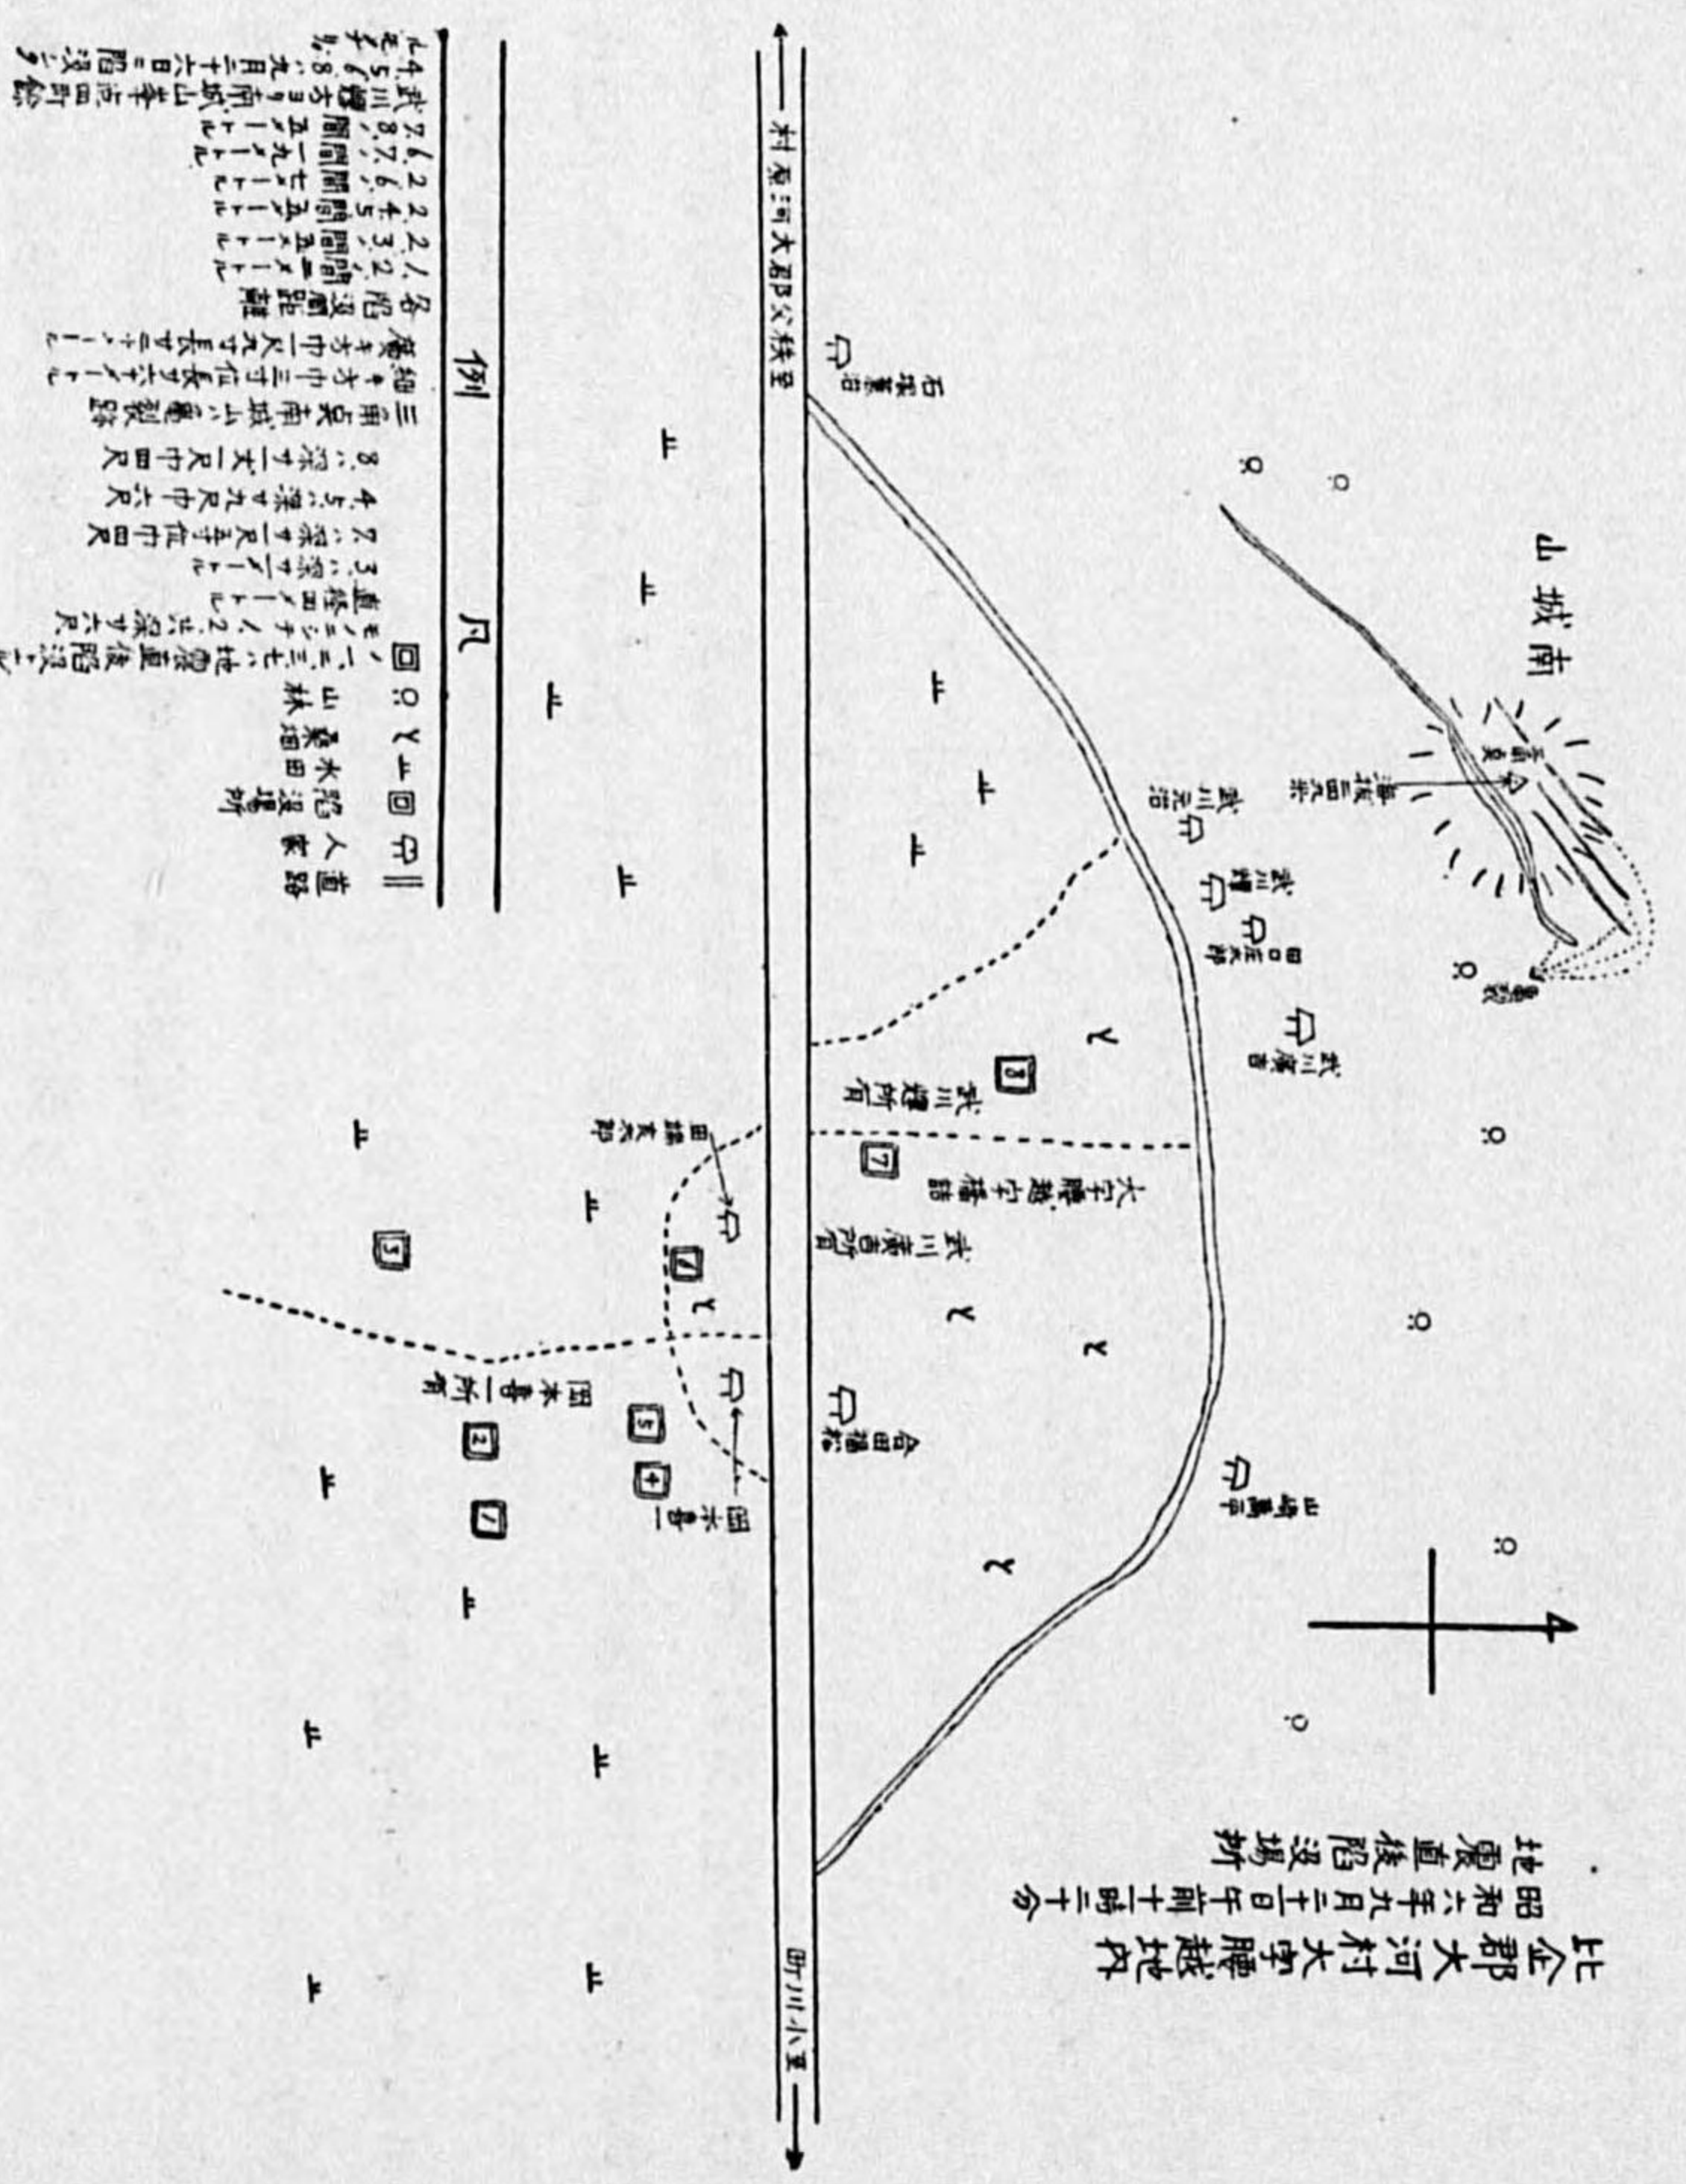
大中兩個の陷没地を含む約一畝歩の水田は兩個の陷没地に向ひて緩かなる傾斜をなし若し水を撒布せば前記兩個の陷没地に朝宗するが如く思はれたり。強雨降り注ぐ中漸くこの陷没地帯の撮影を了せるも丁度其の際即ち午后一時十一分過ぎ弱震程度の餘震を感じたり。地鳴は西方より來たるが如く恰も極め

比企郡大河村大字腰越地外
昭和六年九月十五日午前十四分
地震直後陷没地帯
