ACCIDENT**survenu à l'avion immatriculé PH-EAF**

Evénement :	perte de puissance moteur, atterrissage d'urgence manqué.
Cause identifiée :	colmatage du filtre à carburant.

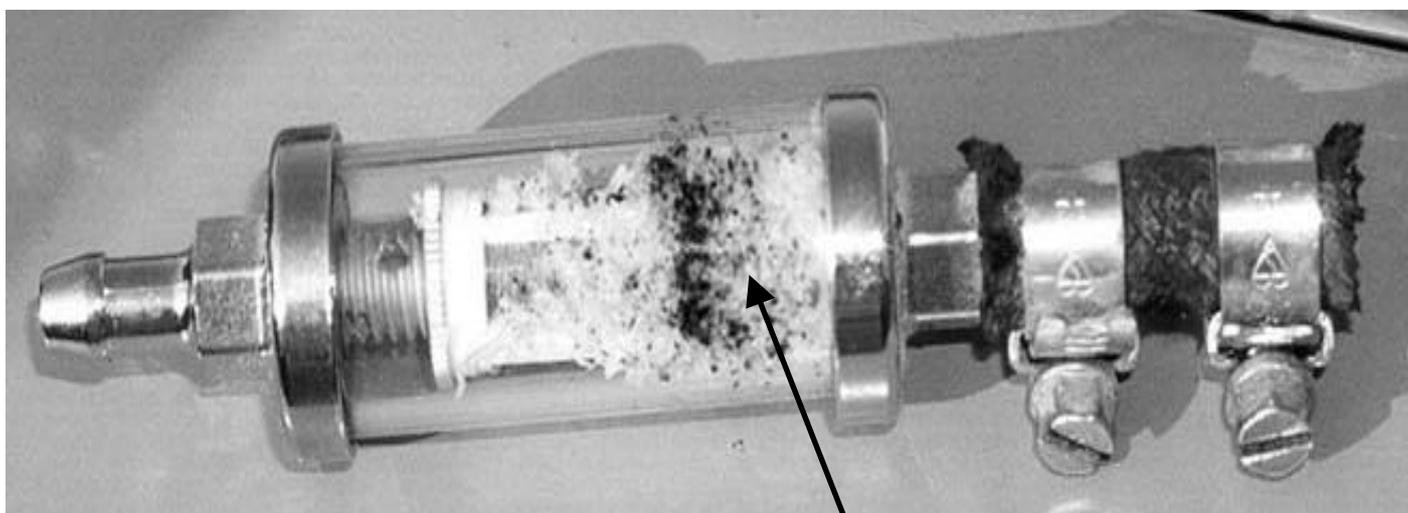
Filtre à carburant

Les examens de l'épave montrent que le moteur ne délivrait pas de puissance au moment de l'impact mais ne présentait pas de défaillance mécanique. Le circuit d'allumage ne comportait pas d'anomalie. L'examen du circuit de carburant a montré une pollution importante en fond de réservoir au niveau des deux points de puisage. Le robinet sélecteur de réservoir à trois voies a été trouvé ouvert sur le réservoir gauche. Il fonctionnait correctement et n'était pas obstrué. Le filtre à carburant situé avant la pompe électrique, dans un puits entre les deux sièges et donc difficilement visible, a été trouvé fortement colmaté par des particules verdâtres et noires.

L'analyse des particules montre que l'essentiel du dépôt est constitué de copeaux provenant vraisemblablement de la paroi du réservoir en polyéthylène. Il comprend également d'autres particules d'aspect métallique, magnétiques, en plus faible quantité; Etant donné l'abondance et la taille des particules constituant le dépôt recueilli dans le filtre et la géométrie des canalisations à l'entrée du filtre, le débit de carburant a été fortement diminué.

particules colmatant le filtre
