ONDERZOEKRAAD
VOOR VEILIGHEID

Opgestegen zonder toestemming

Eindhoven Airport, 11 oktober 2012

Rapportnummer:	2012-105
Classificatie:	incident
Datum, tijd ² van voorval:	11 oktober 2012, 14.50 uur
Plaats van voorval:	Eindhoven Airport
Lichtcondities:	daglicht
Registratie luchtvaartuig:	EI-DLD
Typeluchtvaartuig:	Boeing 737-800
Soort luchtvaartuig:	Tweemotorig passagiersvliegtuig
Soort vlucht:	Passagiersvlucht
Fase van de vlucht:	taxi / take-off
Schade:	none
Bemanning:	2 + 4
Passagiers:	146
Letsel:	geen
Overige schade:	geen

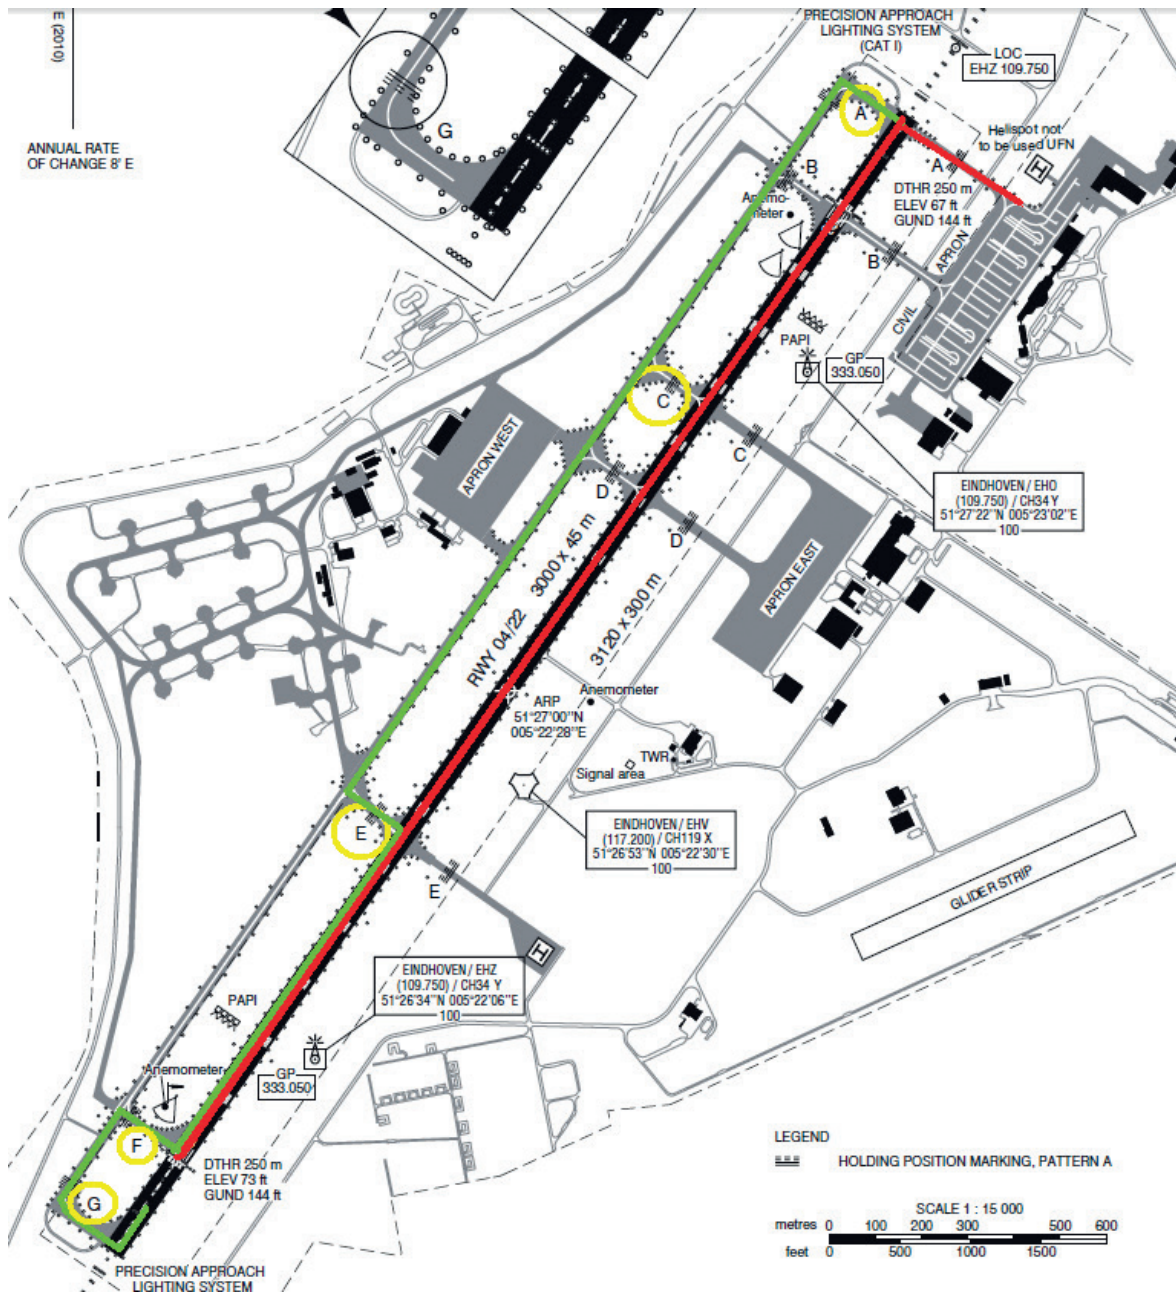
Bij 'Foxtrot' aangekomen kreeg de bemanning de opdracht om bij de volgende intersectie rechts af te slaan en contact op te nemen met de torenverkeersleiding. De bemanning maakte vervolgens een rechterhand 180 graden bocht en startte vanaf baan 04 zonder voorafgaande verkregen toestemming voor vertrek.

Figuur 1: Overzicht van banenstelsel en route, de standaard route ten tijde van de werkzaamheden in groen, de door de bemanning gevolgde route in rood, de intersecties in geel

De intentie van de grondverkeersleider was om het vliegtuig te laten backtracken over de startbaan en bij intersectie Foxtrot te baan te verlaten om vervolgens bij Golf terug op de baan te komen voor de start.

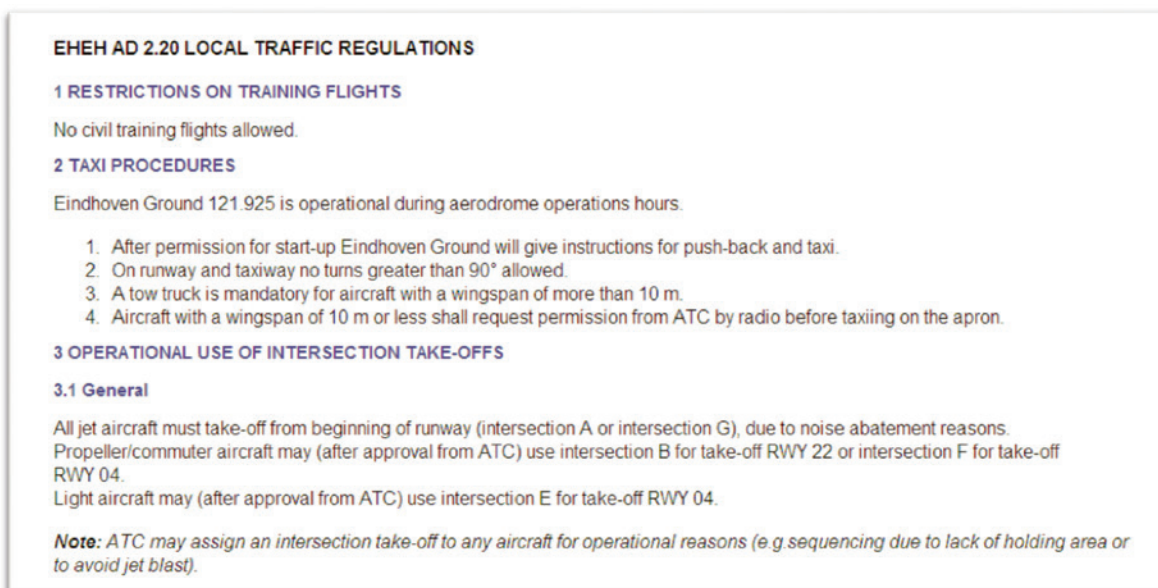
Figuur 2: Restricties voor Eindhoven Airport volgens het AIP

De informatie inzake de beperkingen voor vertrek zoals in figuur 2 aangegeven onder 3.1 maakten geen deel uit van de *airfield brief*. Hoewel in de *airfield brief* werd aangegeven dat starts vanaf de intersectie toestemming behoeven van de verkeersleiding, was de bemanning zich niet bewust van het verplichte vertrek vanaf 'Golf' voor alle vliegtuigen met straalaandrijving.

Het AIP geeft aan dat alle vliegtuigen die vertrekken vanaf Eindhoven Airport dit moeten doen vanaf het begin van de startbaan (intersectie A of G), om reden van geluidsoverlast. Het komt echter regelmatig voor, ook bij andere luchtvaartmaatschappijen, dat starts worden uitgevoerd vanaf 'Foxtrot'. Het is hierbij niet gebruikelijk dat de luchtverkeersleiding hierover opmerkingen maakt richting de bemanning. Hierdoor wordt een vertrek vanaf 'Foxtrot' na enige tijd als normaal beschouwd en wordt daar zelfs bij de planning van de start rekening mee gehouden. Dit werd versterkt doordat de eerste vlieger bij het teruglezen van de toestemming voor *backtrack* van baan 04 vermeldde "for departure . . . oké, . . .". Dit werd niet ontkracht door de verkeersleiding hetgeen voor de bemanning als bevestiging werd gezien dat vanaf 'Foxtrot' diende te worden gestart.

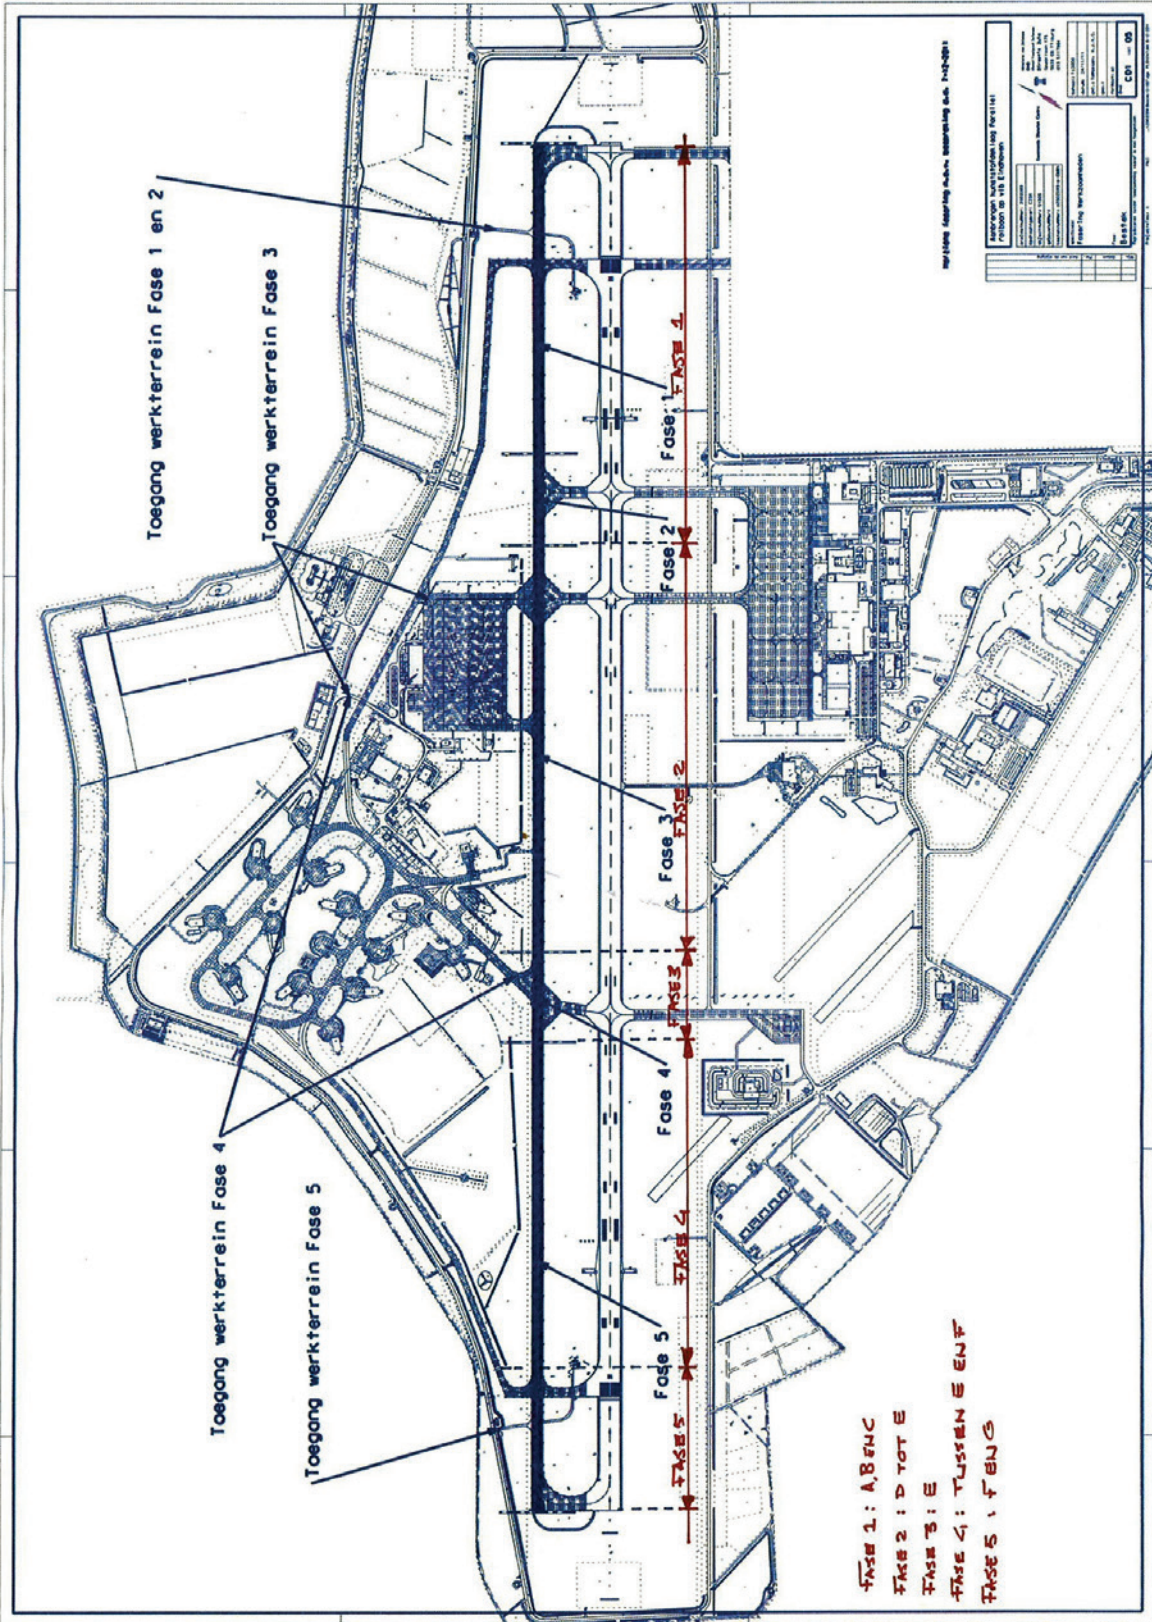
FASE 1: A-B-E-N-C
 FASE 2: D-TOT E
 FASE 3: E
 FASE 4: TUSSEN E EN F
 FASE 5: F EN G
