МЕЖГОСУДАРСТВЕННЫЙ АВИАЦИОННЫЙ КОМИТЕТ
КОМИССИЯ ПО РАССЛЕДОВАНИЮ АВИАЦИОННЫХ ПРОИСШЕСТВИЙ

ОКОНЧАТЕЛЬНЫЙ ОТЧЕТ
ПО РЕЗУЛЬТАТАМ РАССЛЕДОВАНИЯ АВИАЦИОННОГО ПРОИСШЕСТВИЯ

Вид авиационного происшествия	Катастрофа
Тип воздушного судна	Самолет Ту-154М
Государственный регистрационный опознавательный знак	РА-85744
Владелец	Компания «Римос Лимитед»
Эксплуатант	ОАО «Авиалинии Дагестана»
Авиационная администрация	Южное межрегиональное территориальное управление воздушного транспорта Росавиации
Место происшествия	Российская Федерация, аэродром Домодедово. Координаты: 55°25,266' СШ, 37°54,723' ВД
Дата и время	04.12.2010, 11ч 36 мин UTC (14ч 36 мин местного времени), день

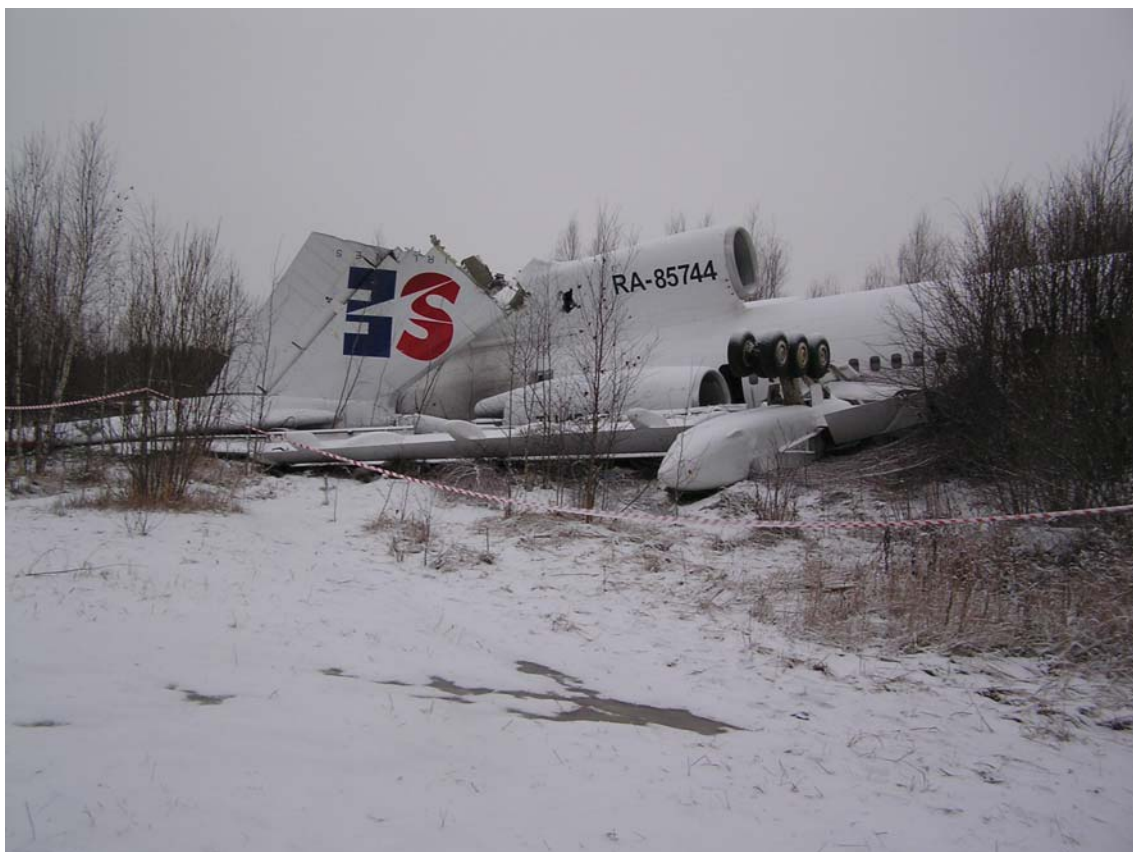
Рис. 1. Вид на фюзеляж самолета справа

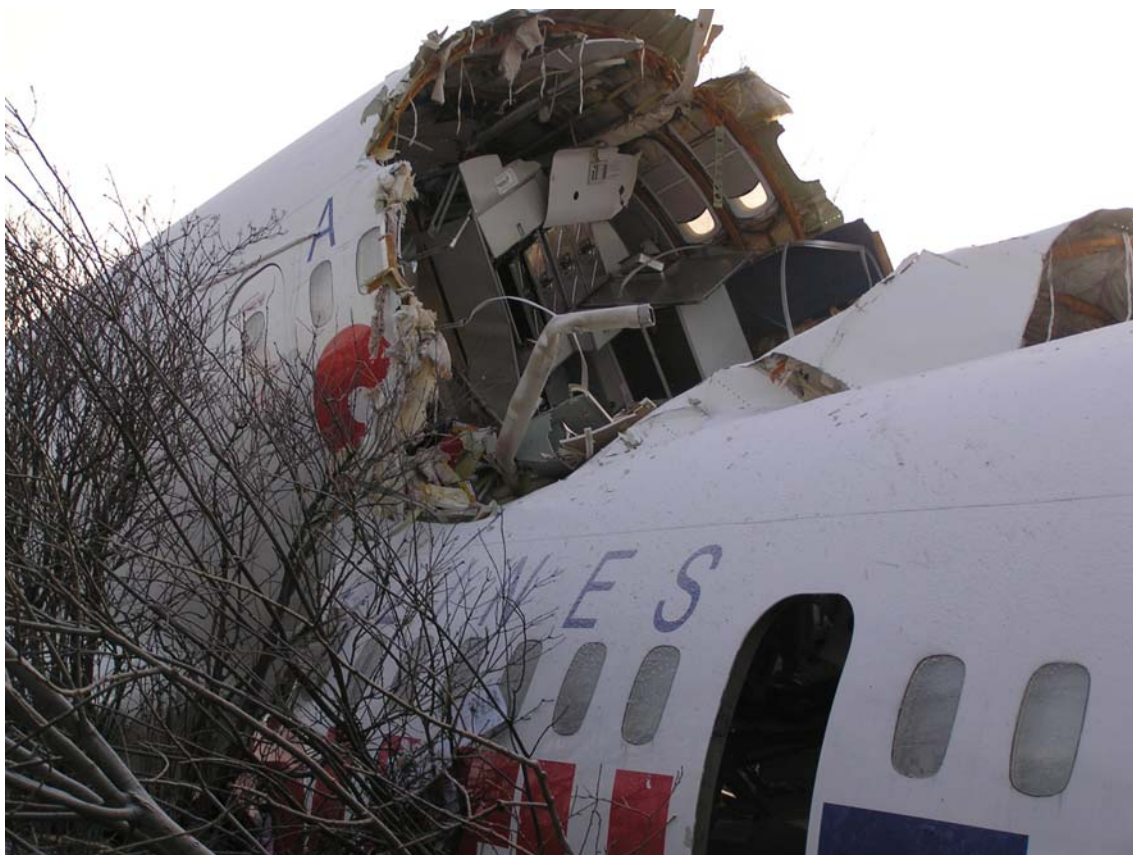
Рис. 2. Вид на разлом фюзеляжа в районе шпангоута № 32

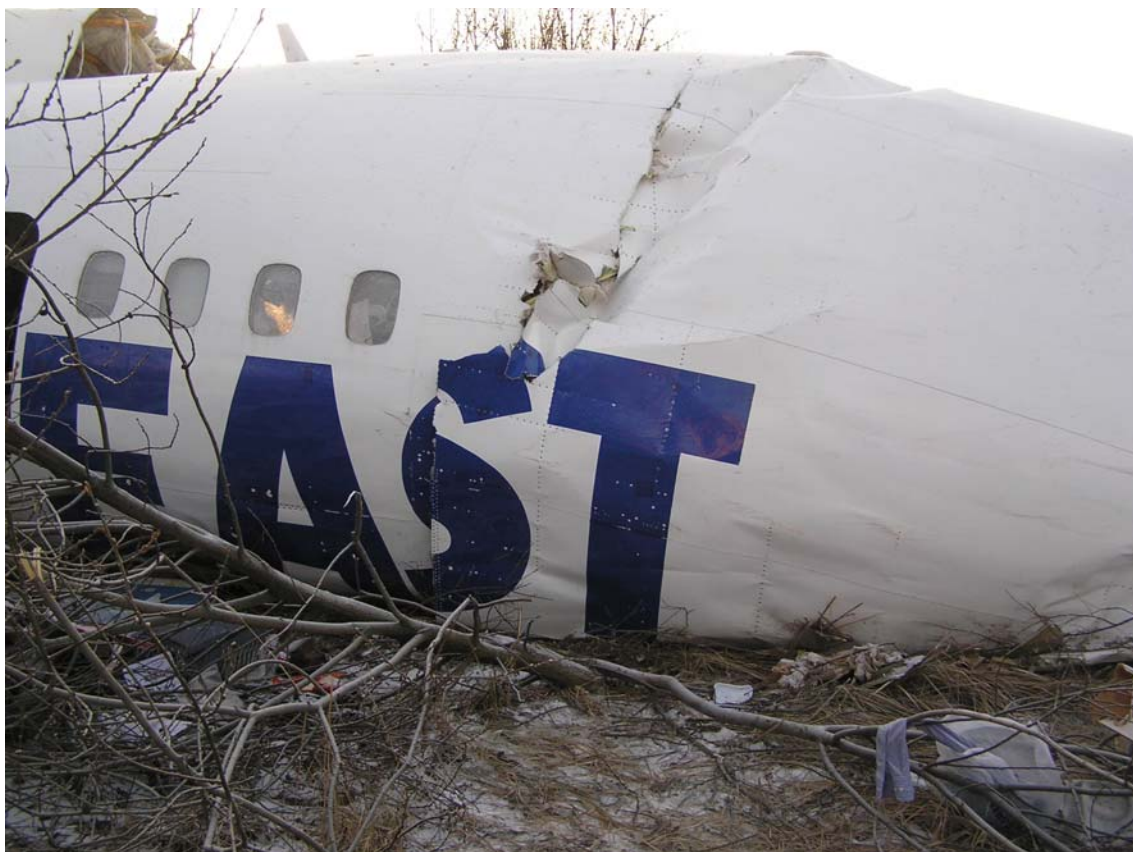
Рис. 3. Вид на излом фюзеляжа между шпангоутами № 14 и № 19

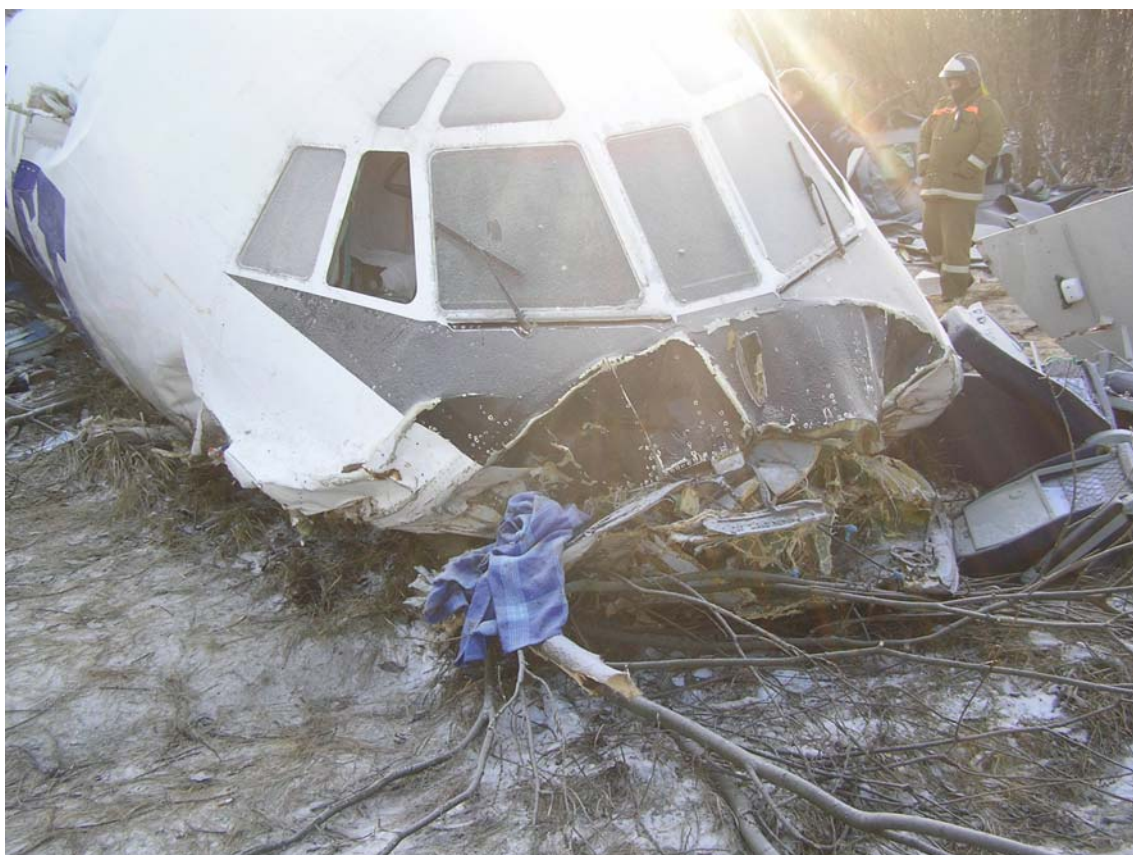
Передняя часть фюзеляжа деформирована (сплющена) в вертикальном направлении с разрушением технических отсеков № 1 и № 2. Разрушен обтекатель антенны радиолокатора «Гроза М-154». Передний шпангоут № 4 с герметичной перегородкой деформирован. В пилотской кабине деформирован пол и переборки кабины, разрушены кресла штурмана и бортинженера. Носовая опора шасси разрушена. Каркас пола в пассажирском салоне № 1 полностью разрушен.

Рис. 4. Вид на носовую часть фюзеляжа спереди

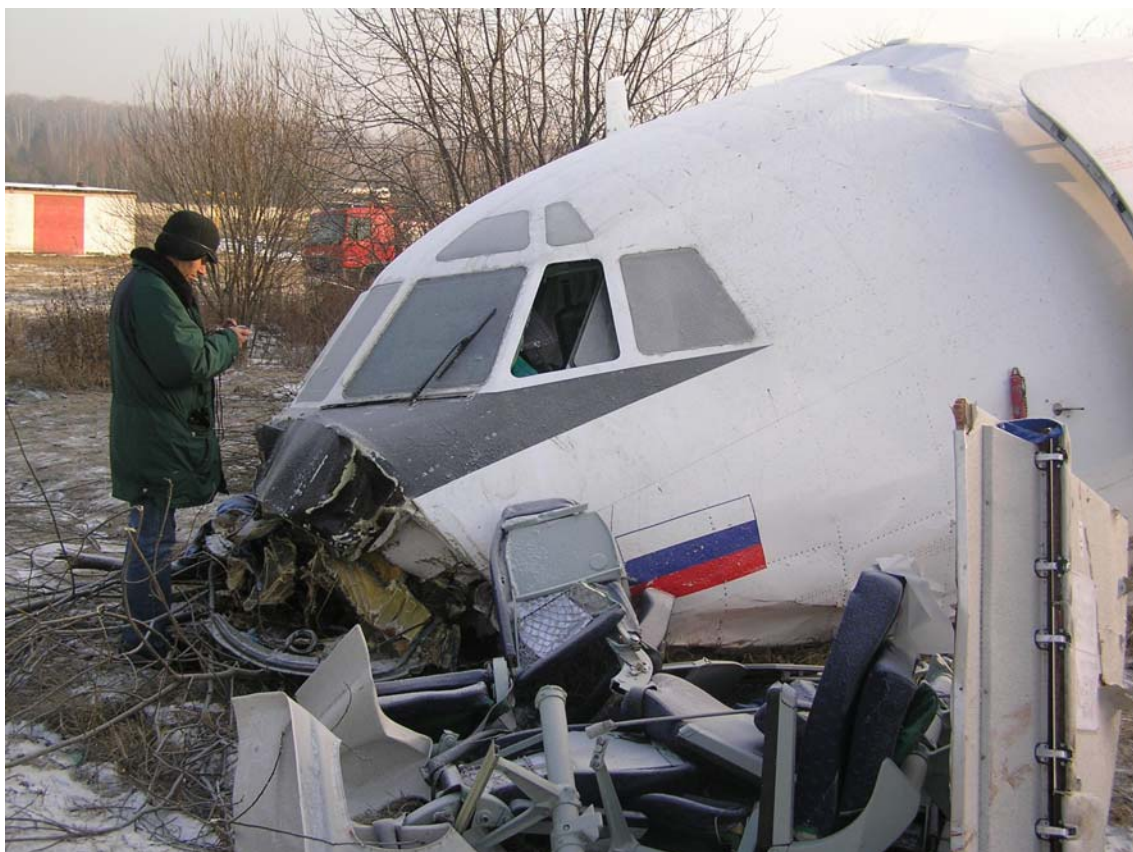
Рис. 5. Вид на носовую часть фюзеляжа слева

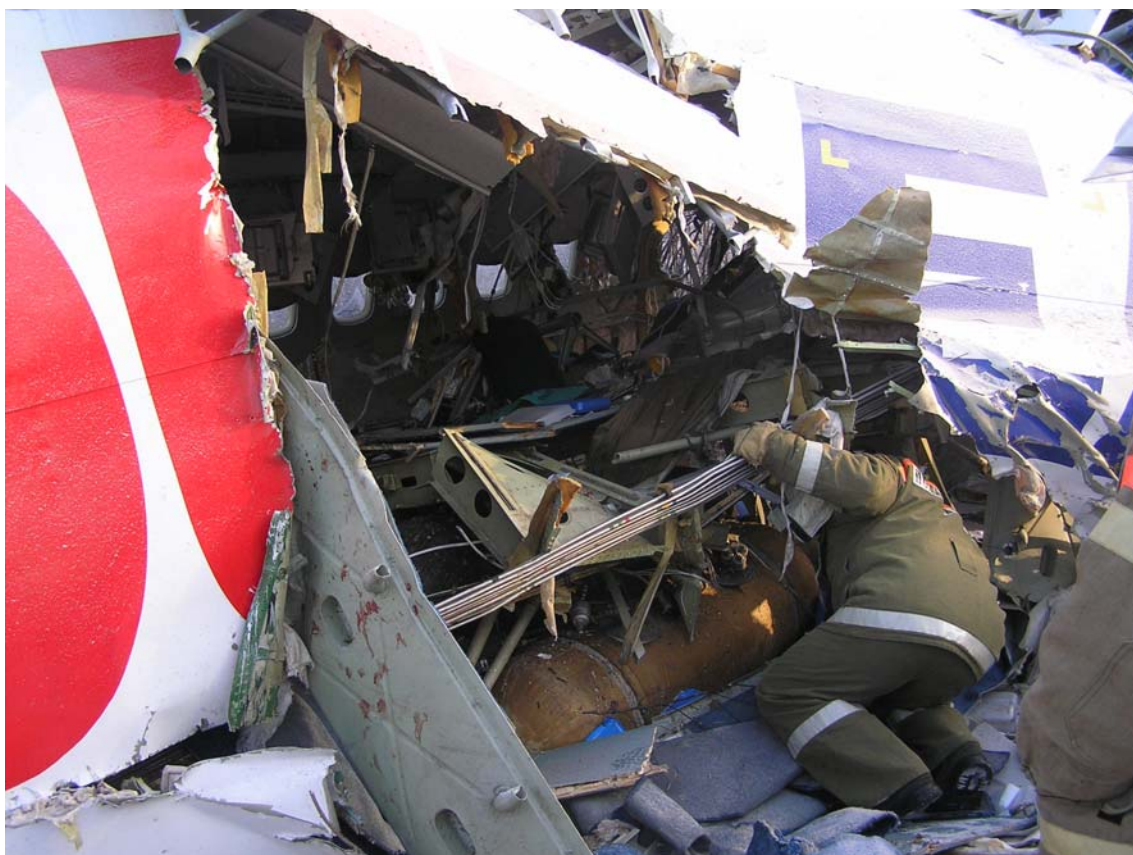
Рис. 6. Вид на разрушенную нижнюю часть фюзеляжа

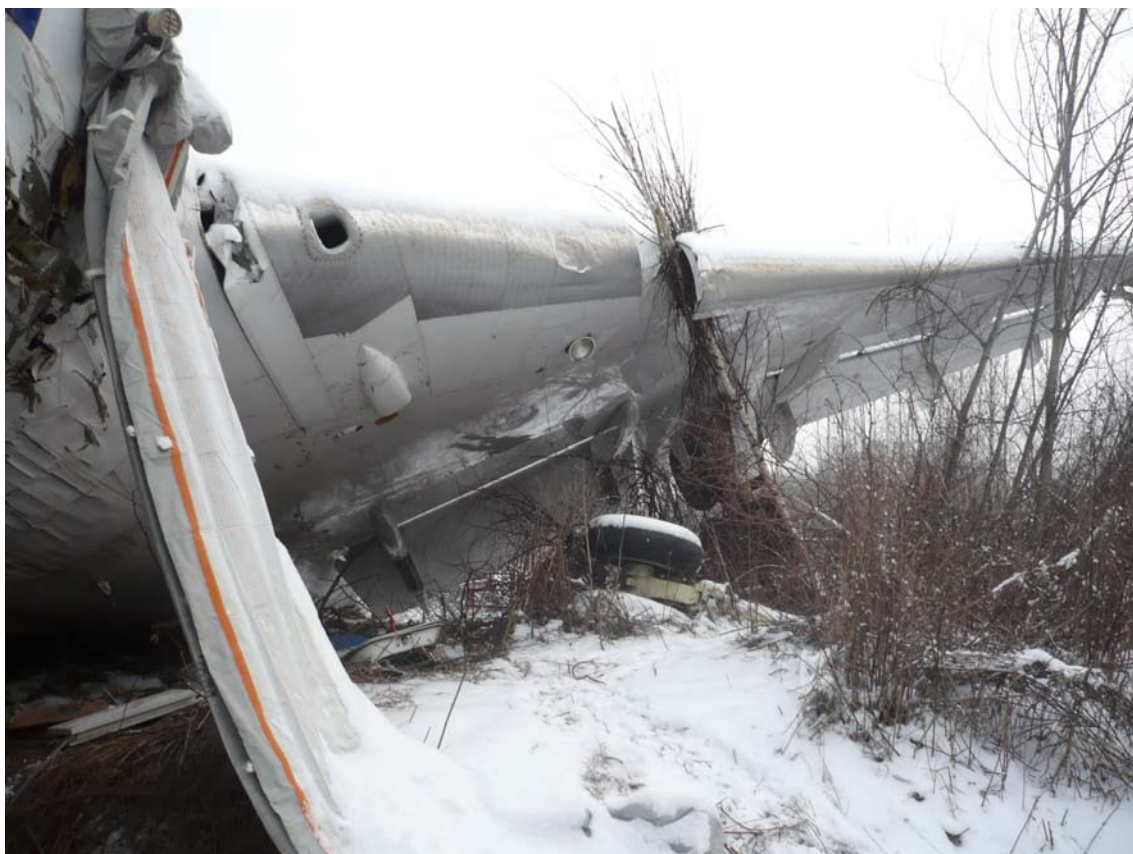
Рис. 7. Вид на предкрылки левой плоскости крыла в зоне винтового подъемника № 1

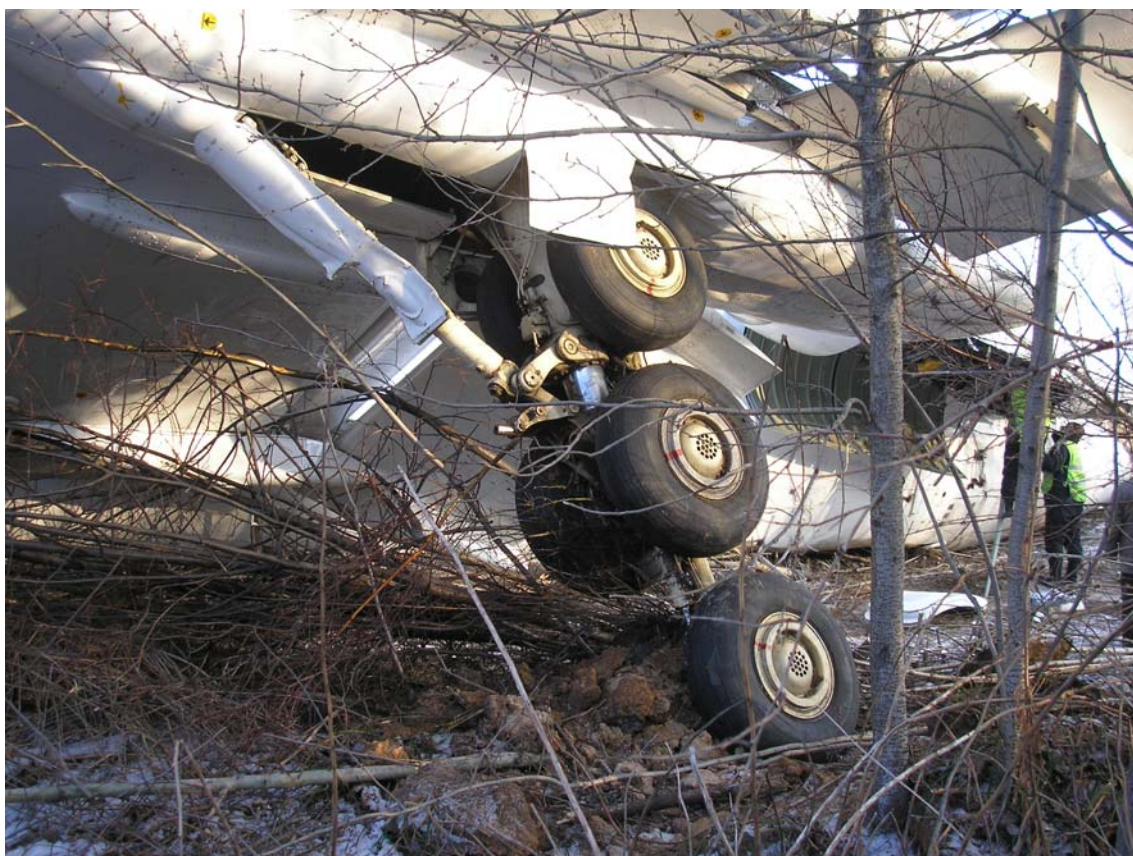
Рис. 8. Вид на левую опору шасси самолета

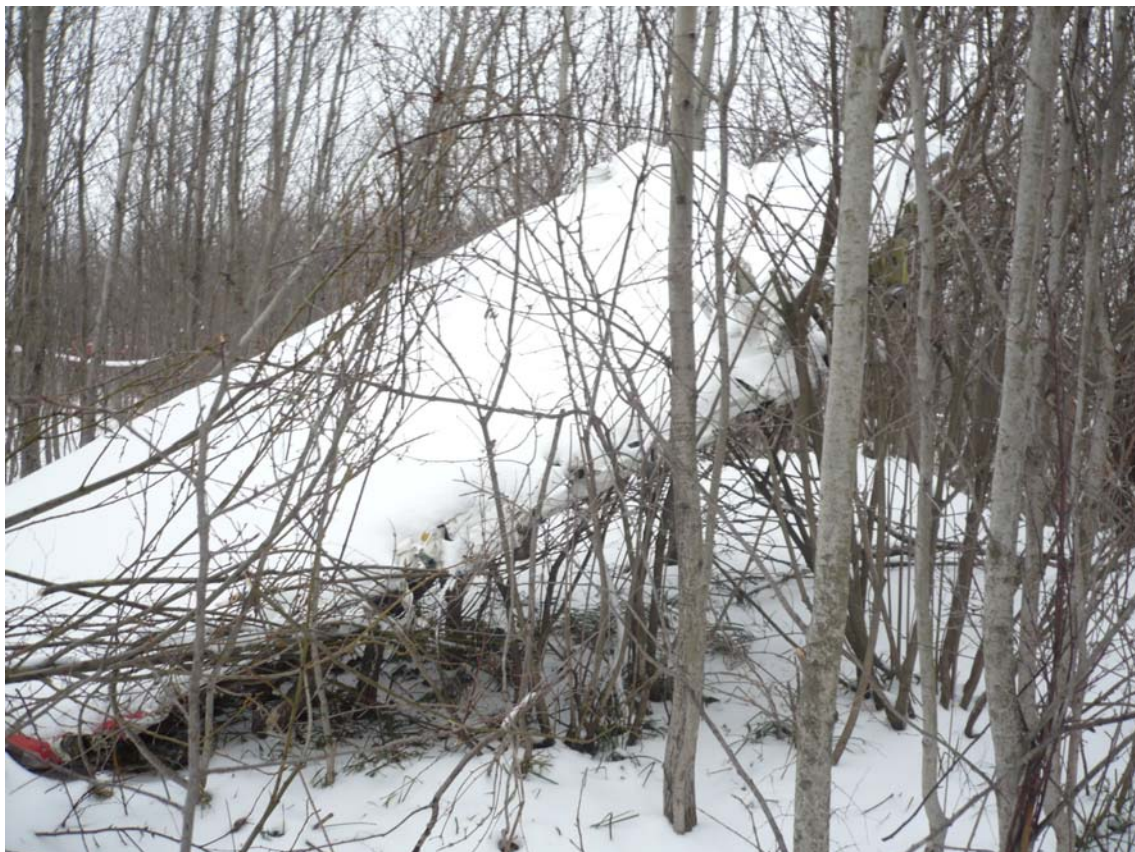
Рис. 9. Вид на оторванную часть левой ОЧК

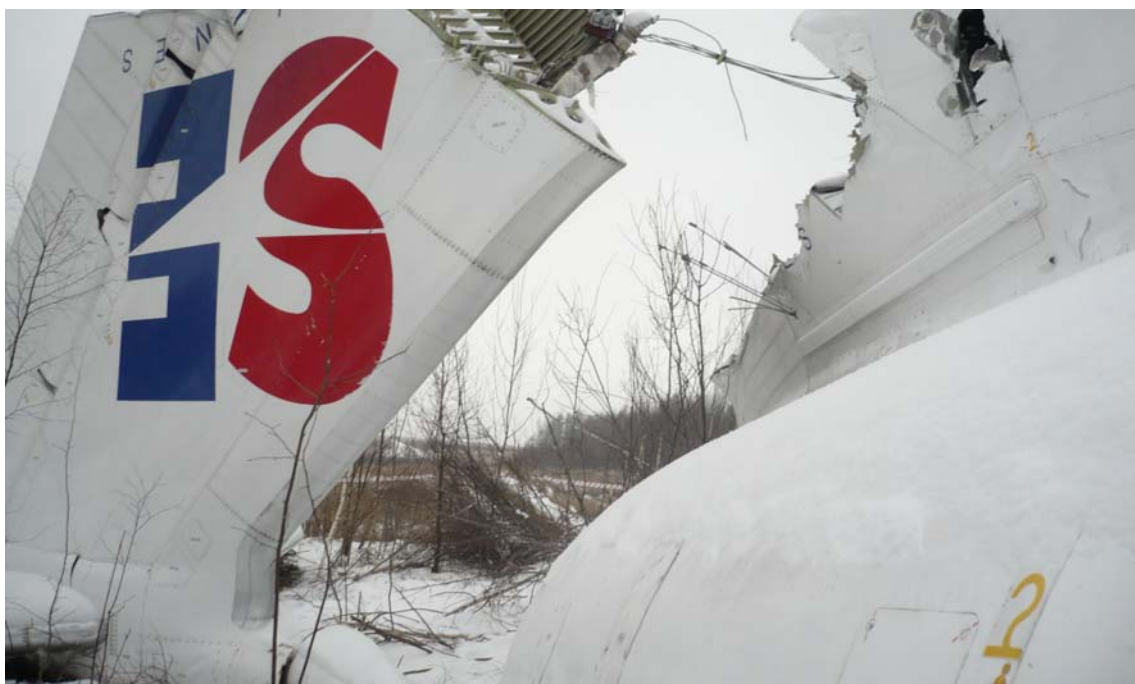
Рис. 10. Вид на зону расположения стыковочных болтов киля самолета

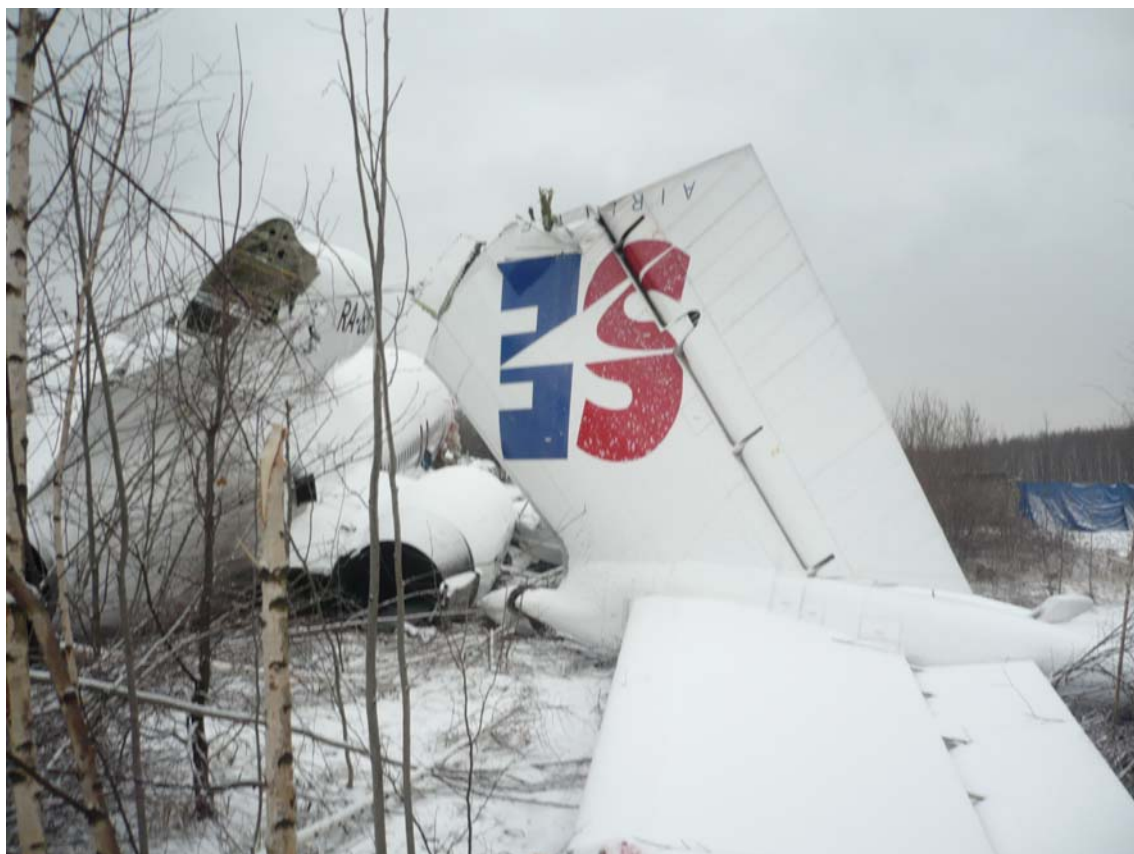
Рис. 11. Вид на руль направления самолета

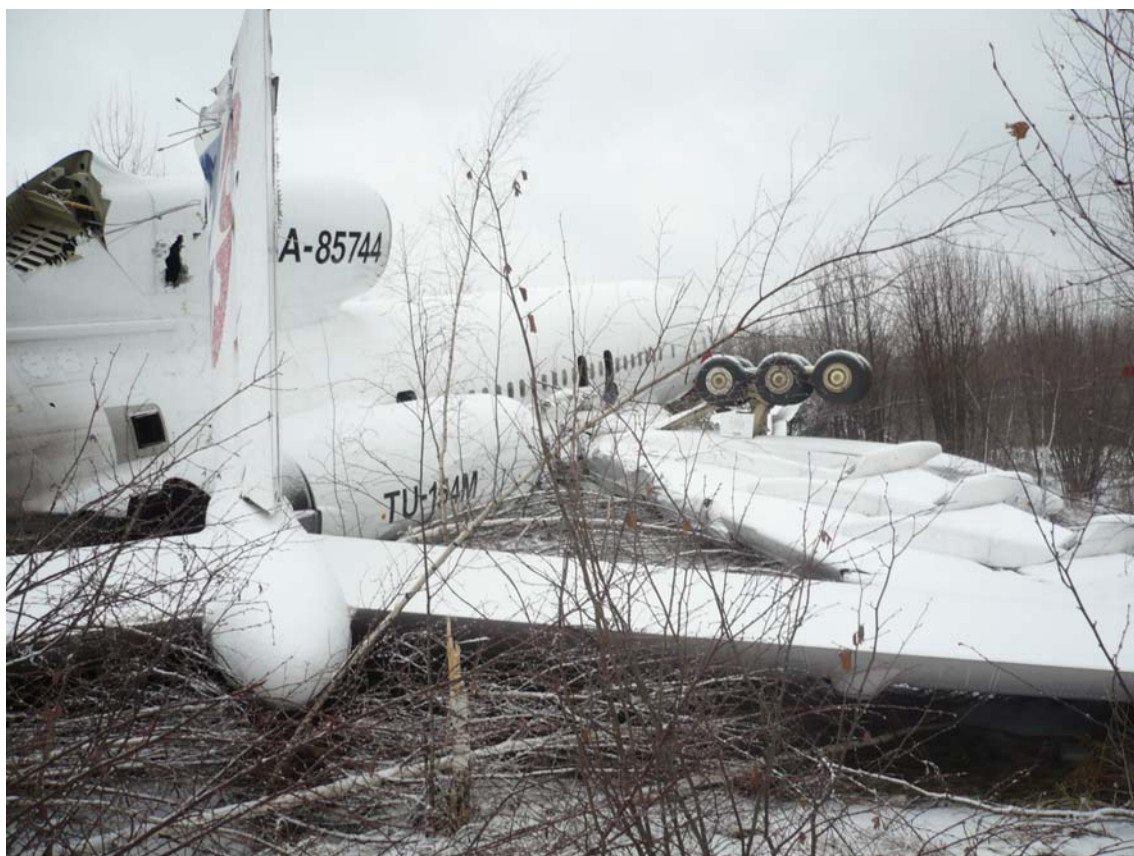
Нижние панели задней части фюзеляжа от шпангоута № 34 до хвостового отсека на участке стрингеров 31-36-31 имеют значительные деформации, многочисленные пробоины и трещины. Хвостовое оперение разрушено по нервюре киля № 4, располагается в перевернутом положении (на стабилизаторе) отдельно от фюзеляжа справа по полету.

Рис. 12. Вид на хвостовое оперение самолета

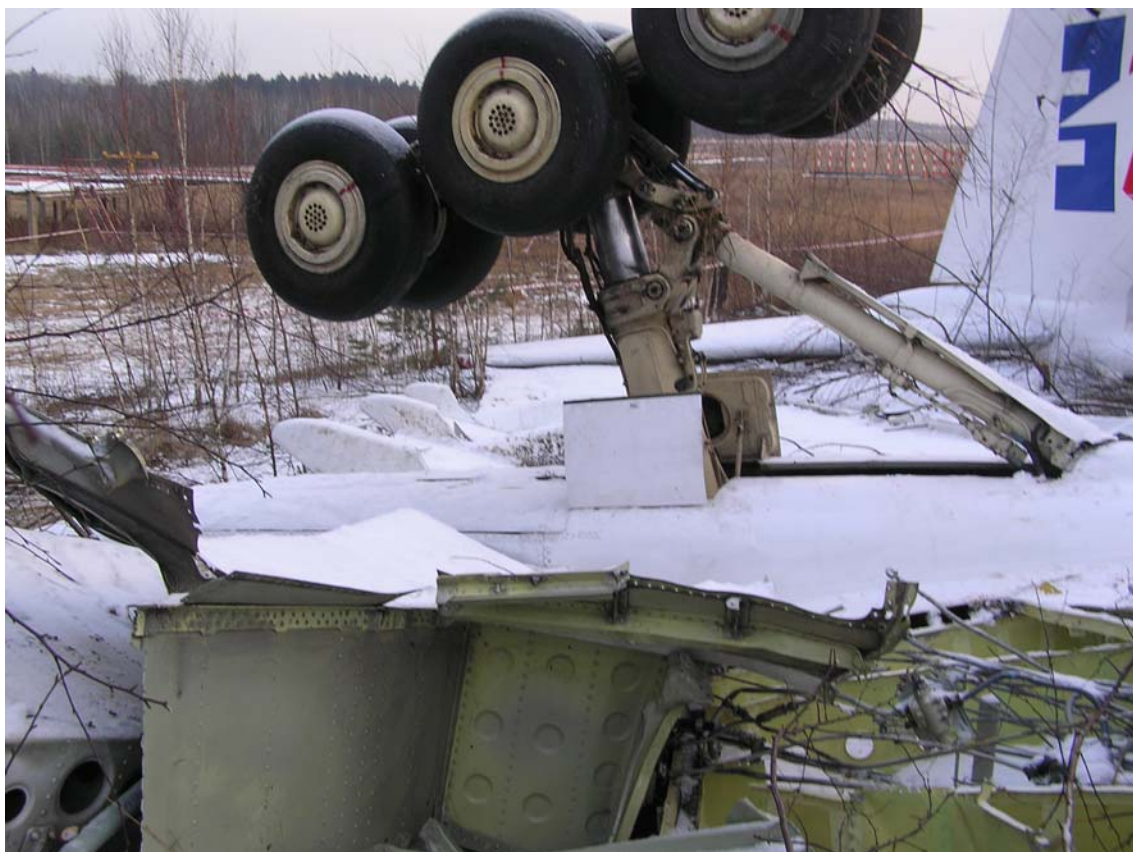
Рис. 13. Вид на зону разрушения заднего лонжерона крыла в районе нервюр №№ 4...6

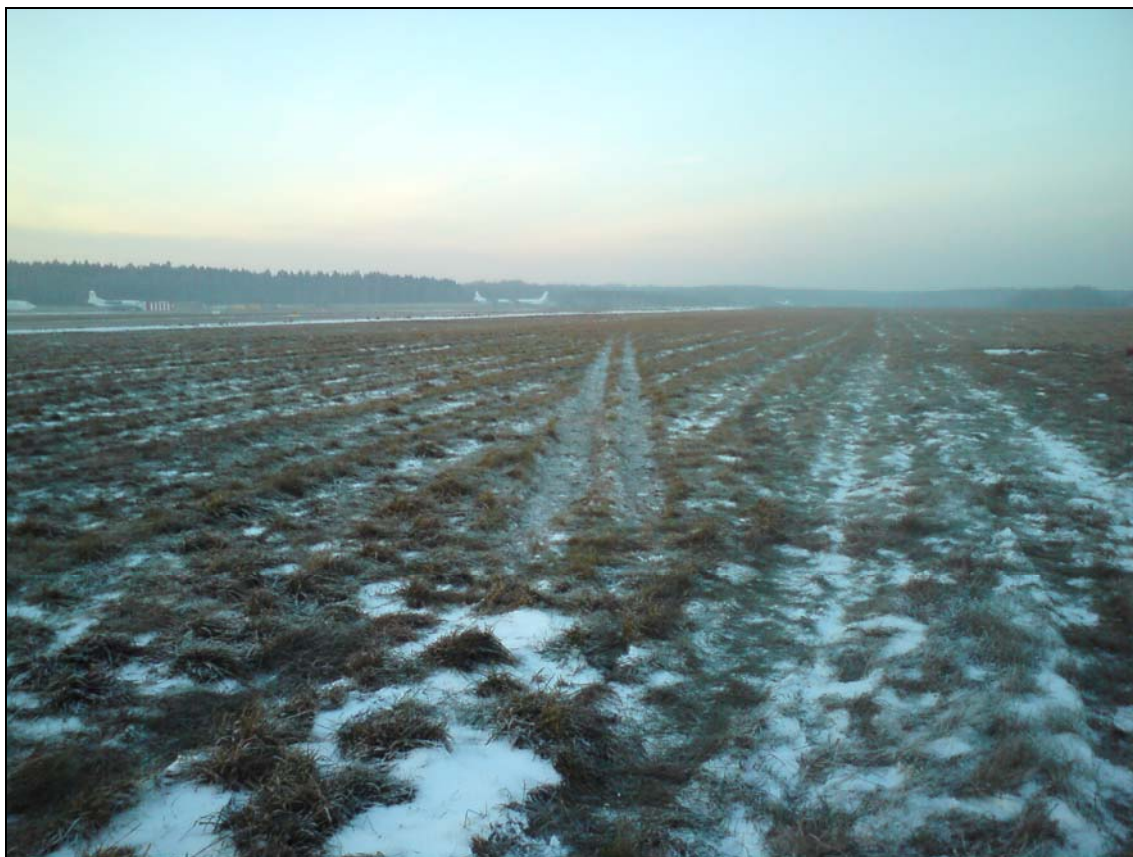
Первое касание поверхности земли произошло колёсами левой основной опоры шасси самолёта на восточную часть грунтовой спланированной части лётного поля в 350 м до выходного торца ВПП-32R и в 88 м правее осевой линии. Координаты места первого касания: $55^{\circ} 25,266'$ СШ; $37^{\circ} 54,723'$ ВД.

Рис. 18. Первое касание колёсами левой опоры шасси.

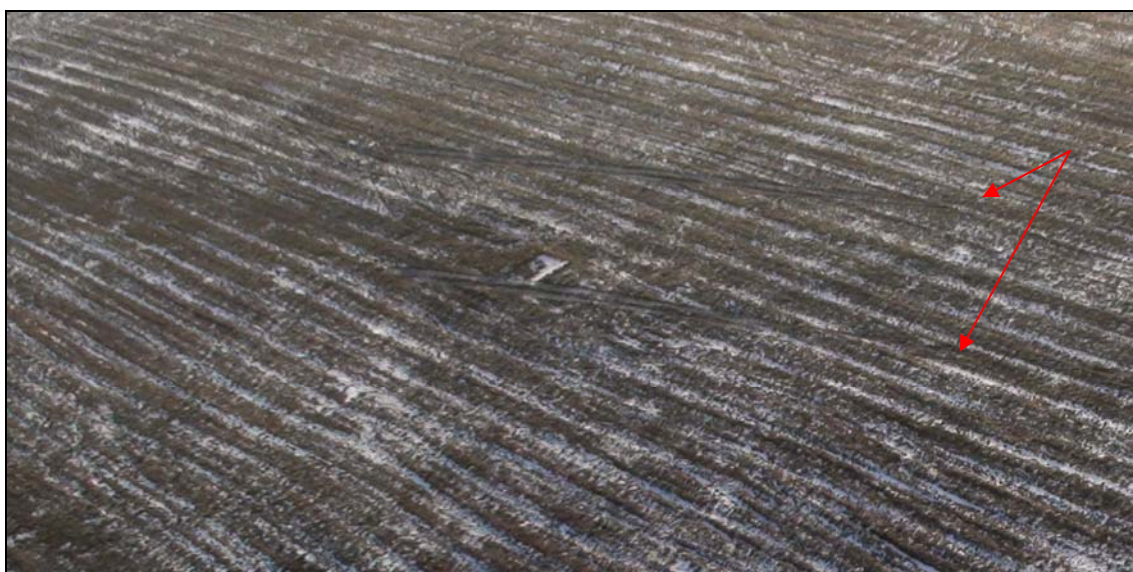
Через 11,8 м по направлению движения ВС начинается след движения по земле колёс правой основной опоры шасси самолёта. Ширина колеи следов в данном месте и в ходе дальнейшего движения самолёта по земле составляет 11,5 м с направлением движения $МК \cong 300^{\circ}$.

Рис. 19. Первое касание колёсами основных стоек.

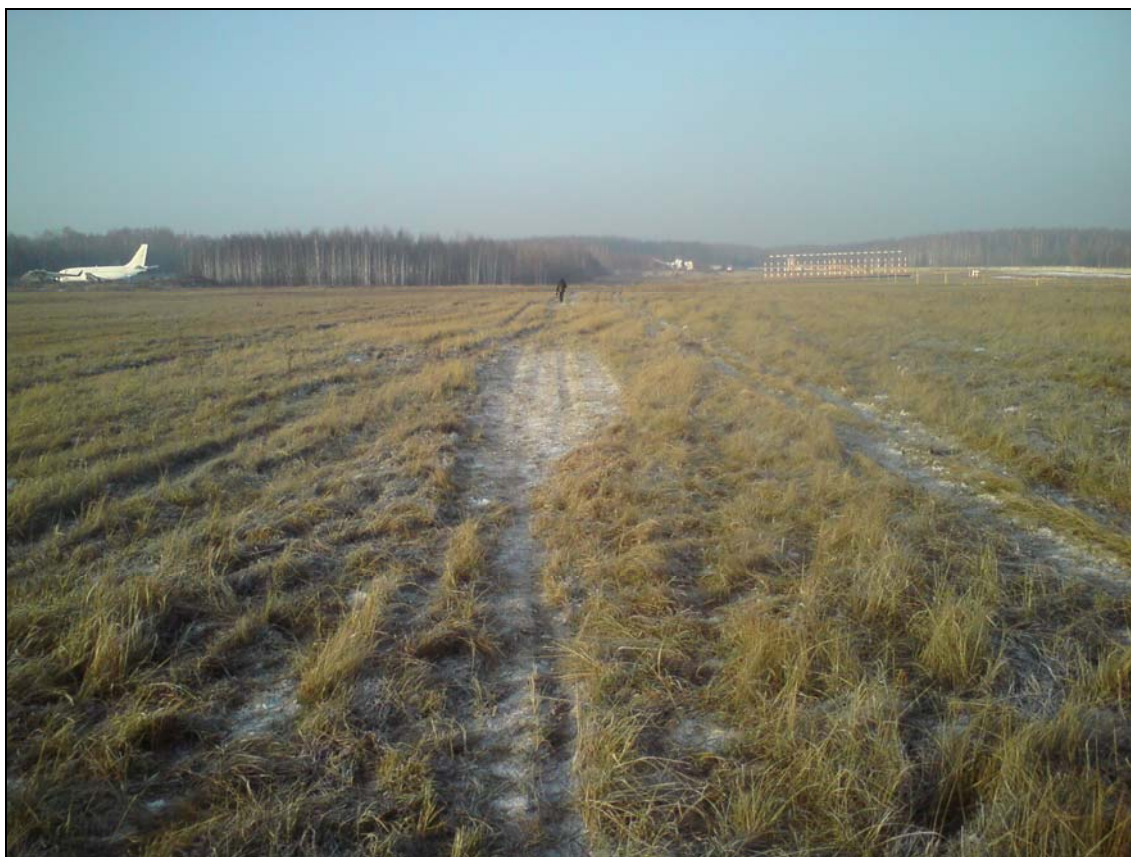
На удалении 60 м после выходного торца ВПП появляется след колёс передней опоры шасси самолёта. На удалении 90 м после торца ВПП, после ямы глубиной до 25 см, след колёс передней опоры шасси прекращается и возобновляется через 30 м. Вслед за этим, на удалении 165 м после выходного торца ВПП, на земле появляется след от движения нижней носовой части фюзеляжа, прерывающийся через 15...20 м и возобновляющийся ещё через 65 м.

Рис. 20. Первое касание земли носовой частью фюзеляжа.

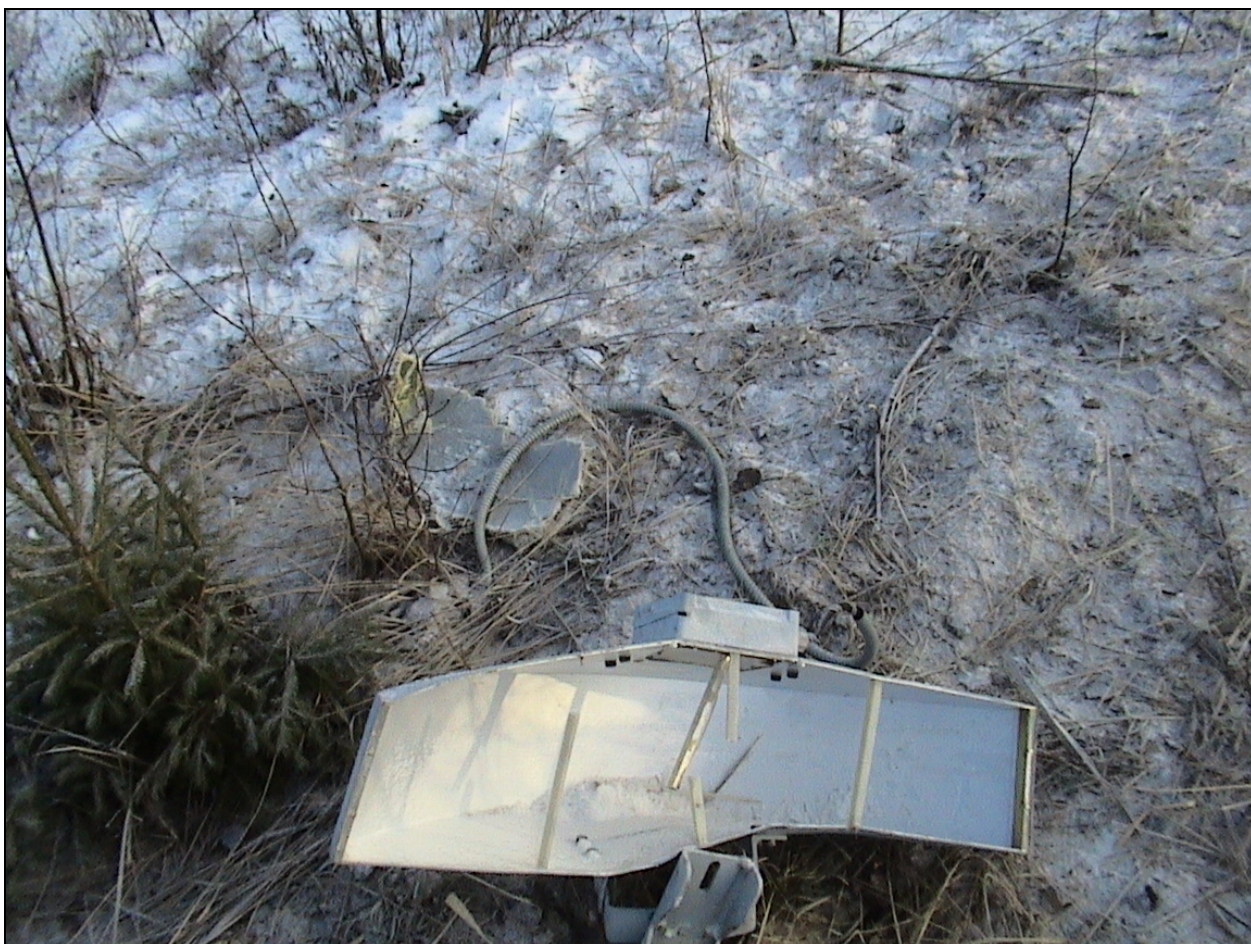
На удалении 590 м после выходного торца ВПП и западной продолженной оси ВПП 75 м найдены разрушенными две опоры «периметровой» сигнализации КРМ, высотой 3м.

Рис. 21. Разрушенный фрагмент «периметровой» сигнализации.

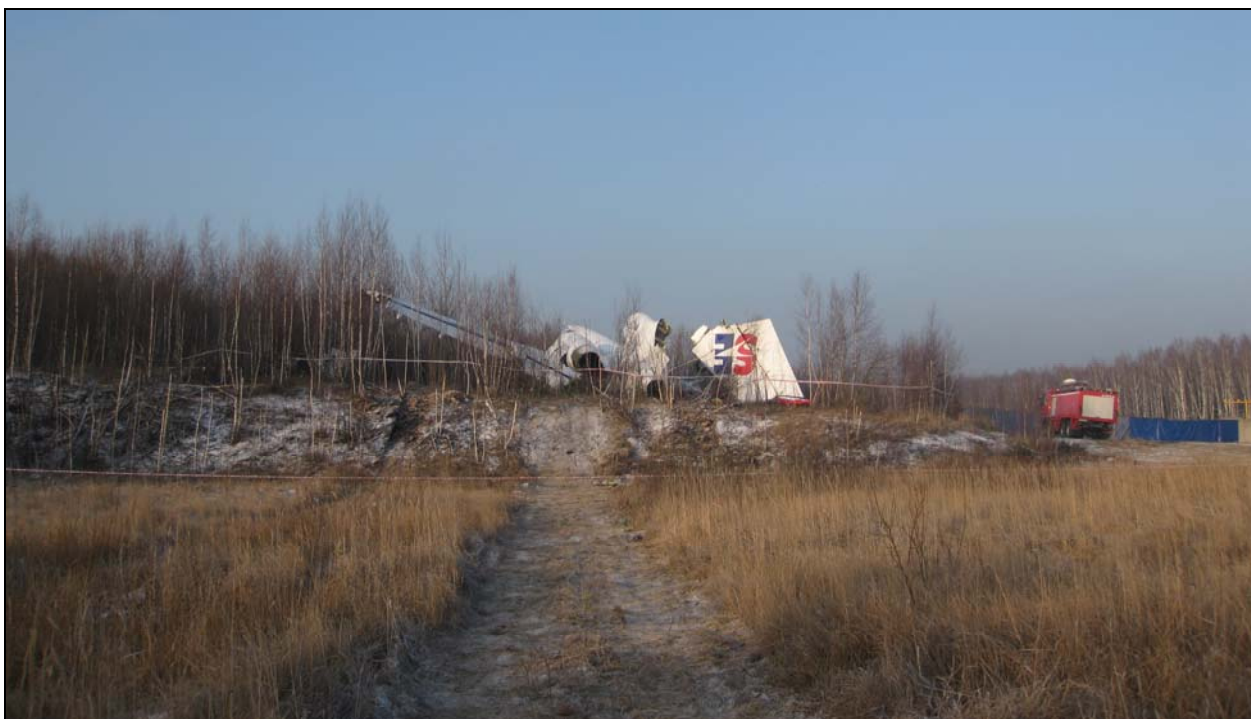
На удалении 765 м после выходного торца ВПП след движения самолёта переходит на склон возвышенности в конце лётного поля высотой 3...6 м с крутизной 30°, на котором и расположено разрушенное ВС.

Рис. 22. Столкновение самолёта со склоном возвышенности.

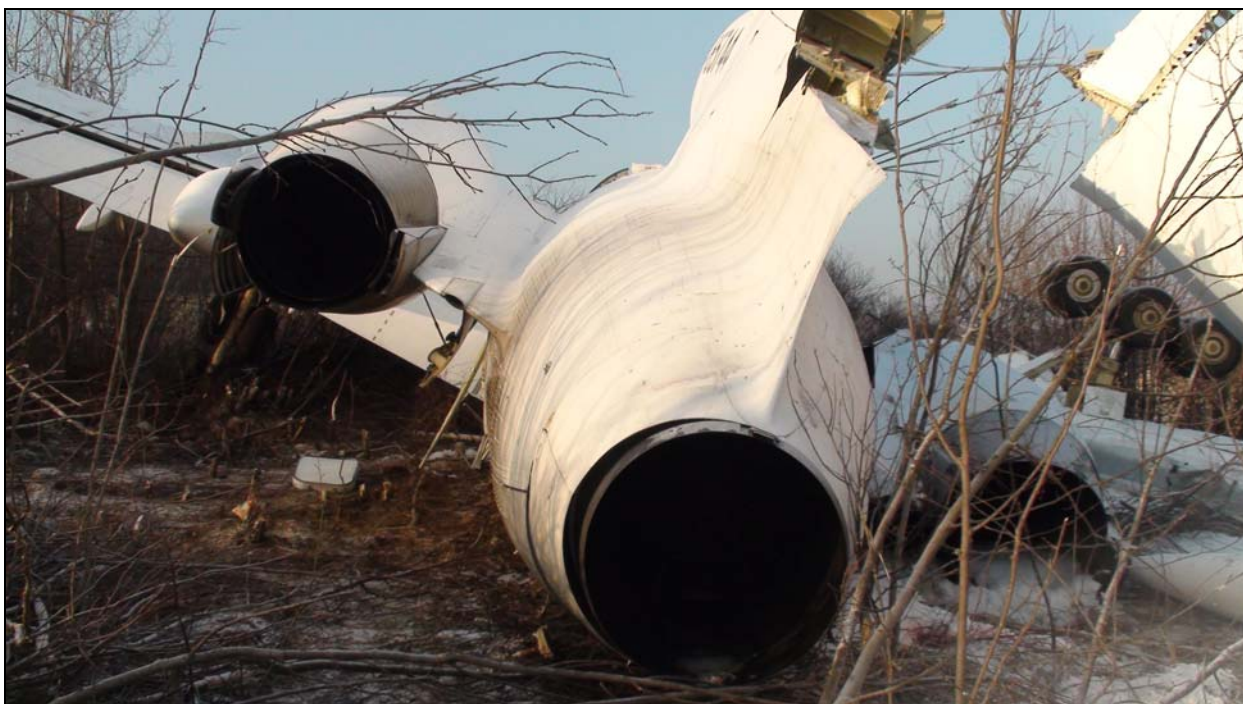
Левая плоскость крыла находится на своём штатном месте с отломанной концевой частью по нервюре № 34. Закрылок, оставшийся в корневой части, отклонён примерно на 28° . Ввиду того, что корпус ВС находится на земле, и развёрнут в результате удара вокруг продольной оси, левая плоскость расположена под углом 30° - 35° к плоскости горизонта. Левая основная опора шасси находится в выпущенном положении. Тележка колёс левой основной опоры шасси расположена вертикально.

Рис. 23. Вид на место АП с хвостовой части ВС.

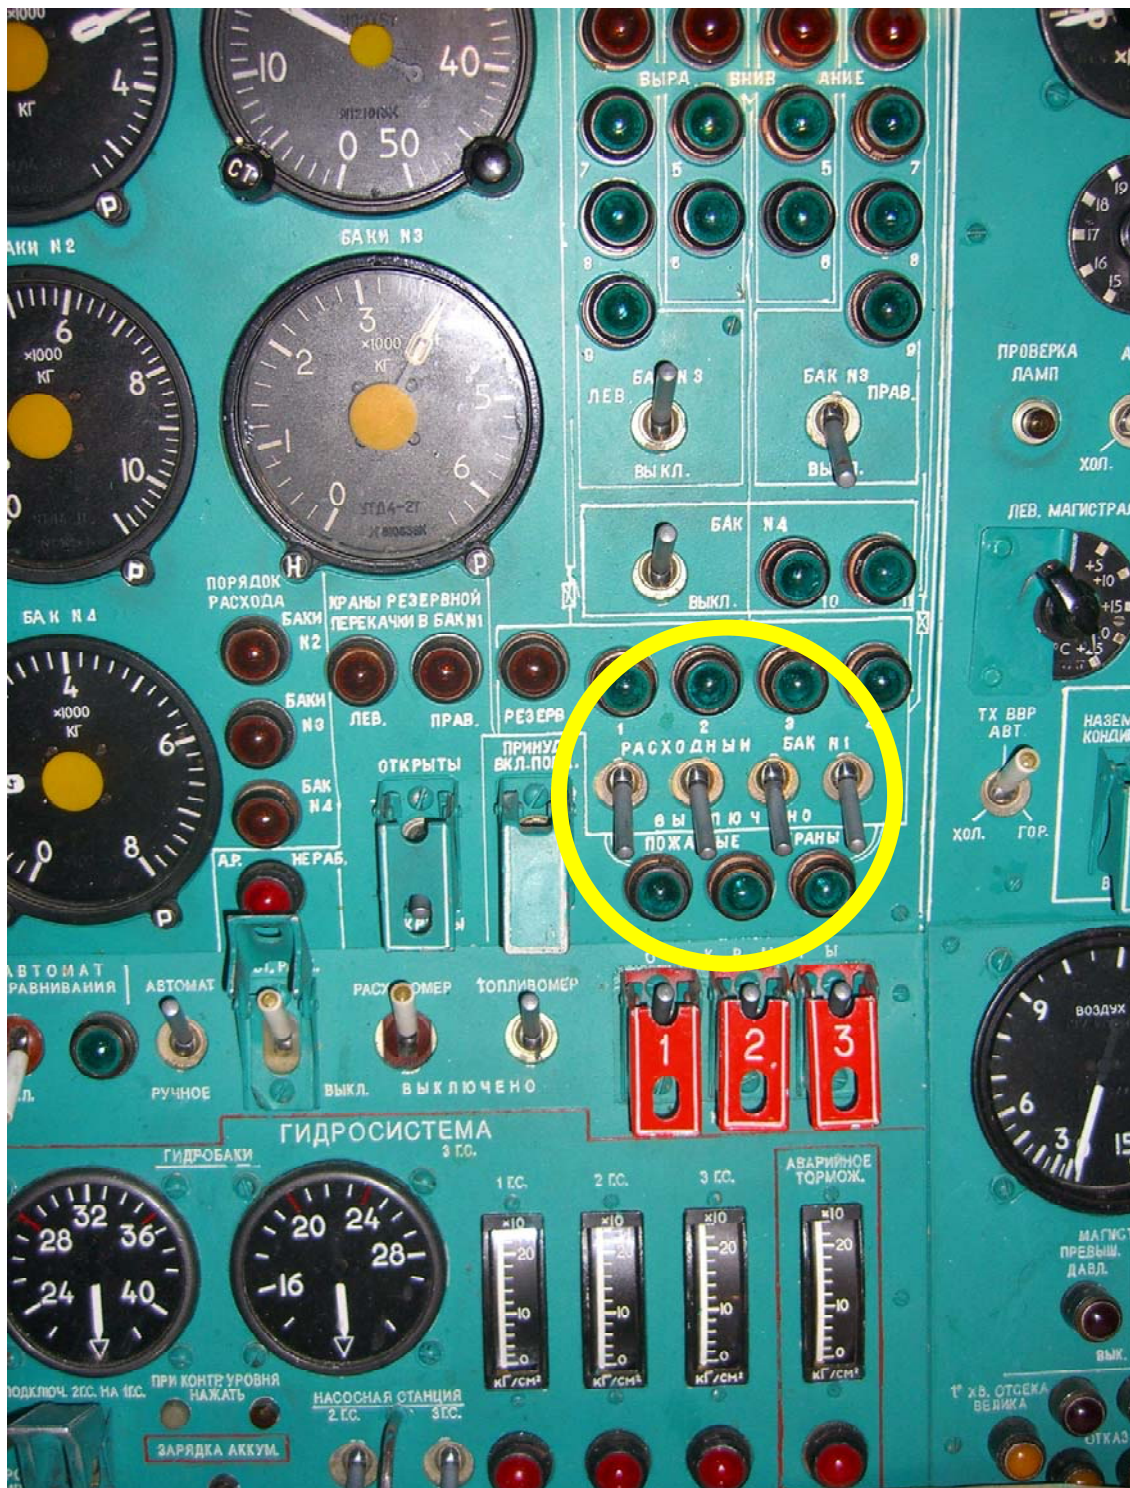
Изучение сохранившихся материалов перечисленных выше авиационных событий позволило сделать вывод о том, что ни в одном из них бортинженеры не могли объяснить

мотивы, по которым они либо выключали, либо не замечали выключение из работы подкачивающих насосов ЭЦН-325.

Рис. 25. Положение переключателей подкачивающих насосов на панели топливной системы самолета Ту-154М RA-85744 при осмотре кабины 04.12.2010 после авиационного происшествия
