ONDERZOEKRAAD
VOOR VEILIGHEID

Vliegtuig verongelukt in de Noordzee

Den Haag, december 2016

Nummer voorval:	2016006
Classificatie:	Ongeval
Datum, tijd voorval:	4 januari 2016, omstreeks 13.56 uur UTC ¹
Plaats voorval:	Noordzee, 4,5 NM ten westen van de Nederlandse kust, ter hoogte van Schoorl
Registratie luchtvaartuig:	G-ZOGT
Type luchtvaartuig:	Cirrus SR20
Soort luchtvaartuig:	Eenmotorig propellervliegtuig
Soort vlucht:	VFR-privévlucht
Fase van de vlucht:	En route
Schade aan luchtvaartuig:	Vernield
Aantal bemanningsleden:	Een
Aantal passagiers:	Geen
Persoonlijk letsel:	Bestuurder overleden
Overige schade:	Geen
Lichtcondities:	Daglicht

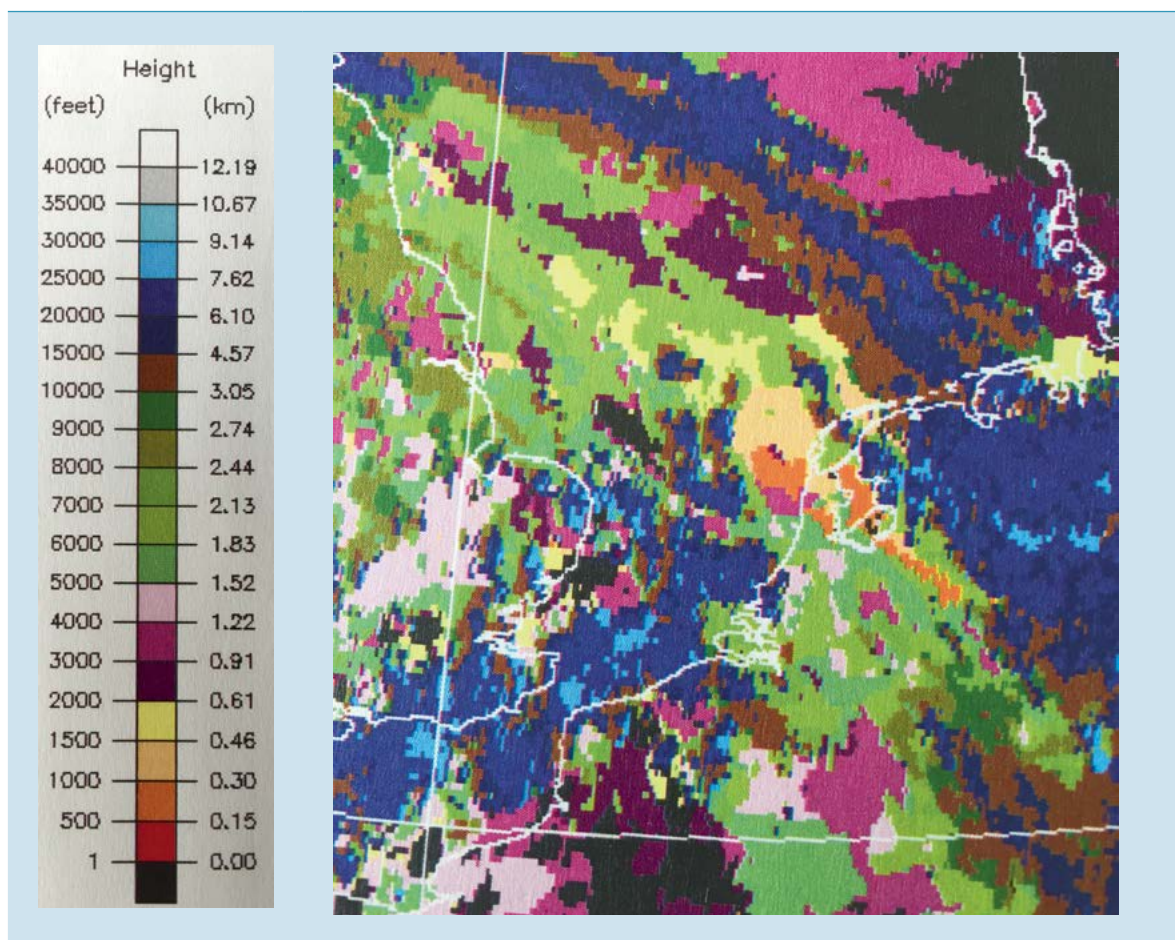
Figuur 2: Satellietbeelden van de toppen van de bewolking boven het vluchtgebied. (Bron: MetOffice)

Uit de actuele satellietbeelden op de dag van het ongeval om 14.00 uur, blijkt dat de toppen van de bewolking op de locatie van het ongeval tussen 500 en 1000 voet lagen.

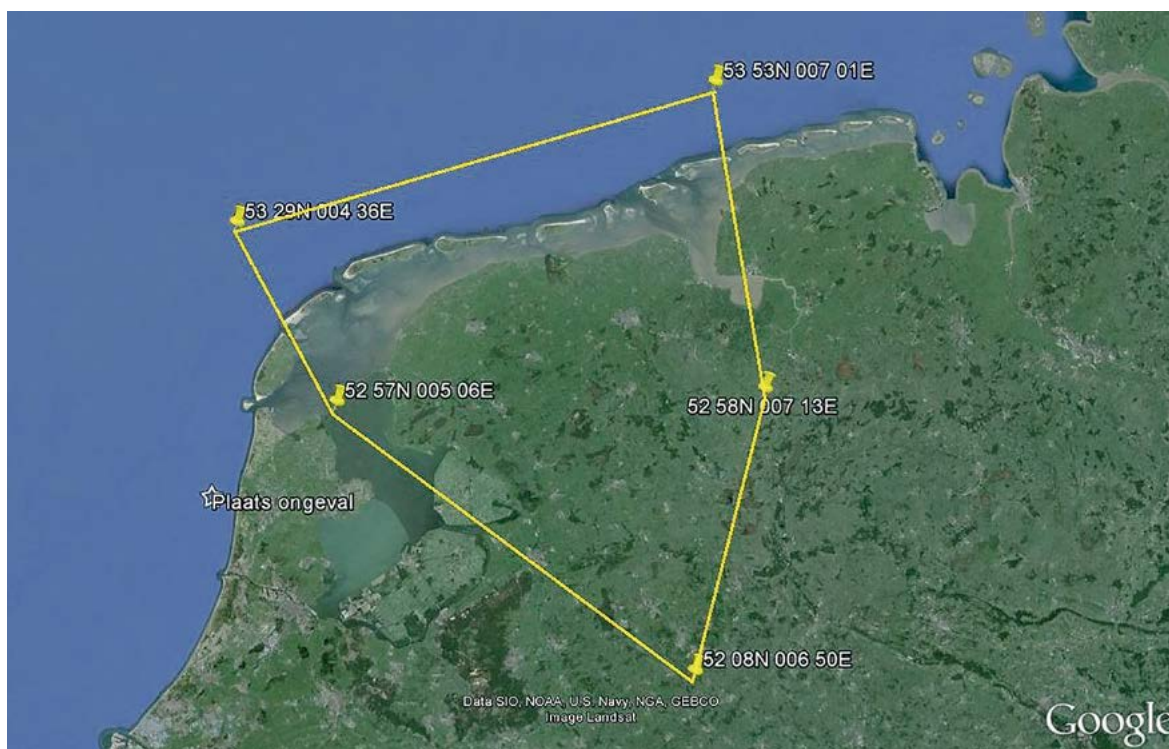
Figuur 3: Gebied waarvoor de SIGMET van toepassing was. (Bron: Google earth)

Ten tijde van het ongeval was er voor een deel van het Nederlandse luchtruim een SIGMET⁵ van kracht. Deze SIGMET was geldig van 12.45 tot 16.45 uur en betrof een waarschuwing voor ernstige ijsvorming (aanvriezende regen) vanaf het oppervlak tot 2500 voet. Dit kwam voor in het gebied begrensd door de posities: 52°08'N 006°50'O - 52°57'N 005°06'O - 53°29'N 004 36'O - 53°53'N 007°01'O - 52°58'N 007°13'O (zie figuur 3).

De SIGMET met daarin de waarschuwing voor ernstige ijsvorming was van kracht op het moment dat de vlucht werd uitgevoerd. Het gebied waar de SIGMET van toepassing was, ligt echter ten noordoosten van de route van de G-ZOGT. Wel was er op de voorgenomen route sprake van matige tot zware ijsaanzetting in bewolking boven 3500 voet. Uit de radargegevens blijkt dat de G-ZOGT boven de Noordzee deze hoogte nooit heeft bereikt. Hoewel het niet geheel is uit te sluiten, is het daarom niet waarschijnlijk dat het vliegtuig ijsvorming heeft ondervonden.

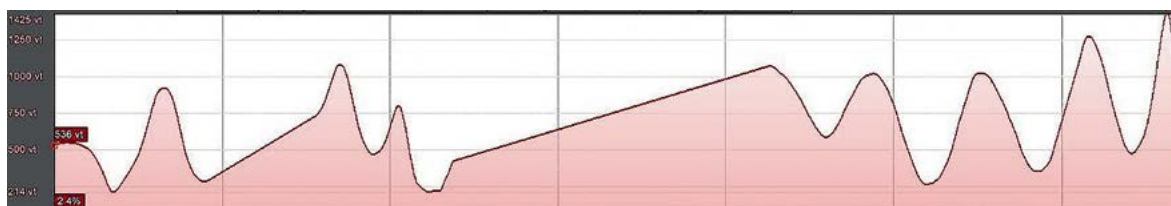
Figuur 4: Hoogteprofiel gedurende de activering van het EGPWS boven de Noordzee.

Vanaf 13.48:19 uur, toen het vliegtuig boven de Noordzee ongeveer 14 NM ten westen van de Nederlandse kust vloog, genereerde het EGPWS een 'Pull Up' en 'Terrain' waarschuwing. Deze waarschuwingen werden gegenereerd omdat de G-ZOGT zich in een sterke daalvlucht bevond waarbij het wateroppervlak tot 214 voet werd genaderd. De daalvlucht ging daarna over in een stijglucht, korte tijd later weer gevolgd door een sterke daalvlucht. Dit vluchtpatroon herhaalde zich een aantal keer. De hoogte van het vliegtuig varieerde daarbij tussen 214 en 1428 voet boven het wateroppervlak. Bij elke daling werden de waarschuwingen 'Sinkrate' en 'Pull up' gegenereerd.

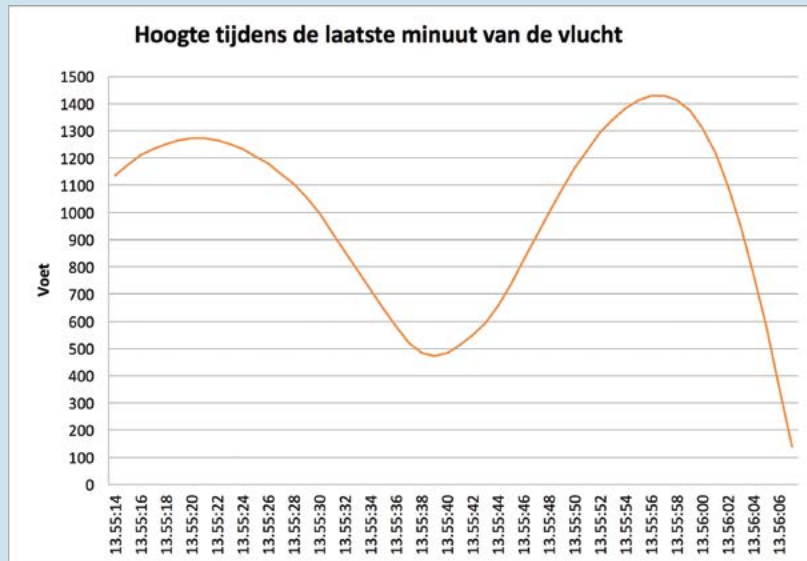
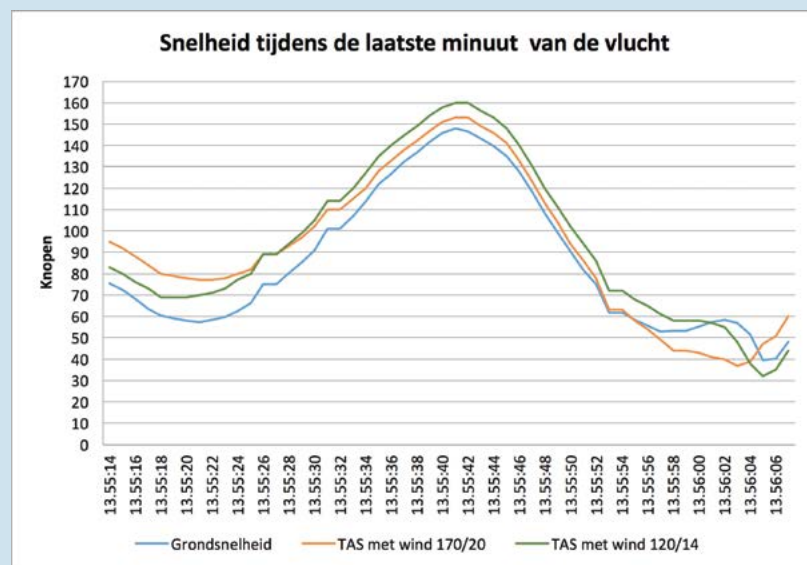
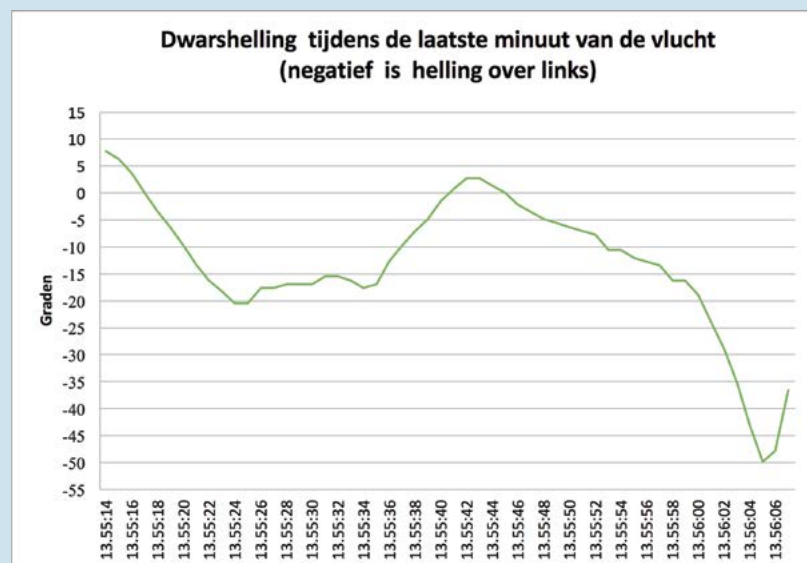
Figuur 5: Grafieken van de hoogte, snelheid en dwarshelling van de G-ZOGT tijdens de laatste minuut van de vlucht.

Vanaf 13.55:14 uur tot het eind van de vlucht zijn de vluchtgegevens permanent vastgelegd. Op het genoemde tijdstip vloog de G-ZOGT in een stijgende vlucht op een hoogte van 1136 voet boven zee met een grondsnelheid van 75 knopen. Deze stijglucht stopte op een hoogte van 1272 ft waarbij het vliegtuig een grondsnelheid had van 57 knopen. De helling van het vliegtuig over links was ongeveer 13 graden. Omstreeks 13.55:22 uur ging de stijglucht weer over in een daalvlucht waarna na 12 seconden een 'Sink rate' en 'Pull up' waarschuwing werden gegeven. De grondsnelheid van het vliegtuig was toen 114 knopen en de daalsnelheid bedroeg 4093 voet per minuut. De helling over links was op dat moment ongeveer 17 graden.

Kort daarna nam de daalsnelheid af en ging het vliegtuig om 13.55:40 uur weer over in een stijglucht. De stijgsnelheid nam binnen 10 seconden toe tot 5339 voet per minuut terwijl de grondsnelheid afnam. De hoogte van het vliegtuig nam verder toe en de stijgsnelheid en de grondsnelheid namen geleidelijk verder af. De helling over links nam daarbij weer toe. De maximaal bereikte hoogte was 1428 voet boven zee. De G-ZOGT had toen een grondsnelheid van ongeveer 53 knopen. Vervolgens daalde het vliegtuig weer waarbij de daalsnelheid steeds hoger werd. De helling om de langsas over links nam daarbij ook toe. De daalsnelheid nam binnen enkele seconden toe tot maximaal 10.376 voet per minuut en de linkerhelling tot maximaal 49 graden. De opnamen van de vluchtgegevens stopten om 13.56:07 uur.

In het vliegtuighandboek van de Cirrus SR20 staan de overtreksnelheden van het toestel vermeld. Deze snelheden zijn onder andere afhankelijk van de massa, het zwaartepunt en de helling. De overtreksnelheid zonder flaps en met een helling tussen 0 en 15 graden, ligt afhankelijk van het zwaartepunt, tussen 66 en 68 knopen gekalibreerde luchtsnelheid. Uit de snelheidsgrafiek blijkt dat de G-ZOGT in het laatste deel van de vlucht onder de overtreksnelheid is gekomen.

De G-ZOGT maakte het laatste deel van de vlucht sterke stijgende en dalende bewegingen waarbij de snelheid wisselend sterk afnam en toenam. Ook volgde het vliegtuig geen rechte koers. De bocht van 360 graden kan verklaard worden als een manoeuvre van de bestuurder om bewolking te ontwijken maar de bewegingen die de G-ZOGT daarna maakte, wijzen op een verminderd besef van de positie en stand van het vliegtuig waardoor het vliegtuig ongecontroleerde bewegingen maakte. Het vliegtuig maakte afwisselend steile stijg- en daalvluchten waarbij de snelheid respectievelijk sterk afnam en toenam. Ook werd het wateroppervlak tot op lage hoogte benaderd. Hierbij genereerde het EGPWS bijna voortdurend waarschuwingen. Vlak voordat de vlucht eindigde, steeg het vliegtuig sterk waarbij de snelheid afnam en de helling over links toenam. De snelheid van het vliegtuig kwam hiermee onder de overtreksnelheid. Vervolgens rolde het vliegtuig verder door over links en daalde het toestel met grote snelheid. Hieruit volgt dat het vliegtuig waarschijnlijk is overtrokken waarna het over de linkervleugel wegviel en in het water stortte.

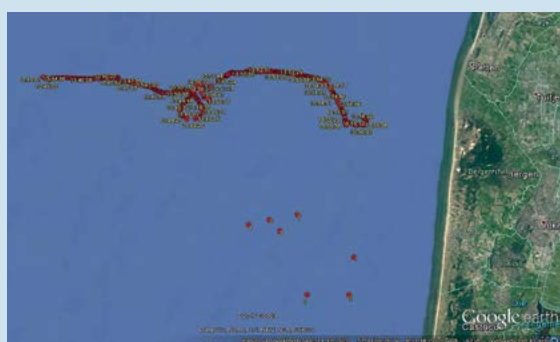
Figuur 6: De route in het Nederlands luchtruim volgens de radargegevens van LVNL (De stippen onder de route duiden het windmolenpark aan).

Zowel de radarbeelden van LVNL als de gegevens van het EGPWS laten zien dat de G-ZOGT, vanaf het moment dat het vliegtuig het Nederlandse luchtruim binnenkwam, een min of meer constante koers in oostelijke richting aanhield. Omstreeks 13.48:22 uur wijzigde deze koers en maakte het vliegtuig een rechterbocht van 360 graden waarbij het omstreeks 13.50:08 uur weer op zijn oorspronkelijke koers kwam. Het tijdstip van deze bocht komt overeen met het moment dat de bestuurder aan de vluchtinformatieverstrekker aangaf dat hij rond bewolking vloog. Na deze bocht volgde de G-ZOGT een zuidoostelijke koers. Omstreeks 13.52:00 uur volgde het vliegtuig een min of meer oostelijke koers. Dit tijdstip is iets later dan het moment waarop de vluchtinformatieverstrekker de bestuurder de koers van 100 graden gaf. Vanaf 13.53:49 uur boog de G-ZOGT langzaam naar het zuiden af tot het vliegtuig omstreeks 13.55:10 uur bijna een zuidelijke koers vloog. Omstreeks dit tijdstip waarschuwde de vluchtinformatieverstrekker de bestuurder de eerste keer voor een windmolenpark dat ten zuiden van hem lag met een hoogte tot 400 voet. Na enige tijd wijzigde de koers van de G-ZOGT weer naar het oosten. Dit gebeurde na een tweede waarschuwing van de vluchtinformatieverstrekker voor de windmolens. Enkele seconden daarna maakte het vliegtuig een scherpe linkerbocht waarna het vervolgens van de radar verdween.

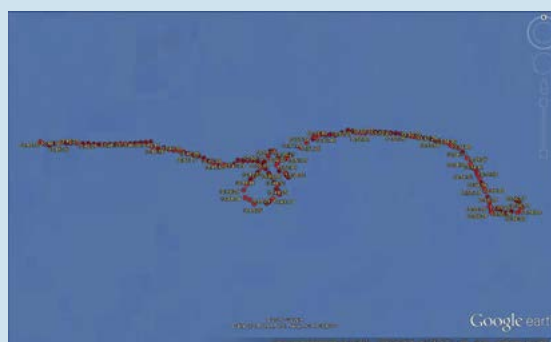
Figuur 7: De route in het Nederlands luchtruim volgens de gegevens van het EGPWS.

Uit het vluchtprofiel, zowel in het verticale vlak als in het horizontale en het laterale vlak, blijkt dat er geen sprake was van een stabiele vlucht. Dit vluchtprofiel wijst er op dat de automatische piloot op dat moment niet was ingeschakeld en dat de bestuurder het vliegtuig dus zelf bestuurde.
