東京最南部地震調査報文

# 東京最南部地震調査報文

農商務技手 赤木 健

# 東京府東部地震調査報文

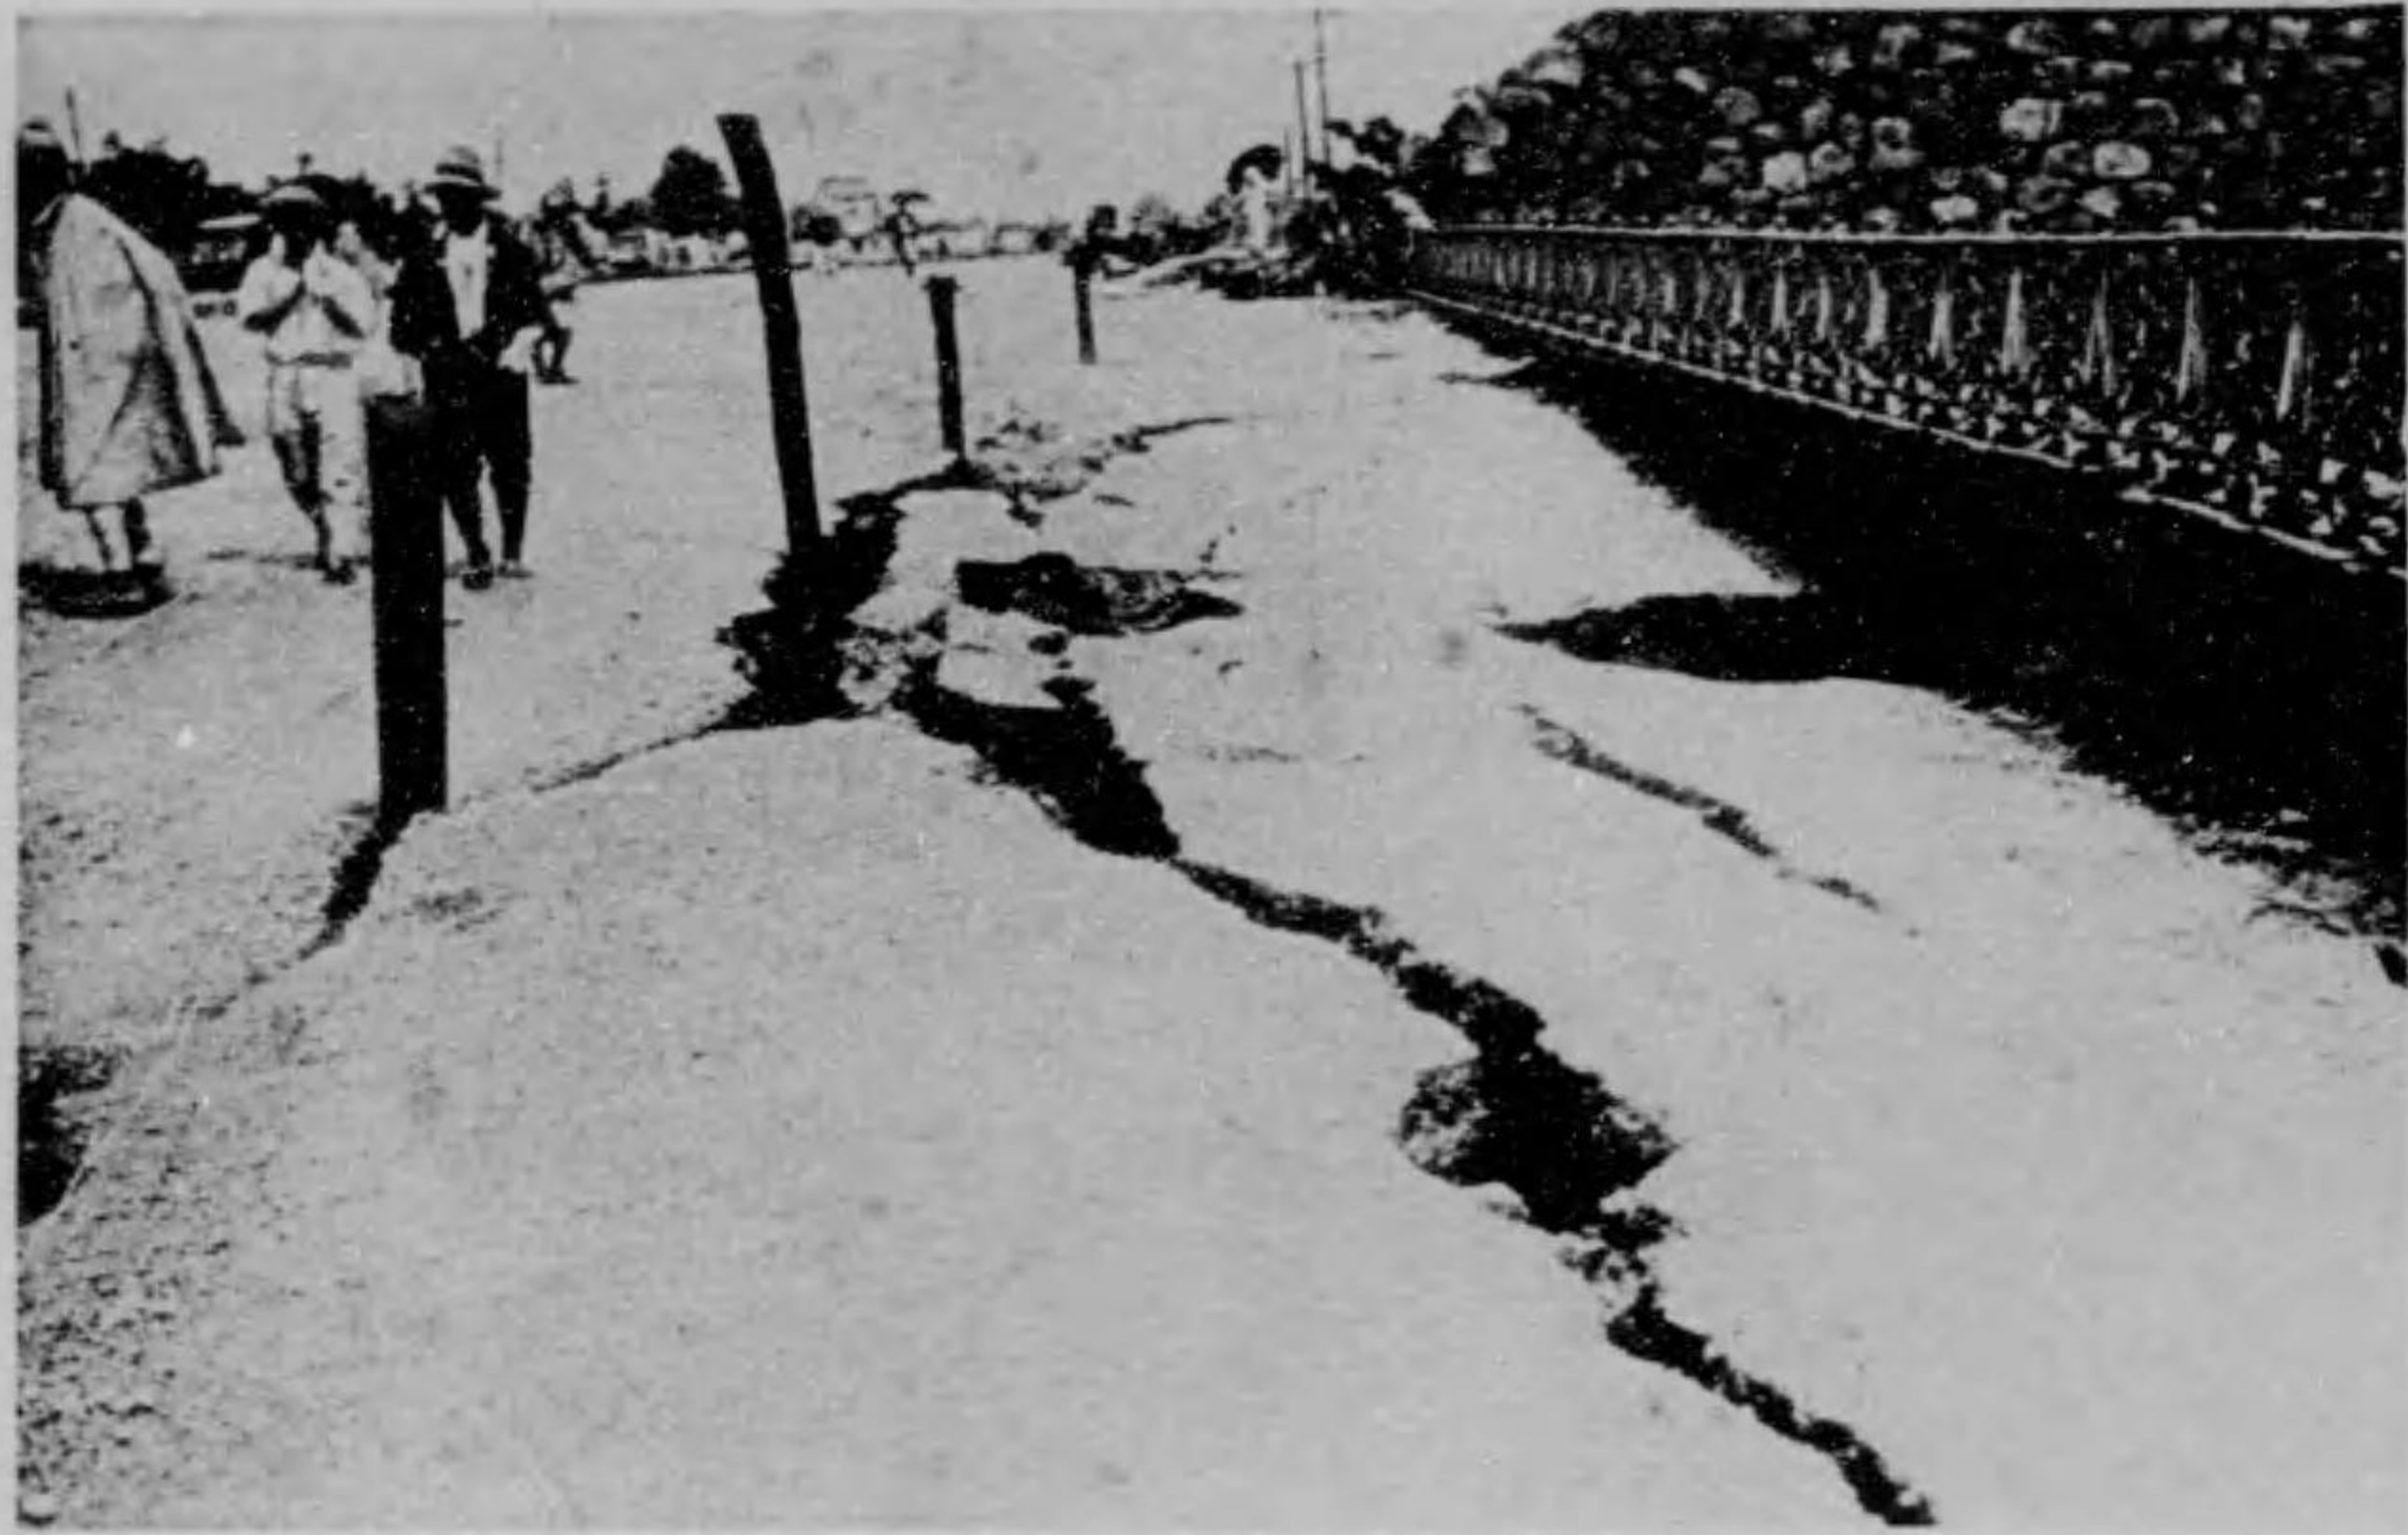
第  
二  
版  
土  
地  
ノ  
圖  
龜  
裂

側東口南路道旋凱

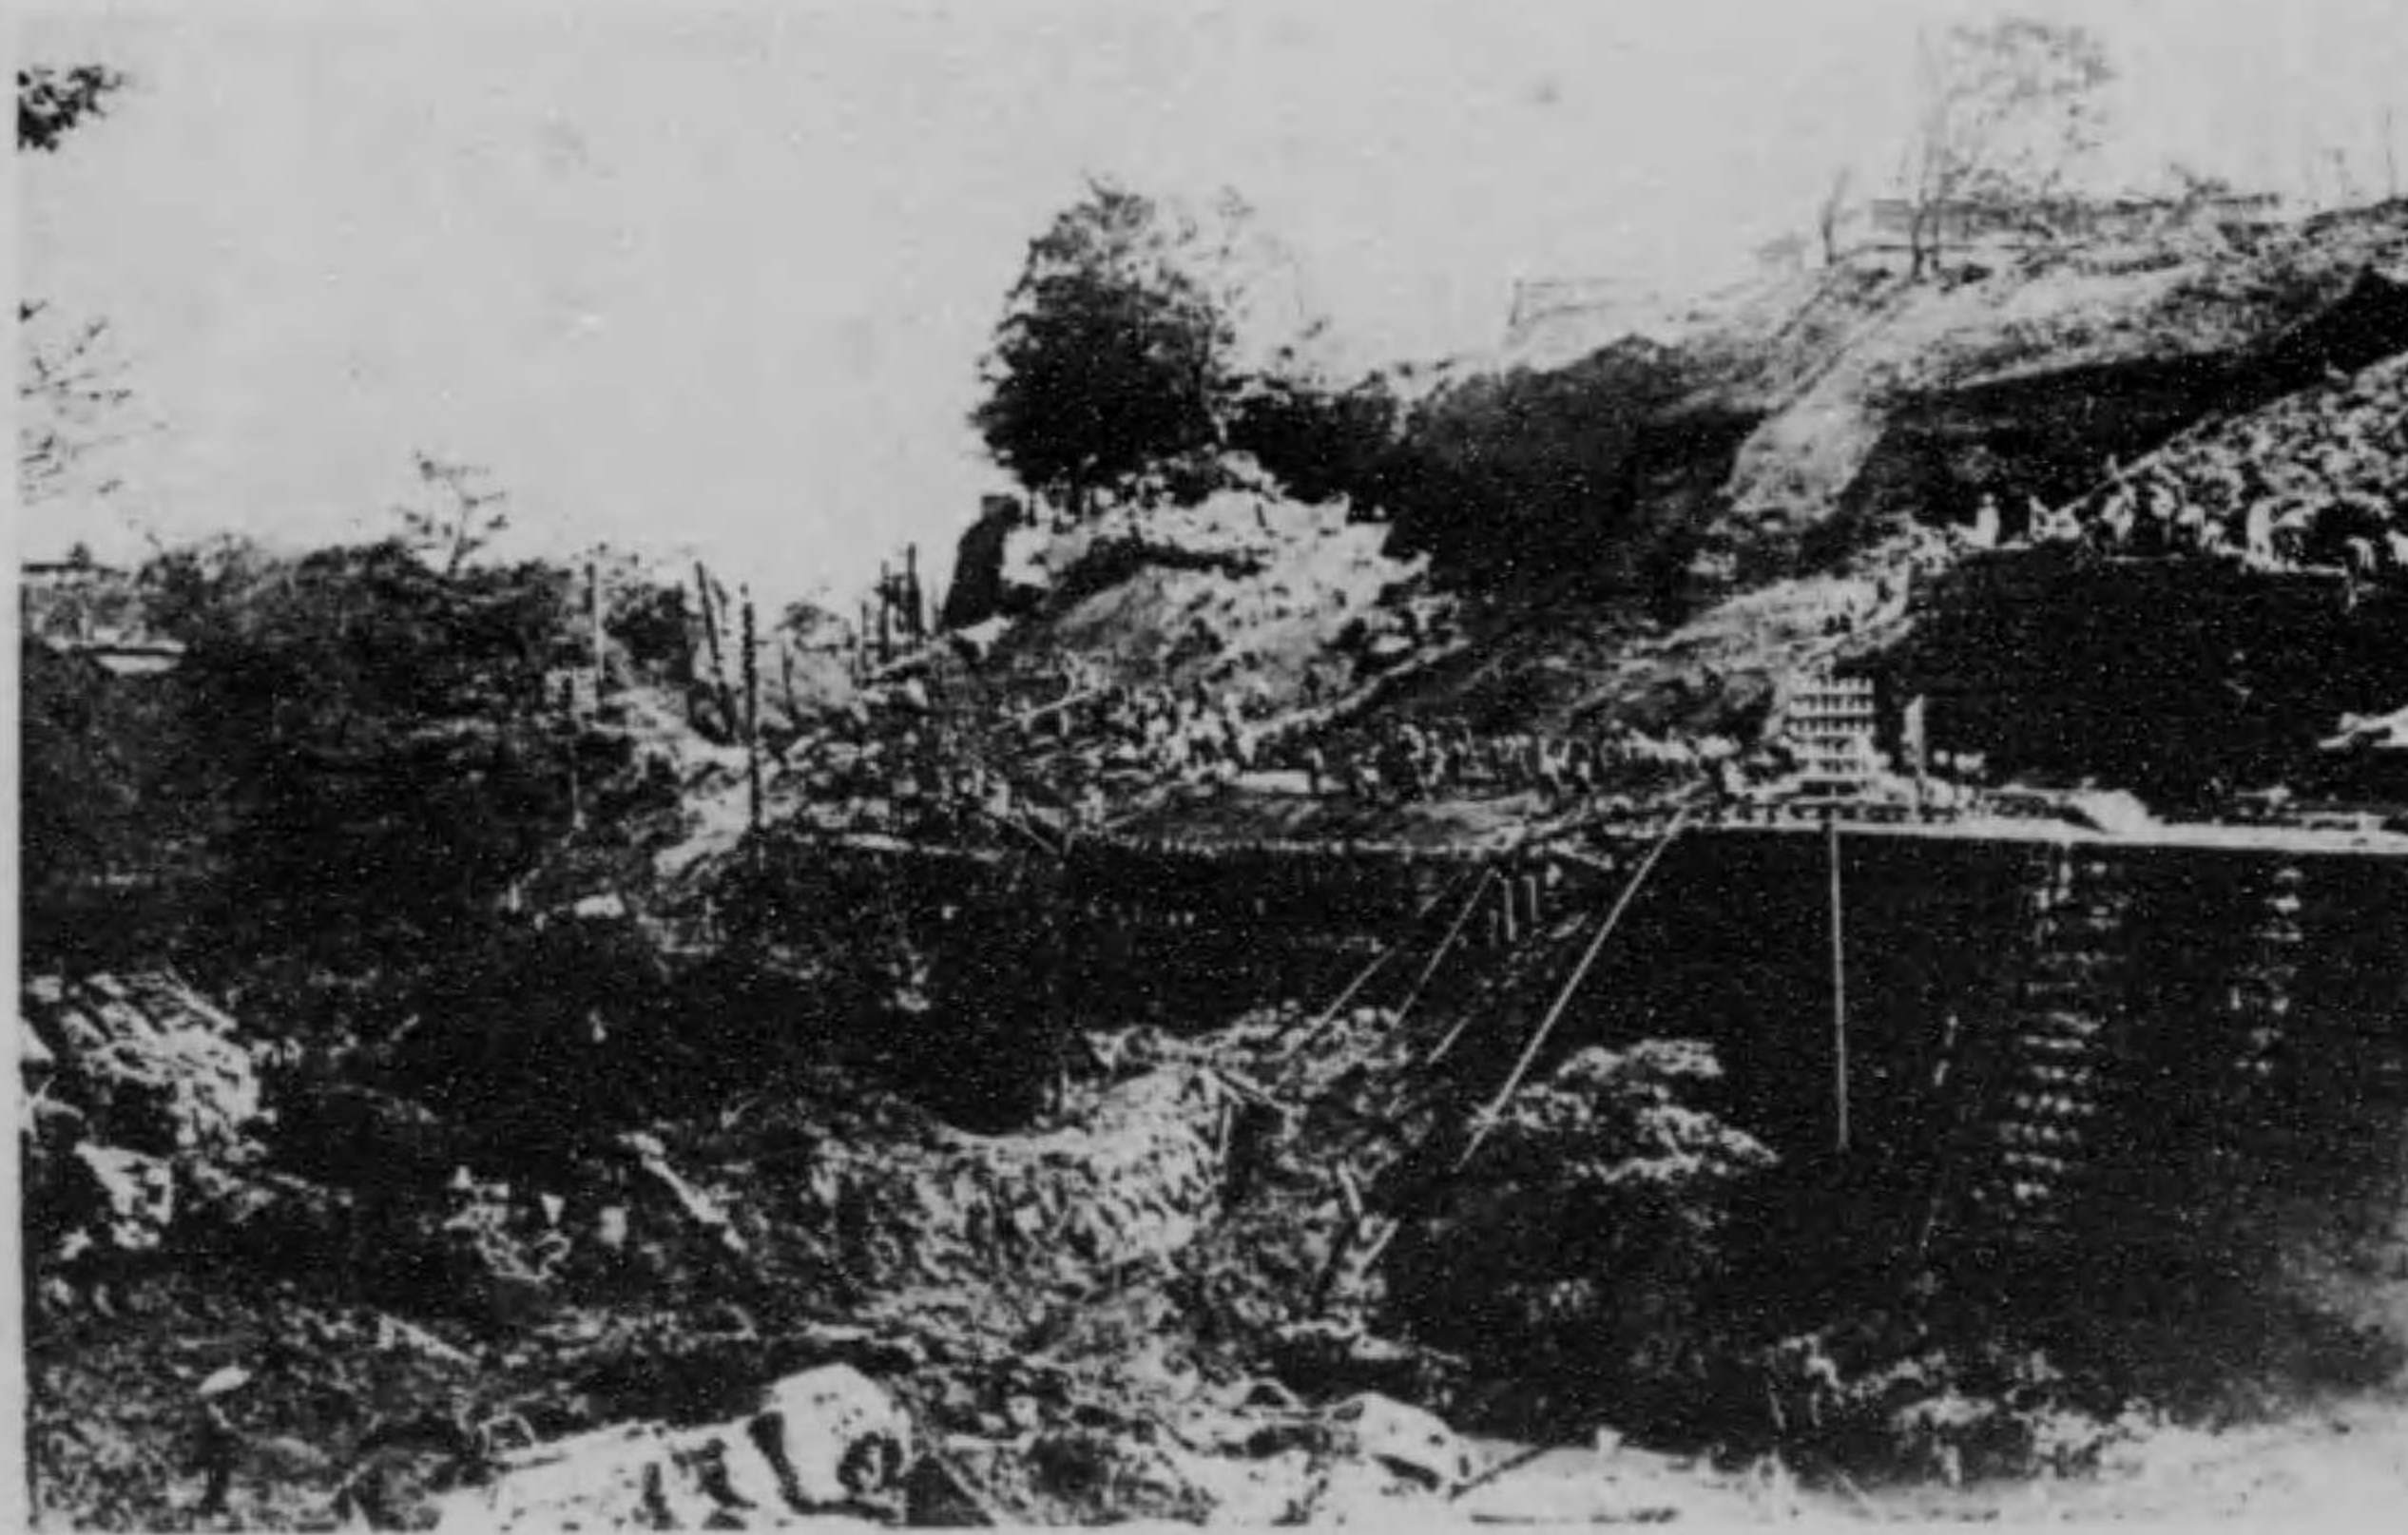
第  
二  
版  
土  
地  
ノ  
圖  
崩  
壞

路線道鐵間橋道水橋水茶御

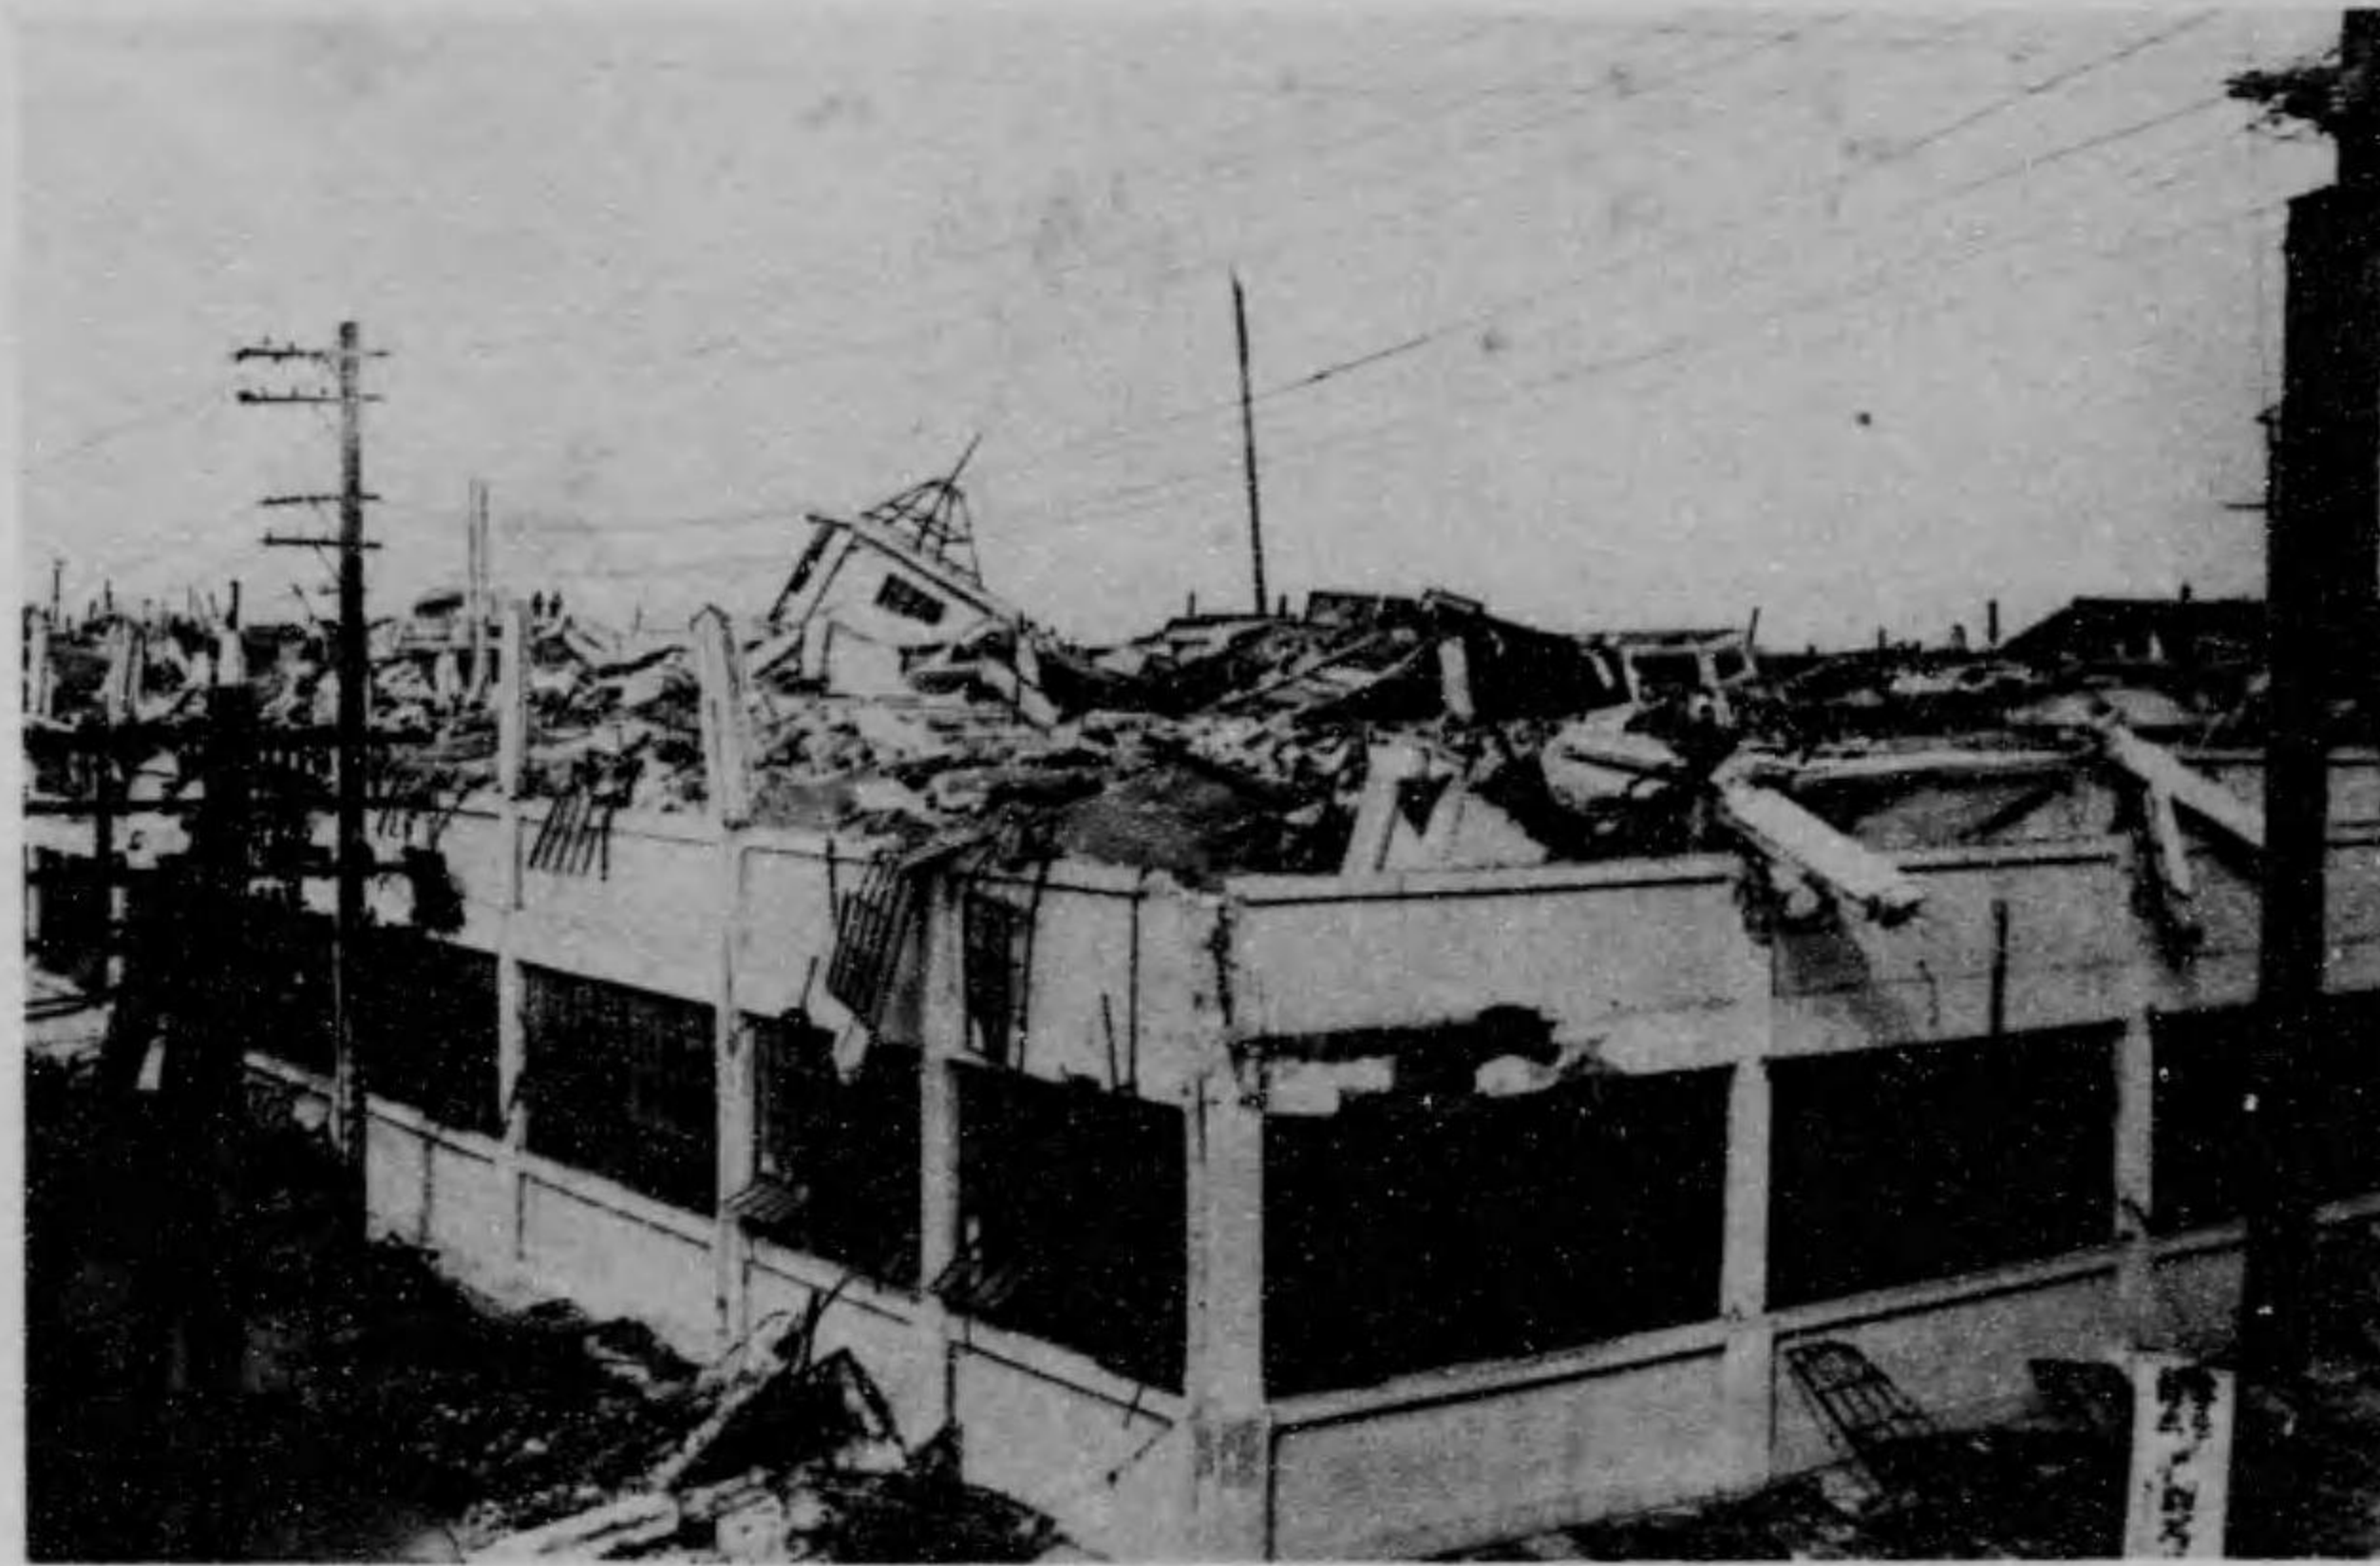
第二版

芝區四町日本電氣株式會社

混泥土造建築物ノ全潰

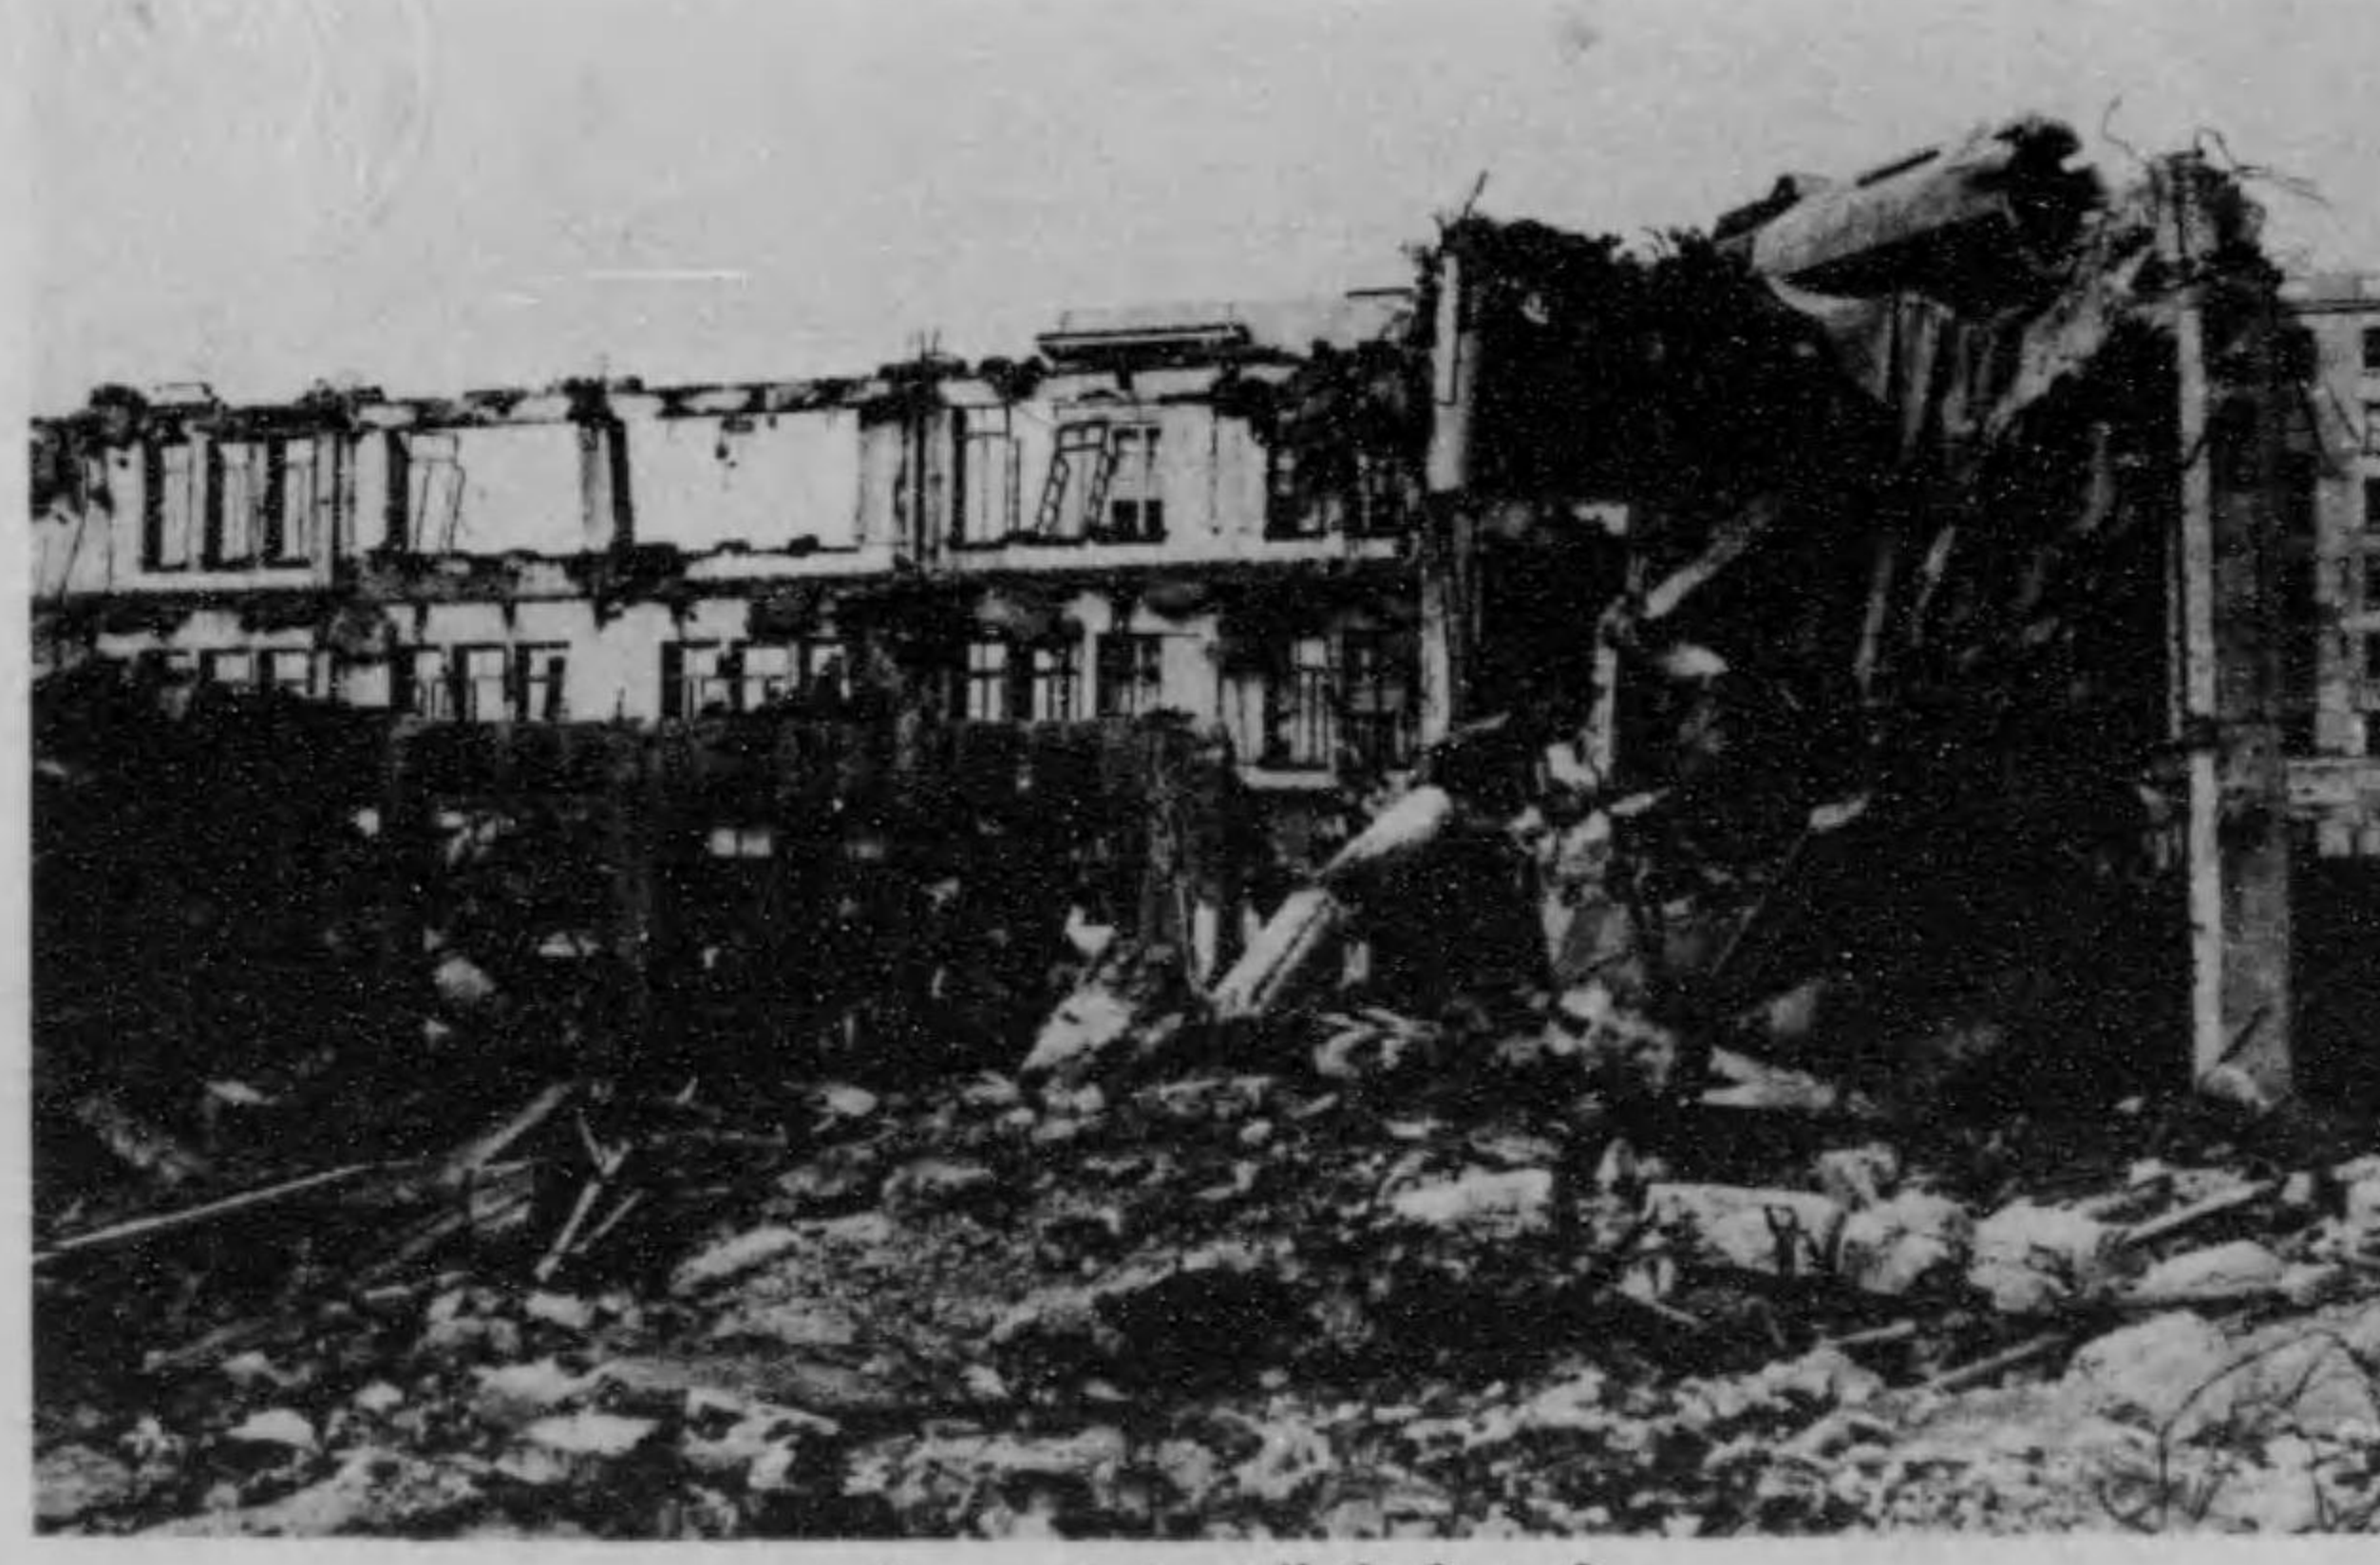
第一圖  
煉瓦造建物ノ大破

丸ノ内内内ルビゲル

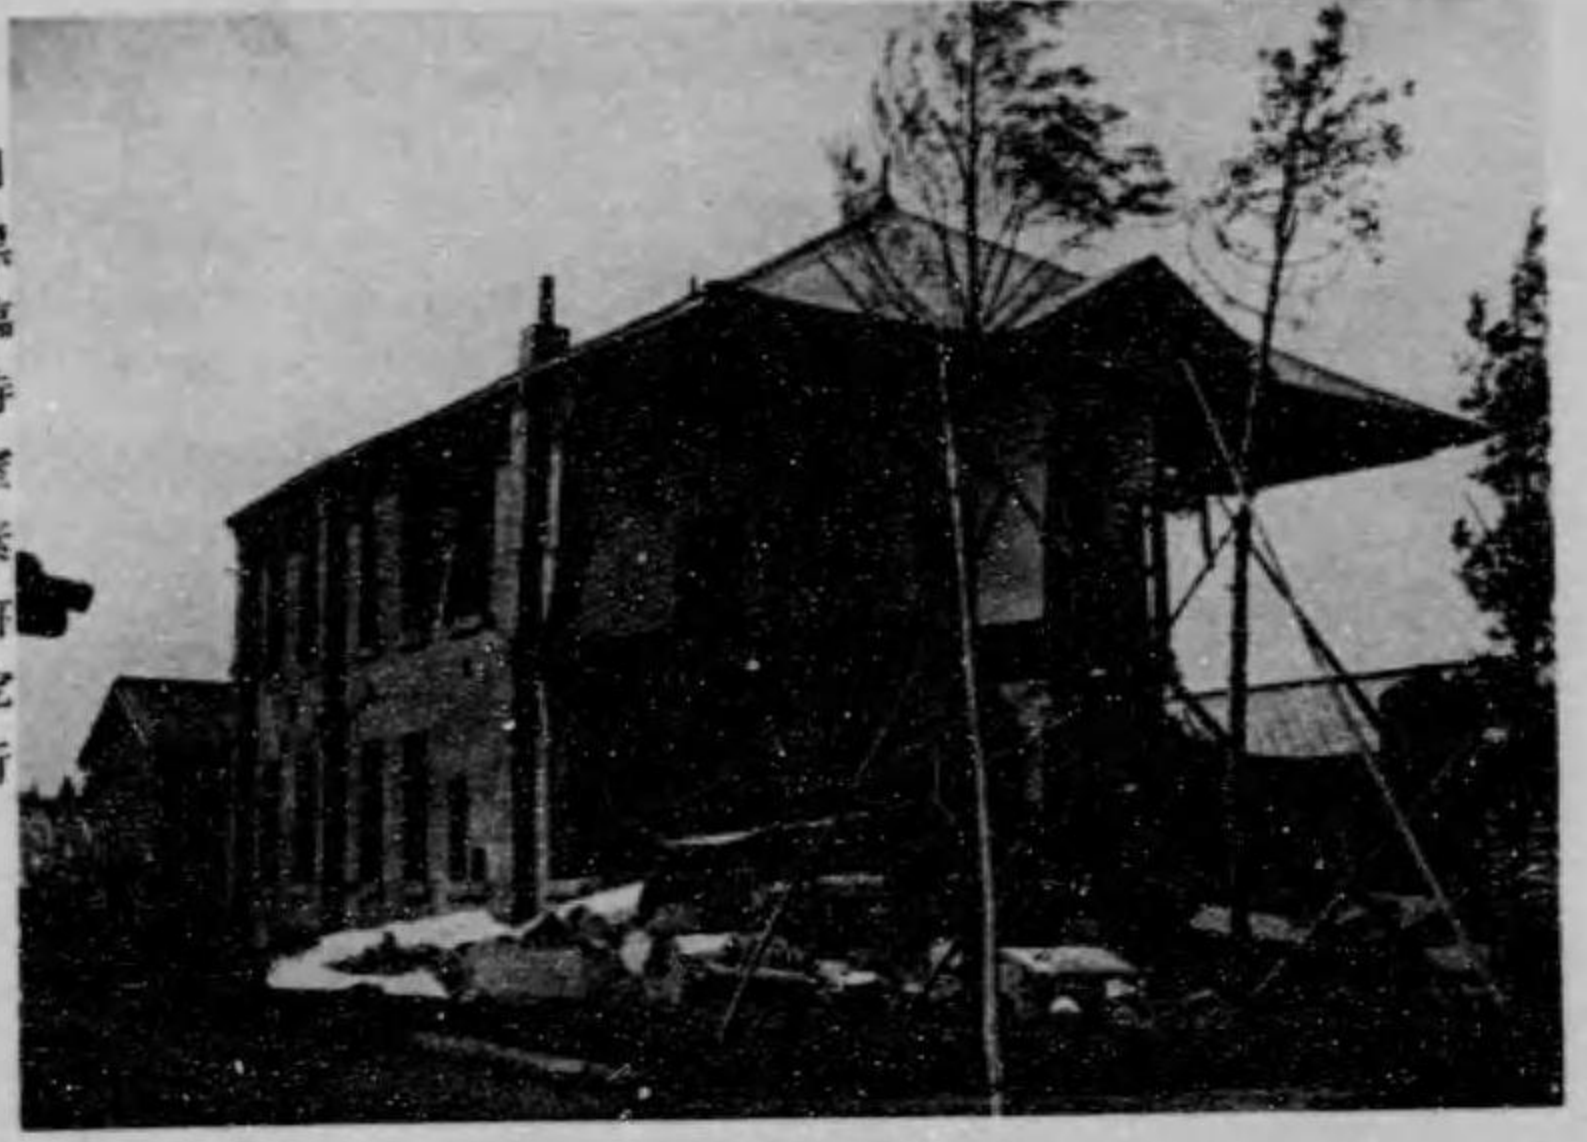
第二圖  
木造二階建家屋ノ全潰

目黒臨時室素研究所

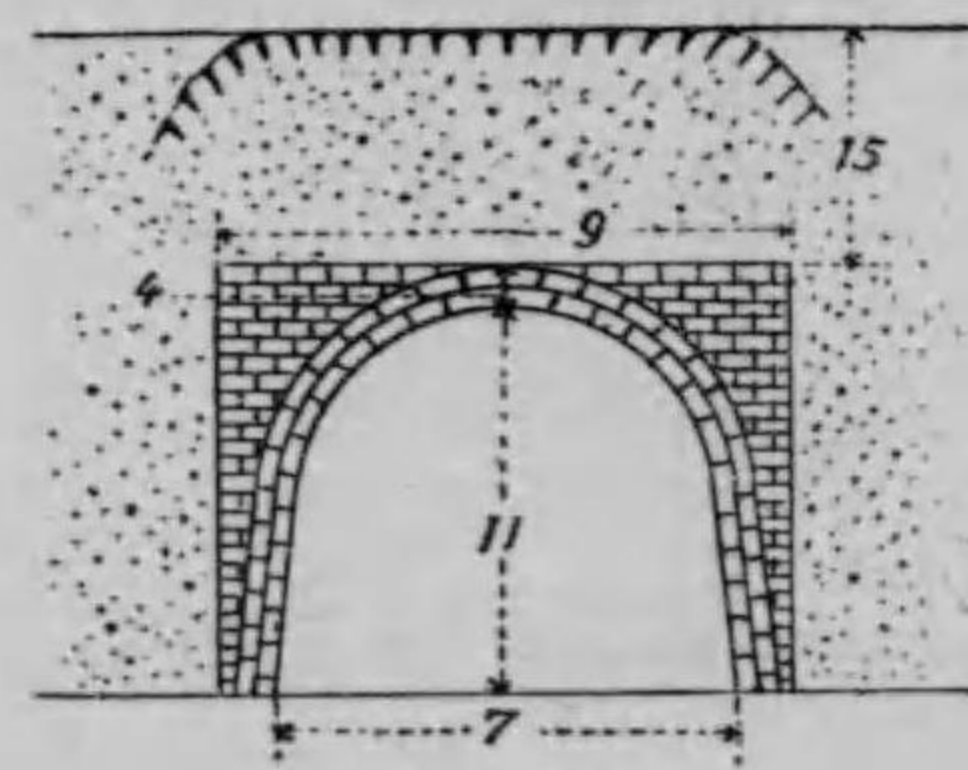
「アーチ」断面圖

「アーチ」ハ厚サ約三尺ノ沖積層粘土上ニ築ケルモノニシテ該粘土ノ下ニハ厚サ約十尺ノ壩母層アリ、水準面ハ壩母層ノ最上部ヨリ約二尺ノ下ニアルヲ以テ沖積層粘土ハ常ニ水分ニ富ミ地盤軟弱ニシテ「アーチ」ノ破壊ヲ容易ナラシメタルモノ、如シ、崩

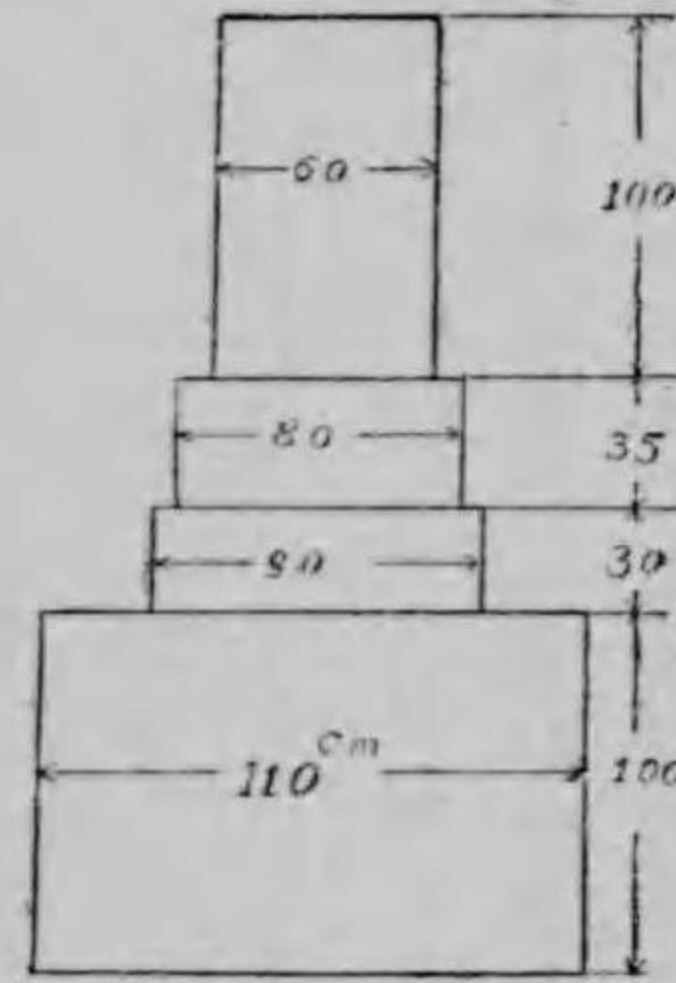
第三圖

石碑ノ損傷 北品川北馬場五三、千人塚(安政ノ地震ノ際ノ供養塚) 千人塚ハ全高二・六五米、石棹一米ノ角柱(一邊ノ長サ〇・六米)ニシテ北方ニ倒レ第一ノ臺石ハ一〇度内外左方ニ廻轉ス(第三圖)

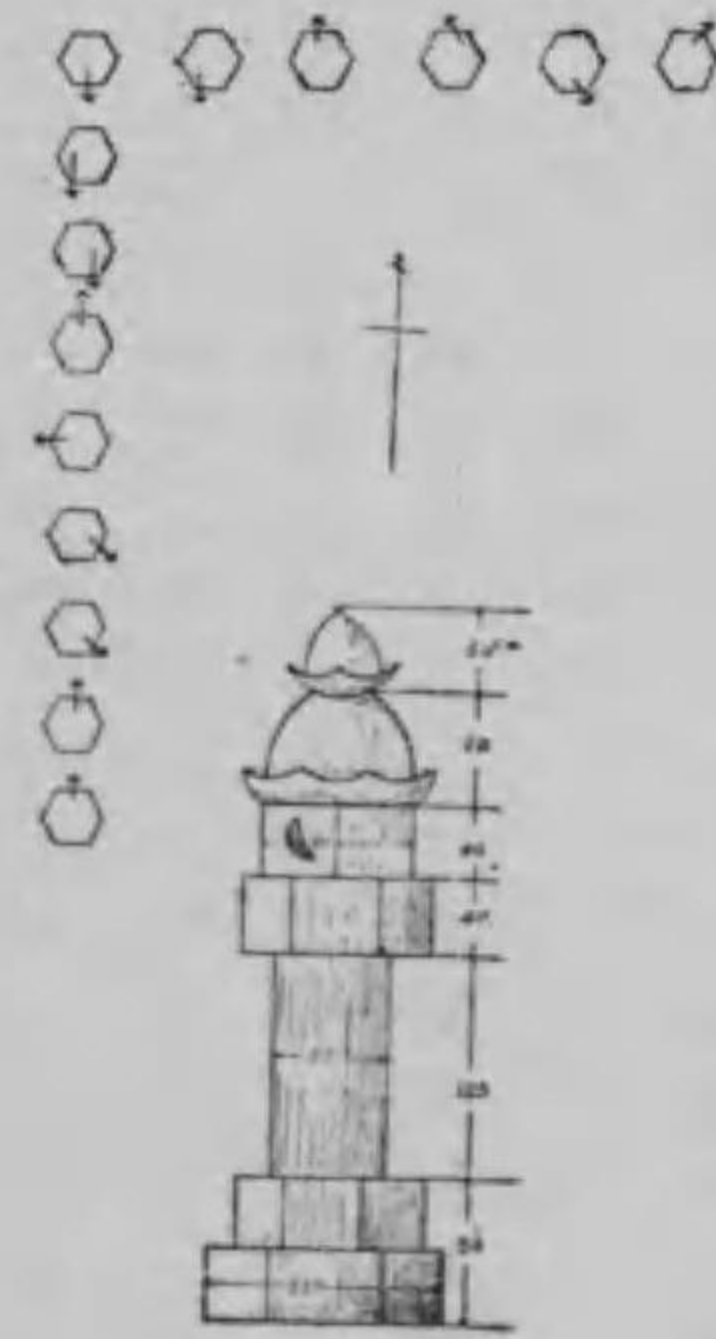
第四圖

品川町南品川

石燈籠ノ倒潰

海晏寺境内ノ岩倉家ノ墓地ニ於テ石燈籠ハ全部倒レタリ、其高サ最大四米ニシテ概シテ南北ノ方向ニ倒ル(第四圖)

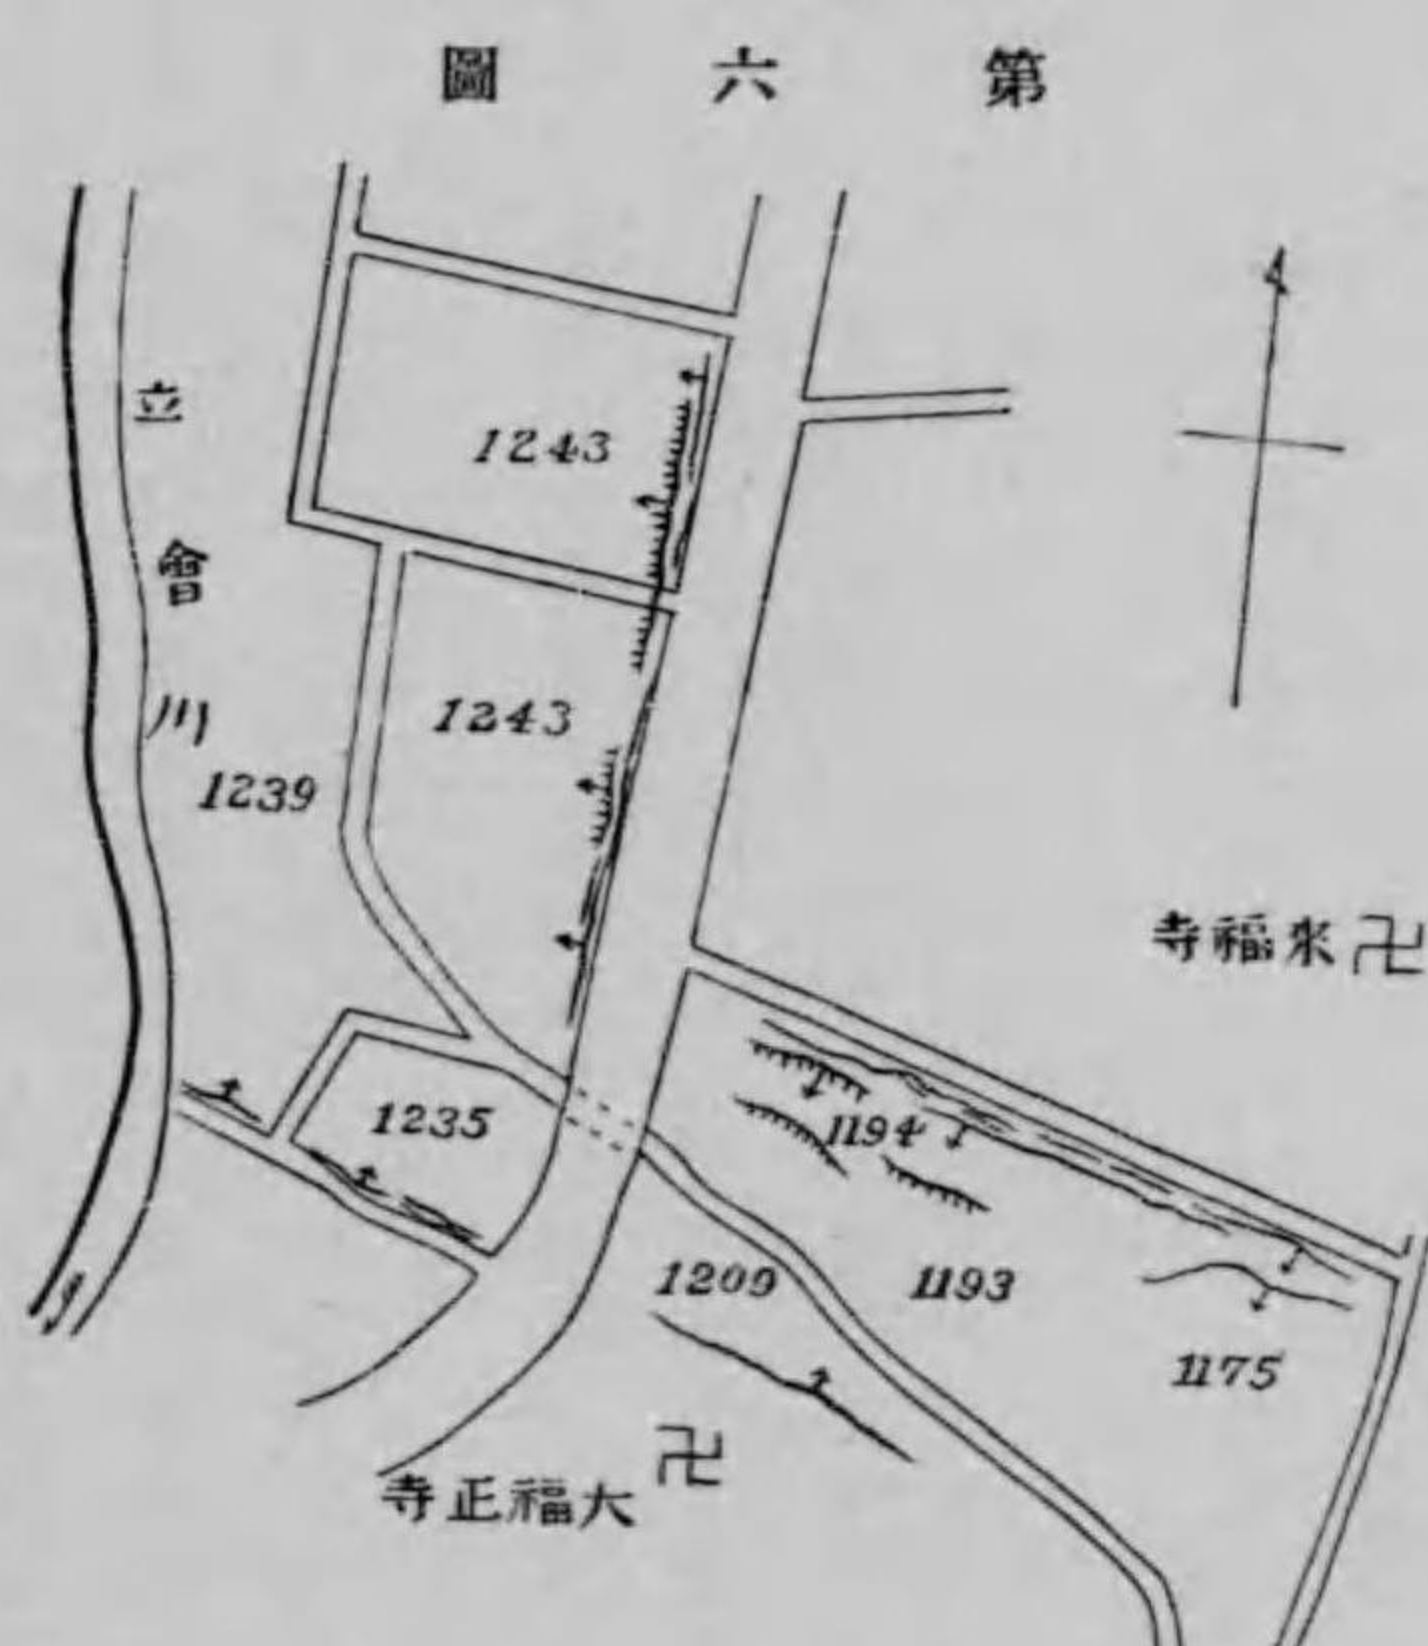
第六圖

土地ノ崩壞 前記一、二、四三番地ニ於テハ道路ニ平行ニ大小ノ龜裂ヲ生シ、方向北五度西西方ニ崩壞セル處アリ、其長サ四〇米、落差六米ナリ(第六圖)

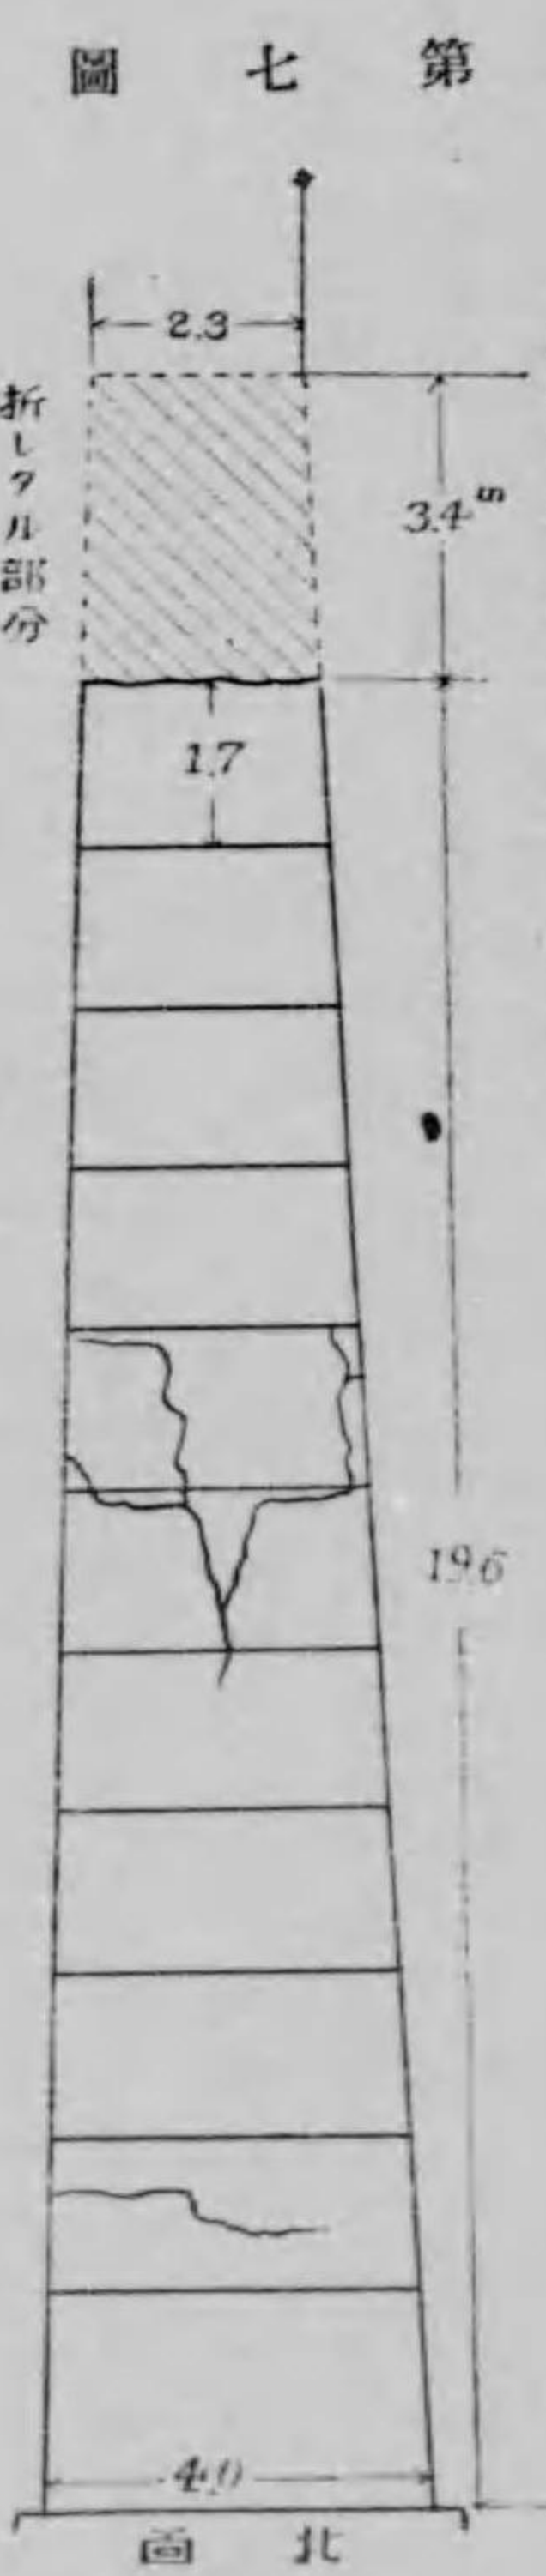
第七圖

大井町濱川車輛附屬品製造工場ノ圓煙突ハ煉瓦造ニシテ高サ二三米、直徑下部四米、上部二・三米ニシテ上部三・四米ノ間ハ挫折シ中央部ニハ龜裂ヲ生シタリ(第七圖)

大井町濱川車輛附屬品製造工場
