東京最南部地震調査報文

# 東京最南部地震調査報文

農商務技手 赤木 健

# 東京府東部地震調査報文

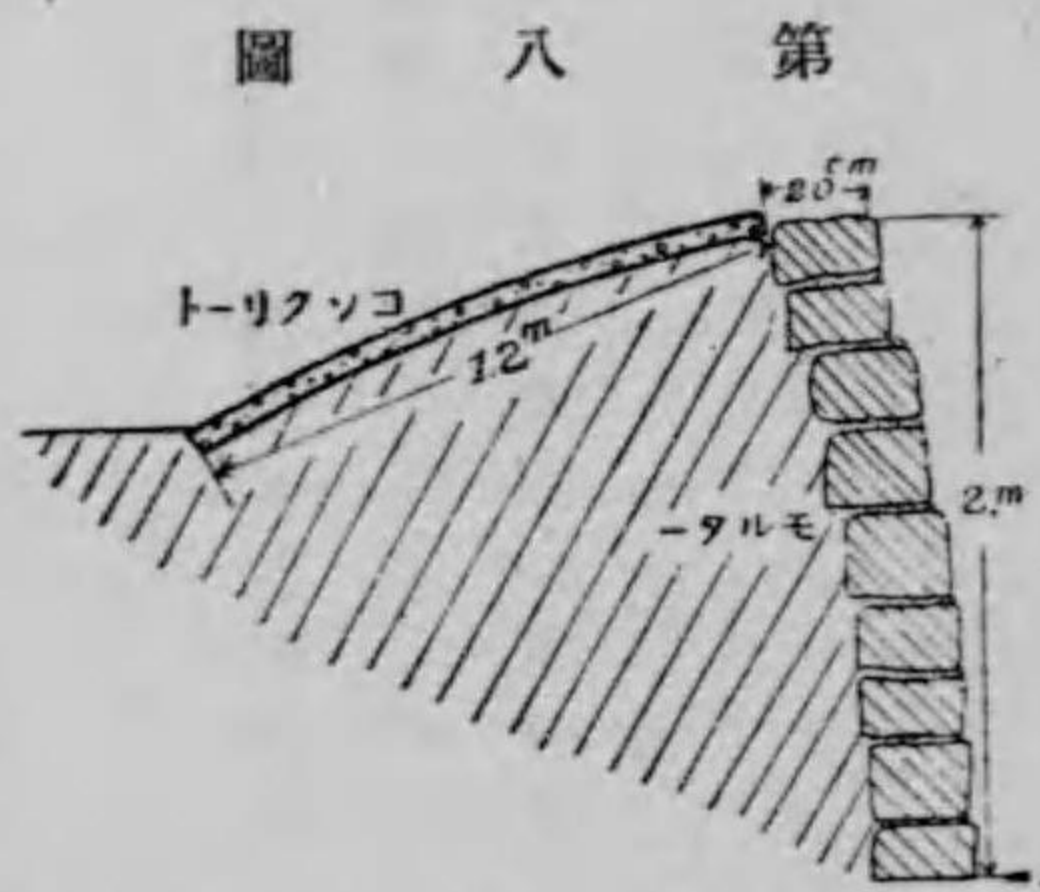
第 八 圖

日本特殊鋼合名會社ノ東海岸ノ堤ノ砂岩ヨリ成ル壁破壊セラル、各  
砂岩ノ間ハ「モルタル」ニテ接合セラレ積重ネラレタルモノニシテ上  
半部ハ此ノ「モルタル」ノ接目ヨリ離レ海中ニ崩壊シタリ、上部ノ「コン

クリート」ノ部分ハ龜裂ヲ生セシモノ多シ、崩壊箇處ノ最大ナルモノハ約八〇米ニ及ヘリ

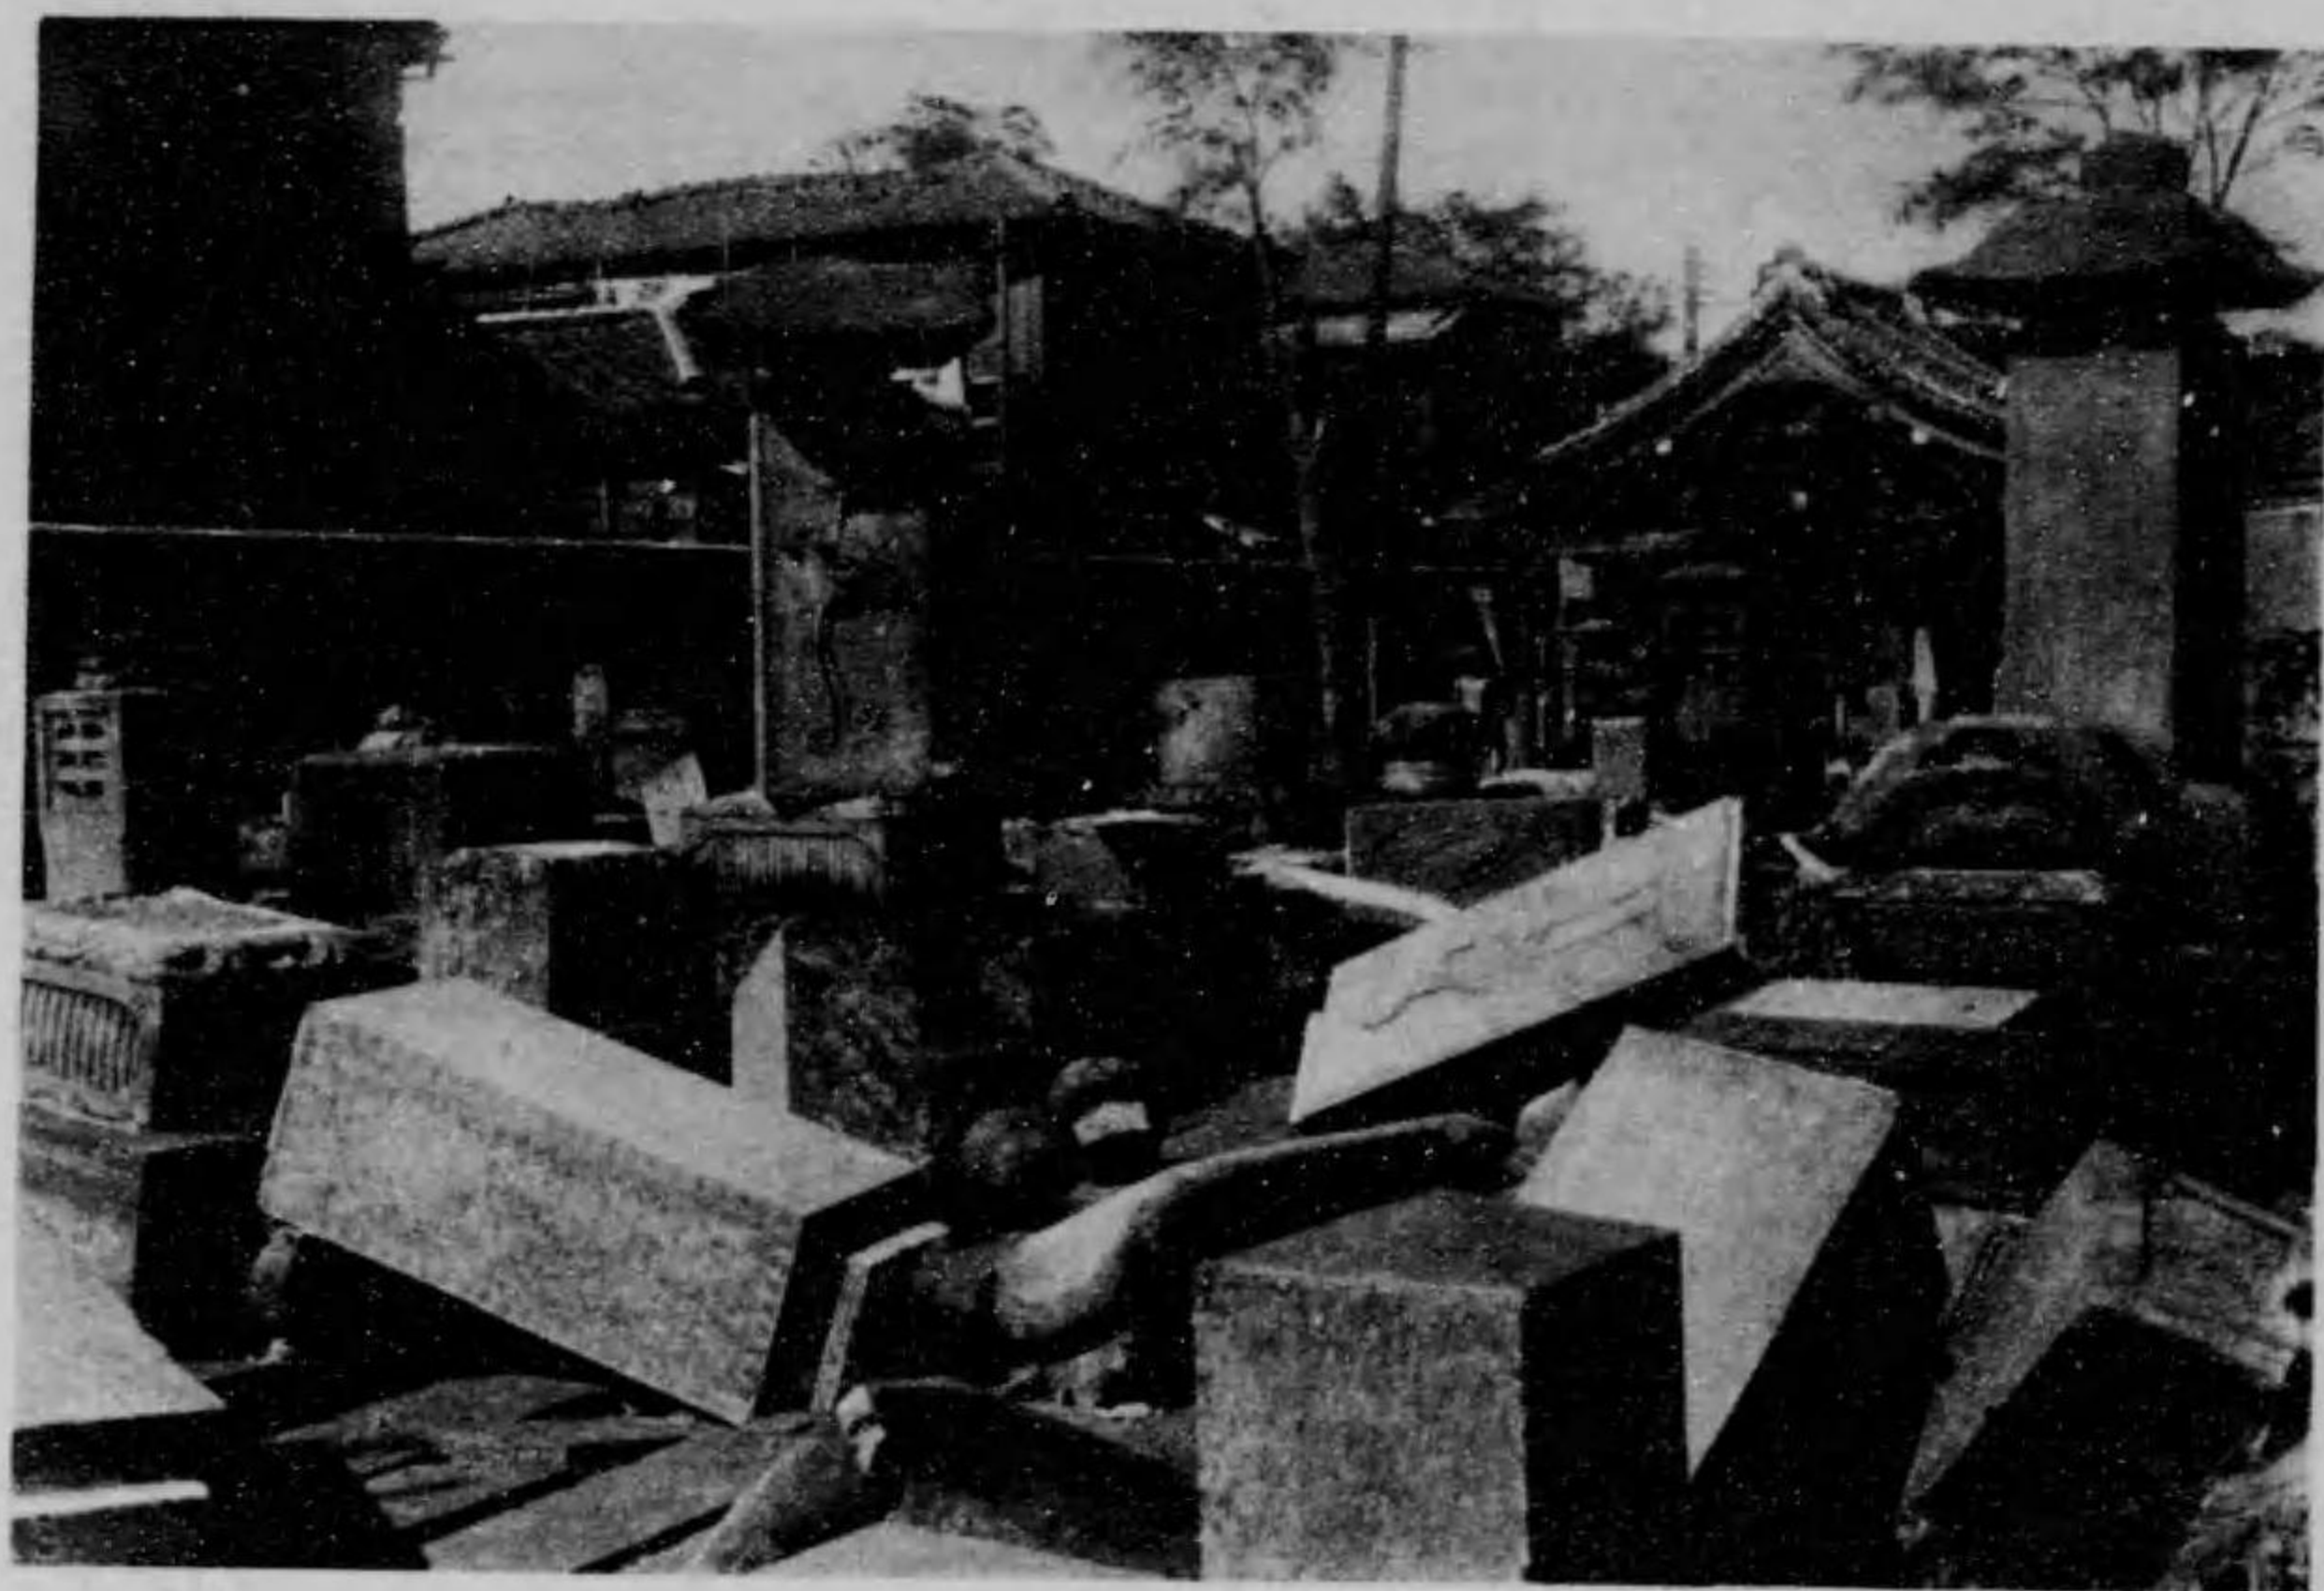
第 一 圖

大崎町白金最上寺境内ノ塔石ノ潰倒

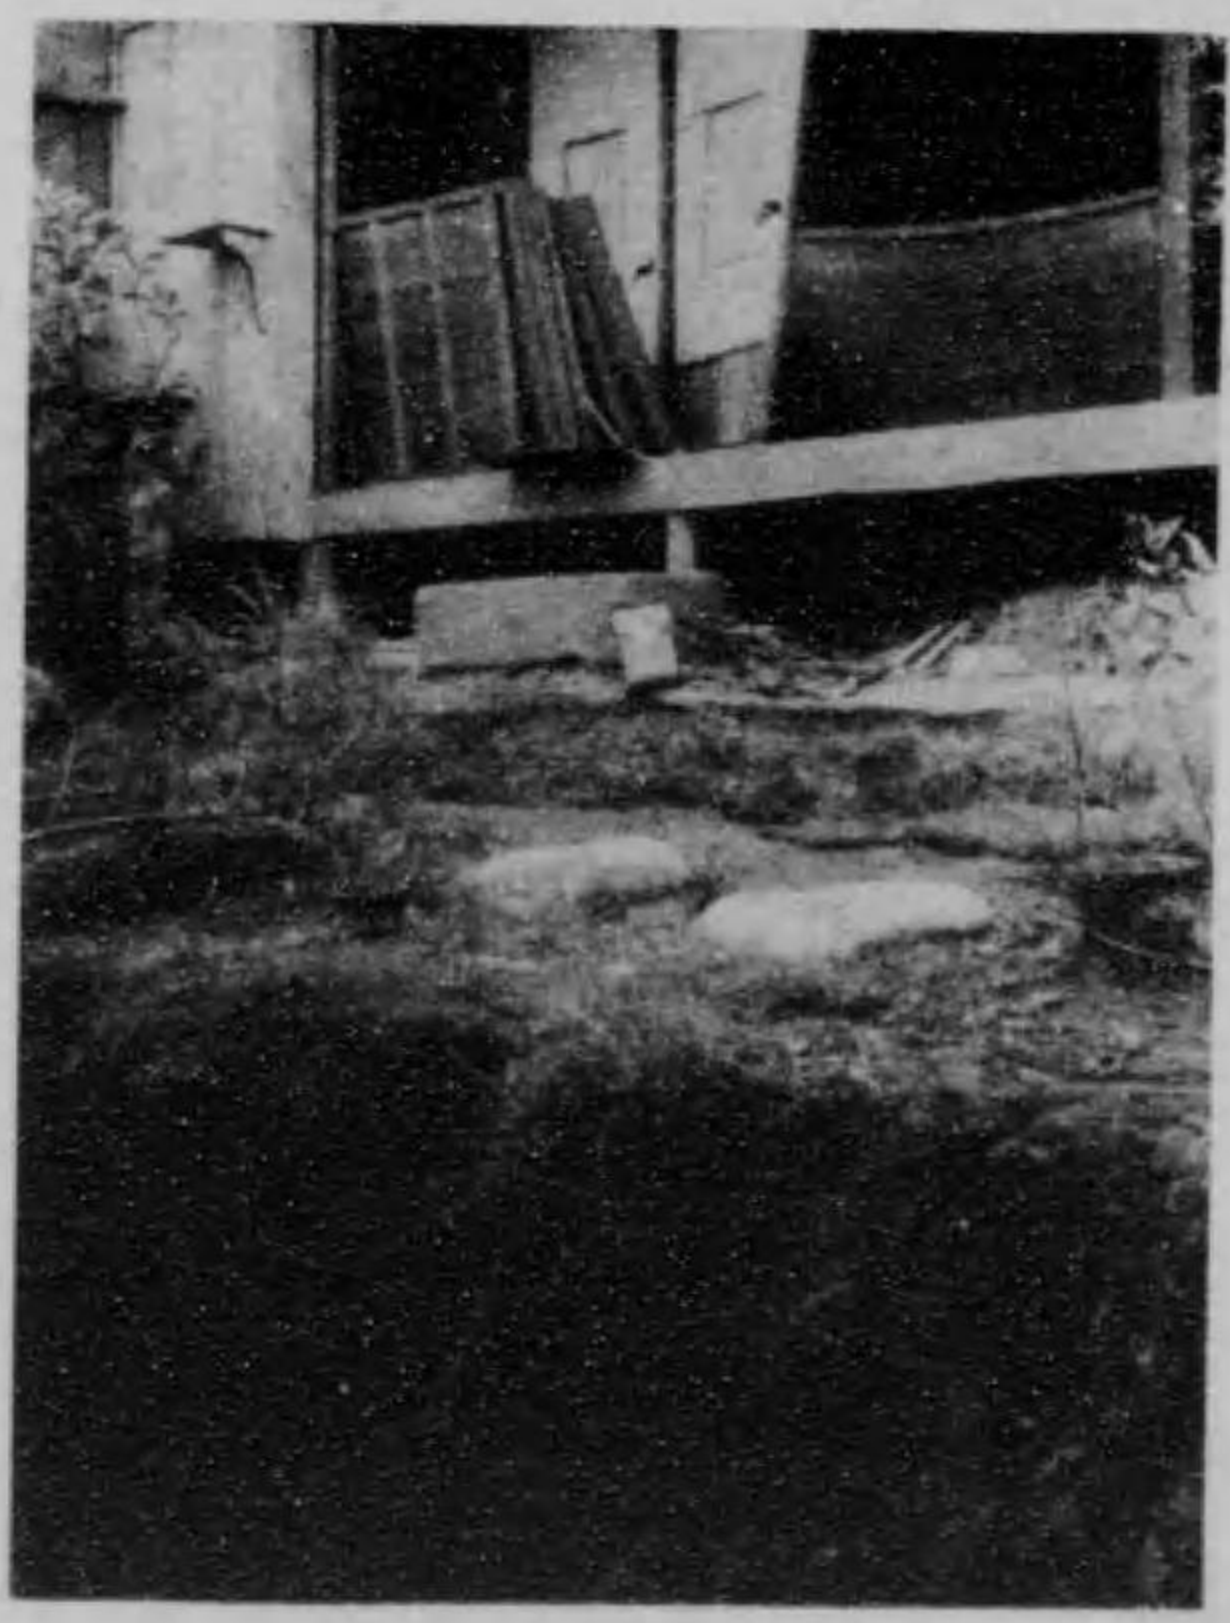
第 二 圖

大井町一三九番地内ノ龜裂

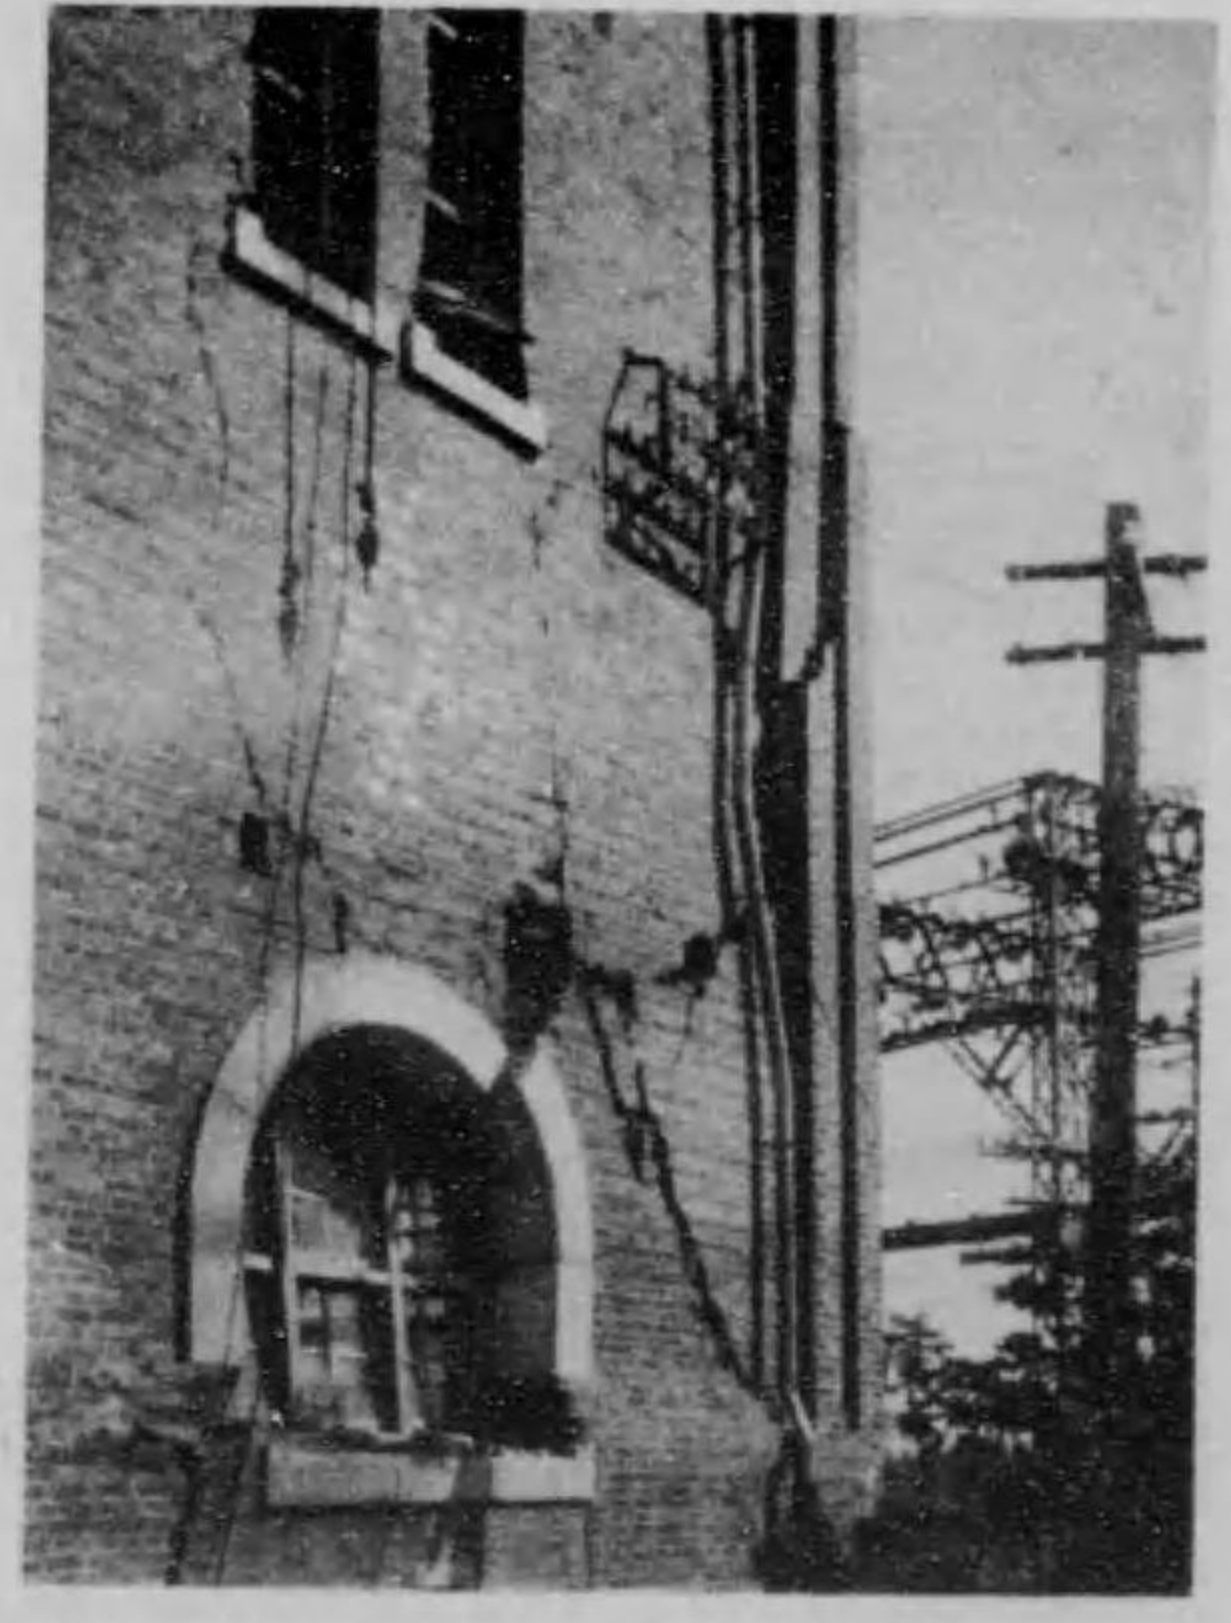
第 三 圖

六郷村東京電燈株式會社六郷變電所ノ壁ノ龜裂

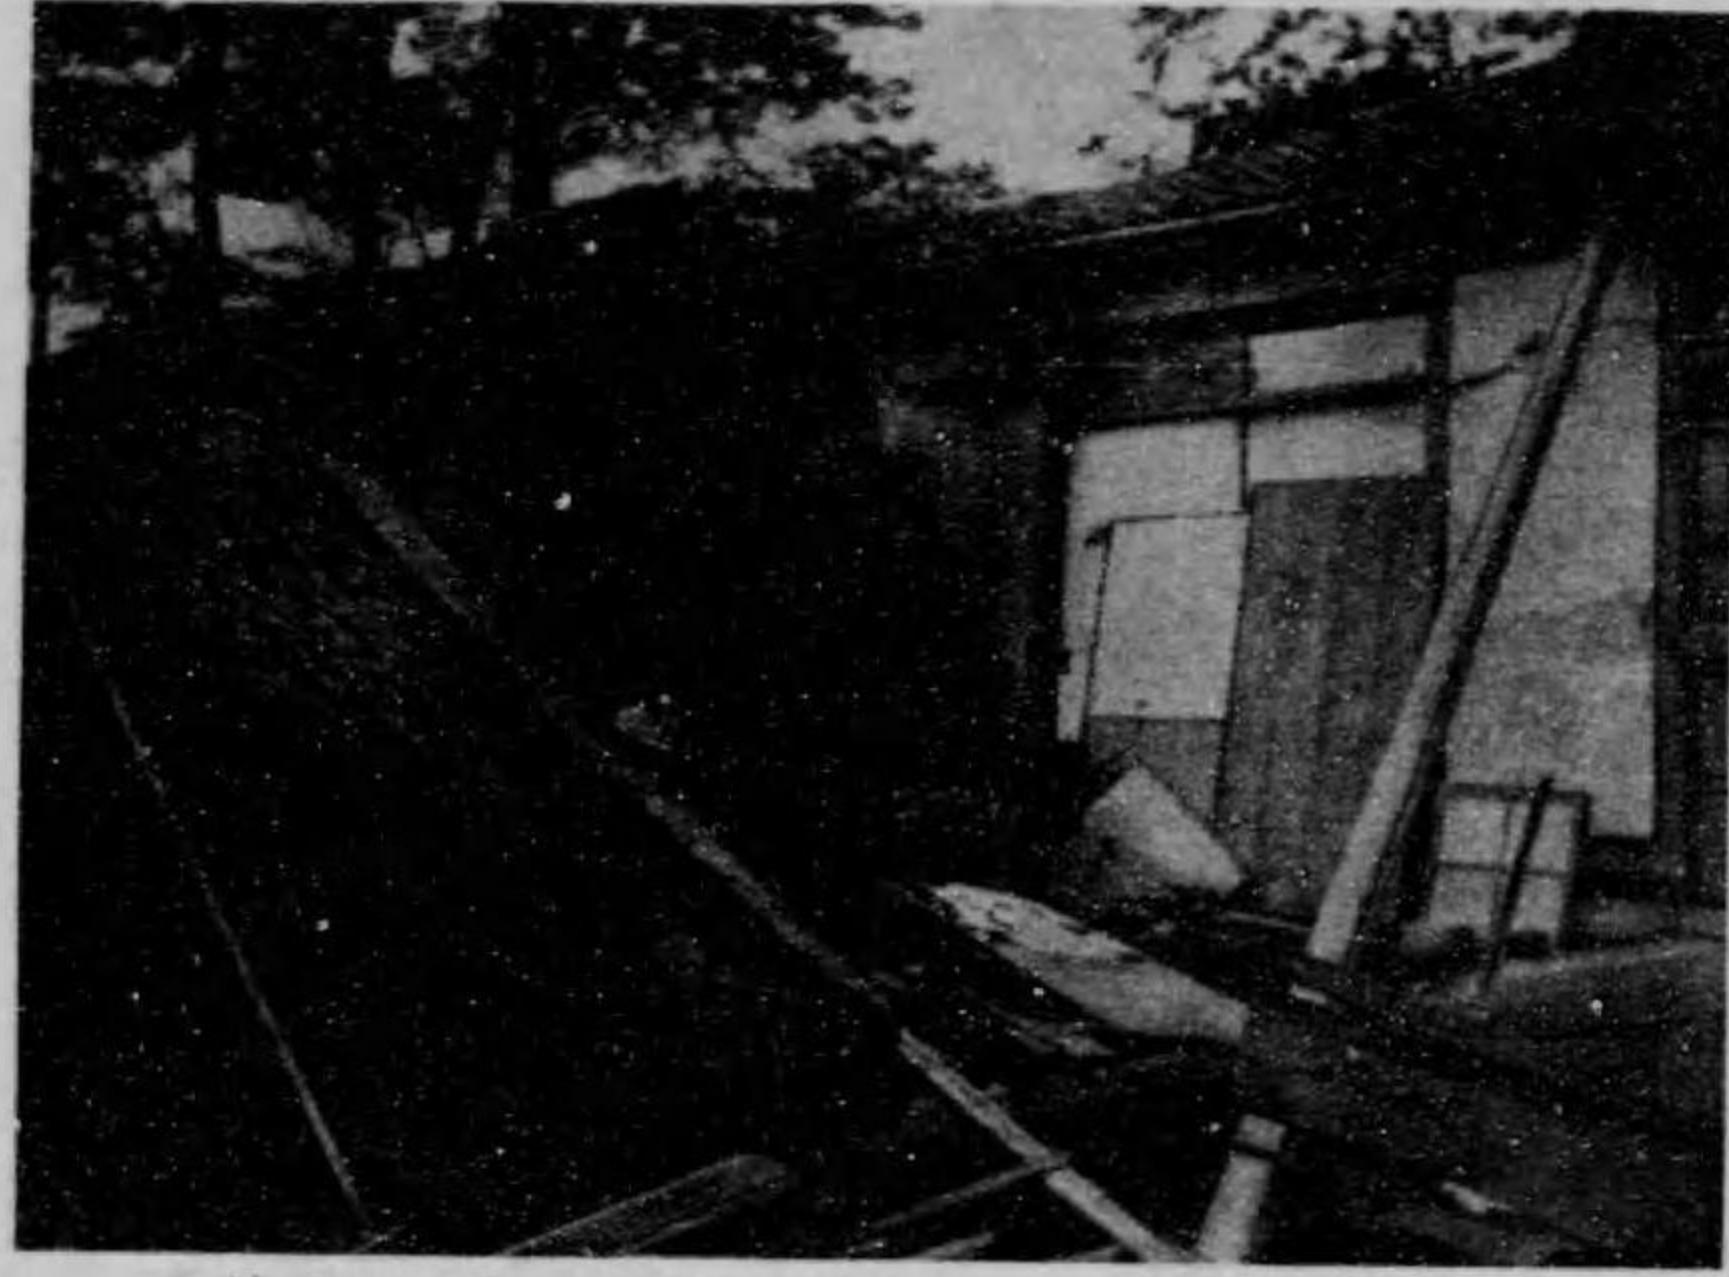
第一圖

大井町一七五五番地平地家ノ倒潰

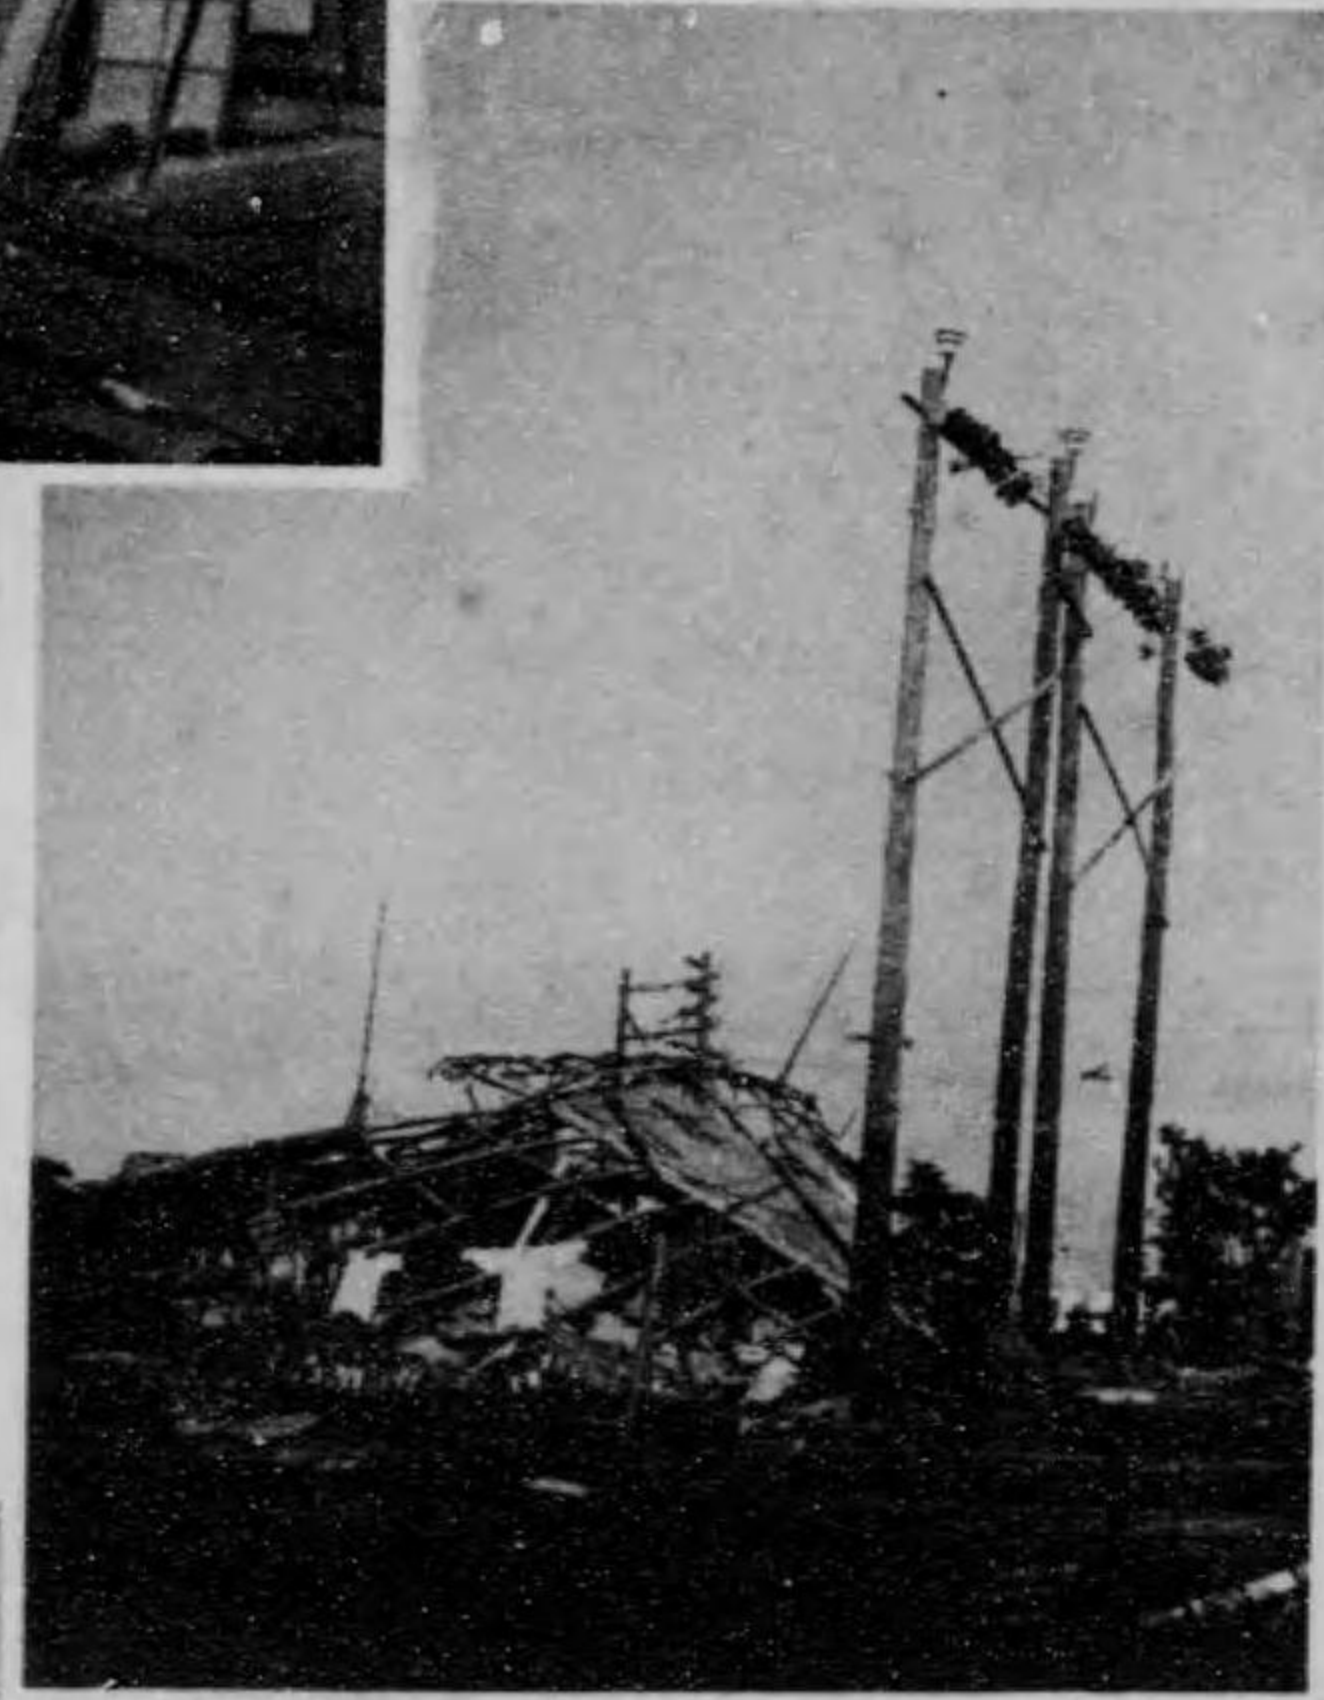
第二圖

東京電燈株式會社池上變電所ノ煉瓦造建築物及社宅三棟七戸倒潰ス、變電所間口一四間、奥行七間、坪數九八坪、北三〇度西ニ上半部倒ル

池上東京電燈株式會社  
池上變電所ノ倒潰

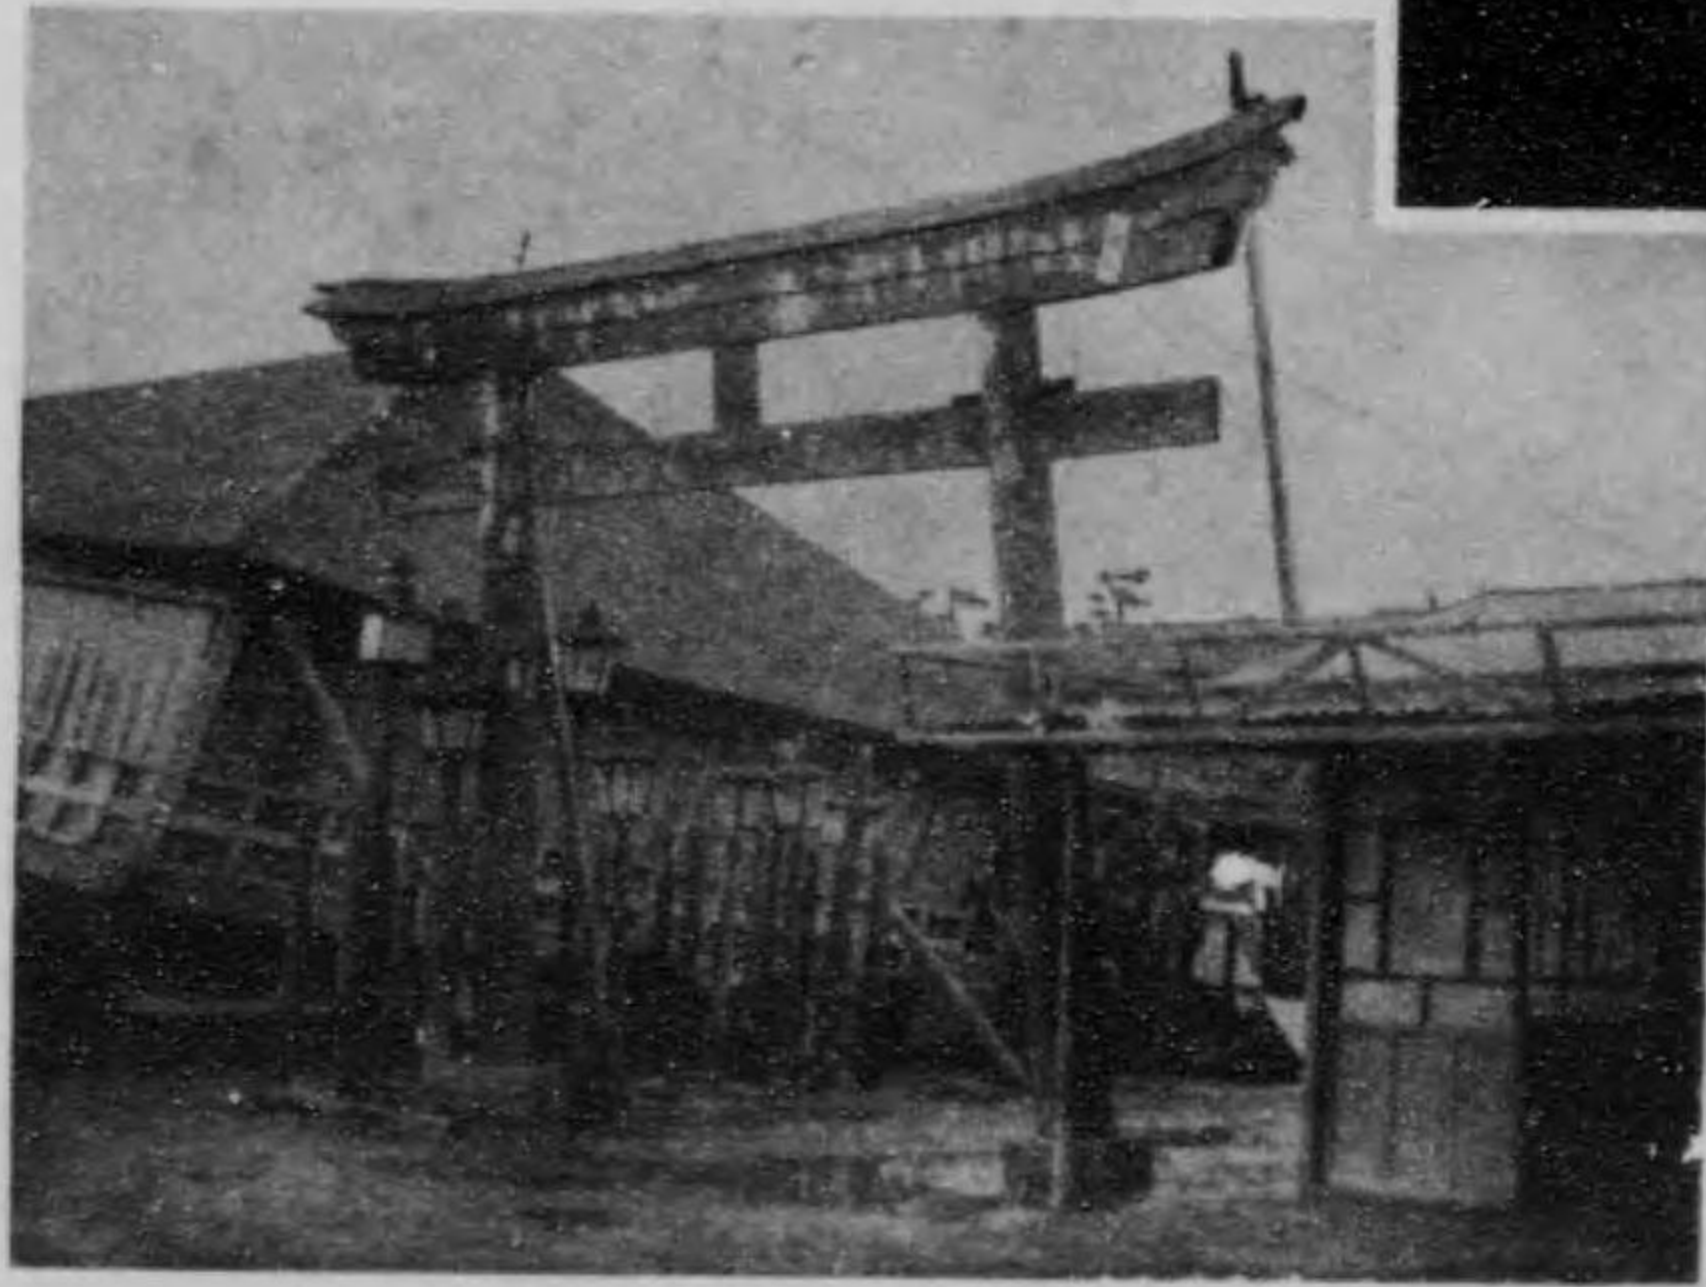
第三圖

羽田町穴守稻荷附近ノ二階家ノ倒潰
