**Verlies van besturing op een
gladde rijbaan**

van de EasyJet Boeing B737-700,
registratie G-EZJM, op de luchthaven Amsterdam
Airport Schiphol, 22 december 2003

Den Haag, (onderzoeksnummer 2003133)

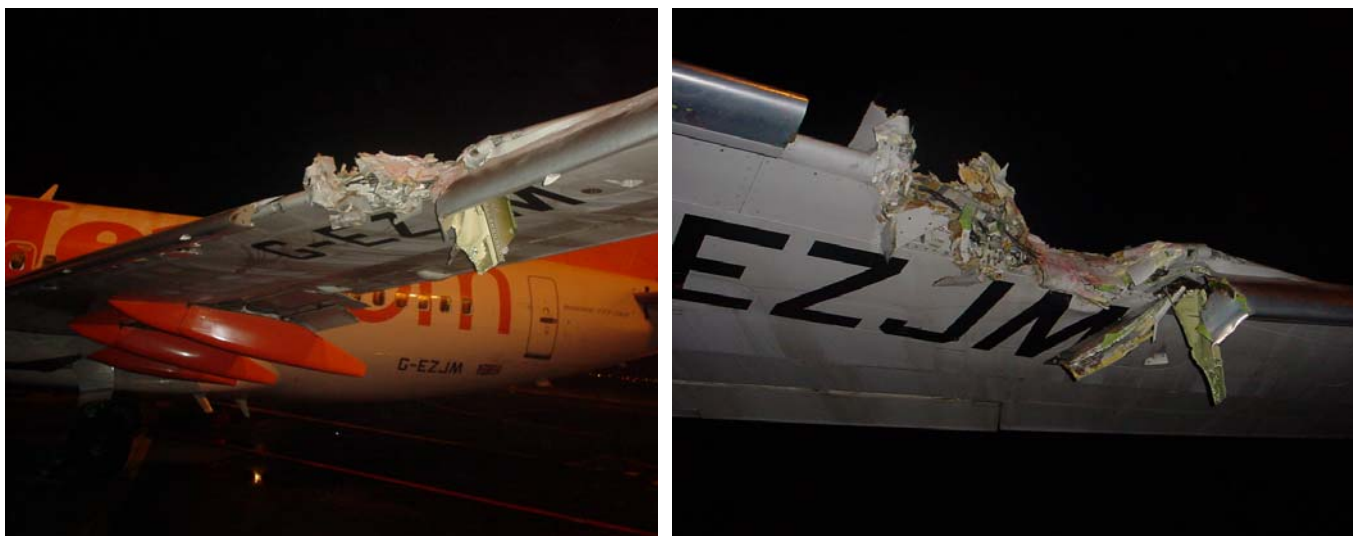
Figuur 3: foto's van de schade aan de linkervleugel

Een groot deel van de beplating aan de onder- en bovenzijde van de linkervleugel was beschadigd en moest worden vernieuwd. Voorts werd een deel van de linkervleugelvoerrand met de daarachter liggende leidingen en de vleugelneuskleppen vernield. Er was geen brandstoflekkage.

De schade is door personeel van Boeing gerepareerd. Na inspectie is het vliegtuig in maart 2004 luchtwaardig verklaard waarna het door Easyjet weer in de lijndienst werd ingezet.

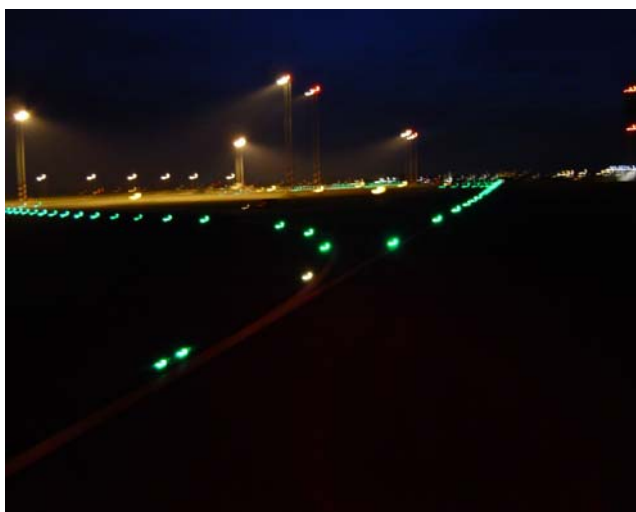
Figuur 4: Splitsing V en VS met P6 (links)

De rijbanen op AMS worden aangegeven door middel van groene centerlineverlichting en blauwe randverlichting of retroreflecterende "edgemarkers" aan de randen van de rijbanen. AMS heeft geen "taxiway guidance system" waardoor het niet mogelijk is de rijbaanverlichting per taxibaan te bedienen. Op luchtvaartkaarten van AMS, die door vliegtuigbemanningen worden gebruikt, staat niet aangegeven dat de luchthaven geen systeem heeft waarbij de taxiroute wordt aangegeven door ontstoken rijbaanverlichting. Uit onderzoek blijkt dat dit systeem op een beperkt aantal Europese luchthavens, zoals London Heathrow, Madrid en München beschikbaar is. AAS heeft de luchthaven verdeeld in 13 verzorgingsgebieden. De verlichting wordt per verzorgingsgebied bediend. Rijbanen V en VS liggen in verzorgingsgebied T(angon). Uit gegevens van AAS blijkt dat alle rijbaanverlichting in verzorgingsgebied T ten tijde van het ongeval ontstoken was en met een sterkte van 10% brandde. Volgens informatie van een medewerker van de luchthaven was dat een normale sterkte gezien de heersende zichtomstandigheden. Tevens was de platformverlichting van de de-icingplatforms P6 en P7 ontstoken. Er zijn geen voorschriften opgesteld met betrekking tot het gebruik van platformverlichting.

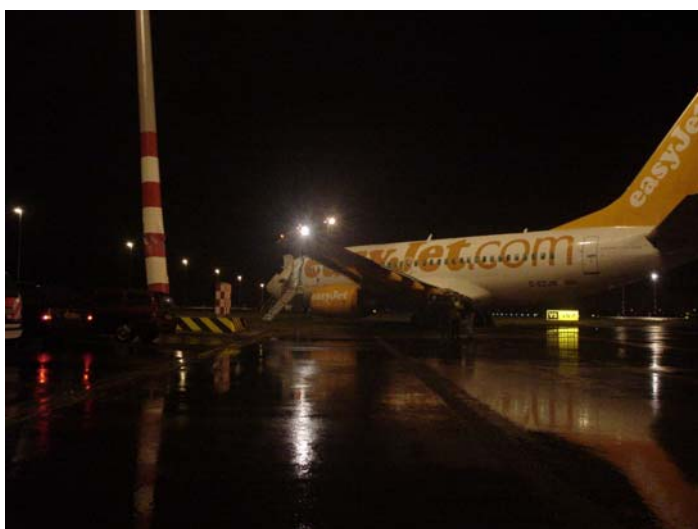
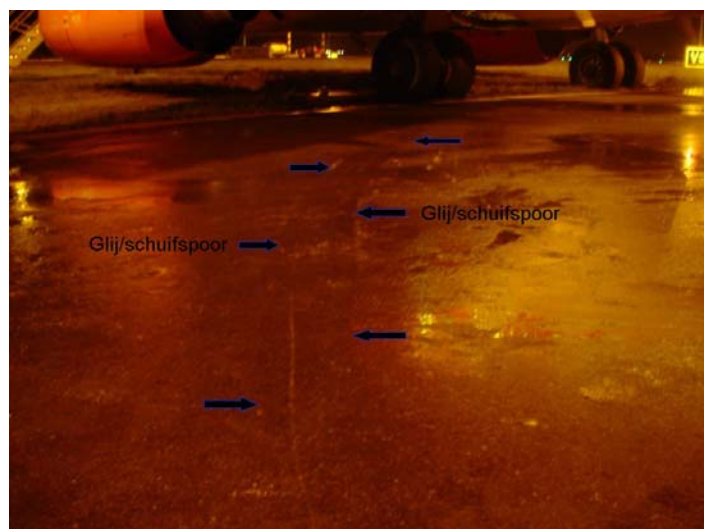
Figuur 5: Foto's van het vliegtuig na het ongeval en de sporen op het platform

Het vliegtuig stond met de voorzijde in een richting van ongeveer 270° op het platform P6. Op het platform was een bandenspoor op het ijs zichtbaar dat vanaf de linkerzijde van het platform schuin naar rechts liep tot aan de rand van het platform waar de wielen van het hoofdlandingsgestel tegen de elektriciteitsputten stonden. Het neuswiel stond in het gras en had een recht spoor vanaf de platformrand gemaakt. Het uiteinde van de linkervleugel bevond zich vóór de lichtmast, gezien in de richting van de voorzijde van het vliegtuig. De schade aan de linkervleugel bevond zich op enige afstand van de vleugeltip, in de richting van de romp. Dit beschadigde gedeelte van de vleugel bevond zich enkele meters, rechts ten opzichte van de lichtmast. In verband met de afwatering loopt het platform P6 enigszins naar de linkerzijde af.

Uit de reconstructie aan de hand van de sporen, verklaringen en schade bleek dat de G-EZJM in een voorwaartse beweging zijdelings naar de linkerkant van het platform is weggeleden omdat het platform naar links afloopt. Daarna raakte de linkervleugel de lichtmast waarna de voorzijde van het vliegtuig als reactie naar links draaide waarbij de vleugel weer los kwam van de lichtmast terwijl het vliegtuig nog steeds een voorwaartse beweging had. Op het moment dat het neuswiel in het gras terecht kwam, stopte de glijdende beweging van dit neuswiel en rolde het wiel rechtdoor. Omdat het hoofdlandingsgestel met de wielen verder gleed, veroorzaakte dit een reactie waarbij dit hoofdlandingsgestel naar rechts schoof en gleed. De beweging stopte toen de hoofdwielen tegen de elektriciteitsputten tot stilstand kwamen.

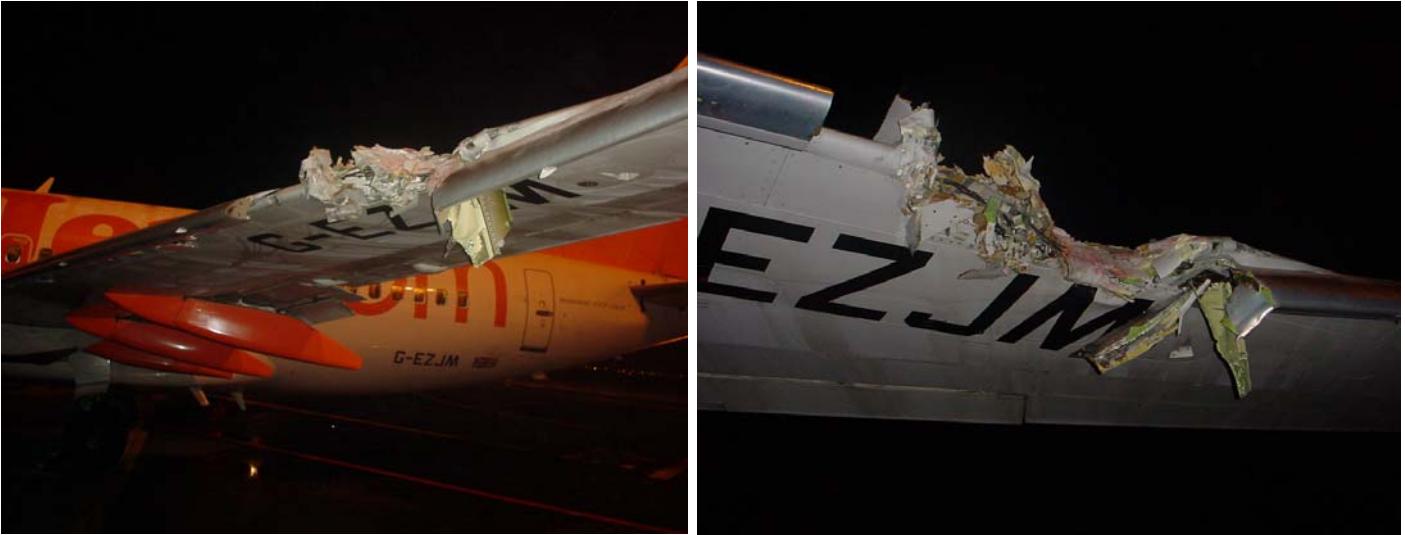
Figure 3: Photos of the damage to the left wing

A large part of the sheeting on the bottom and top of the left wing was damaged and had to be renewed. Furthermore a part of the left wing's leading edge with the pipelines lying behind it and the leading edge valves were destroyed. There was no fuel leak. The damage was repaired by Boeing personnel. After inspection in March 2004, the aircraft was declared airworthy after which Easyjet put it back into regular service.

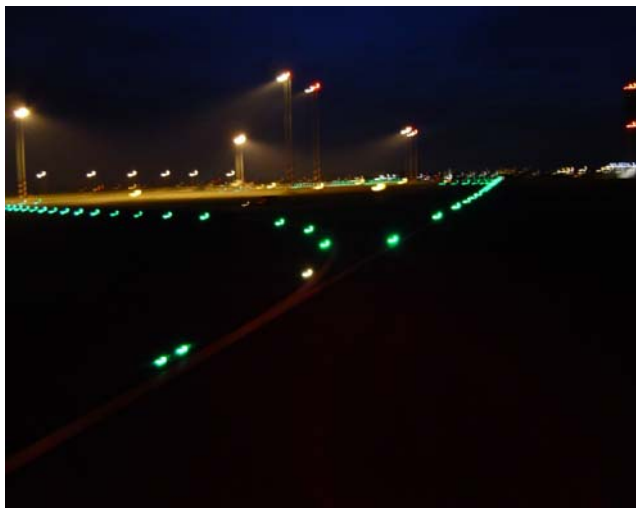
Figure 4: Fork of V and VS with P6 (left)

AAS has divided the airport into 13 service areas. The lighting is operated per service area. Taxiways V and VS are situated in service area T. It appears from the information of AAS that all the taxiway lighting in service area T was illuminated at the time of the accident and was burning with strength of 10%. According to the information of an employee of the airport that was a normal strength considering the prevailing visibility conditions.

Also the apron lighting of the de-icing aprons P6 and P7 were illuminated. No rules have been drafted with regard to the use of apron lighting.

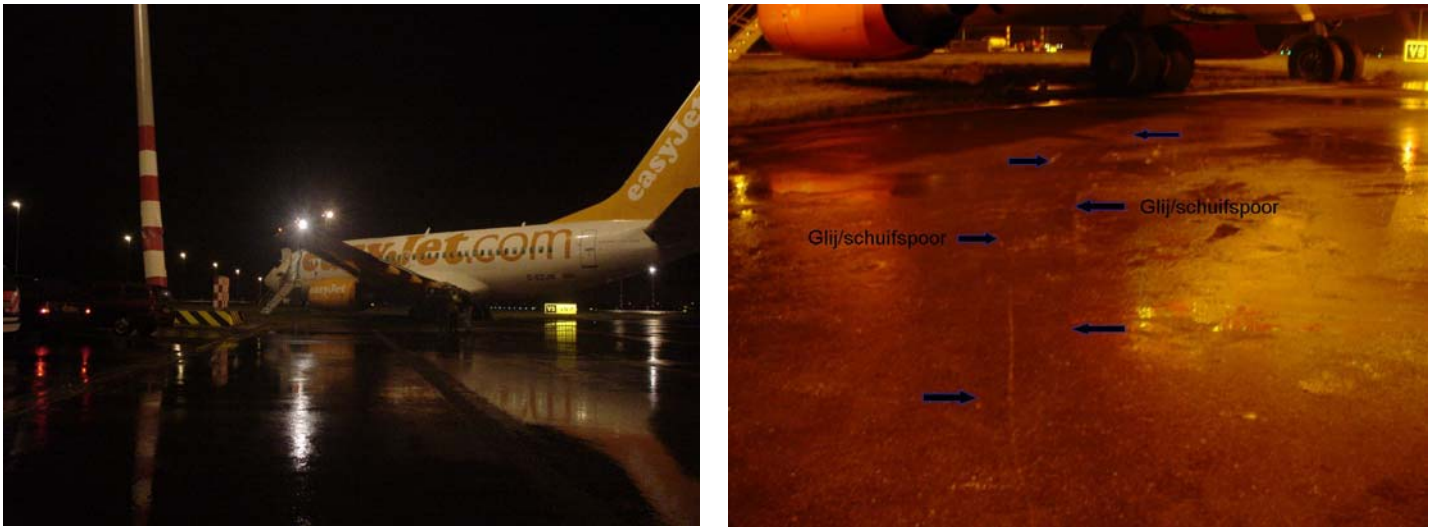
Figure 5: Photos of the aircraft after the accident and the tracks on the apron

The aircraft stood with its nose in an alignment of about 270° to apron P6. On the apron a tire track was visible on the ice running from the left side of the apron diagonally to the right up to the edge of the apron where the wheels of the main landing gear stood against the electricity wells. The nose wheel stood in the grass and had made a straight track from the edge of the apron. The tip of the left wing was situated in front of the lamppost, looking in the direction of the front of the aircraft. The damage on the left wing was located at a short distance from the wing tip, towards the body. This damaged part of the wing was located a few meters to the right in relation to the lamppost.

In connection with drainage, apron P6 slopes down slightly to the left side.
