京濱  
地方  
大震火災被害狀況視察報告書

本報告ハ本學部特別研究費ヲ以テ森教授カ大正十二年九月  
月京濱地方ノ大震火災被害狀況視察報告書ニシテ參考  
資スル所多カラント信ス仍テ茲ニ上梓ス

大正十二年十月卅一日（水曜日）東京電燈株式會社東京市内變電所を見る

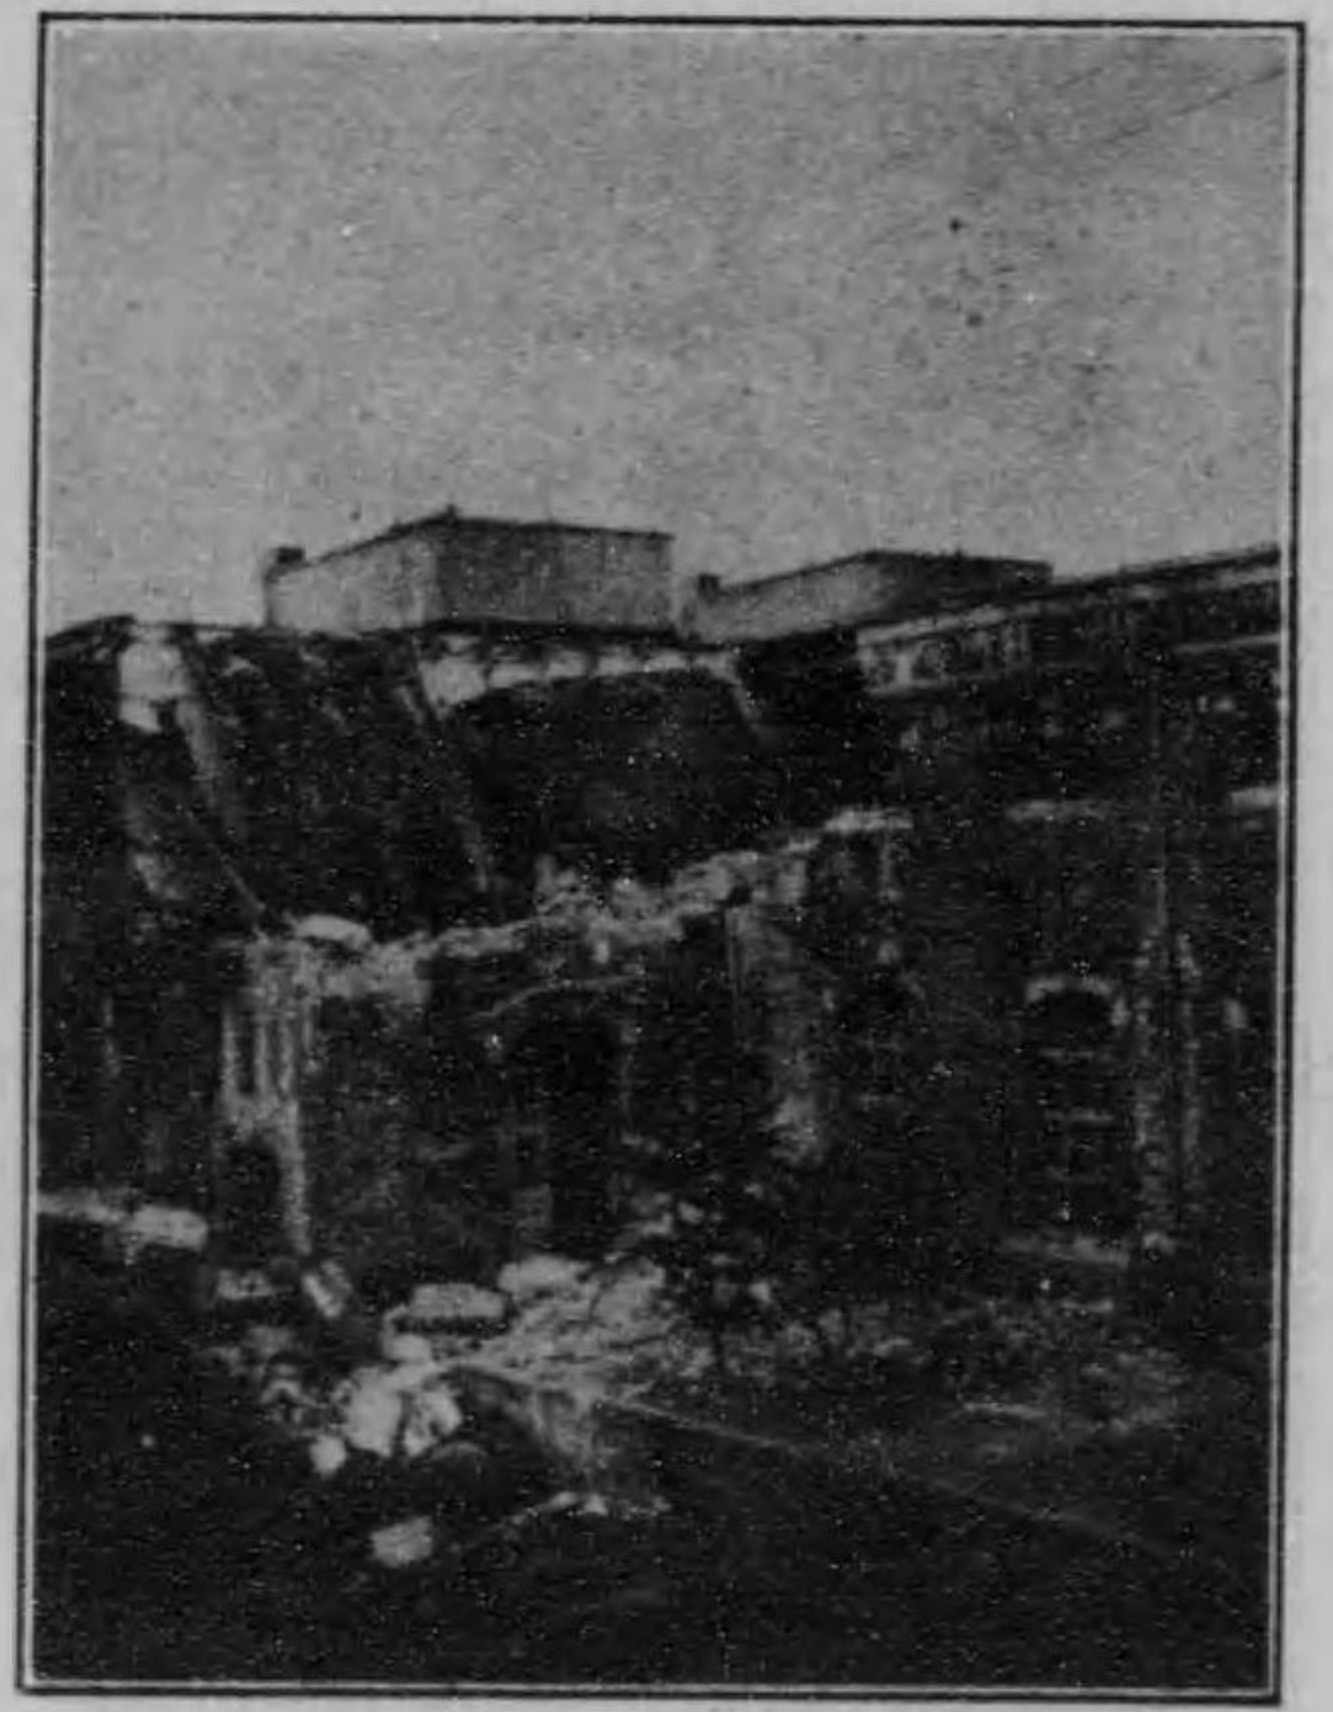
配電室及び其の設備の損害  
 配電室の損害甚しく且つ落下物等の下にありて電氣工作物の損害の程度を明かに見る事不  
 可能なりき、主なるものを上げんに、蓄電池の倒壊、アルミニウム避雷器の倒れたるも  
 の、ベンチボールドの破損等目もあてられず（第一圖、第二圖参照）

第一圖 東京電鹿留發電所  
 （日六廿月十年二十正大）  
 示を損破の室電配る見りよ側清水  
 室電配は左同・室機電發右てつ向

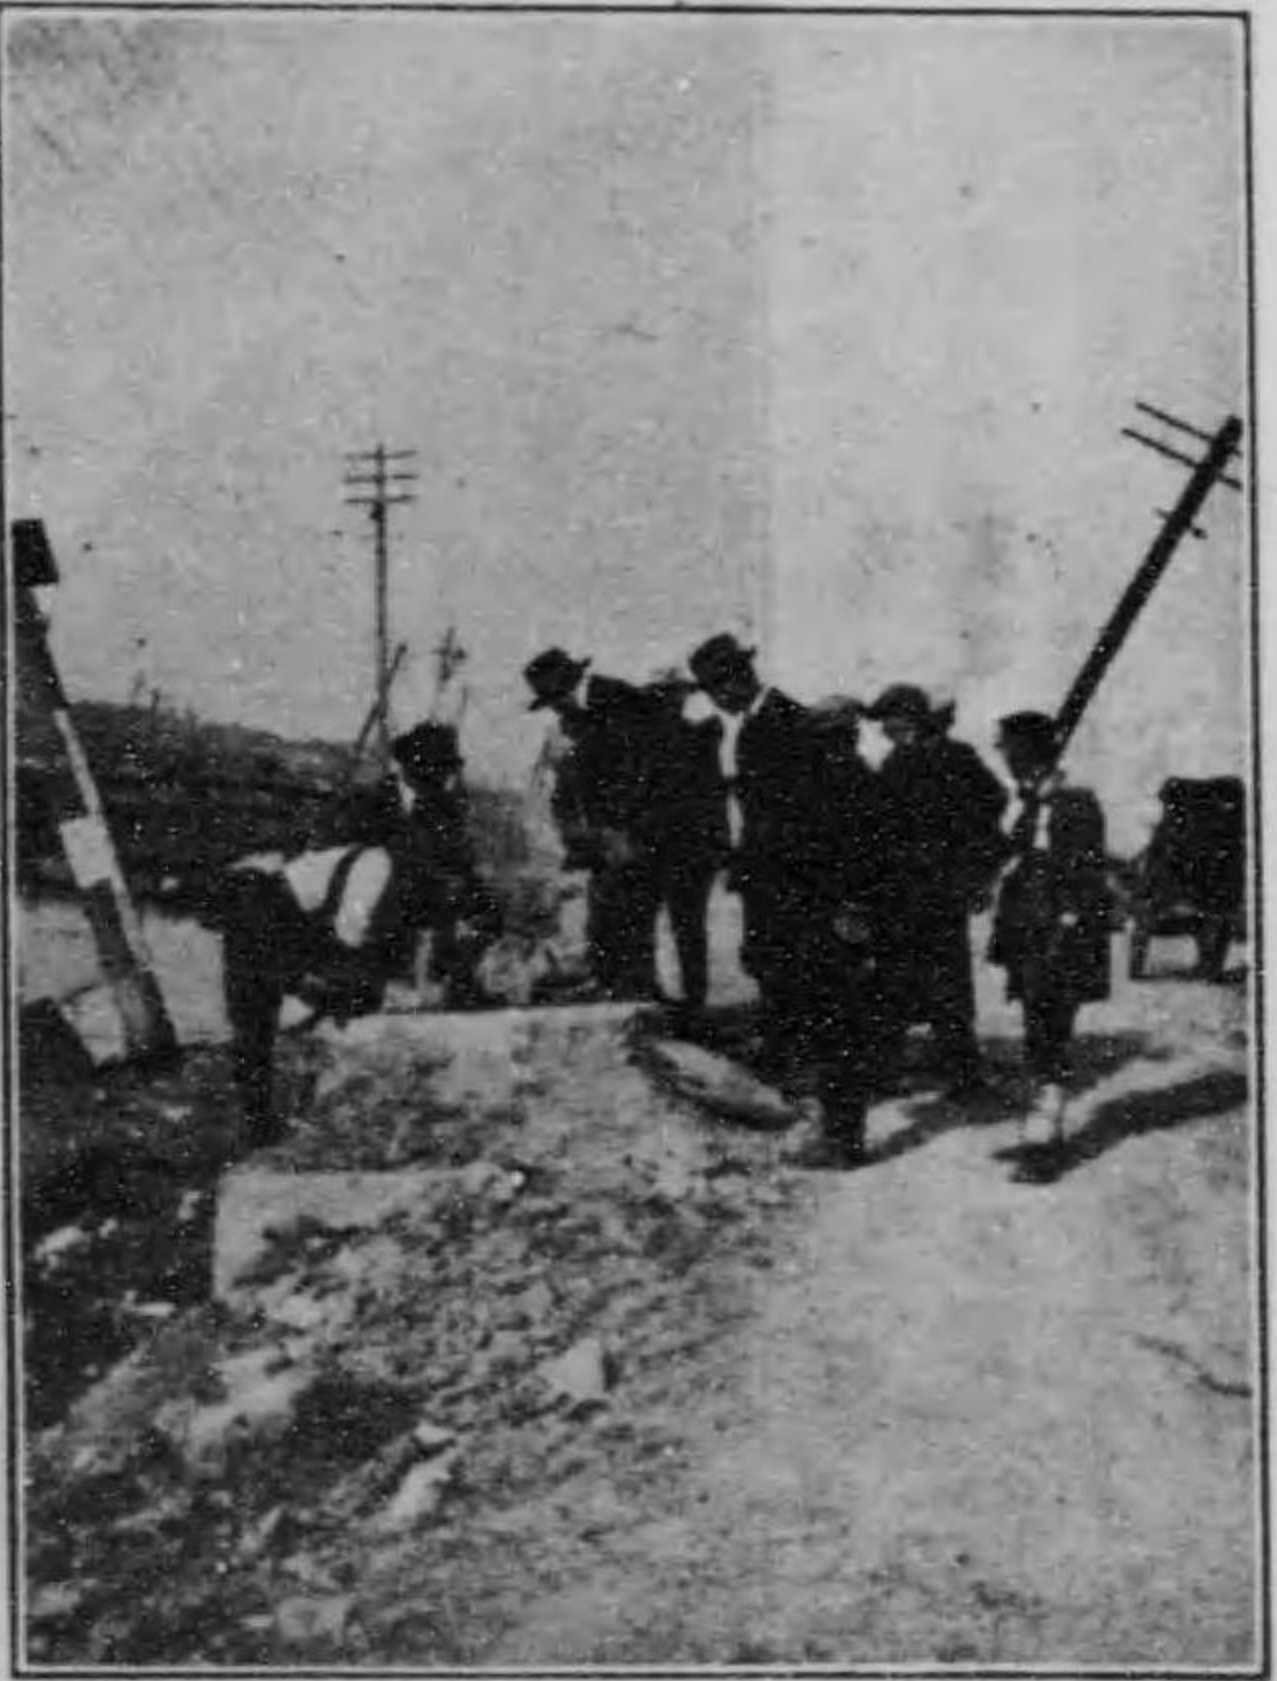
第五圖  
横濱市大岡川畔

久良木橋附近のマンホール、及び地中、  
地上電話線路の被害状態を示す。  
(十月三十日)

架空線は市内のものは殆んど全く倒れかたむき、又多く焼けたり。地中ケーブルも本市は概して地盤あしく震源地に近き故か被害の状況東京よりも甚しマンホールの殆んど全部被害をうく。殊に大岡川河畔にあるものの破壊状態實に甚しきを見る。(第五圖を見よ)

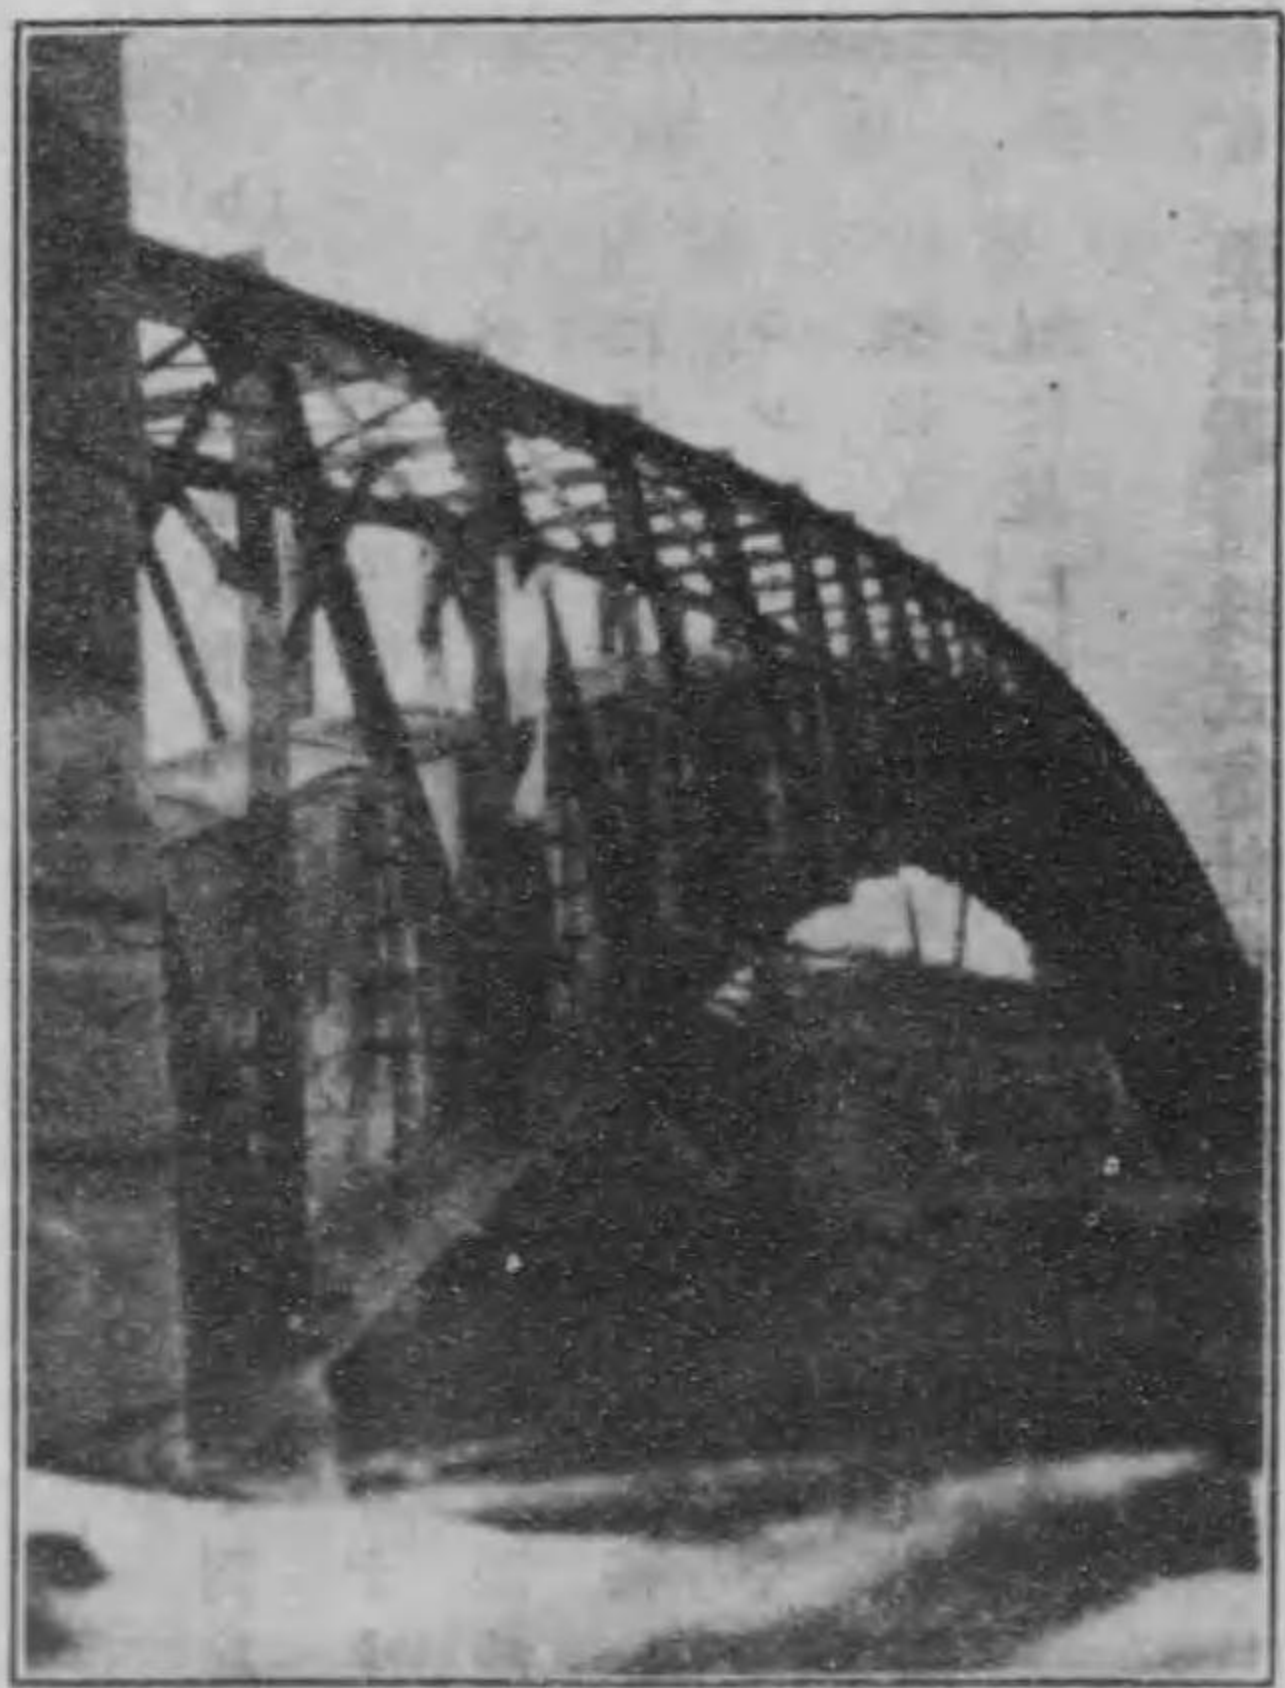
第八圖  
東京市深川區高橋の側なる電話  
ケーブル用専用橋

用ケーブルを數十條のせ其の四周は薄き鐵板(ナマコ板)を以て之をつゝむ、されど、近傍の家屋其の他の可燃物の火災による熱のために、専用橋内の温度は鉛被を熔かすに充分なるものとなりたるため、被害少からず、常緑橋附近の専用橋、深川區高橋附近の夫れ等代表的のものたりき。(第八圖参照)

(中にある鉛被ケーブルは悉く焼損す)

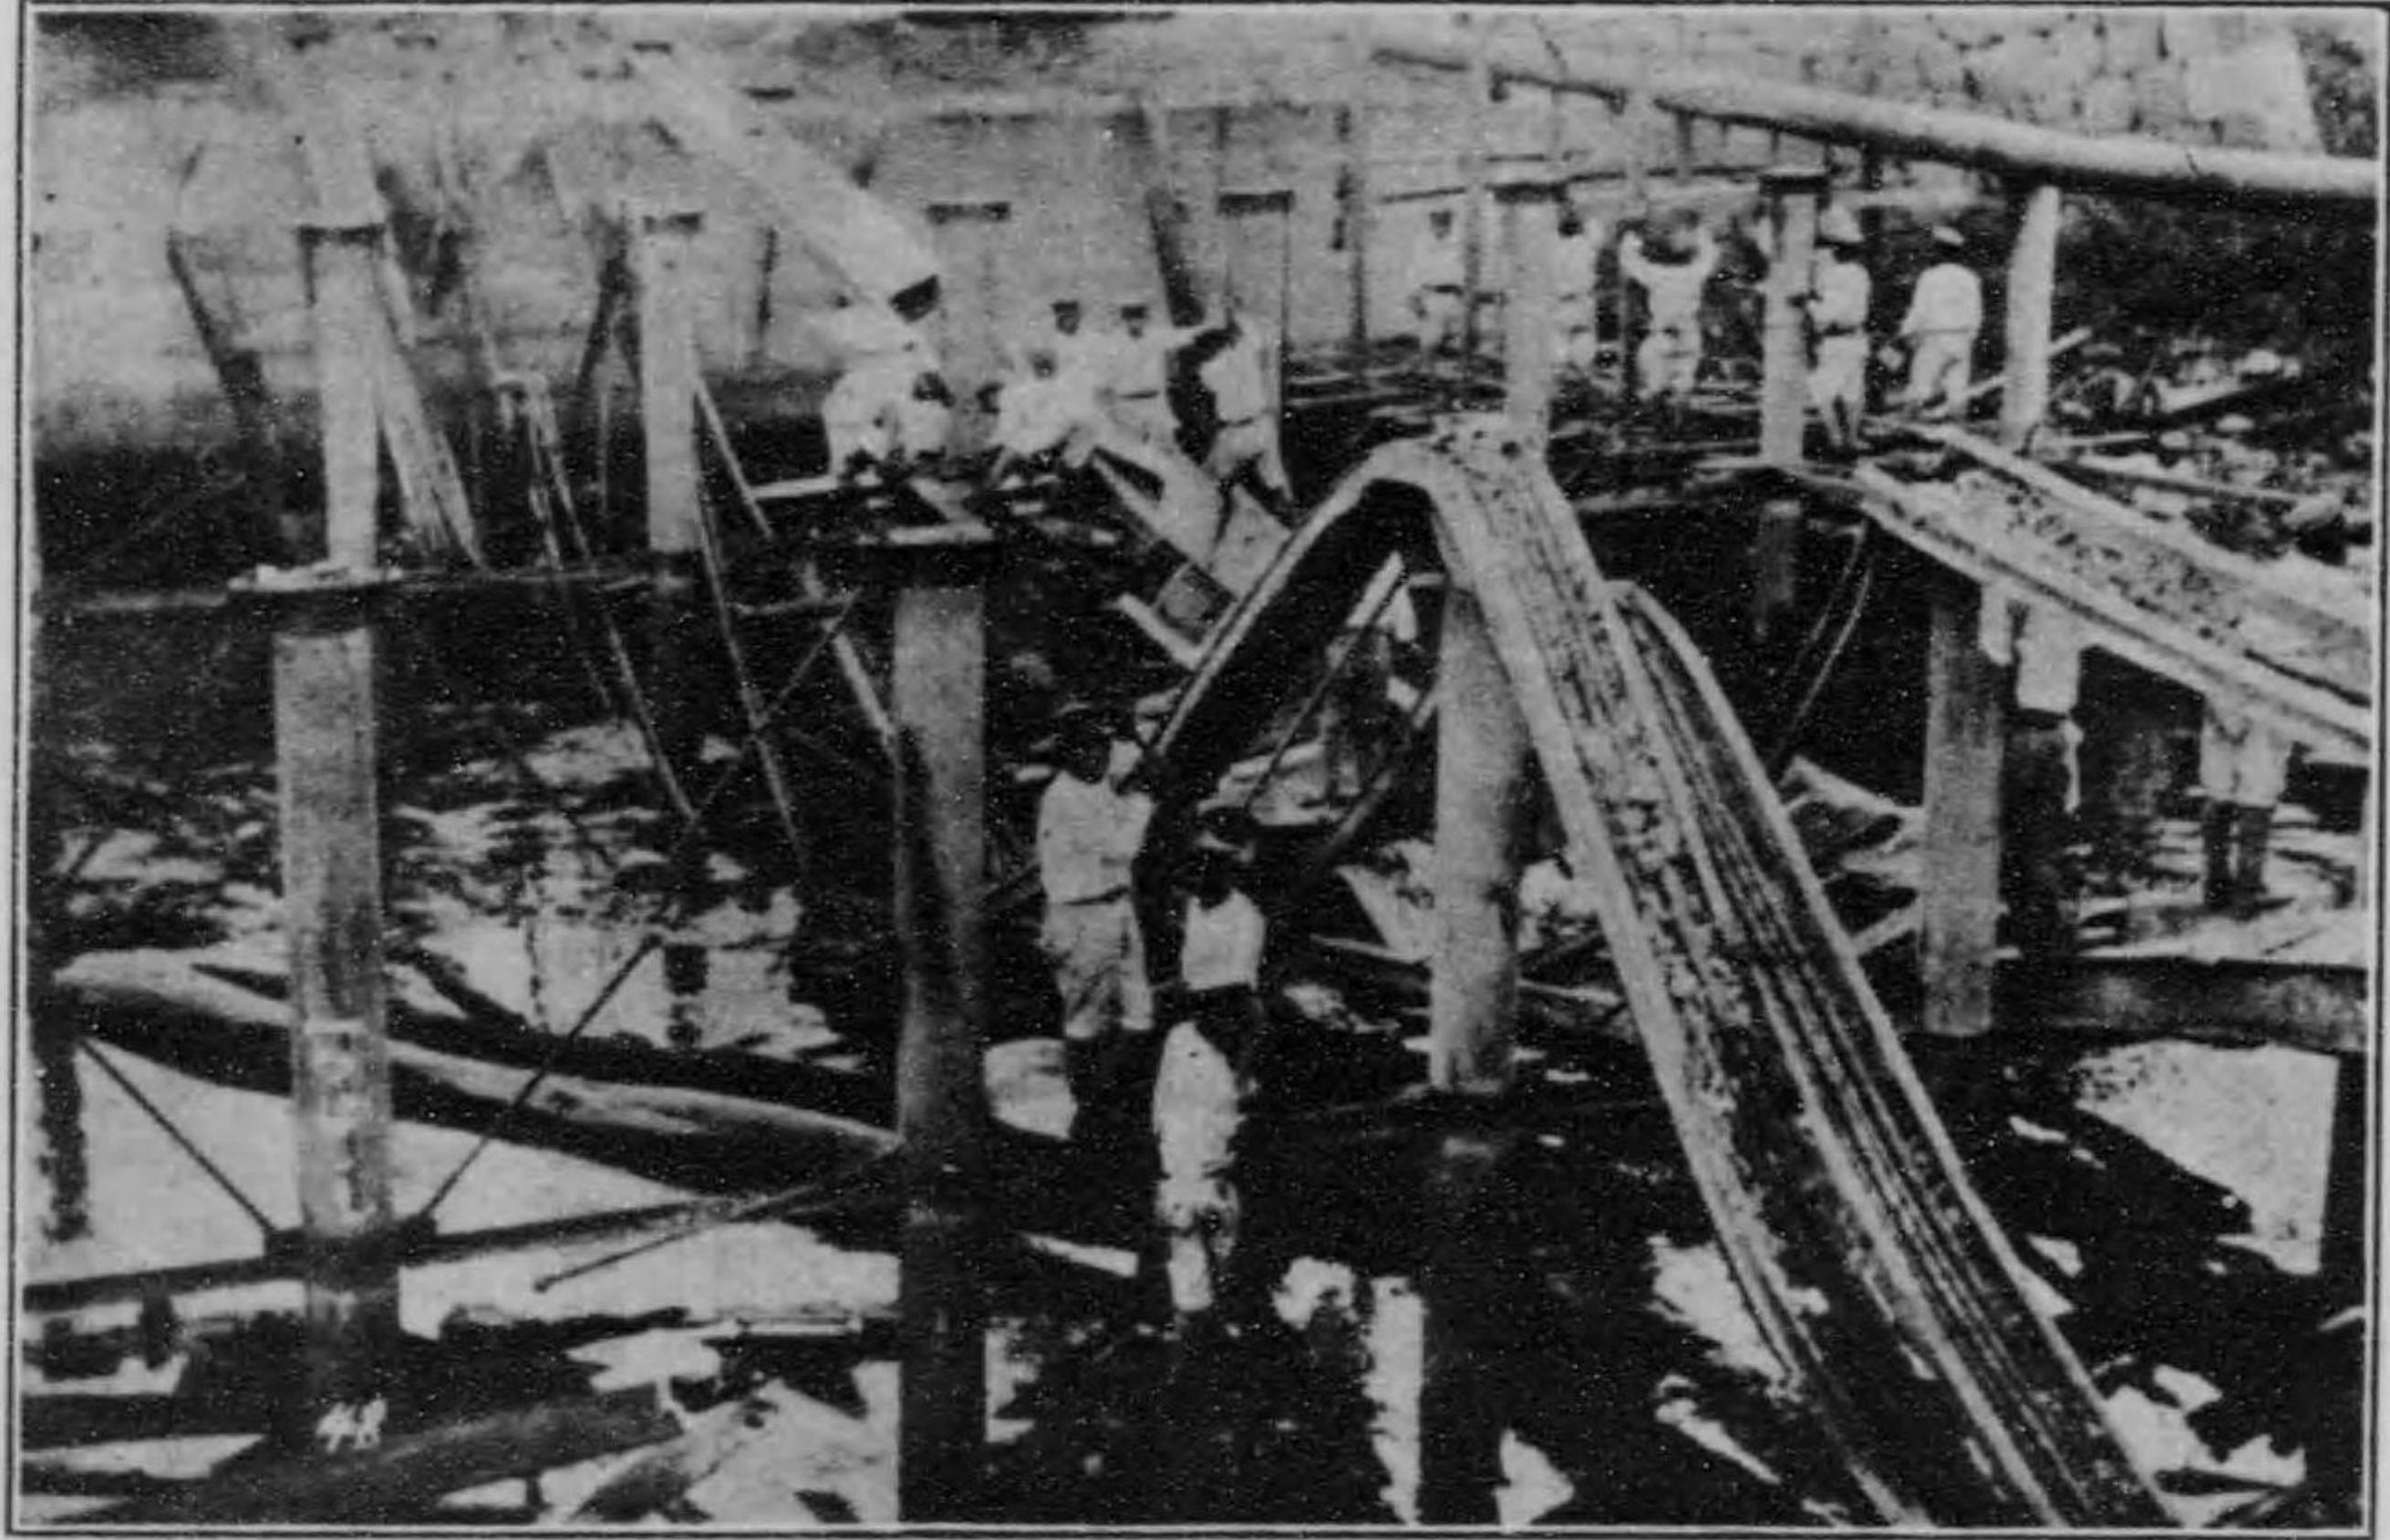
橋 づ 一 圖 九 第

示を況状るせ損焼のルブーケ下地用燈電力電るけ於に

電燈、電力用地下ケーブルの河川を横ざる所にて橋梁と共に火災のため焼けたるもの多し従つて銅の心線のみ露出するものを多數見受けたり(第九圖)  
直接地震に依りて接續箇所等の切斷せる所を當時未だ發見せざりき(其の後東京及び横濱市にてかゝる被害を十數箇所發見せる由)

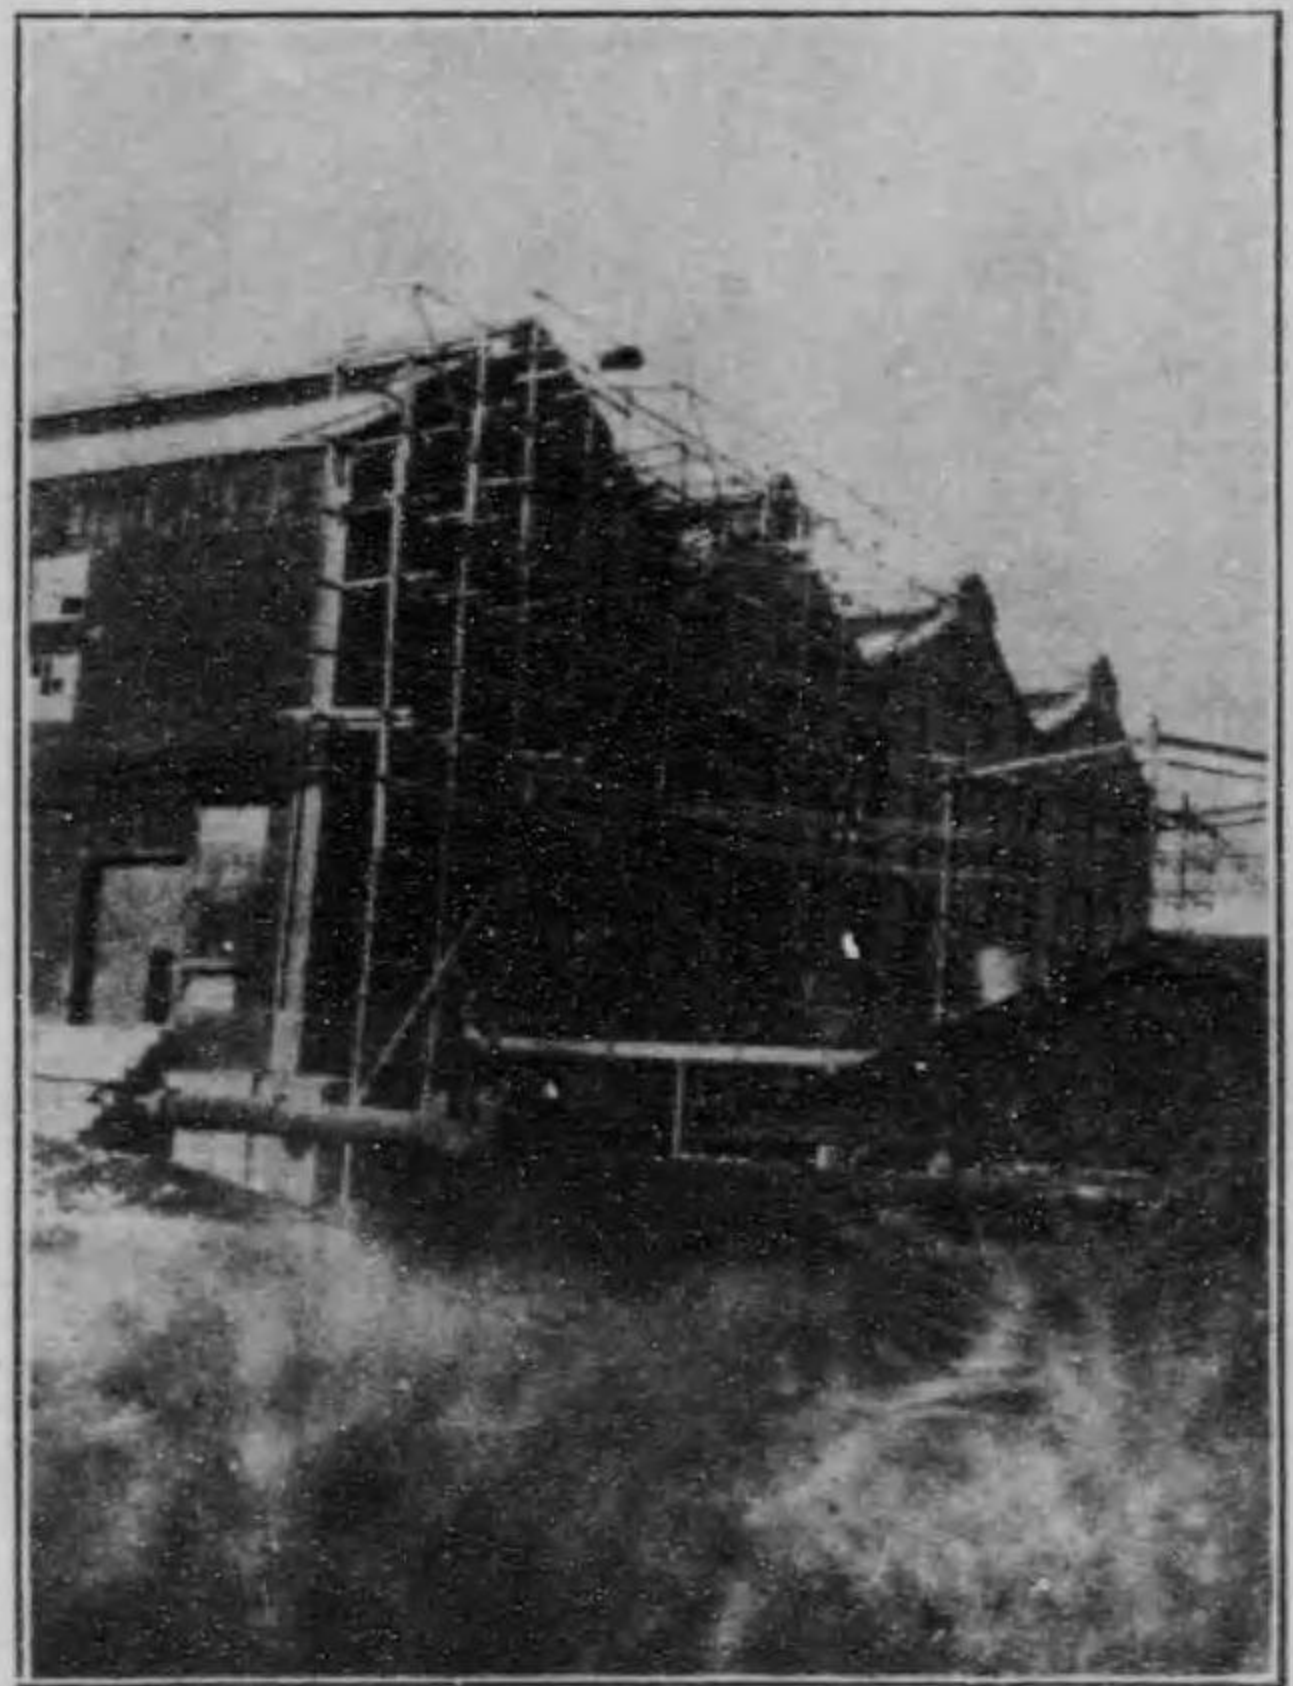
圖 十 第

室電發所電發口矢  
(日二月一十) 所すなを理修急應の所箇損破

鐵骨煉瓦造なりし發電機室の被害は比較的少かりしが、他の附屬煉瓦造の建物には餘程の被害あり、煙突(鐵製)の折れたるもの、コーンバンカーの倒れ等主なるものとして、細かきものの破損中々大なり、之主として地盤あしきがためなるべし(第十、十一、十二圖參照)

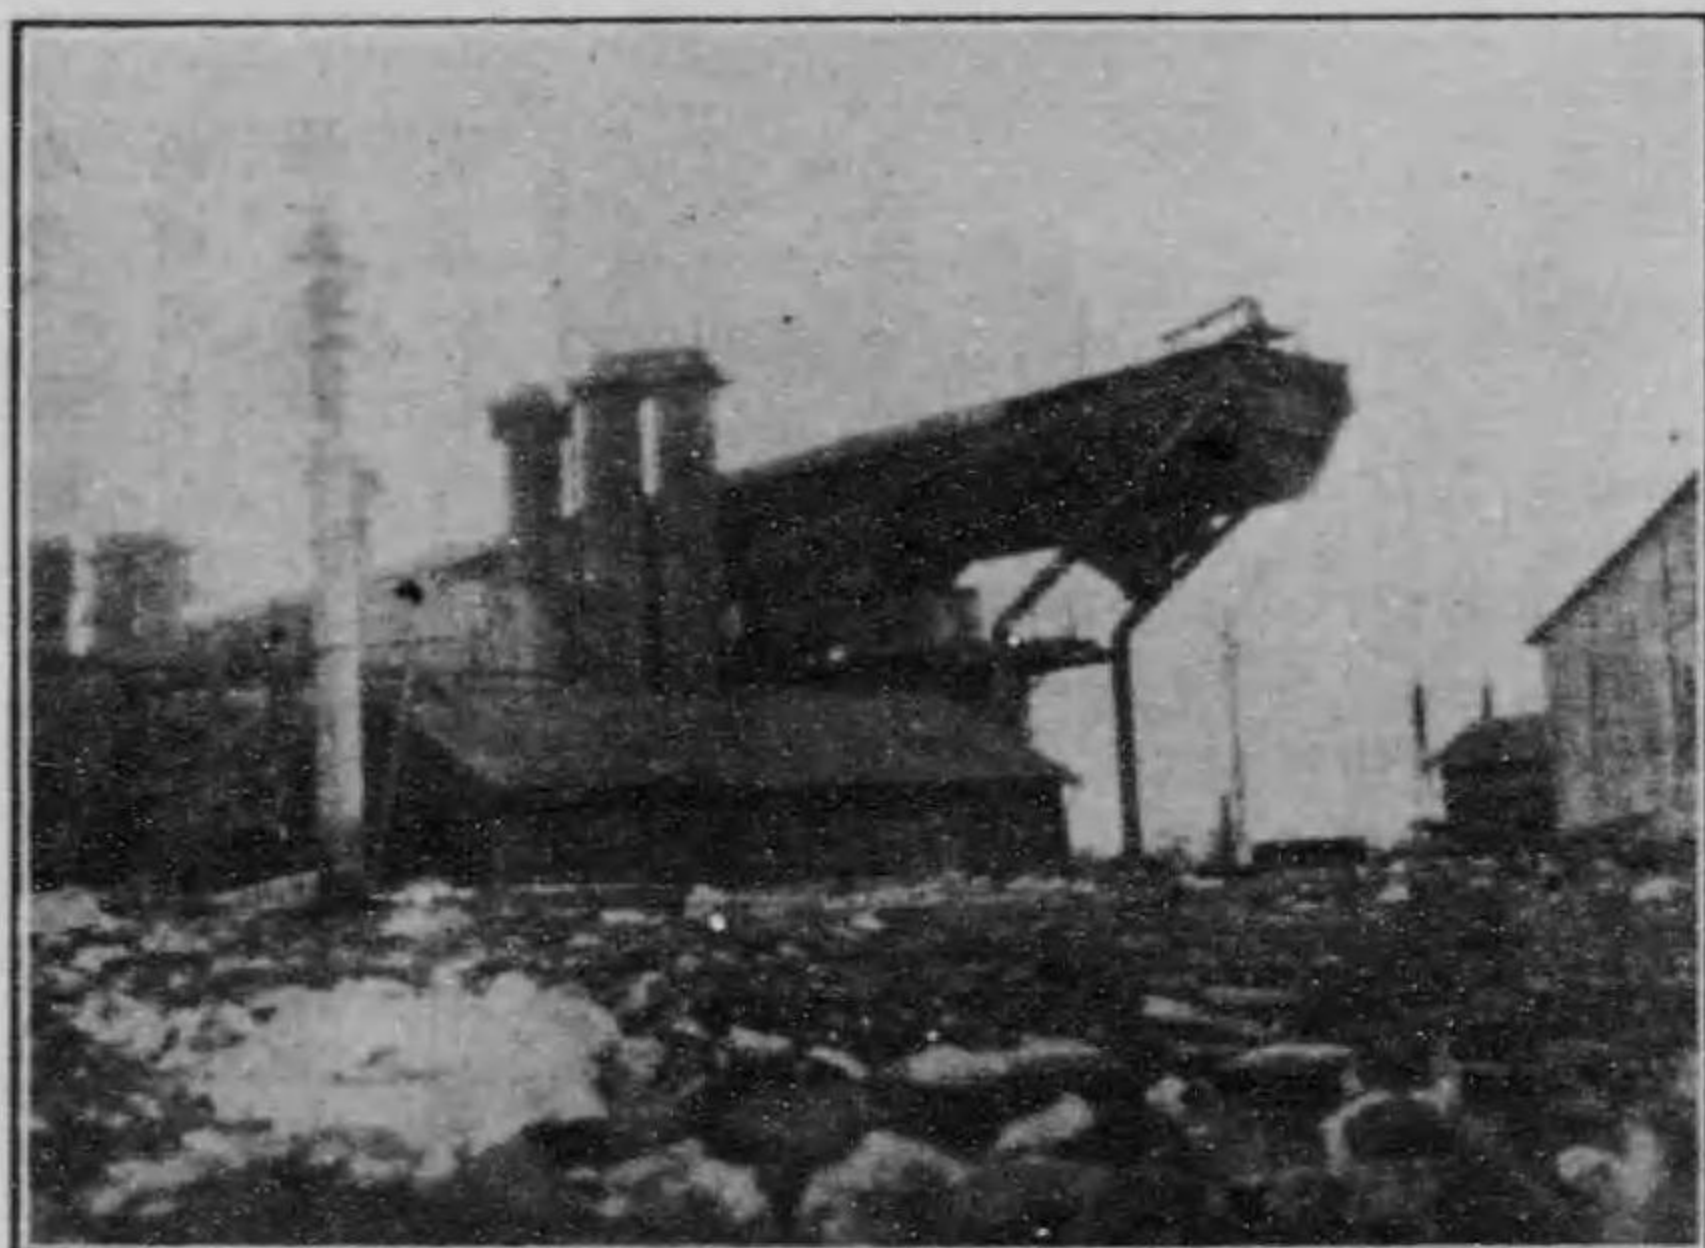
第十圖  
矢口發電所  
(日二月一十) 示を壊倒の-カンパルーゴ

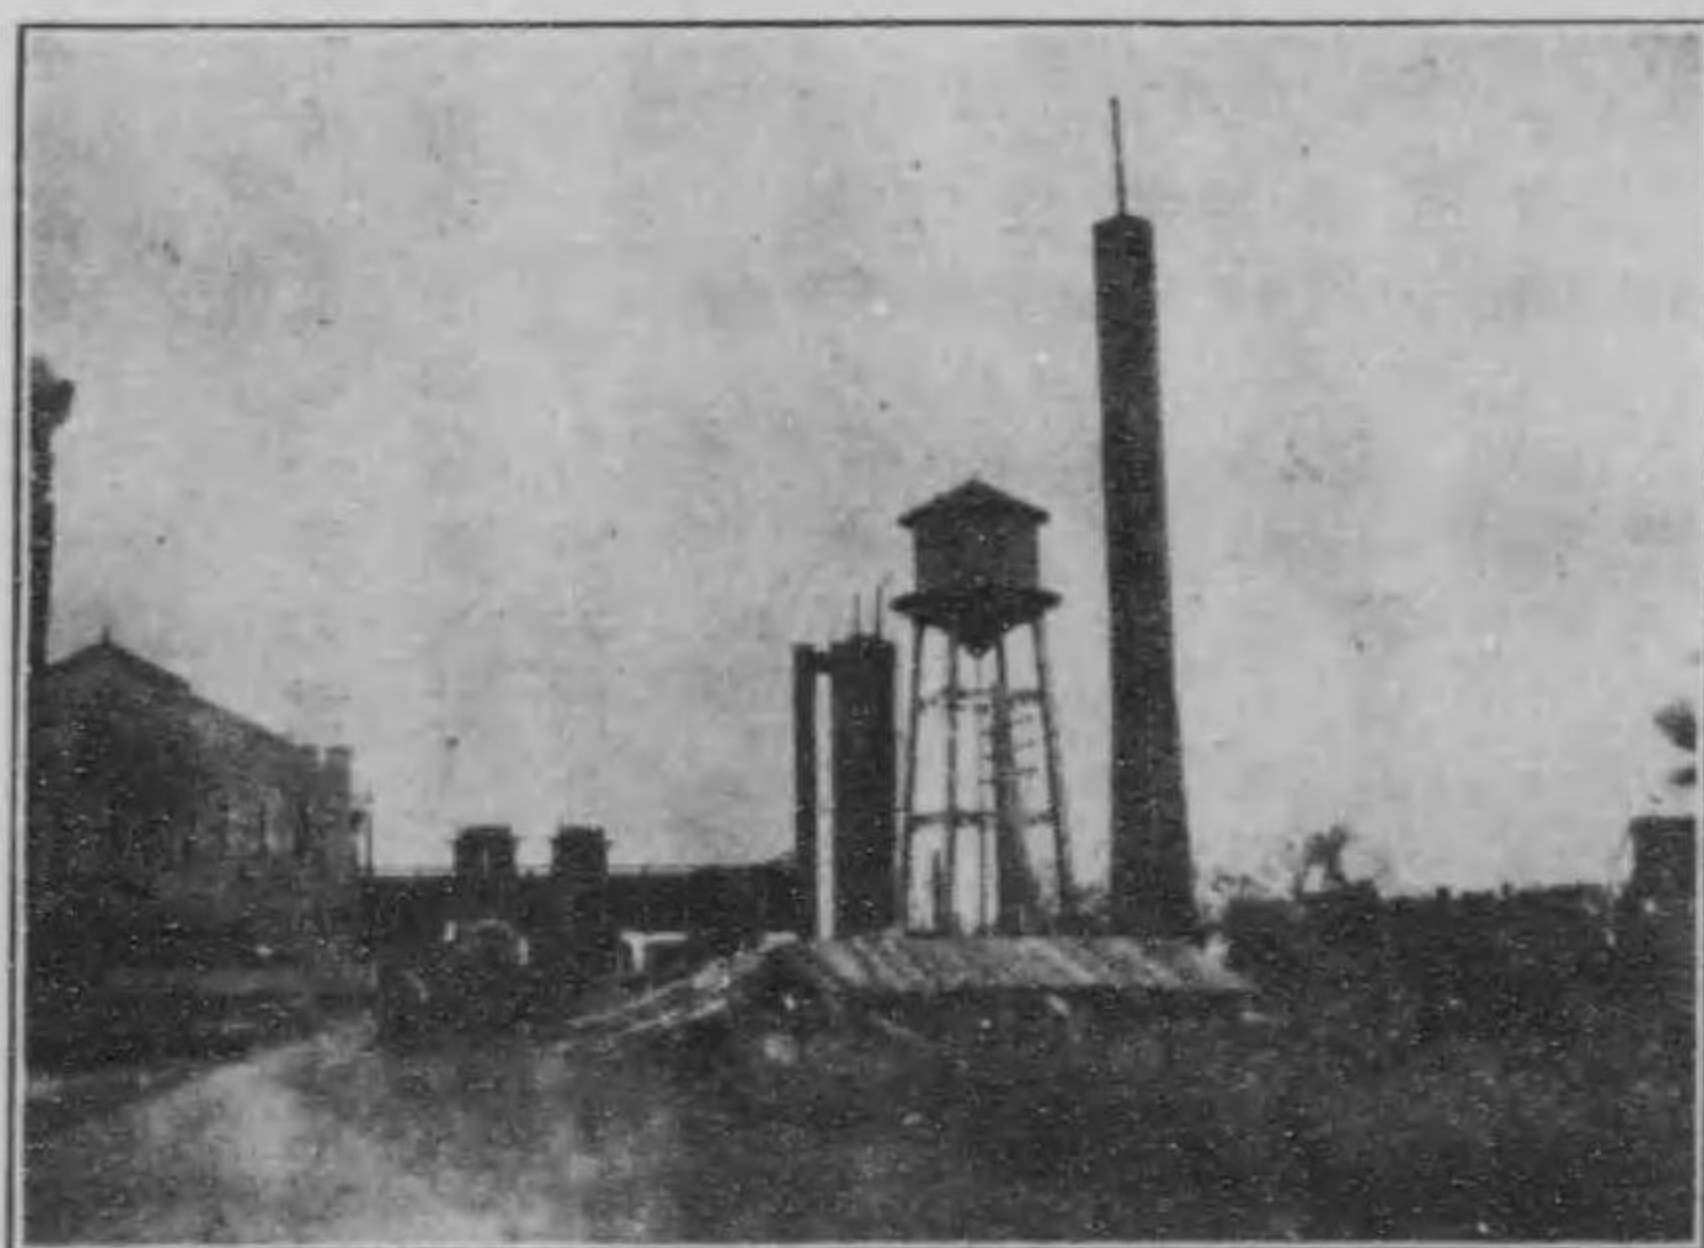
第二十圖  
矢口發電所  
(日二月一十) 況狀の中理修突煙

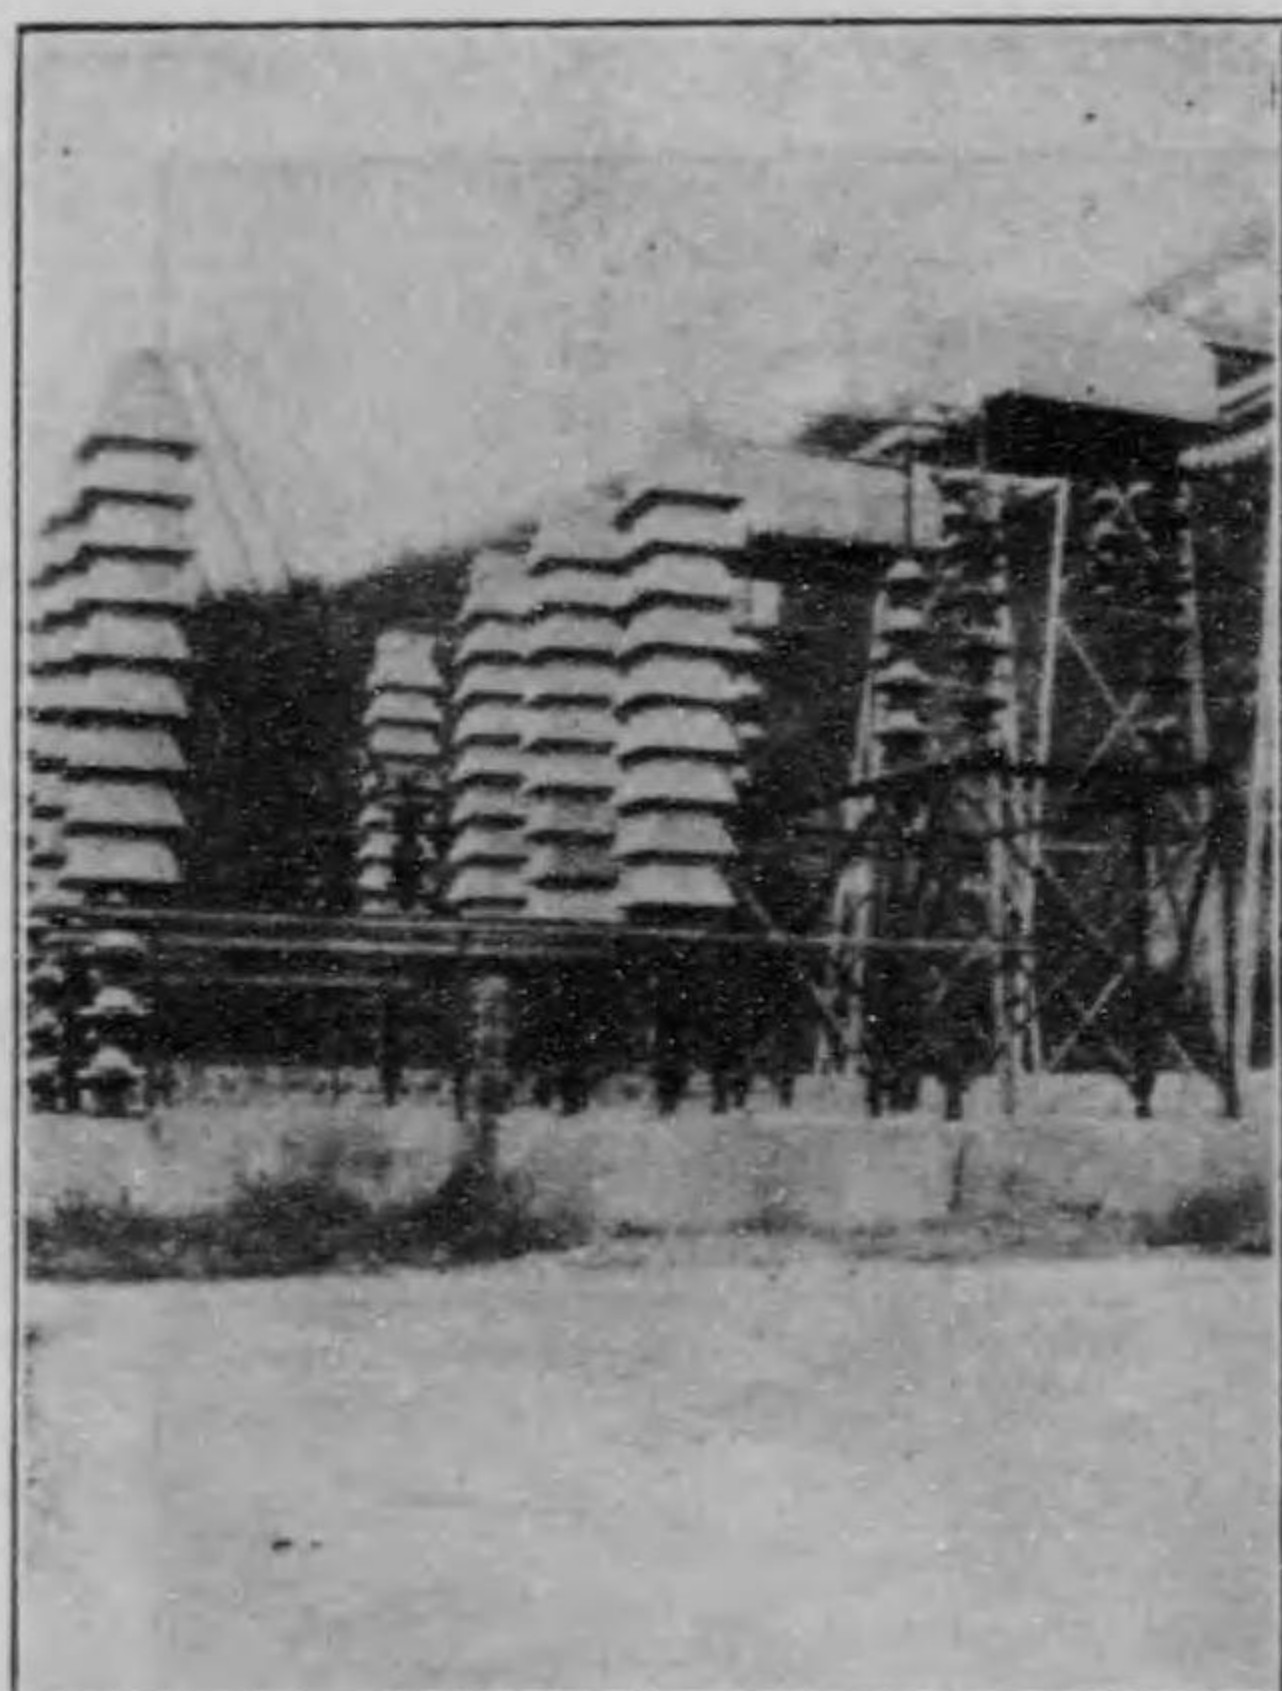
第十三圖

オキサイドフィルムアレスタ-破損後  
修理使用中のもの

戸塚町にあり、十五萬四千ワオルトにて受電しつゝある屋外變電所なり、被害割合に輕微にして、オキサイドフィルムアレスタの倒れたるもの、變壓器、油入閉閉器の移動に依る損害を主なるものとす

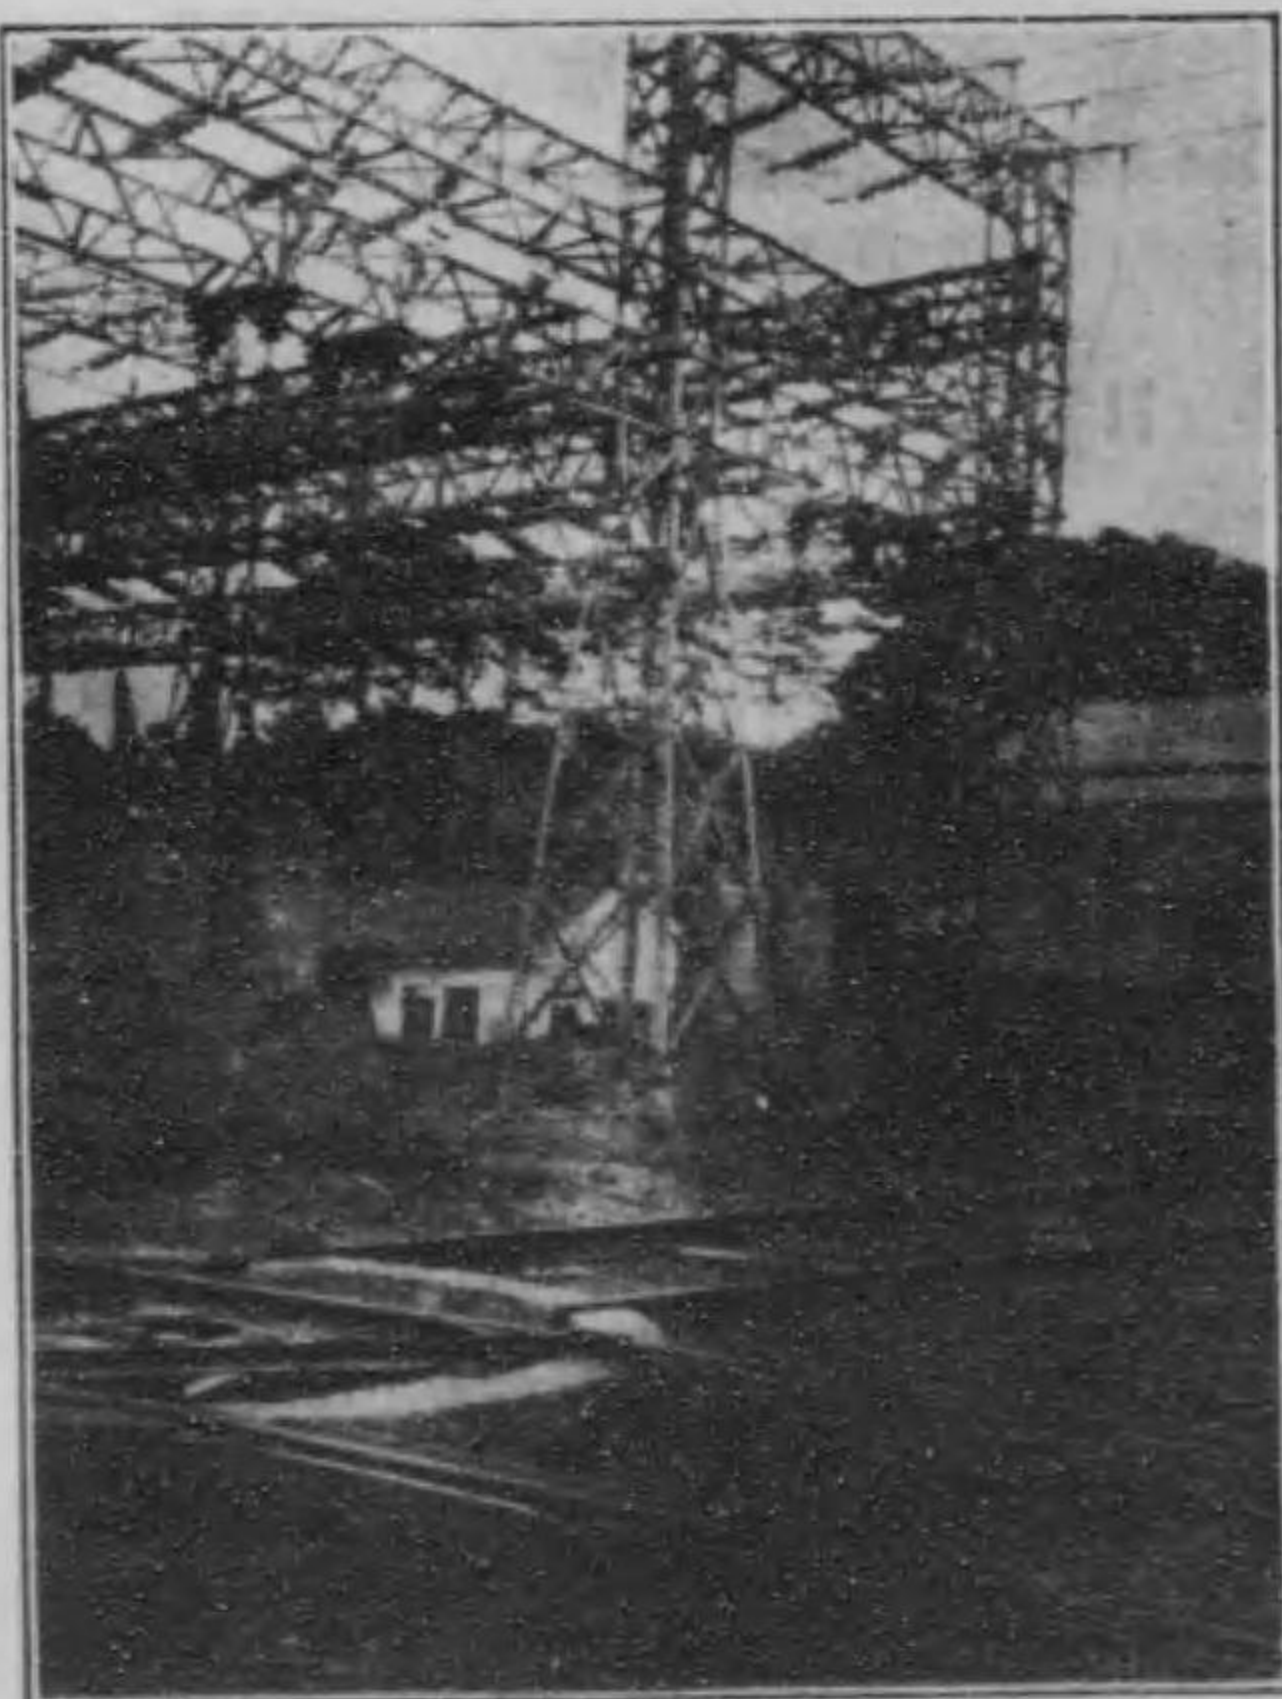
第十四圖

同上油入開閉器

地震に依り、その移動を見、上部の固  
定部との連絡線に多數異狀あり
