京濱  
地方  
大震火災被害狀況視察報告書

本報告ハ本學部特別研究費ヲ以テ森教授カ大正十二年九月  
月京濱地方ノ大震火災被害狀況視察報告書ニシテ參考  
資スル所多カラント信ス仍テ茲ニ上梓ス

大正十二年十月卅一日（水曜日）東京電燈株式會社東京市内變電所を見る

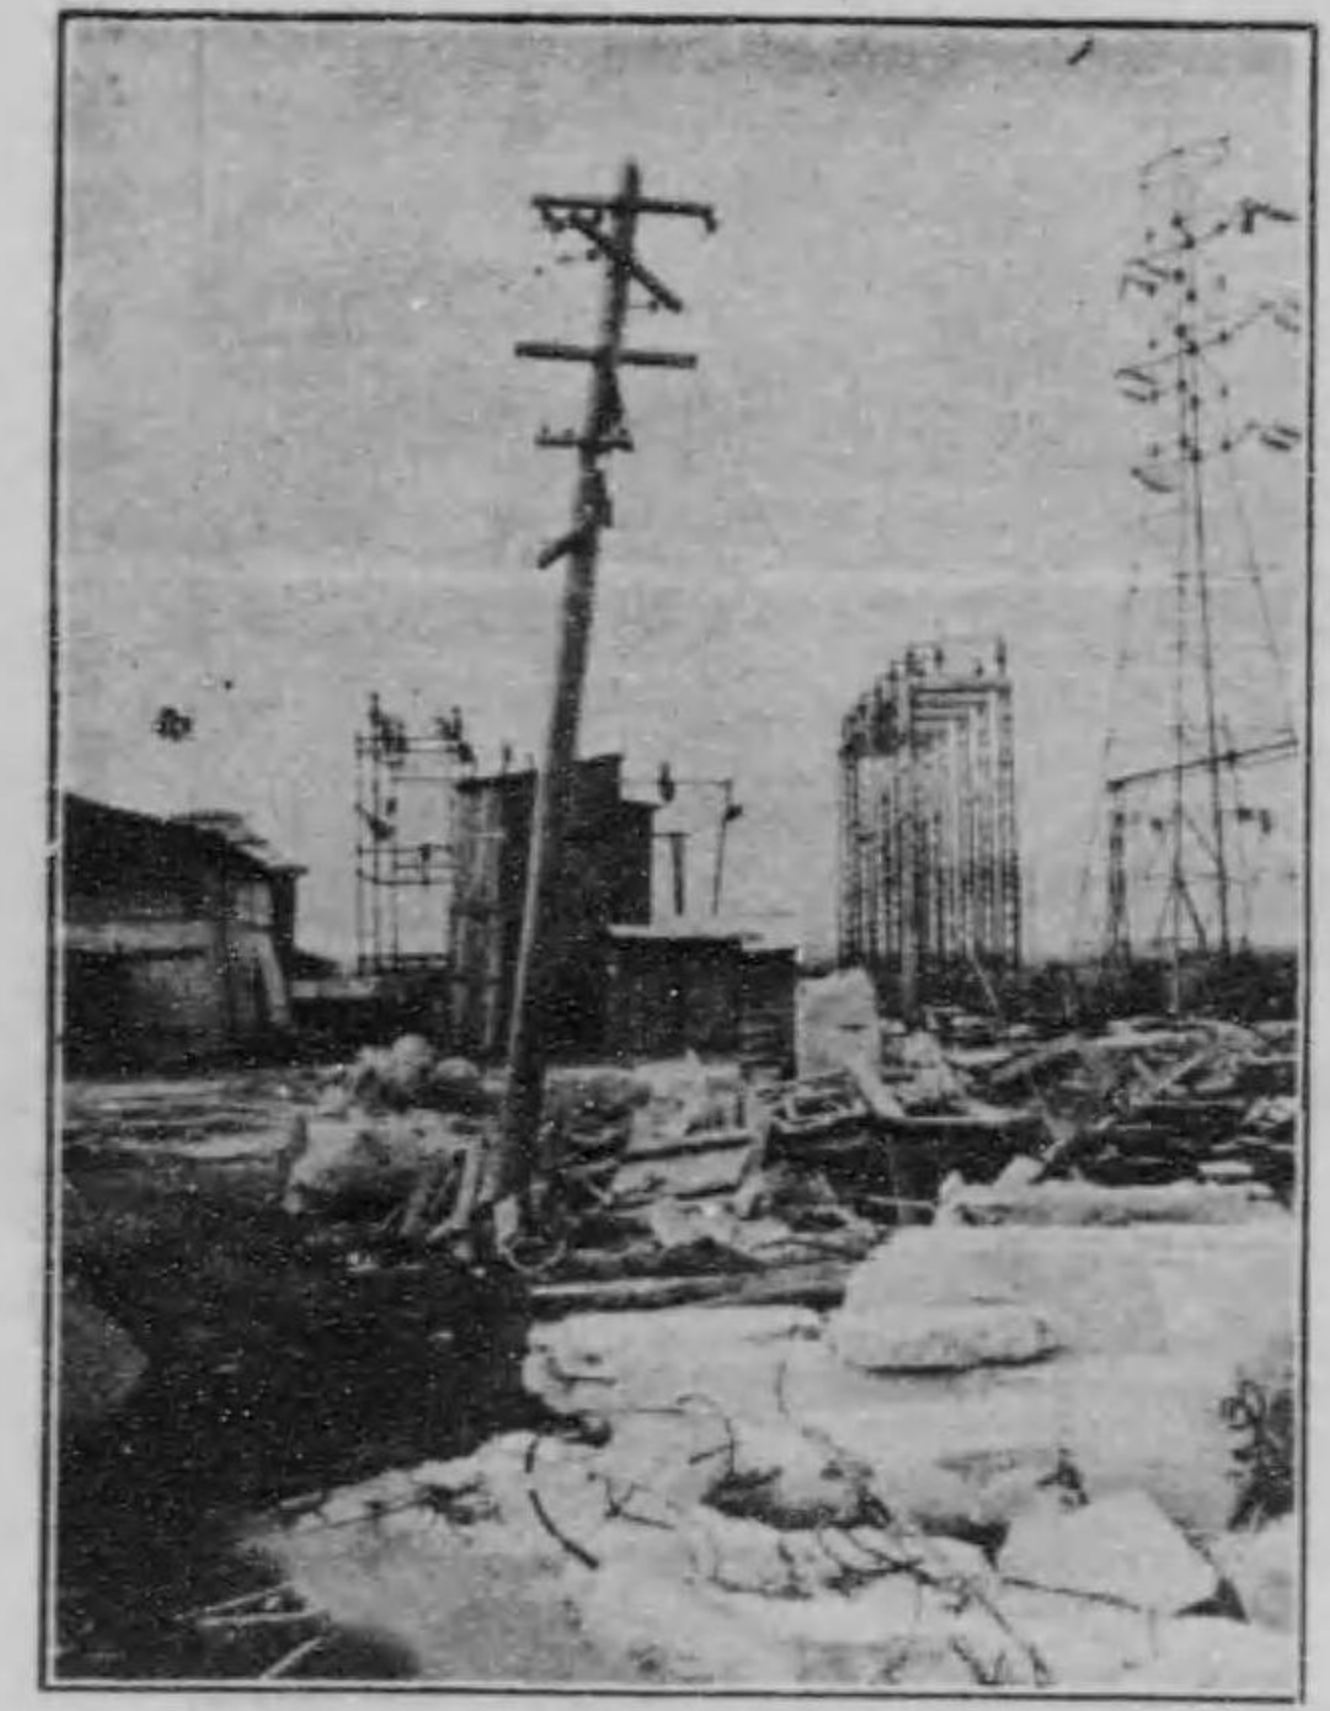
國府津郊外田園中にあり、震動殊に甚しく、鐵筋コンクリート造り

なりしにかゝわらず第一震にて建物全部破壊さるる(第十五圖參照) 茲にては鐵塔の完全なるものを見たり、又基礎とボルトを以て完全に固定しおかれたる油入閉閉器の安全なるものを見る、これを以て全く動く部分のなきものと雖、基礎ボルトを以て基礎に固着するの必要なる事を知る

圖 五 十 第  
跡の所電變社會式株電水士富外町津府國  
(日 四 月 一 十)
