笛吹川左岸 山梨縣東八代郡上曾根村大字上曾根堤防震災復舊工事圖 (其二)

第一章 東京市運河（附圖第一乃至第三第五及び写真第一乃至第五十一参照）

本市河川運河に於ける震害の調査は主に沿岸並にその附屬物の被害、河底及び水位の變化を鮮明にし併てその理由を考察し今後の施設に就き参考に資せんとするにあり。

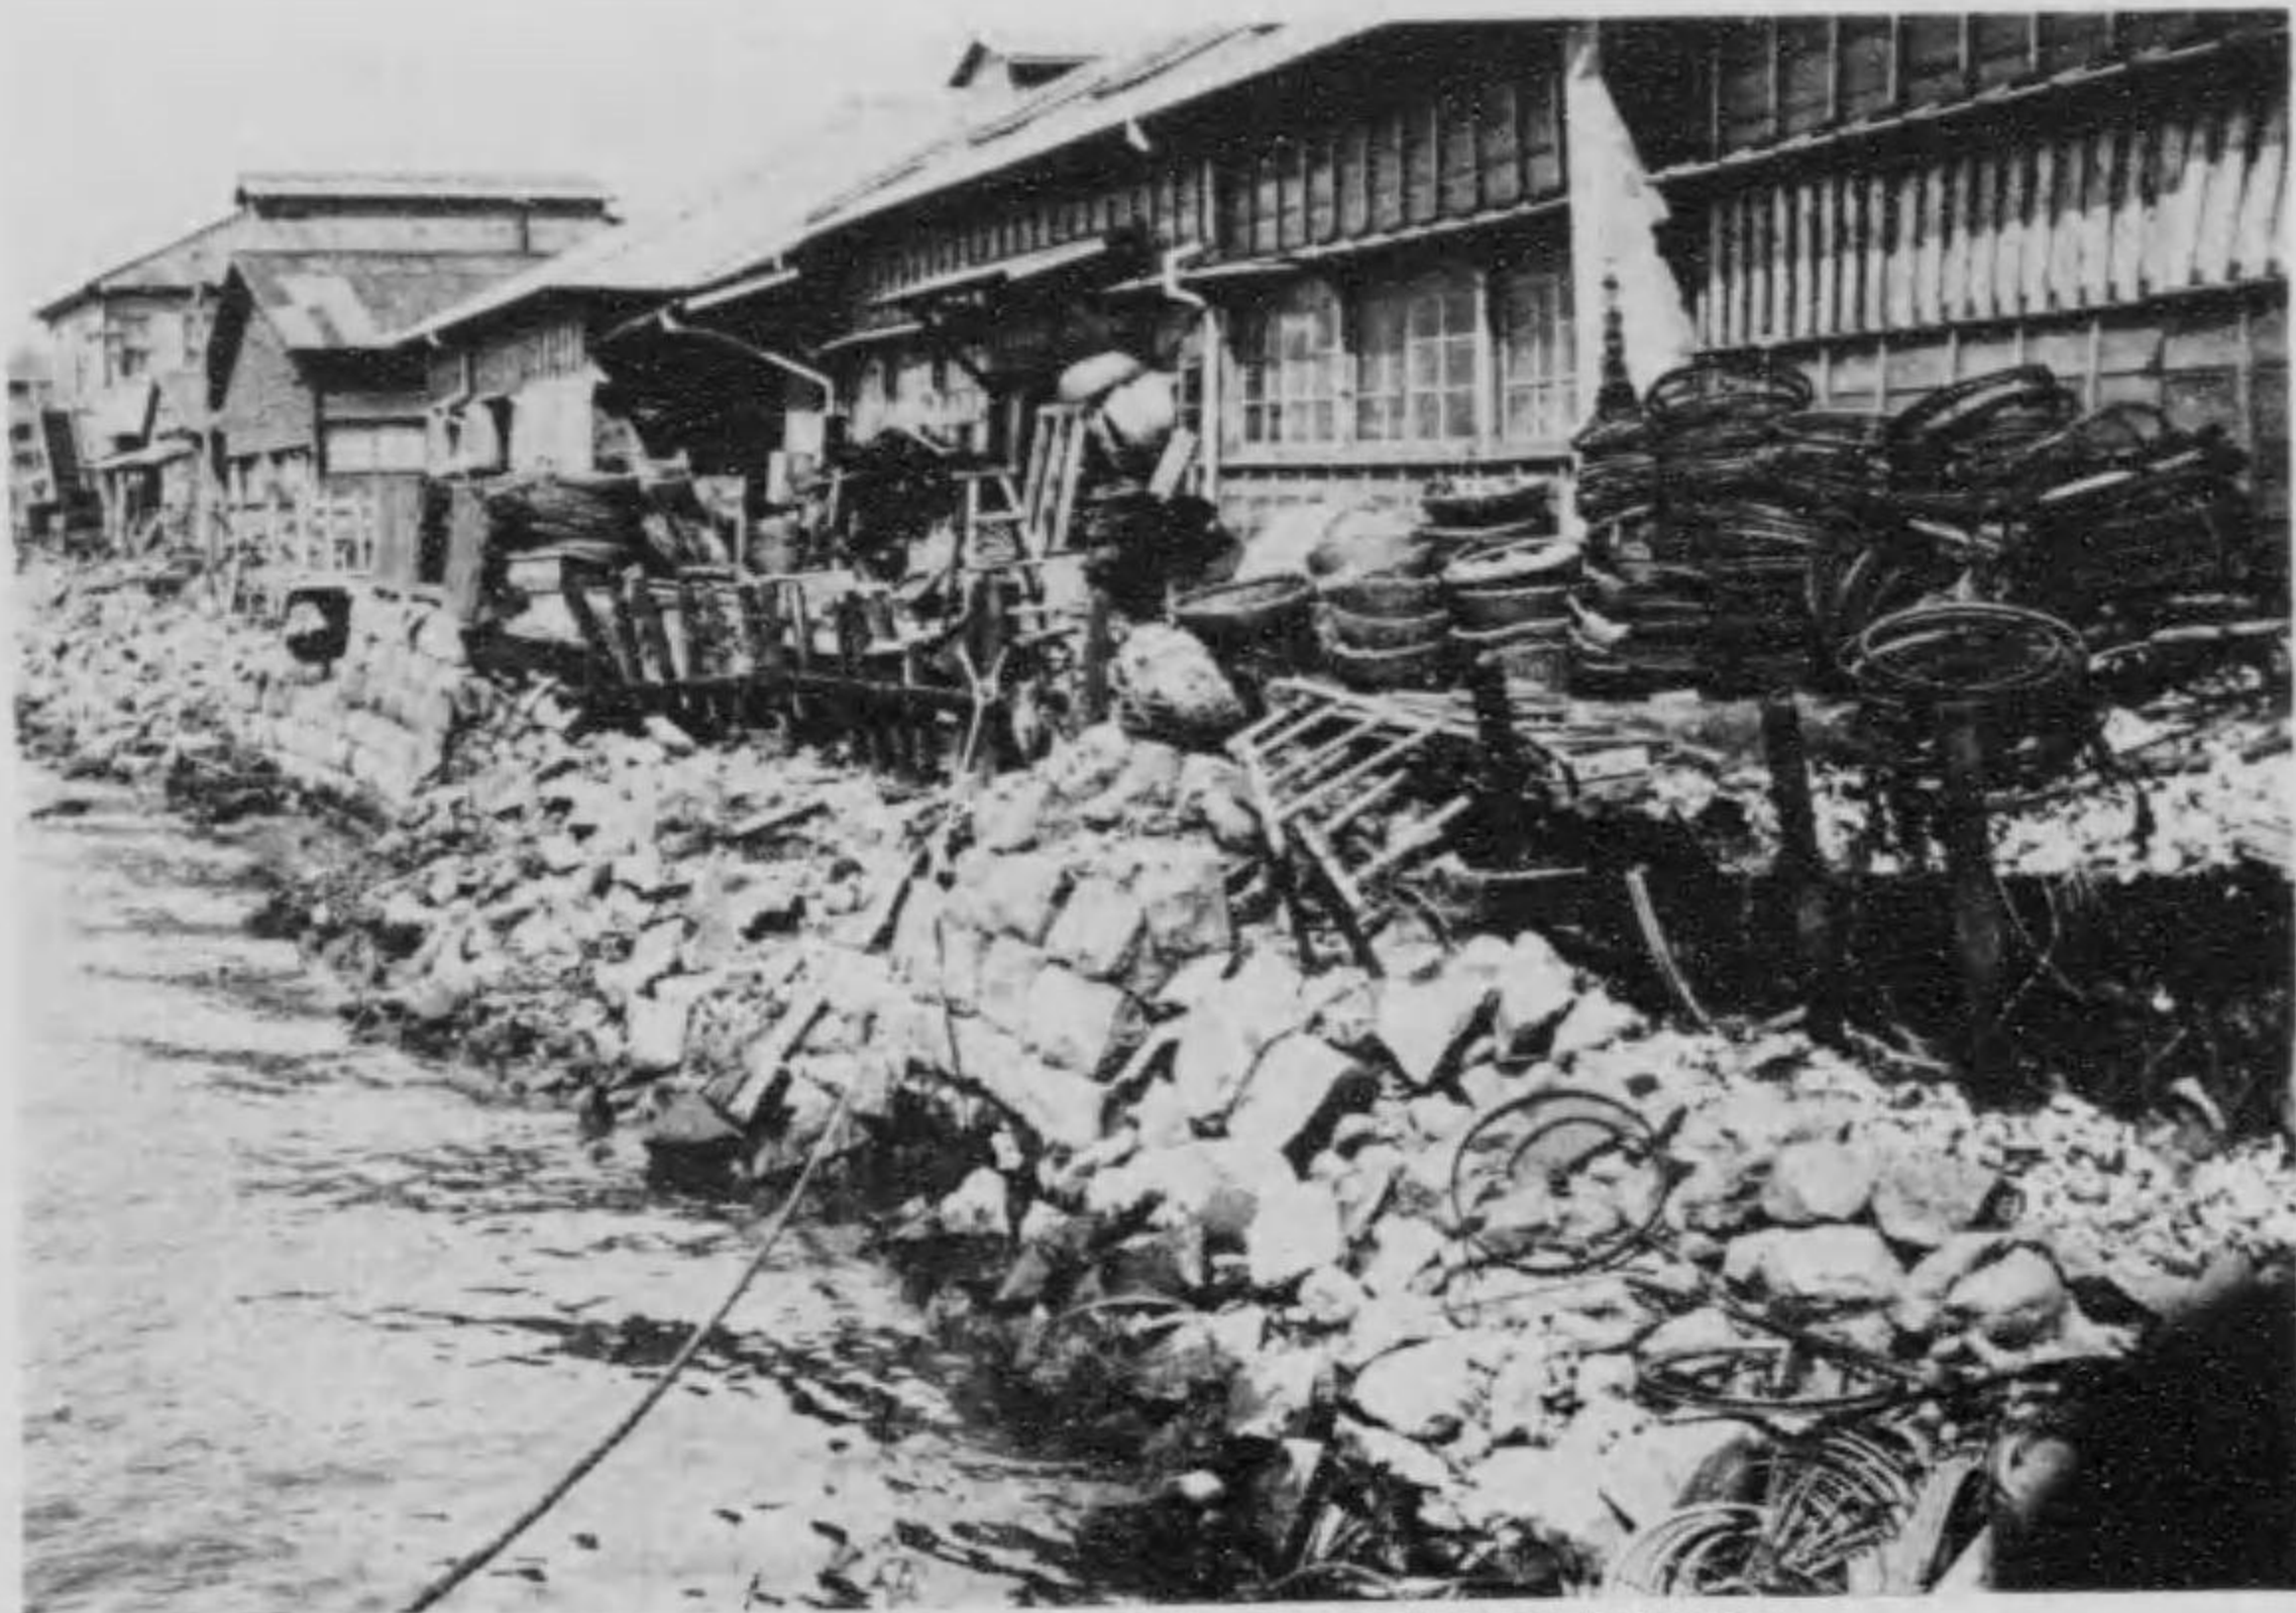
寫真第四

荒川 本所區藤代町六、七番地 東京電燈株式會社出張所裏

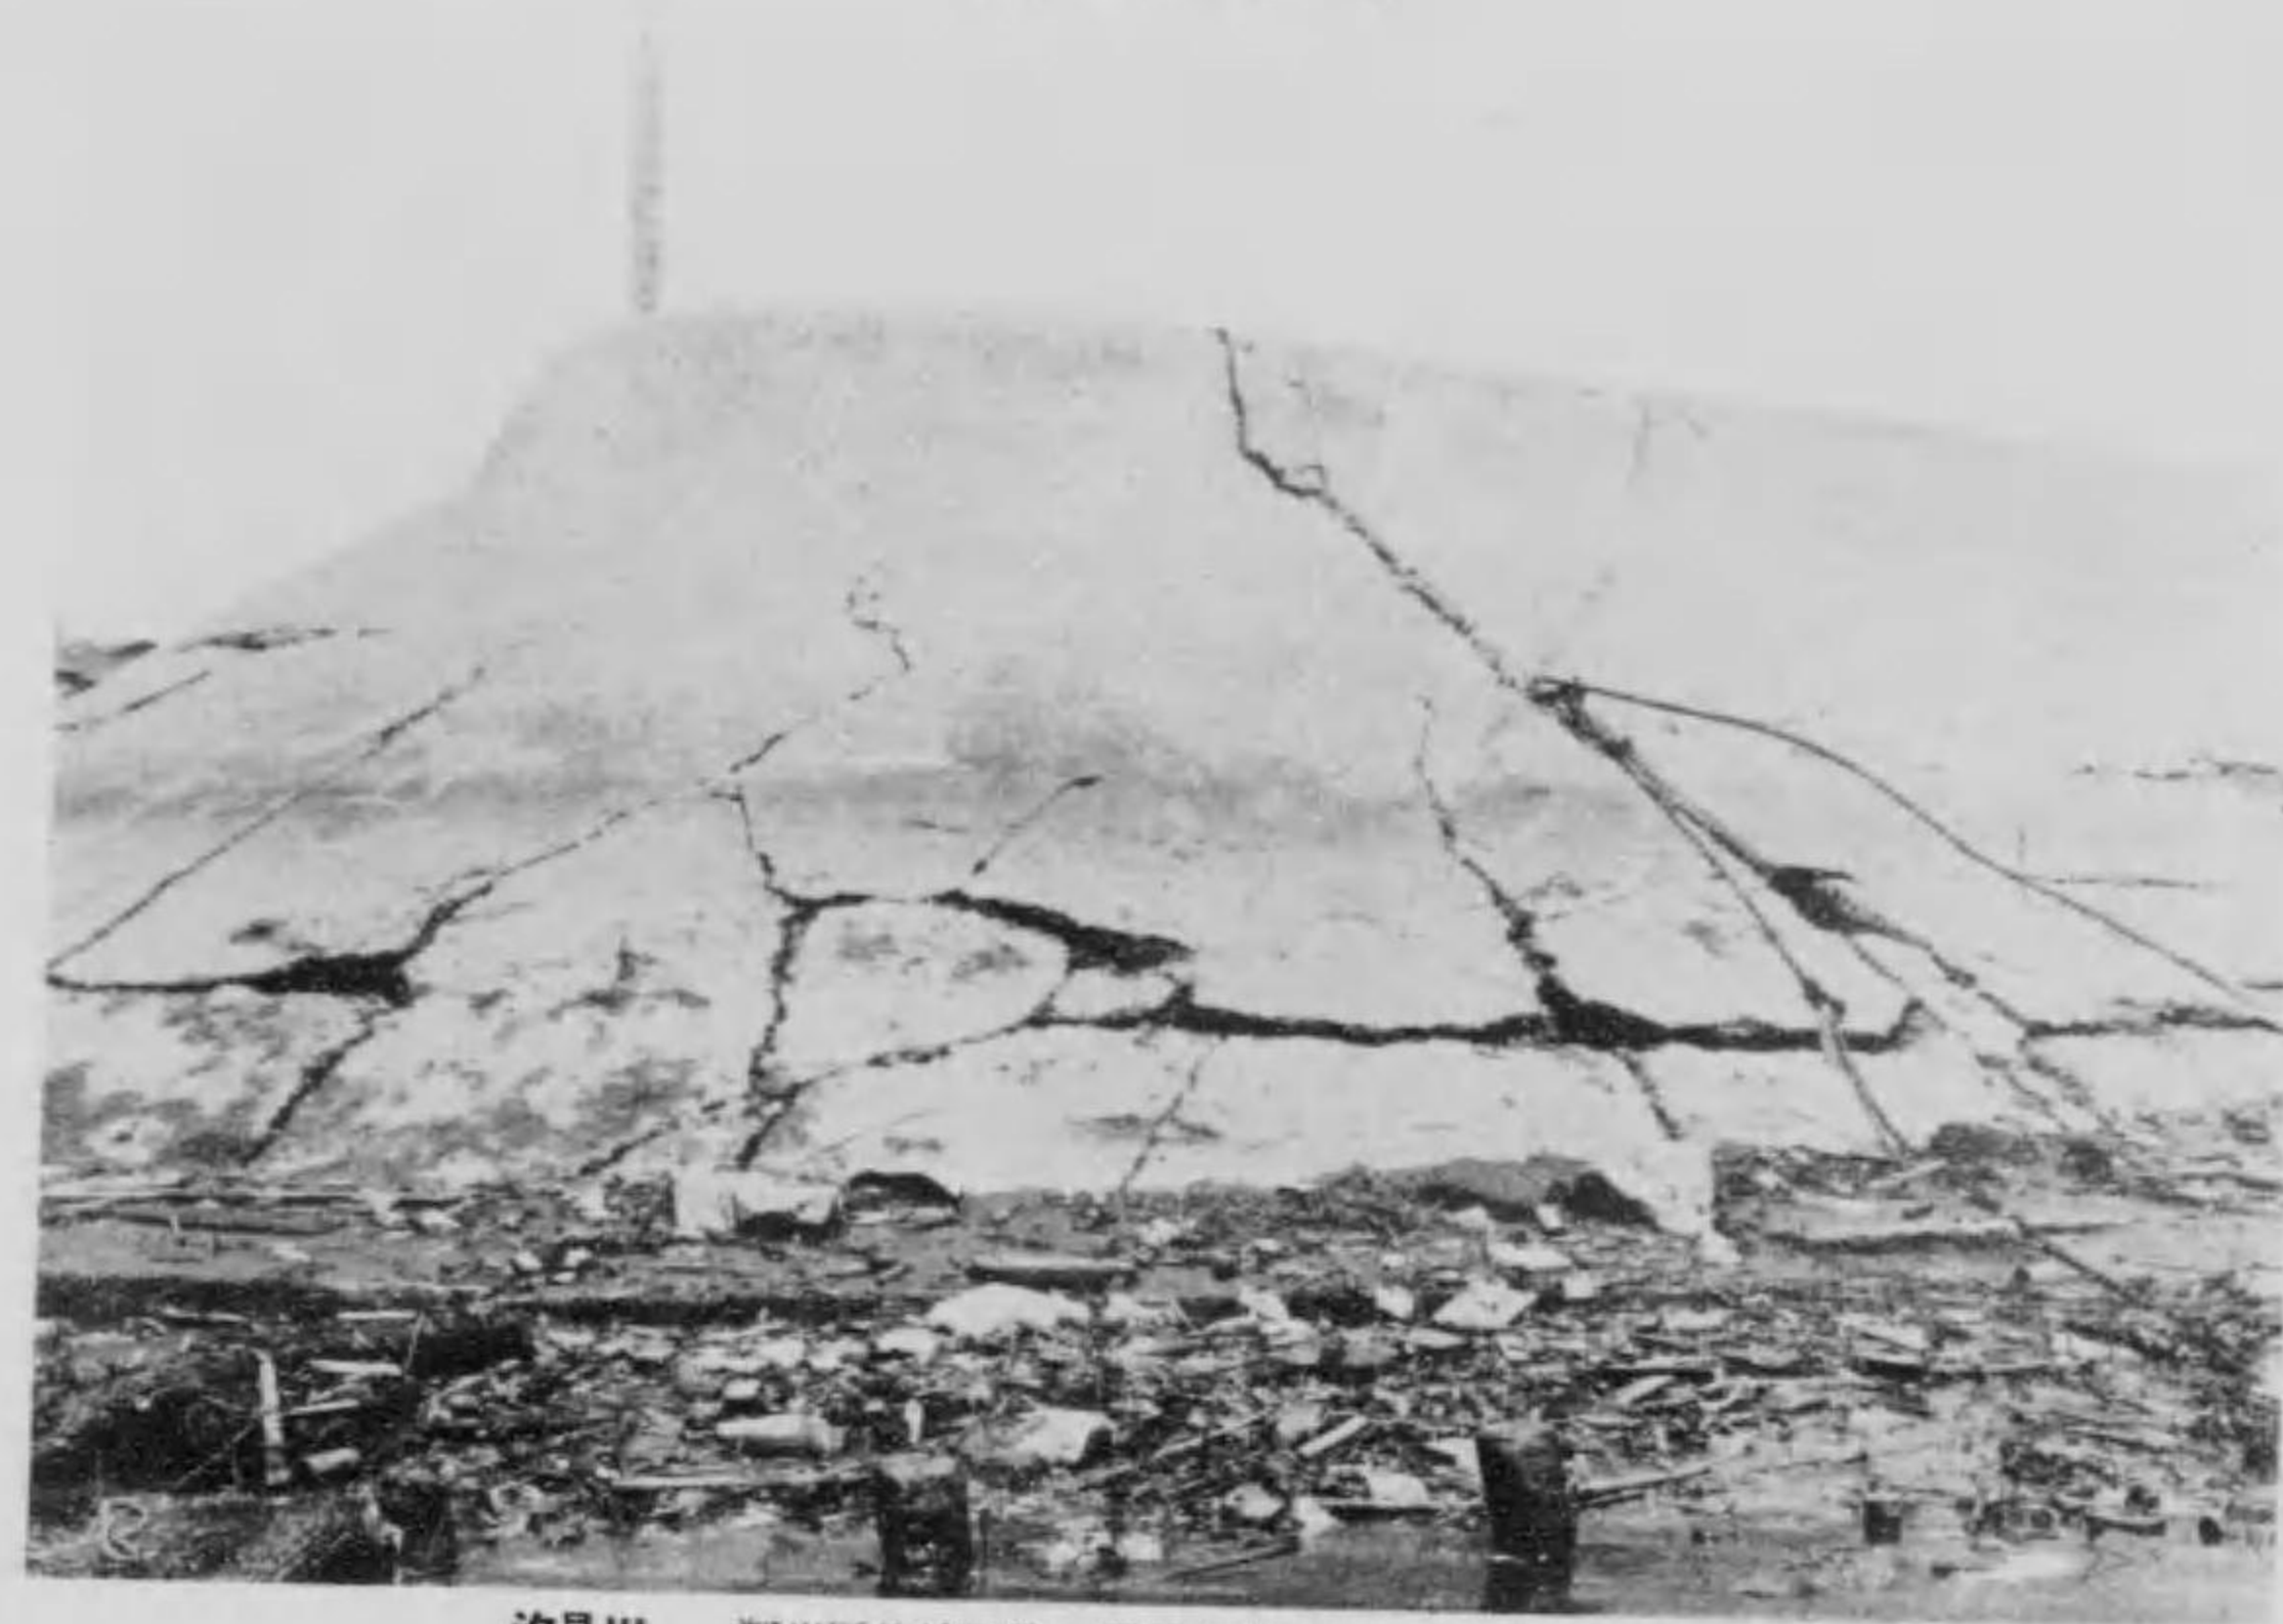
寫真第七

汐見川 深川區汐崎町第一號埋立地平久川合流點混凝土護岸

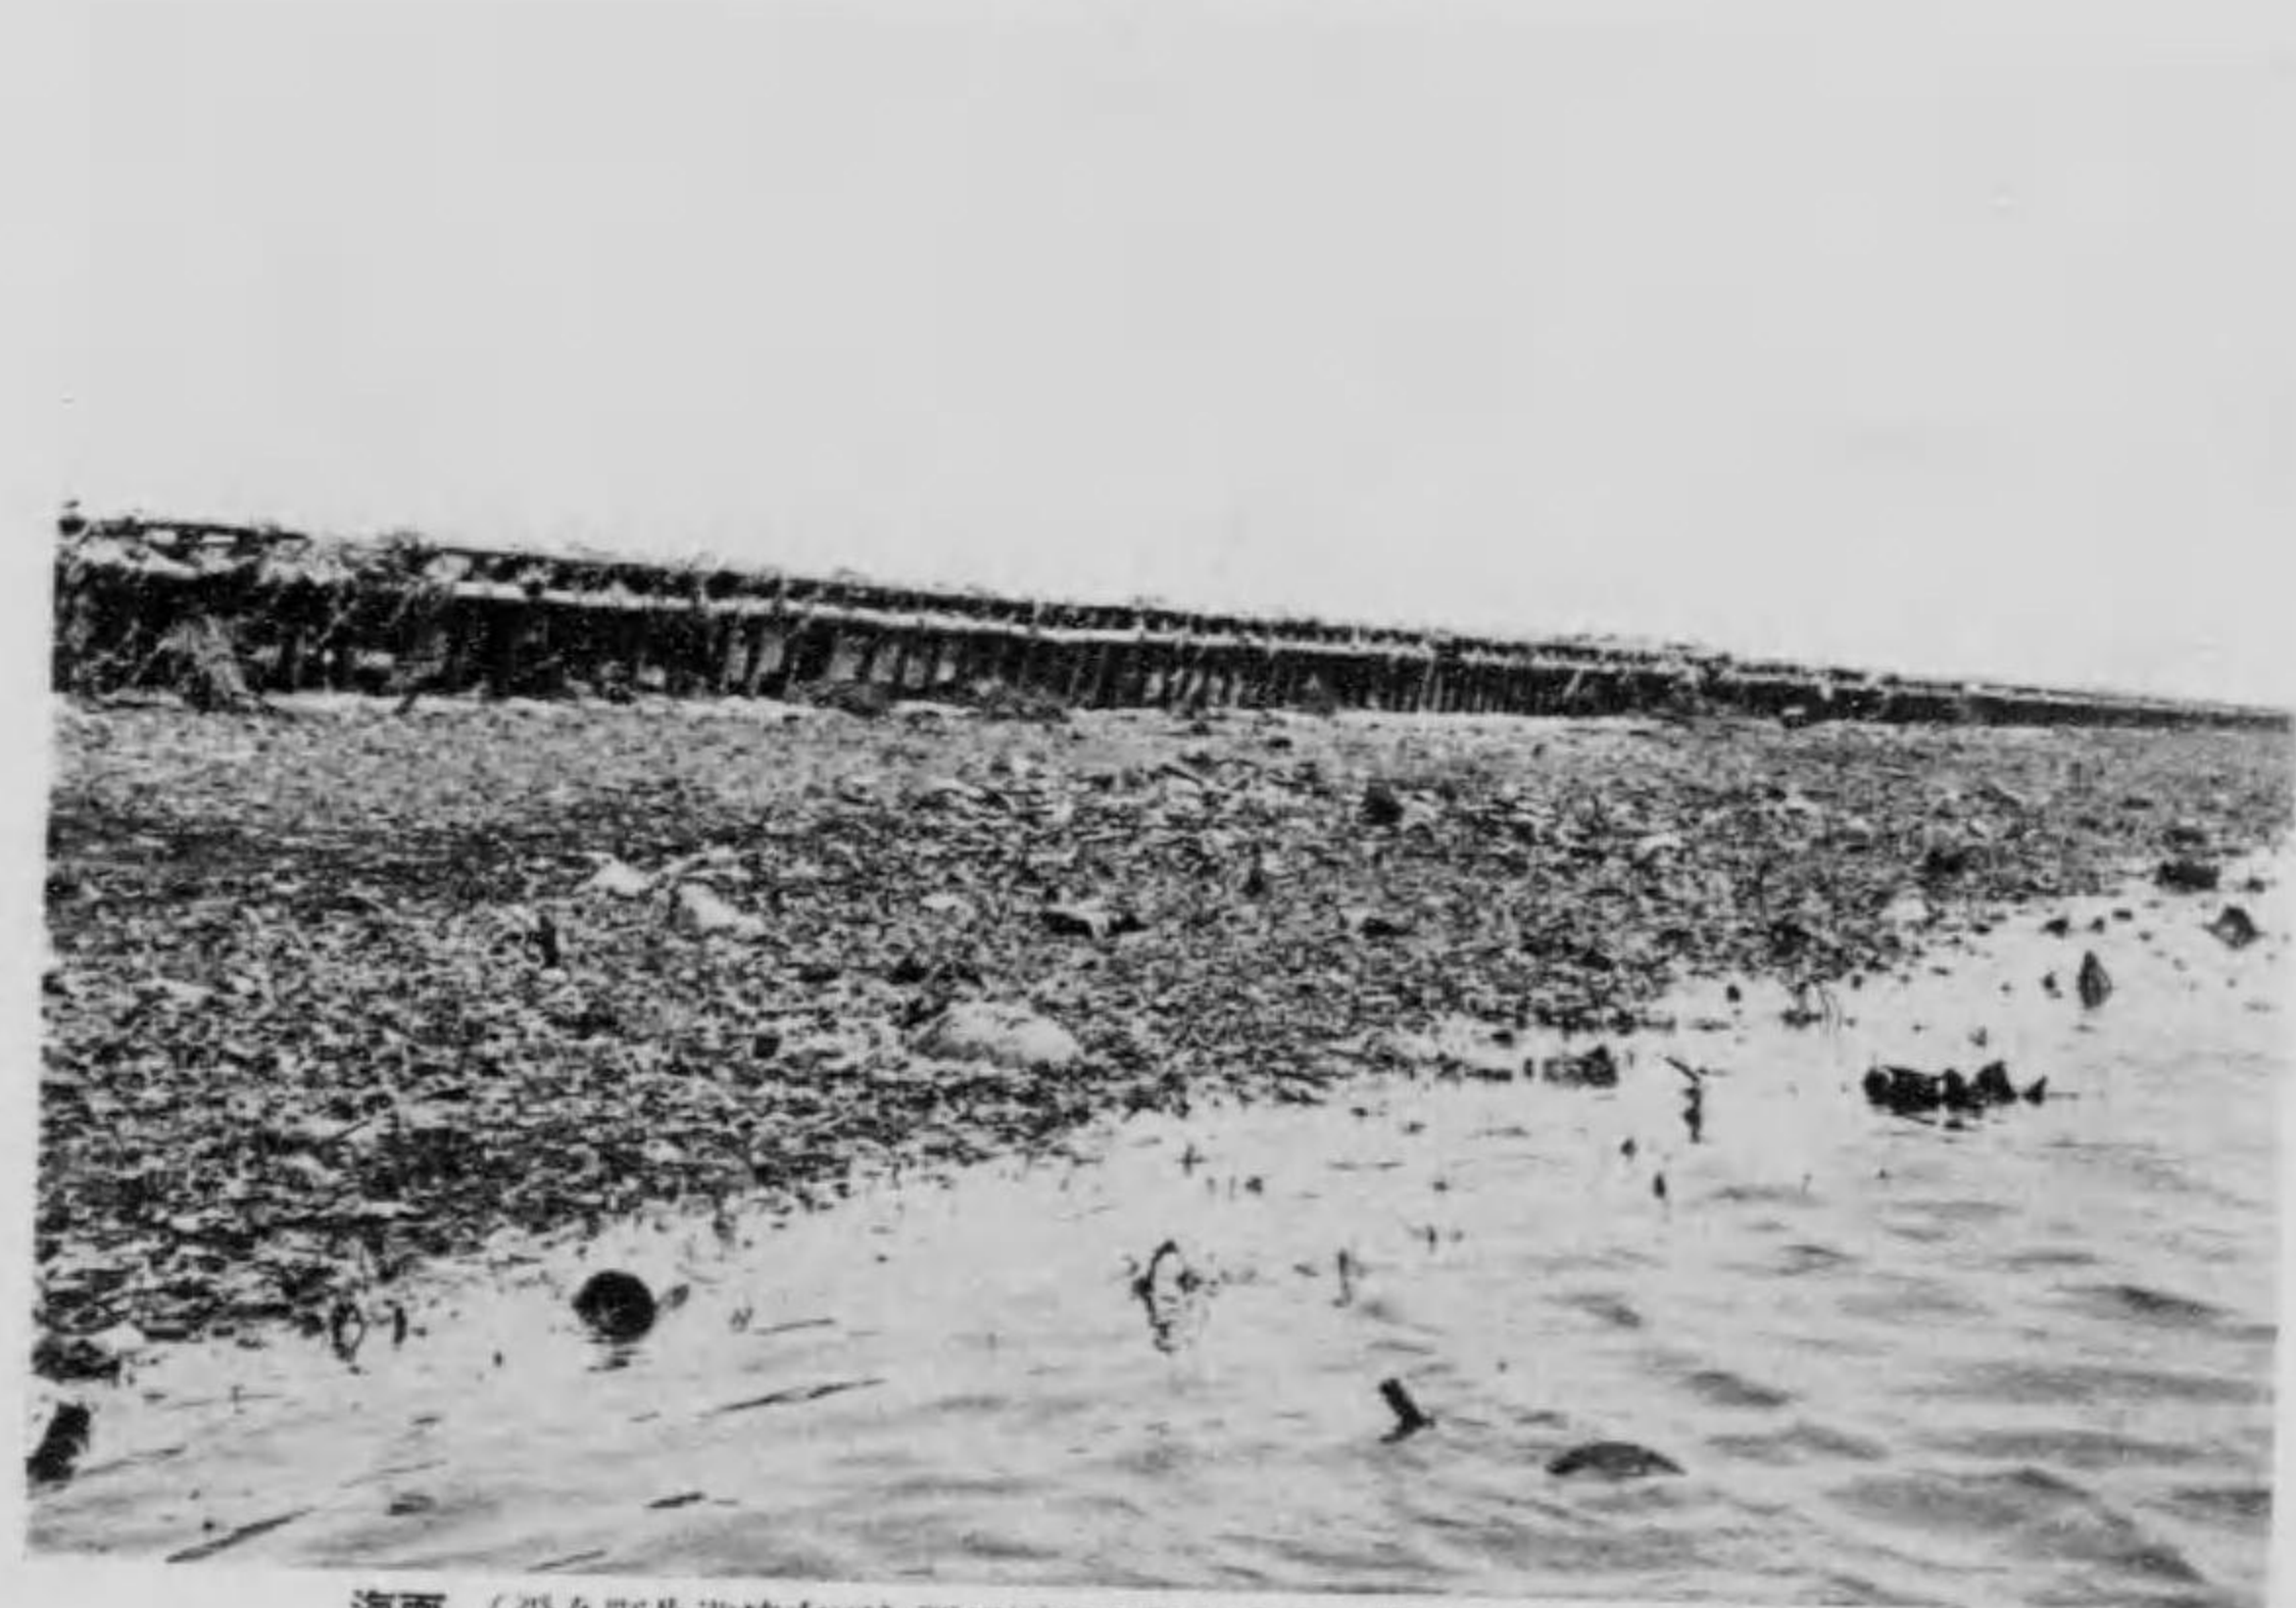
寫真第八

海面 (平久町及洲崎方面) 深川區平久町地先第五號埋立地西面二段板橋護岸

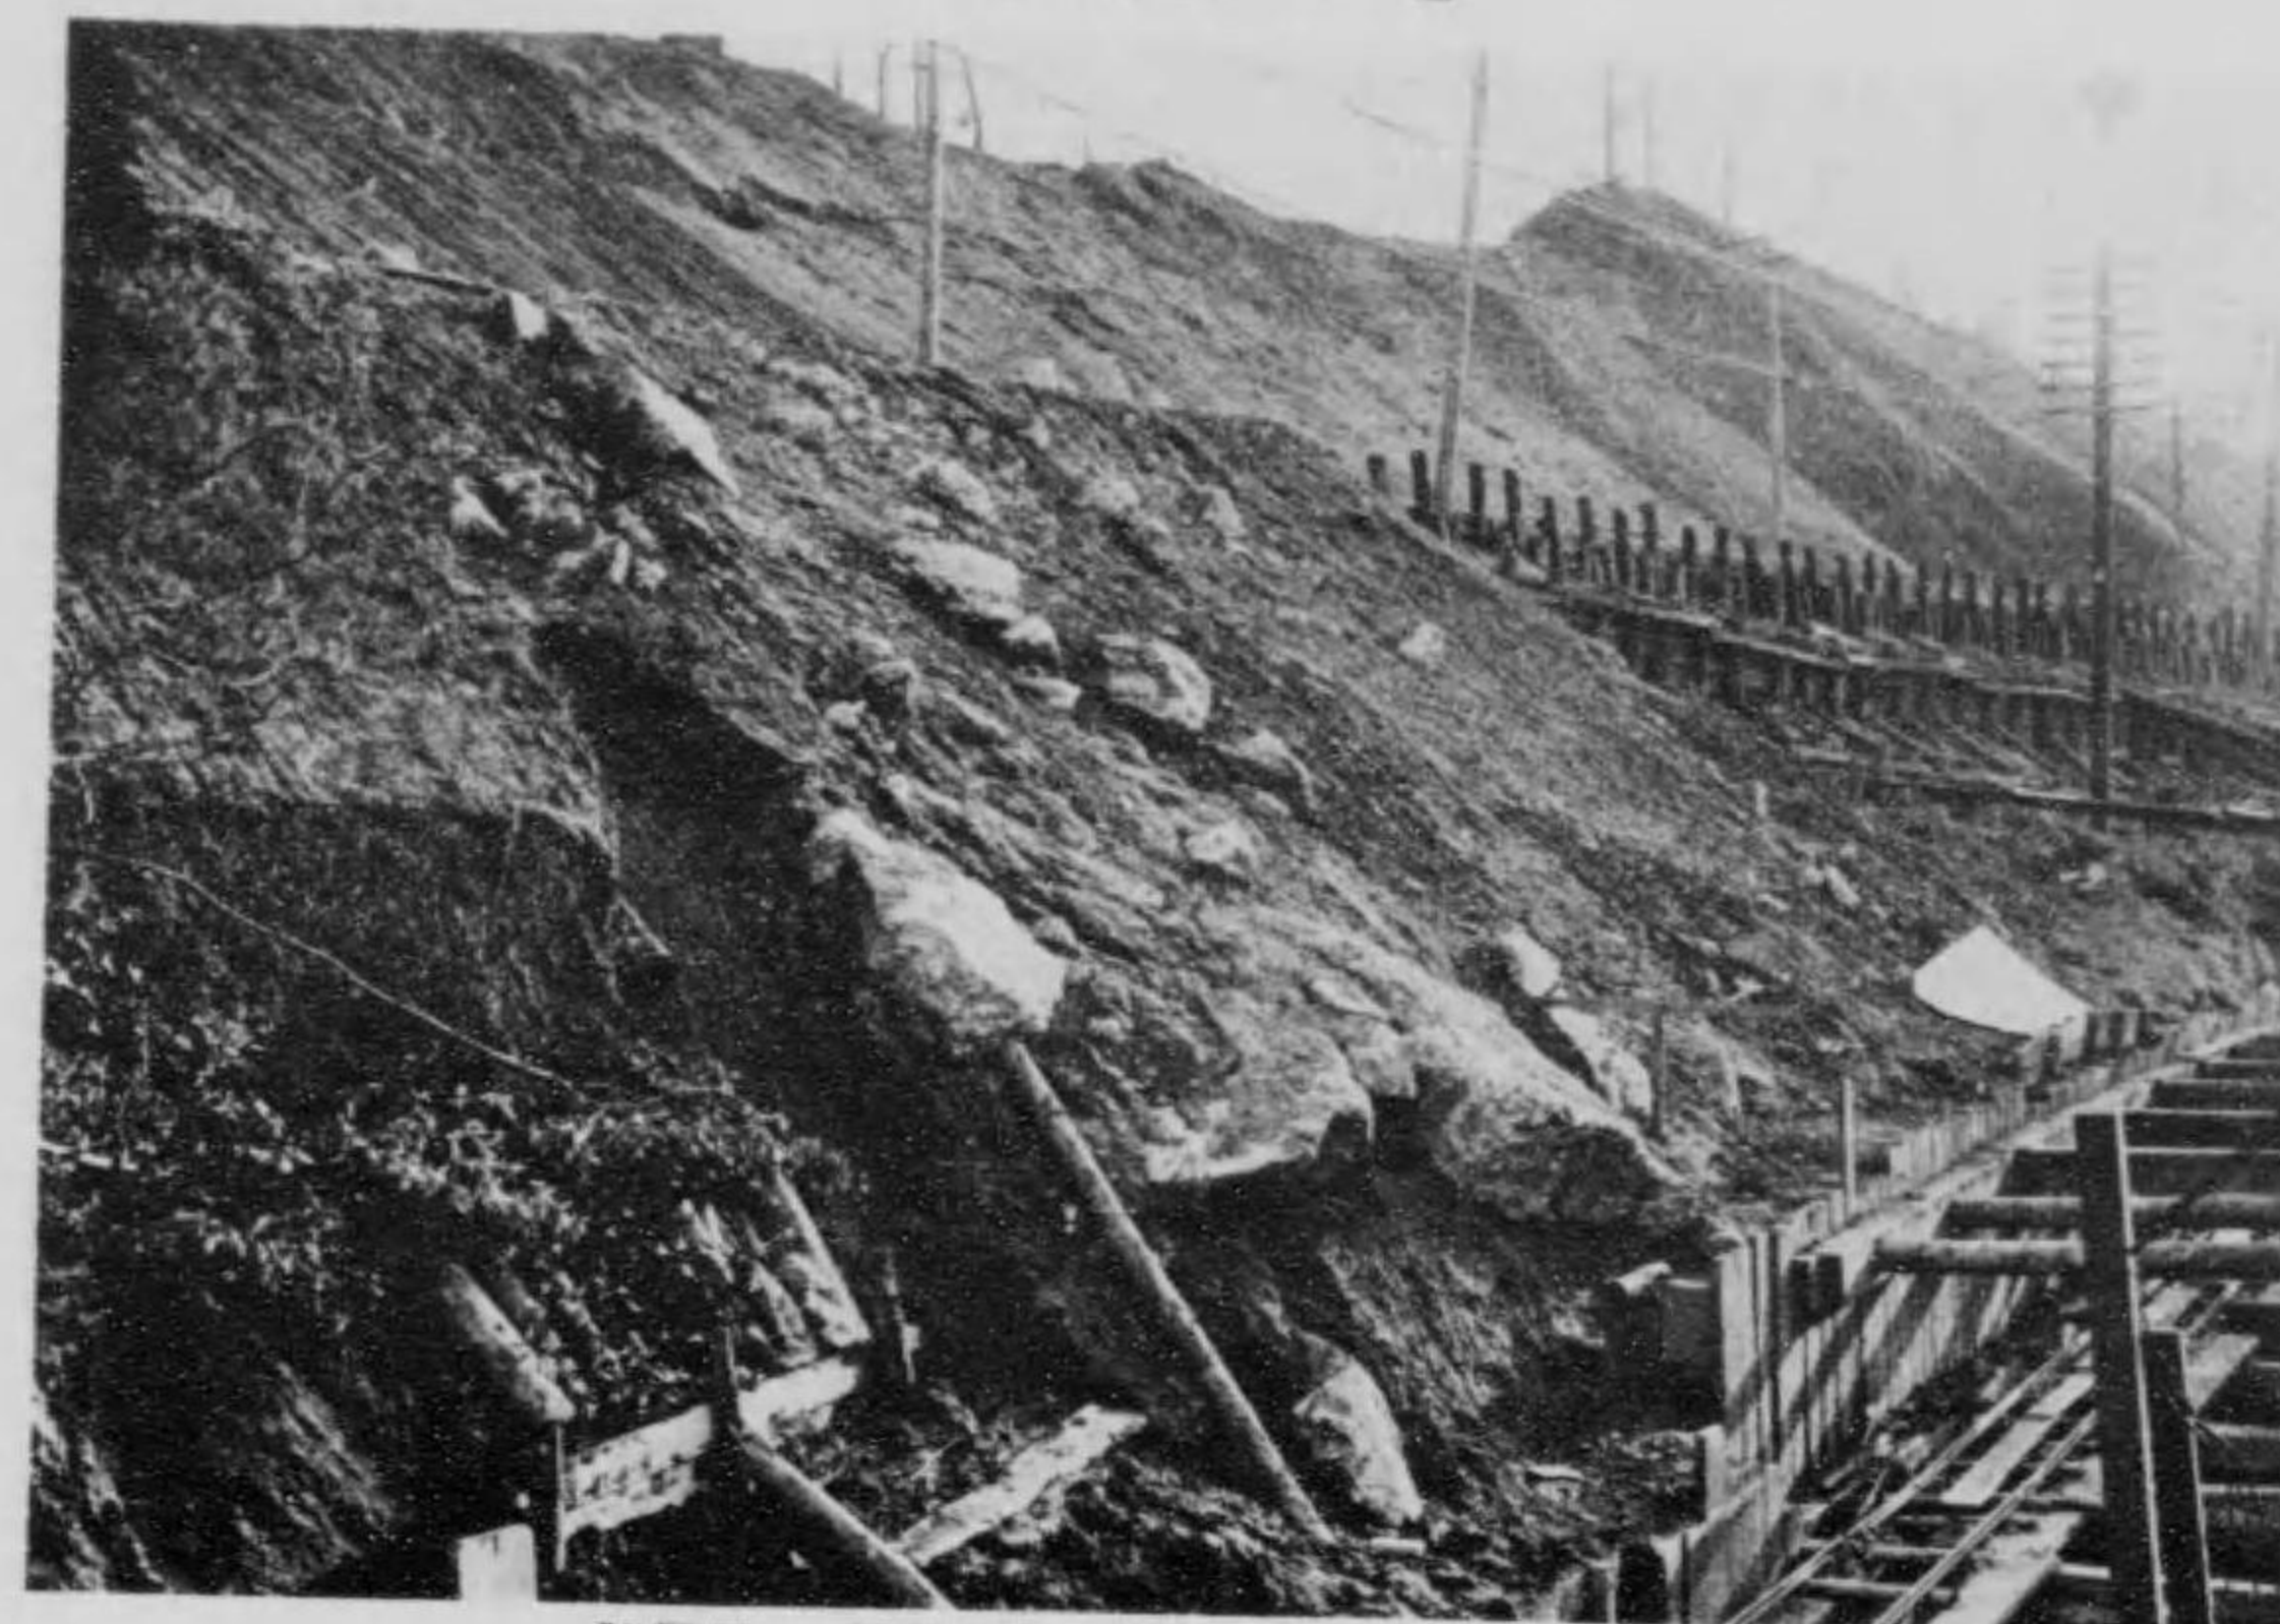
寫真第十七

護岸全體としての破壊原因は種々に區別することを得。例へば神田區鈴木町十九番地々先即ち御茶ノ水橋上流の地點又は濠池筋(内濠)の九段坂上電車交又點下等の如く護岸背部の土が滑動せるため上部護岸及び下部護岸並共前方に押し出遂に破壊されたるもの及び三十間堀川筋のものゝ如く硬盤は石垣下端より 5~6 尺深く且河心に向ひ傾斜し護岸は硬盤に到達せる鐵脊を有する地形杭上に算盤木捨土臺を置きこの上に安置されし練積石垣なるも護岸

神田川 神田區鈴木町御茶ノ水橋上流

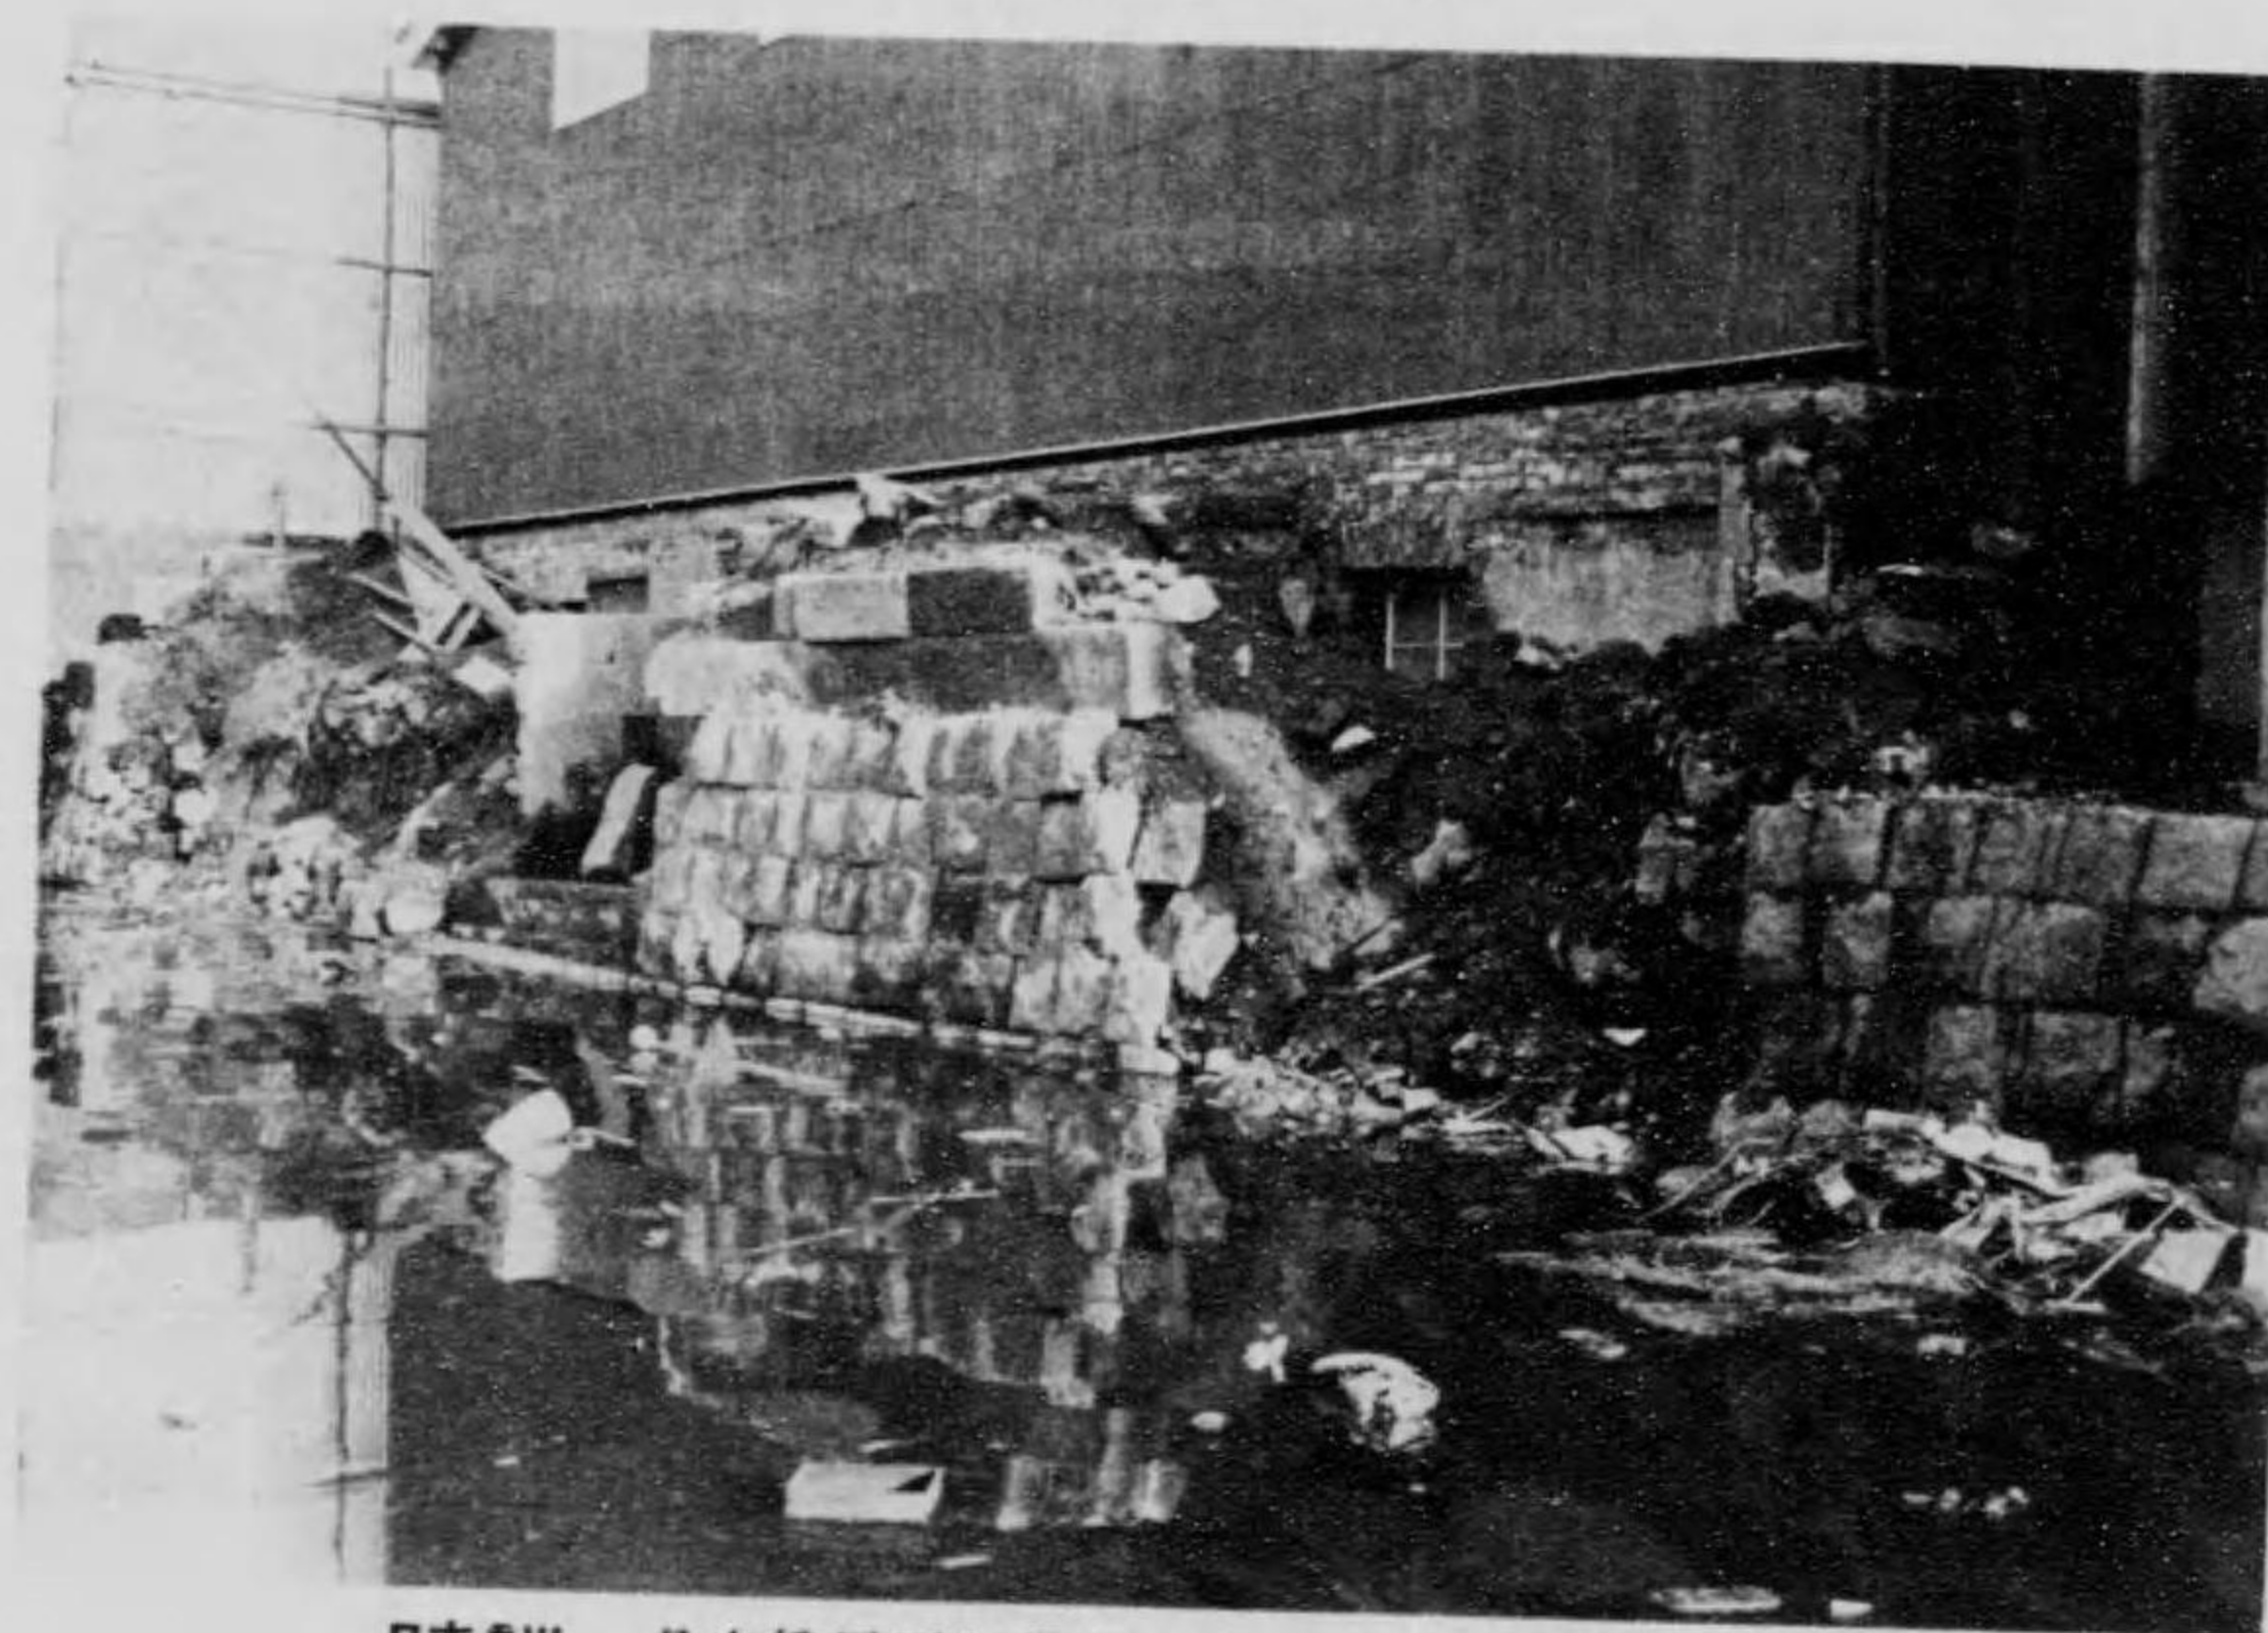
寫真第十八

日本橋川 日本橋區西河岸第二十一號地西河岸橋下流右岸

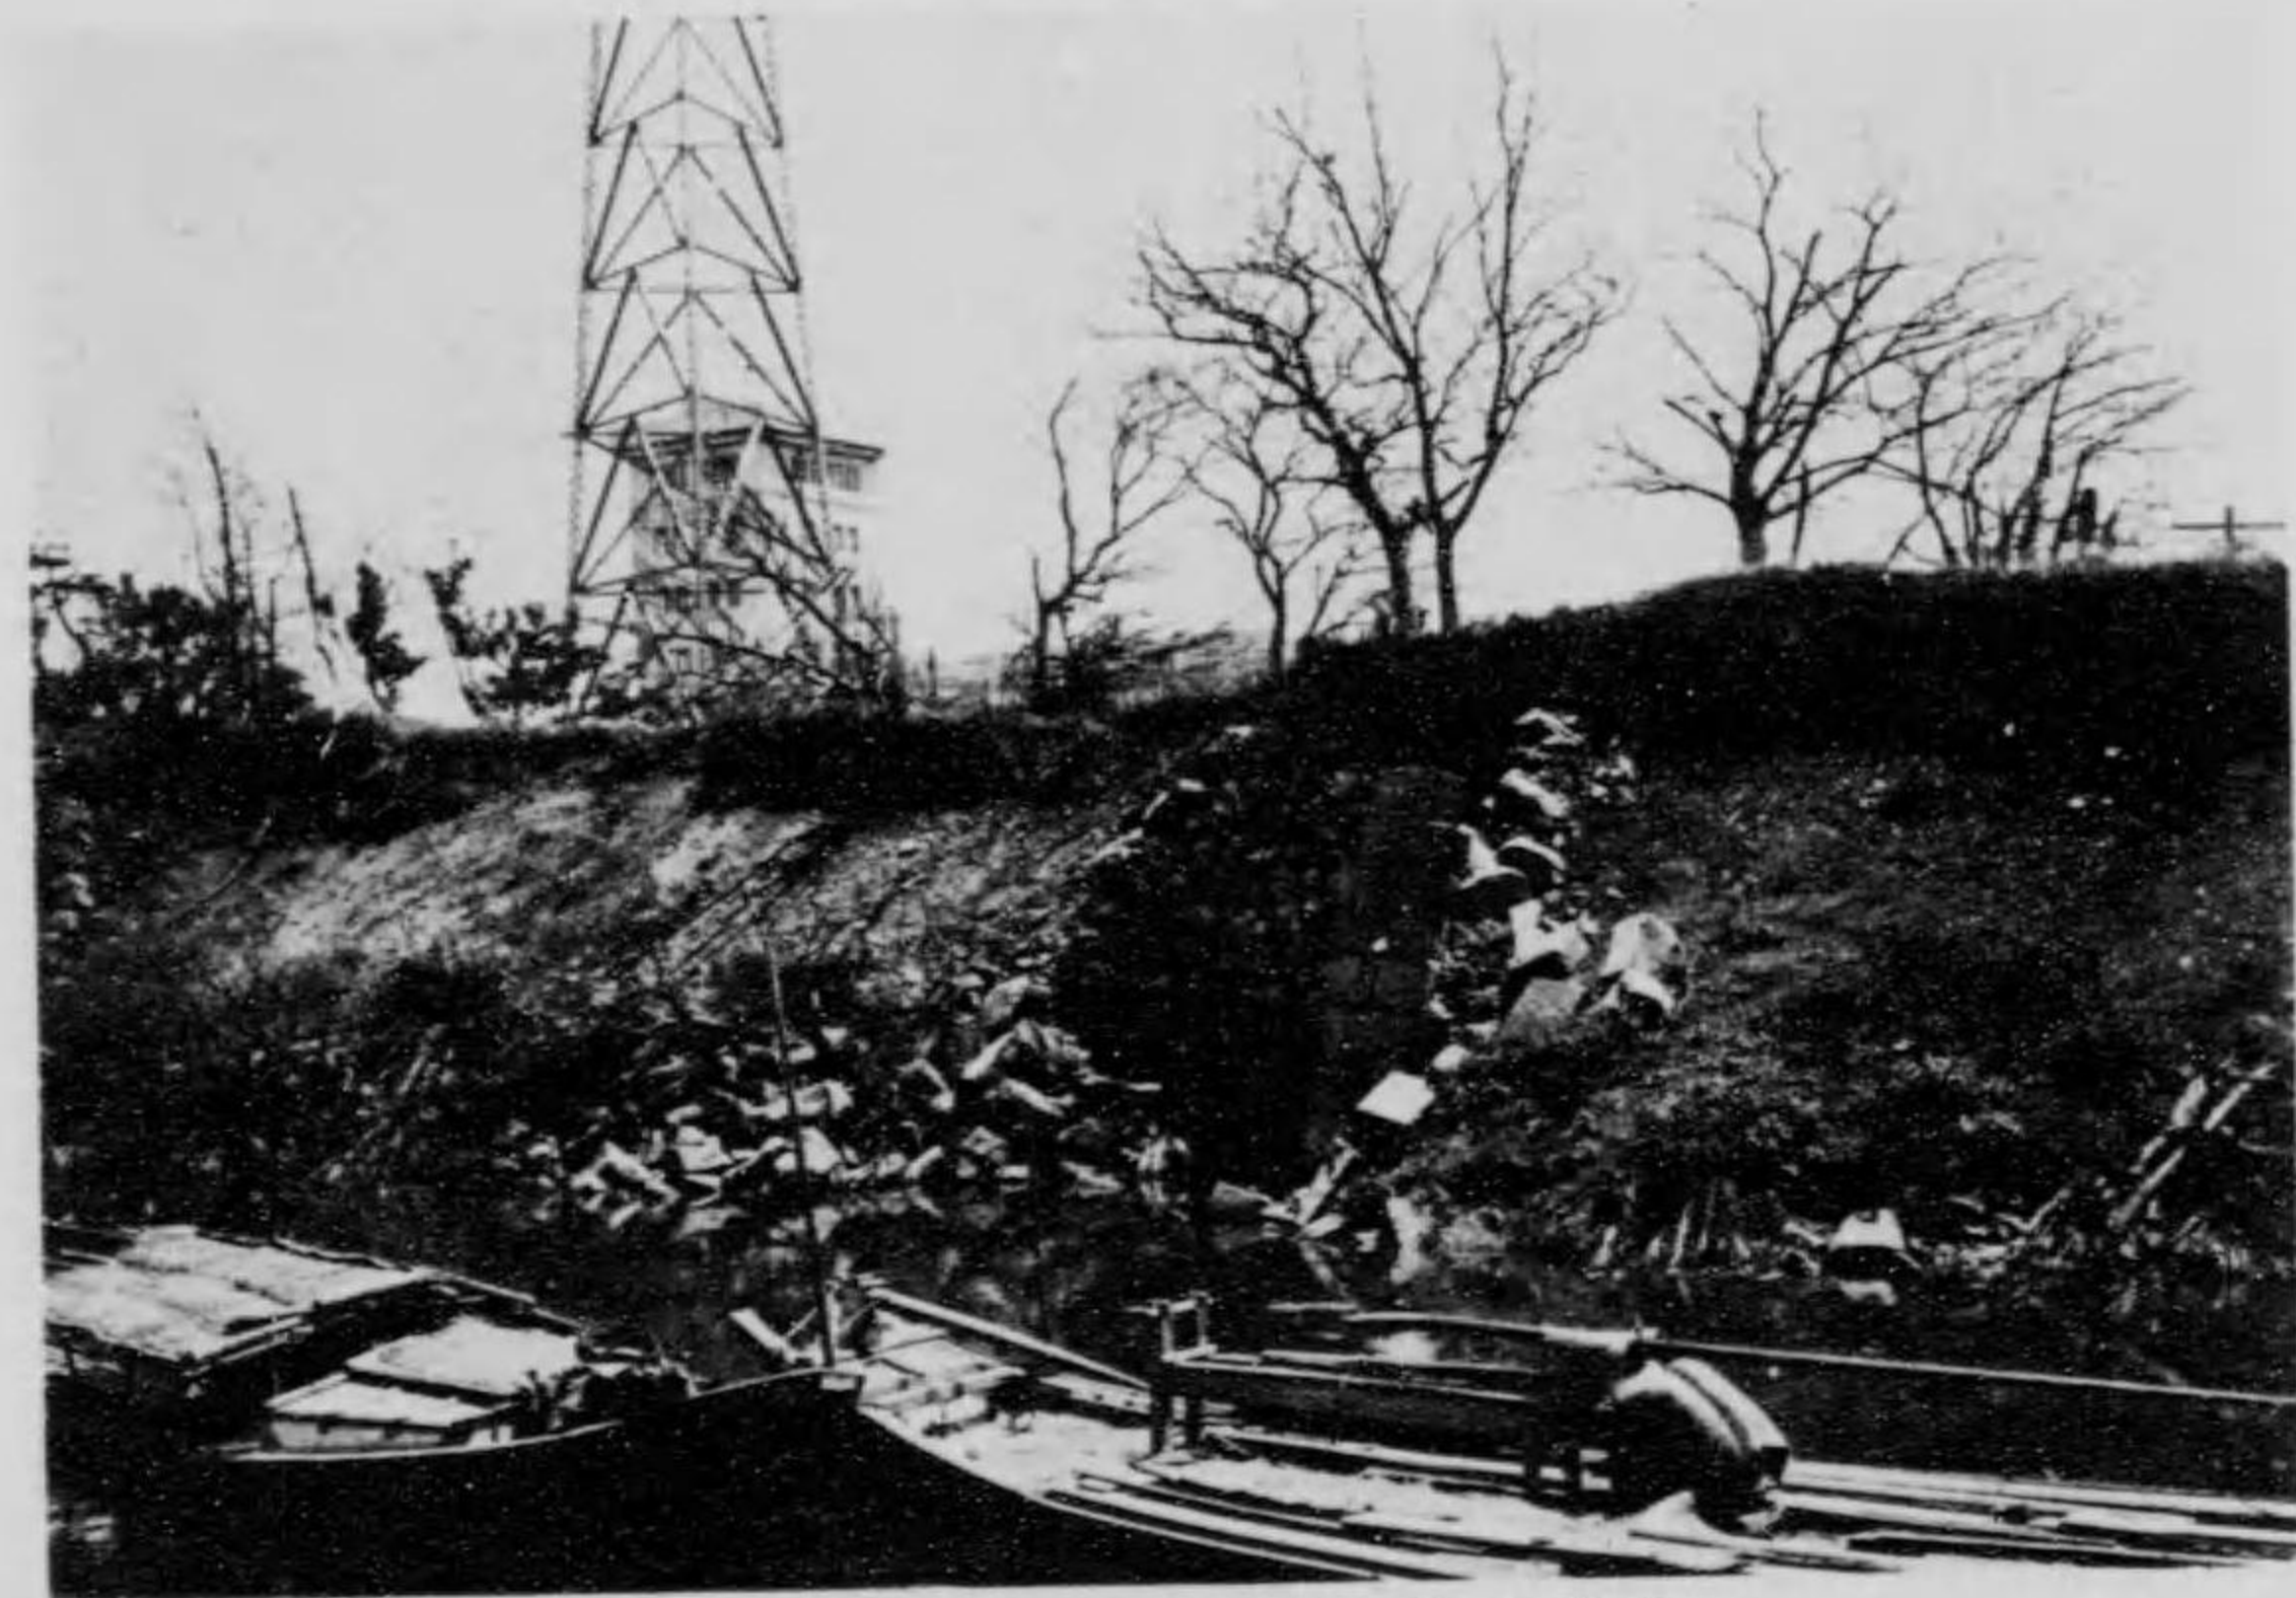
寫真第二十八

外濠 麹町區元衛町中央氣象臺裏
