笛吹川左岸 山梨縣東八代郡上曾根村大字上曾根堤防震災復舊工事圖 (其二)

第一章 東京市運河（附圖第一乃至第三第五及び写真第一乃至第五十一参照）

本市河川運河に於ける震害の調査は主に沿岸並にその附屬物の被害、河底及び水位の變化を鮮明にし併てその理由を考察し今後の施設に就き参考に資せんとするにあり。

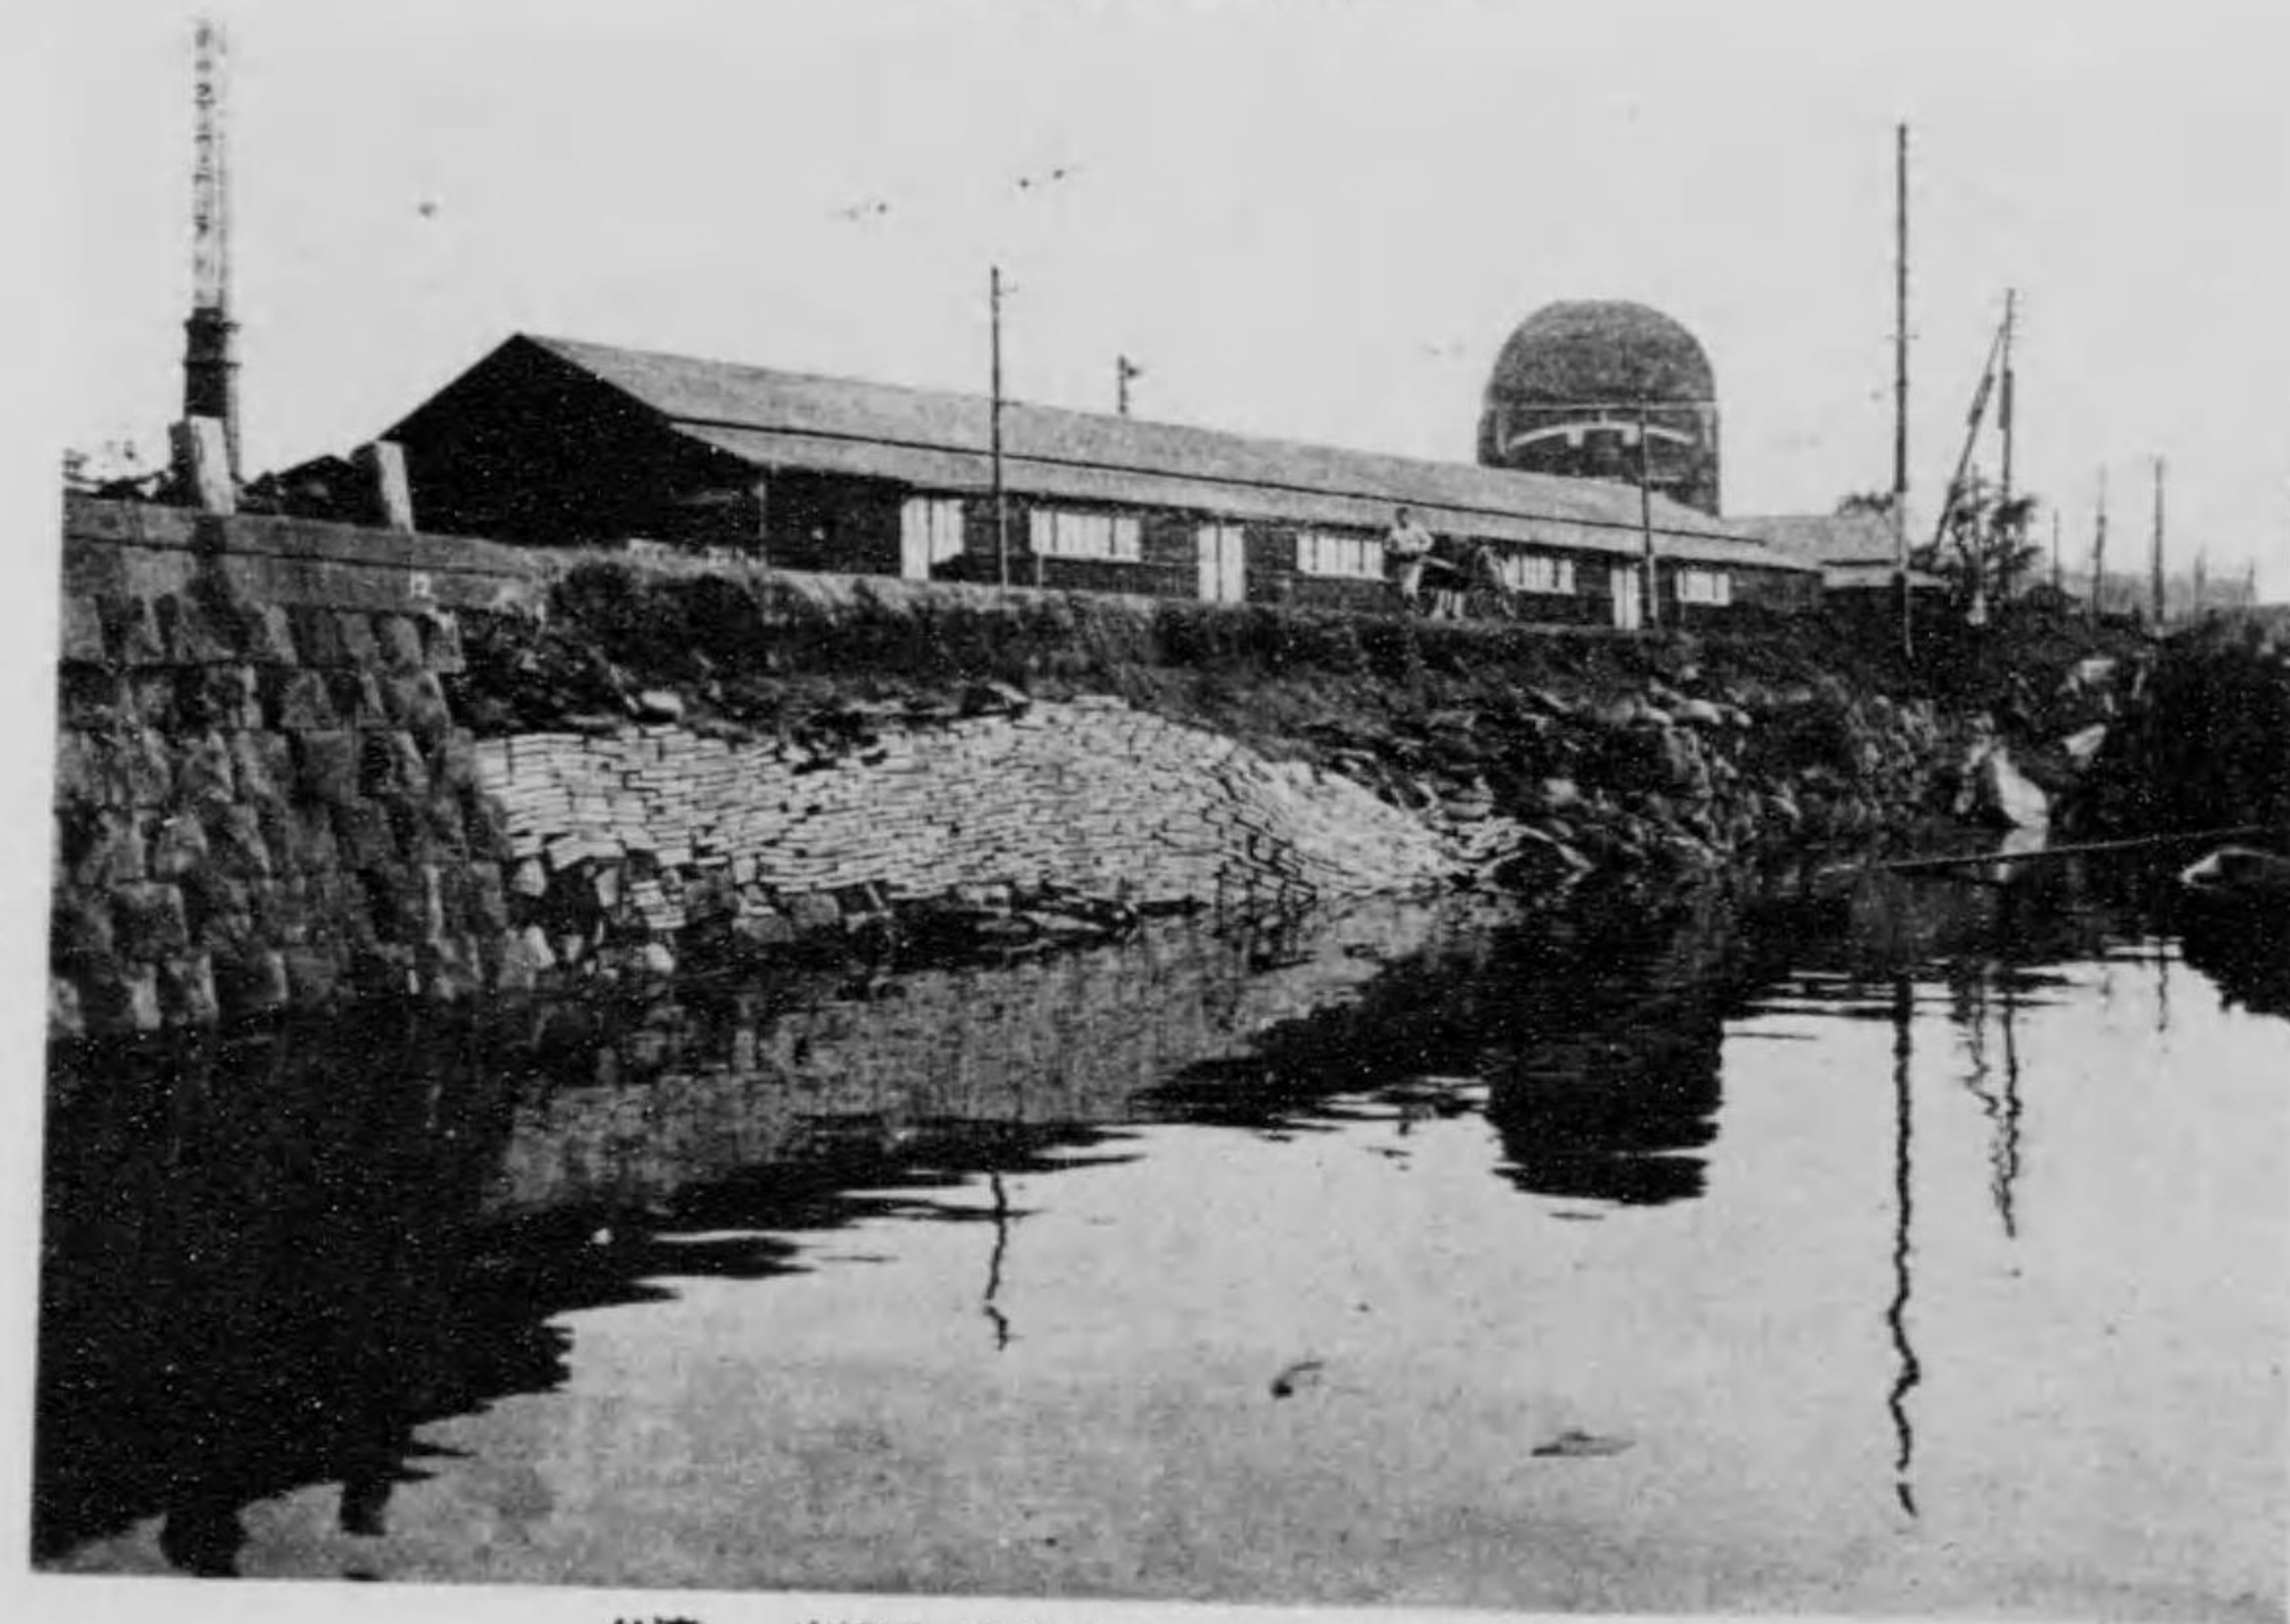
寫真第三十一

外濠 京橋區元數寄屋町三丁目數寄屋橋下流護岸

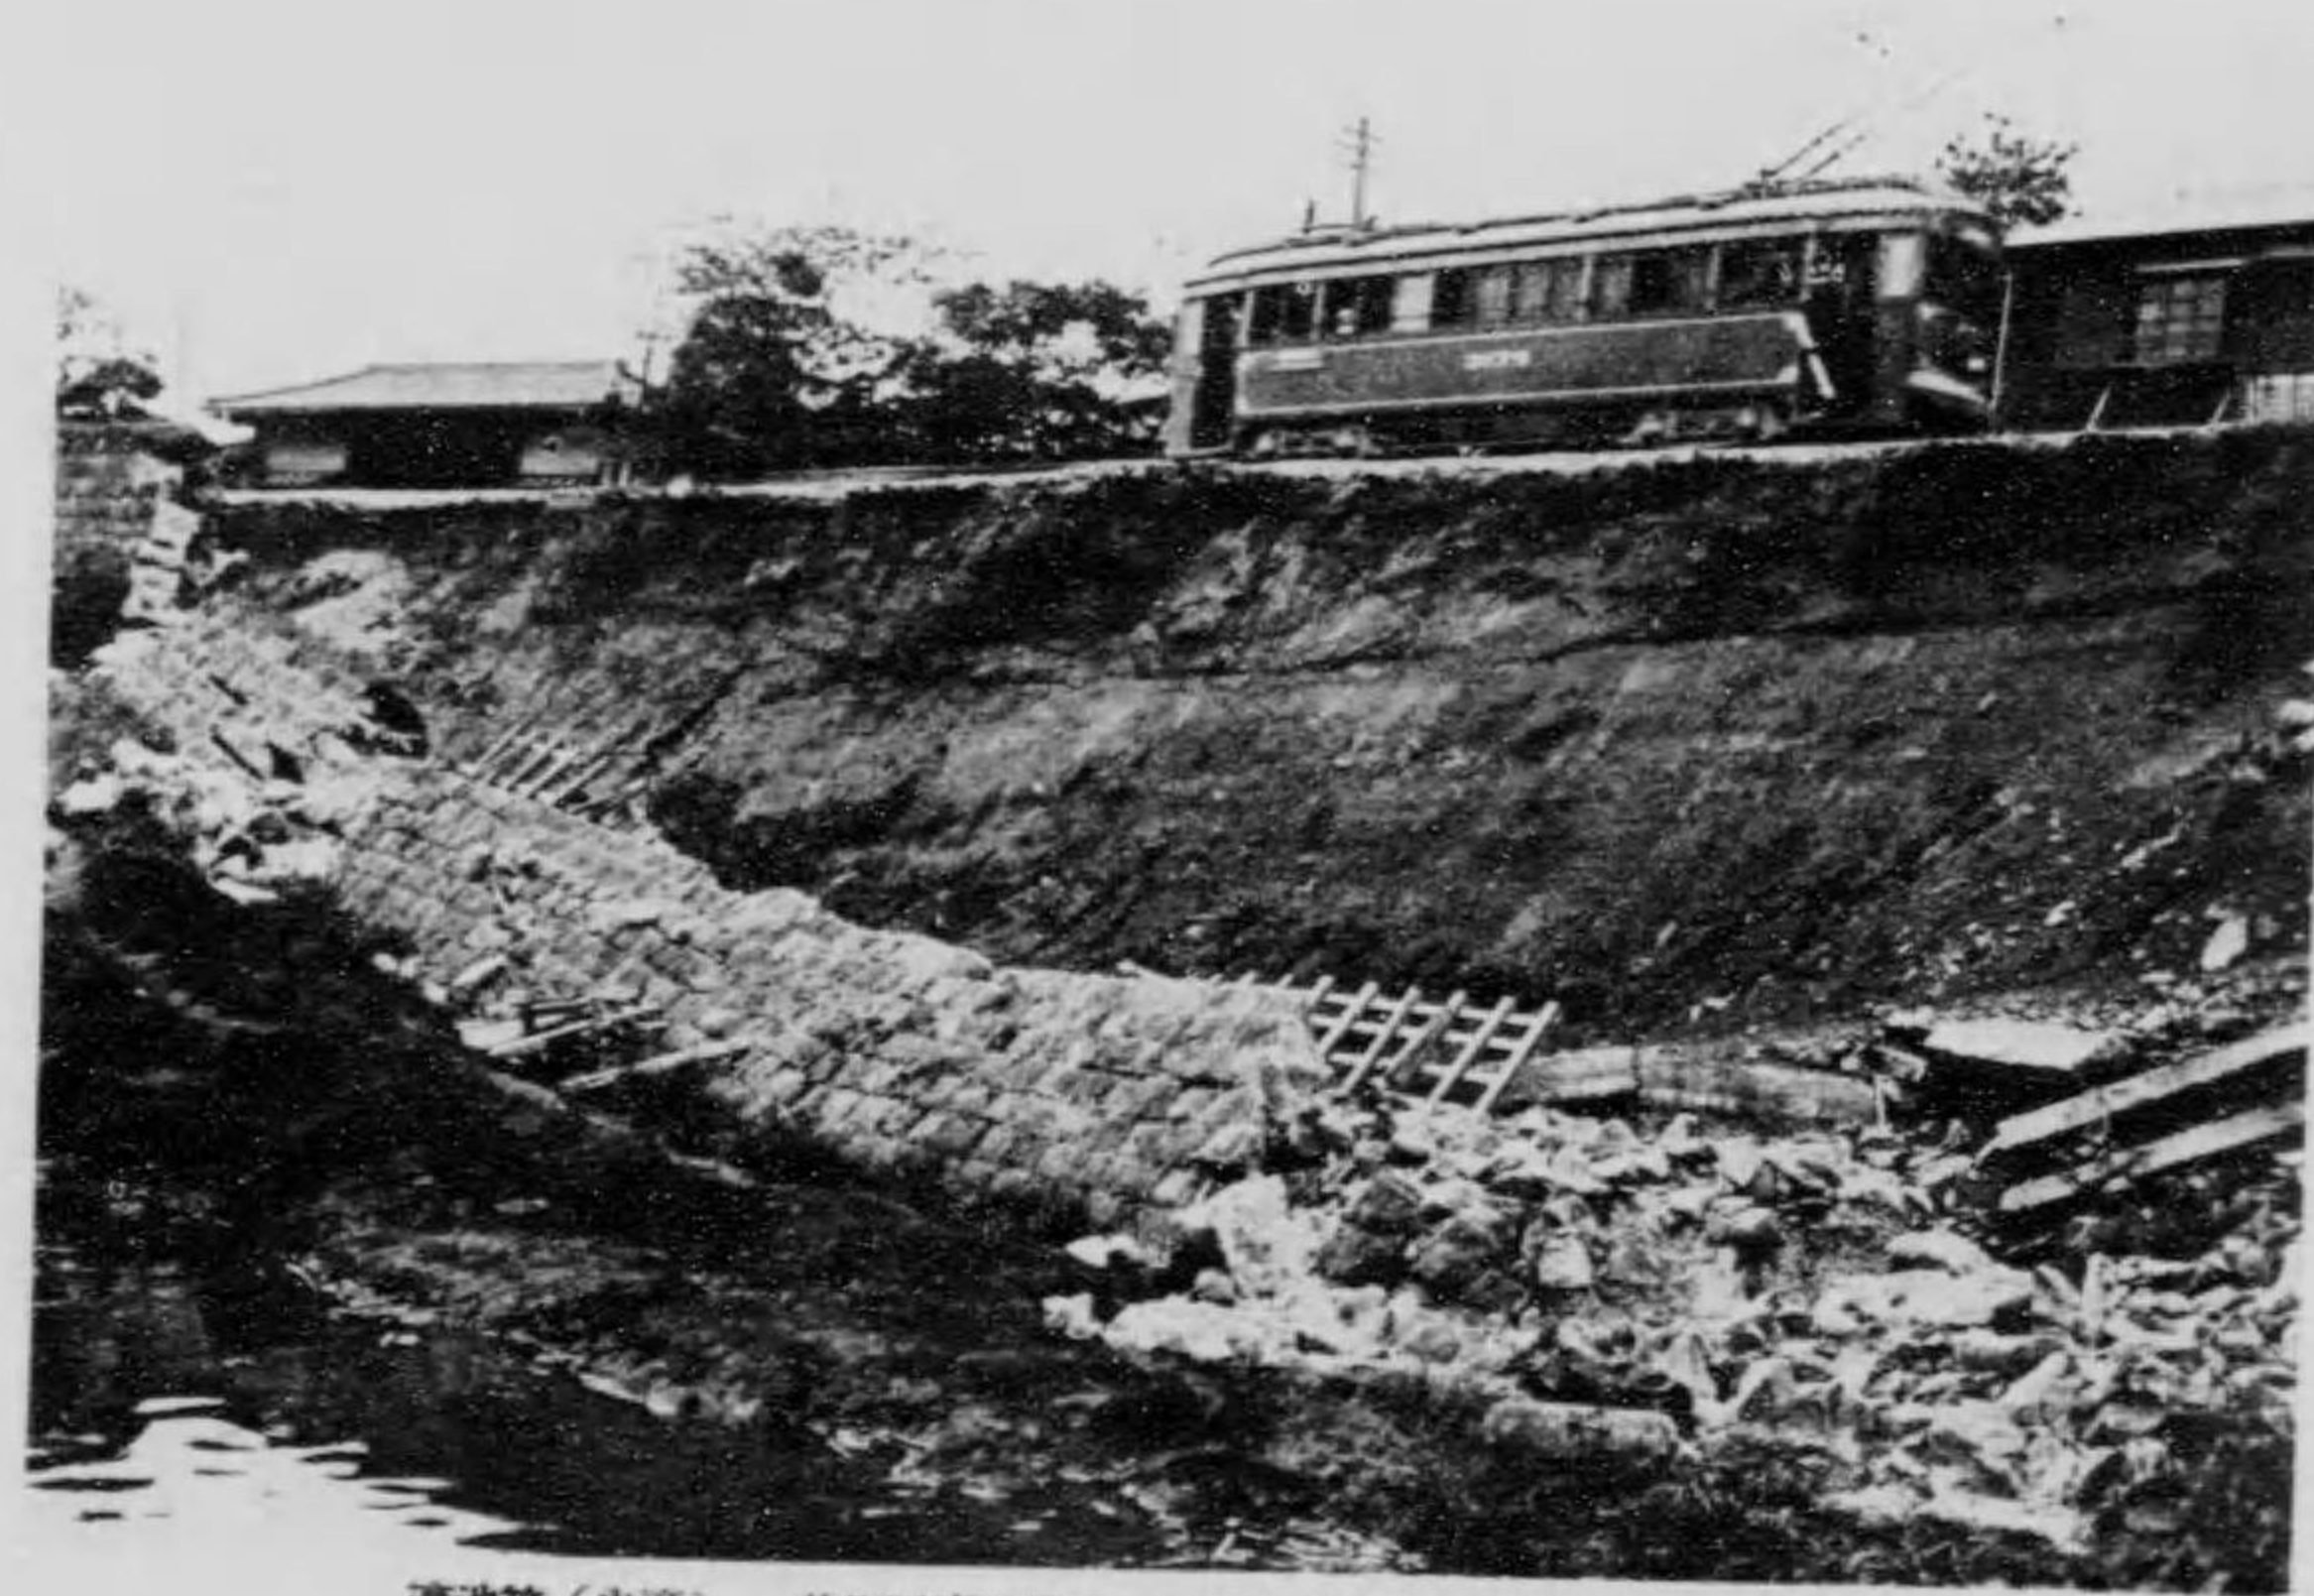
寫真第四十九

護岸全體としての破壊原因は種々に區別することを得。例へば神田區鈴木町十九番地々先即ち御茶ノ水橋上流の地點又は濠池筋(内濠)の九段坂上電車交又點下等の如く護岸背部の土が滑動せるため上部護岸及び下部護岸並共前方に押し出遂に破壊されたるもの及び三十間堀川筋のものゝ如く硬盤は石垣下端より 5~6 尺深く且河心に向ひ傾斜し護岸は硬盤に到達せる鐵脊を有する地形杭上に算盤木捨土臺を置きこの上に安置されし練積石垣なるも護岸

濠池筋(内濠) 麹町區富士見町一丁目六番地先九段坂上電車交叉點下

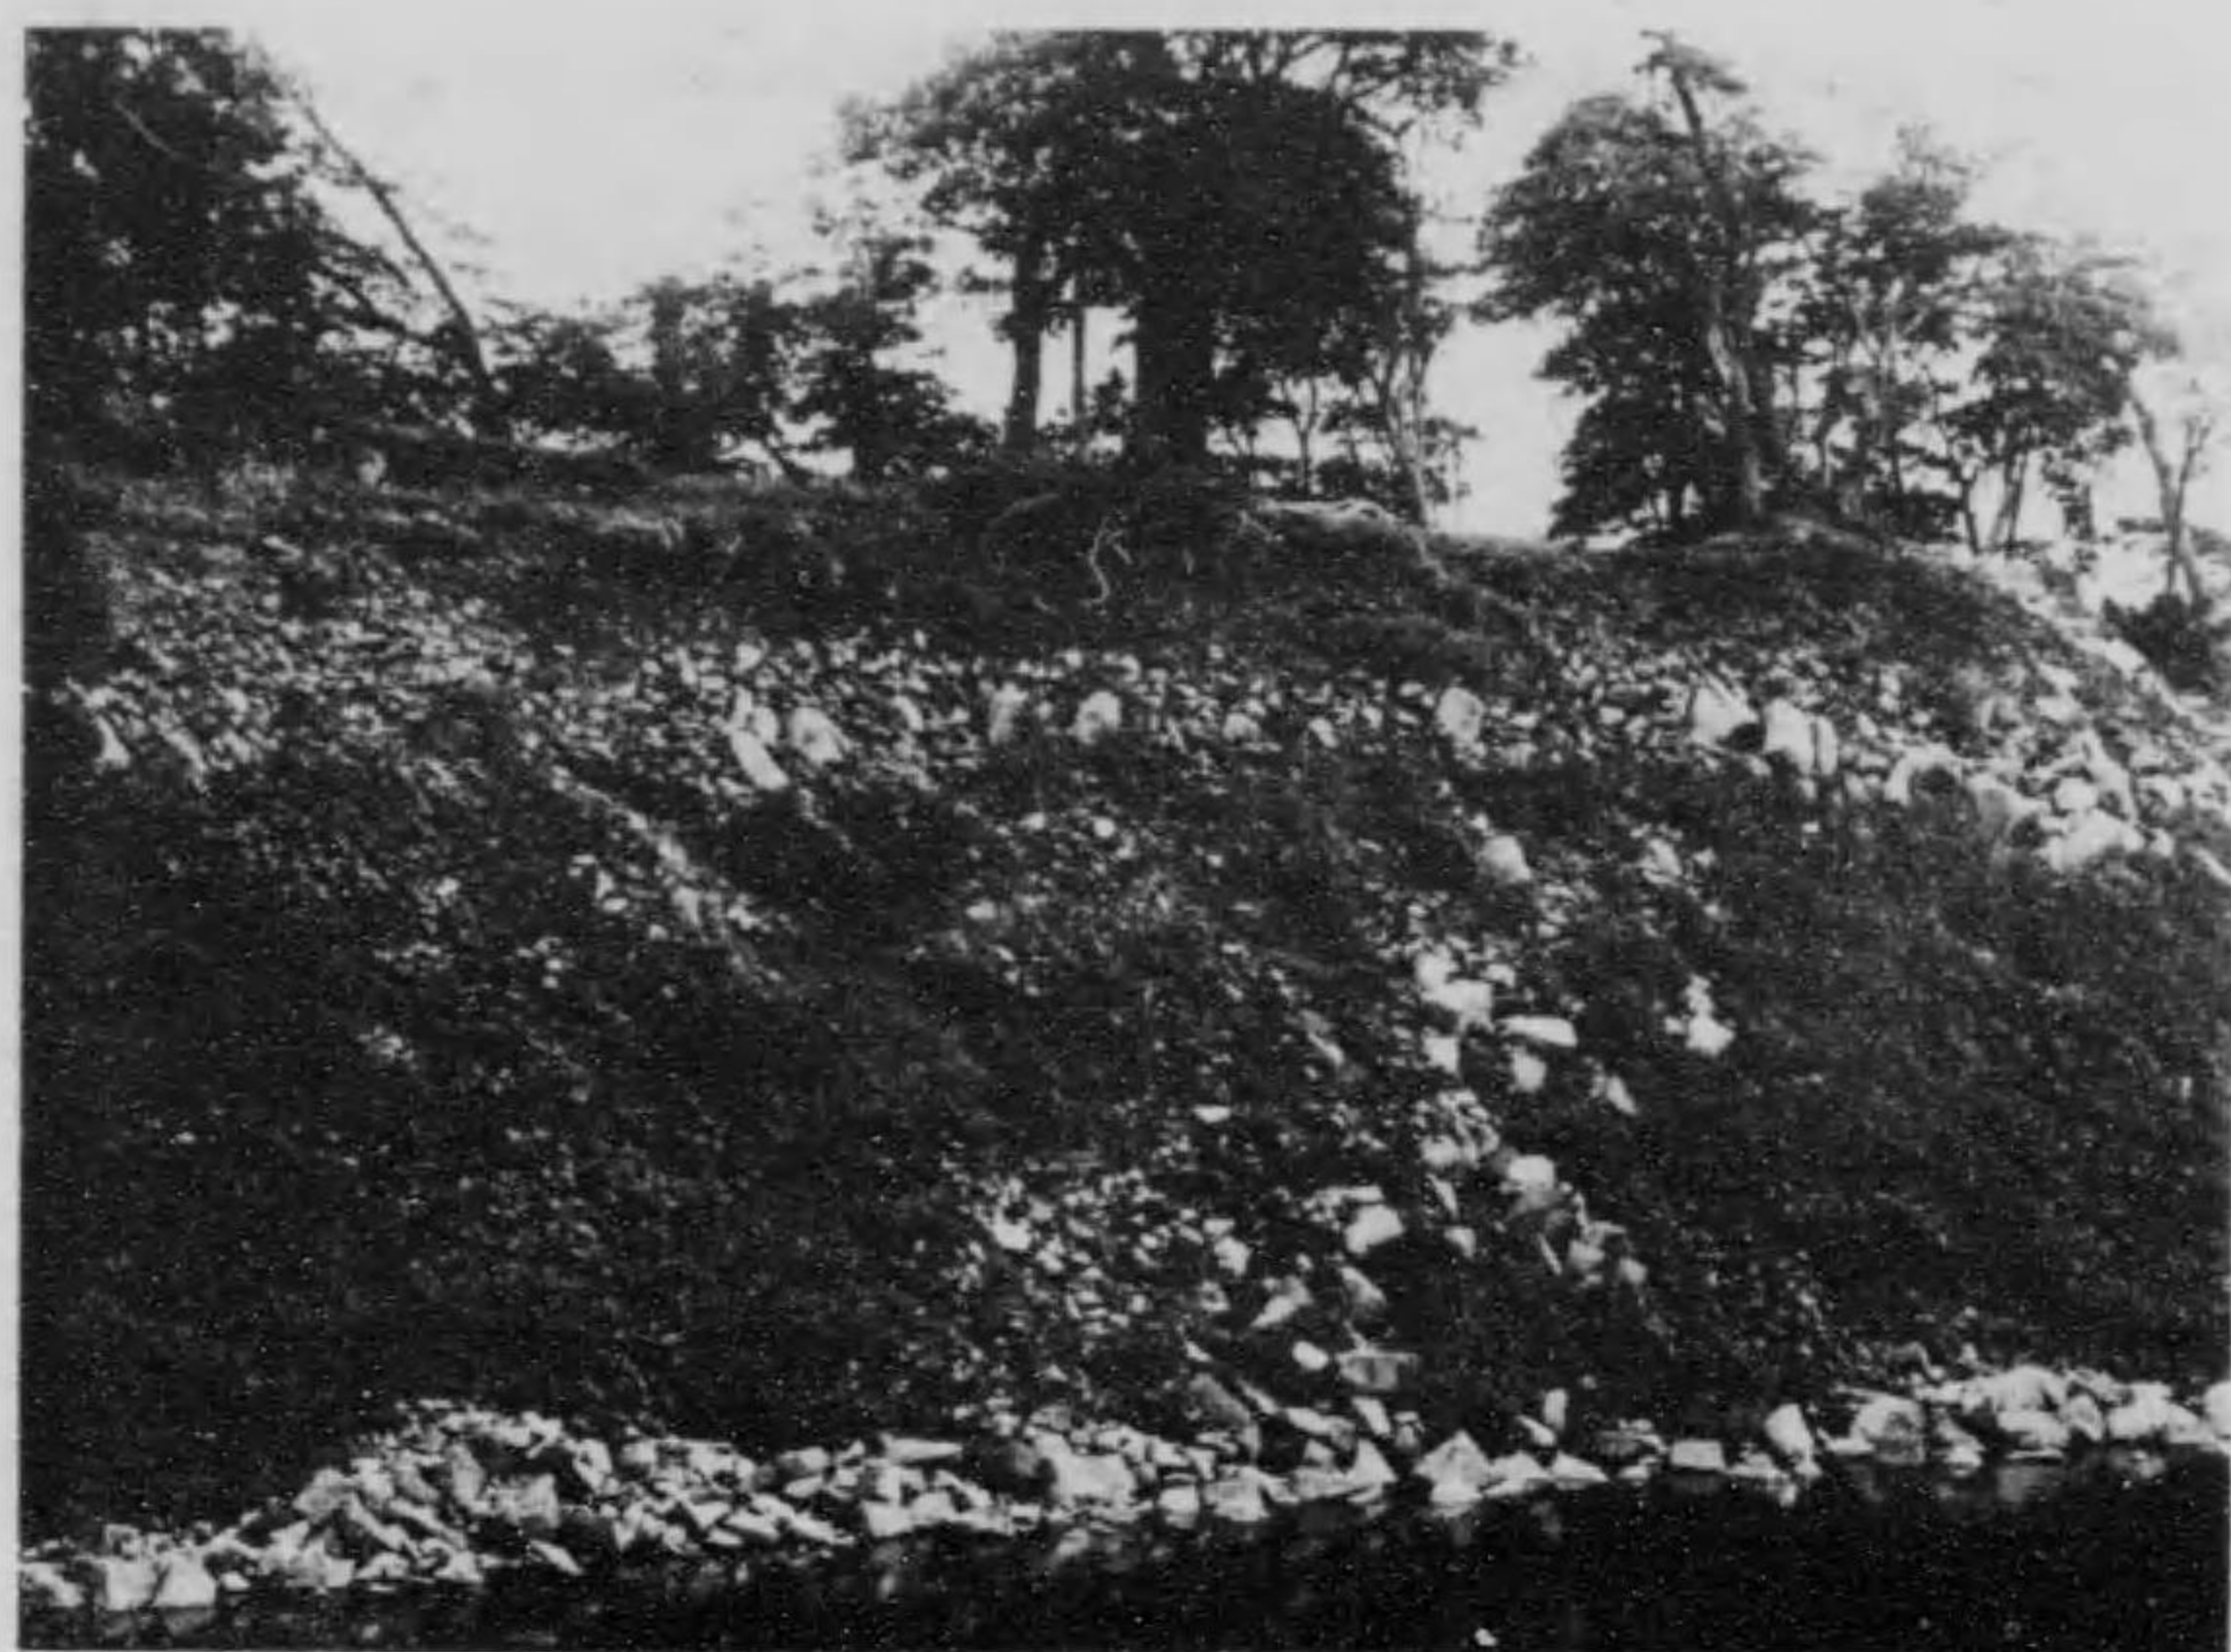
寫真第五十

宮城内濠筋上段に設くる壘壁外面の石垣にして濠沿の護岸の破壊又は堤腹軟弱なる箇所孕出し、ために破壊沈下又は孕出したるものなり。

濠池筋(内濠) 砲町區代官町近衛步兵第一第二聯隊裏堤腹上石垣及濠沿石垣

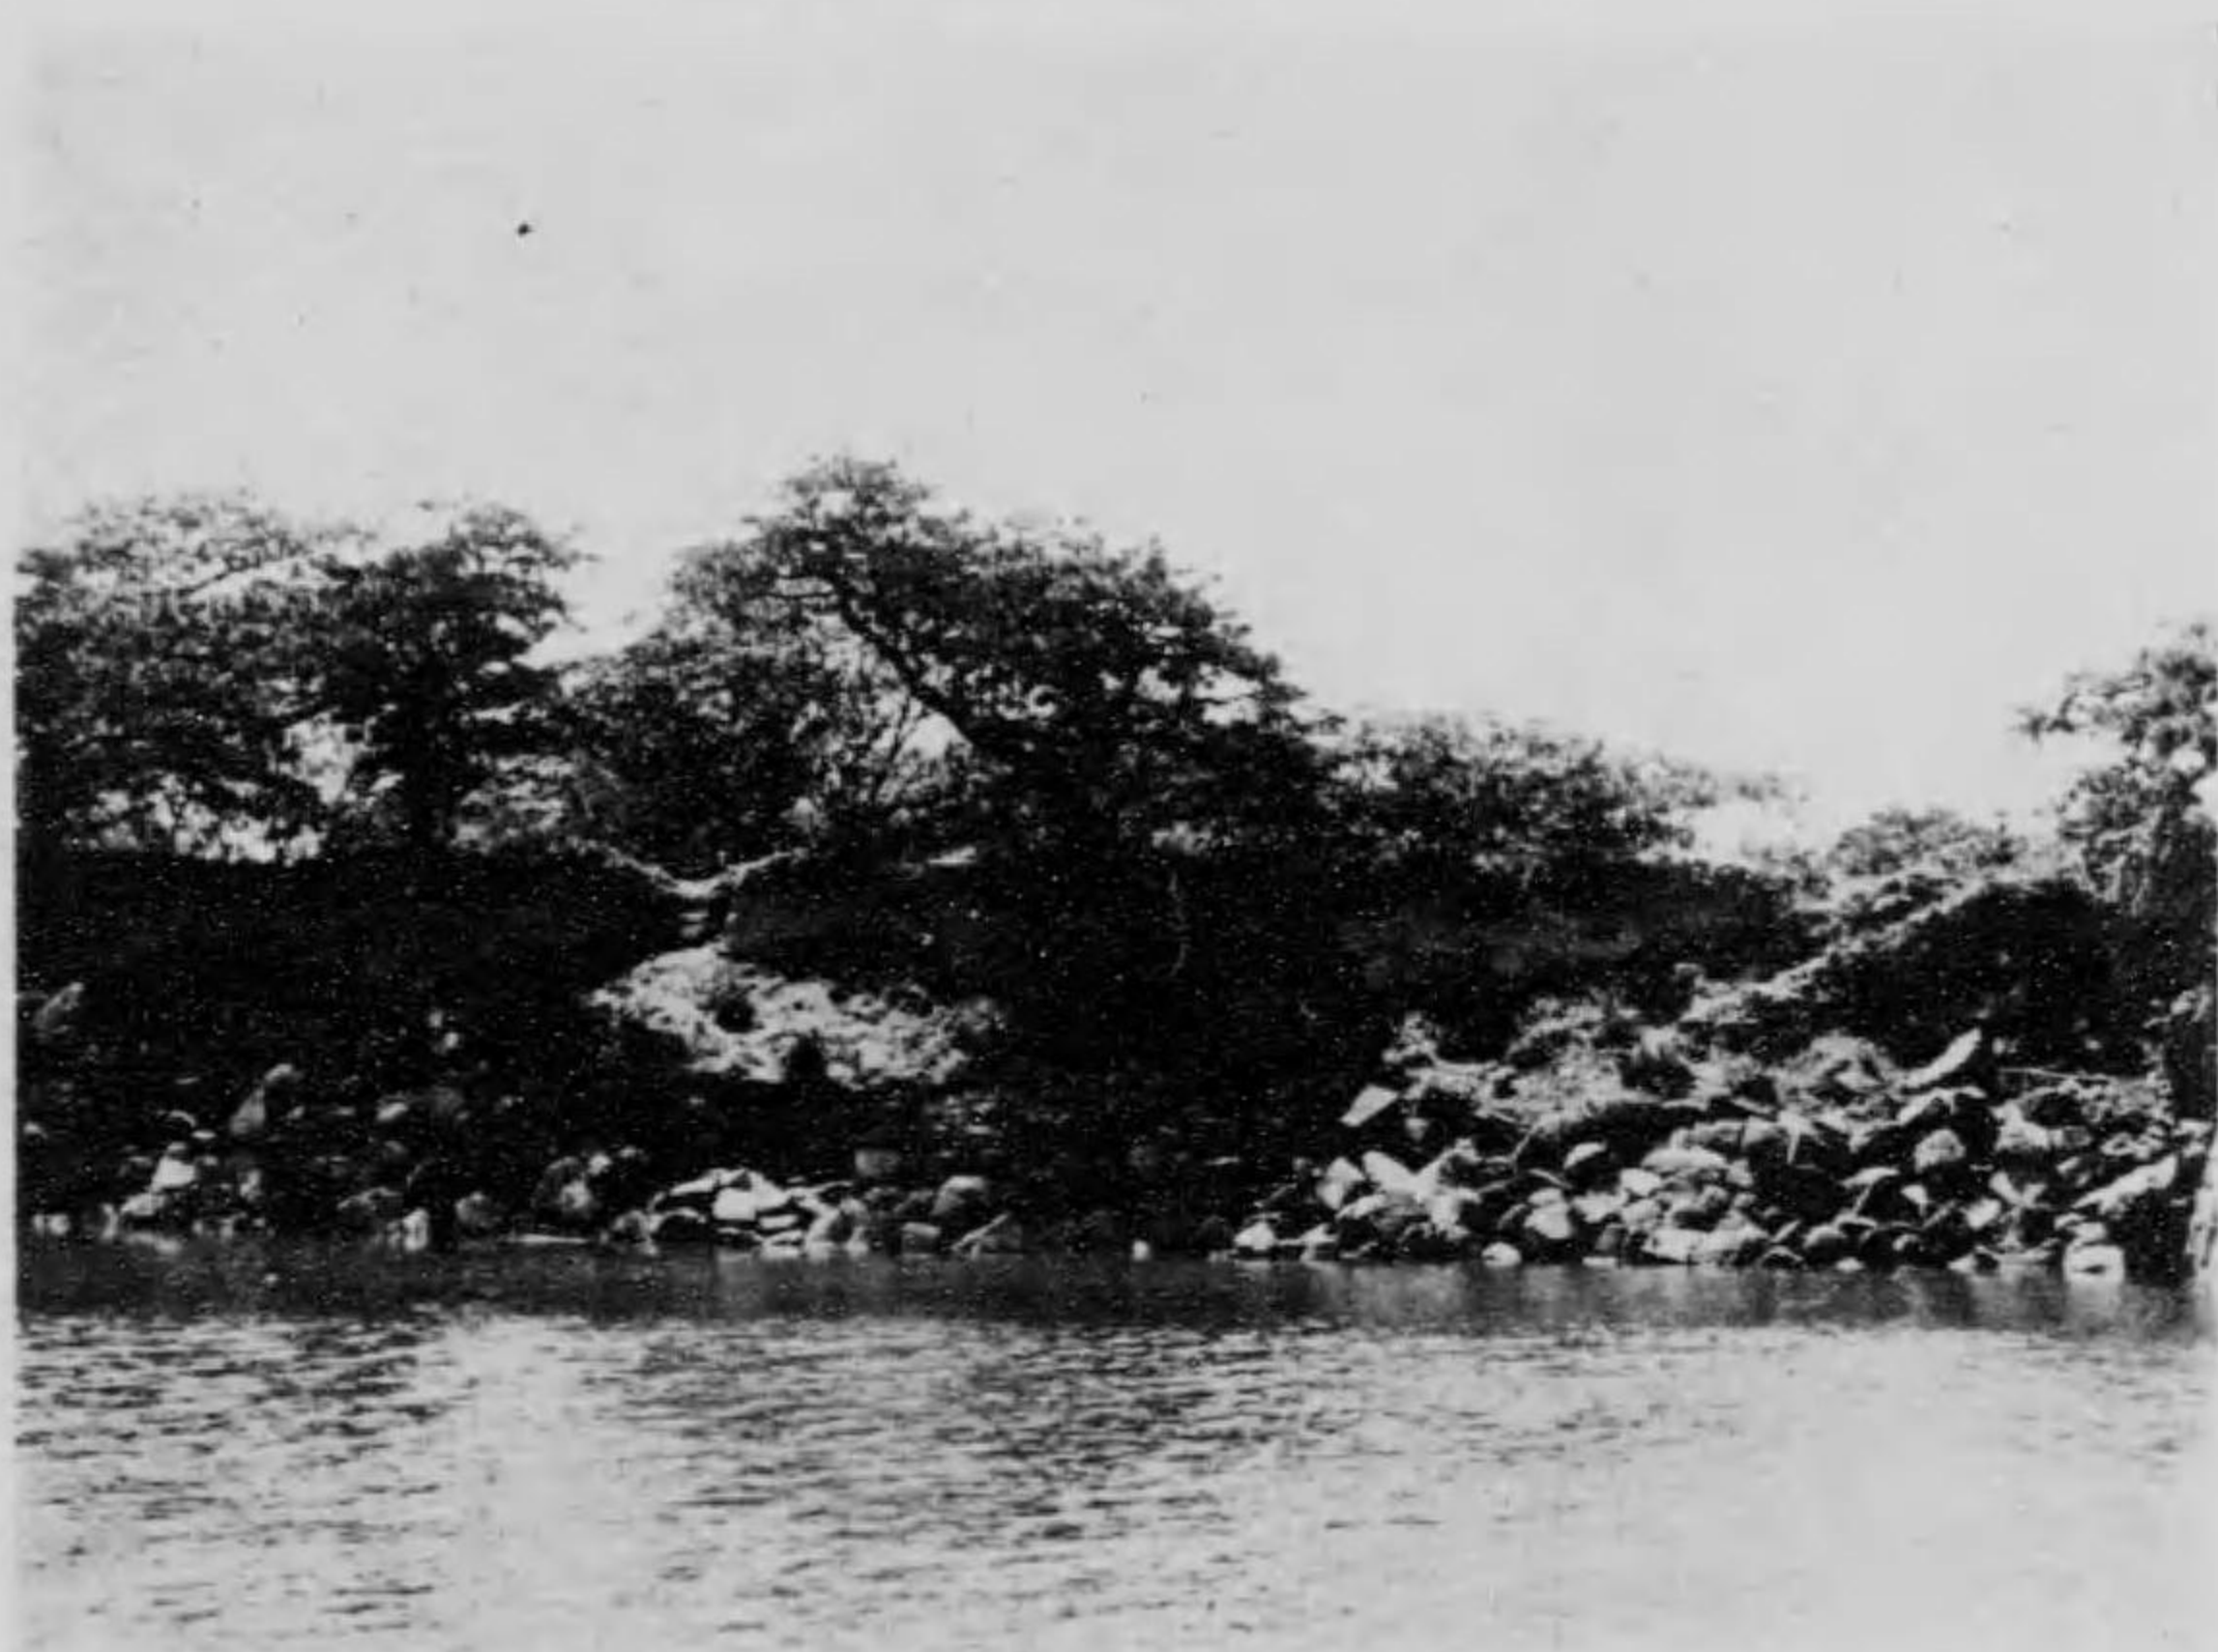
寫真第五十一

濠池筋(内濠) 砲町區祝田町楠公銅像裏馬場先門附近

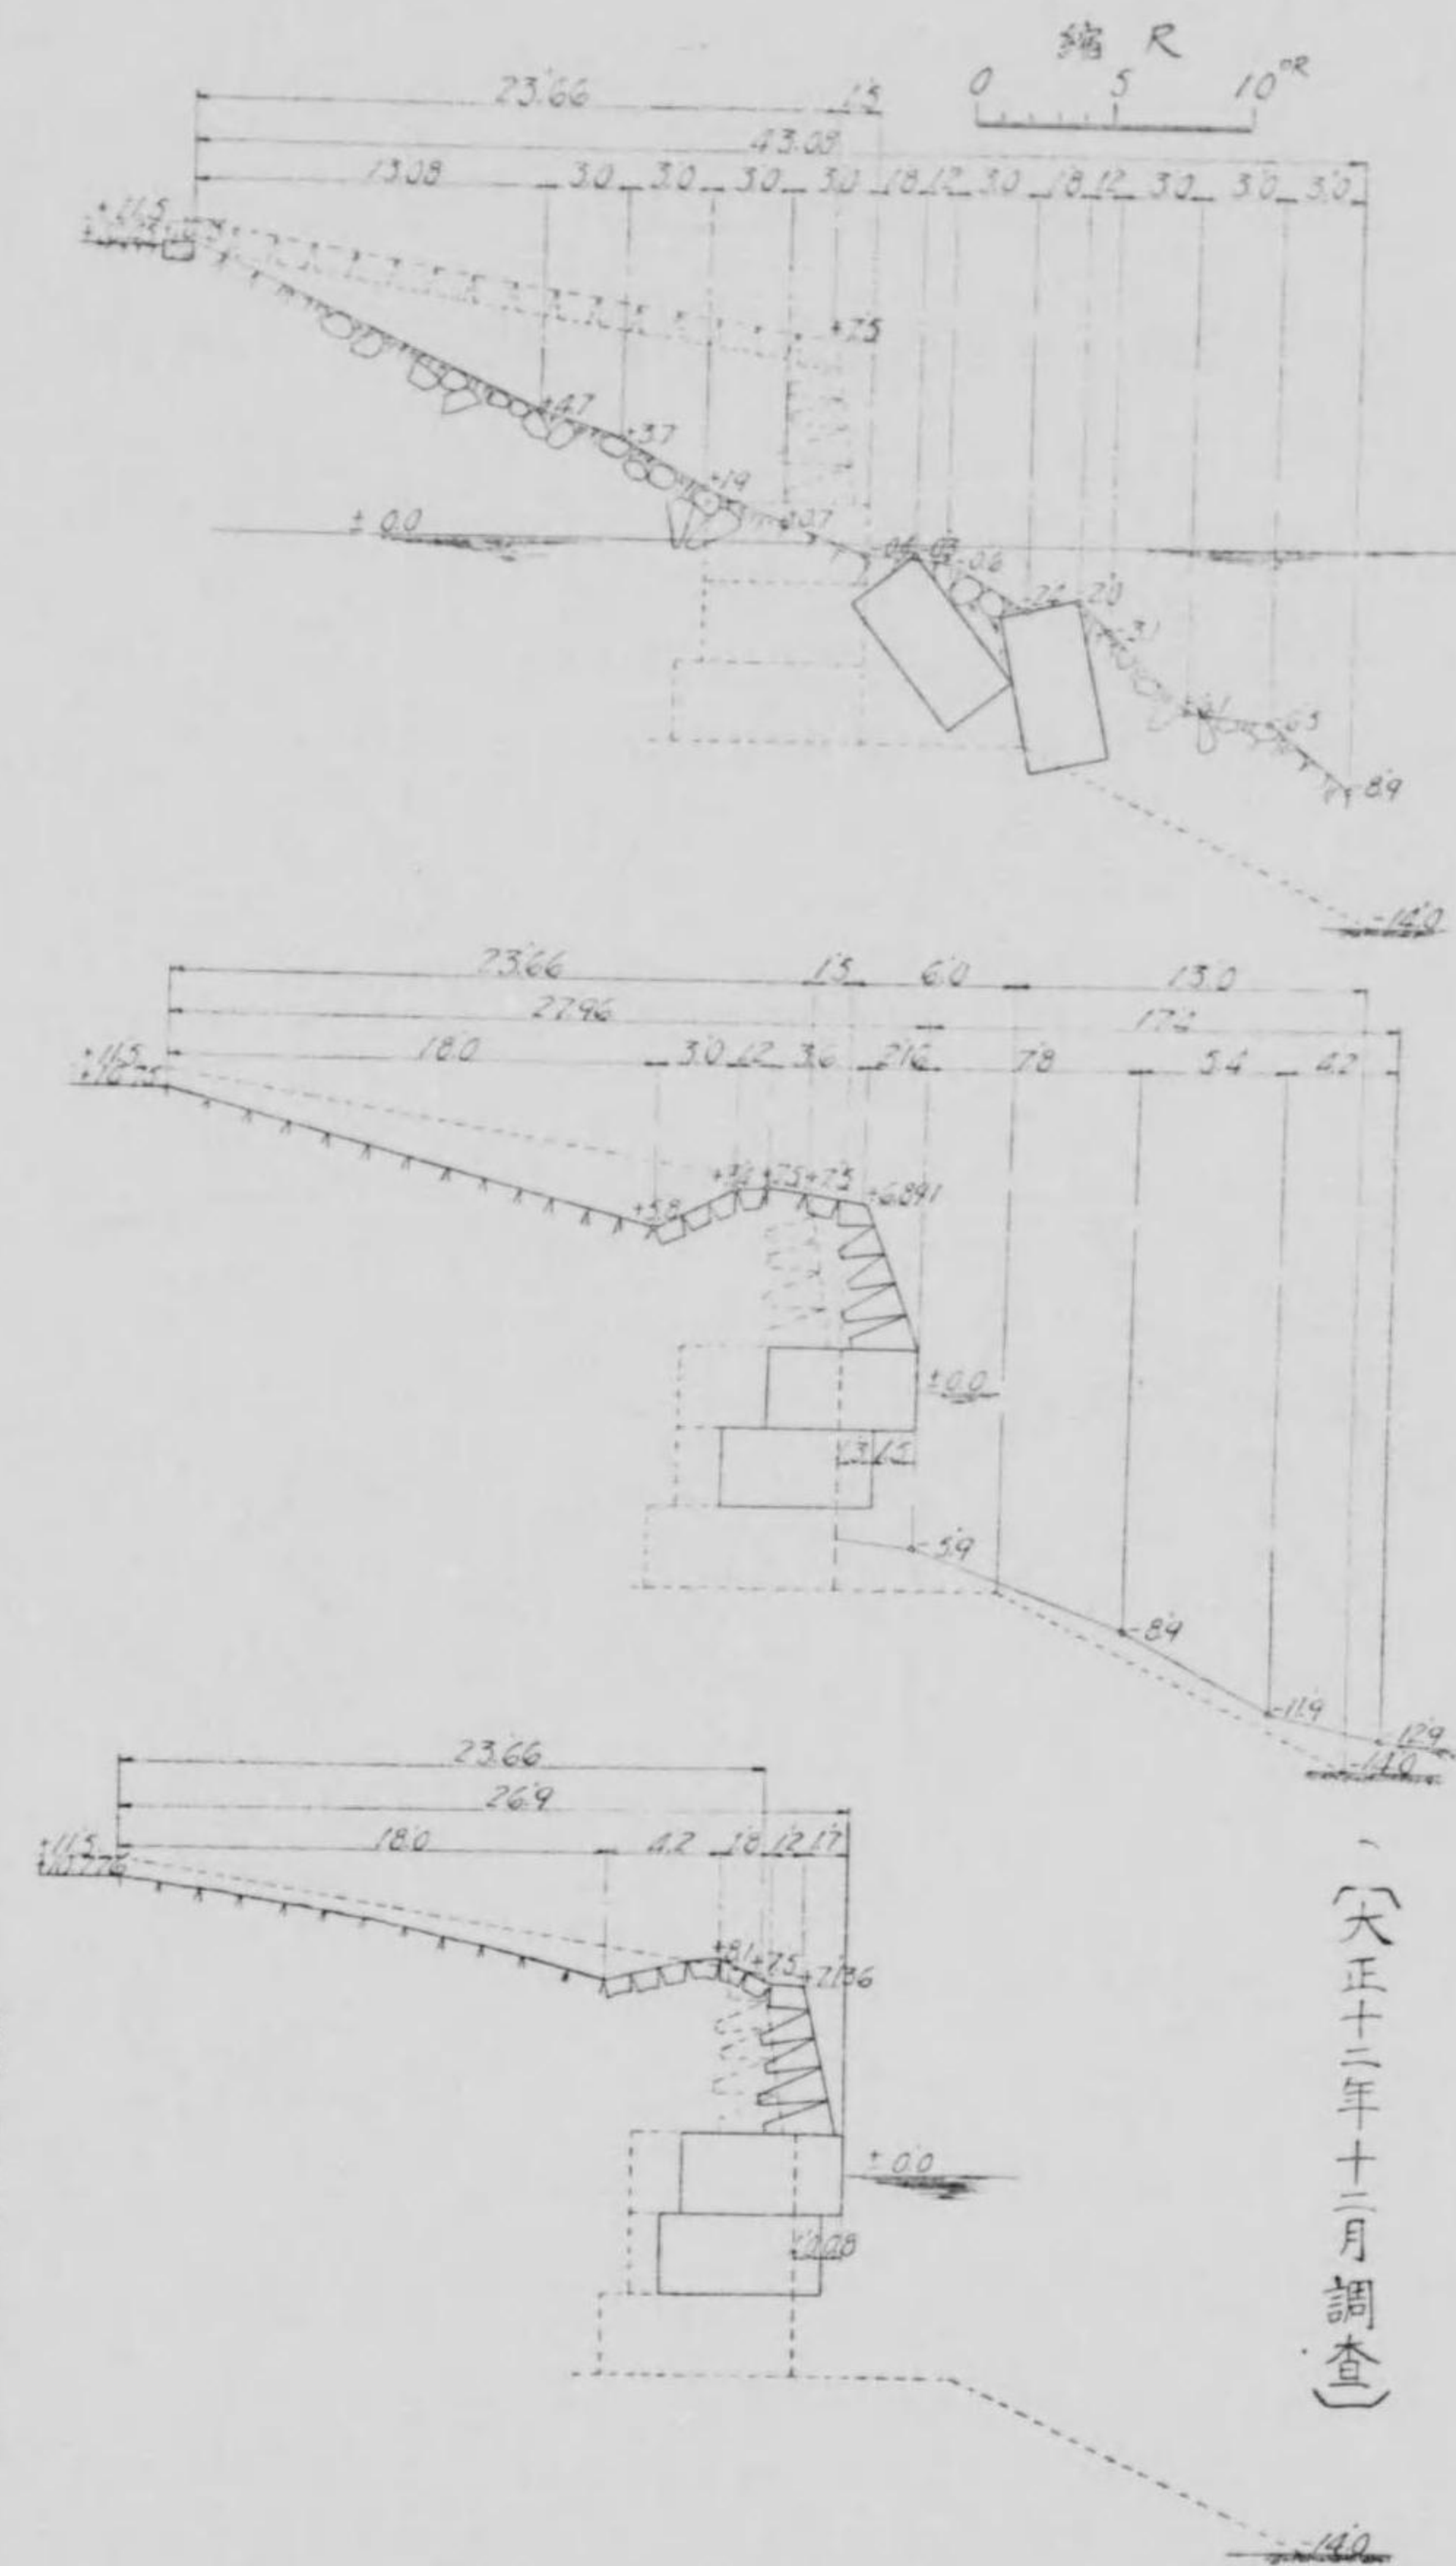
附圖第三 東京市芝區日ノ出町沿護岸震害實測橫斷面圖

本護岸は附圖第三に示す如く芝區目ノ出町埋立地先物揚場護岸にして最下部は捨石割栗石上に大なる重量約4噸の方塊を3段に積み重ねその上に間知石の練積石垣を施したるものにしてその破壊状態は同圖に示す如し。被害の原因は主として方塊相互の連結を缺きたるため地震に依る上壓に抵抗するを得ず遂に滑動崩壊せるものなるべし。

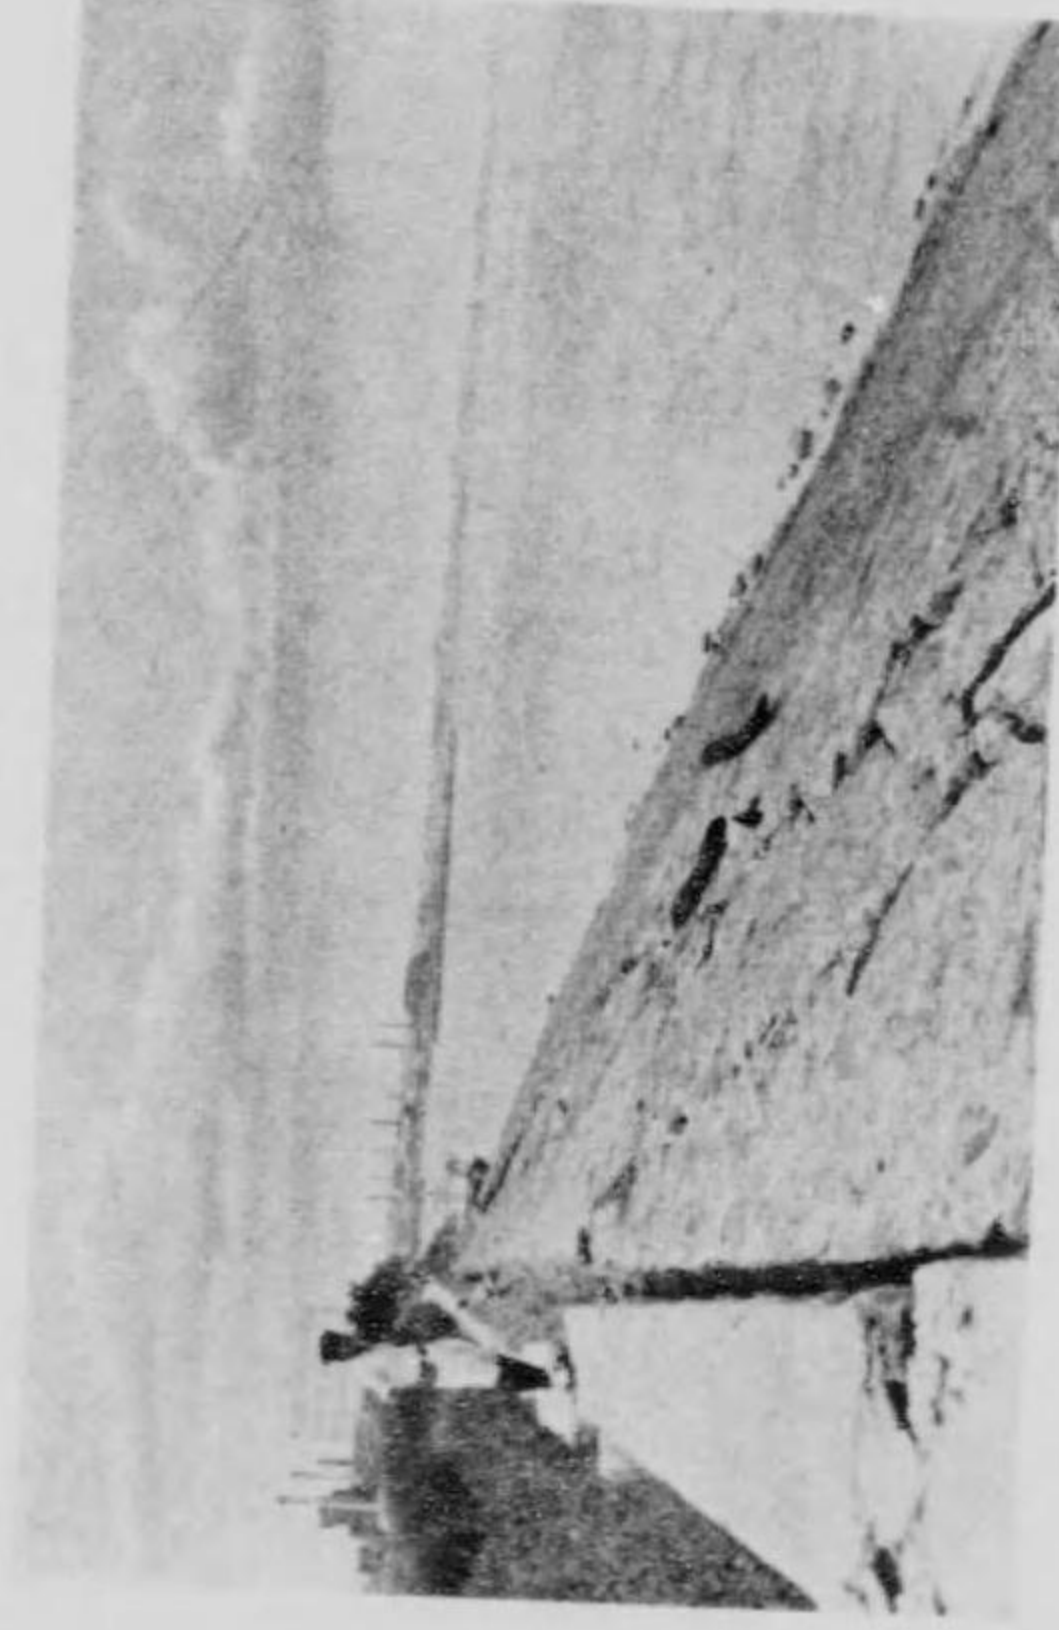
写真第一

東京府管内海堤工事
東京府往原郡大森町森ヶ島海岸堤の震害
