笛吹川左岸 山梨縣東八代郡上曾根村大字上曾根堤防震災復舊工事圖 (其二)

第一章 東京市運河（附圖第一乃至第三第五及び写真第一乃至第五十一参照）

本市河川運河に於ける震害の調査は主に沿岸並にその附屬物の被害、河底及び水位の變化を鮮明にし併てその理由を考察し今後の施設に就き参考に資せんとするにあり。

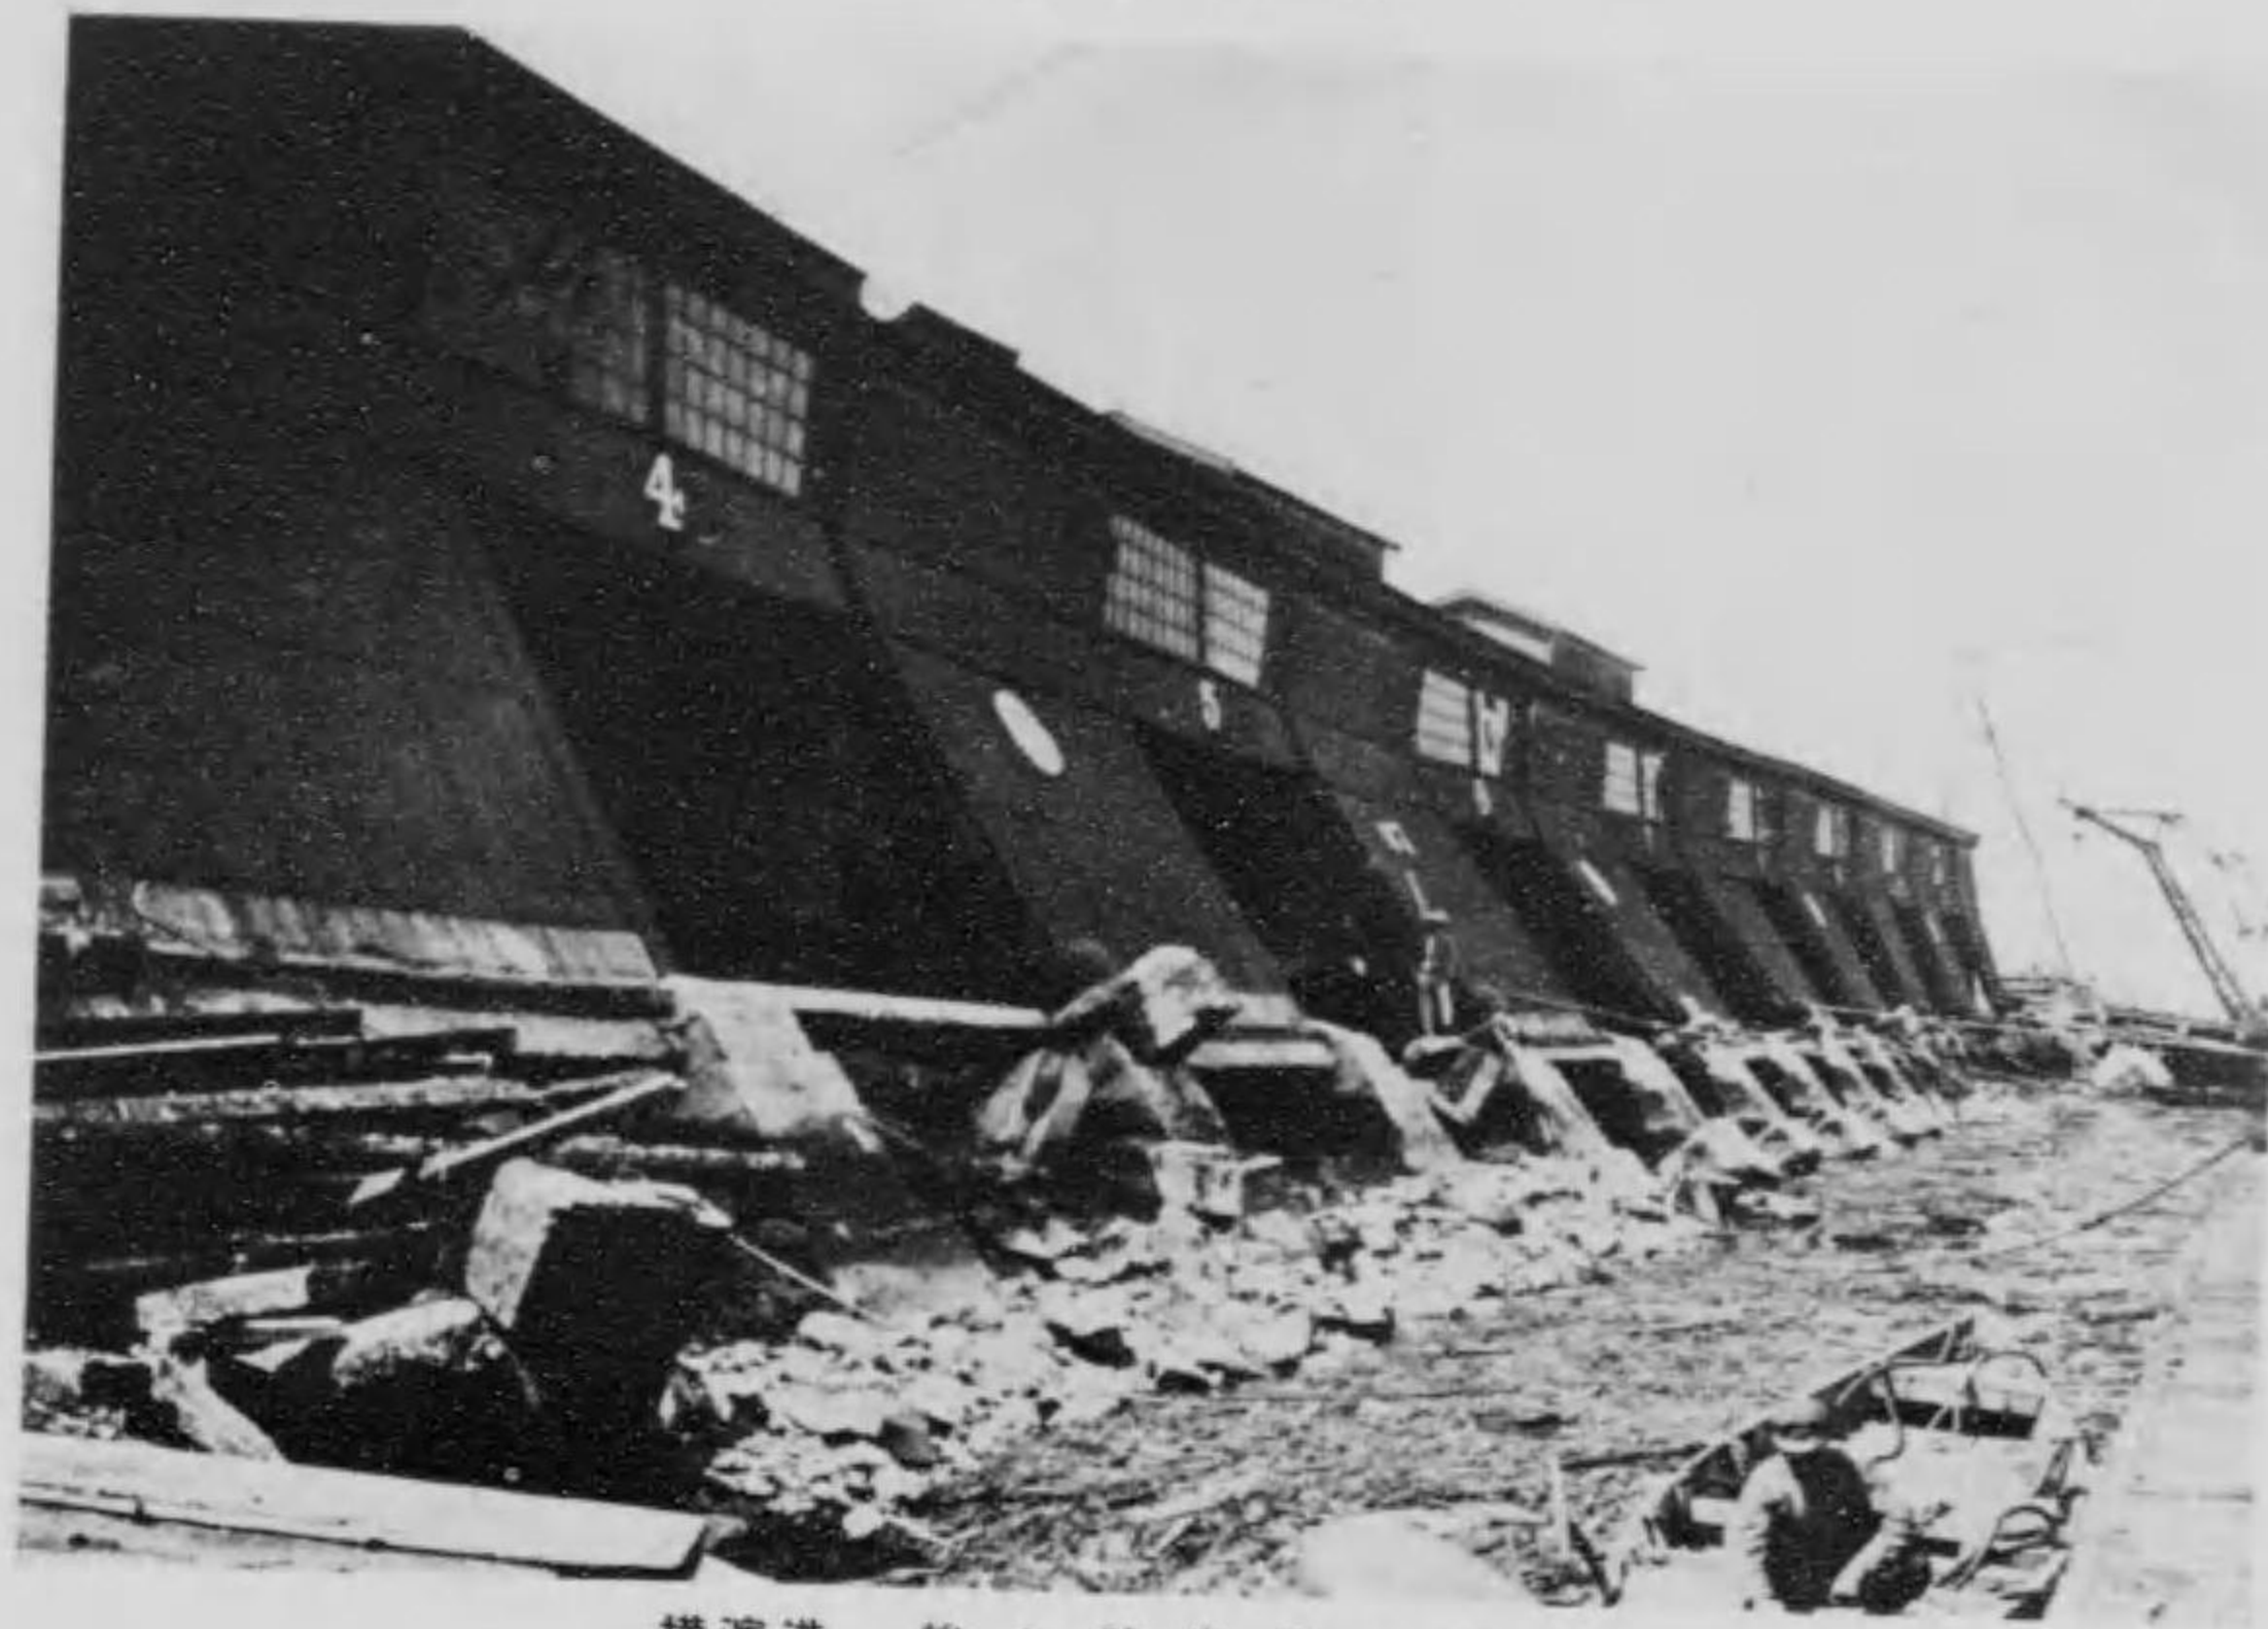
寫真第五

横濱港 第七號岸壁の破壊

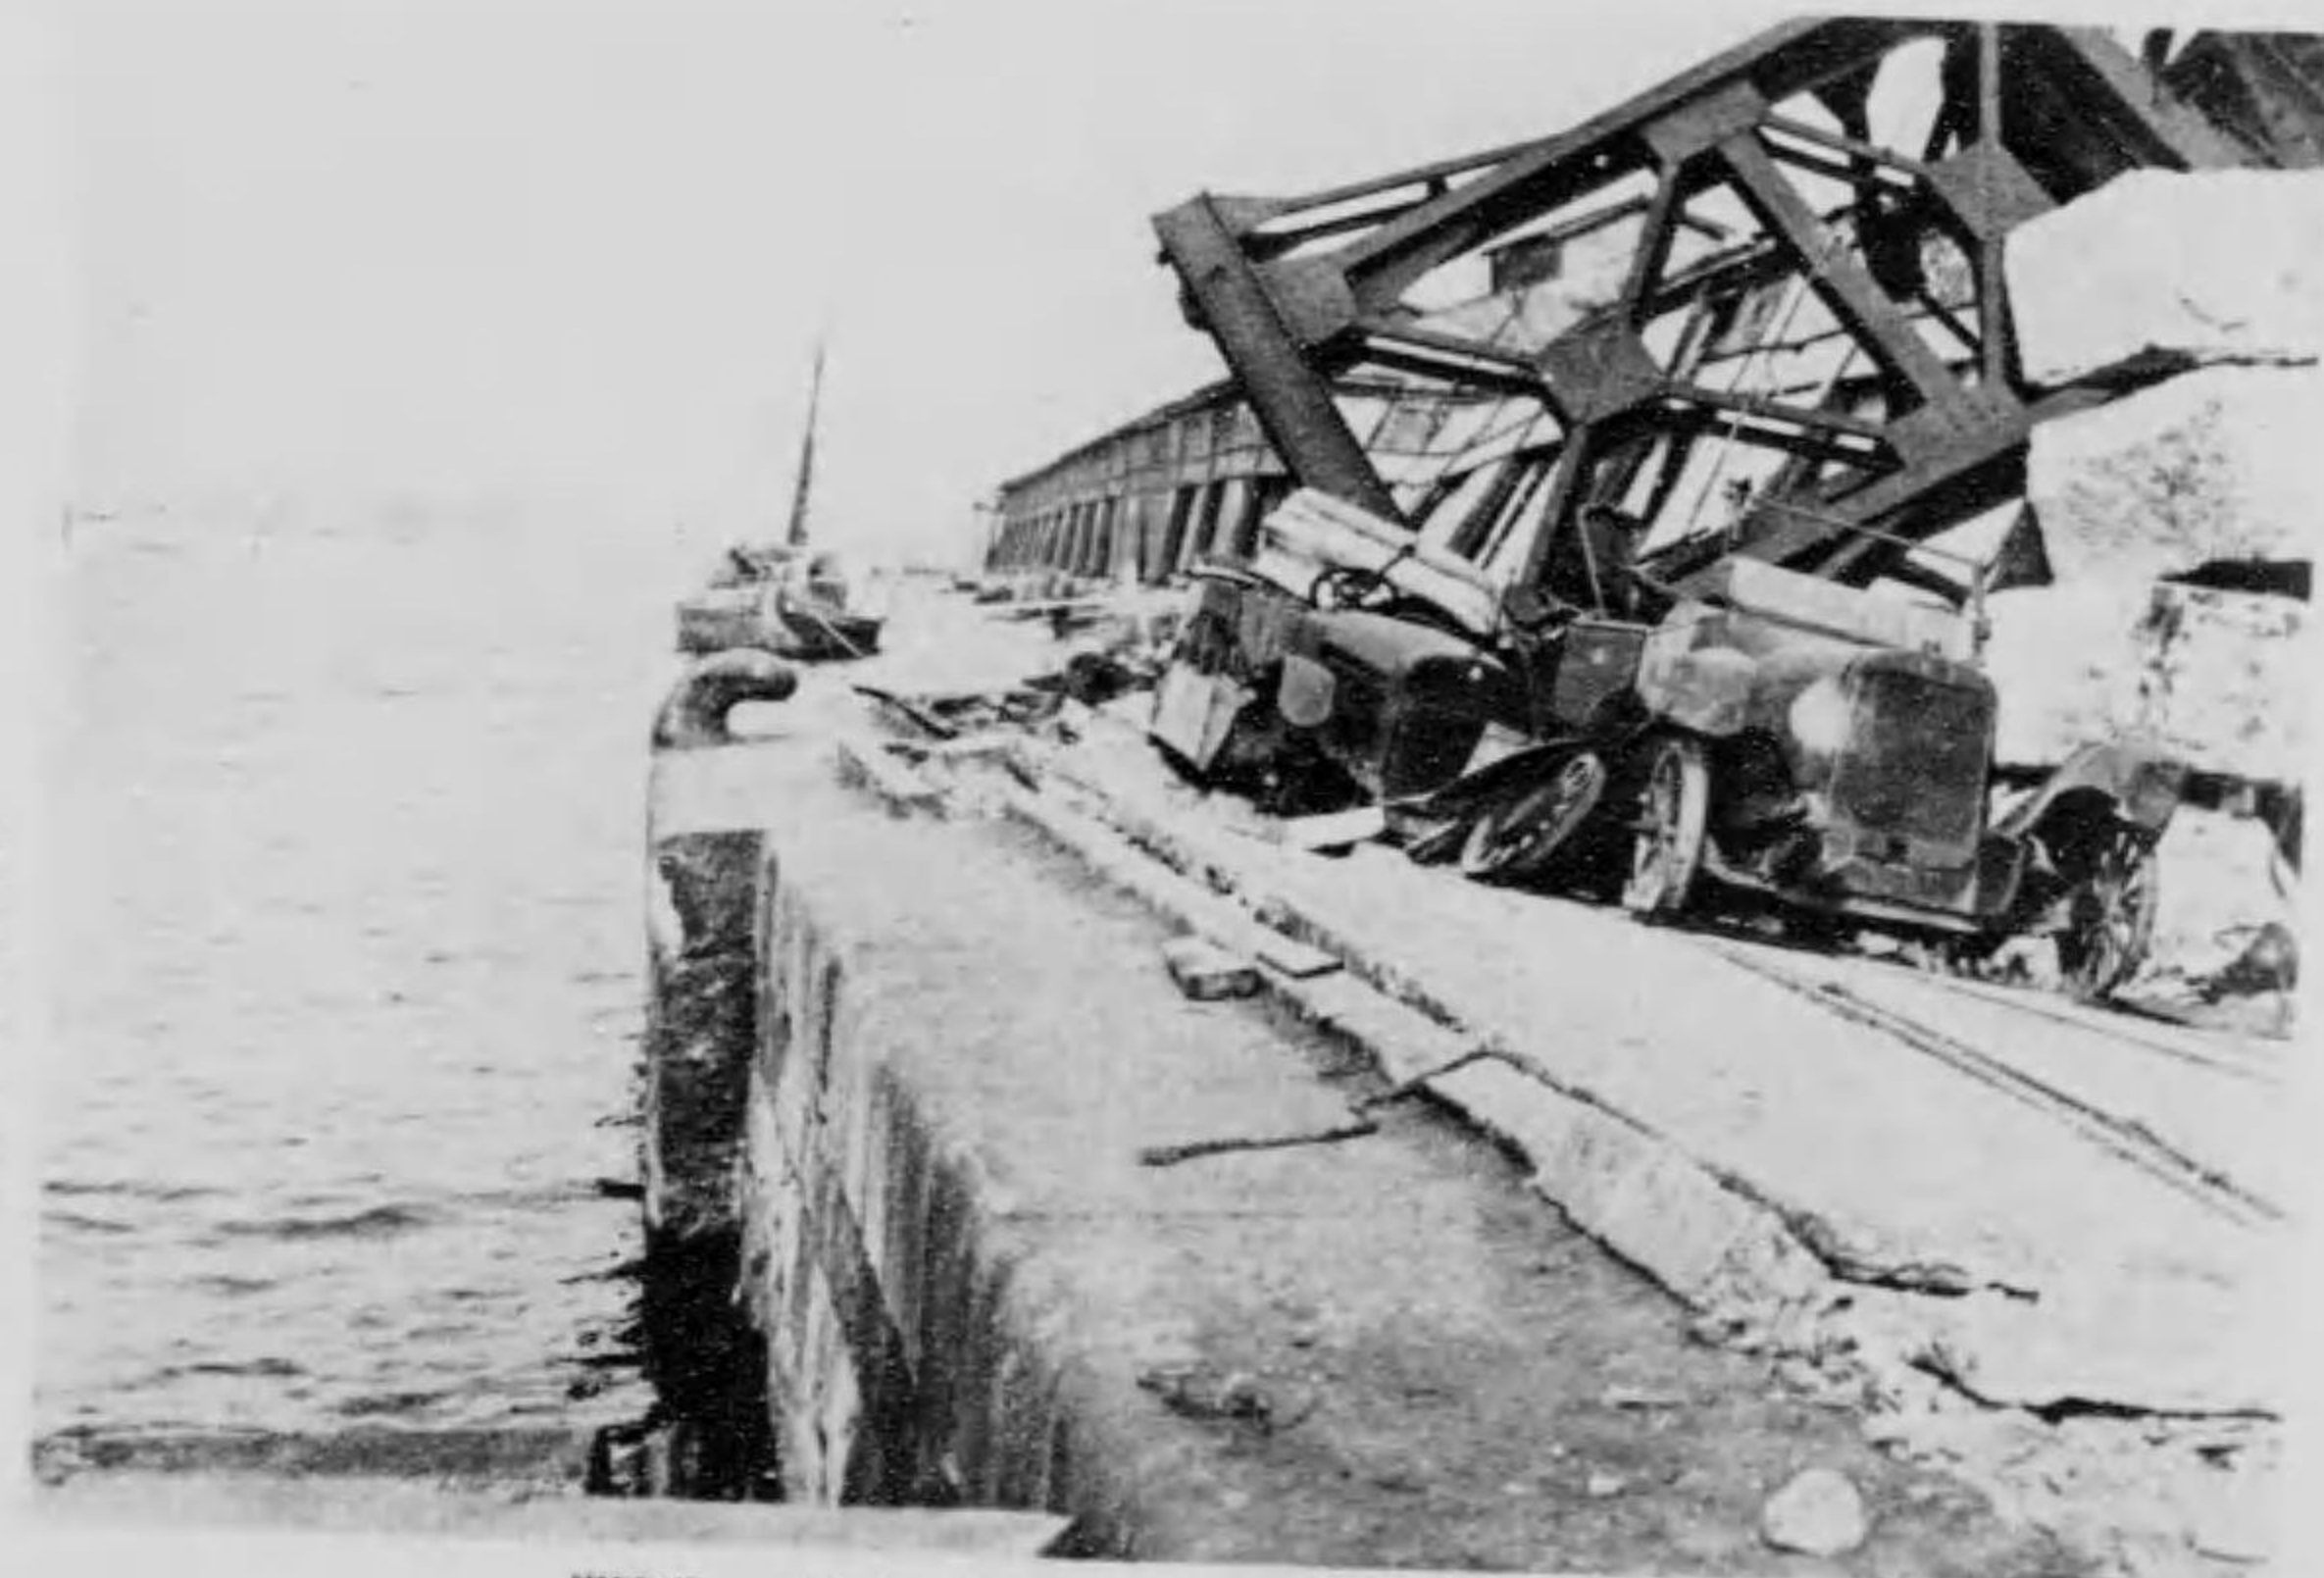
寫真第六

横濱港 第九號乃至第十一號岸壁の破壊

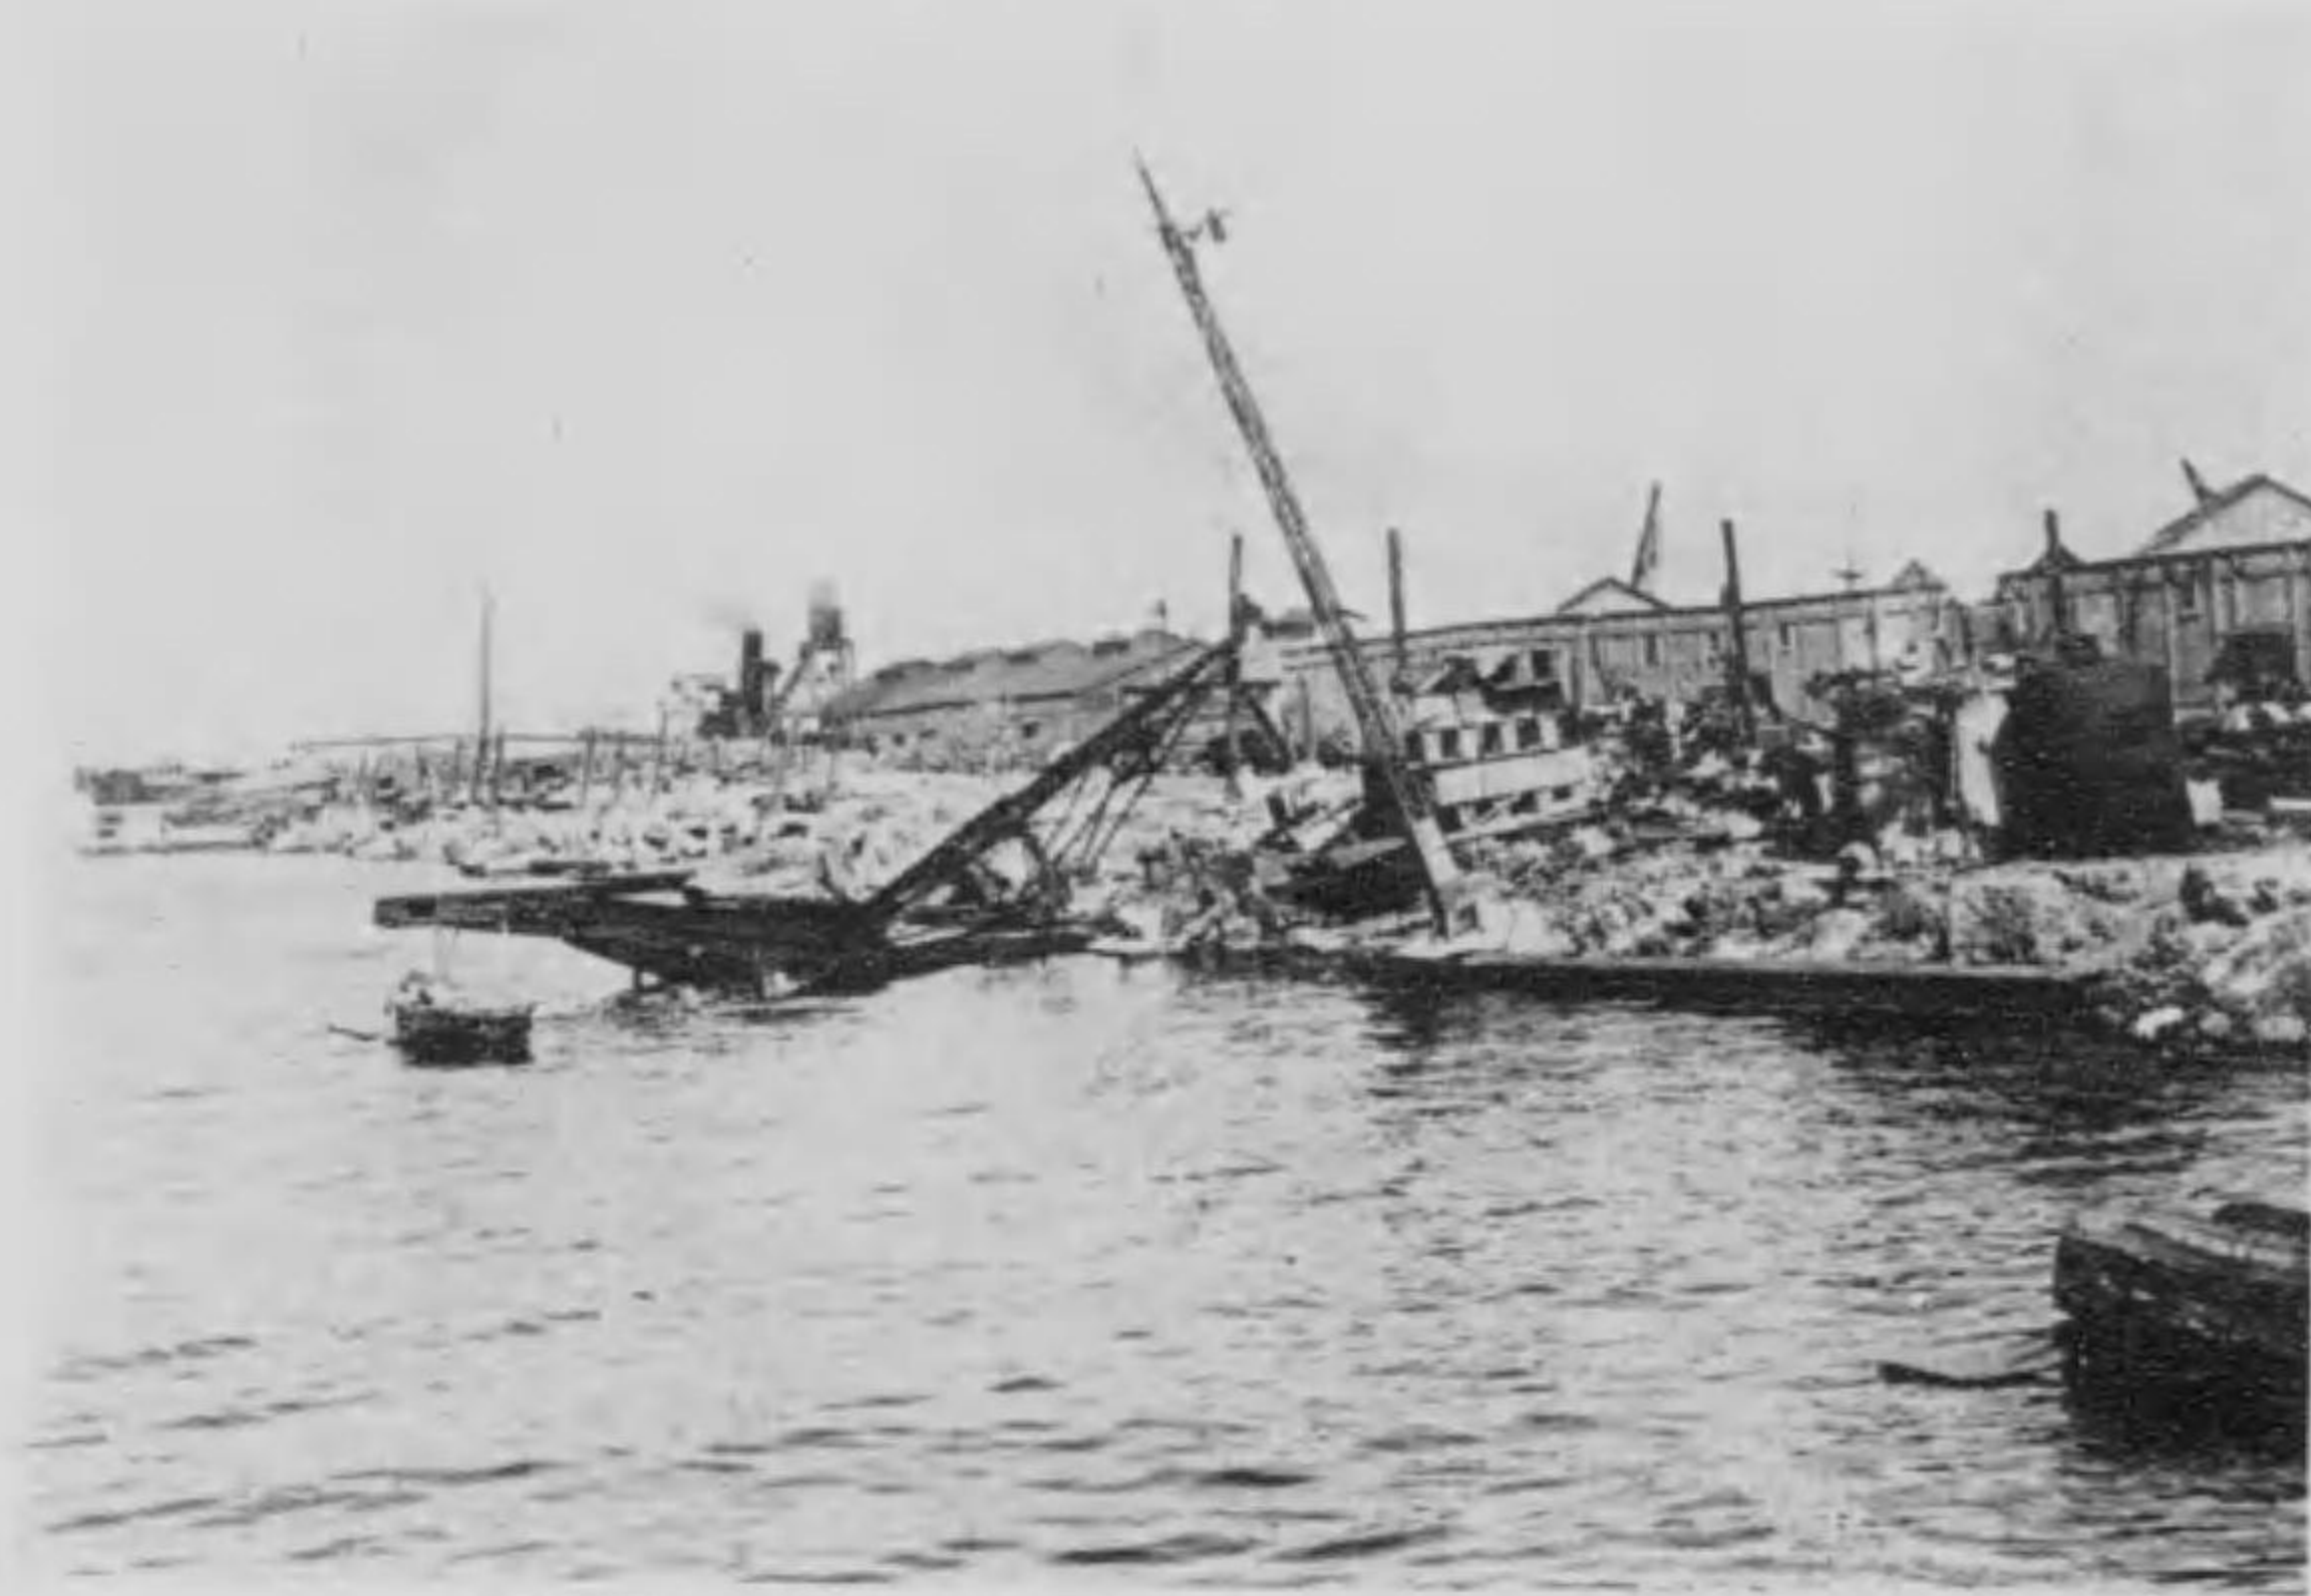
寫眞第七

横濱港 第十二號及び第十三號岸壁の破壊

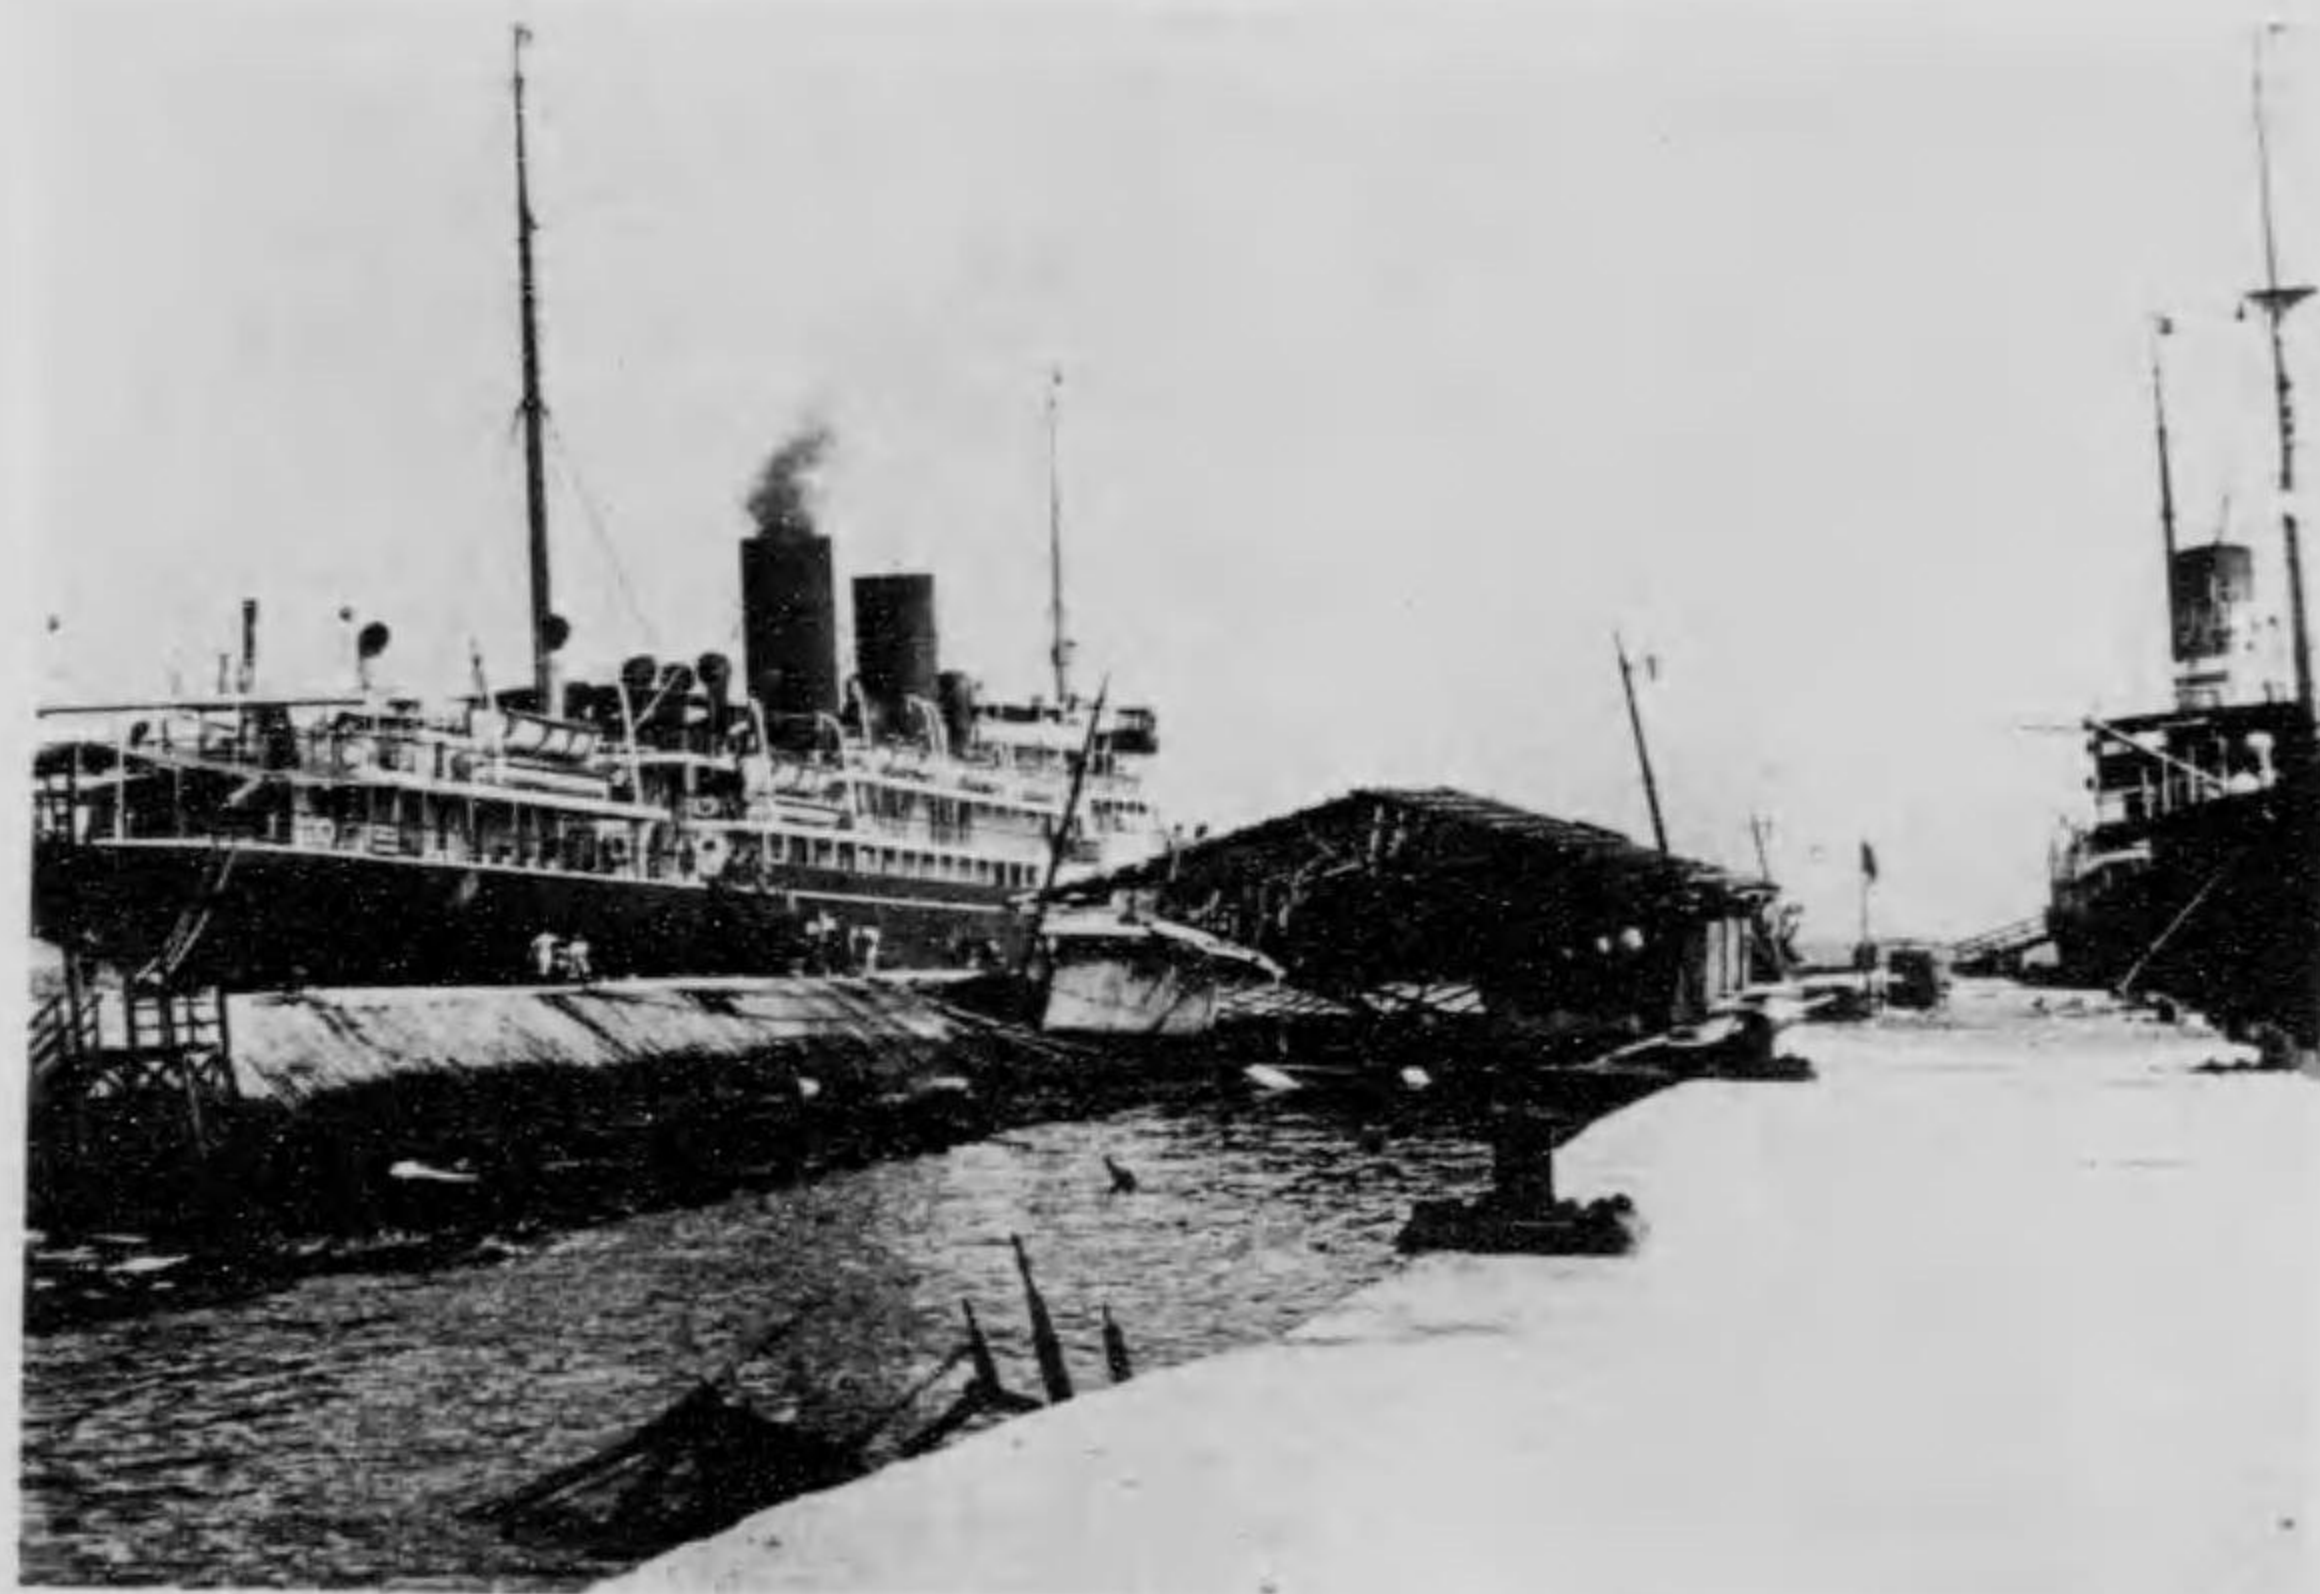
寫眞第八

大棧橋は全長 272 間の内前方船舶繫留に使用せる 202 間の兩側擴張部を危く殘して他は全部挫折陥落し或は燒落ち陸地との交通を遮断せられたり。挫折陥落したる部分は擴張以前の舊棧橋の本體にして竣工後約 27 年を経過しその橋脚は鑄鐵圓筒柱 (各鐵柱は長 47.5 ~ 63 呎 直徑 12 吋厚 11 吋にして下部に直徑 5 呎の螺旋卷を取付け間隔各 15 呎毎に建込み繫綽及び綾構材を以て相互連結せり) なりしを以て地震の激動に依て脆くも鐵手より挫折し殆ど舊態を認め得ざるの慘狀を呈したるも擴張部は左右各 2 本宛の徑 6.5 吋丸鋼柱又は平均徑 4 呎 6 吋鐵筋混凝土圓柱 (鋼柱 3 本毎に圓柱 2 本を配置せり) を橋脚とし且外側各幅 3.5 間は鐵筋混凝土床なりしが橋脚は突端に面し前左方に傾斜し (前方は北東微北、左方は北西微西) 突端より 60 間の所にて兩方に約 3 尺突端にては前方に約 4 尺左方に約 7 尺傾斜し綾構材の一部を破壊せられ且鋼柱と圓柱と沈下の度異なりしたため (鋼柱は殆ど沈下せず圓柱は 5~8 寸沈下す) 床面波状を呈したるも幸ふじて倒壊を免れ大船繫留に支障なきを得たり。

横濱港棧橋破壊の原因はその鐵柱の鑄鐵製なりしに因る。而して鋼製鐵柱は殆ど異状なかりしも混凝土製間柱と併用せしためその沈下の度を異にし（鋼製鐵柱は殆ど沈下せず）残存せる橋面拱狀を呈し全部改造の止むを得ざるに至れり。

横濱港 棧橋の破壊(其一)

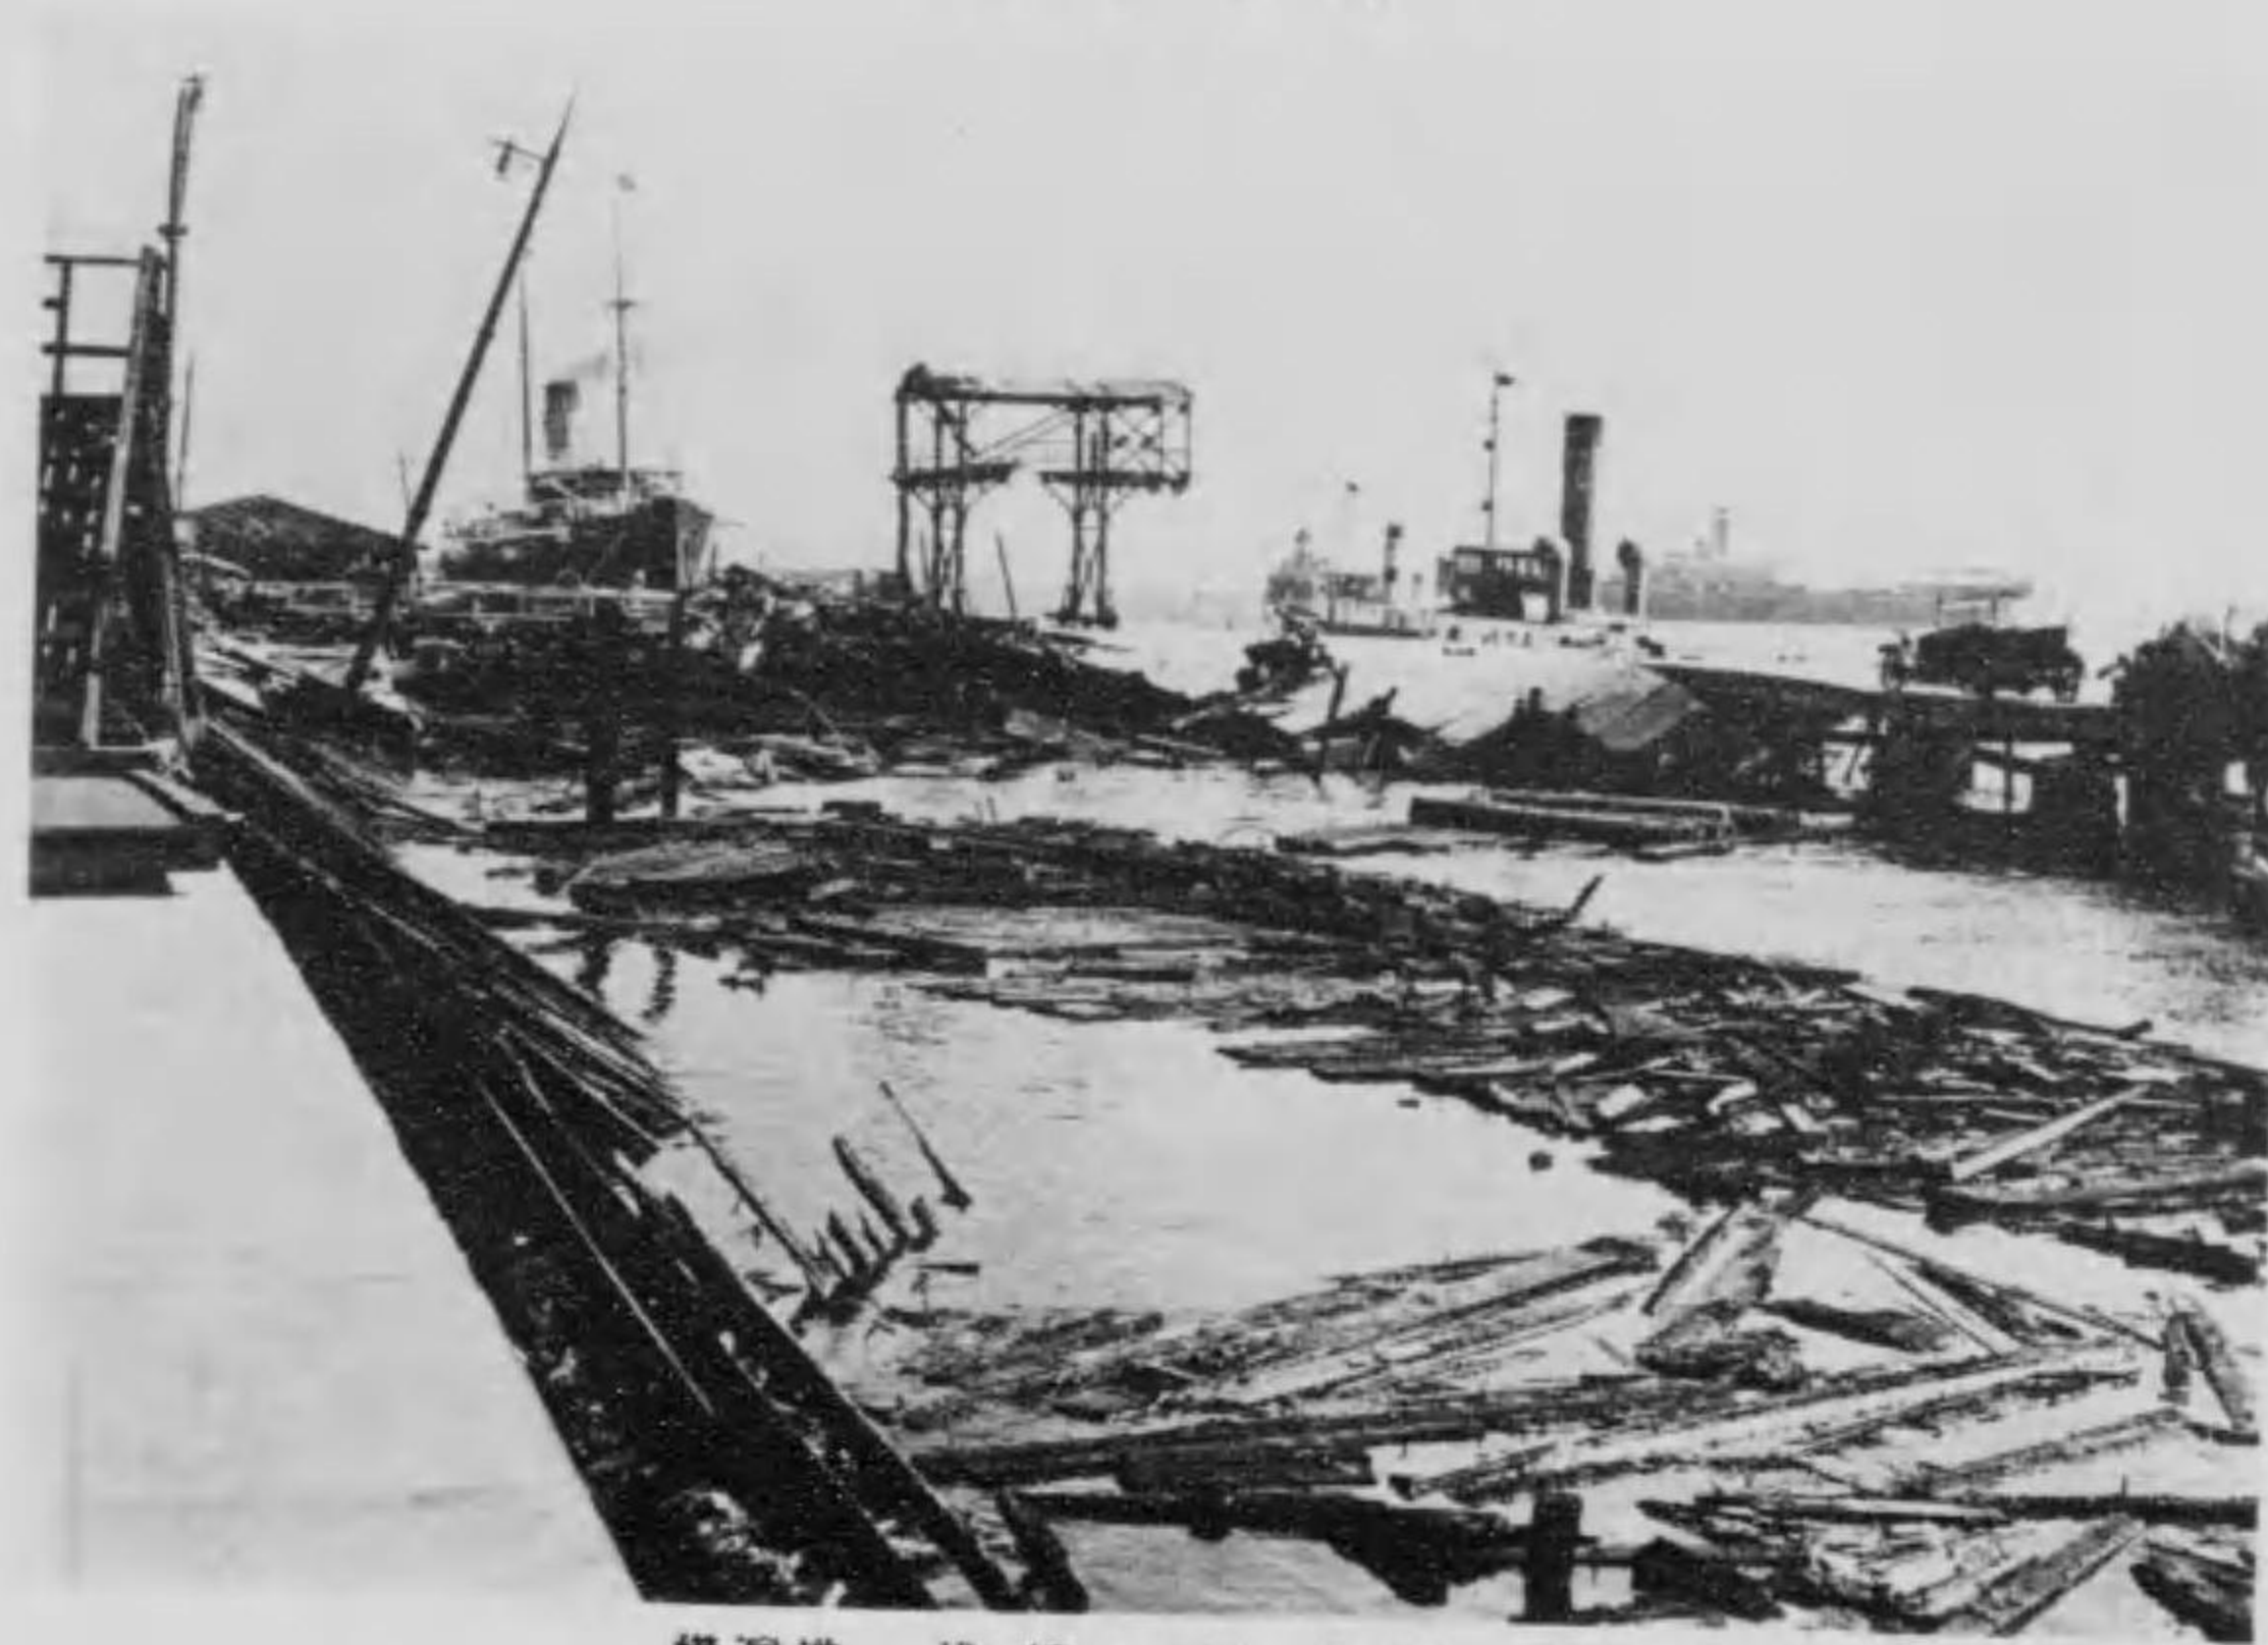
寫眞第九

横濱港 棧橋の破壊(其二)

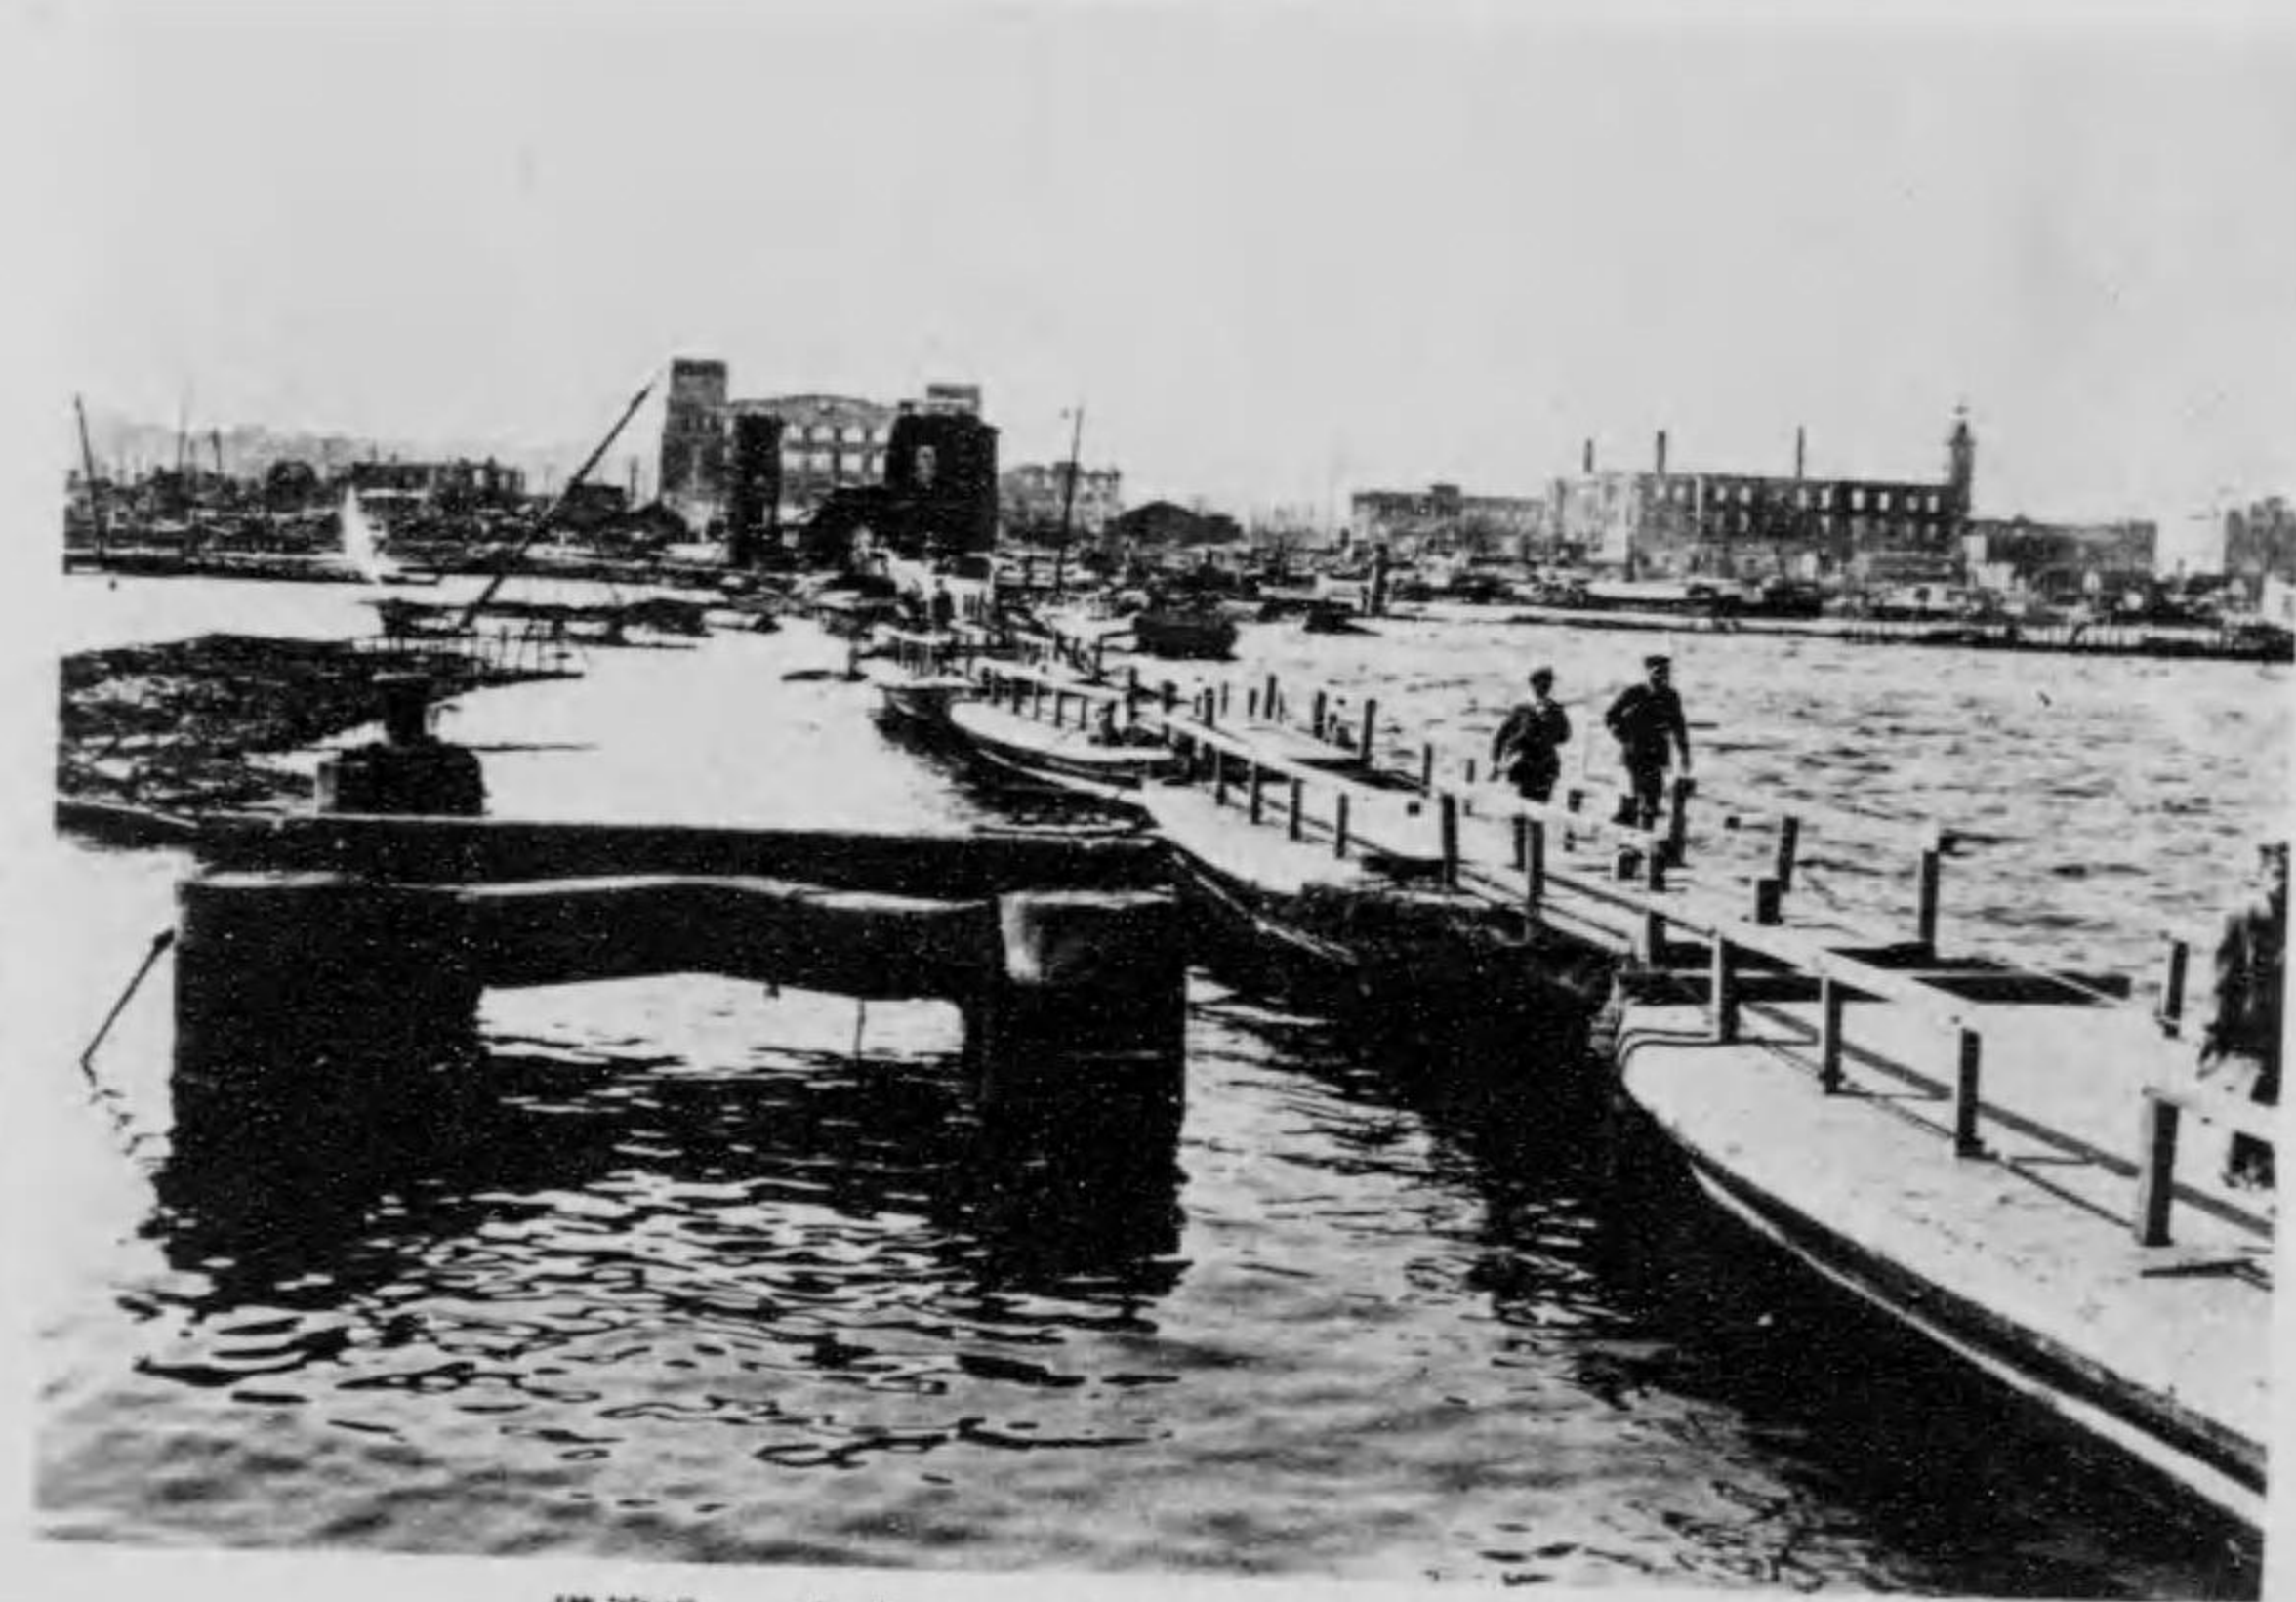
寫眞第十

横濱港 残存せる棧橋に聯絡する船棧橋
