笛吹川左岸 山梨縣東八代郡上曾根村大字上曾根堤防震災復舊工事圖 (其二)

第一章 東京市運河（附圖第一乃至第三第五及び写真第一乃至第五十一参照）

本市河川運河に於ける震害の調査は主に沿岸並にその附屬物の被害、河底及び水位の變化を鮮明にし併てその理由を考察し今後の施設に就き参考に資せんとするにあり。

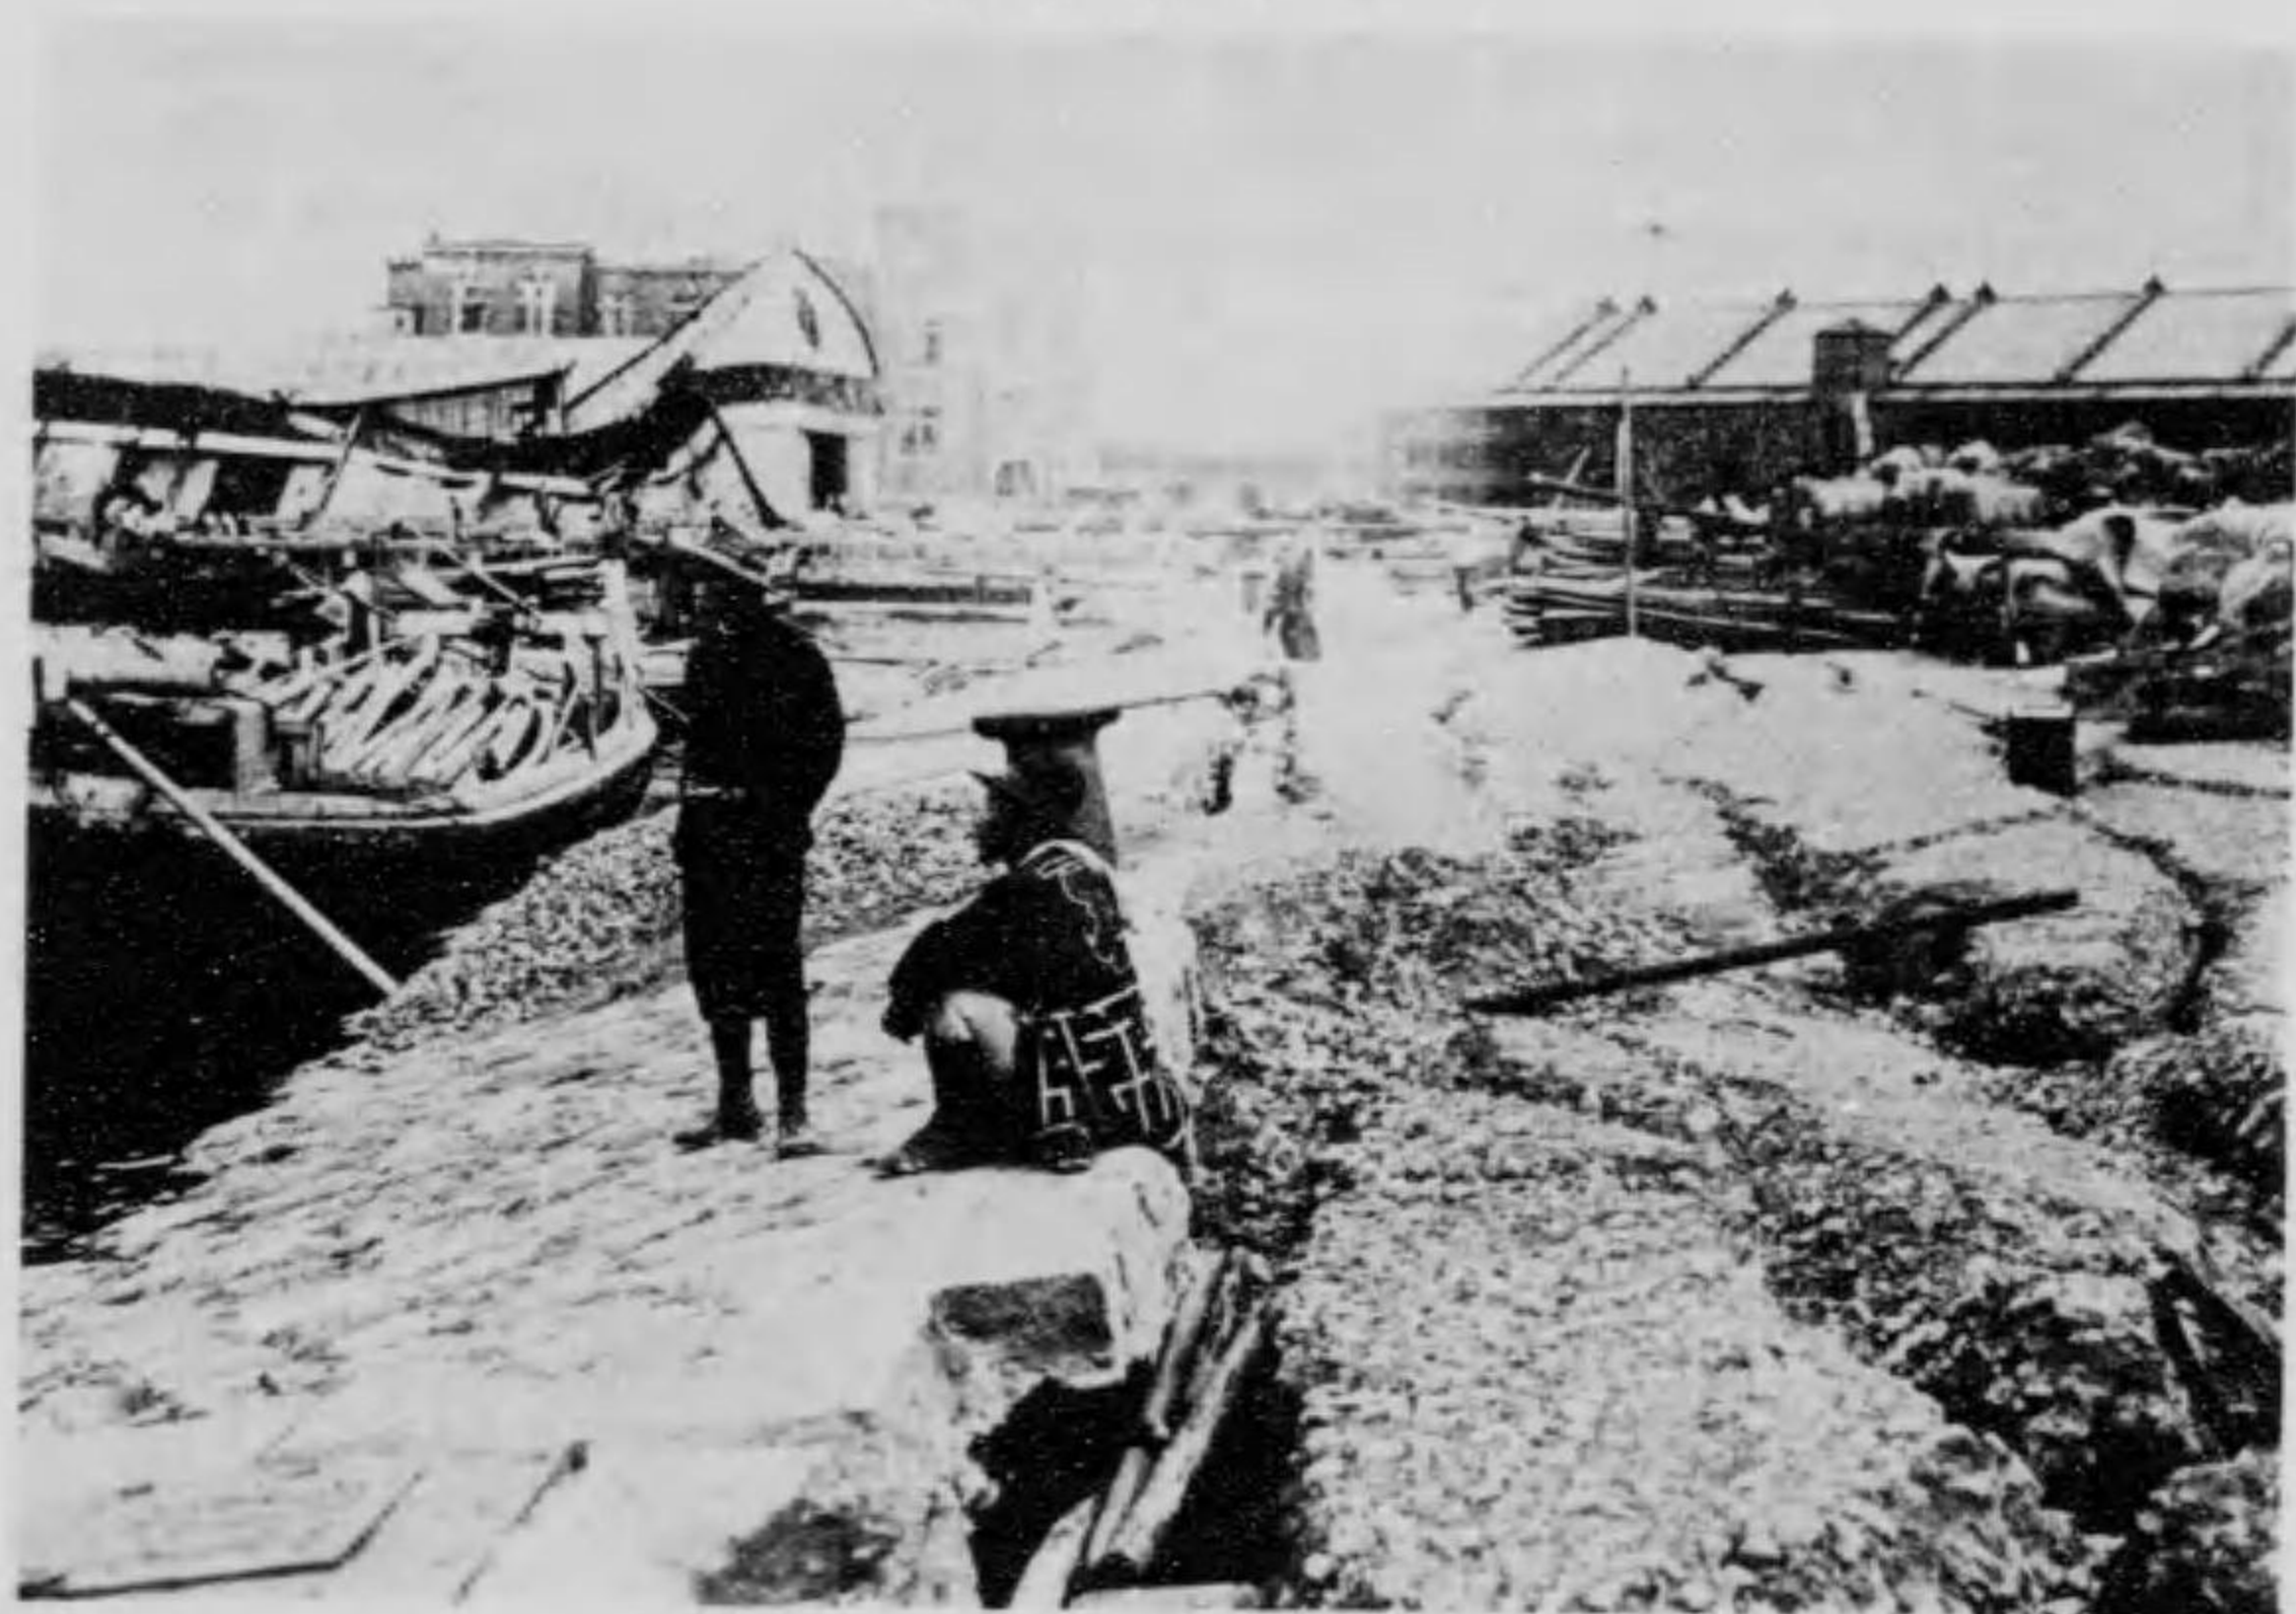
寫真第十二

横濱港 第一號物揚場の破壊

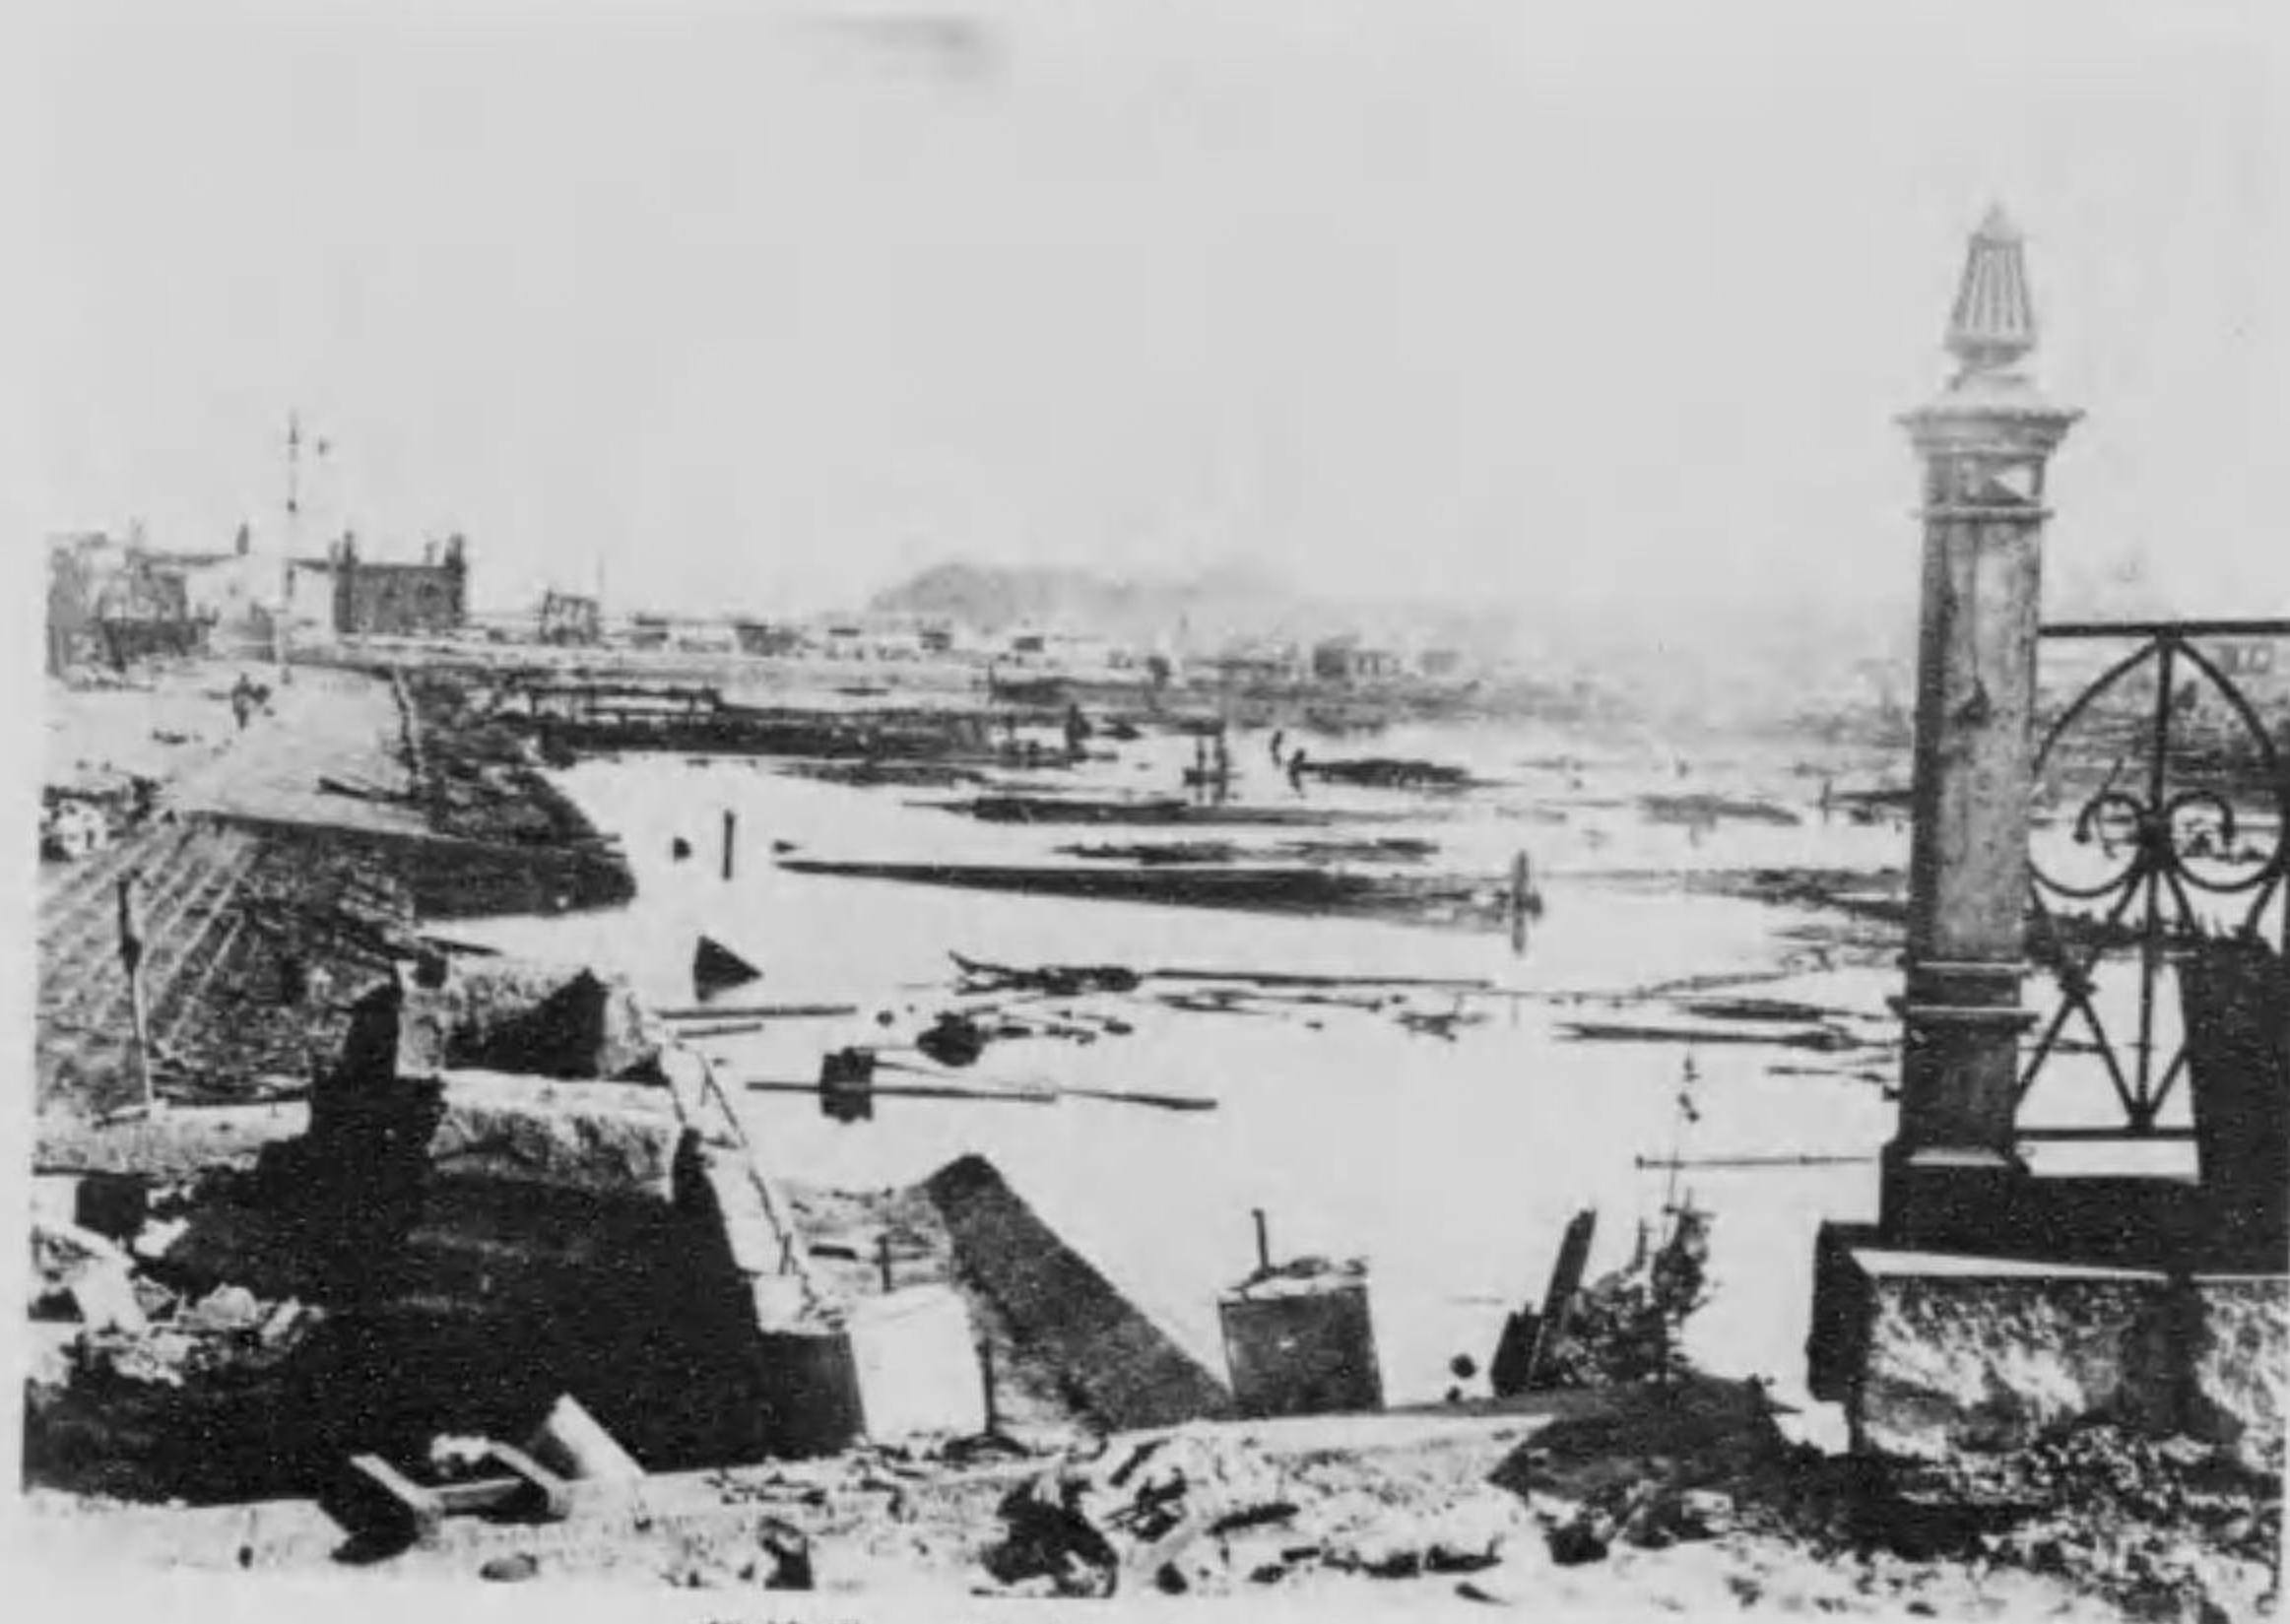
寫真第十三

横濱港 船溜内燒野船の殘骸

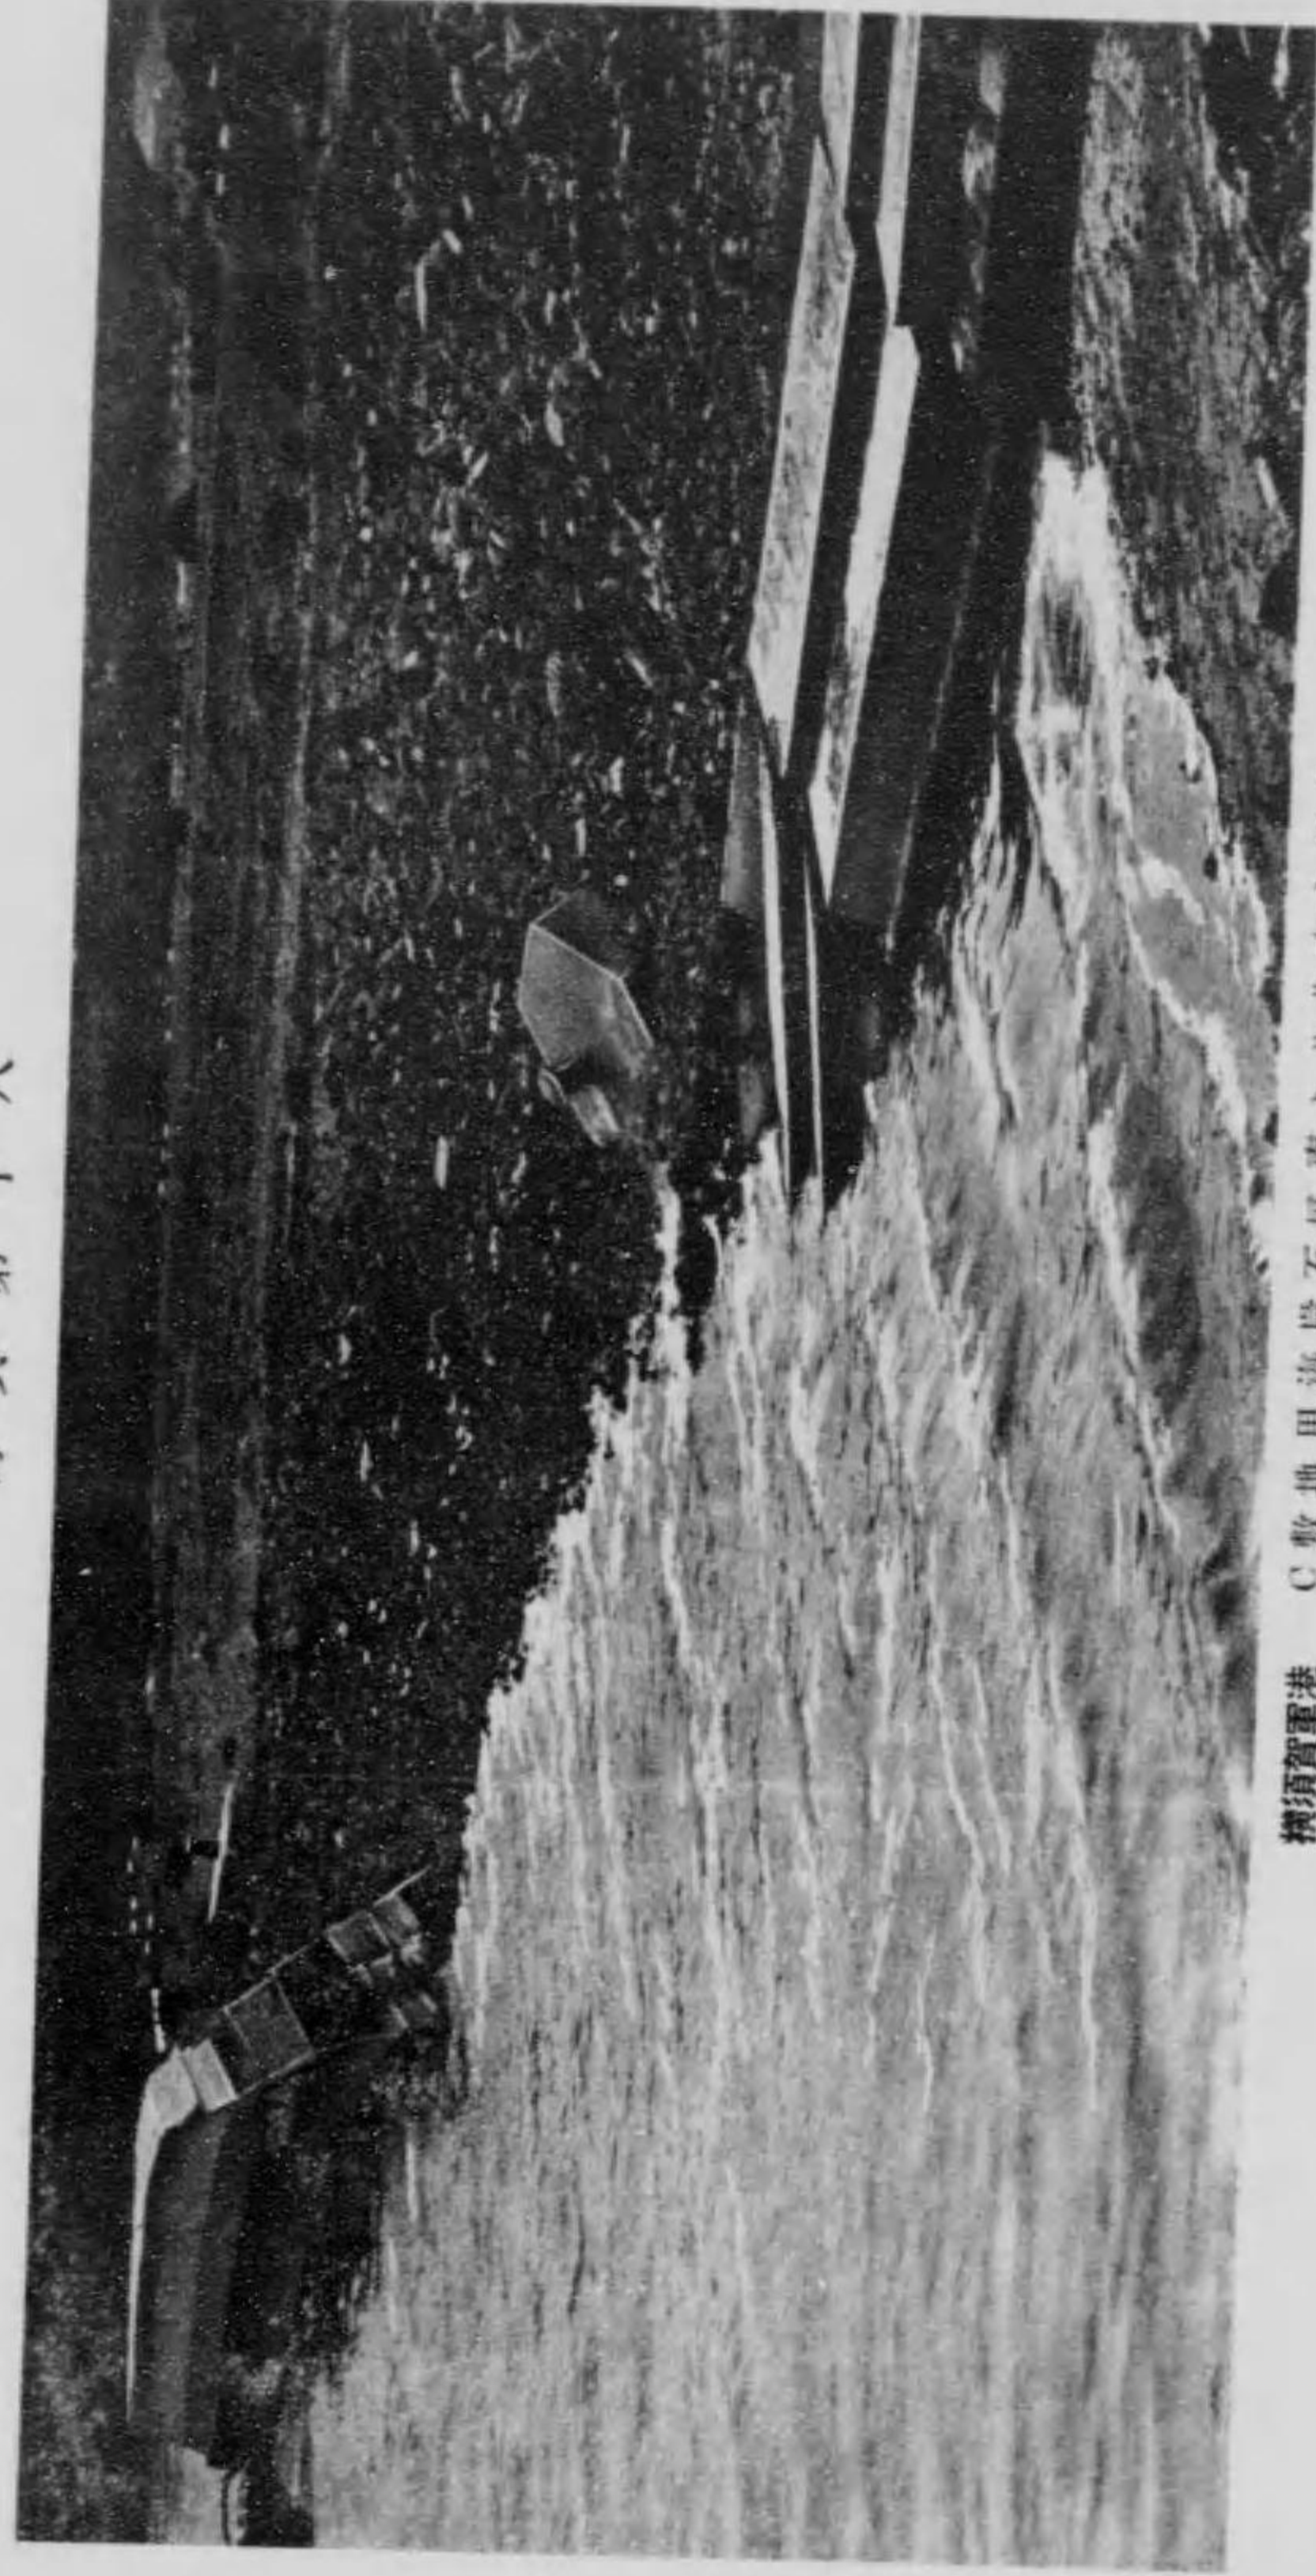
寫真第十八

横須賀軍港 C 敷地甲海岸石垣南より北方を望む

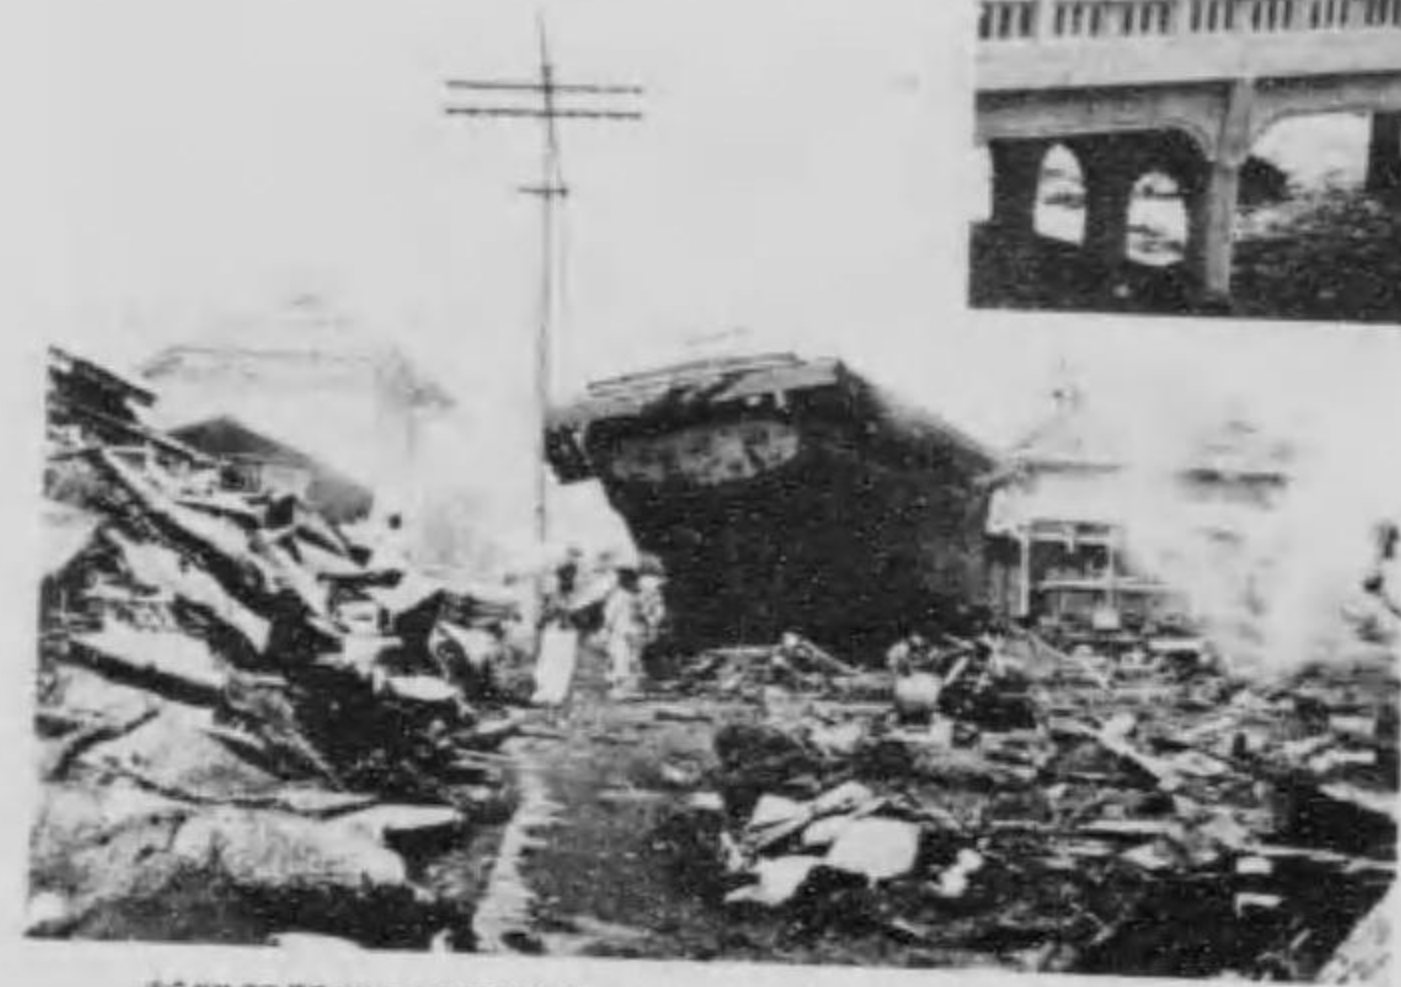
寫真第二十三

静岡県伊東郡熱海線田方郡伊東町湯川地内津浪のため 縣道上に在る漁船辨天丸

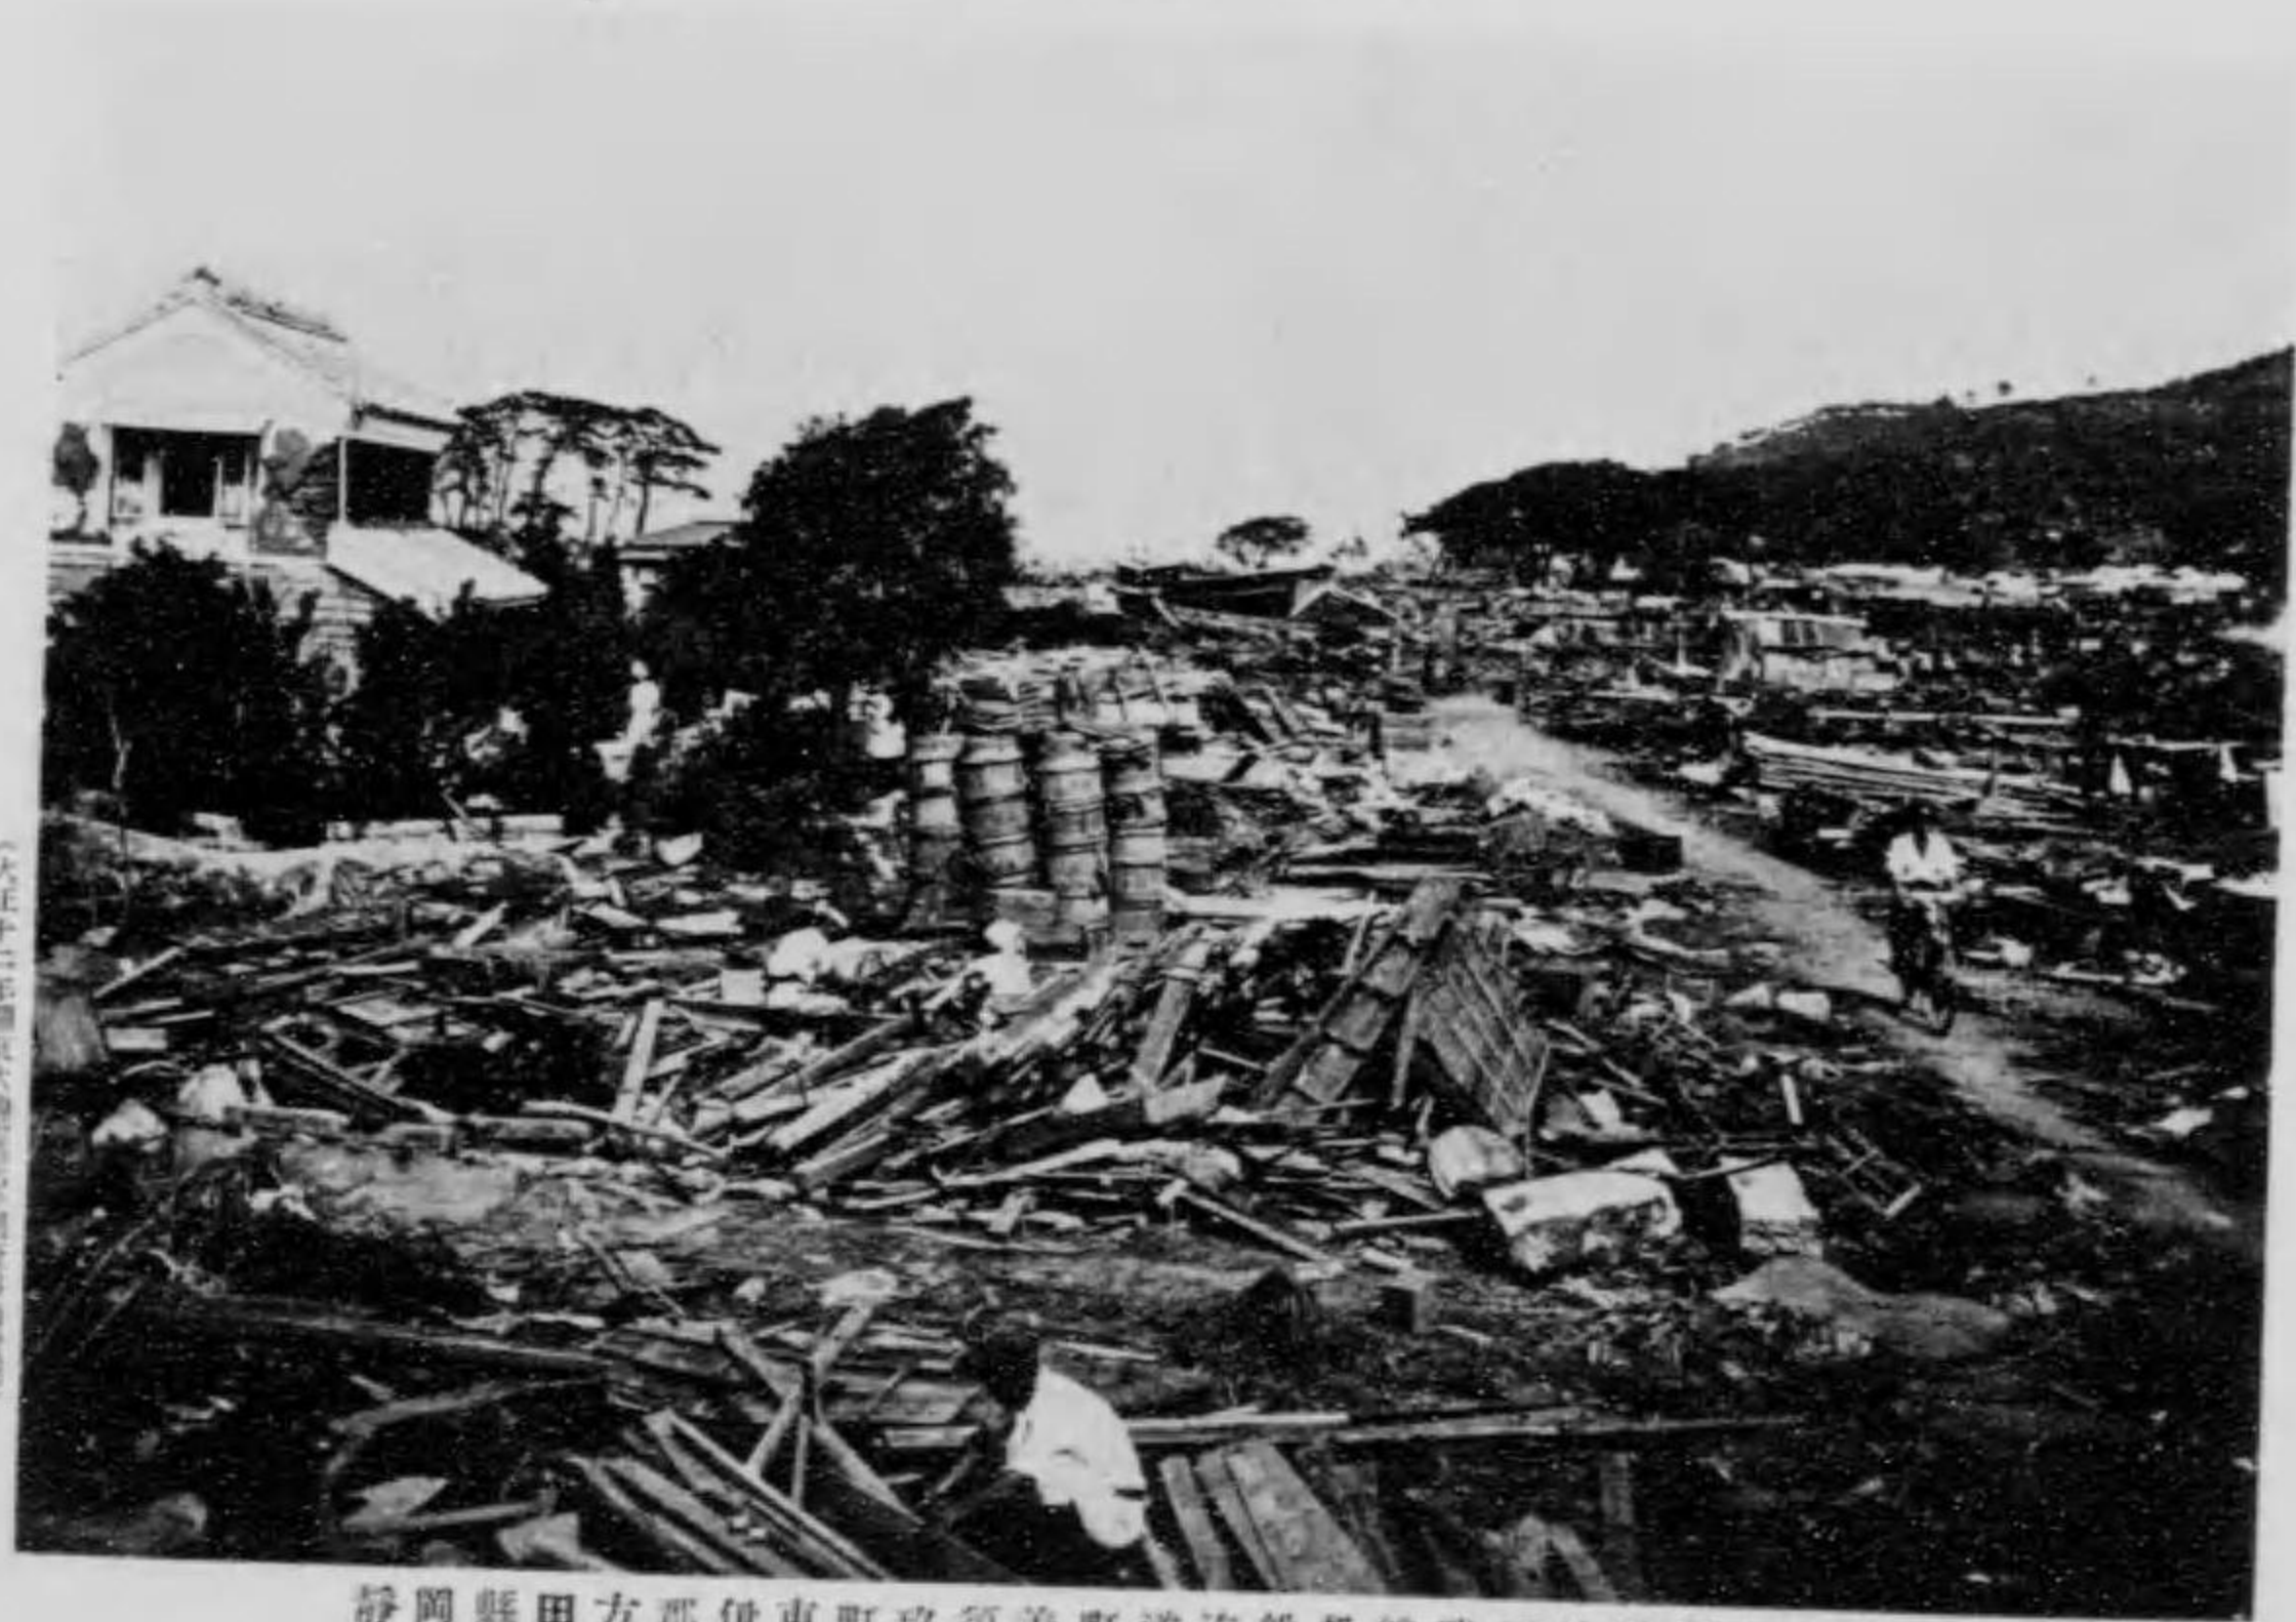
寫真第二十四

静岡県田方郡伊東町須美町汽船取扱線路面洗流橋梁流亡

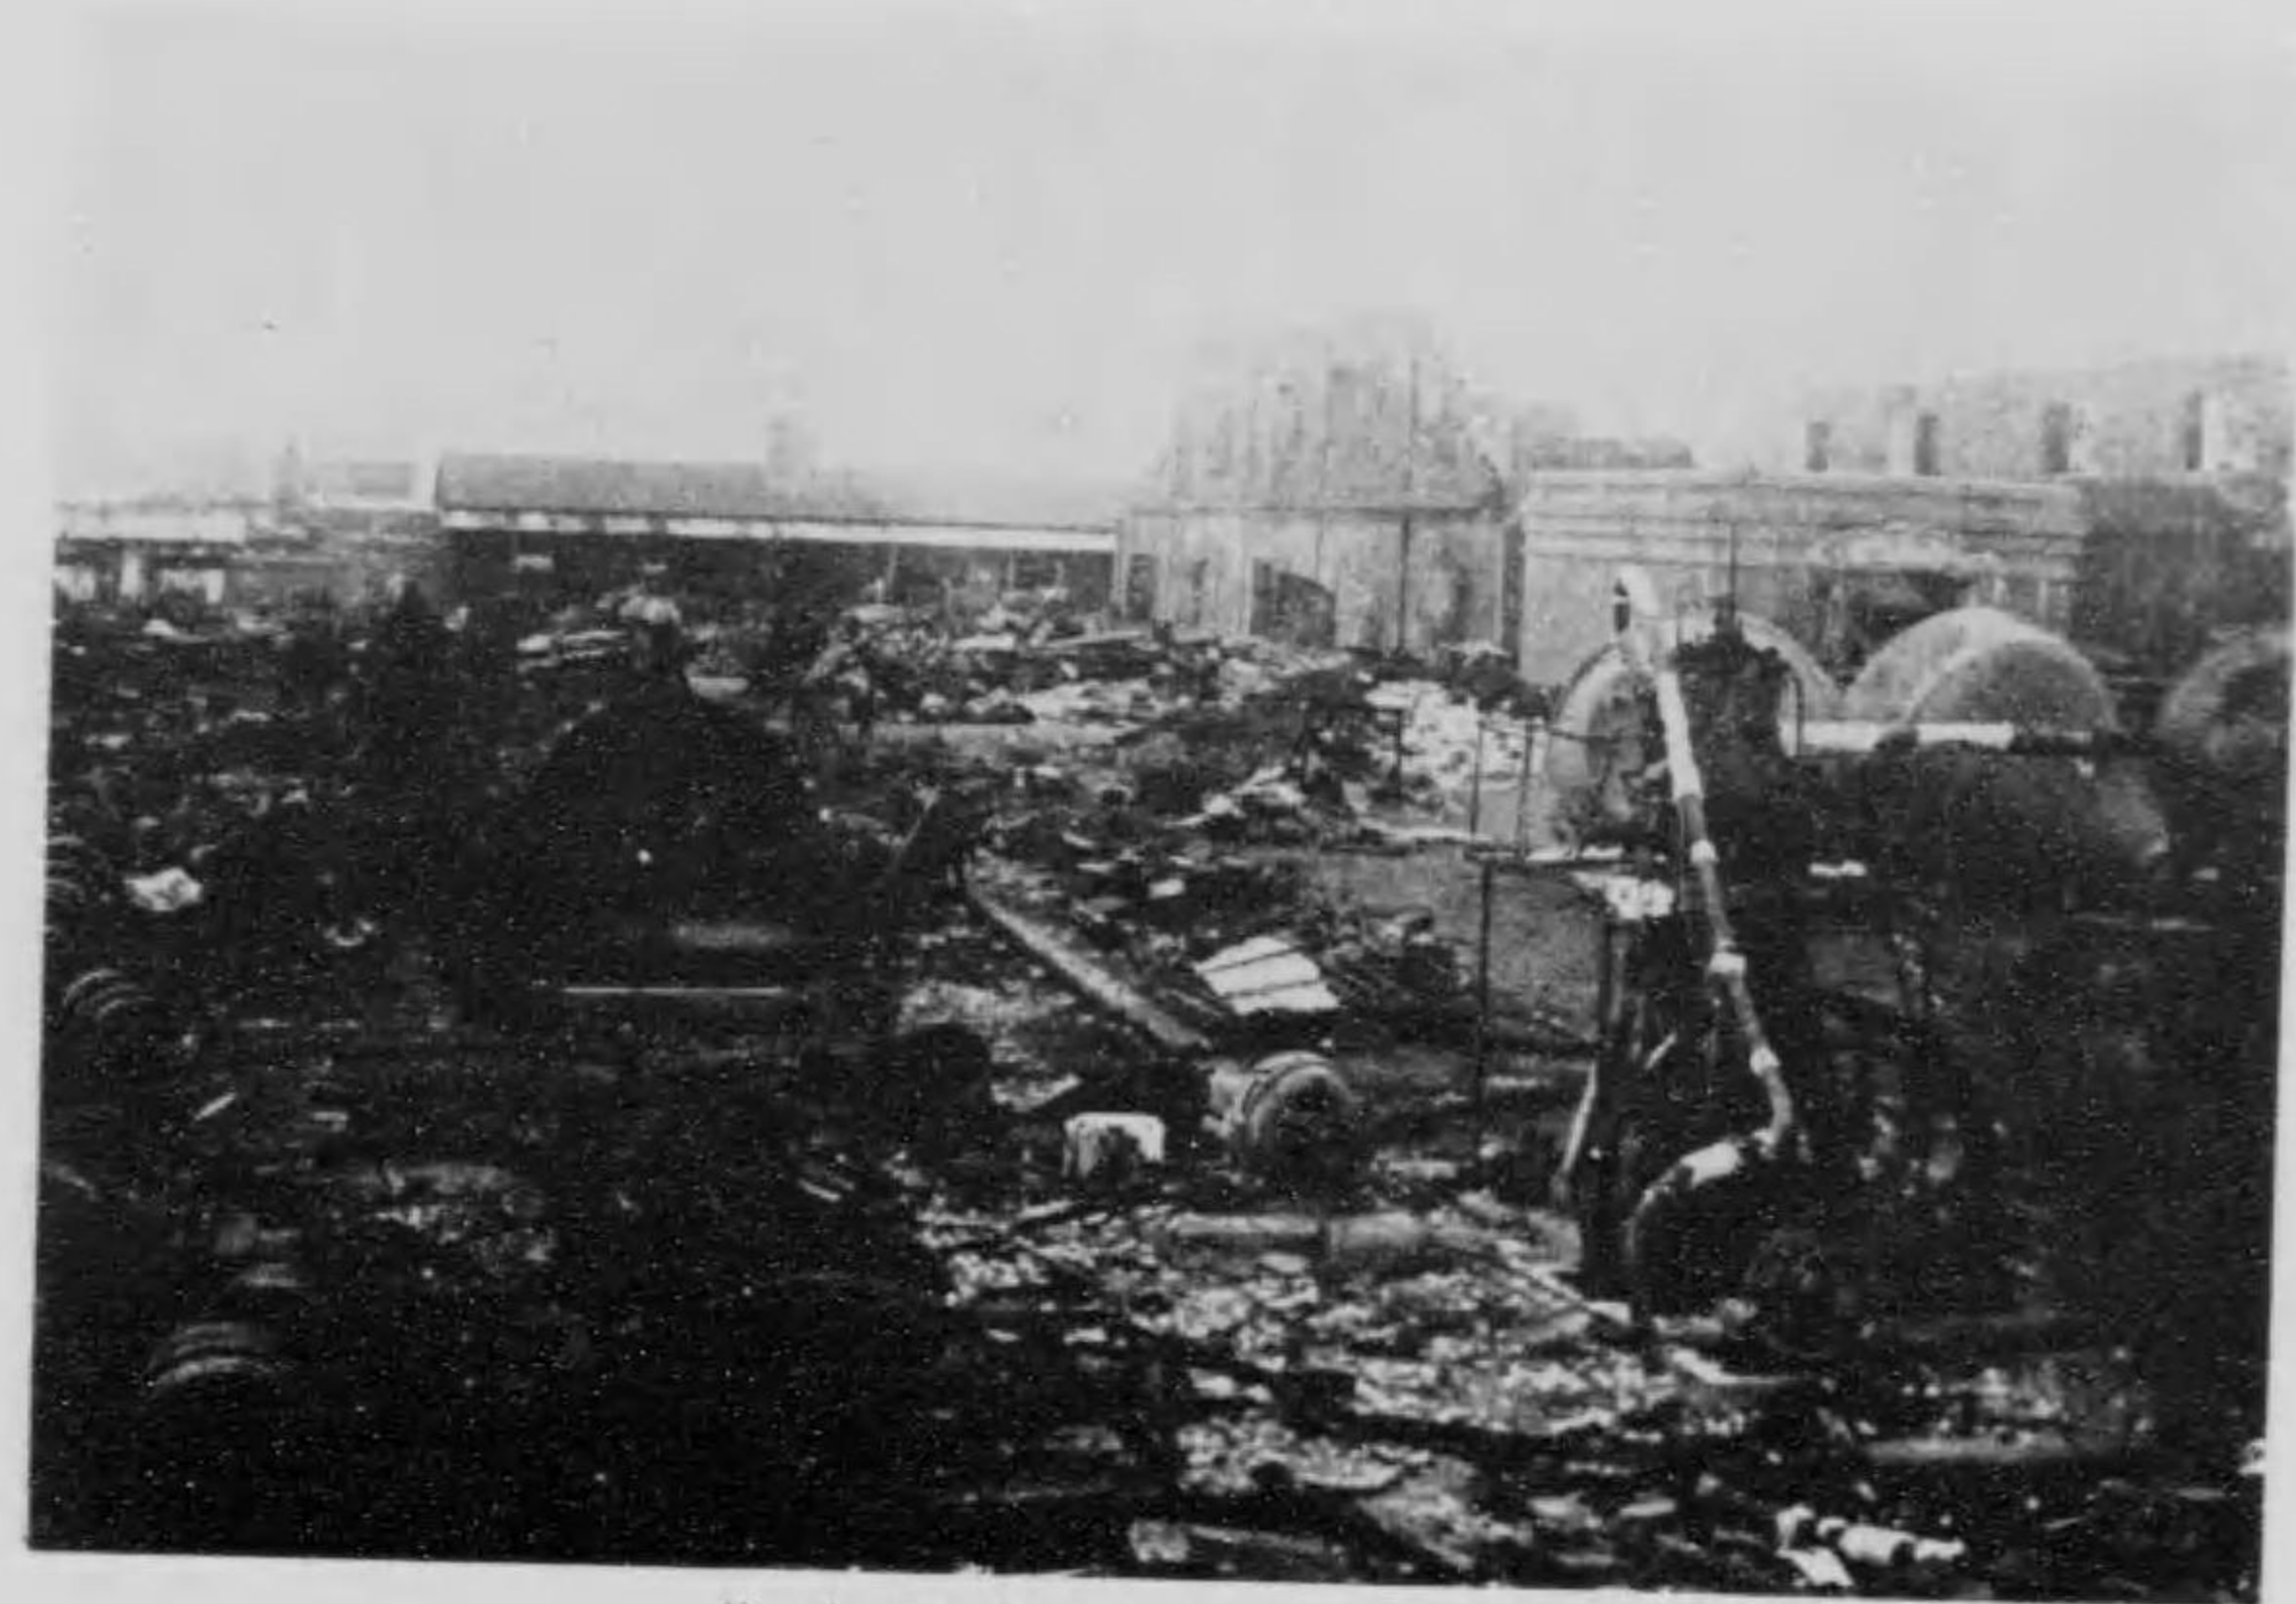
寫真第二十八

東京灣附近の航路標識 (附圖第三十圖参照) は大正十二年九月一日の大震に依り甚大の災害を被り海底及び海岸の隆起陥落又は崩壊により航路標識の壞損廢滅と相俟ちて來往船舶に危惧の念を深からしめ當時横濱に於ける航路標識管理所は應合工場倉庫等全部破壊全焼 (寫眞第二十八圖参照) 混亂状態の裡に終始せり。

航路標識管理所の被害
