笛吹川左岸 山梨縣東八代郡上曾根村大字上曾根堤防震災復舊工事圖 (其二)

第一章 東京市運河（附圖第一乃至第三第五及び写真第一乃至第五十一参照）

本市河川運河に於ける震害の調査は主に沿岸並にその附屬物の被害、河底及び水位の變化を鮮明にし併てその理由を考察し今後の施設に就き参考に資せんとするにあり。

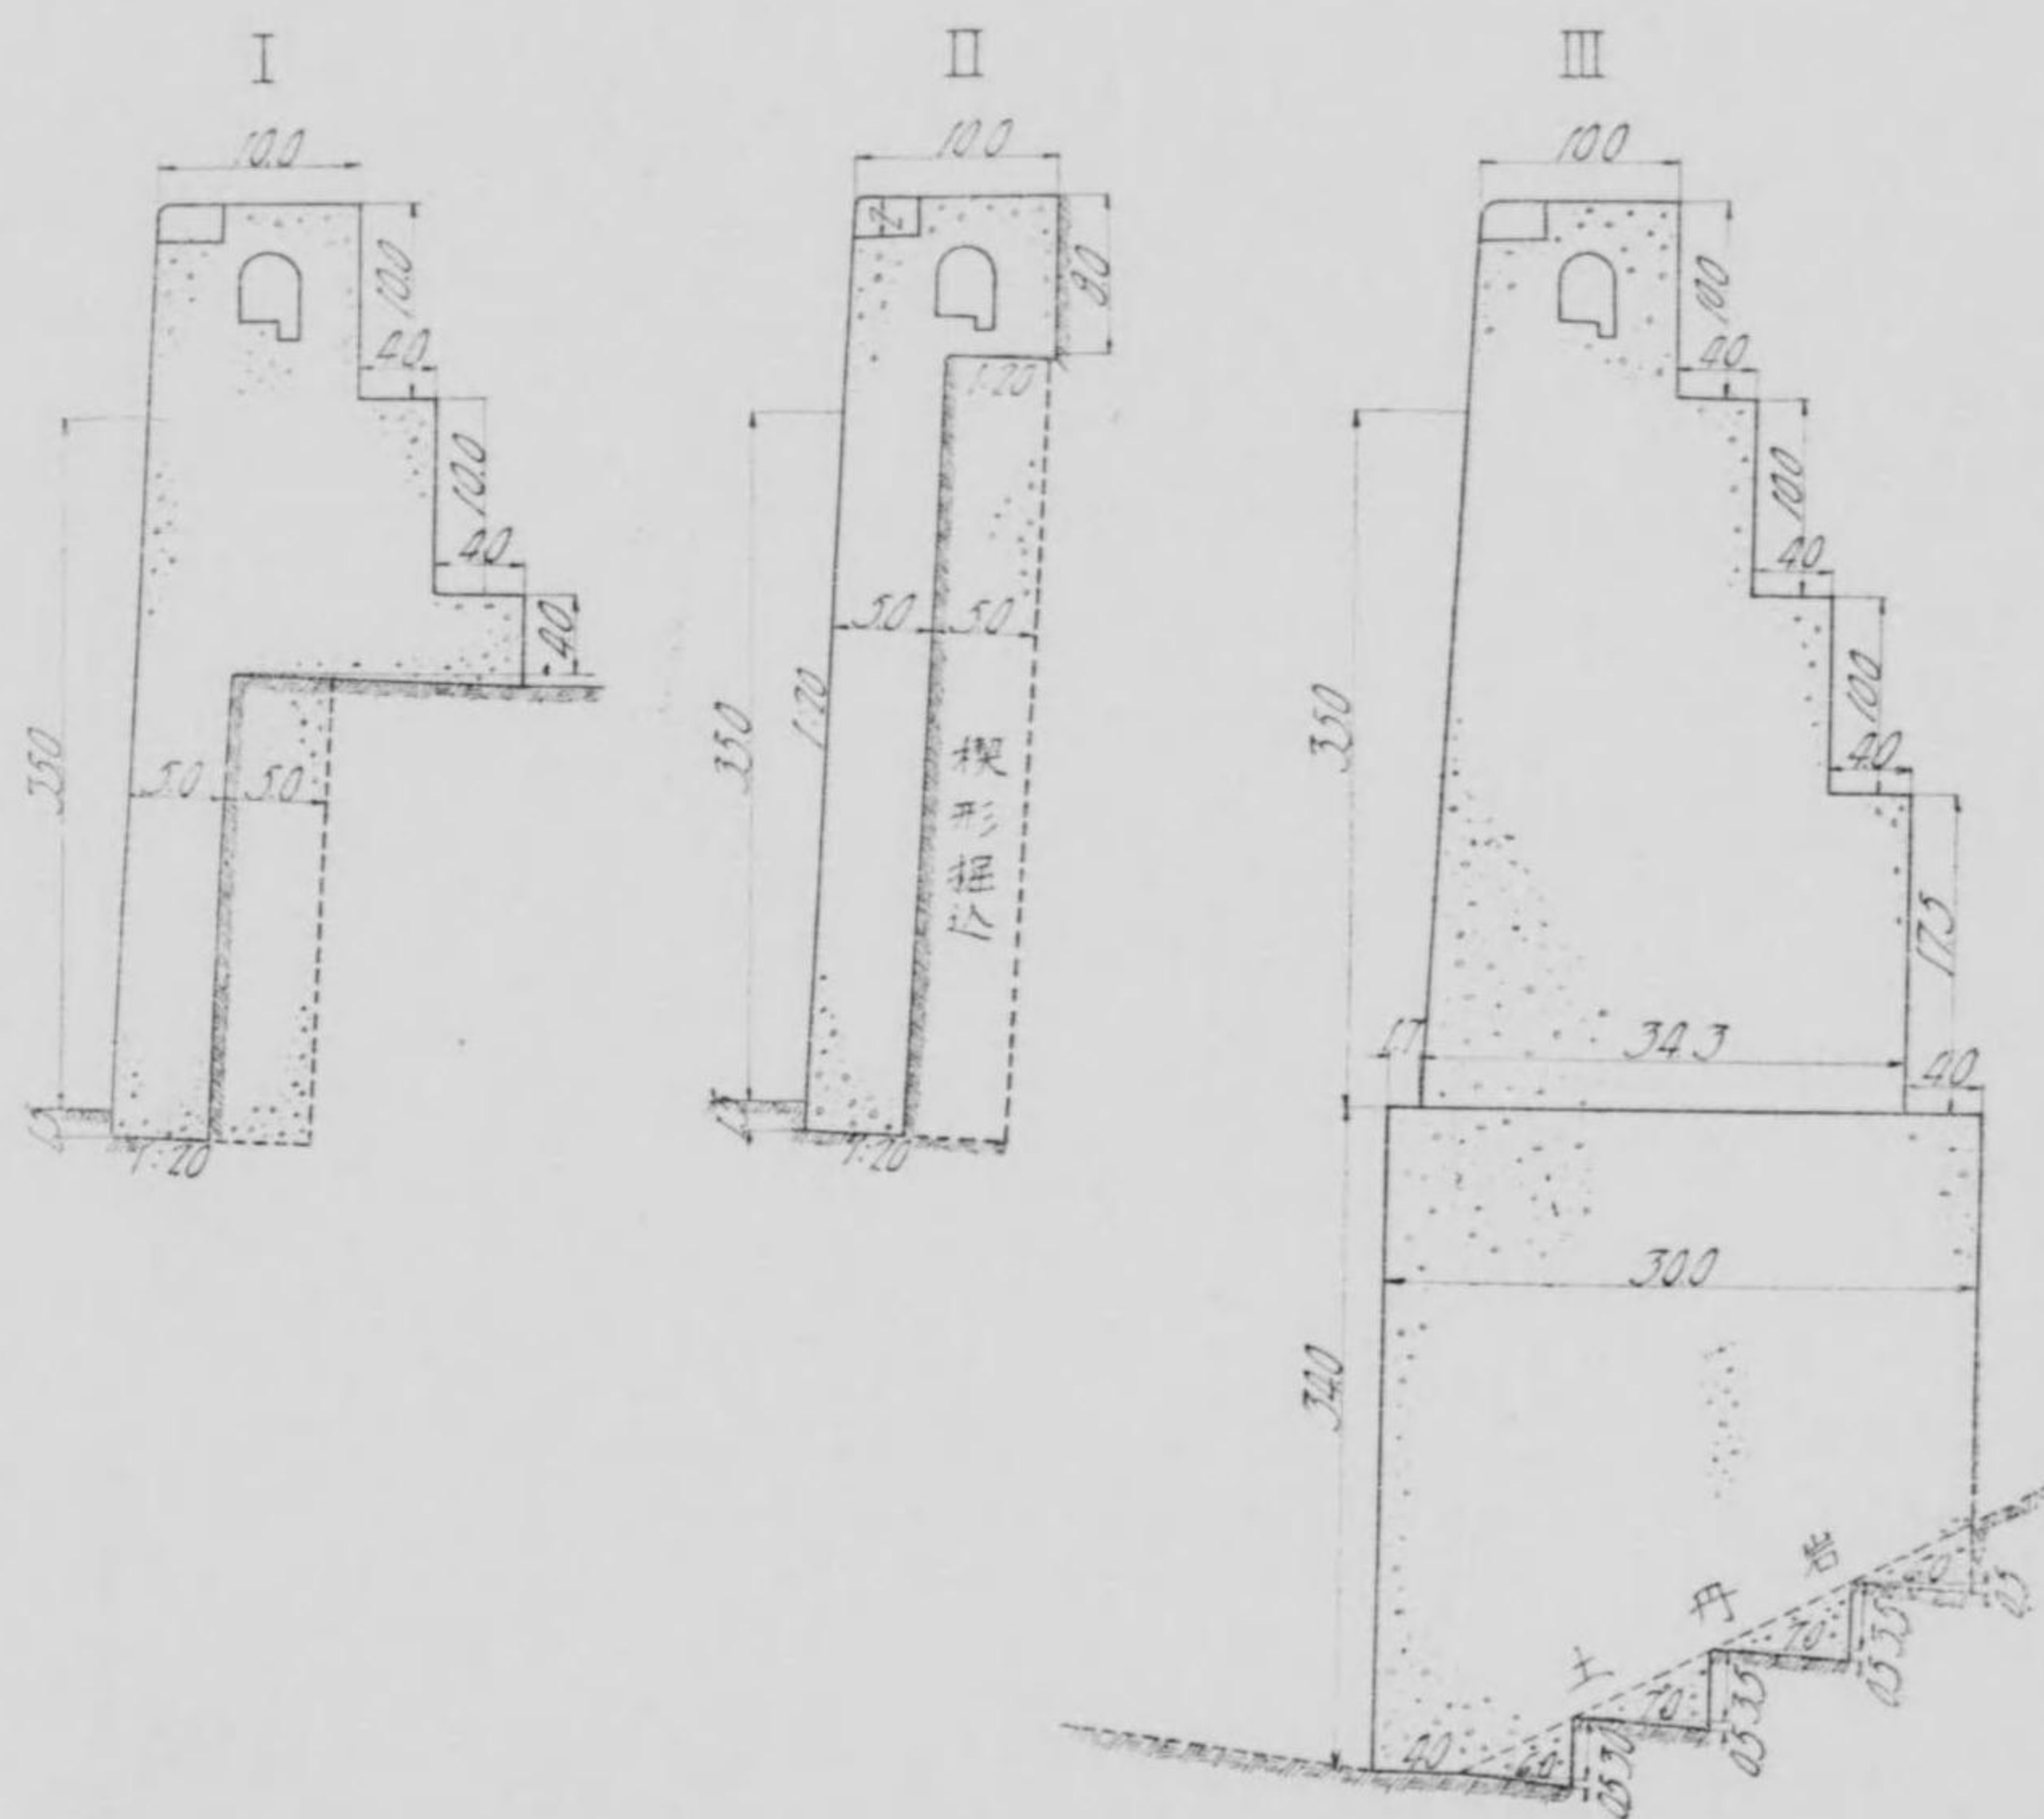
附圖第十九 橫須賀軍港 D 岸壁斷面圖

構造は附圖第十九に依りて明かなるが如く縮切工を施し水を汲出して築造せるものなり。地質は土丹岩にして混凝土張付式なりとす。地震の方向に並行なりしと背後の地盤強固なりしたため完全に殘存せり、只 III の斷面部のみ深き泥層ありしたため除土の上グラビテール・セクションを採用せるも背後の土量少きと兩翼の連結確實なりしたためこれ亦何等の損傷を受けざりき。

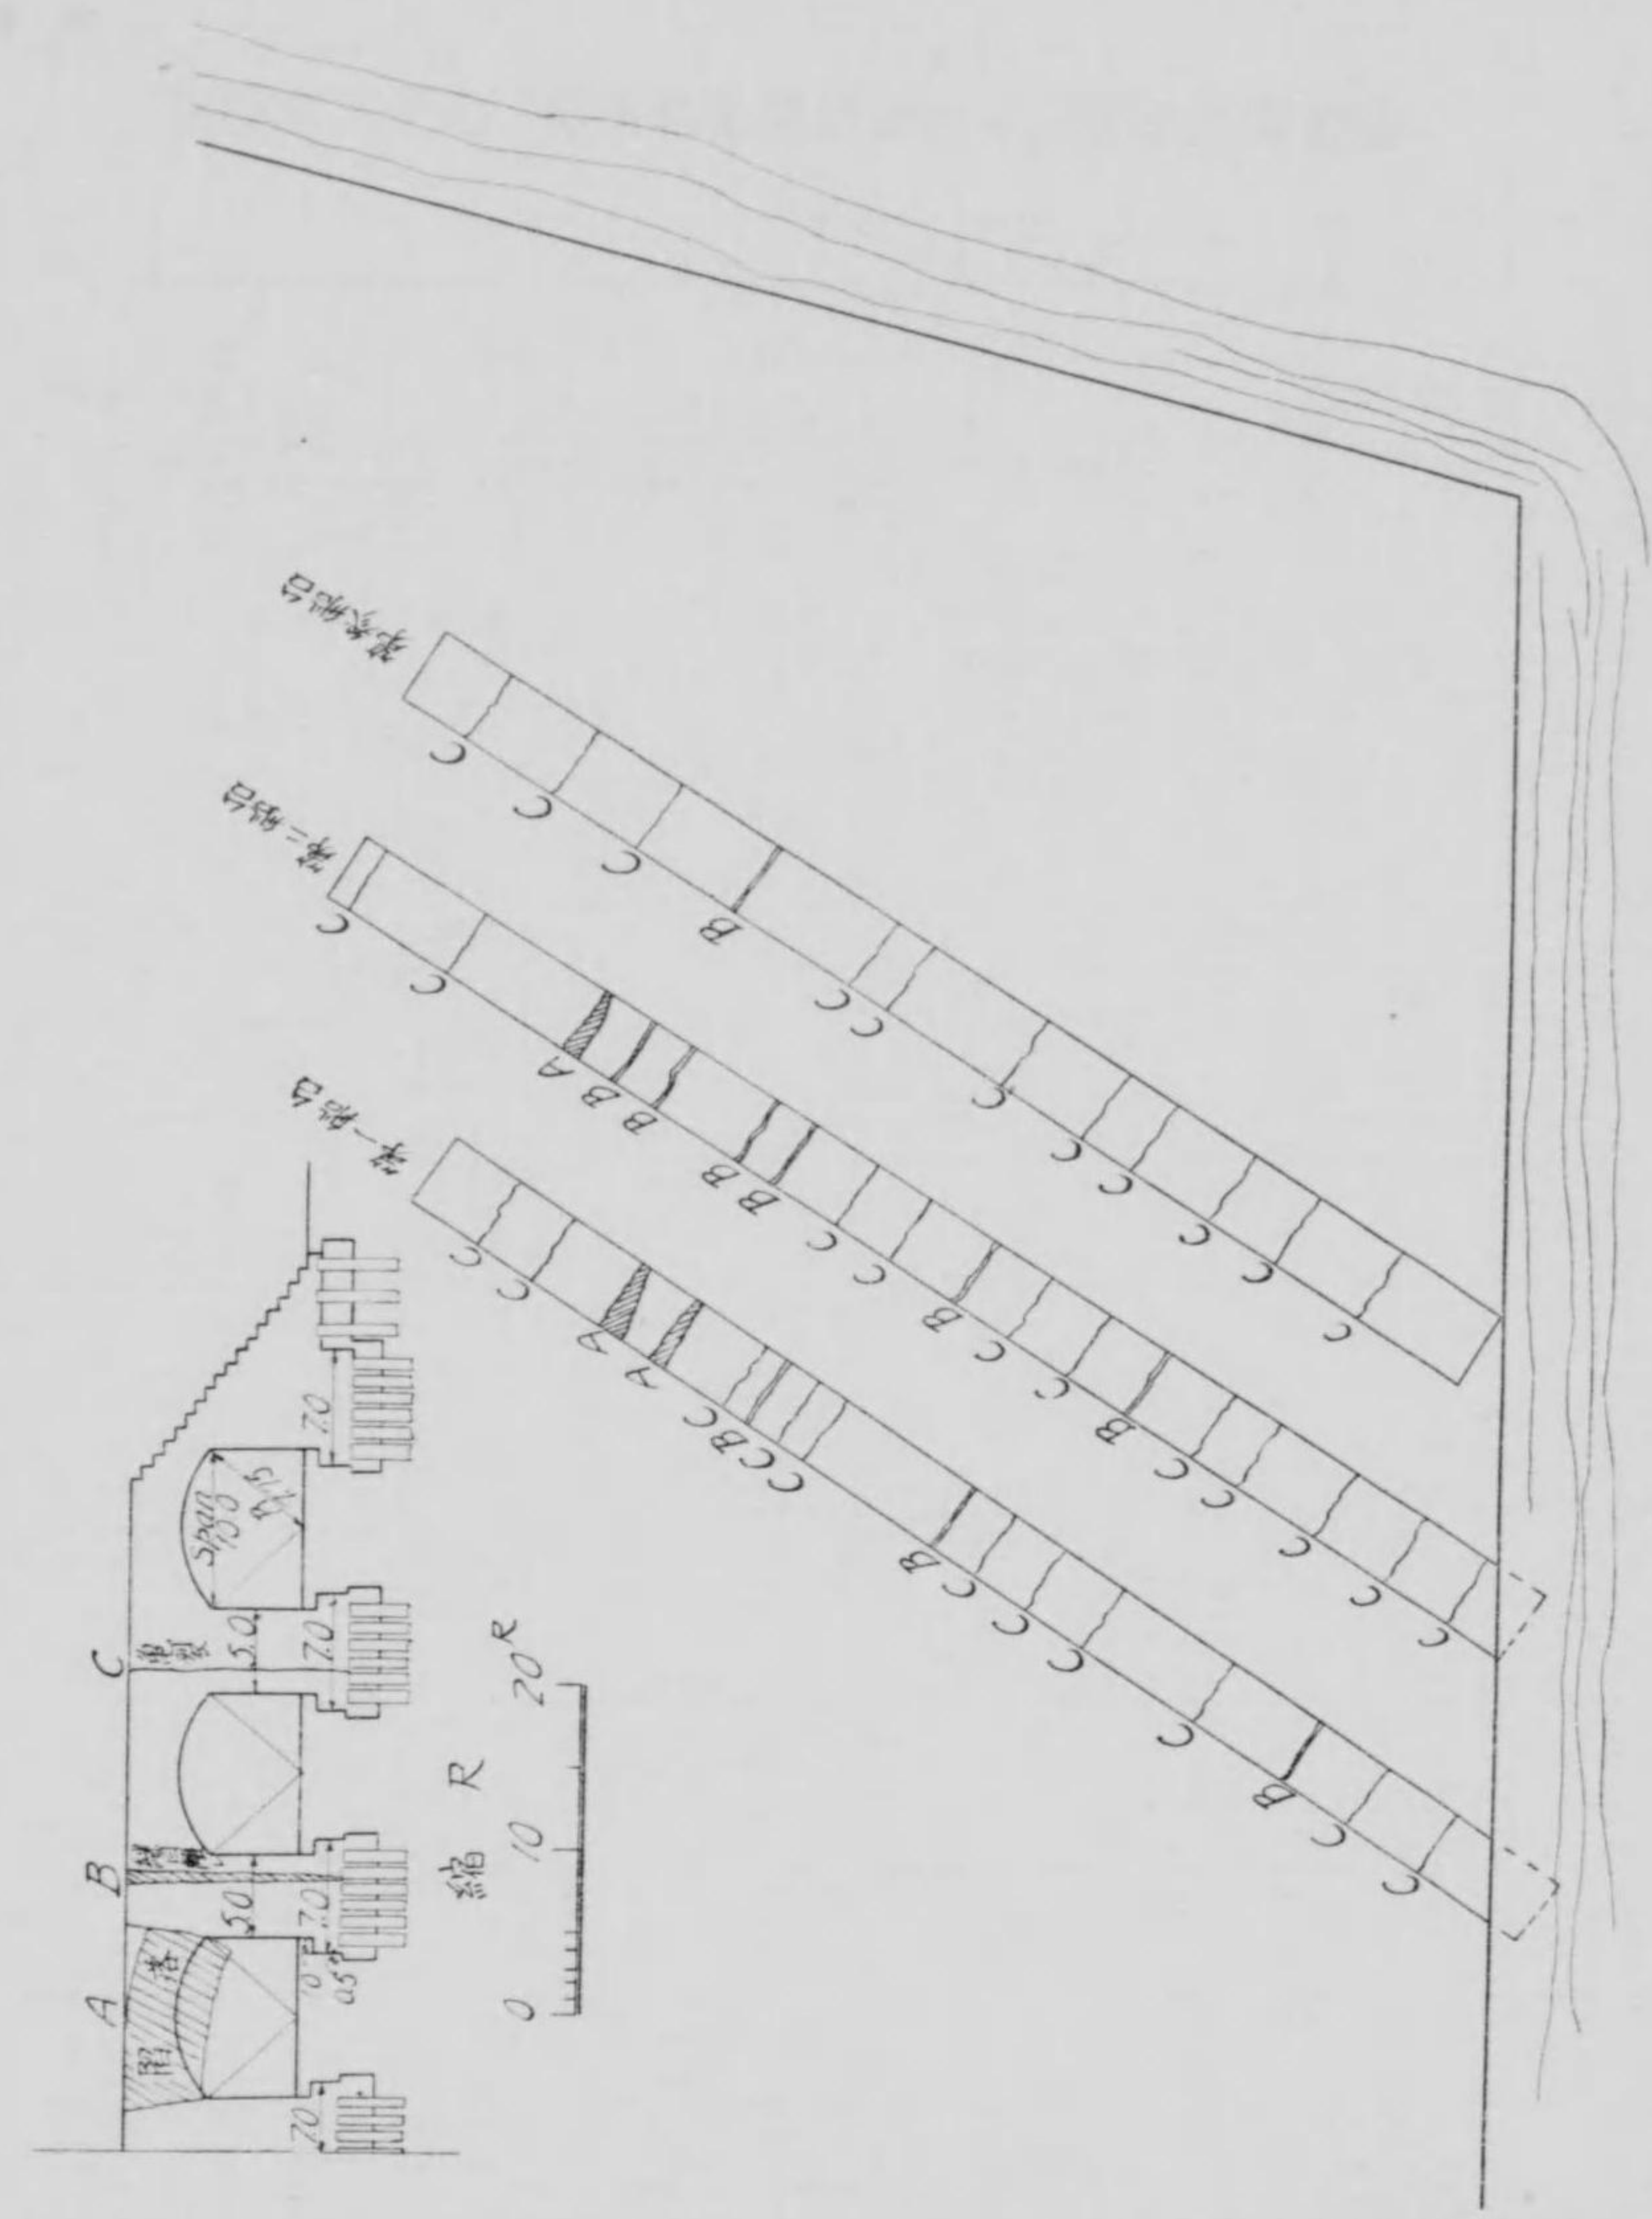
附圖第二十六 橫濱鐵工所船臺震害圖

3 臺の船臺は附圖第二十六の如く横に大小數多の龜裂を生じたり。

船臺は殆ど全部多少の損害を被れり。臺面に於ては數多の龜裂を生じ特に拱に依て支持

さるゝ部分に甚しく又水面以下の部分の著しく缺壞せるもの尠からず、船臺の構造たるや概して枕地形上に比較的薄き混凝土を施行せるものなるを以て大地震に際し基礎強弱の程度に應じ相當の損害を被むるは又止むを得ざるなり。而してその復舊費は敢て多額に上るものにあらざるべし。然れども拱構造はなるべくこれを廢するを得策とすべく尙水中の部は工事粗漏に流れ易きを以て工事擔當者は特に注意を要すべし。（完）

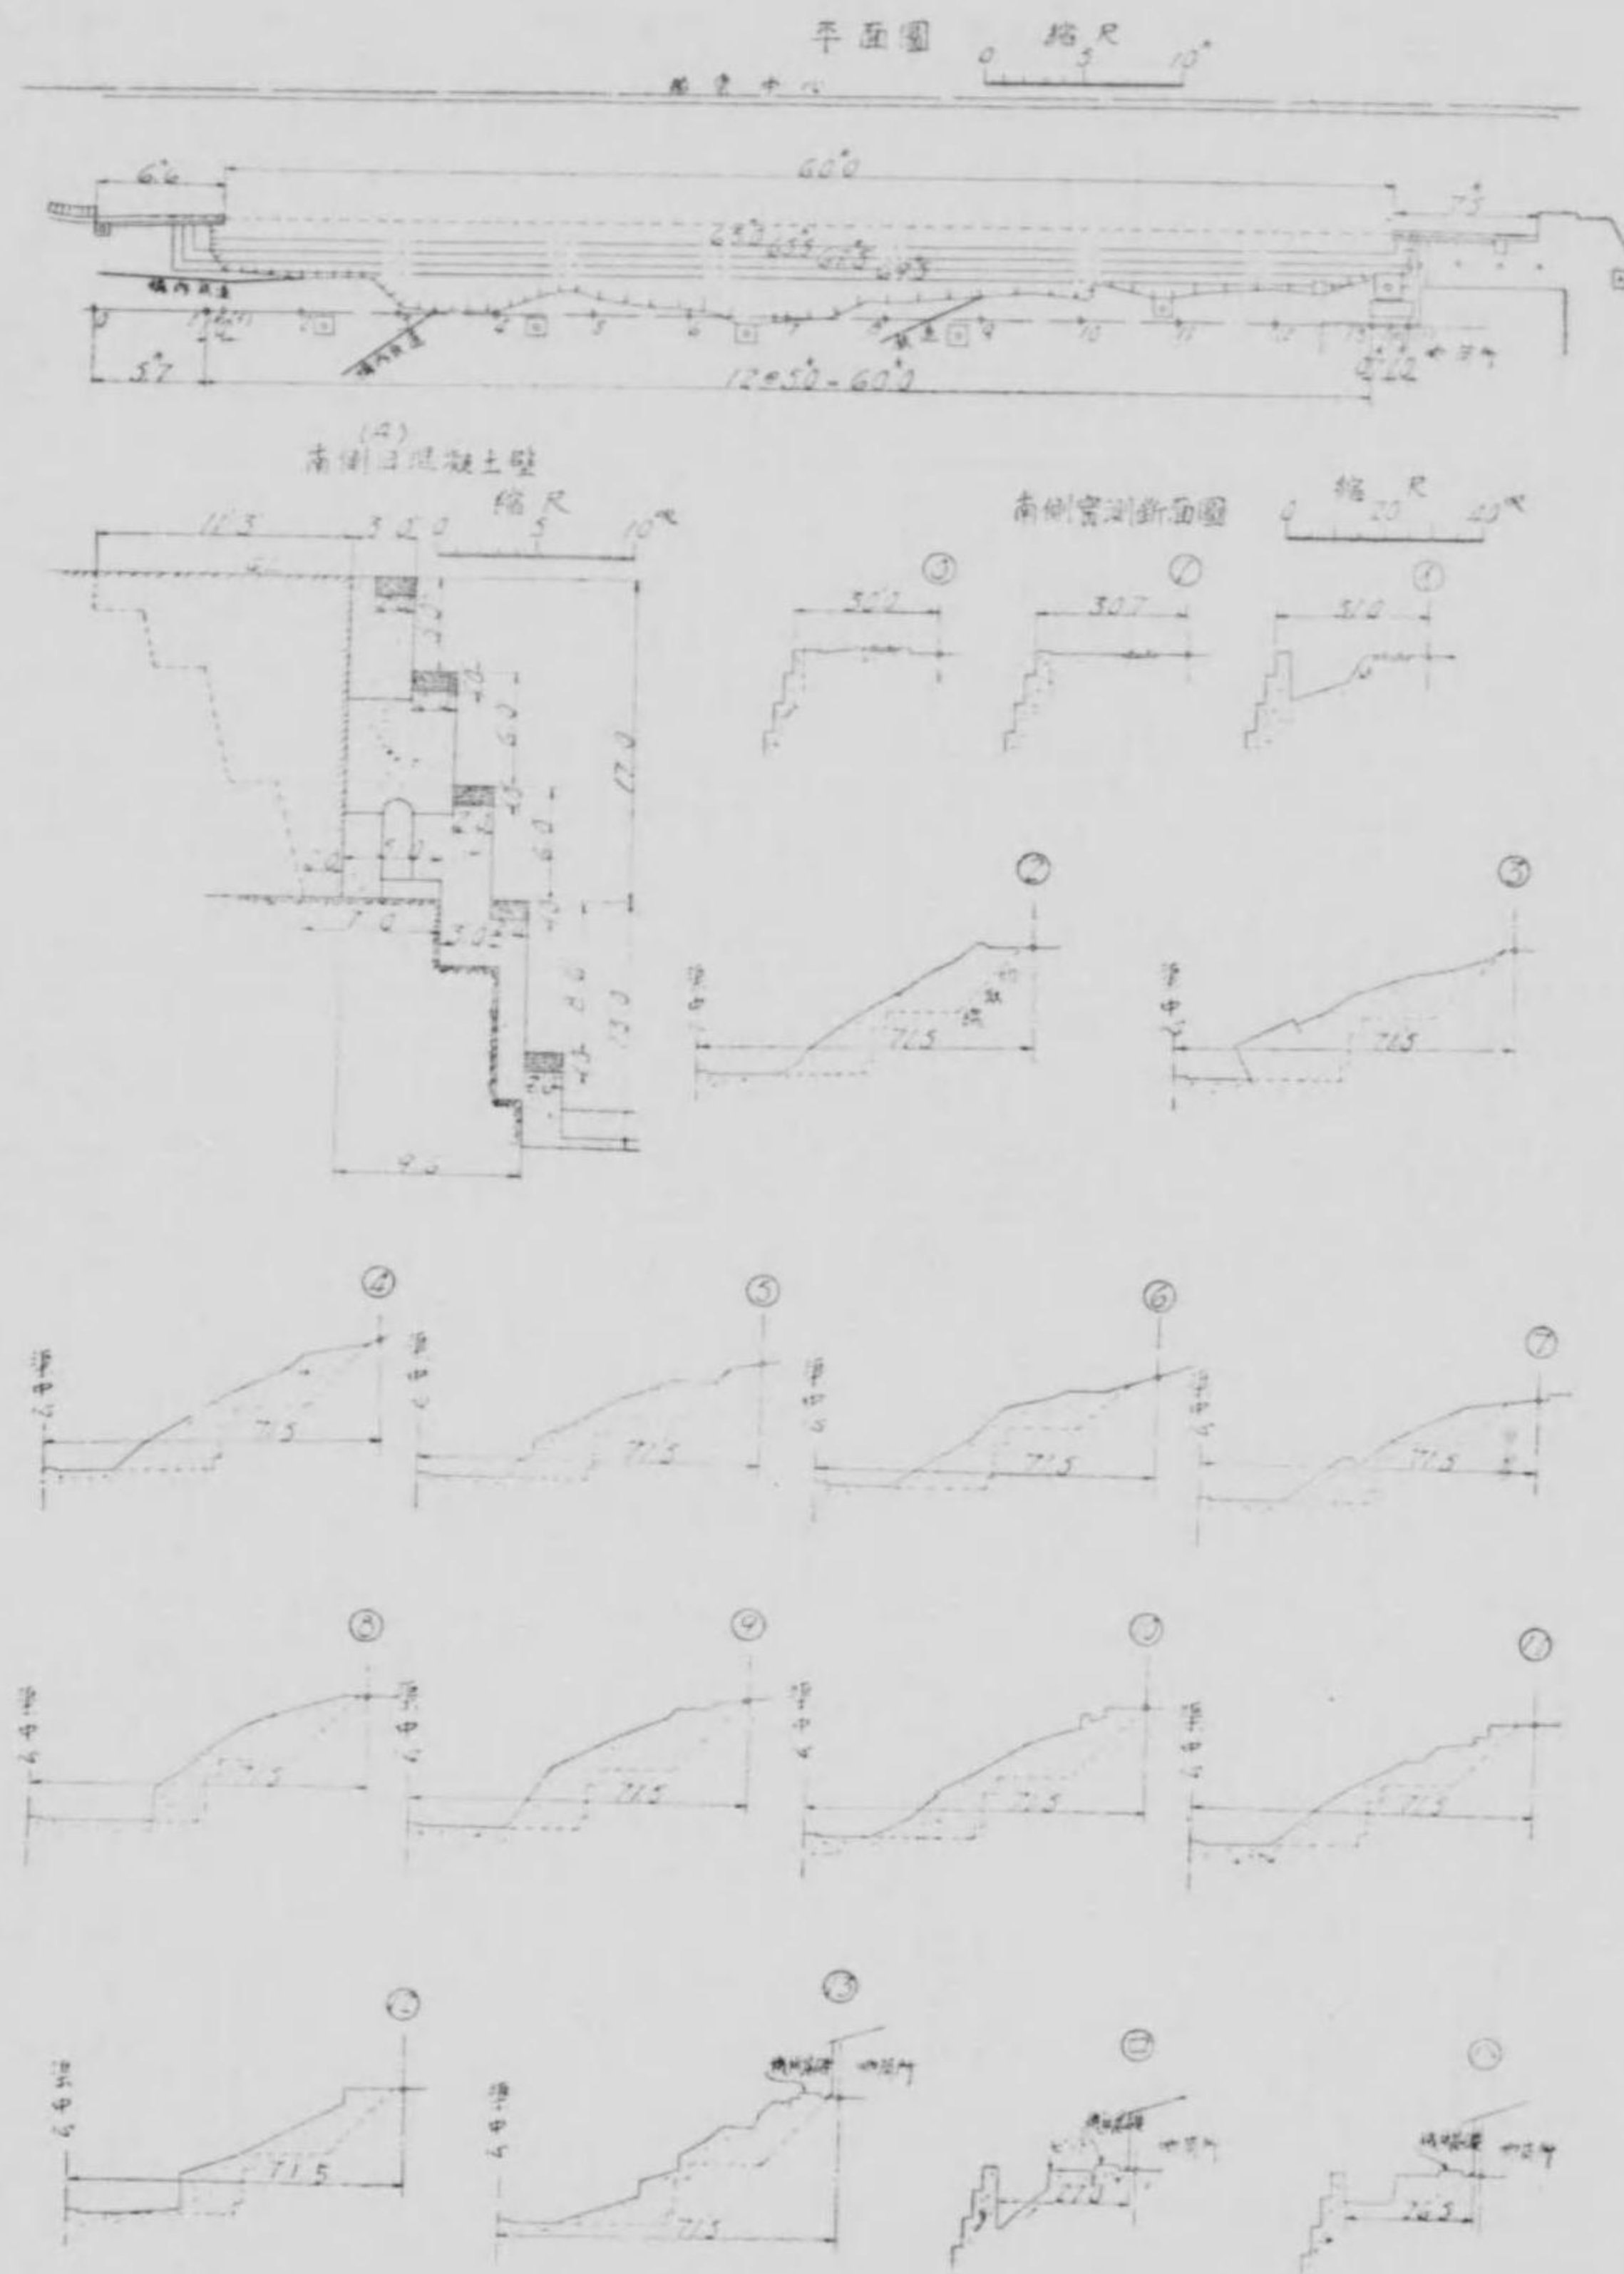
附圖第二十七 橫濱船渠株式會社第三號船渠震害圖

第三船渠 本船渠は花崗石及び混凝土造にして長 480 尺、幅 63 尺、深 27 尺なるがその片側殆ど全部崩壊しその他の部分にも所々龜裂を生ぜり。又附屬仰筒所等も一部崩壊しその損害約 165,000 圓に達せり。(附圖第二十七參照)

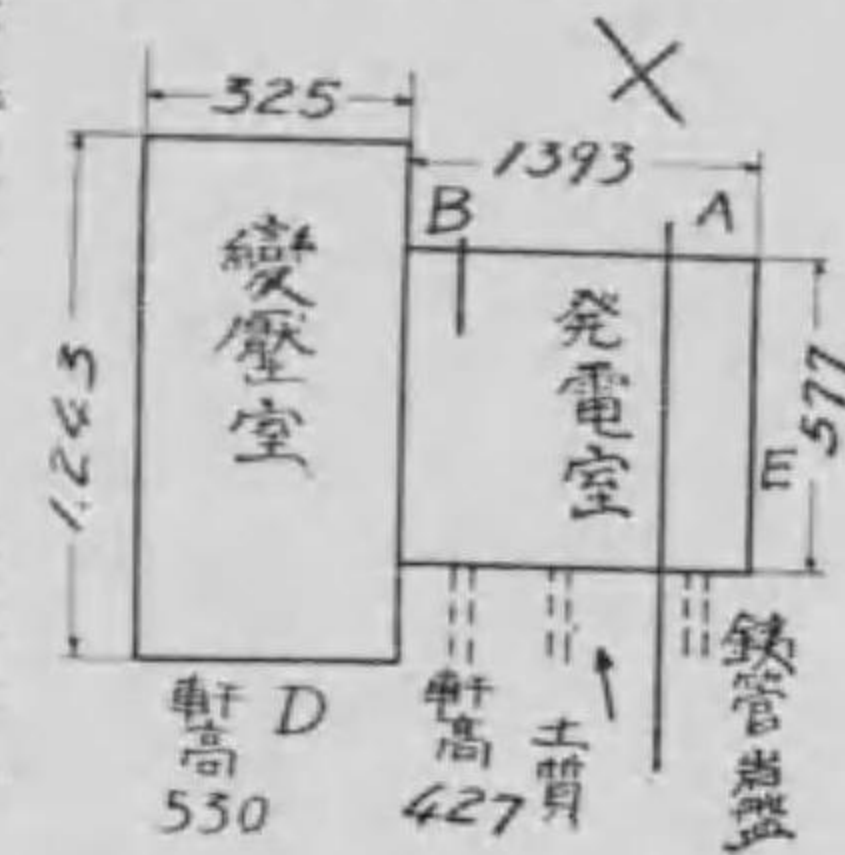
被害状況：基礎地盤の變り目には土質の方に向ひ並列に古軌條を埋込みたるも岩盤の方より狀形式となり居れり。この地質の變り目に當り (A) 部勵磁器用水車放水溝の方向に發電所を二分して拱頂中央部より垂直の亀裂を生じ發電所床面に達せり、尙同部の起拱線附近及び放水溝 (B) 部にも亀裂あり、發電所家は殆ど破壊せられ變壓室及び (E) 部の壁も全壊せり。
