Pont d'En Labau

Rodès / Bouleternère

ASPAHR

L'Association pour la sauvegarde du patrimoine artistique et historique du Roussillon (ASPAHR) a organisé le 26 juin 2022 une visite du pont d'En Labau avec des archéologues, historiens, architectes et techniciens du bâtiment, pour inspecter le pont et analyser son état de conservation.

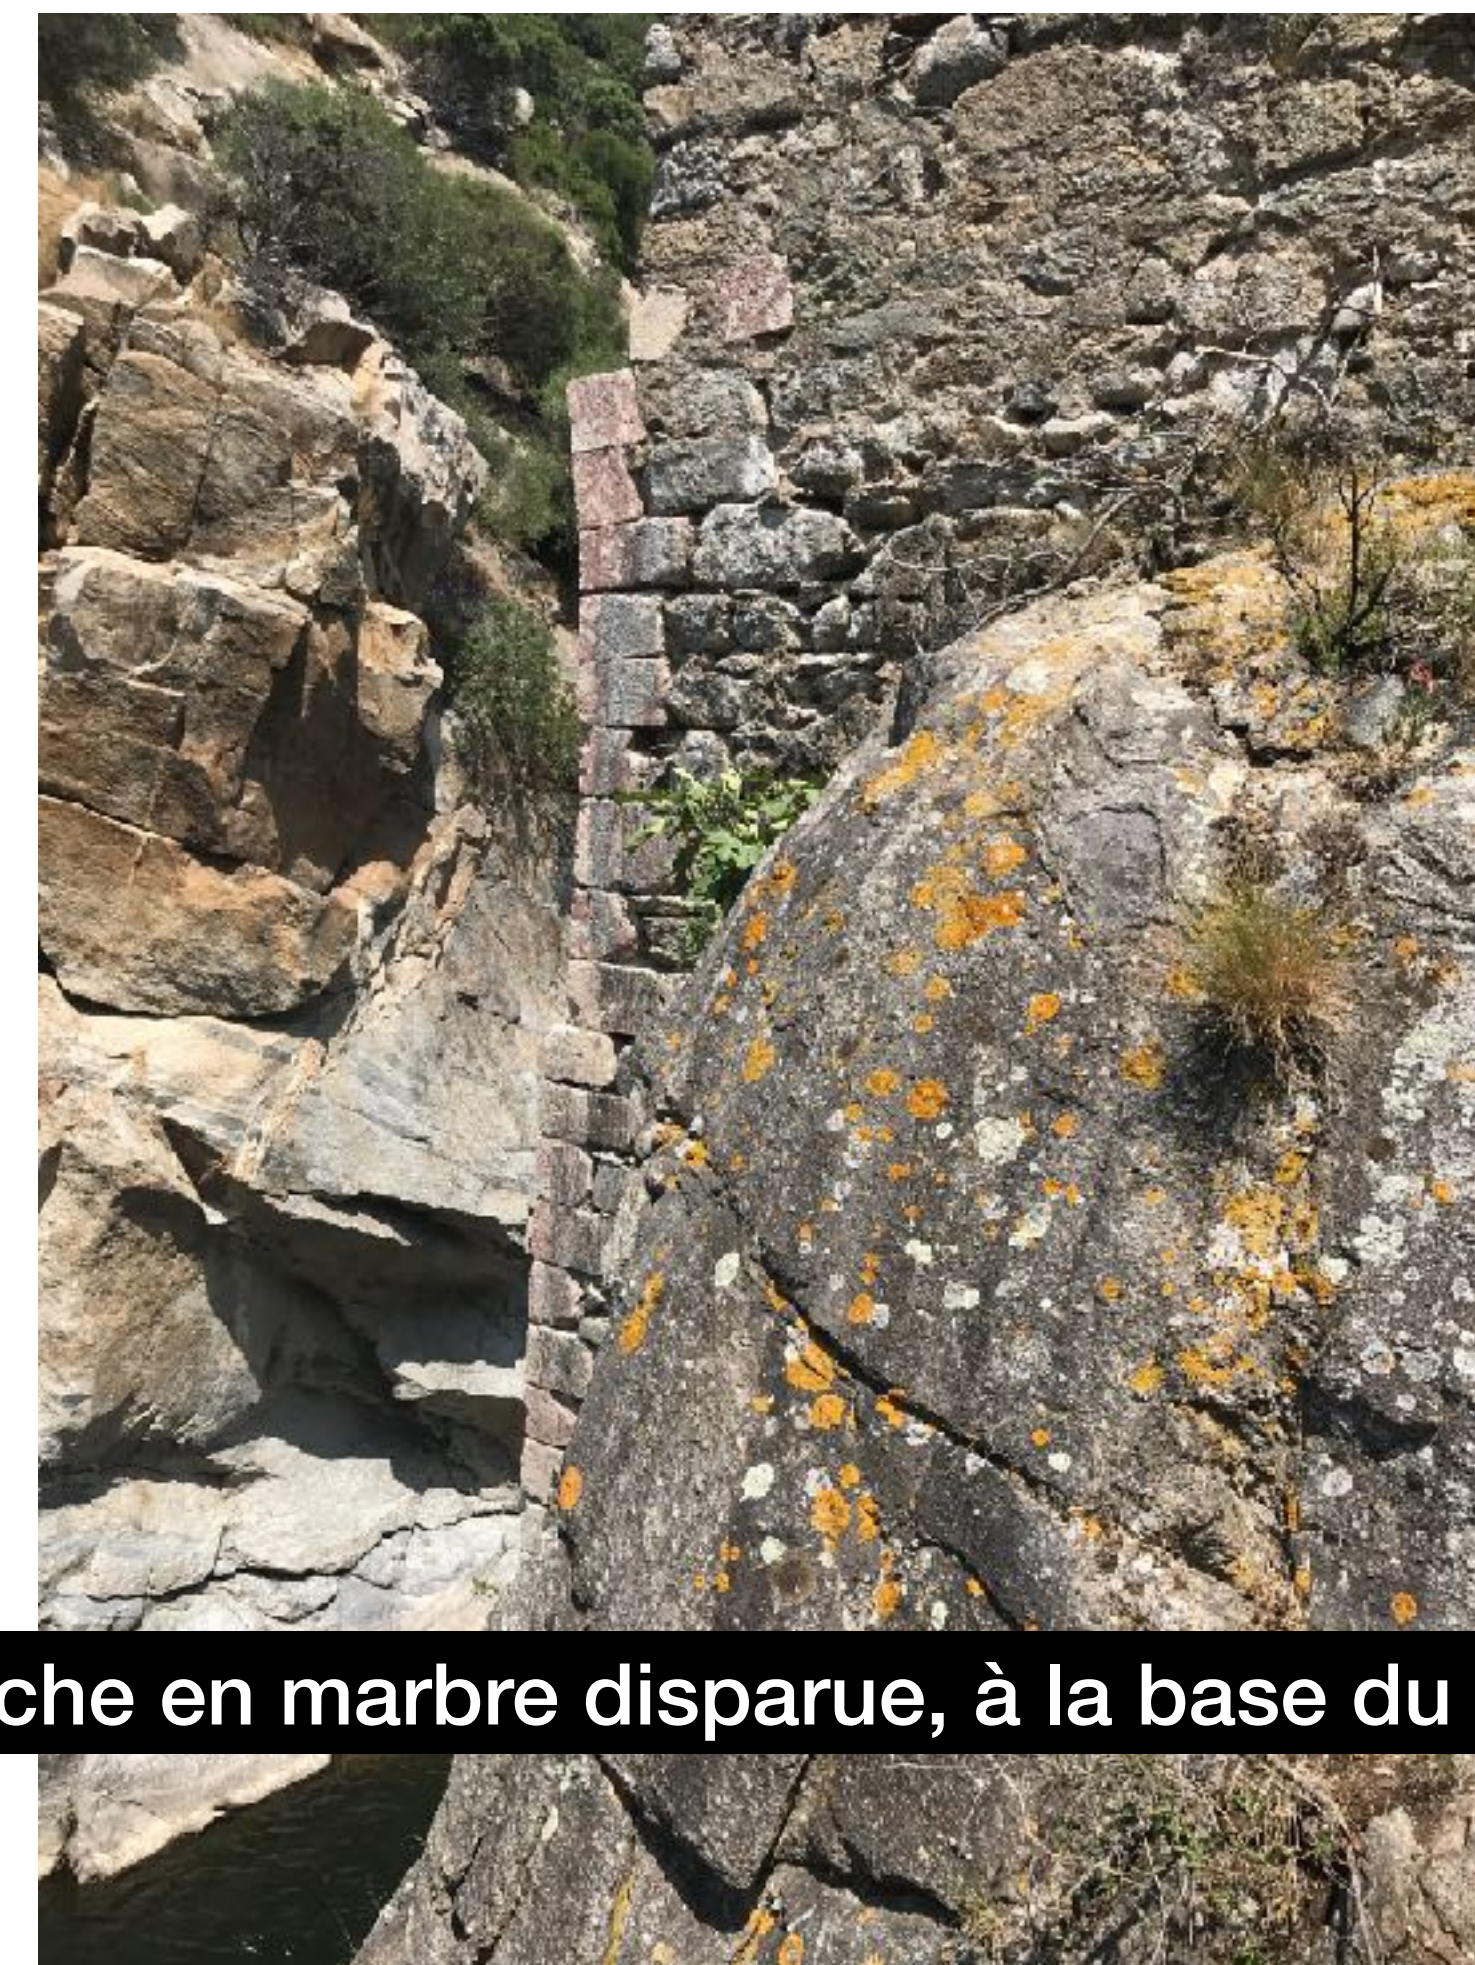
Départ de l'arche en marbre disparue, à la base du pont

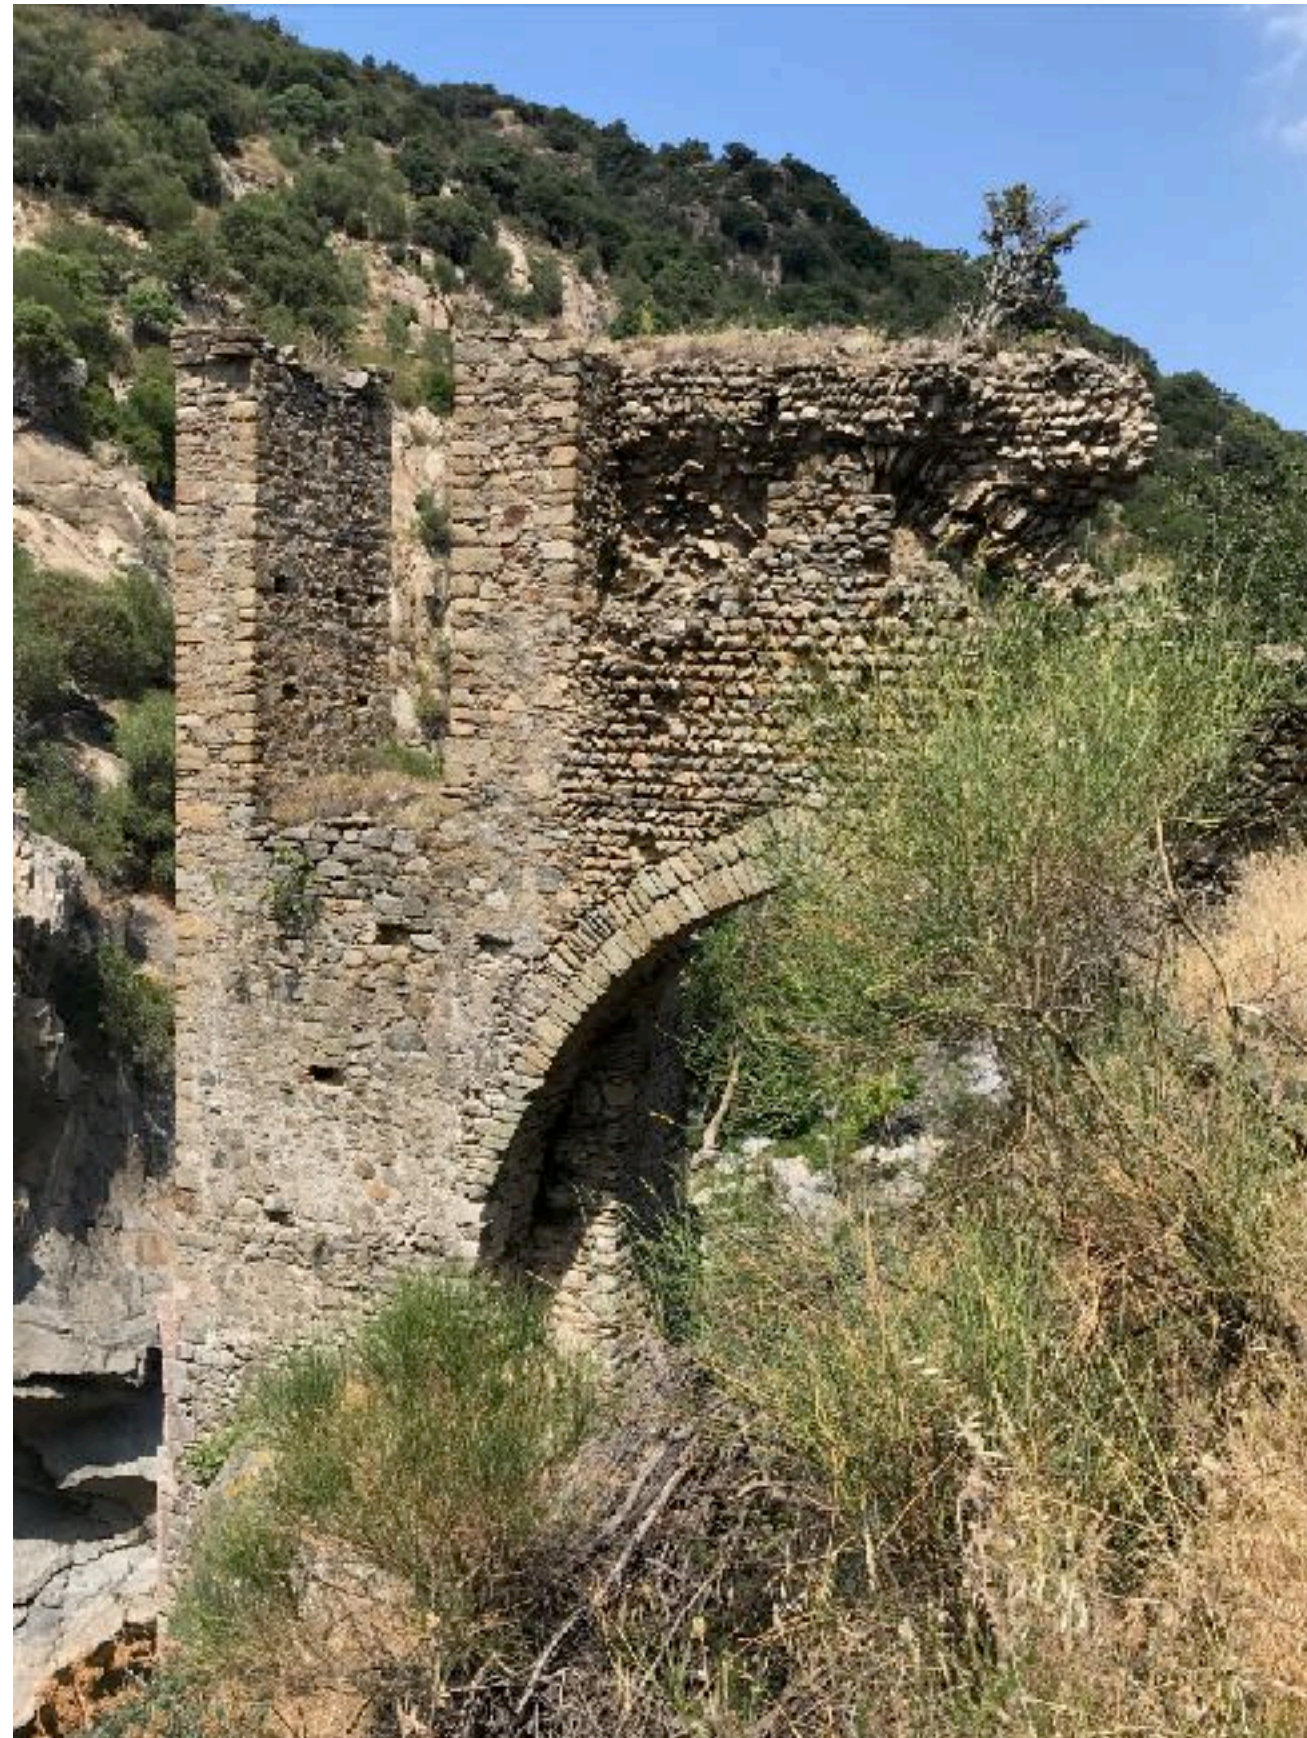
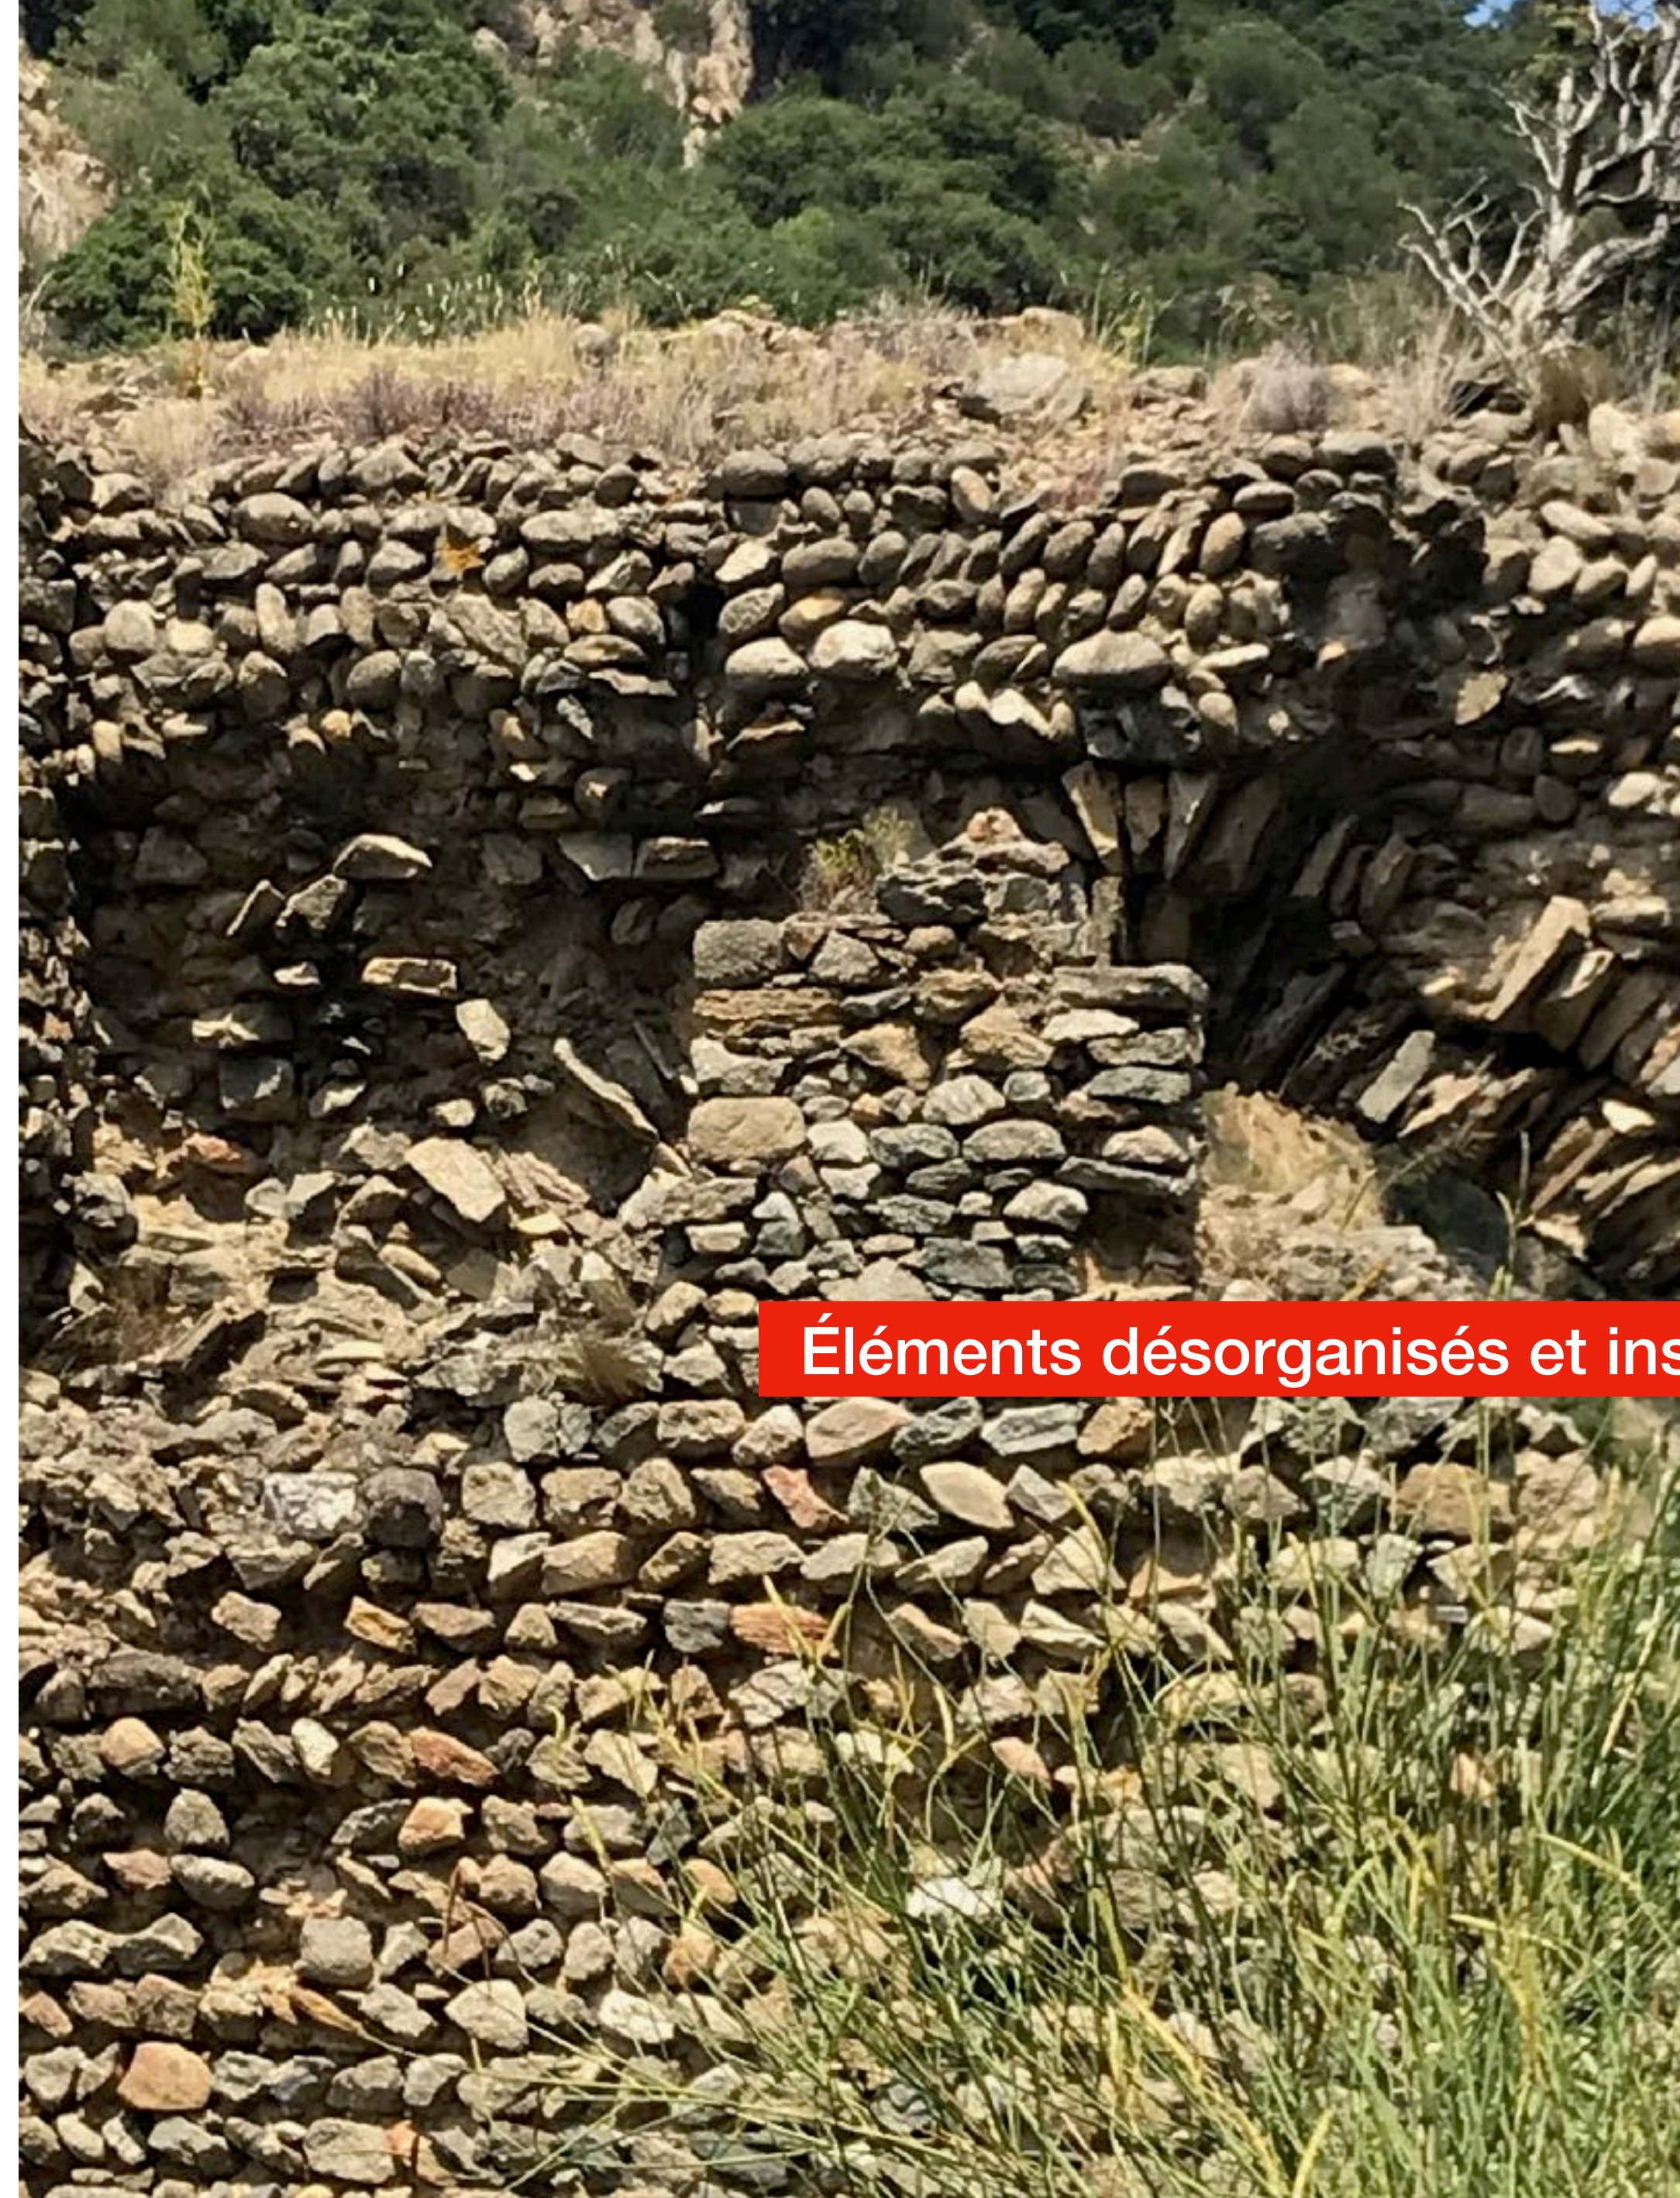
Points dangereux

- l'arche aval (est schématique) est spectaculairement dégamie à son extradors sud, alors qu'un important massif de maçonnerie subsiste en partie haute, en partie en porte-à-faux au-dessus de la partie manquante. Statiquement, c'est une situation instable, qui ne tient que par la cohérence et le pouvoir adhésif des mortiers;

Éléments désorganisés et instables (exemple)

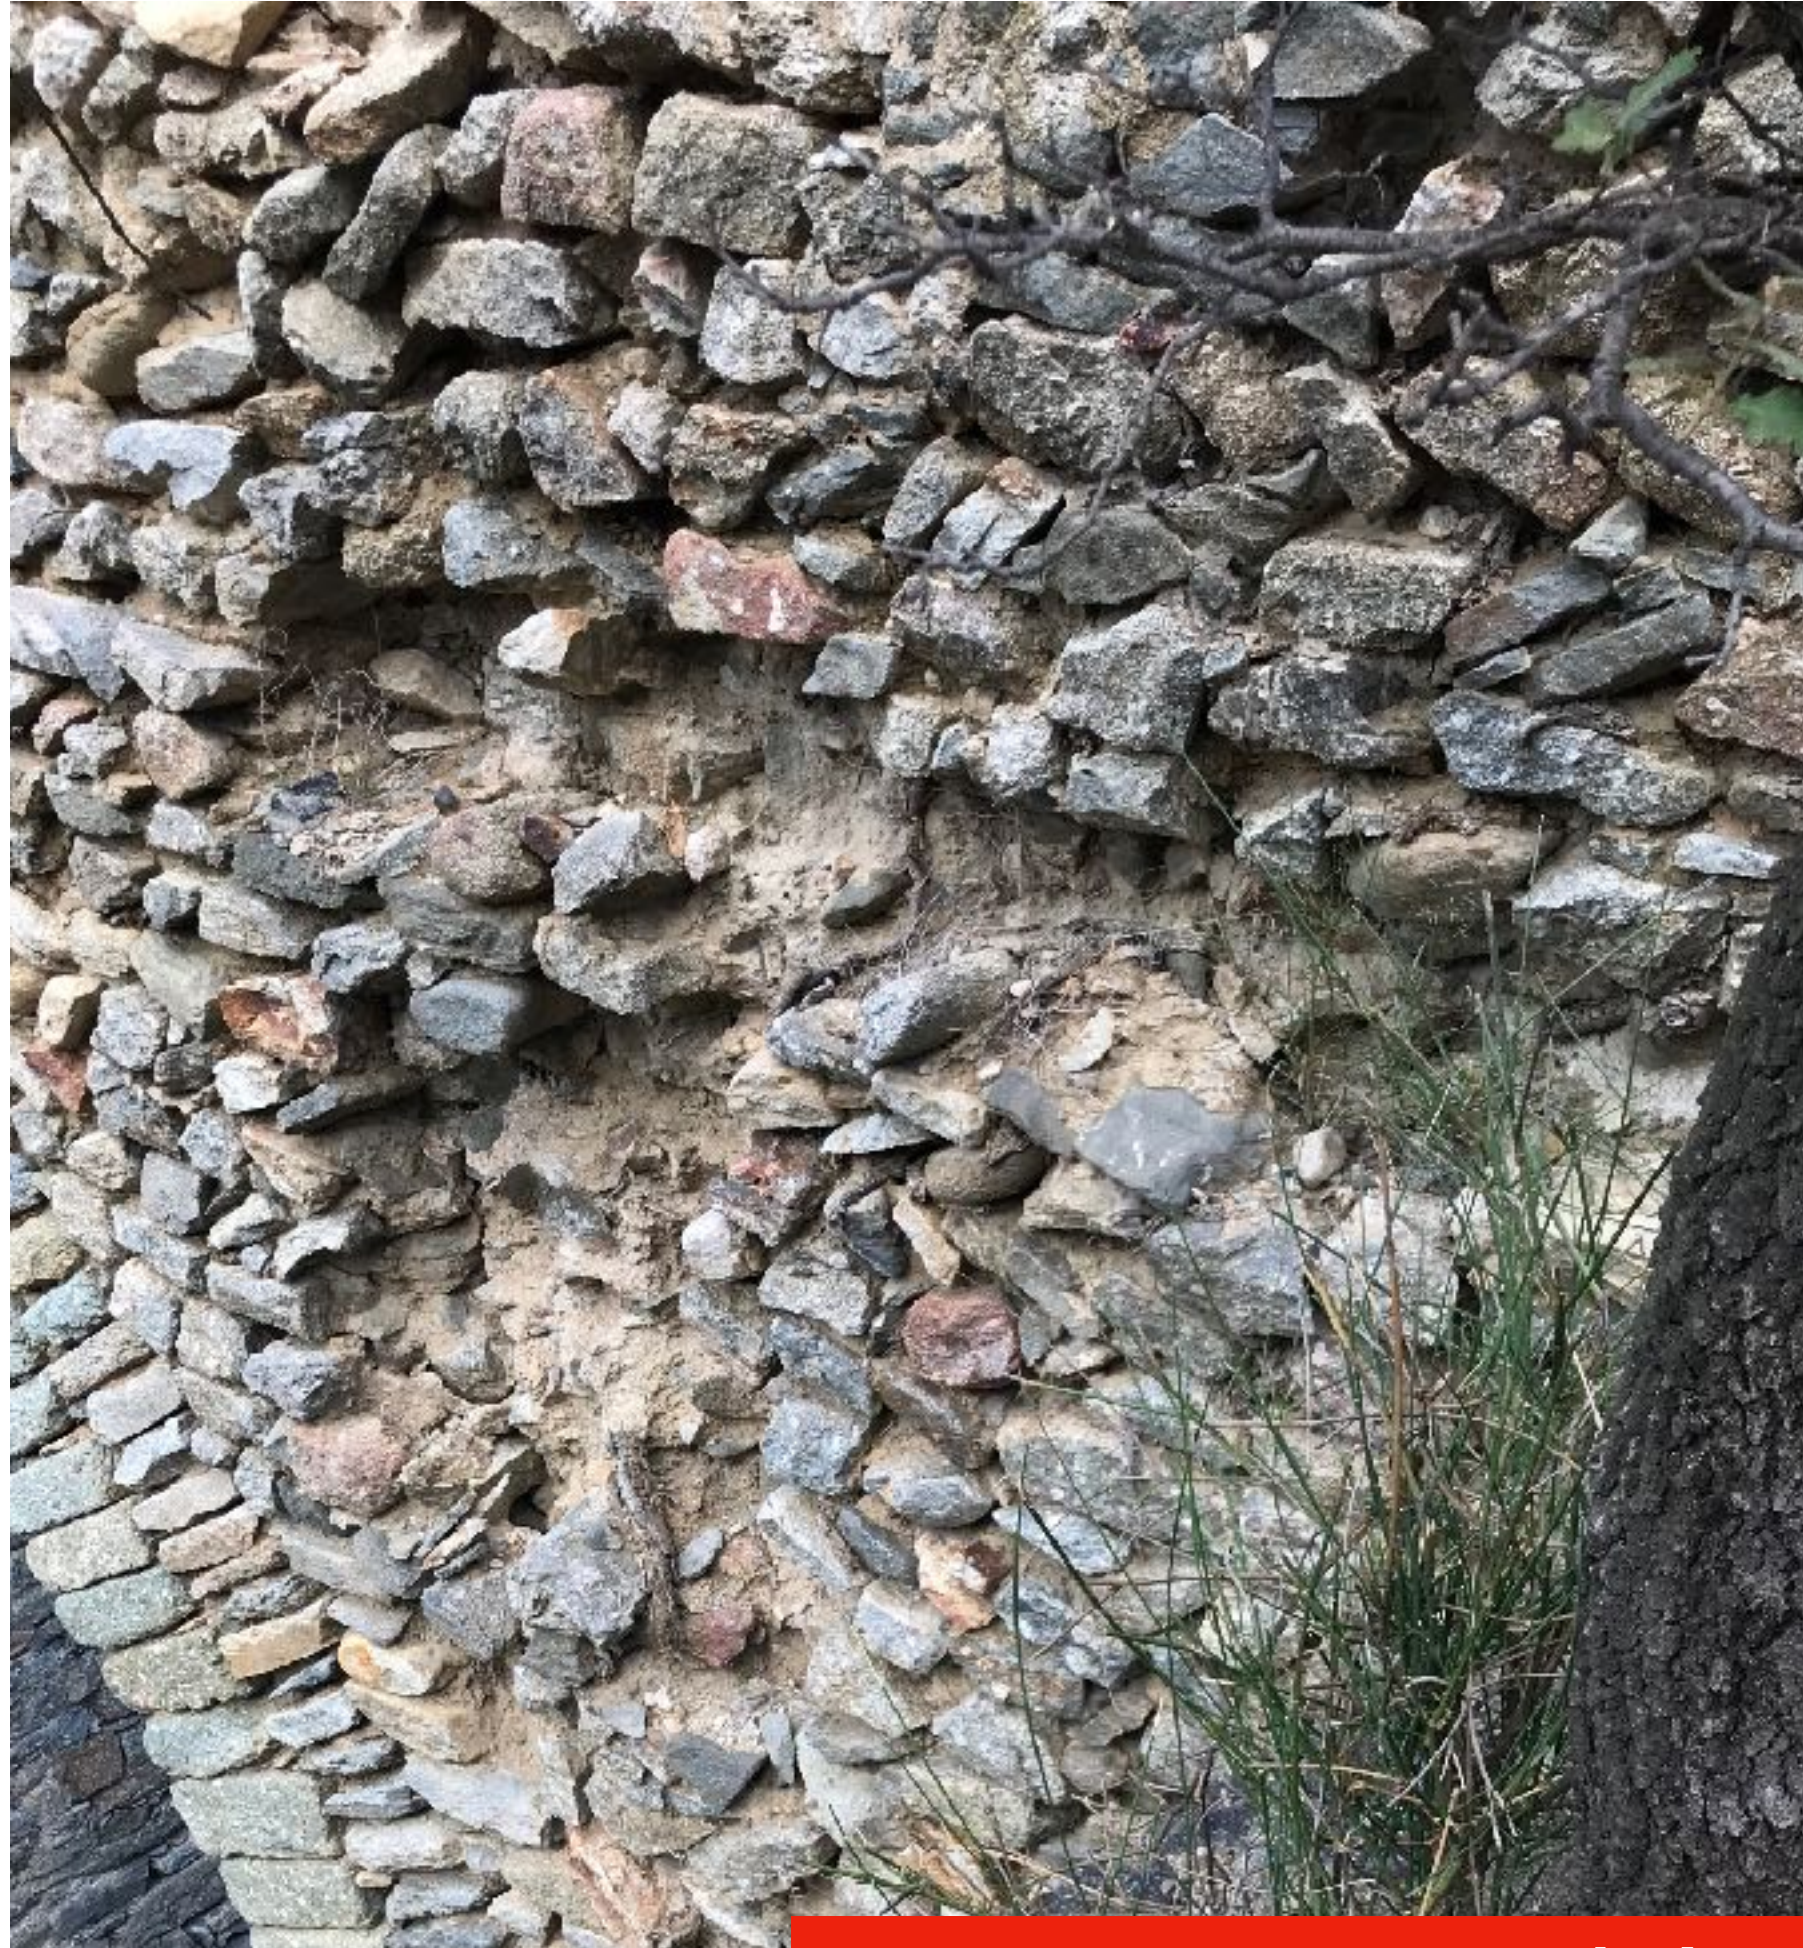
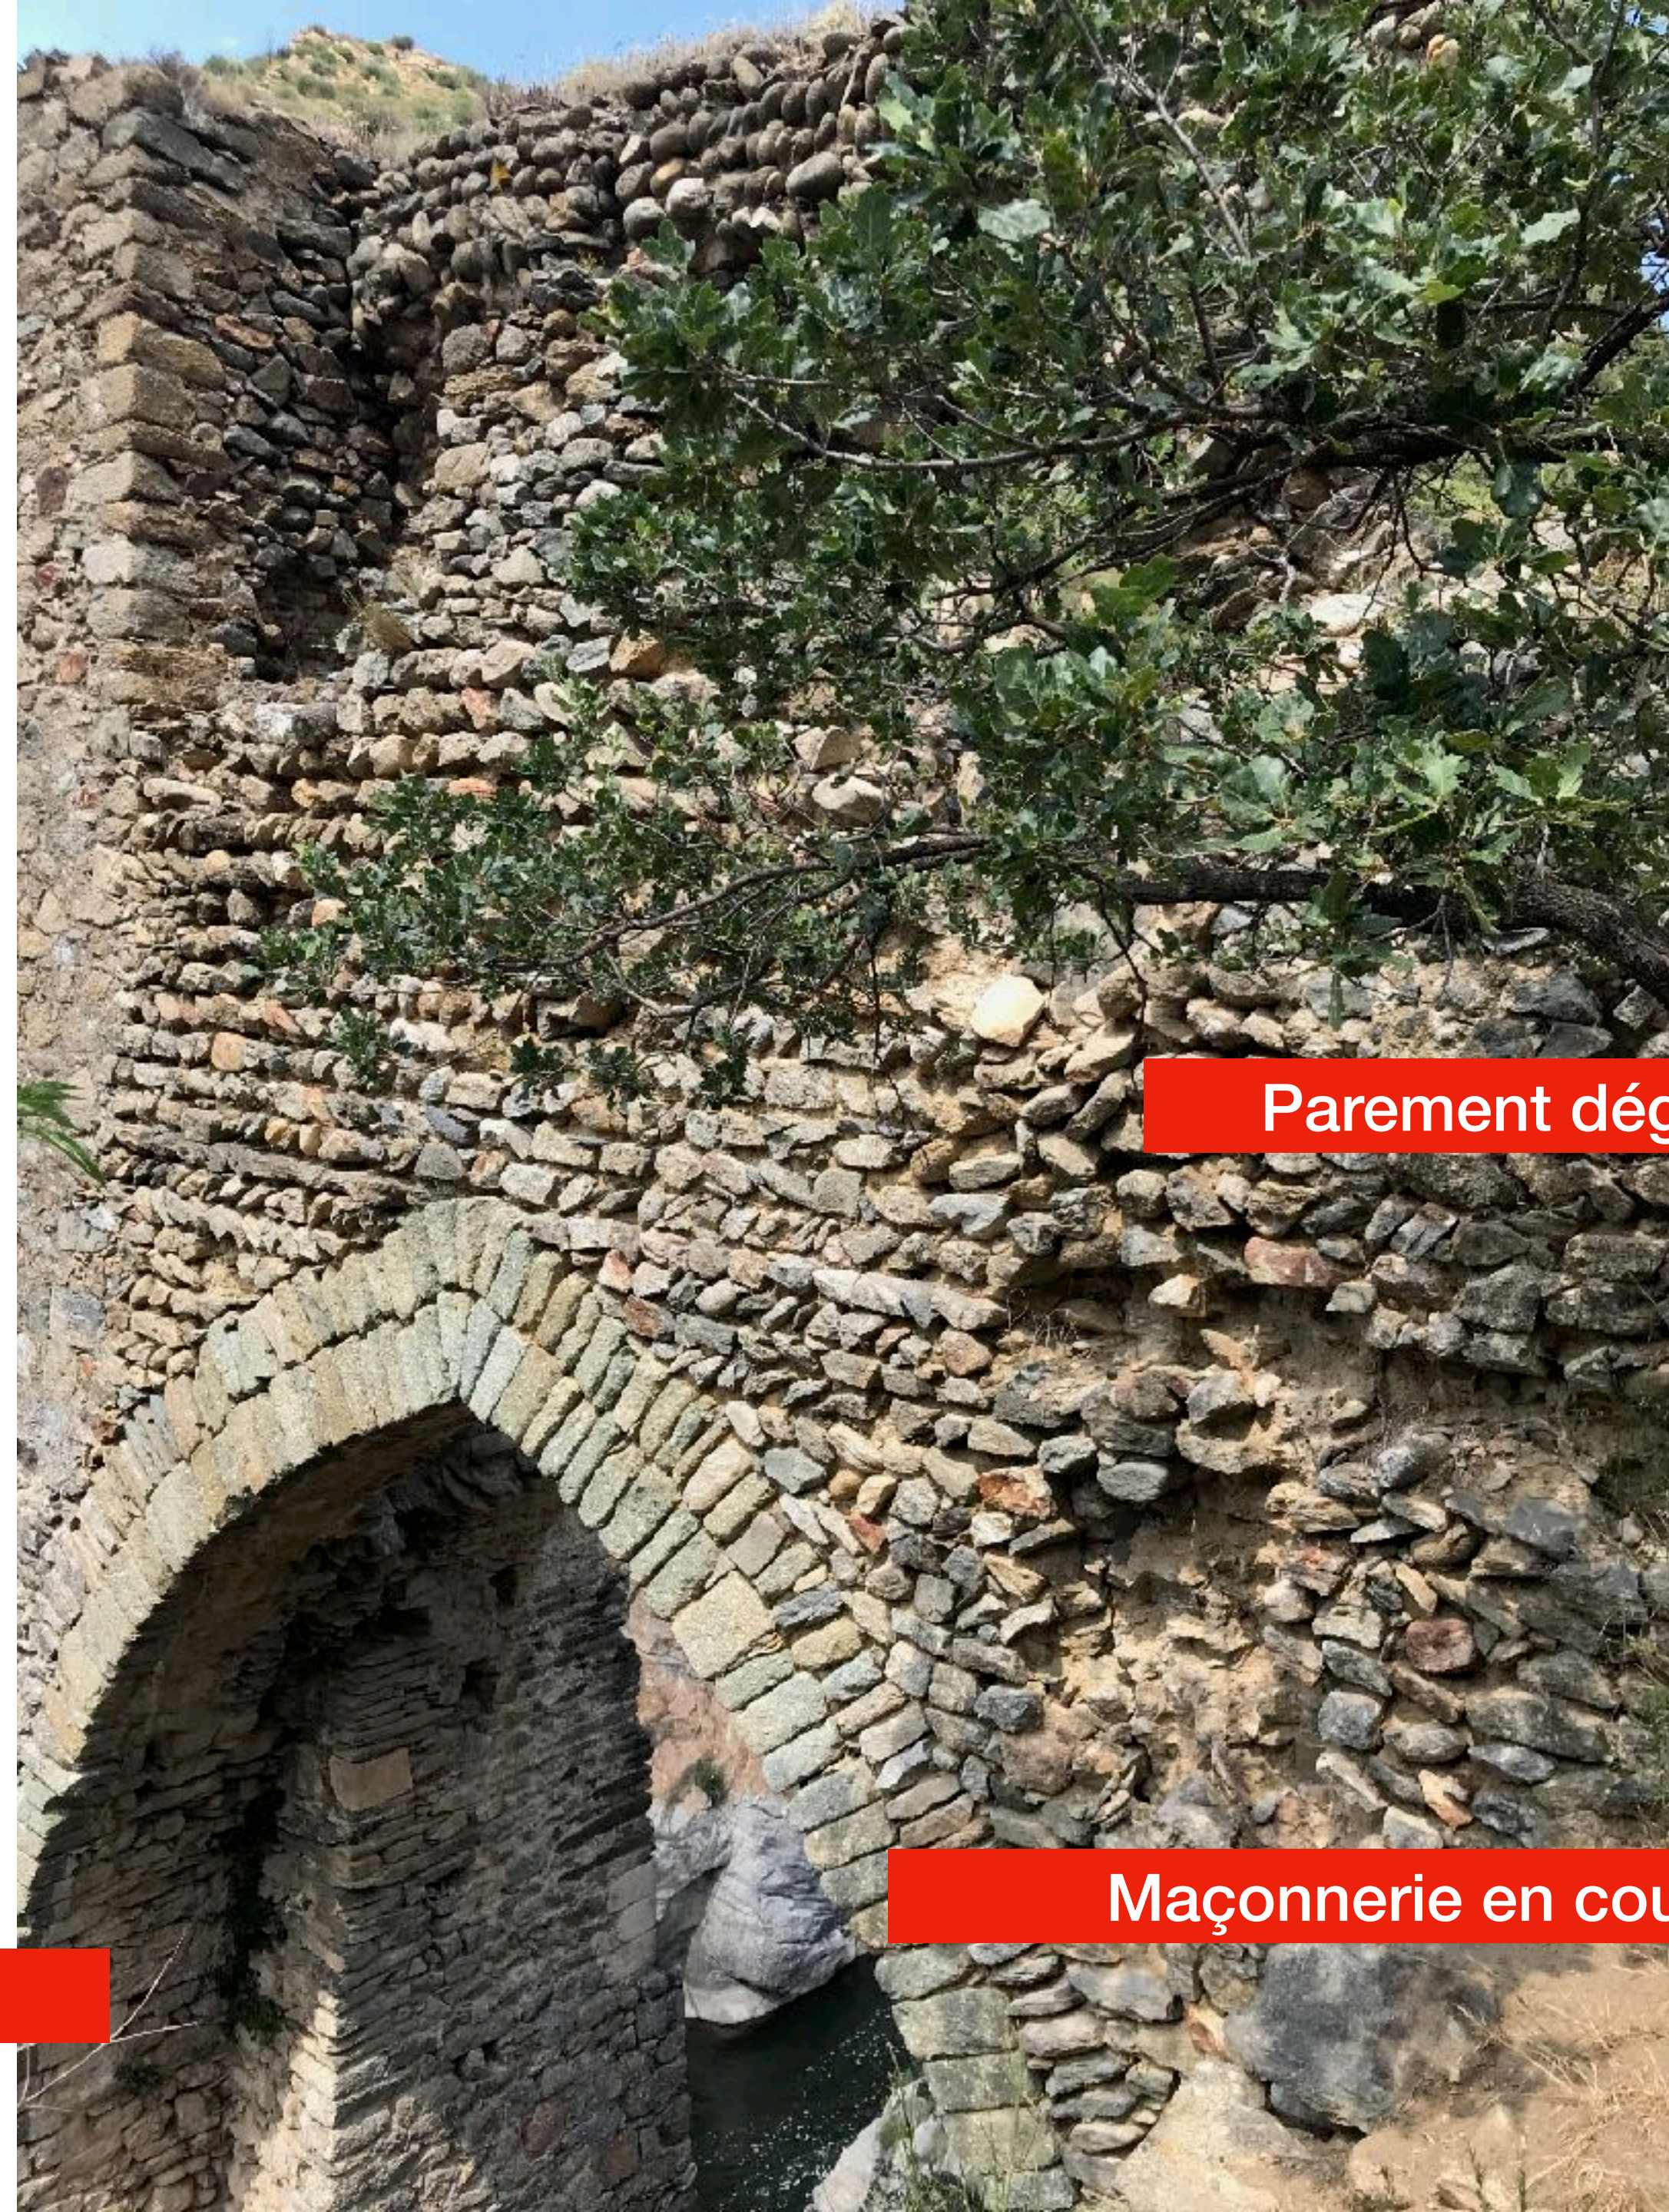
Face amont, côté sud

- l'arche amont (ouest schématique) présente sur l'écoinçon sud une maçonnerie dégradée en cours de vidage: le parement est disloqué, des pierres glissent, le cœur de la maçonnerie semble lié à la terre et se désagrège de proche en proche; à cet endroit il y a un processus actif et dynamique de ruine de l'ouvrage qui est en cours;

Parement dégradé

Maçonnerie en cours de vidage
