Pont d'En Labau

Rodès / Bouleternère

ASPAHR

L'Association pour la sauvegarde du patrimoine artistique et historique du Roussillon (ASPAHR) a organisé le 26 juin 2022 une visite du pont d'En Labau avec des archéologues, historiens, architectes et techniciens du bâtiment, pour inspecter le pont et analyser son état de conservation.

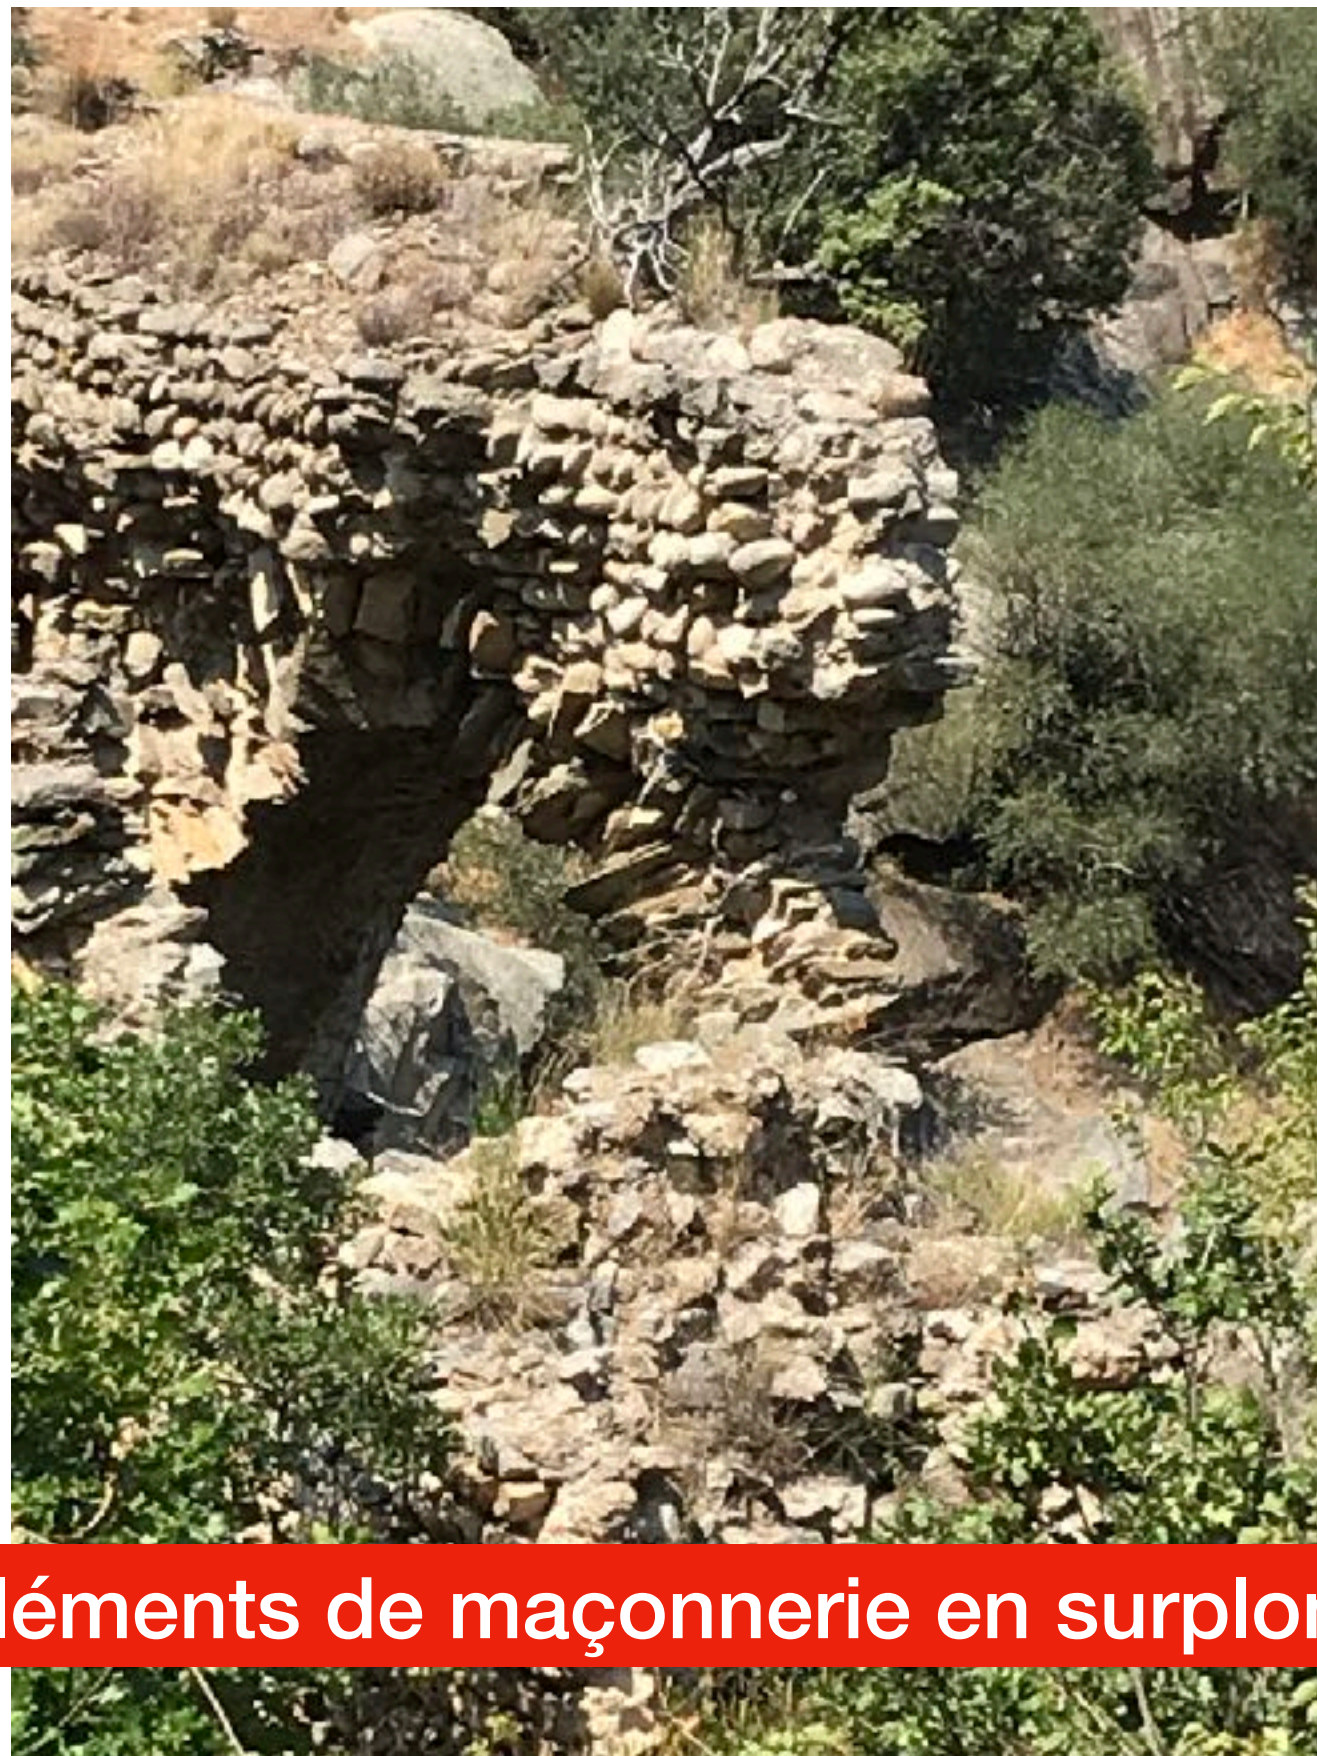
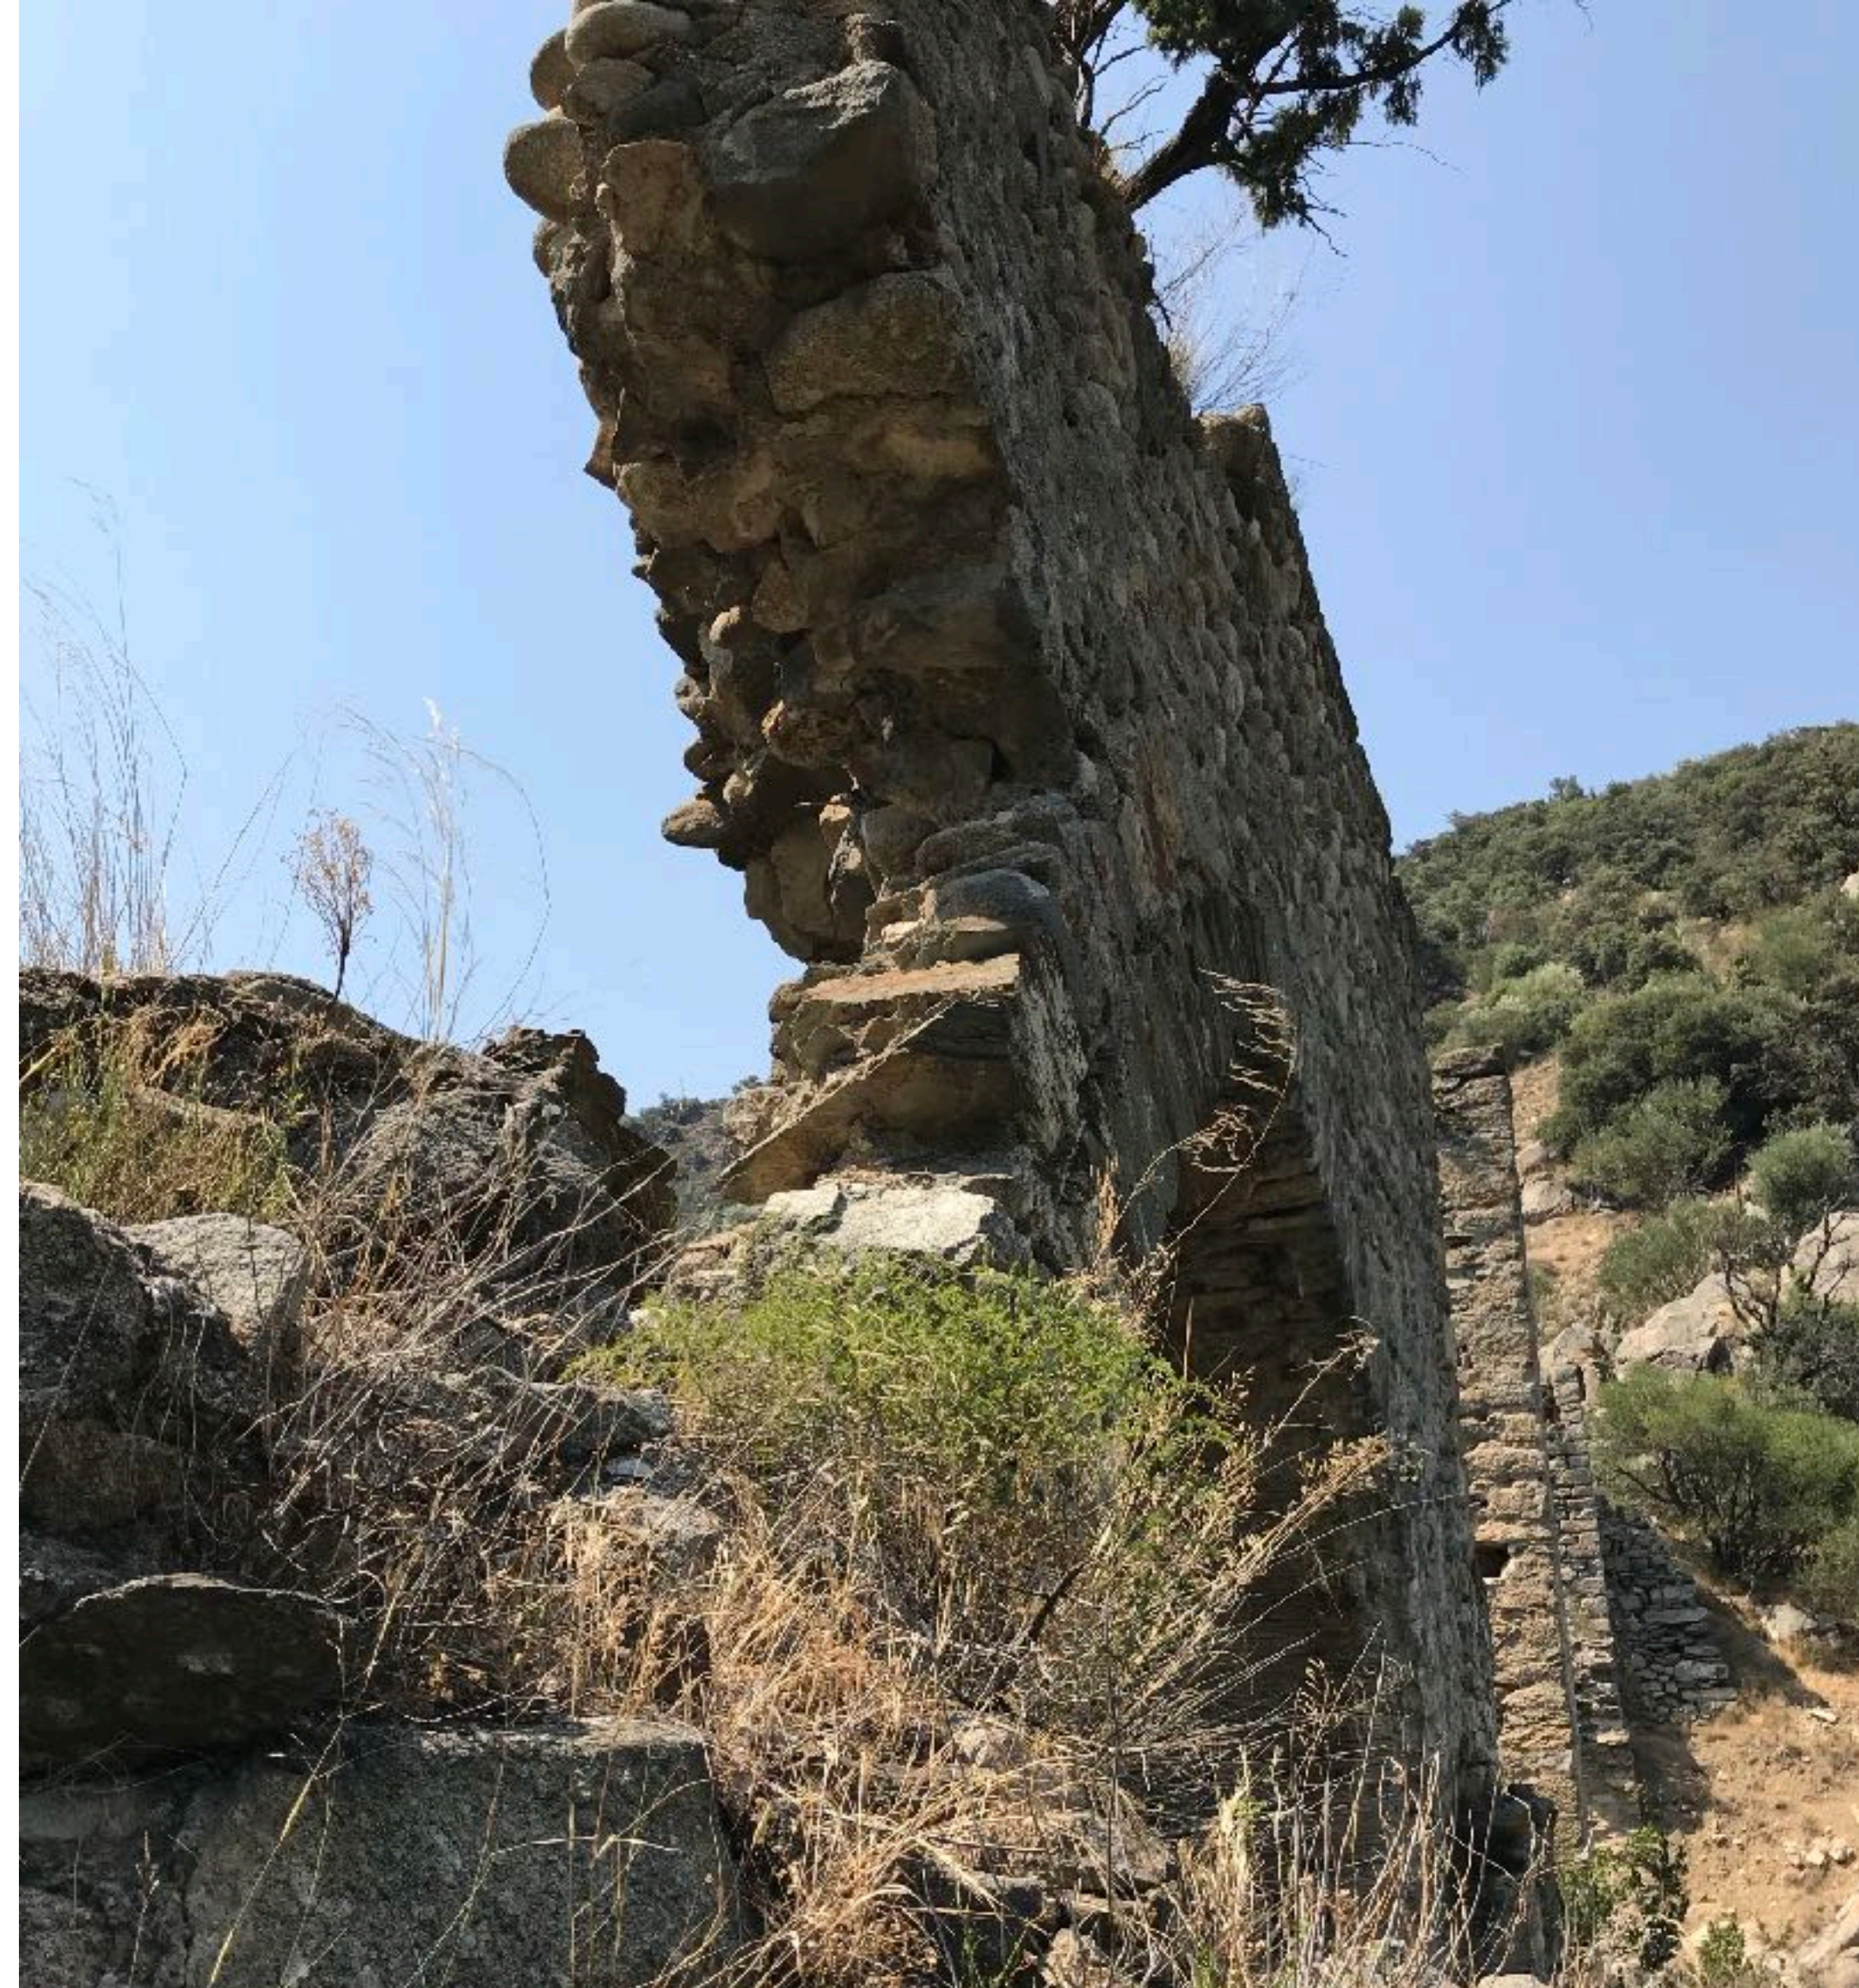
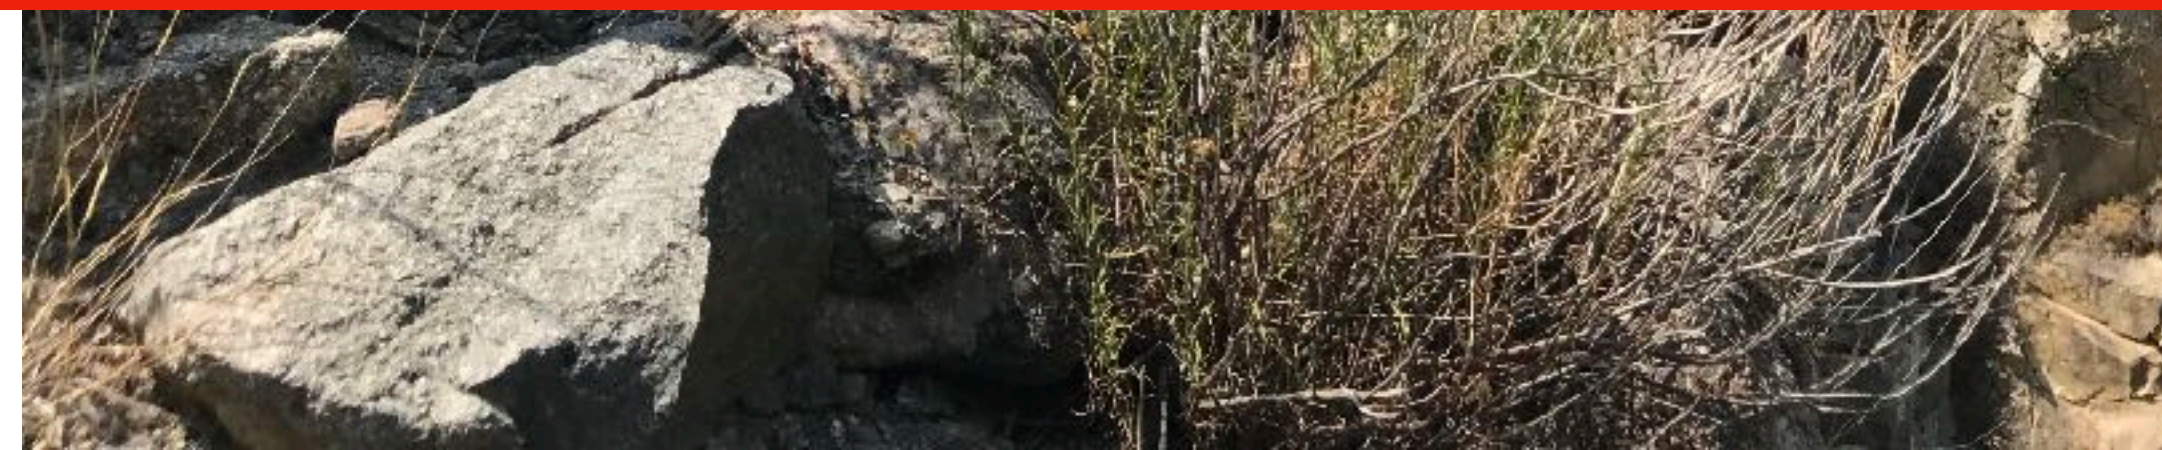
Points dangereux

- l'arche aval (est schématique) est spectaculairement dégamie à son extradors sud, alors qu'un important massif de maçonnerie subsiste en partie haute, en partie en porte-à-faux au-dessus de la partie manquante. Statiquement, c'est une situation instable, qui ne tient que par la cohérence et le pouvoir adhésif des mortiers;

Éléments de maçonnerie en surplomb qui ne tiennent que grâce à la cohérence des mortiers

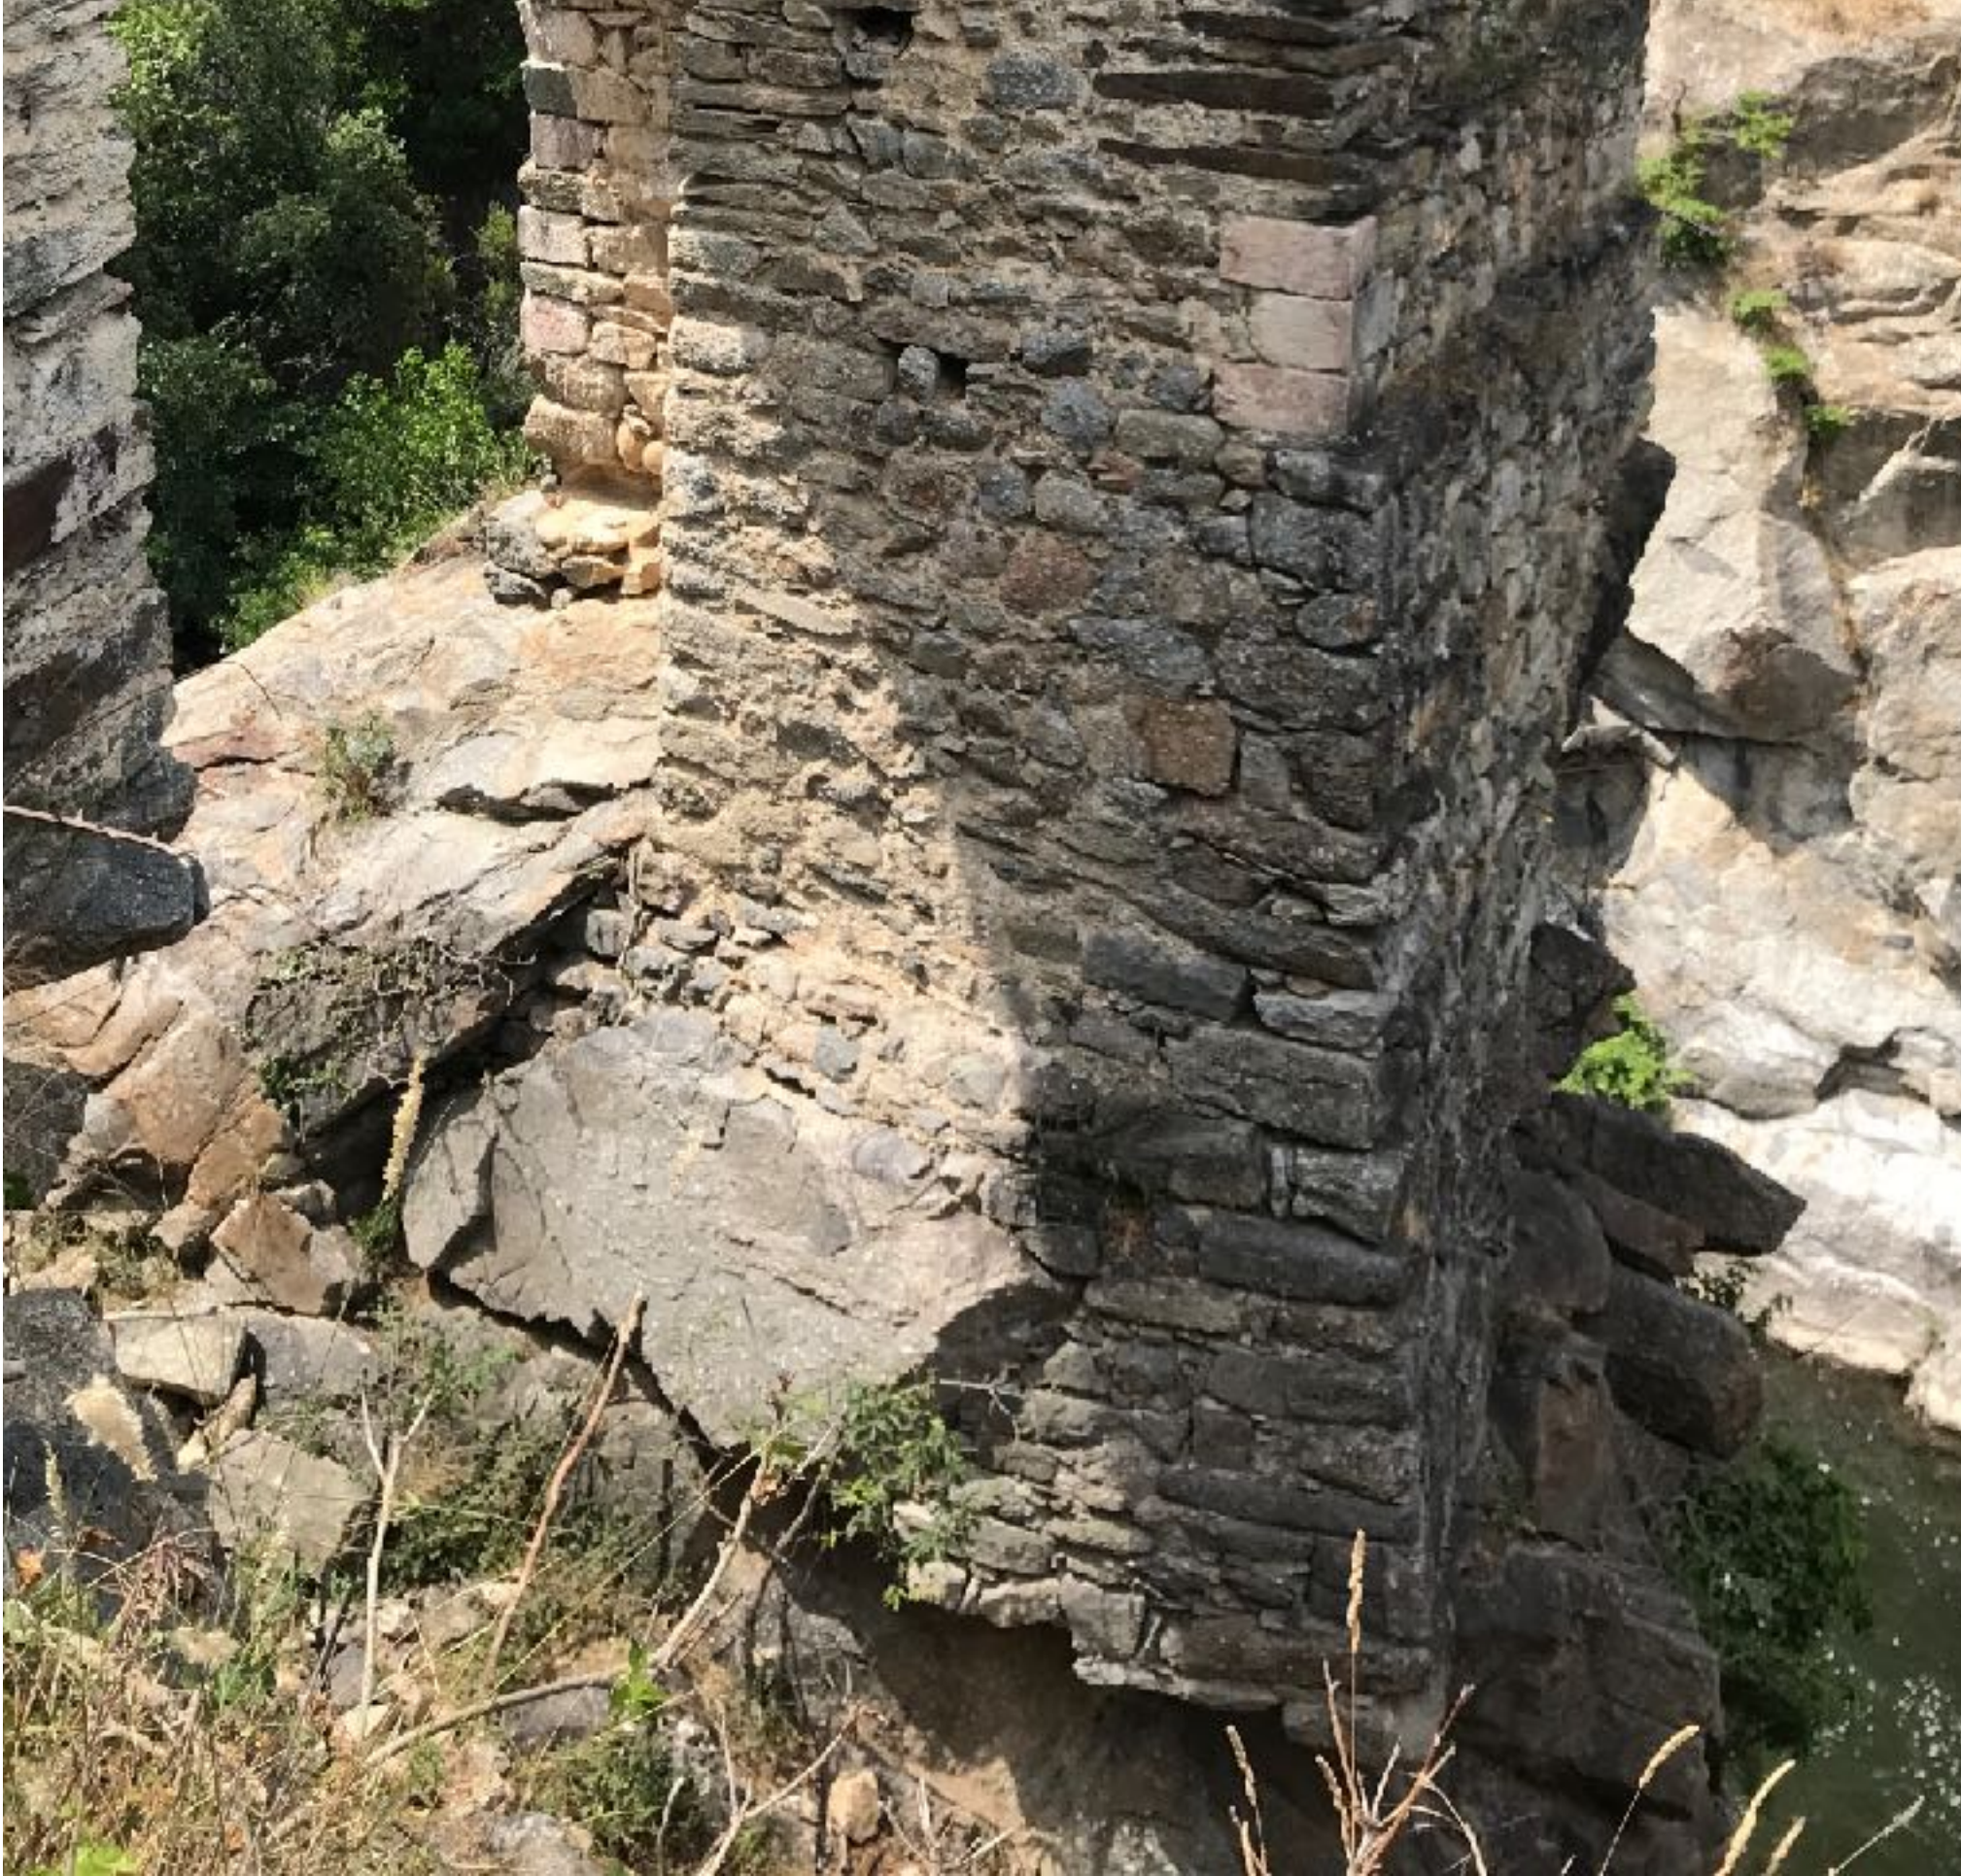
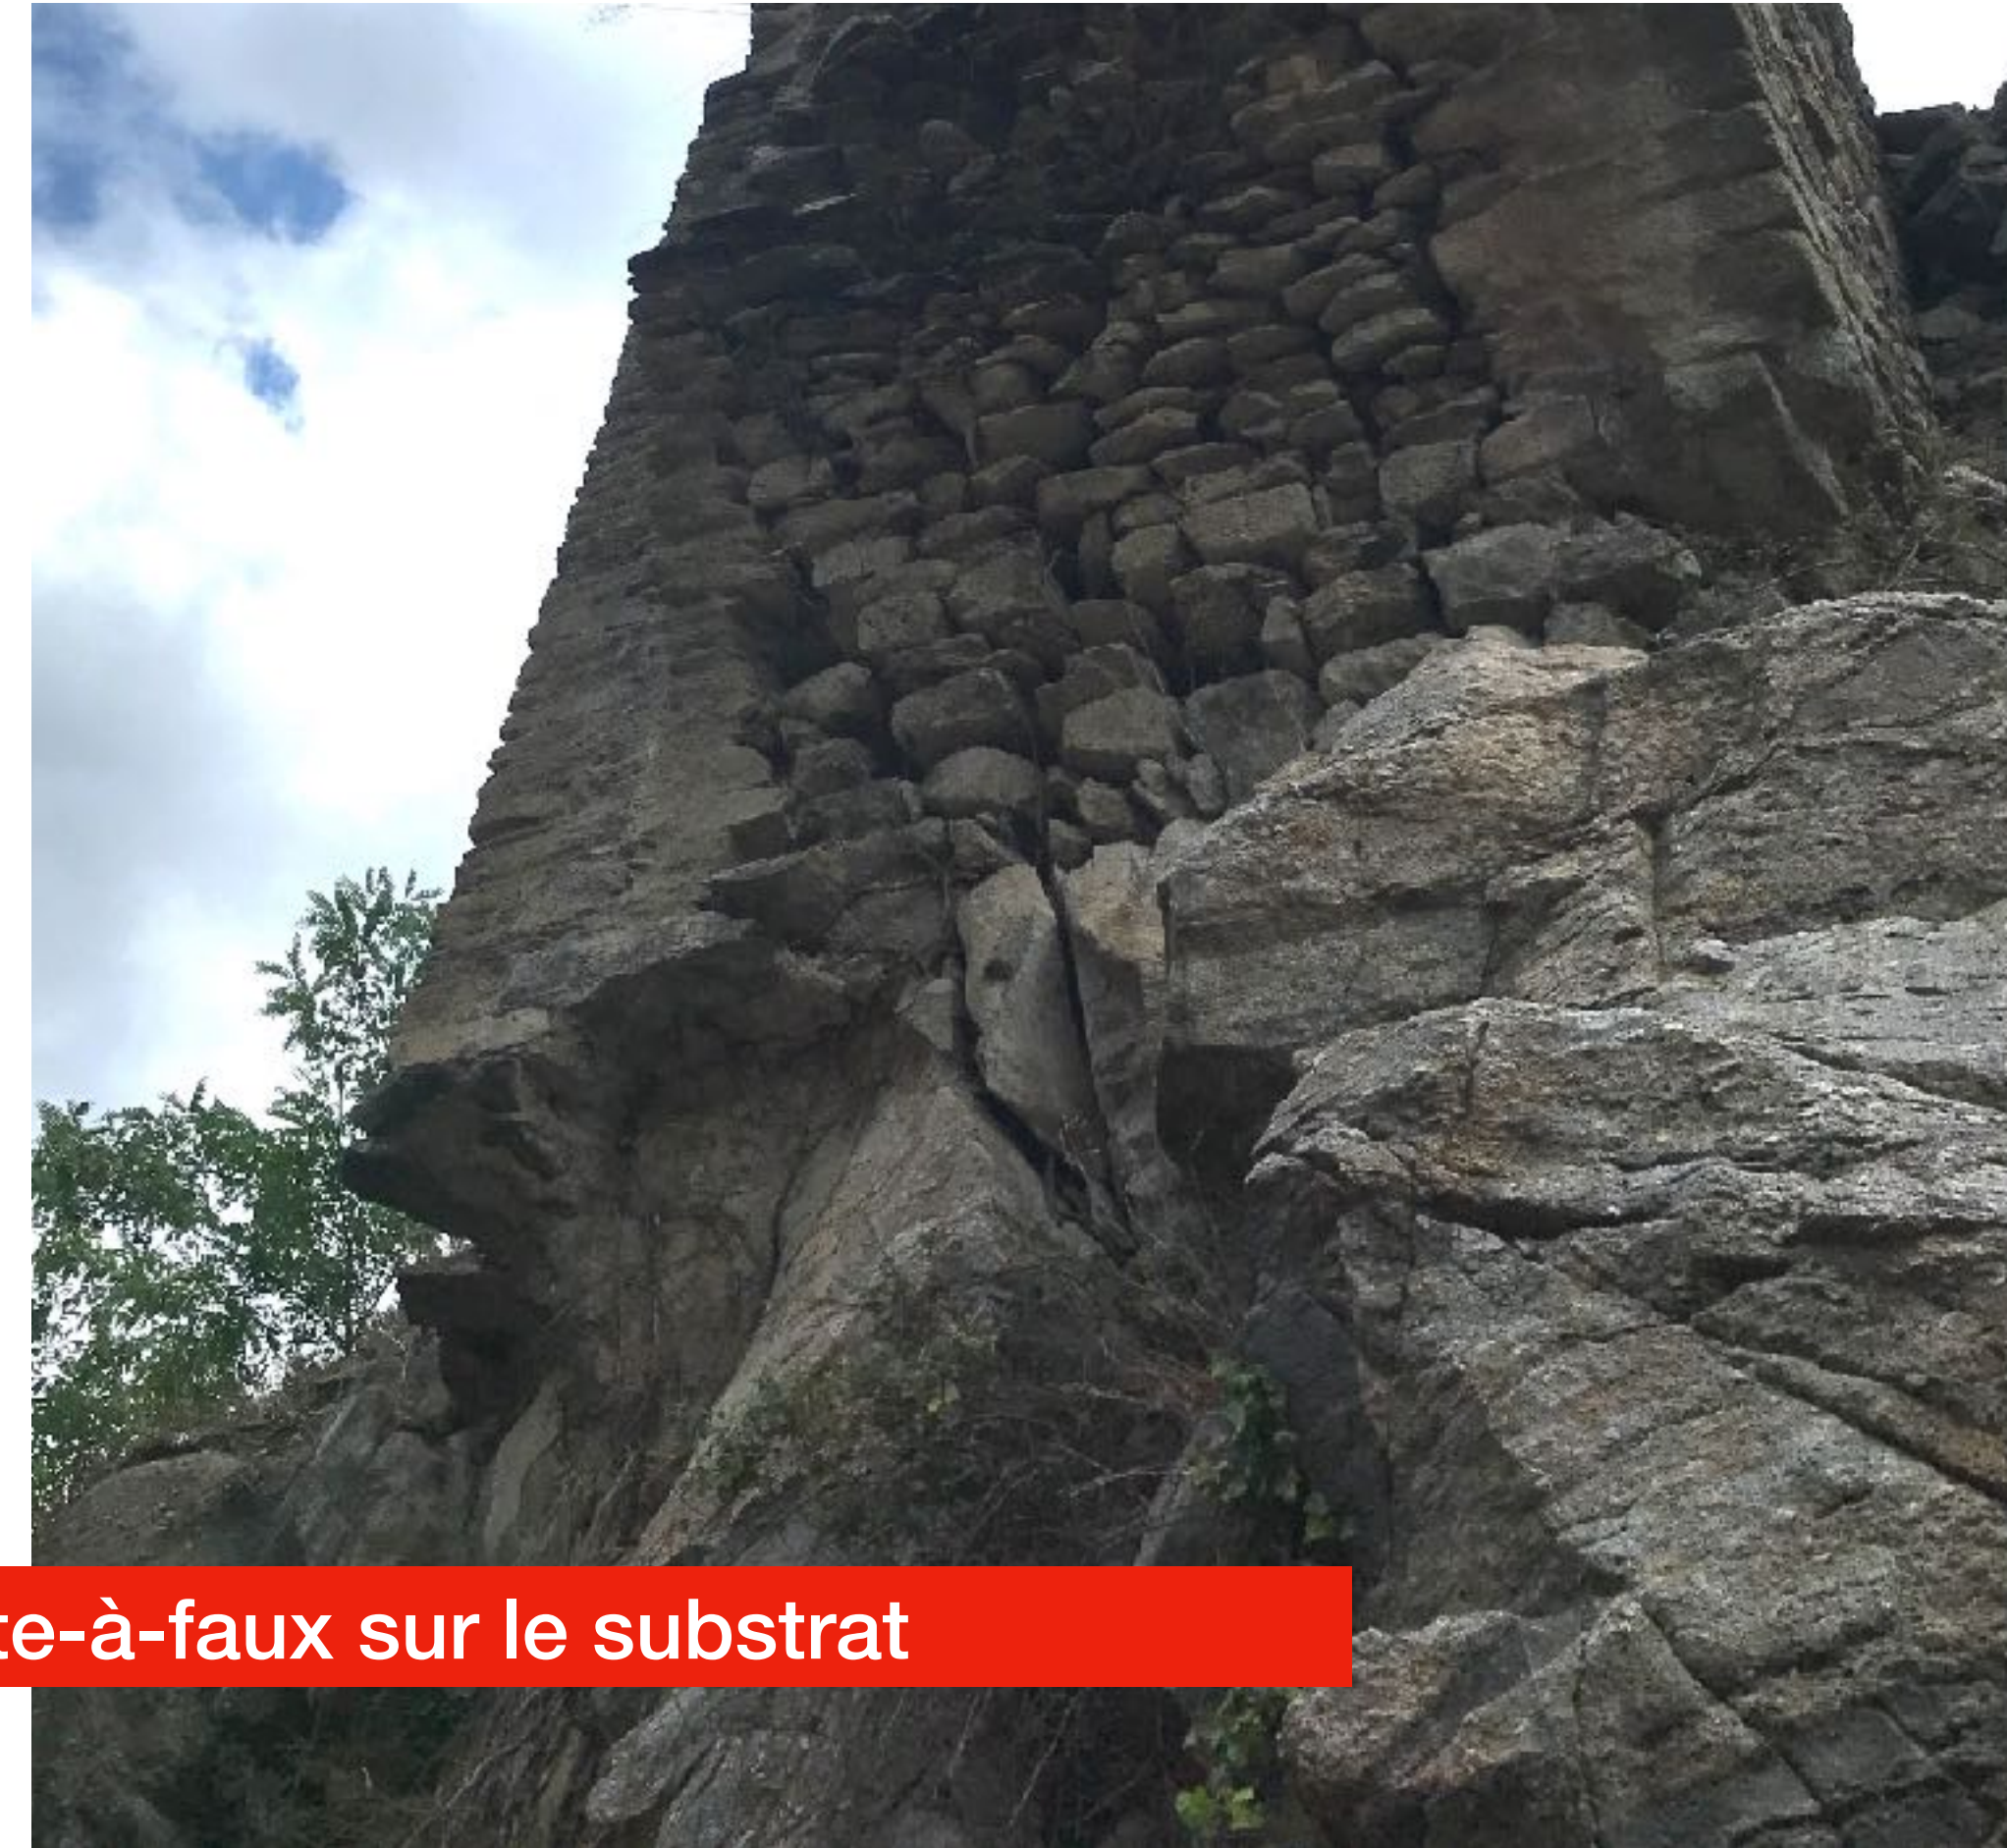
Points dangereux

- en plusieurs endroits, les maçonneries initialement établies sur le rocher se trouvent désormais en porte-à-faux, du fait de l'amenuisement du substrat rocheux; c'est visible à l'angle sud-est du massif principal, à l'angle nord-est de la retombée sud de l'arche aval, et sous la face verticale de la paroi du pilier dominant la rivière. La hauteur de plus de vingt mètres de cette face de l'ouvrage est entièrement en porte-à-faux au-dessus du rocher.

Maçonneries en porte-à-faux sur le substrat
