Pont d'En Labau

Rodès / Bouleternère

ASPAHR

L'Association pour la sauvegarde du patrimoine artistique et historique du Roussillon (ASPAHR) a organisé le 26 juin 2022 une visite du pont d'En Labau avec des archéologues, historiens, architectes et techniciens du bâtiment, pour inspecter le pont et analyser son état de conservation.

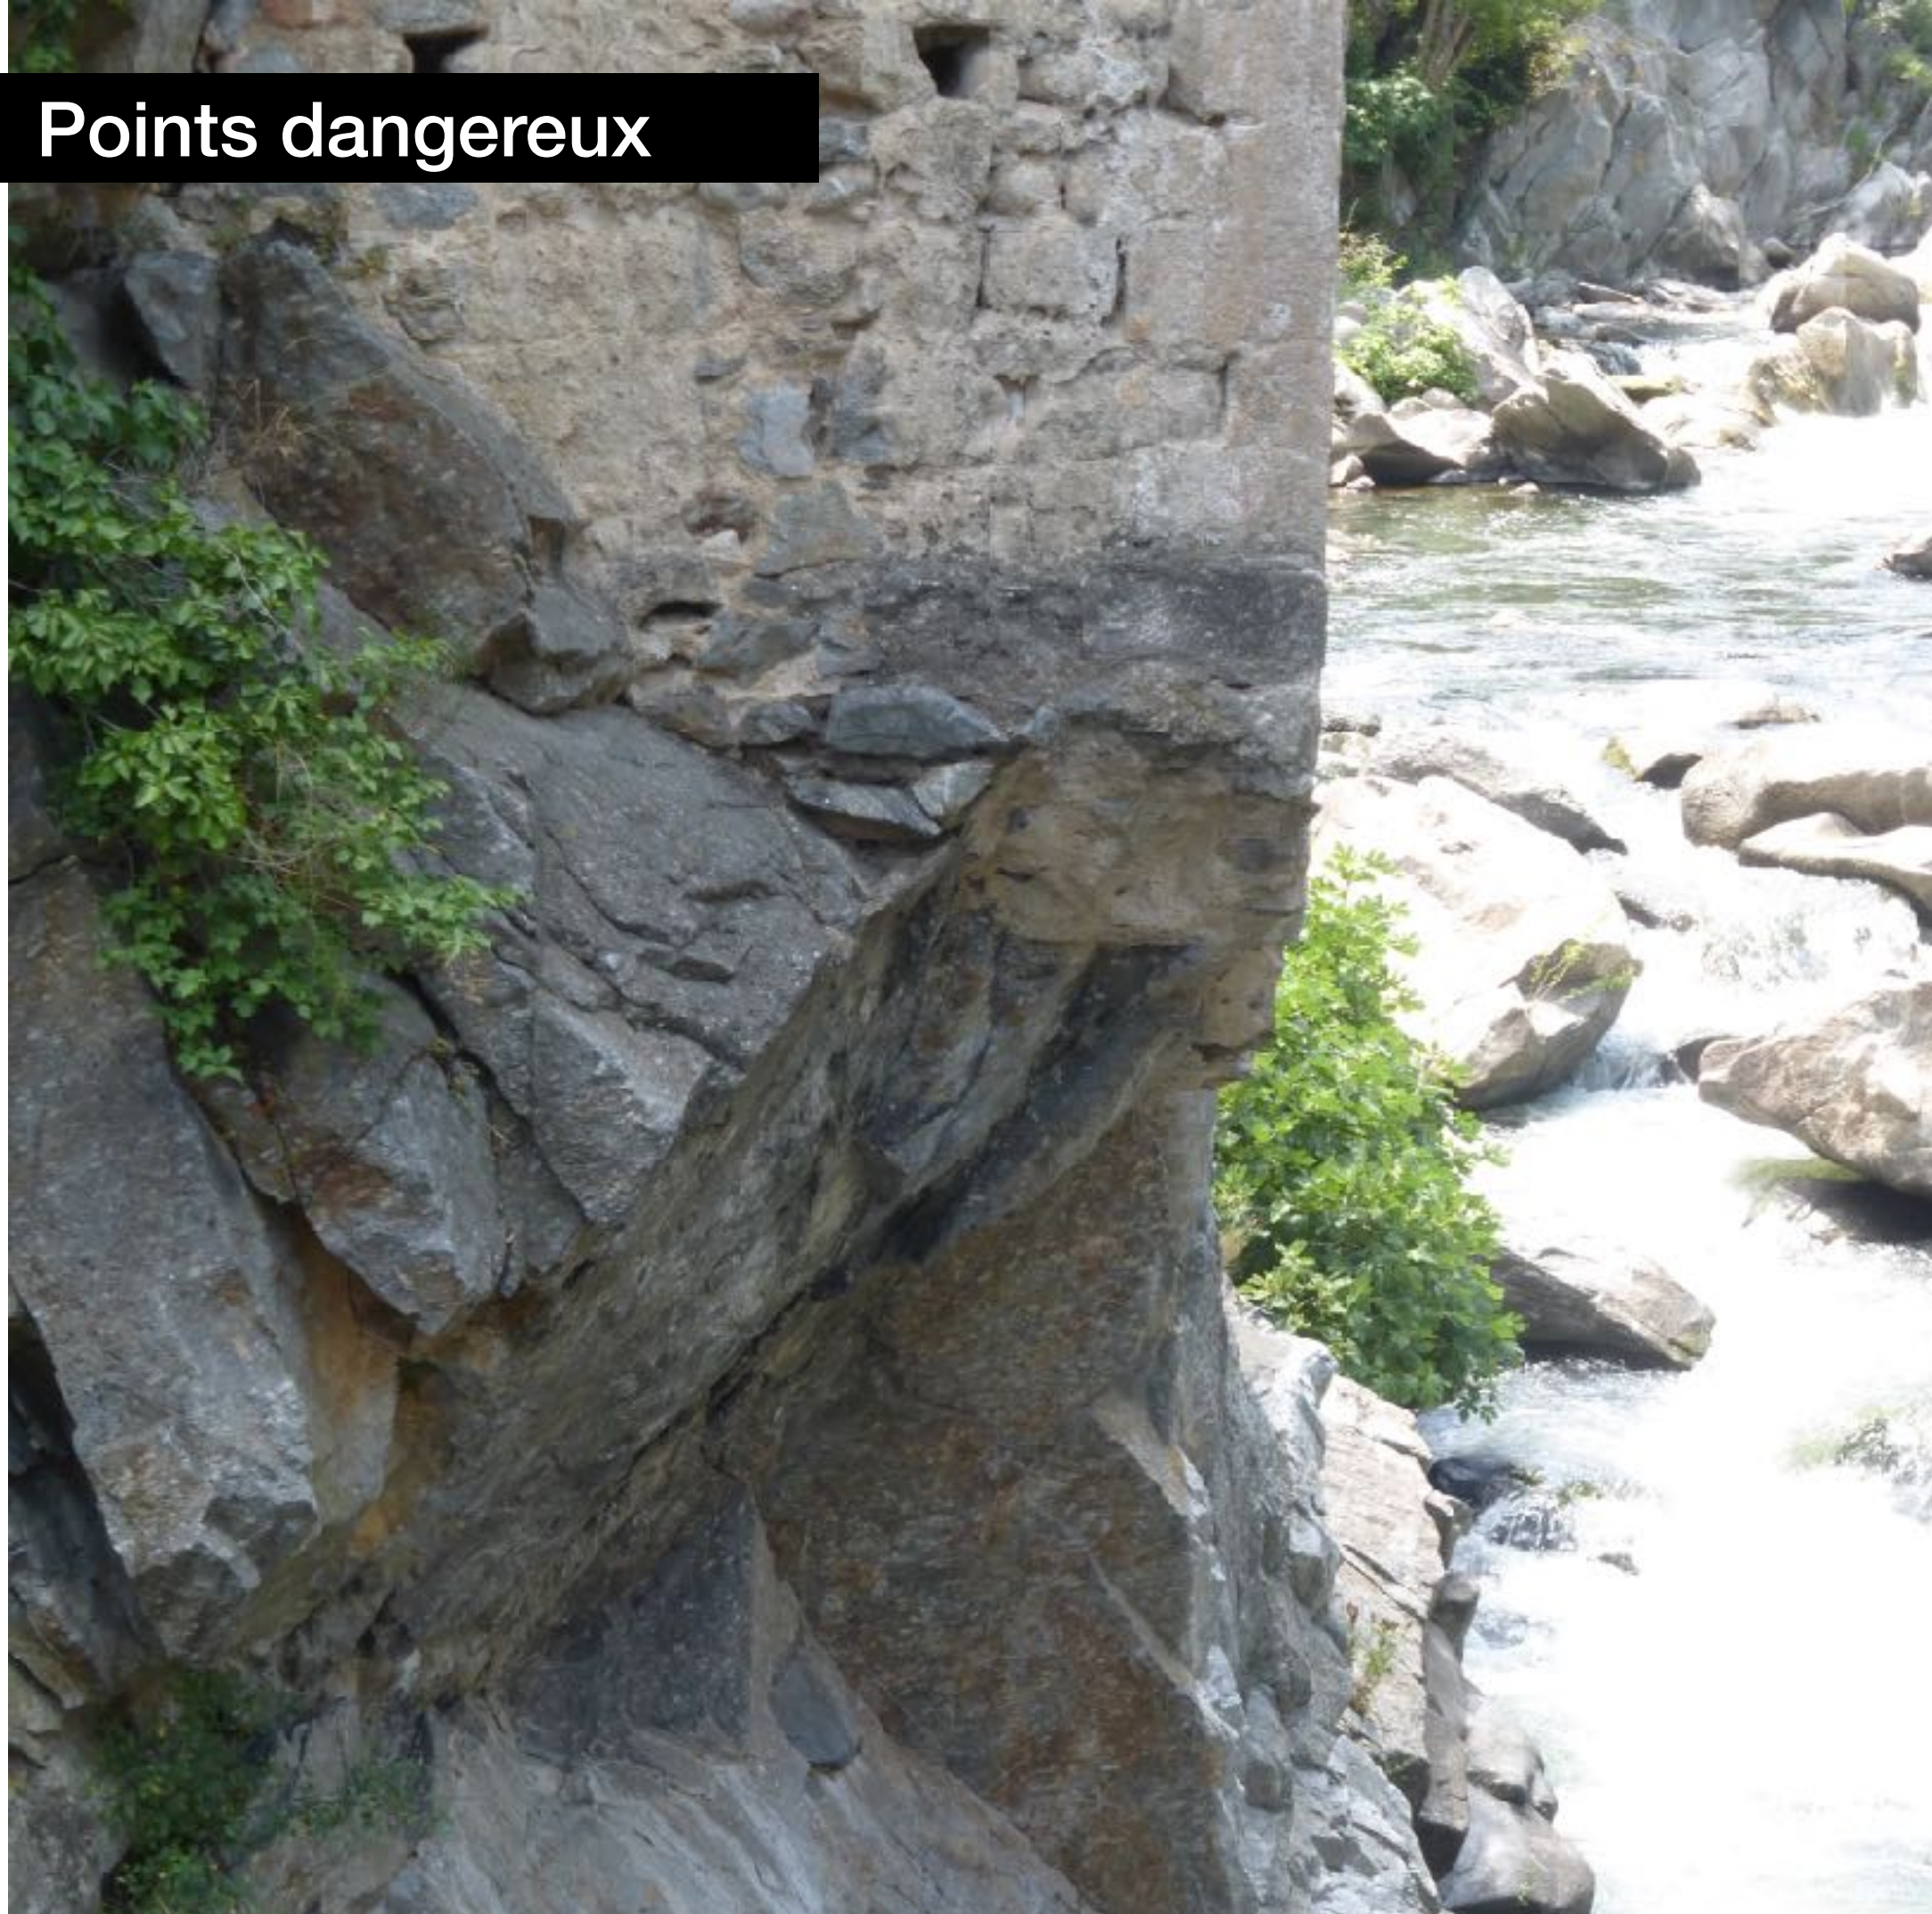
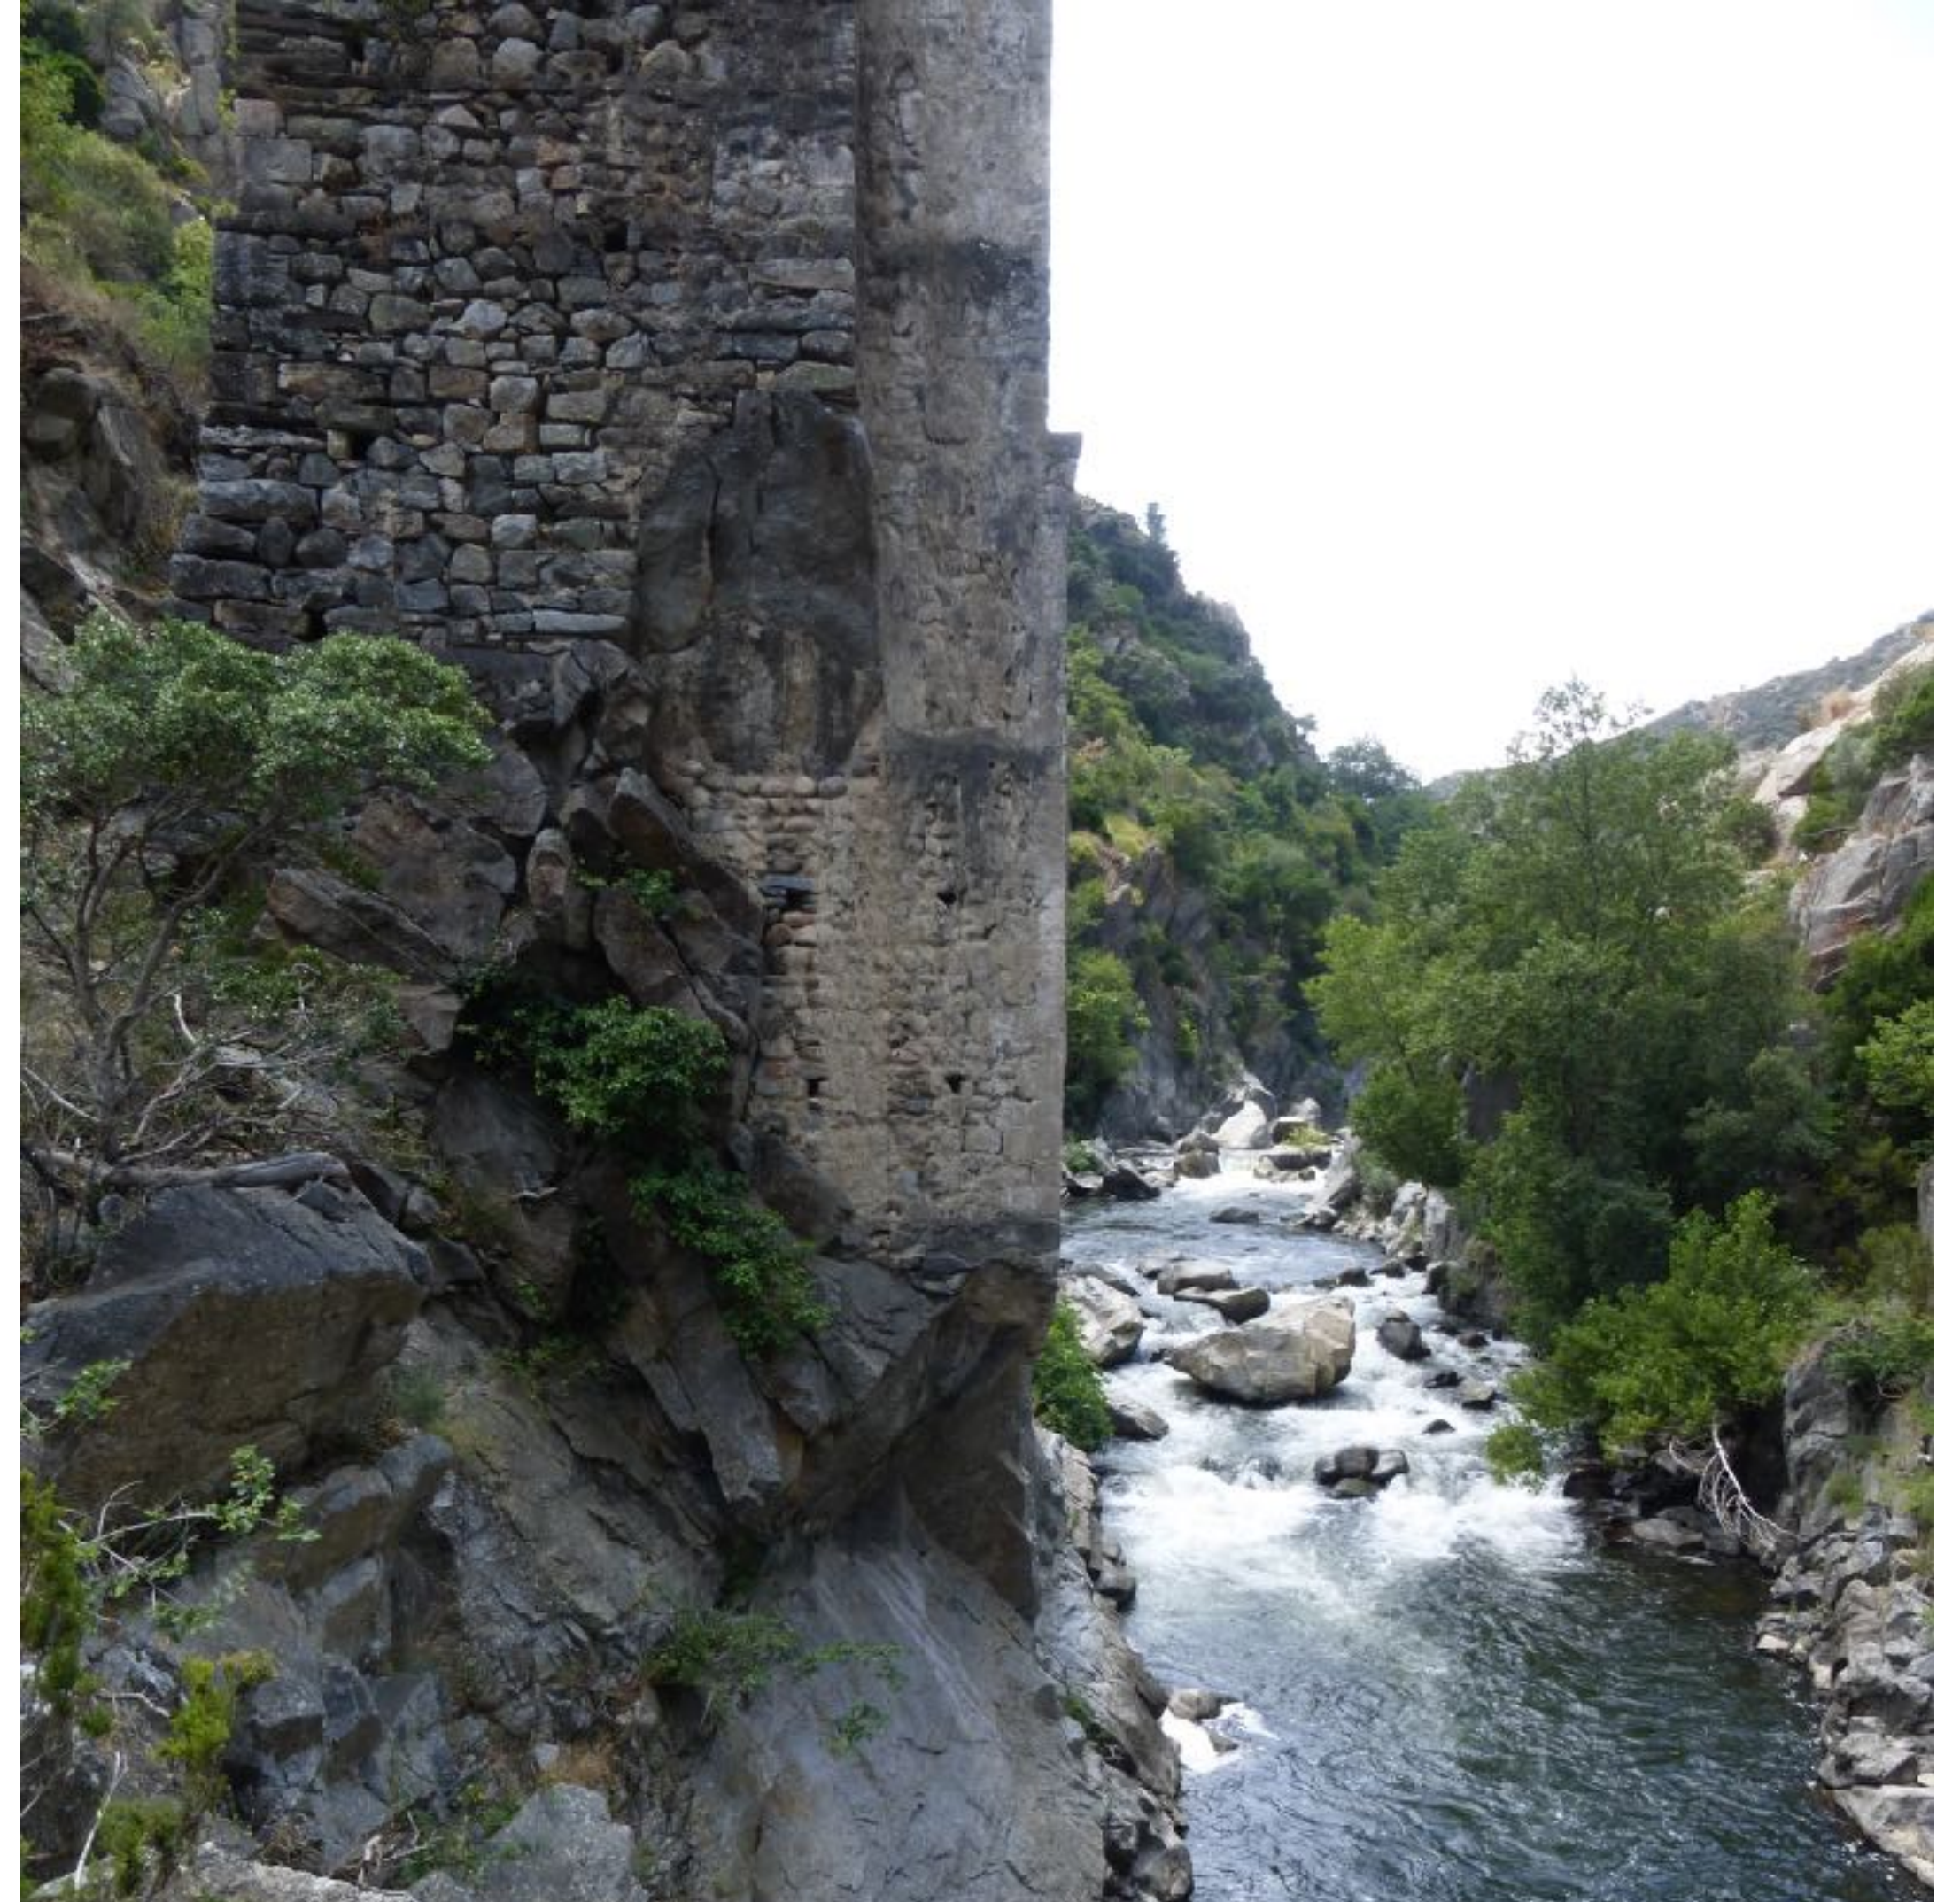
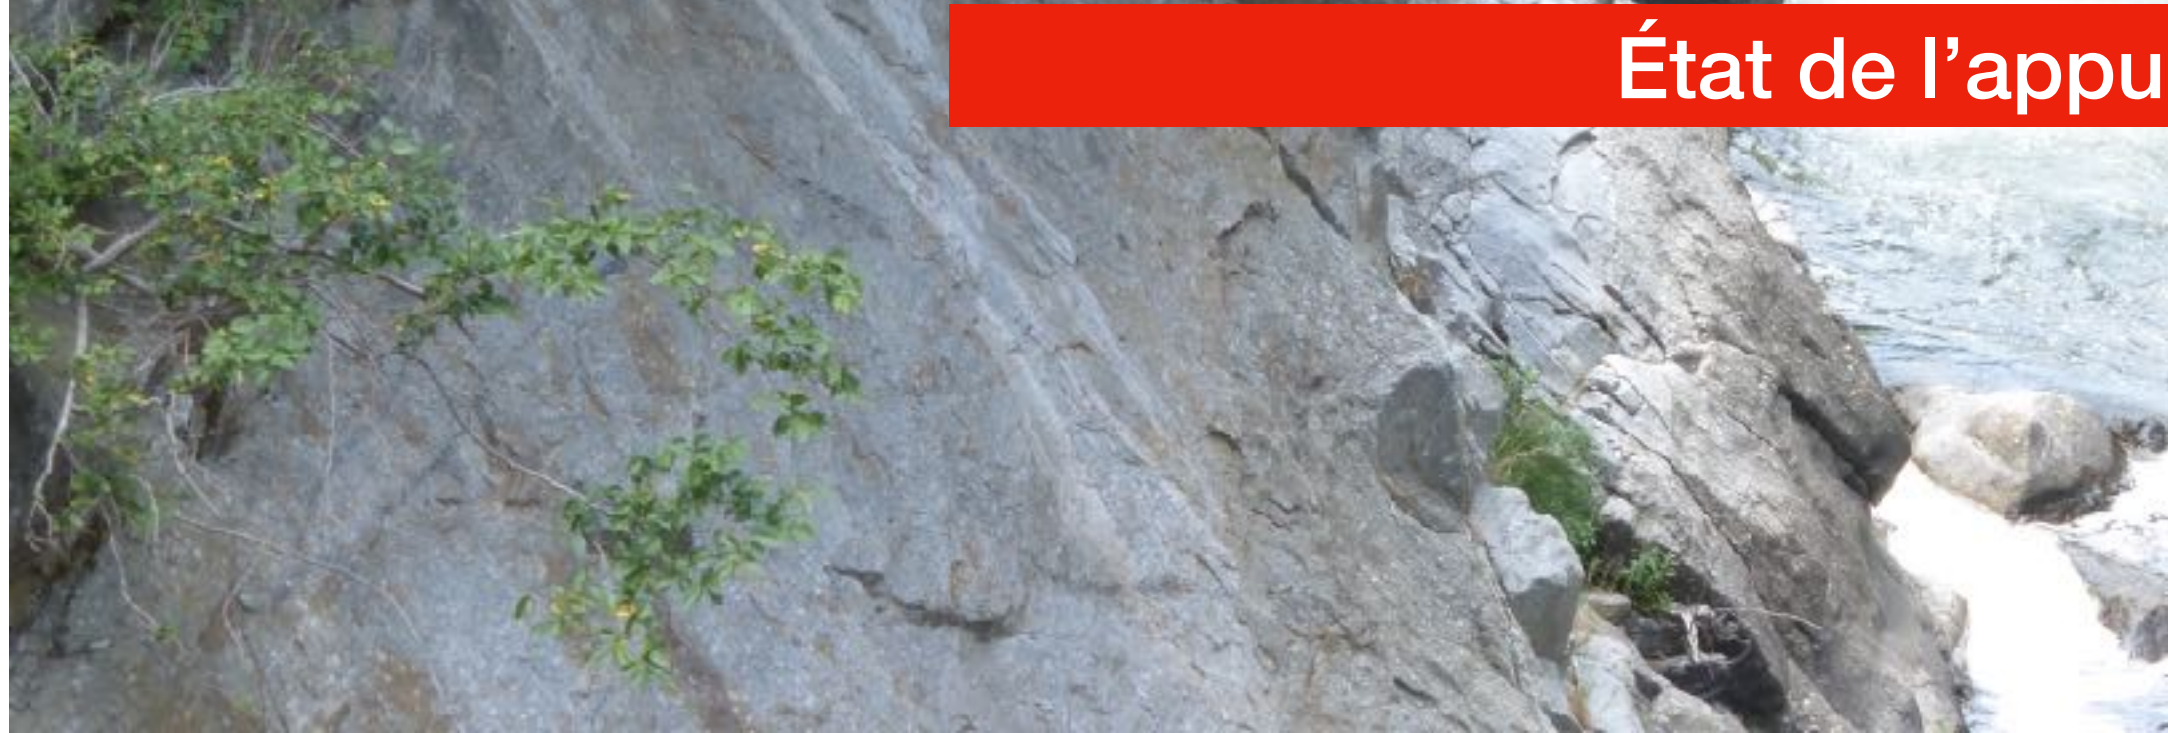
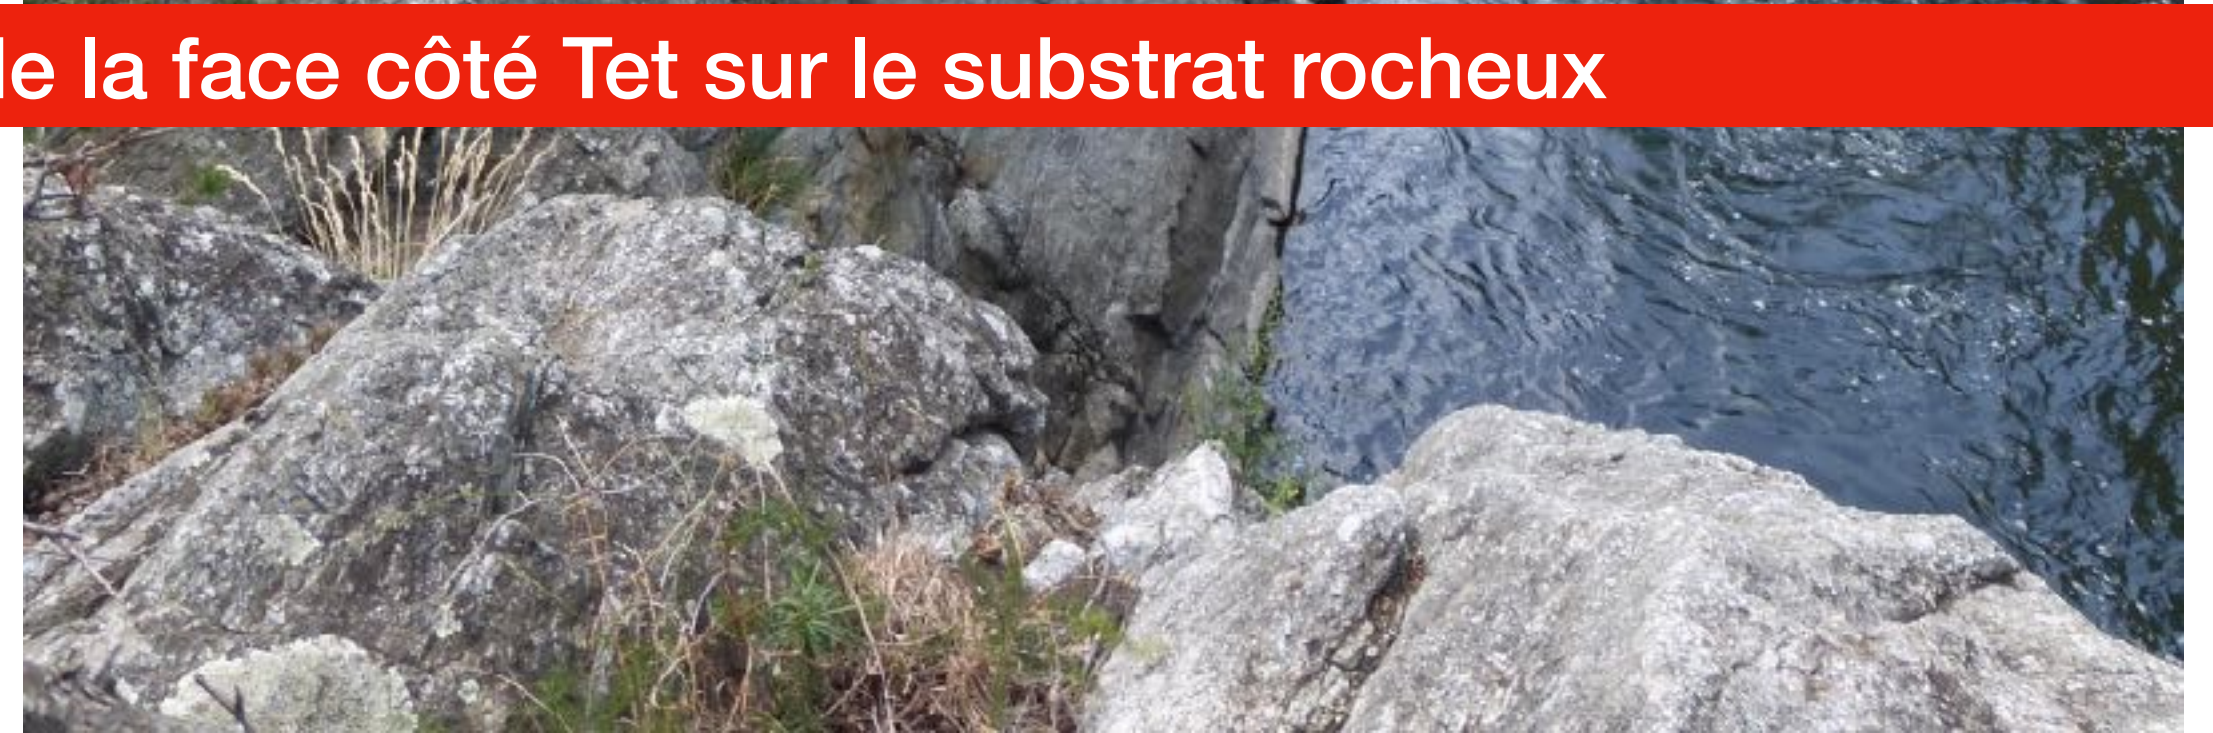
Points dangereux

- en plusieurs endroits, les maçonneries initialement établies sur le rocher se trouvent désormais en porte-à-faux, du fait de l'amenuisement du substrat rocheux; c'est visible à l'angle sud-est du massif principal, à l'angle nord-est de la retombée sud de l'arche aval, et sous la face verticale de la paroi du pilier dominant la rivière. La hauteur de plus de vingt mètres de cette face de l'ouvrage est entièrement en porte-à-faux au-dessus du rocher.

État de l'appui de la face côté Tet sur le substrat rocheux

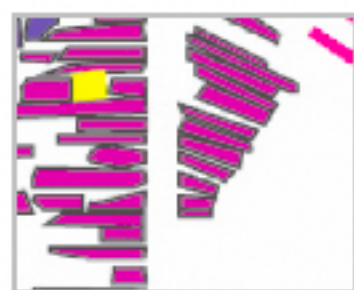
Pile primitive des deux arches en aval qui est composée de plaques de schiste aux angles et de quelques blocs de granitoïdes équarris avec remplissage de moellons retaillés dans des galets (en bleu foncé). Maçonnerie à revoir de près ! Semble affectée par de grosses fissures...
