ONDERZOEKRAAD  
VOOR VEILIGHEID

# Hijsongeval Alphen aan den Rijn

3 augustus 2015

*Den Haag, 29 juni 2016*

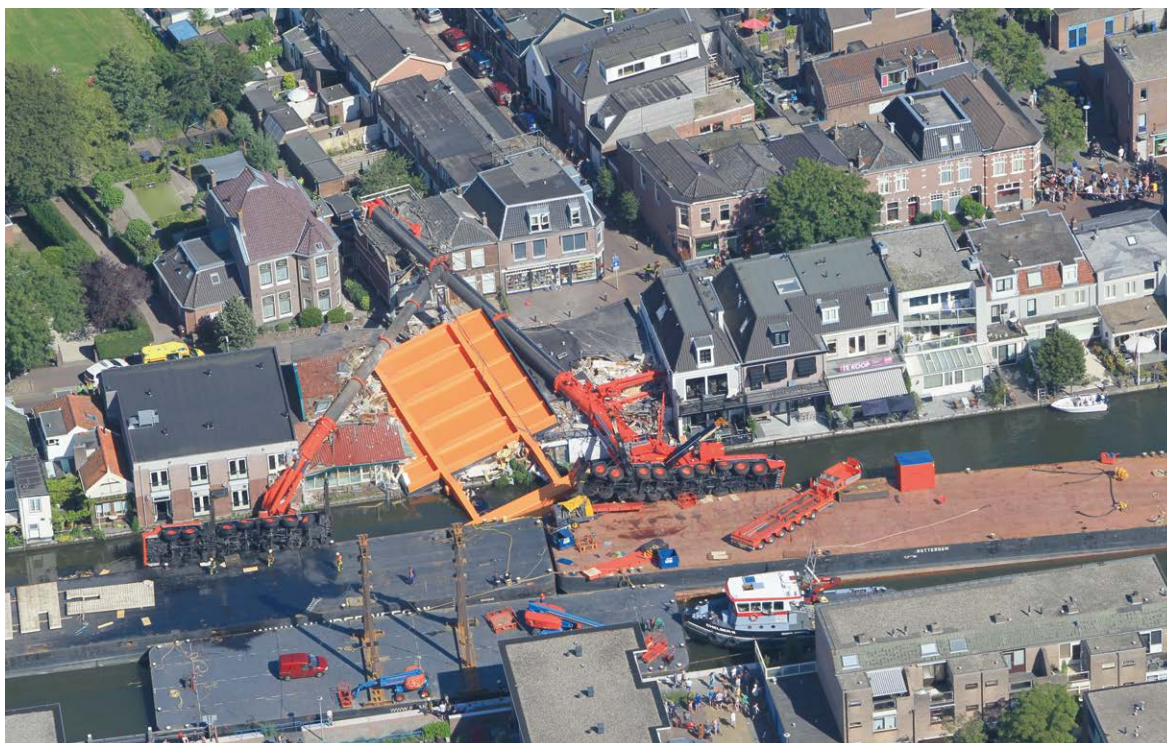
Toen de beide kraanmachinisten merkten dat de beweging zich doorzette en niet meer was te stoppen, vluchtten zij uit hun cabine. Enkele seconden later brak de mast van de kleine kraan. Hierdoor werd een hijssoog waarmee het brugdeel aan de grote kraan was opgehangen overbelast en brak af. Terwijl het smalle ponton verder kantelde, viel de kleine kraan richting de huizen aan de oostkant van de Oude Rijn en nam het brugdeel hierin mee. Vervolgens werd de grote kraan in de val meegenomen.

*Figuur 4: Beide kranen en brugdeel op huizen aan oostkant van het water. (Foto: Politie)*

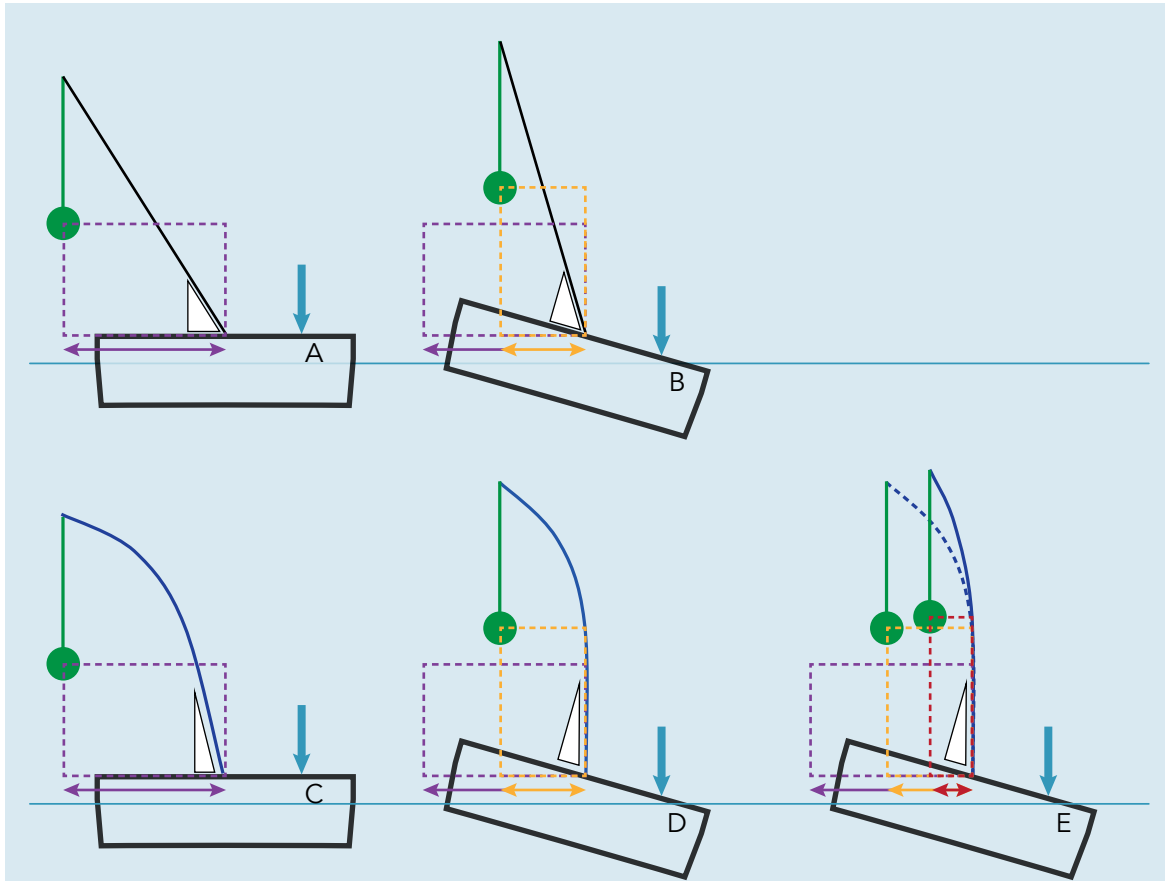
Figuur 9: Invloed doorbuiging mast op verplaatsing zwaartepunt last bij schuinvallen ponton (overdreven getekend).

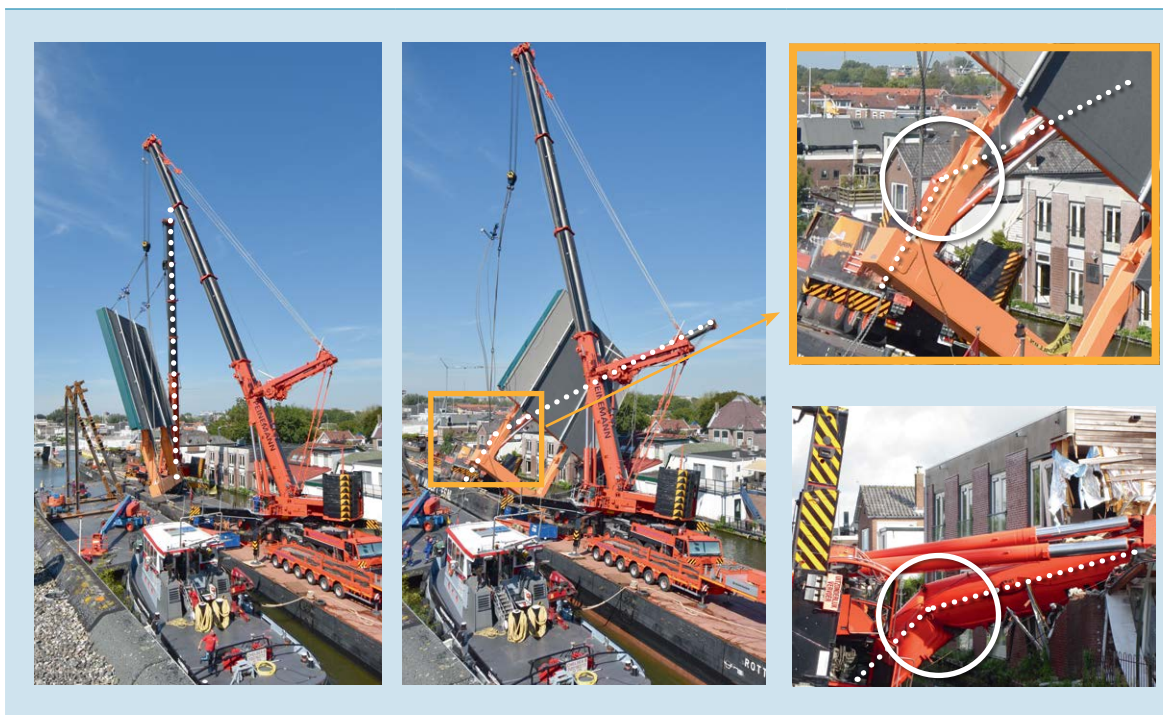
De lage aanvangsstabiliteit van het ponton met de kleine kraan en daarmee de gevoeligheid voor externe krachten, verklaart het sterke hellen van dit ponton en vormt daarmee de oorzaak van het ongeval. Gegeven deze lage stabiliteit was het omvallen van de hijsopstelling niet te voorkomen.

Figuur 12: Schuinvallen ponton en bezwijken mast kleine kraan net boven onderwagen (Foto's: kraanbedrijf en Onderzoeksraad voor Veiligheid)

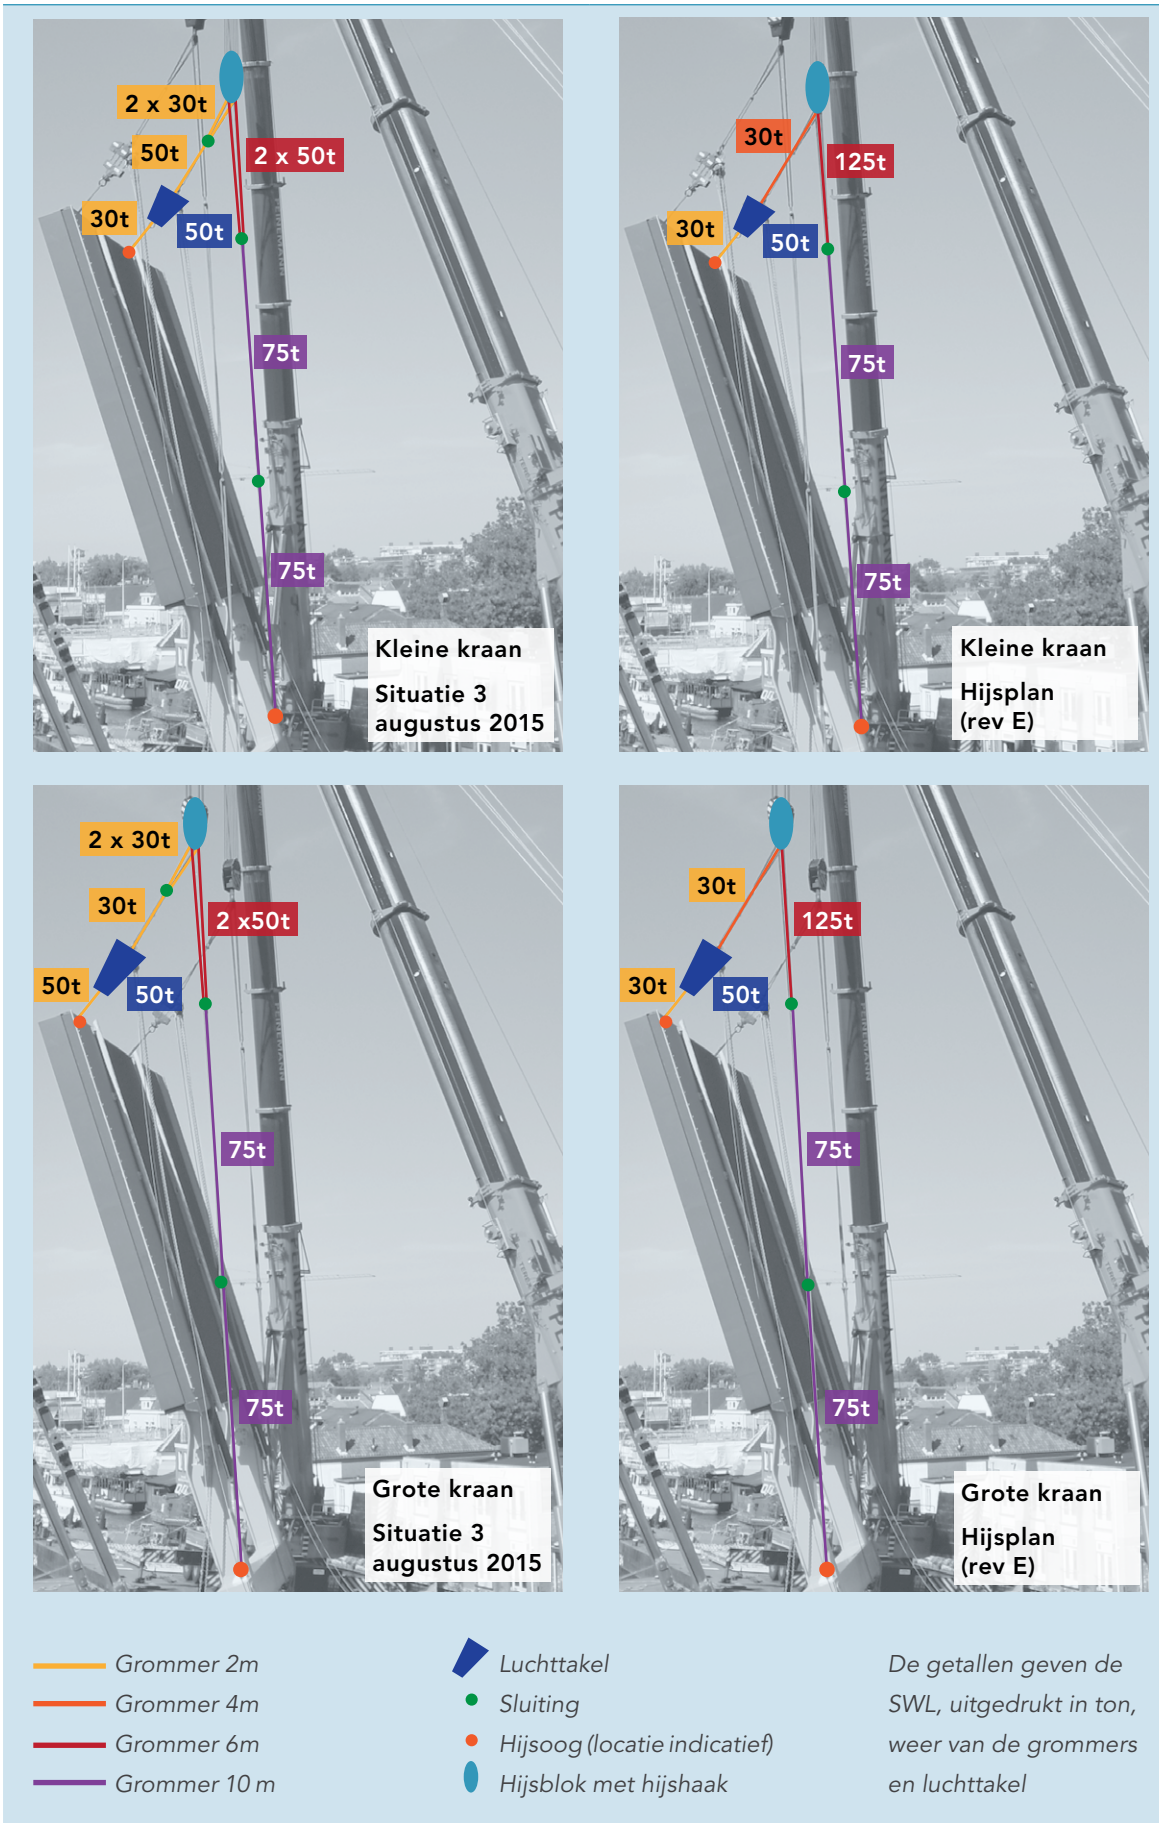
Figuur 41: Verschil in situatie 3 augustus en hijsplan m.b.t. toegepaste hijsmiddelen en hun SWL. (Foto's: Dick van Smirren)

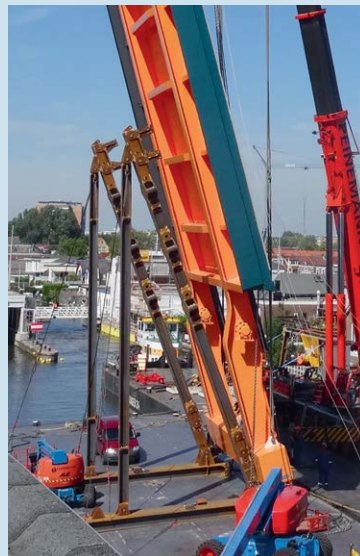
*Figuur 46: Onderzijde val aan noordzijde komt los en richting kleine kraan, tijdstip: ca. 15.55 uur. (Foto: getuige)*

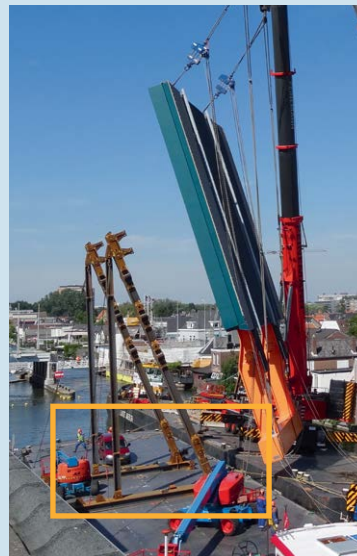
*Figuur 47: Val is los, strop met kettingtakel liggen naast schuinstelling, tijdstip: ca. 16.05 uur. (Foto: getuige)*

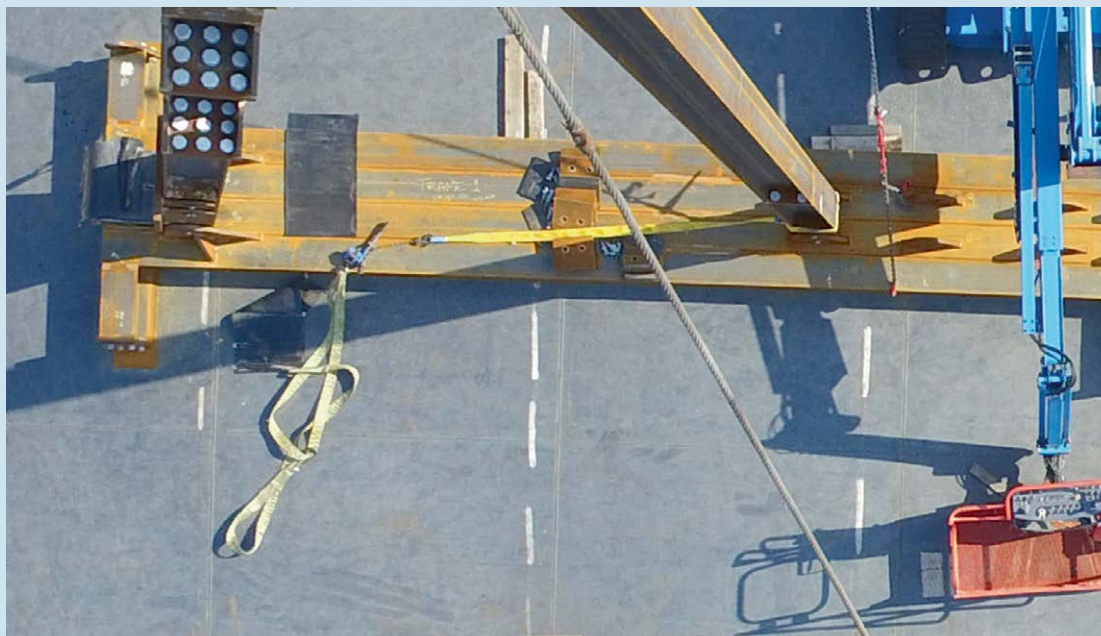
Figuur 49: Strop met kettingtakel ligt intact naast schuinstelling. (Foto: dronebeeld politie)

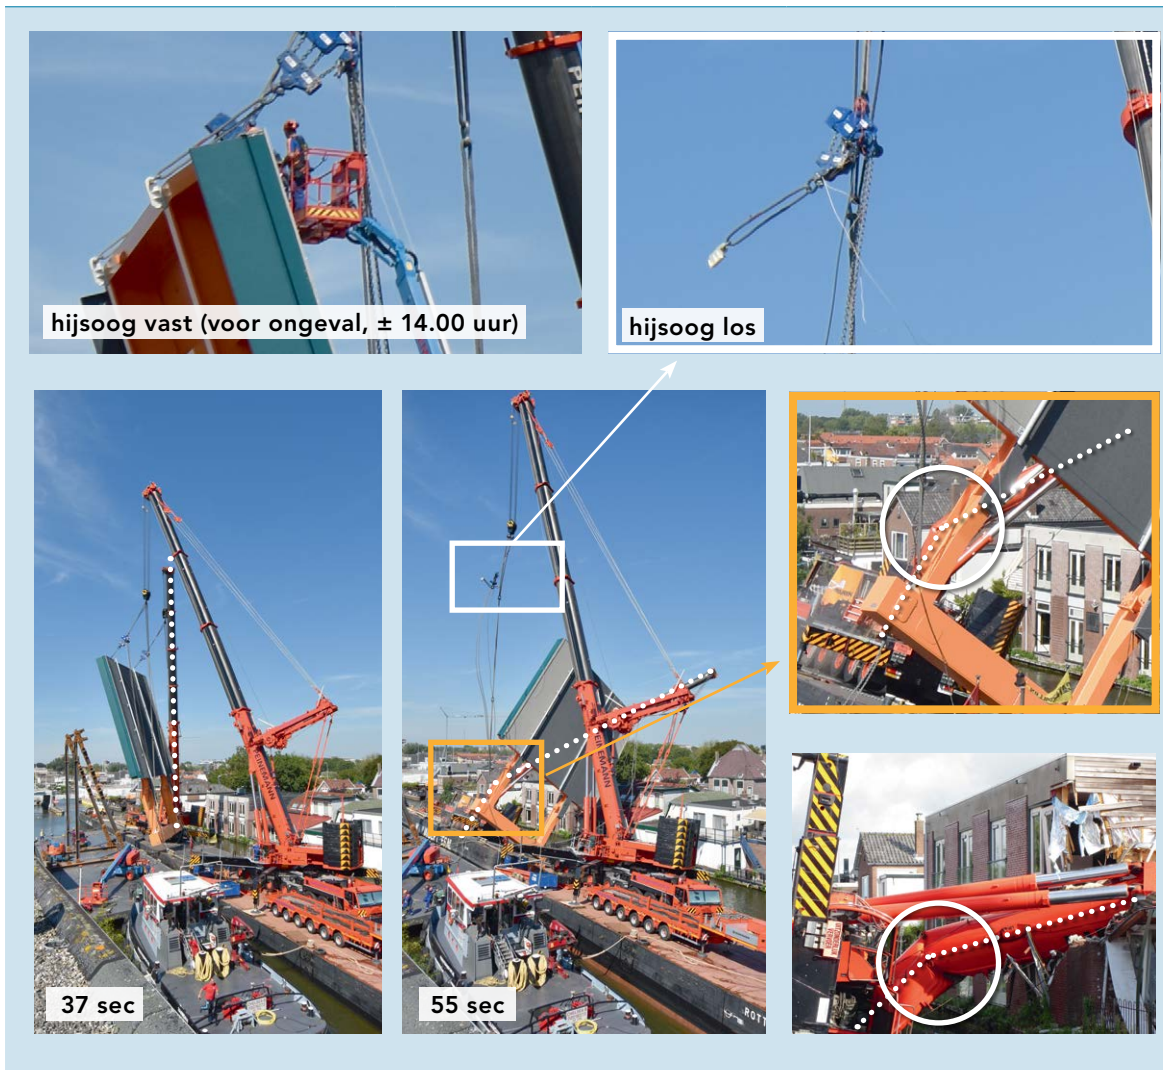
Figuur 51: Situatie na 37 seconden en na 55 seconden, schuinvallen ponton en bezwijken mast kleine kraan net boven onderwagen en losschieten hijsoog en de situatie na het ongeval. (Foto's: fotograaf kraanbedrijf en Onderzoeksraad voor Veiligheid)

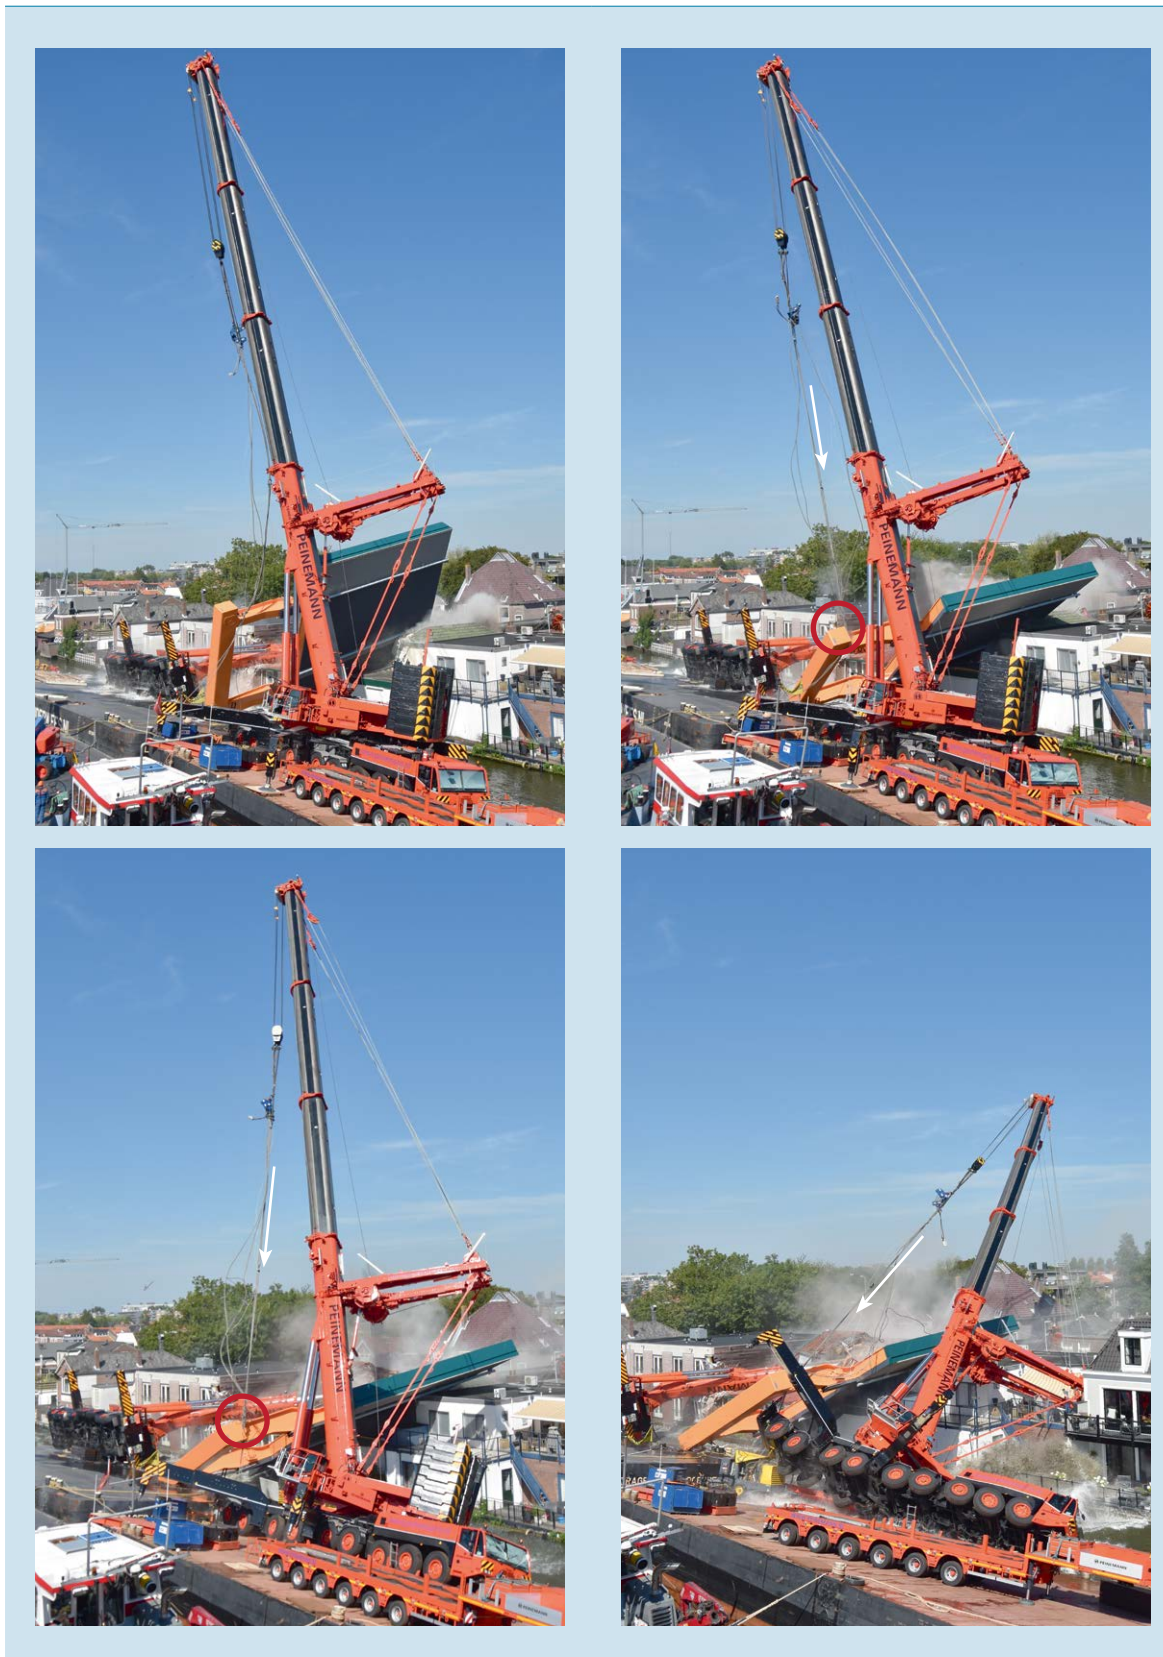
Figuur 52: Situatie na 60 - 65 seconden, moment dat brugdeel om lengte-as draait en, via het onderste hijs oog, de grote kraan meetrekt. (Foto's: fotograaf kraanbedrijf)

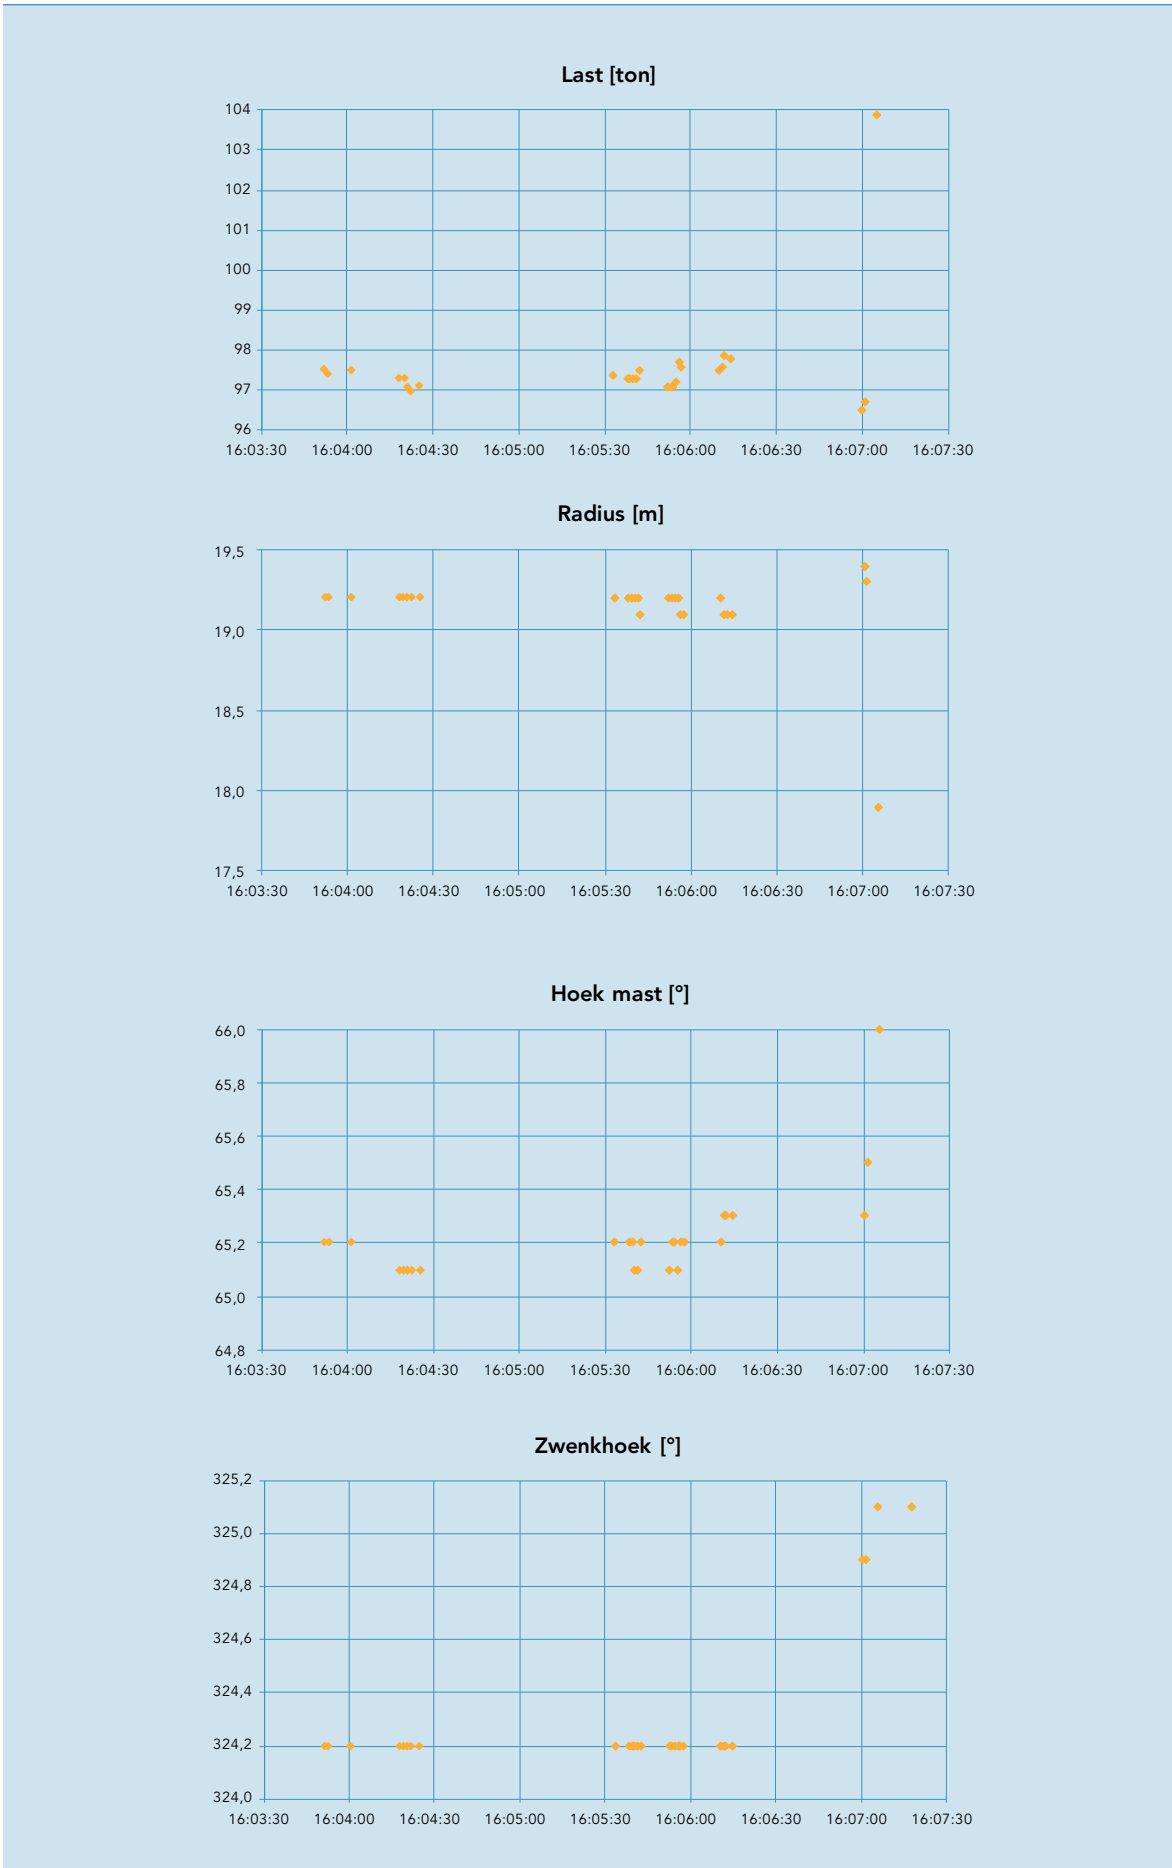
Figuur 53: Gegevens datalogger grote kraan vlak voor en tijdens het ongeval (aanvang ongeval rond 16:06:17).
