**Noodlanding op zee met Britten-Norman Islander  
nabij Bonaire, 22 oktober 2009**

Den Haag, mei 2011 (projectnummer 2009090)

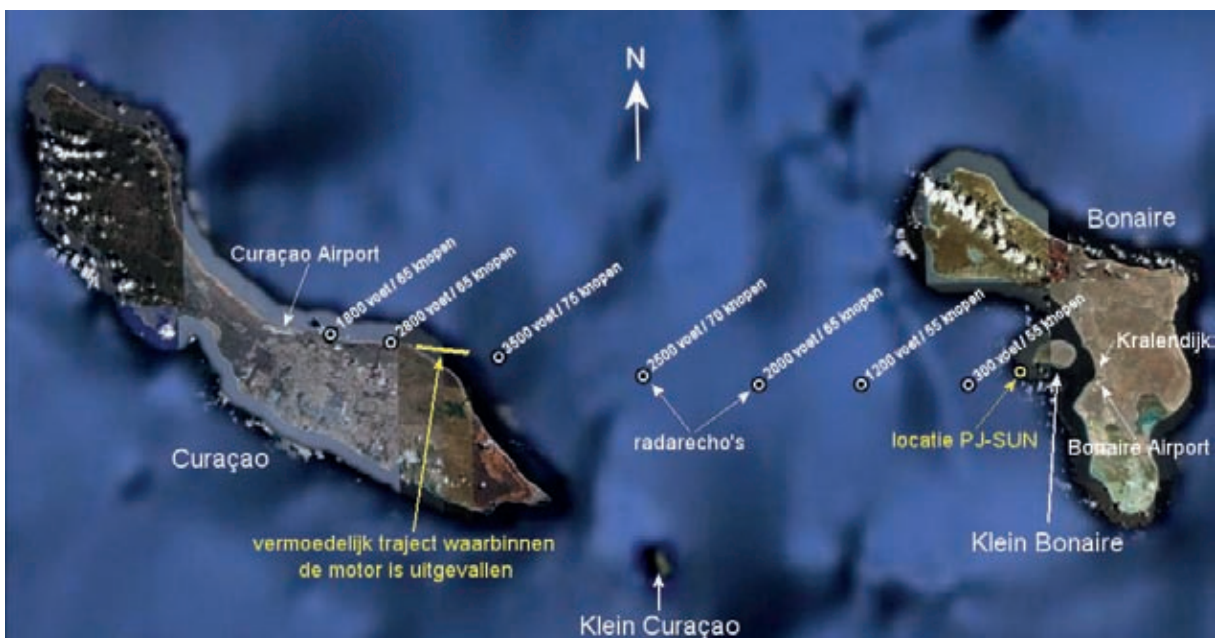
*Figuur 1: reconstructie van vlucht DVR014; afgebeeld zijn radarecho's van het vliegtuig met hoogte en grondsnelheid [bronnen: gegevens Kustwacht NA&A en NAATC]*

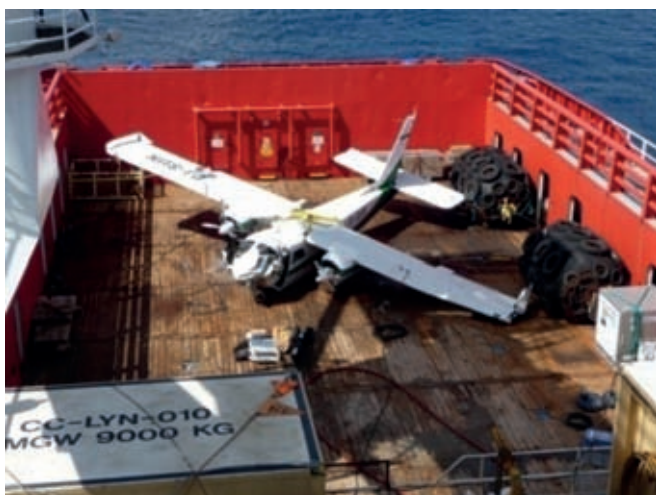
Het vliegtuig liep zware schade op als gevolg van de inslag met het water. Tijdens de impact braken de deur linksvoor en de linker landingspoot los van het vliegtuig en versplinterde de linkerpropeller. Deze onderdelen werden drijvend op het water teruggevonden. De neus- en cockpitsectie van het vliegtuig waren ernstig vervormd. Op 18 december 2009 is het vliegtuig geborgen. Als gevolg van de berging is schade ontstaan aan beide vleugels en aan de aandrijving van de flaps. De schade heeft geen gevolgen gehad voor het onderzoek.

Figuur 2: PJ-SUN na de berging

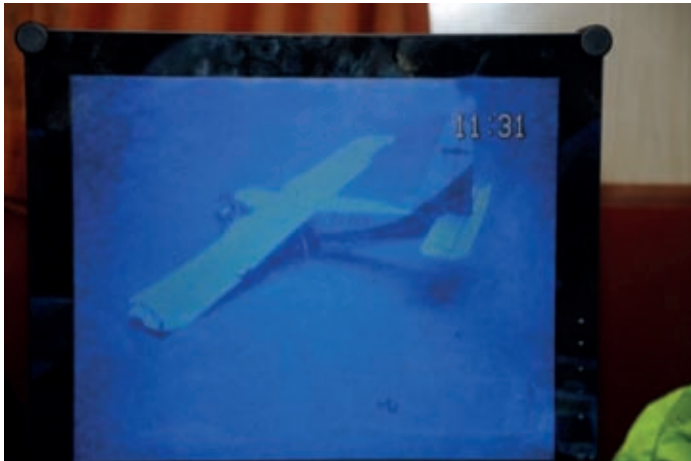
Het vliegtuigwrak stond in horizontale stand recht op de zeebodem. De deuren linksvoor en linksachter ontbraken. De deur middenrechts was geopend. Zie figuur 4.

Figuur 4: monitor met afbeelding van de PJ-SUN op de zeebodem

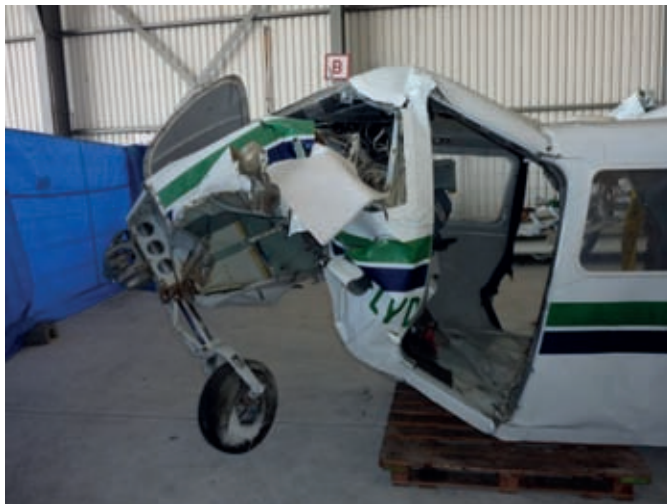
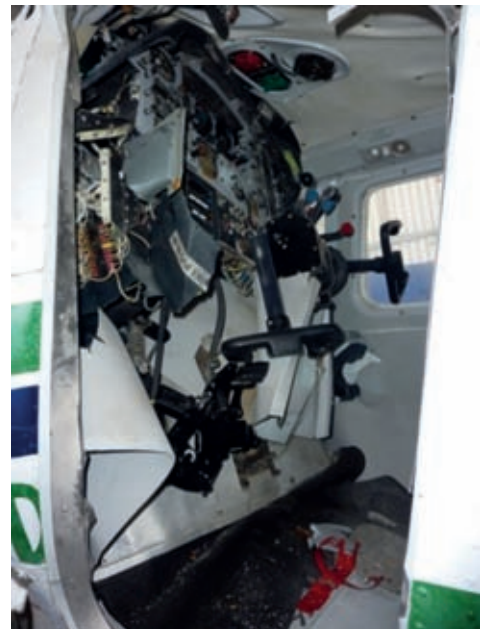
Na de berging is het vliegtuigwrak onderzocht. Uit dit technisch onderzoek zijn de volgende bevindingen opgemaakt. De linkerlandingspoot met wiel was afgebroken, de linkerpropeller was versplinterd en de onderzijde van de linkermotorcowling was beschadigd. De rechterpropeller was intact en stond in de vaanstand. De neuswielpoot was naar achteren en omhoog gebogen. De vliegtuigneus- en cockpitsectie en de linker vleugeltip waren ingedrukt en omhoog geknikt. De bovenkant van het instrumentenpaneel in de cockpit kwam tegen het dak aan. De stuurwielstang aan de zijde van de piloot was afgebroken. De stuurwielstang aan de kant van de passagier was licht naar links verbogen. Zie figuren 5 en 6.

*Figuur 5 en 6: zijaanzichten deformatie van de vliegtuigneus en de cockpit (stoelen verwijderd)  
Links: beschadiging vliegtuigneus, cockpitvloer omhoog geknikt  
Rechts: instrumentenpaneel tegen het dak*

De schade en het schadepatroon van het vliegtuig, in het bijzonder de knik in de cockpitvloer en het daardoor achteroverhellen van de stoel van de piloot waardoor de passagier achter de piloot bekneld raakte (zie ook paragraaf 5.4.6), zijn sterke aanwijzingen dat vrijwel alle schade het gevolg is van de impact met het water. Er zijn geen aanwijzingen dat deze schade is ontstaan als gevolg van het in aanraking komen van het vliegtuig met de zeebodem.

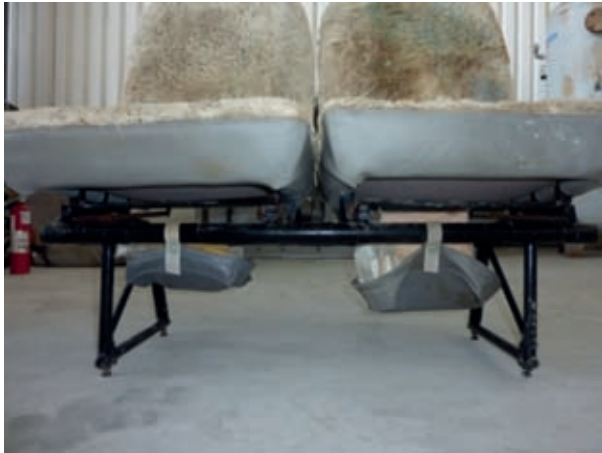
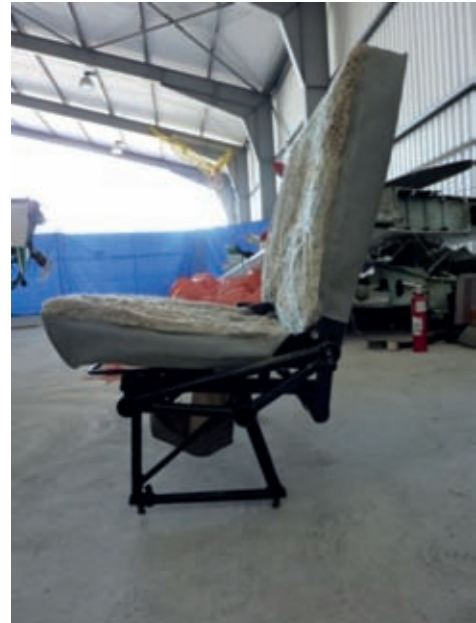
De stoelen hebben een metalen constructie. De rugleuning is aan de onderkant scharnierend verbonden met het frame. De zitting en de leuning zijn met kussens bedekt. De stoelen en het frame waren niet vervormd. Onder de beide stoelen op de voorste rij hingen de niet-gebruikte reddingsvesten in de opbergzakken. Zie figuur 8 en 9. Door aan het lipje van de drukknoopsluiting te trekken valt de opbergzak open en kan het reddingsvest worden gepakt.

*Figuur 8 en 9: voor- en zijaanzicht van de voorste rij stoelen met daaronder de niet-gebruikte reddingsvesten in de opbergzakken*

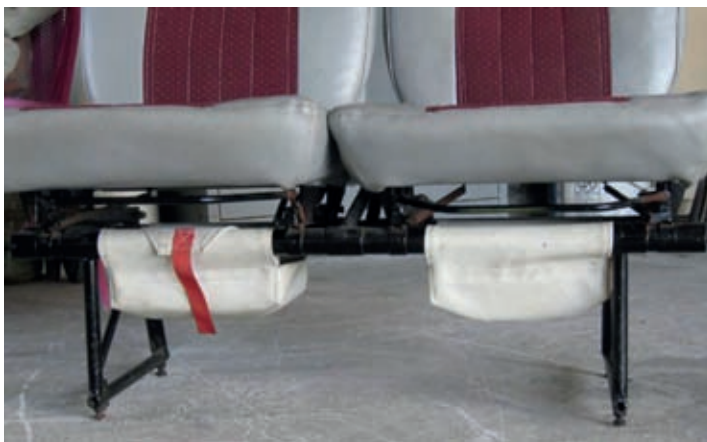
Uit een steekproef genomen bij de andere twee Divi Divi Air Islanders, waarvan één vliegtuig in de hangar stond voor onderhoud, bleek ook een ander type opbergzak voor het reddingsvest onder de stoelen voor te komen (onder respectievelijk drie en vier van de tien stoelen). Bij dit type werd de opening van de opbergzak door klittenband gesloten. Door trekken aan een rood bandje, dat aan de lip van de zak was bevestigd, kon de opbergzak worden geopend. Echter, in sommige gevallen was de lip teruggeduwd in de opbergzak, waardoor de rode trekband niet toegankelijk was. In deze situatie bleek het openen van de opbergzak zeer moeilijk en het was niet duidelijk hoe dat moest gebeuren. Zie figuur 10.

*Figuur 10: uitbouwde stoelen met opbergzak met rode trekband in de normale conditie (links) en in niet-toegankelijke positie (rechts).*
